# 098-PU-LA\_PALMA-N

## FORMATO PARA INSPECCIÓN VISUAL DE PUENTES Y PONTONES

<b>EVALUACIÓN DEL ESTADO ACTUAL DE LAS OBRAS DEL CONTRATO DE CONCESIÓN BAJO EL ESQUEMA DE APP No.</b>	003 DE 2022
<b>Nombre de la ficha:</b>	098-PU-LA_PALMA-N
<b>Fecha:</b>	January 12, 2023
<b>Regional:</b>	26- OCAÑA
<b>Levantó:</b>	Lina Marcela Restrepo Higuita
<b>Nombre de la vía:</b>	Aguachica - La Mata
<b>Ruta:</b>	4514
<b>Vía en concesión:</b>	SIN INFORMACIÓN
<b>Mantenimiento integral:</b>	SIN INFORMACIÓN
<b>Grupo ADM.VIAL:</b>	G1
<b>Alcance:</b>	PEXI-MIN: Puente existente mantenimiento mínimo

<b>PR. del puente:</b>	PR95+975 N
<b>Nombre del puente:</b>	P LA PALMA N
<b>Obstáculo que salva:</b>	Quebrada

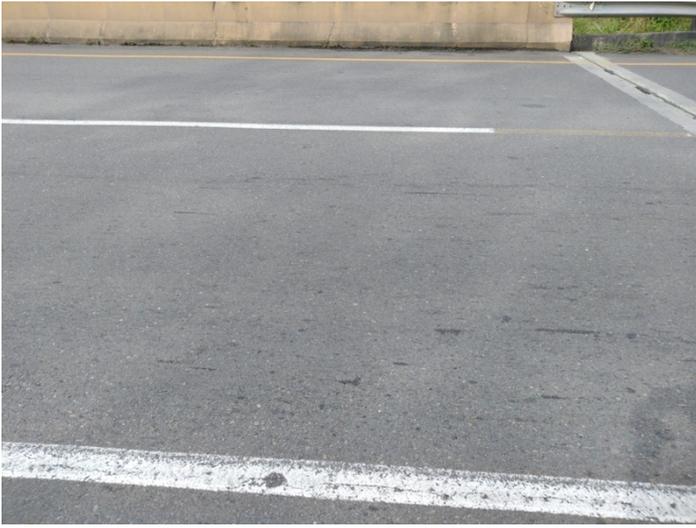
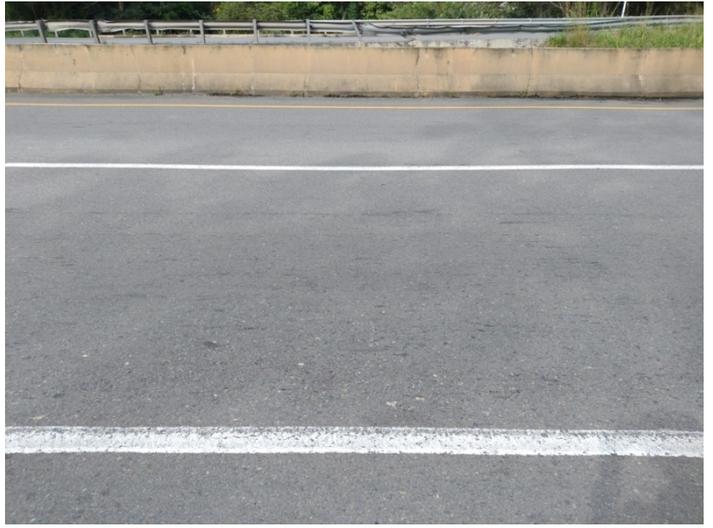
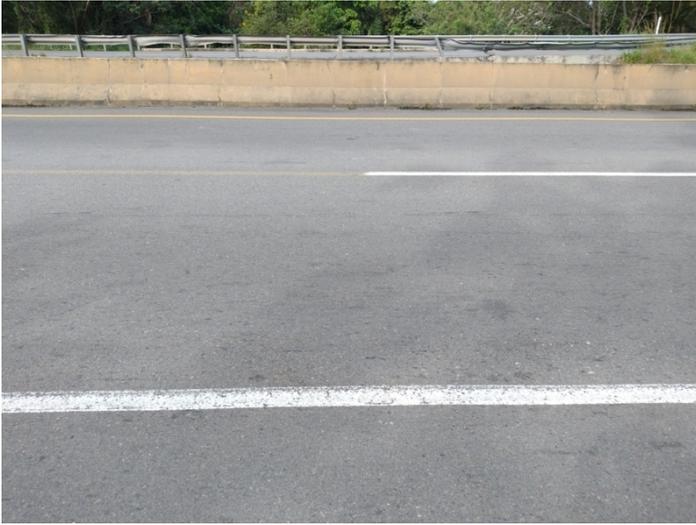
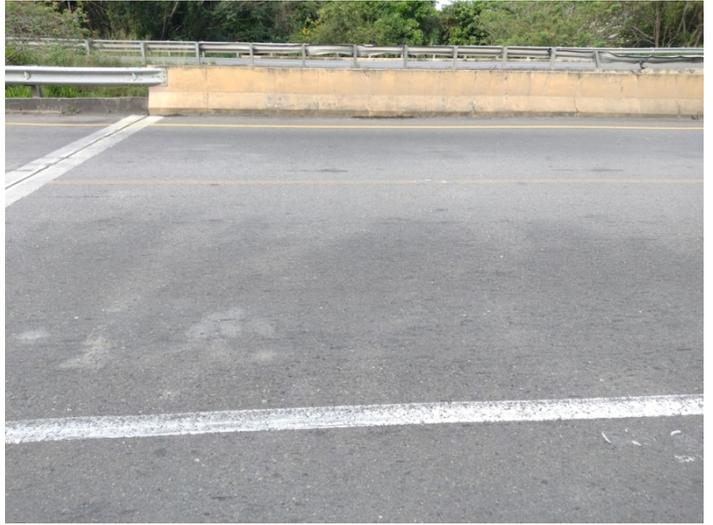
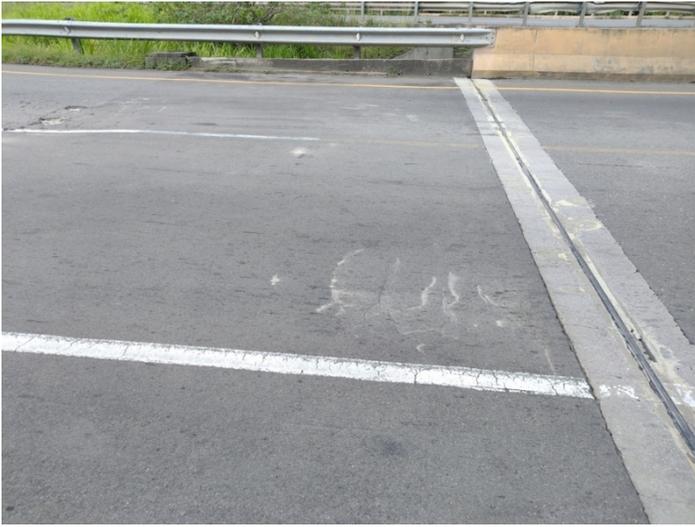
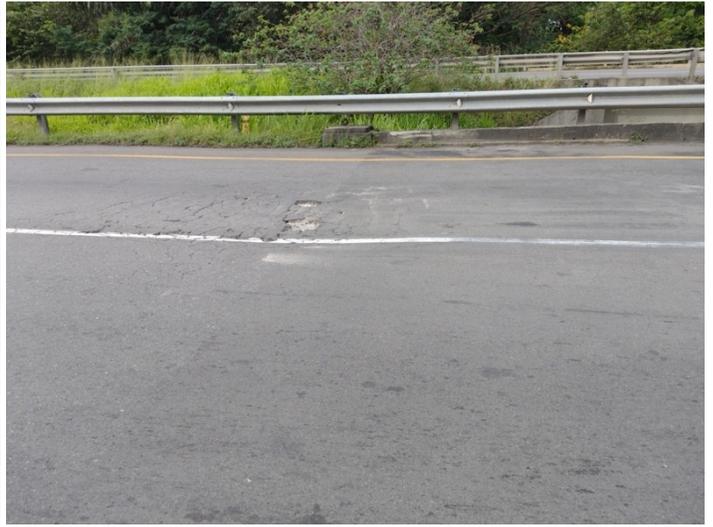
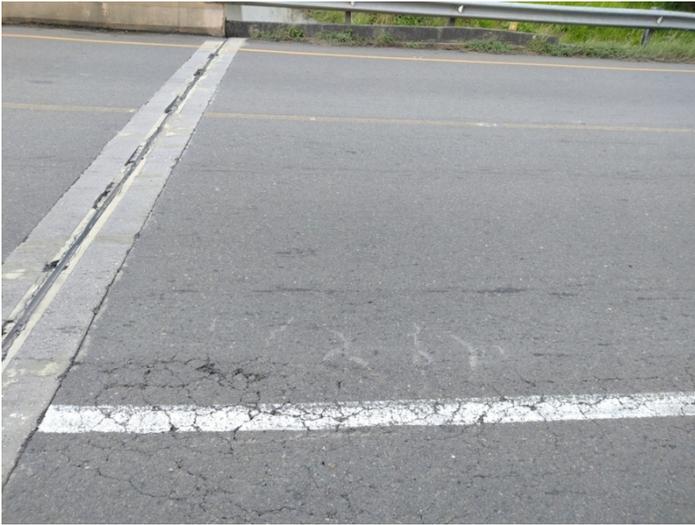
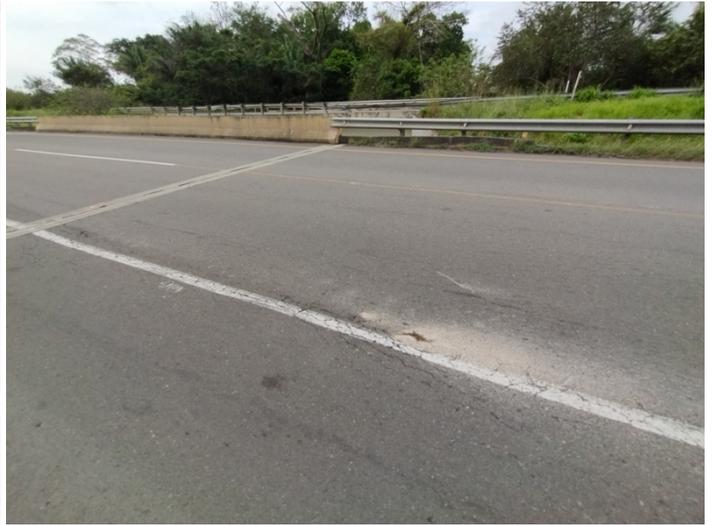
### C-01 Superficie del puente y accesos

Estado de conservación: Bueno

Calificación: 1

Hay deterioro de la carpeta asfáltica en la losa de aproximación de la entrada y salida del puente.

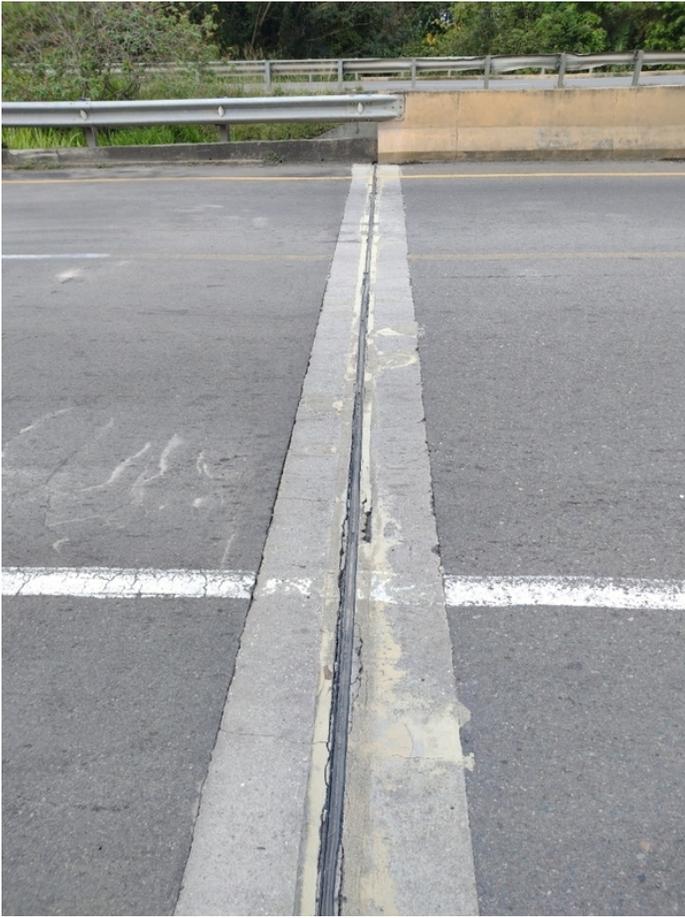
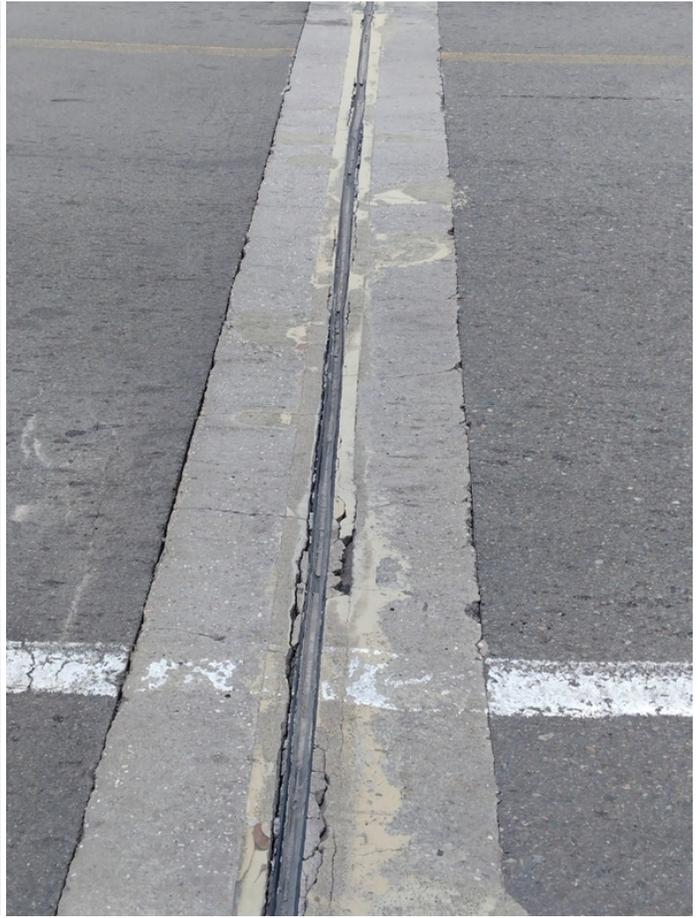
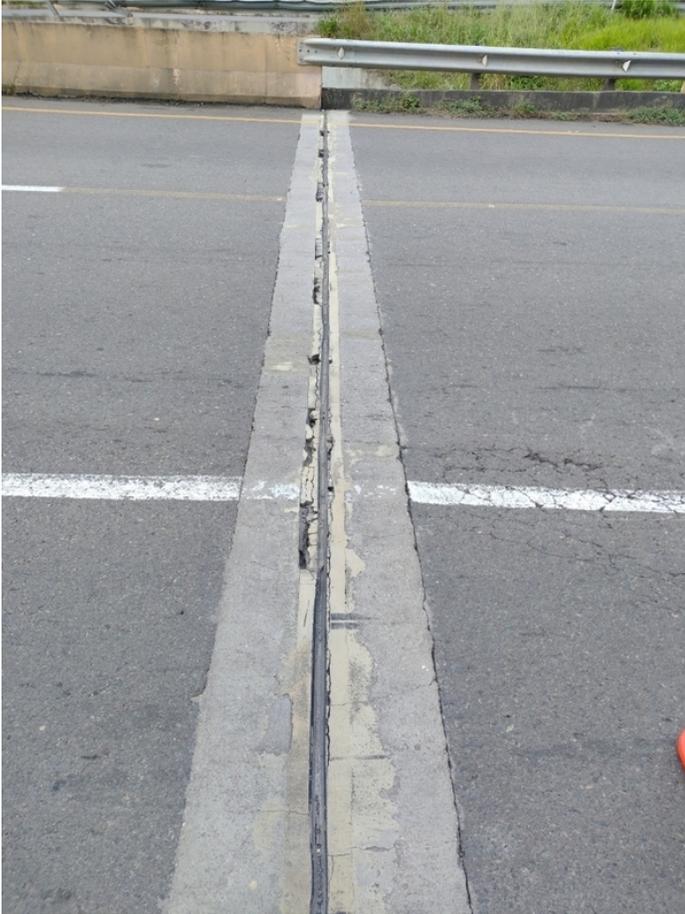
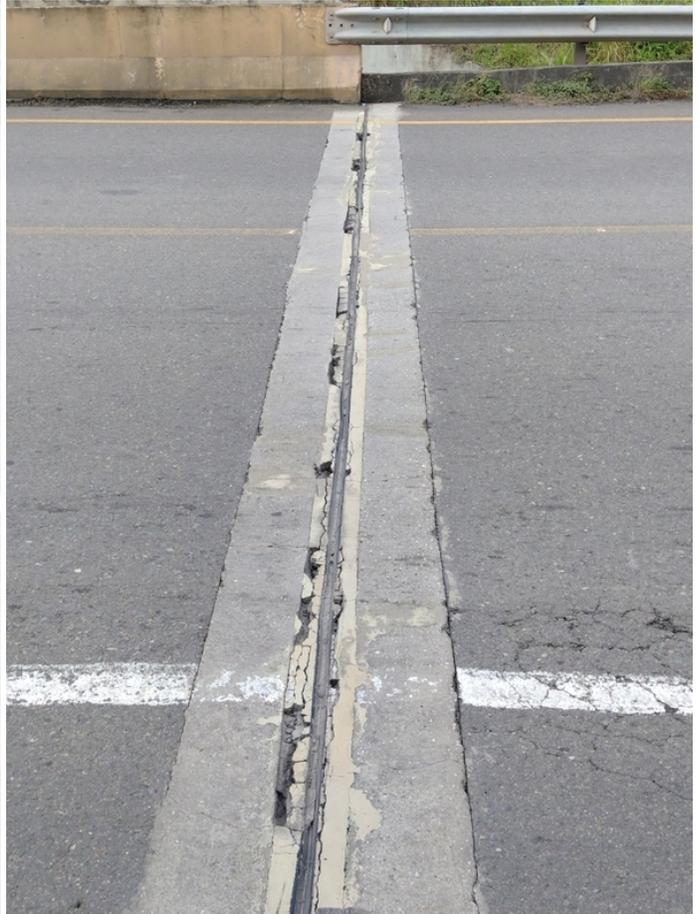
### C-02 Juntas de expansión - 1. Junta 01

**Estado de conservación:** | Regular

**Calificación:** | 2

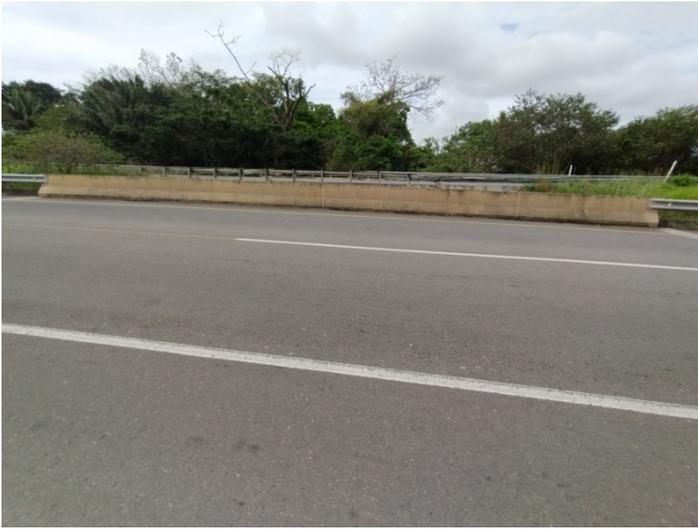
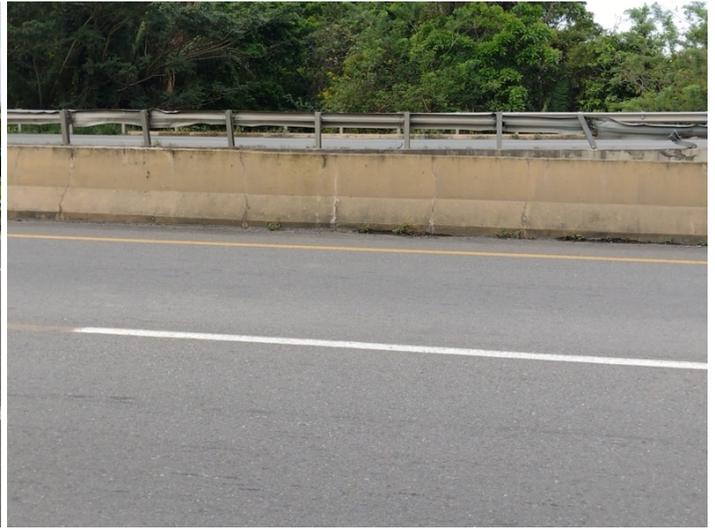
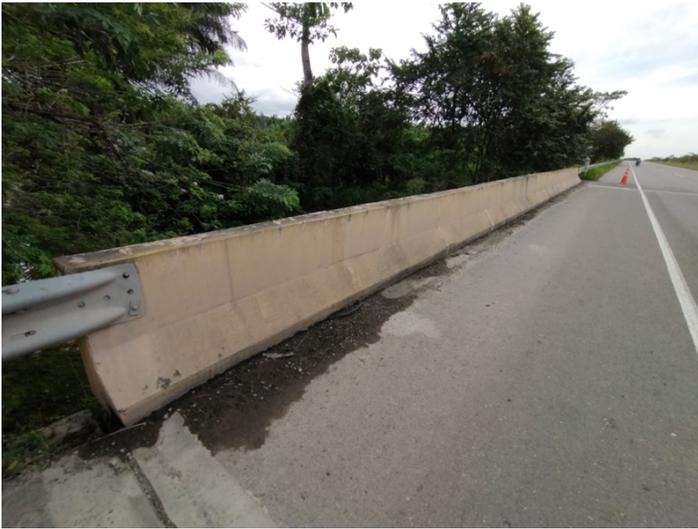
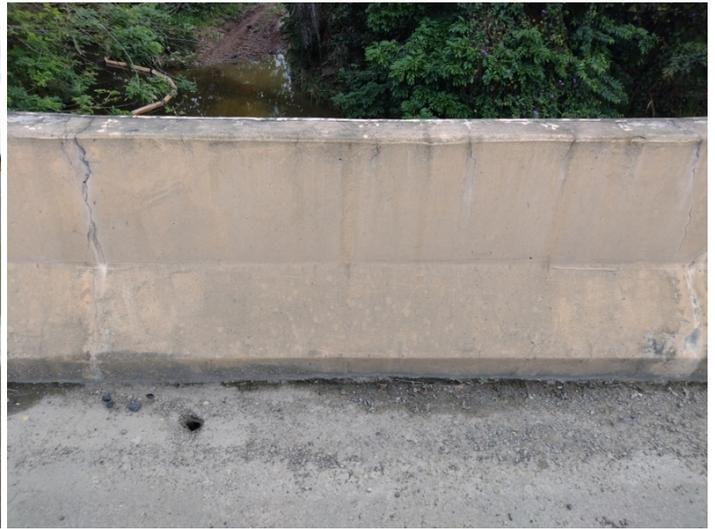
### C-04 Barandas - 1. Baranda 01

**Estado de conservación:** | Bueno

**Calificación:** | 1

**Observaciones:** | Se recomienda pintar las barandas.

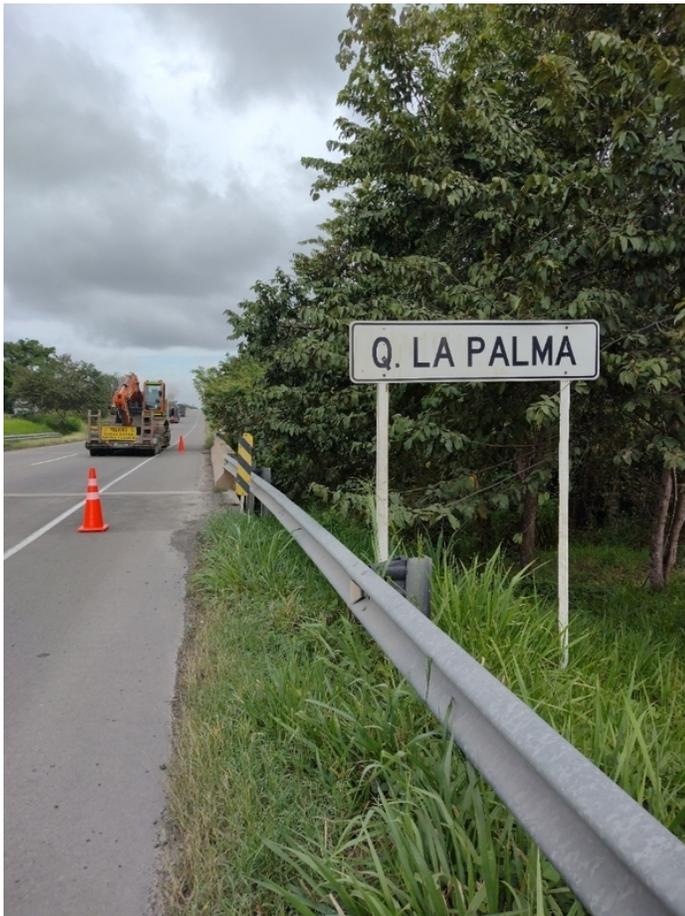
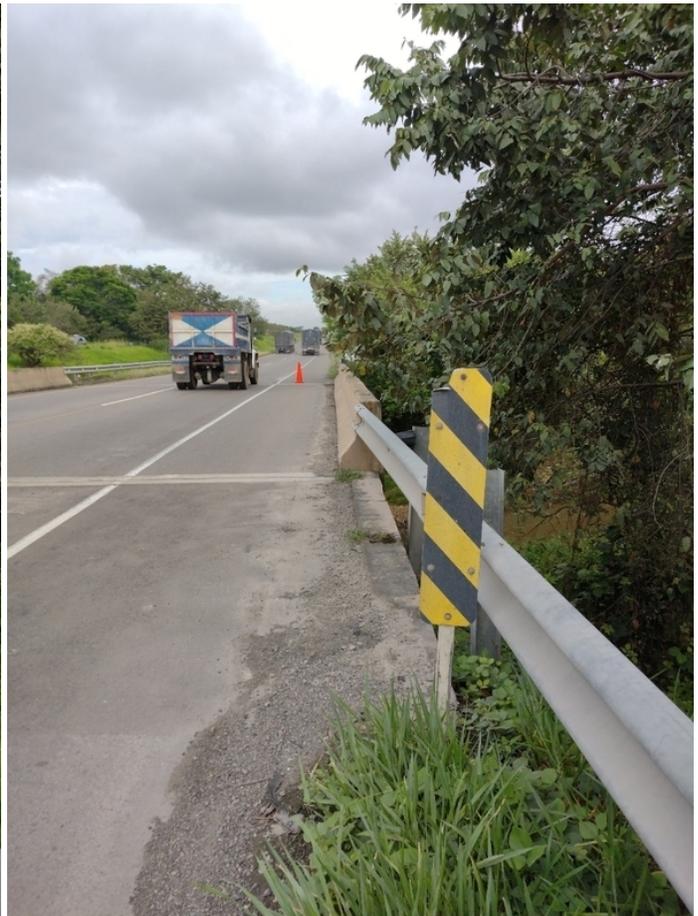
#### Vertical

**Localización:** | CD Costado derecho, E Entrada del puente

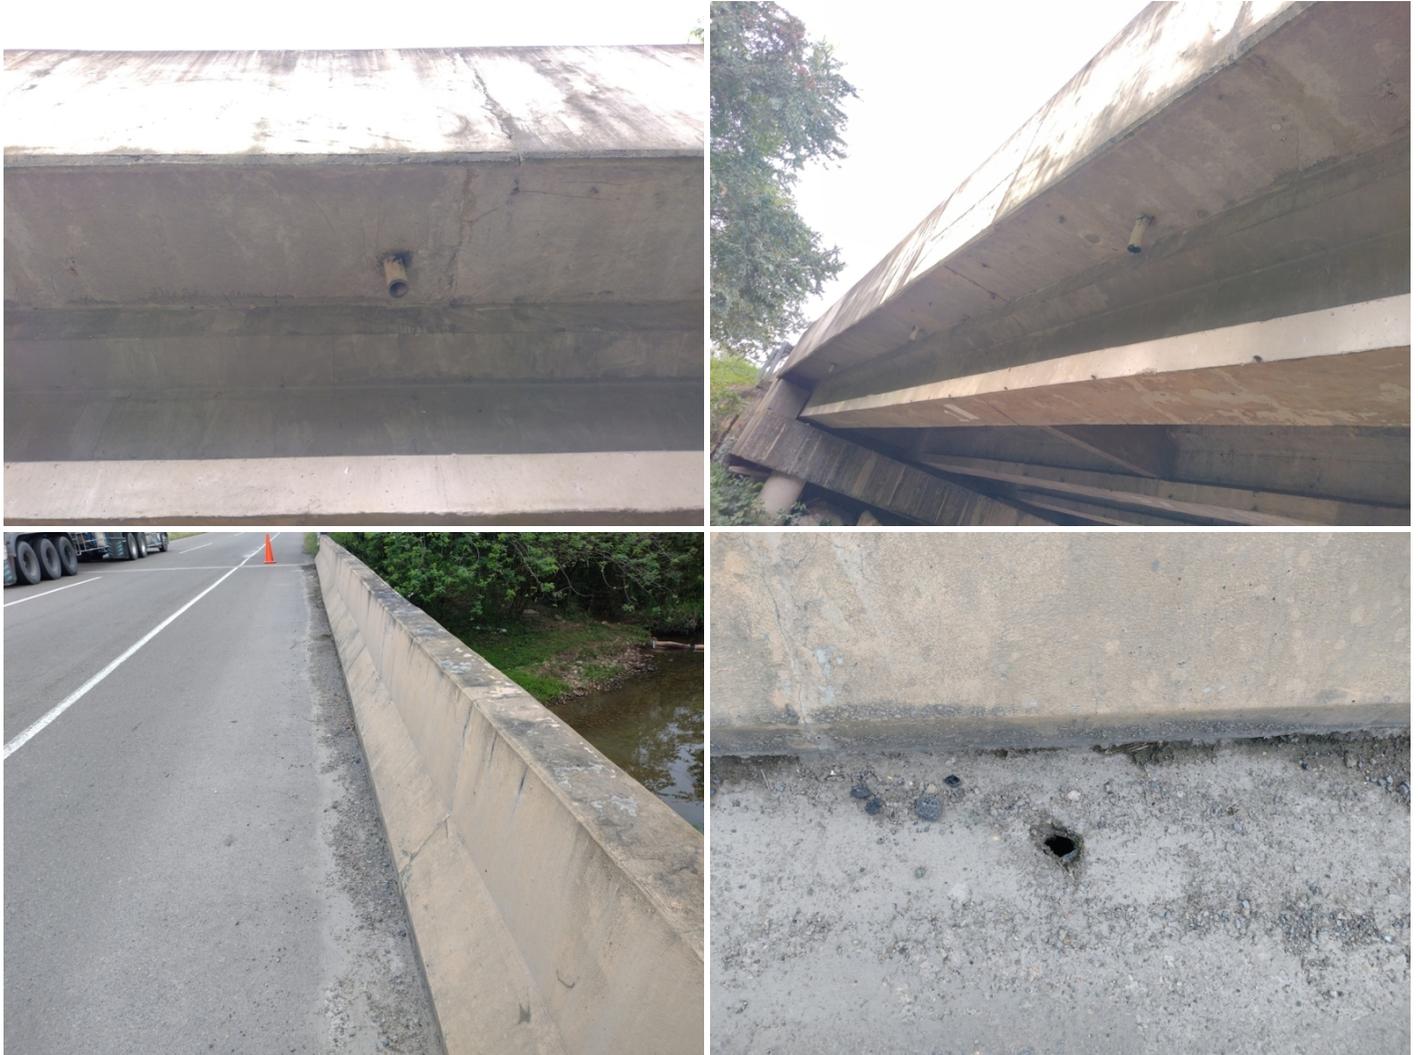
### C-07 Drenajes - 1. Drenaje 01

**Observaciones:** | Drenajes costado derecho. En el costado izquierdo no hay drenajes.

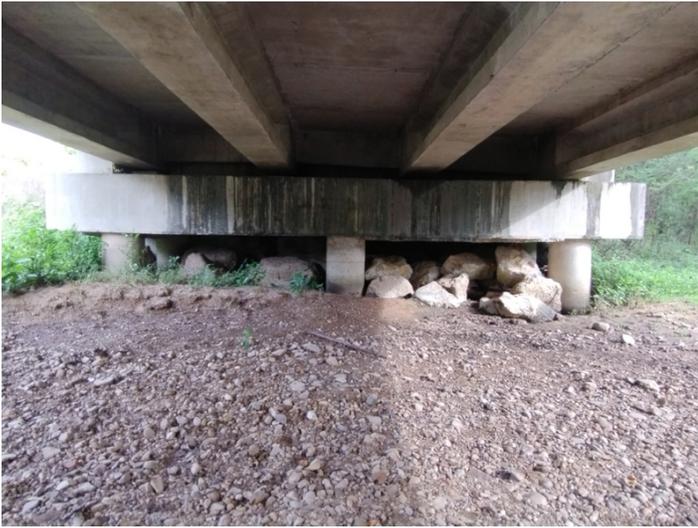
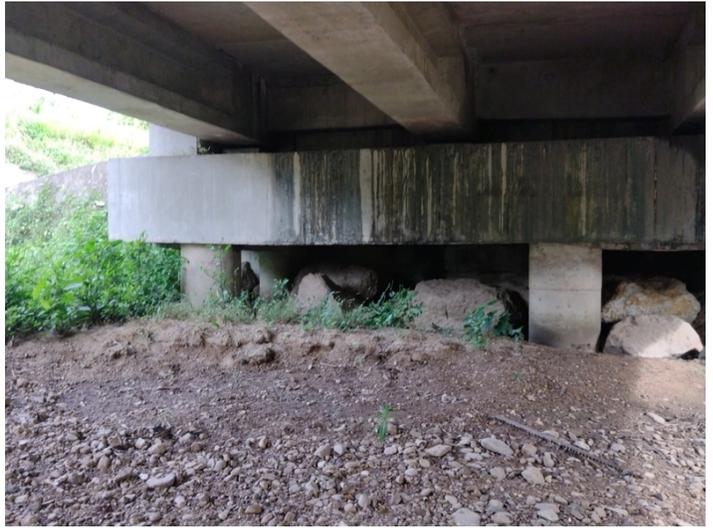
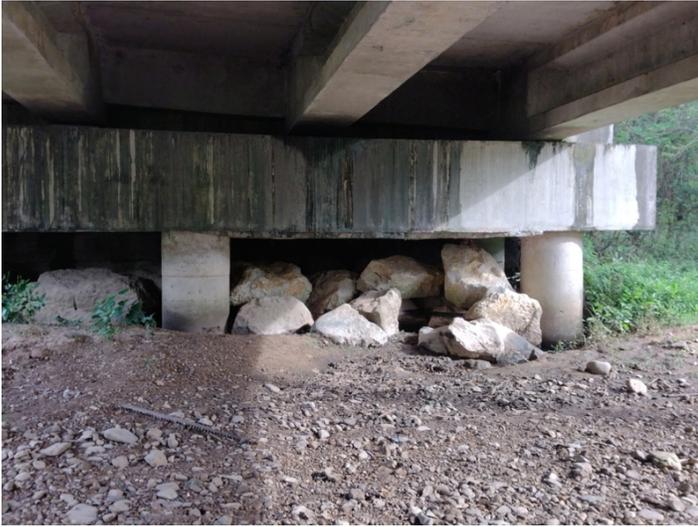
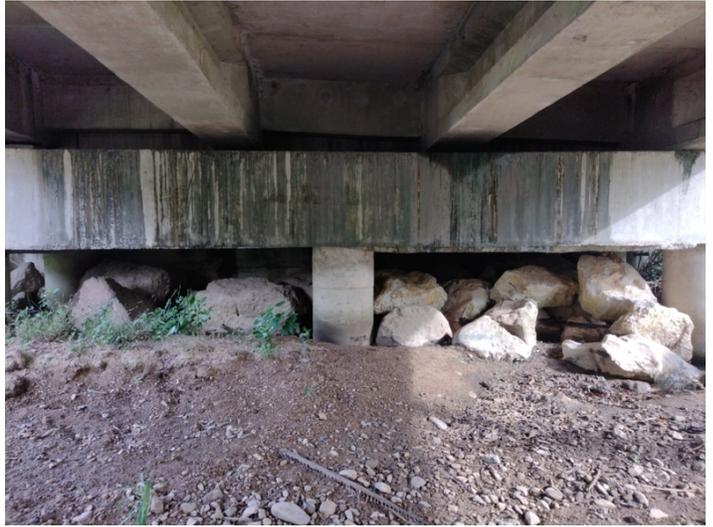
### C-09 Estribos - 1. Estribo margen derecha

El estribo está conformado por 6 pilas (2 filas de 3 pilas) y una viga cabezal. Las pilas tienen 0.80 m de diámetro y están separadas 4.60 m en el sentido longitudinal y 2.40 m en el sentido transversal. La viga cabezal tiene 1.10 m de altura.

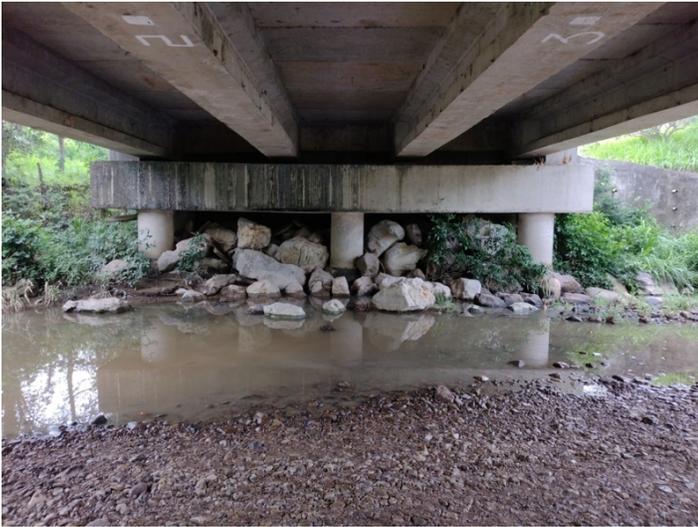
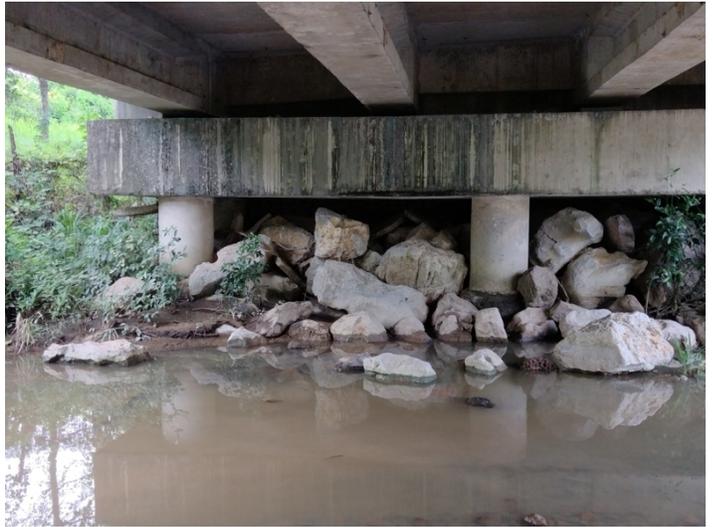
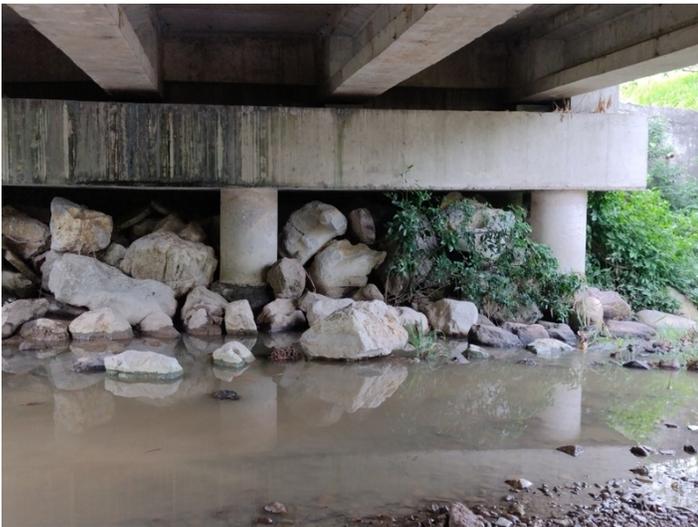
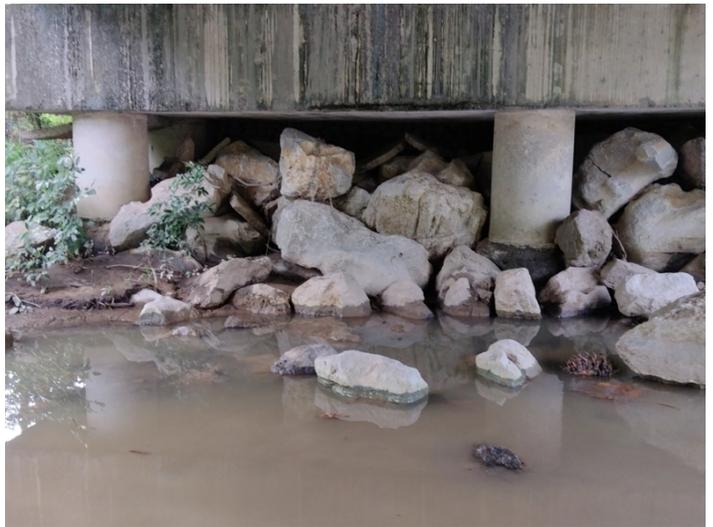
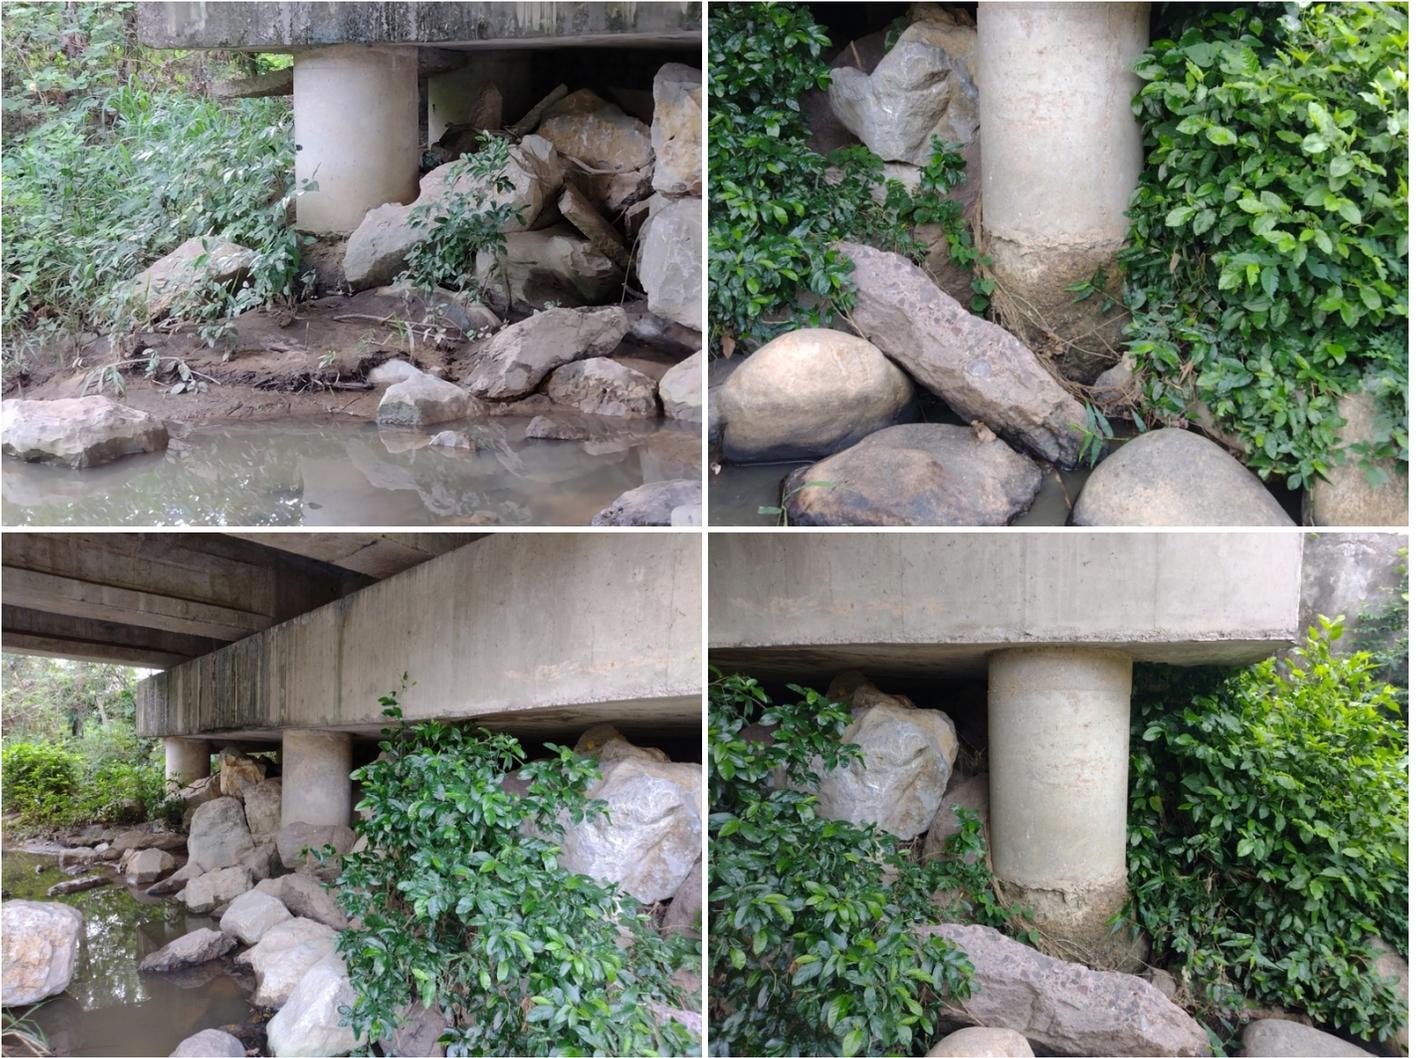
**C-09 Estribos - 2. Estribo margen izquierda**

SOC Socavación

**Socavación (m²):**

2

**Observaciones:** | El estribo está conformado por 6 pilas (2 filas de 3 pilas) y una viga cabezal. Las pilas tienen 0.80 m de diámetro y están separadas 4.60 m en el sentido longitudinal y 2.40 m en el sentido transversal. La viga cabezal tiene 1.10 m de altura. Las pilas de la parte delantera presentan socavación en la base.

**Estado de conservación:** | Regular

**Calificación:** | 2

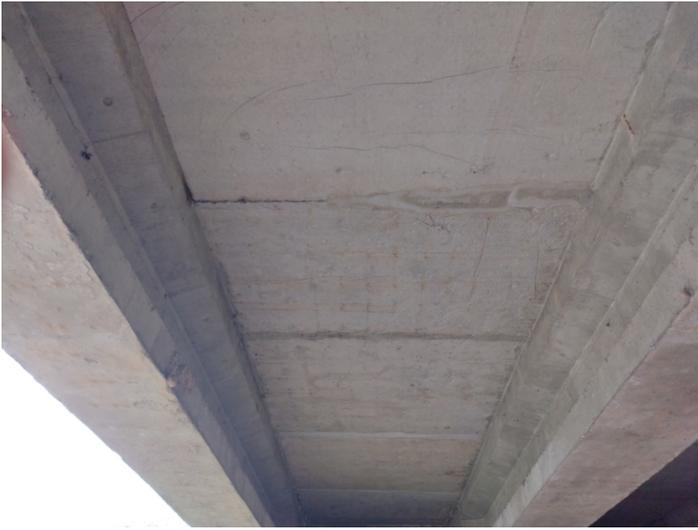
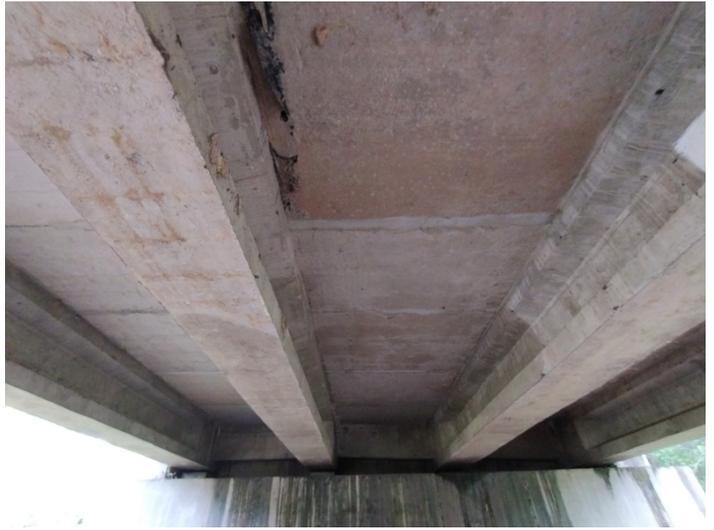
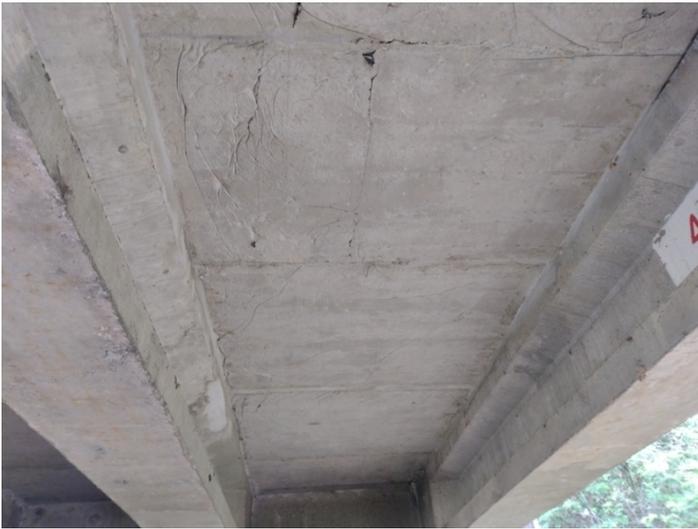
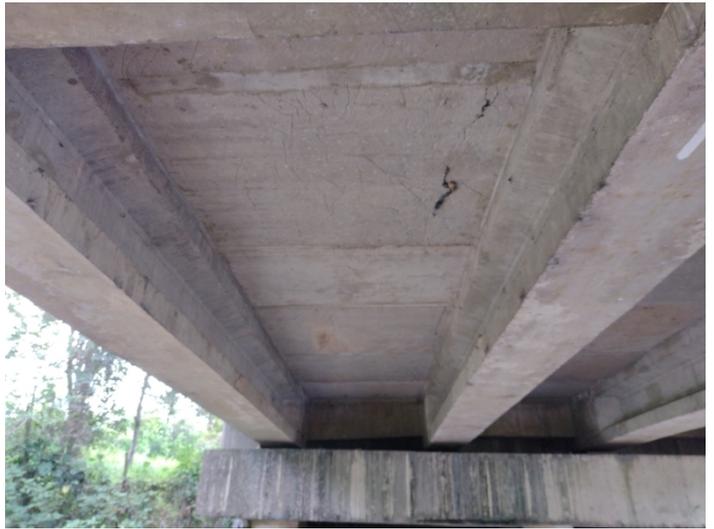
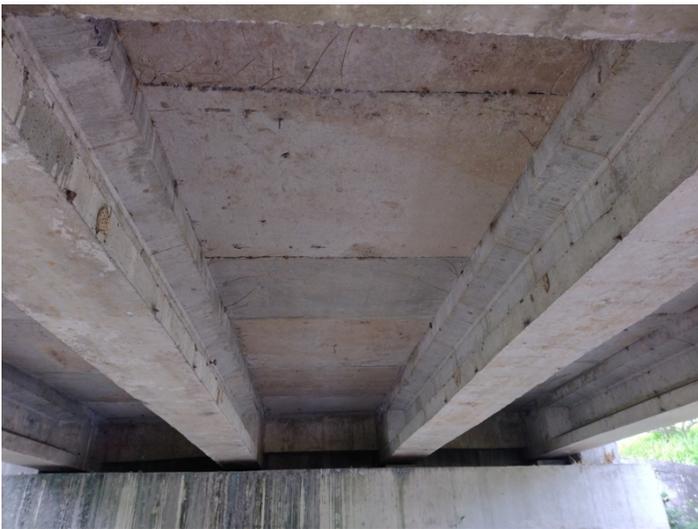
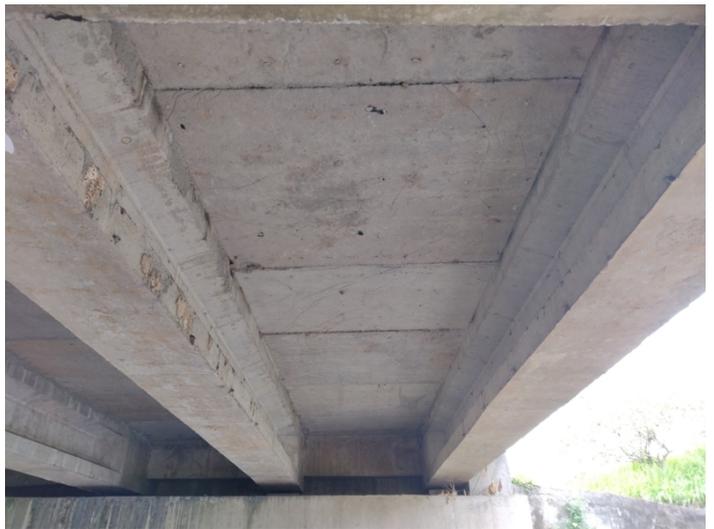
#### C-11 Losa - 1. Losa 01

Estado de conservación: | Bueno

Calificación: | 1

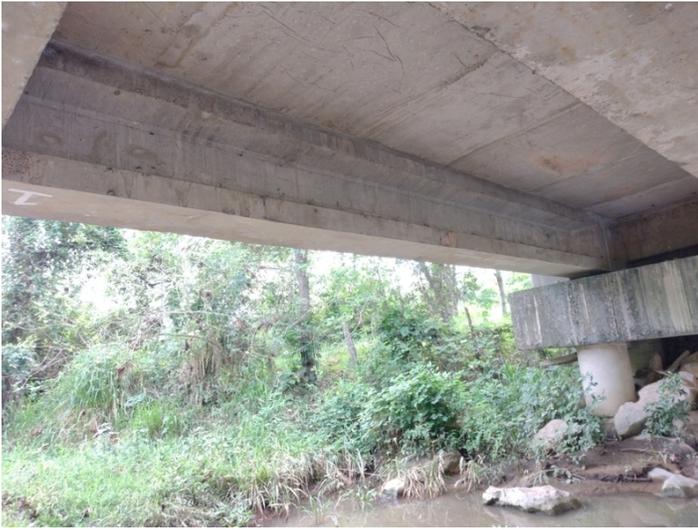
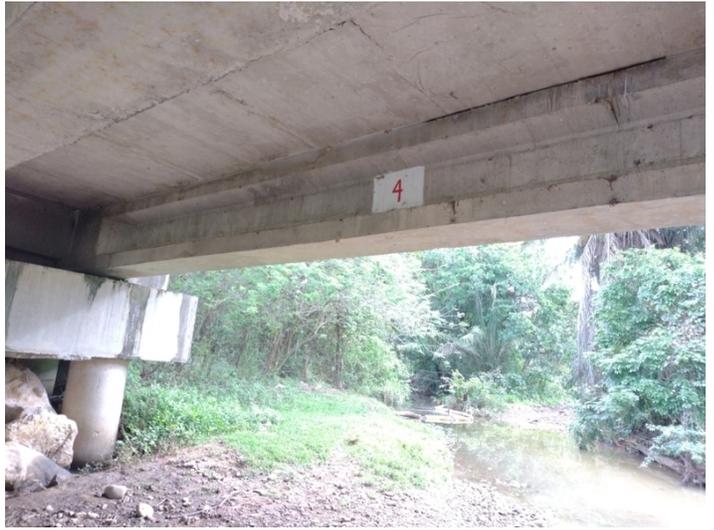
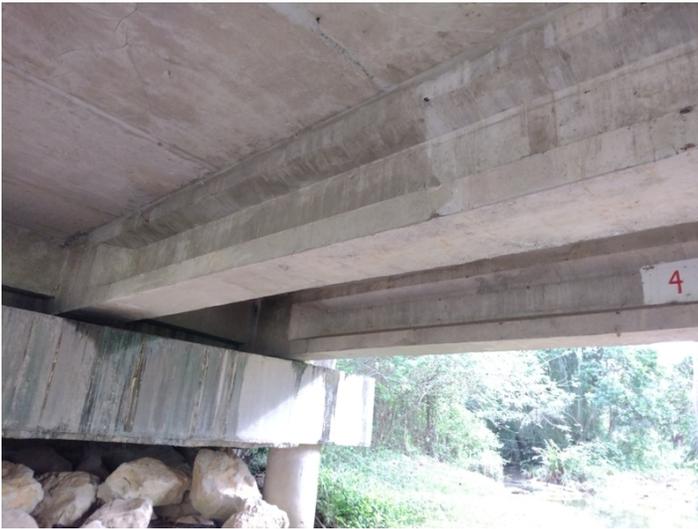
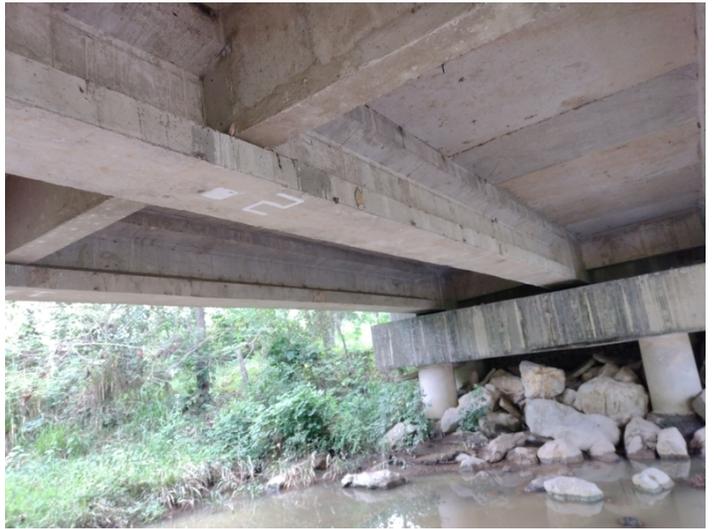
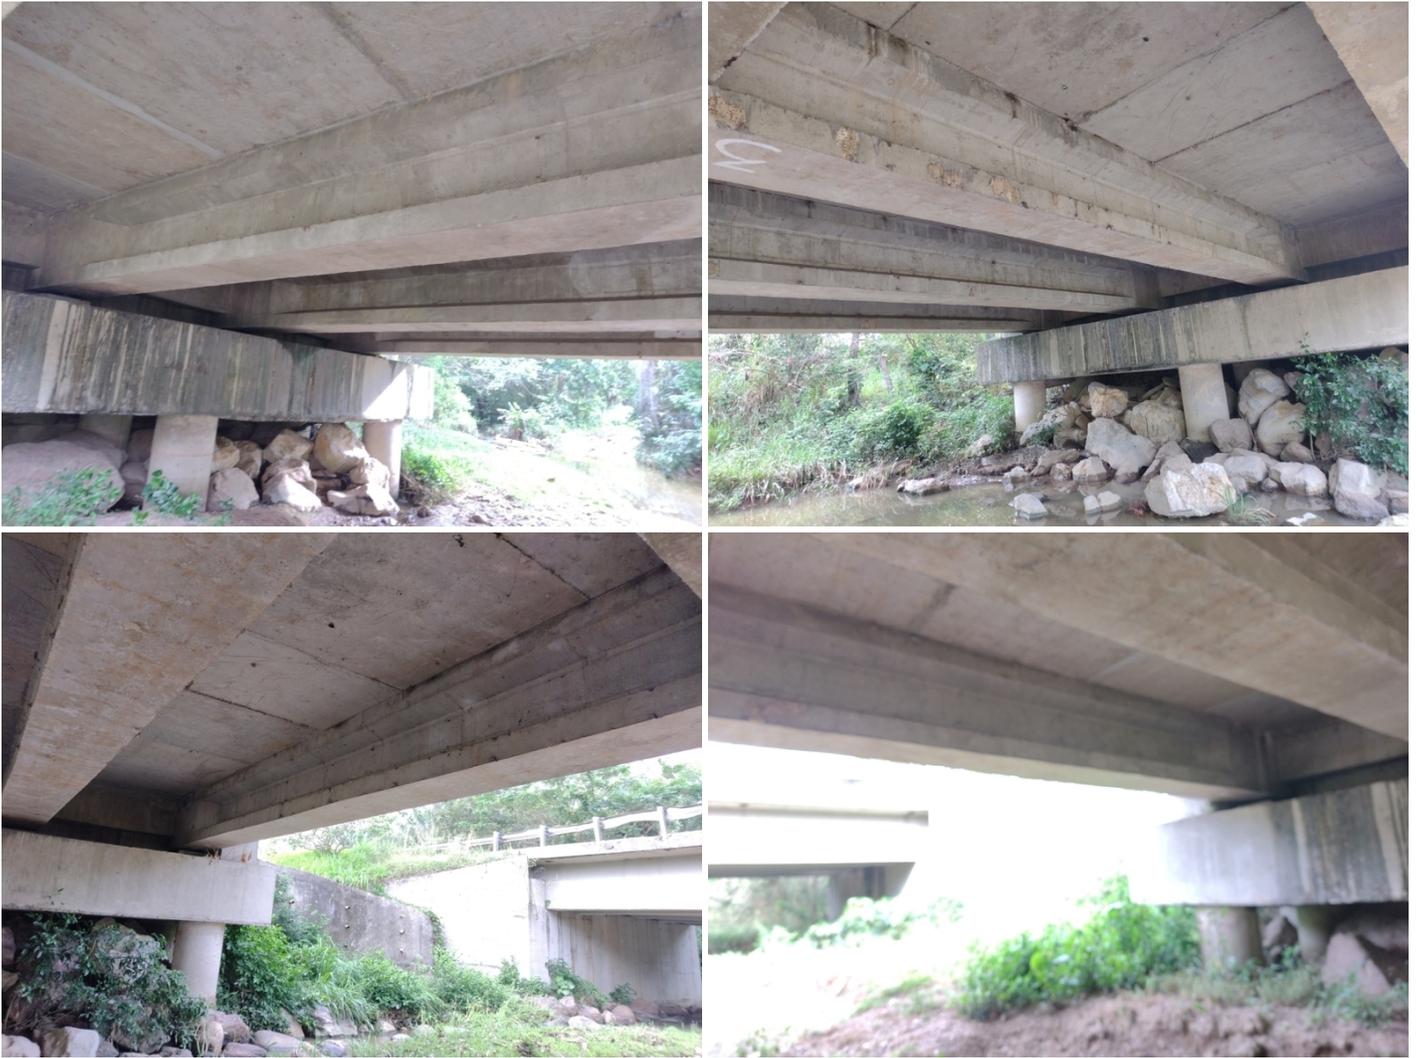
### C-12 Vigas - 1. Viga 01

**Observaciones:** El puente está conformado por 4 vigas separadas 3.0 m a ejes.

**Estado de conservación:** Bueno

**Calificación:** 0

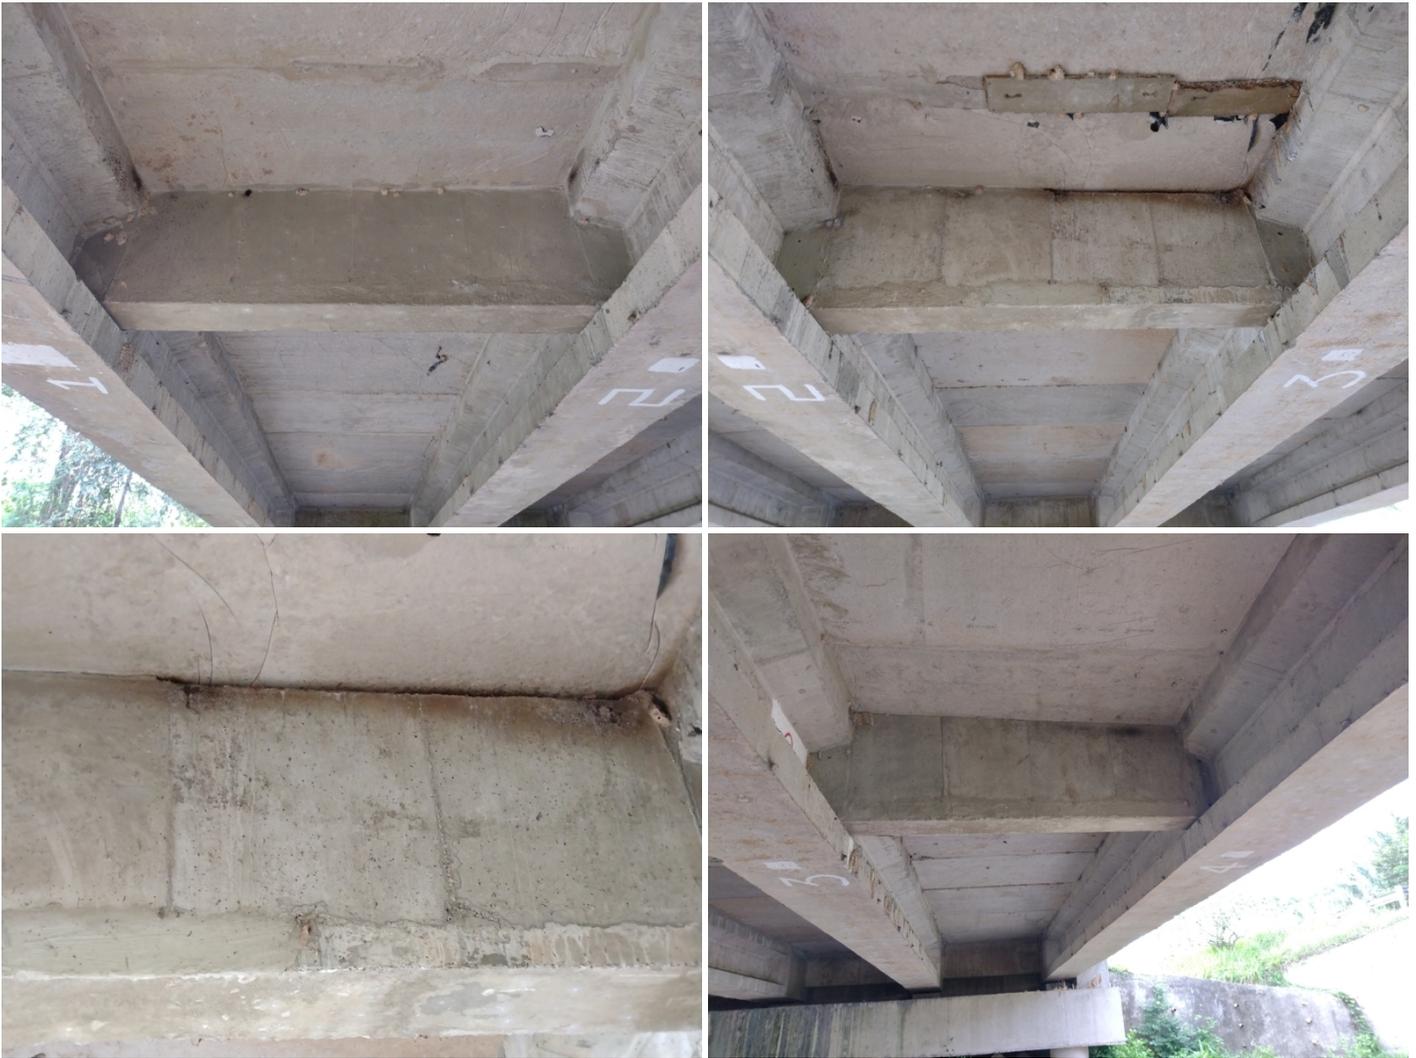
### C-13 Riostras - 1. Riostra 01

**Observaciones:** | Riostras intermedias. En la riostra de la luz central hay pérdida de recubrimiento en la parte superior, no hay contacto con la losa.

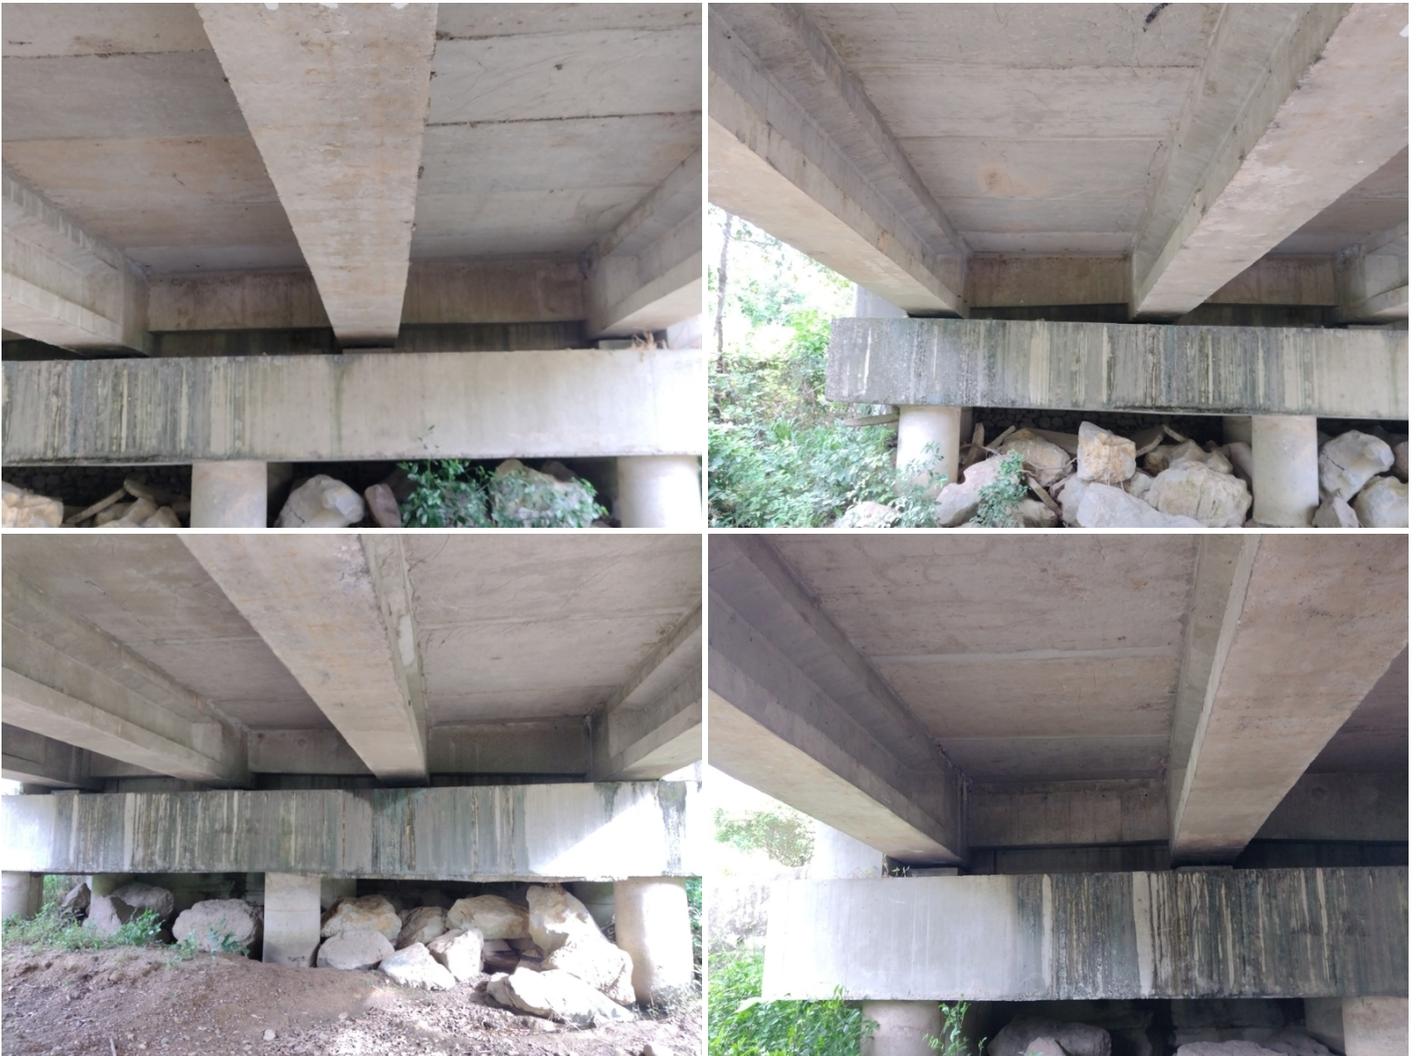
**C-13 Riostras - 2. Riostra 02**

**Observaciones:** | Riostras extremas
