# 098-PU-LA\_PALMA-N

## FORMATO PARA INSPECCIÓN VISUAL DE PUENTES Y PONTONES

<b>EVALUACIÓN DEL ESTADO ACTUAL DE LAS OBRAS DEL CONTRATO DE CONCESIÓN BAJO EL ESQUEMA DE APP No.</b>	003 DE 2022
<b>Nombre de la ficha:</b>	098-PU-LA_PALMA-N
<b>Fecha:</b>	January 12, 2023
<b>Regional:</b>	26- OCAÑA
<b>Levantó:</b>	Lina Marcela Restrepo Higuita
<b>Nombre de la vía:</b>	Aguachica - La Mata
<b>Ruta:</b>	4514
<b>Vía en concesión:</b>	SIN INFORMACIÓN
<b>Mantenimiento integral:</b>	SIN INFORMACIÓN
<b>Grupo ADM.VIAL:</b>	G1
<b>Alcance:</b>	PEXI-MIN: Puente existente mantenimiento mínimo

<b>PR. del puente:</b>	PR95+975 N
<b>Nombre del puente:</b>	P LA PALMA N
<b>Obstáculo que salva:</b>	Quebrada

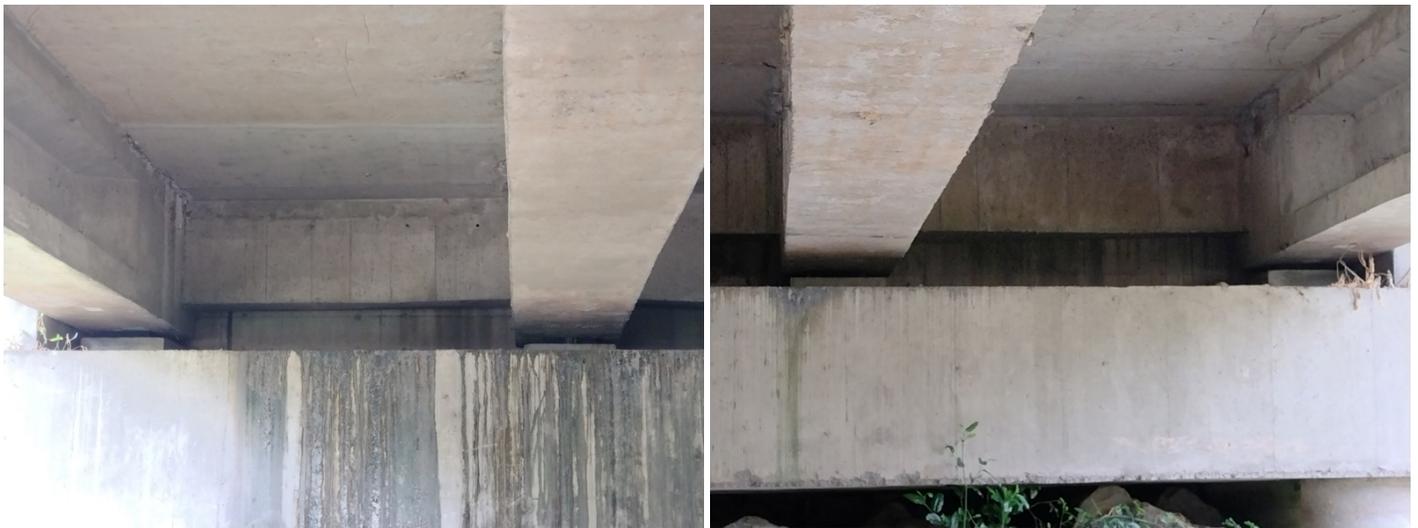
### C-15 Apoyos - 1. Apoyo 01

**Estado de conservación:** | Bueno

**Calificación:** | 0

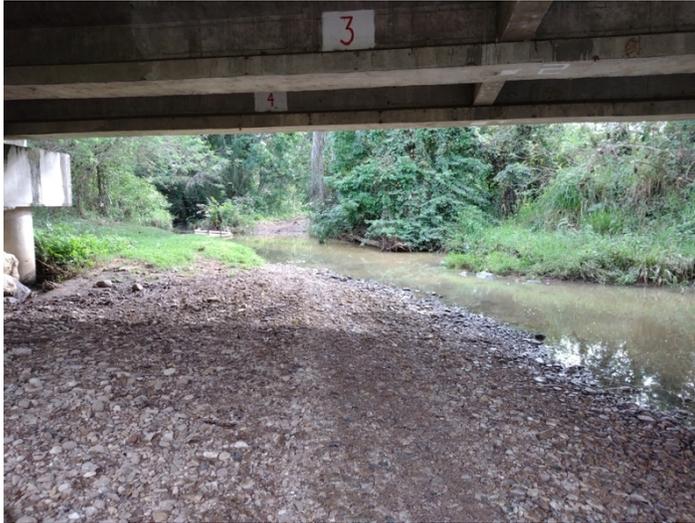
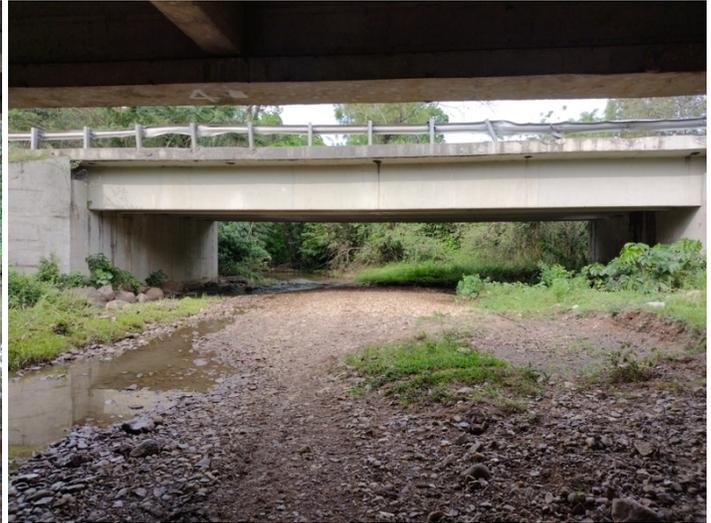
## C-22 Cauce

**Problemas identificados:** Sedimentación del material transportado por la corriente

**Estado de conservación:** Bueno

**Calificación:** 1

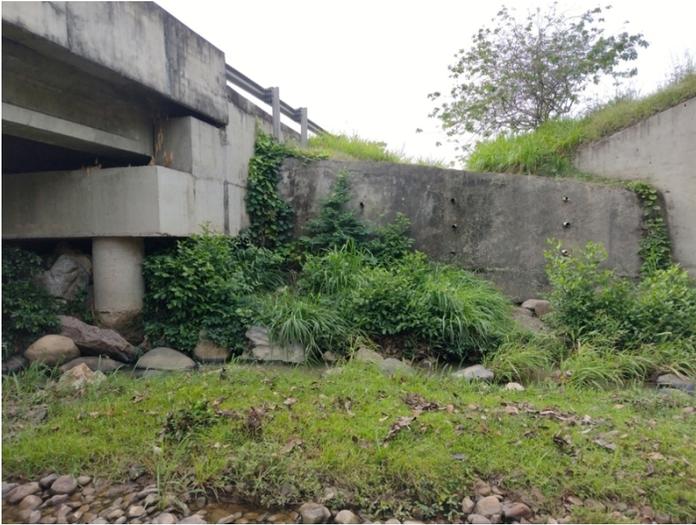
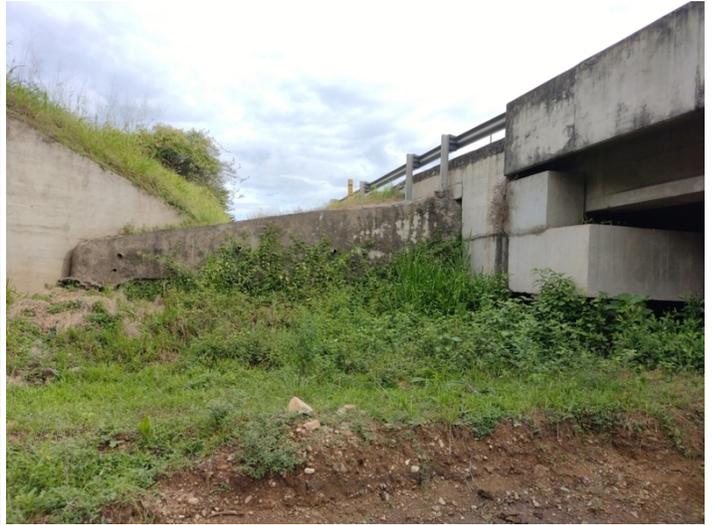
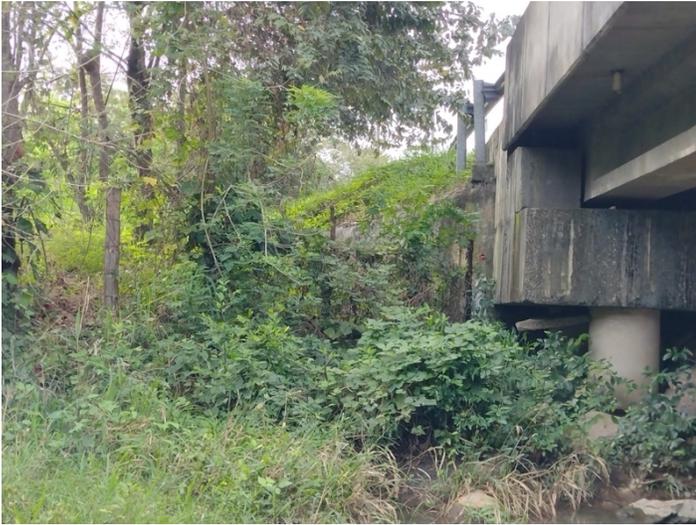
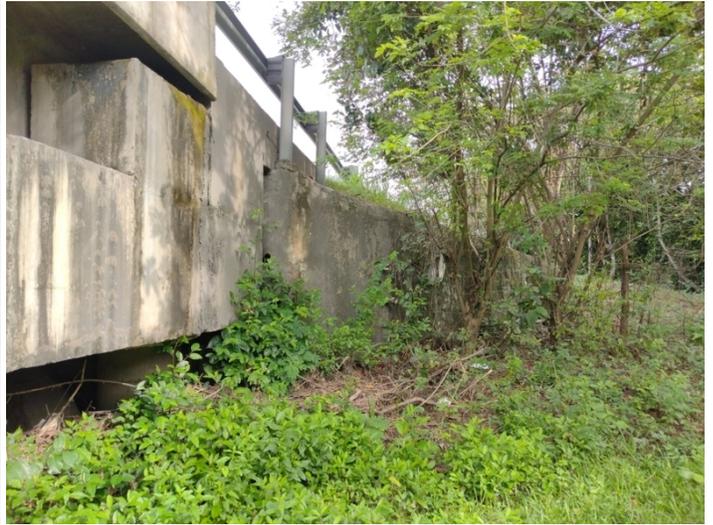
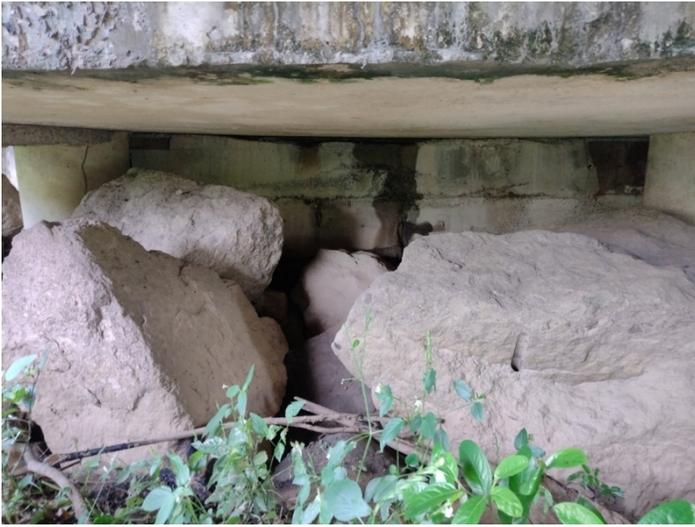
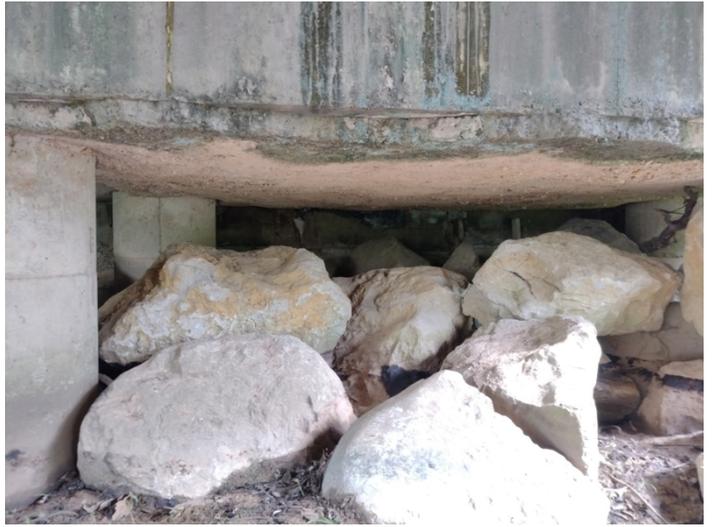
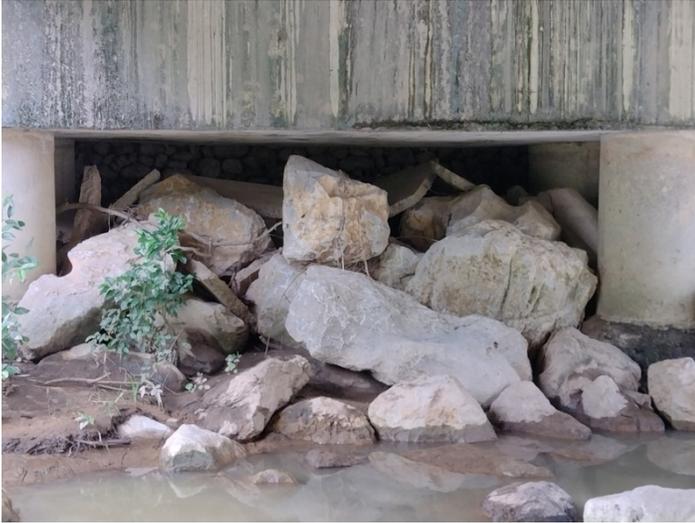
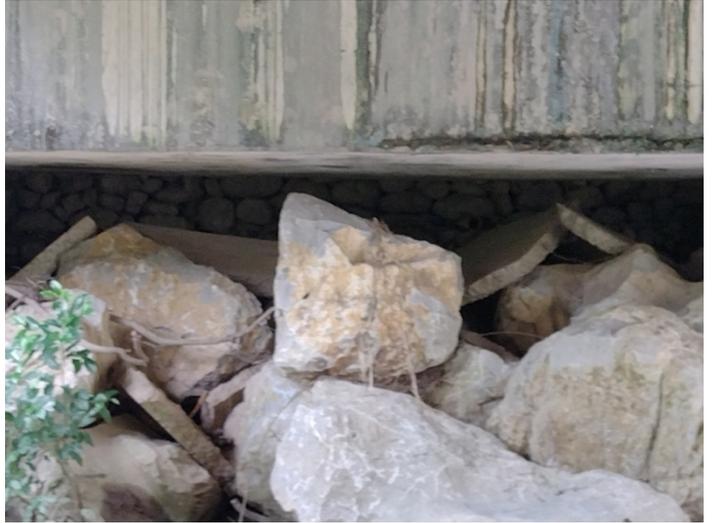
**Nombre del elemento:** Protección terraplén

**Estado de conservación:** | Bueno

**Calificación:** | 1
