FORMATO PARA INSPECCIÓN VISUAL DE PUENTES Y PONTONES

EVALUACIÓN DEL ESTADO ACTUAL DE LAS OBRAS DEL CONTRATO No. 007 DE 2010.

NOMBRE DE LA VIA: SAN ROQUE - BOSCONIA

PR. DEL PUENTE: PR41+012.00  
NOMBRE DEL PUENTE: LA PARCHITA

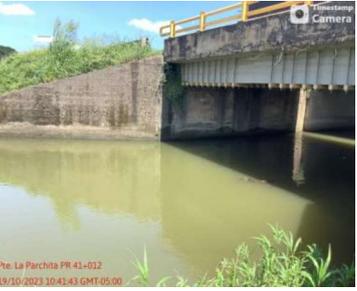
<p>Pte. La Parchita PR 41+012 19/10/2023 10:36:30 GMT-05:00</p>					
ELEMENTO:	Aleta/Estribo	NÚMERO:	7	ELEMENTO:	Señalización	NÚMERO:	8
NOTA:				NOTA:

SEÑALIZACIÓN		Horizontal		Vertical		Reductores		Otros		Buen estado					
	DRENAJES		Taponamiento		Ausencia		Long. Insuficiente		Otros		Buen estado					
	ALETAS		Material (5): 03 - Concreto reforzado		Diseño		Construcción		Funcionamiento		Otros		Buen estado - ( Se mantiene la integridad estructural)			
	ESTRIBOS		Material (5): 03 - Concreto reforzado		Diseño		Construcción		Funcionamiento		Otros		Buen estado			
	PILAS		Tipo (6): Sección (7):		Diseño		Construcción		Funcionamiento		Otros		N/A			
SUPERESTRUCTURA DE CONCRETO	LOSA		Tipo (8): 04 - Macizas		Diseño		Construcción		Funcionamiento		Otros		No se evidencia (Difícil acceso por nivel de agua alto) ver foto 7			
	VIGAS		Tipo (9): 01 - Reforzadas Sección (10): 01 - Sección Constante		Diseño		Construcción		Funcionamiento		Otros		No se evidencia (Difícil acceso por nivel de agua alto) ver foto 7			
	RIOSTRAS		Diseño		Construcción		Funcionamiento		Otros		No se evidencia (Difícil acceso por nivel de agua alto) ver foto 7

APOYOS		Tipo (11): 04 - Apoyo fijo		Desplazamiento		Descomposición		Deformación		Otros		No se evidencia (Difícil acceso por nivel de agua alto) ver foto 7			
	ARCOS (CONCRETO/ MAMPOSTERÍA)		Material:		Diseño		Construcción		Funcionamiento		Otros		N/A			
SUPERESTRUCTURA METÁLICA	ARCOS METÁLICOS		Arco izquierdo		Arco derecho		Arriostramiento lateral		Otros		N/A					
	PERFILES METÁLICOS		Tipo (12): Vigas		Largueros		Diafragmas		Otros		N/A					
	ARMADURAS		Tipo (13): Cordones		Montantes		Diagonales		Otros		N/A					
	CONEXIONES		Con Soldadura		Con conectores		Con pasadores		Otros		N/A					
	CABLE / PENDOLONES / TORRES		Cables		Pendolones		Torres		Otros		N/A					
	ACCESO PEATONAL (ESCALERA / RAMPA)		Tipo:		Peldaños / Losa		Viga gualdera		Barandas		Otros		N/A			
OTROS	OTROS ELEMENTOS		Tipo:													
	CAUCE												Buen estado			
	PUENTE EN GENERAL												Buen estado
