FORMATO PARA INSPECCIÓN VISUAL DE PUENTES Y PONTONES

EVALUACIÓN DEL ESTADO ACTUAL DE LAS OBRAS DEL CONTRATO DE CONCESIÓN BAJO EL ESQUEMA DE APP No.	003 DE 2022
Nombre de la ficha:	053-PU-LA_PRADERA-S
Fecha:	January 9, 2023
Regional:	26- OCAÑA
Levantó:	Evelyn Cristina Álvarez Quintero
Nombre de la vía:	San Alberto - Aguachica
Ruta:	4514
Vía en concesión:	SIN INFORMACIÓN
Mantenimiento integral:	SIN INFORMACIÓN
Grupo ADM.VIAL:	G1
Alcance:	PEXI-RPMENOR: Puente existente reparación menor

PR. del puente:	PR42+315 S
Nombre del puente:	P LA PRADERA S
Obstáculo que salva:	Quebrada

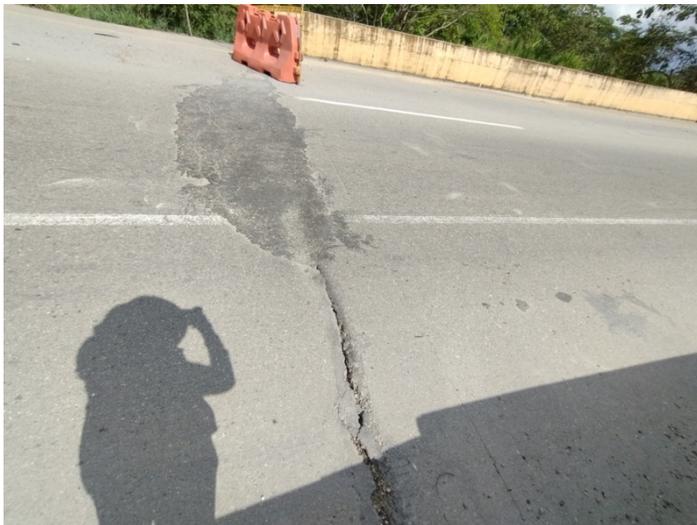
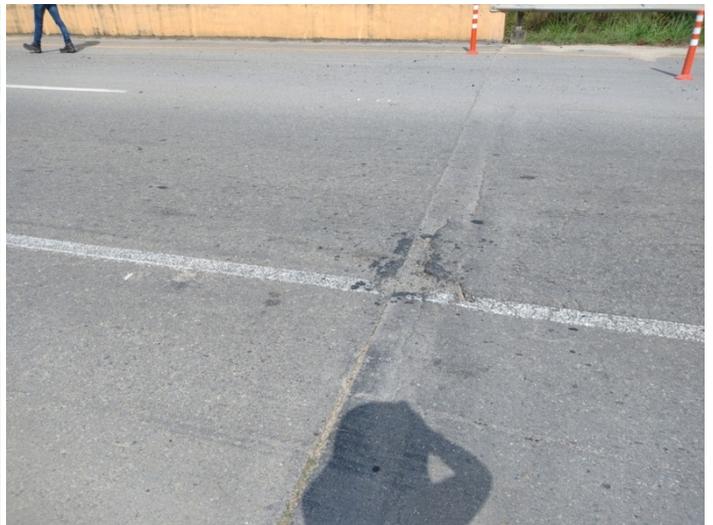
Observaciones: | Se marca la separación sobre el pavimento.

Estado de conservación: | Bueno

Calificación: | 1

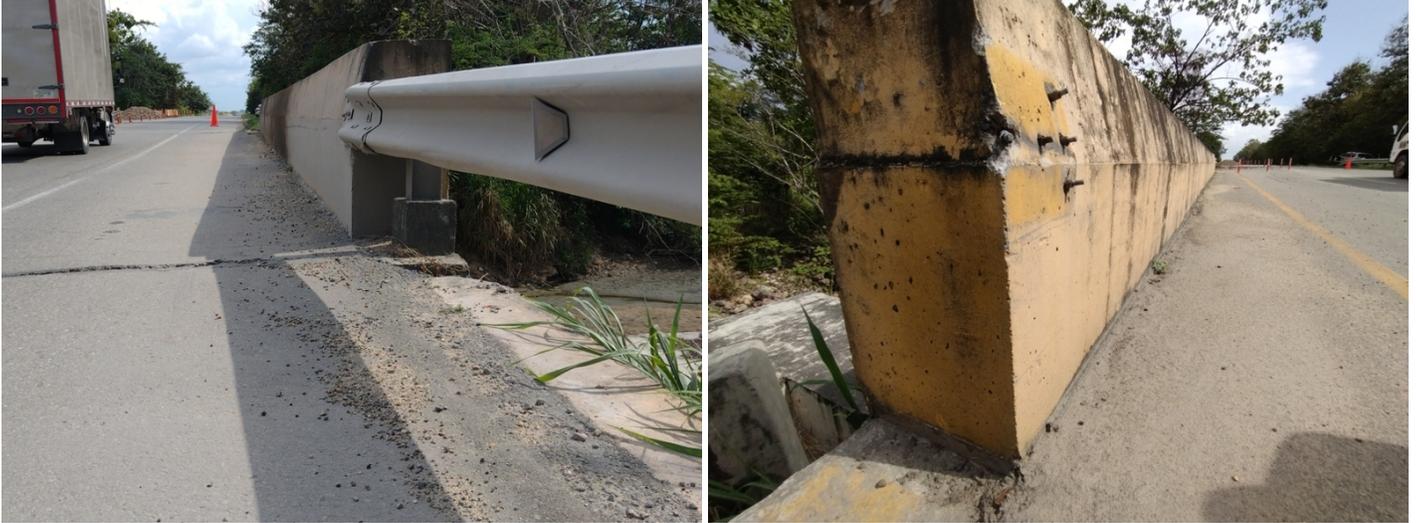
Observaciones: | Barreras de gran sección transversal. H=1.06 m, B=0.50 m. No tiene la sección transversal convencional de una barrera tipo New Jersey.

Observaciones: | Barrera de protección en concreto reforzado, tiene una gran sección de concreto.

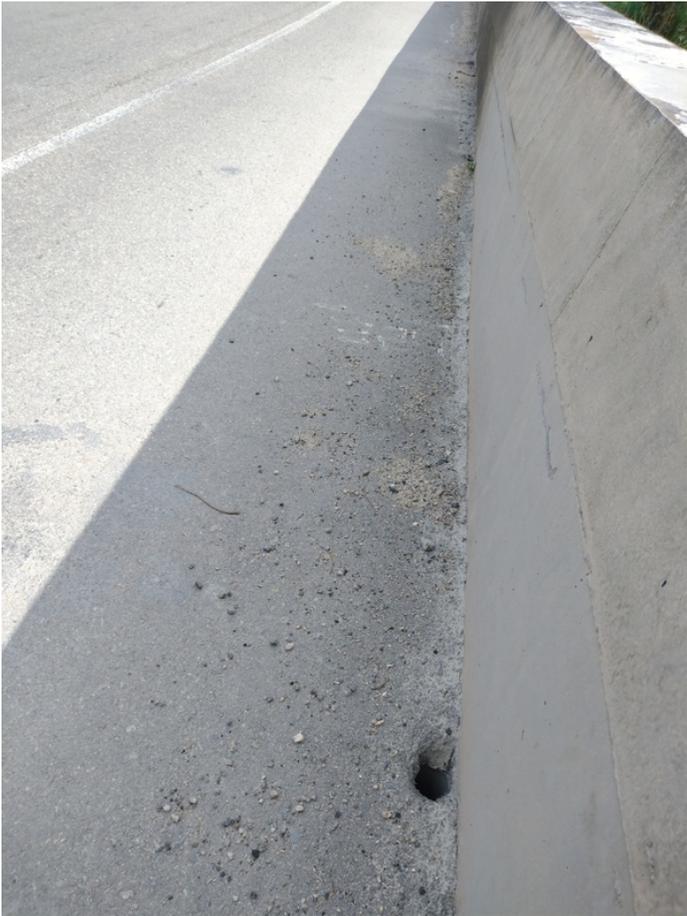
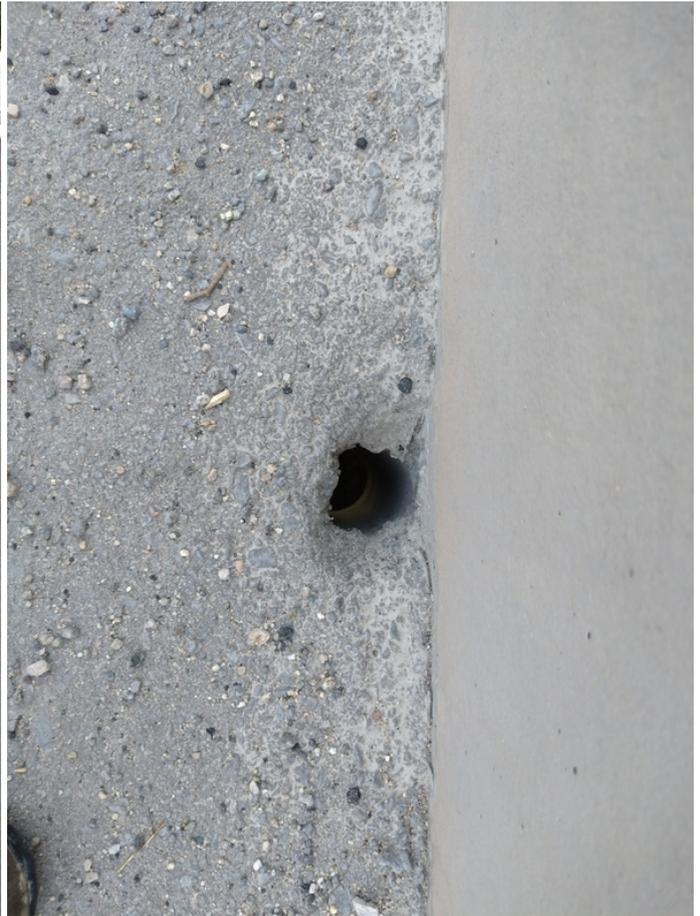
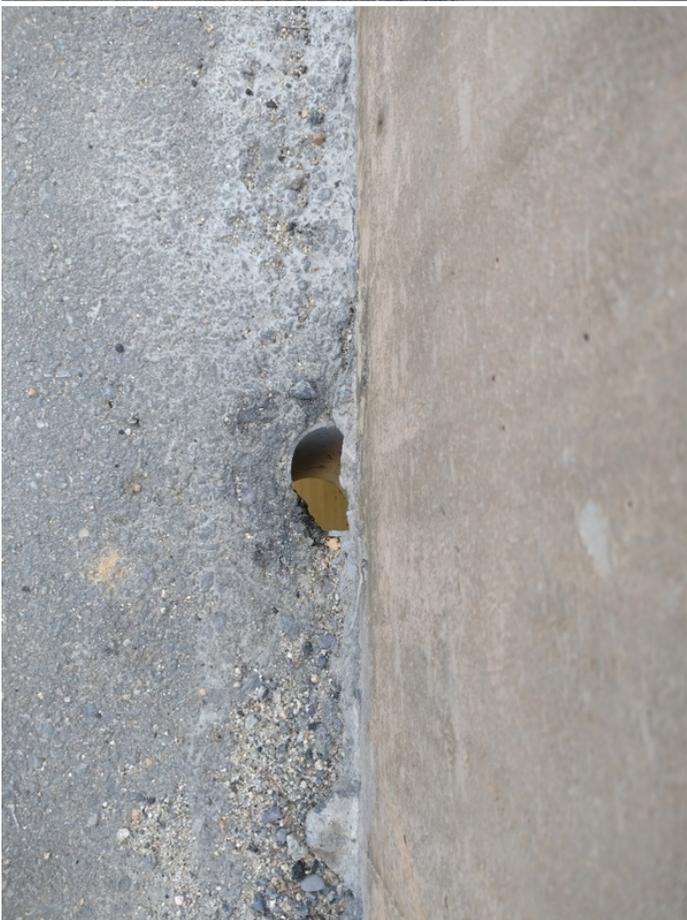
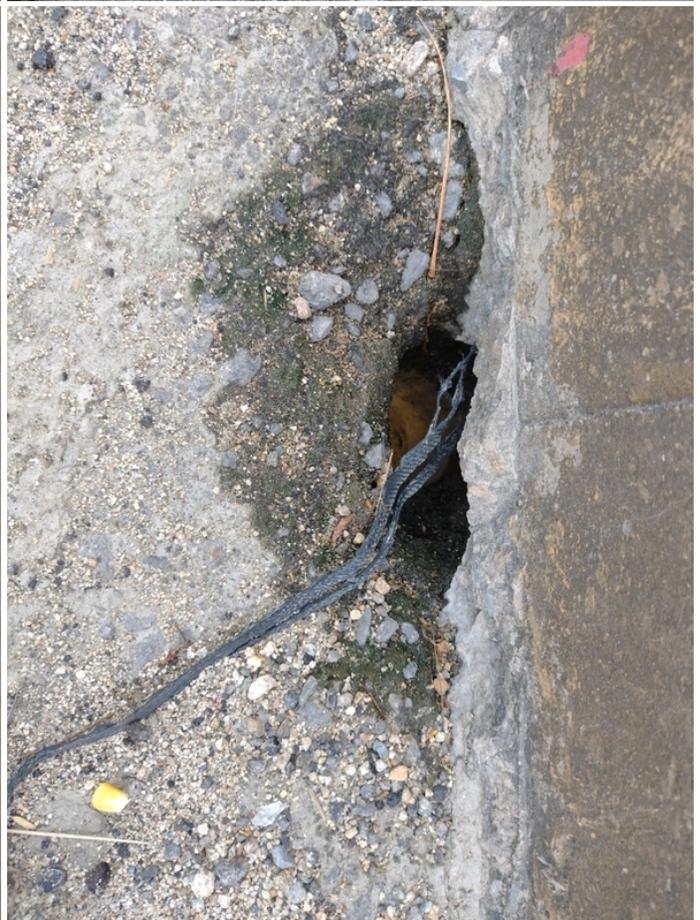
Observaciones: | Drenajes en buen estado, aparentemente cortos. Se ve paso hacia la zona baja del puente.

Calificación: | 1

Observaciones: | Actualizar la longitud de los drenajes.

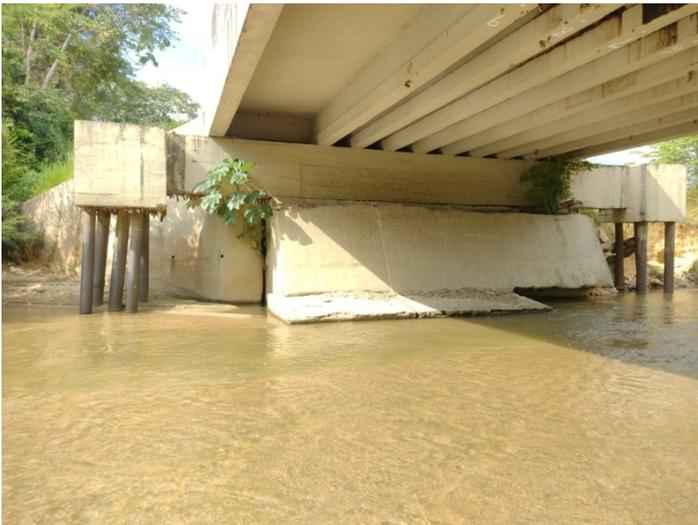
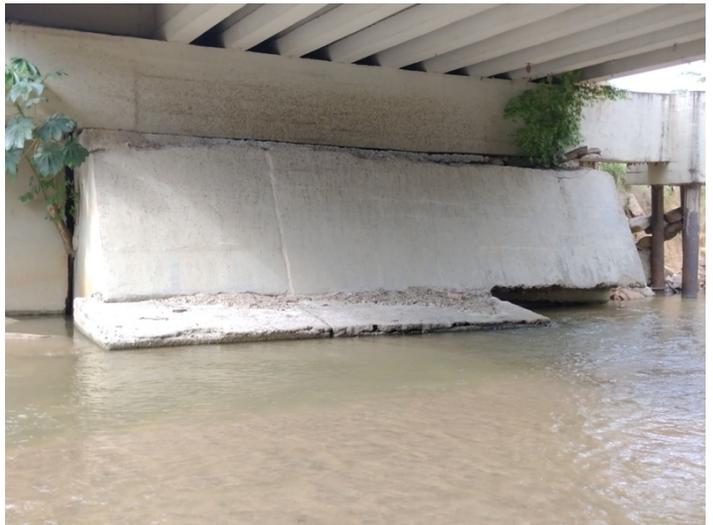
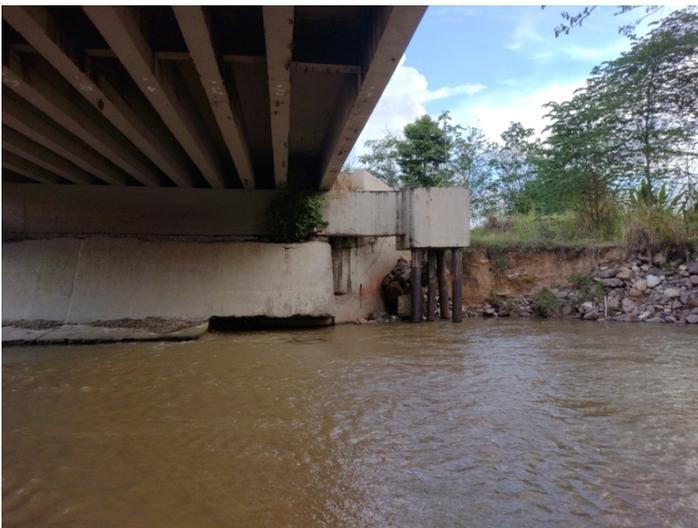
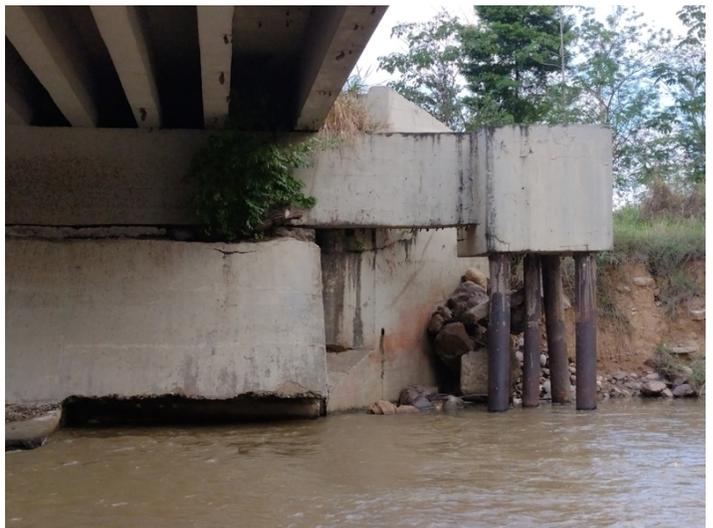
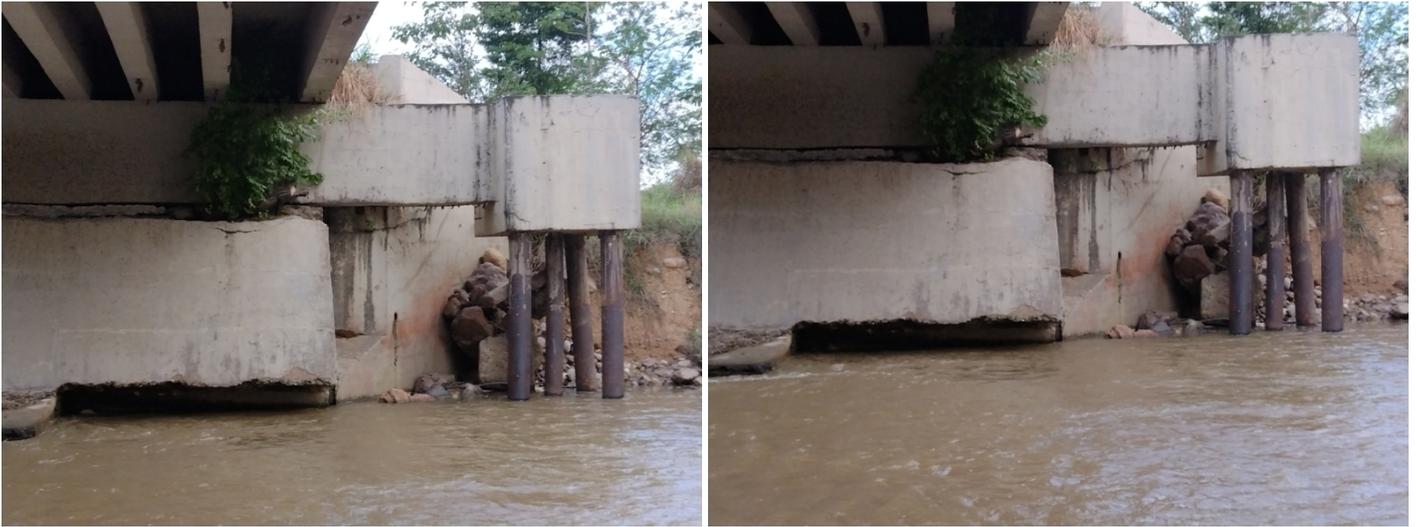
Nombre del elemento: | Estribo margen derecha

Estado de conservación: | Regular

Calificación: | 3

Observaciones: | Tiene un problema importante de socavación en el estribo de la margen derecha.

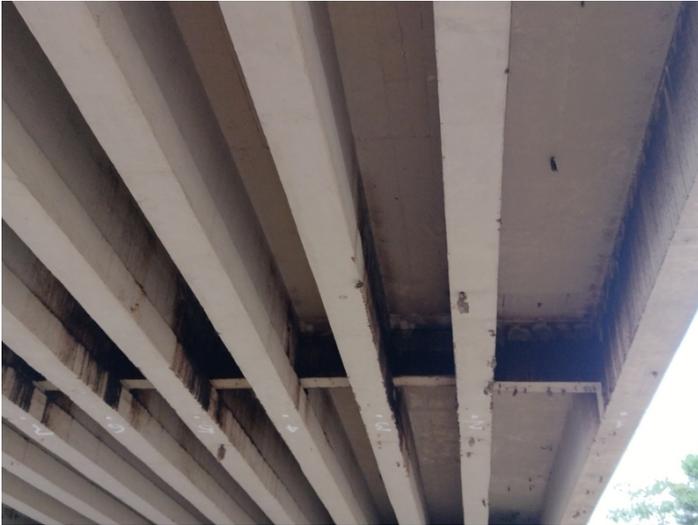
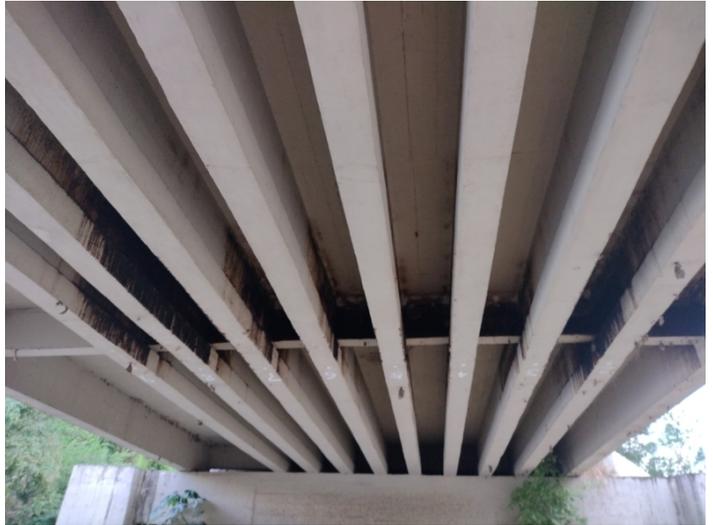
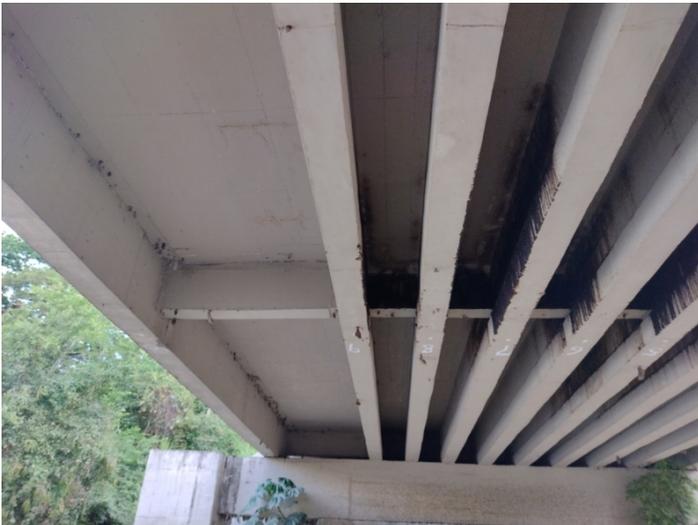
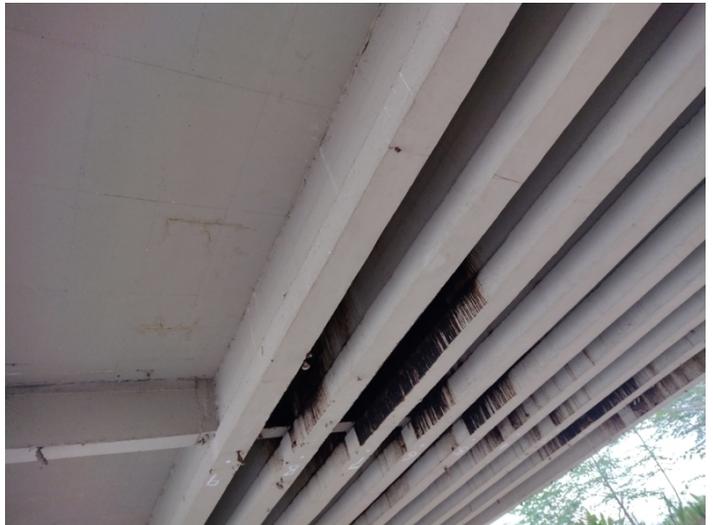
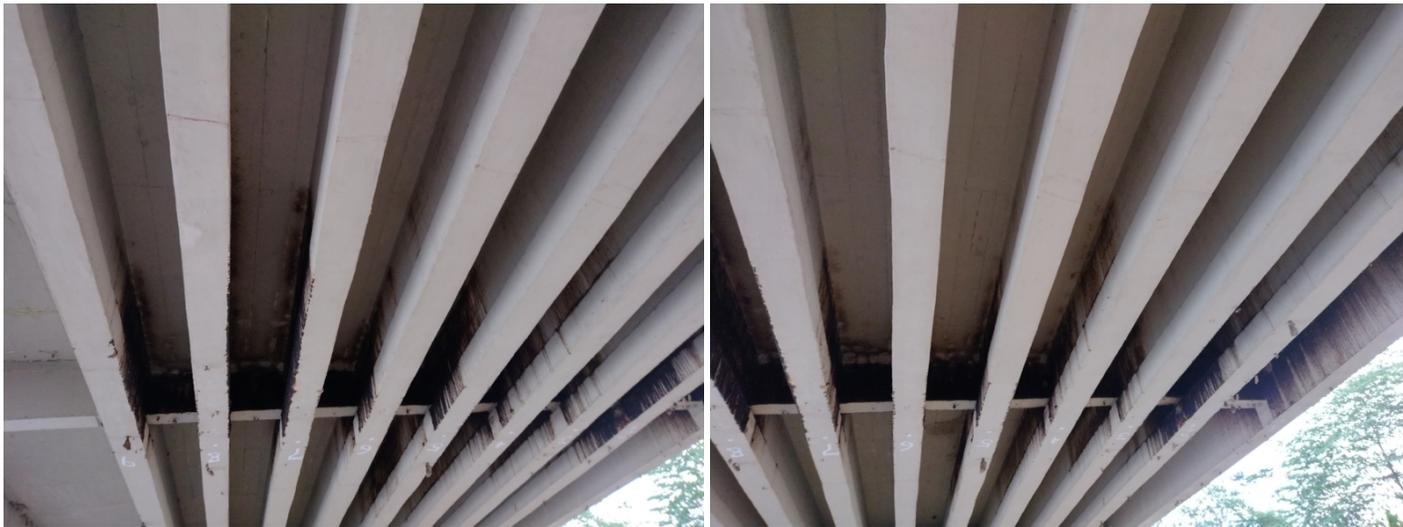
Daños por funcionamiento | CTC Contaminación del concreto

Contaminación del concreto (m²): | 10

Observaciones:	La losa tiene material fecal de los murciélagos, se recomienda hacer lavado.
Otros:	No aplica
C-11-RESUMEN	
Estado de conservación:	Bueno
Calificación:	2
Escala de calificación: 0 - Sin daño o daño insignificante, 1 - Daño pequeño pero reparación no es necesaria (excepto mantenimiento menor), 2 - Algún daño, reparación necesaria cuando se presente la ocasión. El componente funciona como se diseñó, 3 - Daño significativo, reparación necesaria muy pronto, 4 - Daño grave, reparación necesaria inmediatamente y 5 - Daño extremo, falla total o riesgo de falla total del componente.	
Observaciones:	Se recomienda hacer lavado de la superficie de concreto interna.

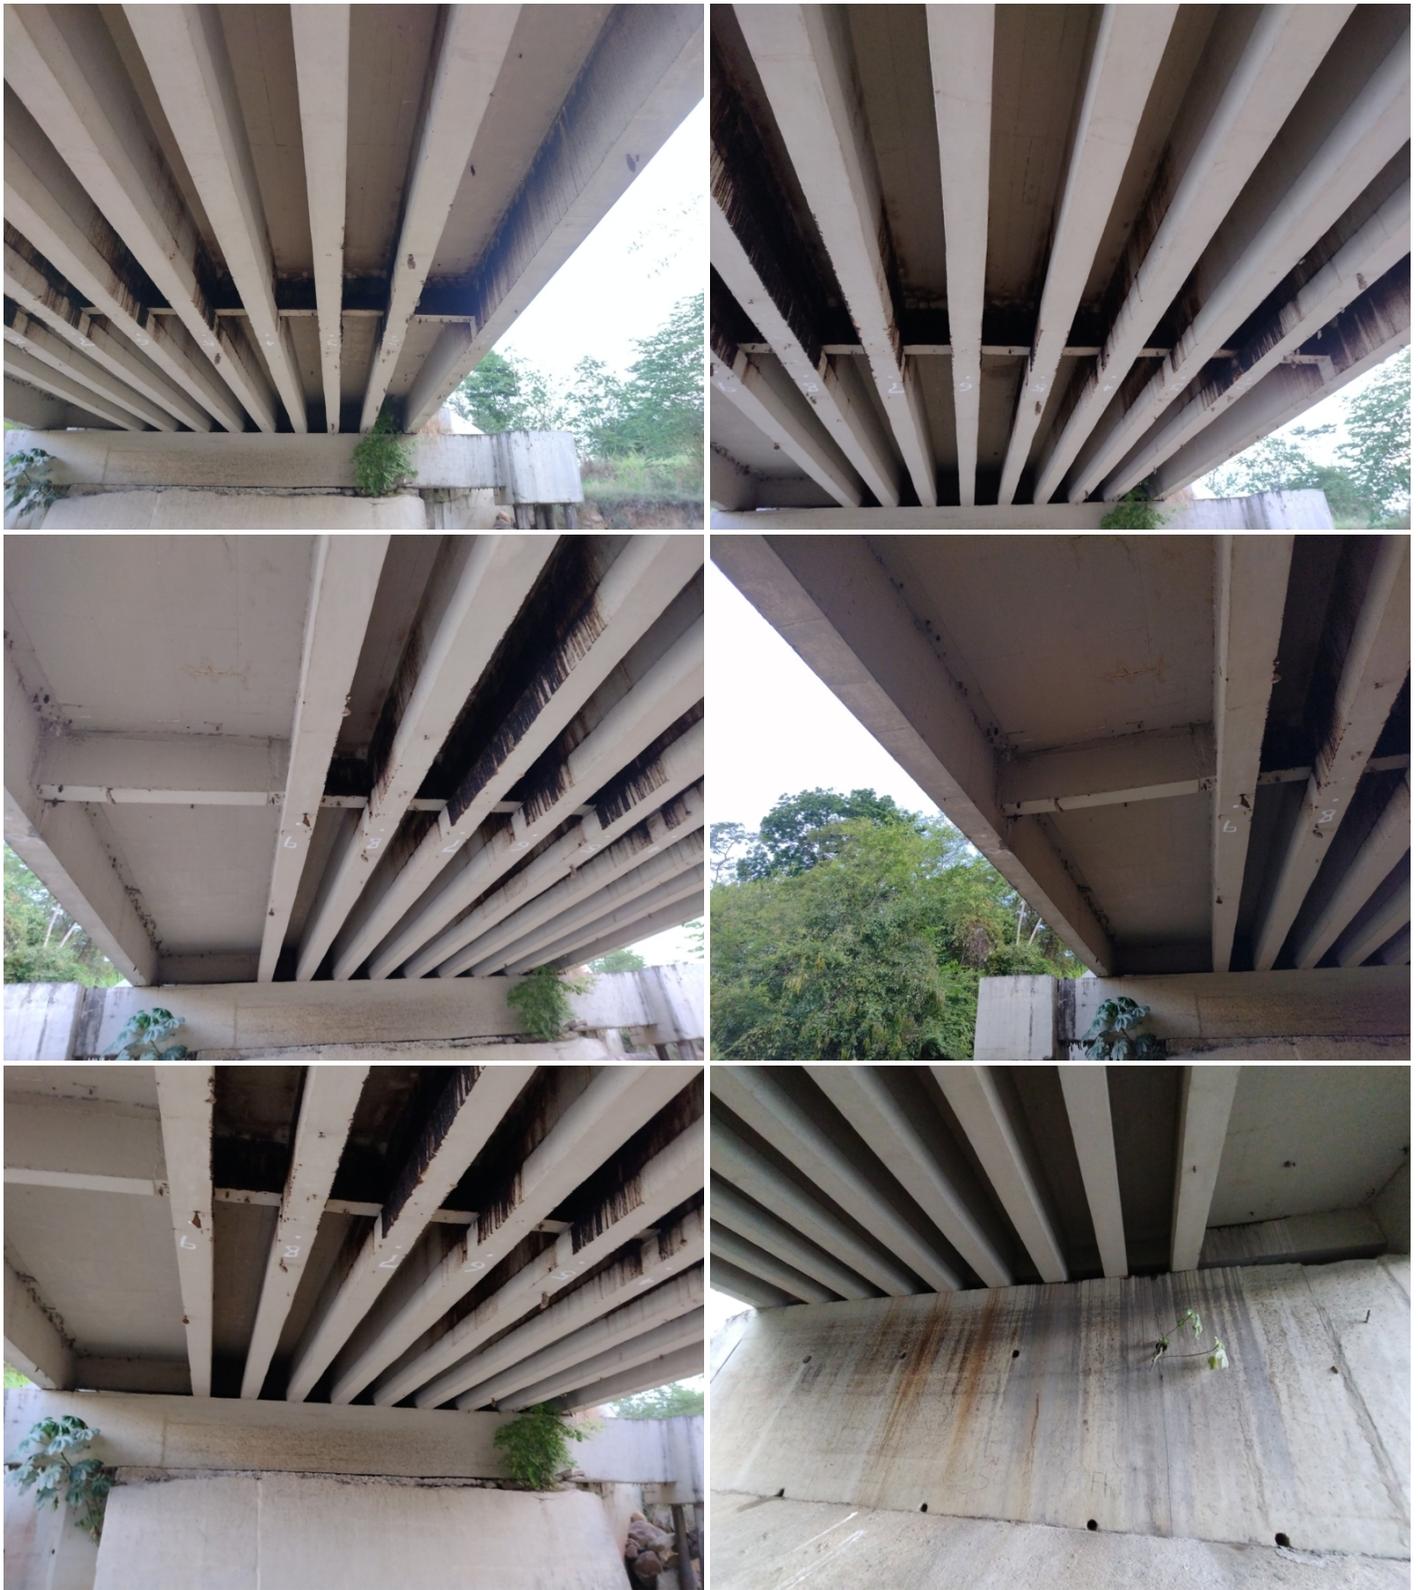
Daños por funcionamiento | CTC Contaminación del concreto

Contaminación del concreto (m²): | 5

Vigas aguas arriba, son vigas en T, con 9 vigas, una altura de 1 m y un ancho de 0.30 m. La viga de la ampliación tiene la misma altura pero con un ancho de 0.40 m. La ampliación aparentemente es aguas abajo.

Calificación: | 2

Observaciones: | Se recomienda hacer lavado de la superficie de concreto interna.

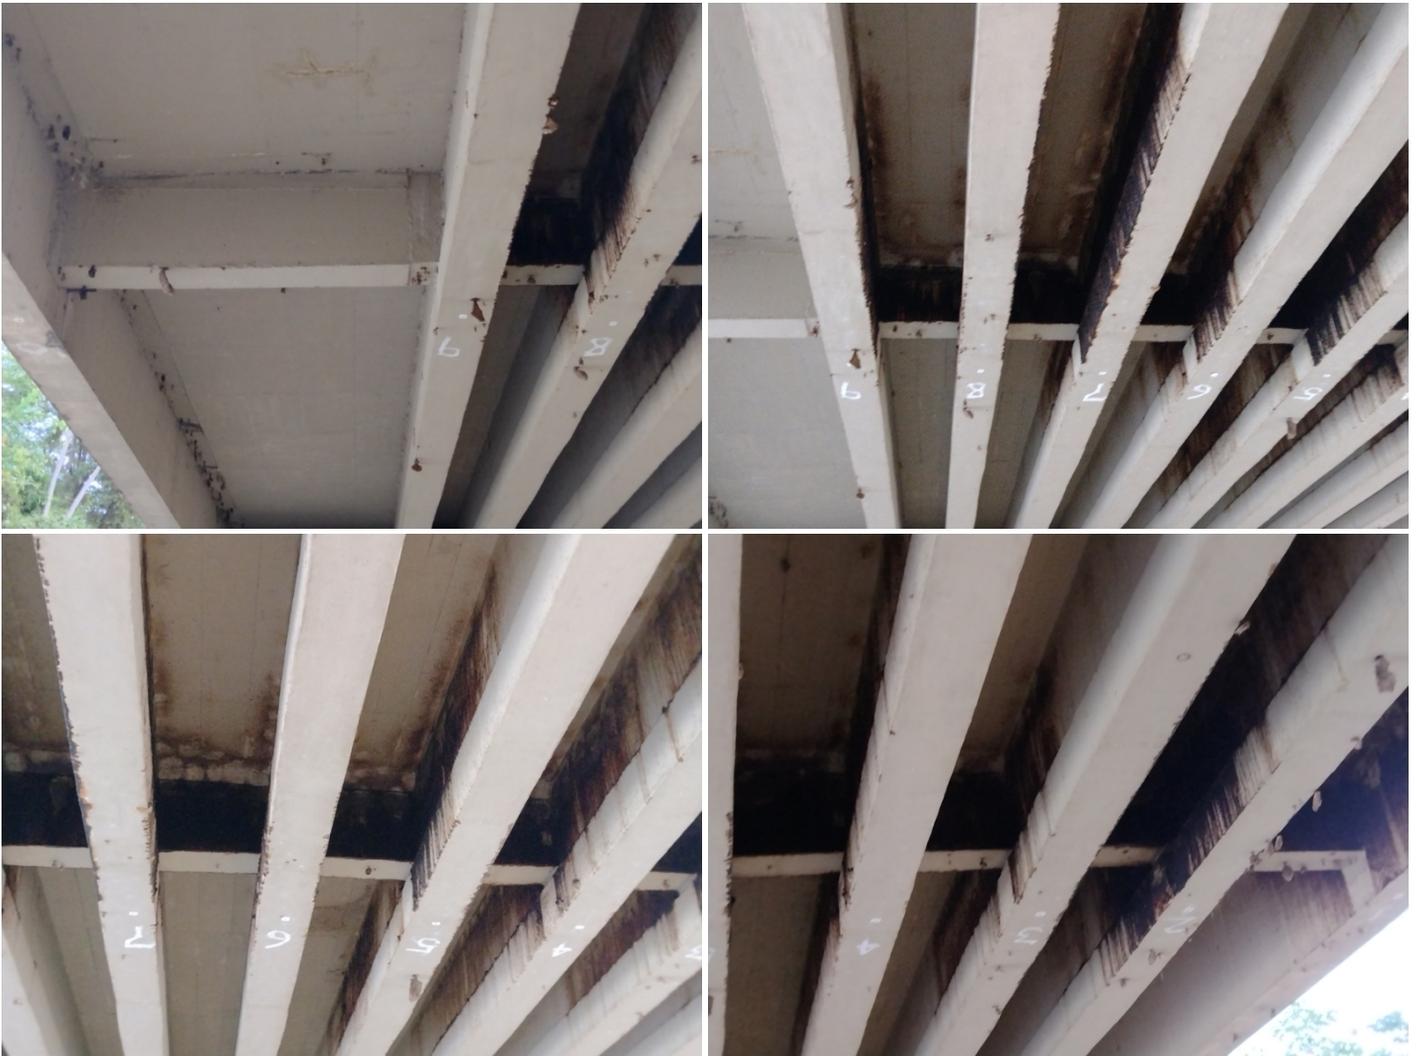
Daños por funcionamiento: | CTC Contaminación del concreto

Contaminación del concreto (m²): | 16

Observaciones: | Vigas diafragmas intermedias.

Calificación: | 2

Observaciones: | Se recomienda hacer lavado de la superficie de concreto interna.

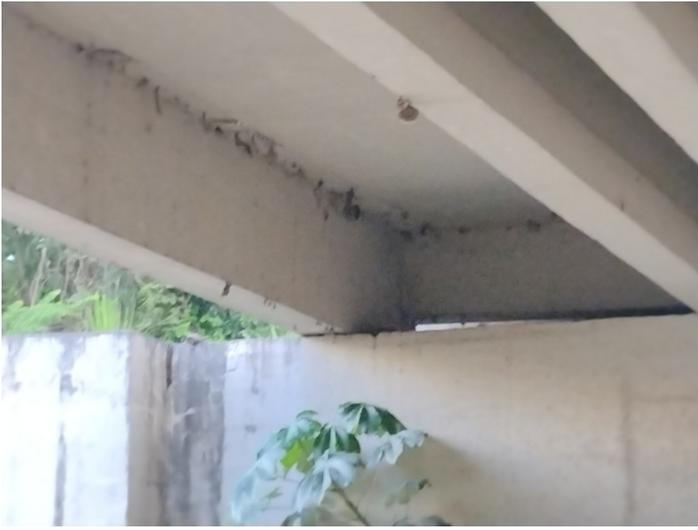
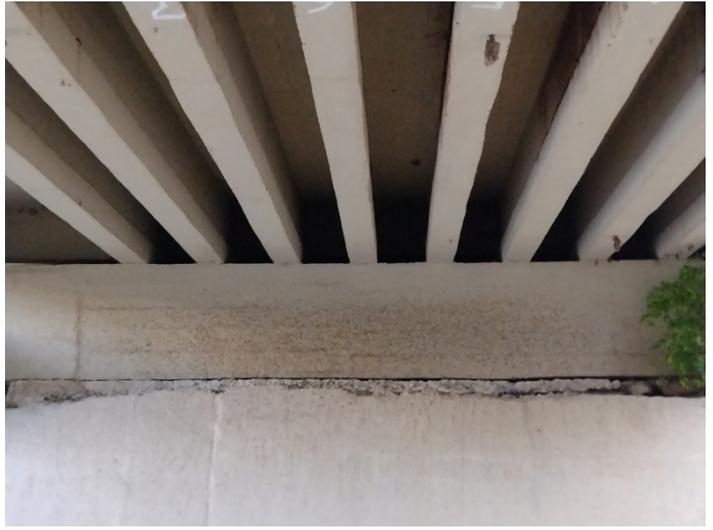
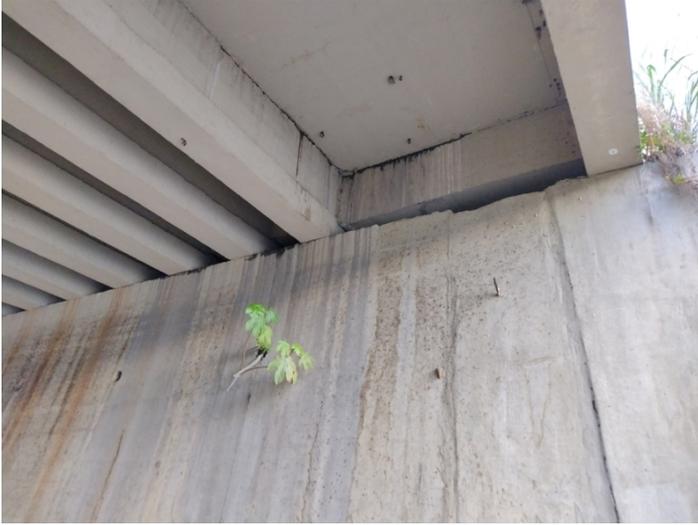
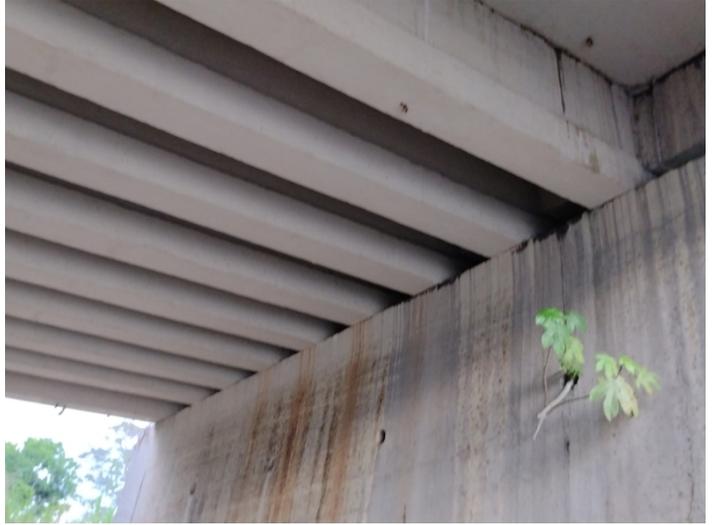
Observaciones: El apoyo de la margen derecha está sobre una viga cabezal. No se pudieron inspeccionar estos elementos.

Observaciones: No se pudo hacer la inspección del apoyo por falta de visibilidad.

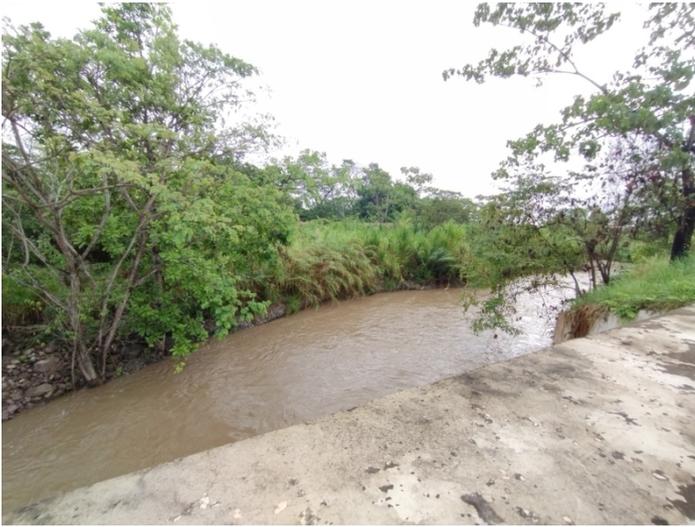
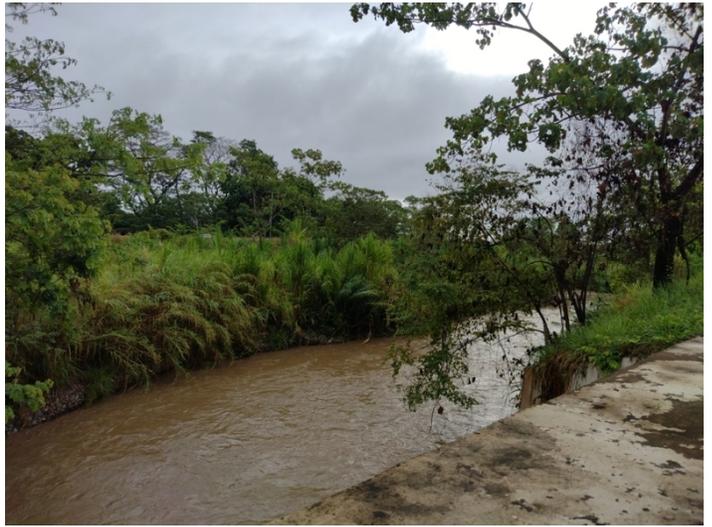
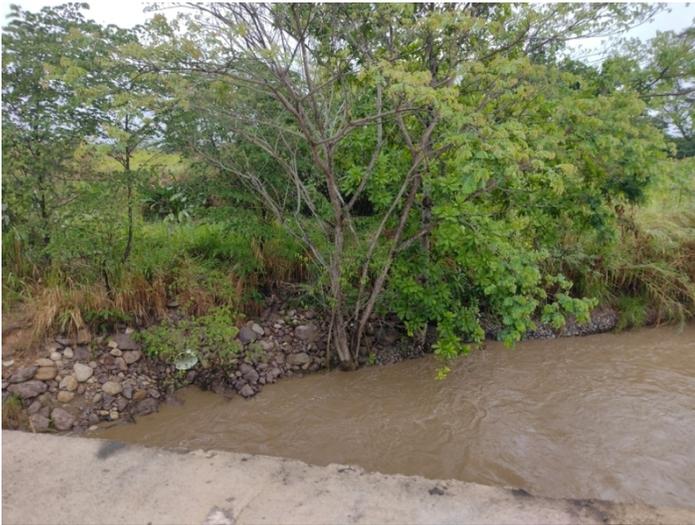
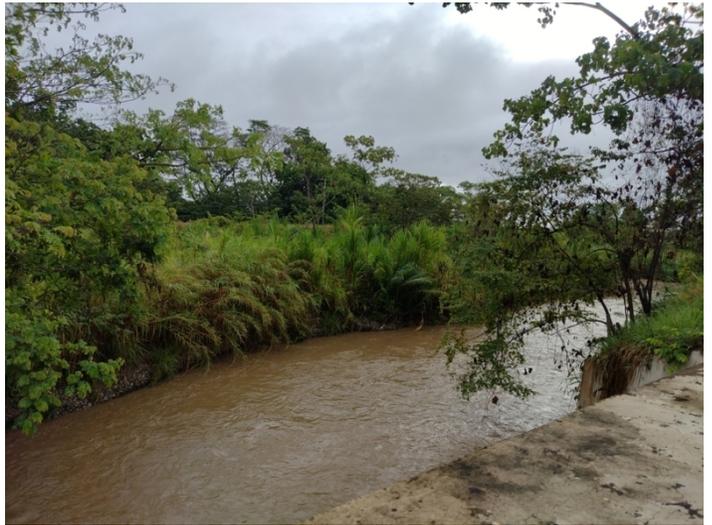
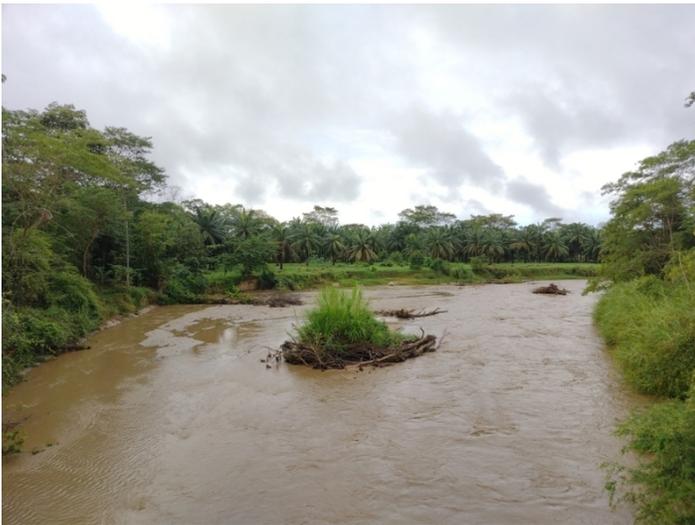
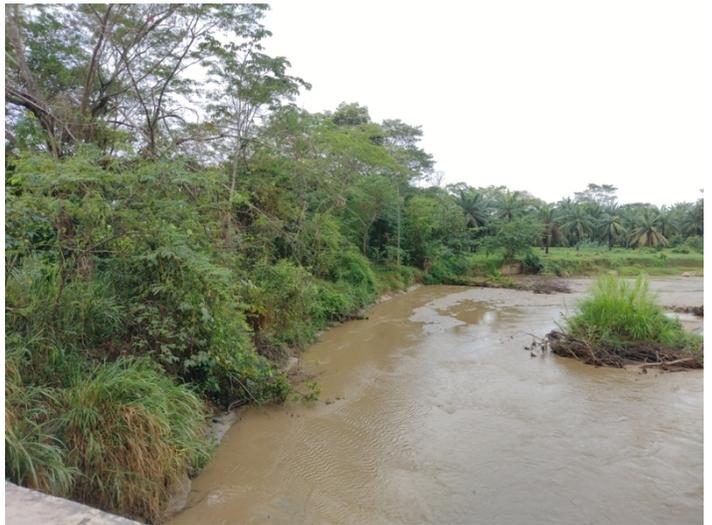
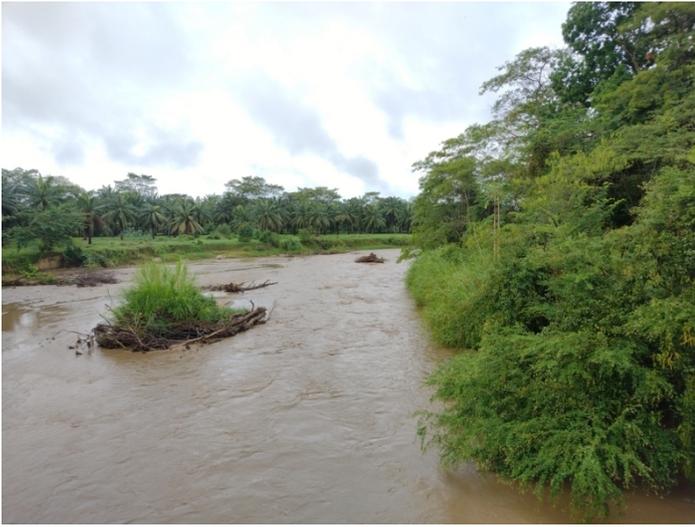
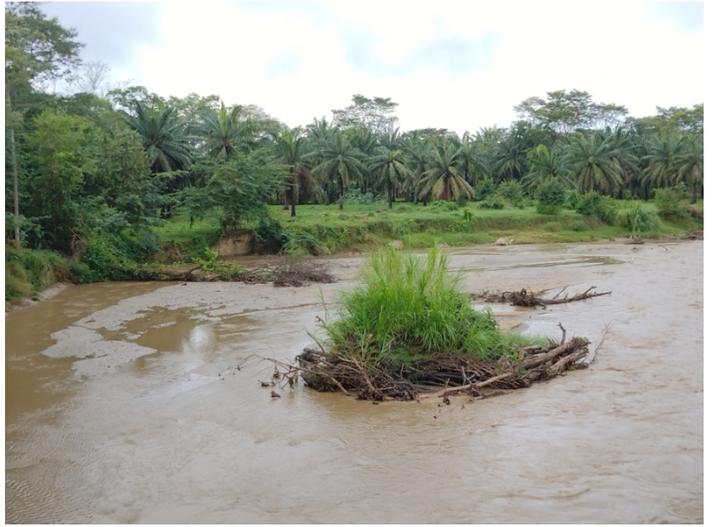
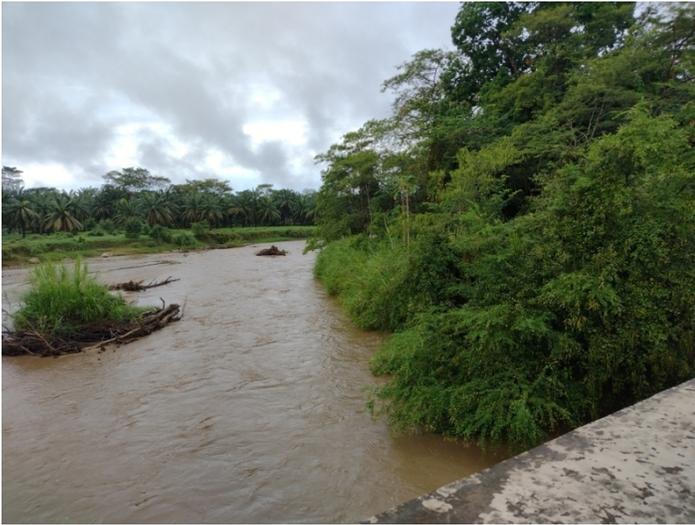
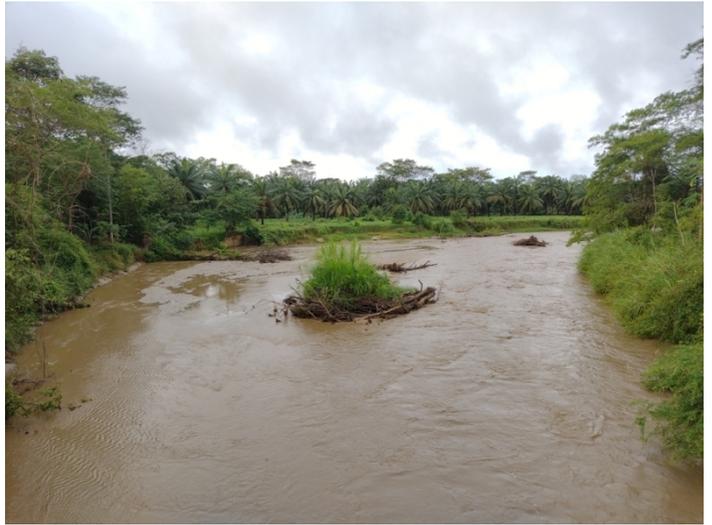
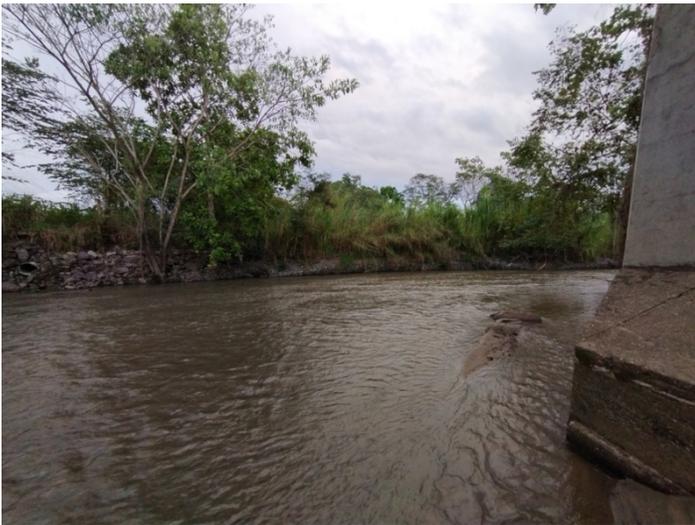
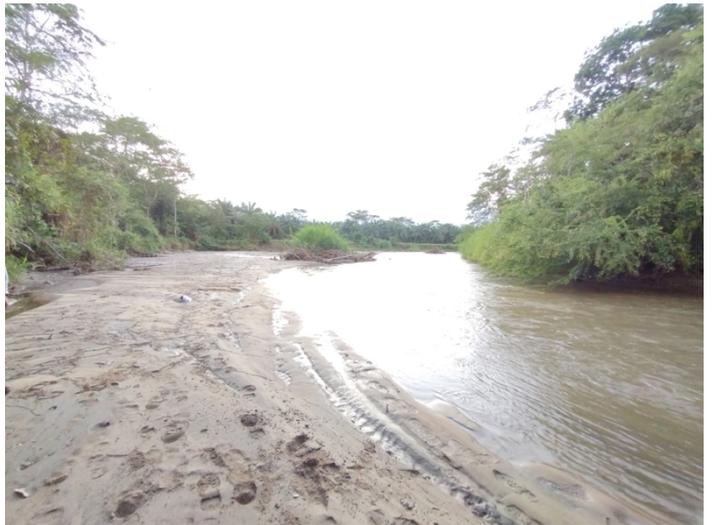
Inestabilidad de los taludes o terraplenes, Erosión en el lecho y márgenes del río, Socavación general del cauce

Estado de conservación: | Regular

Calificación: | 2

Observaciones: | Estribo Norte: Elemento de protección (en forma de muro de gravedad) Costado derecho ausente.

Se debe complementar el esquema de protección de orilla del rio con el fin de evitar la erosión del terraplén de aproximación.
