104-PU-LA_MATA_EX

FORMATO PARA INSPECCIÓN VISUAL DE PUENTES Y PONTONES

EVALUACIÓN DEL ESTADO ACTUAL DE LAS OBRAS DEL CONTRATO DE CONCESIÓN BAJO EL ESQUEMA DE APP No.	003 DE 2022
Nombre de la ficha:	104-PU-LA_MATA_EX
Fecha:	January 13, 2023
Regional:	26- OCAÑA
Levantó:	Santiago González Arango
Nombre de la vía:	Aguachica - La Mata
Ruta:	4514
Vía en concesión:	SIN INFORMACIÓN
Mantenimiento integral:	SIN INFORMACIÓN
Grupo ADM.VIAL:	G1
Alcance:	PEXI-MIN: Puente existente mantenimiento mínimo

PR. del puente:	PR 99+800
Nombre del puente:	P LA MATA (Entrada al pueblo)
Obstáculo que salva:	Quebrada

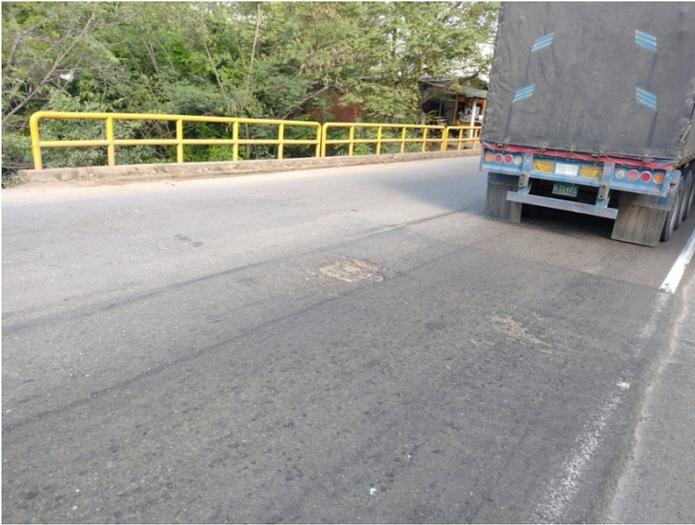
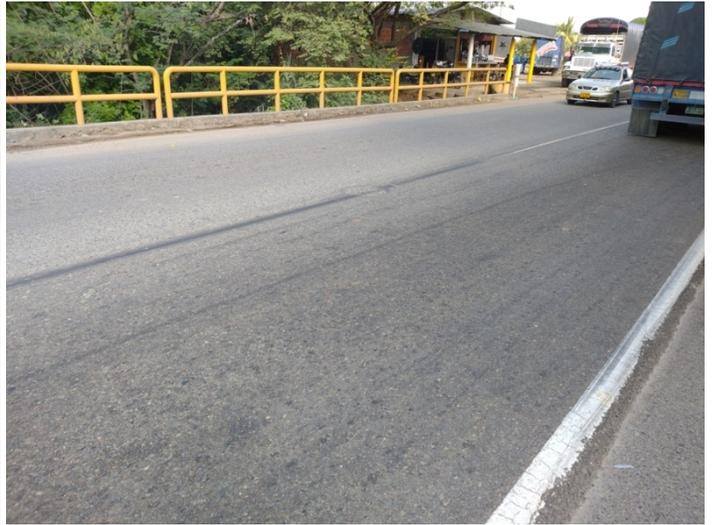
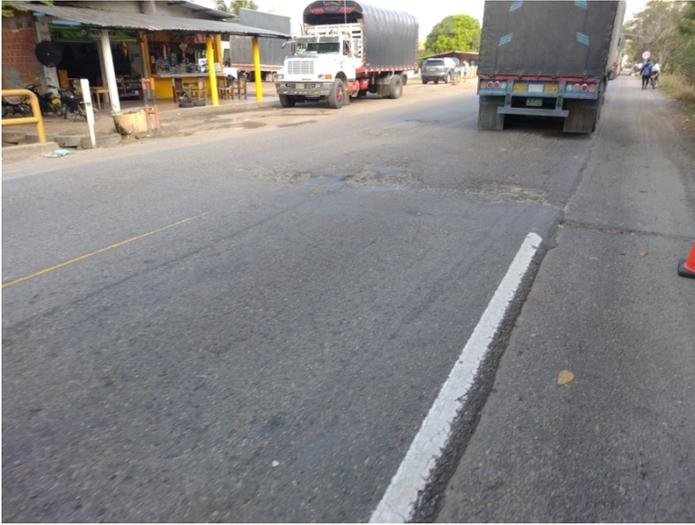
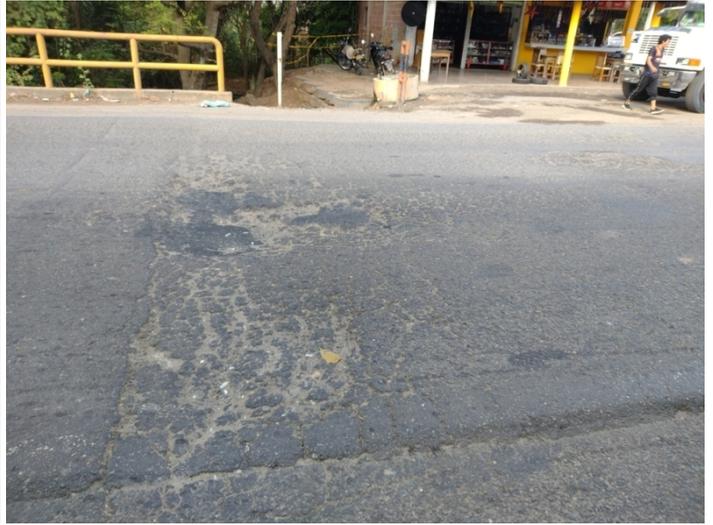
C-01 Superficie del puente y accesos

Estado de conservación: Regular

Calificación: 4

Observaciones: | Presenta deterioro en el pavimento a la entrada y a la salida del puente.

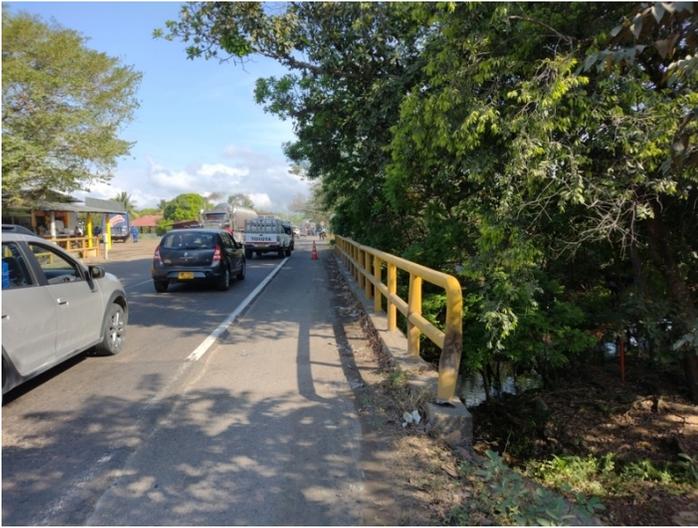
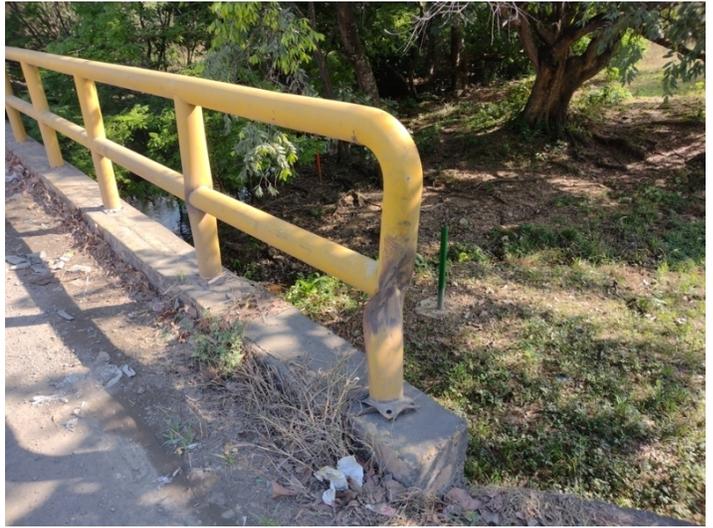
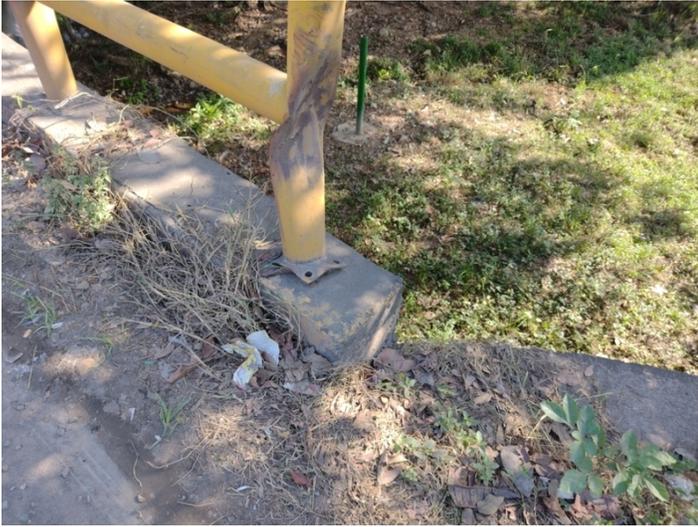
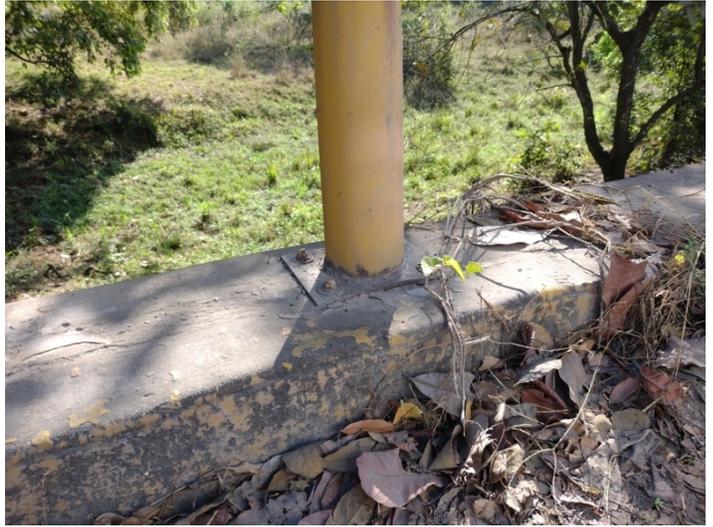
C-04 Barandas - 1. Baranda 01

Localización: | CD Costado derecho

Tipo de daño: | Golpe

Longitud del daño (m): | 2

Observaciones: Falta baranda de protección vehicular a la entrada y a la salida del puente.

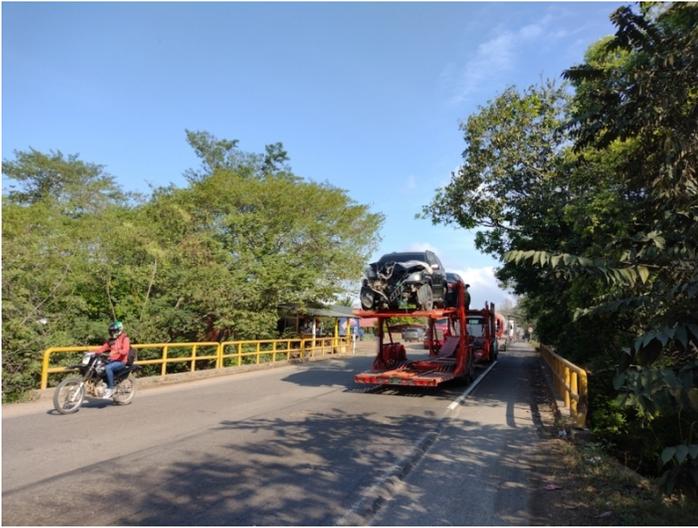
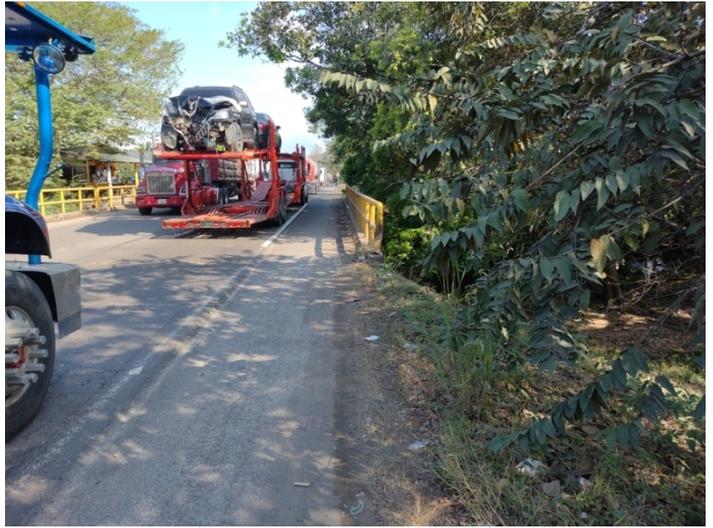
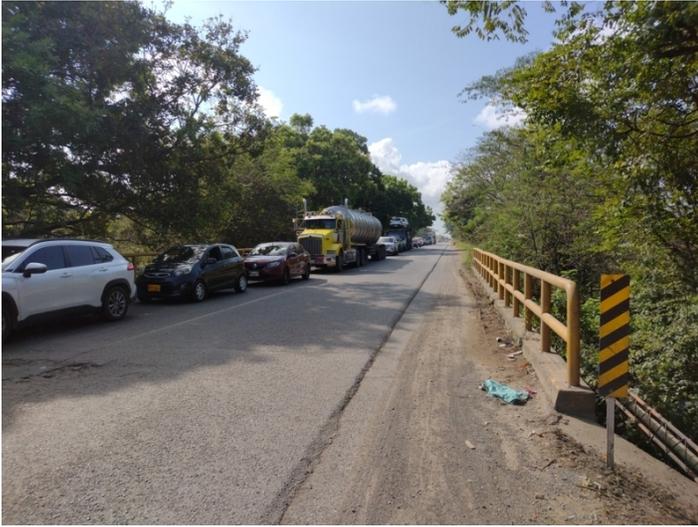
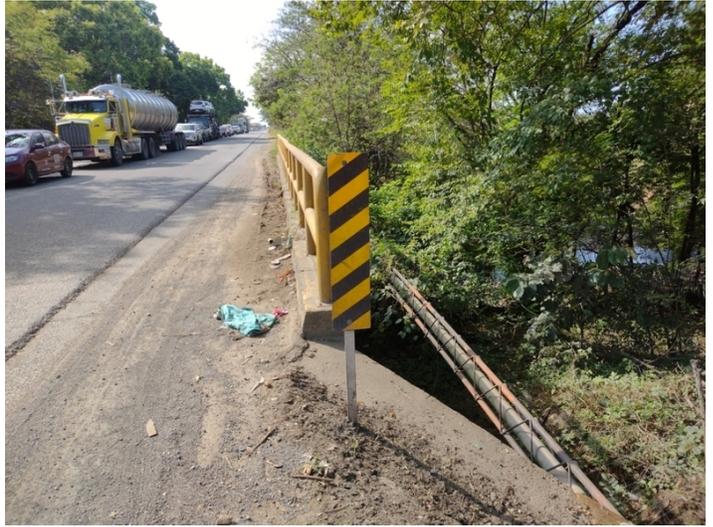
C-06 Señalización - 1. Elemento de señalización 01

Observaciones: No tiene elementos de señalización en la entrada costado dirección sur norte, en la entrada norte sur tiene señalización al lado derecho.

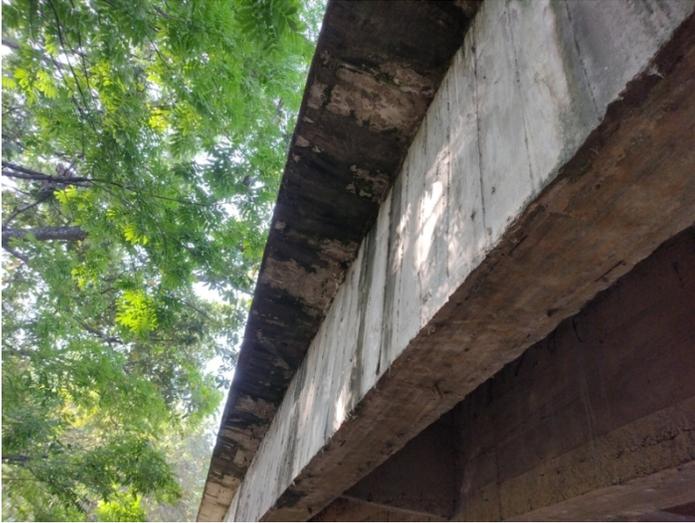
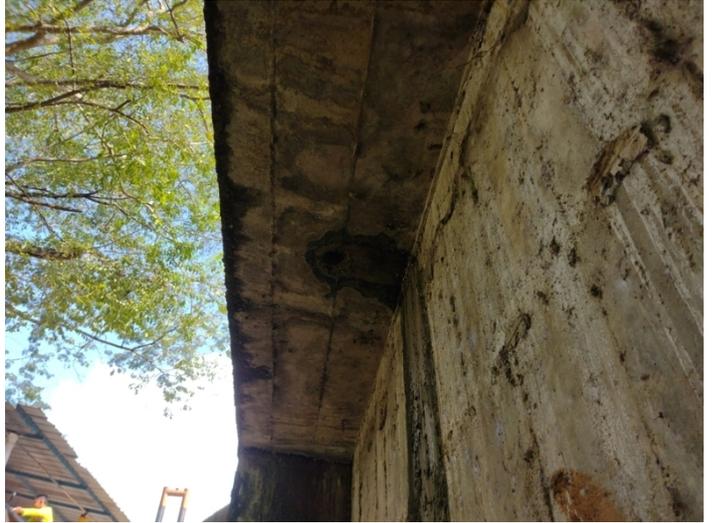
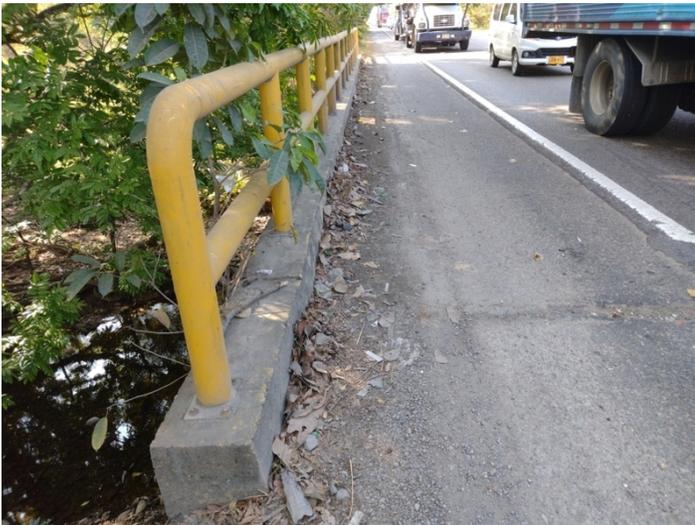
Taponamiento

Localización: | CD Costado derecho, CI Costado izquierdo

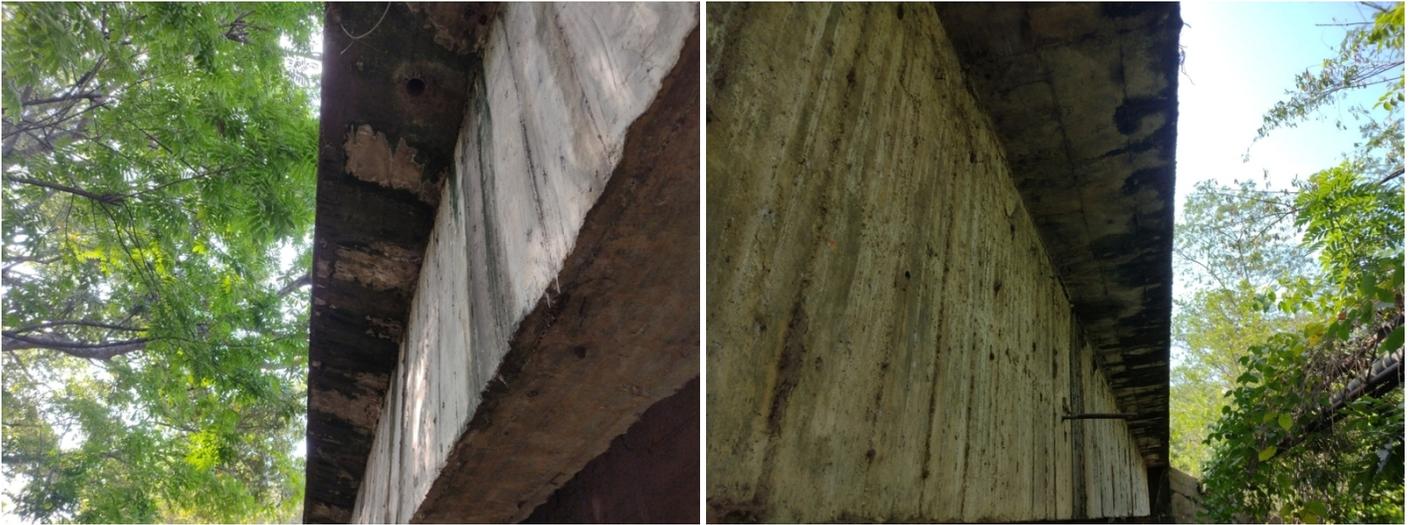
Longitud insuficiente

Localización: | CD Costado derecho, CI Costado izquierdo

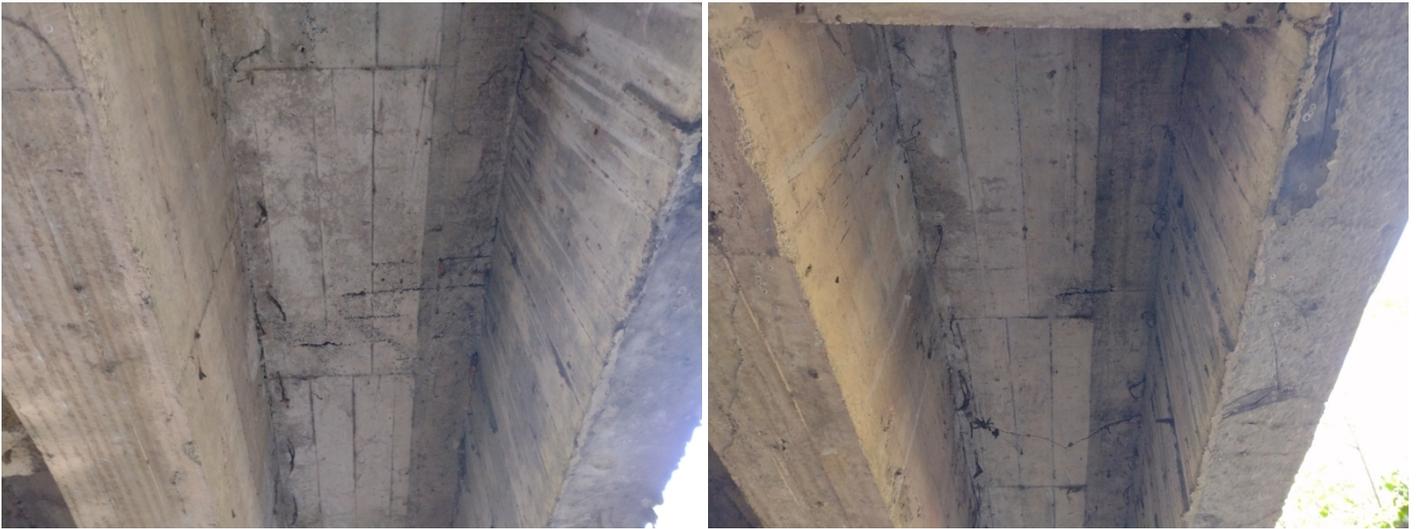
C-11 Losa - 1. Losa 01

Dimensiones:	No aplica
Daños por diseño	No aplica
Fotos:	No aplica
Observaciones:	No aplica
Daños por construcción:	HO Hormigueros, RE Recubrimiento inadecuado, EXA Exposición del acero de refuerzo
Hormigueros (m²):	2
Recubrimiento inadecuado (m²):	2
Exposición del acero de refuerzo (m²):	2

Calificación: | 4

Se recomienda realizar patología y evaluación de la capacidad estructural.

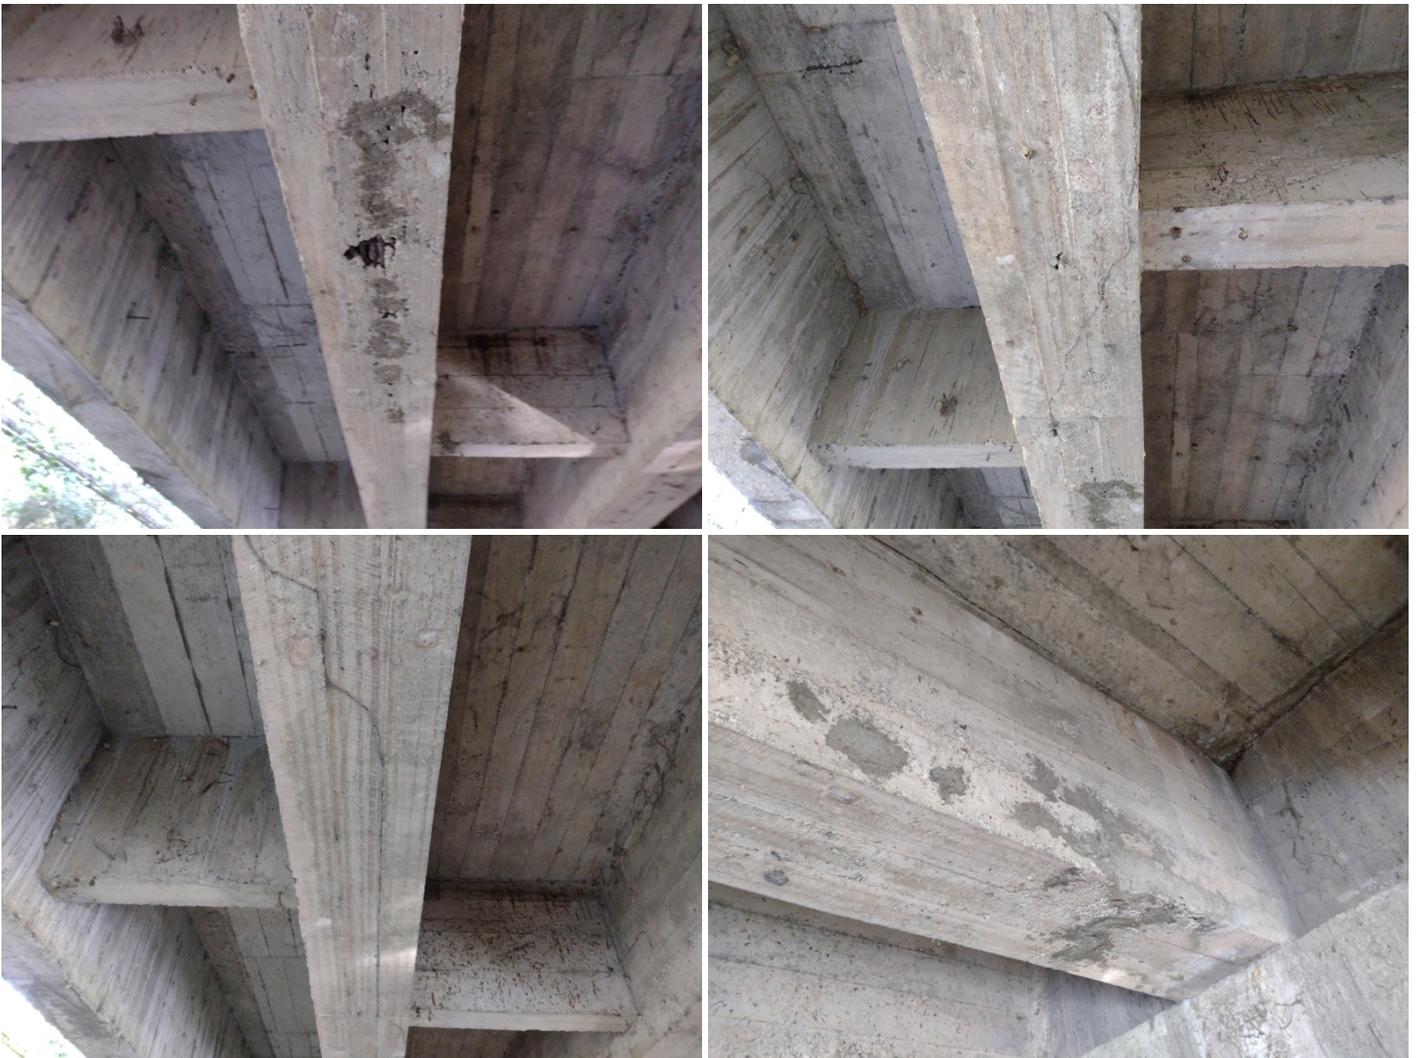
C-12 Vigas - 1. Viga 01

Sección:	01 Sección constante
Dimensiones:	Son 6 vigas, 4 vigas internas de 0.60 m de ancho por 1.30 m de alto y 2 vigas externas de 0.40 m de ancho por 1.30 m de alto.
Daños por diseño:	No aplica
Fotos:	No aplica
Observaciones:	No aplica
Daños por construcción	HO Hormigueros, RE Recubrimiento inadecuado, EXA Exposición del acero de refuerzo
Hormigueros (m²):	2
Recubrimiento inadecuado (m²):	79.2
Exposición del acero de refuerzo (m²):	12

Observaciones: | El refuerzo longitudinal tiene procesos avanzados de oxidación, en algunas zonas se encuentra expuesto.

El puente no presenta daños que comprometan la estabilidad parcial o total del mismo, algunas vigas presentan acero expuesto y se evidencia un proceso de oxidación por recubrimiento insuficiente.

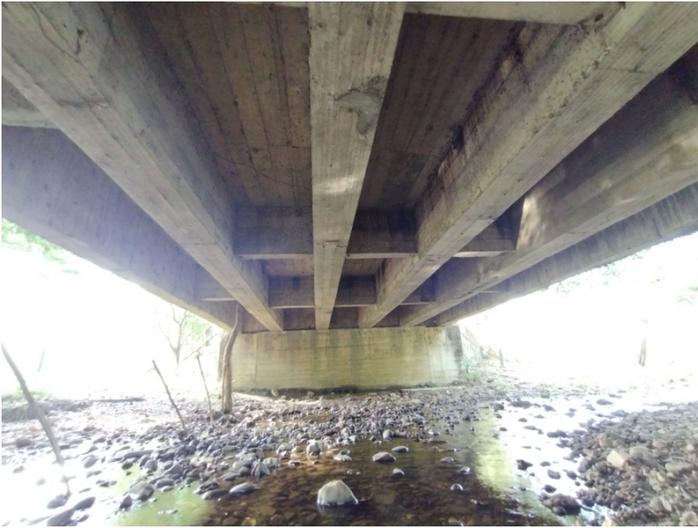
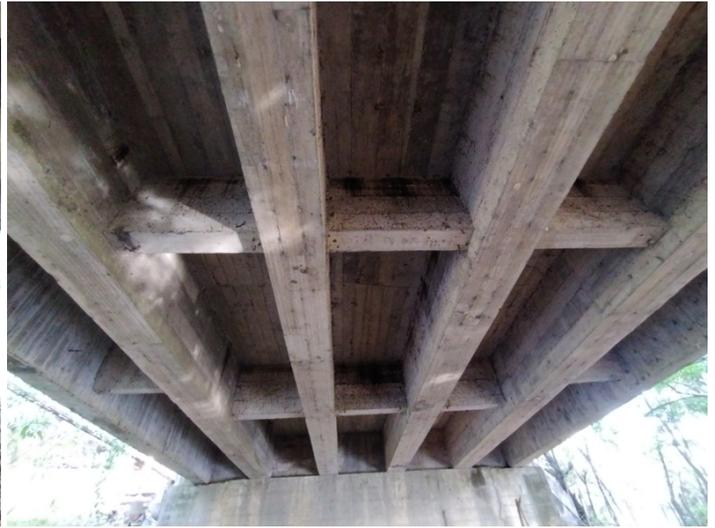
Observaciones: | Se observa que el acero de refuerzo es liso.

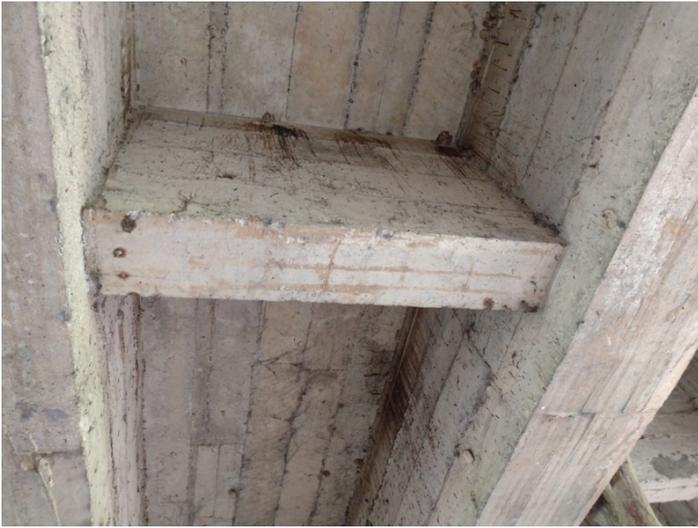
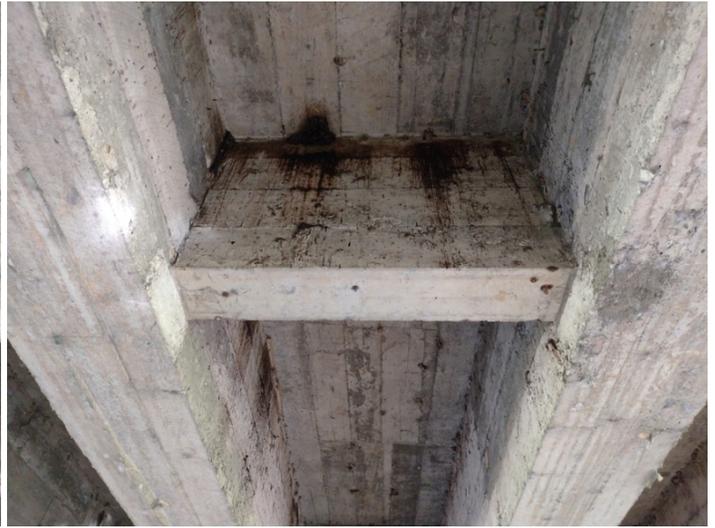
Daños por construcción: | RE Recubrimiento inadecuado

Recubrimiento inadecuado (m²): | 38.6

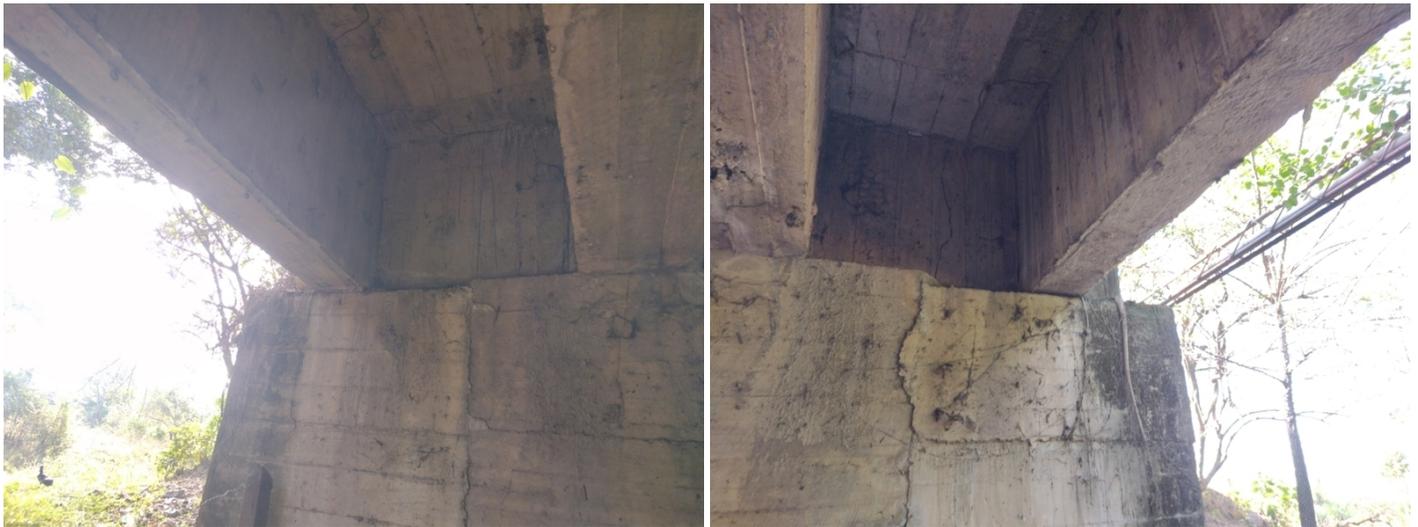
C-15 Apoyos - 1. Apoyo 01

Observaciones: Riostras de vigas exteriores con apoyo de neopreno.

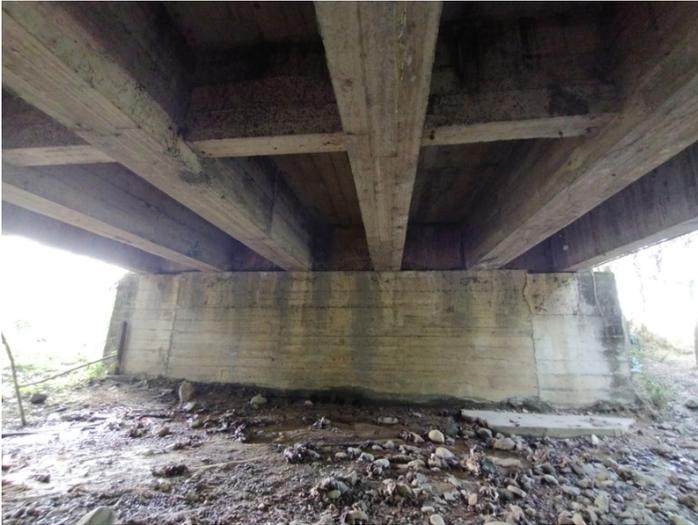
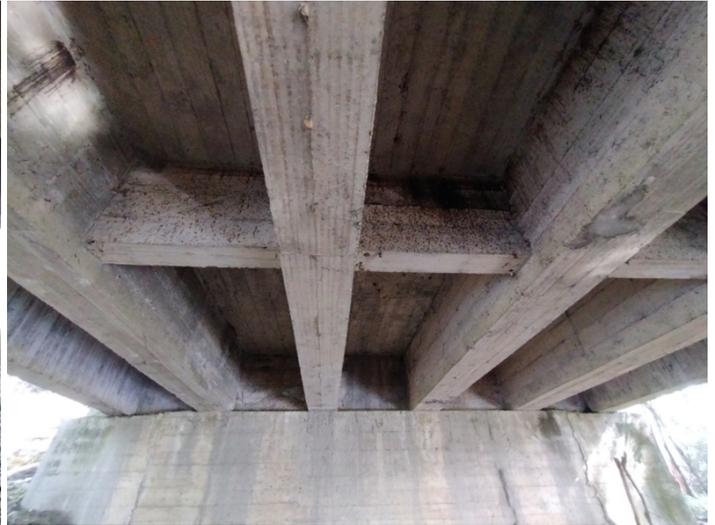
C-15 Apoyos - 2. Apoyo 02

Observaciones: Las 4 vigas Interiores no tienen apoyo.
