# 134-PU-LOS\_LAURELES-S

## FORMATO PARA INSPECCIÓN VISUAL DE PUENTES Y PONTONES

**EVALUACIÓN DEL ESTADO ACTUAL  
DE LAS OBRAS DEL CONTRATO DE  
CONCESIÓN BAJO EL ESQUEMA DE  
APP No.**

| <b>Nombre del puente:</b> | P LAURELES S |

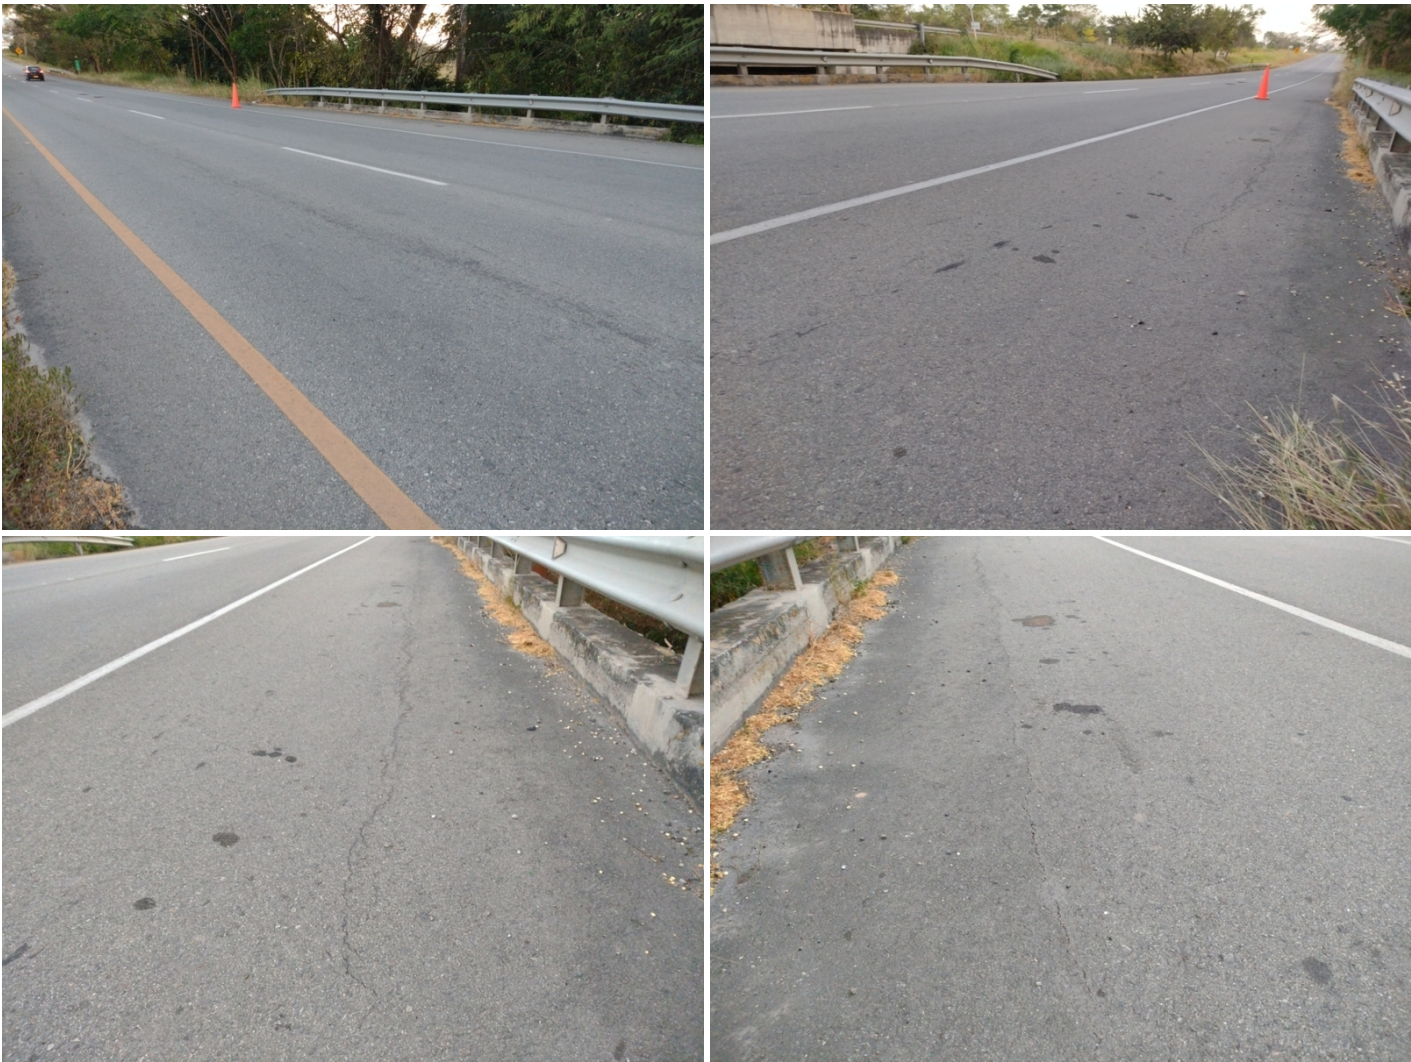
Estado de conservación: Regular

Calificación: 2

Observaciones: La carpeta asfáltica presenta fisuras en algunas zonas.

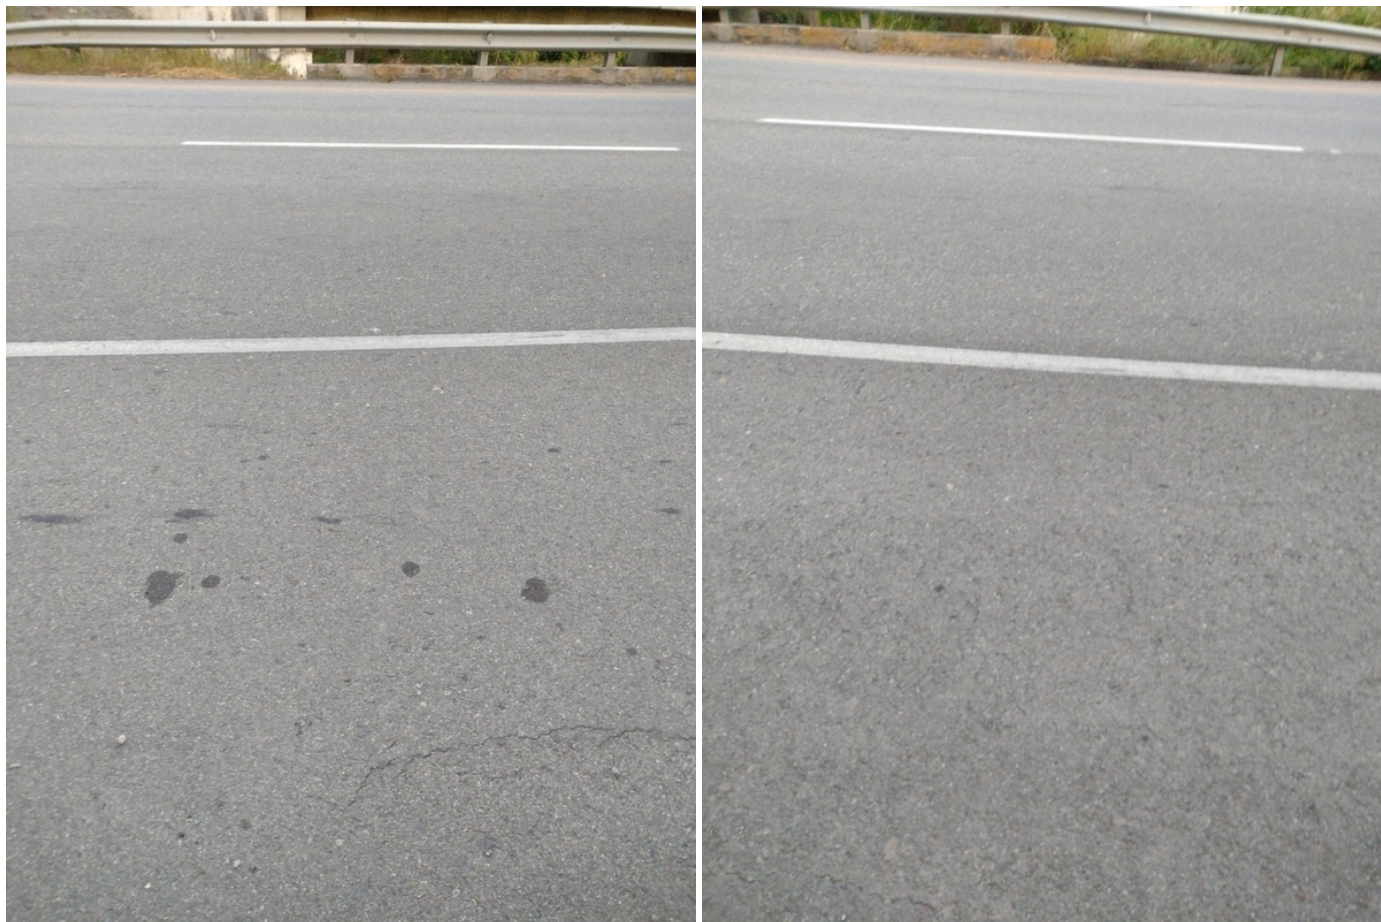
**Observaciones:** Juntas selladas en la entrada y salida del puente.

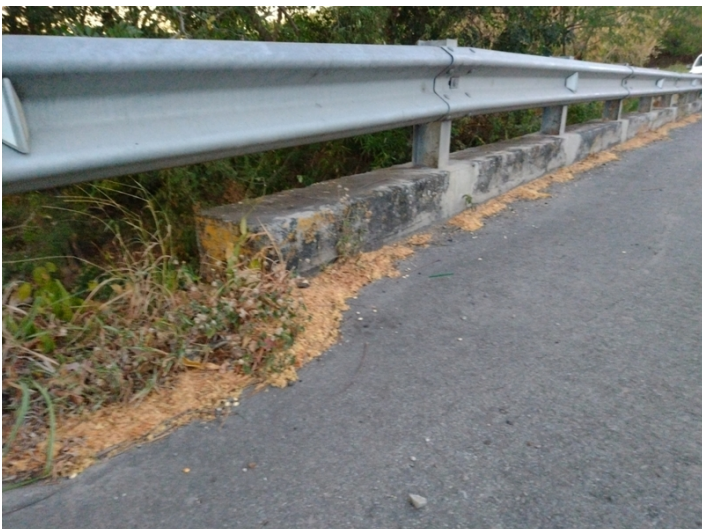
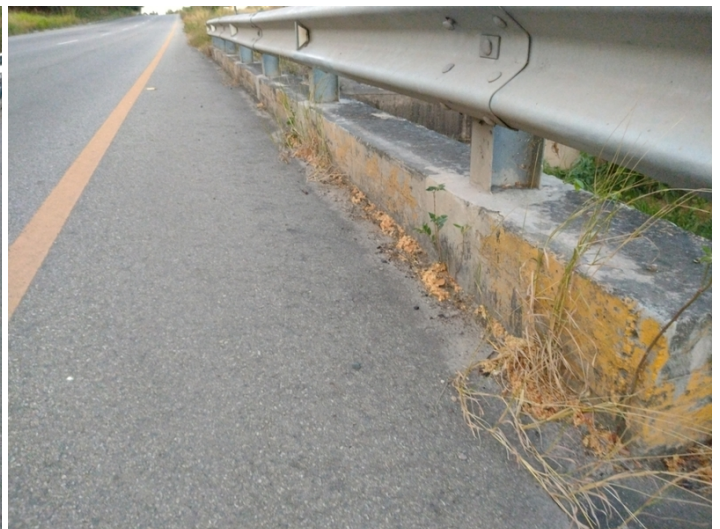
**Observaciones:** Bordillos del costado izquierdo y derecho respectivamente.

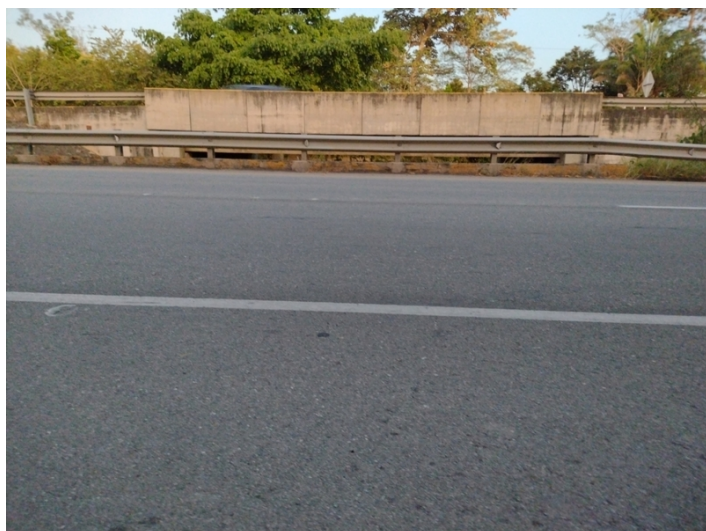
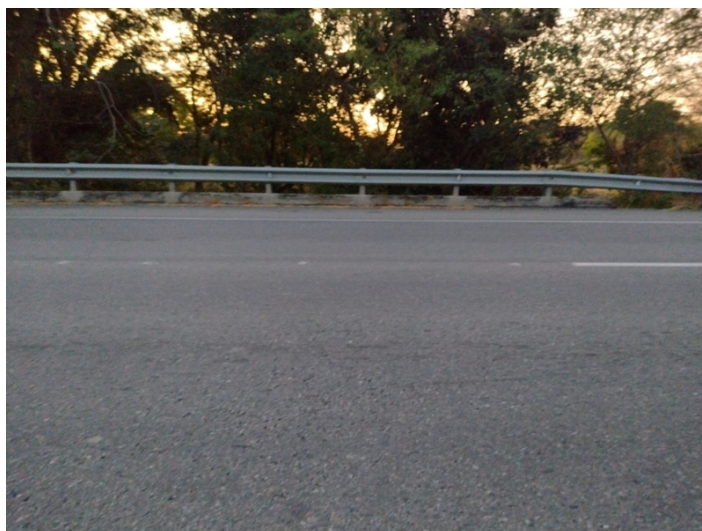
Observaciones: Defensas metálicas en los dos costados del puente.

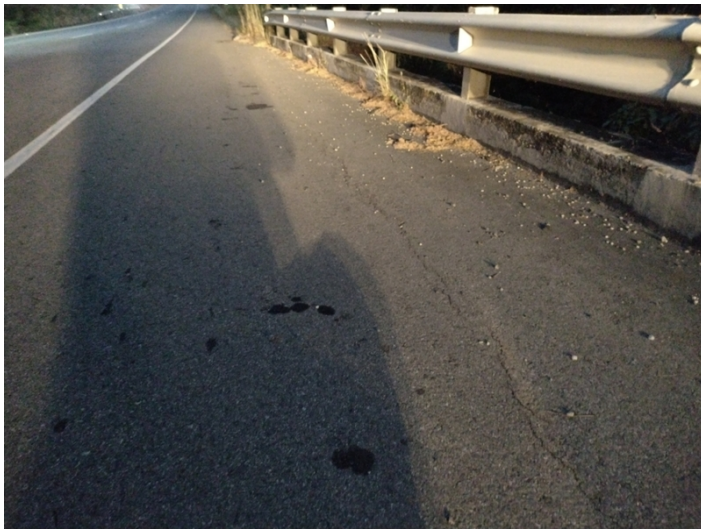
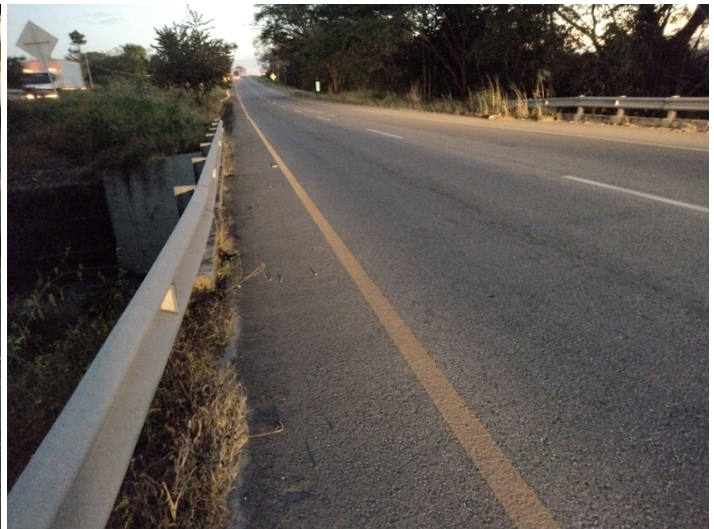
#### Taponamiento

Localización: CD Costado derecho, CI Costado izquierdo

Cuantificación de daño (m): 3.6

| <b>Estado de conservación:</b> | Regular |
| <b>Calificación:</b> | 2 |

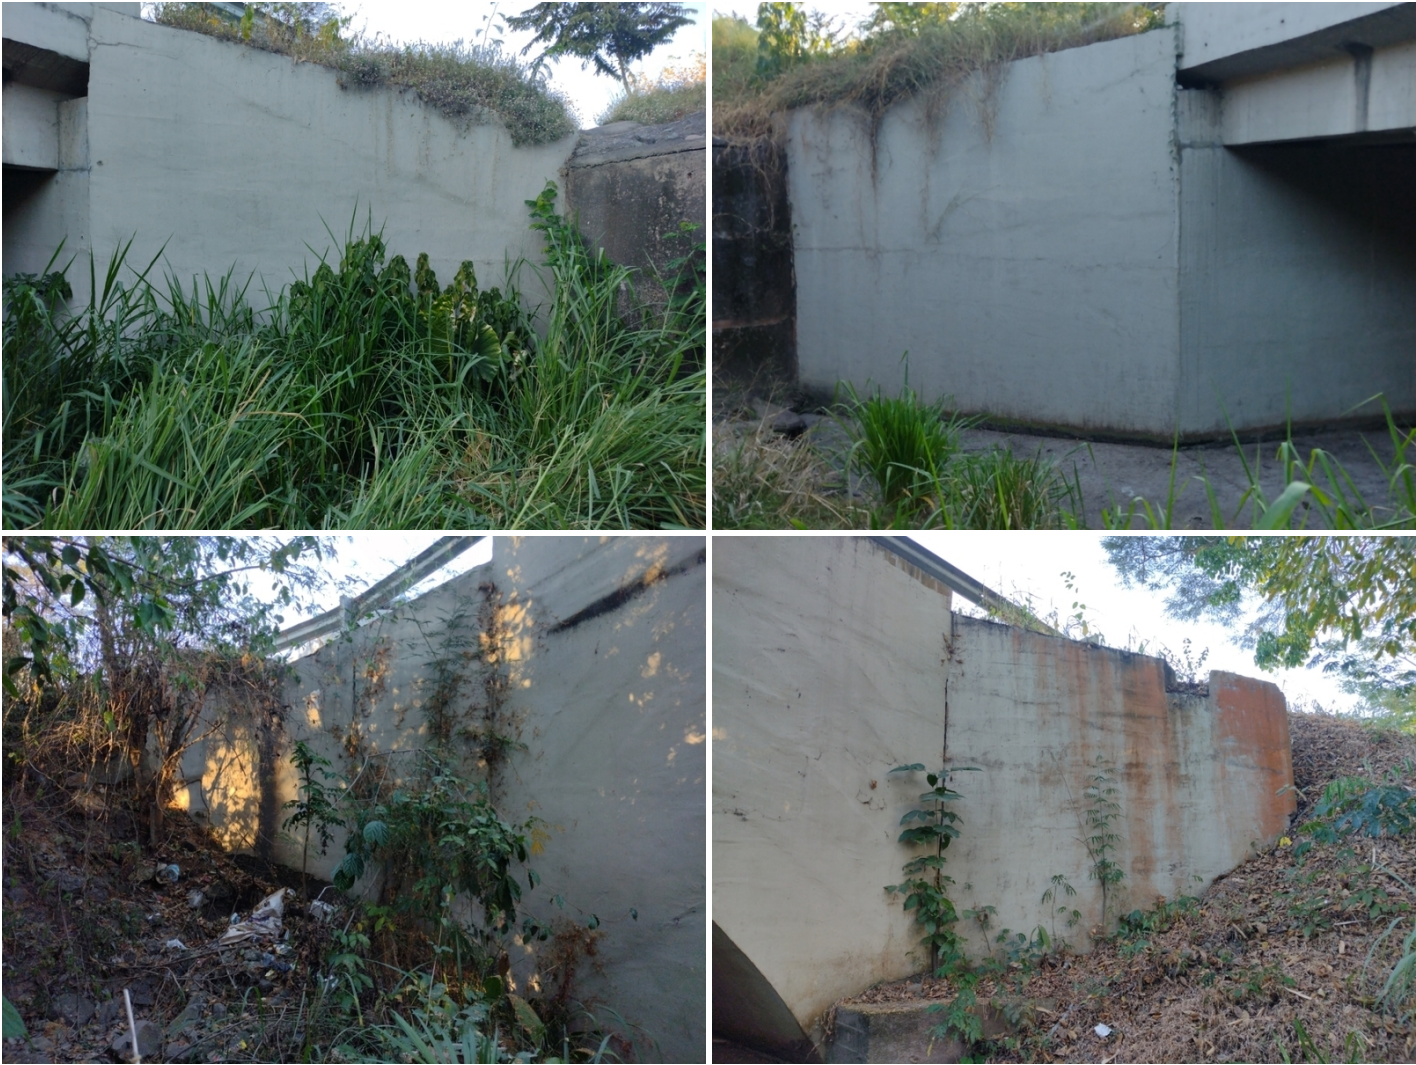
La aleta del costado izquierdo aguas abajo presenta desprendimiento.

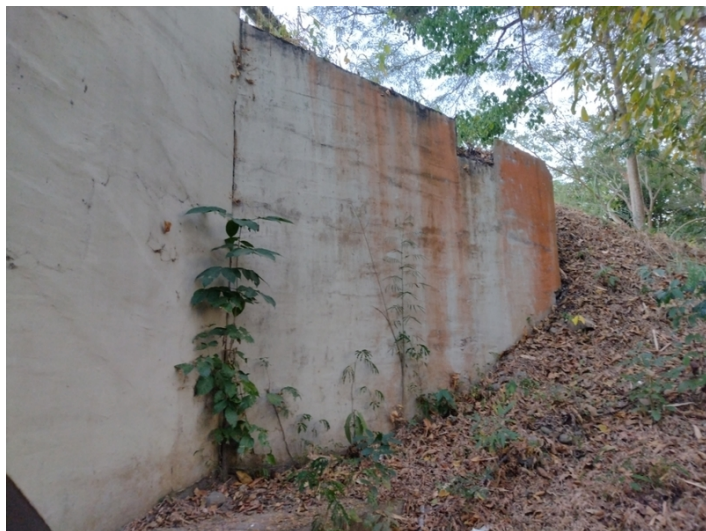
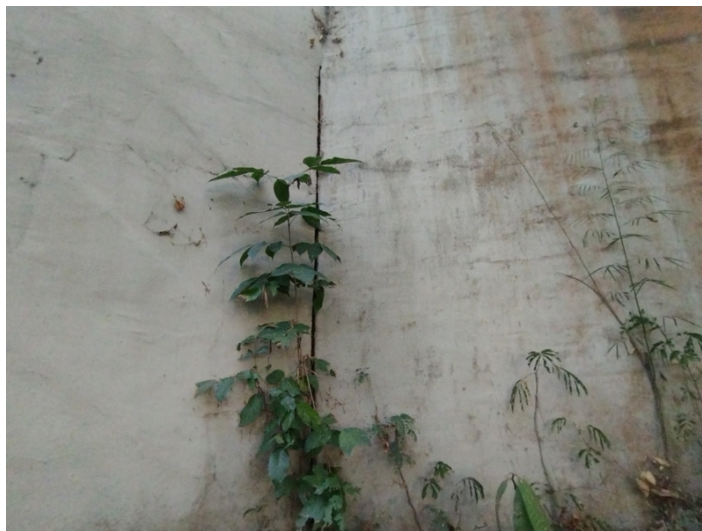
**Daños por funcionamiento** separación de la aleta

**Observaciones :** Aleta costado izquierdo aguas abajo.

**Estado de conservación:** Regular

**Calificación:** 2

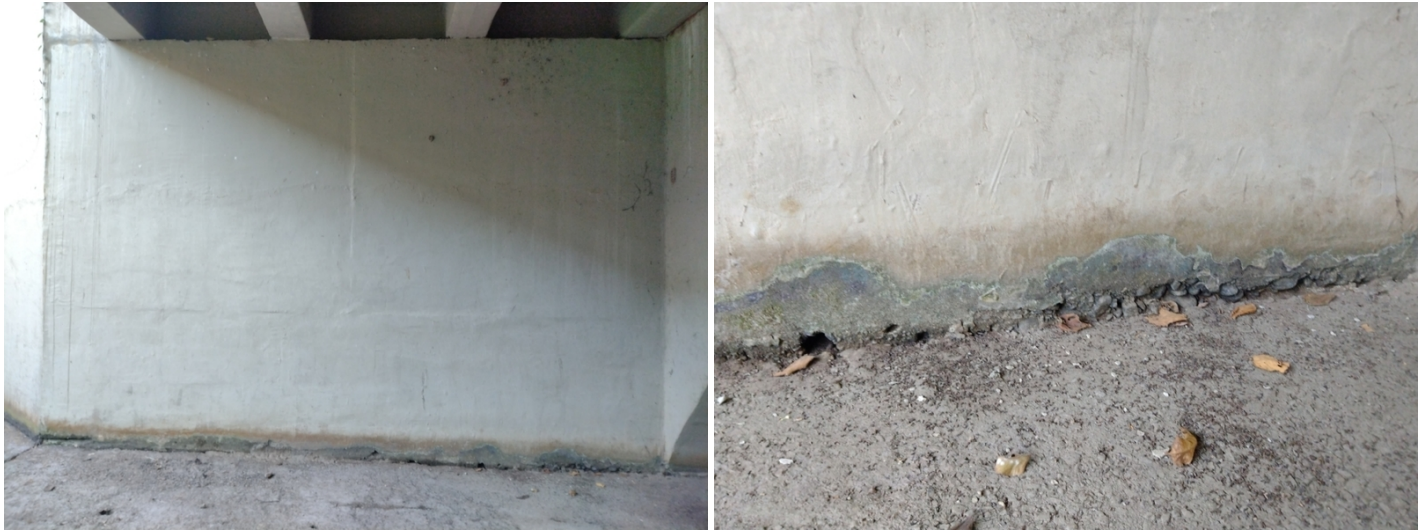
**Daños por funcionamiento** | SOC Socavación

Socavación (m²): 0.5

Observaciones: Pérdida del agregado en la base del estribo.

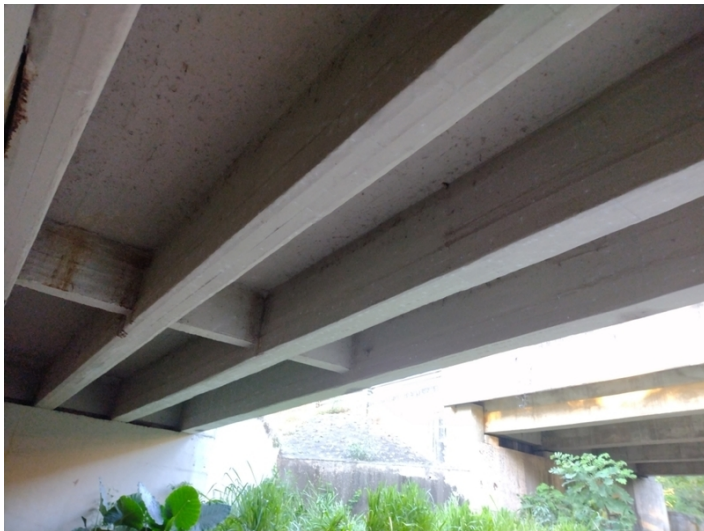
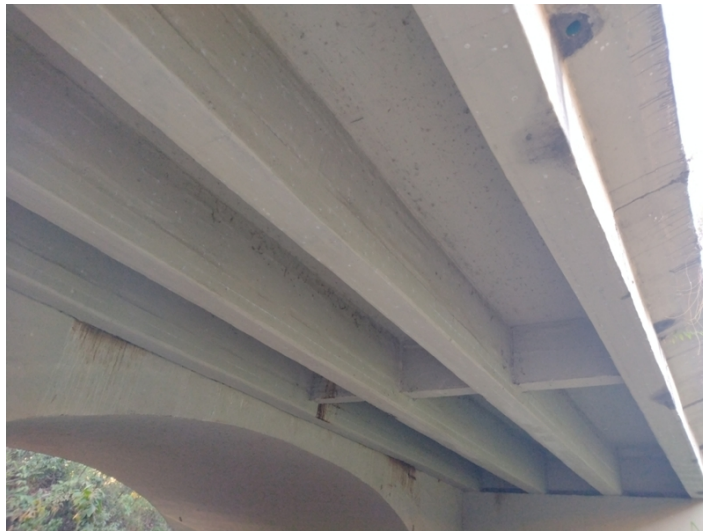
**Observaciones:** Losa maciza en concreto reforzado.

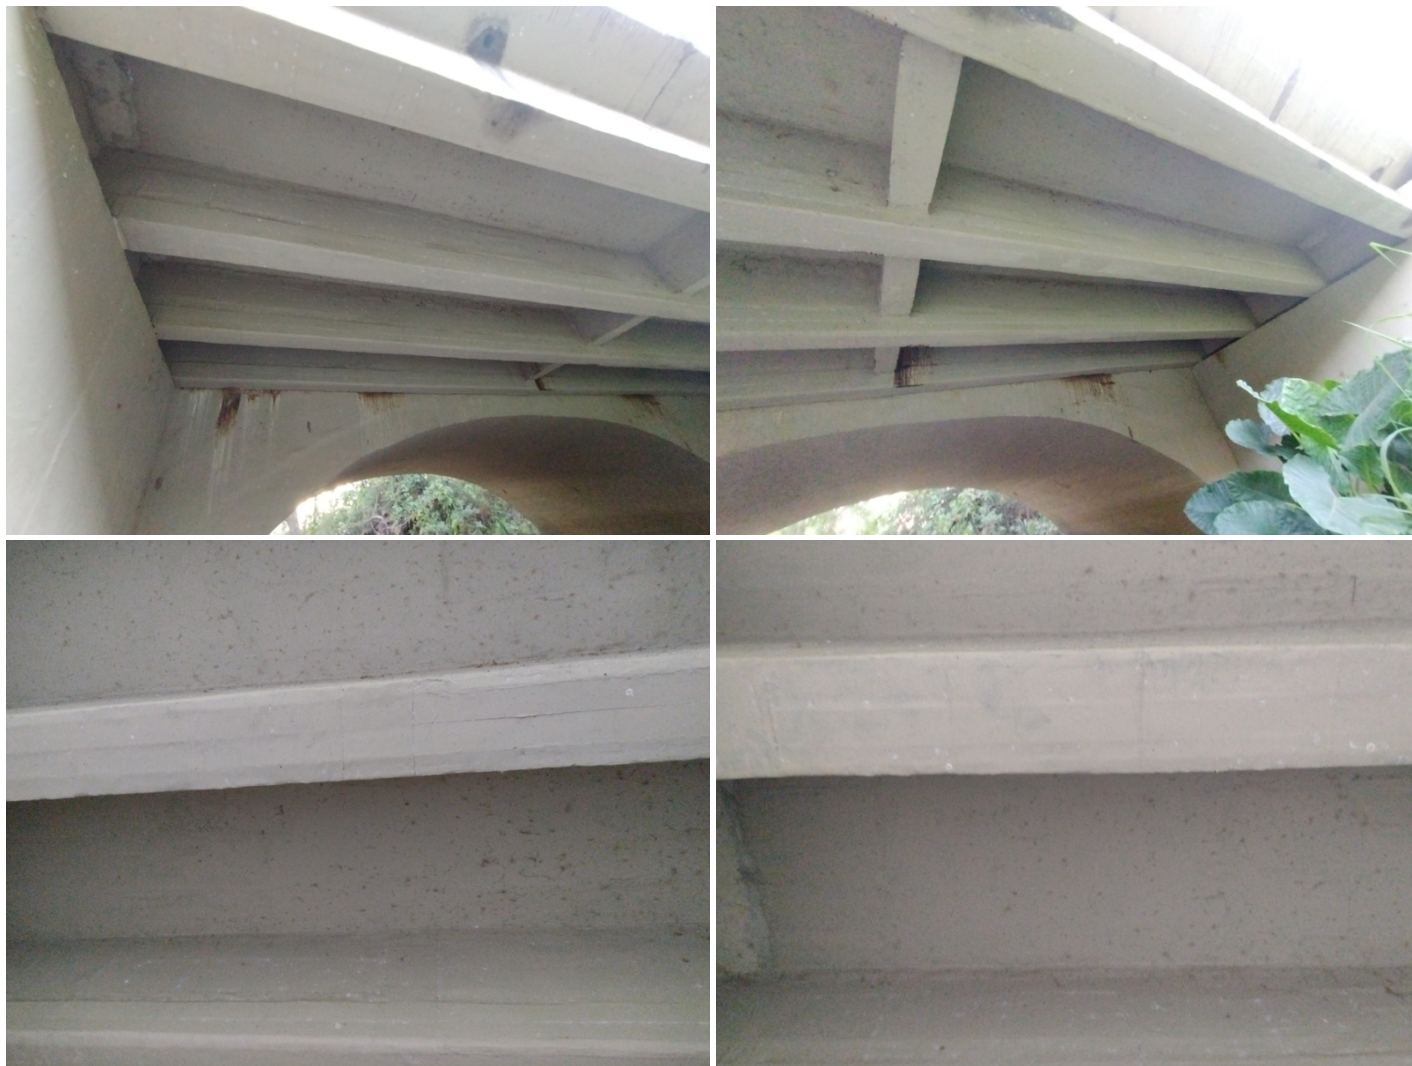
**Observaciones:** 4 vigas de concreto reforzadas con fibra de carbono en los extremos.

**Observaciones:** Vigas reforzadas con fibra de carbono.
