# 055-PU-CAÑO\_LOS\_ALPES-N

## FORMATO PARA INSPECCIÓN VISUAL DE PUENTES Y PONTONES

**EVALUACIÓN DEL ESTADO ACTUAL  
DE LAS OBRAS DEL CONTRATO DE  
CONCESIÓN BAJO EL ESQUEMA DE  
APP No.**

| <b>Nombre del puente:</b> | P CAÑO LOS ALPES N |

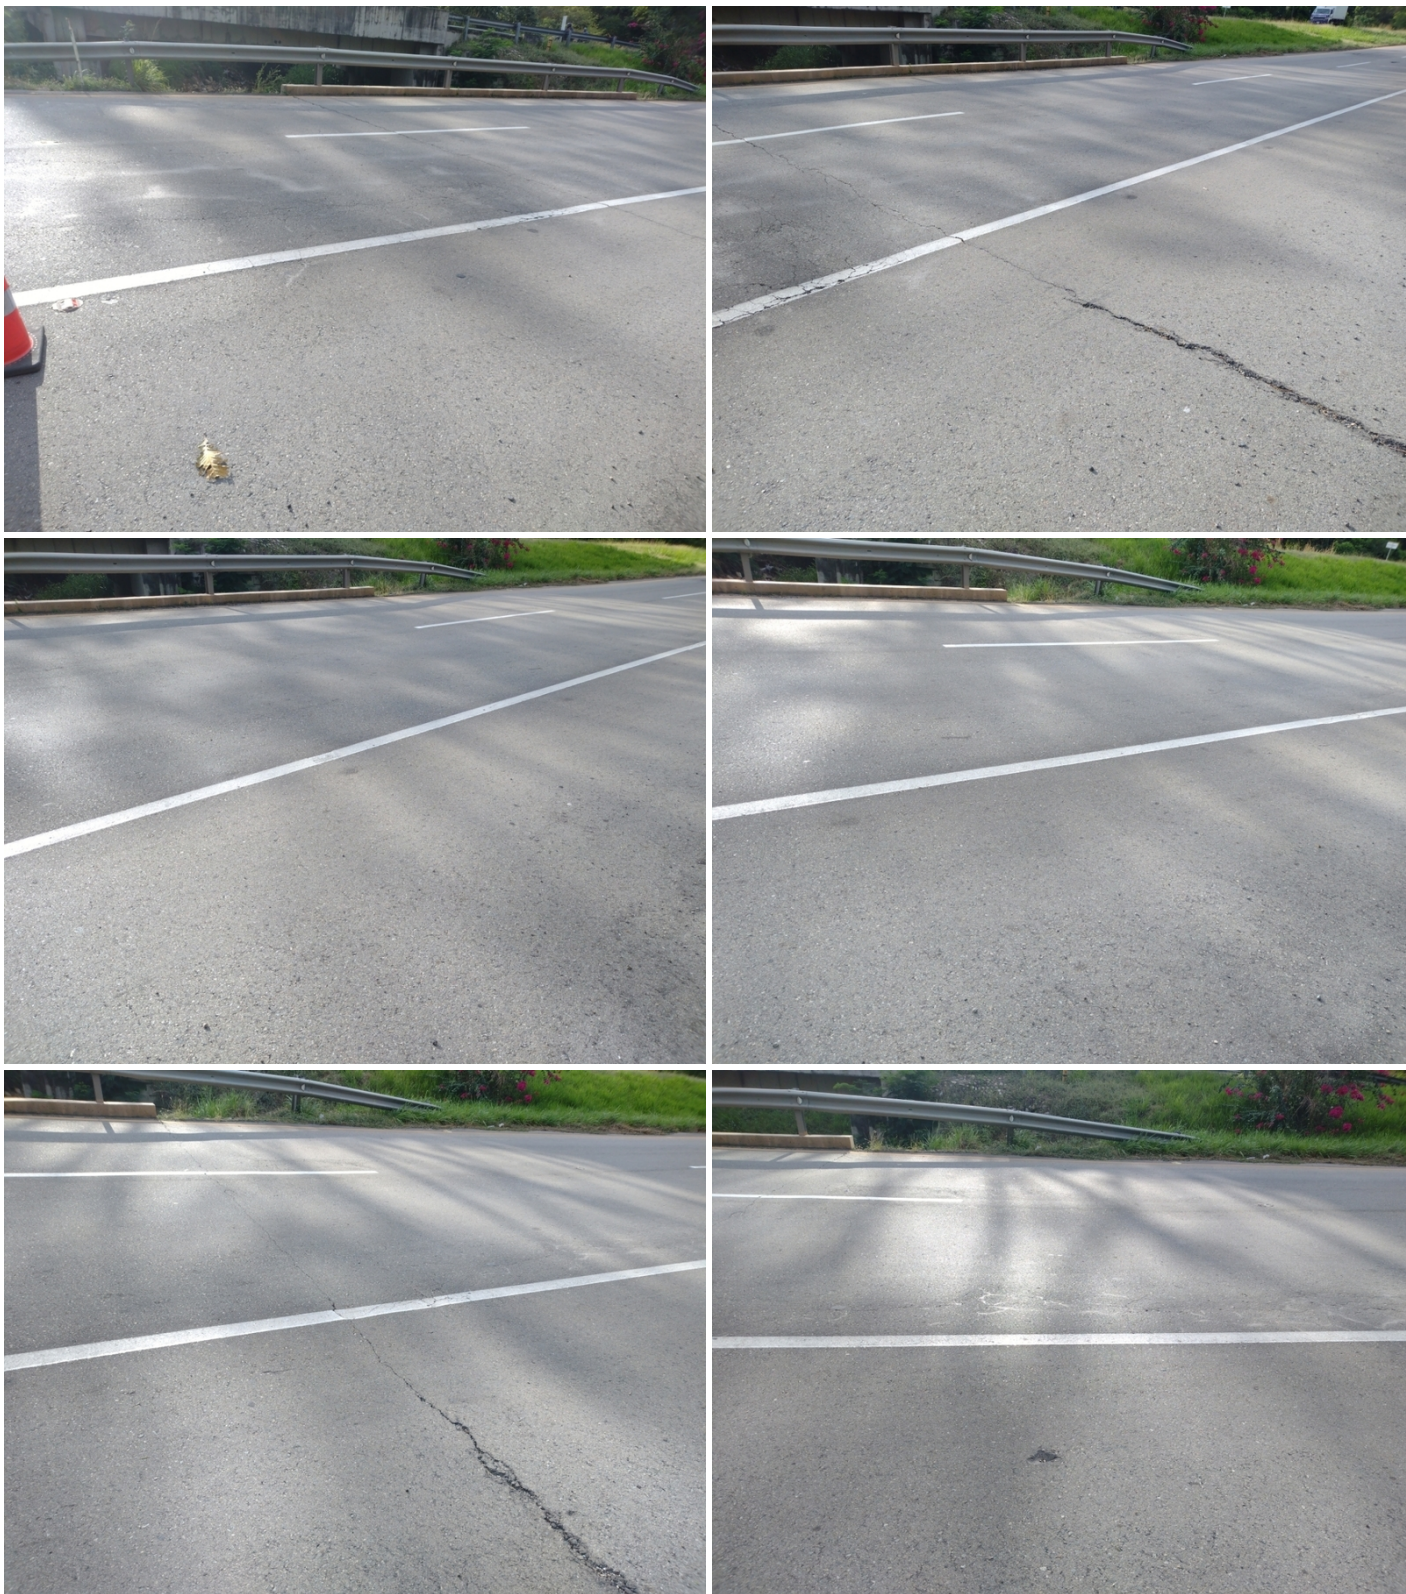
### C-01 Superficie del puente y accesos

Se observa deterioro a la entrada y la salida del puente.

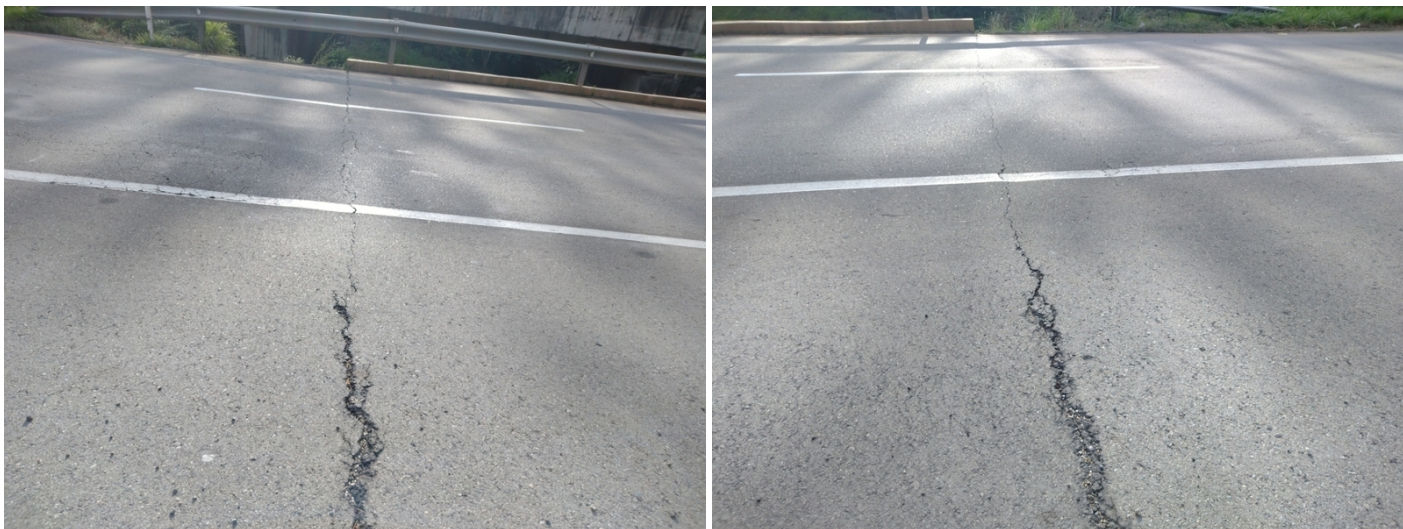
### C-02 Juntas de expansión - 1. Junta 01

**Observaciones:** Las juntas se marcan sobre el pavimento.

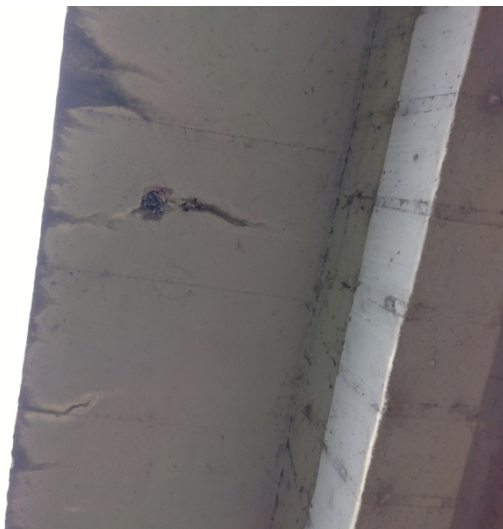
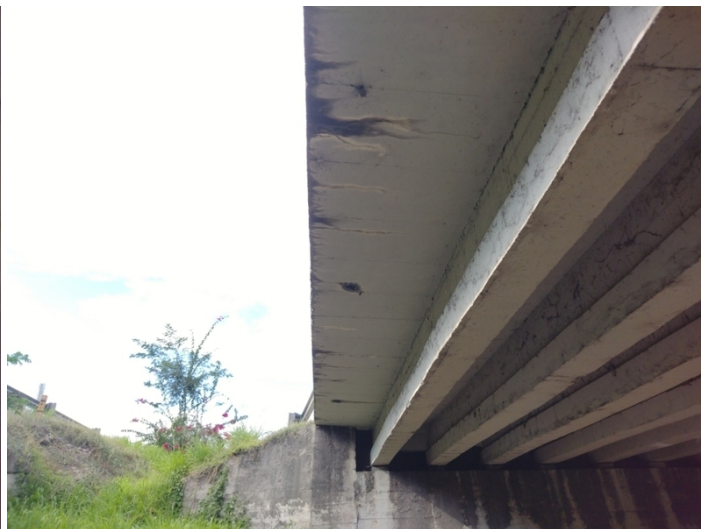
## Taponamiento

Localización: CI Costado izquierdo

Cuantificación de daño (m): 1.8

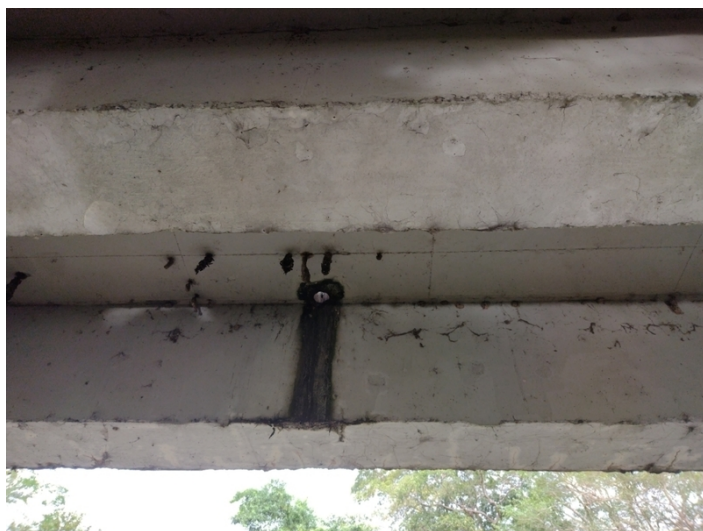
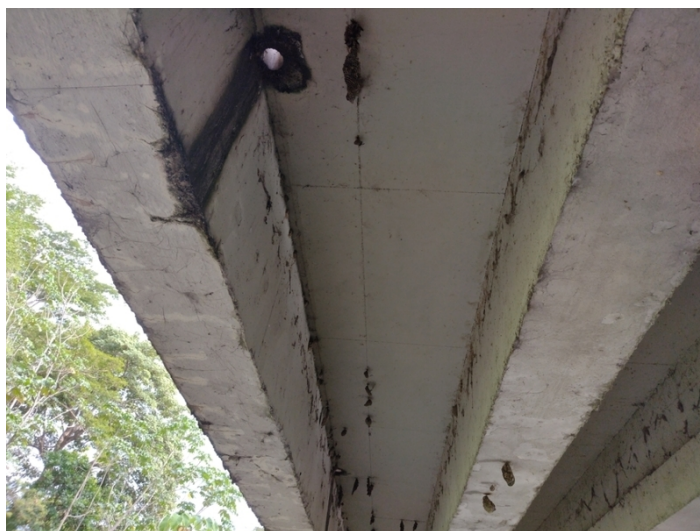
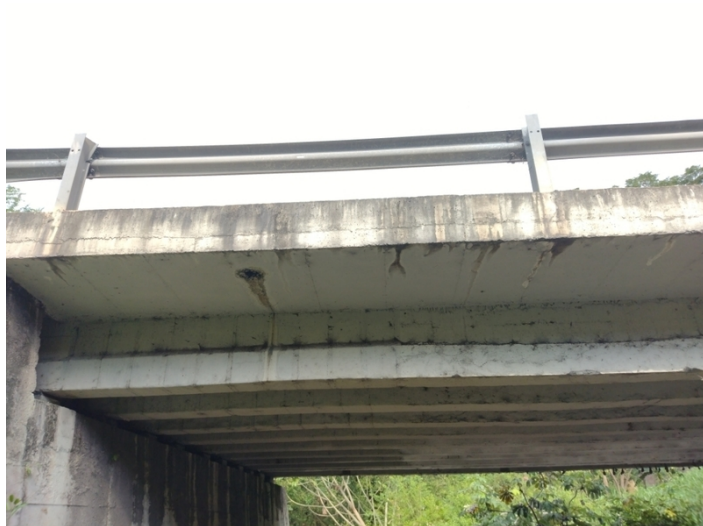
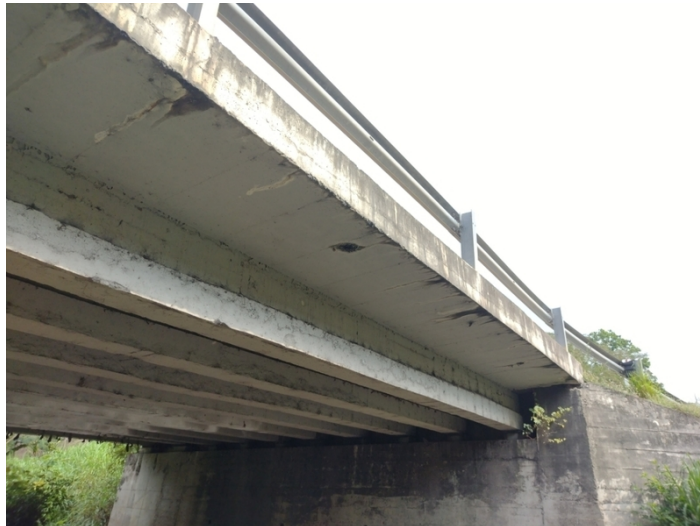
## Longitud insuficiente

Localización: CD Costado derecho, CI Costado izquierdo

Cuantificación de daño (m): 3.6

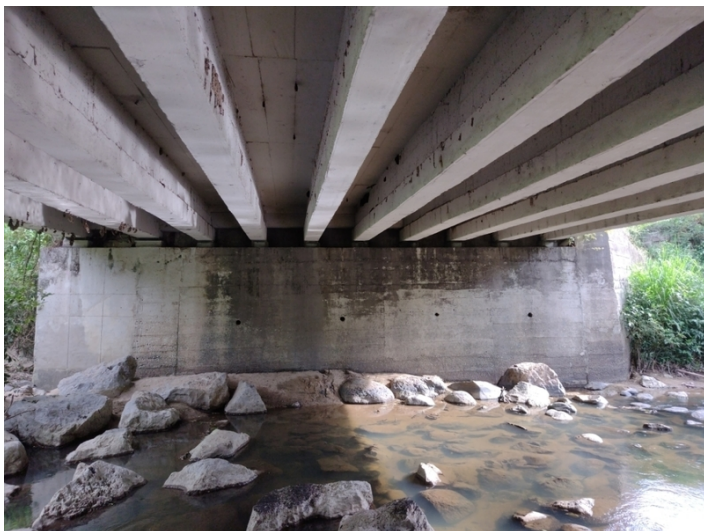
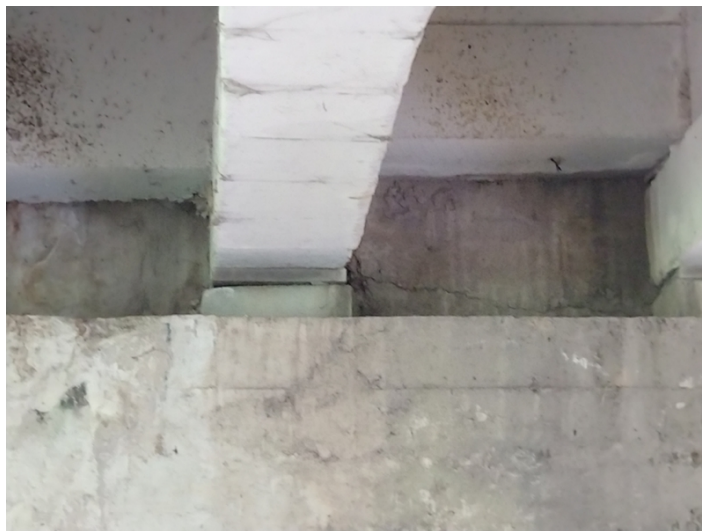
### C-09 Estribos - 1. Estribo margen izquierda

**Daños por funcionamiento** Grieta

**Observaciones:** | Existe una grieta sobre la pantalla.

**Calificación:** 2

**Observaciones:** Se debe hacer seguimiento a la grieta existente sobre la pantalla del estribo de la margen izquierda, esta se encuentra ubicada en el tercer espacio contado desde aguas arriba hacia aguas abajo.

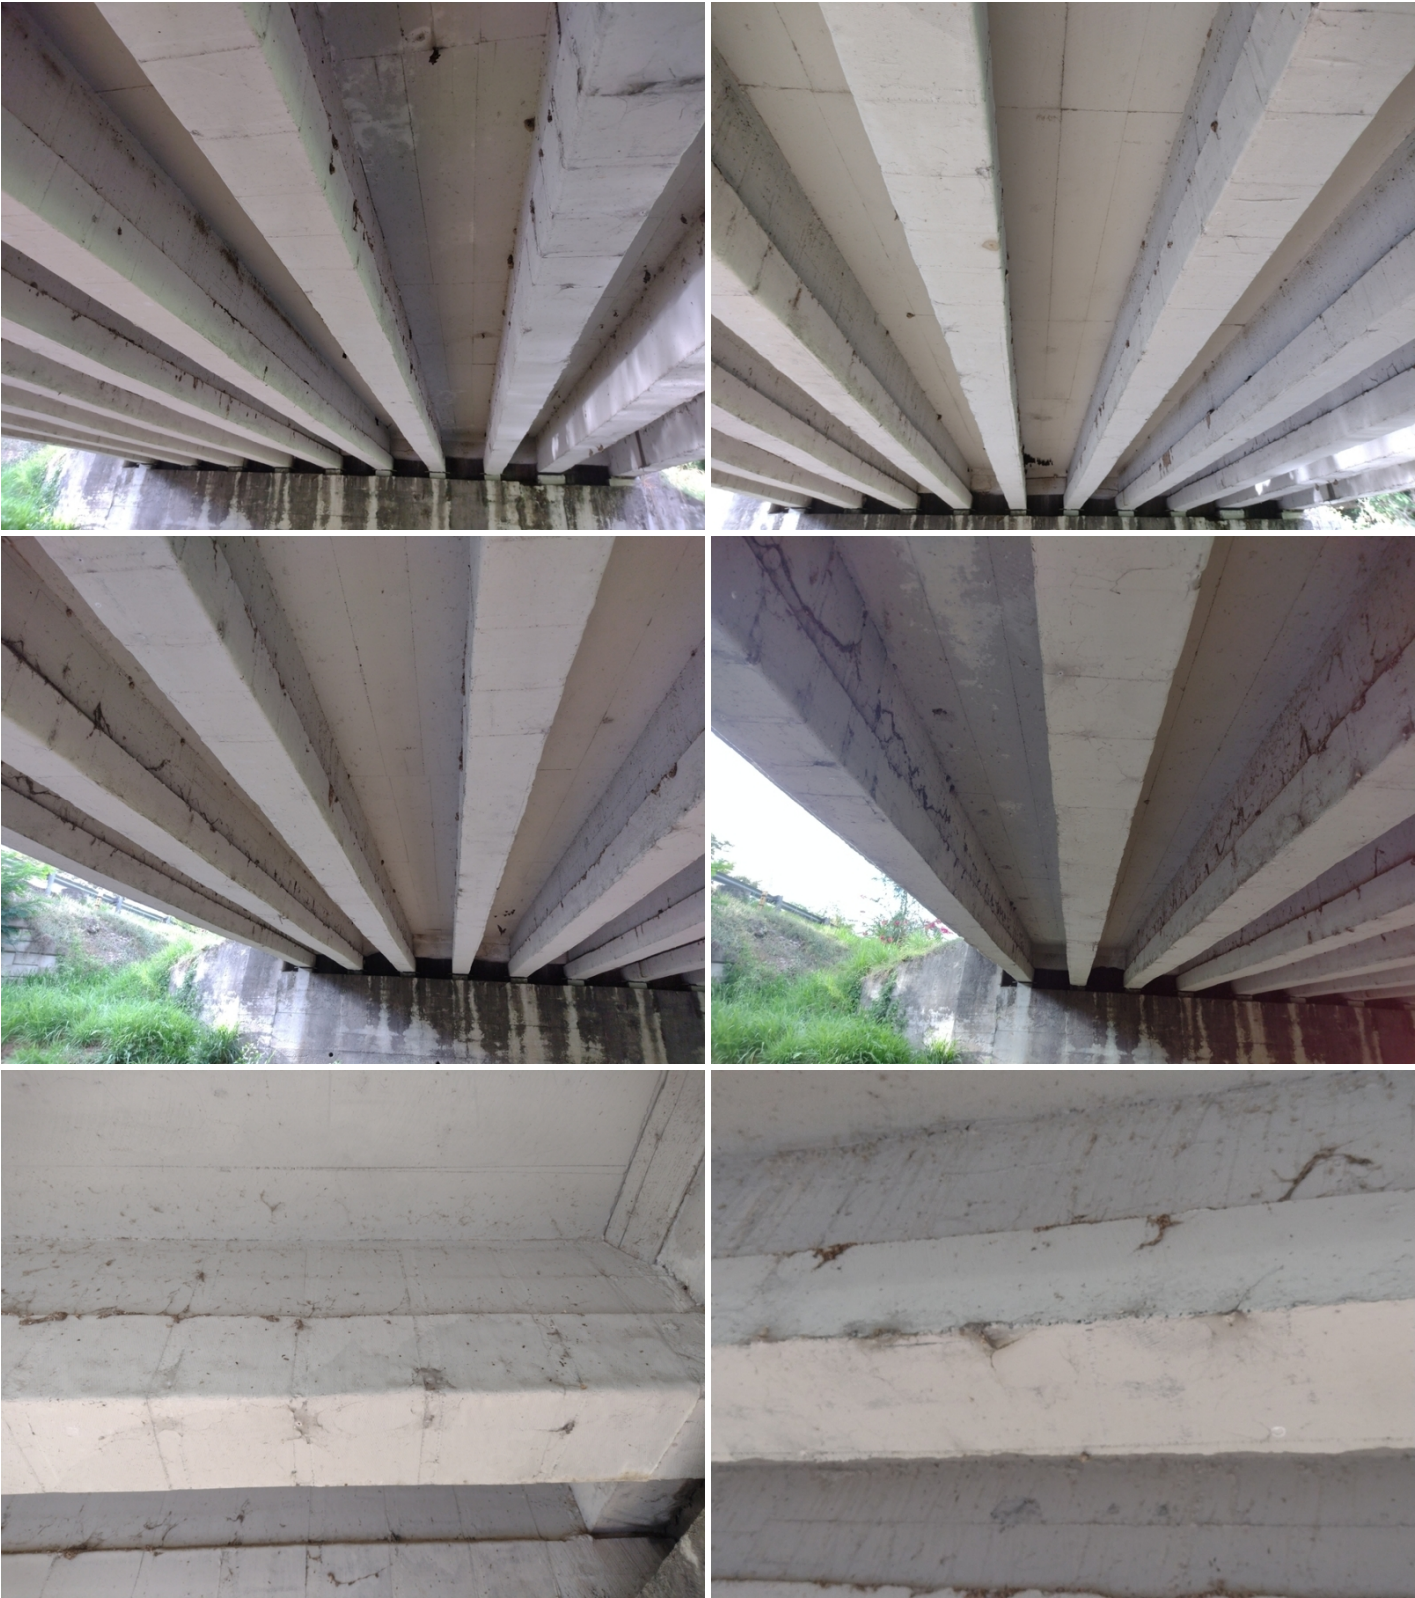
## C-12 Vigas - 2. Viga 02

| Observaciones: | Se evidencia refuerzo por cortante en la zona de los apoyos y por momento en la zona central, ambos con fibra de carbono. |

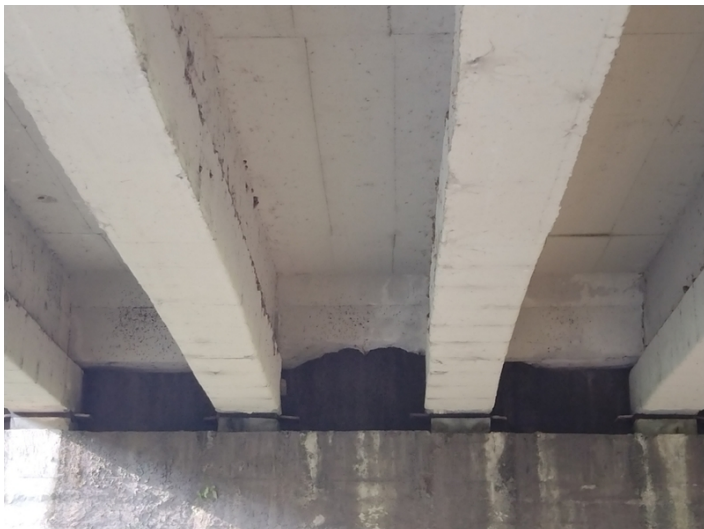
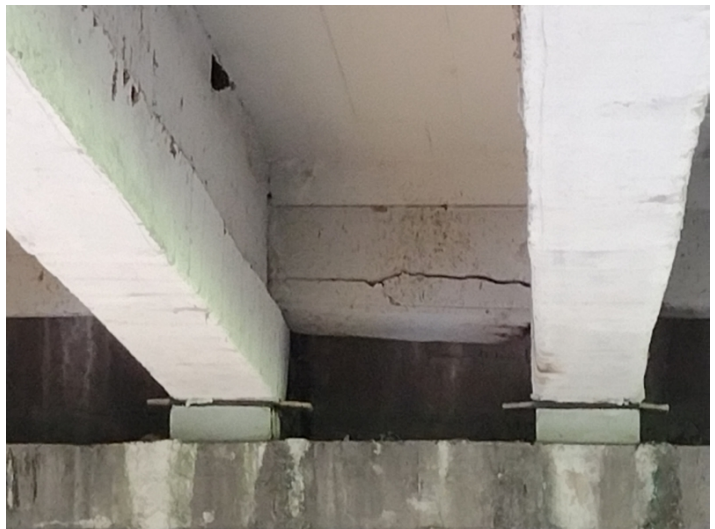
### C-13 Riostras - 1. Riostra 01

Daños por funcionamiento: Desportillamiento

Observaciones: Riostra margen derecha.

**Calificación:** 3

**Observaciones:** Desportillamiento en la riostra margen derecha.

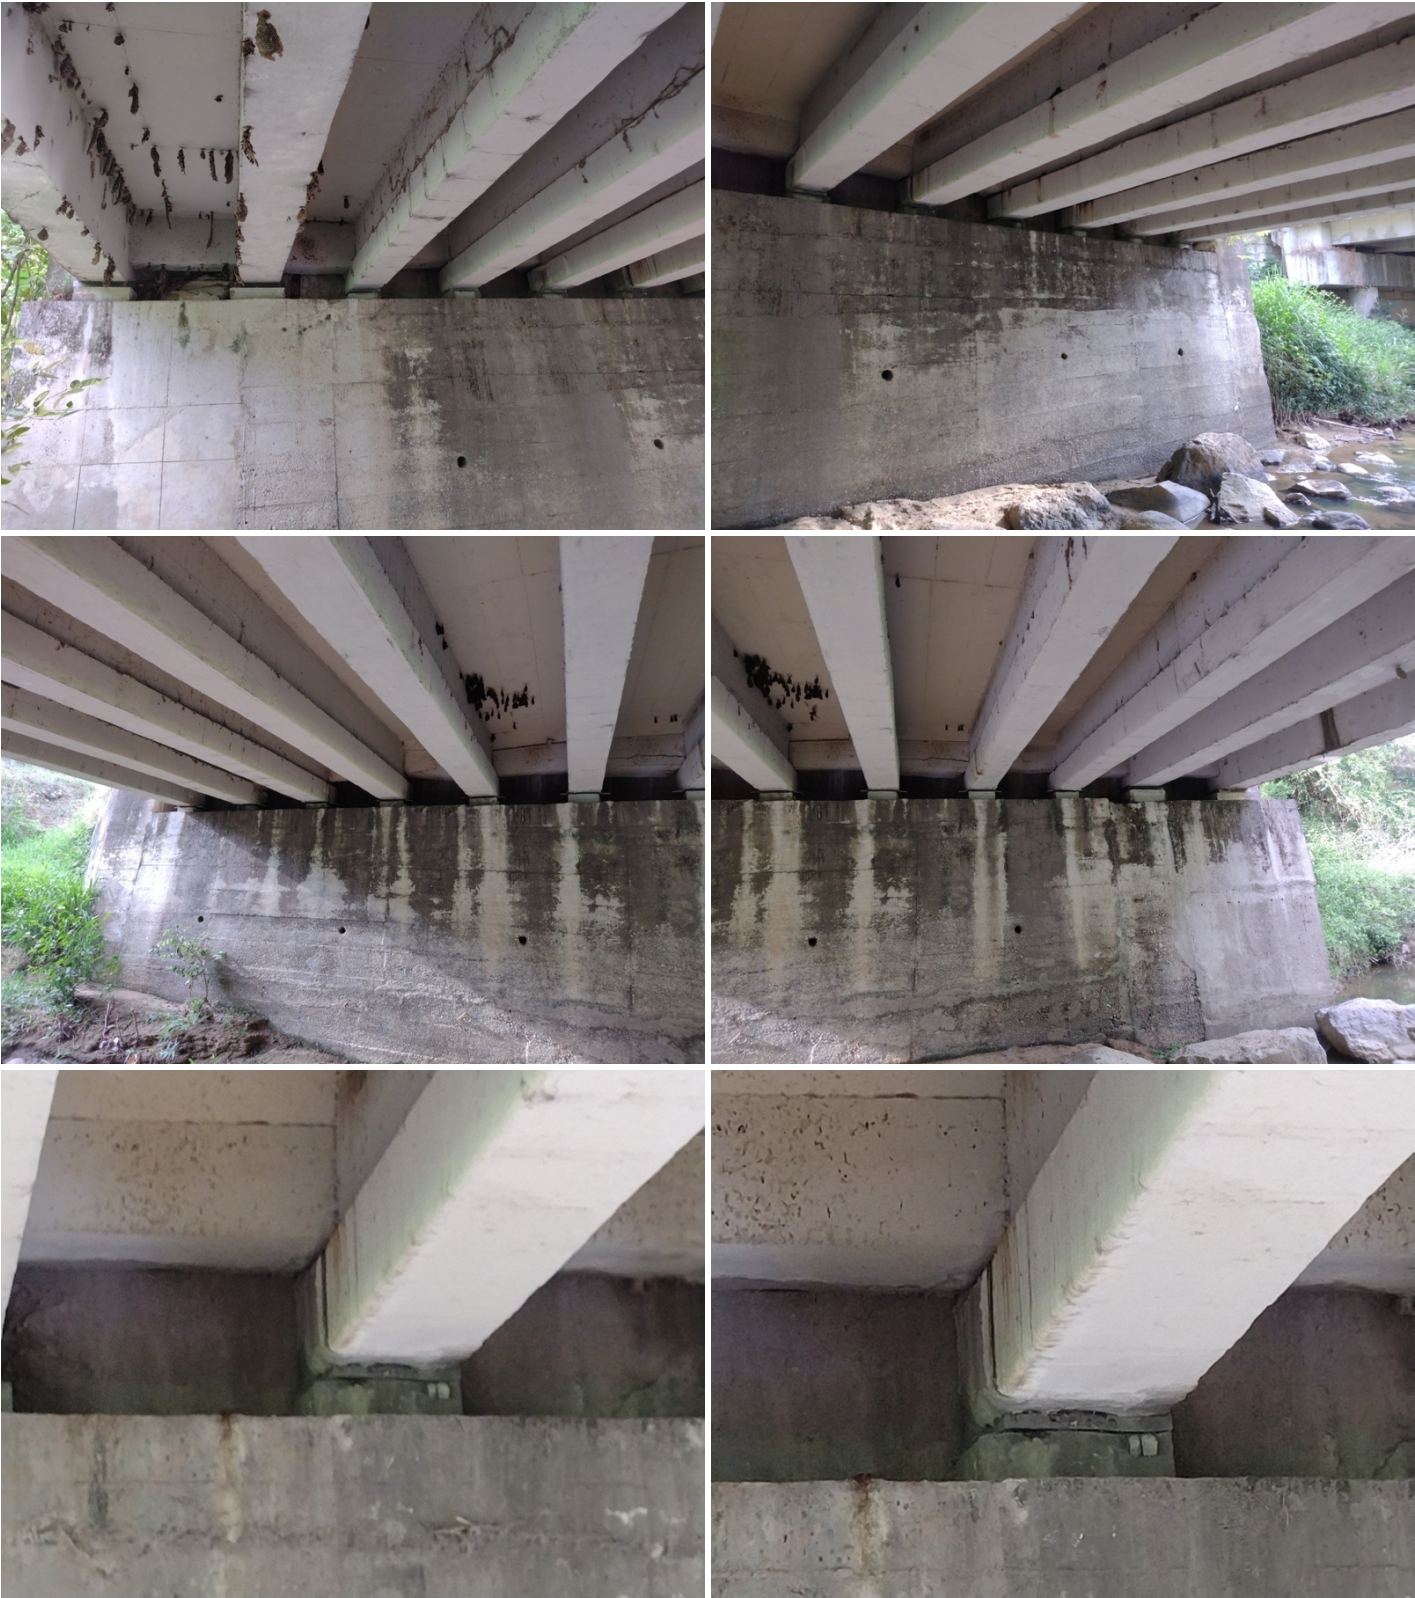
### C-15 Apoyos - 1. Apoyo 01

**Tipo de daño en el apoyo:** DC Descomposición

**Observaciones:** | Presenta descomposición en el apoyo de las dos últimas fotos.

**Calificación:** | 2

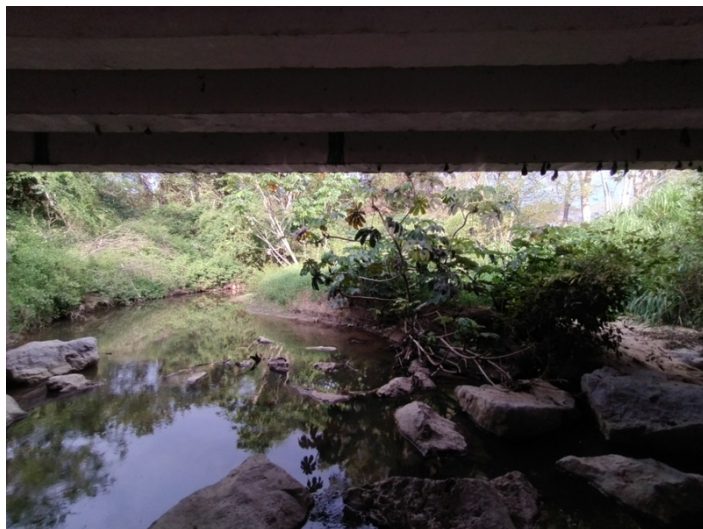
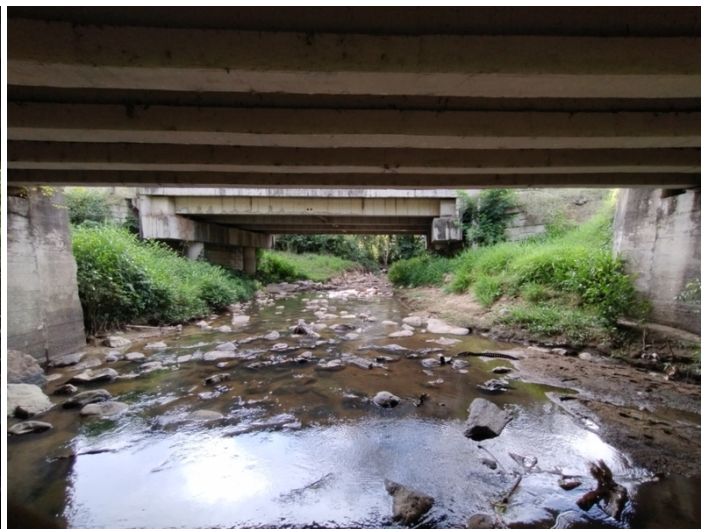
**Observaciones:** Presenta erosión aguas arriba en el margen derecho del puente.
