# 054-PU-CAÑO\_LOS\_ALPES-S

## FORMATO PARA INSPECCIÓN VISUAL DE PUENTES Y PONTONES

<b>EVALUACIÓN DEL ESTADO ACTUAL DE LAS OBRAS DEL CONTRATO DE CONCESIÓN BAJO EL ESQUEMA DE APP No.</b>	003 DE 2022
<b>Nombre de la ficha:</b>	054-PU-CAÑO_LOS_ALPES-S
<b>Fecha:</b>	January 9, 2023
<b>Regional:</b>	26- OCAÑA
<b>Levantó:</b>	Lina Marcela Restrepo Higuita
<b>Nombre de la vía:</b>	San Alberto - Aguachica
<b>Ruta:</b>	4514
<b>Vía en concesión:</b>	SIN INFORMACIÓN
<b>Mantenimiento integral:</b>	SIN INFORMACIÓN
<b>Grupo ADM.VIAL:</b>	G1
<b>Alcance:</b>	PEXI-MIN: Puente existente mantenimiento mínimo

<b>PR. del puente:</b>	PR44+410 S
<b>Nombre del puente:</b>	P CAÑO LOS ALPES S
<b>Obstáculo que salva:</b>	Quebrada

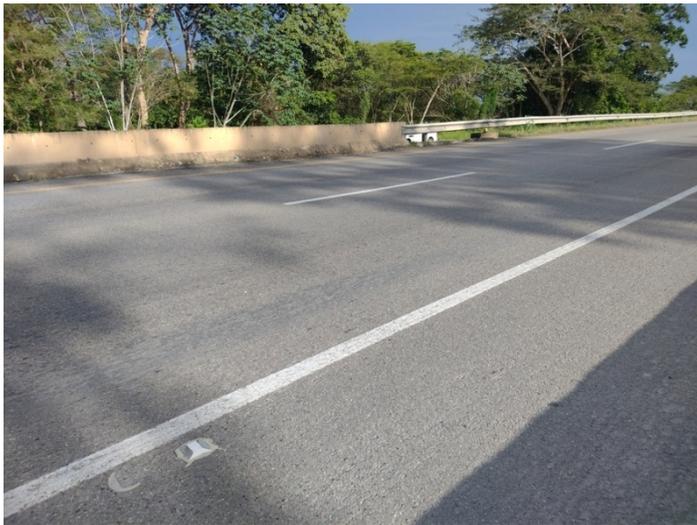
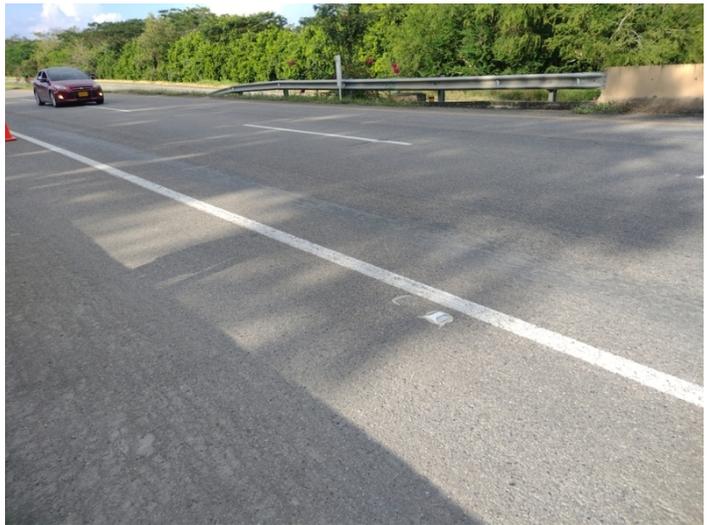
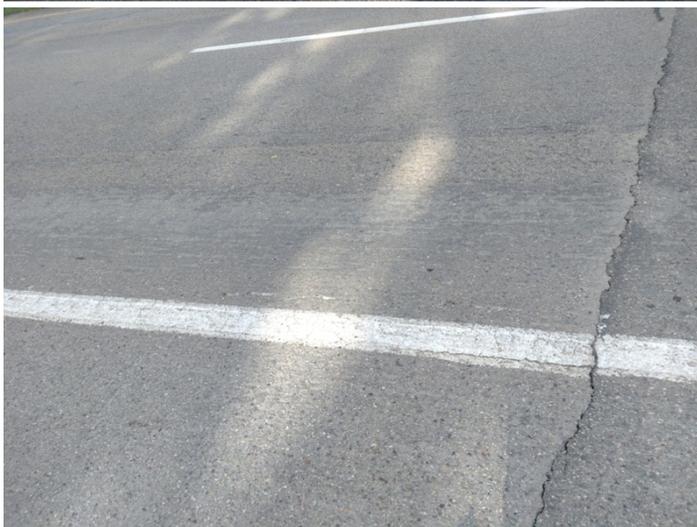
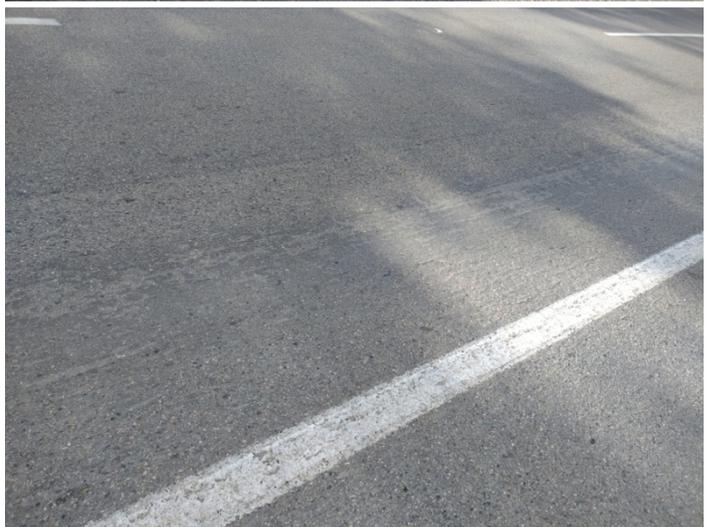
C-01-RESUMEN

Estado de conservación: Bueno

Calificación: 1

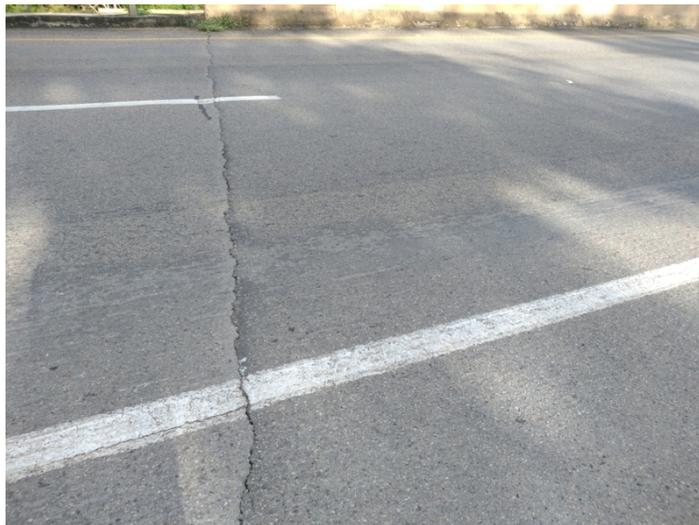
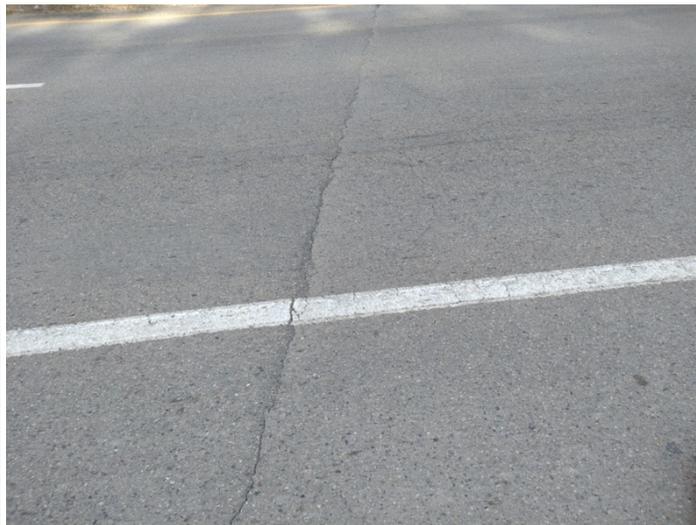
Estado de conservación: Bueno

Calificación: 1

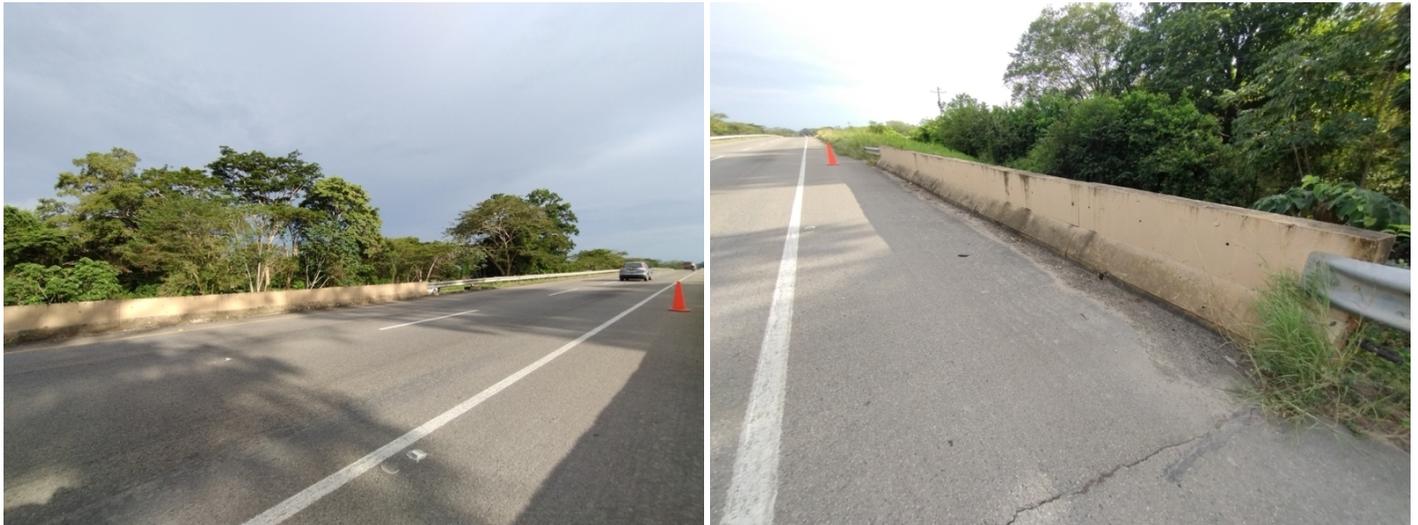
**Observaciones:** | La pintura presenta deterioro.

**Estado de conservación:** | Bueno

**Calificación:** | 1

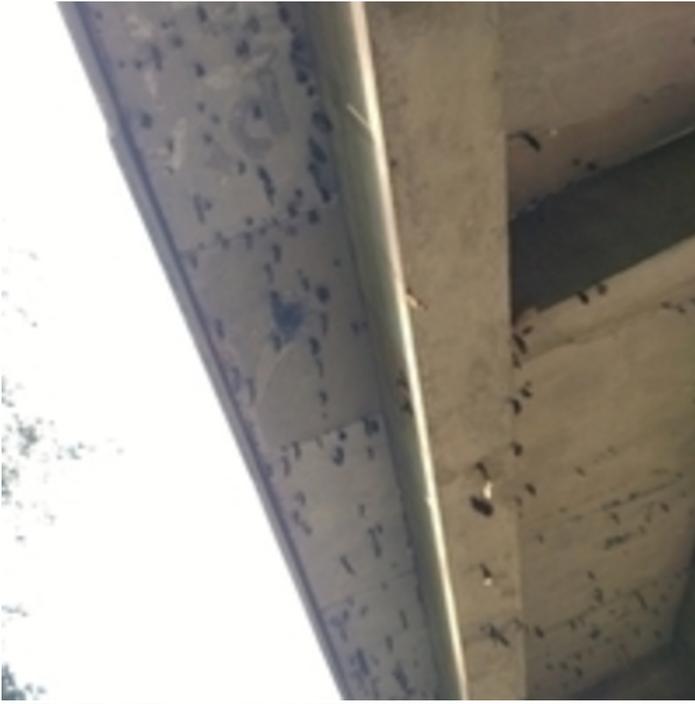
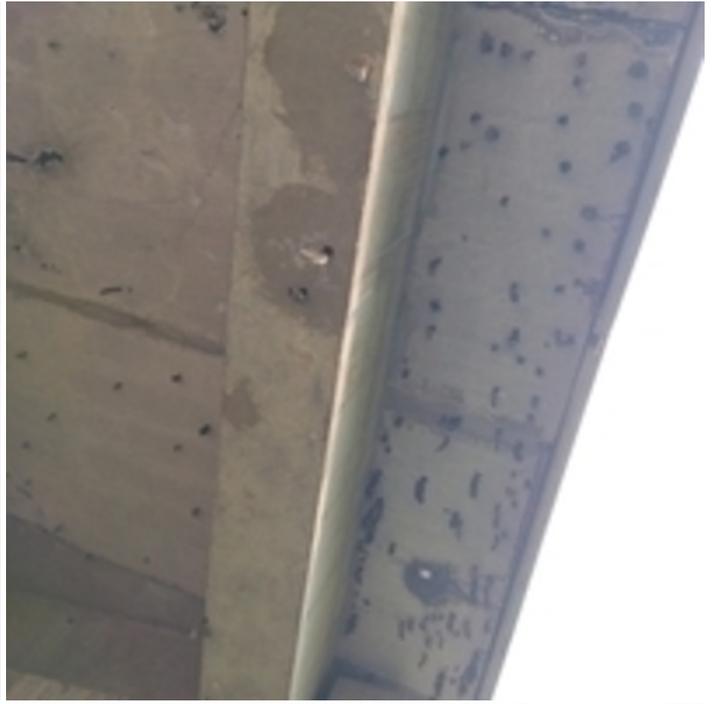
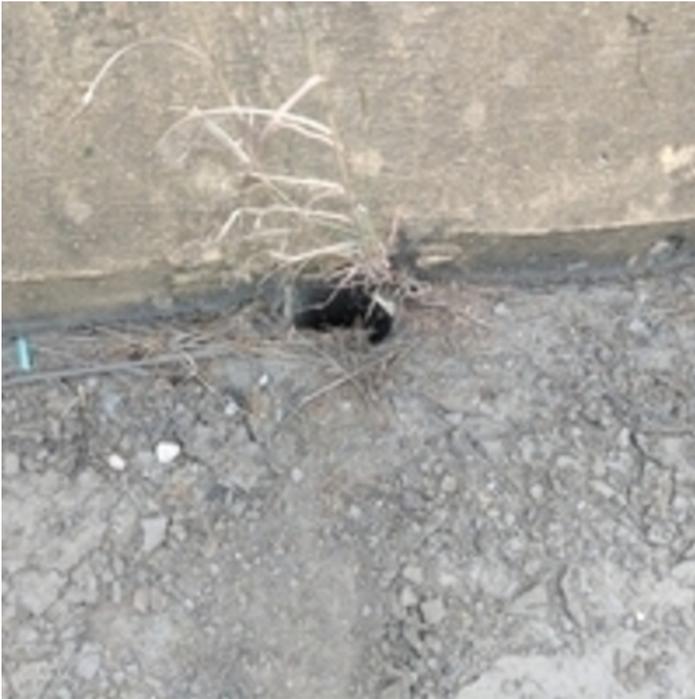
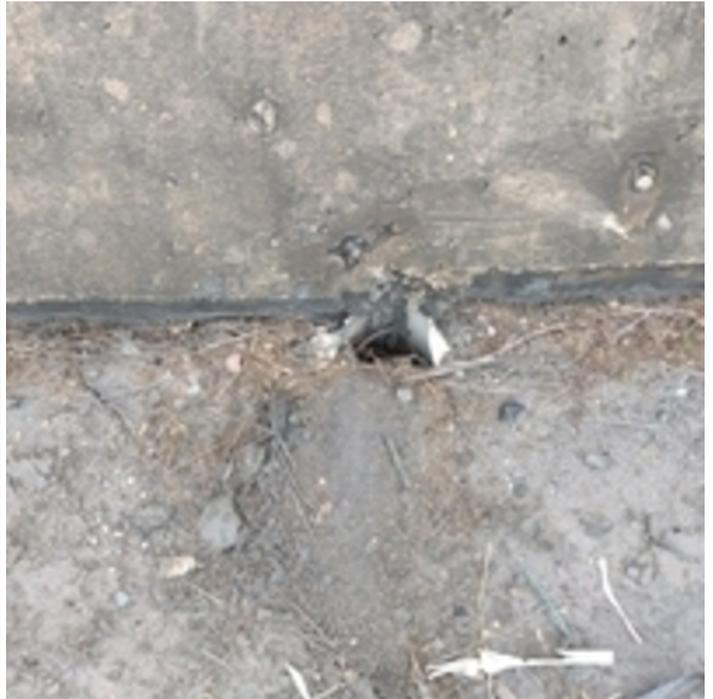
#### Longitud insuficiente

**Localización:** | CI Costado izquierdo

**Cuantificación de daño (m):** | 2.4

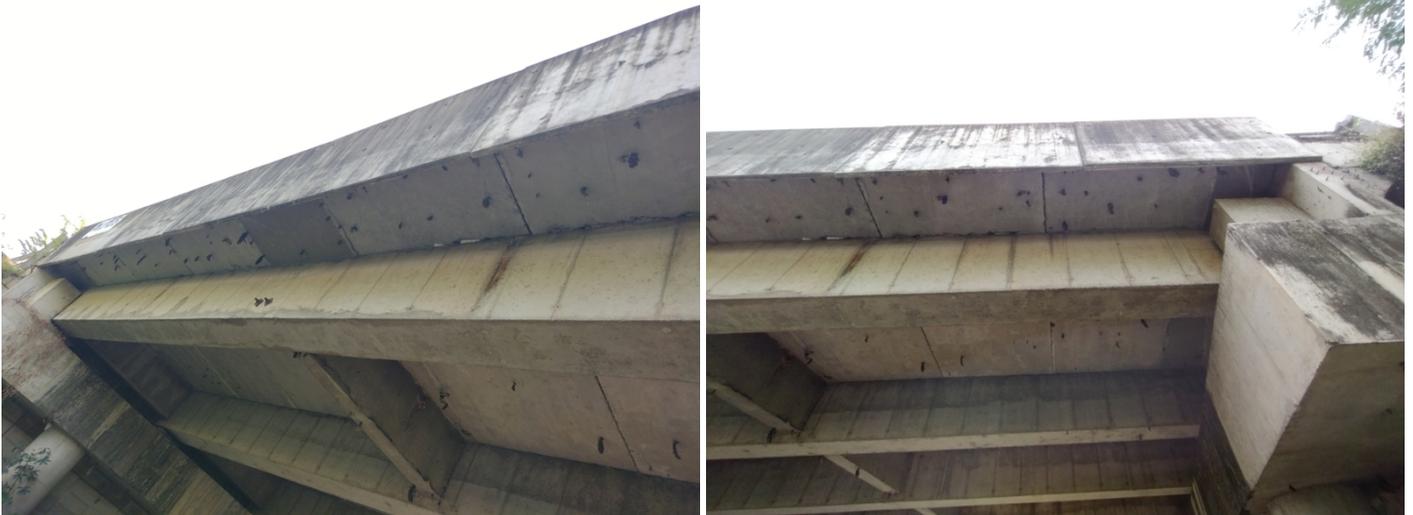
#### Ausencia

Localización: | CD Costado derecho

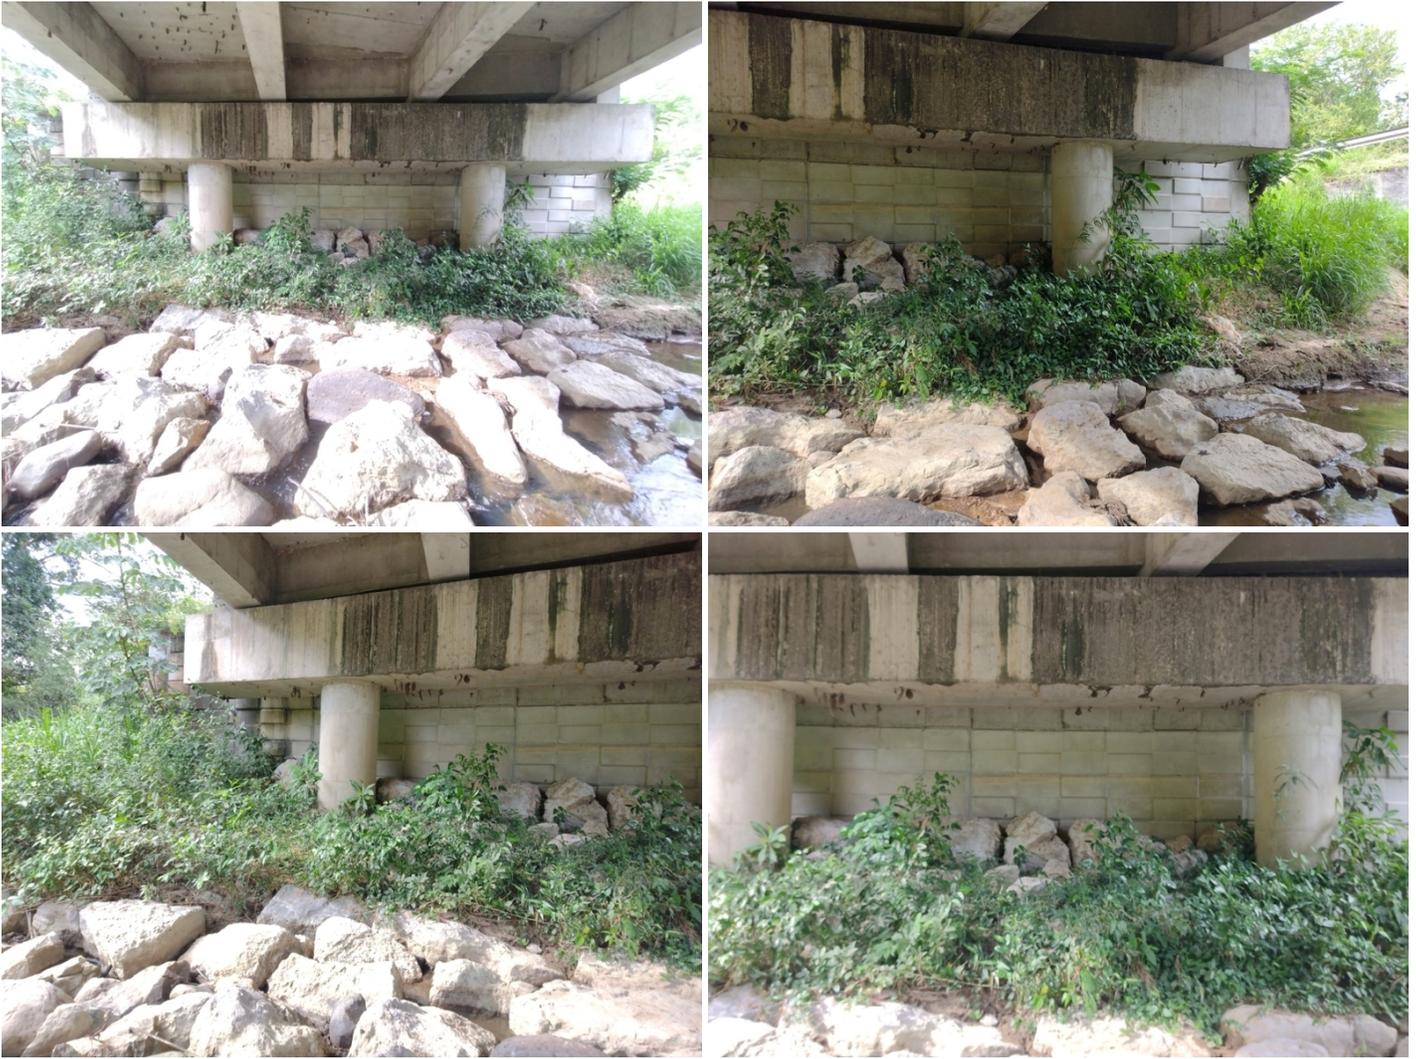
## C-09 Estribos - 1. Estribo margen derecha

**Estado de conservación:** | Regular

**Calificación:** | 2

**Observaciones:** | Estribos conformados por dos pilas y una viga cabezal con altura aproximada de 1.10 m. Las vigas presentan humedades.

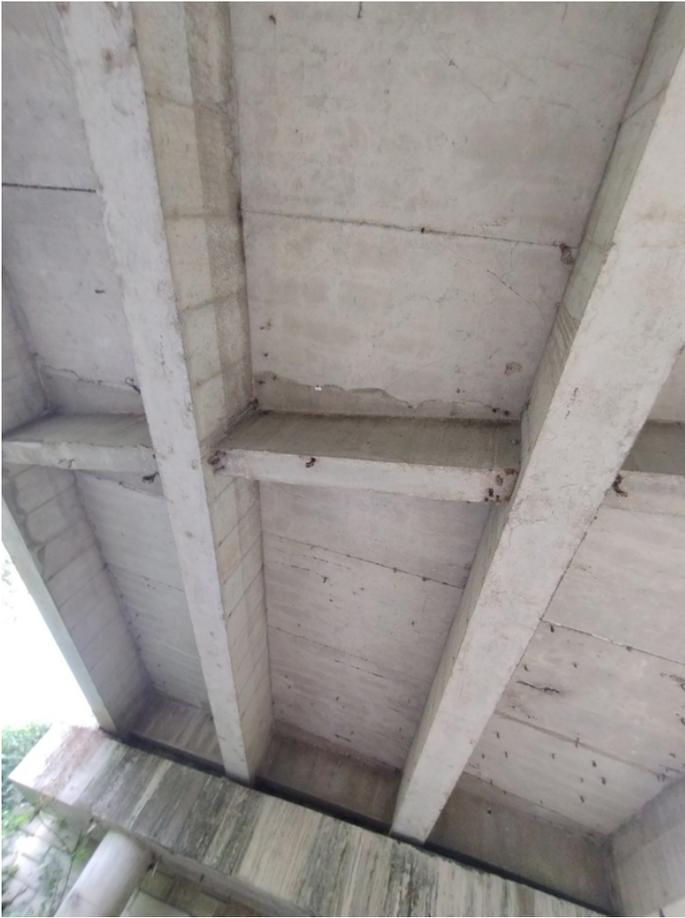
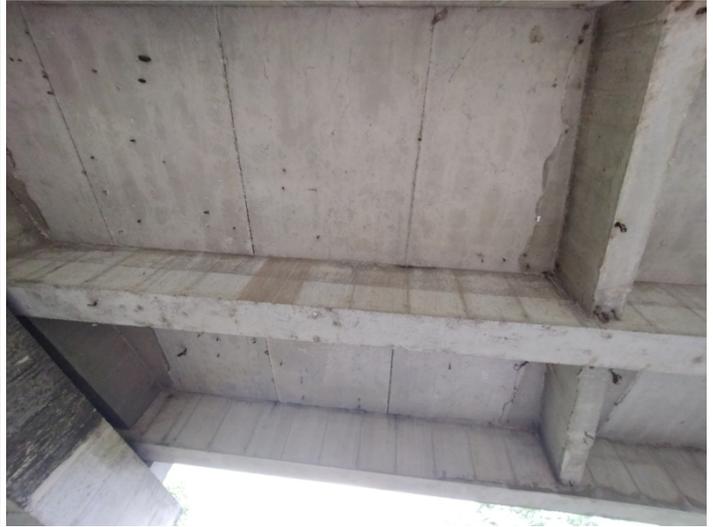
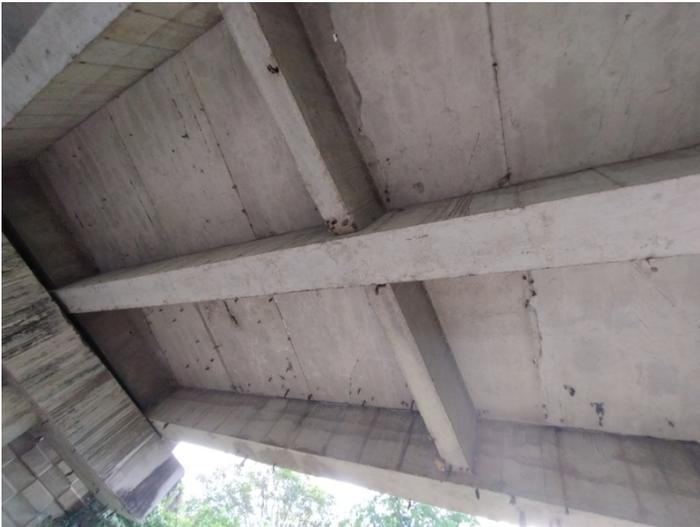
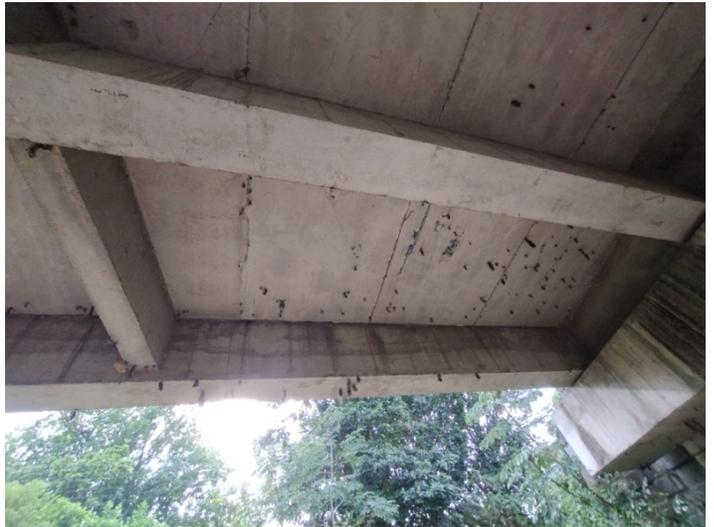
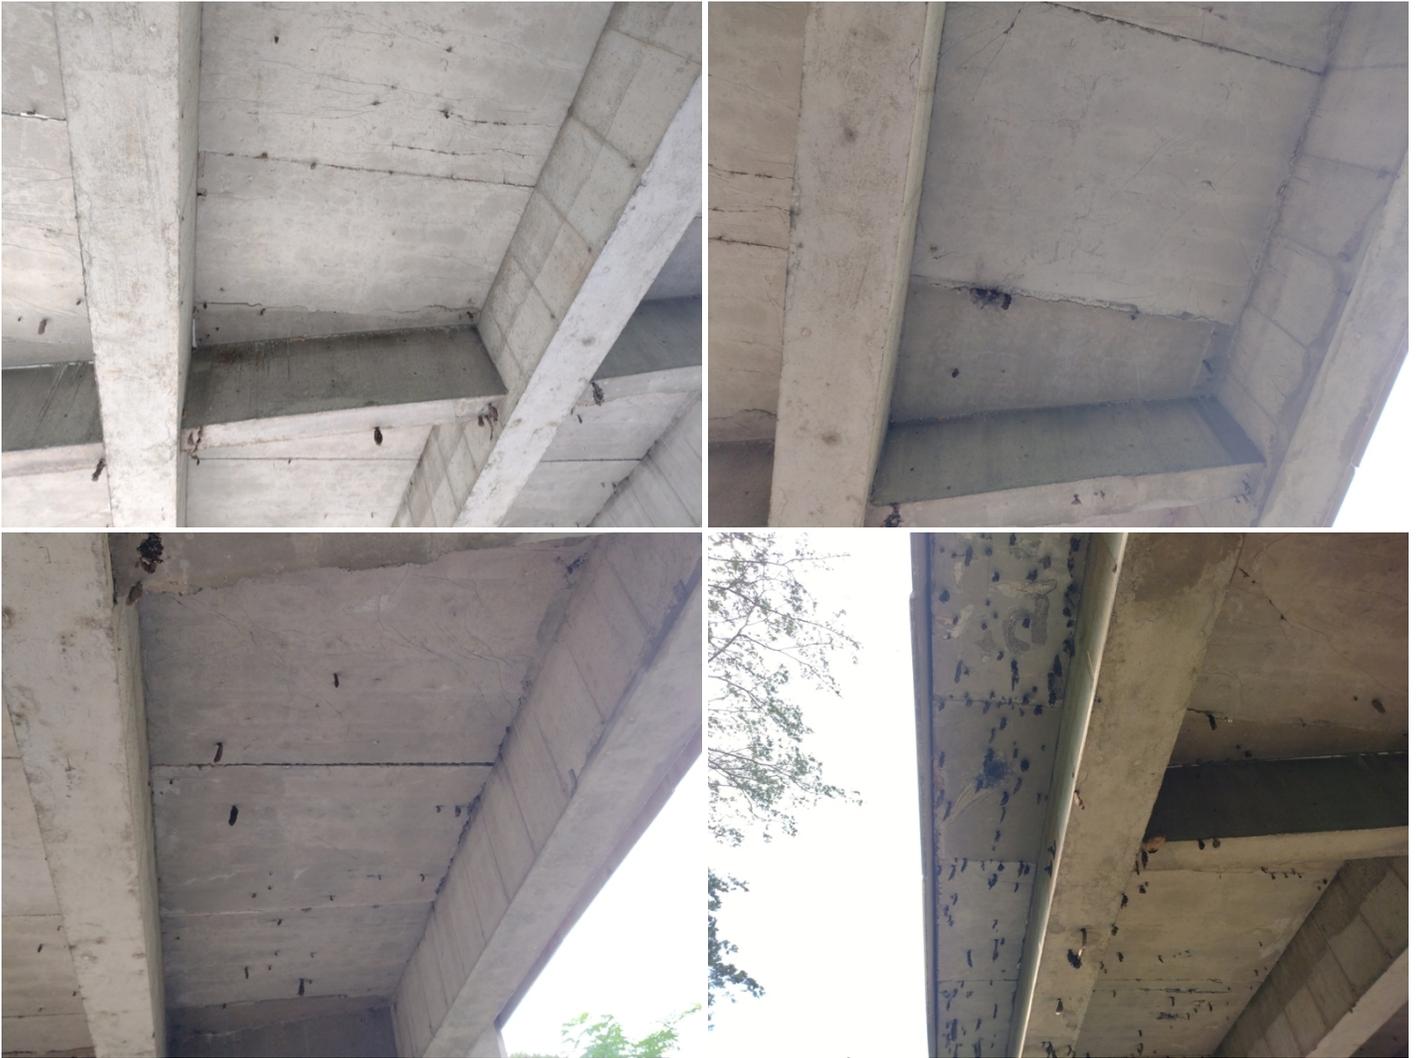
**Observaciones:** Las juntas de la losa se encuentran con una separación considerable y hay humedades en el voladizo del costado derecho.

**Estado de conservación:** Regular

**Calificación:** 2

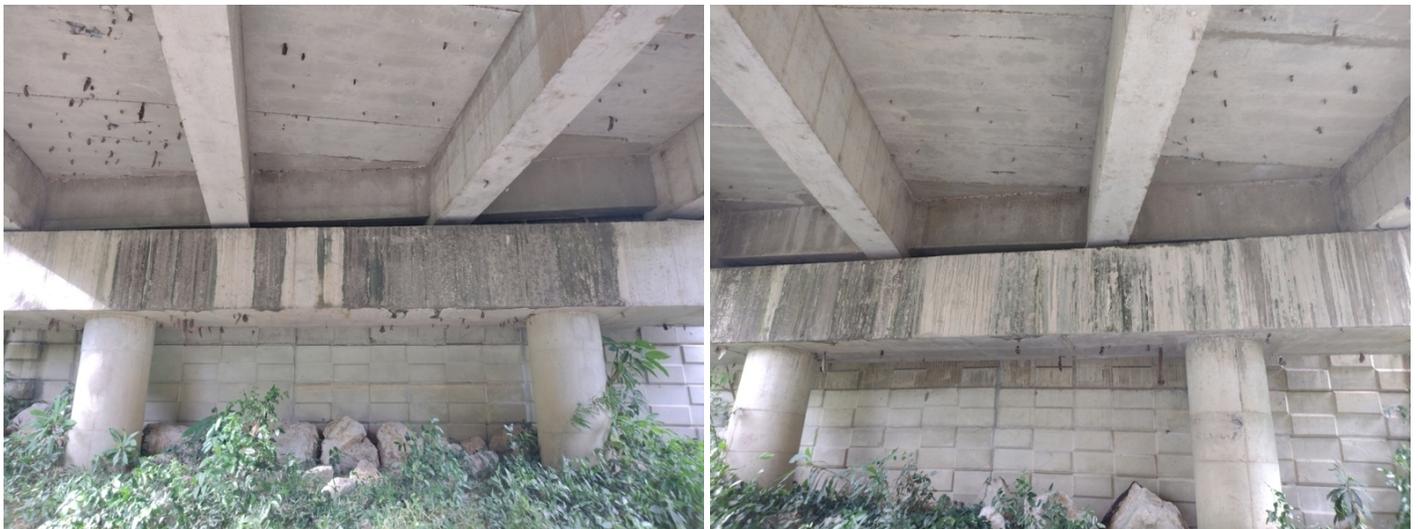
**Observaciones:** | Riostras extremas.

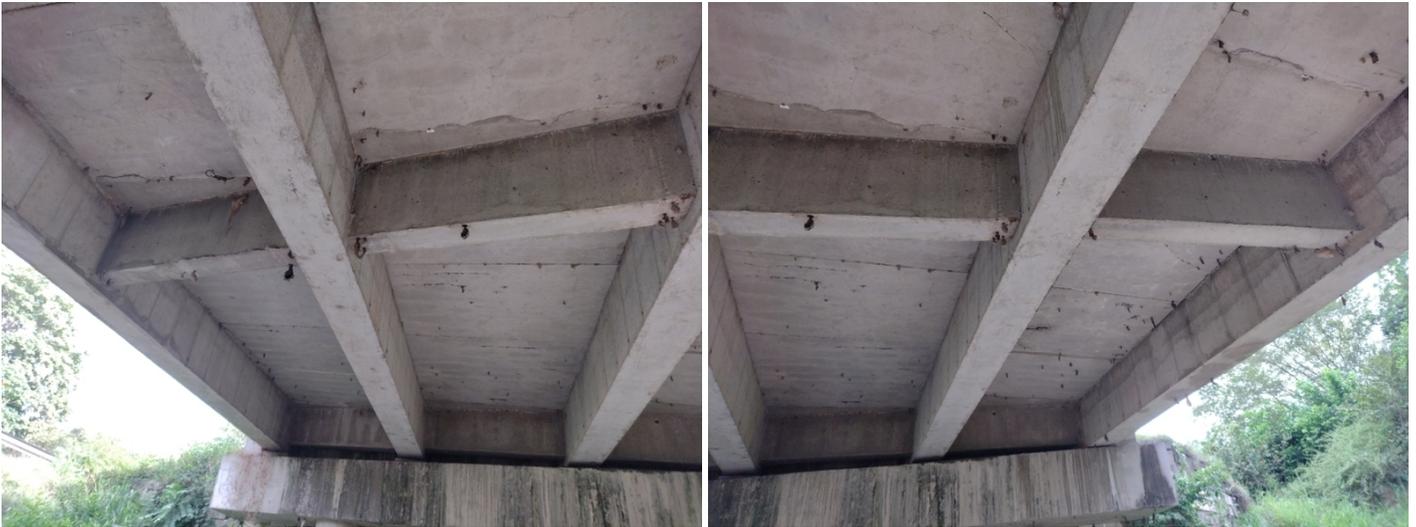
**Observaciones:** Riostras intermedias.

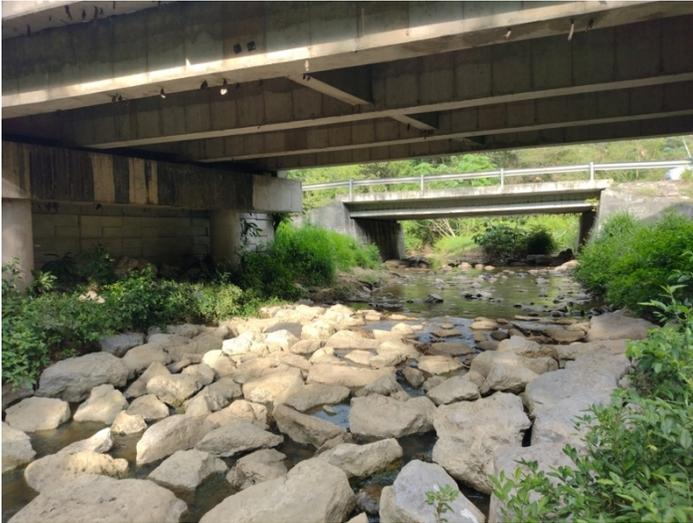
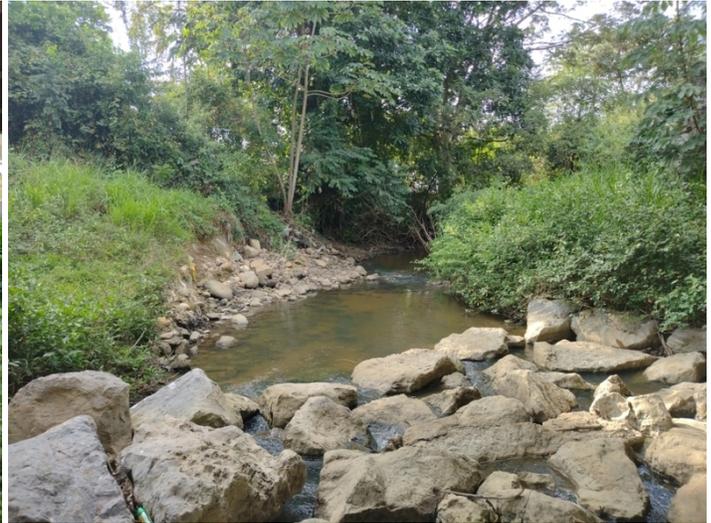
**Problemas identificados:** | Sedimentación del material transportado por la corriente

**Estado de conservación:** | Bueno

**Calificación:** | 1

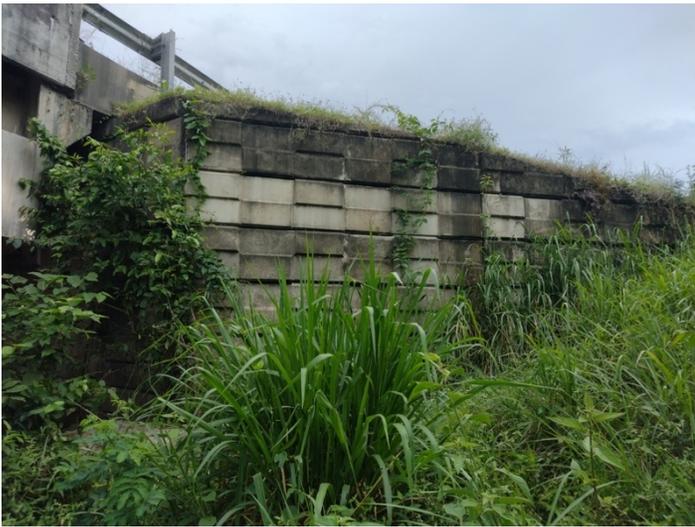
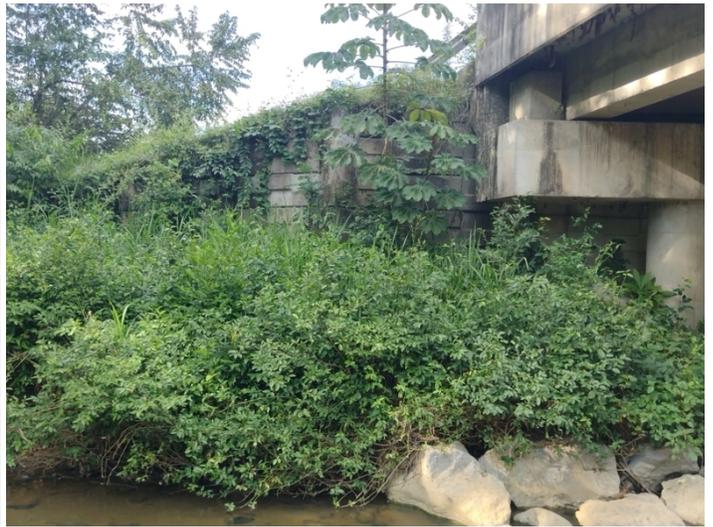
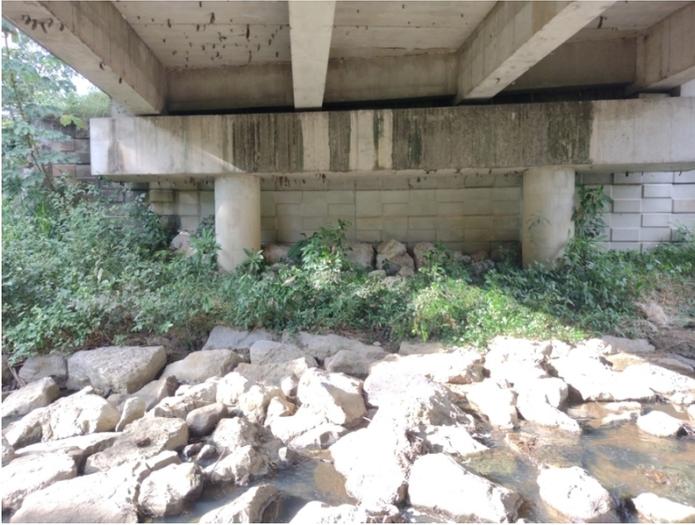
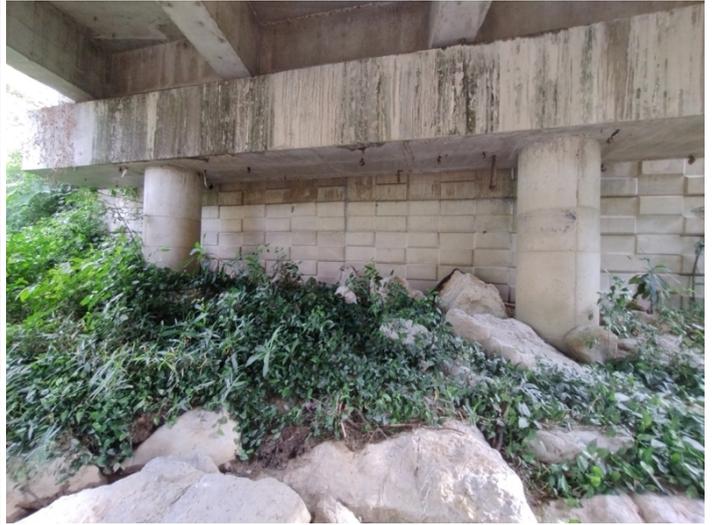
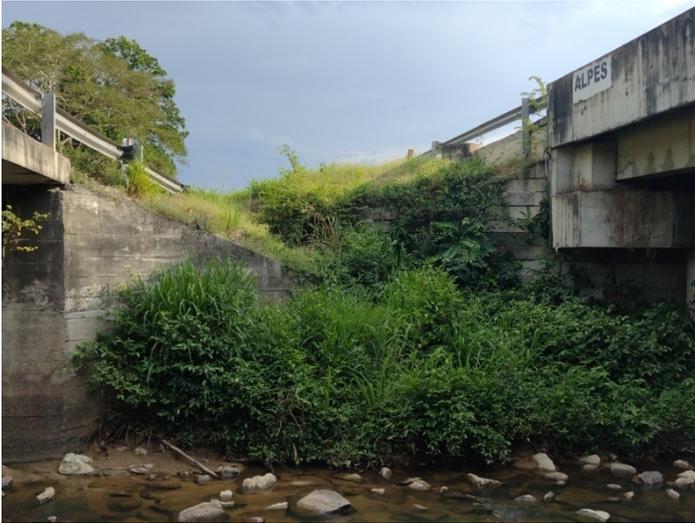
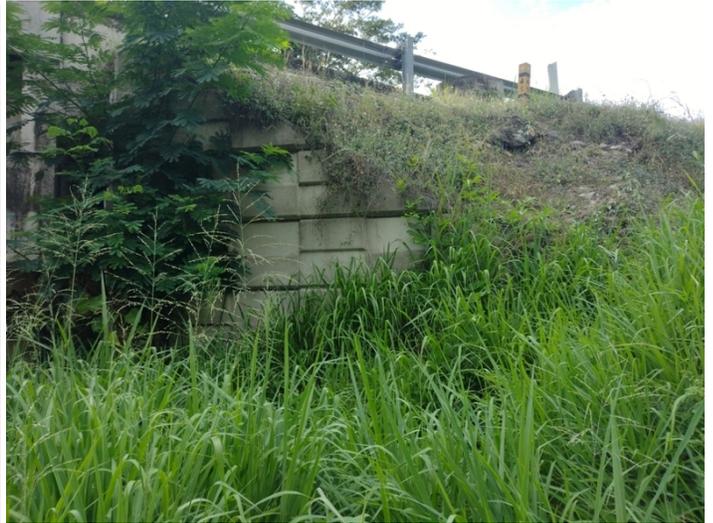
**Nombre del elemento:** | Sistemas de protección

**Observaciones:** | Se recomienda limpiar la estructura del material vegetal.
