FORMATO PARA INSPECCIÓN VISUAL DE PUENTES Y PONTONES

EVALUACIÓN DEL ESTADO ACTUAL DE LAS OBRAS DEL CONTRATO No. 007 DE 2010.

NOMBRE DE LA VIA: SAN ROQUE - BOSCONIA

PR. DEL PUENTE: PR60+120.00
NOMBRE DEL PUENTE: MAPURITO

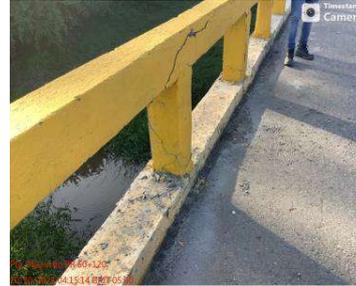
ELEMENTO: Bordillos y Barandas NÚMERO: 6
NOTA:

BARANDAS		Material (4):		Pintura		Postes		Pasamanos		Otros		CD metálica y en buen estado, costado izquierdo en concreto presenta postes fracturados y fisuras en el pasamanos			
	ILUMINACIÓN		Verificar la existencia de elementos de iluminación y el funcionamiento de los mismos										N/A			
	SEÑALIZACIÓN		Horizontal		Vertical		Reductores		Otros				Buen estado			
	DRENAJES		Taponamiento		Ausencia		Long. Insuficiente		Otros							
	ALETAS		Material (5):		Diseño		Construcción		Funcionamiento		Otros		Buen estado			
	ESTRIBOS		Material (5):		Diseño		Construcción		Funcionamiento		Otros		Buen estado - (Se mantiene la integridad estructural) CI=Estribo de entrada CD=Estribo de salida			
	PILAS		Tipo (6):		Sección (7):		Diseño		Construcción		Funcionamiento		Otros		N/A	
SUPERESTRUCTURA DE CONCRETO	LOSA		Tipo (8):		Diseño		Construcción		Funcionamiento		Otros		Buen estado - (Se mantiene la integridad estructural)

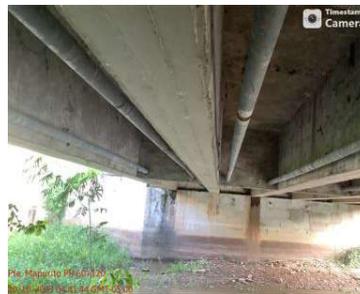
ELEMENTO: Viga y Riostras NÚMERO: 14
NOTA:

VIGAS		Tipo (9):		Sección (10):		Diseño		Construcción		Funcionamiento		Otros		Las vigas externas tienen eflorescencias en las zonas de drenaje del tablero del puente	
	RIOSTRAS		Diseño		Construcción		Funcionamiento		Otros				Buen estado			
	APOYOS		Tipo (11):		Desplazamiento		Descomposición		Deformación		Otros		Buen estado			
	ARCOS (CONCRETO/ MAMPOSTERÍA)		Material:		Diseño		Construcción		Funcionamiento		Otros		N/A			
SUPERESTRUCTURA METÁLICA	ARCOS METÁLICOS		Arco izquierdo		Arco derecho		Arriostamiento lateral		Otros				N/A			
	PERFILES METÁLICOS		Tipo (12):		Vigas		Largueros		Diafragmas		Otros		N/A			
	ARMADURAS		Tipo (13):		Cordones		Montantes		Diagonales		Otros		N/A			
	CONEXIONES		Con Soldadura		Con conectores		Con pasadores		Otros				N/A			
	CABLE / PENDOLONES / TORRES		Cables		Pendolones		Torres		Otros				N/A			
OTROS	ACCESO PEATONAL (ESCALERA / RAMPA)		Tipo:		Peldaños / Losa		Viga gualdera		Barandas		Otros		N/A

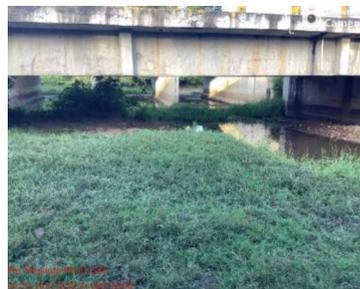
ELEMENTO: Cauce NÚMERO: 16
NOTA:

OTROS ELEMENTOS		Tipo:													
	CAUCE		04 - Obstrucción del cauce por escombros, material vegetal o invasión del mismo.													
PUENTE EN GENERAL		Buen estado
