FORMATO PARA INSPECCIÓN VISUAL DE PUENTES Y PONTONES

EVALUACIÓN DEL ESTADO ACTUAL DE LAS OBRAS DEL CONTRATO DE CONCESIÓN BAJO EL ESQUEMA DE APP No.	003 DE 2022
Nombre de la ficha:	025-PU-MINAS_I-N
Fecha:	January 20, 2023
Regional:	26- OCAÑA
Levantó:	Lina Marcela Restrepo Higuita
Nombre de la vía:	San Alberto - Aguachica
Ruta:	4514
Vía en concesión:	SIN INFORMACIÓN
Mantenimiento integral:	SIN INFORMACIÓN
Grupo ADM.VIAL:	G1
Alcance:	PEXI-MIN: Puente existente mantenimiento mínimo

PR. del puente:	PR14+300 N
Nombre del puente:	P MINAS I N
Obstáculo que salva:	Quebrada

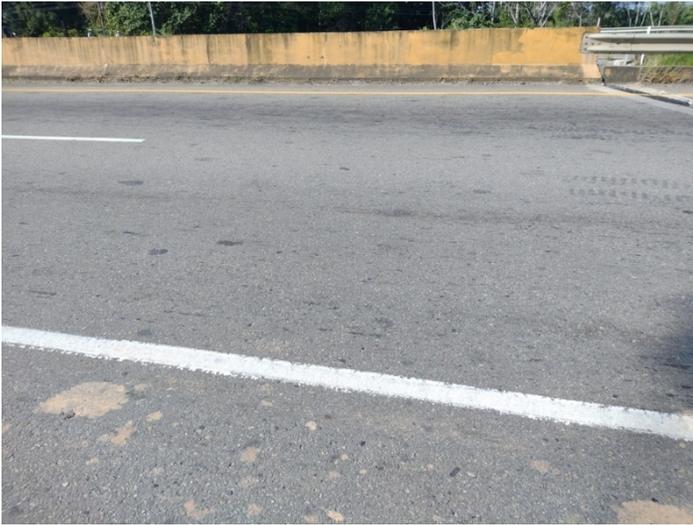
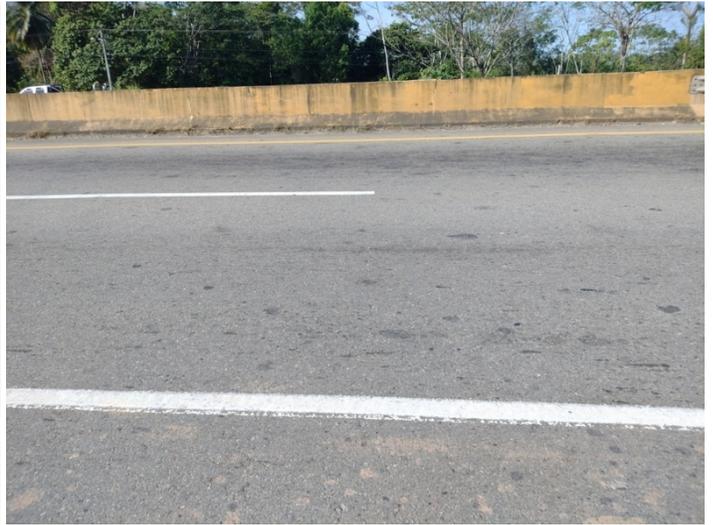
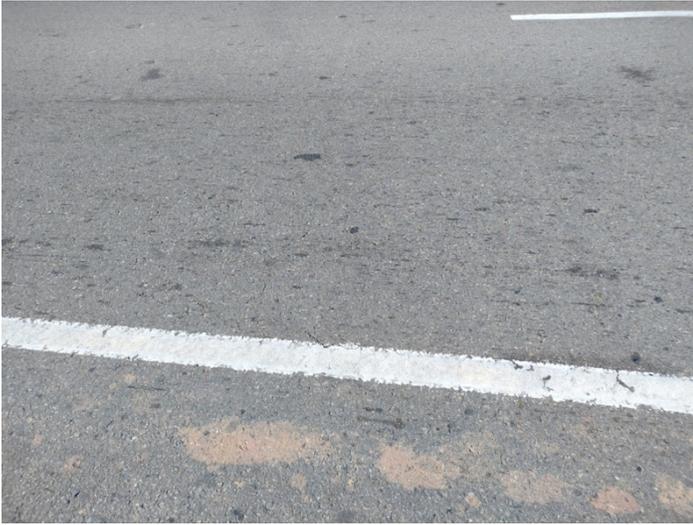
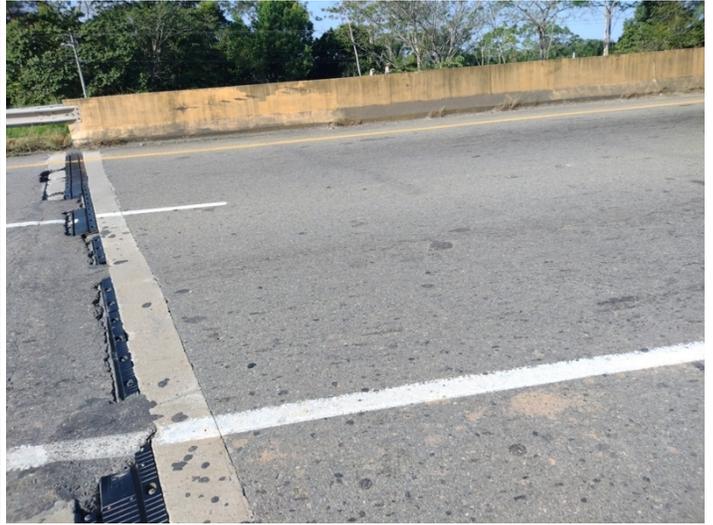
C-01 Superficie del puente y accesos

Estado de conservación: Bueno

Calificación: 1

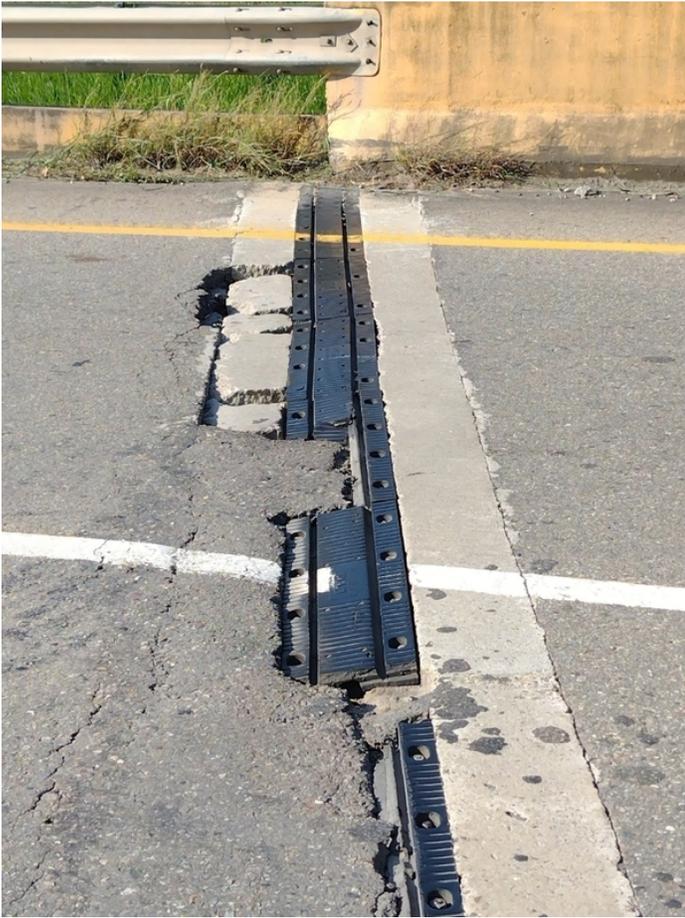
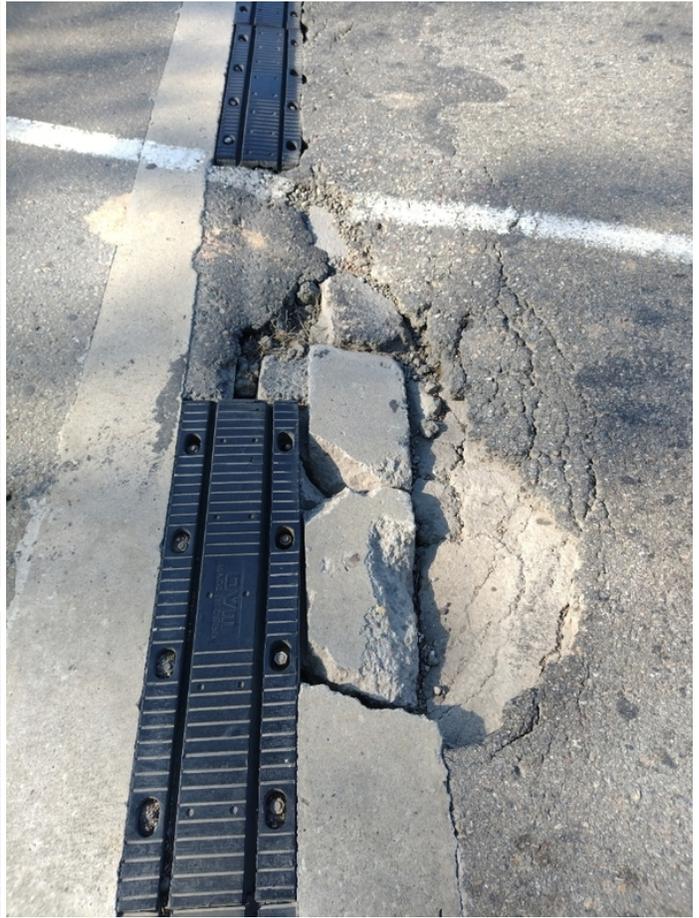
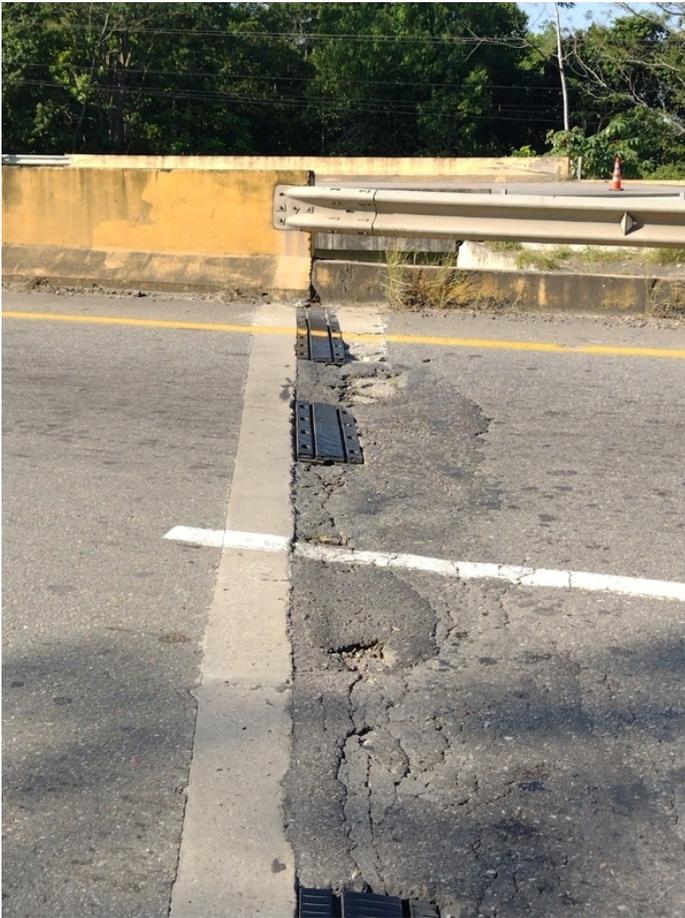
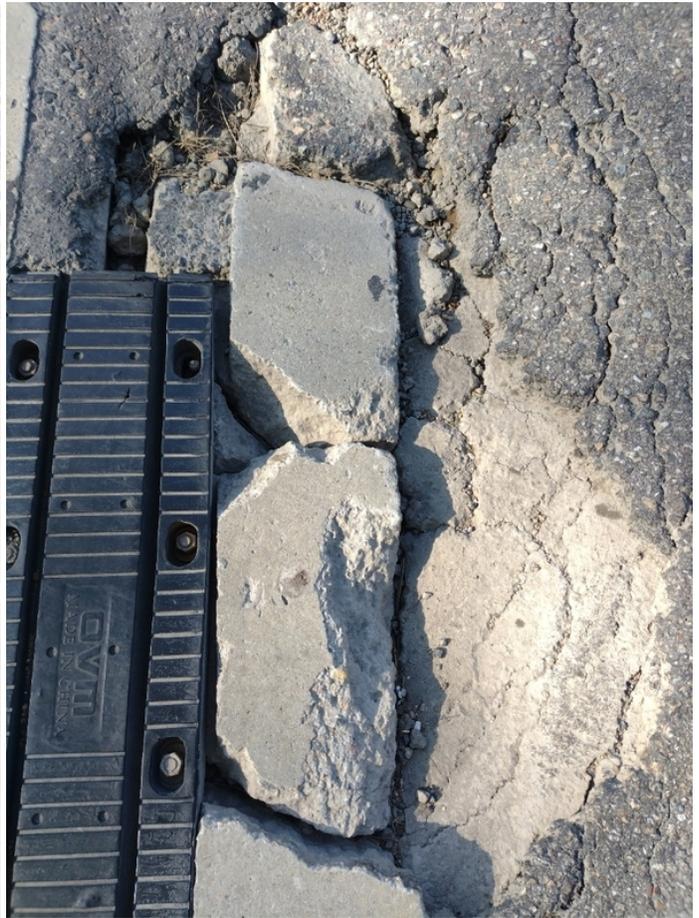
Guardacantos

Localización: | E Entrada, S Salida

Tipo de daño: | DPG Desportillamiento

Longitud del daño (m): | 3

Estado de conservación: | Regular

Calificación: | 3

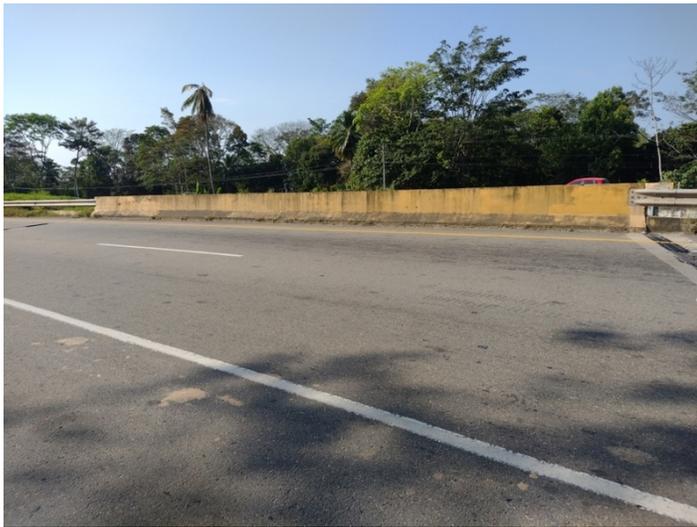
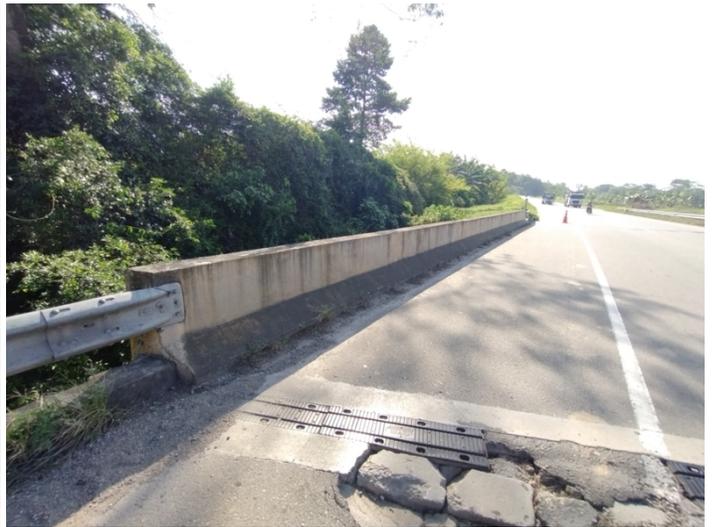
Pintura

Localización: | CD Costado derecho, CI Costado izquierdo

Tipo de daño: | DE Delaminación de pintura, DT Deterioro

Longitud del daño (m): | 42

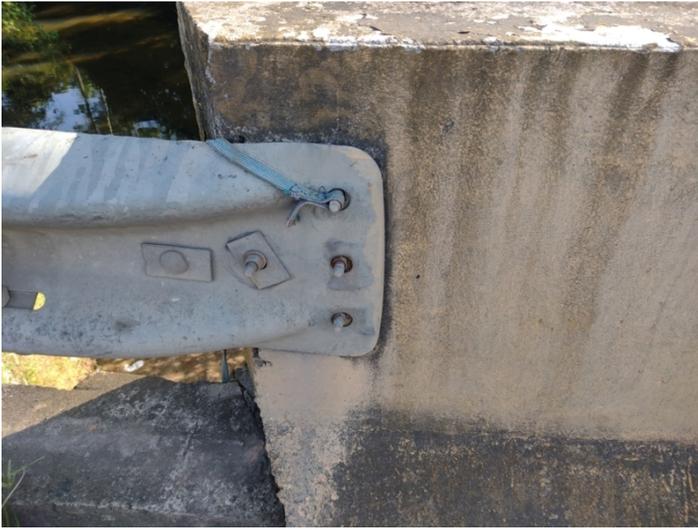
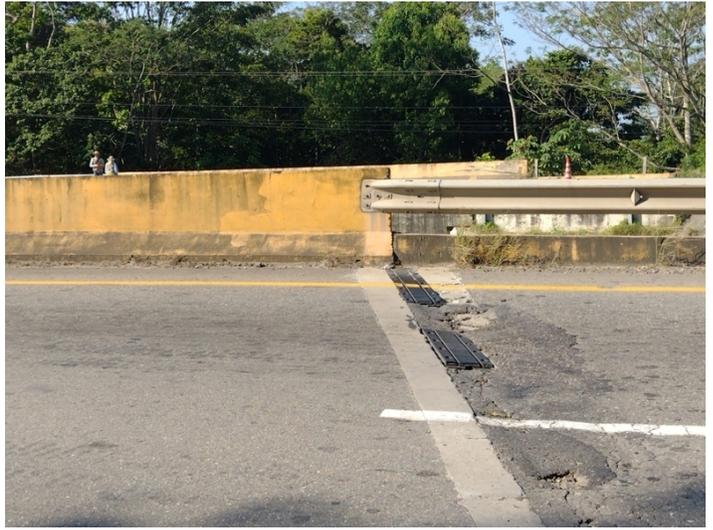
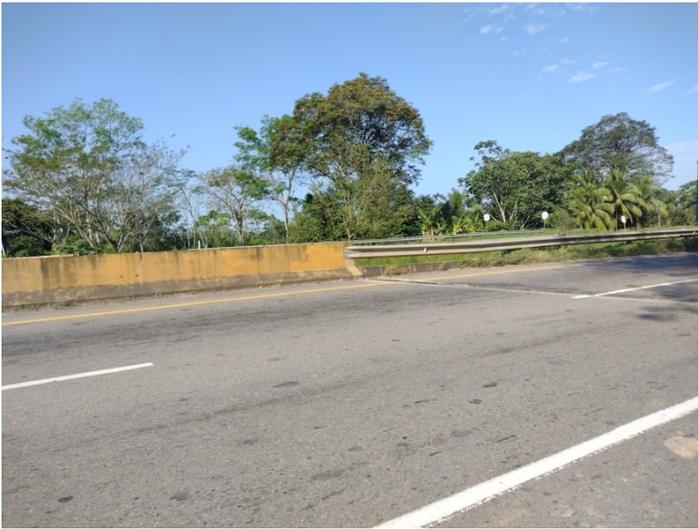
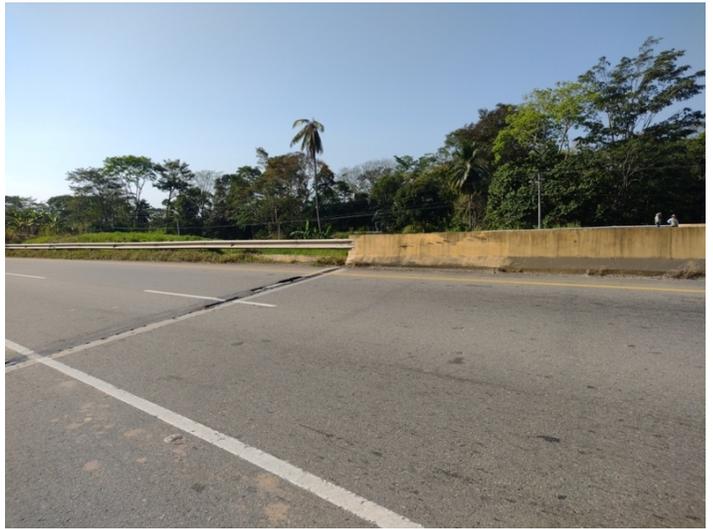
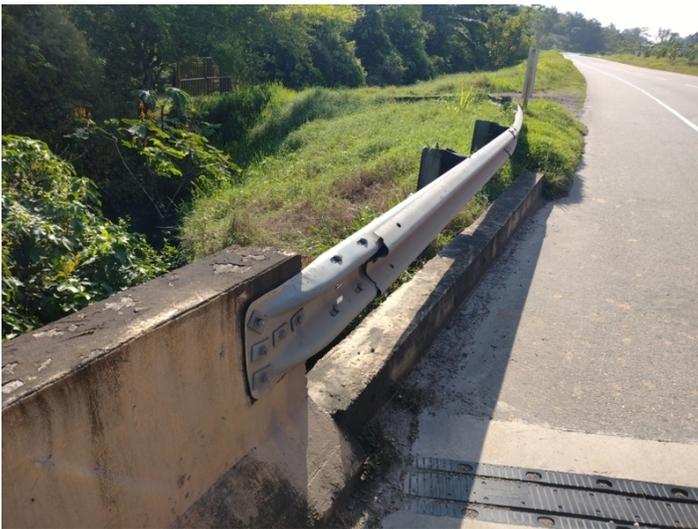
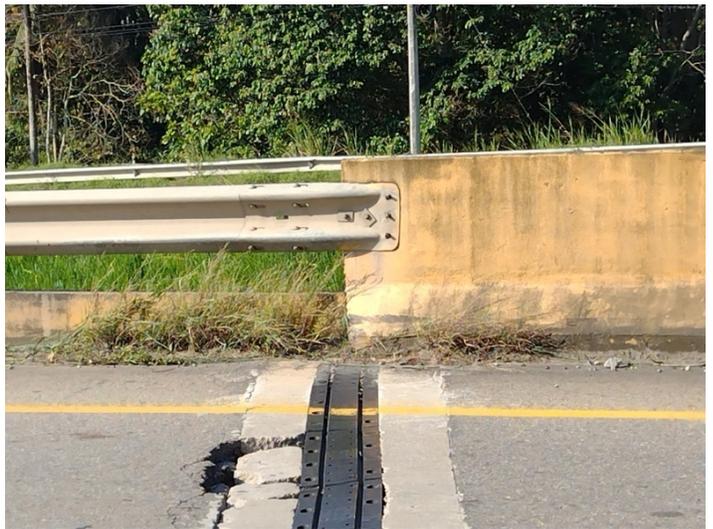
Observaciones: | Hacен falta elementos de anclaje de la defensa metálica al New Jersey.

Estado de conservación: | Regular

Calificación: | 2

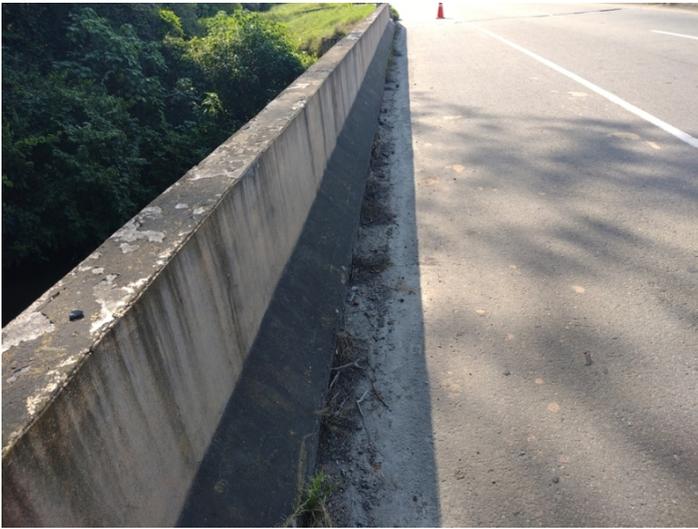
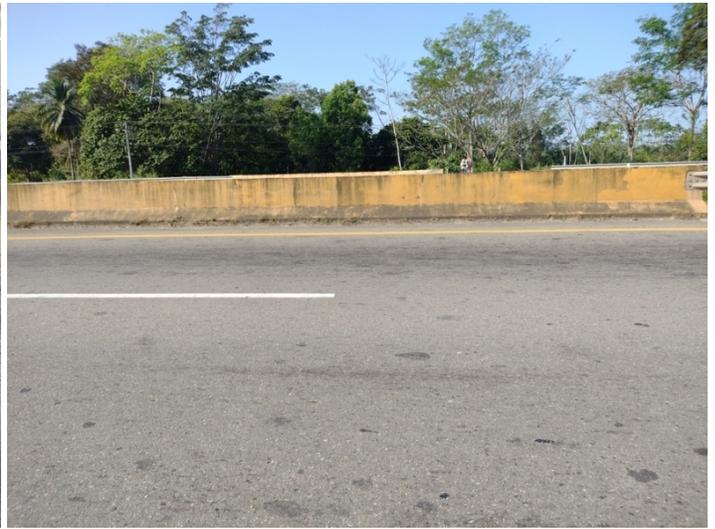
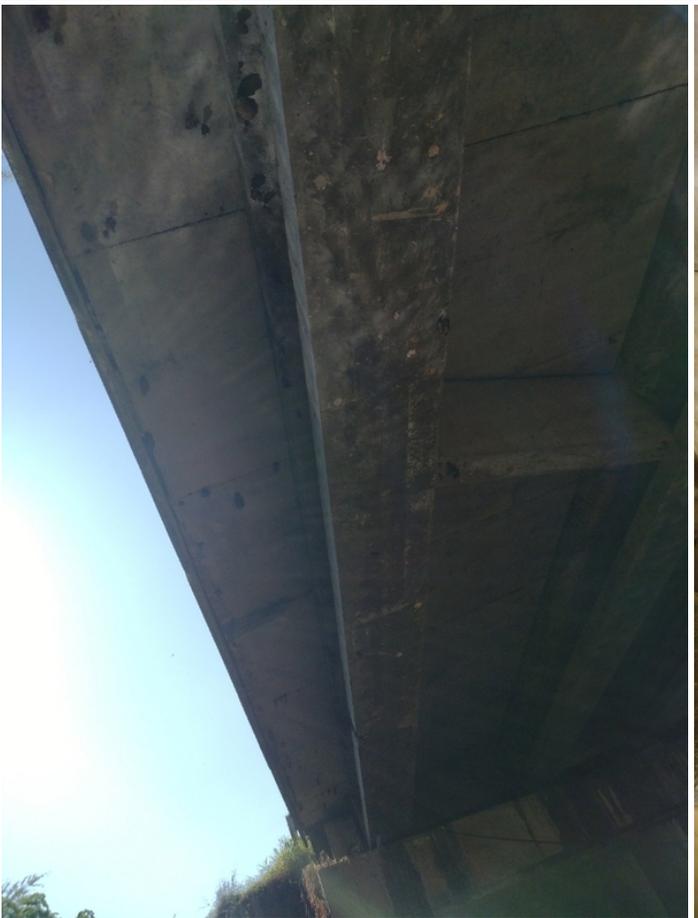
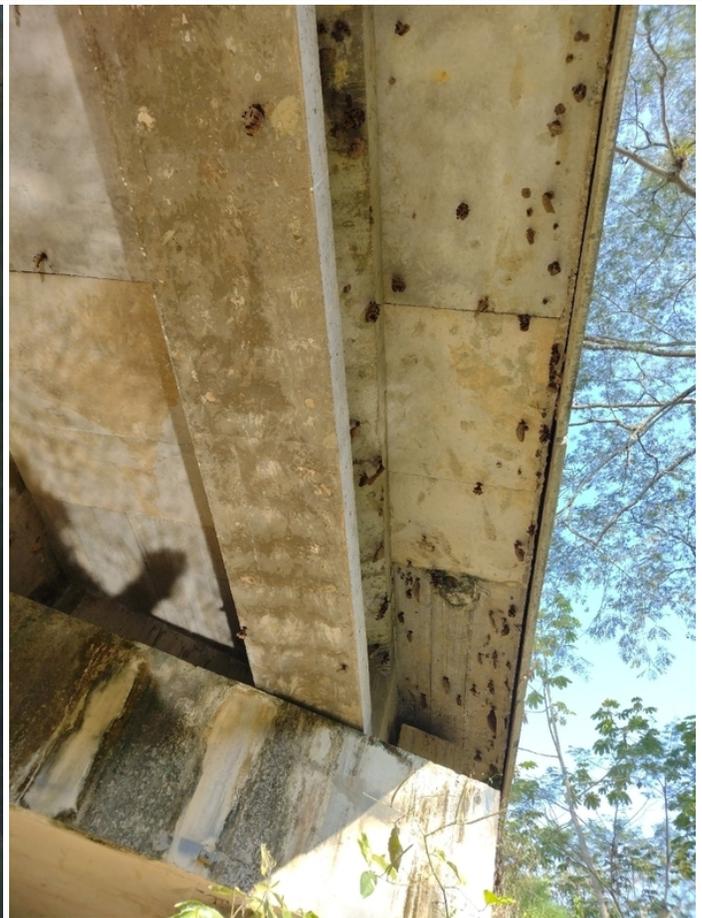
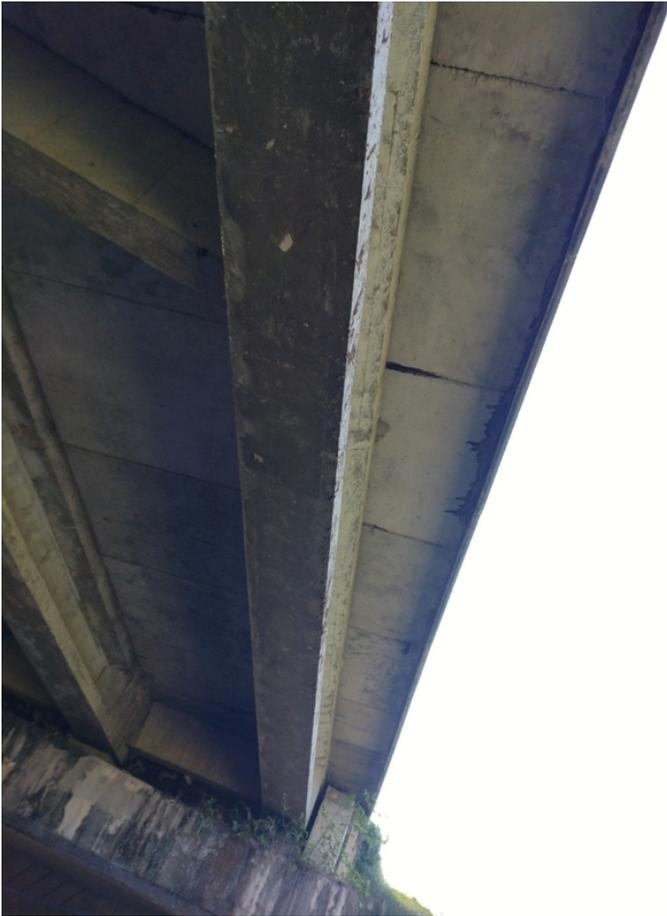
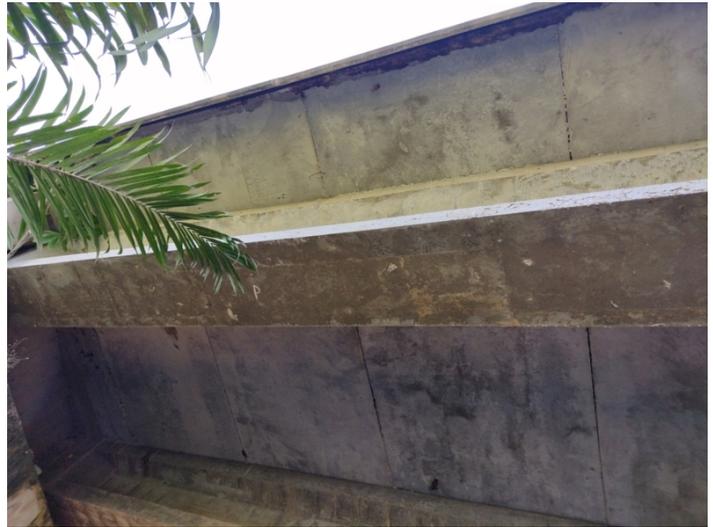
Observaciones: Los drenajes se encuentran obstruidos y en el costado derecho no hay. La cantidad de drenajes existentes es poco y se requieren mínimamente tres adicionales.

Estado de conservación: Regular

Calificación: 3

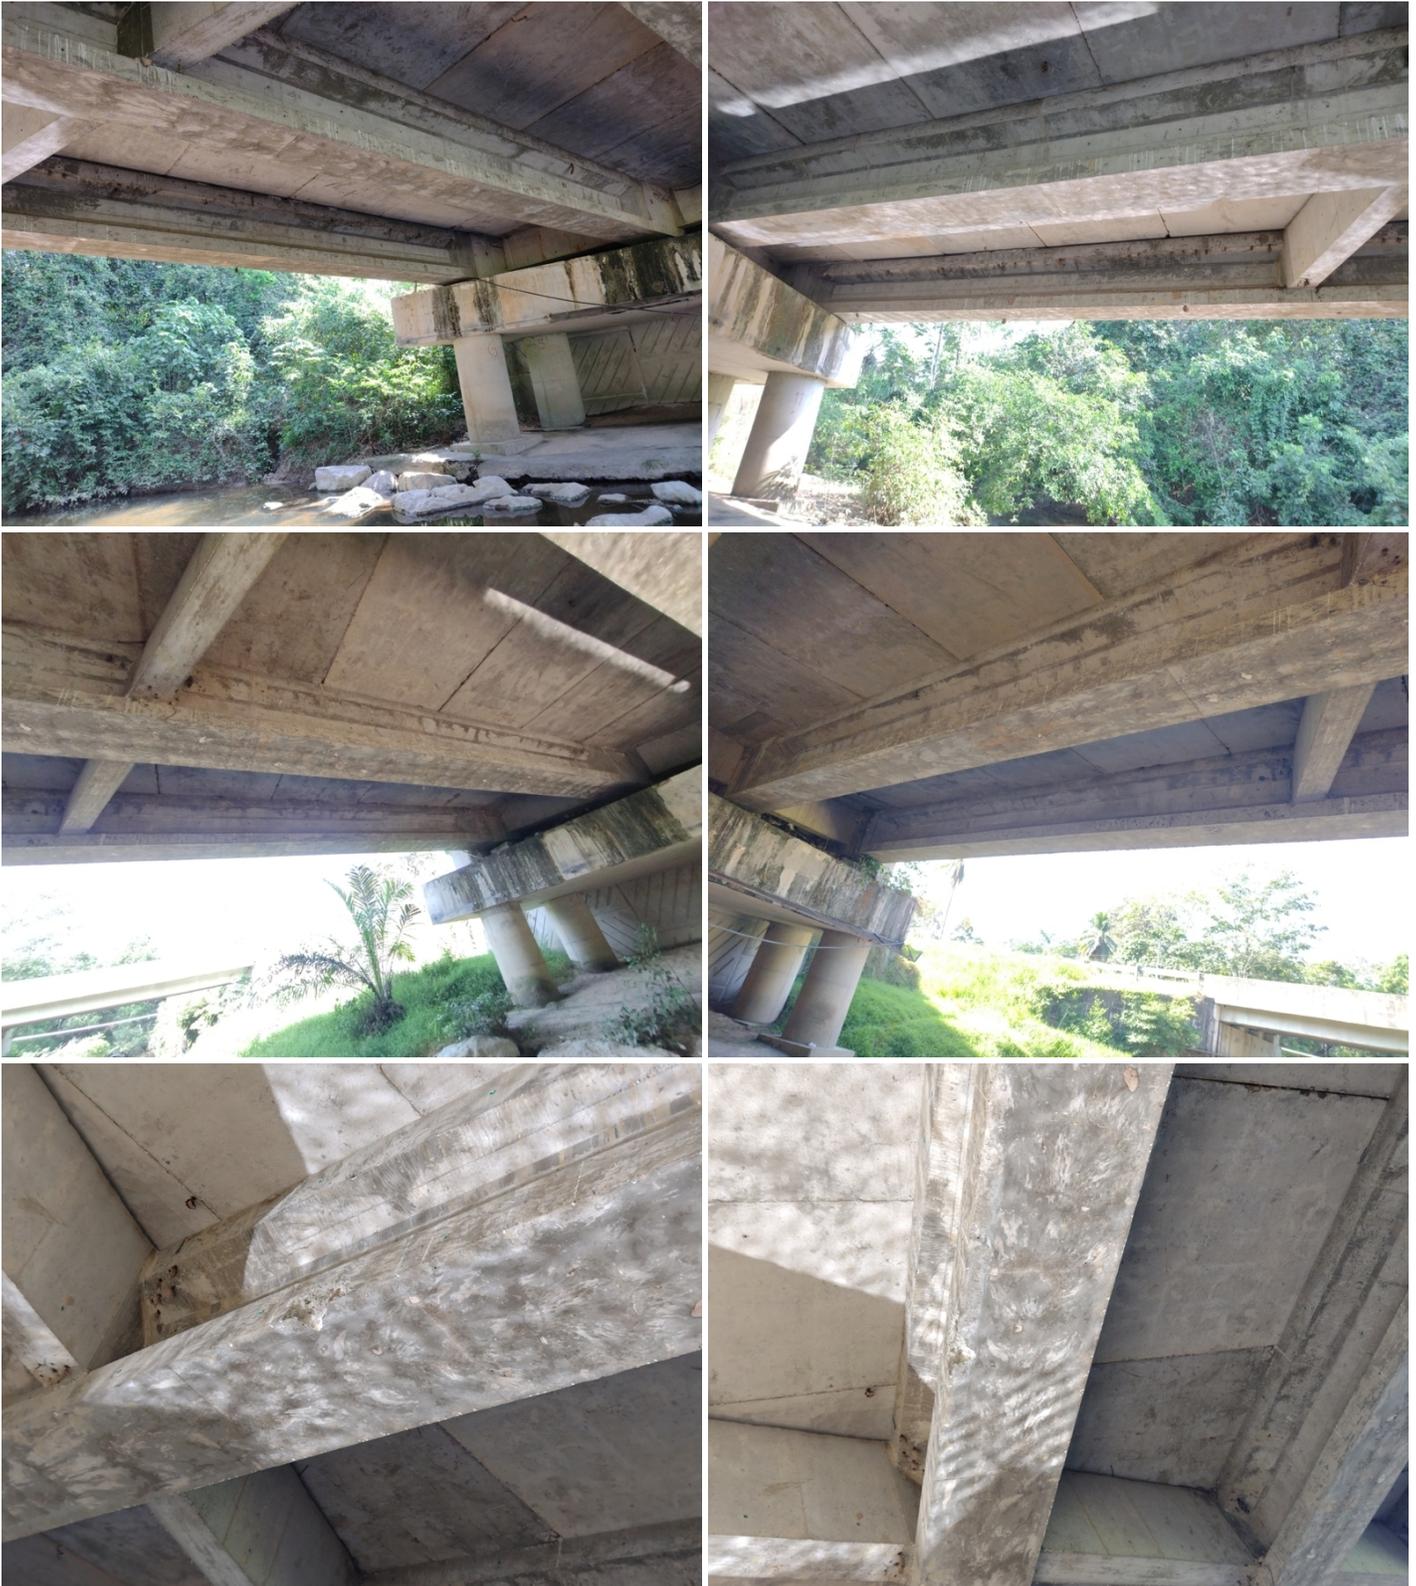
C-12 Vigas - 1. Viga 01

Observaciones:	4 vigas separadas 3.10 m a ejes. Una de las vigas presenta un golpe de gran consideración.
Otros:	No aplica
C-12-RESUMEN	
Estado de conservación:	Regular
Calificación:	2

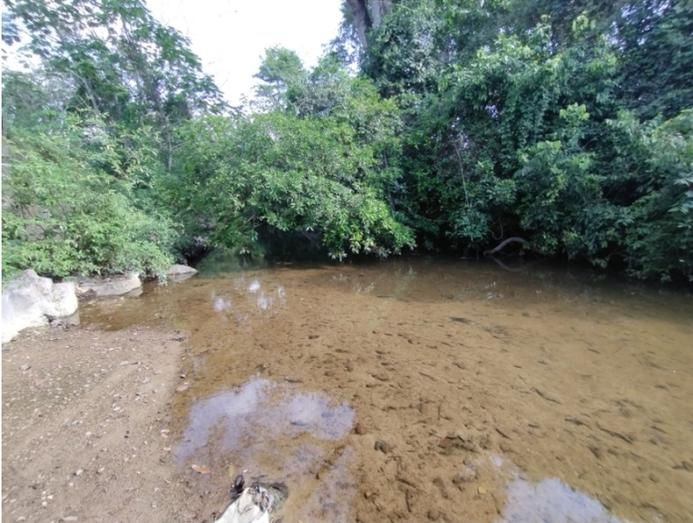
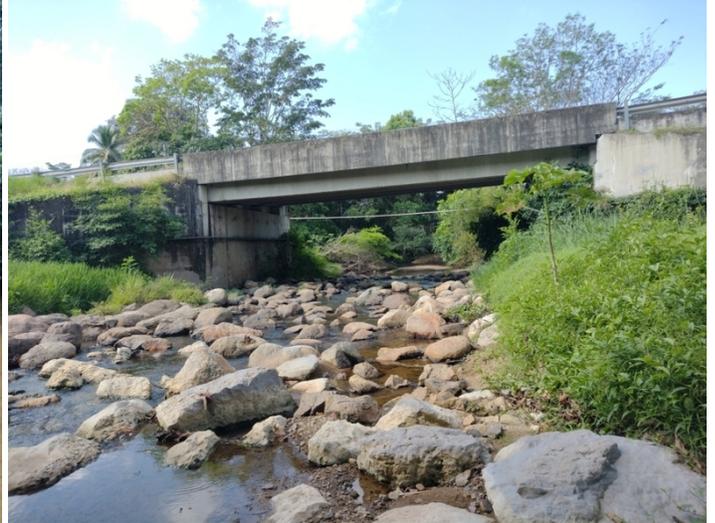
C-22 Cauce

Problemas identificados: Obstrucción del cauce por escombros, vegetación, o invasión del mismo., Sedimentación del material transportado por la corriente

Estado de conservación: Regular

Calificación: 2

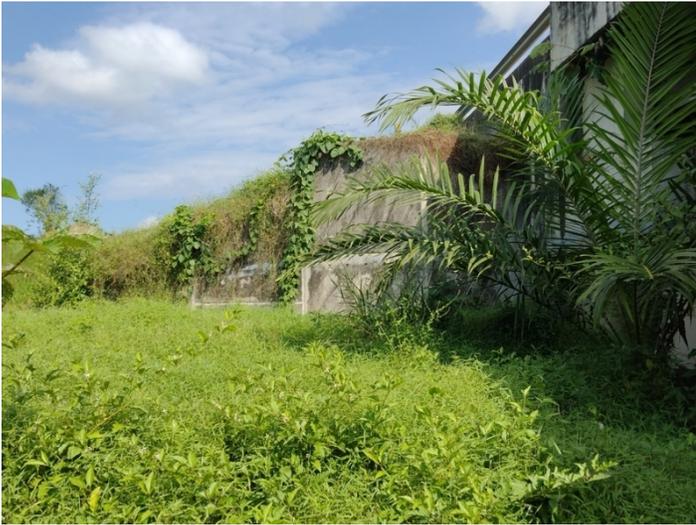
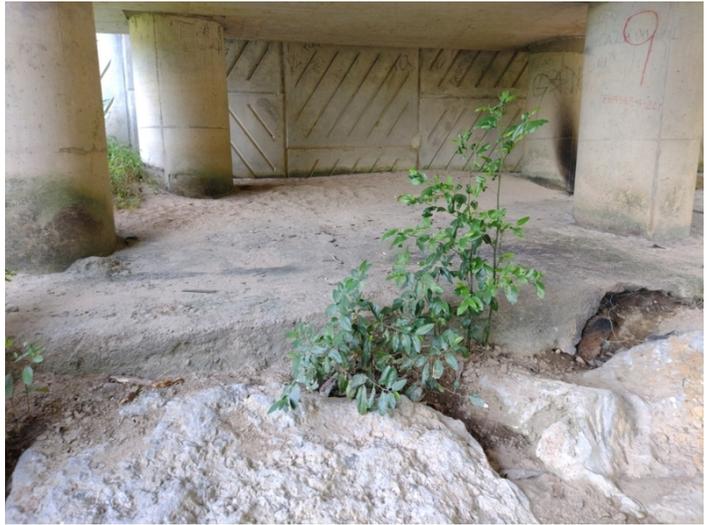
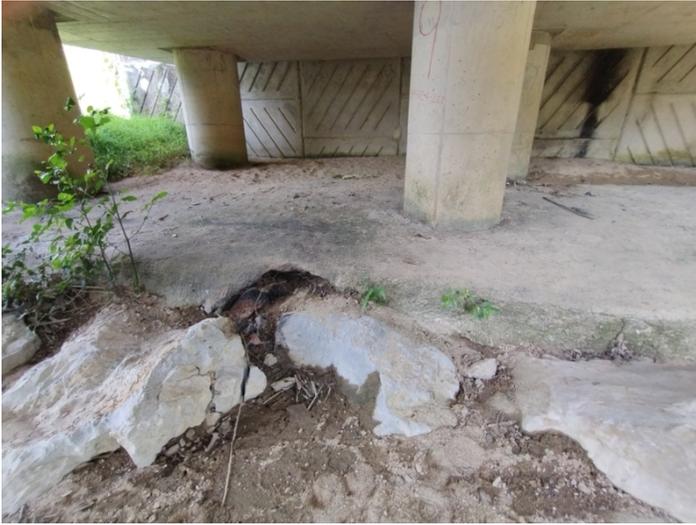
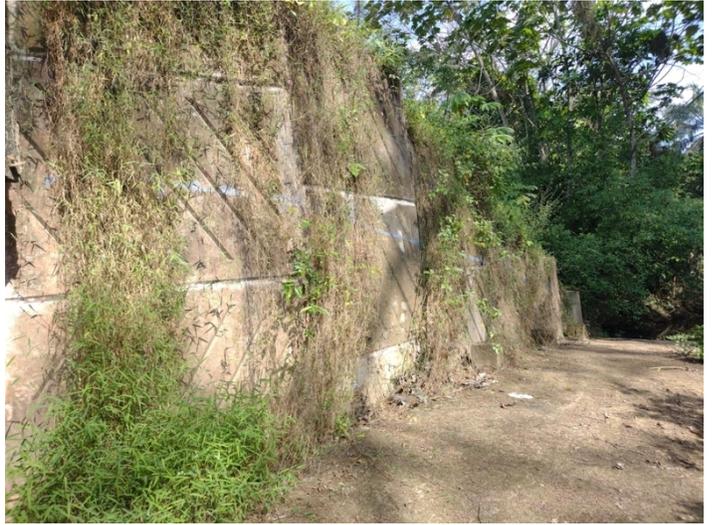
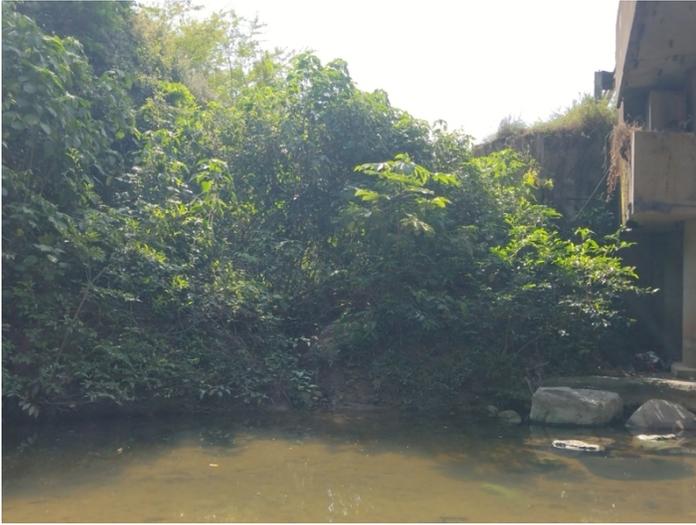
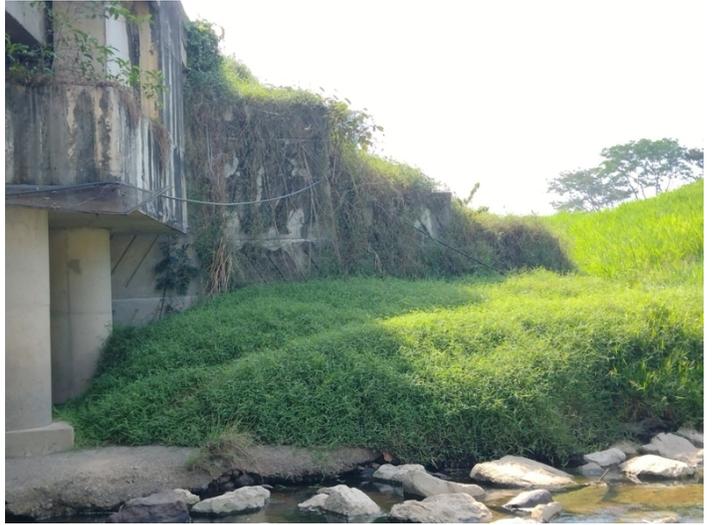
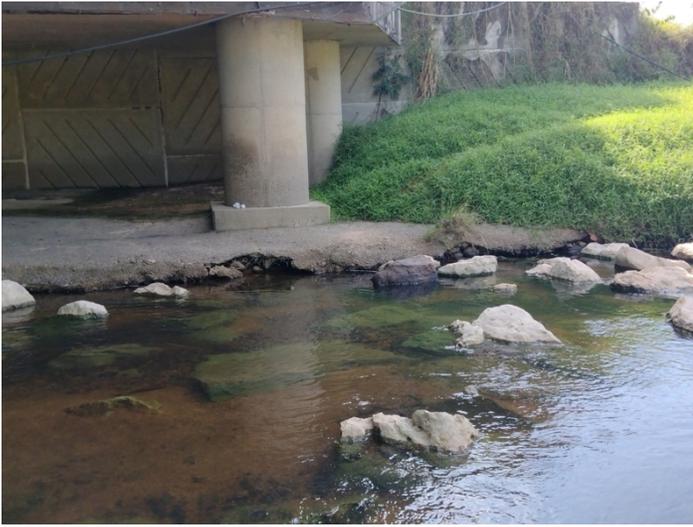
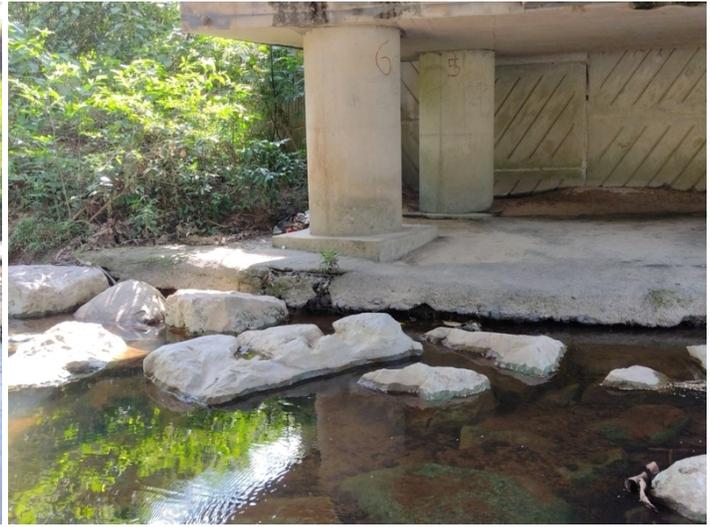
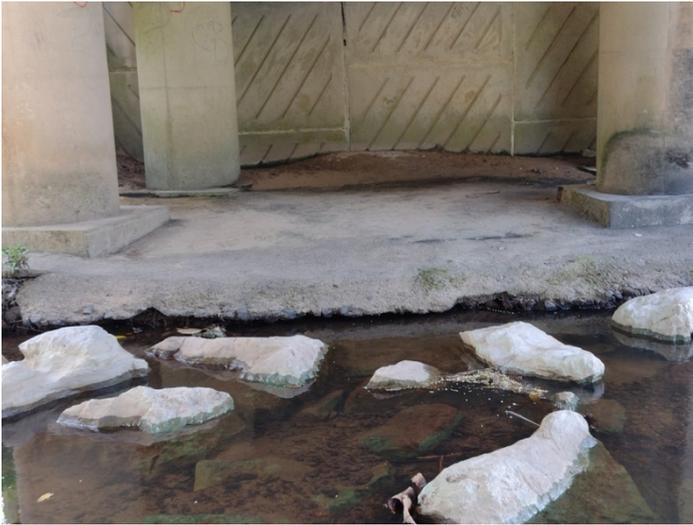
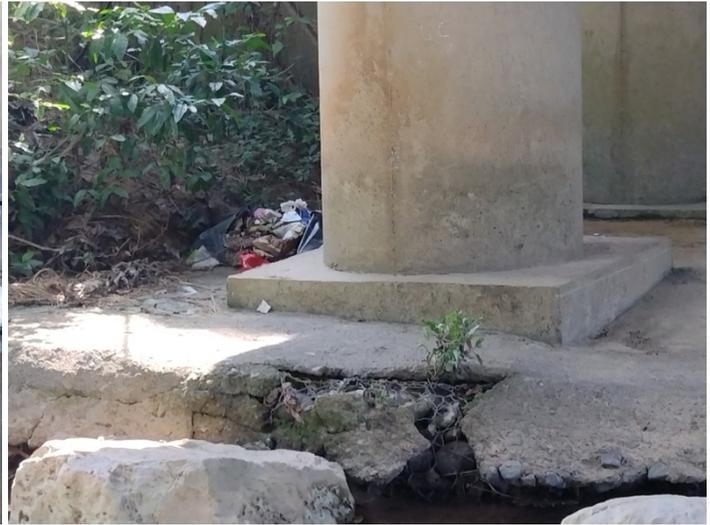
Nombre del elemento: Estructuras de protección terraplén.

Daño: Socavación losas de fondo.

Observaciones: La losa de fondo del sistema de protección para los apoyos del estribo presenta socavación.

Estado de conservación: Regular

Calificación: 3
