## FORMATO PARA INSPECCIÓN VISUAL DE PUENTES Y PONTONES

| <b>Nombre de la ficha:</b> | 027-PU-MINAS_II-N |
| <b>Nombre de la vía:</b> | San Alberto - Aguachica |

| <b>Nombre del puente:</b> | P MINAS II N |

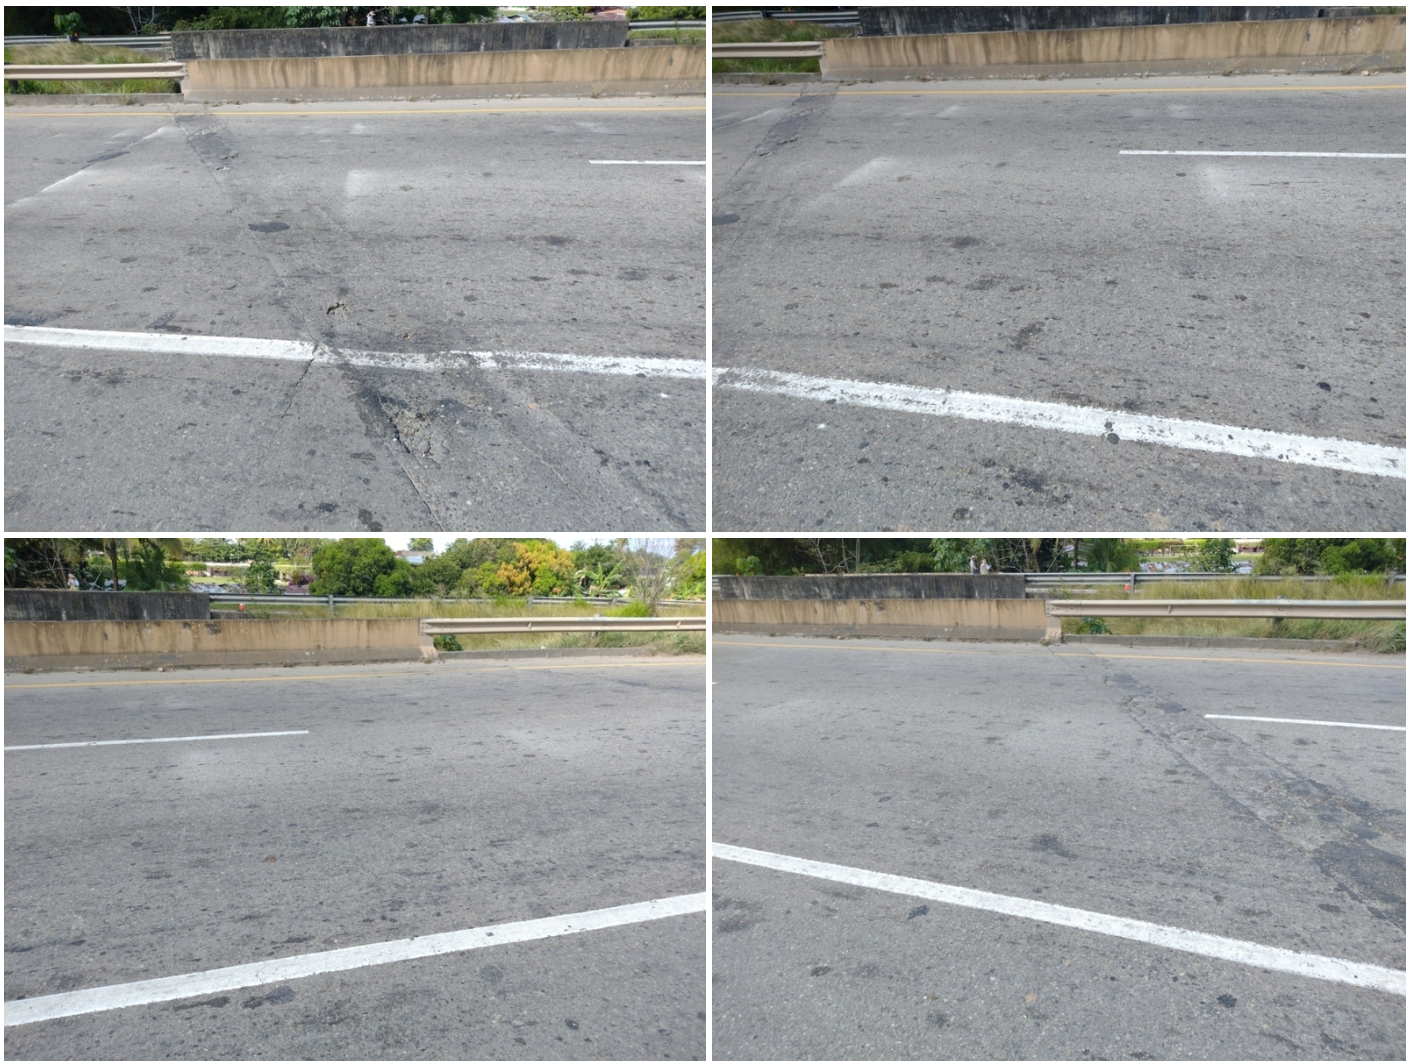
### C-01 Superficie del puente y accesos

**Estado de conservación:** Regular

**Calificación:** 2

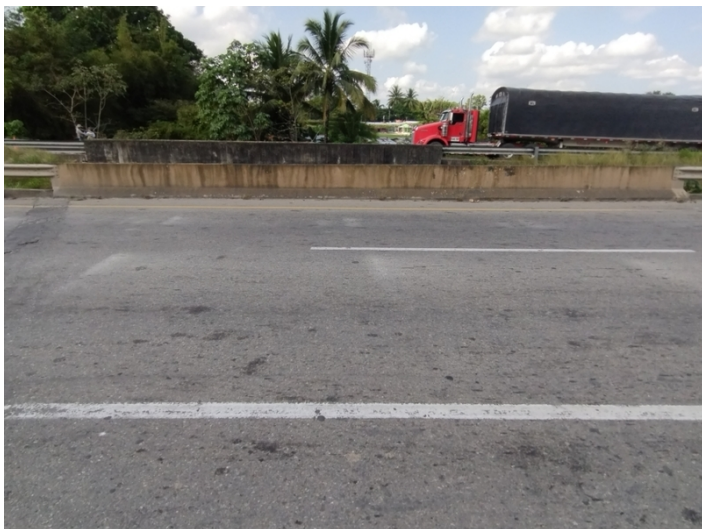
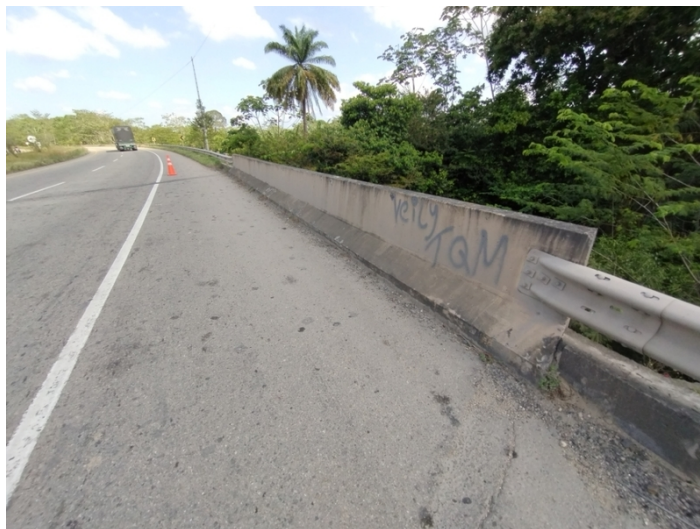
#### Pintura

Localización: CD Costado derecho, CI Costado izquierdo

Tipo de daño: DE Delaminación de pintura, DT Deterioro

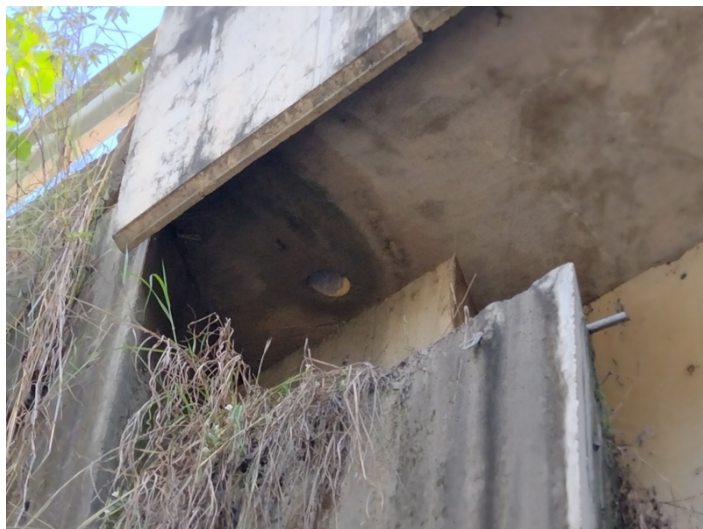
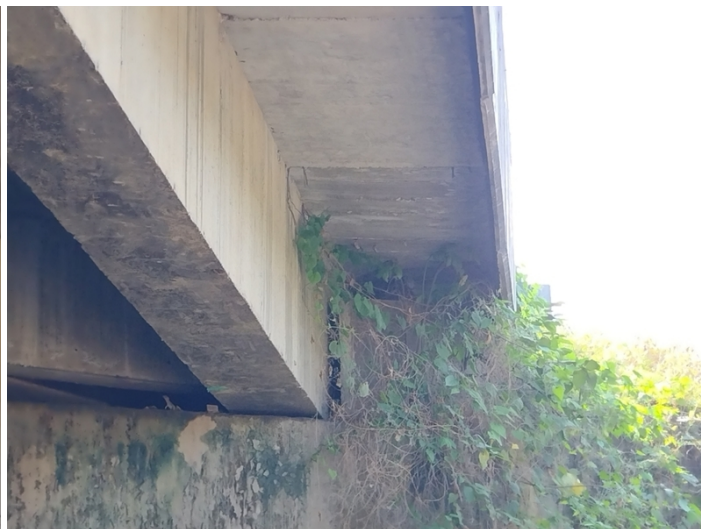
### Longitud insuficiente

Localización: CI Costado izquierdo

Cuantificación de daño (m): 1.2

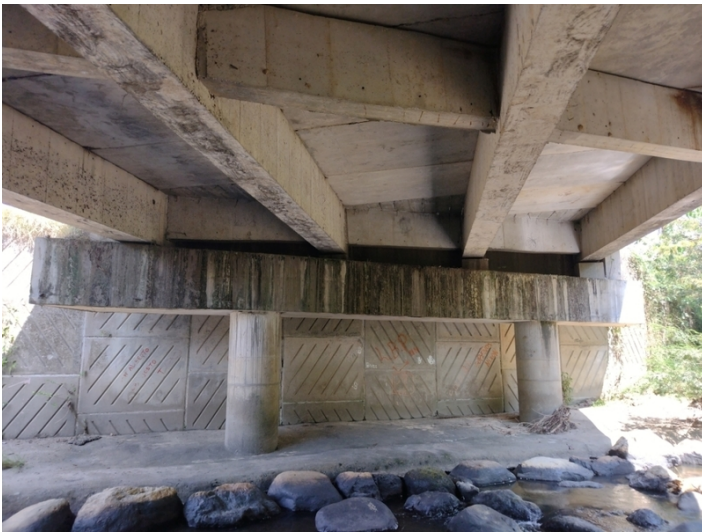
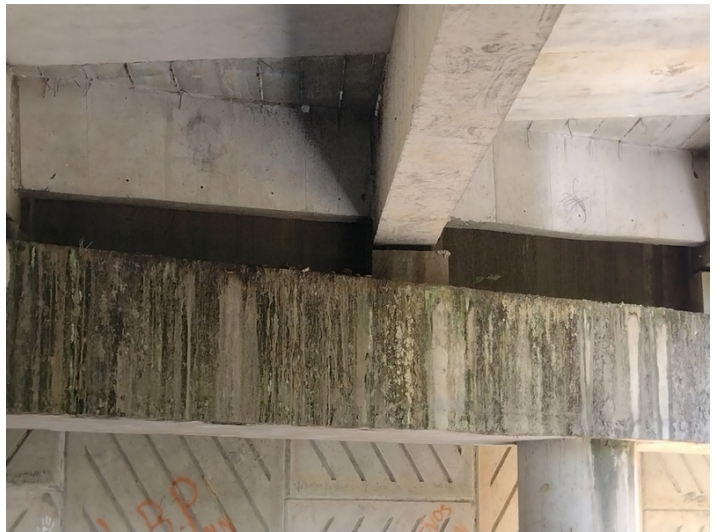
## C-09 Estribos - 1. Estribo margen derecha

**Daños por funcionamiento** IN Infiltración, EF Eflorescencias

**Infiltración (m²):** 12

**Eflorescencias (m²):** 12

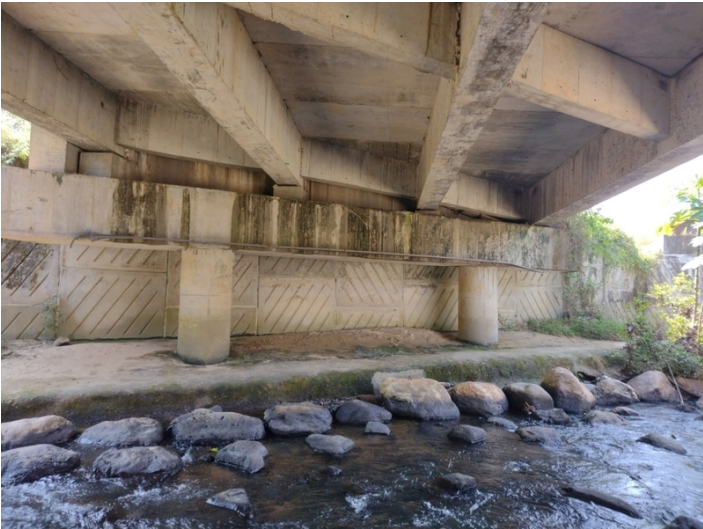
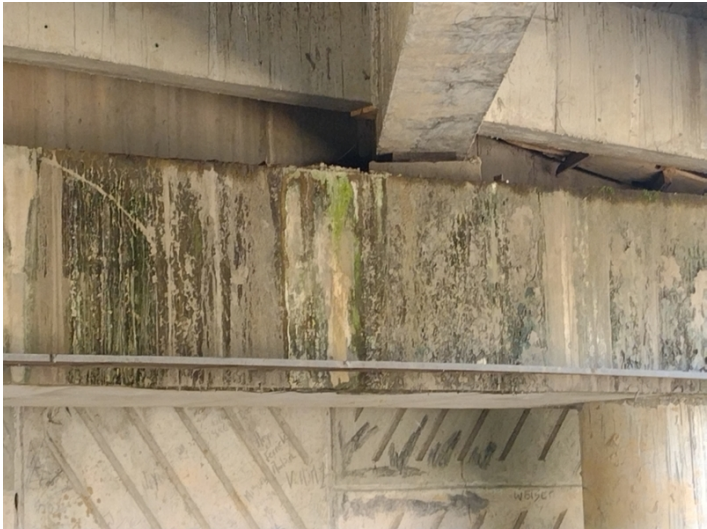
## C-09 Estribos - 2. Estribo margen izquierda

**Daños por funcionamiento** IN Infiltración, EF Eflorescencias

**Infiltración (m²):** 12

**Eflorescencias (m²):** 12

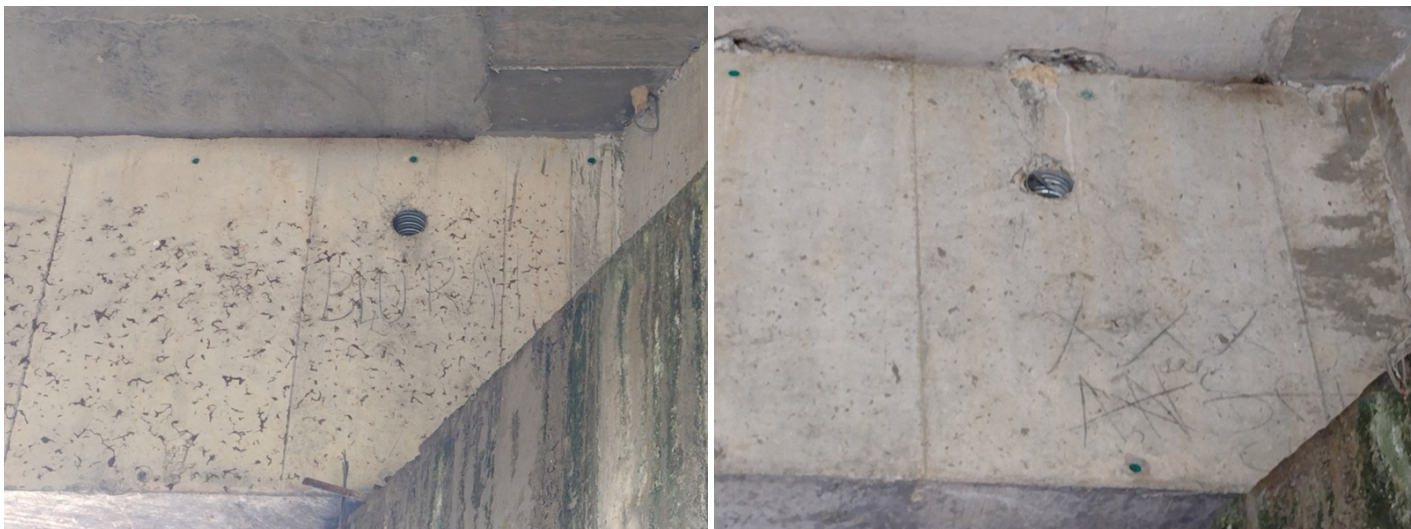
| Daños por diseño: | FIF Fisuras por flexión, FIC Fisuras por cortante |
| Fisuras por flexión (m): | 40 |
| Fisuras por cortante (m): | 8 |

| Observaciones: | Se debe realizar seguimiento a las fisuras por cortante y flexión presentes en las vigas, adicionalmente se debe evaluar la capacidad de la superestructura. |

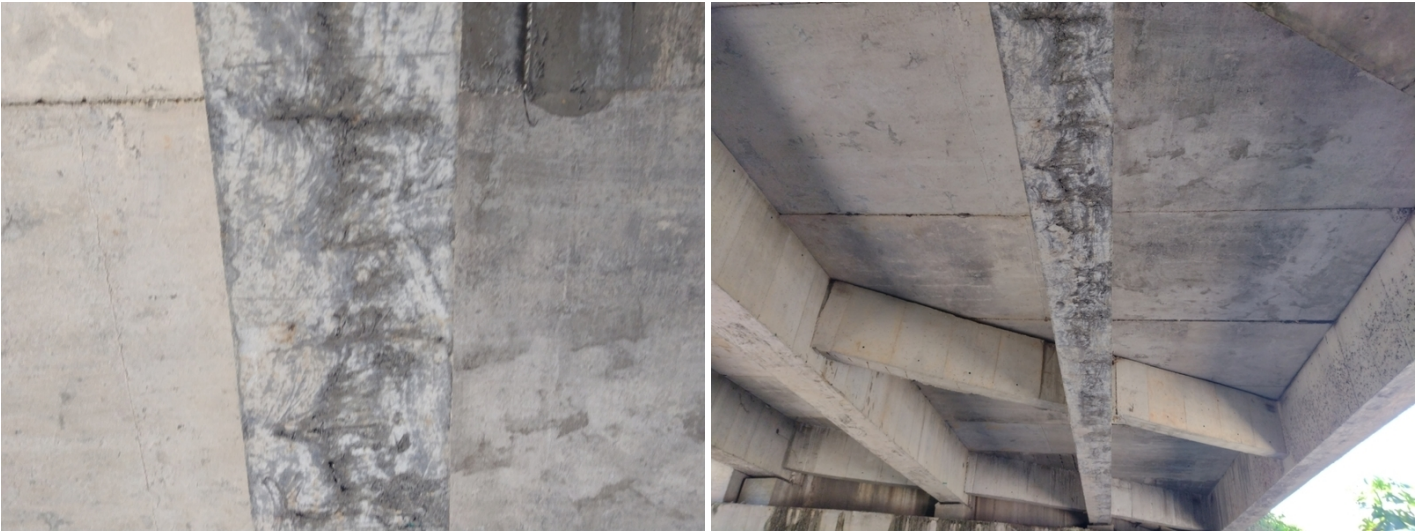
| Daños por construcción | HO Hormigueros |
| Hormigueros (m²): | 7 |

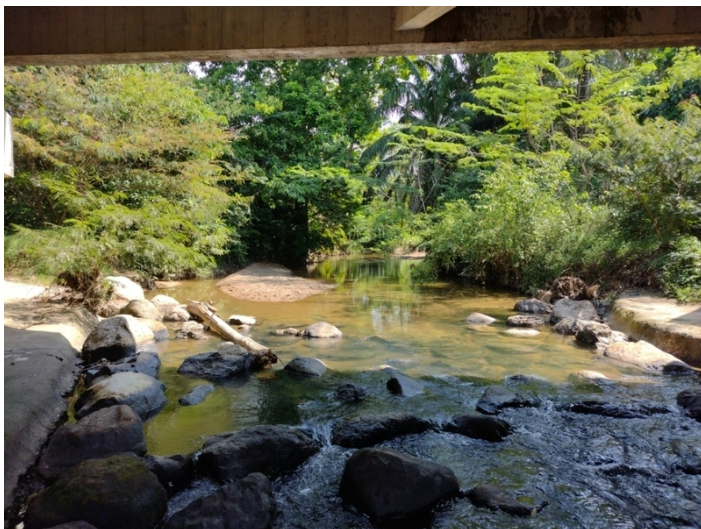
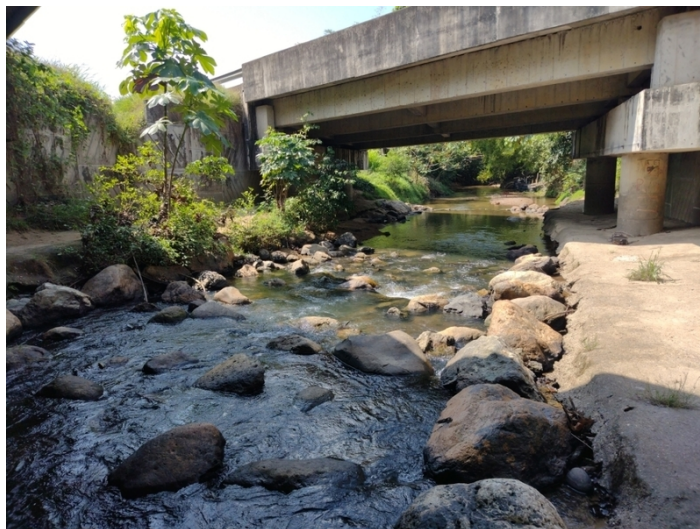
## C-22 Cauce

**Problemas identificados:** Sedimentación del material transportado por la corriente
