# 050-PU-MORRISON-S

## FORMATO PARA INSPECCIÓN VISUAL DE PUENTES Y PONTONES

**EVALUACIÓN DEL ESTADO ACTUAL  
DE LAS OBRAS DEL CONTRATO DE  
CONCESIÓN BAJO EL ESQUEMA DE  
APP No.**

| <b>Nombre del puente:</b> | P MORRISON S |

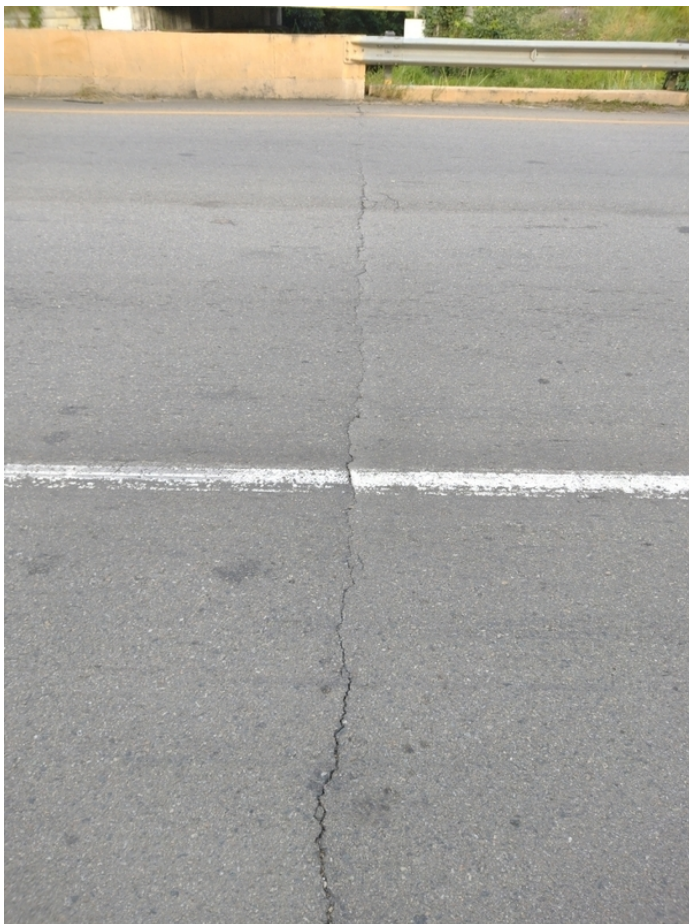
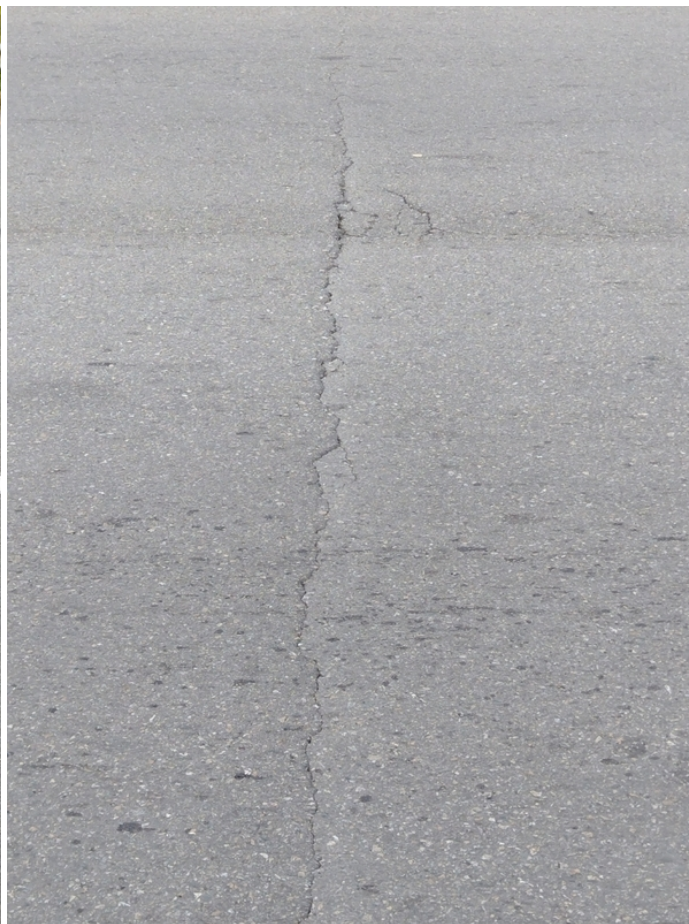
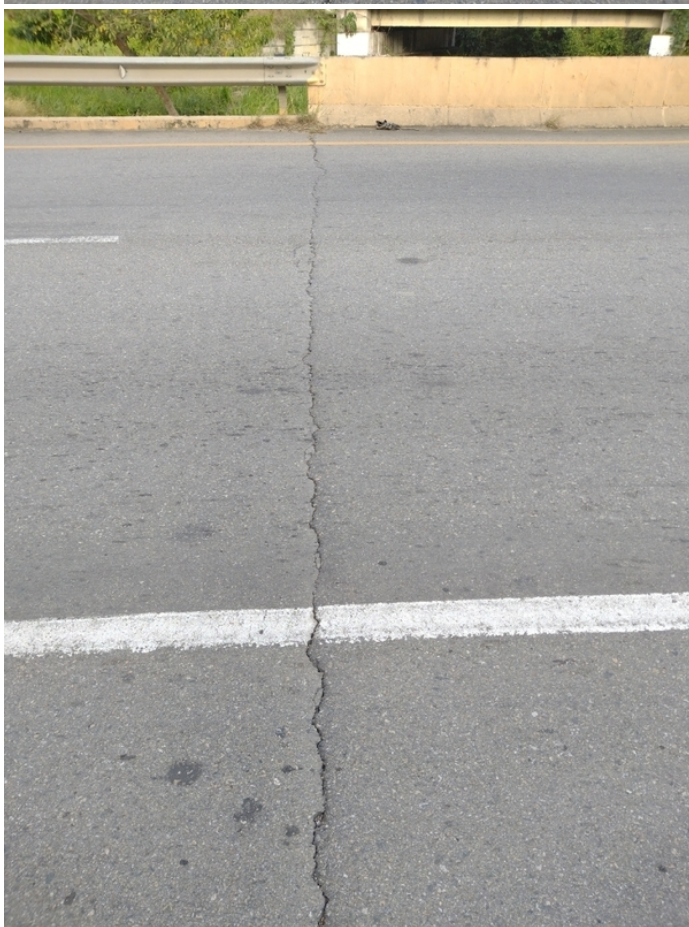
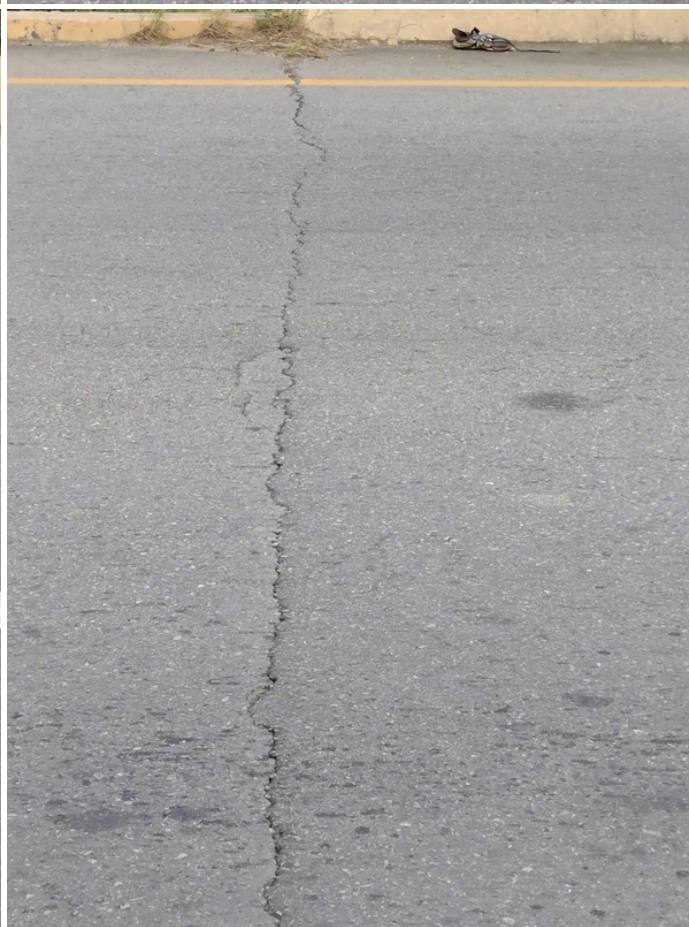
**Observaciones:** | La junta se marca sobre la carpeta asfáltica.

**Estado de conservación:** | Regular

**Calificación:** | 2

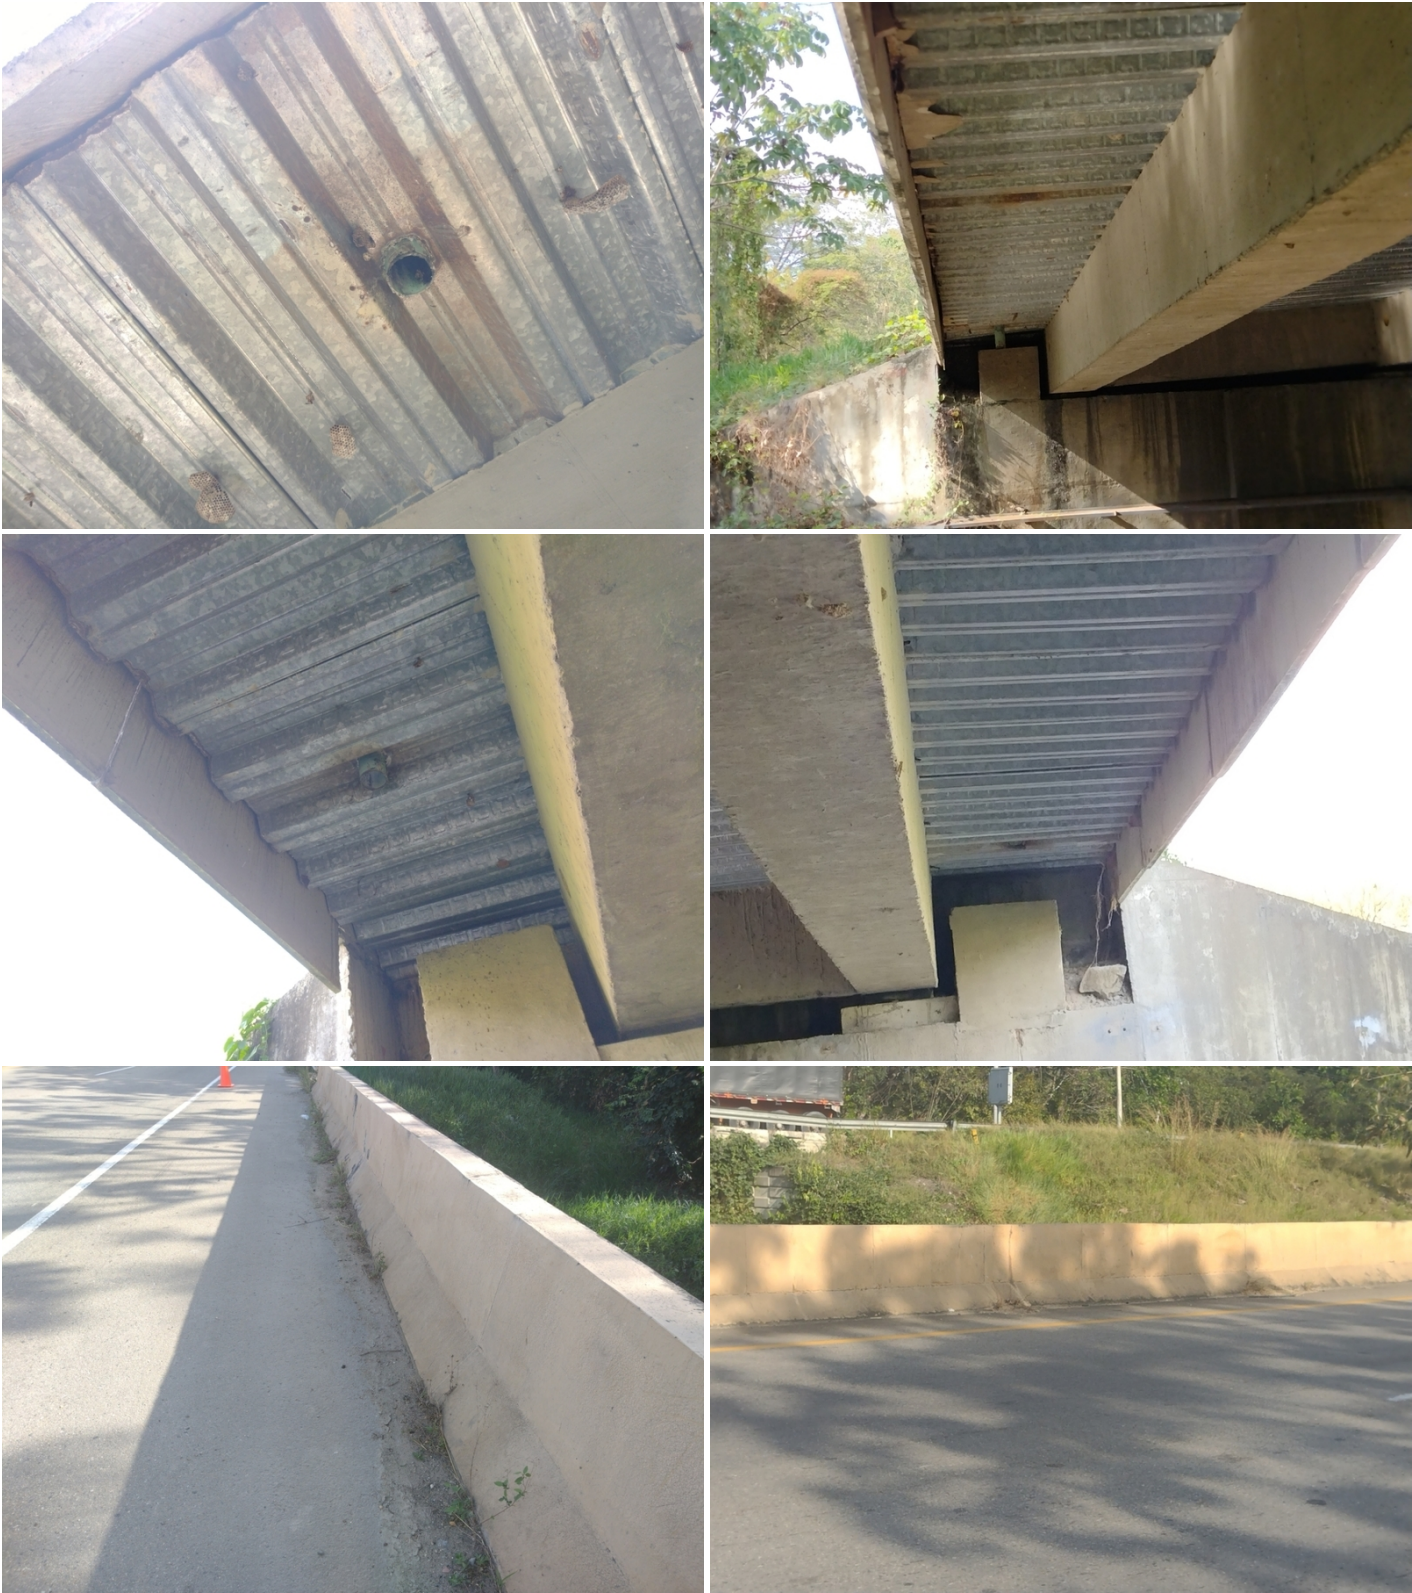
### Taponamiento

Localización: CD Costado derecho, CI Costado izquierdo

Cuantificación de daño (m): 2.4

**Estado de conservación:** | Regular

**Calificación:** | 2

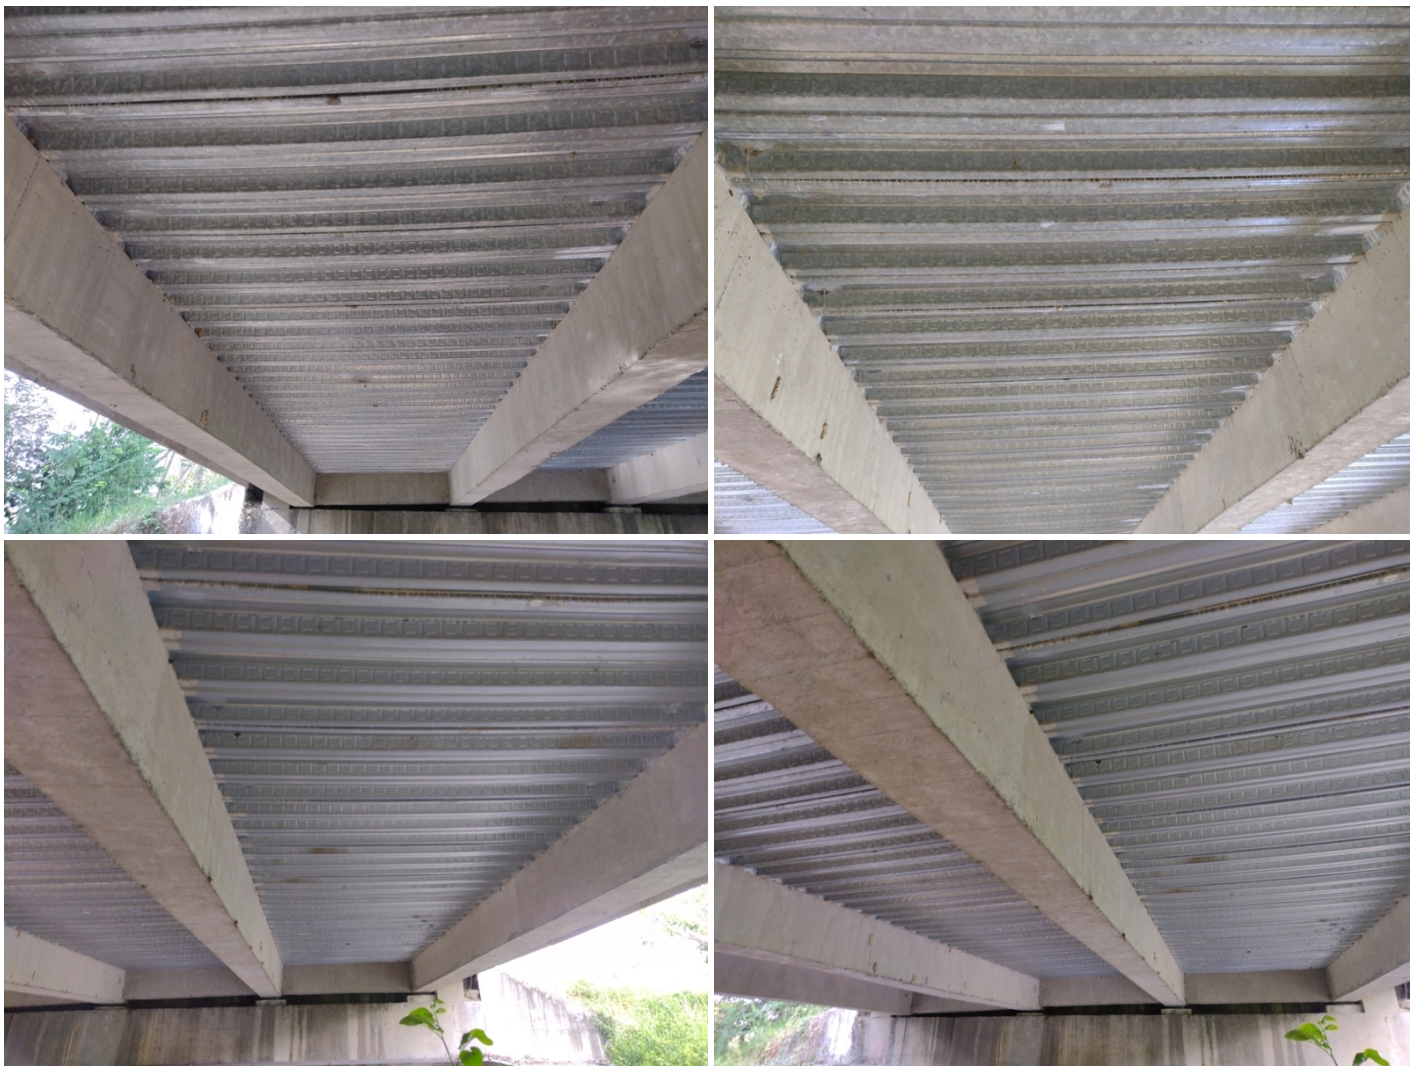
**Observaciones:** | Losa en Steel deck

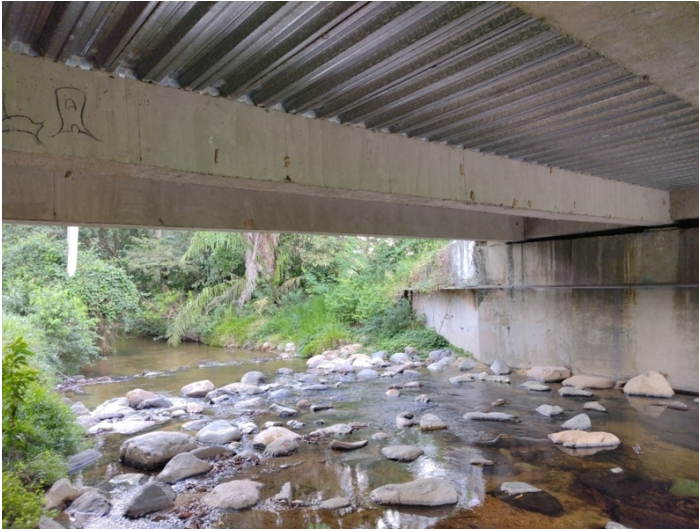
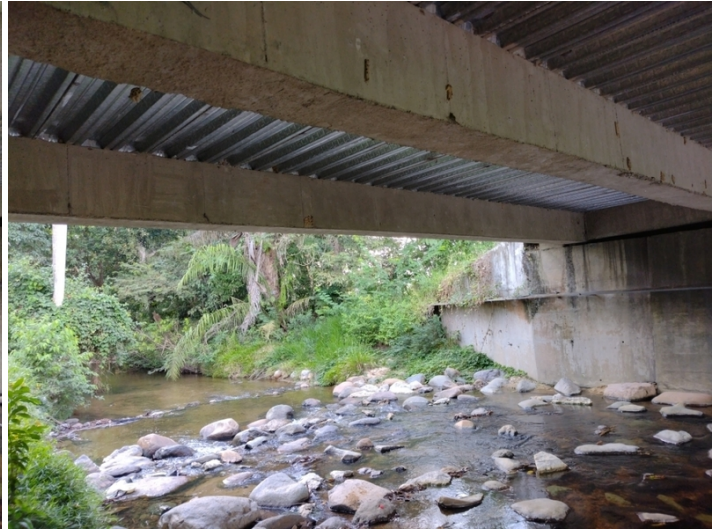
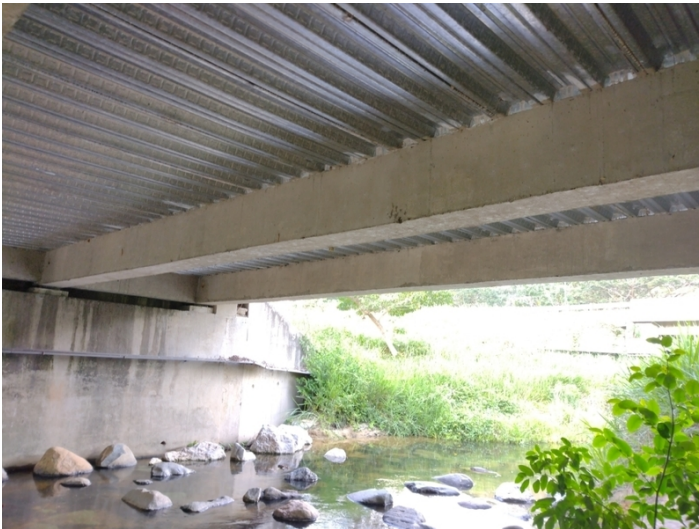
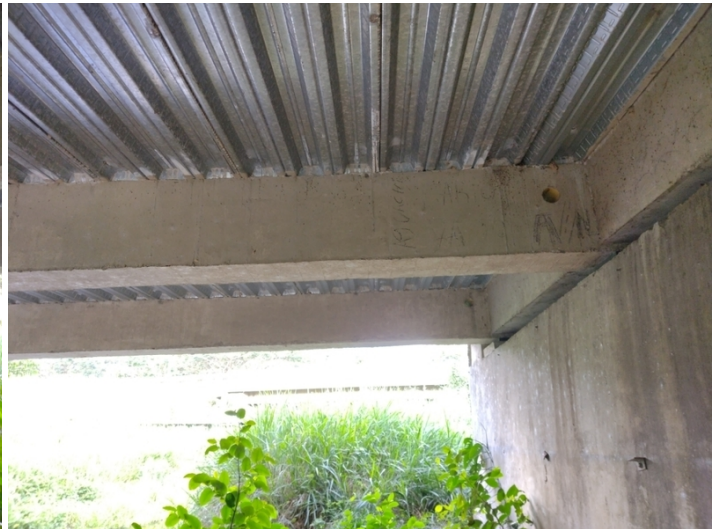
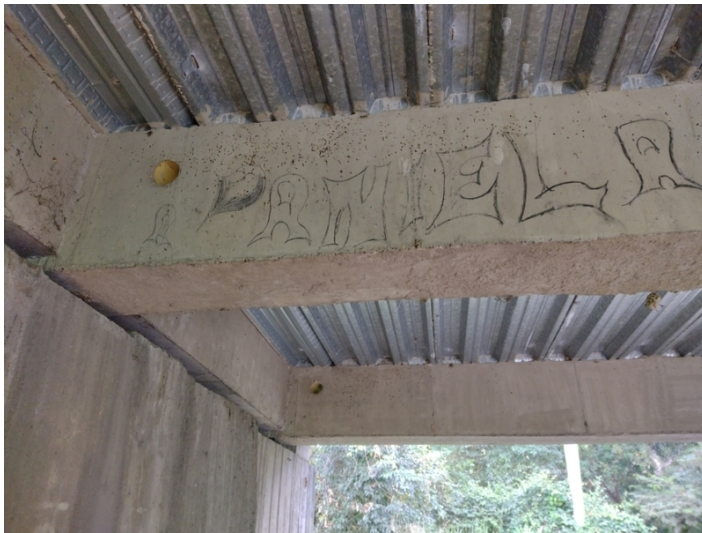
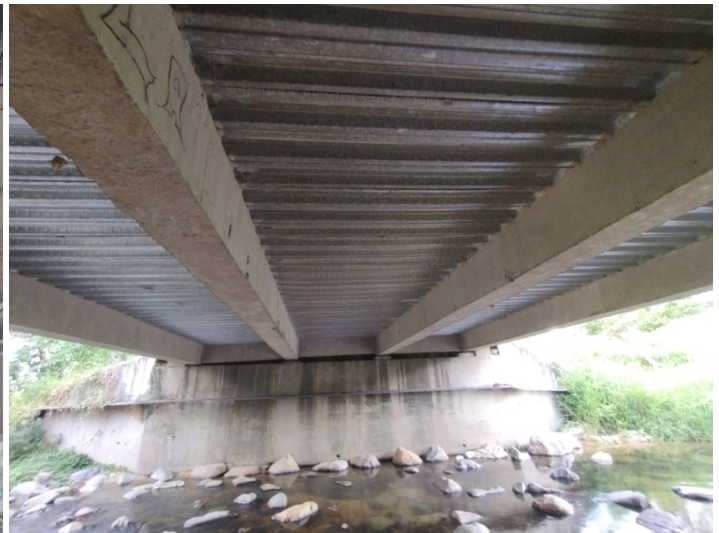
**Observaciones:** El puente tiene 4 vigas separadas aproximadamente 3.0 m a ejes. Las vigas están revocadas y pintadas, no se observan fisuras.

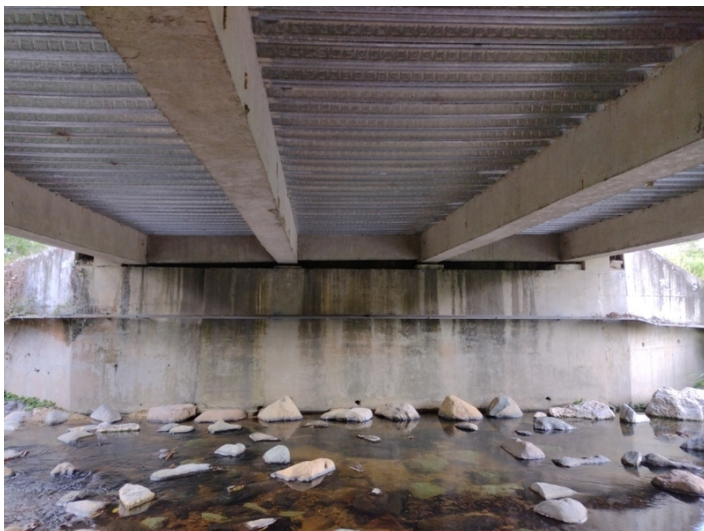
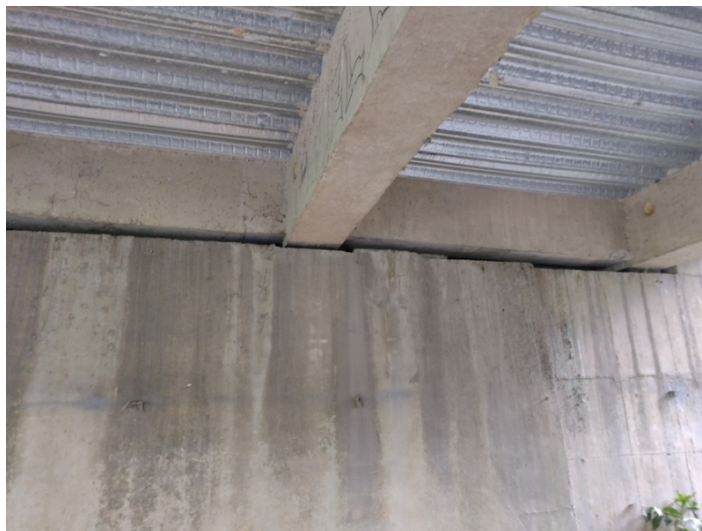
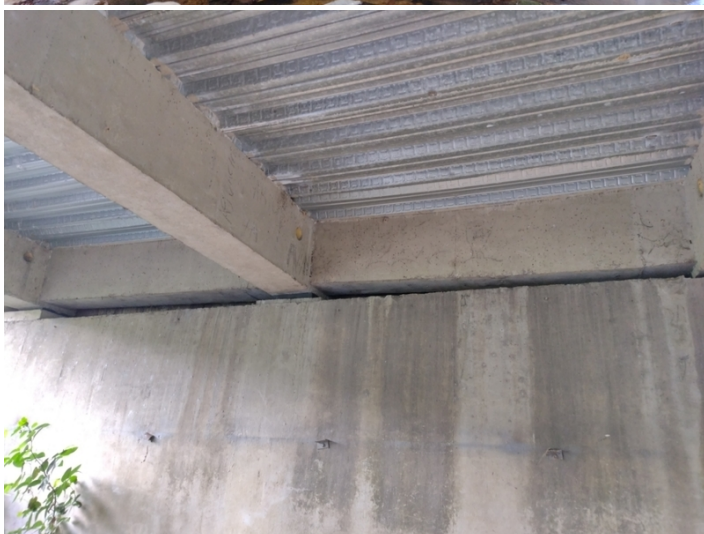
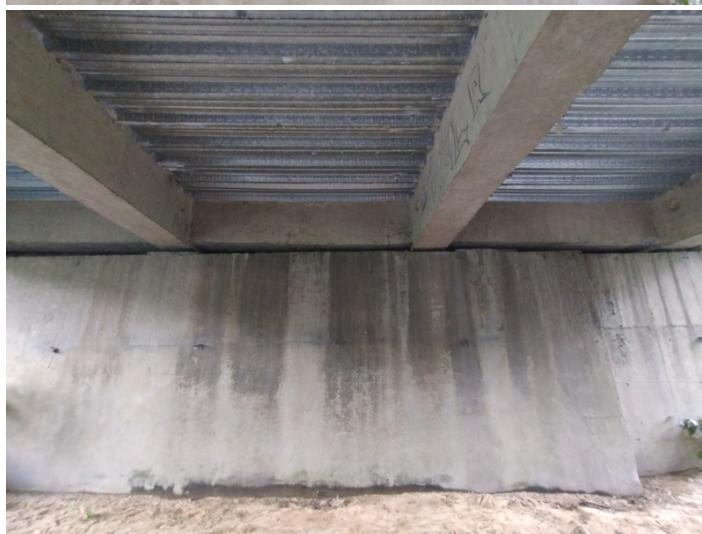
**Observaciones:** No hay riostras intermedias.

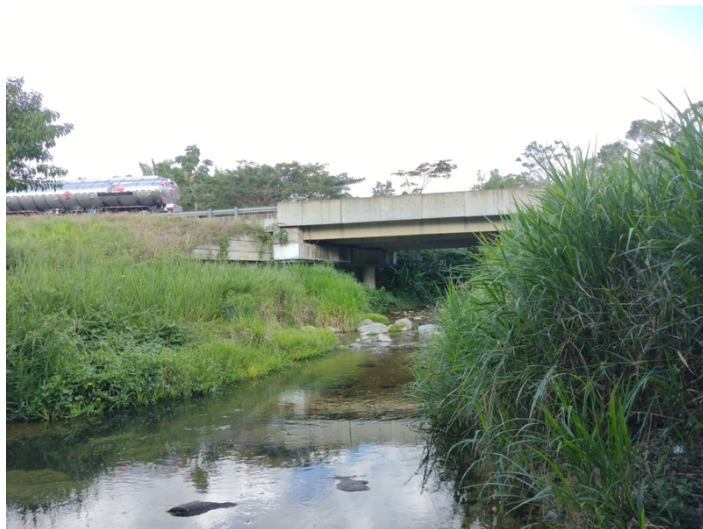
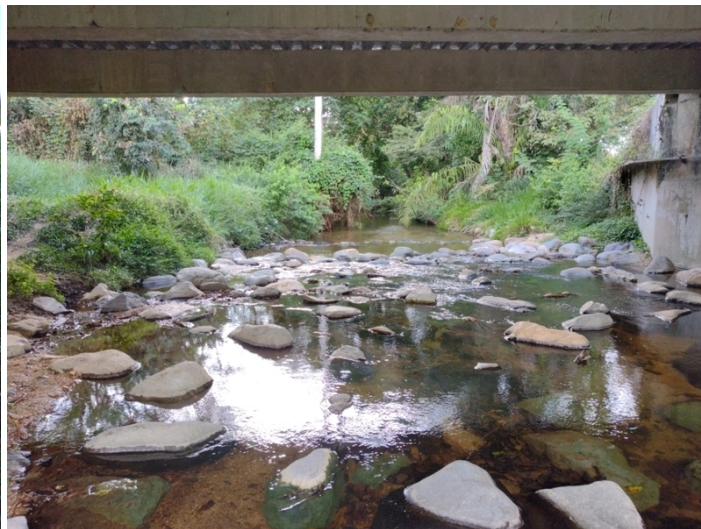
**Problemas identificados:** Erosión en el lecho y márgenes del río

**Estado de conservación:** Bueno

**Calificación:** 1

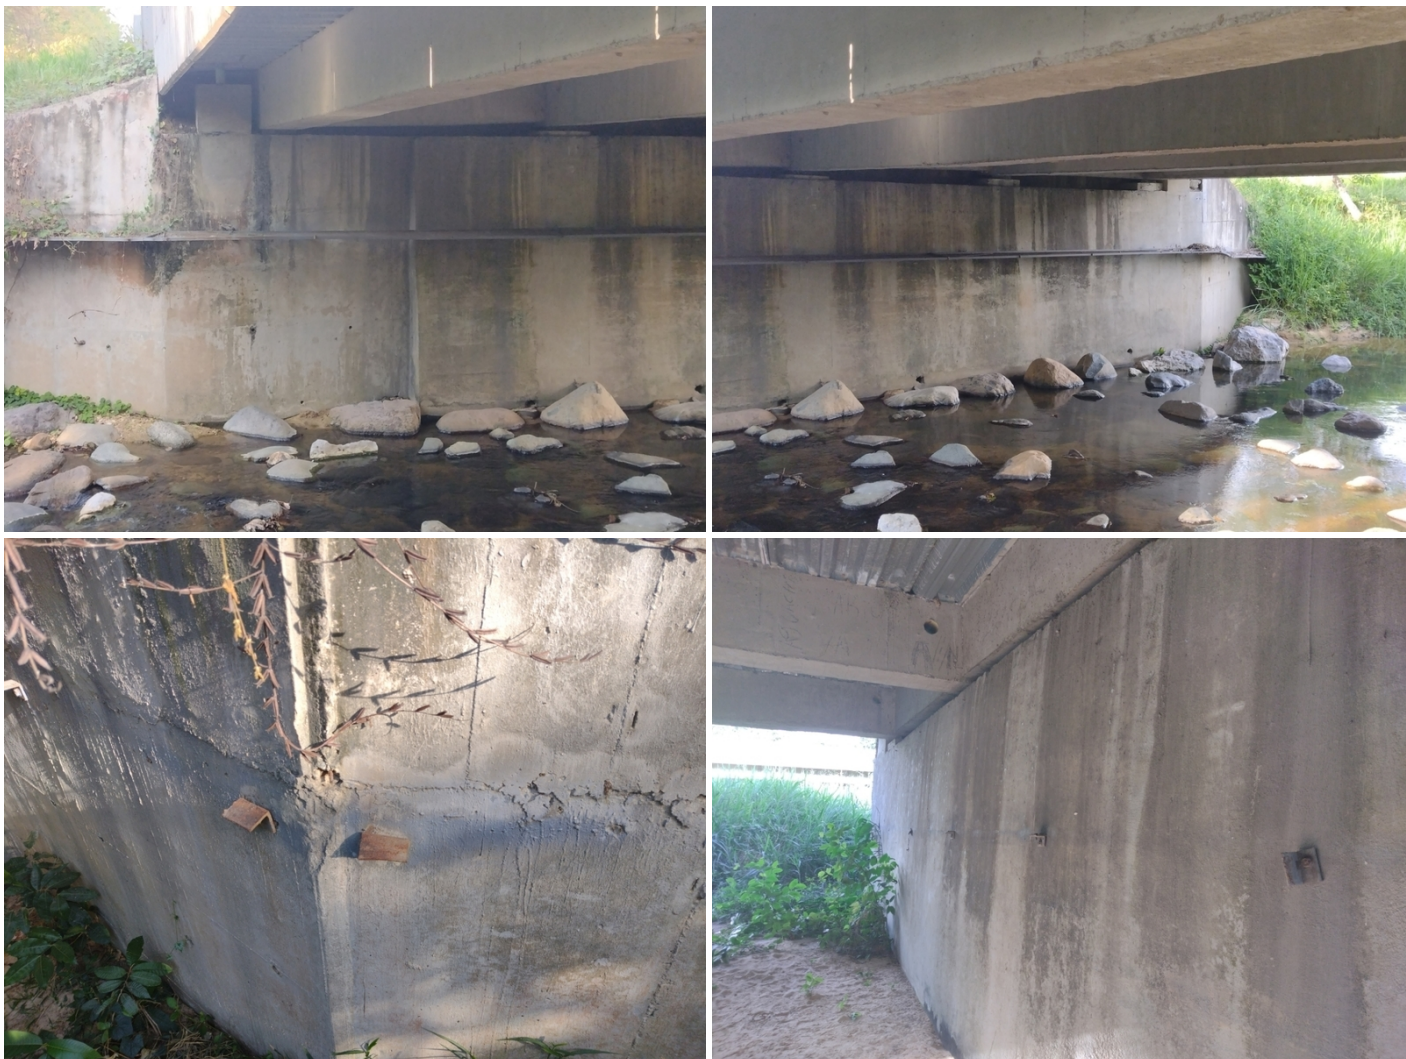
**Observaciones:** El paso de fauna está instalado en la margen derecha del puente, en la margen izquierda solo están las platinas y los pernos, se recomienda que sean retirados.

**Estado de conservación:** Regular

**Calificación:** 2
