FORMATO PARA INSPECCIÓN VISUAL DE PUENTES Y PONTONES

EVALUACIÓN DEL ESTADO ACTUAL DE LAS OBRAS DEL CONTRATO DE CONCESIÓN BAJO EL ESQUEMA DE APP No.	003 DE 2022
Nombre de la ficha:	123-PU-PU19CAUCE-N
Fecha:	January 6, 2023
Regional:	09-CÉSAR
Levantó:	Lina Marcela Restrepo Higuita
Nombre de la vía:	La Mata - Curumaní
Ruta:	4515
Vía en concesión:	SIN INFORMACIÓN
Mantenimiento integral:	SIN INFORMACIÓN
Grupo ADM.VIAL:	G1
Alcance:	PEXI-MIN: Puente existente mantenimiento mínimo

PR. del puente:	PR14+400 N
Nombre del puente:	P P19 N
Obstáculo que salva:	Quebrada

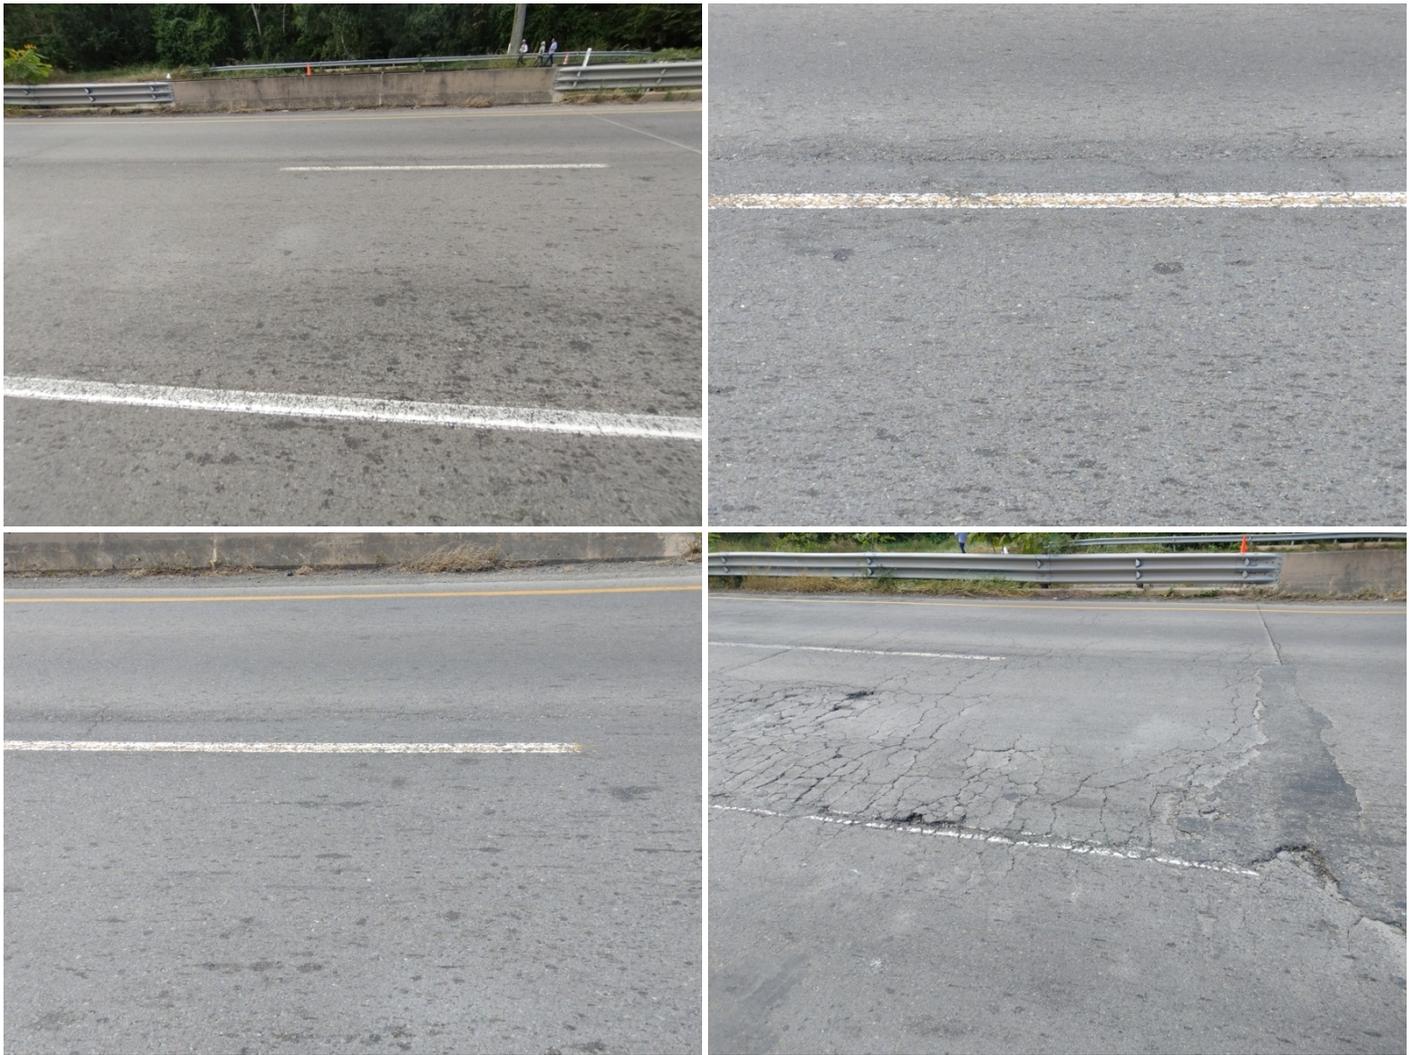
C-01 Superficie del puente y accesos

Estado de conservación: Regular

Calificación: 2

Observaciones: Se presenta deterioro del pavimento en la losa de aproximación de la entrada del puente y en la parte central del puente.

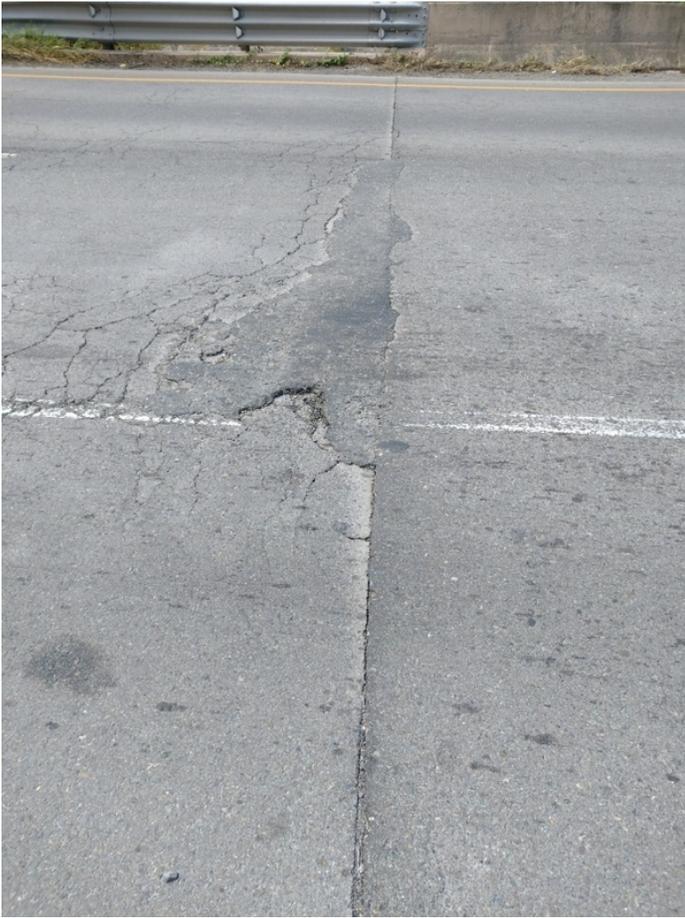
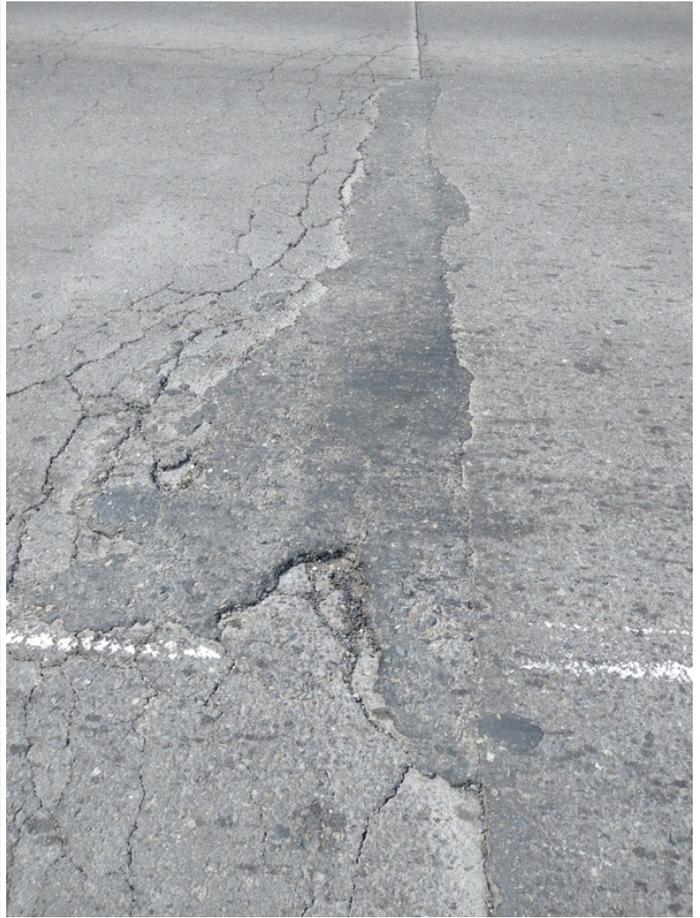
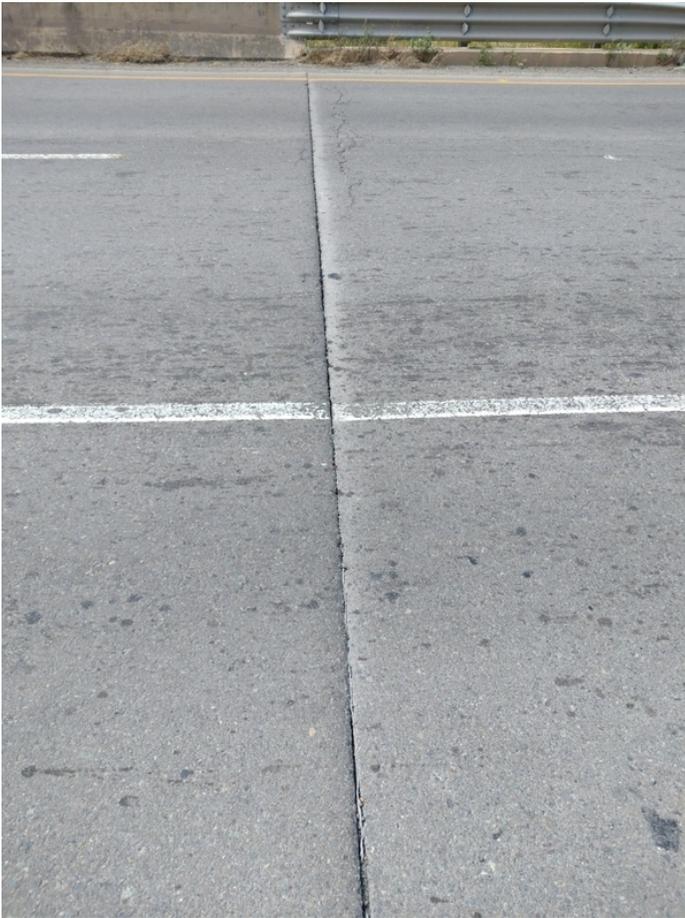
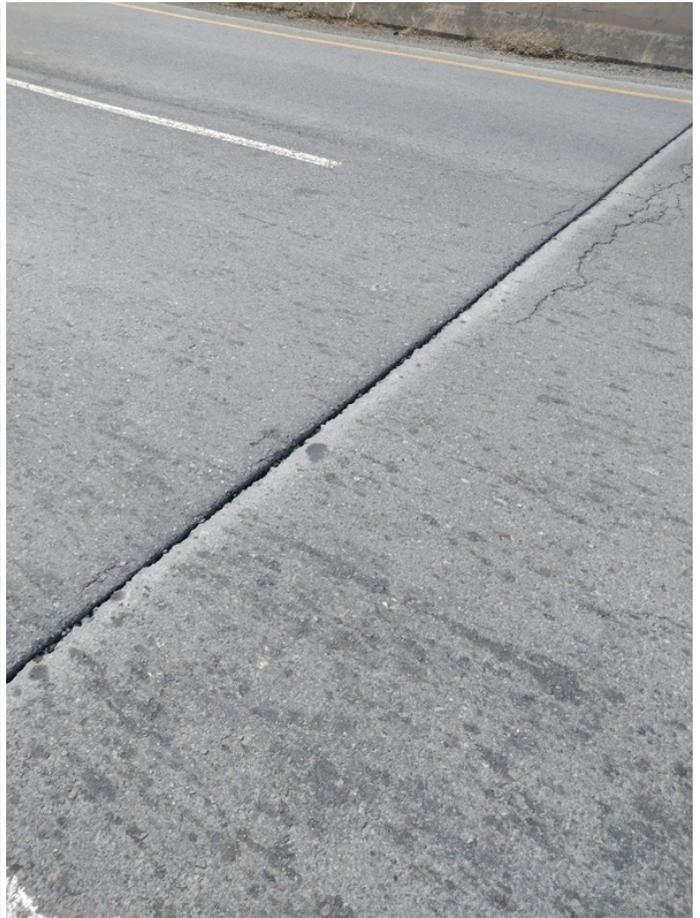
C-02 Juntas de expansión - 1. Junta 01

Observaciones: Se presenta desnivel entre las juntas y la losa de aproximación en la entrada y la salida del puente. En la junta de la entrada del puente hay daños en el pavimento.

Estado de conservación: Regular

Calificación: 3

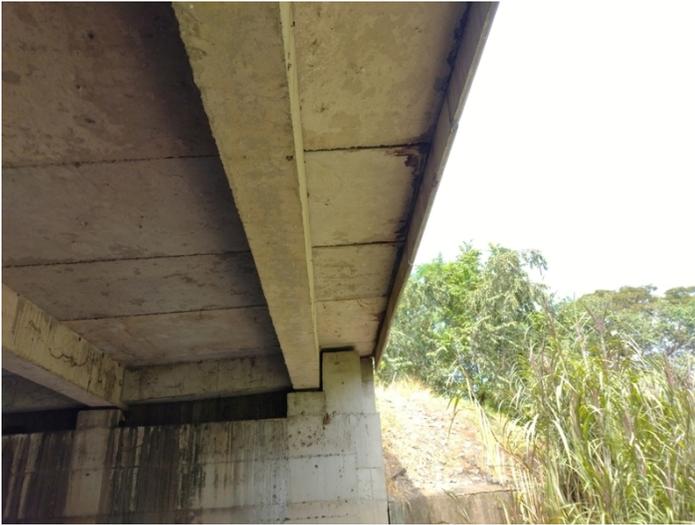
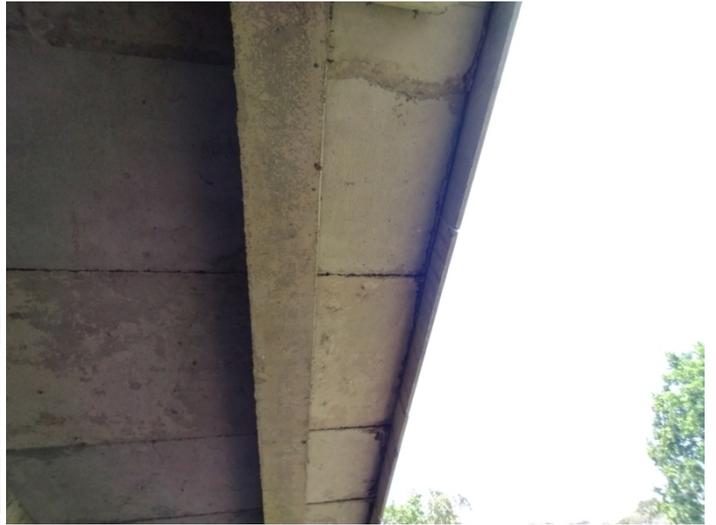
C-07 Drenajes - 1. Drenaje 01

Ausencia

Localización: | CD Costado derecho

Cuantificación de daño (m): | 1.2

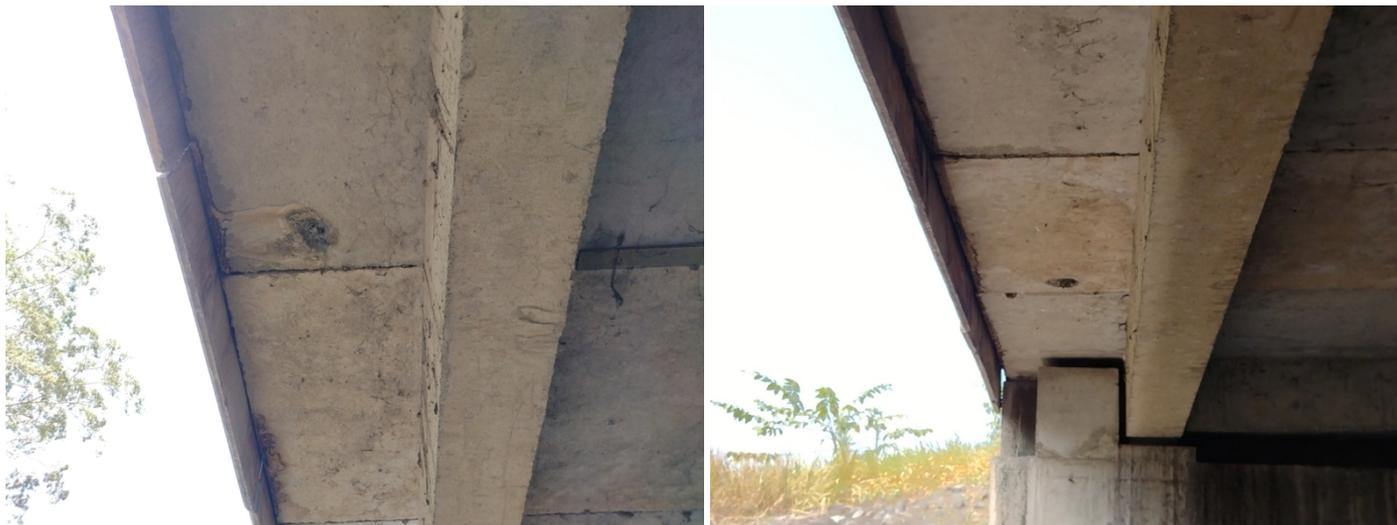
C-07 Drenajes - 2. Drenaje 02

Taponamiento

Localización: | CI Costado izquierdo

Cuantificación de daño (m): | 1.2

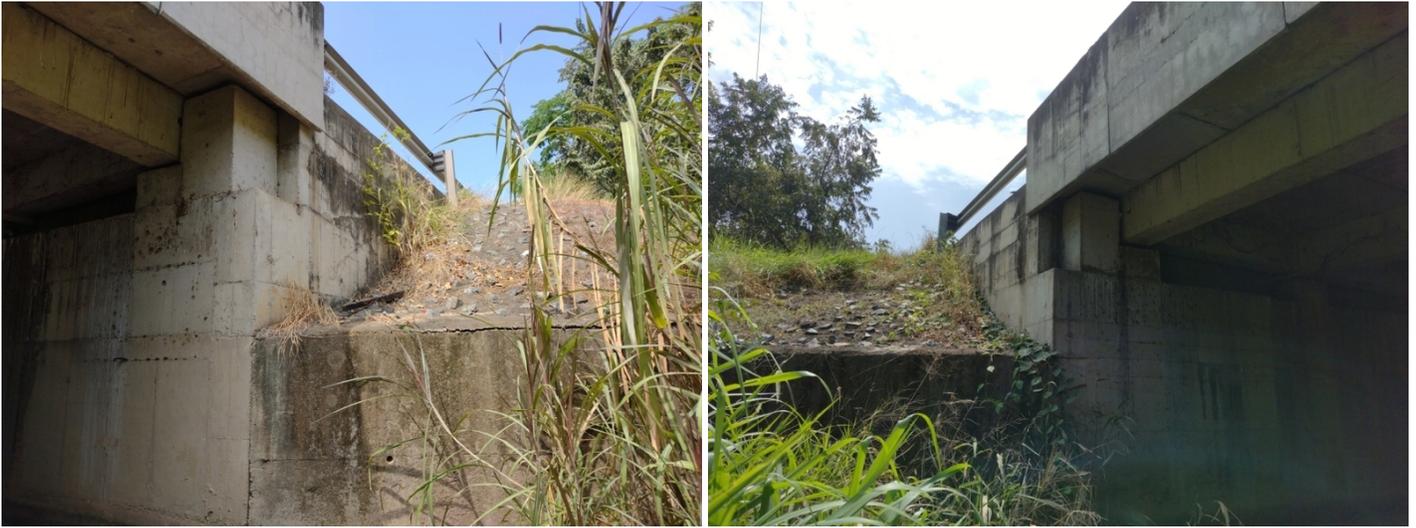
C-08 Aletas - 1. Aleta 01

Observaciones : Solo se pueden inspeccionar las aletas aguas arriba, no hay acceso por el costado aguas abajo.

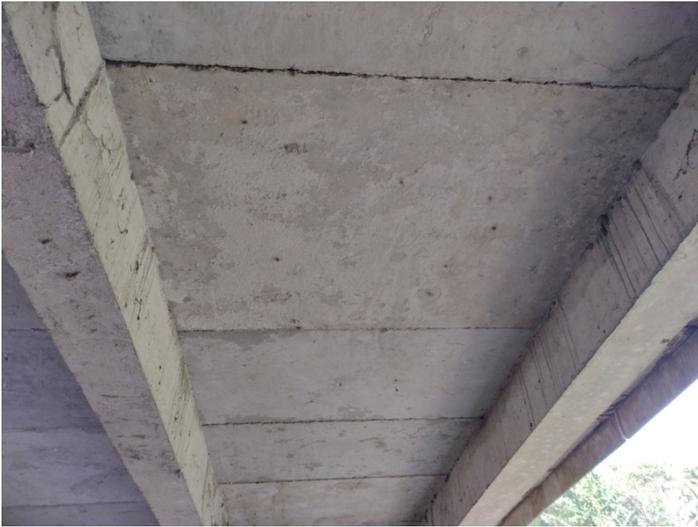
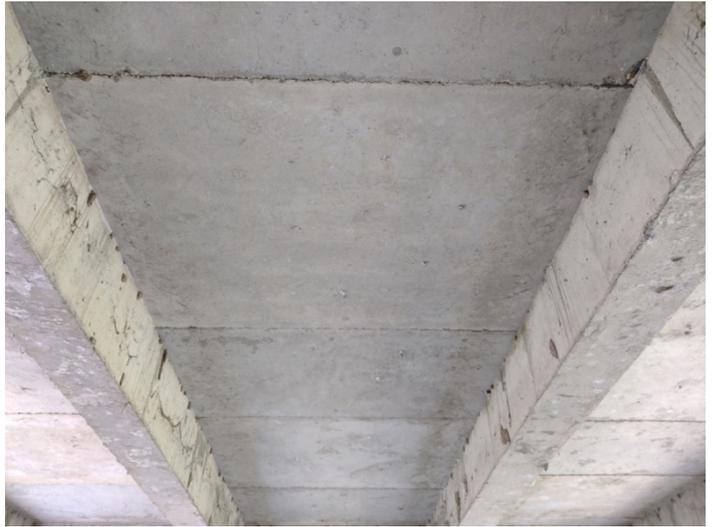
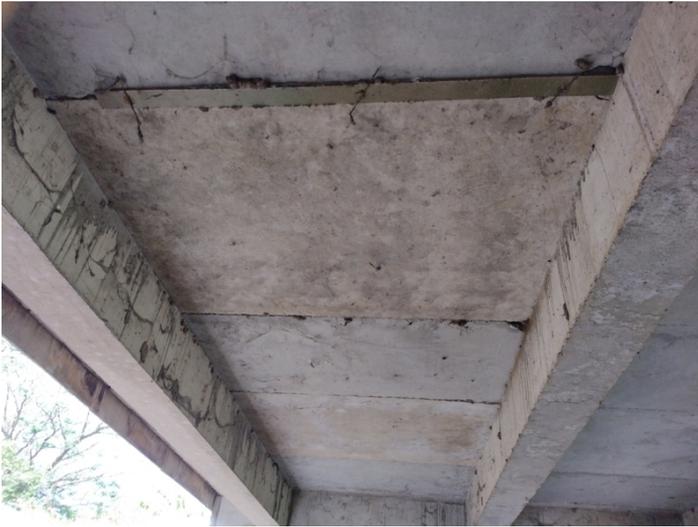
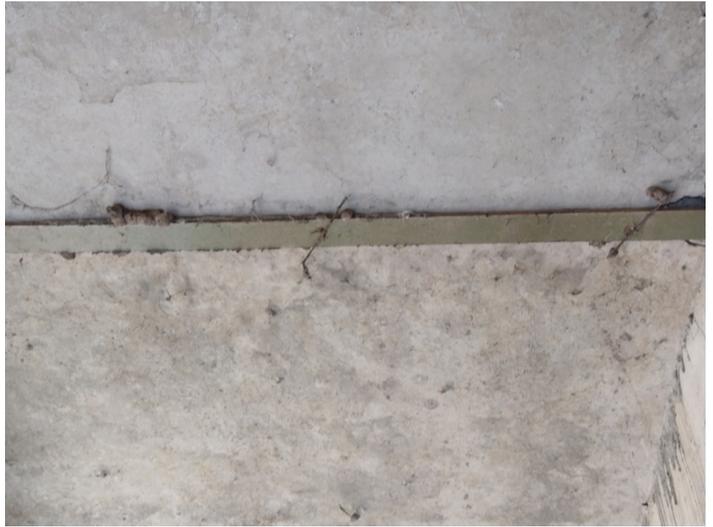
C-11 Losa - 1. Losa 01

Daños por construcción: | Separación juntas prelosa

Observaciones: | Se observa un elemento metálico como reparación en una de las juntas de la losa, ubicada en el extremo izquierdo aguas abajo

Estado de conservación: Regular

Calificación: 2

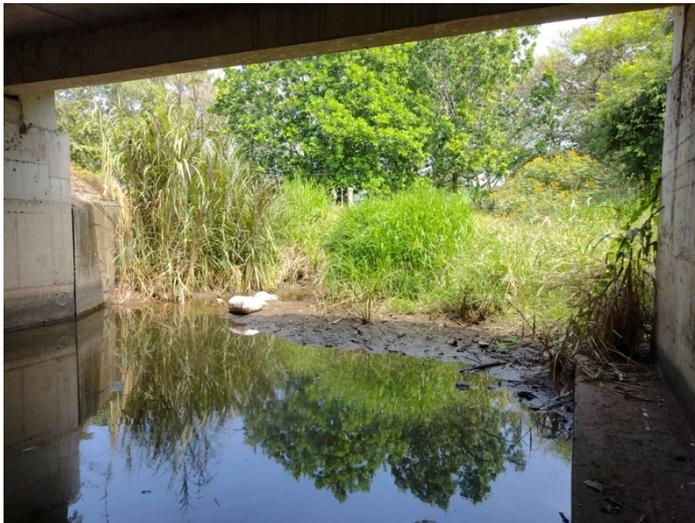
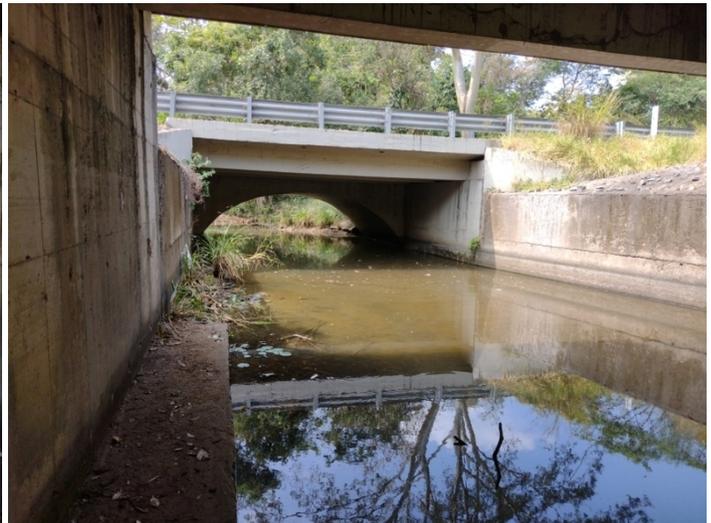
C-22 Cauce

Problemas identificados: Obstrucción del cauce por escombros, vegetación, o invasión del mismo., Sedimentación del material transportado por la corriente

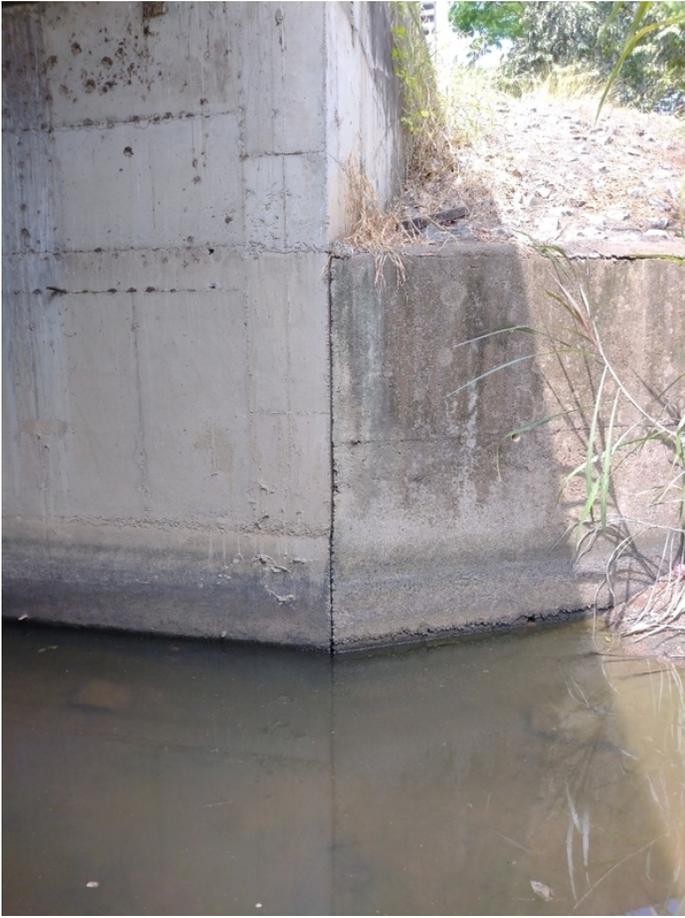
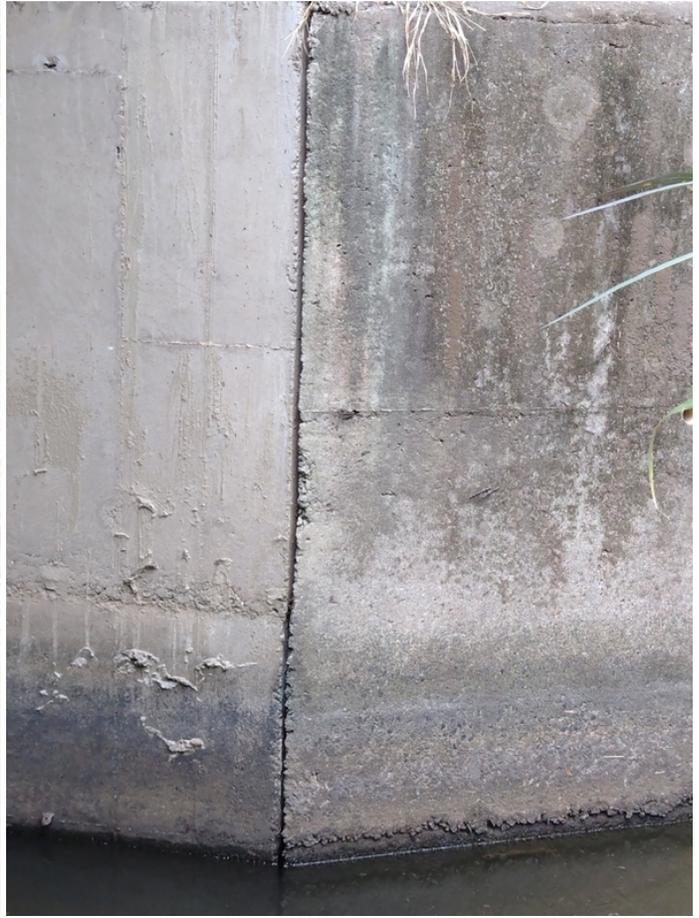
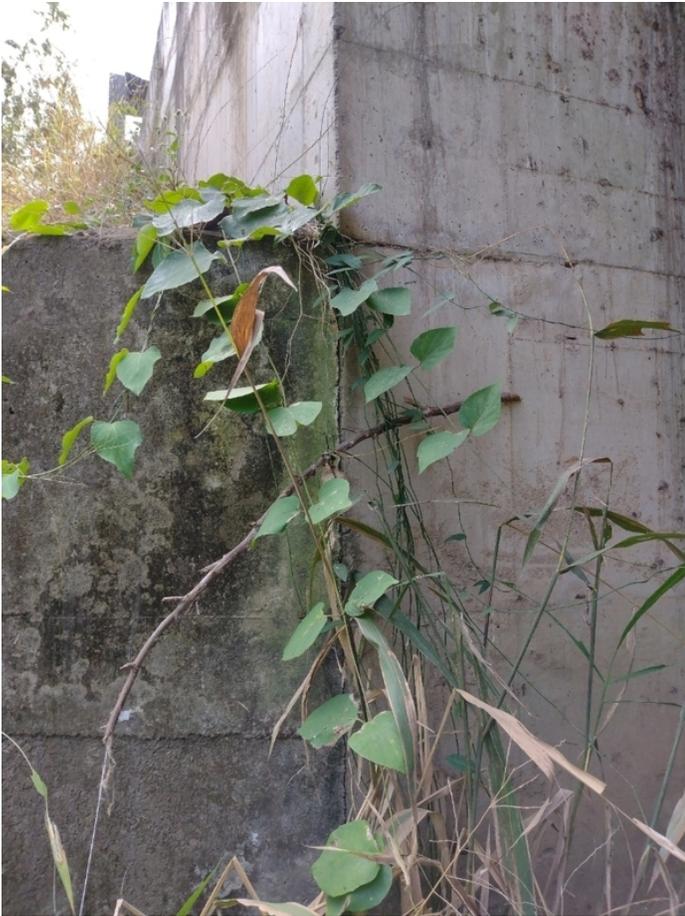
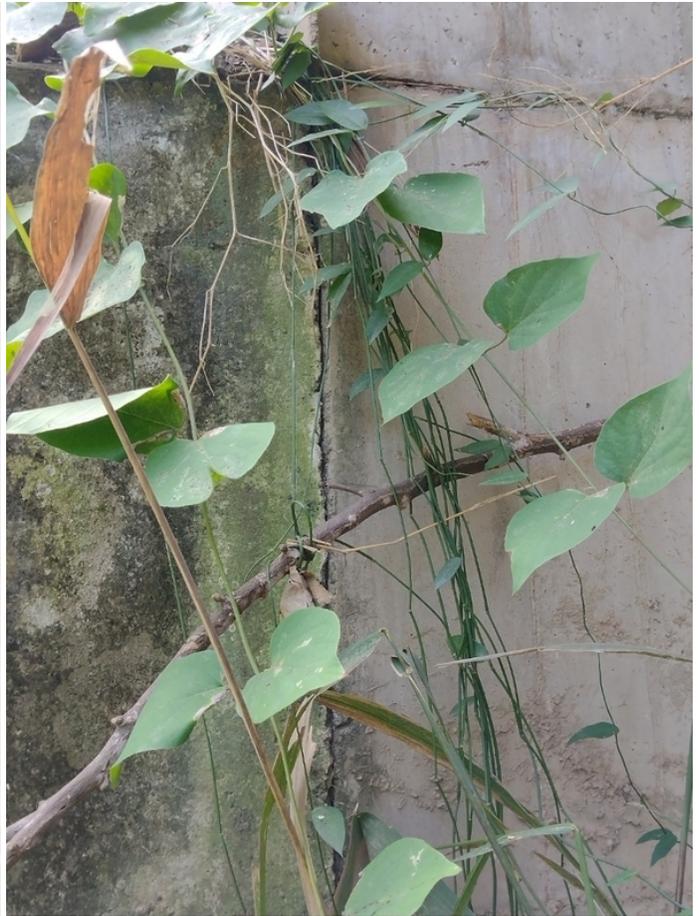
Nombre del elemento: Protección terraplén

Daño: Separación de la aleta

Observaciones: | Se presenta en ambos costados aguas arriba del puente.

Estado de conservación: | Regular

Calificación: | 2
