# 127-PU-PU20CAUCE-N

## FORMATO PARA INSPECCIÓN VISUAL DE PUENTES Y PONTONES

**EVALUACIÓN DEL ESTADO ACTUAL  
DE LAS OBRAS DEL CONTRATO DE  
CONCESIÓN BAJO EL ESQUEMA DE  
APP No.**

| <b>Nombre del puente:</b> | P P20 N |

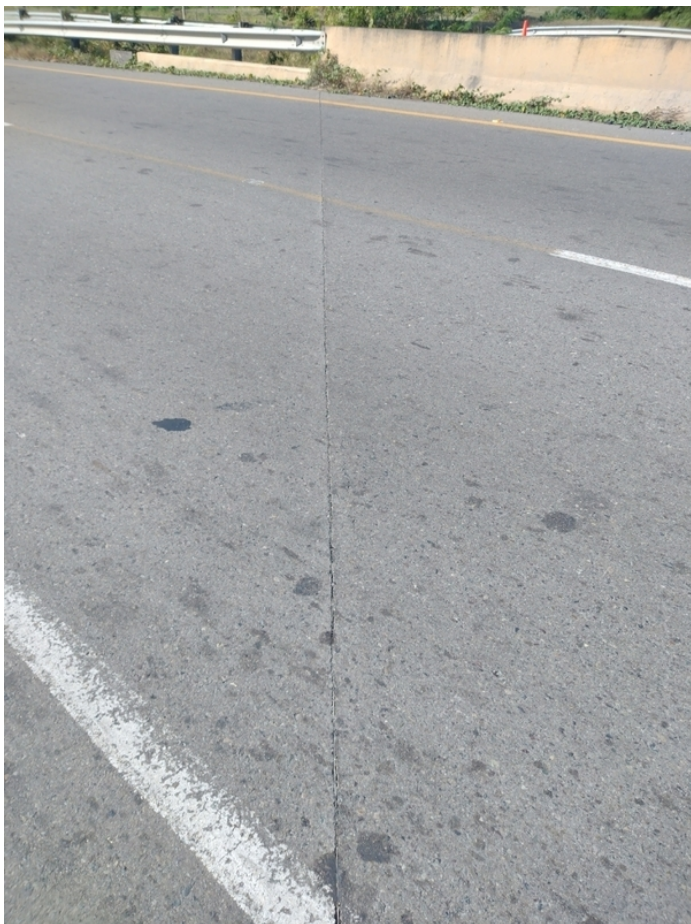
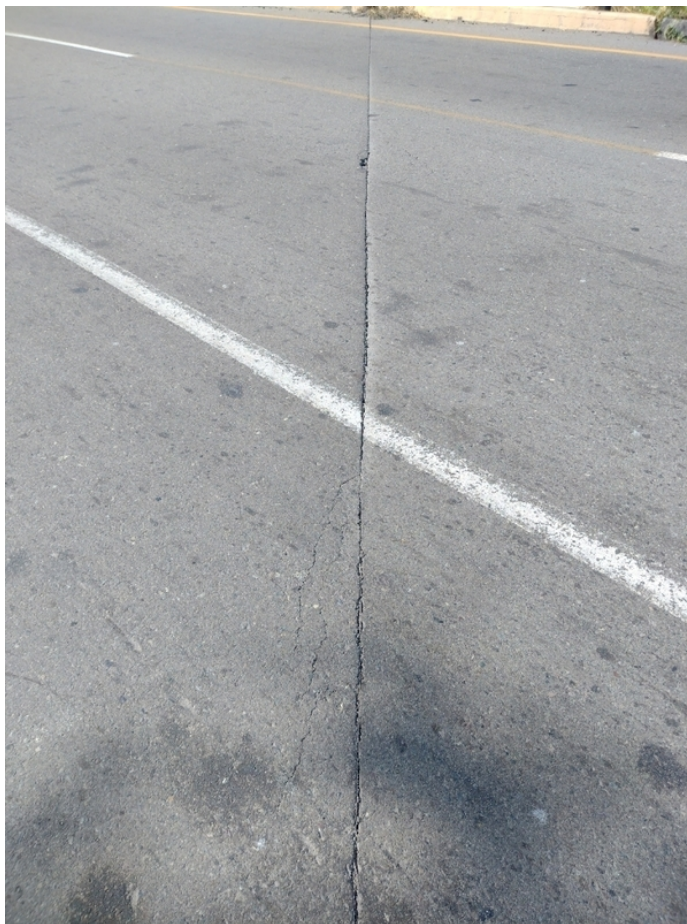
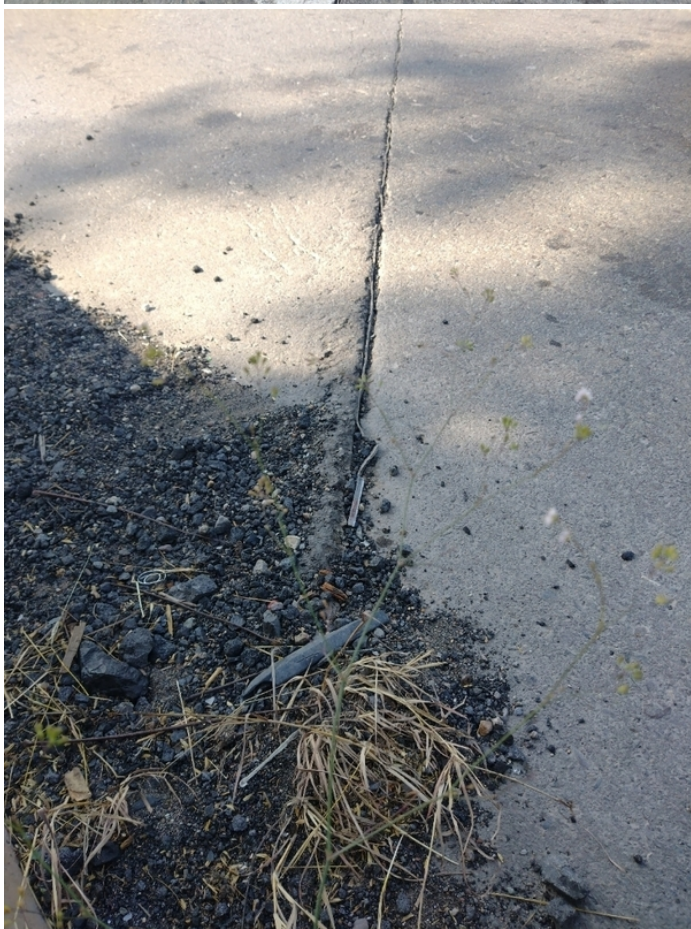
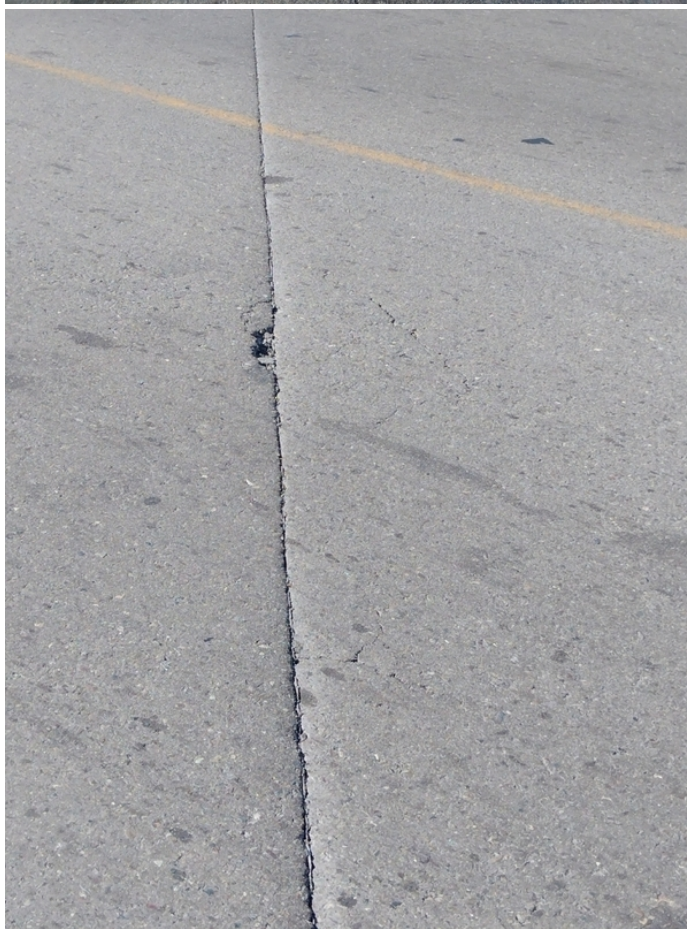
### C-02 Juntas de expansión - 1. Junta 01

**Observaciones:** La junta se marca sobre la carpeta asfáltica. En algunos puntos se presenta deterioro en el pavimento al lado de la junta y se observa un leve desnivel entre el puente y la losa de aproximación, principalmente en la salida del puente

**Estado de conservación:** Regular

**Calificación:** 2

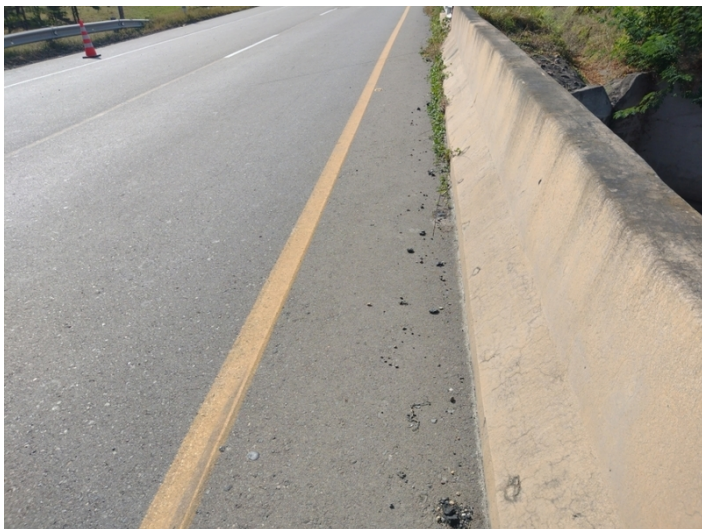
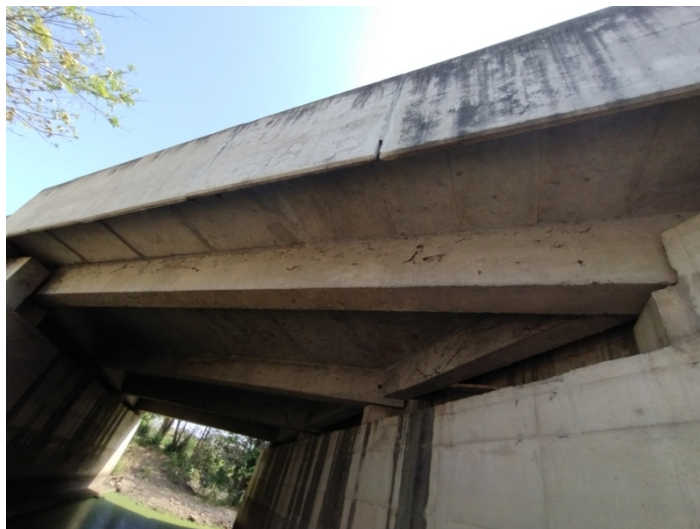
**C-07 Drenajes (2 Items)****C-07 Drenajes - 1. Drenaje 01****Nombre del elemento:**

**Ausencia****Localización:**

CI Costado izquierdo

1.2

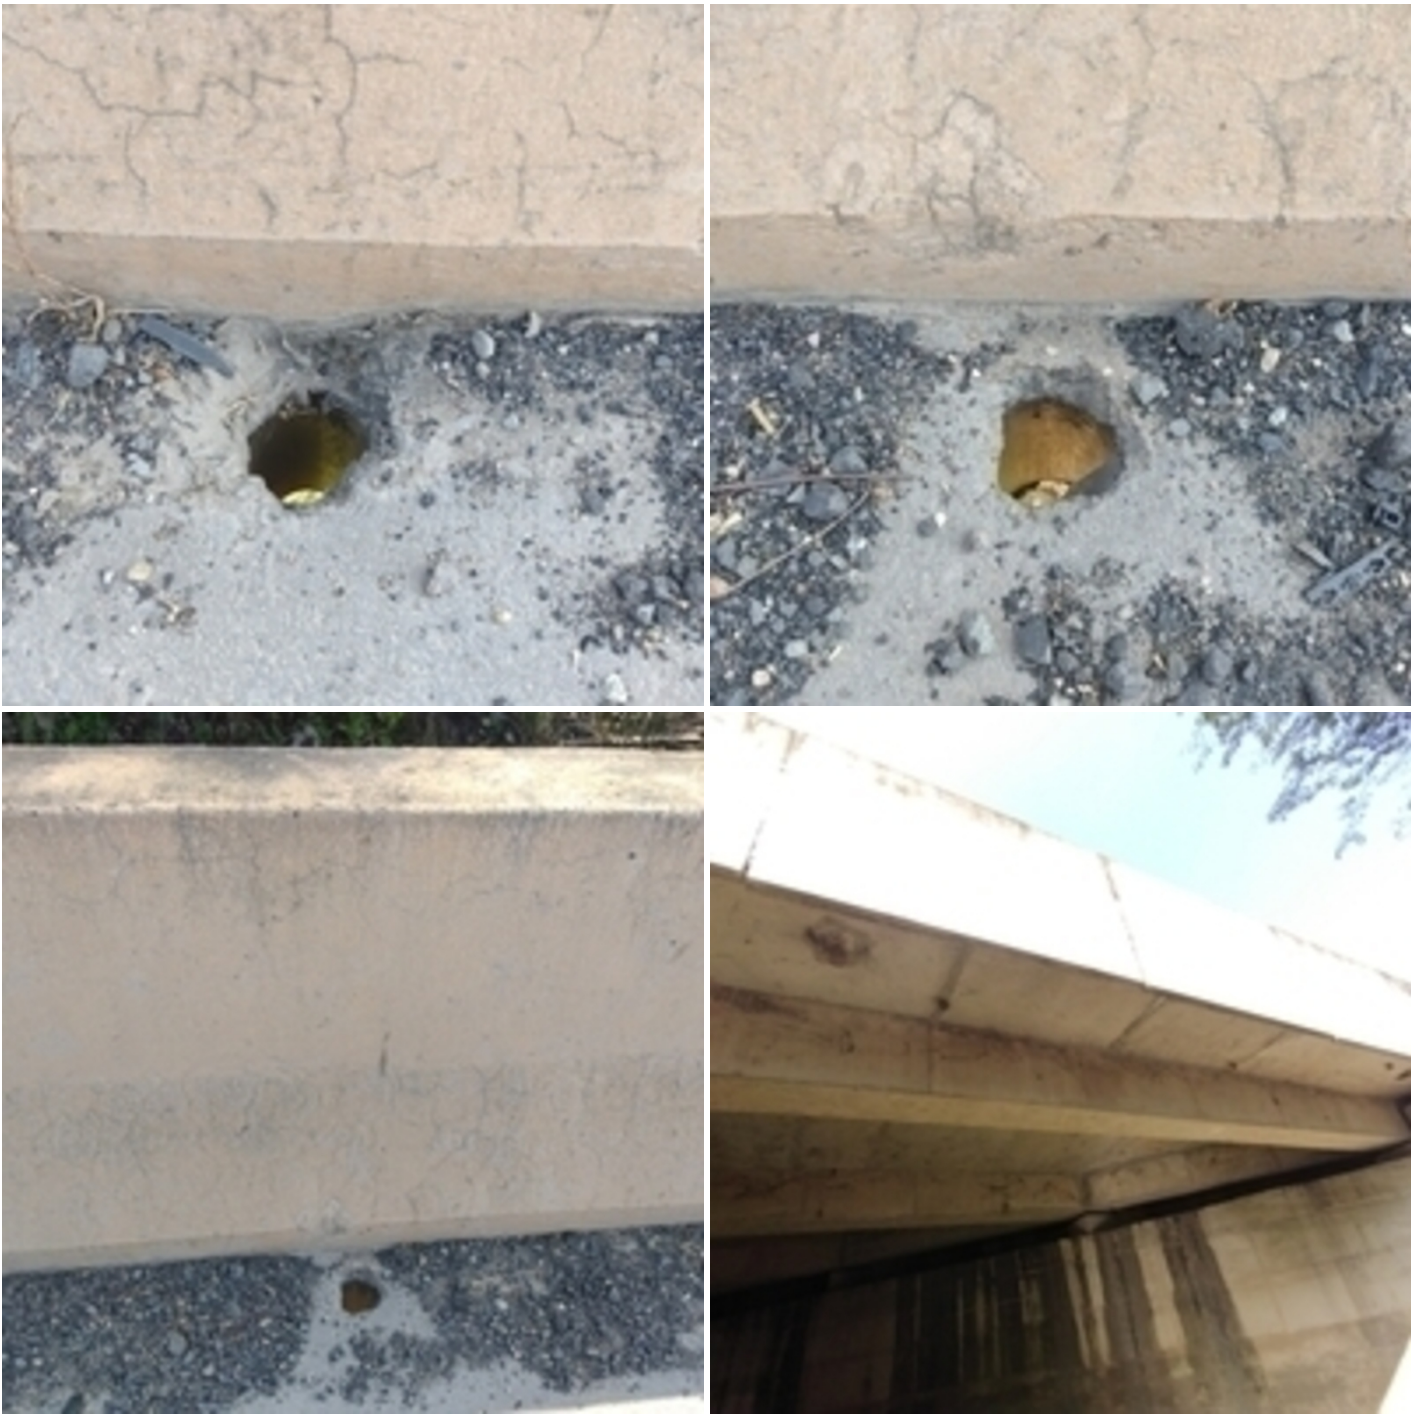
### C-07 Drenajes - 2. Drenaje 02

Longitud insuficiente

Localización: CD Costado derecho

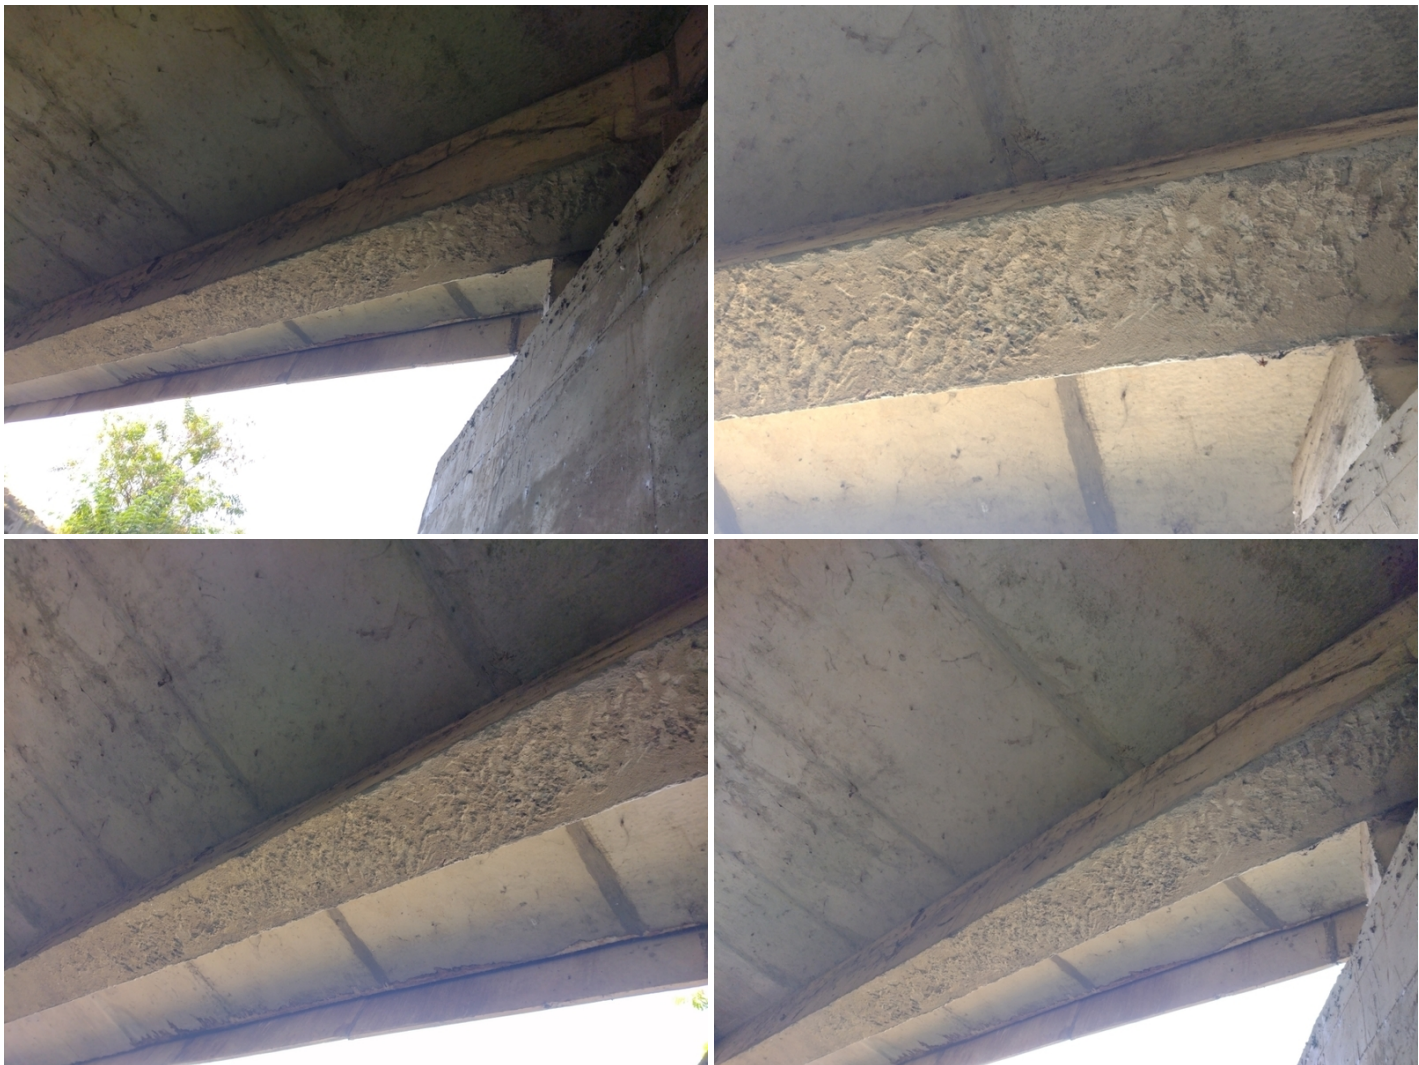
## C-12 Vigas - 2. Viga 02

| Daños por construcción | HO Hormigueros |
| Hormigueros (m²): | 2.5 |

| Observaciones: | La viga 4 (última viga aguas abajo) presenta hormigueros en la parte inferior en el extremo derecho. |

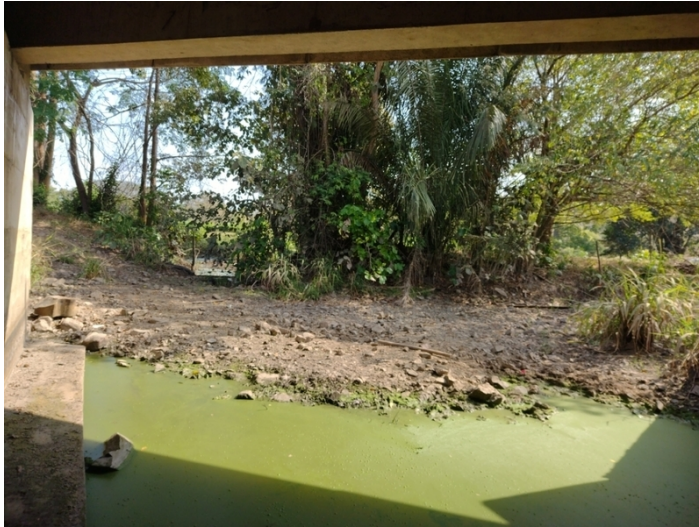
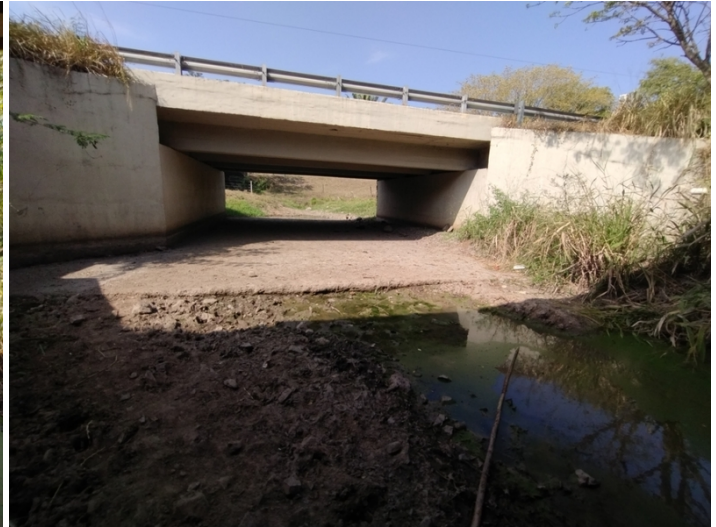
## C-22 Cauce

**Problemas identificados:** Obstrucción del cauce por escombros, vegetación, o invasión del mismo.

**Estado de conservación:** Regular

**Calificación:** 2

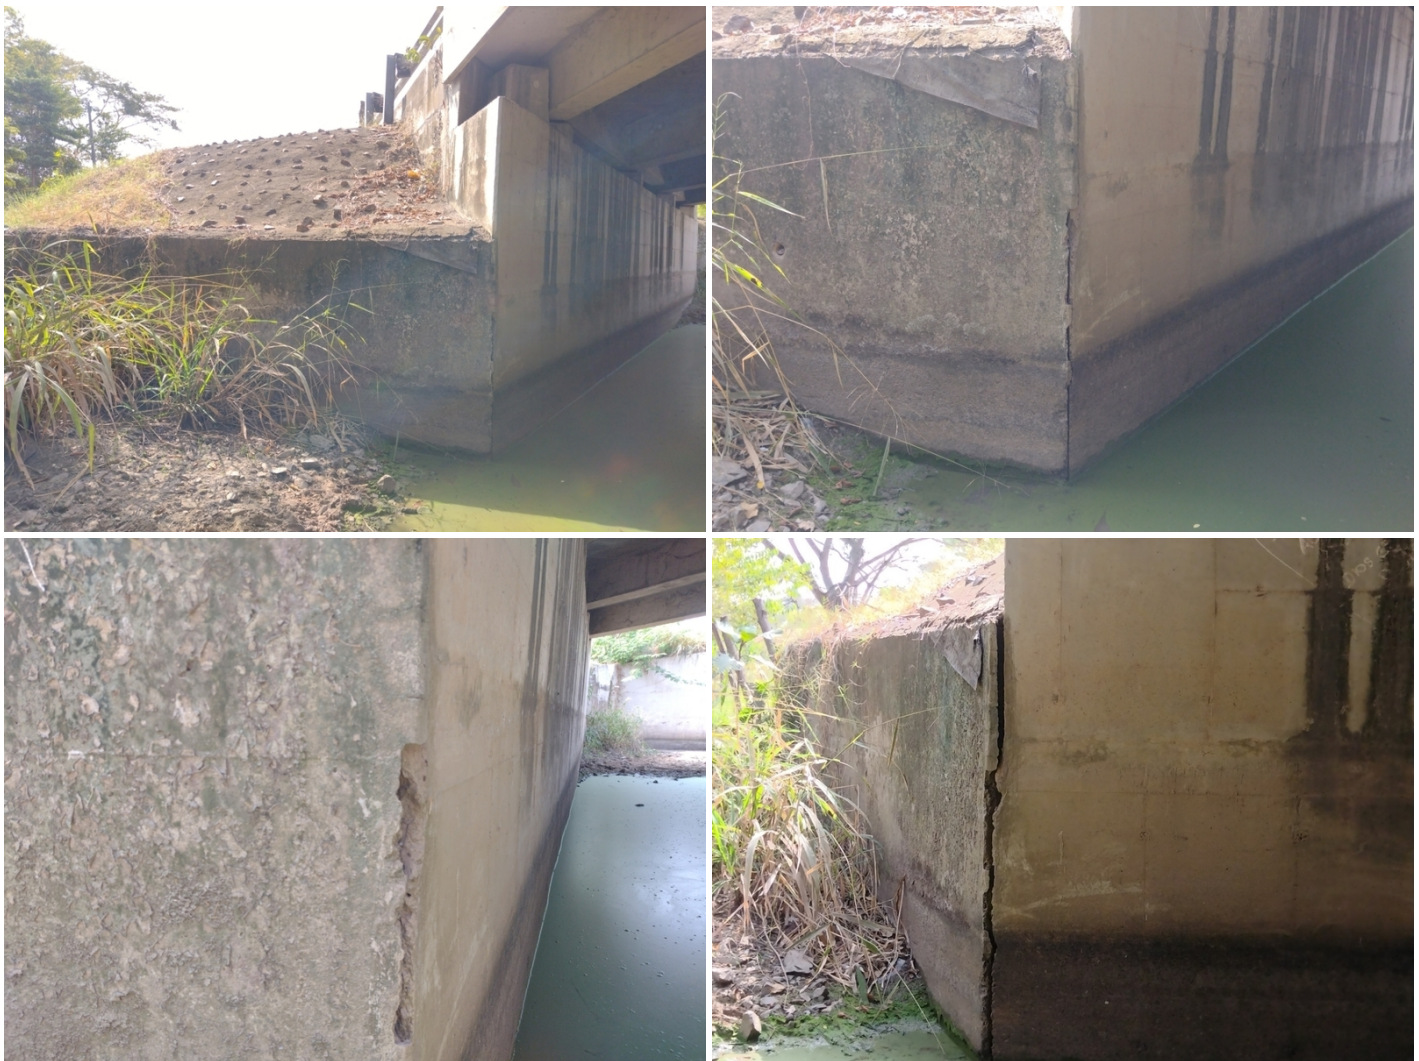
**Nombre del elemento:** Protección terraplén

**Daño:** Separación de la aleta

**Observaciones:** Estructura en concreto ciclópeo ubicada en el costado izquierdo aguas arriba.
