# 039-PU-P2A-N

## FORMATO PARA INSPECCIÓN VISUAL DE PUENTES Y PONTONES

**EVALUACIÓN DEL ESTADO ACTUAL  
DE LAS OBRAS DEL CONTRATO DE  
CONCESIÓN BAJO EL ESQUEMA DE  
APP No.**

| <b>Nombre del puente:</b> | P P2A N |

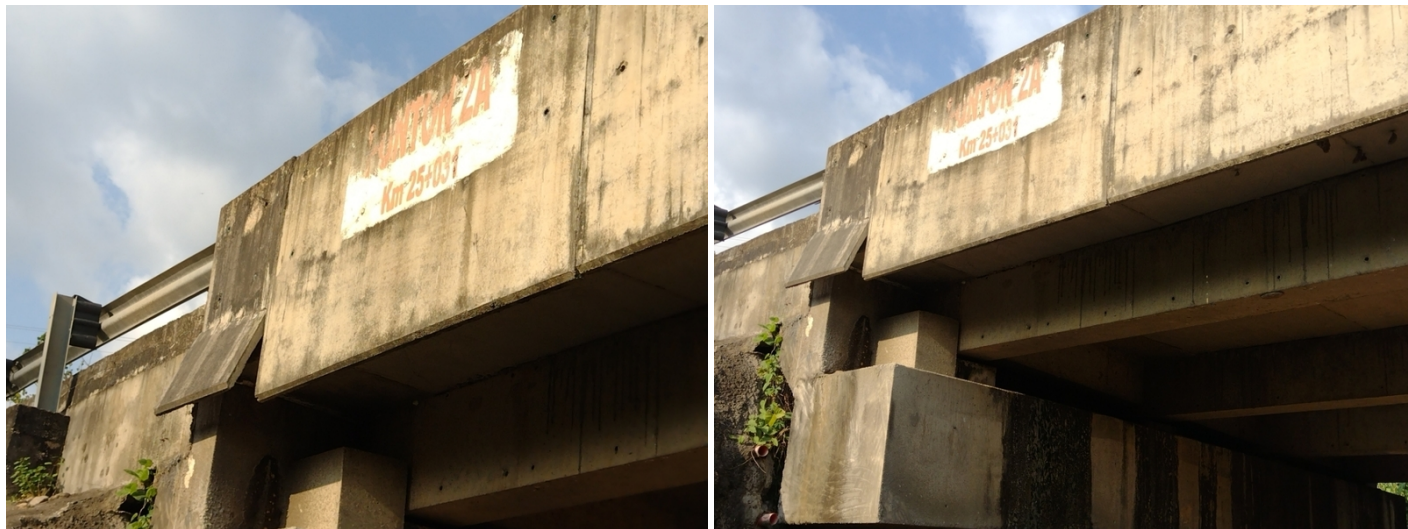
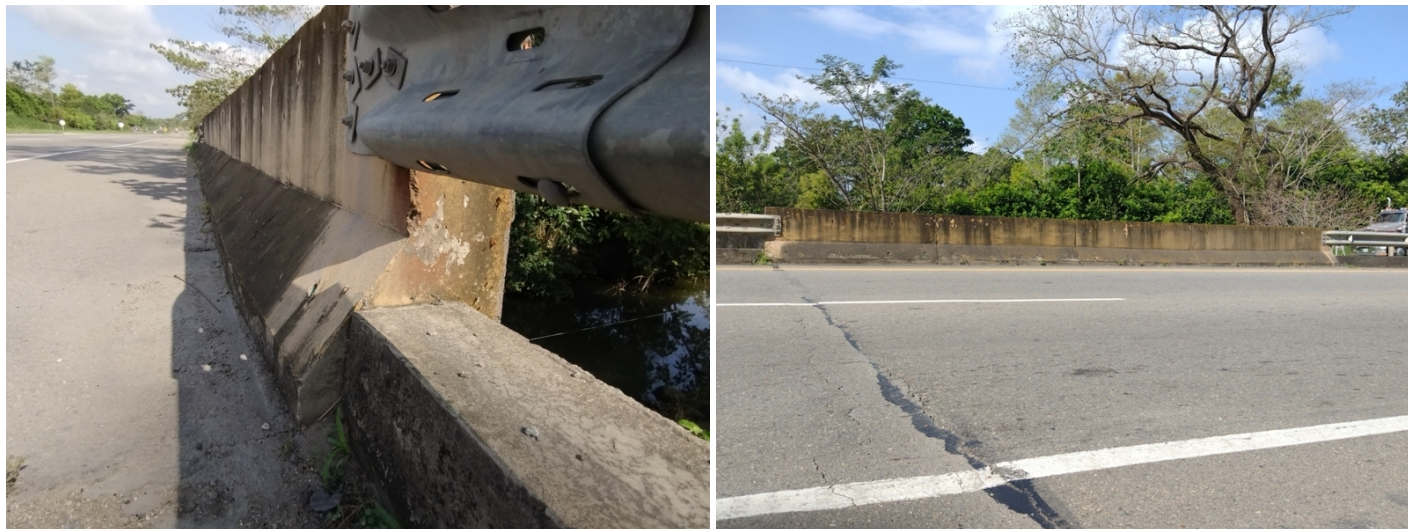
| Localización: | CI Costado izquierdo |
| Tipo de daño: | sección reventada y acero de refuerzo expuesto. |
| Longitud del daño (m): | 1.5 |

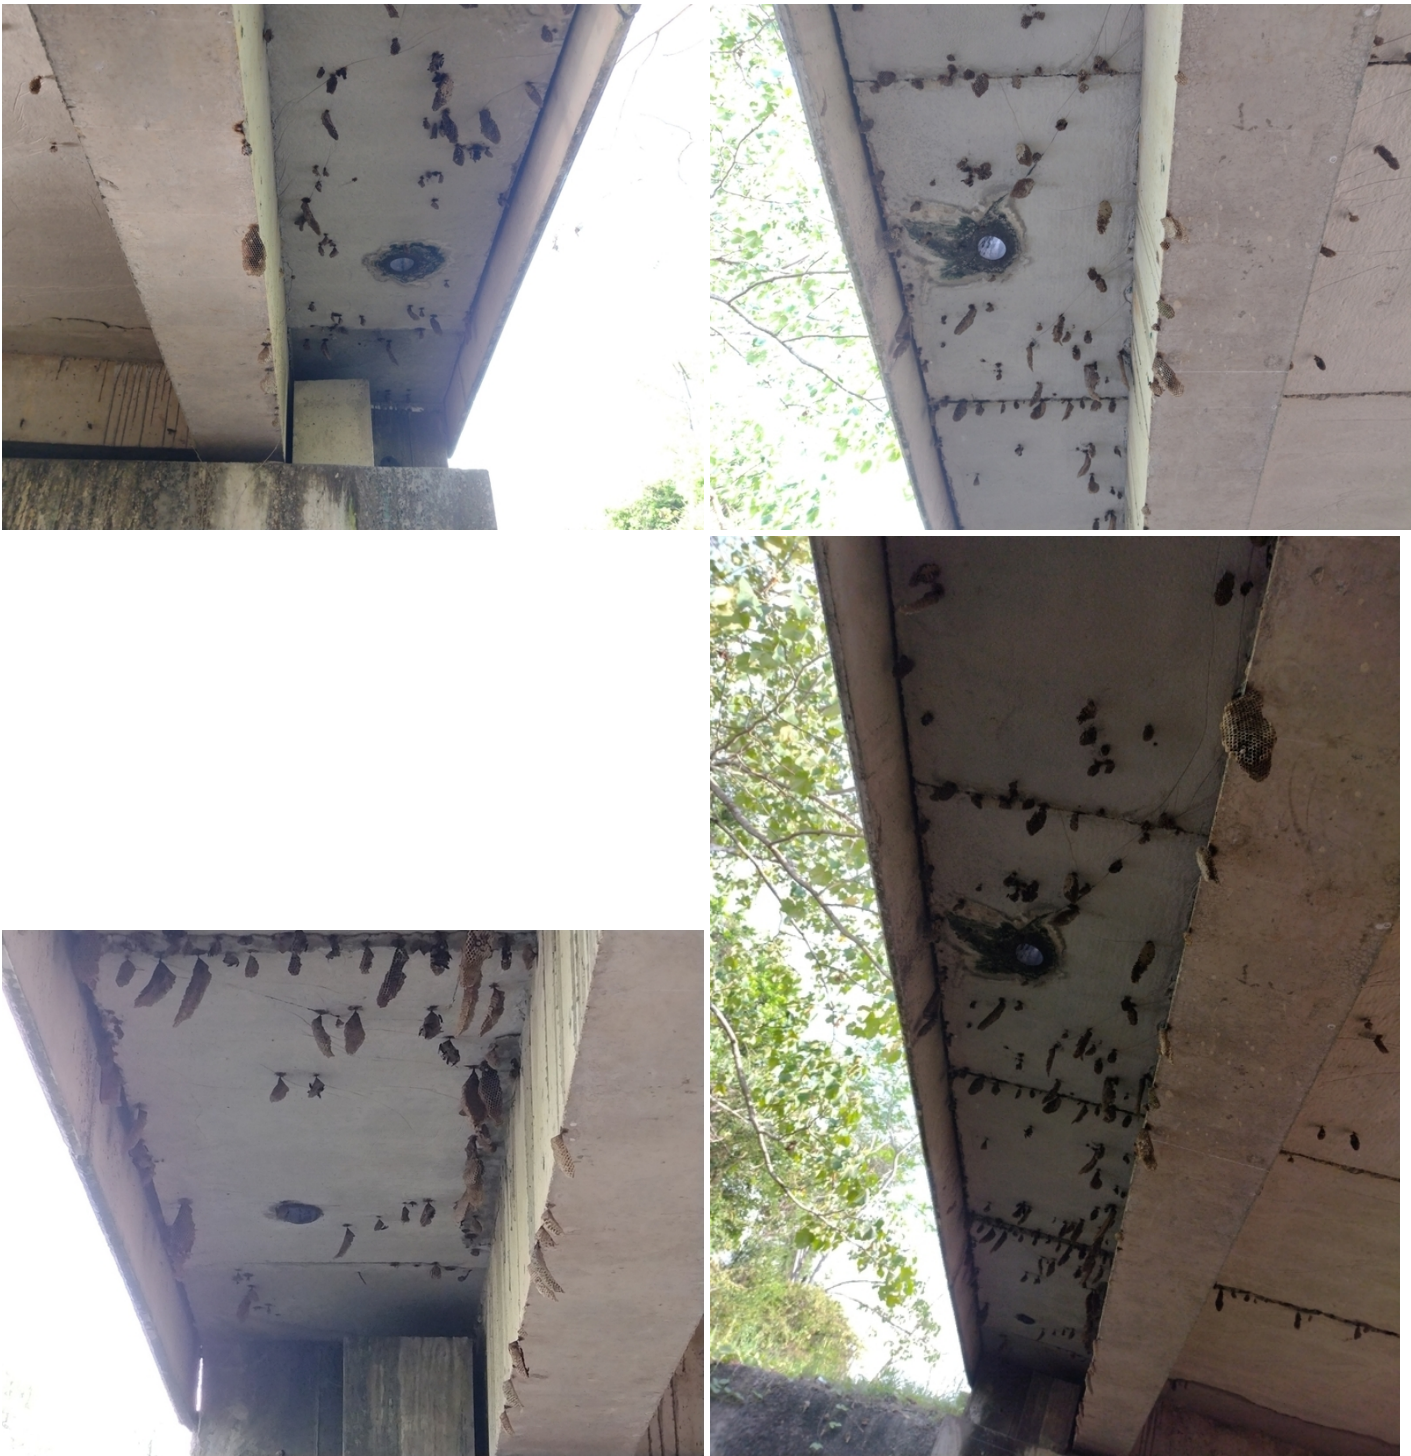
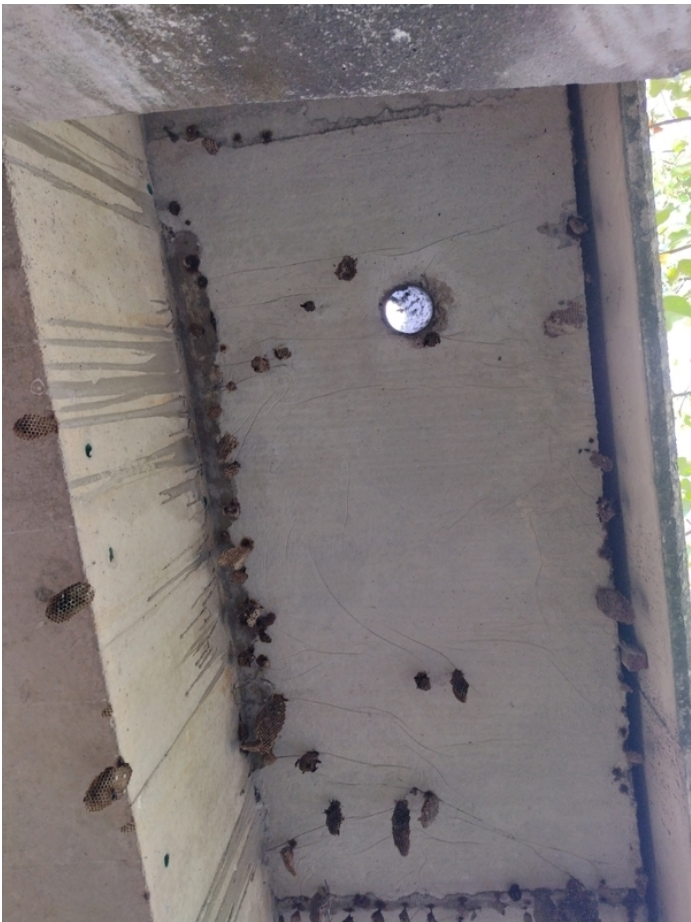
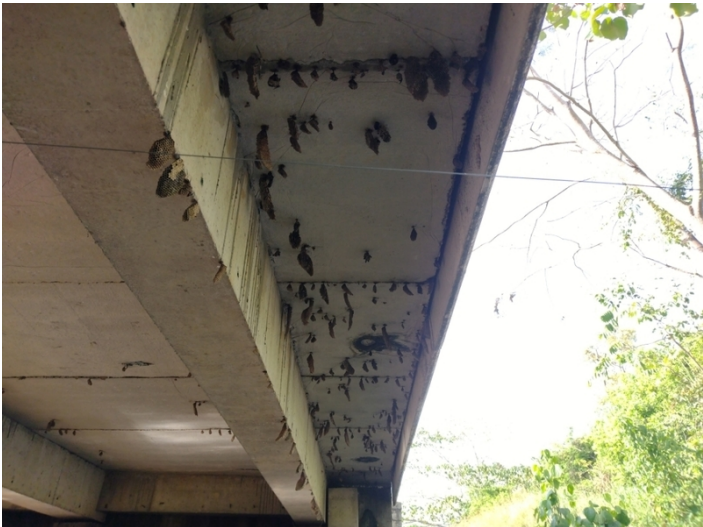
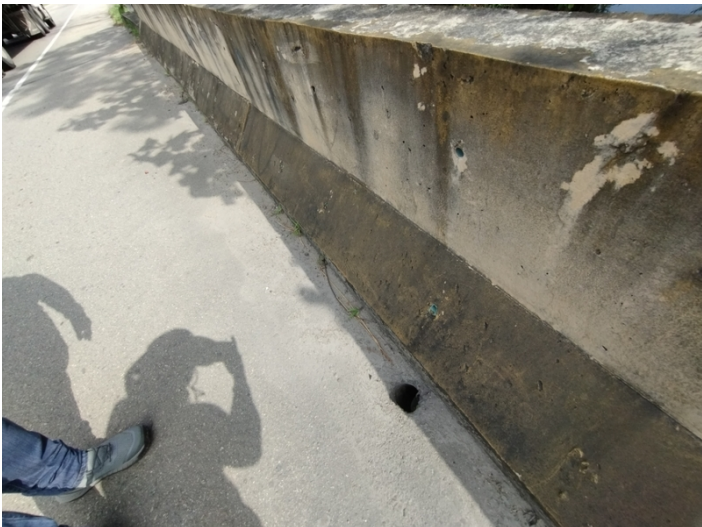
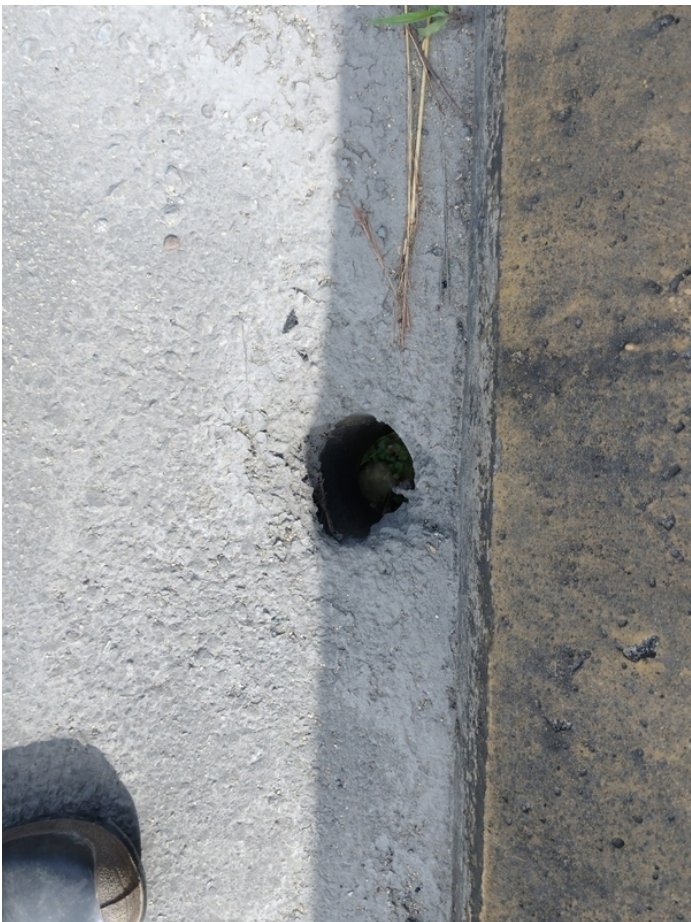
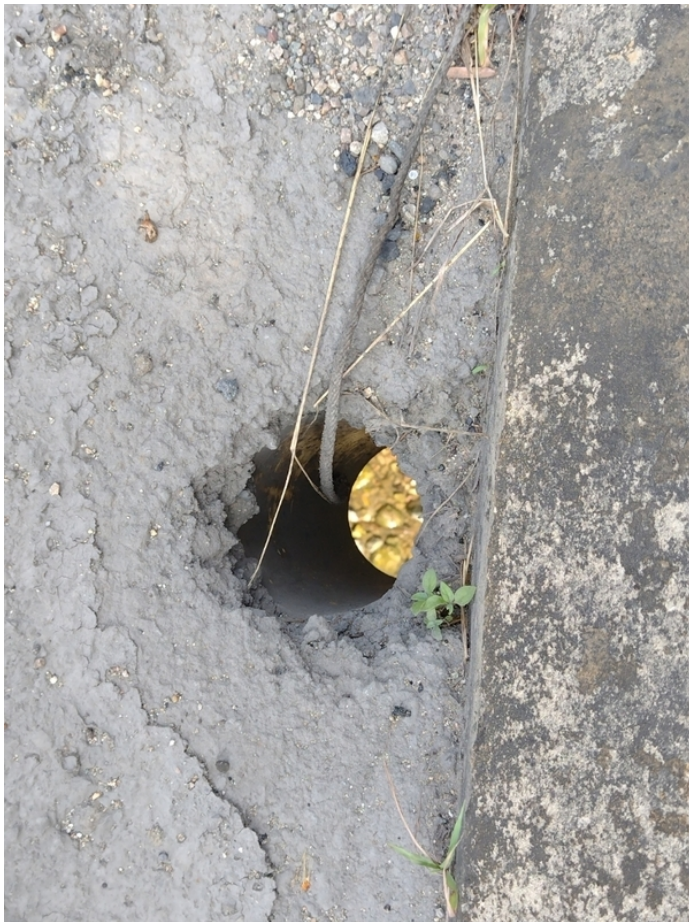
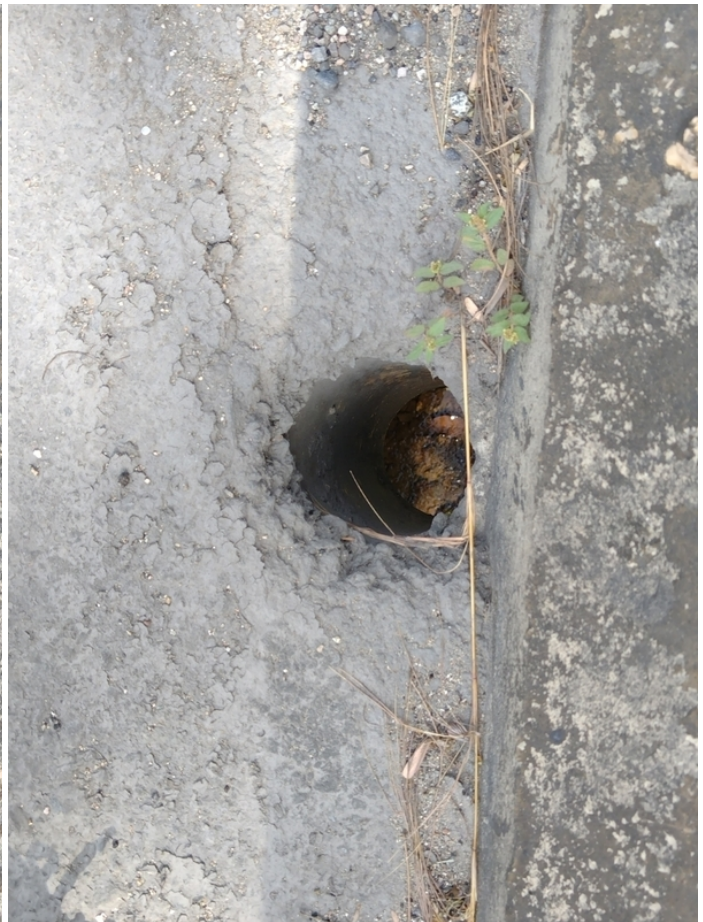
#### Longitud insuficiente

**Localización:** CD Costado derecho

**Cuantificación de daño (m):** 1.8

**Estado de conservación:** Regular

**Calificación:** 2

**Observaciones:** Drenajes con poca longitud.

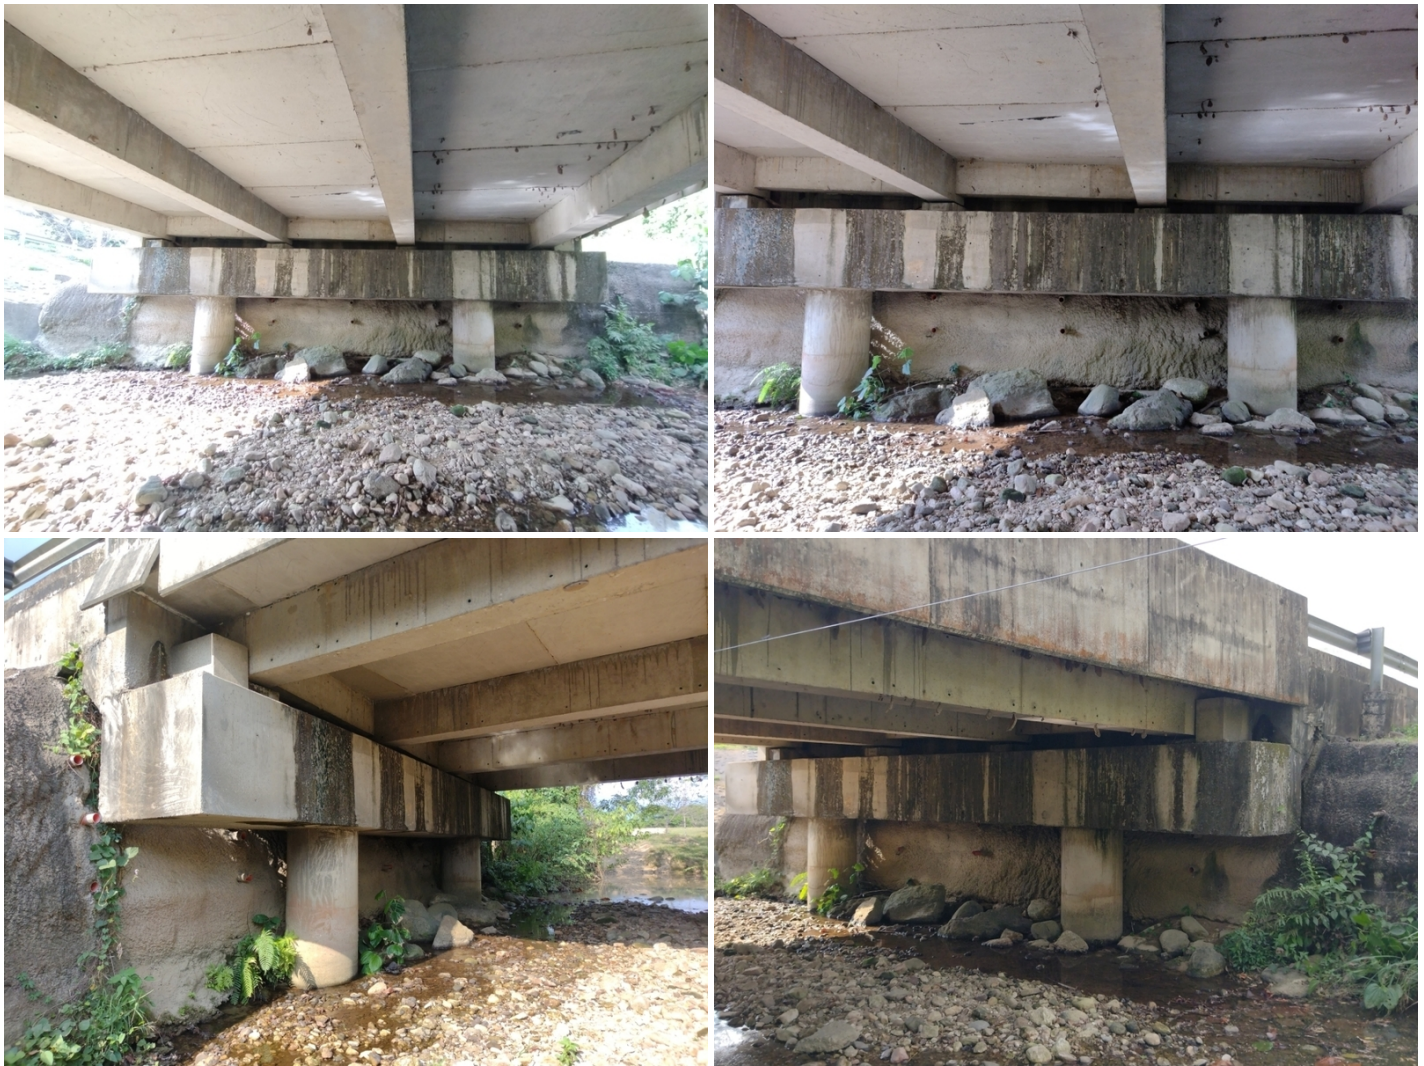
#### C-09 Estribos - 1. Estribo margen derecha

**Daños por funcionamiento** IN Infiltración, EF Eflorescencias

**Infiltración (m²):** 5

**Eflorescencias (m²):** 5

| <b>Observaciones:</b> | Estribo conformado por 2 pilotes de 0.95 m de diámetro y una separación a ejes de 6.25 m. La altura expuesta es de 1.90 m. La viga cabezal es de 1.10 m de alto por 1.30 m el ancho. |

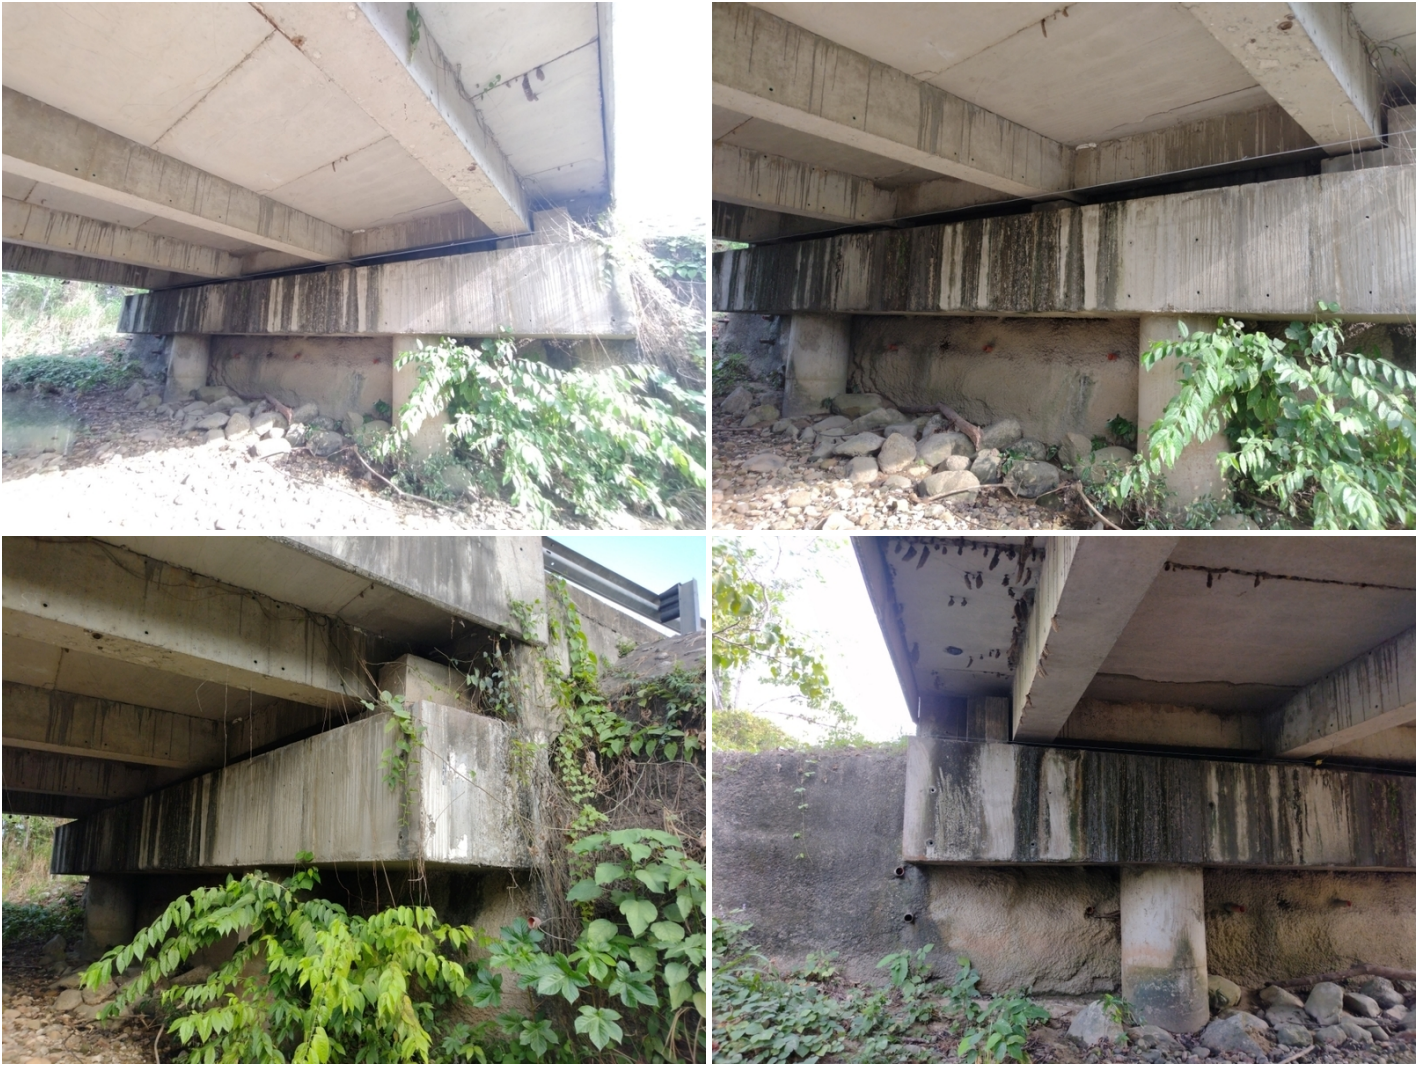
## C-09 Estribos - 2. Estribo margen izquierda

| Daños por funcionamiento | IN Infiltración, EF Eflorescencias |
| Infiltración (m²): | 5 |
| Eflorescencias (m²): | 5 |

| Observaciones: | Estribo conformado por 2 pilotes de 0.95 m de diámetro y una separación a ejes de 6.25 m. La altura expuesta es de 1.90 m. La viga cabezal es de 1.10 m de alto por 1.30 m el ancho. |

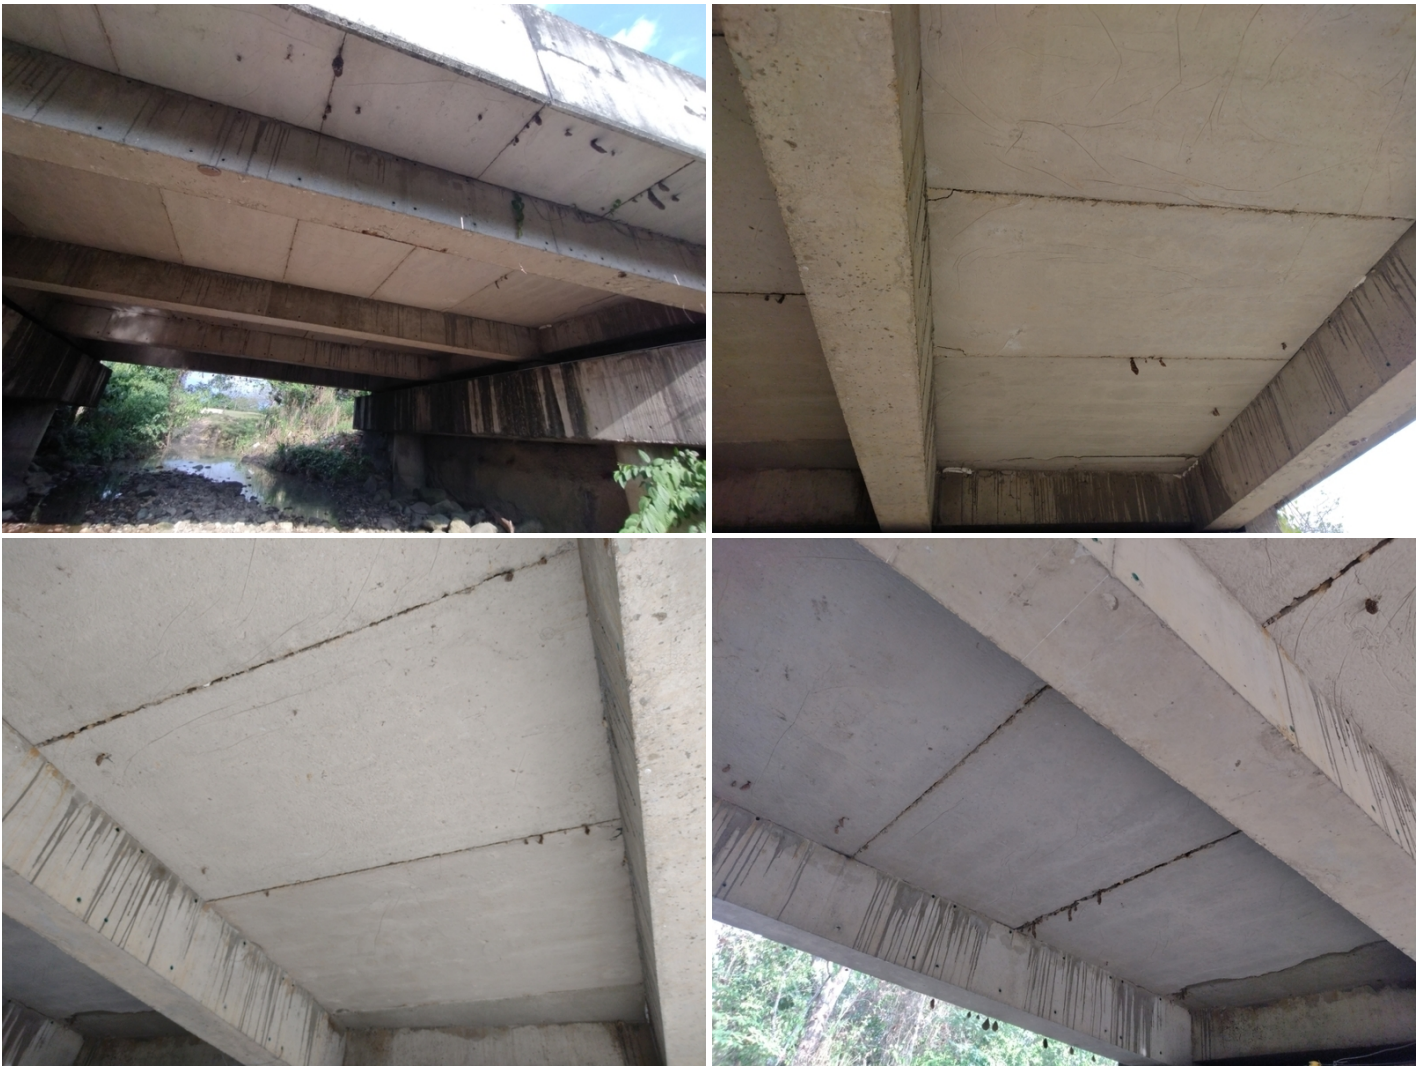
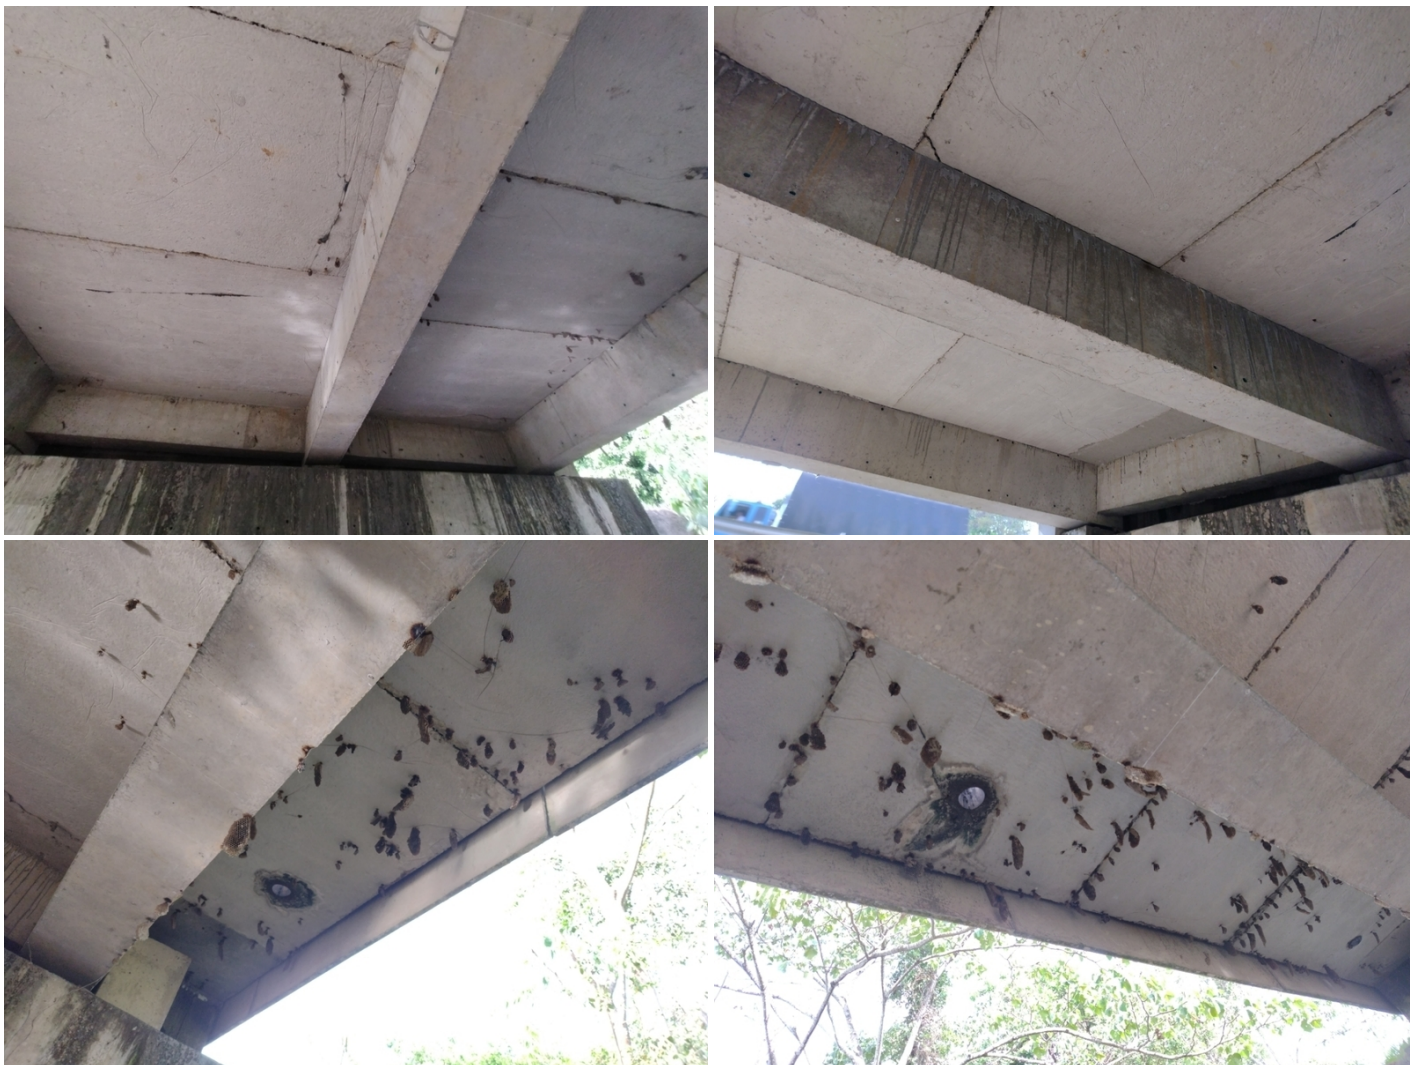
#### C-11 Losa - 1. Losa 01

**Daños por funcionamiento** | IN Infiltración

**Infiltración (m²):** | 1

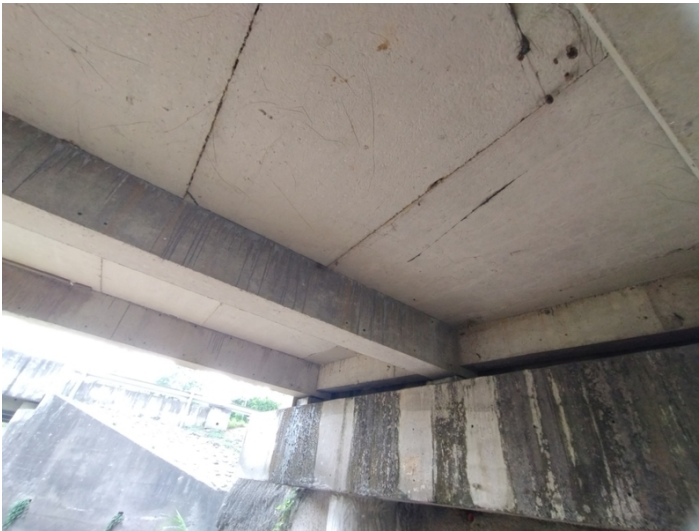
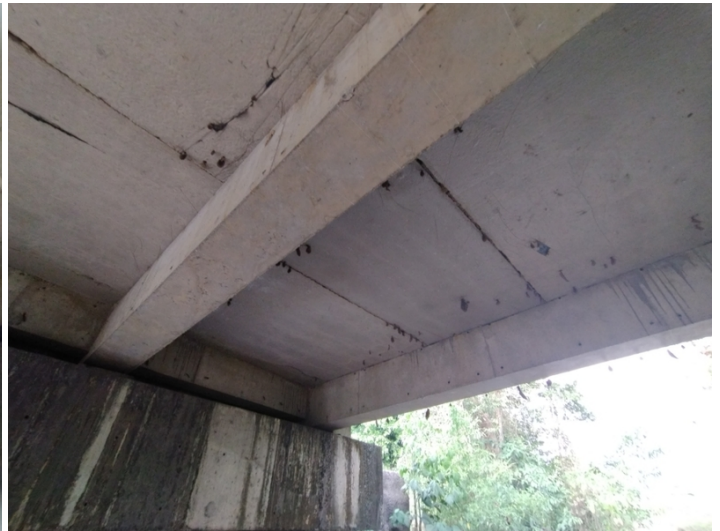
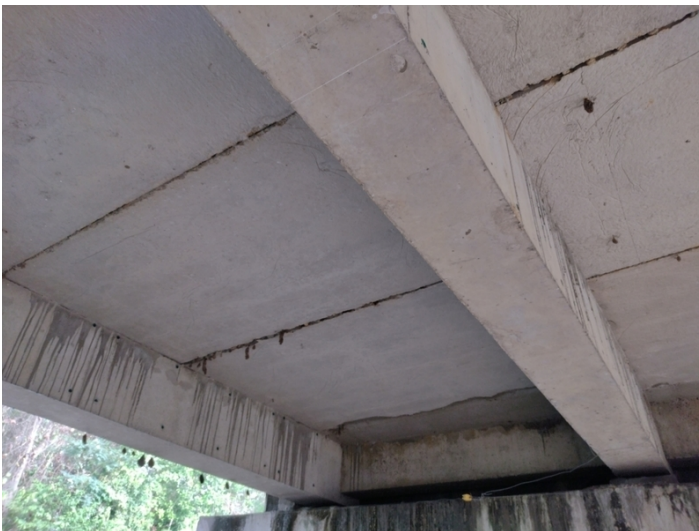
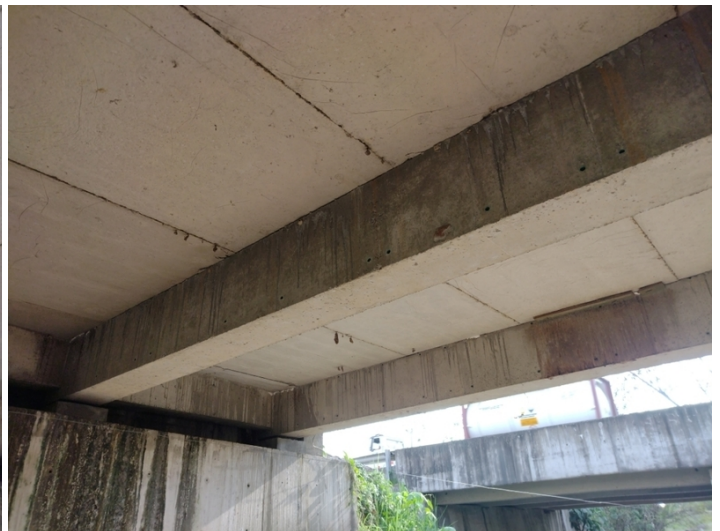
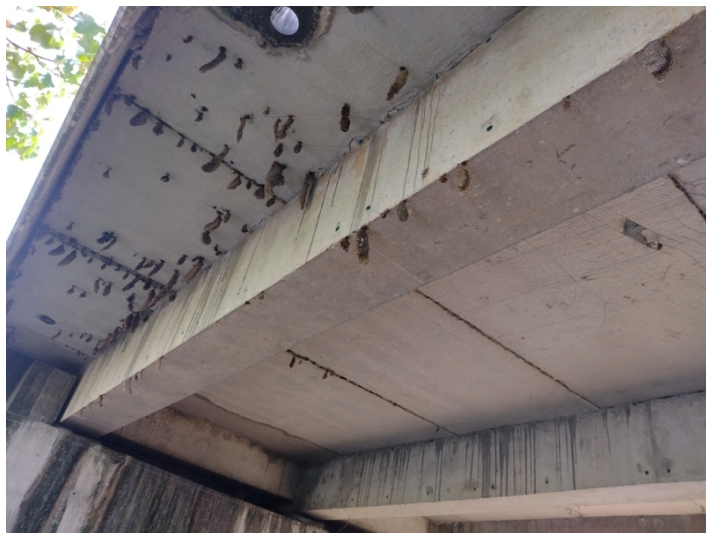
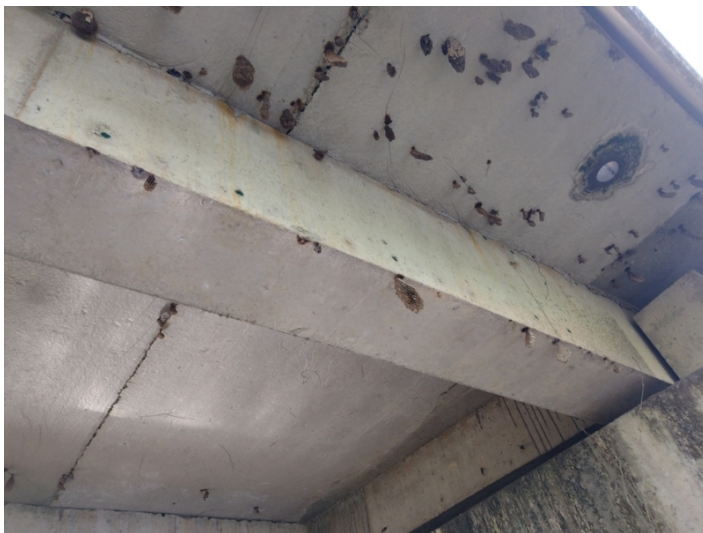
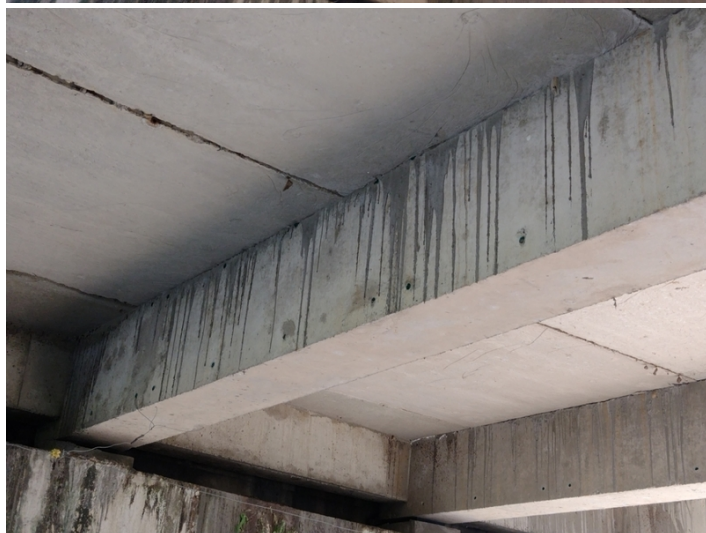
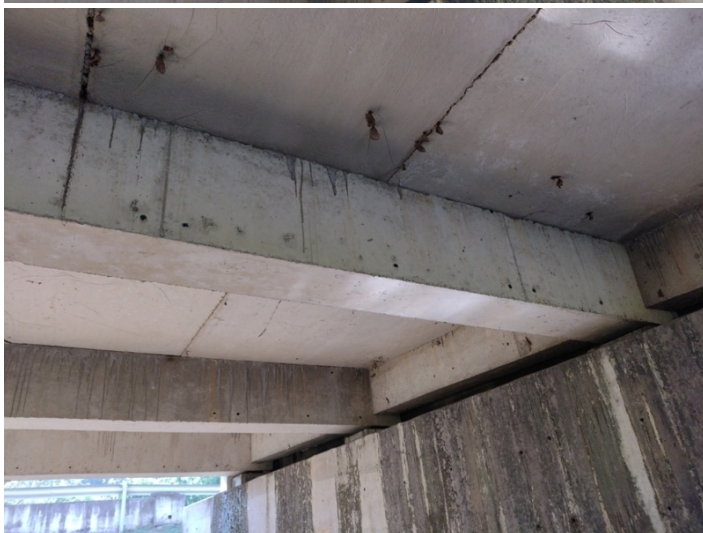
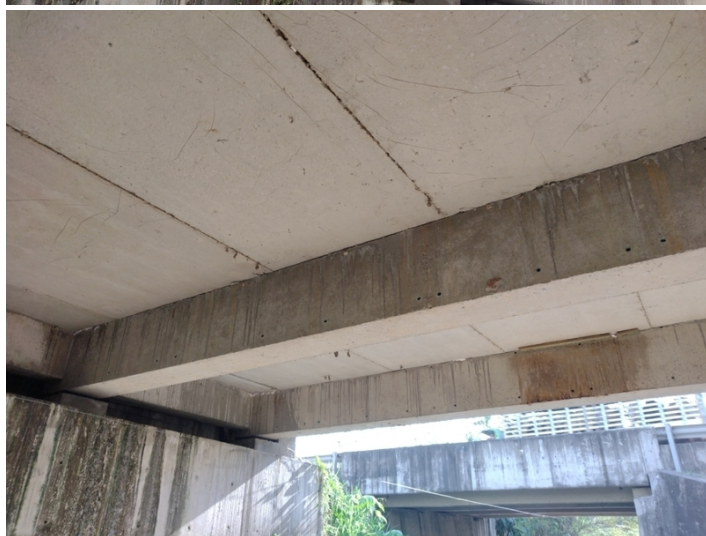
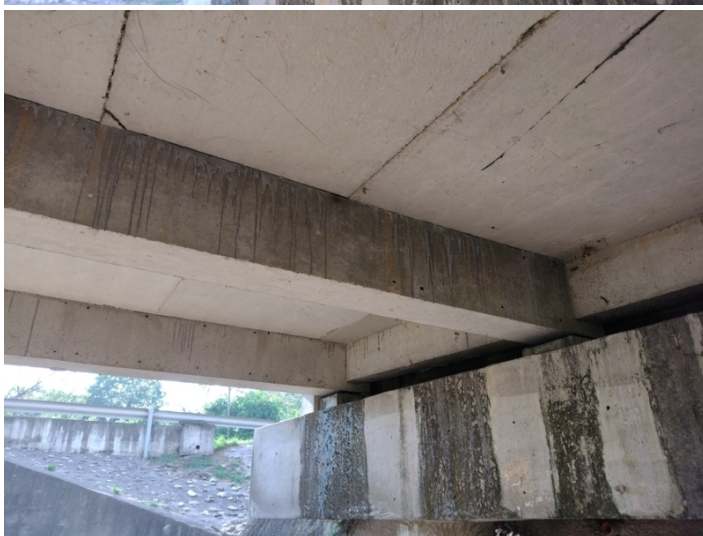
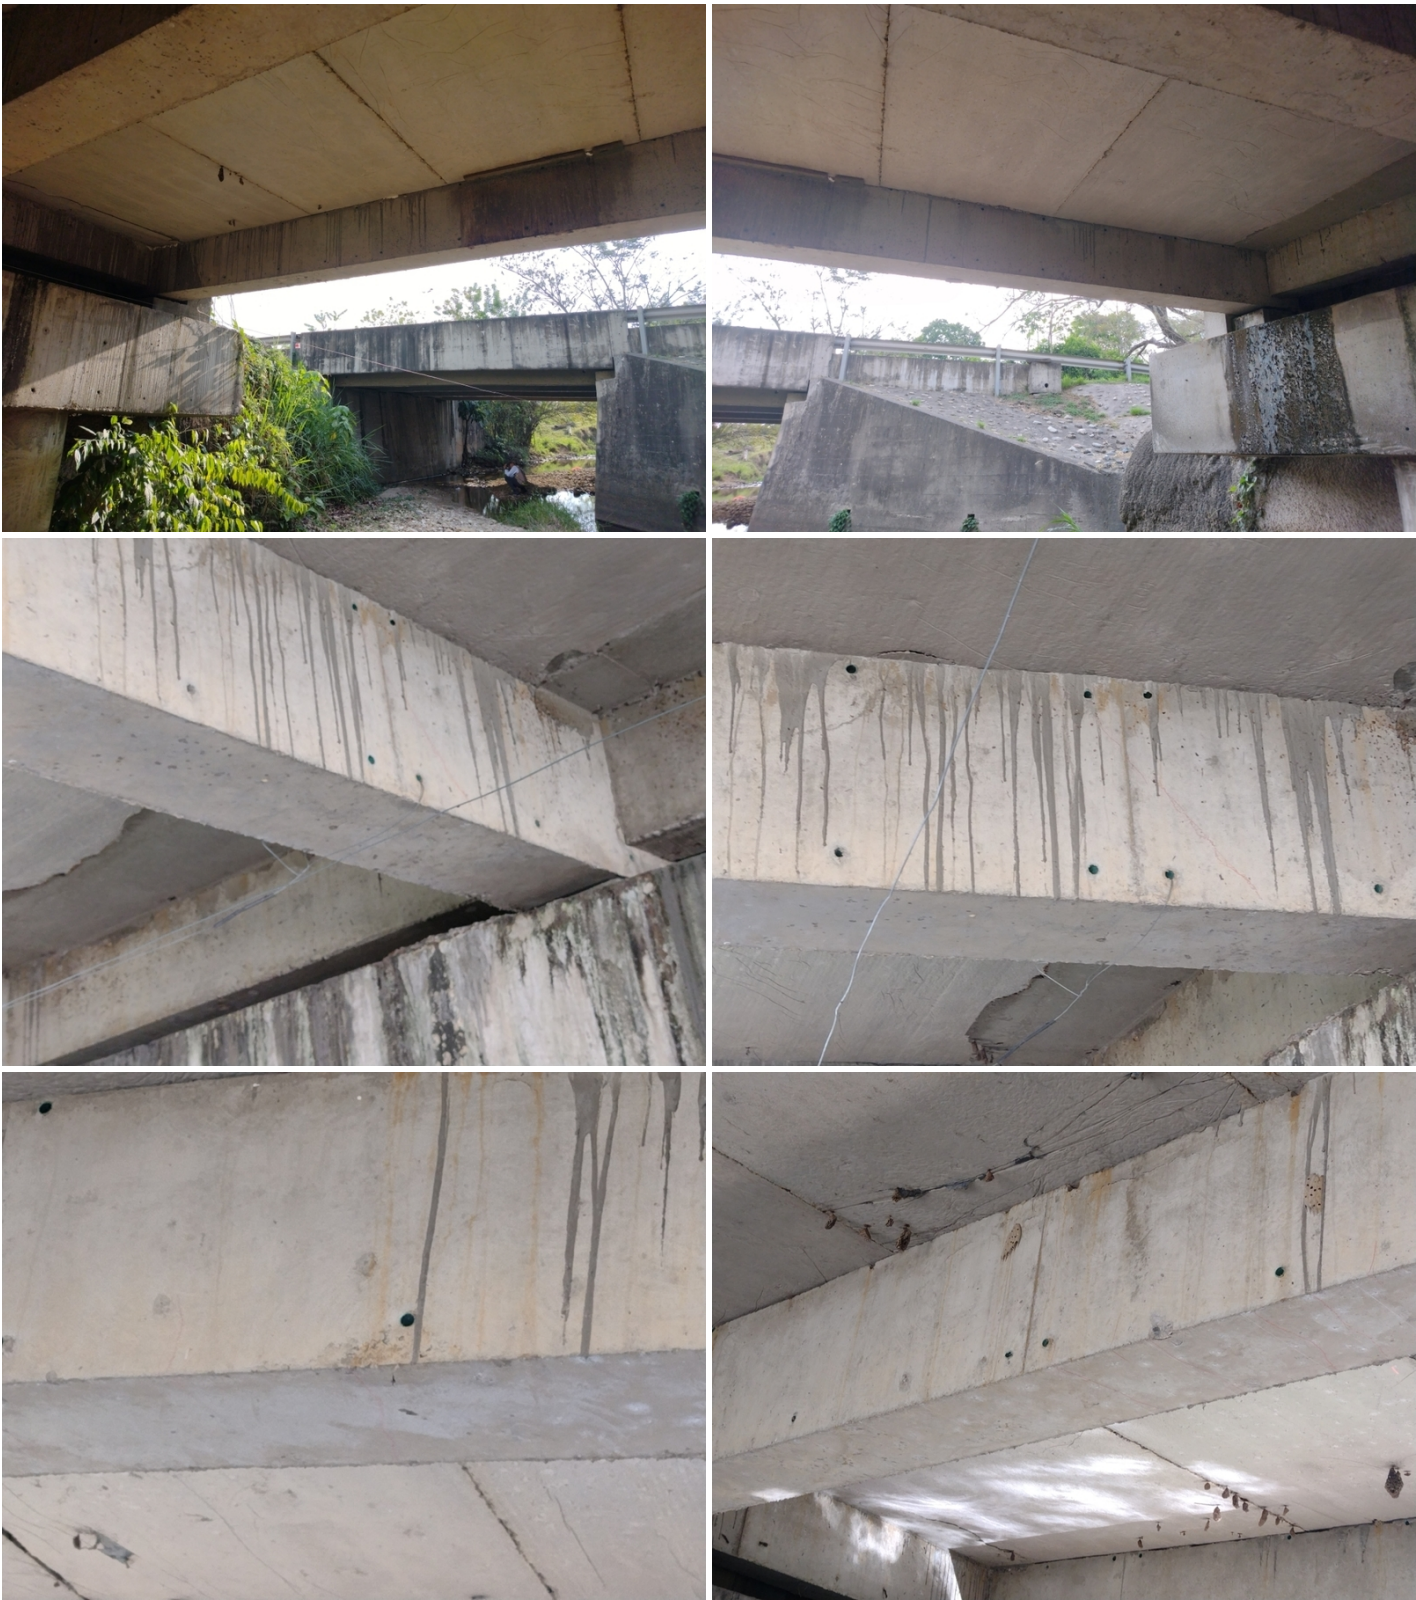
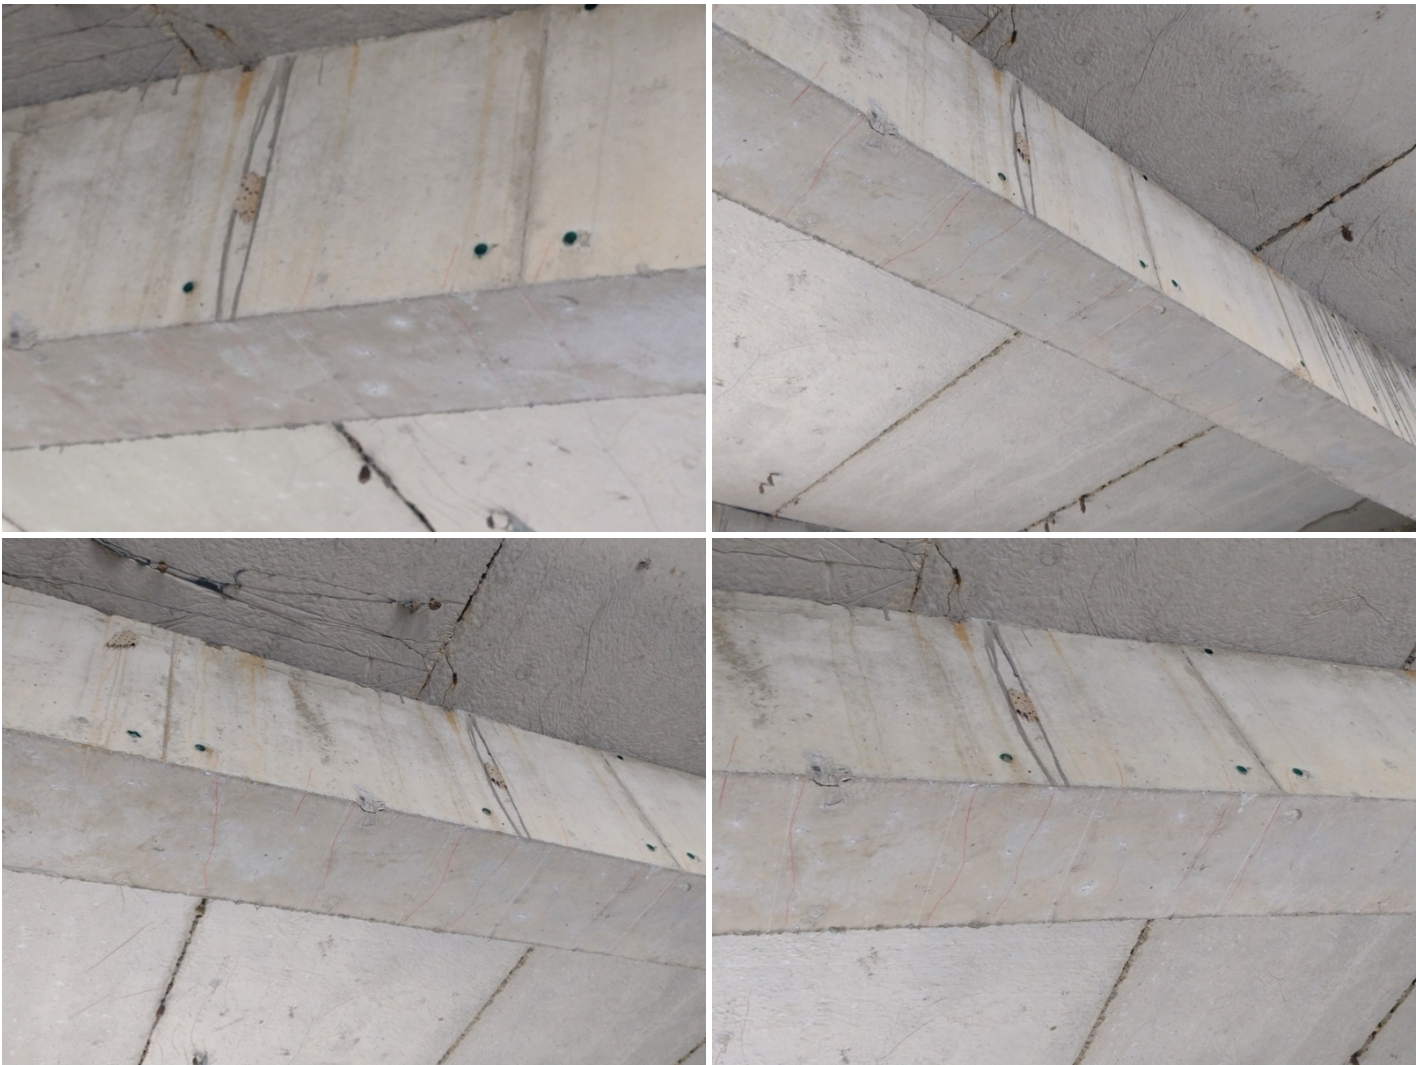
### C-12 Vigas - 1. Viga 01

**Observaciones:** Se observan fisuras por flexión hacia la zona central y también se observan unas fisuras por cortante hacia los extremos de las vigas longitudinales. Se le deberá hacer seguimiento a las grietas y hacer una revisión de capacidad estructural de la superestructura.

**Calificación:** 3

**Observaciones:** Se le deberá hacer seguimiento a las fisuras existentes y ademas evaluación de capacidad estructural a la superestructura, con especial atención a las vigas longitudinales.

El puente no presenta daños que comprometan la estabilidad parcial o total del mismo. Se deberá realizar seguimiento a las fisuras existentes y una evaluación de capacidad estructural a las vigas.

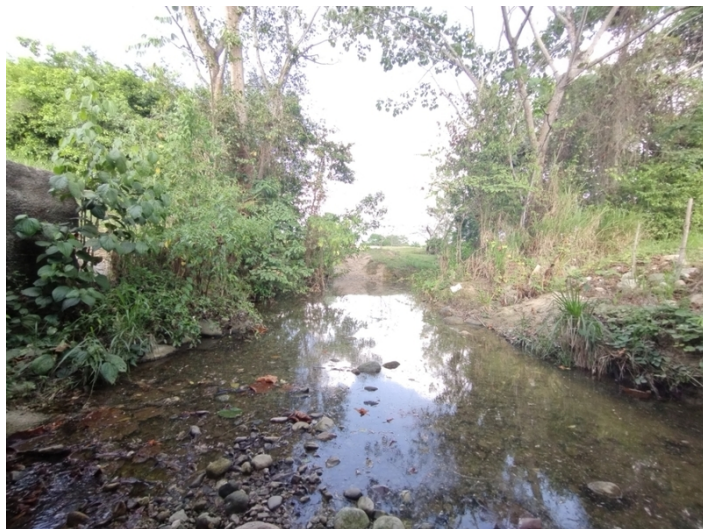
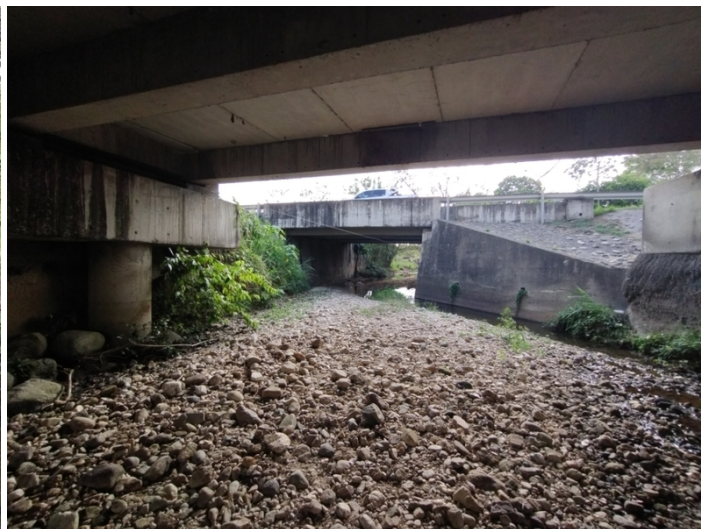
## C-22 Cauce

**Problemas identificados:** Erosión en el lecho y márgenes del río, Socavación general del cauce

**Observaciones:** Al momento de la inspección el nivel del agua estaba bajo, se pudo caminar sobre algunas zonas del cauce.
