# 039-PU-P2A-N

## FORMATO PARA INSPECCIÓN VISUAL DE PUENTES Y PONTONES

**EVALUACIÓN DEL ESTADO ACTUAL  
DE LAS OBRAS DEL CONTRATO DE  
CONCESIÓN BAJO EL ESQUEMA DE  
APP No.**

| <b>Nombre del puente:</b> | P P2A N |

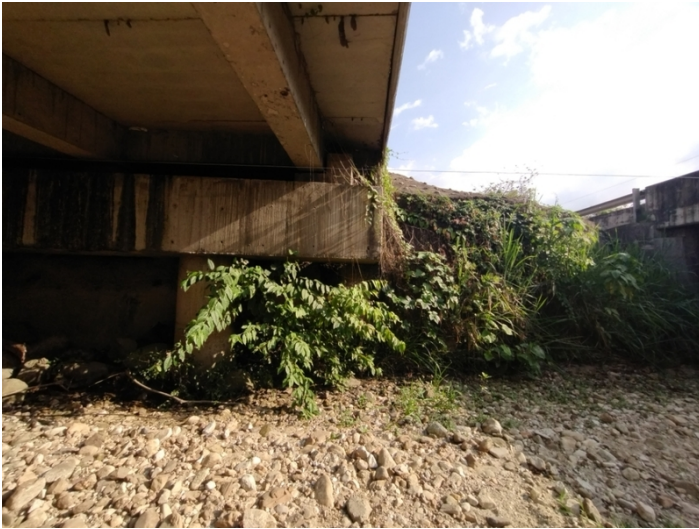
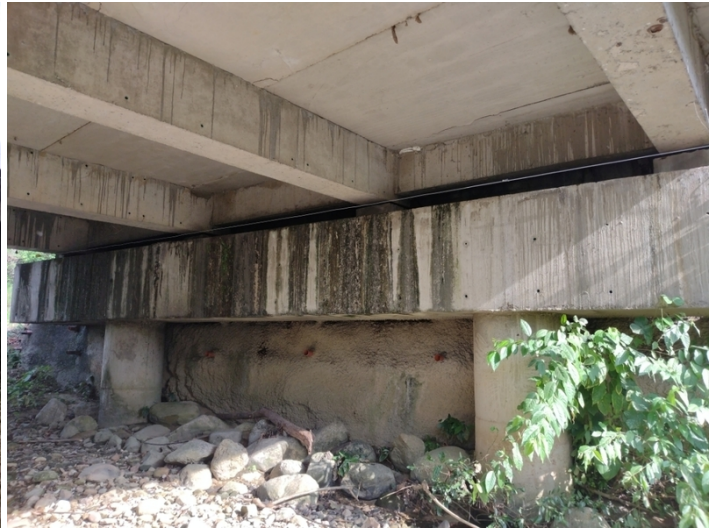
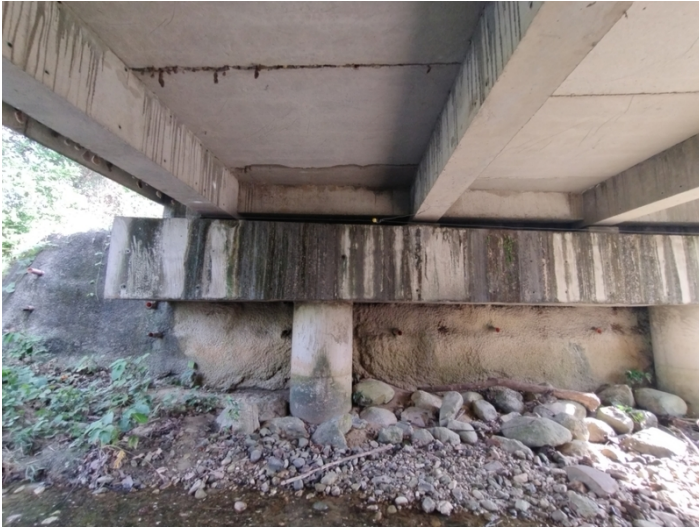
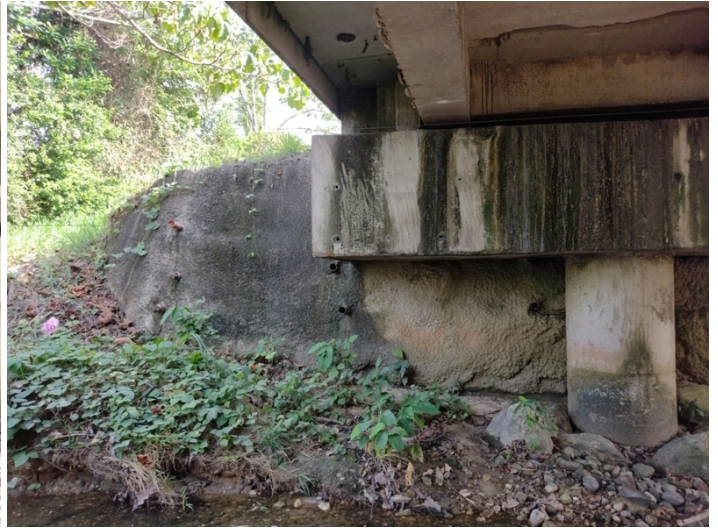
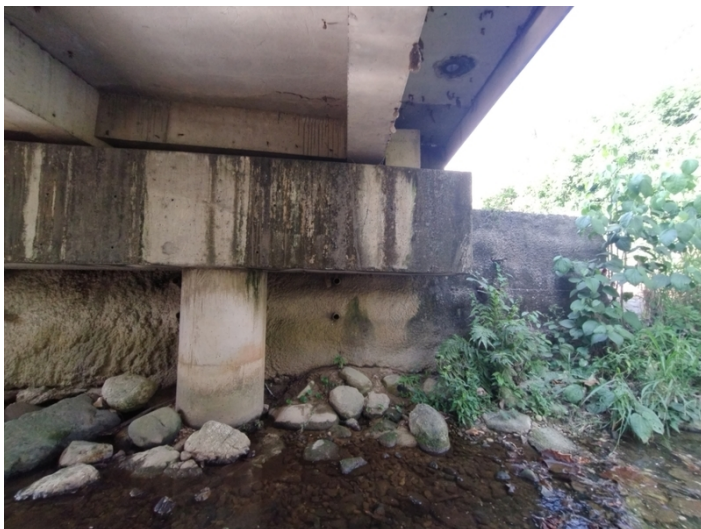
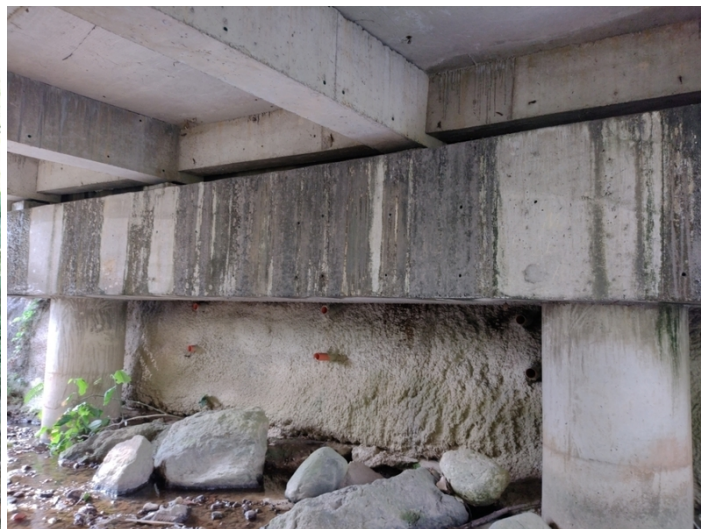
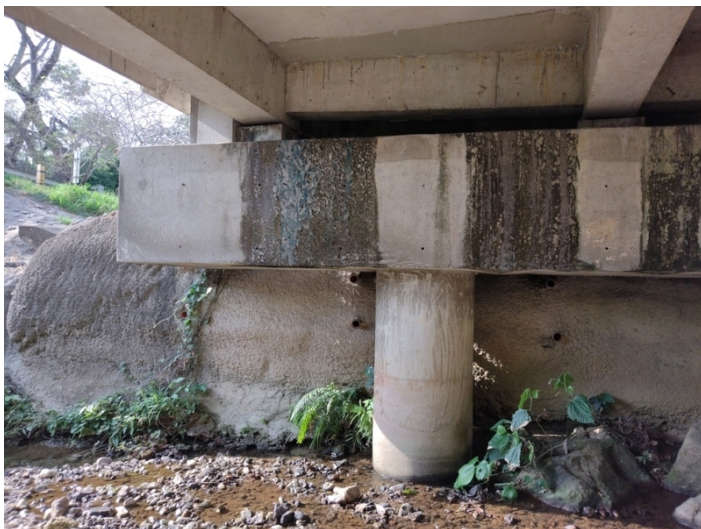
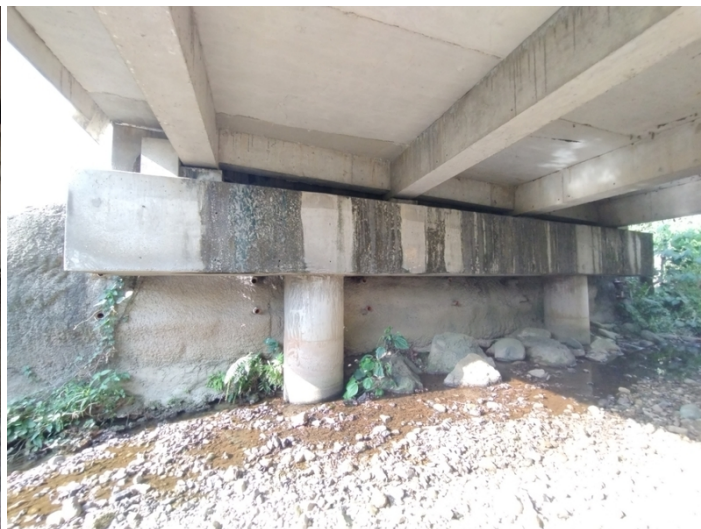
**Nombre del elemento:** Llenos de aproximación

**Observaciones:** Llenos con concreto lanzado y posiblemente unos gaviones. Se ven los lloraderos del lleno.
