# 144-PU-P25-N

## FORMATO PARA INSPECCIÓN VISUAL DE PUENTES Y PONTONES

**EVALUACIÓN DEL ESTADO ACTUAL  
DE LAS OBRAS DEL CONTRATO DE  
CONCESIÓN BAJO EL ESQUEMA DE  
APP No.**

| <b>Nombre del puente:</b> | P P25 N |

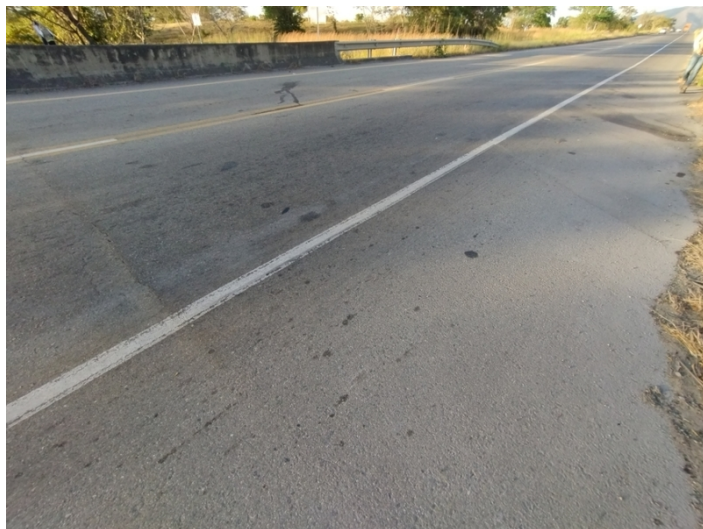
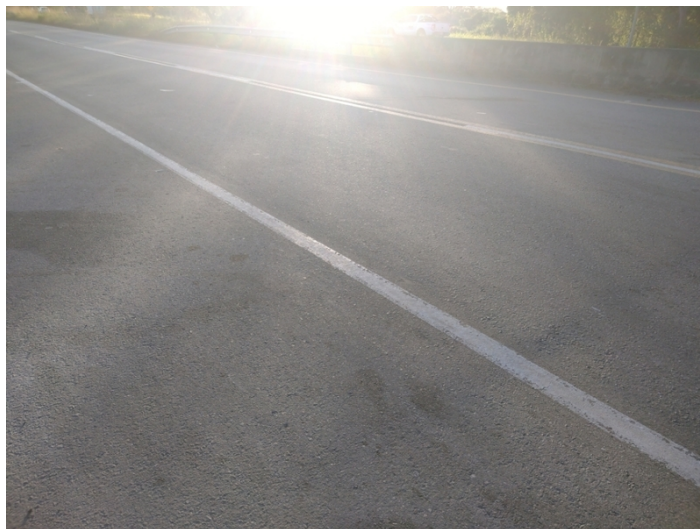
### C-01 Superficie del puente y accesos

Estado de conservación: | Bueno

Calificación: | 0

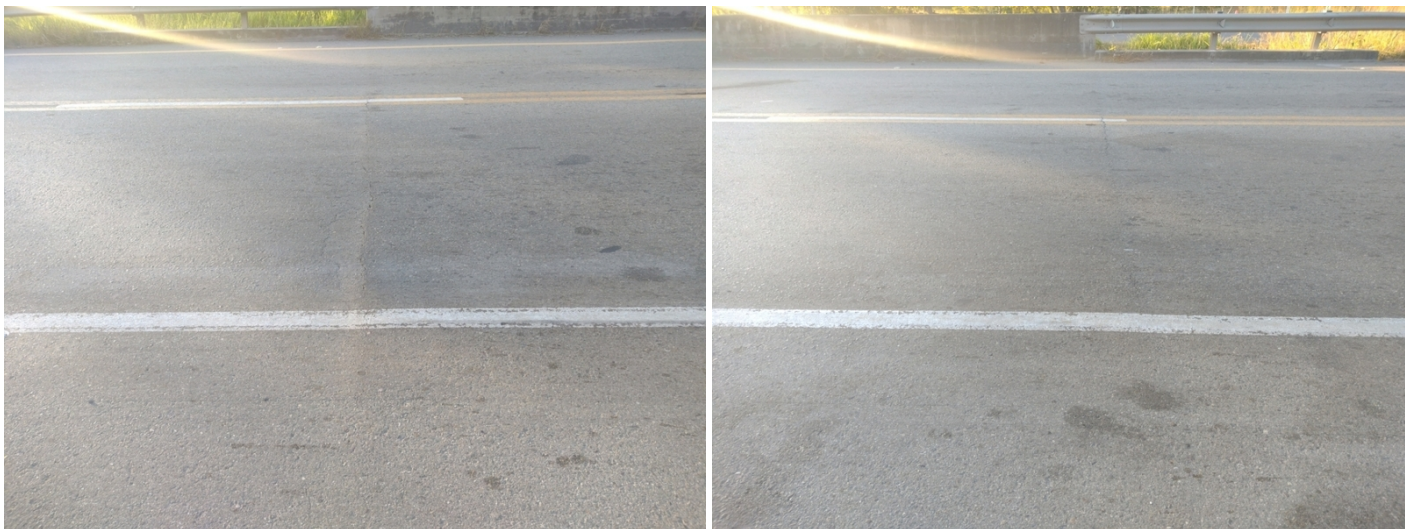
### C-02 Juntas de expansión - 1. Junta 01

**Estado de conservación:** Bueno

**Calificación:** 0

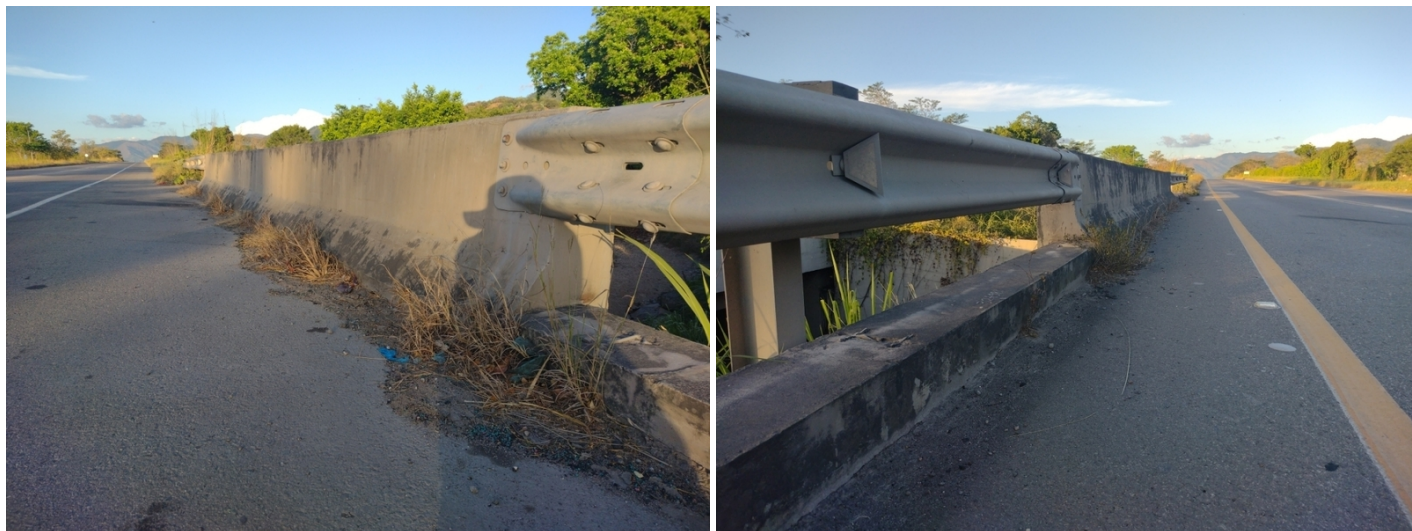
### C-04 Barandas - 1. Baranda 01

Observaciones: Barrera tipo New Jersey.

Estado de conservación: Bueno

Calificación: 0

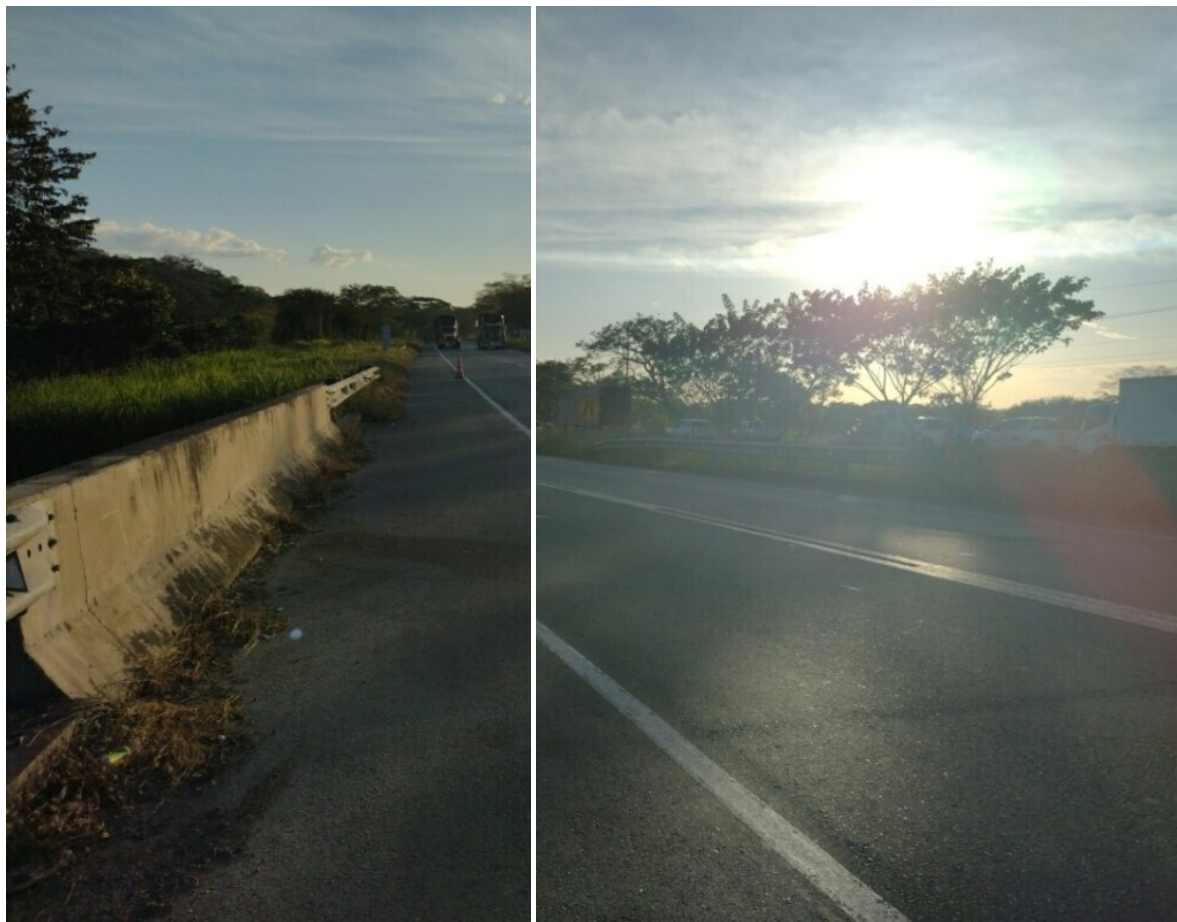
### C-06 Señalización - 1. Elemento de señalización 01

**Localización:** CD Costado derecho, CI Costado izquierdo, E Entrada del puente

**Observaciones:** | No tiene señalización vertical.

**Estado de conservación:** | Regular

**Calificación:** | 3

**Observaciones:** Placa maciza en concreto bajo el puente y sobre el cauce.  
Puente en buen estado de conservación, requiere complementar la señalización vertical.

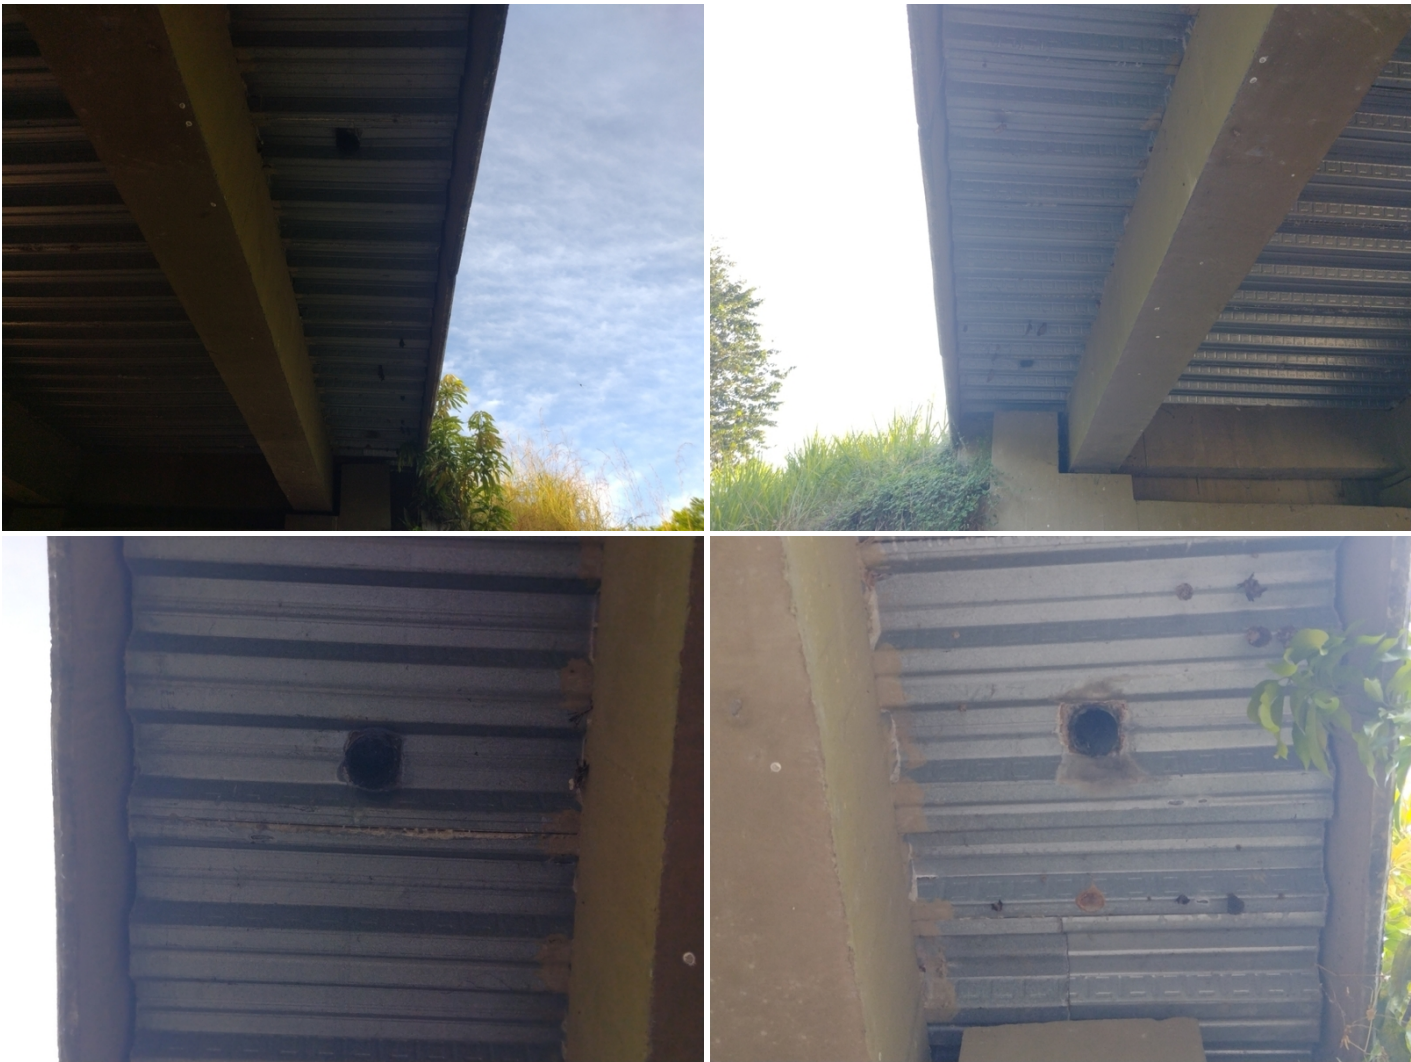
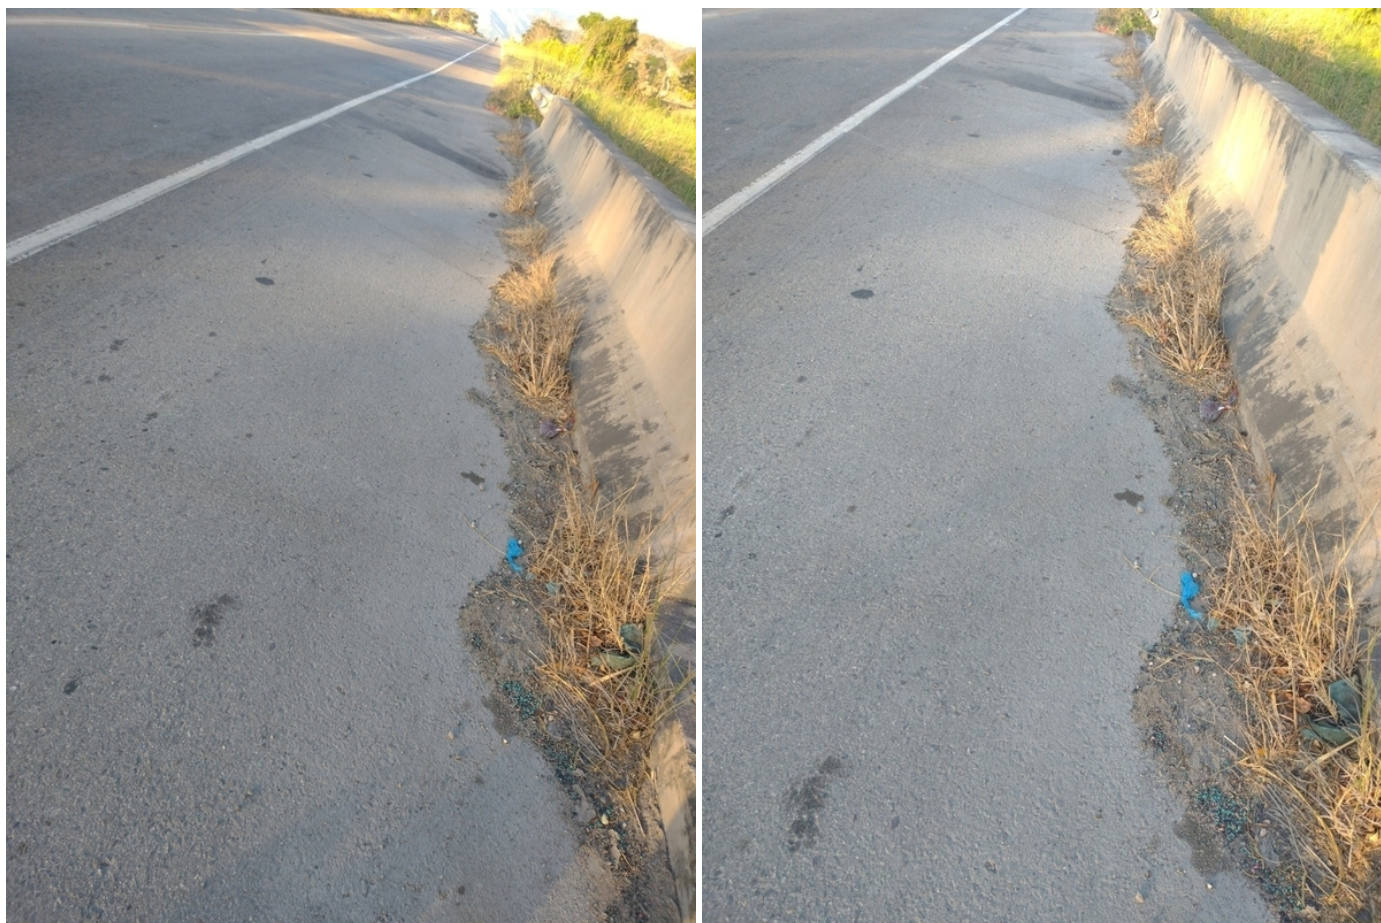
### C-07 Drenajes - 1. Drenaje 01

**Localización:** | CD Costado derecho

**Cuantificación de daño (m):** | 1.8

Existen 3 drenajes taponados.

Sin funcionamiento

1

Drenajes taponados

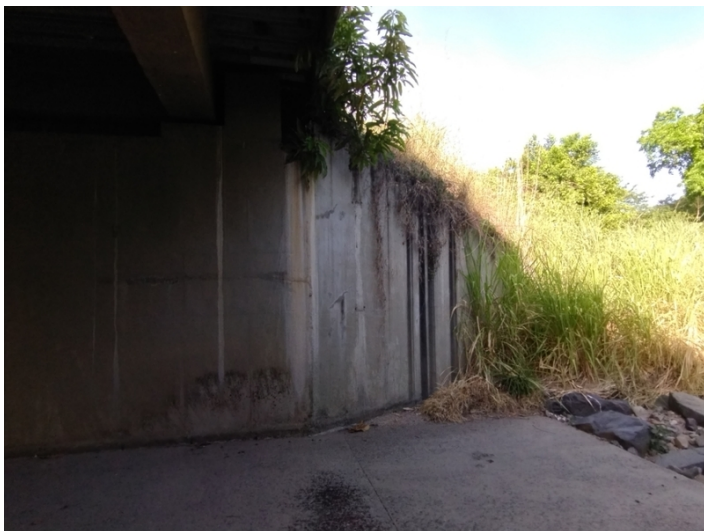
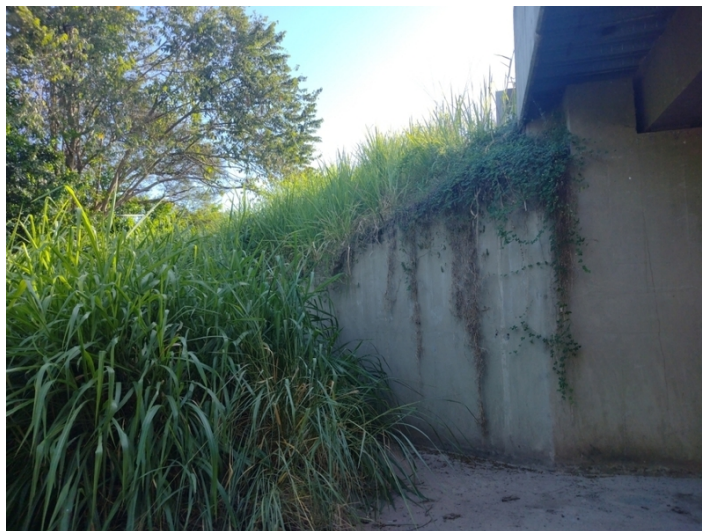
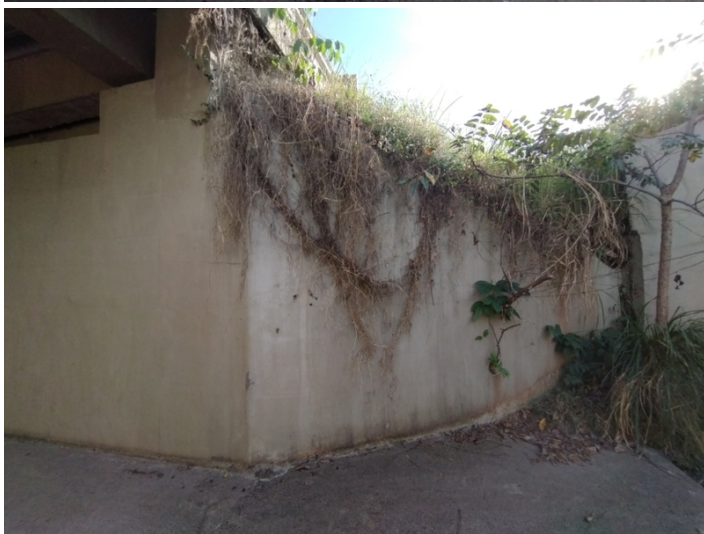
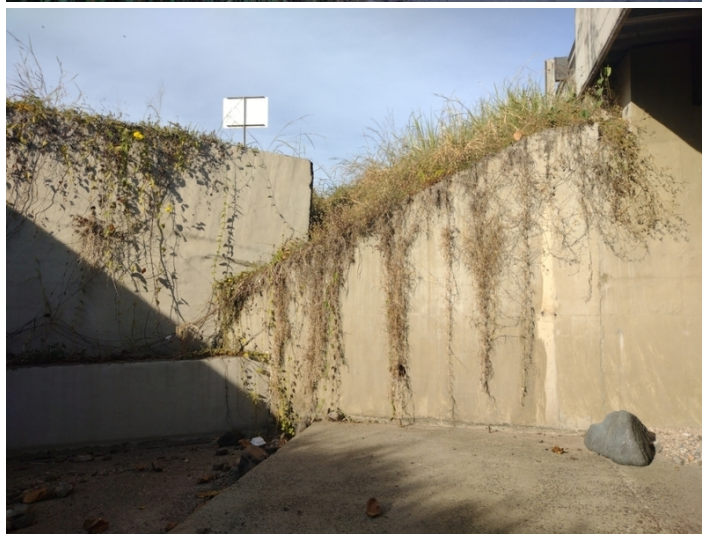
#### C-08 Aletas - 1. Aleta 01

**Observaciones :** Material vegetativo en la parte superior de las aletas.

**Observaciones:** Aletas con vegetación.

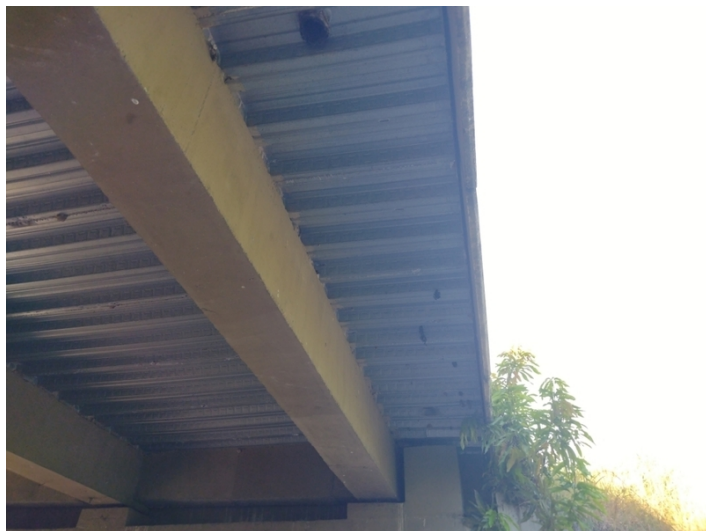
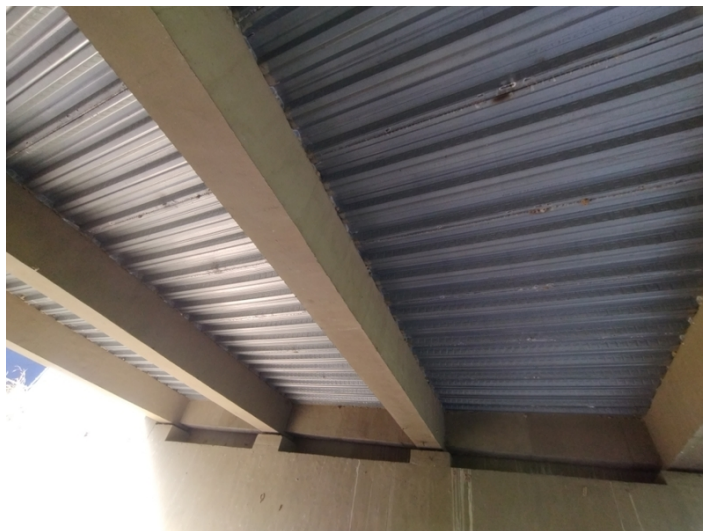
#### C-11 Losa - 1. Losa 01

**Observaciones:** Losa con steel deck

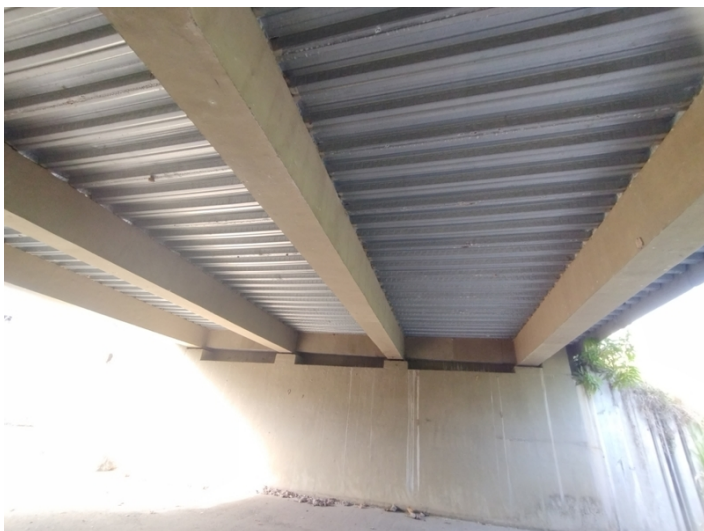
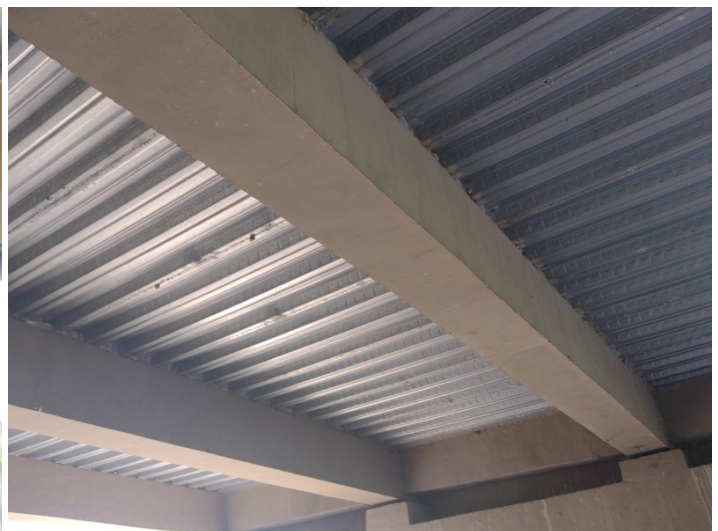
### C-12 Vigas - 1. Viga 01

**Observaciones:** 4 vigas longitudinales.

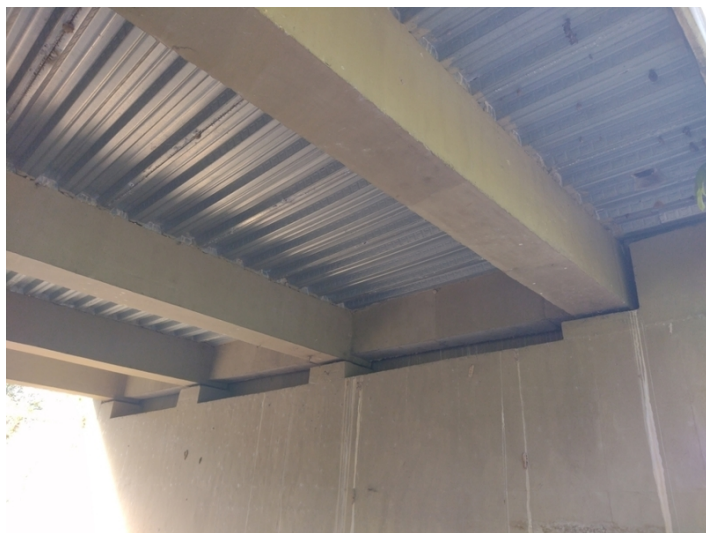
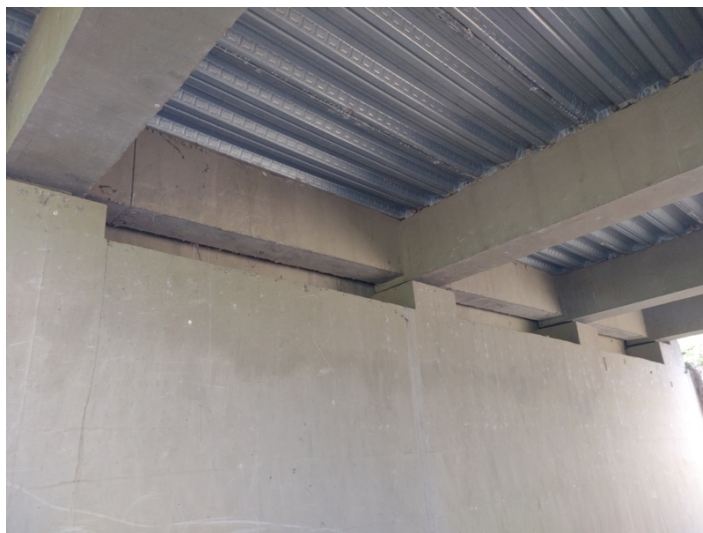
### C-13 Riostras - 1. Riostra 01

Observaciones: Vigas diafragmas extremas

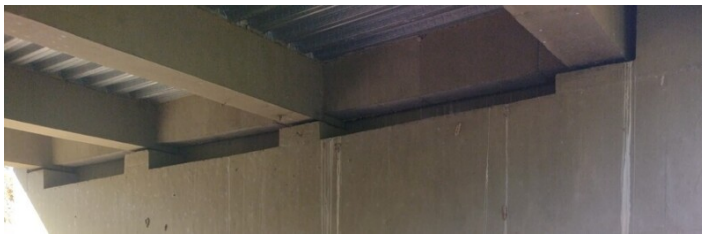
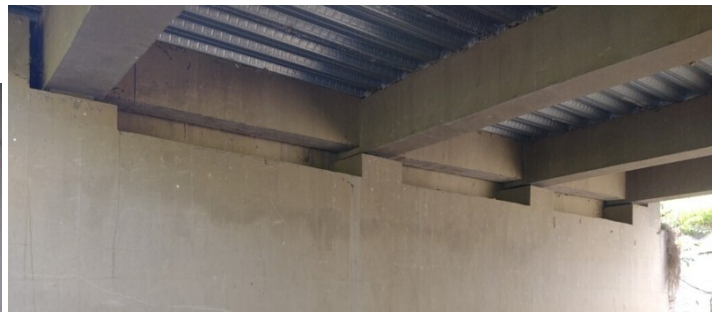
### C-15 Apoyos - 1. Apoyo 01

Observaciones: Buen estado

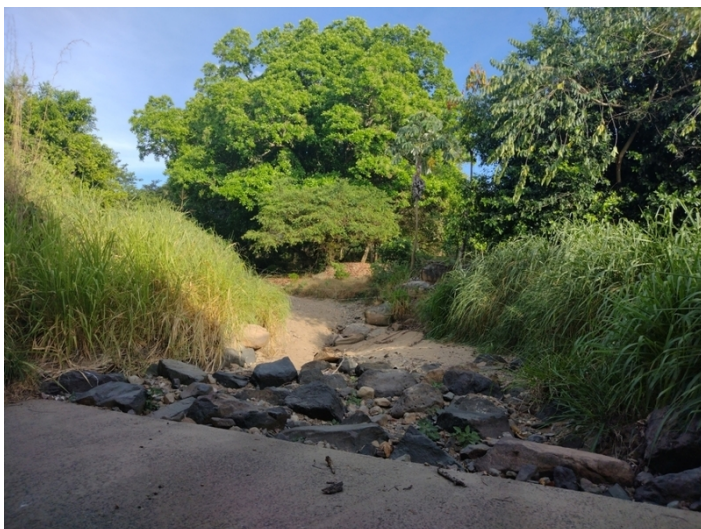
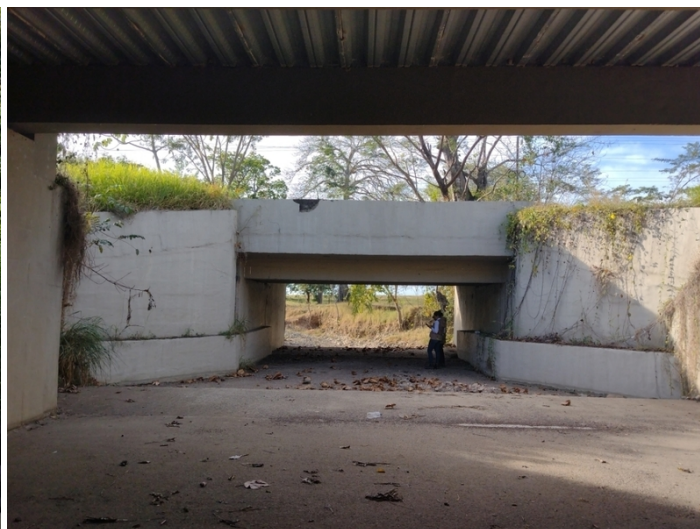
## C-22 Cauce

**Problemas identificados:** cauce seco

**Observaciones:** Al momento de la inspección no había agua dentro del puente, se observan obras de protección aguas arriba y aguas abajo.

**Calificación:** 1

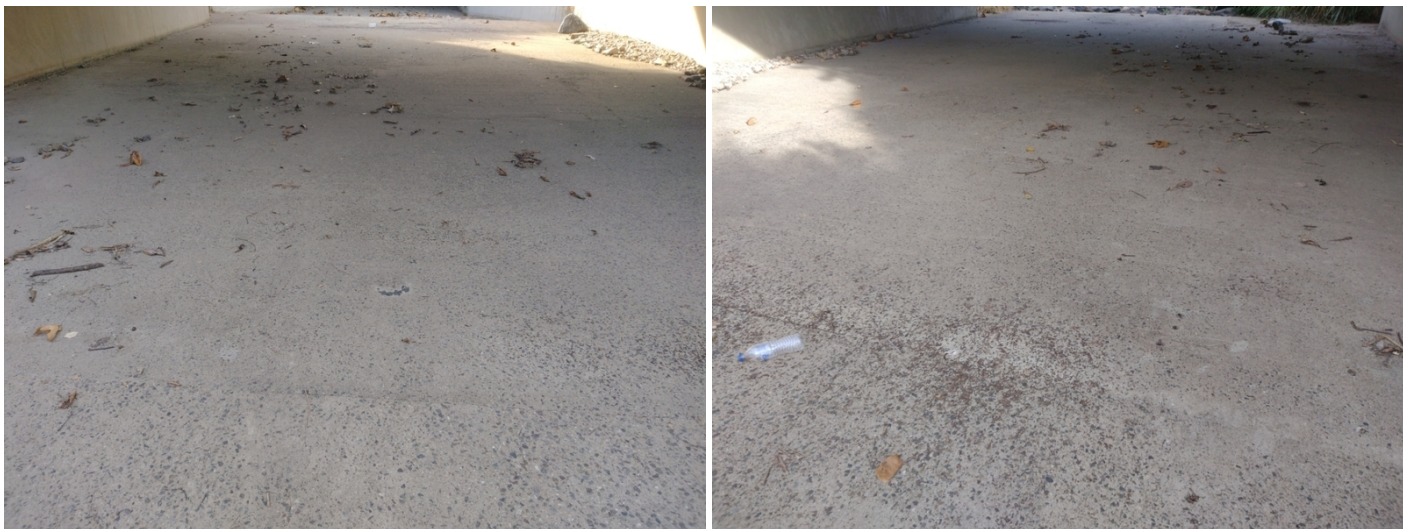
**Nombre del elemento:** Losa de fondo

**Observaciones:** Losa de protección del cauce, da continuidad con el puente de la calzada sur.
