# 145-PU-P25-S

## FORMATO PARA INSPECCIÓN VISUAL DE PUENTES Y PONTONES

<b>EVALUACIÓN DEL ESTADO ACTUAL DE LAS OBRAS DEL CONTRATO DE CONCESIÓN BAJO EL ESQUEMA DE APP No.</b>	003 DE 2022
<b>Nombre de la ficha:</b>	145-PU-P25-S
<b>Fecha:</b>	January 4, 2023
<b>Regional:</b>	09-CÉSAR
<b>Levantó:</b>	Evelyn Cristina Álvarez Quintero
<b>Nombre de la vía:</b>	La Mata - Curumaní
<b>Ruta:</b>	4515
<b>Vía en concesión:</b>	SIN INFORMACIÓN
<b>Mantenimiento integral:</b>	SIN INFORMACIÓN
<b>Grupo ADM.VIAL:</b>	G1
<b>Alcance:</b>	PEXI-MIN: Puente existente mantenimiento mínimo

<b>PR. del puente:</b>	PR36+128 S
<b>Nombre del puente:</b>	P P25 S
<b>Obstáculo que salva:</b>	Quebrada

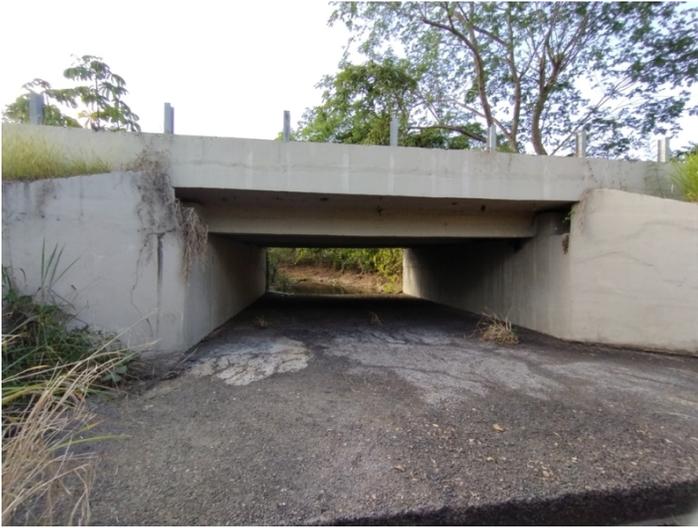
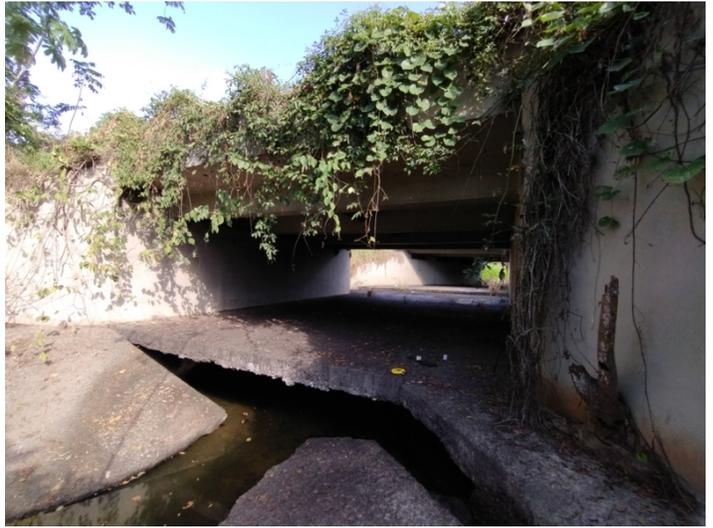
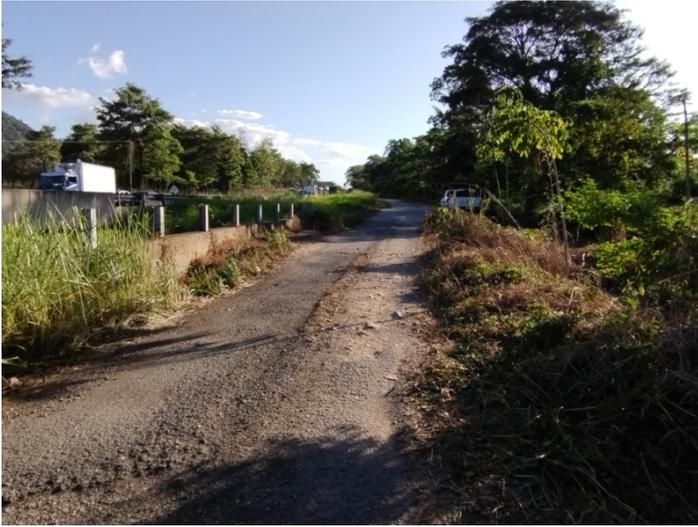
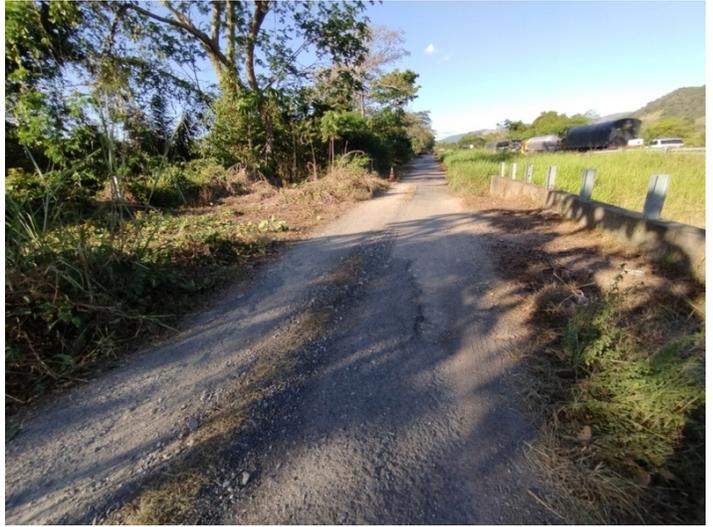
<b>Longitud total (m):</b>	7.8
<b>Ancho (m):</b>	10.7
<b>Gálibo (m):</b>	2.13
<b>No. de luces:</b>	1
<b>Observaciones:</b>	Puente con reforzamiento en las vigas y recién pañetado. Tiene la losa de fondo colapsada.
<b>Fotos:</b>

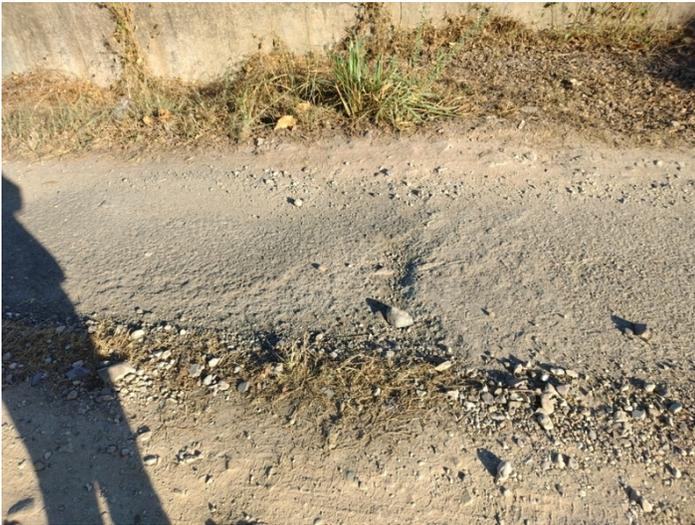
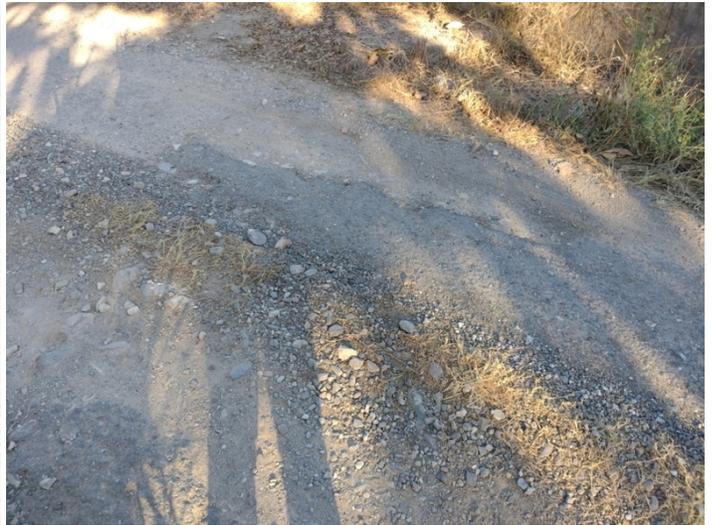
**Localización:** entrada y salida.

**Otros:** sin elemento.

**Observaciones:** No tiene elementos de junta, requiere revisión.

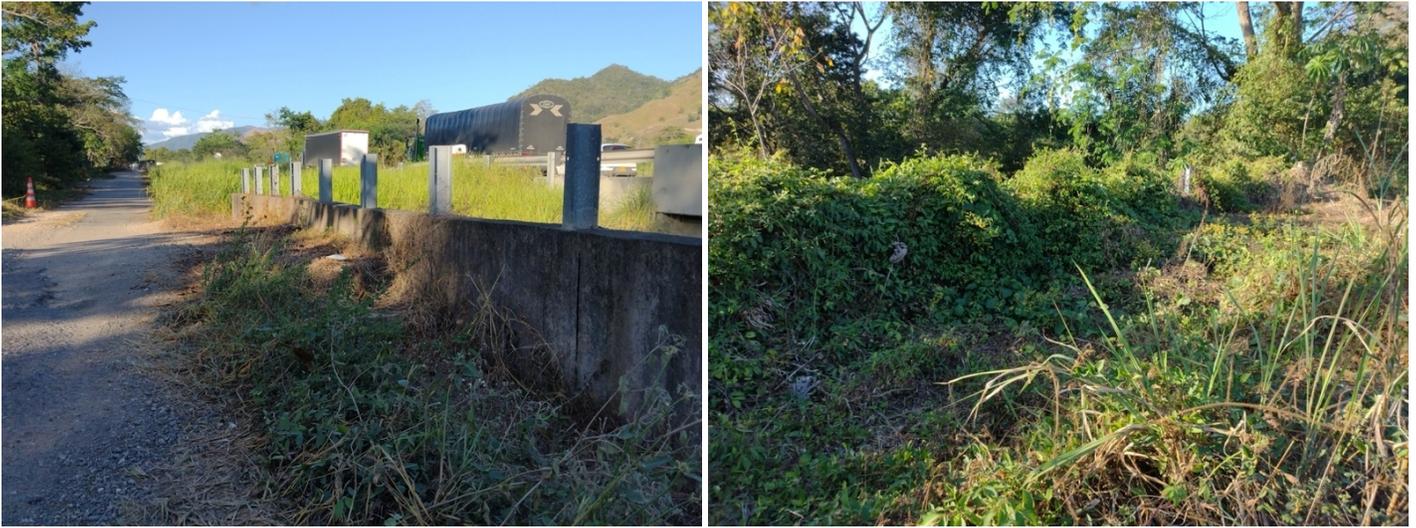
**Observaciones:** El BD, se encuentra lleno de material vegetativo, no se pudo realizar la inspección completa a este elemento.

**Observaciones:** Requiere limpieza.

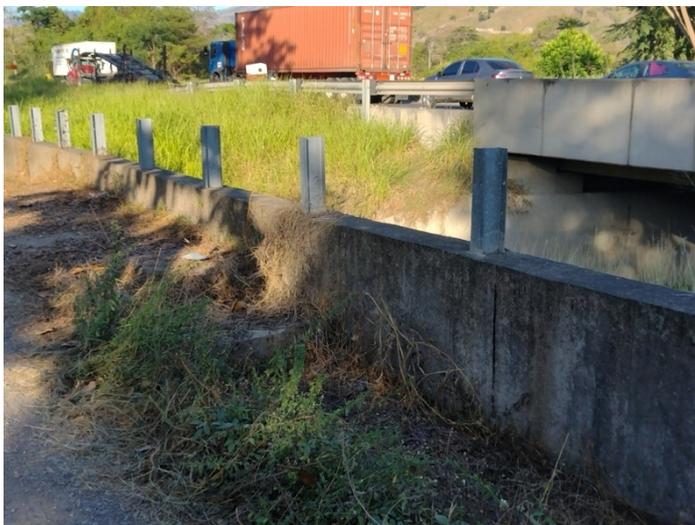
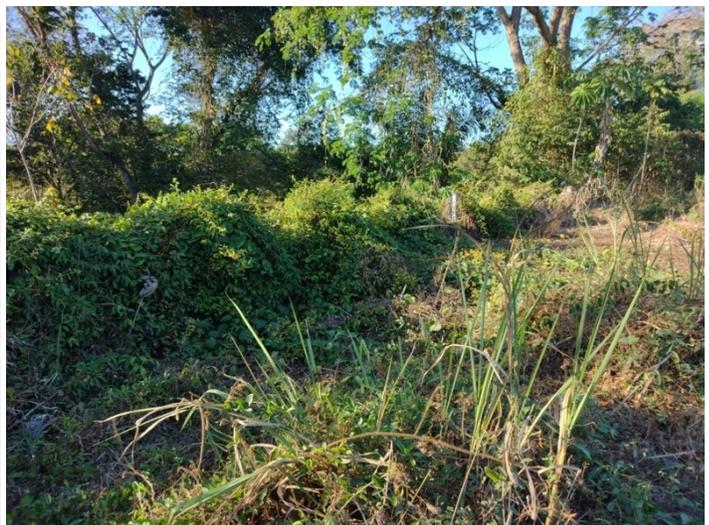
**Localización:** | CD Costado derecho, CI Costado izquierdo

**Tipo de daño:** | Ausencia de elementos de la barrera

**Longitud del daño (m):** | 15.6

**Observaciones:** | Tiene solo los elementos verticales.

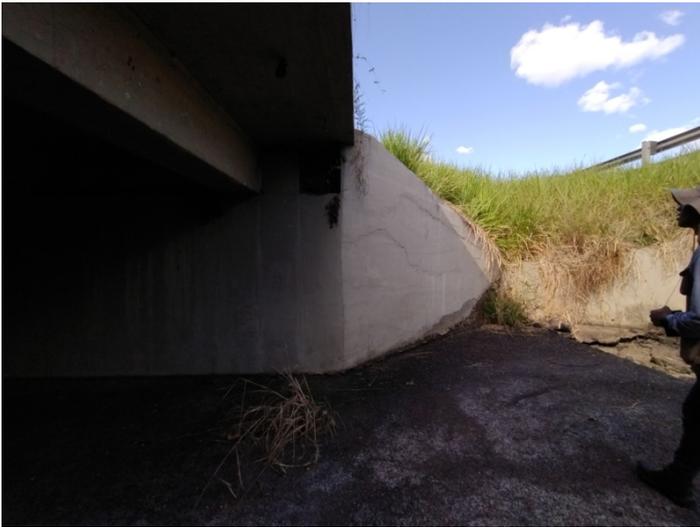
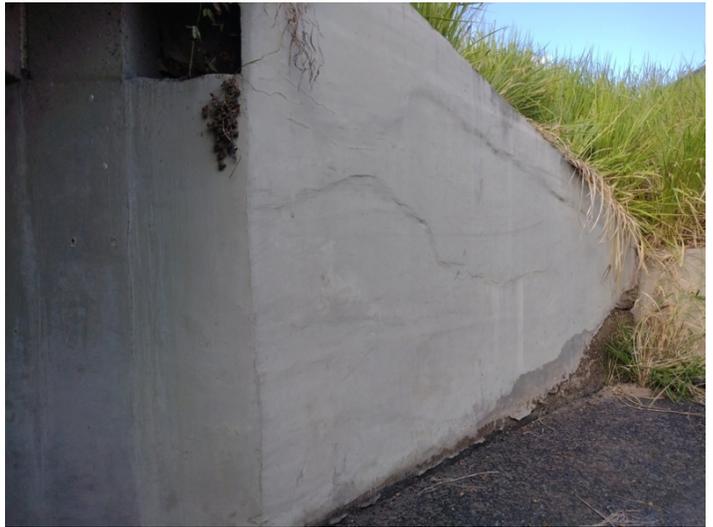
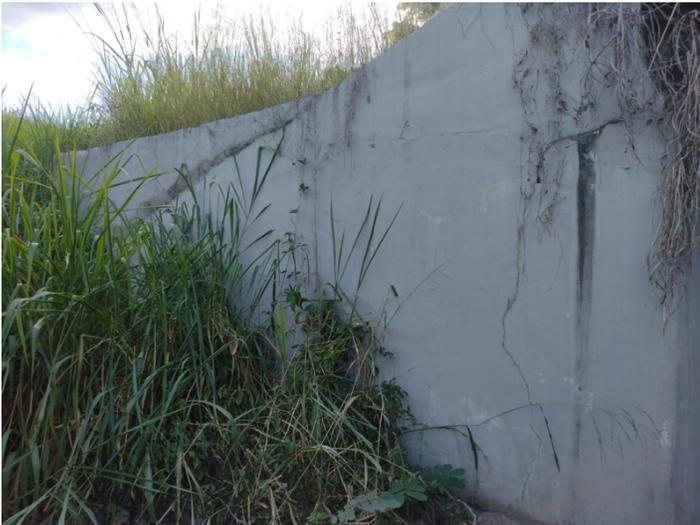
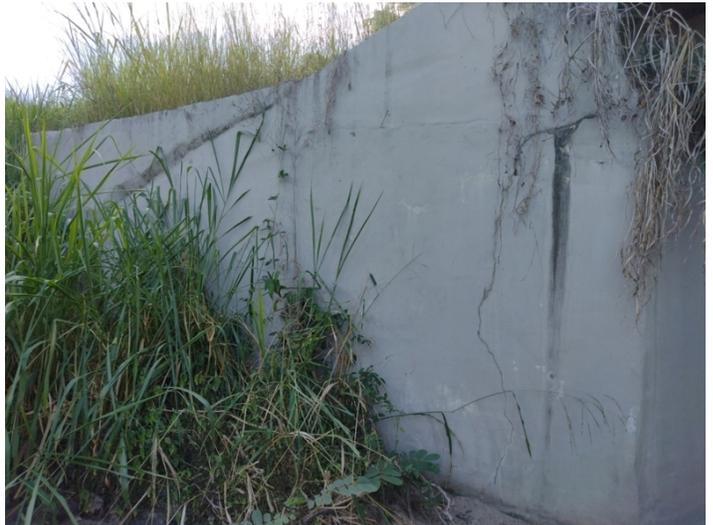
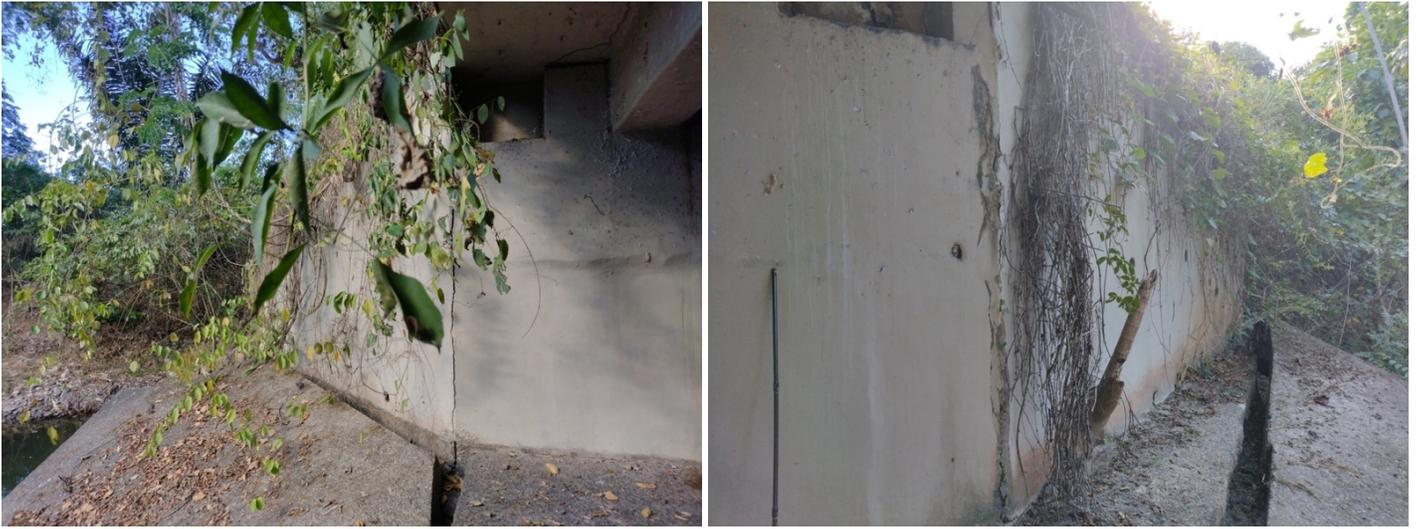
**Otros:** | Aleta abierta

**Observaciones :** Aleta abierta aguas abajo, se abrió aproximadamente 1 cm, sobre el talón se descargó parte de la losa de fondo que se vino abajo.

**Calificación:** 4

**Observaciones:** Problemas de socavación importante en el puente, requiere una pronta reparación y restricción vehicular.

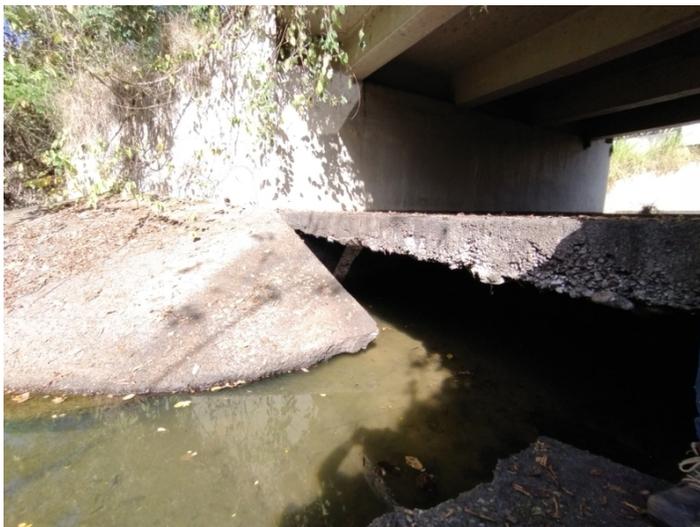
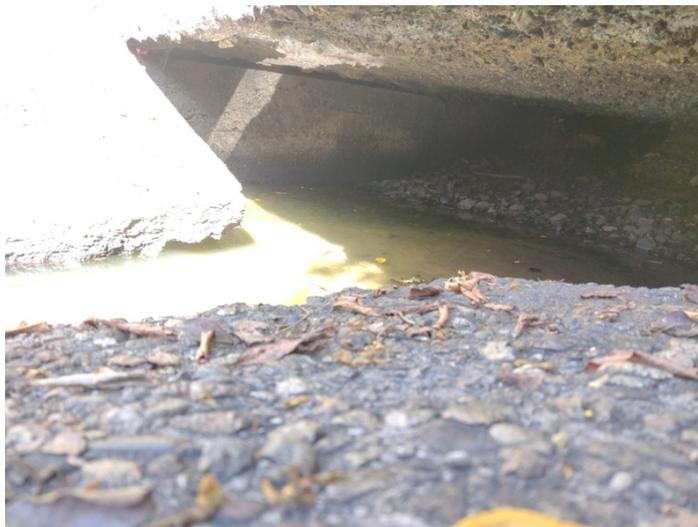
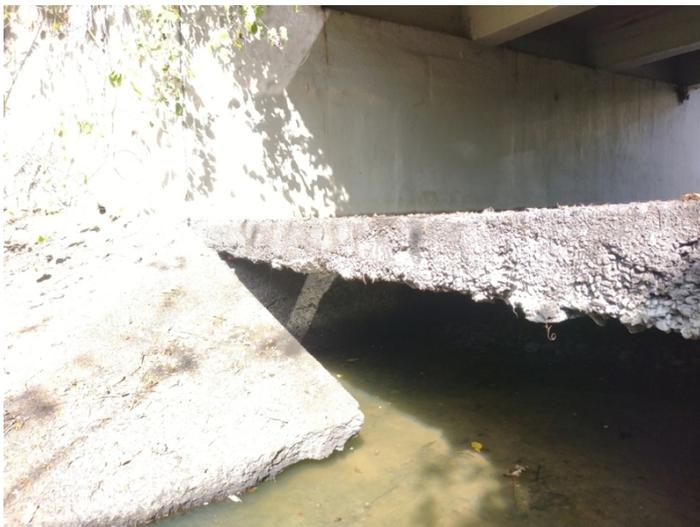
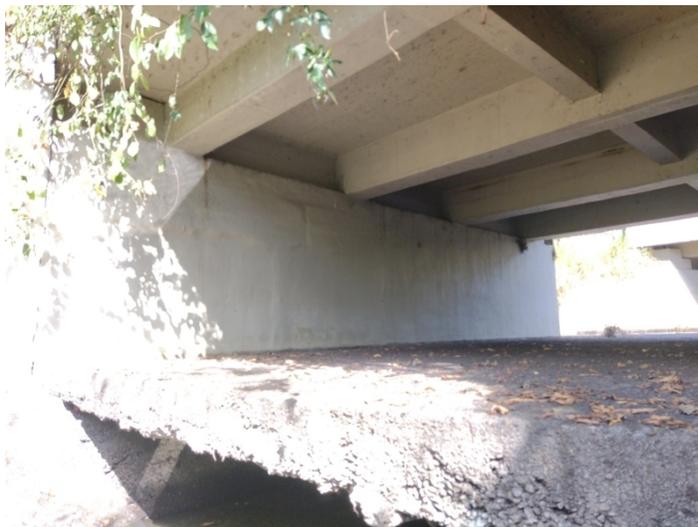
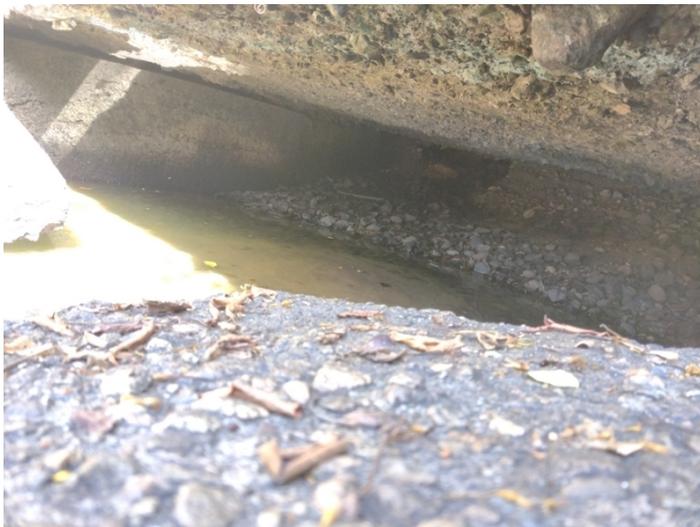
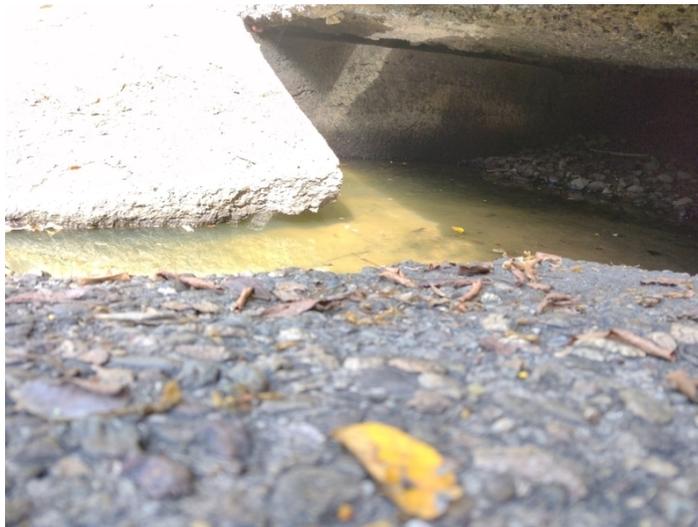
**Daños por funcionamiento** SOC Socavación

**Socavación (m²):** 15

Se evidencia un proceso importante de socavación en la base del estribo, toda la zona de protección está reventada y la losa de protección está en una condición aérea.

**Observaciones:** | Problema de socavación importante en general en todo el puente, requiere una reparación pronta.

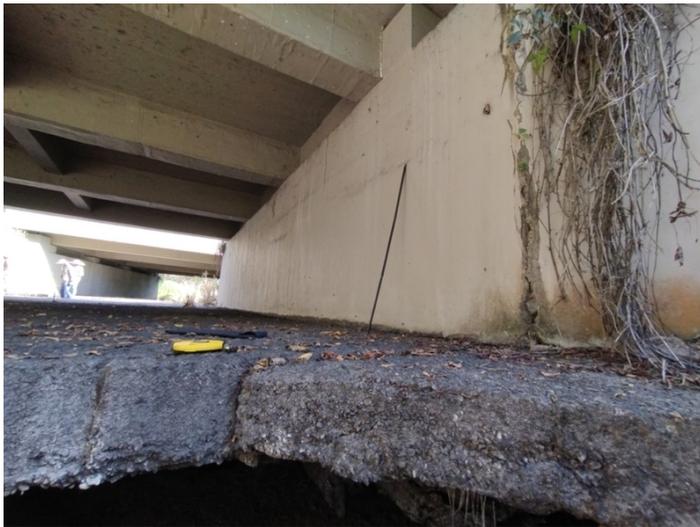
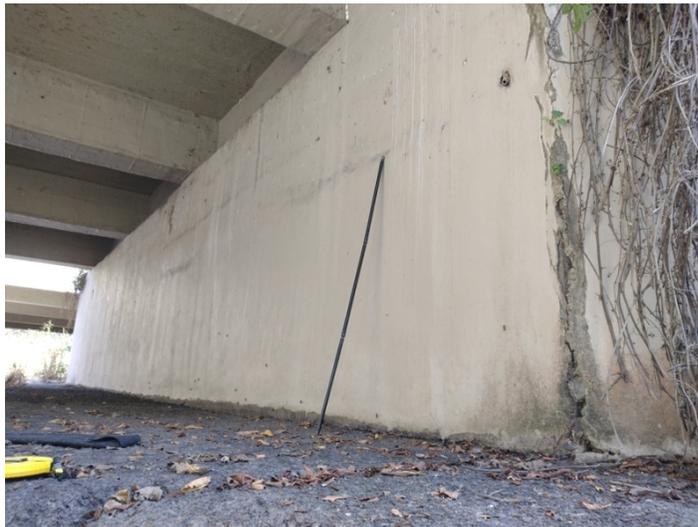
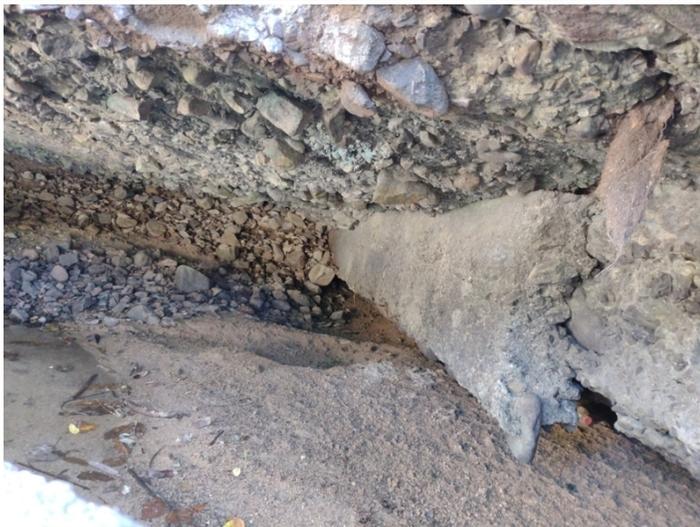
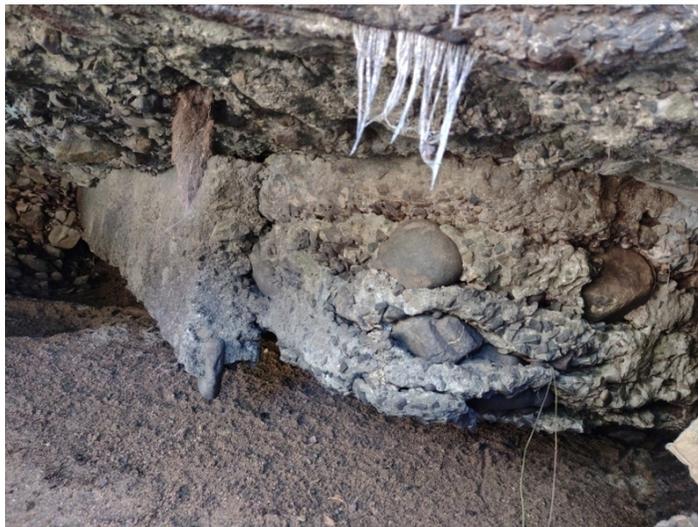
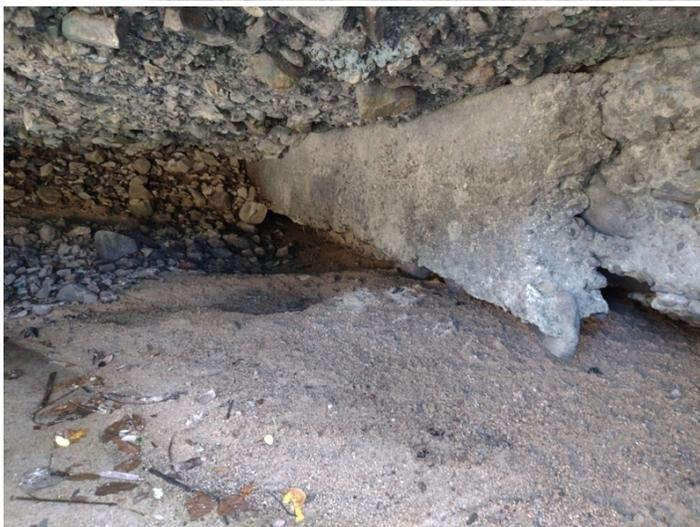
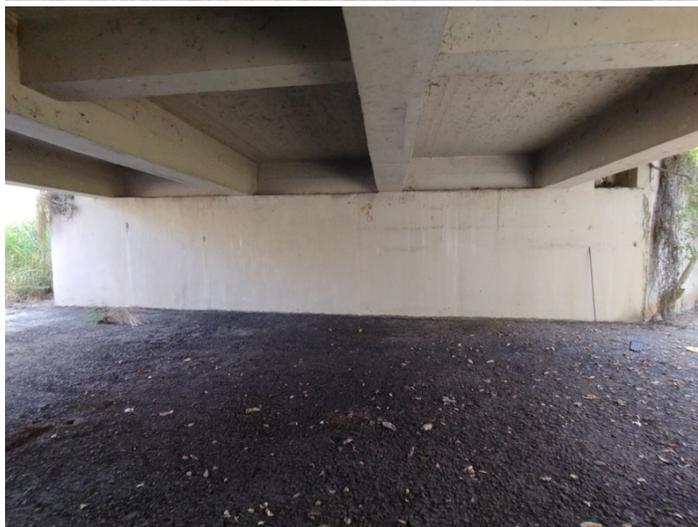
Daños por funcionamiento | SOC Socavación

Socavación (m²): | 15

El estribo se encuentra descubierto, porque ya falló toda la zona de protección de socavación. Requiere un pronto tratamiento.

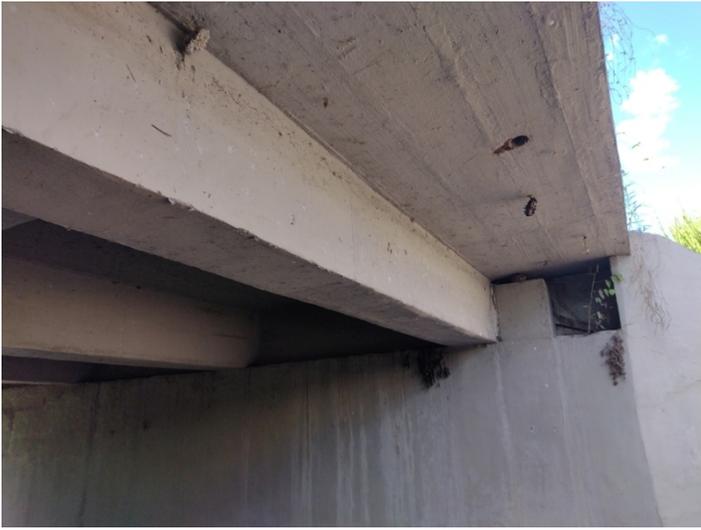
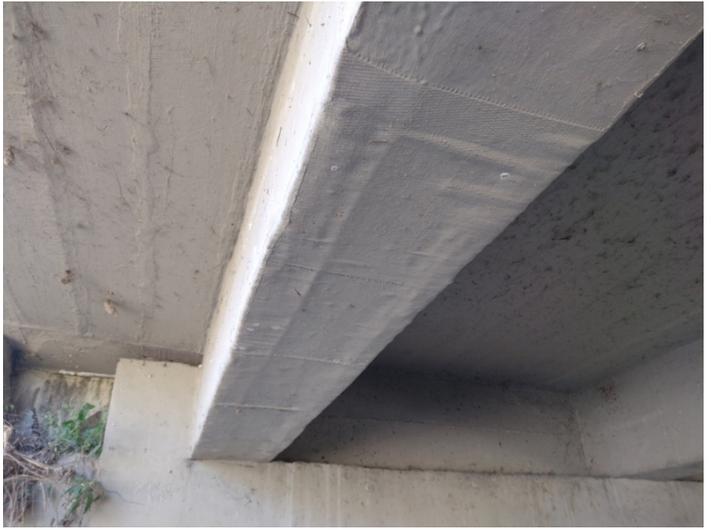
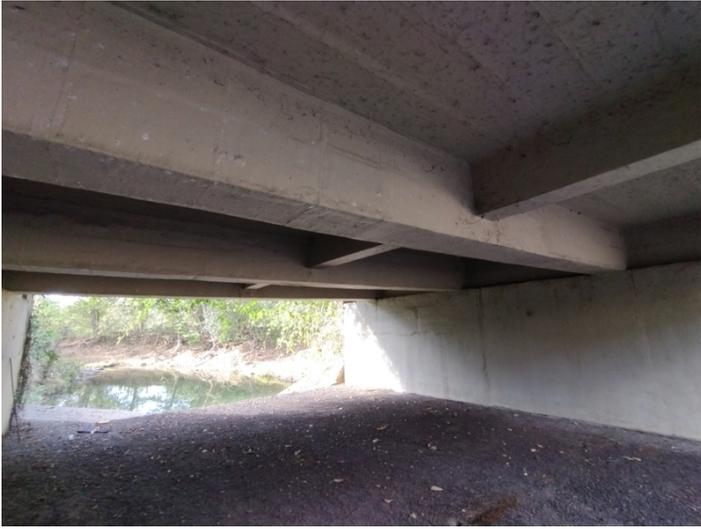
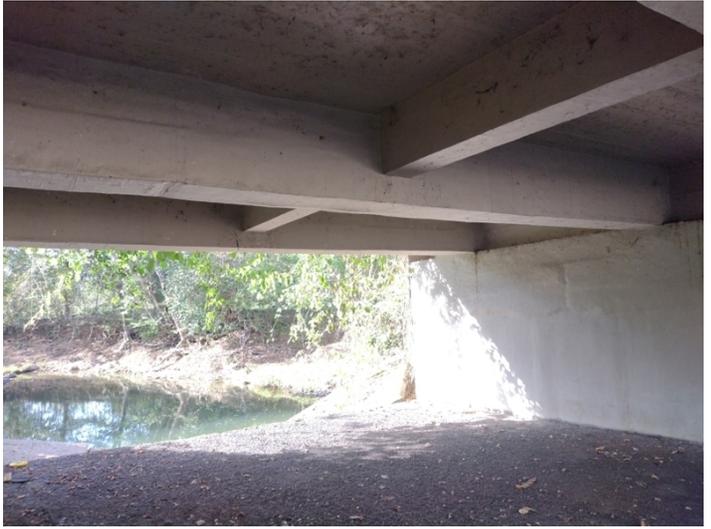
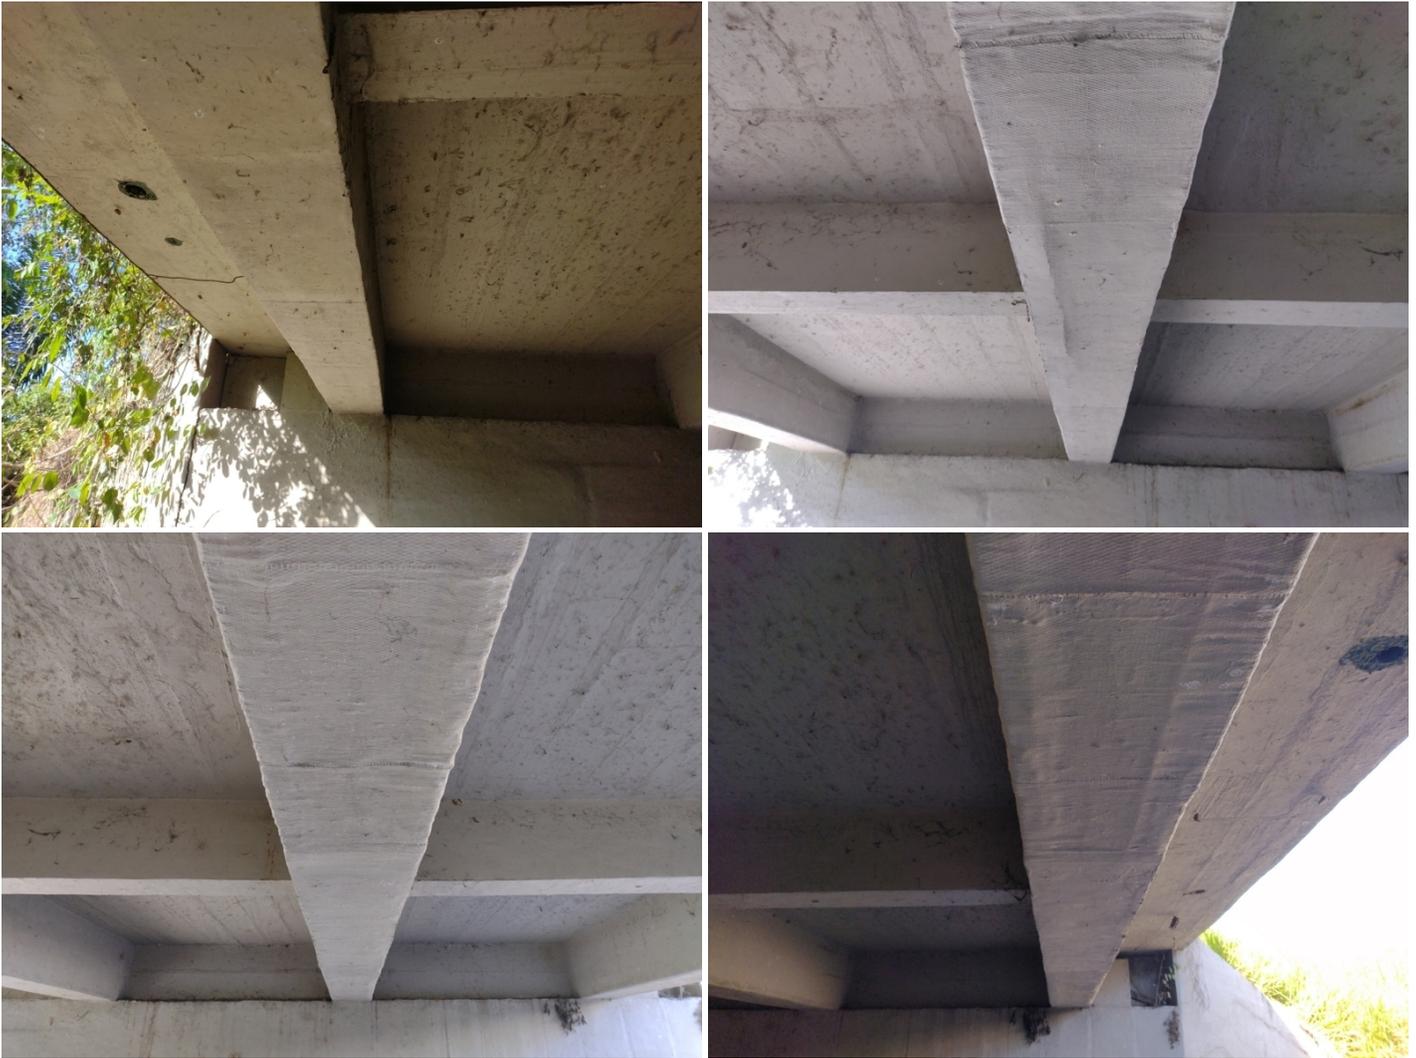
**Observaciones:** Son 4 vigas. Tienen reforzamiento en fibra, una de las vigas presenta una condición especial, se ve una marca longitudinal en la cara inferior. Solo sucede en una de las vigas longitudinales.

**Observaciones:** Vigas reforzadas con fibra de carbono.

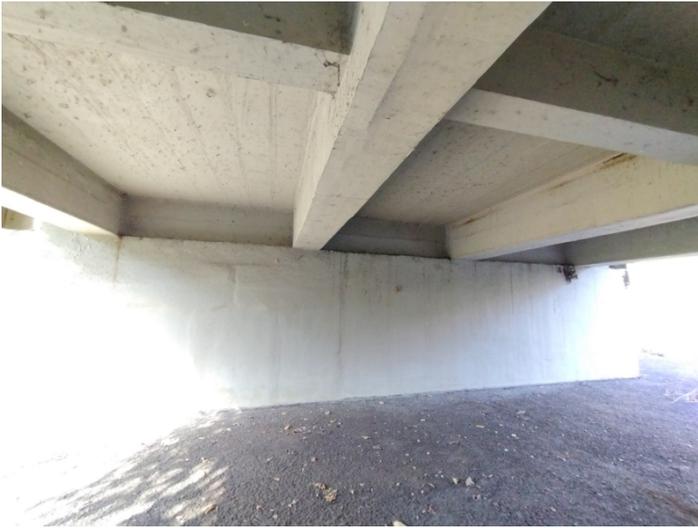
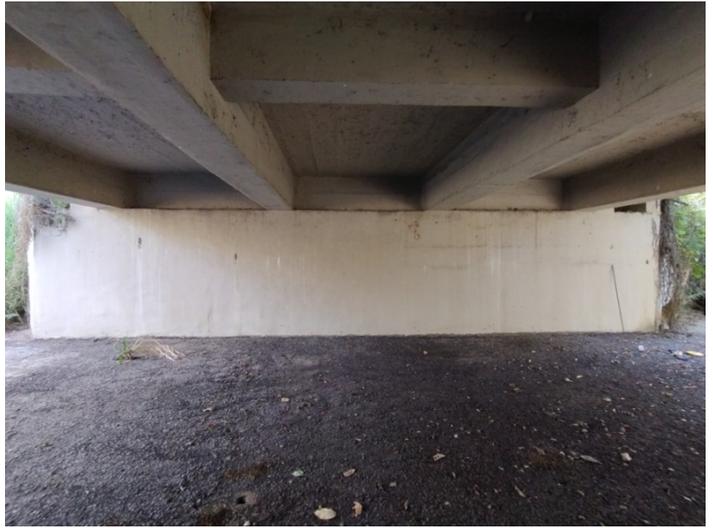
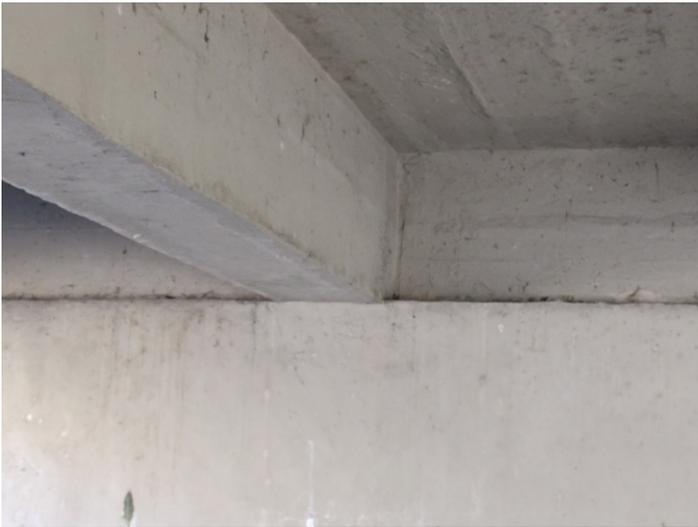
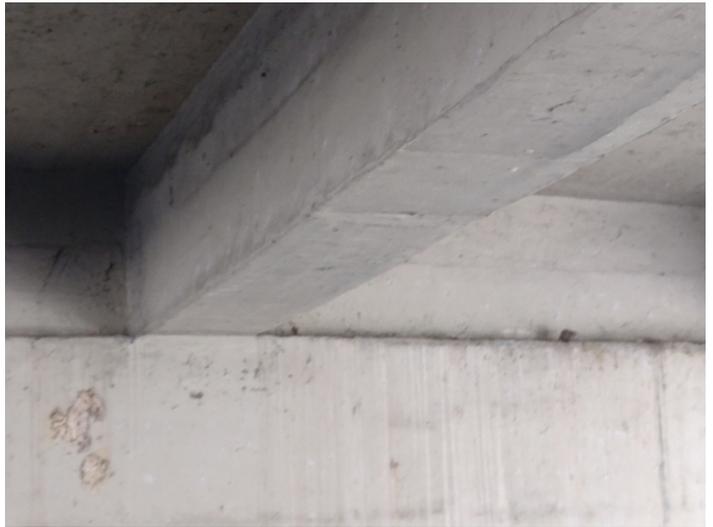
**Observaciones:** Sin apoyo, está en contacto directo en el concreto.

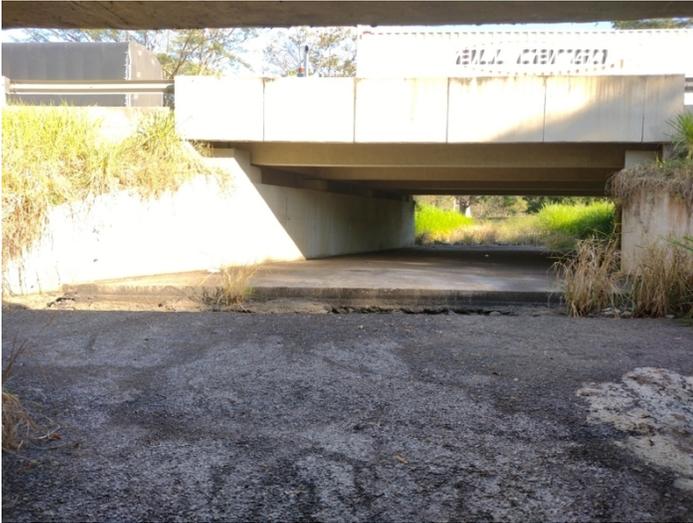
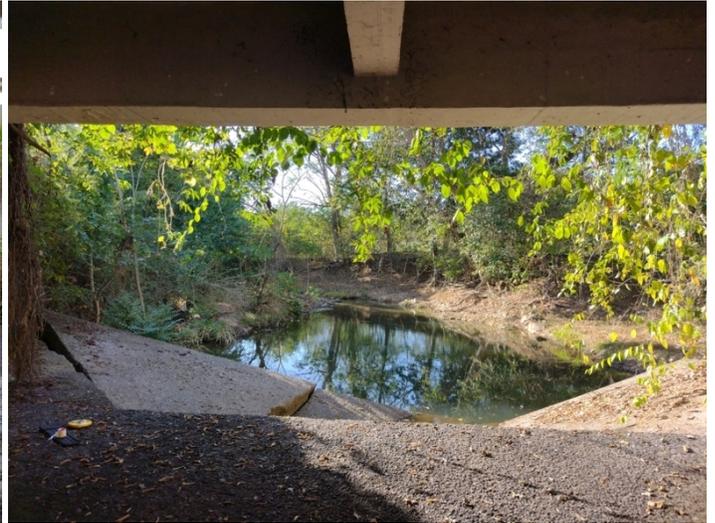
**Problemas identificados:** | Socavación general del cauce, Falla o colapso de las estructuras de protección de las orillas del río

**Calificación:** | 5

**Observaciones:** | Tiene un tema de socavación importante, requiere pronta atención.

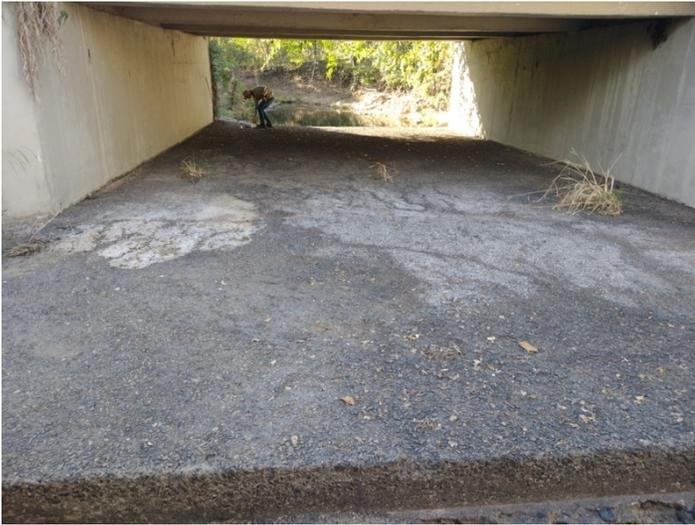
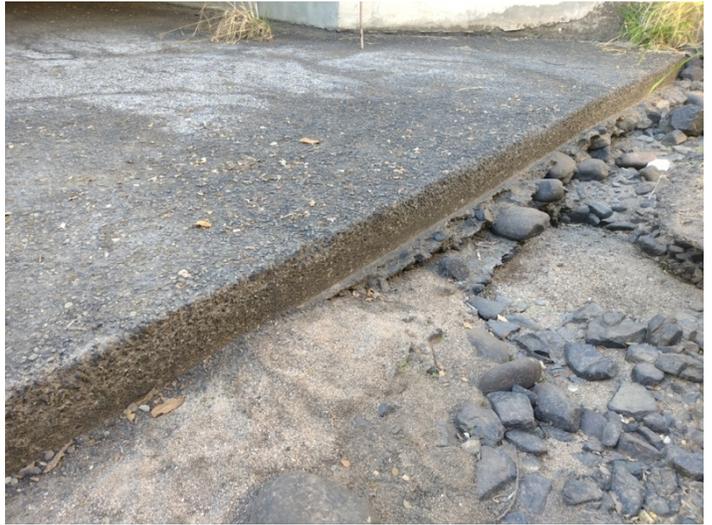
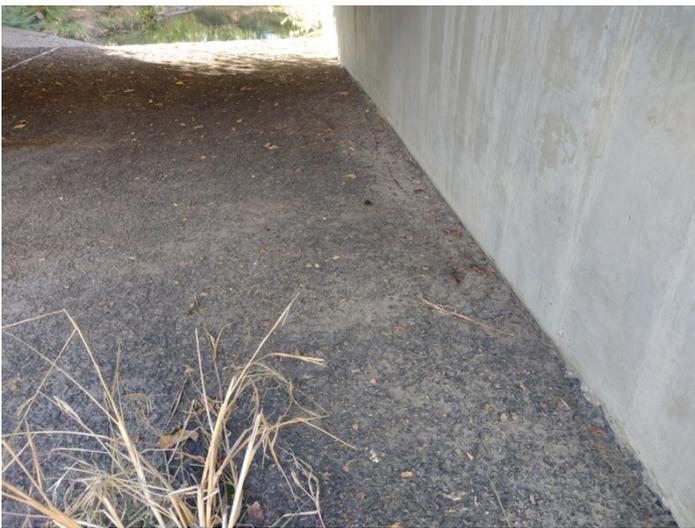
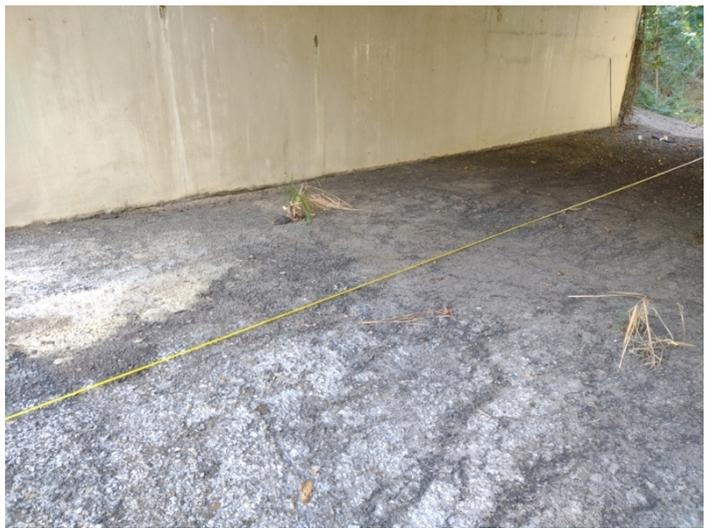
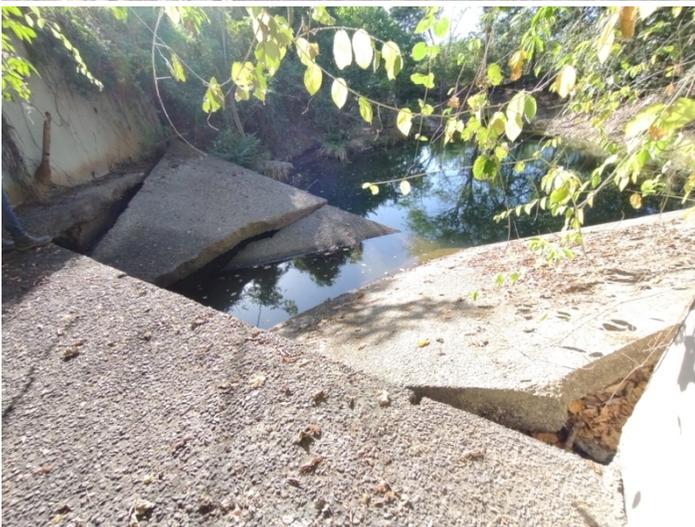
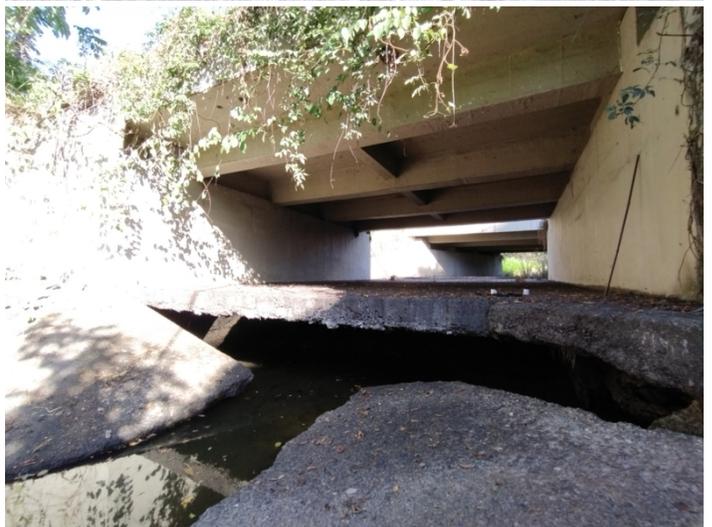
**Nombre del elemento:** | Losa de fondo

**Daño:** | Sin suelo de cimentación.

Calificación: | 5

**Observaciones:** Tiene un tema de socavación importante, requiere pronta atención.
