049-PU-P3-N

FORMATO PARA INSPECCIÓN VISUAL DE PUENTES Y PONTONES

EVALUACIÓN DEL ESTADO ACTUAL DE LAS OBRAS DEL CONTRATO DE CONCESIÓN BAJO EL ESQUEMA DE APP No.	003 DE 2022
Nombre de la ficha:	049-PU-P3-N
Fecha:	January 17, 2023
Regional:	26- OCAÑA
Levantó:	Santiago González Arango
Nombre de la vía:	San Alberto - Aguachica
Ruta:	4514
Vía en concesión:	SIN INFORMACIÓN
Mantenimiento integral:	SIN INFORMACIÓN
Grupo ADM.VIAL:	G1
Alcance:	PEXI-MIN: Puente existente mantenimiento mínimo

PR. del puente:	PR37+675 N
Nombre del puente:	P P3 N
Obstáculo que salva:	Quebrada

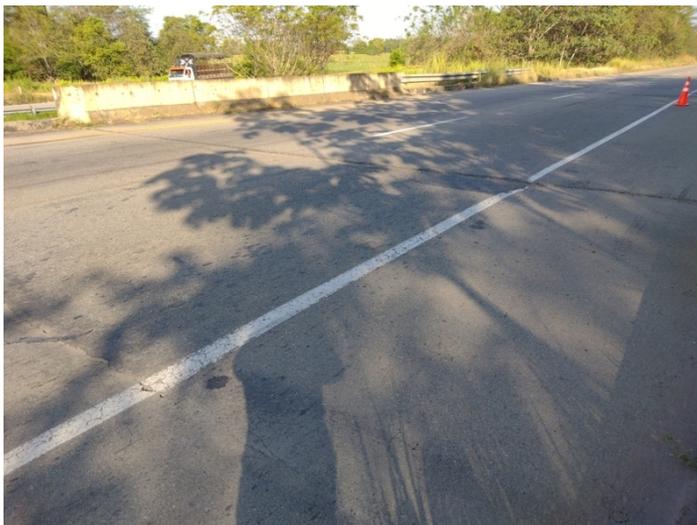
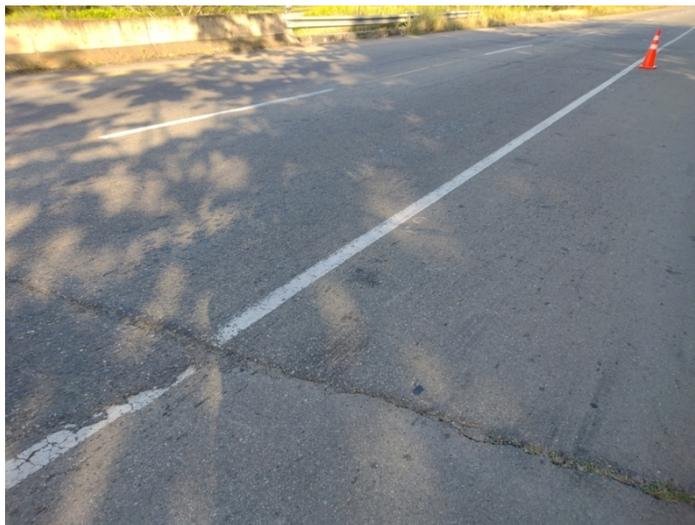
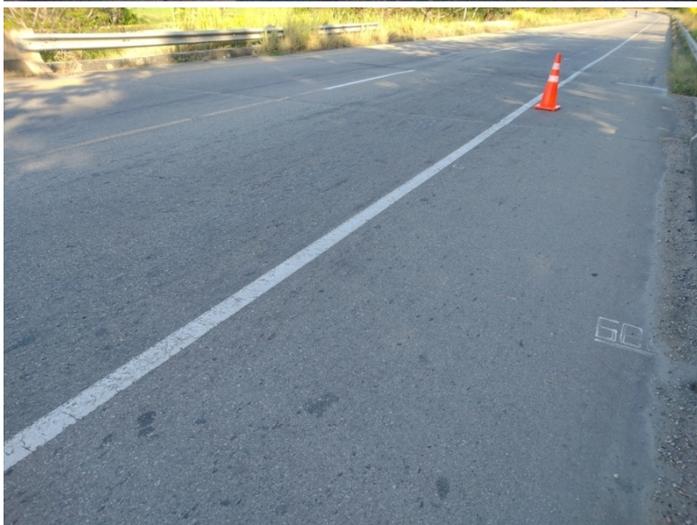
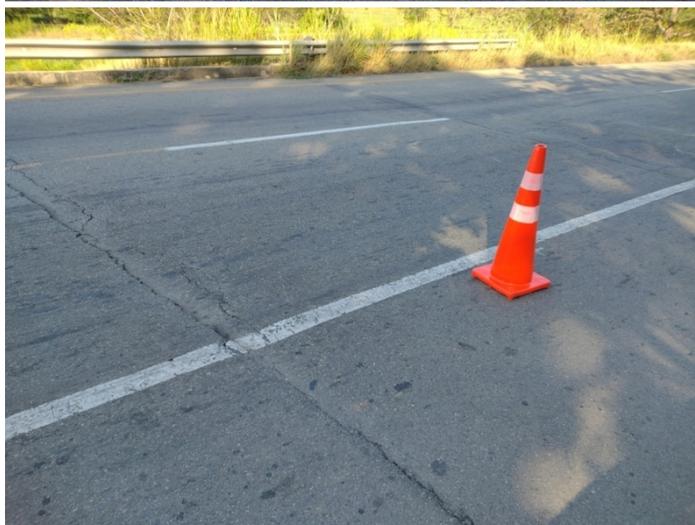
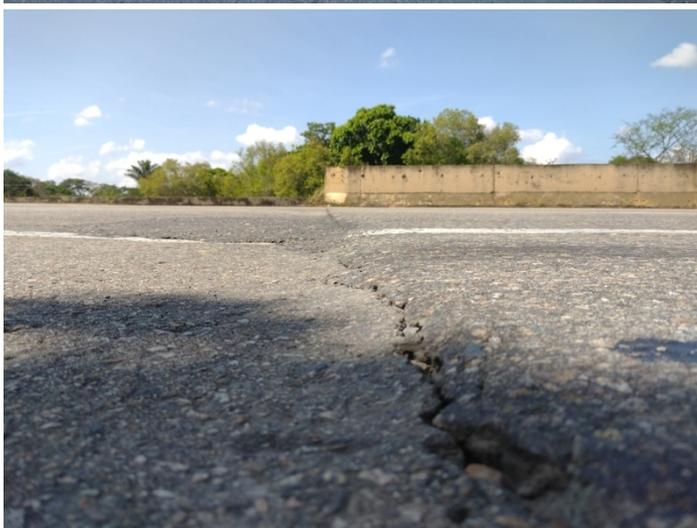
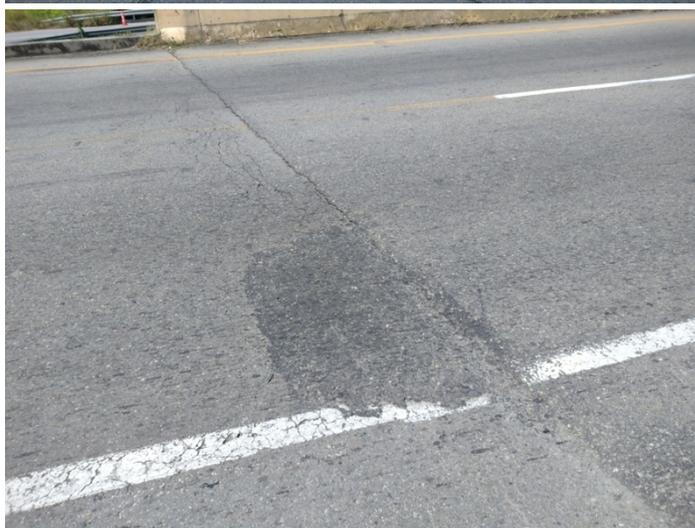
C-01 Superficie del puente y accesos

Estado de conservación: | Regular

Calificación: | 4

Presenta deterioro en el pavimento de los terraplenes de aproximación, se evidencia un asentamiento diferencial aproximado de 0.03 m.

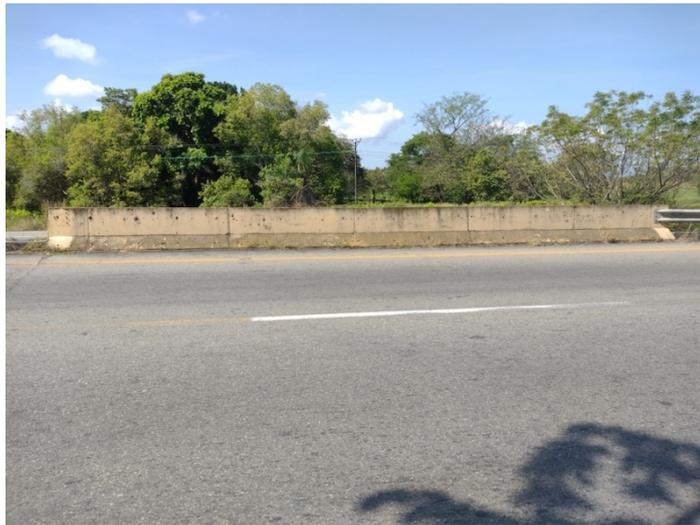
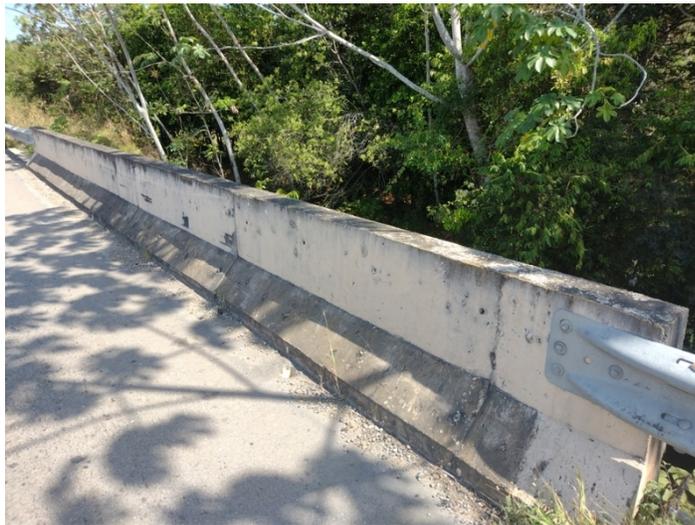
C-04 Barandas - 1. Baranda 01

Localización: | CD Costado derecho, CI Costado izquierdo

Tipo de daño: | AUP Ausencia de pintura

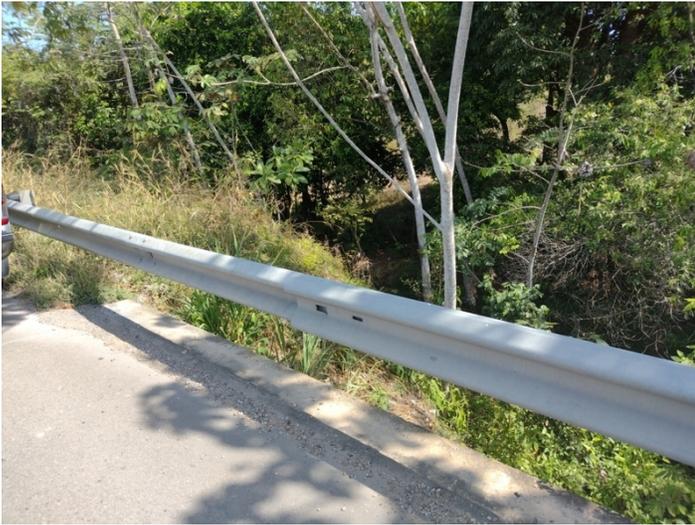
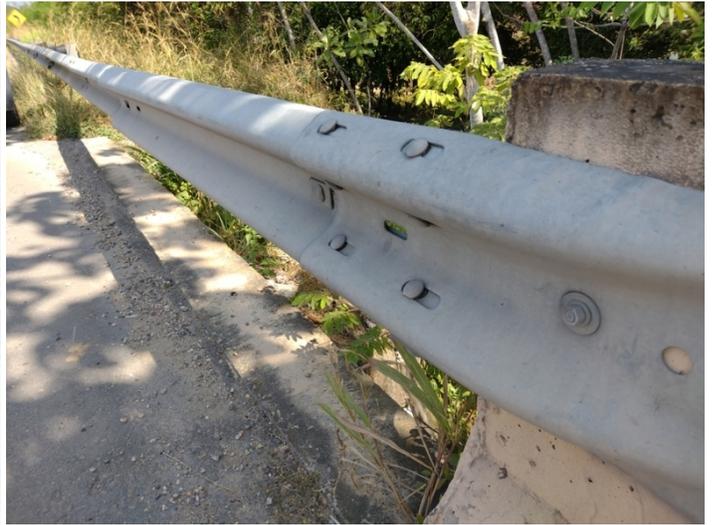
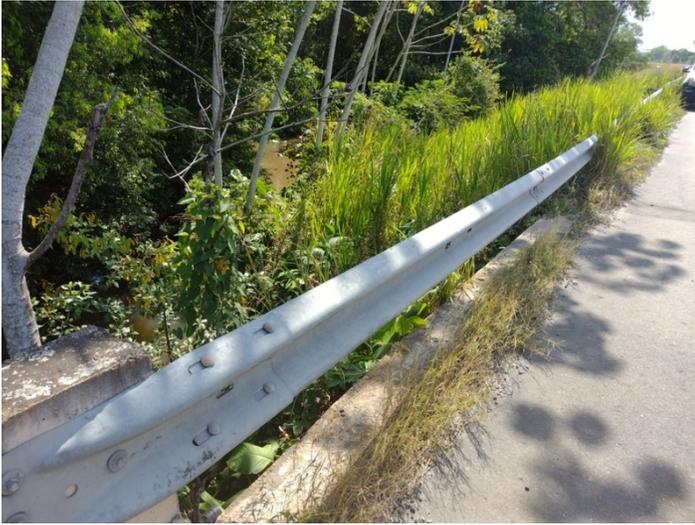
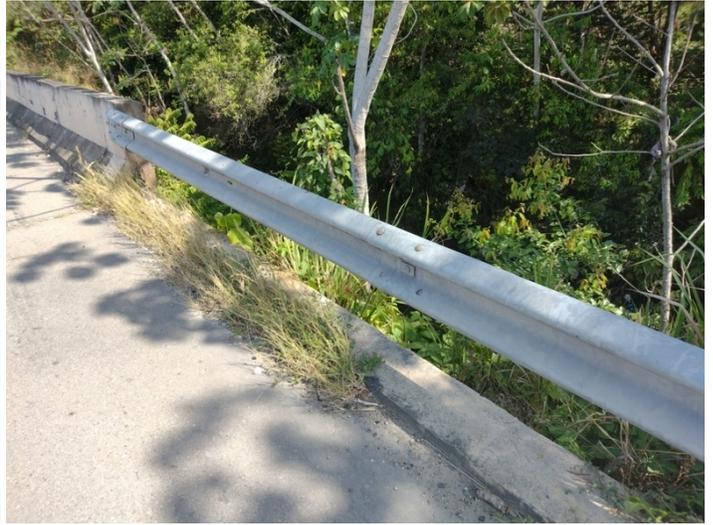
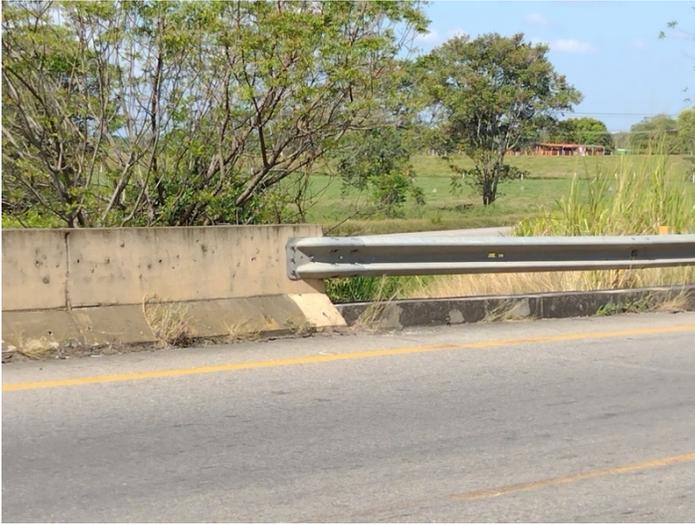
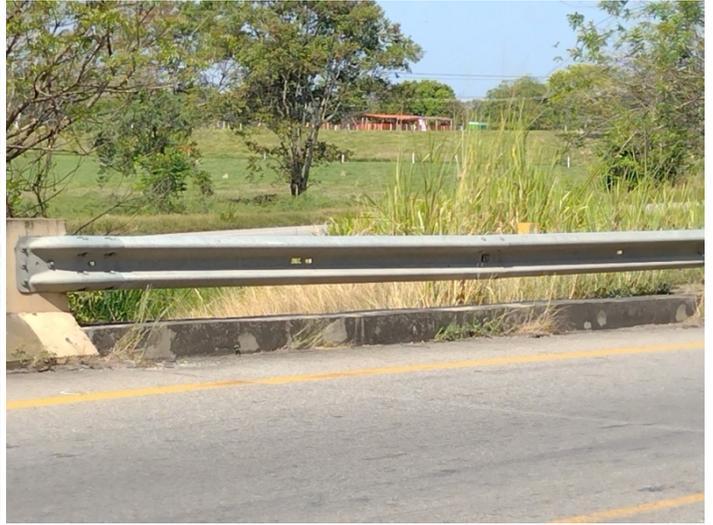
C-04 Barandas - 2. Baranda 02

CD Costado derecho, CI Costado izquierdo

AUP Ausencia de postes

24

Observaciones: | Barrera de protección vehicular metálica.
Faltan postes en todas las barandas.

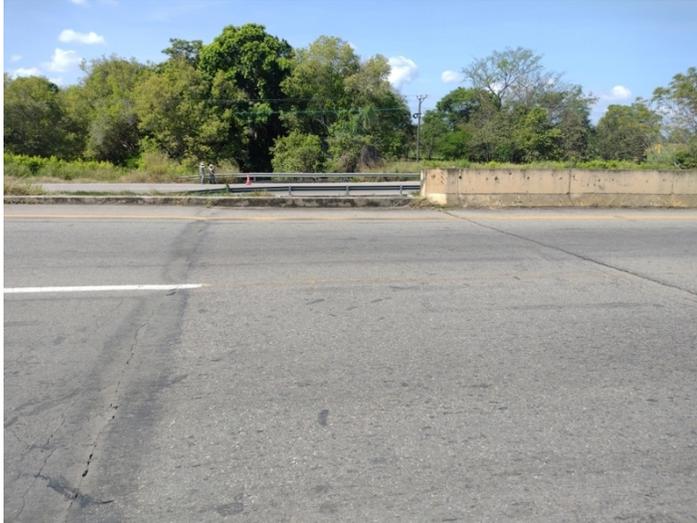
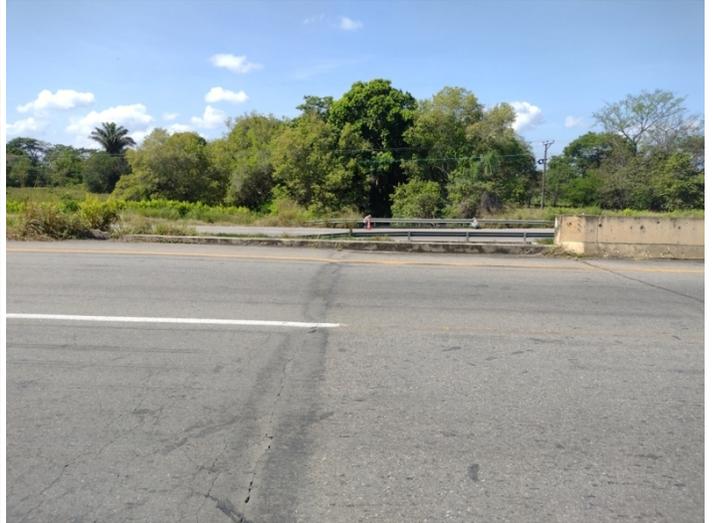
Localización: | CI Costado izquierdo

Tipo de daño: | Ausencia

Longitud del daño (m): | 8

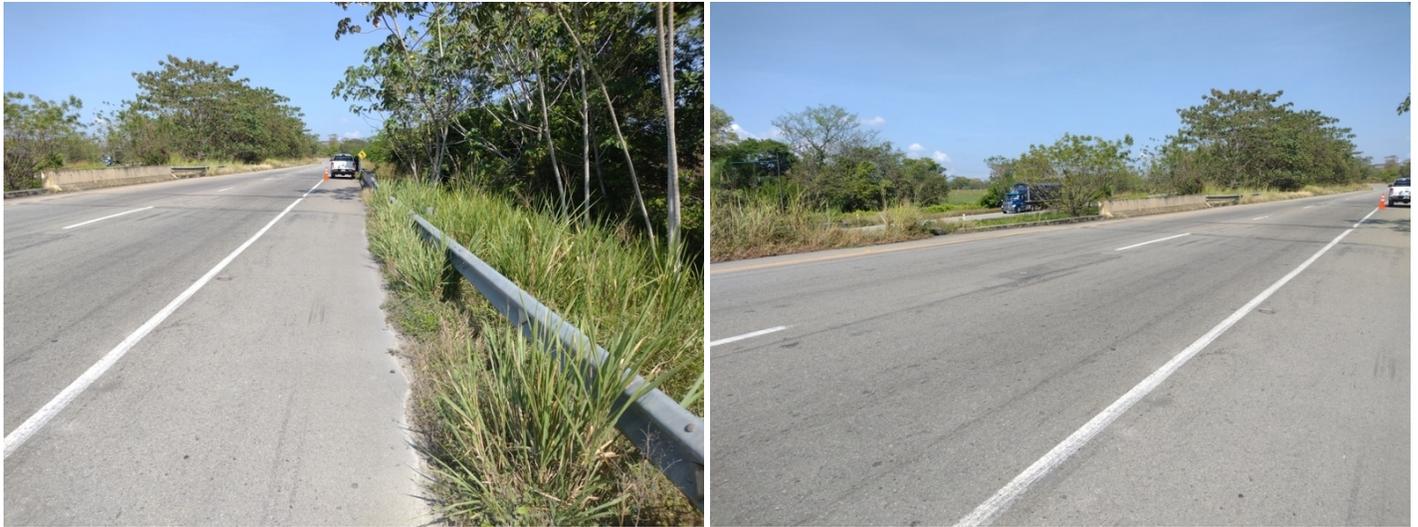
C-06 Señalización (1 Item)

Observaciones: | No tiene elementos de señalización.

Calificación: | 4

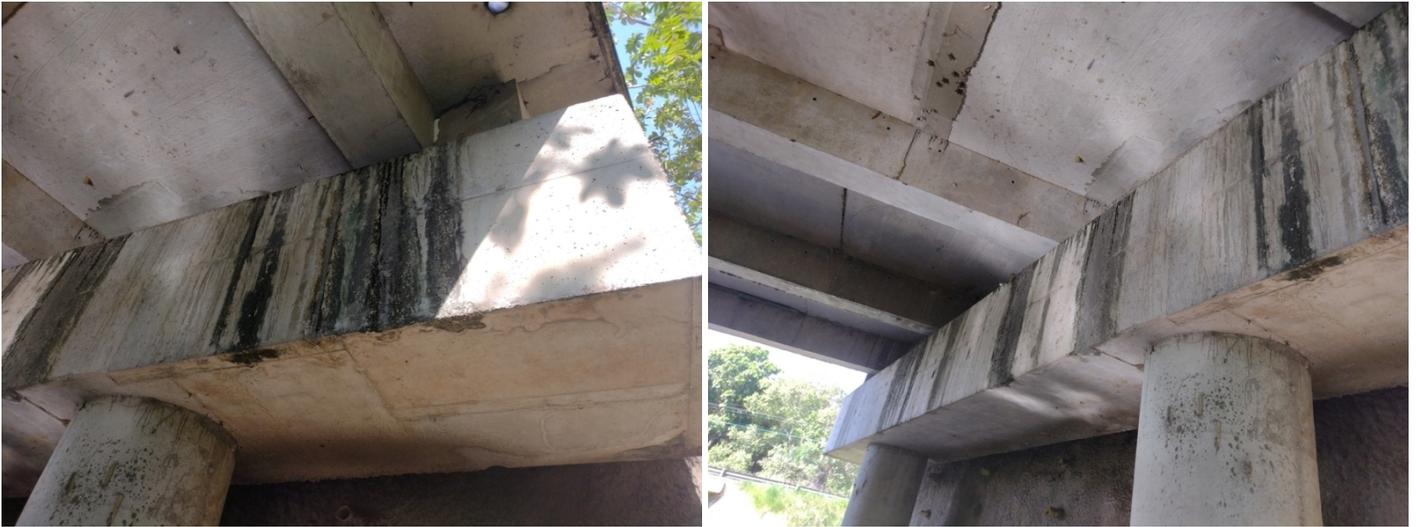
C-09 Estribos - 1. Estribo margen derecha

Daños por funcionamiento | IN Infiltración, EF Eflorescencias

Infiltración (m²): | 6

Eflorescencias (m²): | 6

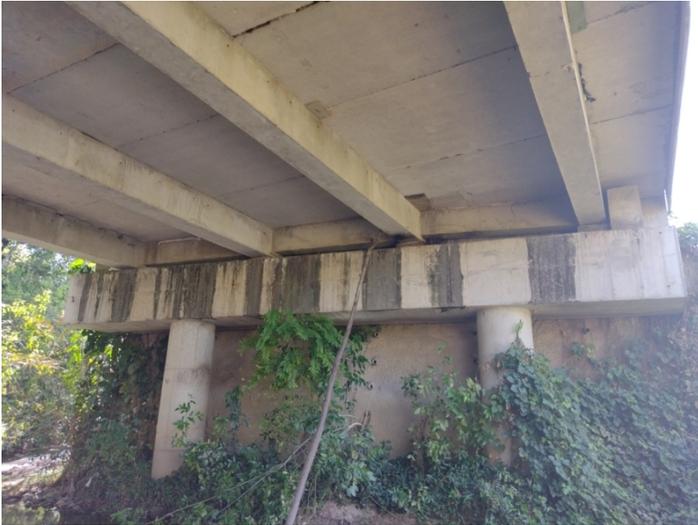
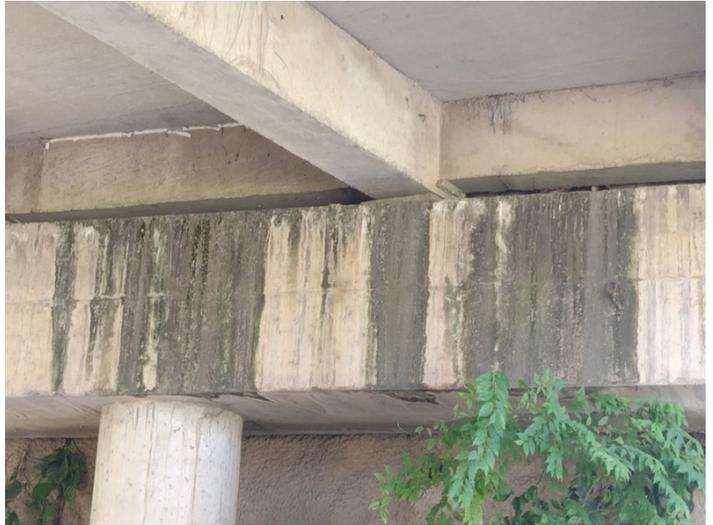
C-09 Estribos - 2. Estribo margen izquierda

Daños por funcionamiento | IN Infiltración, EF Eflorescencias

Infiltración (m²): | 8

Eflorescencias (m²): | 8

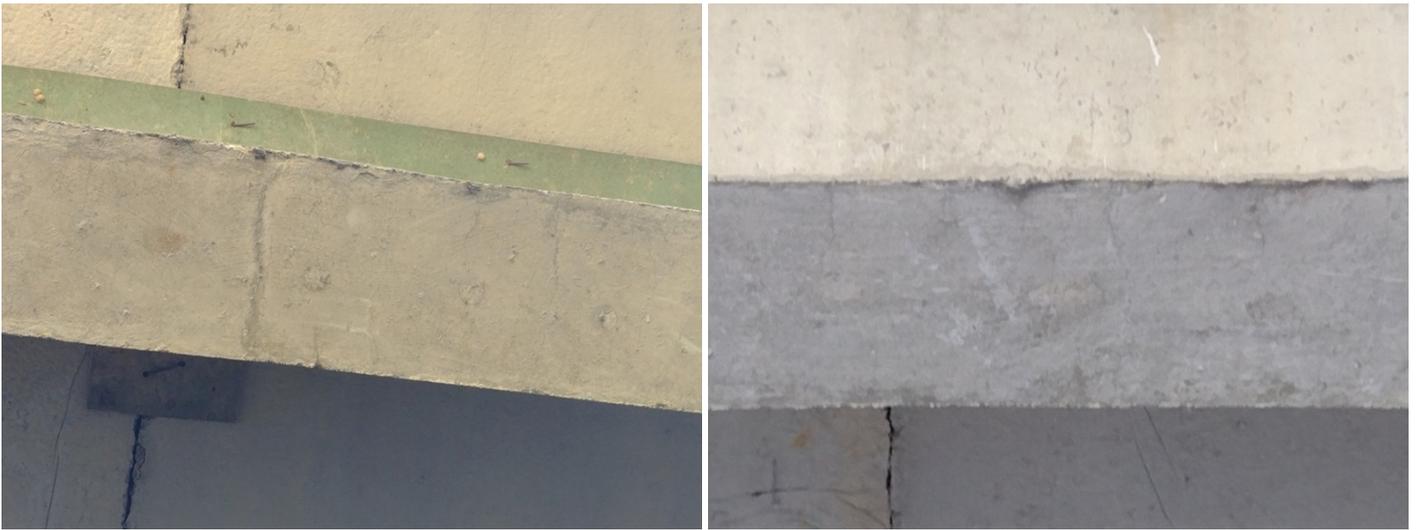
C-12 Vigas - 1. Viga 01

Daños por diseño: | FIF Fisuras por flexión

Fisuras por flexión (m): | 4.2

Calificación: | 3

Observaciones: | Se debe hacer seguimiento a las fisuras por flexión que se presenta en la mitad de la luz.

El puente se encuentra en buen estado, se debe realizar seguimiento a las fisuras por flexión que se presentan en las vigas, adicionalmente de debe hacer una evaluación de capacidad de la superestructura.

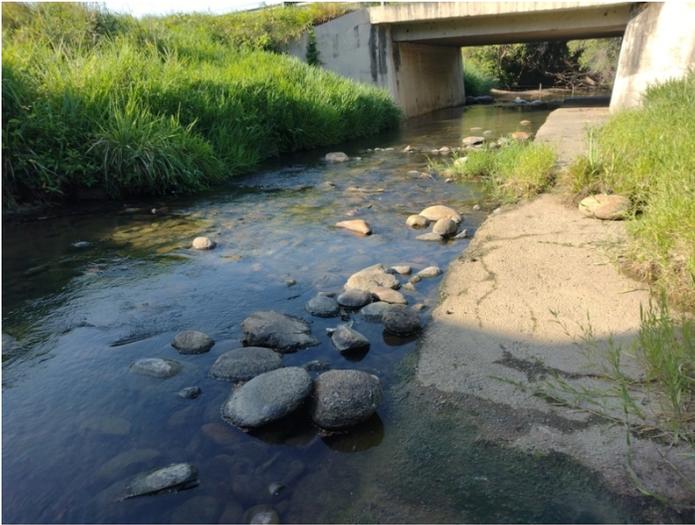
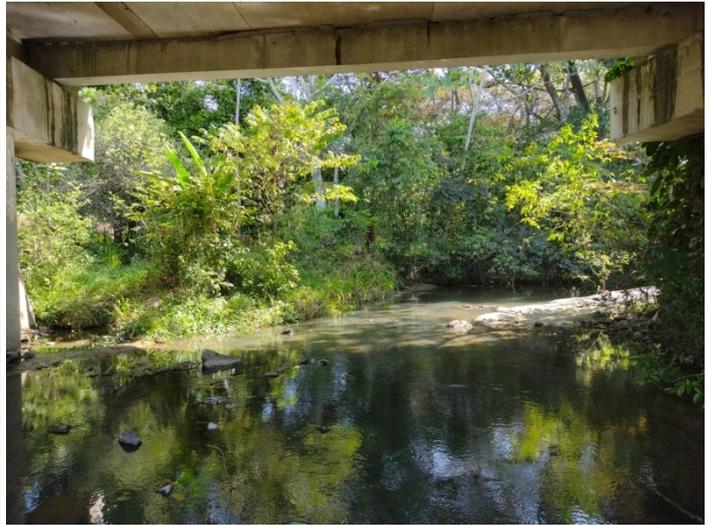
C-22 Cauce

Problemas identificados: | Erosión en el lecho y márgenes del río

Calificación: | 2

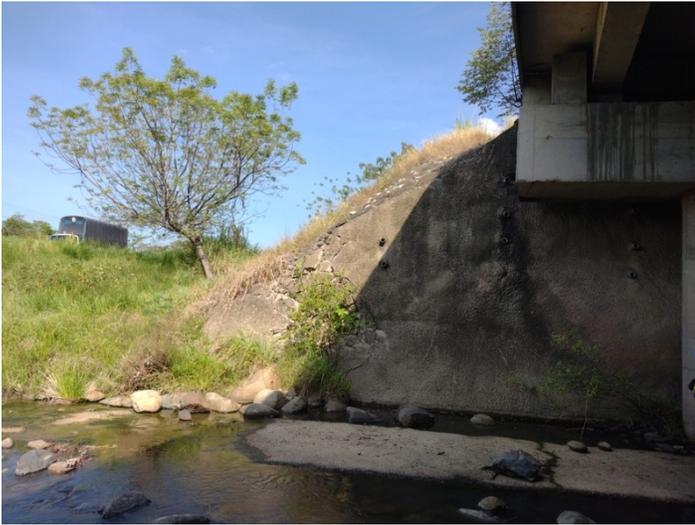
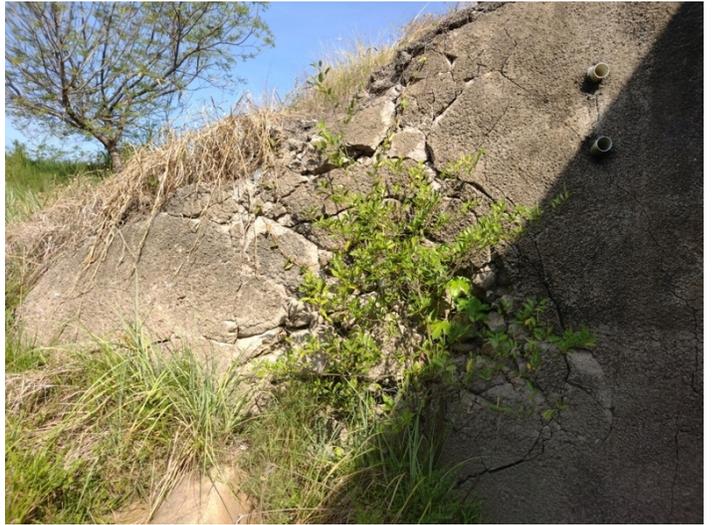
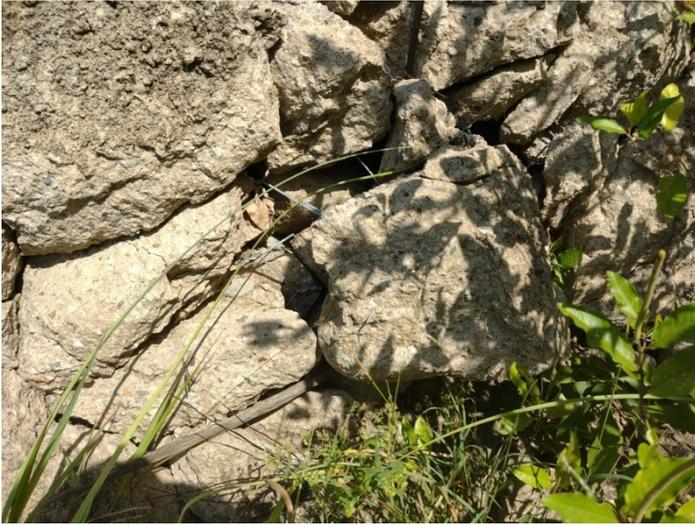
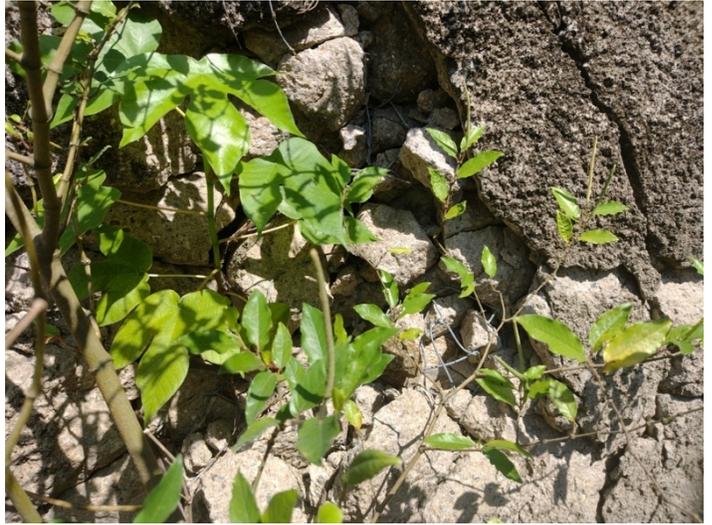
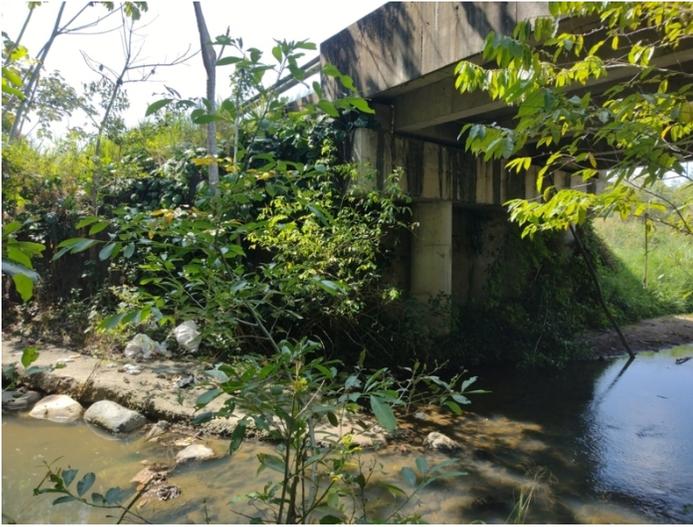
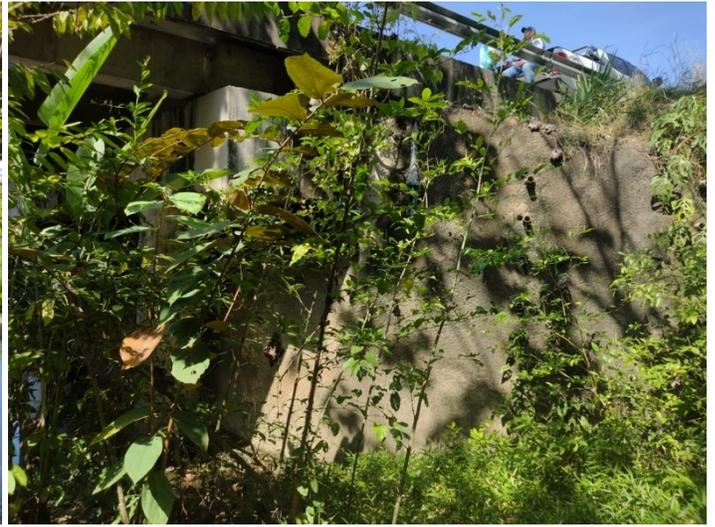
Nombre del elemento: | Protección del terraplén de aproximación.

Calificación: | 3

Observaciones: | Se observa deterioro de la protección de los terraplenes de aproximación y socavación de la losa de protección del cauce.
