# 153-PU-P30CAUCE-S

## FORMATO PARA INSPECCIÓN VISUAL DE PUENTES Y PONTONES

**EVALUACIÓN DEL ESTADO ACTUAL  
DE LAS OBRAS DEL CONTRATO DE  
CONCESIÓN BAJO EL ESQUEMA DE  
APP No.**

| <b>Nombre del puente:</b> | P P30 S |

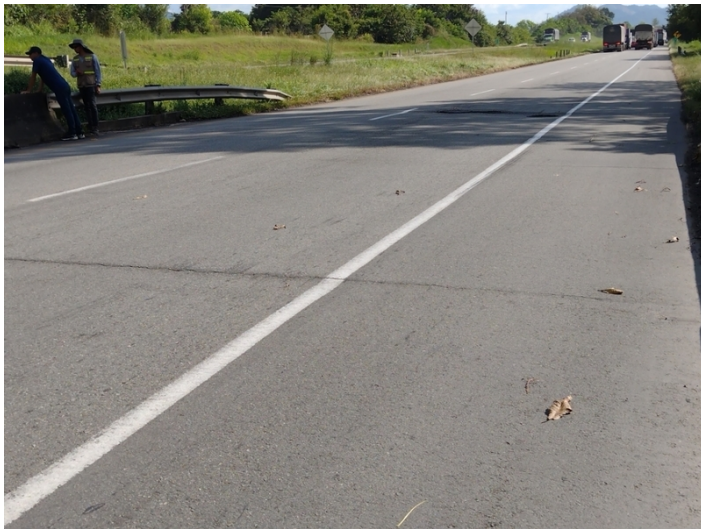
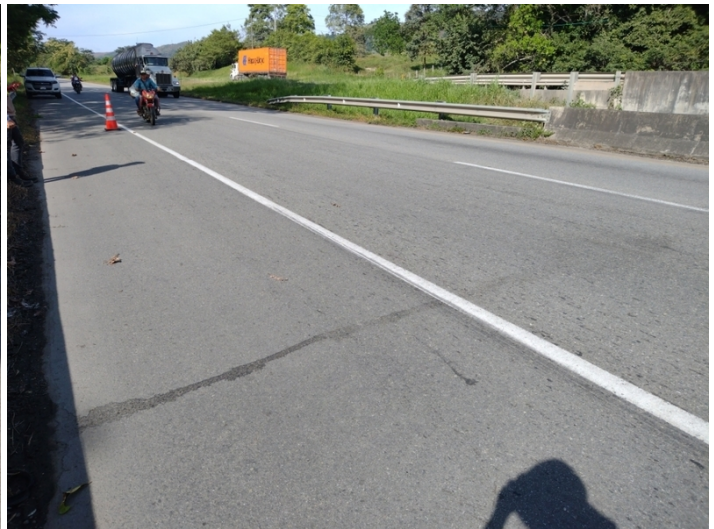
Observaciones: | Buen estado de conservación.

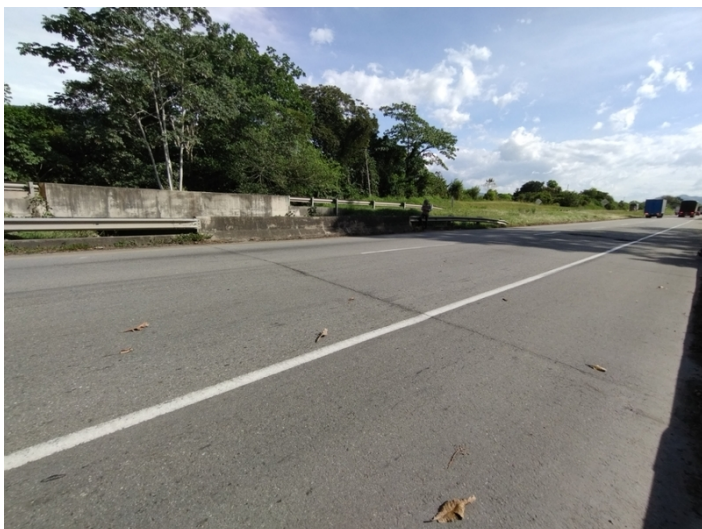
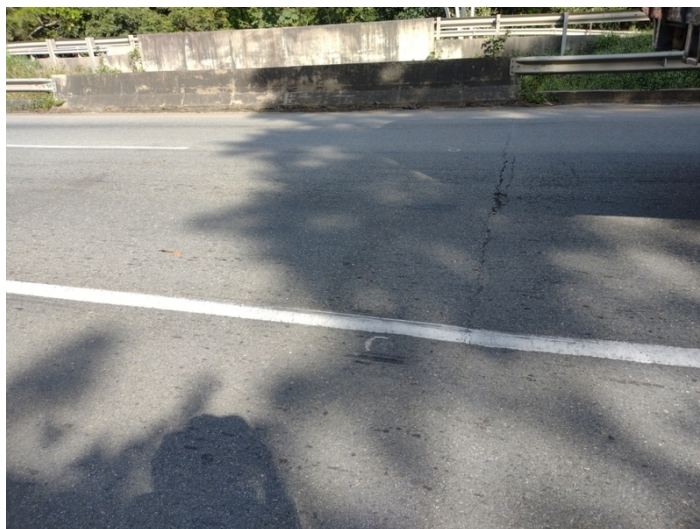
**Observaciones:** Buen estado de conservación. Se marcan las juntas por encima de la carpeta asfáltica.

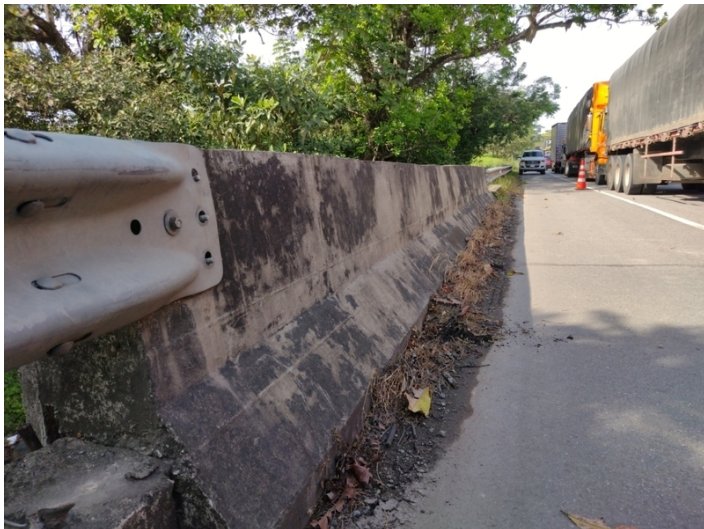
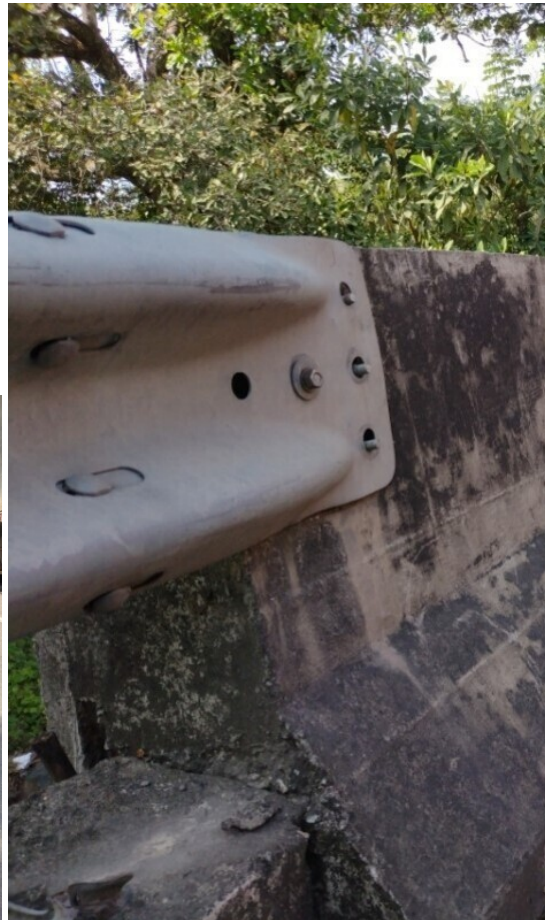
| <b>Tipo de daño:</b> | Ausencia de los elementos de conexión de la defensa metálica a la barrera de protección tipo New Jersey. |

| <b>Observaciones:</b> | Se evidencia algunos de los elementos de conexión de las defensa metálica ausente. Se requieren complementar estos elementos. |

| <b>Calificación:</b> | 3 |

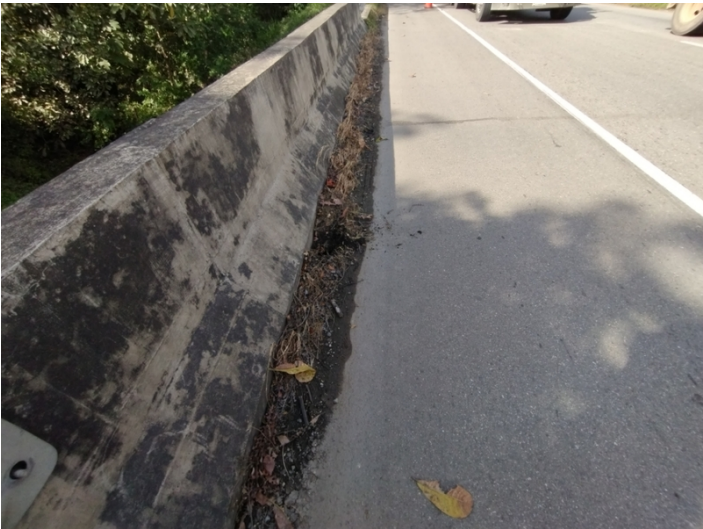
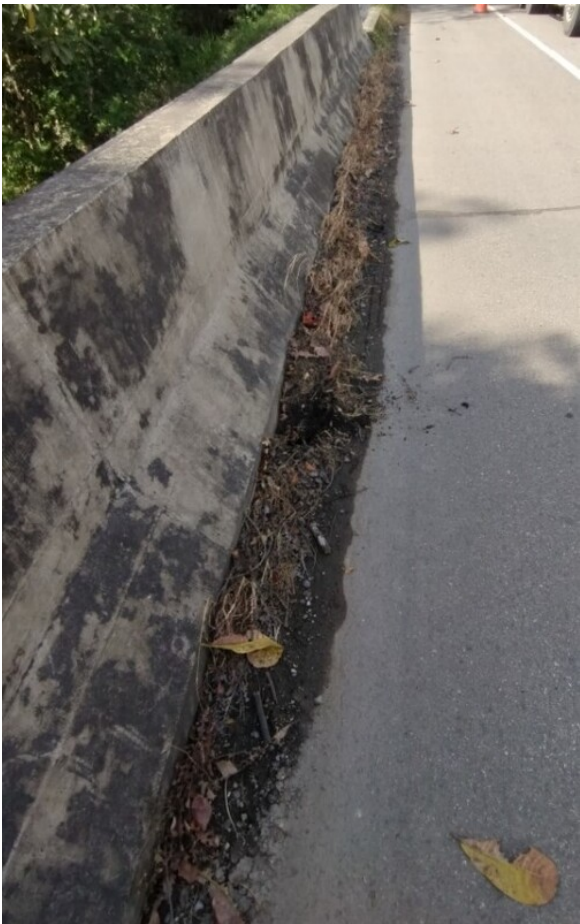
**Observaciones:** Drenajes taponados.

**Calificación:** 3

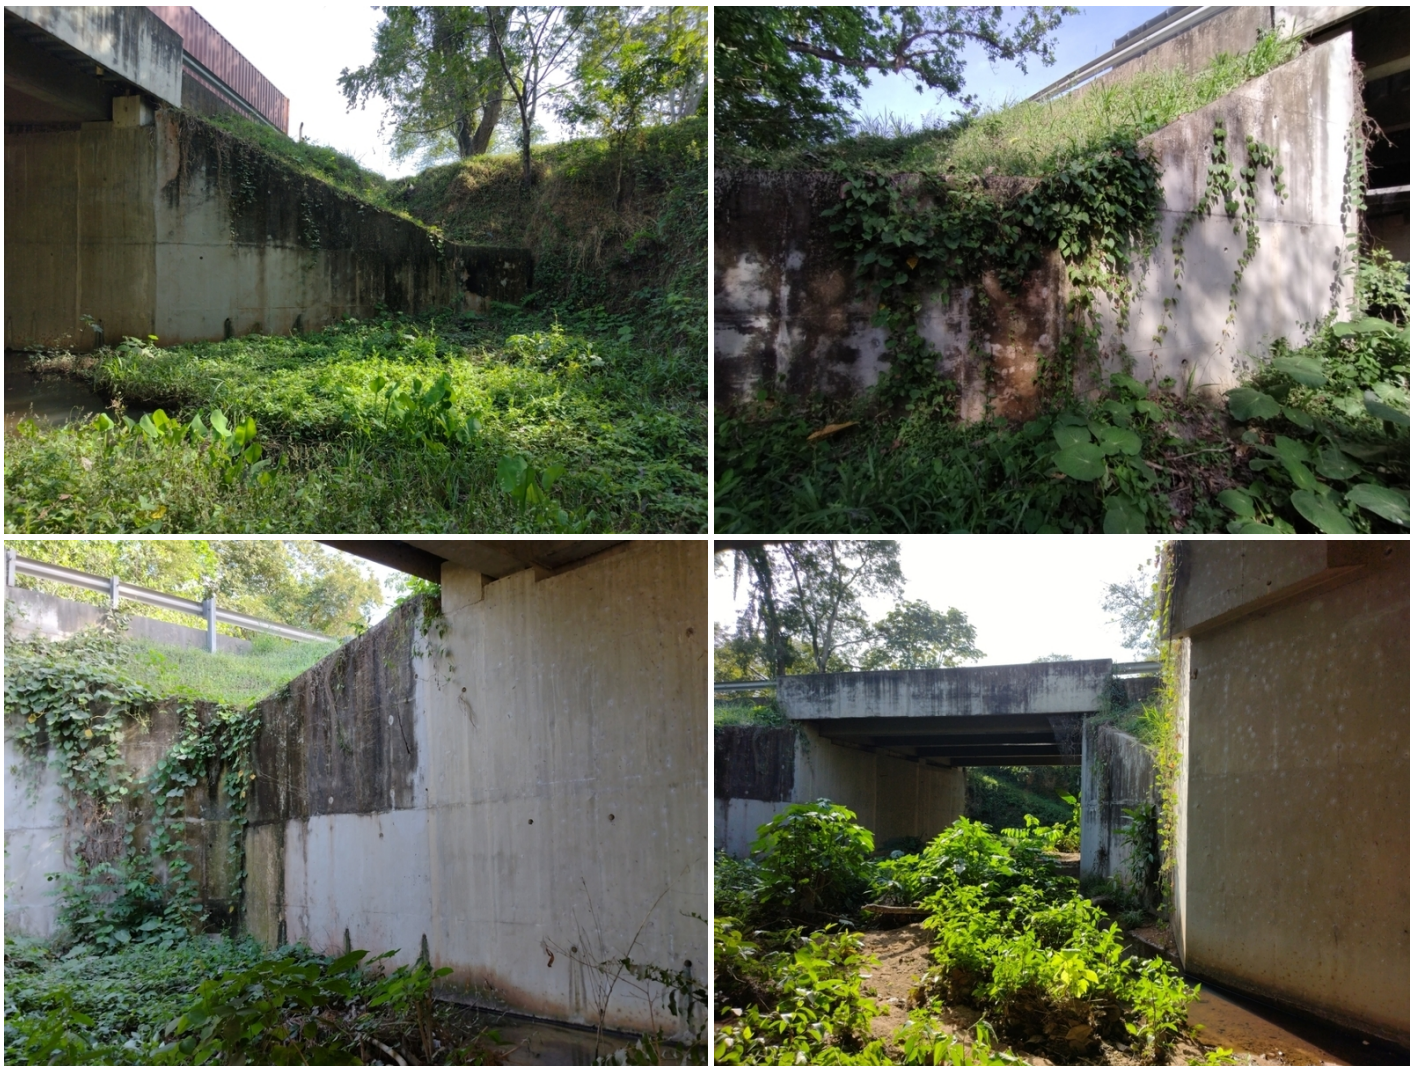
**Observaciones :** Buen estado de conservación, tiene vegetación en algunas de las zonas.

**Calificación:** 1

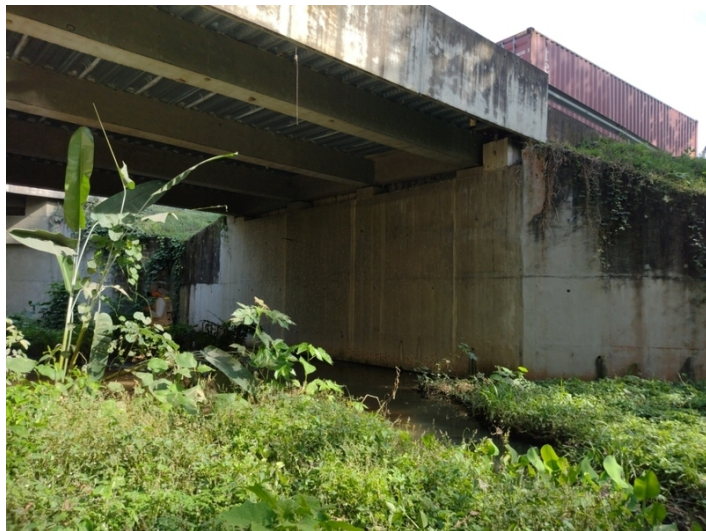
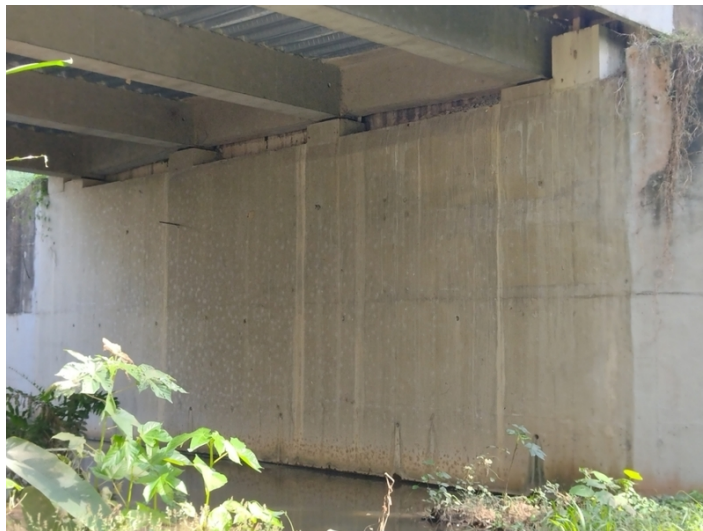
**Nombre del elemento:** Estribo margen izquierda

**Observaciones:** Buen estado de conservación.

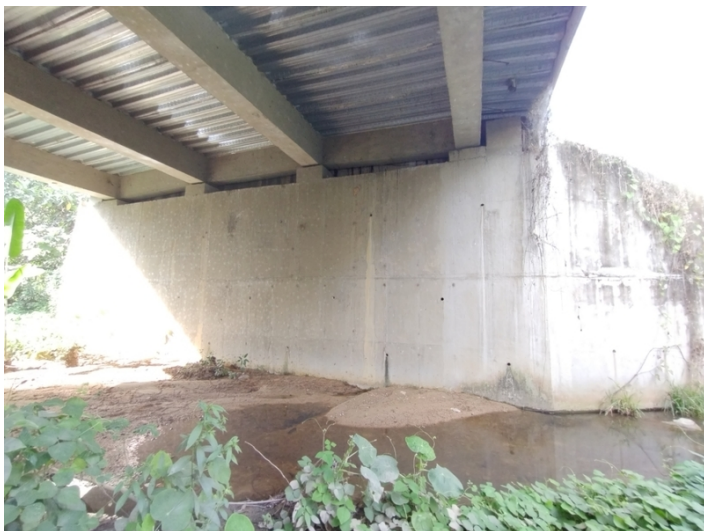
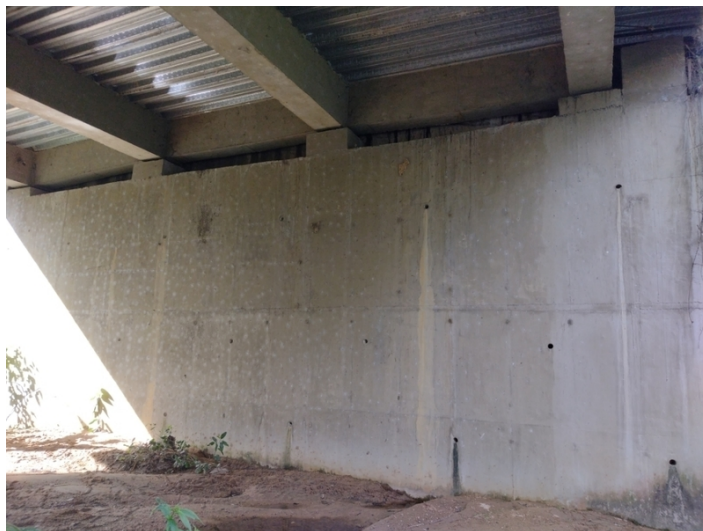
**Nombre del elemento:** Estribo margen derecha

**Observaciones:** Buen estado de conservación.

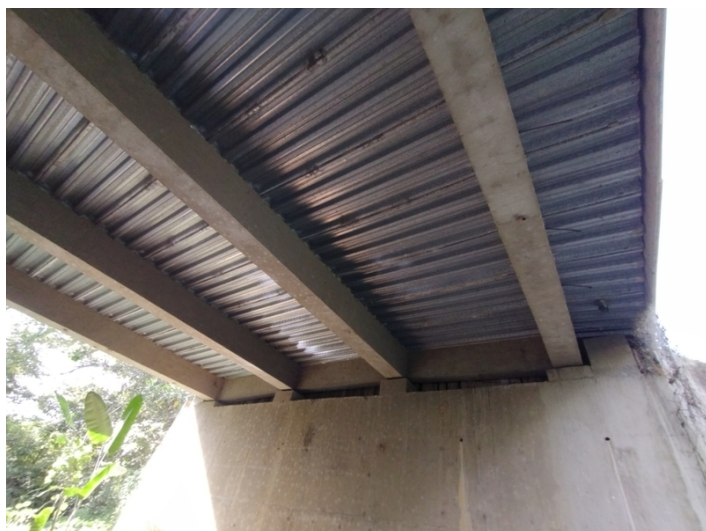
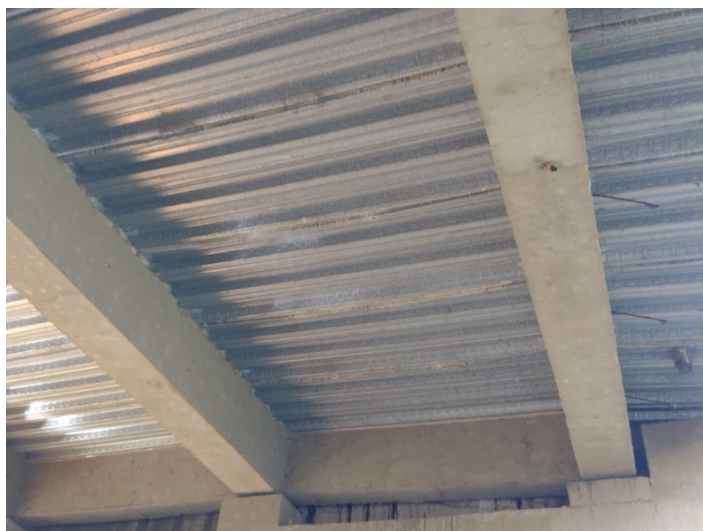
**Observaciones:** Buen estado de conservación. Losa sobre steel deck.

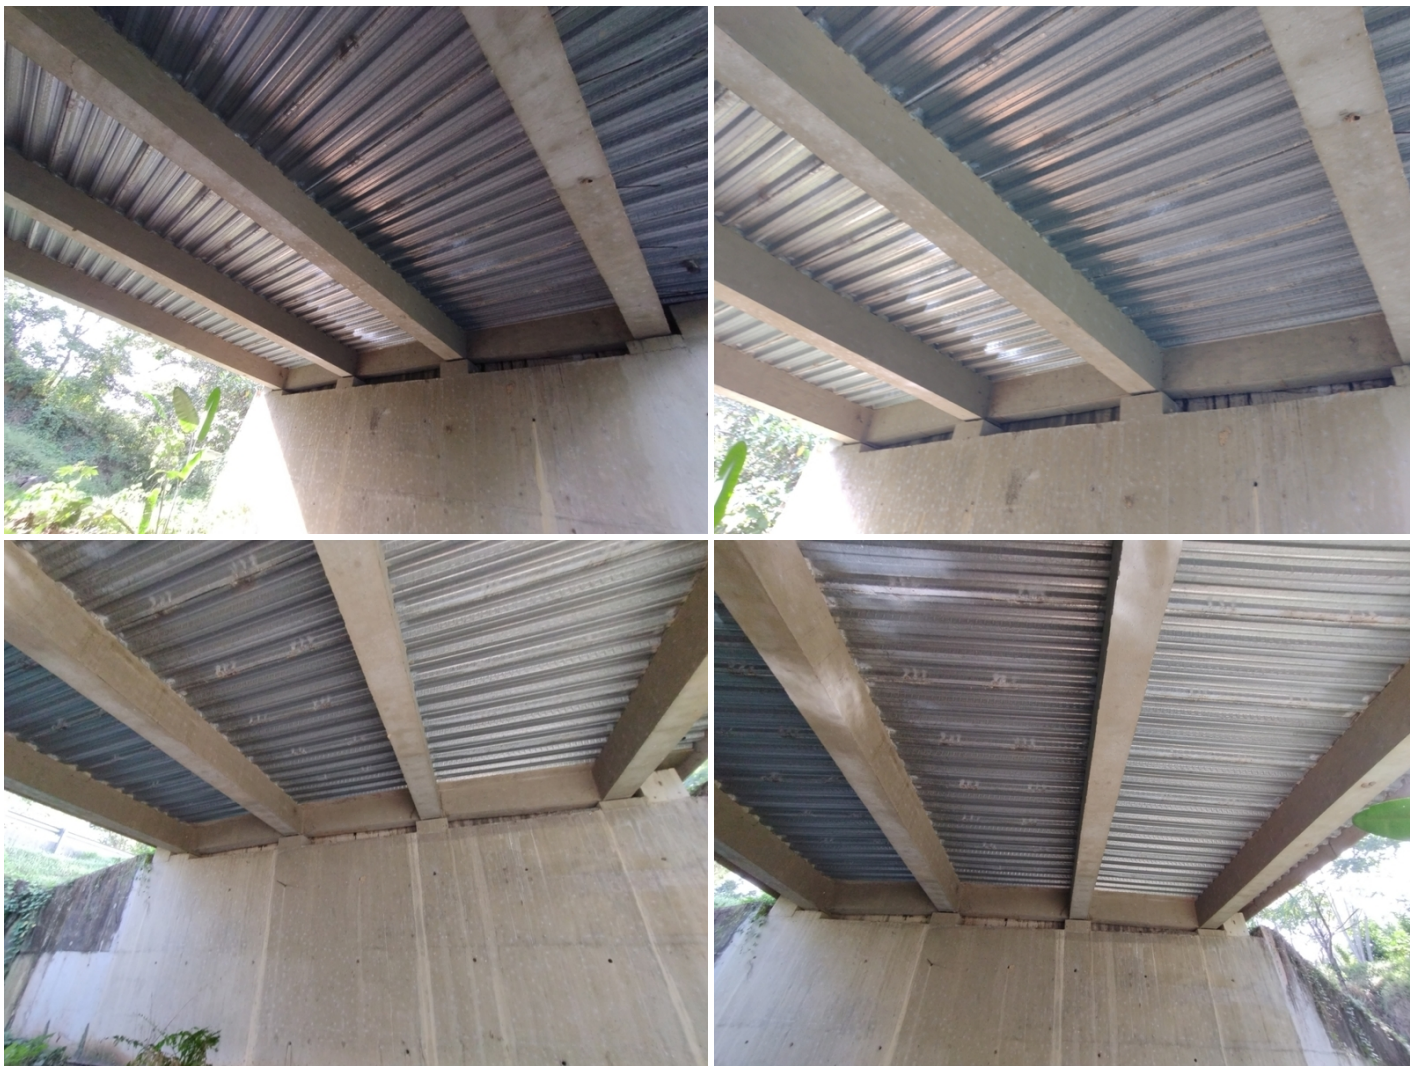
**Observaciones:** Buen estado de conservación. Son 4 vigas de concreto reforzado. Altura viga = 0.80 m, Ancho viga = 0.40 m.

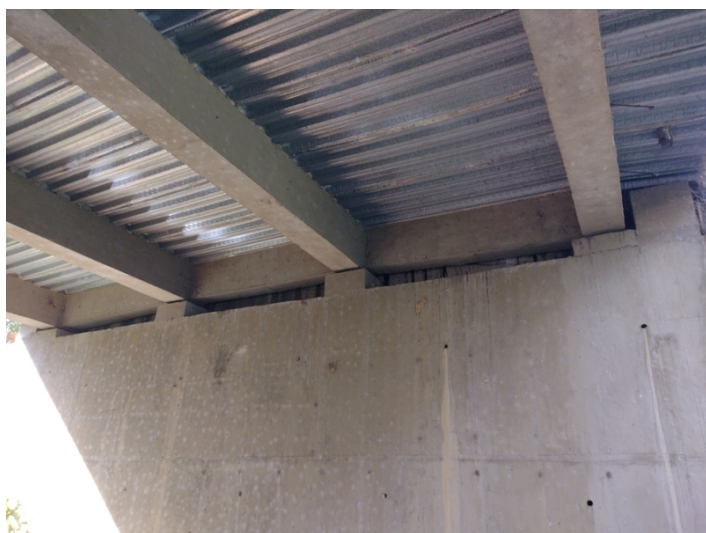
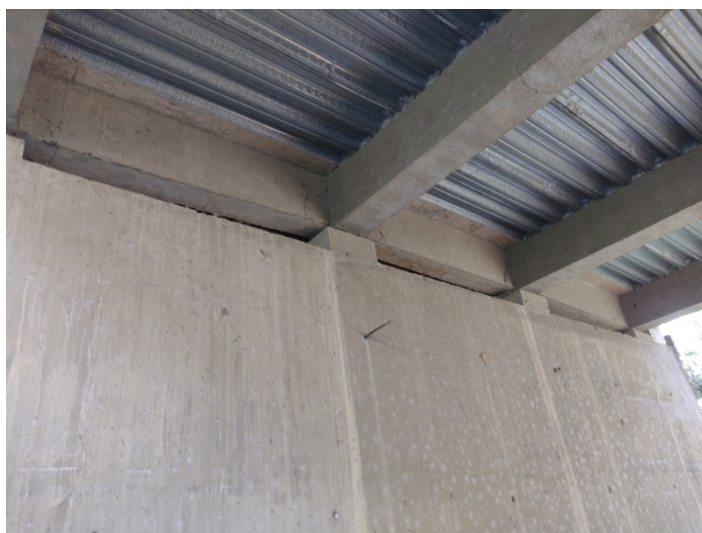
**Observaciones:** Buen estado de conservación.

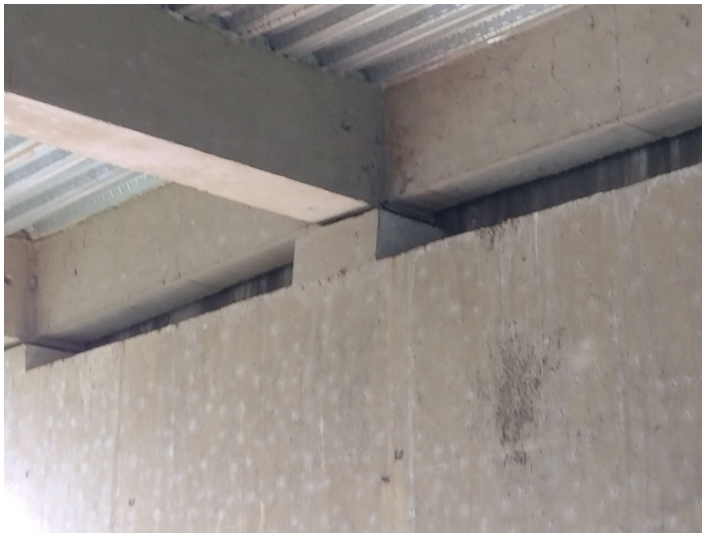
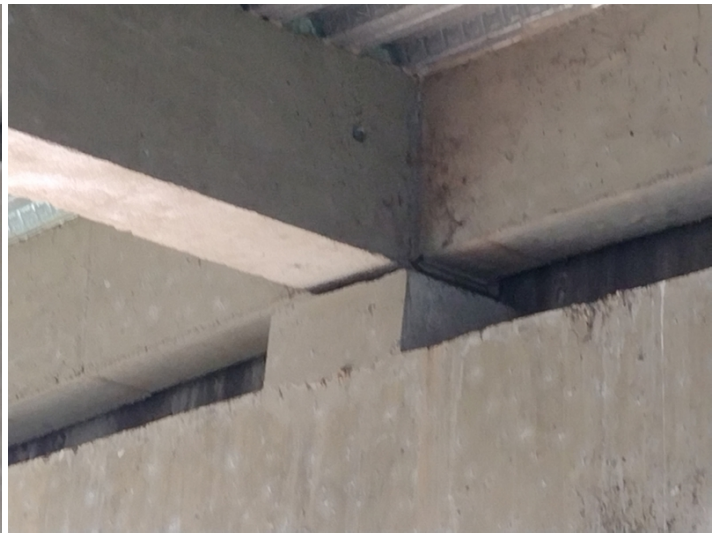
Observaciones: Buen estado de conservación, aunque no se pudo acceder a la inspección del elemento.

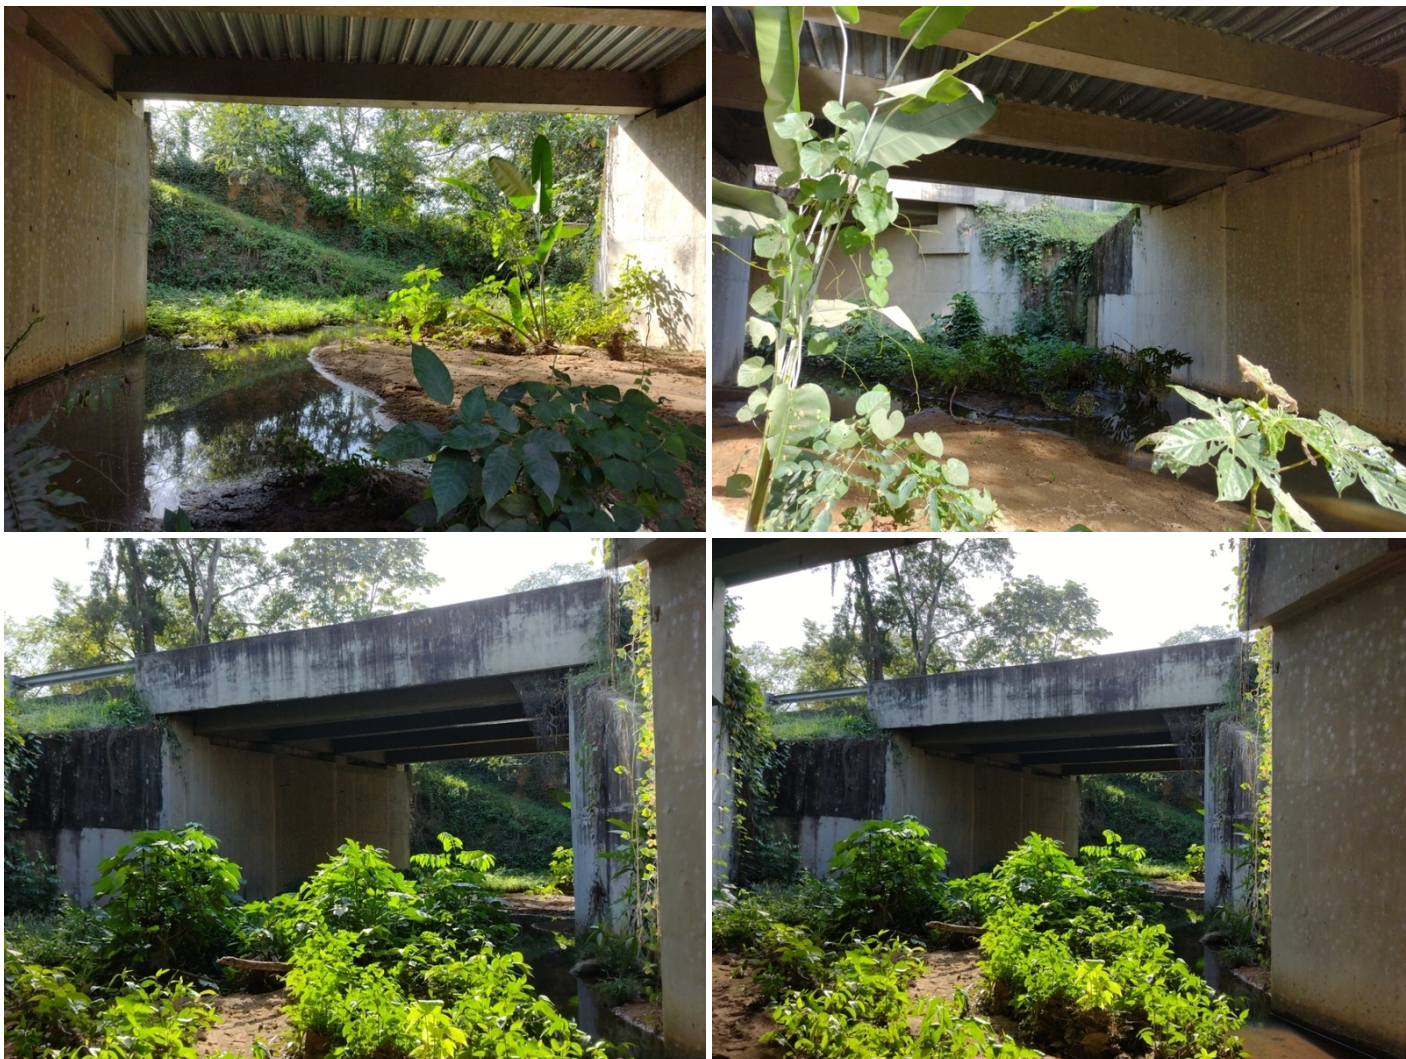
**Problemas identificados:** Obstrucción del cauce por escombros, vegetación, o invasión del mismo.

**Observaciones:** Material importante acumulado debajo del puente.

**Calificación:** 1
