# 154-PU-P30CAUCE-N

## FORMATO PARA INSPECCIÓN VISUAL DE PUENTES Y PONTONES

<b>EVALUACIÓN DEL ESTADO ACTUAL DE LAS OBRAS DEL CONTRATO DE CONCESIÓN BAJO EL ESQUEMA DE APP No.</b>	003 DE 2022
<b>Nombre de la ficha:</b>	154-PU-P30CAUCE-N
<b>Fecha:</b>	December 14, 2022
<b>Regional:</b>	09-CÉSAR
<b>Levantó:</b>	Santiago González Arango
<b>Nombre de la vía:</b>	La Mata - Curumaní
<b>Ruta:</b>	4515
<b>Vía en concesión:</b>	SIN INFORMACIÓN
<b>Mantenimiento integral:</b>	SIN INFORMACIÓN
<b>Grupo ADM.VIAL:</b>	G1
<b>Alcance:</b>	PEXI-MIN: Puente existente mantenimiento mínimo

<b>PR. del puente:</b>	PR46+494 N
<b>Nombre del puente:</b>	P P30 N
<b>Obstáculo que salva:</b>	Quebrada

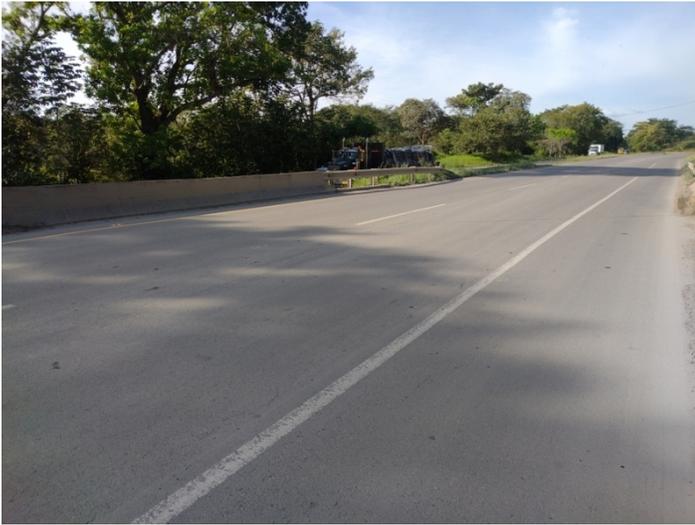
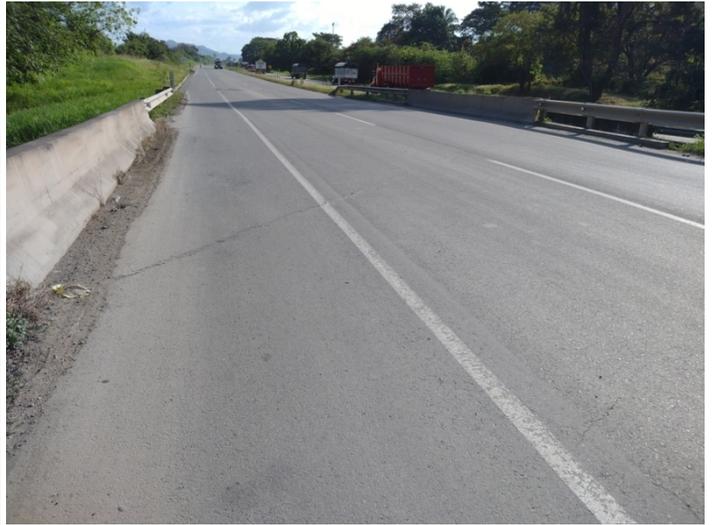
### C-01 Superficie del puente y accesos

Calificación: 1

**Observaciones:** Las juntas se marcan en el asfalto.

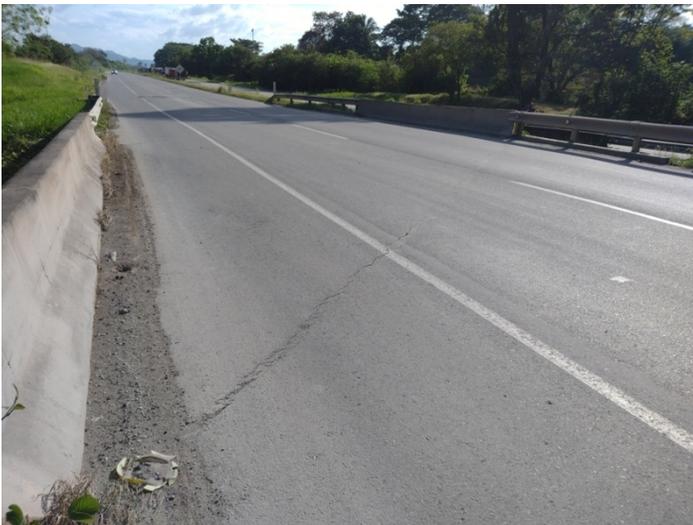
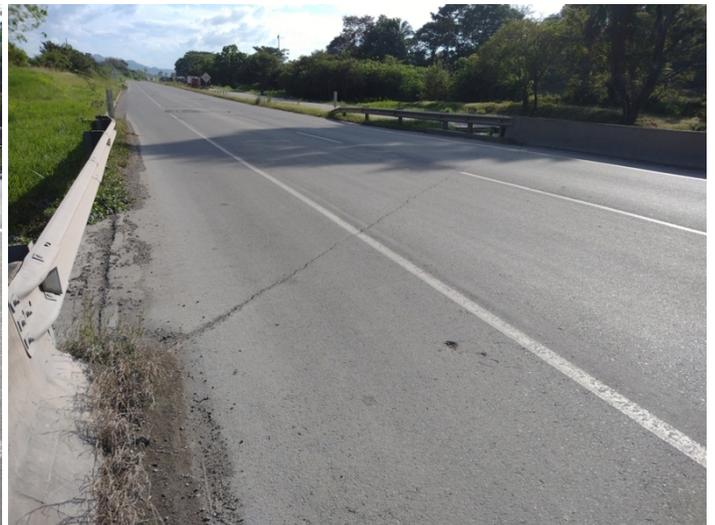
### C-02 Juntas de expansión - 1. Junta 01

**Observaciones:** | Las juntas se marcan en la parte superior del puente.

**Estado de conservación:** | Bueno

**Calificación:** | 1

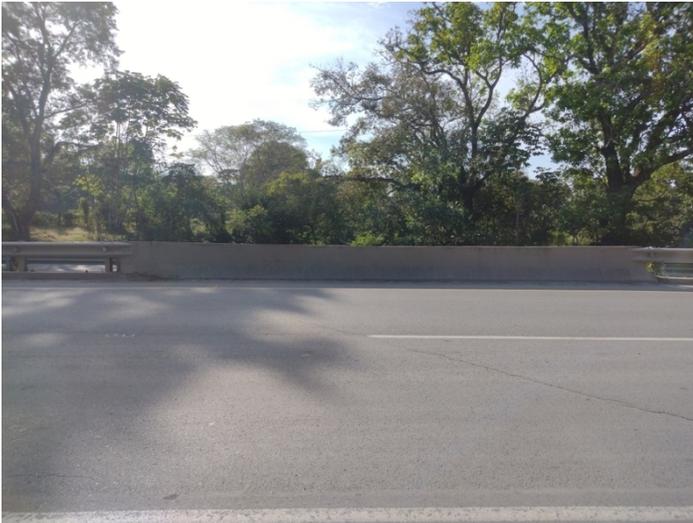
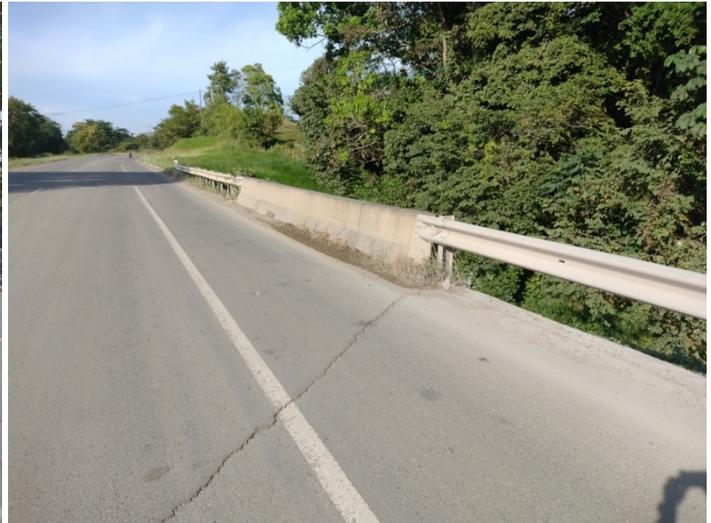
### C-04 Barandas - 1. Baranda 01

**Observaciones:** | Baranda tipo New Jersey en buen estado. Ausencia de pintura.

**Estado de conservación:** | Bueno

**Calificación:** | 1

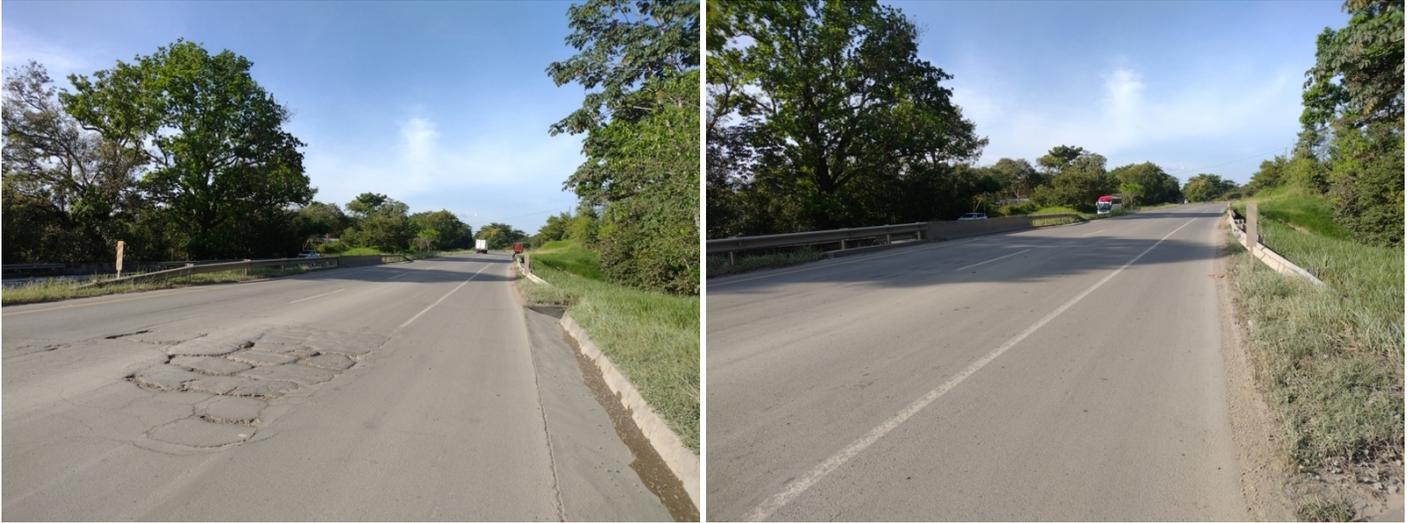
### C-06 Señalización - 1. Elemento de señalización 01

**Tipo de daño:** | IL Ilegibilidad

**Cuantificación de daño:** | 2

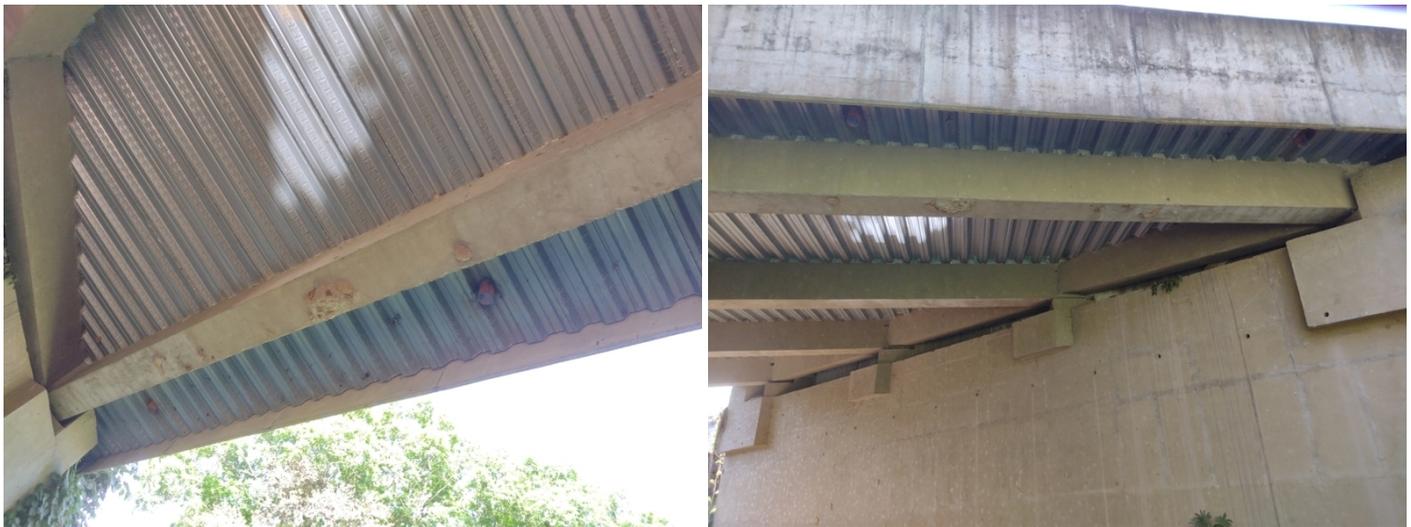
### C-07 Drenajes - 1. Drenaje 01

Observaciones: | Drenajes en buen estado.

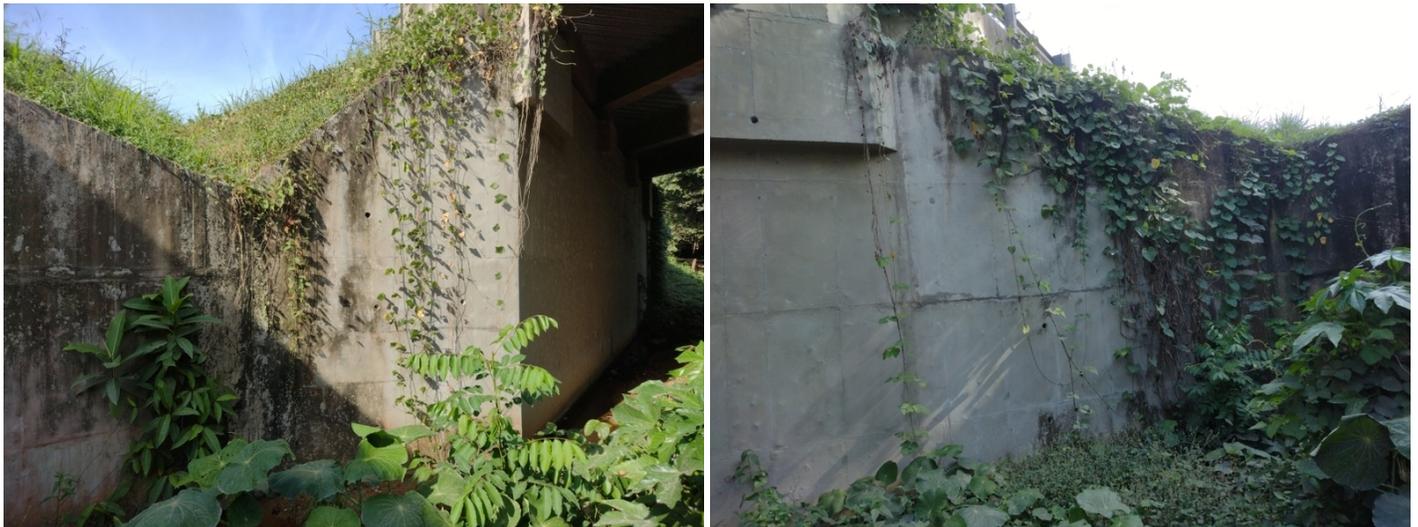
#### C-08 Aletas - 1. Aleta 02

**Observaciones :** | Aletas en buen estado.

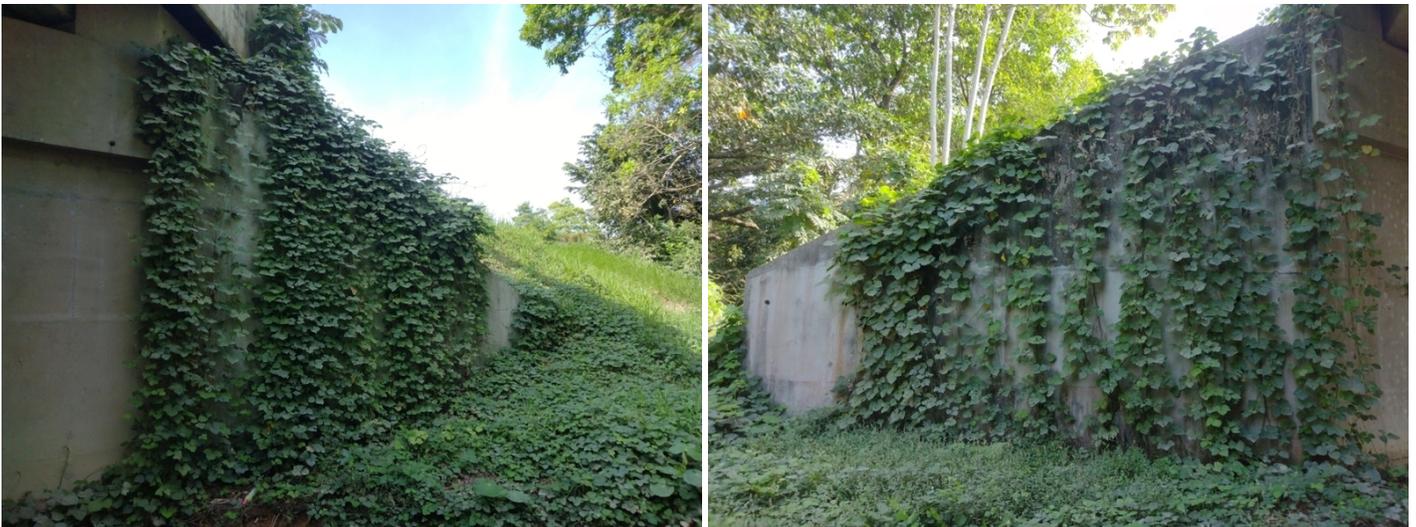
**C-08 Aletas - 2. Aleta 01**

**Observaciones :** | Aletas en buen estado. Presencia de vegetación en toda la superficie.

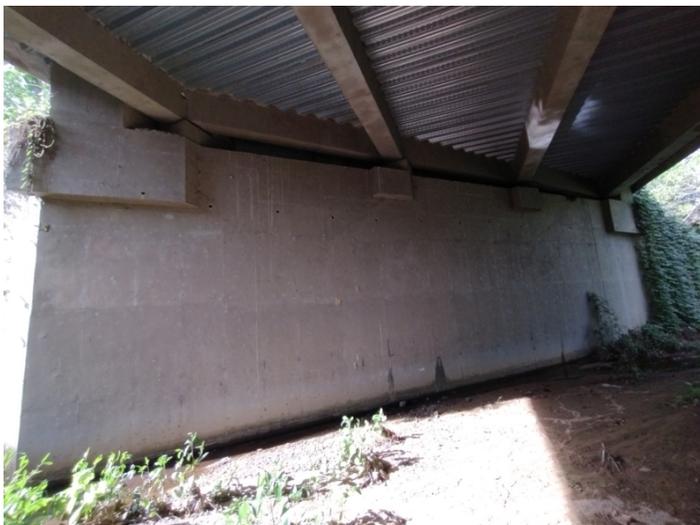
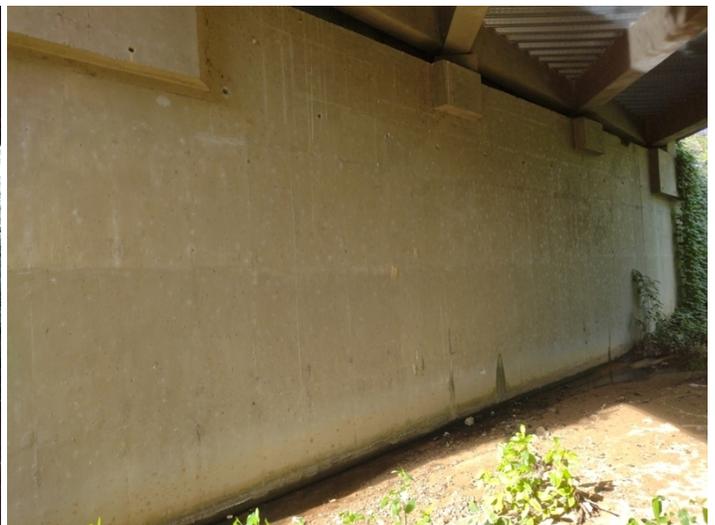
### C-09 Estribos - 1. Estribo margen derecha

Observaciones: | Estribo en buen estado .

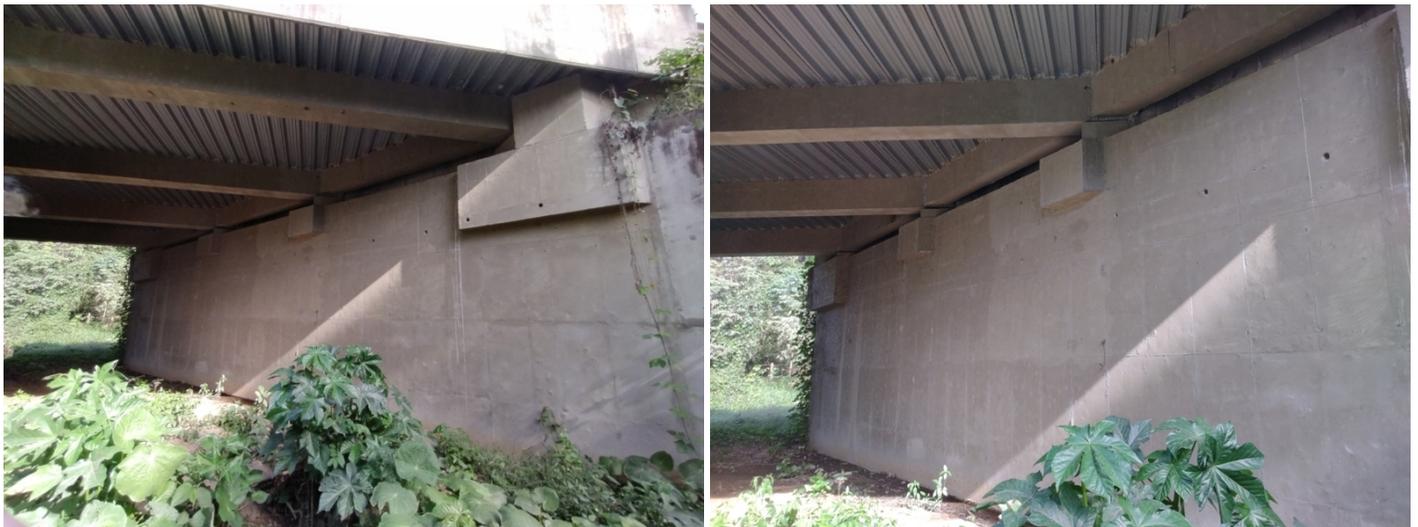
### C-09 Estribos - 2. Estribo margen izquierda

Observaciones: | Estribo en buen estado.

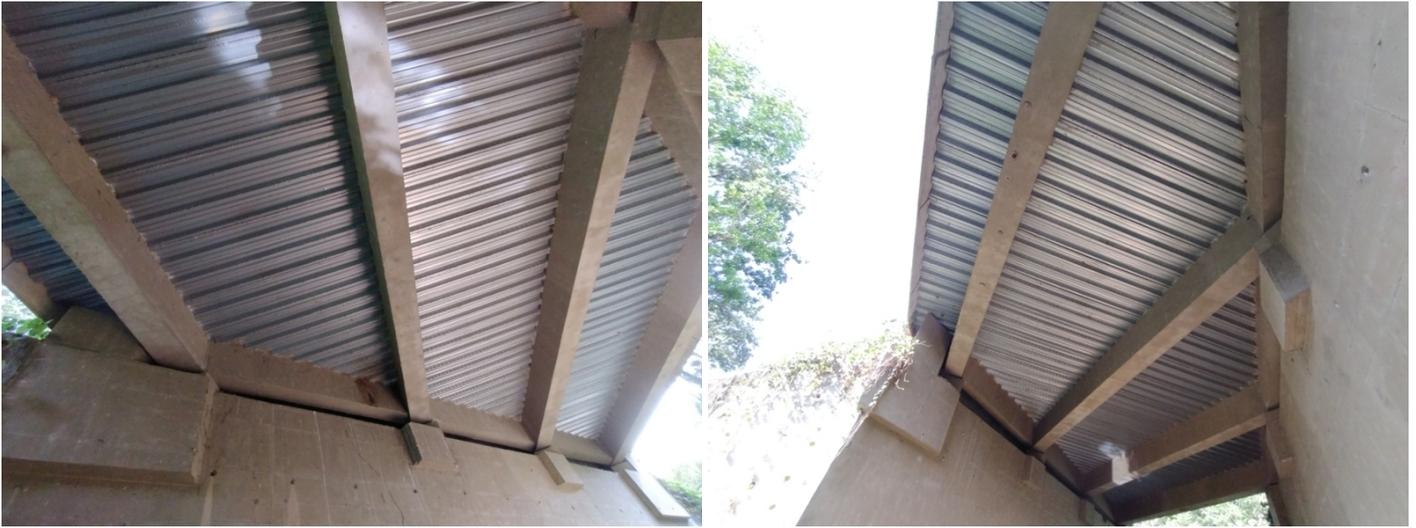
#### C-11 Losa - 1. Losa 01

**Observaciones:** | Losa maciza en steel deck en buenas condiciones.

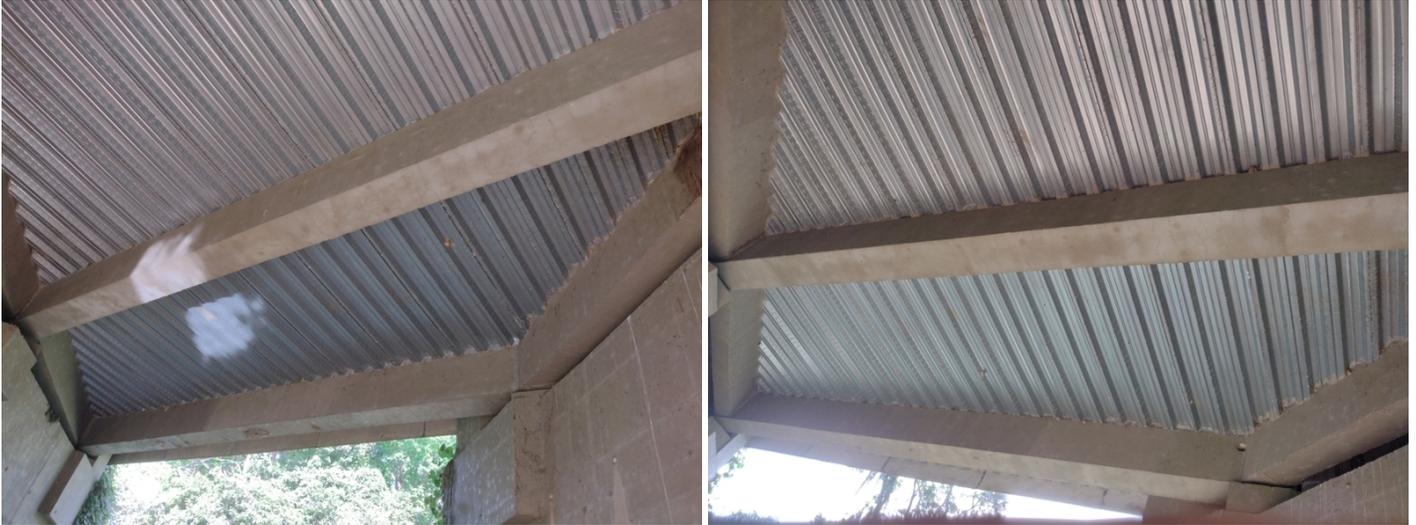
### C-12 Vigas - 1. Viga 01

**Observaciones:** | Vigas en buen estado, son 4 vigas de 0.40 m x 0.80 m.

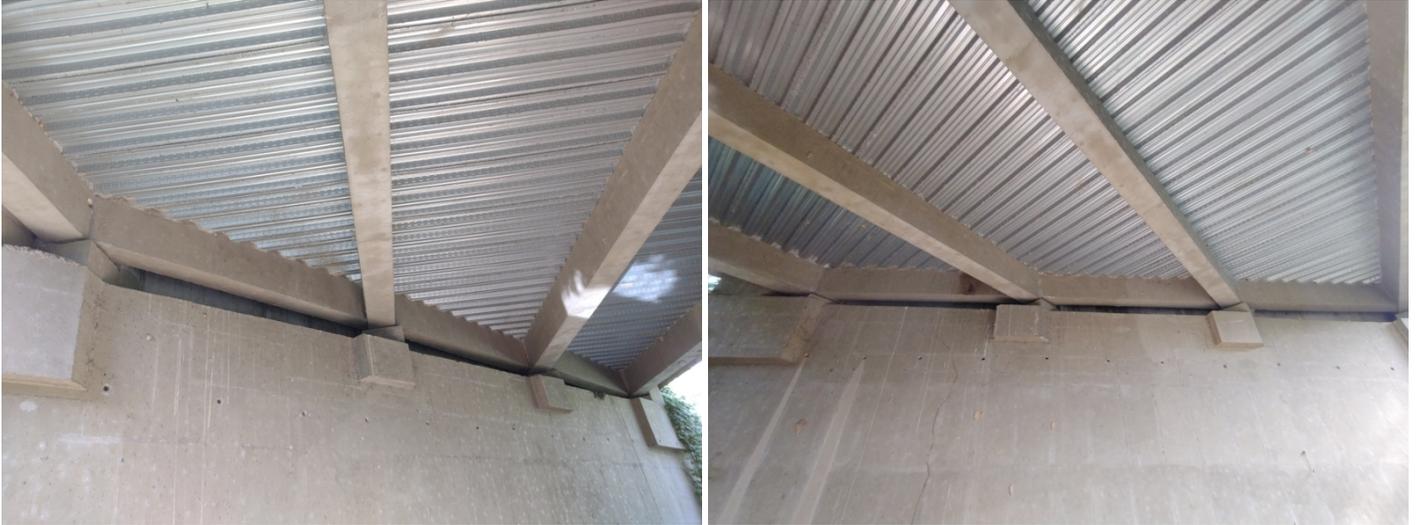
### C-13 Riostras - 1. Riostra 01

**Observaciones:** | Las riostras están en buen estado.

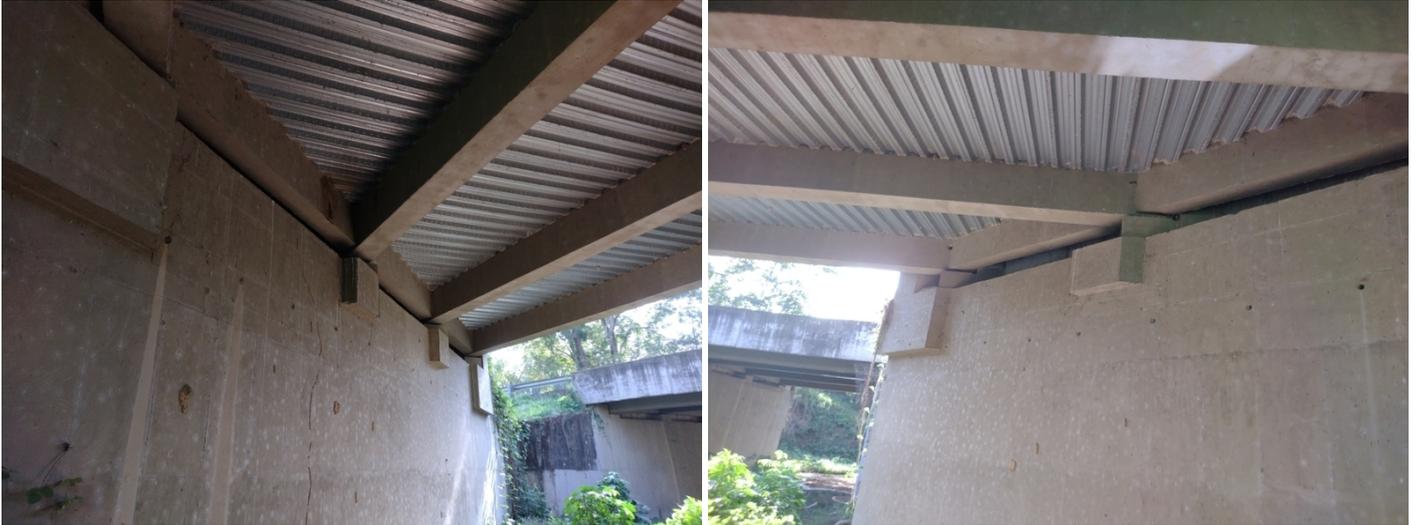
### C-15 Apoyos - 1. Apoyo 01

Observaciones: | Los apoyos se encuentran en buen estado.

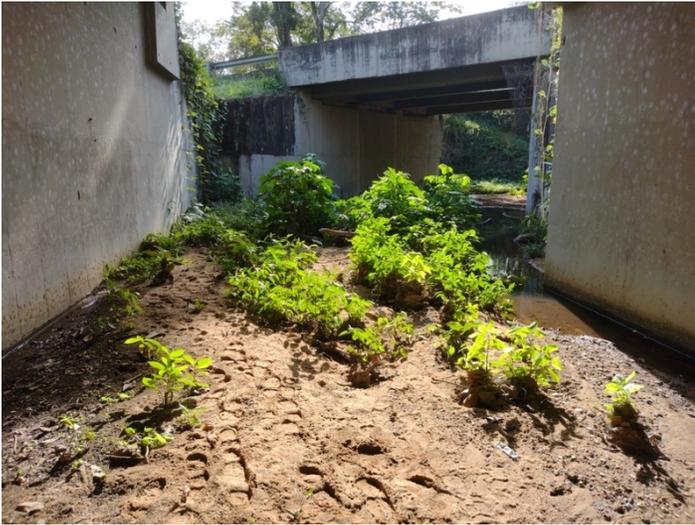
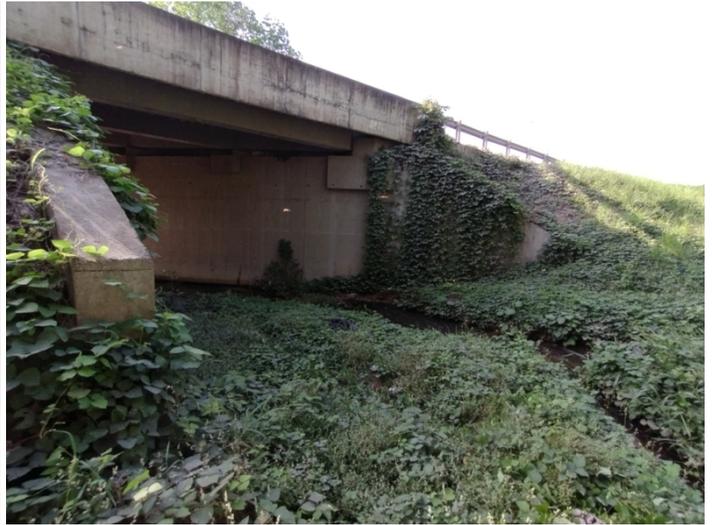
### C-22 Cauce

**Problemas identificados:** | Obstrucción del cauce por escombros, vegetación, o invasión del mismo.

**Observaciones:** | El cauce presenta obstrucción aguas arriba y aguas abajo.

**Calificación:** | 1
