# 167-PU-P31CAUCE-S

## FORMATO PARA INSPECCIÓN VISUAL DE PUENTES Y PONTONES

**EVALUACIÓN DEL ESTADO ACTUAL  
DE LAS OBRAS DEL CONTRATO DE  
CONCESIÓN BAJO EL ESQUEMA DE  
APP No.**

| <b>Nombre del puente:</b> | P P31 S |

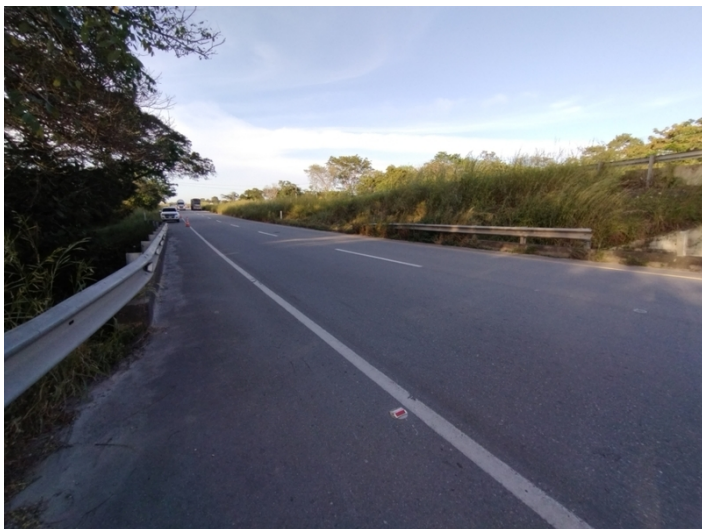
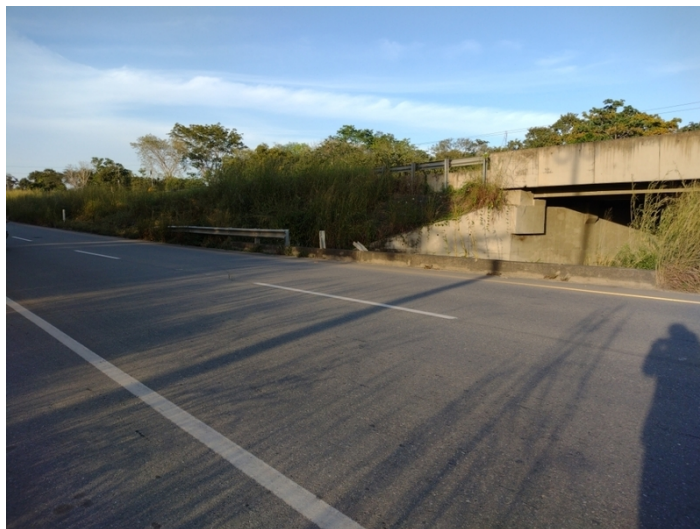
**Estado de conservación:** Bueno

**Calificación:** 0

Observaciones: | Buen estado

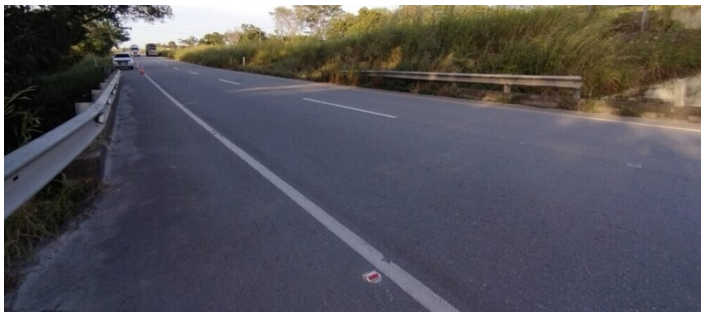
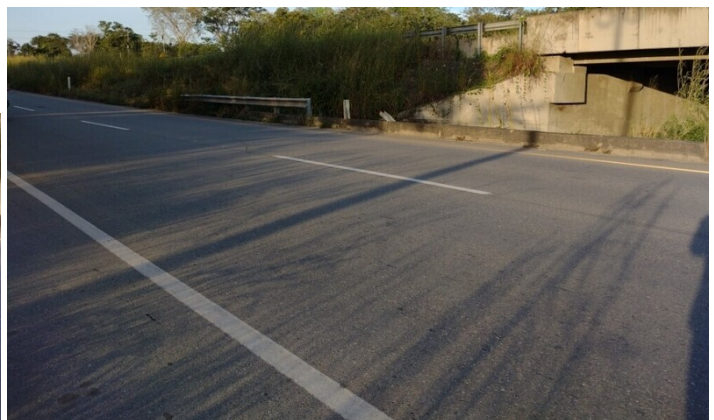
| Observaciones: | No se marcan sobre la carpeta asfáltica. |

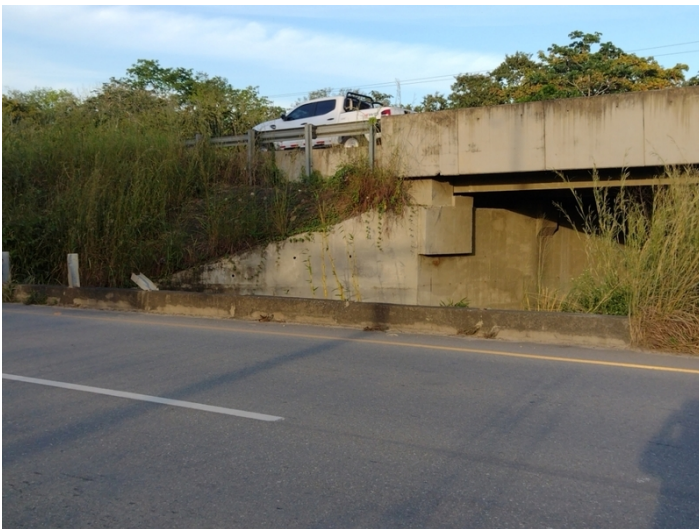
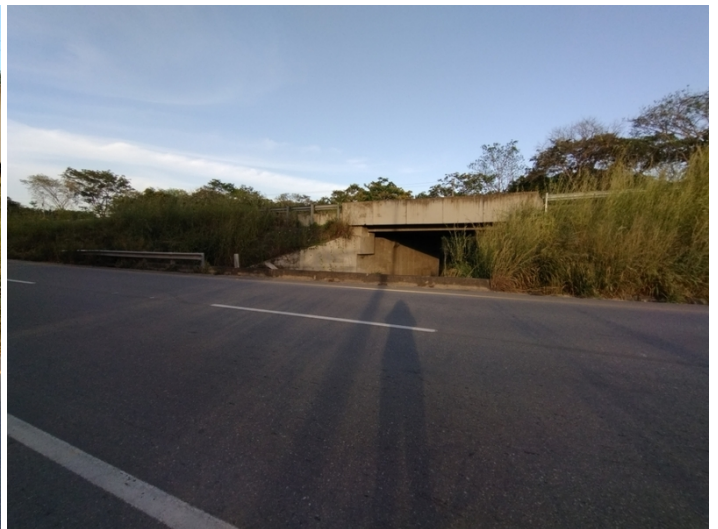
Tipo de daño: el costado izquierdo no tiene defensa, longitud aprox. 14 m.

Longitud del daño (m): 14

Estado de conservación: Regular

Calificación: 3

**Observaciones:** El puente no presenta daños que comprometan la estabilidad parcial o total del mismo. - Puente pañetado recientemente: Vigas, placa, aletas y estribos. Puente en buen estado de conservación. Requiere reparación de la barrera de protección en uno de los costados y limpieza del cauce.

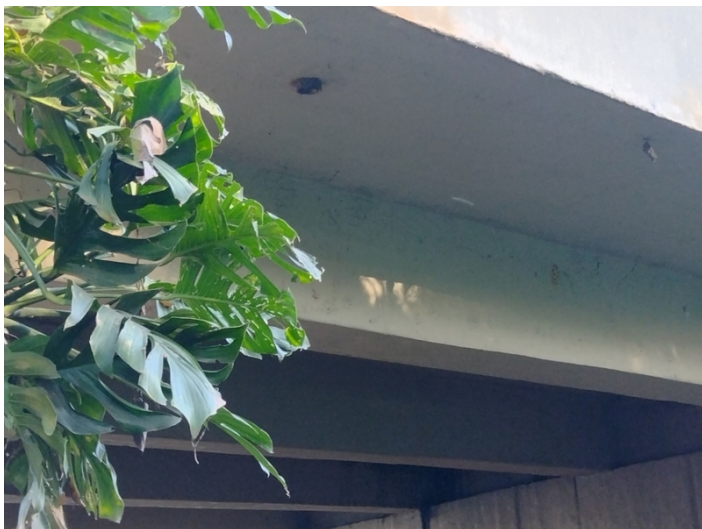
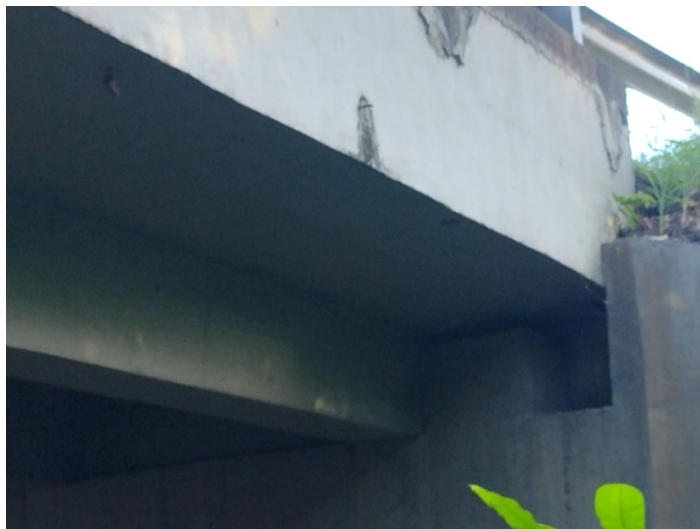
| <b>Localización:</b> | CD Costado derecho |

**Estado de conservación:** Regular

**Calificación:** | 2

**Observaciones:** | Taponamiento de los drenajes.

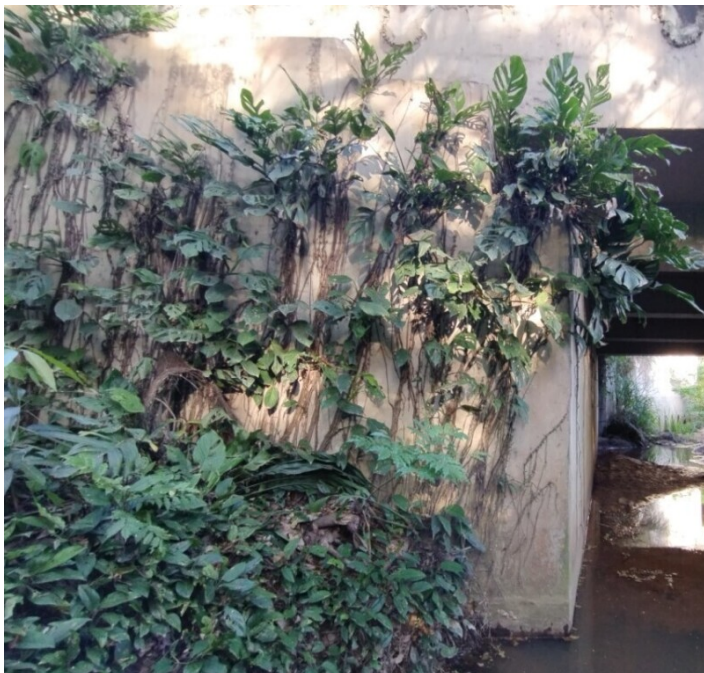
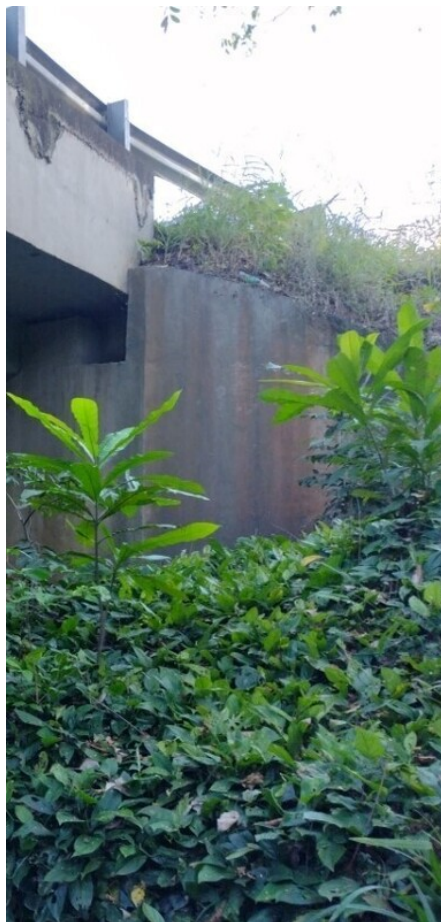
**Daños por funcionamiento** | IN Infiltración

**Infiltración (m²):** | 10

**Observaciones :** Abundante vegetación sobre la superficie de las aletas.

**Calificación:** 1

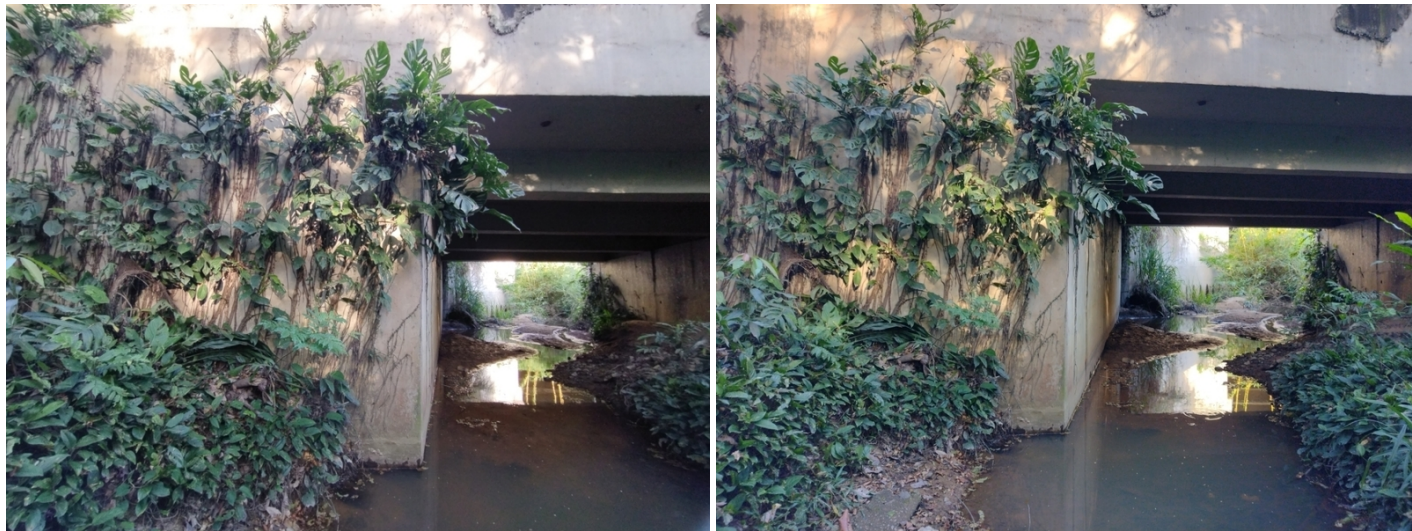
**Observaciones:** Buen estado de conservación.

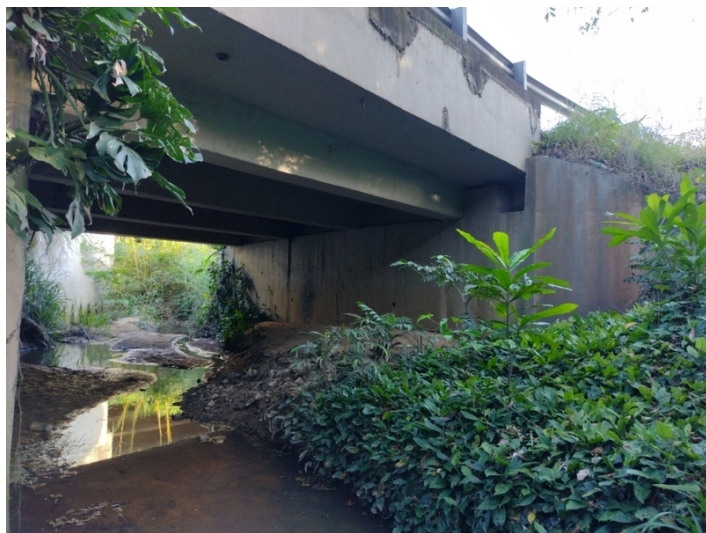
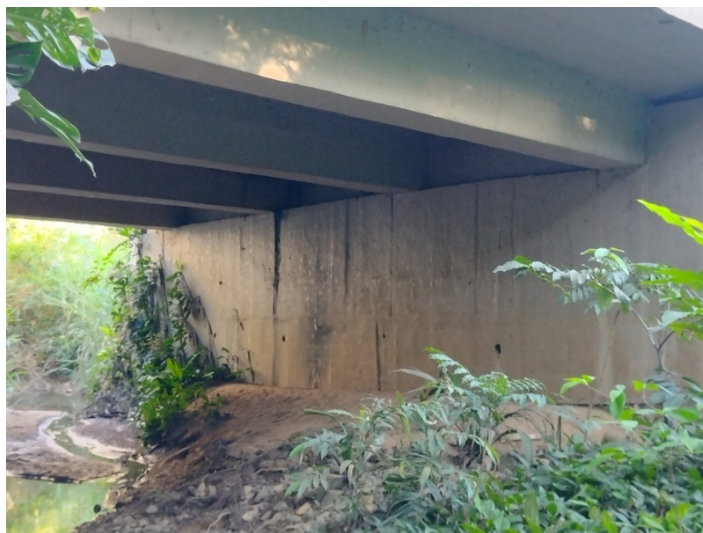
**Observaciones:** Buen estado de conservación.

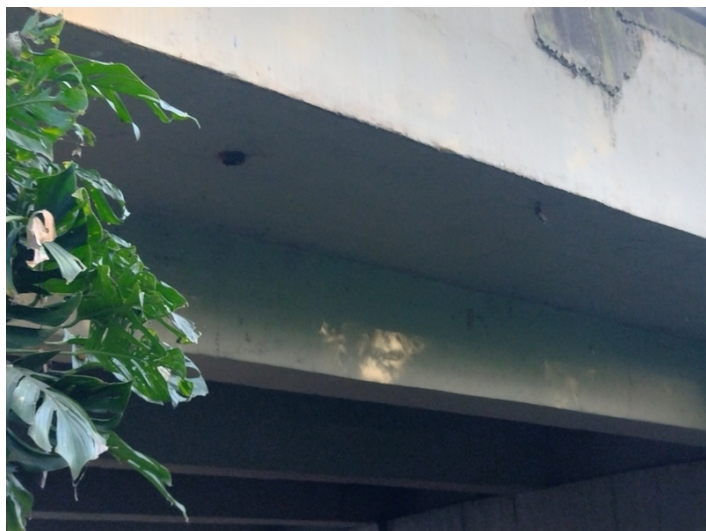
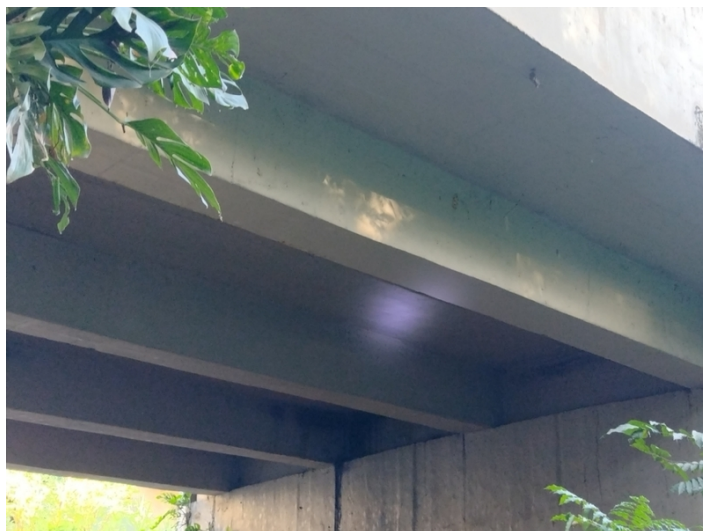
Observaciones: | Buen estado de conservación

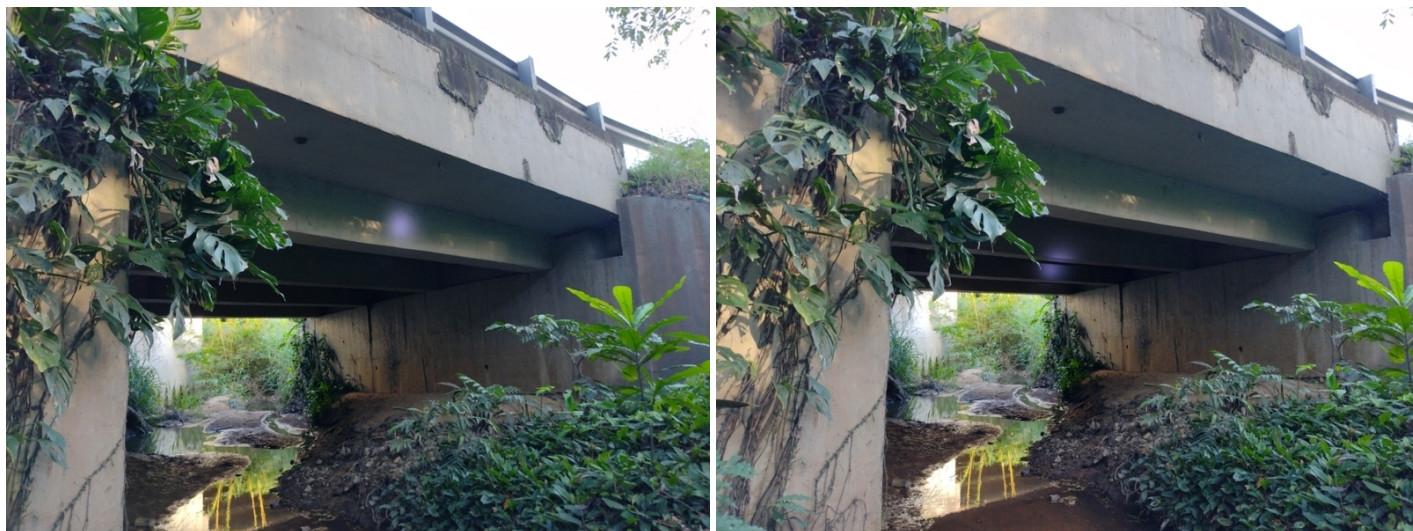
**Observaciones:** Vigas en buen estado de conservación, son 4 vigas. No se pudo acceder por debajo del tablero.

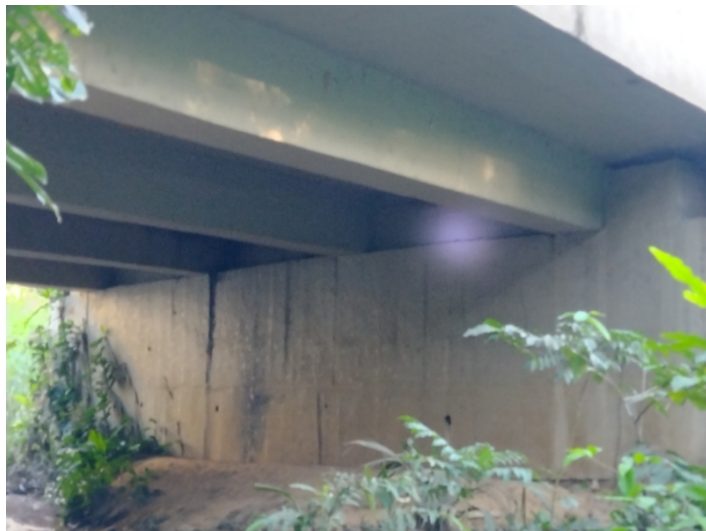
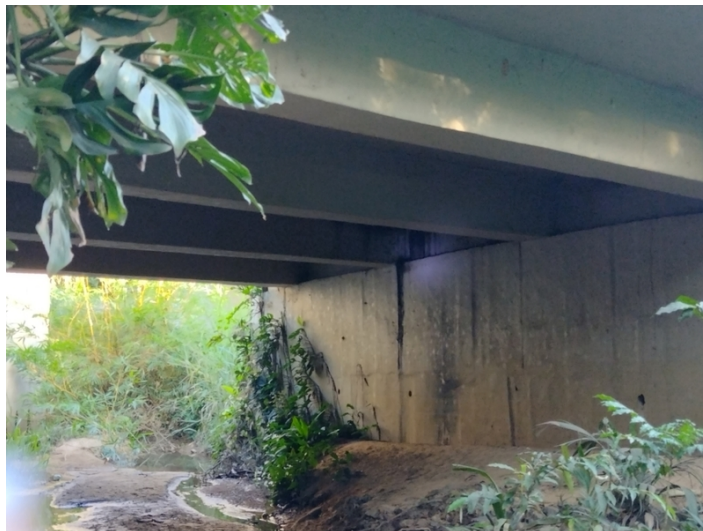
| <b>Observaciones:</b> | Buen estado de conservación, tiene vigas diafragmas externas. No se pudo acceder por debajo del tablero. |

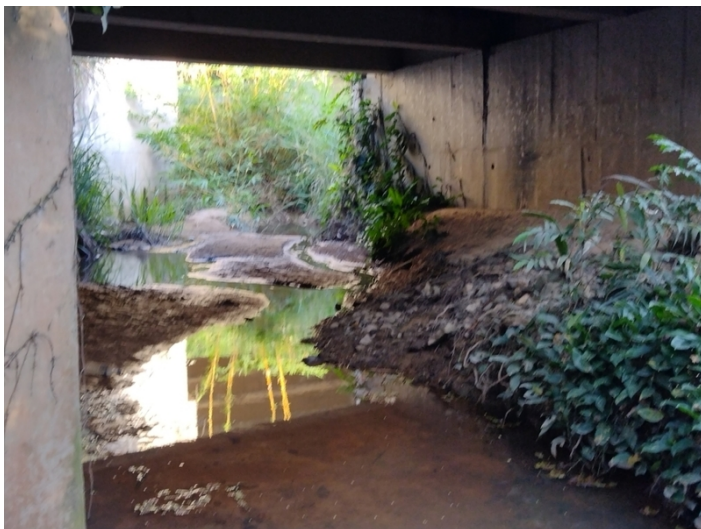
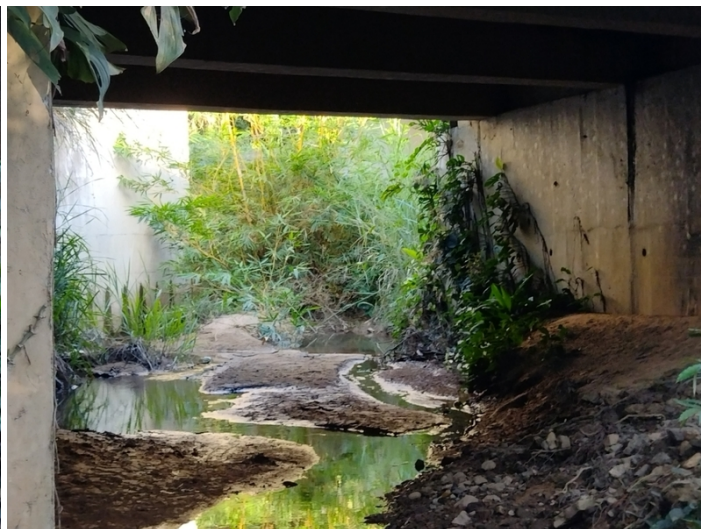
Problemas identificados: Obstrucción del cauce por escombros, vegetación, o invasión del mismo.

Observaciones: Se ve gran material de vegetación.

**Estado de conservación:** Regular

**Calificación:** 3
