168-PU-P31CAUCE-N

FORMATO PARA INSPECCIÓN VISUAL DE PUENTES Y PONTONES

EVALUACIÓN DEL ESTADO ACTUAL DE LAS OBRAS DEL CONTRATO DE CONCESIÓN BAJO EL ESQUEMA DE APP No.	003 DE 2022
Nombre de la ficha:	168-PU-P31CAUCE-N
Fecha:	December 11, 2022
Regional:	09-CÉSAR
Levantó:	Evelyn Cristina Álvarez Quintero
Nombre de la vía:	La Mata - Curumaní
Ruta:	4515
Vía en concesión:	SIN INFORMACIÓN
Mantenimiento integral:	SIN INFORMACIÓN
Grupo ADM.VIAL:	G1
Alcance:	PEXI-MIN: Puente existente mantenimiento mínimo

PR. del puente:	PR53+646 N
Nombre del puente:	P P31 N
Obstáculo que salva:	Quebrada

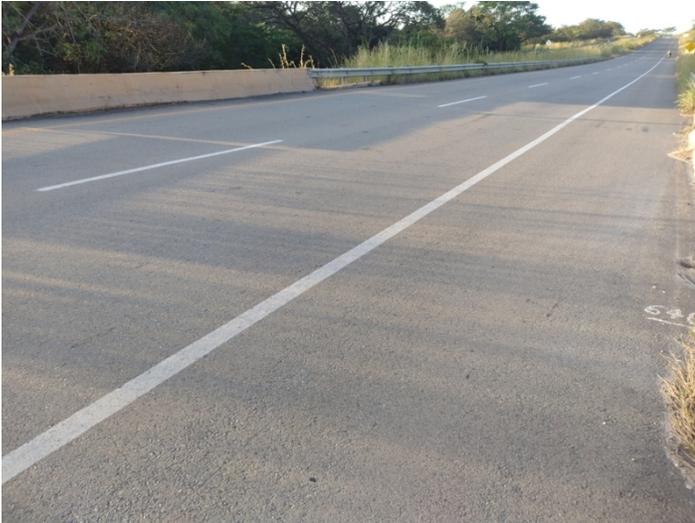
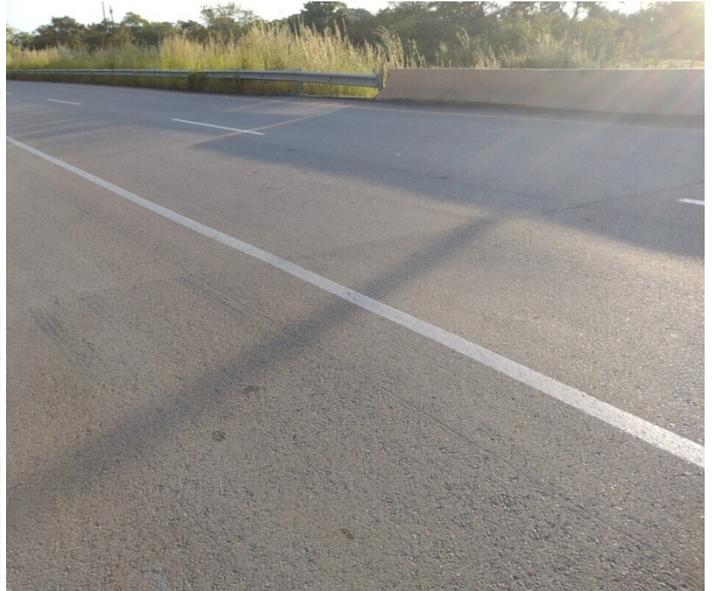
C-01 Superficie del puente y accesos

Estado de conservación: | Bueno

Calificación: | 0

Observaciones: | Asfalto en buen estado.

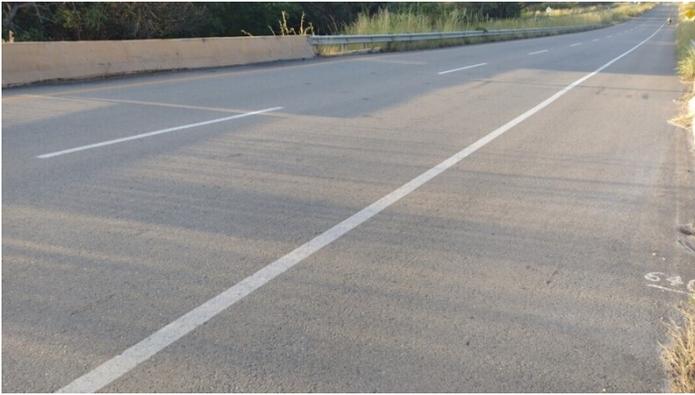
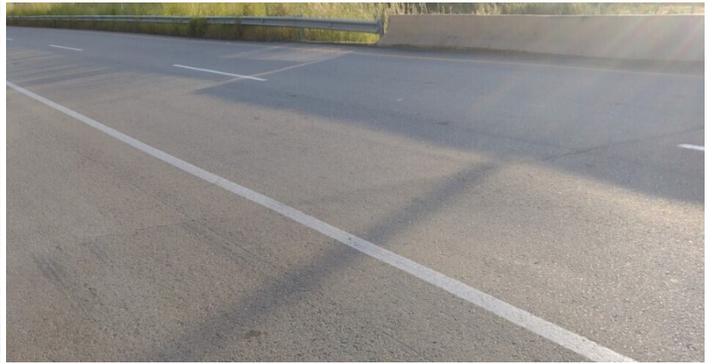
C-02 Juntas de expansión - 1. Junta 01

Observaciones: | No se marcan las juntas sobre la carpeta asfáltica.

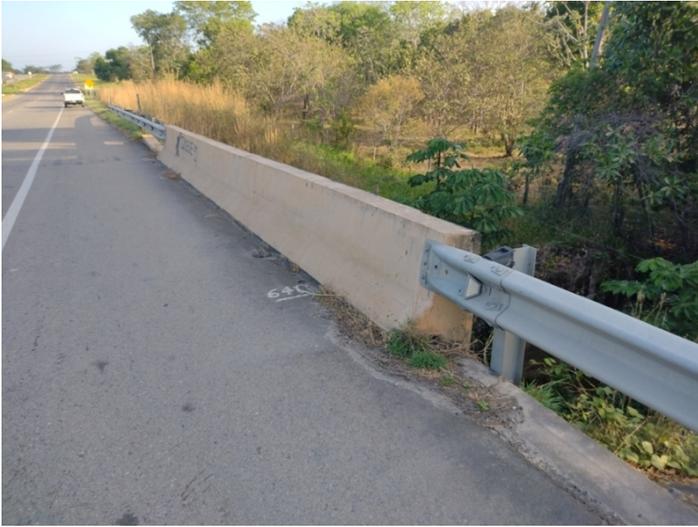
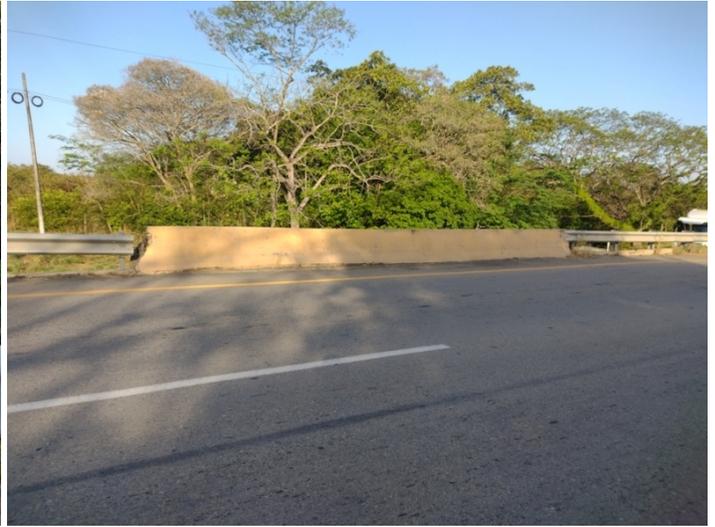
C-04 Barandas - 1. Baranda 01

Tipo de daño: | DT Deterioro

Longitud del daño (m): | 40

Observaciones: Barrera de protección vehicular tipo New Jersey. Deterioro en las conexiones de las defensas metálicas con la barrera de concreto.

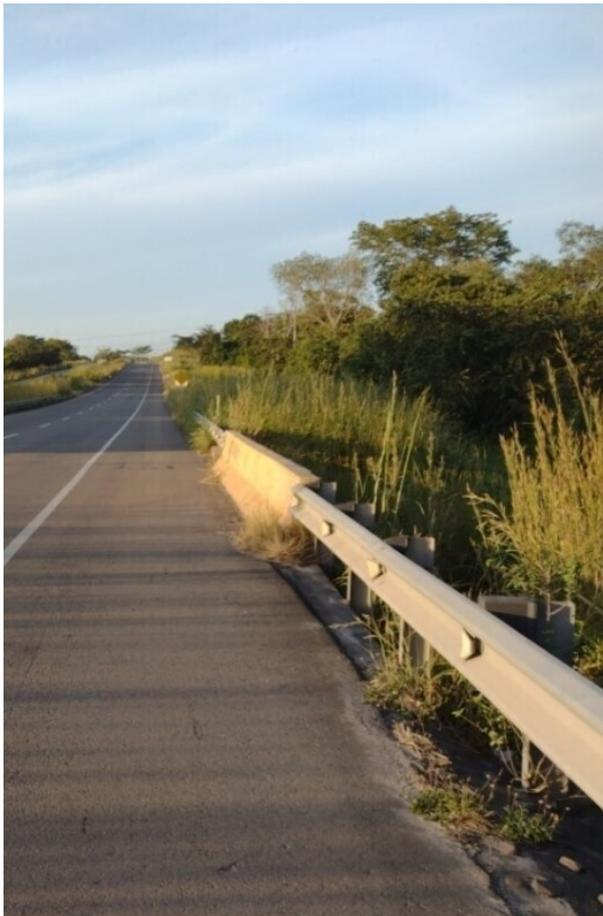
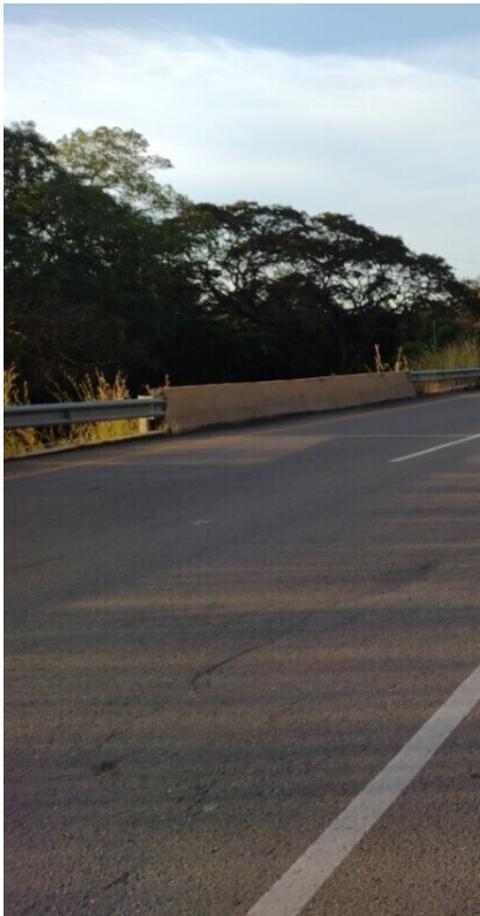
Vertical

Tipo de daño: | Ausencia de señalización vertical.

Cuantificación de daño: | 2

Observaciones: | No tiene elementos verticales de señalización.

Estado de conservación: | Regular

Calificación: | 3

Observaciones: | El puente se encuentra en buen estado. Requiere colocar los elementos de la señalización vertical y la limpieza del cauce.

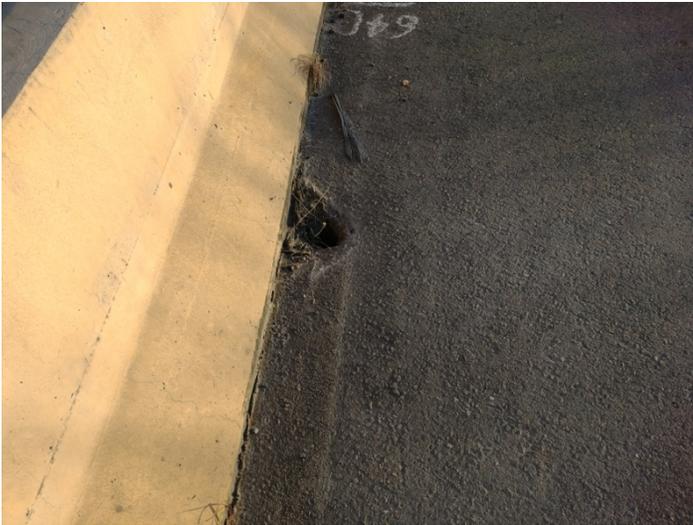
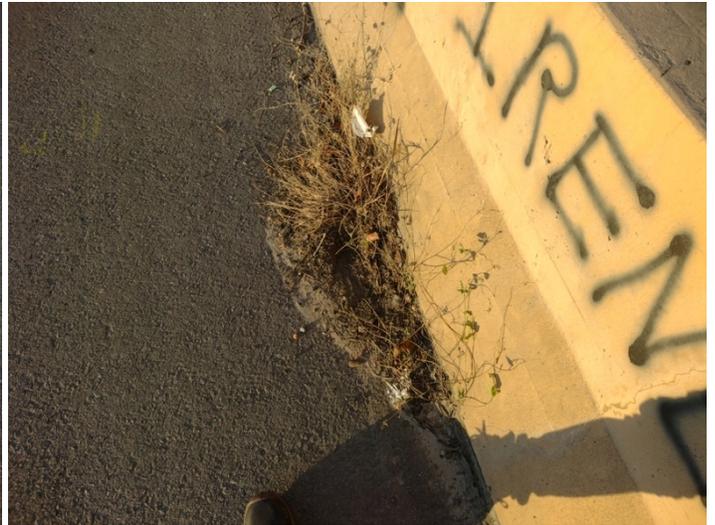
Taponamiento

Observaciones: | Presenta un drenaje taponado.

Calificación: | 1

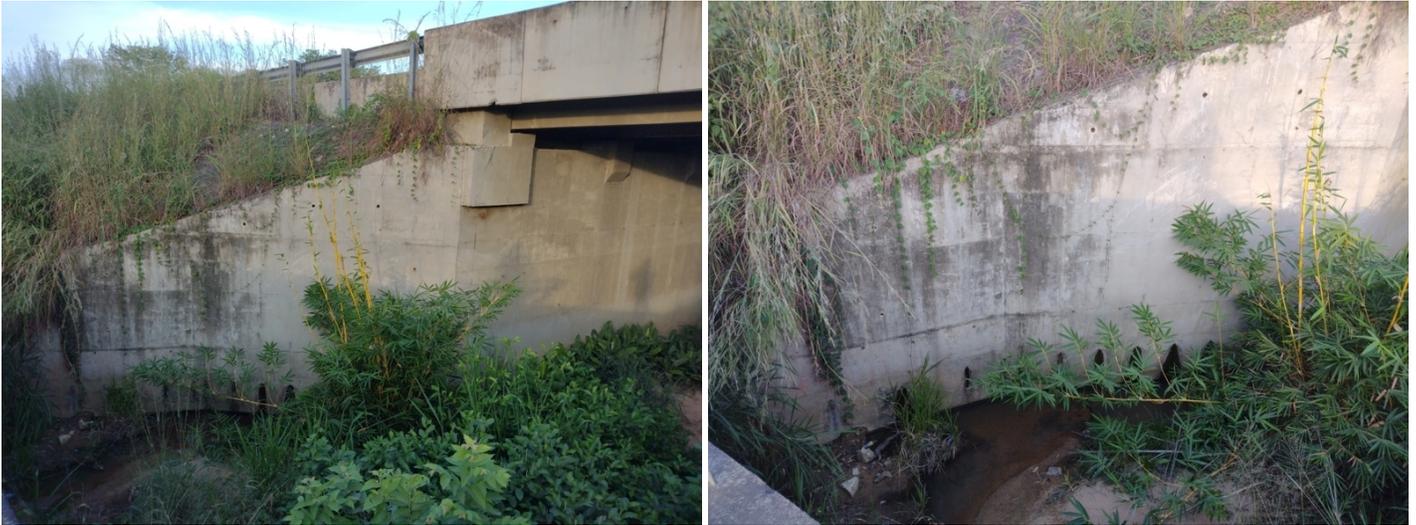
C-08 Aletas - 1. Aleta 01

Observaciones : | La aleta se encuentra en buen estado.

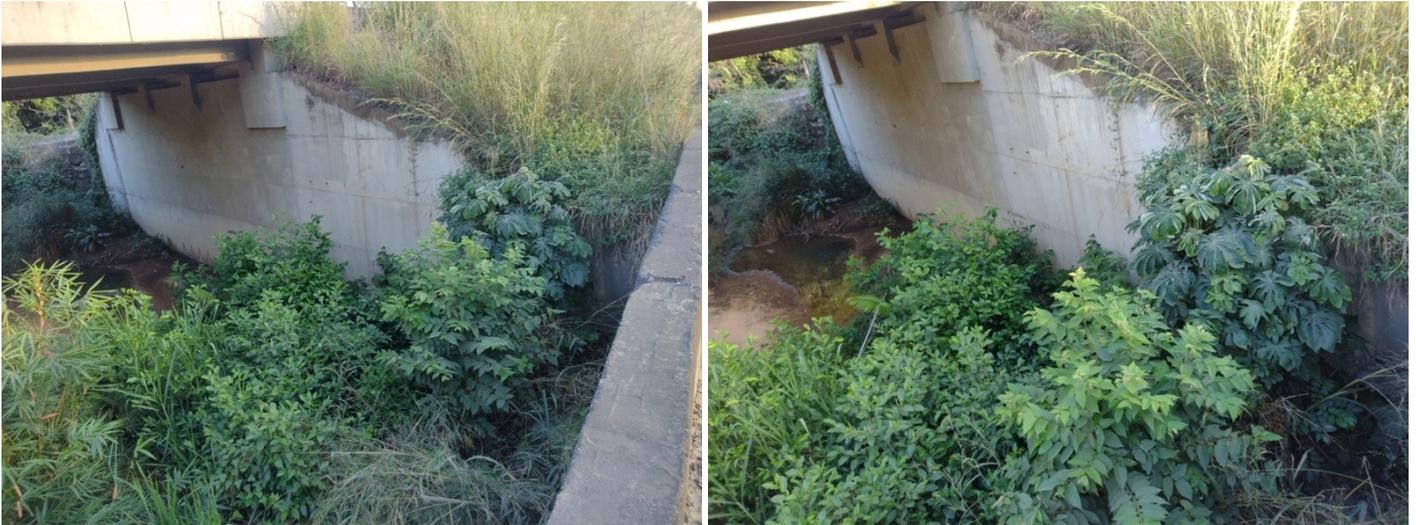
C-08 Aletas - 2. Aleta 02

Observaciones : | La aleta se encuentra en aparente buen estado, no se puede analizar completa debido a la presencia de vegetación.

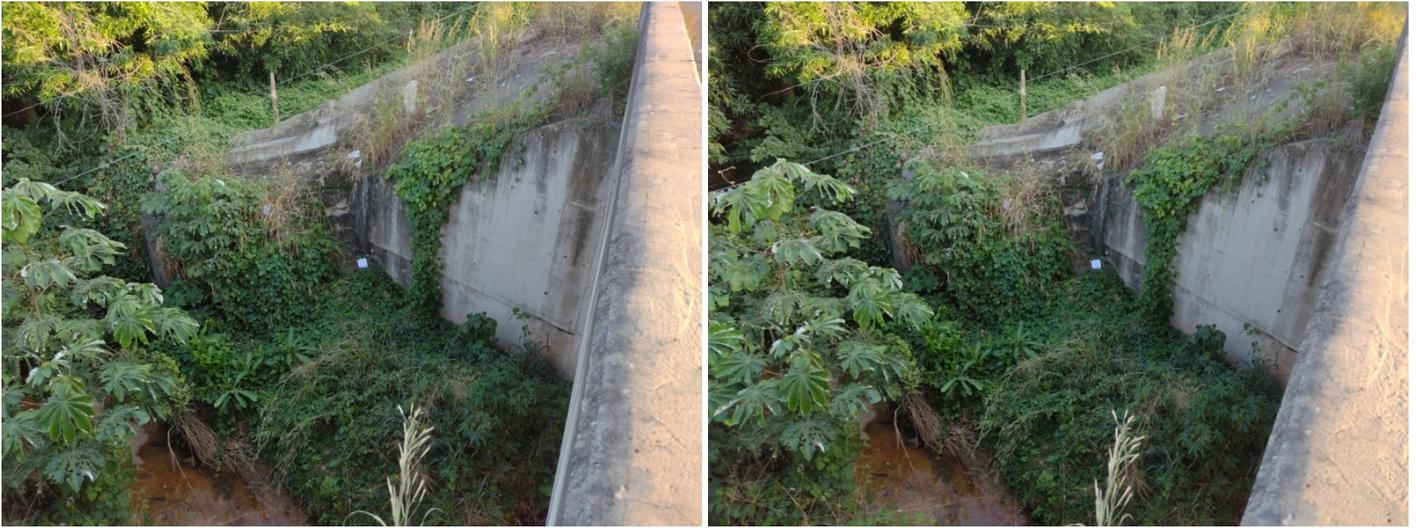
C-08 Aletas - 3. Aleta 03

Observaciones :	No aplica
Otros:	No aplica
Fotos:	No aplica
Observaciones :	No se puede observar toda por presencia de abundante vegetación.

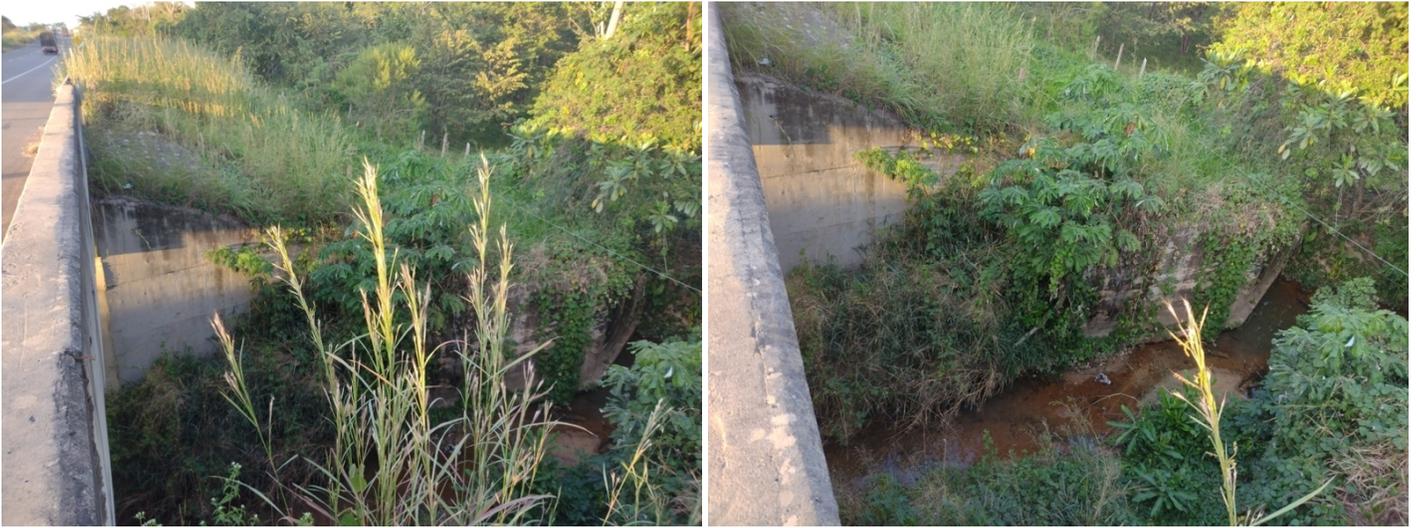
C-08 Aletas - 4. Aleta 04

Observaciones : | No se puede realizar la inspección del elemento por presencia de abundante vegetación.

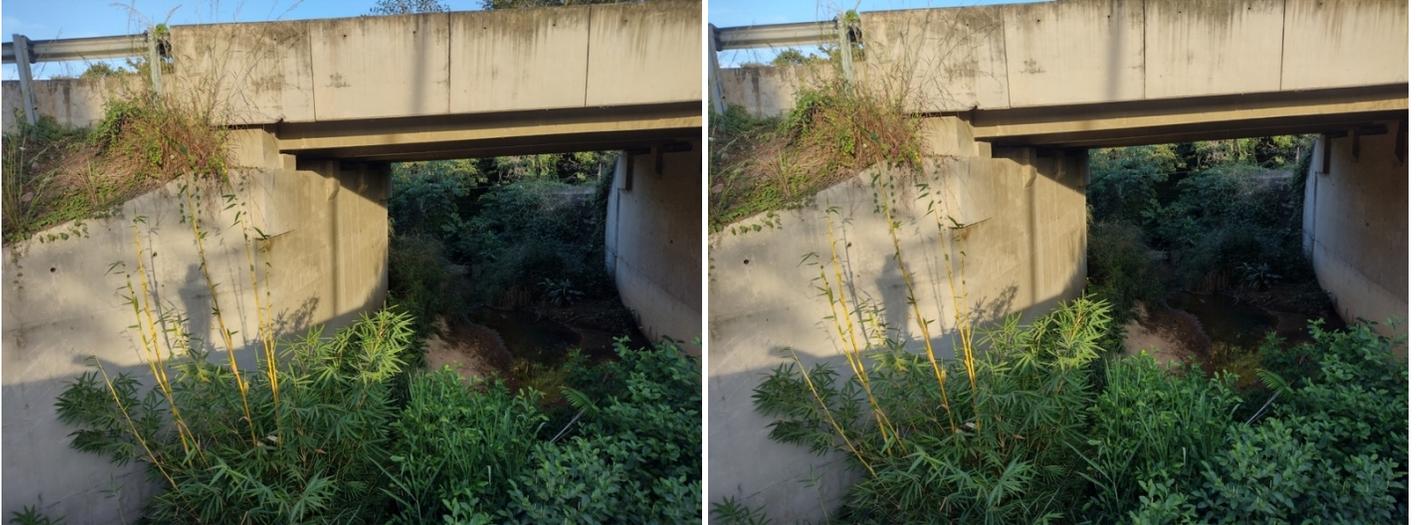
C-09 Estribos - 1. Estribo margen derecha

Observaciones: | No se puede observar en su totalidad porque abundante vegetación e imposibilidad de acceso al elemento.

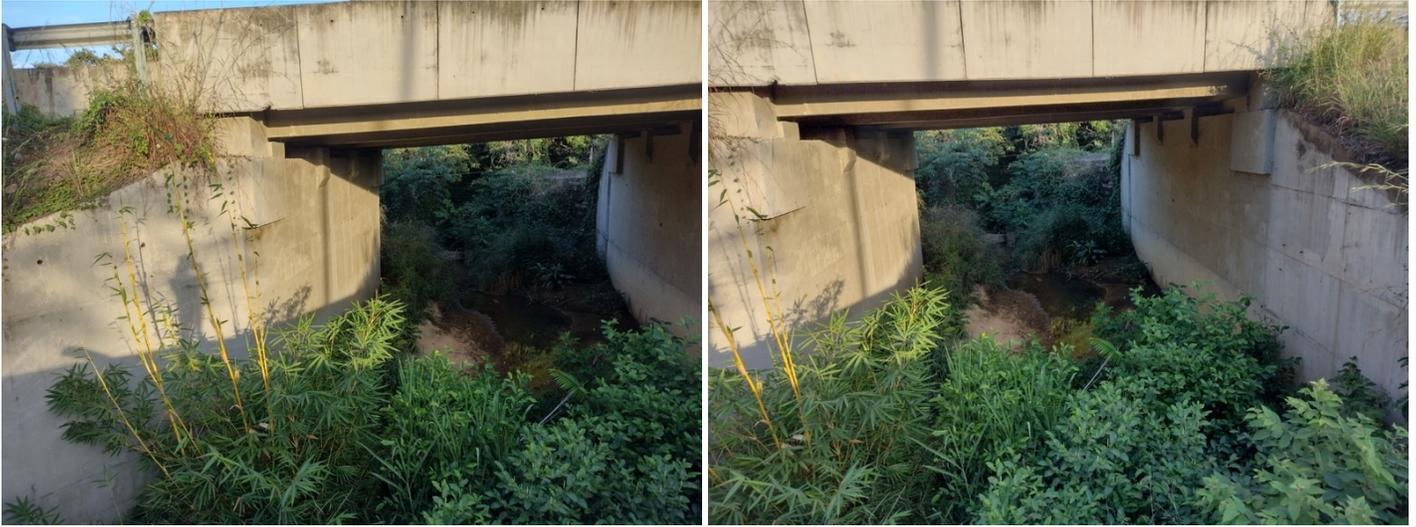
C-09 Estribos - 2. Estribo margen izquierda

Observaciones: | No se puede observar en su totalidad porque abundante vegetación e imposibilidad de acceso al elemento.

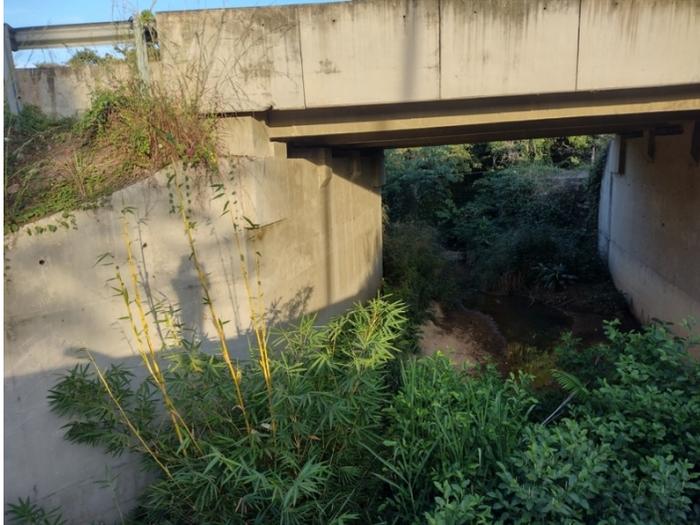
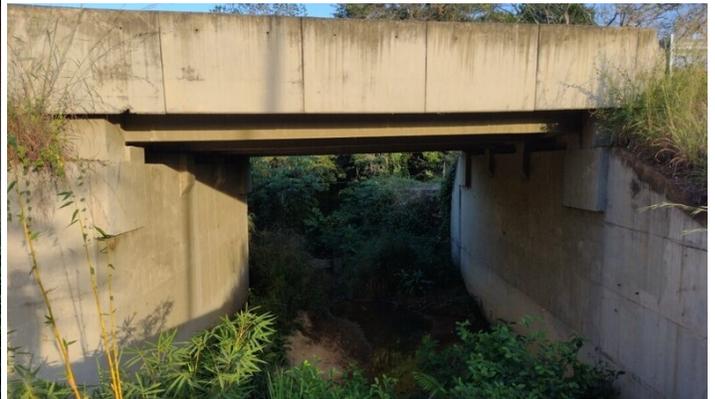
C-12 Vigas - 1. Viga 01

Observaciones: | No se pueden registrar por imposibilidad de acceso.

Observaciones: | No fue posible inspeccionar el tablero por debajo.

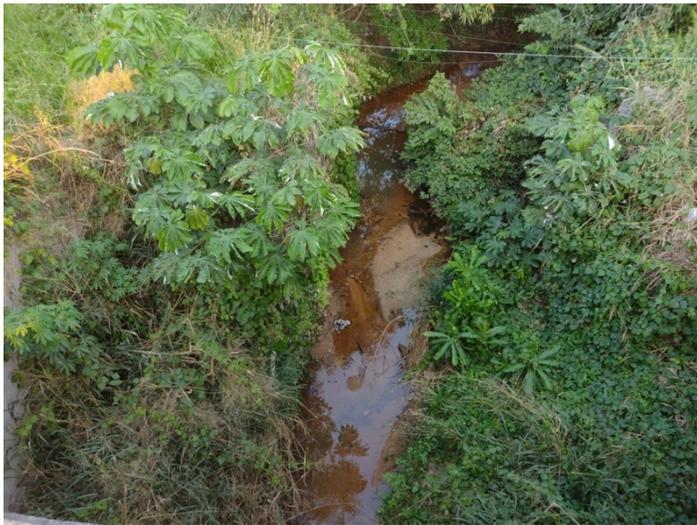
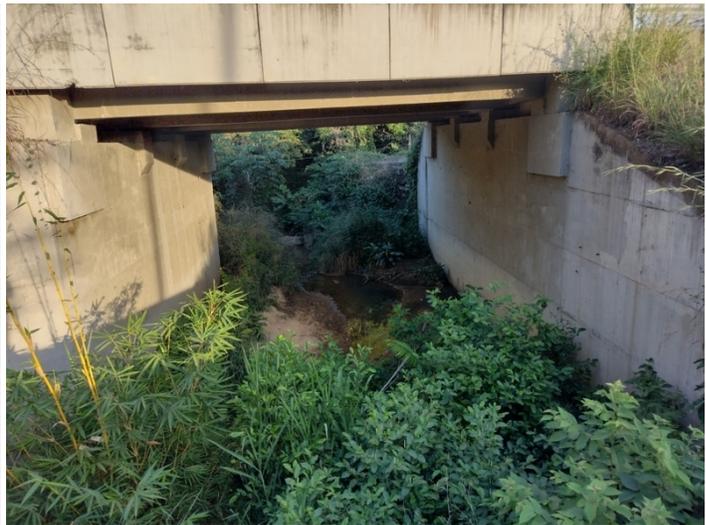
C-22 Cauce

Problemas identificados: | Obstrucción del cauce por escombros, vegetación, o invasión del mismo.

Observaciones: | Obstrucción en el cauce aguas arriba y aguas abajo.

Estado de conservación: Regular

Calificación: 3
