084-PU-P10-N

FORMATO PARA INSPECCIÓN VISUAL DE PUENTES Y PONTONES

EVALUACIÓN DEL ESTADO ACTUAL DE LAS OBRAS DEL CONTRATO DE CONCESIÓN BAJO EL ESQUEMA DE APP No.	003 DE 2022
Nombre de la ficha:	084-PU-P10-N
Fecha:	January 11, 2023
Regional:	26- OCAÑA
Levantó:	Santiago González Arango
Nombre de la vía:	Aguachica - La Mata
Ruta:	4514
Vía en concesión:	SIN INFORMACIÓN
Mantenimiento integral:	SIN INFORMACIÓN
Grupo ADM.VIAL:	G1
Alcance:	PEXI-MIN: Puente existente mantenimiento mínimo

PR. del puente:	PR85+077 N
Nombre del puente:	P P10 N
Obstáculo que salva:	Quebrada

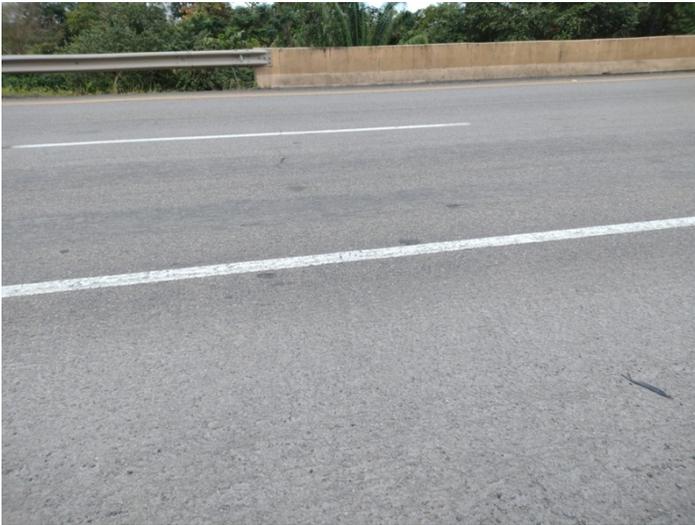
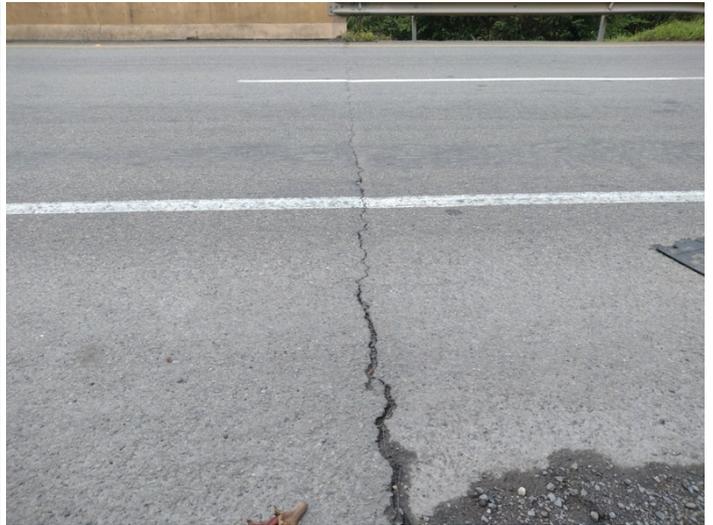
Observaciones: | La junta de salida se marca sobre el pavimento.

Calificación: | 1

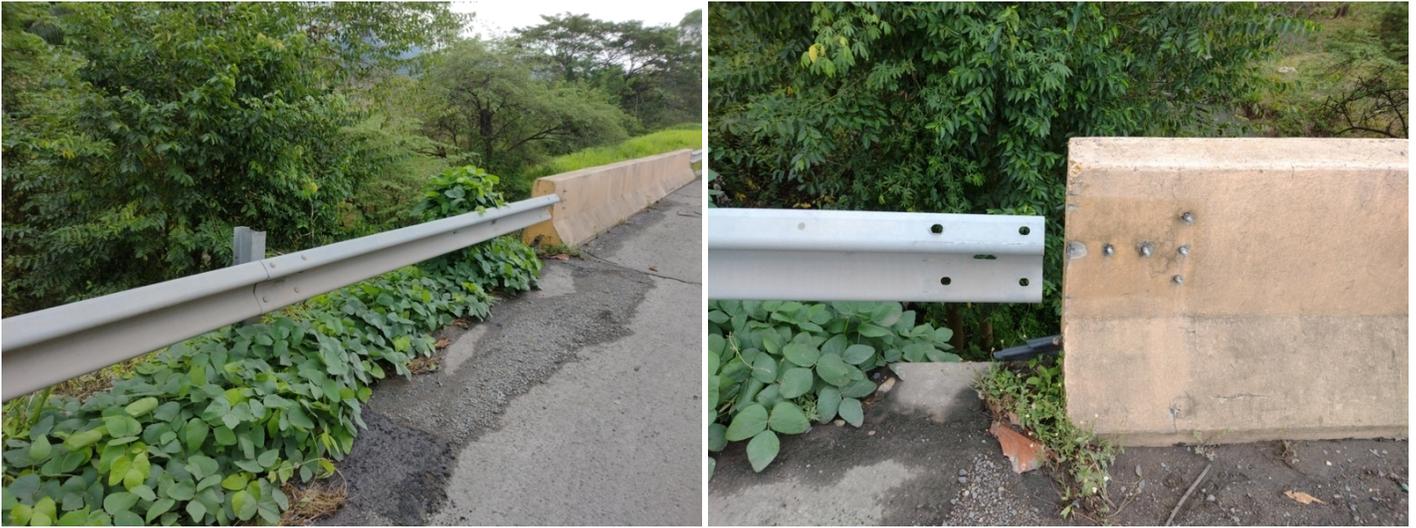
Localización: | CD Costado derecho

Tipo de daño: | Ausencia de elementos de anclaje.

Longitud del daño (m): | 1

Observaciones: Falta elemento de anclaje entre barrera vehicular metálica y barrera tipo New Jersey. Adicionalmente, falta anclar la barrera vehicular metálica a los postes.

Estado de conservación: Regular

Calificación: 3

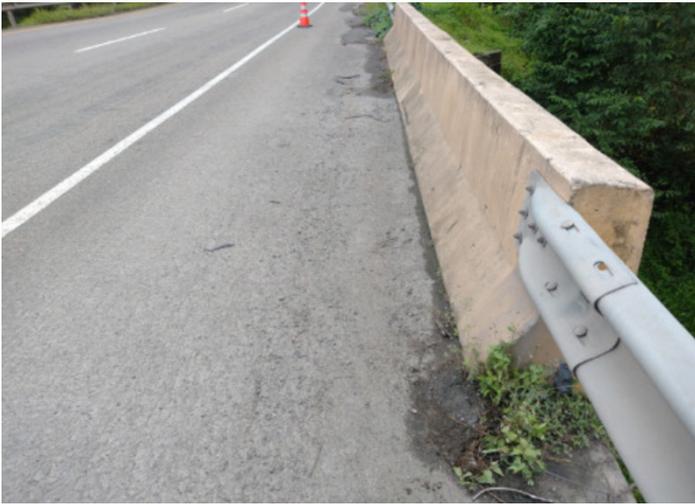
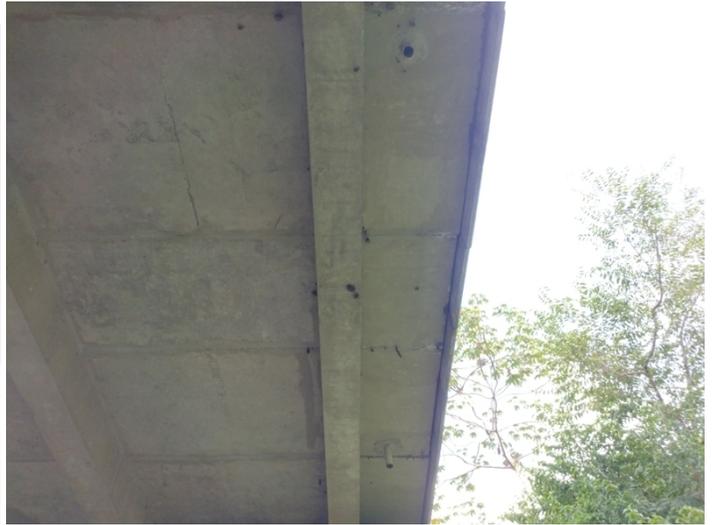
Taponamiento

Localización: | CD Costado derecho

Cuantificación de daño (m): | 1.2

Estado de conservación: | Regular

Calificación: | 2

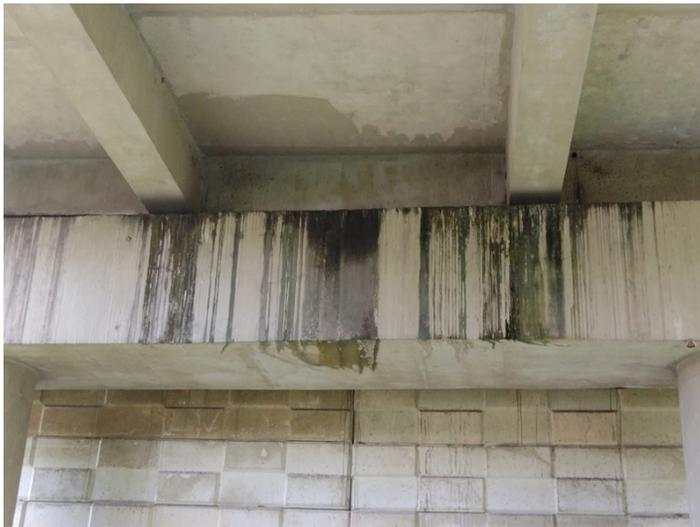
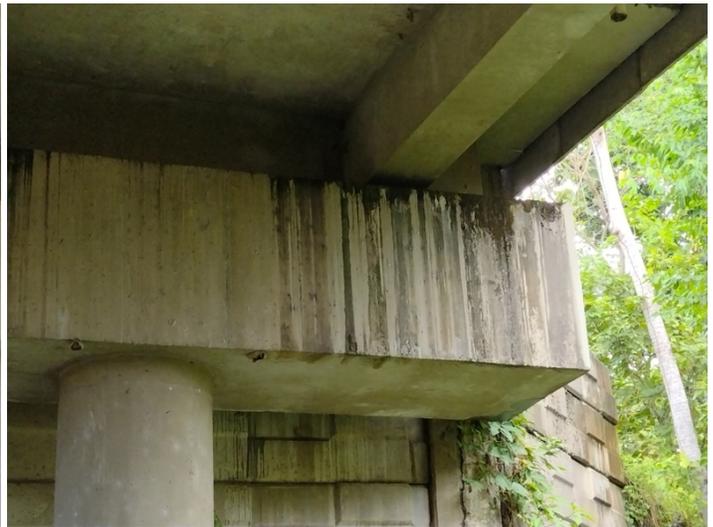
Daños por funcionamiento | IN Infiltración, EF Eflorescencias

Infiltración (m²): | 6

Eflorescencias (m²): | 6

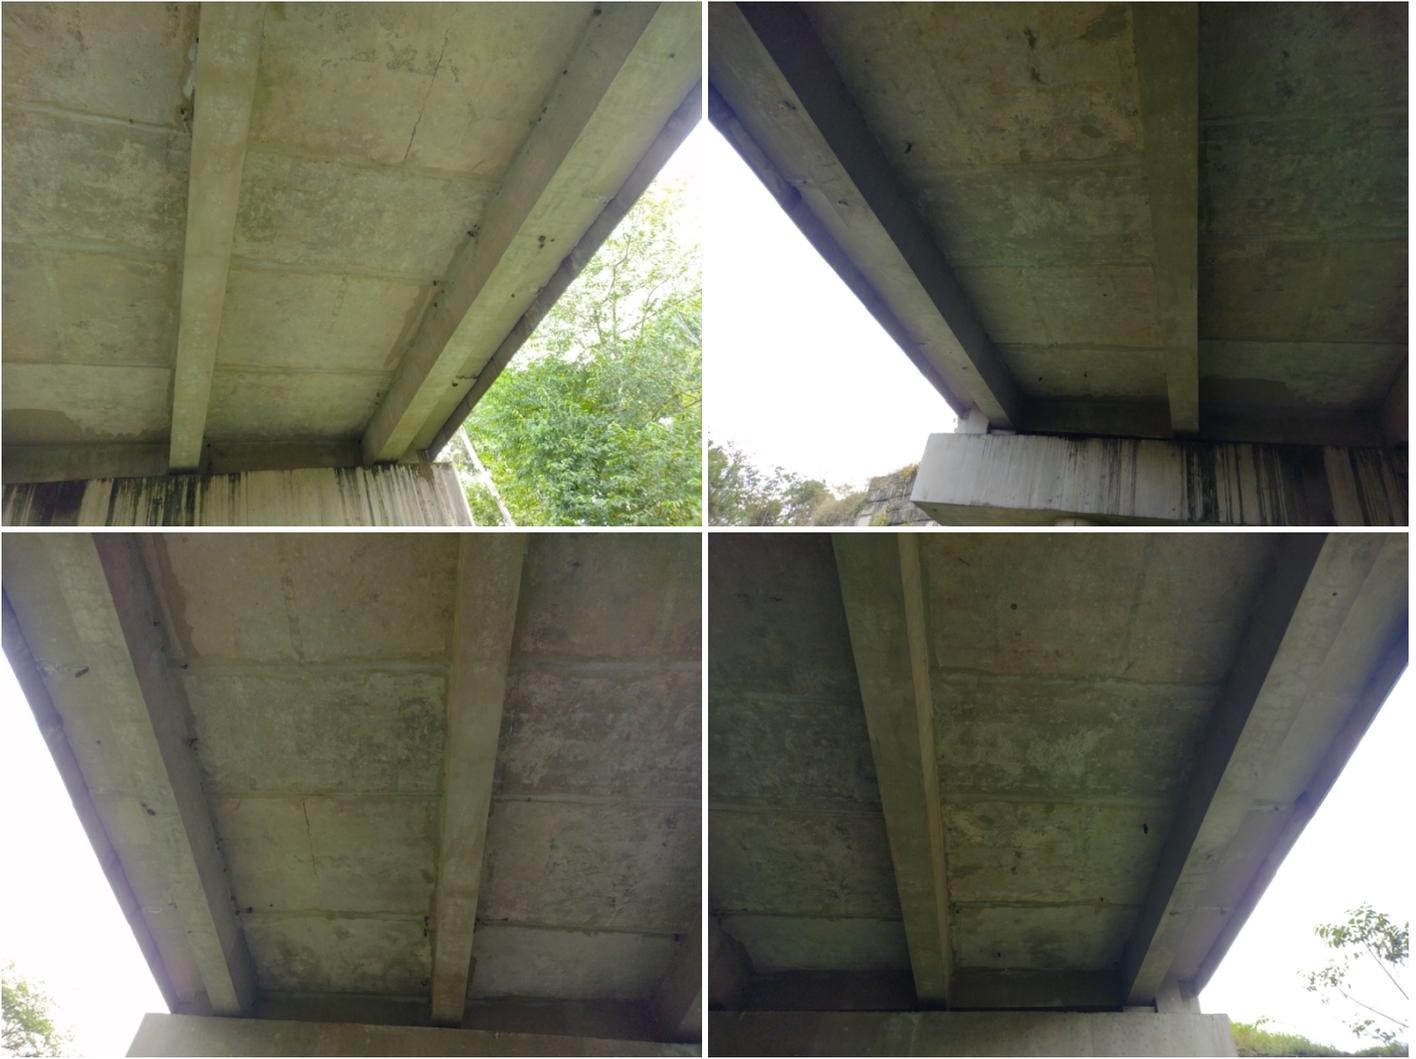
Observaciones: Vigas recién revocadas. Se observan marcas del refuerzo, por lo que puede tener poco recubrimiento.

Calificación: 1
