# 090-PU-P11-N

## FORMATO PARA INSPECCIÓN VISUAL DE PUENTES Y PONTONES

<b>EVALUACIÓN DEL ESTADO ACTUAL DE LAS OBRAS DEL CONTRATO DE CONCESIÓN BAJO EL ESQUEMA DE APP No.</b>	003 DE 2022
<b>Nombre de la ficha:</b>	090-PU-P11-N
<b>Fecha:</b>	January 14, 2023
<b>Regional:</b>	26- OCAÑA
<b>Levantó:</b>	Santiago González Arango
<b>Nombre de la vía:</b>	Aguachica - La Mata
<b>Ruta:</b>	4514
<b>Vía en concesión:</b>	SIN INFORMACIÓN
<b>Mantenimiento integral:</b>	SIN INFORMACIÓN
<b>Grupo ADM.VIAL:</b>	G1
<b>Alcance:</b>	PEXI-MIN: Puente existente mantenimiento mínimo

<b>PR. del puente:</b>	PR88+640 N
<b>Nombre del puente:</b>	P P11 N
<b>Obstáculo que salva:</b>	Quebrada

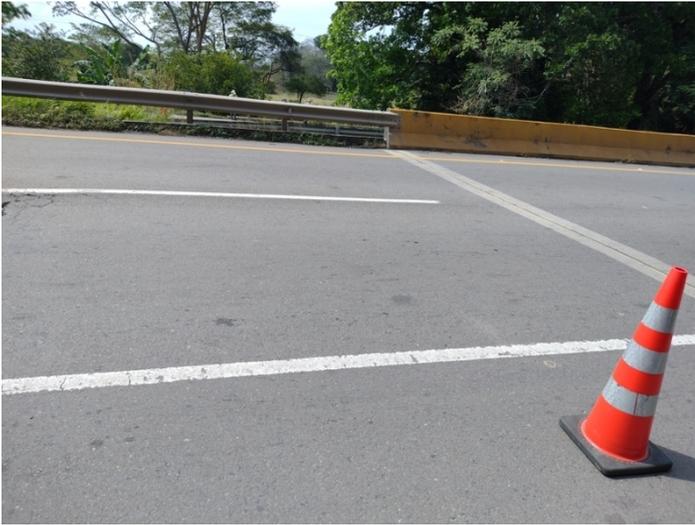
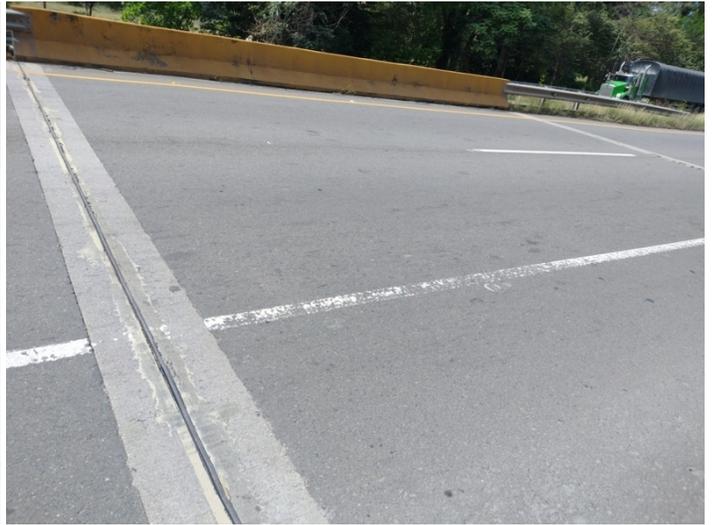
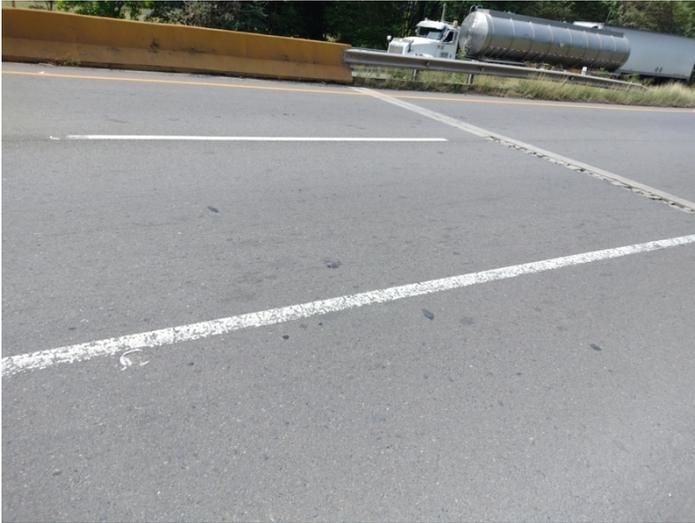
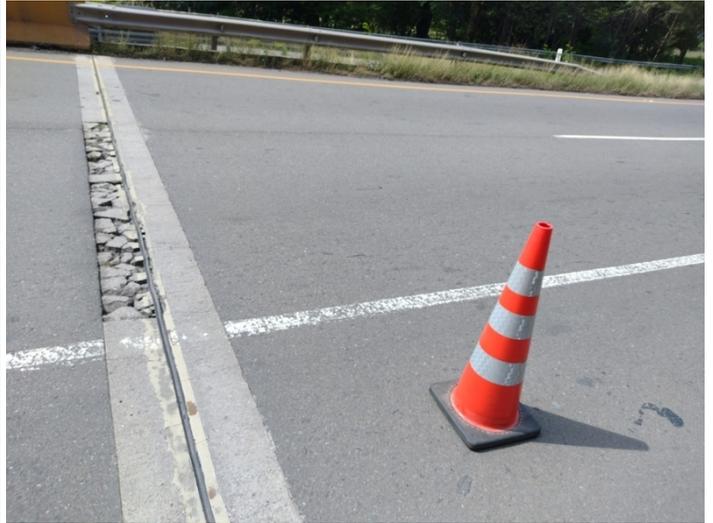
### C-01 Superficie del puente y accesos

Estado de conservación: Bueno

Calificación: 2

**Observaciones:** | Presenta deterioro en el pavimento a la entrada del puente.

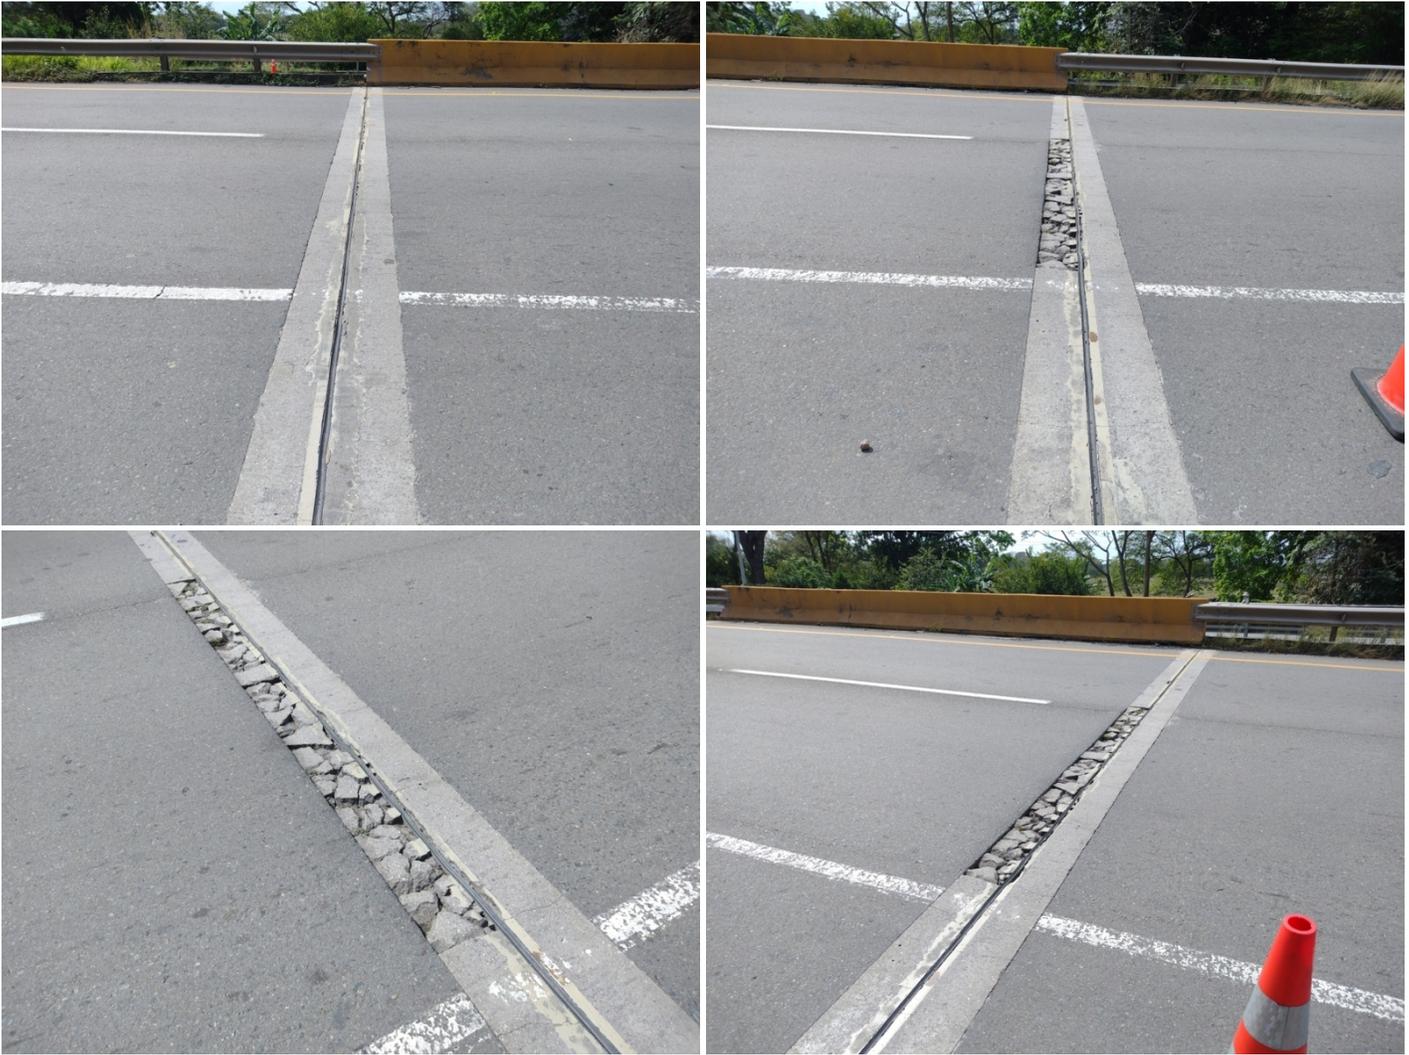
Localización: | S Salida

Otros: | 01 Asfalto

Longitud del daño (m): | 11.65

**Estado de conservación:** | Regular

**Calificación:** | 3

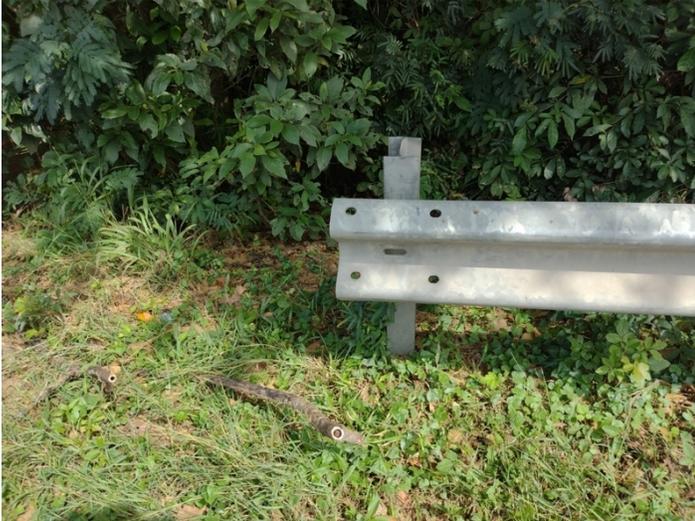
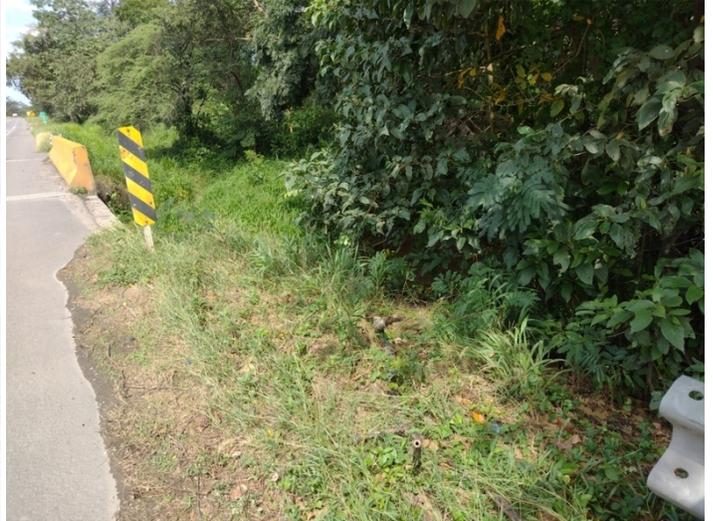
## Postes

<b>Localización:</b>	CD Costado derecho
<b>Tipo de daño:</b>	GIV Golpes de impacto vehicular
<b>Longitud del daño (m):</b>	11.7

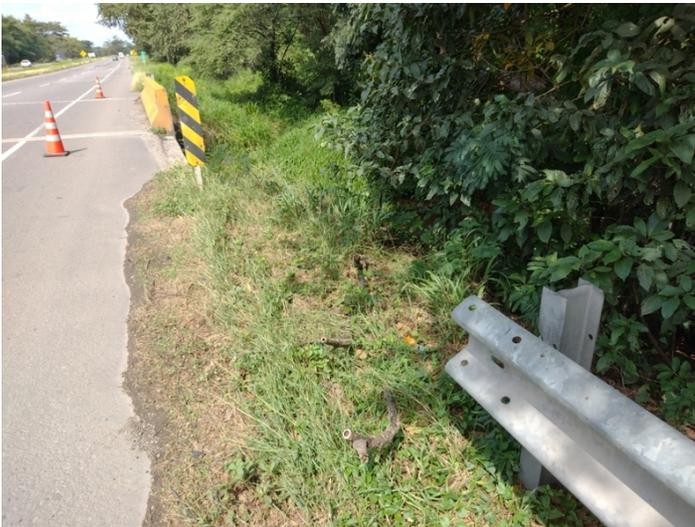
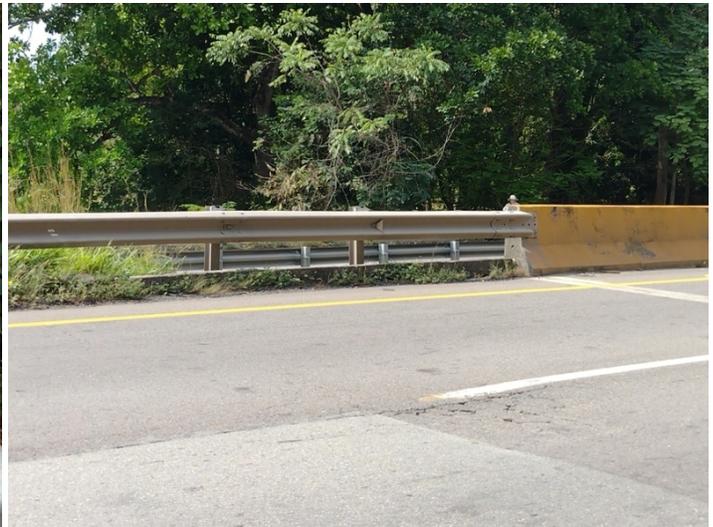
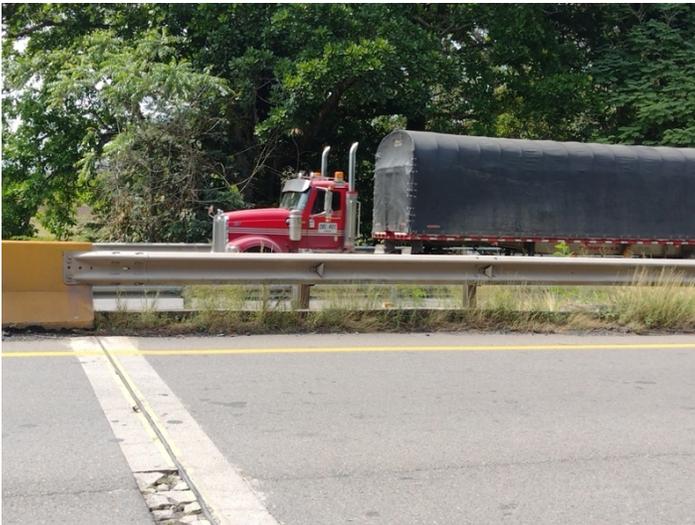
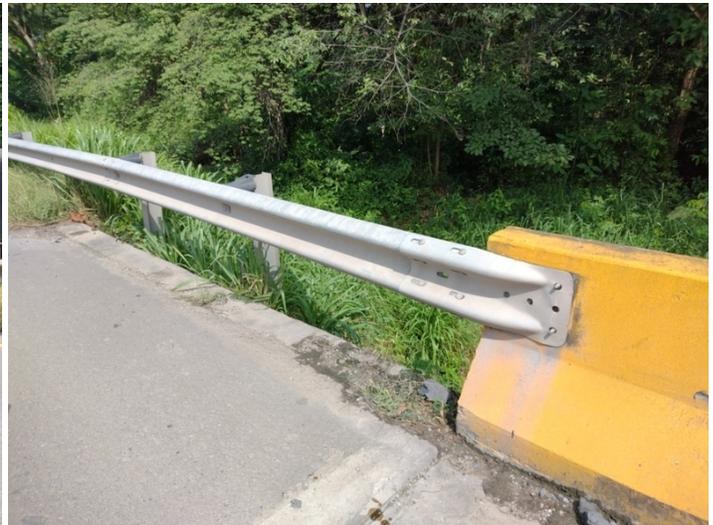
Observaciones: | Barrera de protección vehicular metálica.

Calificación: | 4

**Observaciones:** Ausencia de baranda metálica a la entrada del puente.

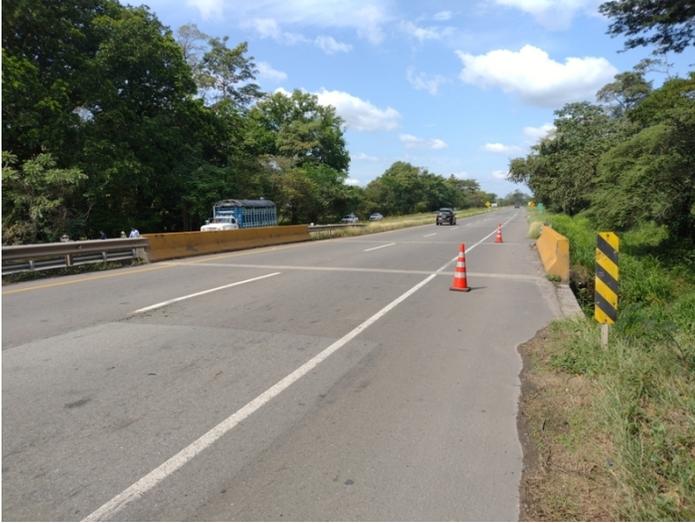
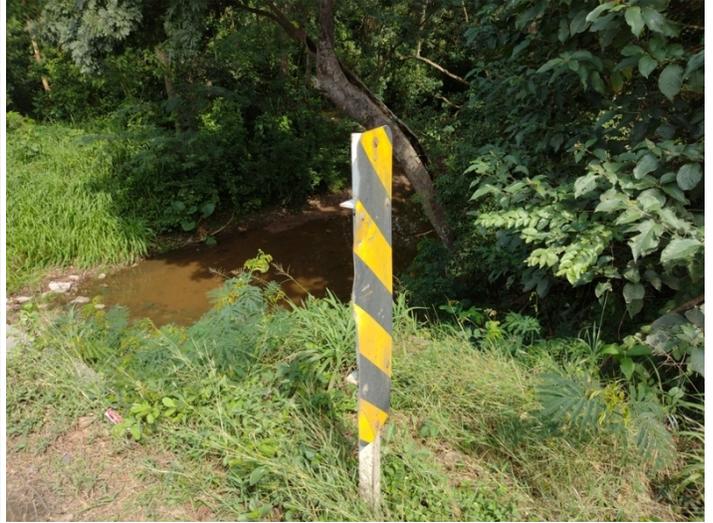
## Vertical

**Localización:** | CD Costado derecho, E Entrada del puente

**Tipo de daño:** | AE Señalización golpeada, vandalismo

**Cuantificación de daño:** | 1

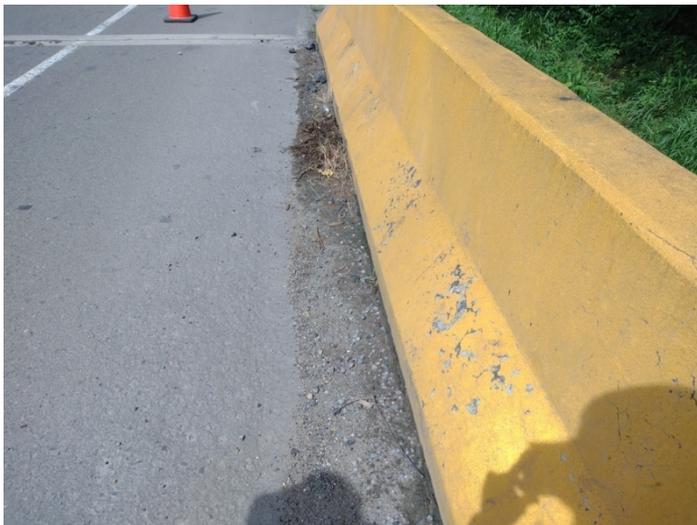
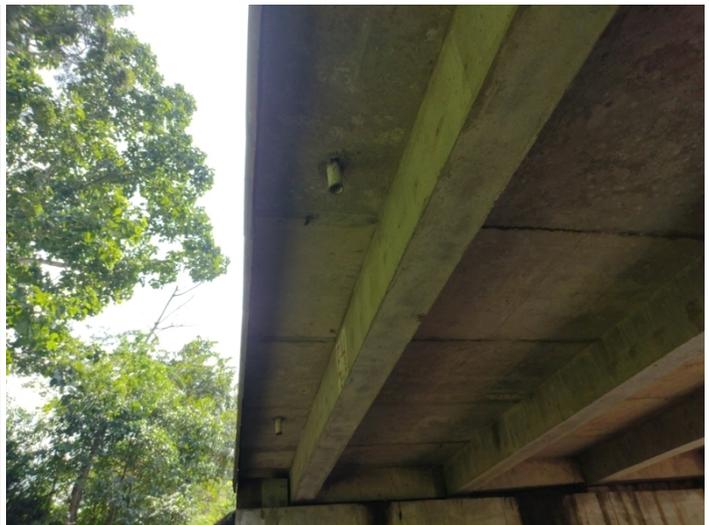
### Taponamiento

**Localización:** CD Costado derecho

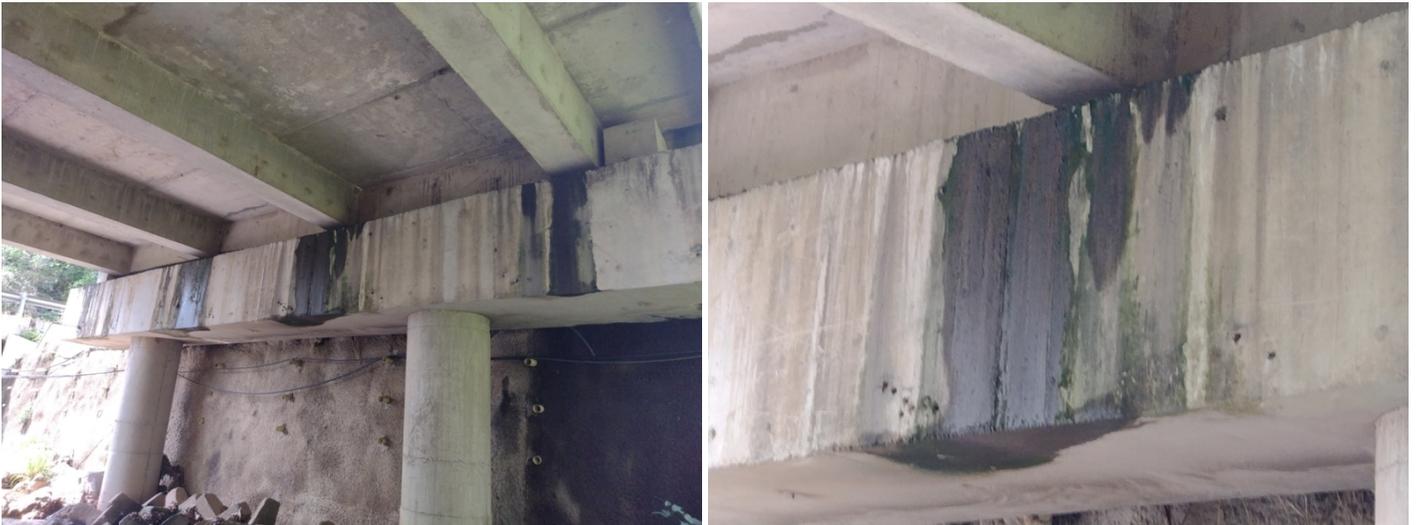
<b>Nombre del elemento:</b>	Estribo margen derecha
<b>Material:</b>	03 Concreto reforzado
<b>Daños por diseño</b>	No aplica
<b>Fotos:</b>	No aplica
<b>Observaciones:</b>	No aplica
<b>Daños por construcción:</b>	No aplica
<b>Fotos:</b>	No aplica
<b>Observaciones:</b>	No aplica
<b>Daños por funcionamiento</b>	IN Infiltración, EF Eflorescencias
<b>Infiltración (m²):</b>	4
<b>Eflorescencias (m²):</b>	4

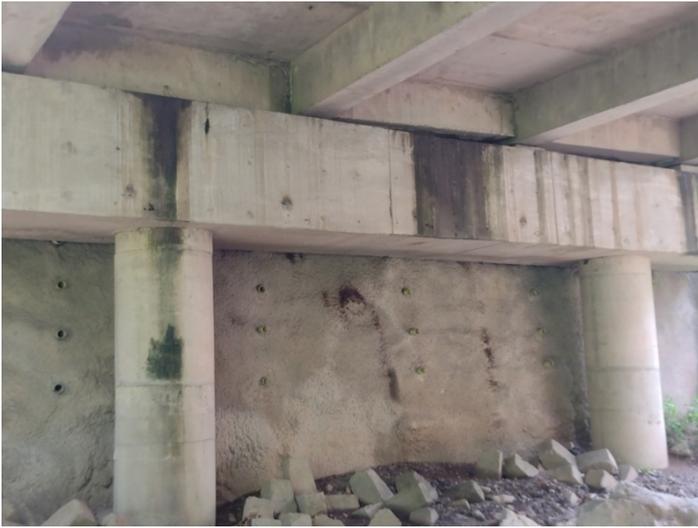
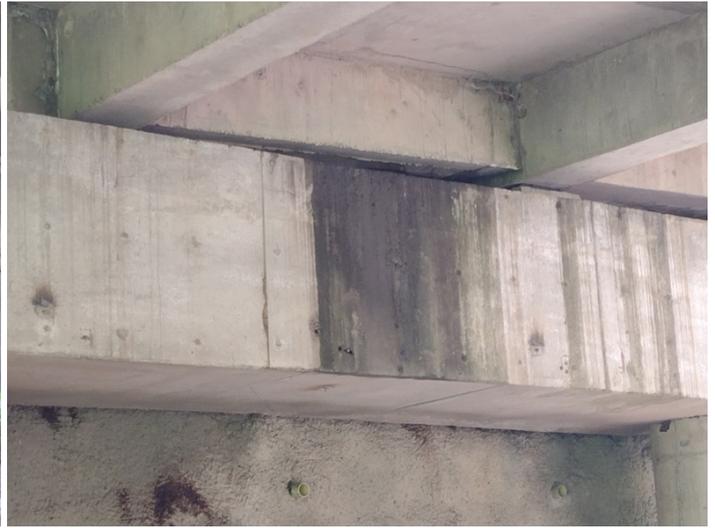
**Daños por funcionamiento** IN Infiltración, EF Eflorescencias

**Infiltración (m²):** 4

**Eflorescencias (m²):** 4

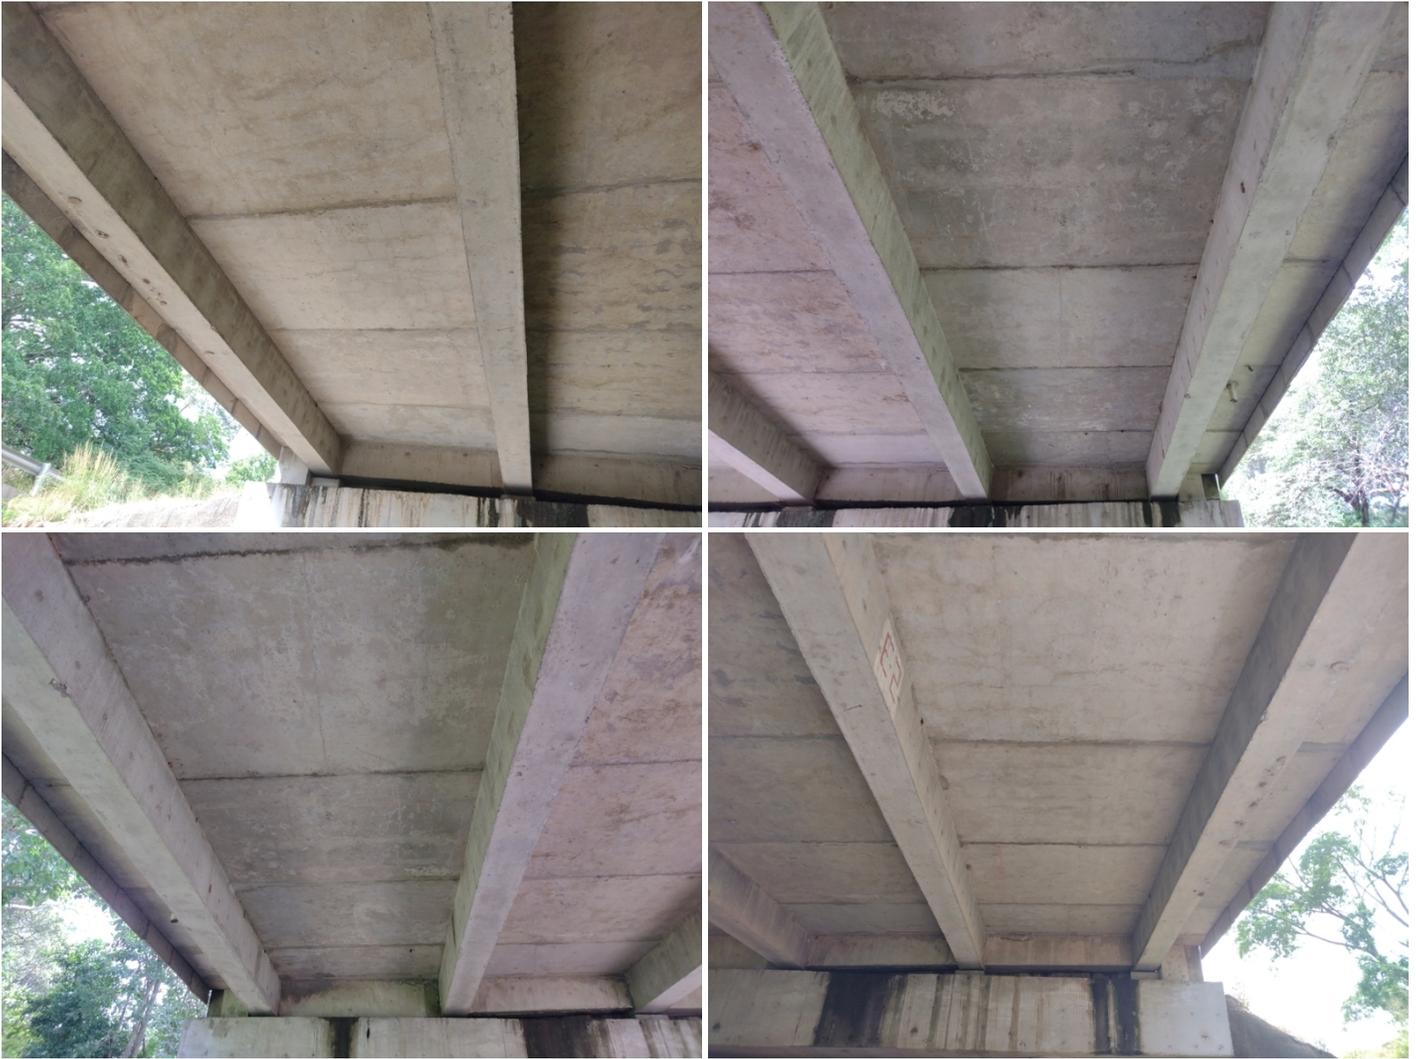
**Observaciones:** | Se debe hacer seguimiento a la fisura ubicada en la zona central de la viga externa aguas arriba, actualmente presenta fisura por flexión que se extiende aproximadamente 0.10 m desde la cara inferior por la cara lateral.
