# FORMATO PARA INSPECCIÓN VISUAL DE PUENTES Y PONTONES

## EVALUACIÓN DEL ESTADO ACTUAL DE LAS OBRAS DEL CONTRATO No. 007 DE 2010.

NOMBRE DE LA VIA: SAN ROQUE - BOSCONIA

REGIONAL: 9 - CESAR  
LEVANTÓ: EPC - CONSTRUCTORA ARIGUANI  
PR. DEL PUENTE: PR 5+668  
NOMBRE DEL PUENTE: Pte Pachó Prieto

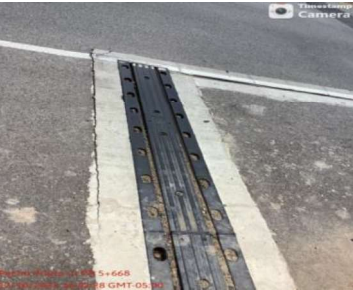
ELEMENTO: Juntas de expansión  
NÚMERO: 3

| ID. | PR. DEL PUENTE: | PR05+668,00 | | | | | | |
|---|---|---|---|---|---|---|---|---|
| | JUNTAS DE EXPANSIÓN | Tipo (3):<br>02 - Juntas selladas | Sello | Perfiles | Guardacantos | Otros | Juntas de entrada y salida cubiertas con asfalto, la junta longitudinal entre la estructura y la ampliación tiene el sello deteriorado | |

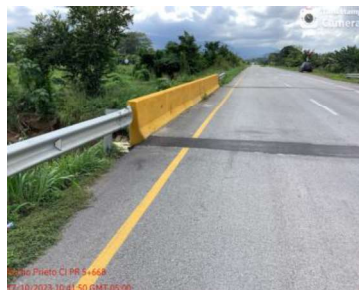
ELEMENTO: Barrera New Jersey  
NÚMERO: 5

| ID. | PR. DEL PUENTE: | PR05+668,00 | | | | | | |
|---|---|---|---|---|---|---|---|---|
| | BARANDAS | Material (4):<br>02 - Concreto | Pintura | Postes | Pasamanos | Otros | Barrera tipo new jersey, buen estado | |

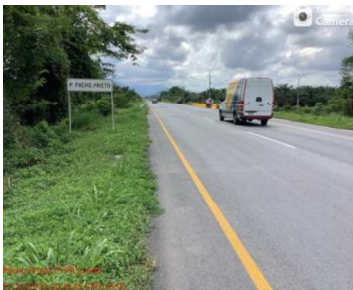
ELEMENTO: Señalización  
NÚMERO: 7

| ID. | PR. DEL PUENTE: | PR05+668,00 | | | | | | |
|---|---|---|---|---|---|---|---|---|
| | SEÑALIZACIÓN | Horizontal | Vertical | Reductores | Otros | Buen estado | | |

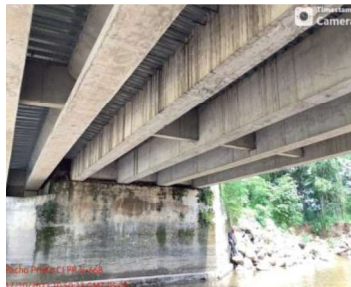
ELEMENTO: Vigas, riostras

| ID. | PR. DEL PUENTE: | PR05+668,00 | | | | | | |
|---|---|---|---|---|---|---|---|---|
| | RIOSTRAS | Diseño | Construcción | Funcionamiento | Otros | Buen estado | | |

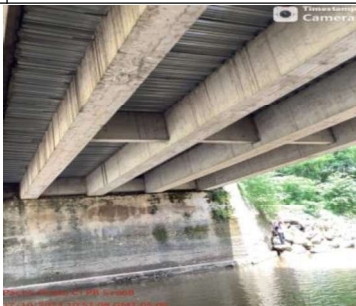
ELEMENTO: Losa, vigas, riostras

| ID. | PR. DEL PUENTE: | PR05+668,00 | | | | | | |
|---|---|---|---|---|---|---|---|---|
| | LOSA | Tipo (8):<br>04 - Macizas | Diseño | Construcción | Funcionamiento | Otros | Buen estado | |

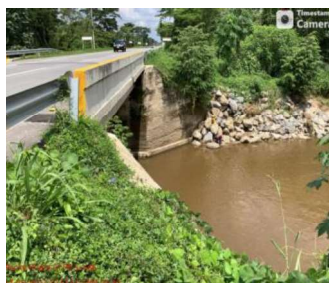
ELEMENTO: Aletas

| ID. | PR. DEL PUENTE: | PR05+668,00 | | | | | | |
|---|---|---|---|---|---|---|---|---|
| | ALETAS | Material (5):<br>03 - Concreto reforzado | Diseño | Construcción | Funcionamiento | Otros | Buen estado | |

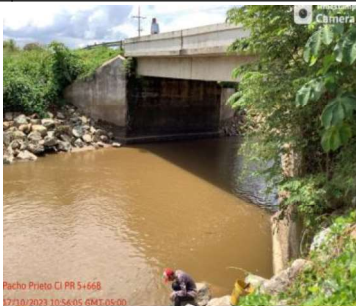
ELEMENTO: Cauce

| ID. | PR. DEL PUENTE: | PR05+668,00 | | | | | | |
|---|---|---|---|---|---|---|---|---|
| | CAUCE | | | | | Buen estado | | |

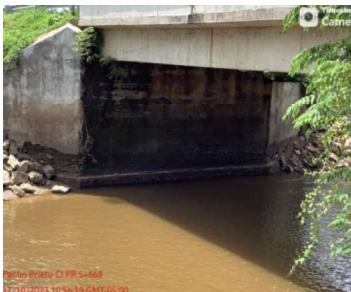
ELEMENTO: Estribo

| ID. | PR. DEL PUENTE: | PR05+668,00 | | | | | | |
|---|---|---|---|---|---|---|---|---|
| | ESTRIBOS | Material (5):<br>03 - Concreto reforzado | Diseño | Construcción | Funcionamiento | Otros | Buen estado | |
