FORMATO PARA INSPECCIÓN VISUAL DE PUENTES Y PONTONES

EVALUACIÓN DEL ESTADO ACTUAL DE LAS OBRAS DEL CONTRATO No. 007 DE 2010.

NOMBRE DE LA VIA: SAN ROQUE - BOSCONIA

PR. DEL PUENTE: PR56+960,00  
NOMBRE DEL PUENTE: PADILLA

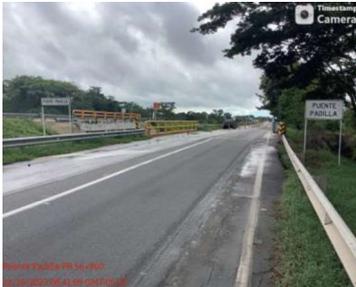
ELEMENTO: Señalización NÚMERO: 9  
 NOTA: Horizontal

SEÑALIZACIÓN		Horizontal		Vertical		Reductores		Otros						Buen estado			
	DRENAJES		Taponamiento		Ausencia		Long. Insuficiente		Otros						Buen estado			
	ALETAS		Material (5): 03 - Concreto reforzado		Diseño		Construcción		Funcionamiento		Otros		Buen estado					
	ESTRIBOS		Material (5): 03 - Concreto reforzado		Diseño		Construcción		Funcionamiento		Otros		Buen estado					
	PILAS		Tipo (6): Sección (7):		Diseño		Construcción		Funcionamiento		Otros		N/A					
SUPERESTRUCTURA DE CONCRETO	LOSA		Tipo (8): 04 - Macizas		Diseño		Construcción		Funcionamiento		Otros		No se evidencia (Difícil acceso por nivel de agua alto) ver foto 10					
	VIGAS		Tipo (9): 01 - Reforzadas		Sección (10): 01 - Sección Constante		Diseño		Construcción		Funcionamiento		Otros		No se evidencia (Difícil acceso por nivel de agua alto) ver foto 10			
	RIOSTRAS				Diseño		Construcción		Funcionamiento		Otros		No se evidencia (Difícil acceso por nivel de agua alto) ver foto 10

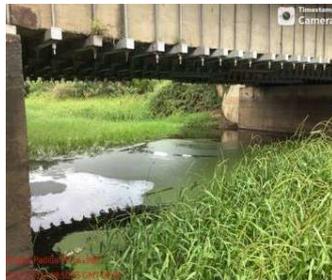
ELEMENTO: Cauce NÚMERO: 12  
 NOTA:

APOYOS		Tipo (11): 04 - Apoyo fijo		Desplazamiento		Descomposición		Deformación		Otros		Buen estado					
SUPERESTRUCTURA METÁLICA	ARCOS (CONCRETO/ MAMPOSTERÍA)		Material:		Diseño		Construcción		Funcionamiento		Otros		N/A					
	ARCOS METÁLICOS				Arco izquierdo		Arco derecho		Arriostramiento lateral		Otros		N/A					
	PERFILES METÁLICOS		Tipo (12):		Vigas		Largueros		Diafragmas		Otros		N/A					
	ARMADURAS		Tipo (13):		Cordones		Montantes		Diagonales		Otros		N/A					
	CONEXIONES				Con Soldadura		Con conectores		Con pasadores		Otros		N/A					
	CABLE / PENDOLONES / TORRES				Cables		Pendolones		Torres		Otros		N/A					
OTROS	ACCESO PEATONAL (ESCALERA / RAMPA)		Tipo:		Peldaños / Losa		Viga gualdera		Barandas		Otros		N/A					
	OTROS ELEMENTOS		Tipo:															
	CAUCE		Buen estado															
PUENTE EN GENERAL		Buen estado
