148-PO-PAILITAS-PR40+322

FORMATO PARA INSPECCIÓN VISUAL DE PUENTES Y PONTONES

EVALUACIÓN DEL ESTADO ACTUAL DE LAS OBRAS DEL CONTRATO DE CONCESIÓN BAJO EL ESQUEMA DE APP No.	003 DE 2022
Nombre de la ficha:	148-PO-PAILITAS-PR40+322
Fecha:	January 4, 2023
Regional:	09-CÉSAR
Levantó:	Lina Marcela Restrepo Higuita
Nombre de la vía:	La Mata - Curumaní
Ruta:	4515
Vía en concesión:	SIN INFORMACIÓN
Mantenimiento integral:	SIN INFORMACIÓN
Grupo ADM.VIAL:	G1
Alcance:	PEXI-MIN: Puente existente mantenimiento mínimo

PR. del puente:	PR40+322
Nombre del puente:	P POBLADO PAILITAS (PR40+322)
Obstáculo que salva:	Quebrada

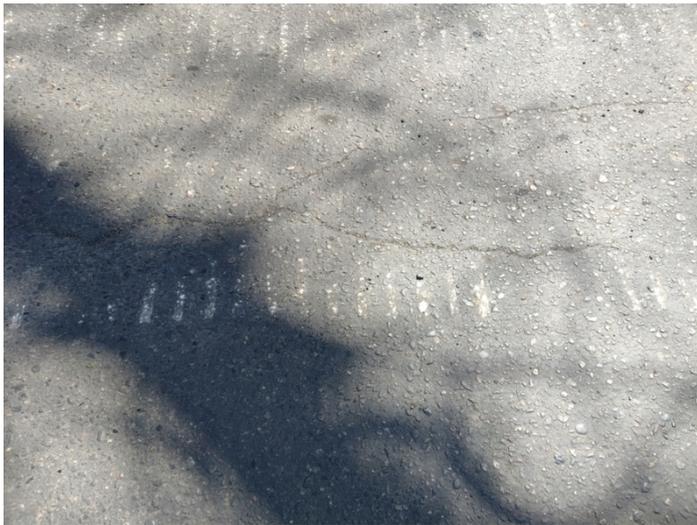
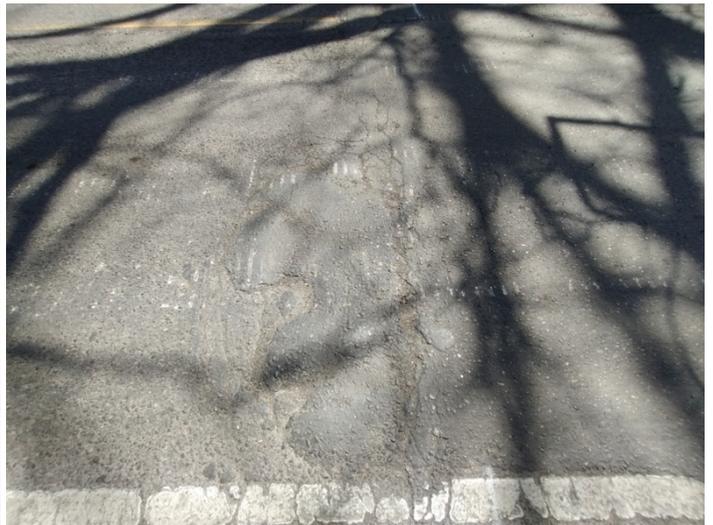
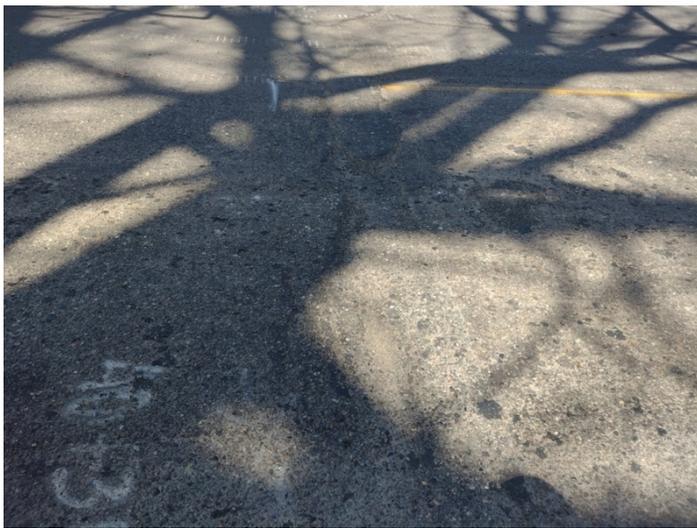
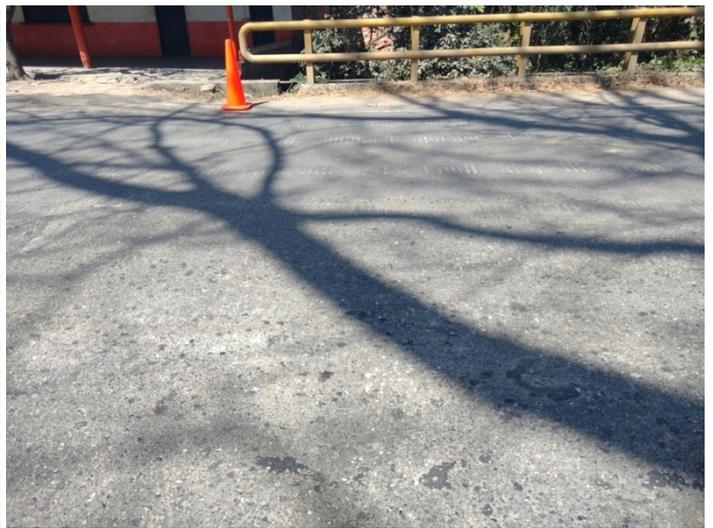
C-01 Superficie del puente y accesos

Estado de conservación: Regular

Calificación: 3

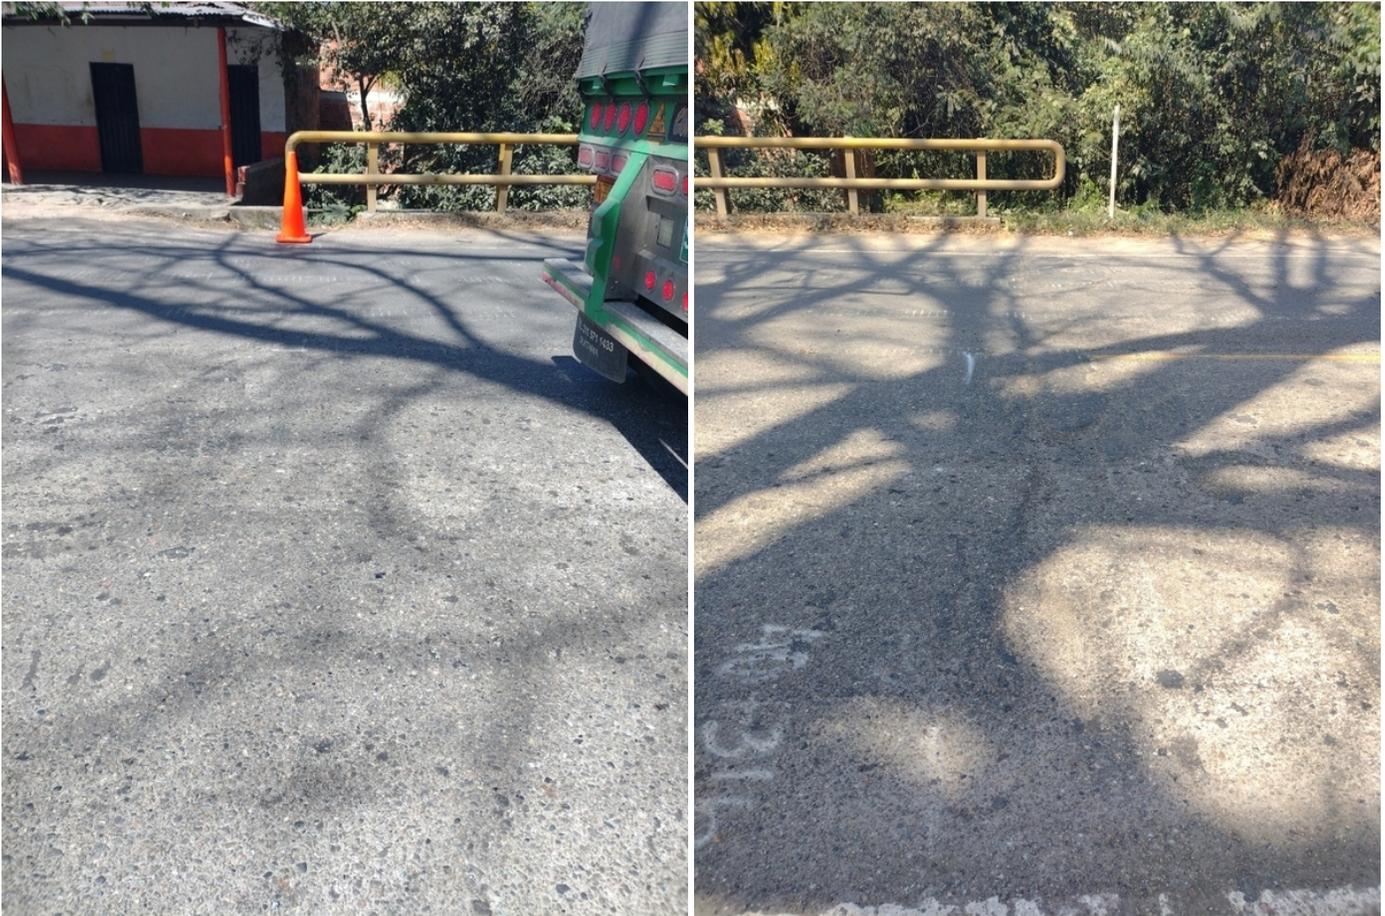
C-02 Juntas de expansión - 1. Junta 01

Observaciones: | La junta se marca sobre la carpeta asfáltica en la salida del puente.

Estado de conservación: | Regular

Calificación: | 2

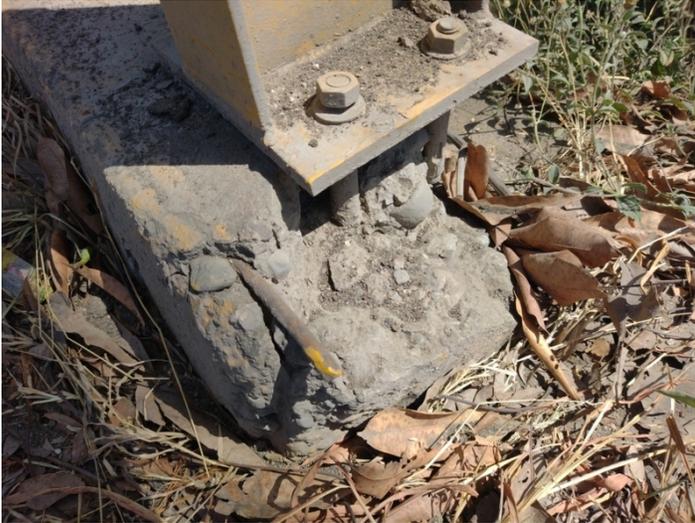
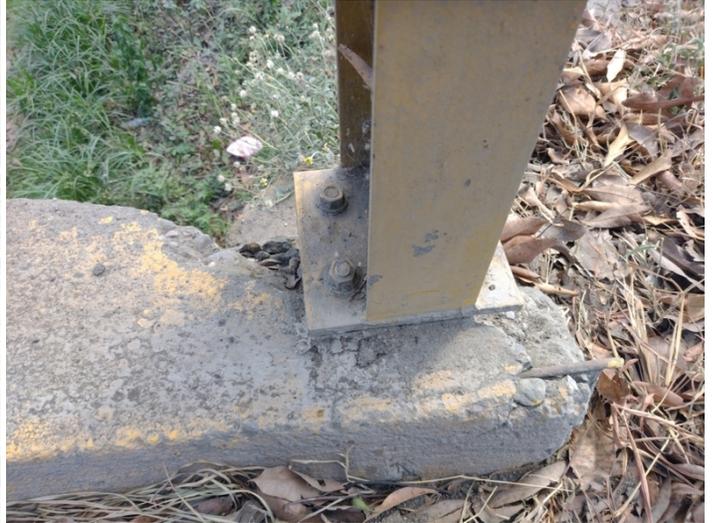
Desportillamiento

Localización: | CD Costado derecho

Longitud del daño: | 0.6

Estado de conservación: | Regular

Calificación: | 2

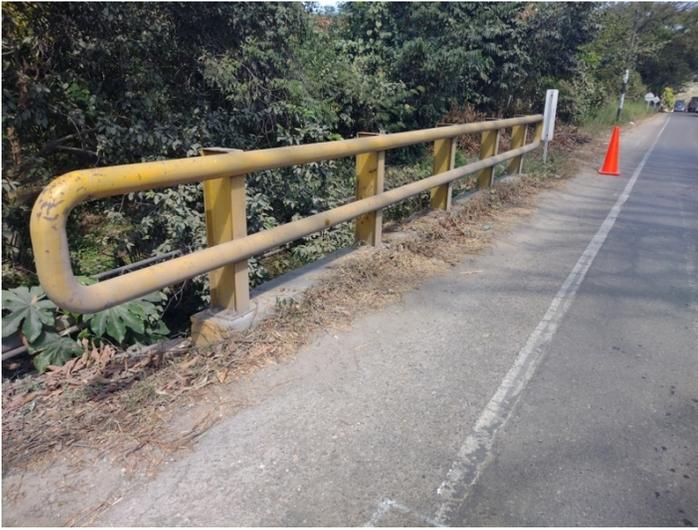
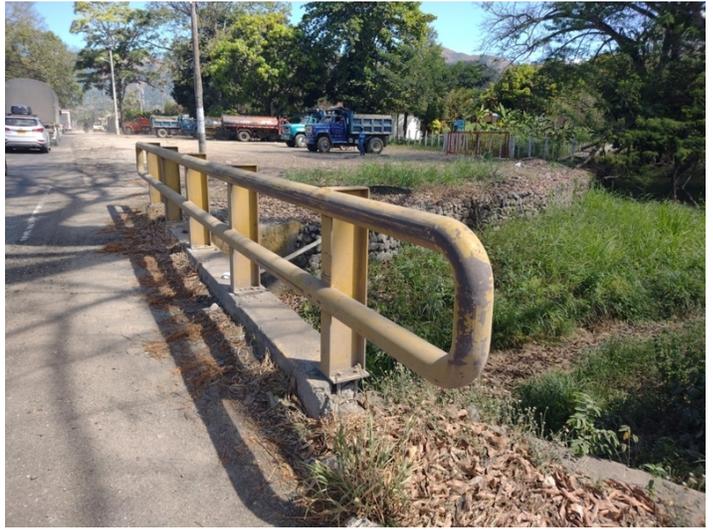
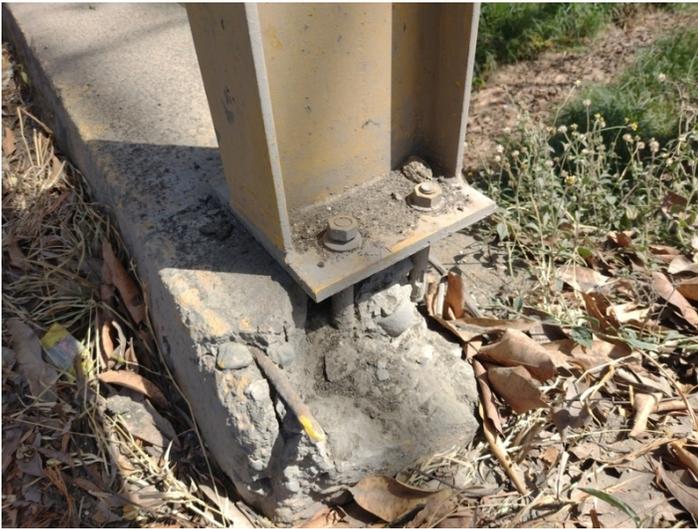
C-04 Barandas - 1. Baranda 01

Pernos de anclaje en la entrada del costado derecho expuestos. Esta condición se presenta en uno de los parales de la baranda. Se recomienda limpiar y pintar las barandas debido a que presentan una condición de desgaste. Requiere defensas metálicas en los accesos del puente.

Bueno

1

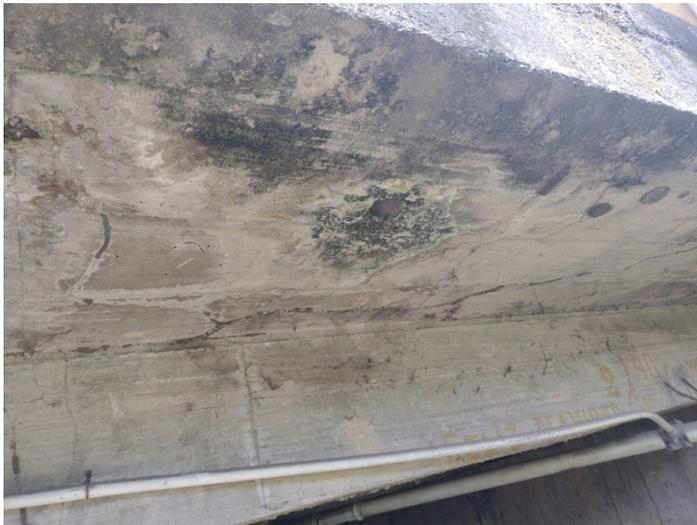
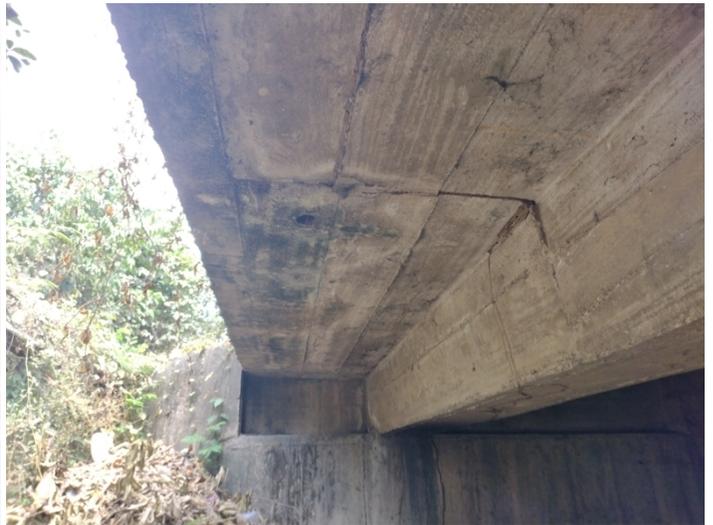
Taponamiento

Localización: CD Costado derecho, CI Costado izquierdo

Cuantificación de daño (m): 1.2

Estado de conservación: | Regular

Calificación: | 2

Observaciones: | Se presenta taponamiento en los drenajes.

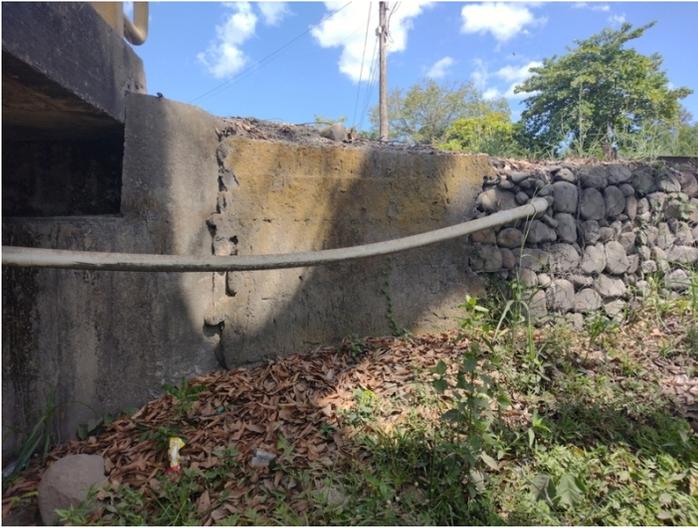
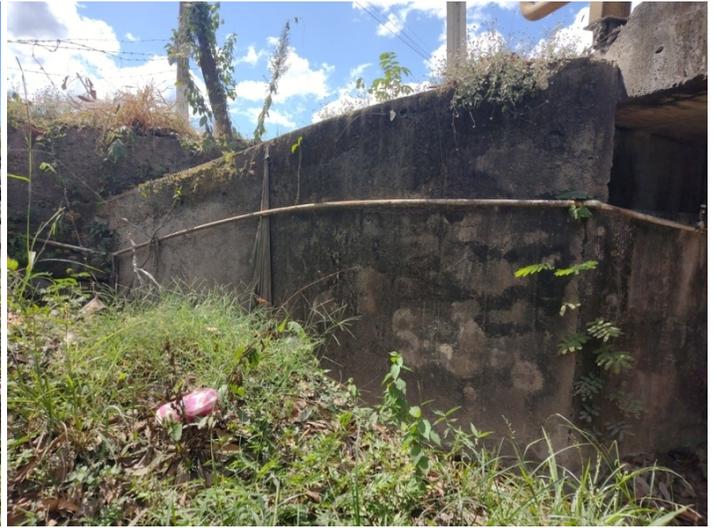
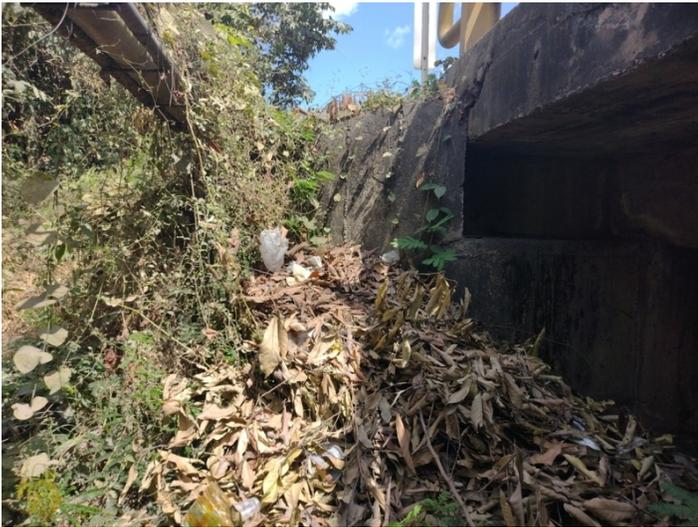
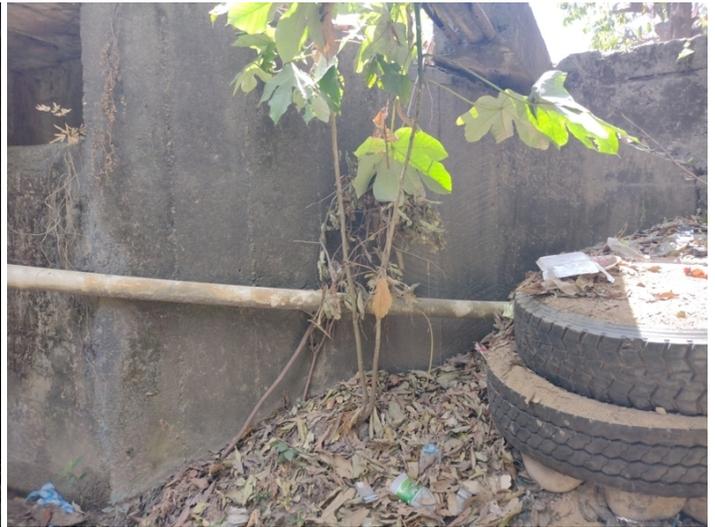
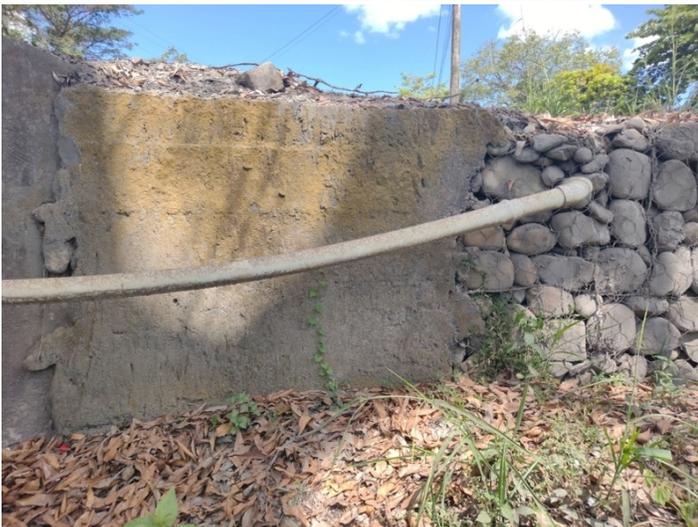
C-08 Aletas - 1. Aleta 01

Estado de conservación: | Bueno

Calificación: | 1

Observaciones: Aleya de costado derecho aguas arriba tiene apoyado un muro de contención en gaviones. Aleta costado derecho aguas abajo se encuentra cubierta por materia vegetal y escombros.

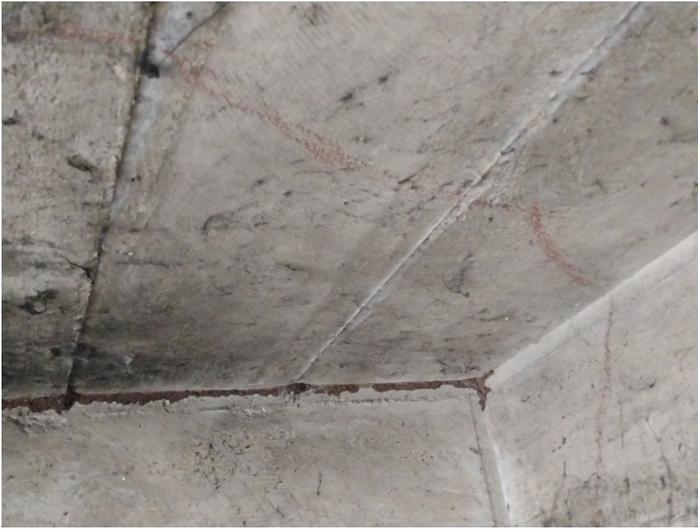
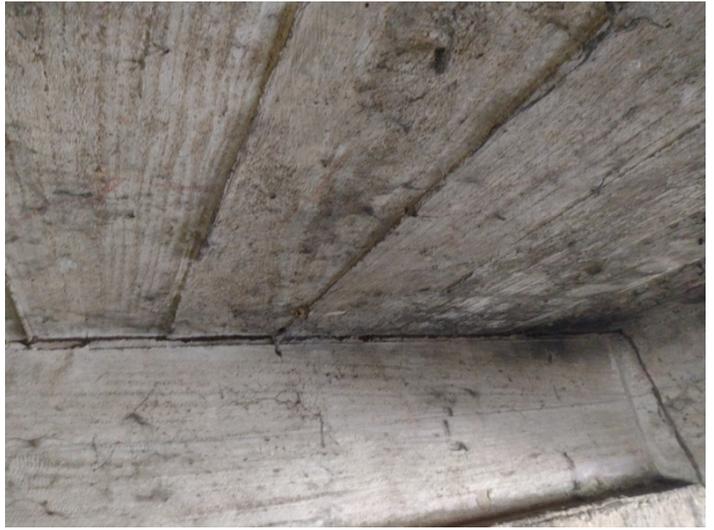
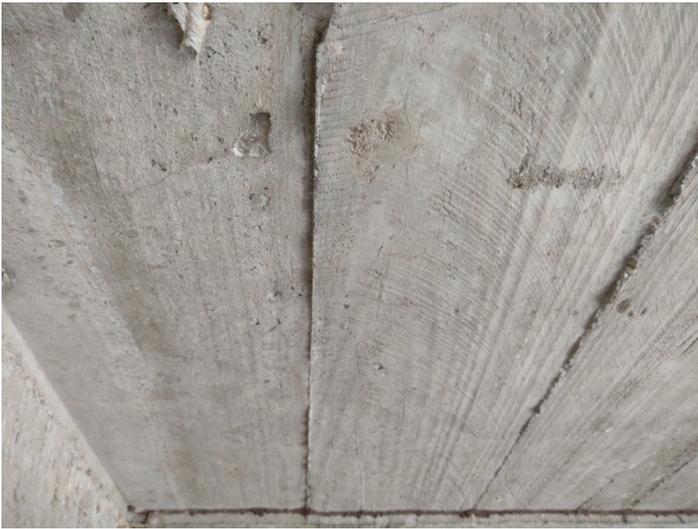
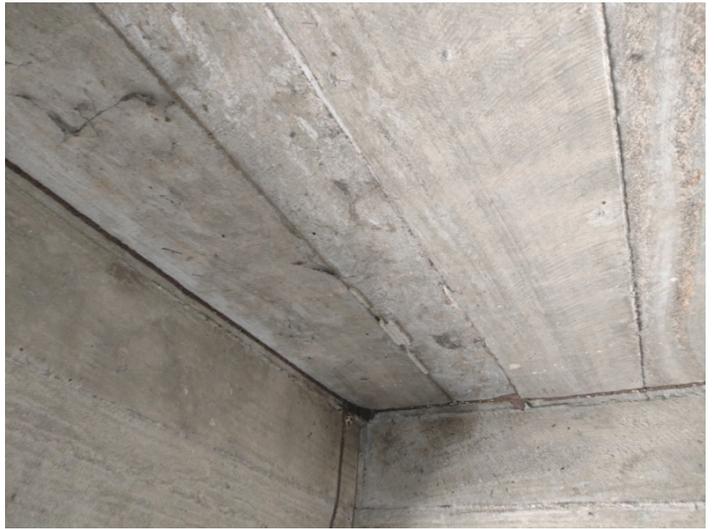
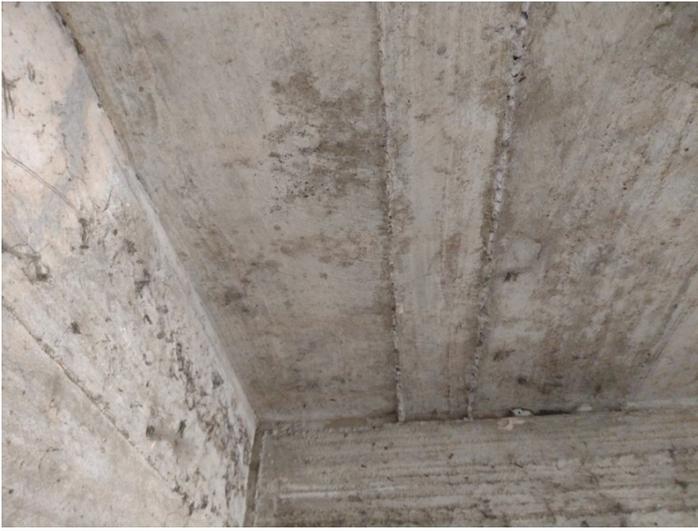
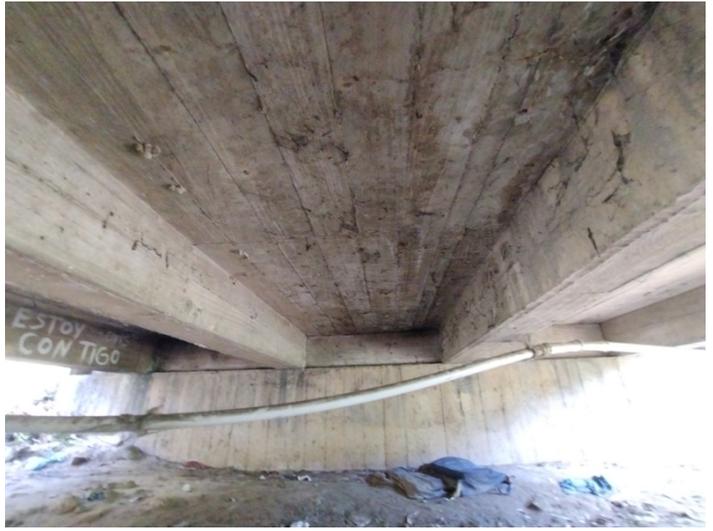
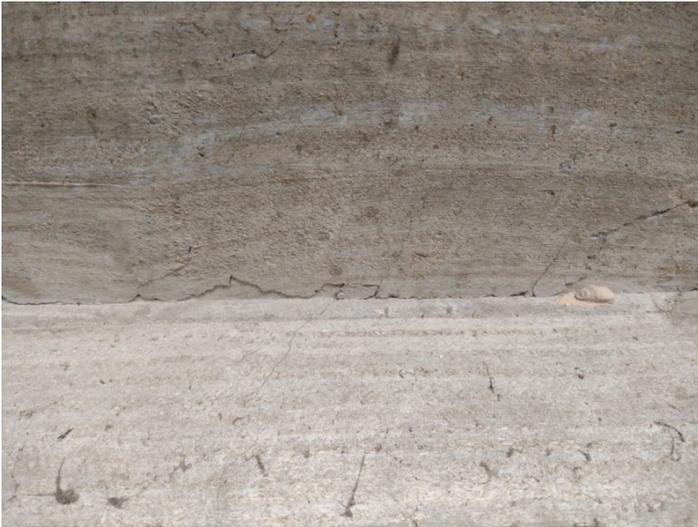
C-11 Losa - 1. Losa 01

Observaciones:	No aplica
Otros:	No aplica
C-11-RESUMEN	
Estado de conservación:	Regular
Calificación:	3
Escala de calificación: 0 - Sin daño o daño insignificante, 1 - Daño pequeño pero reparación no es necesaria (excepto mantenimiento menor), 2 - Algún daño, reparación necesaria cuando se presente la ocasión. El componente funciona como se diseñó, 3 - Daño significativo, reparación necesaria muy pronto, 4 - Daño grave, reparación necesaria inmediatamente y 5 - Daño extremo, falla total o riesgo de falla total del componente.	
Observaciones:	Hay presencia de fisuras pequeñas cerca a los apoyos del puente. Eflorescencias en las losas mas externas.

Se requiere hacer estudio de patología y evaluación de capacidad estructural.

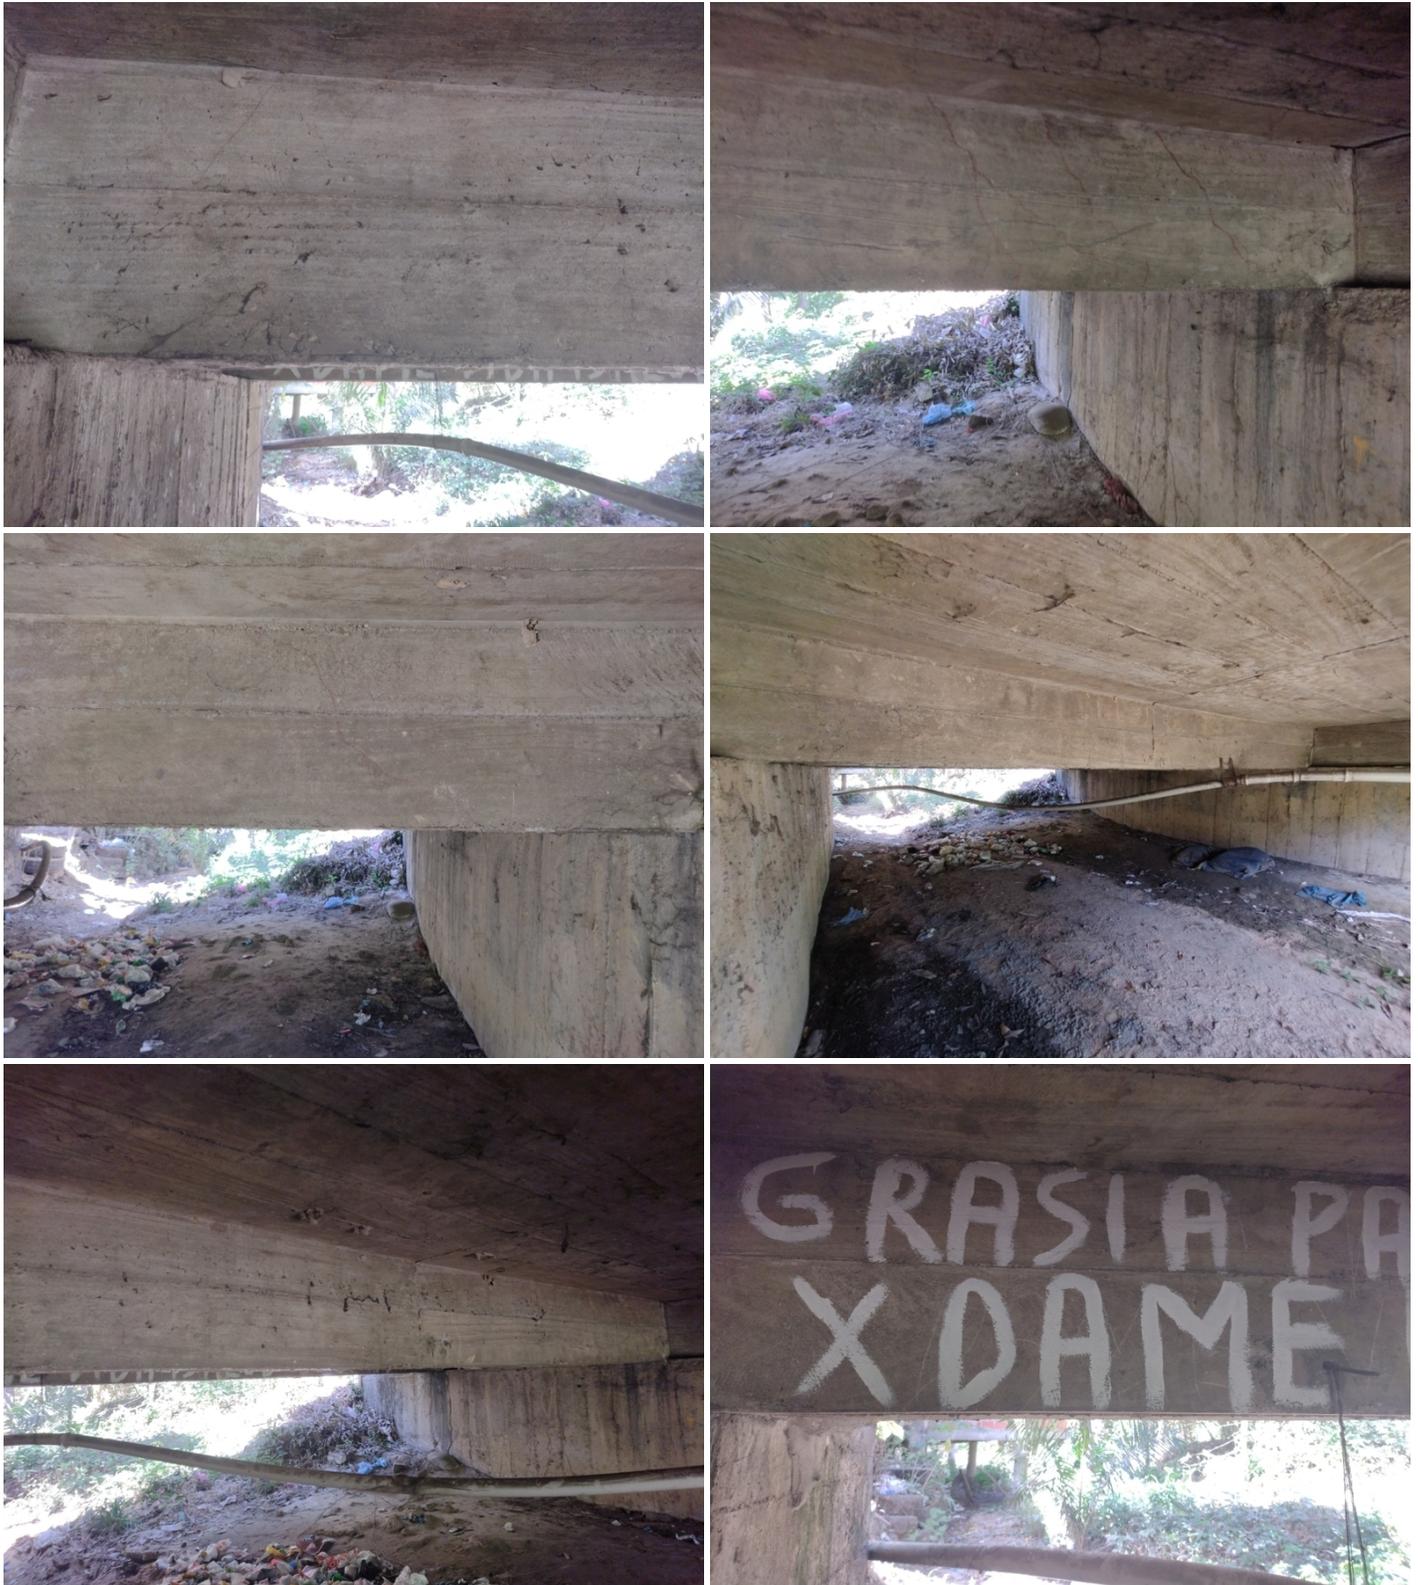
C-12 Vigas - 1. Viga 01

Sección:	01 Sección constante
Dimensiones:	0.40 m x 0.60 m
Daños por diseño:	FIC Fisuras por cortante
Fisuras por cortante (m):	30

Observaciones: Hay 4 vigas separadas 2.80 m a ejes de viga. Presentan fisuras a cortante en los extremos.

Estado de conservación: | Regular

Calificación: | 3

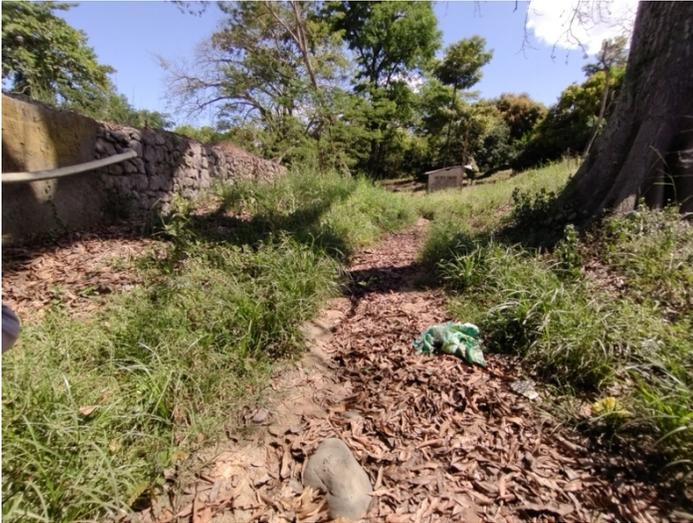
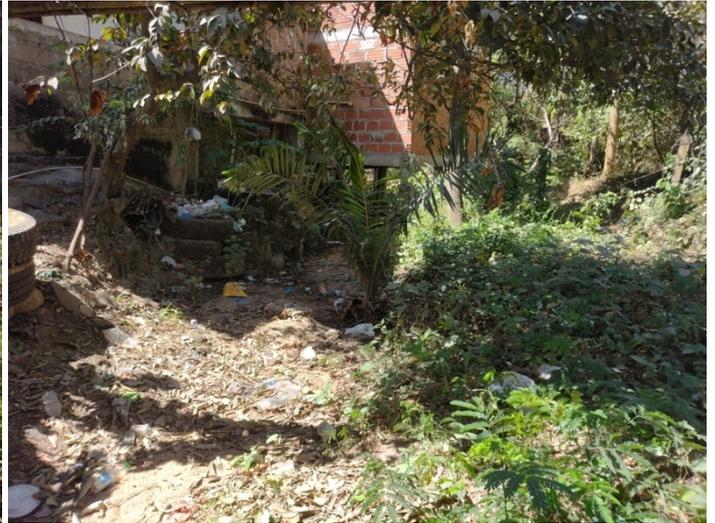
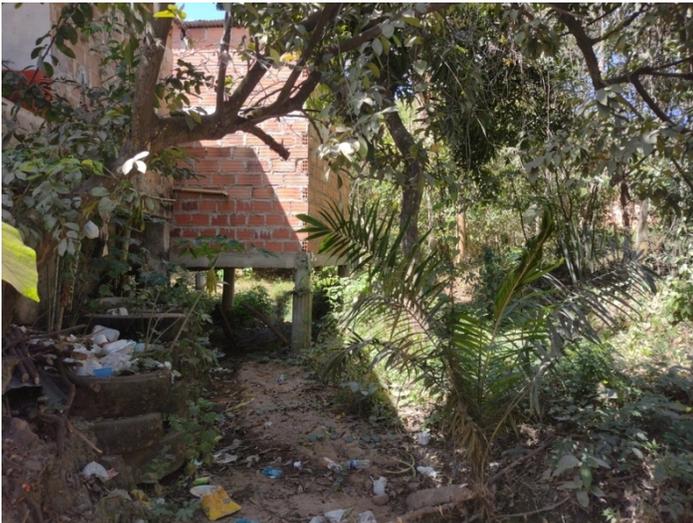
C-22 Cauce

Problemas identificados: Obstrucción del cauce por escombros, vegetación, o invasión del mismo.

Estado de conservación: Regular

Calificación: | 3

Se deberá hacer limpieza del cauce, dado que al momento de la visita de campo, se encontró mucha basura sobre el cauce.
