## FORMATO PARA INSPECCIÓN VISUAL DE PUENTES Y PONTONES

**EVALUACIÓN DEL ESTADO ACTUAL DE LAS OBRAS DEL CONTRATO DE CONCESIÓN BAJO EL ESQUEMA DE APP No.**

| <b>Nombre de la ficha:</b> | 071-PU-PG-PR68+639 |

| <b>Nombre del puente:</b> | PUENTE PASAGANADO |

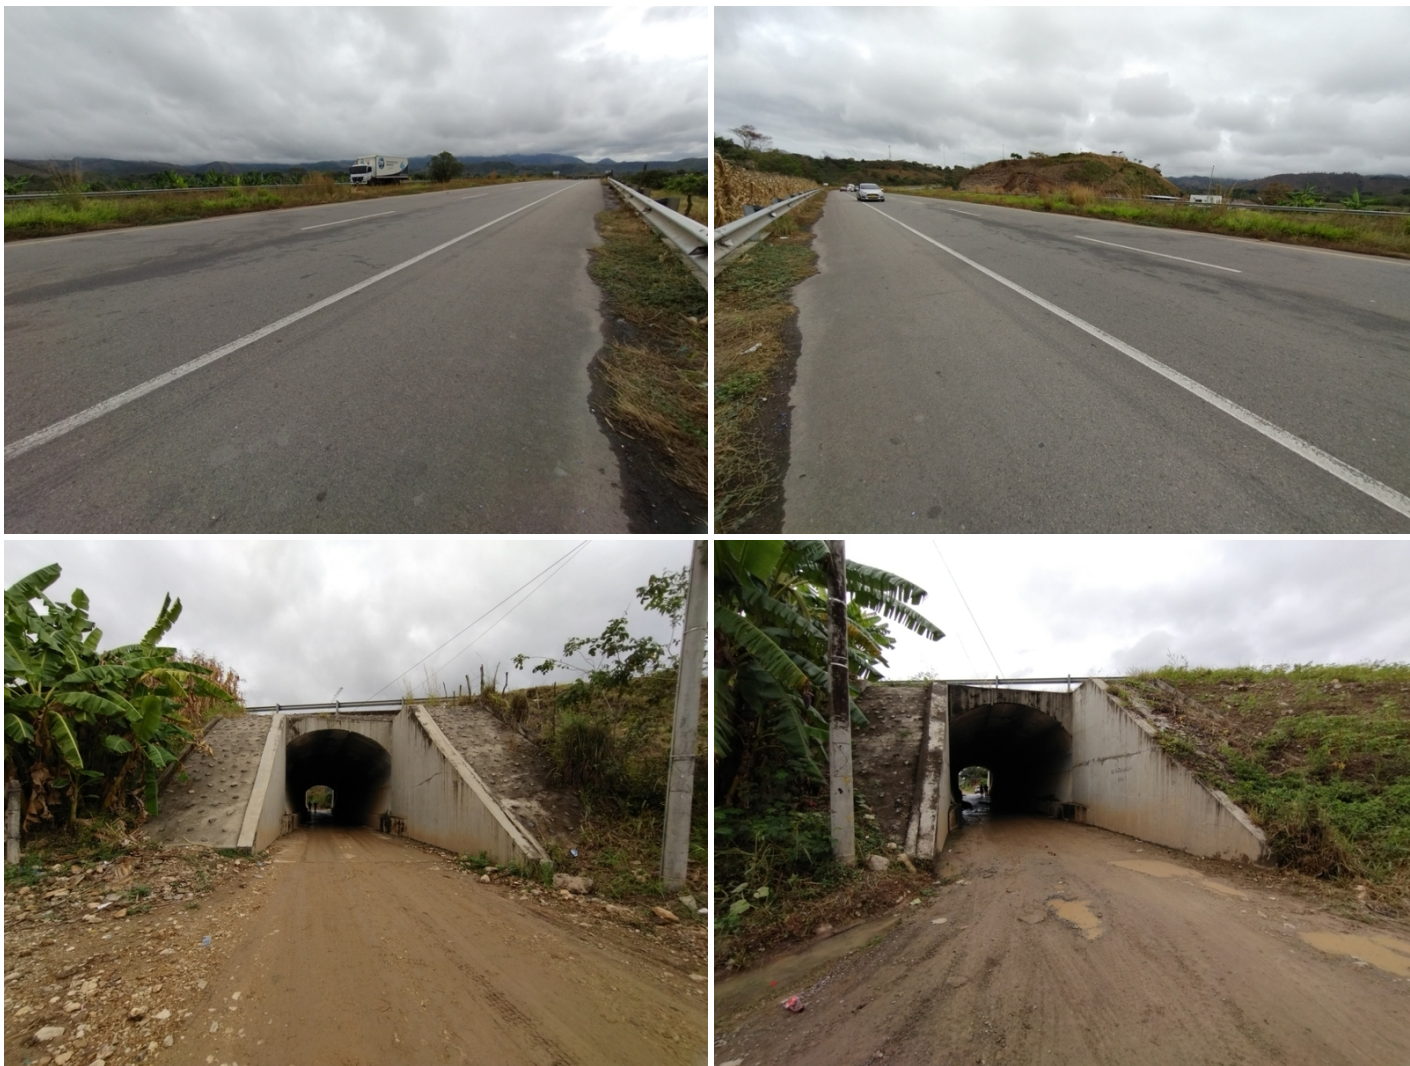
| <b>Observaciones:</b> | Sección transversal conformada por una lámina corrugada apoyada sobre una viga de concreto. El ancho es variable, en el punto más grande tiene una medida 5.40 m. |

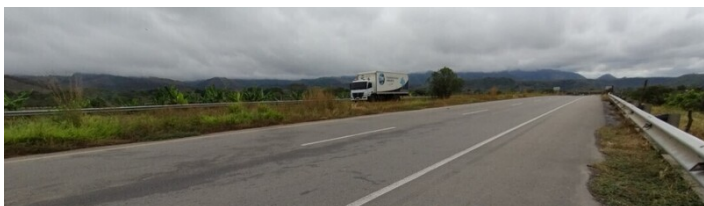
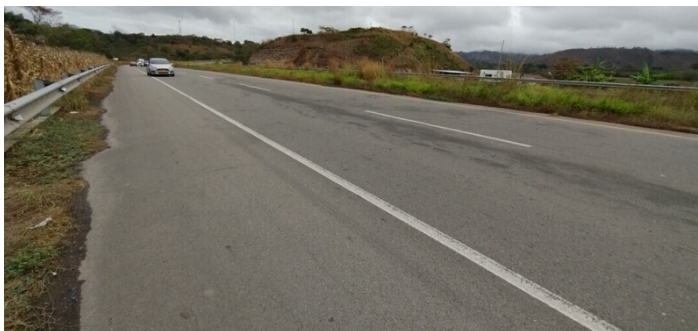
### C-01 Superficie del puente y accesos

**Estado de conservación:** Bueno

**Calificación:** 1

**Observaciones:** No presenta marcas sobre la carpeta asfáltica.

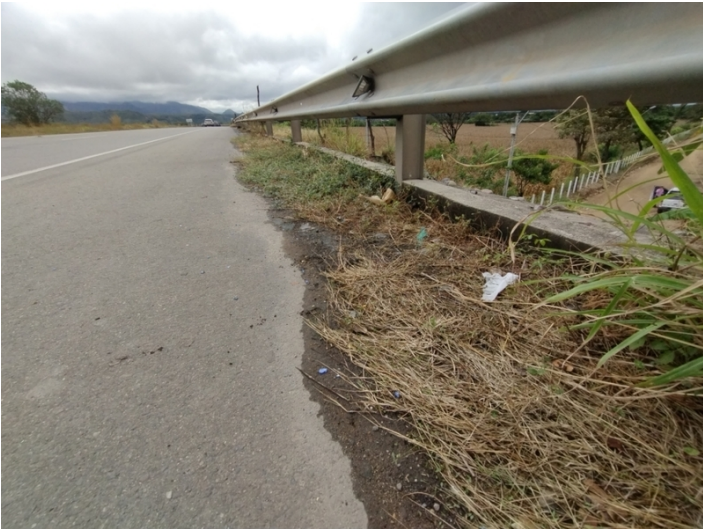
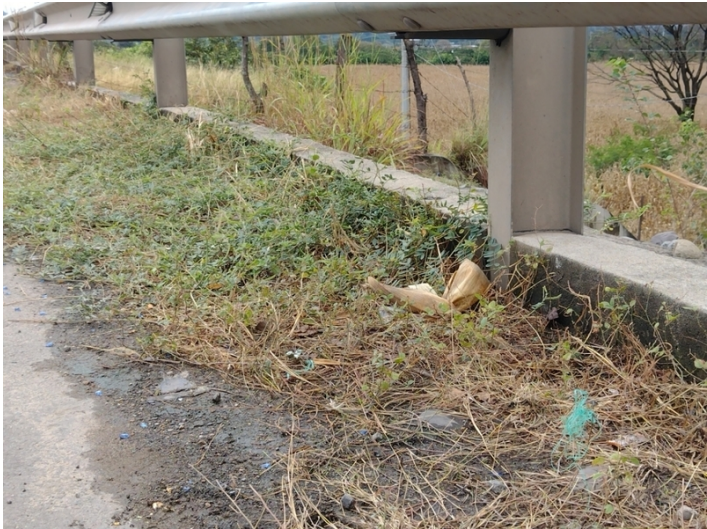
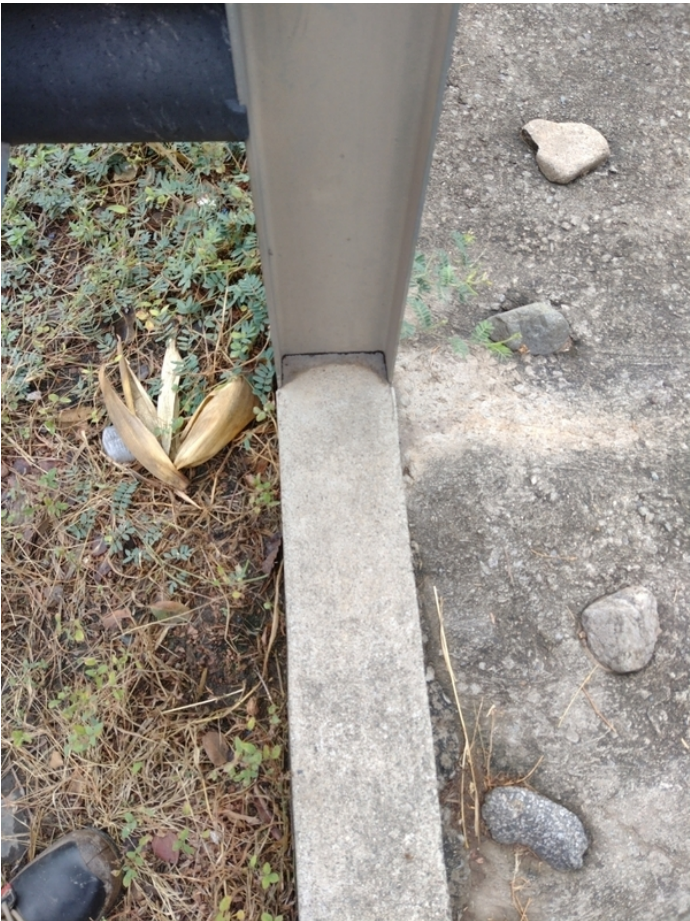
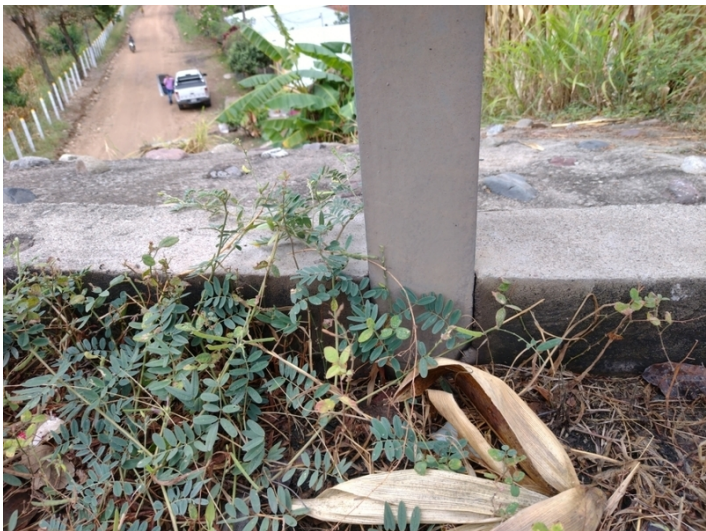
### C-03 Andenes/Bordillos - 1. Andén/Bordillo 01

Observaciones: | Bordillo de concreto.

Observaciones: | Bordillos en los laterales de los postes de la barrera.

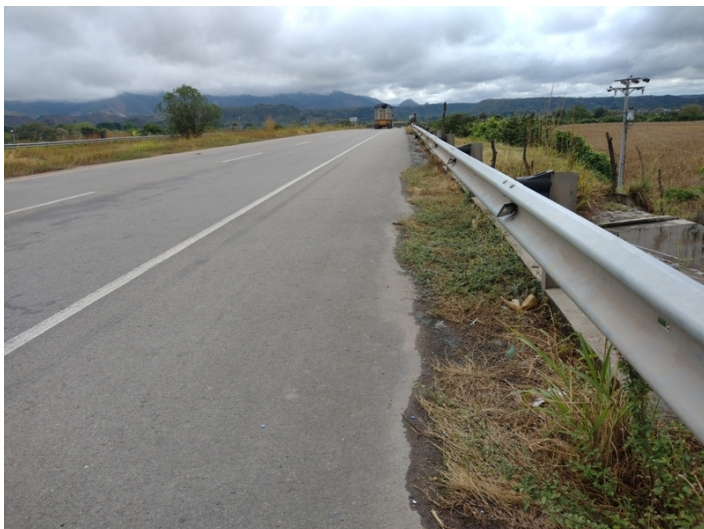
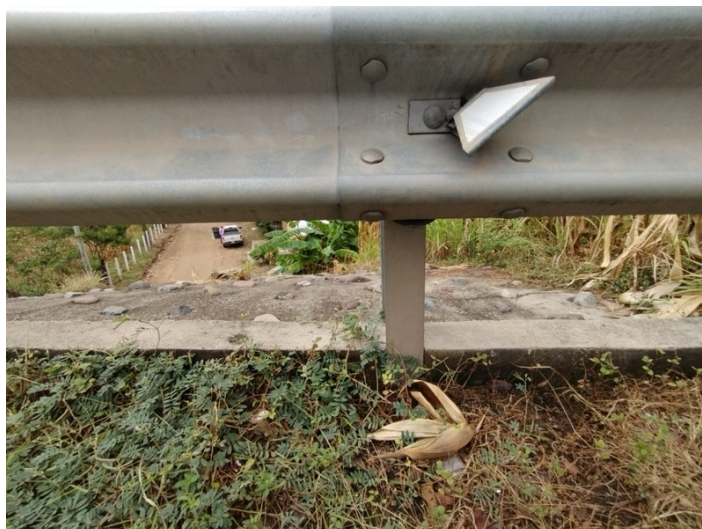
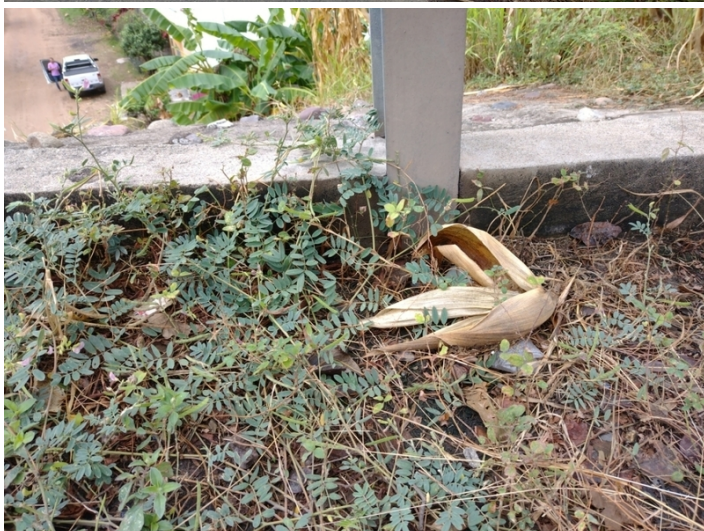
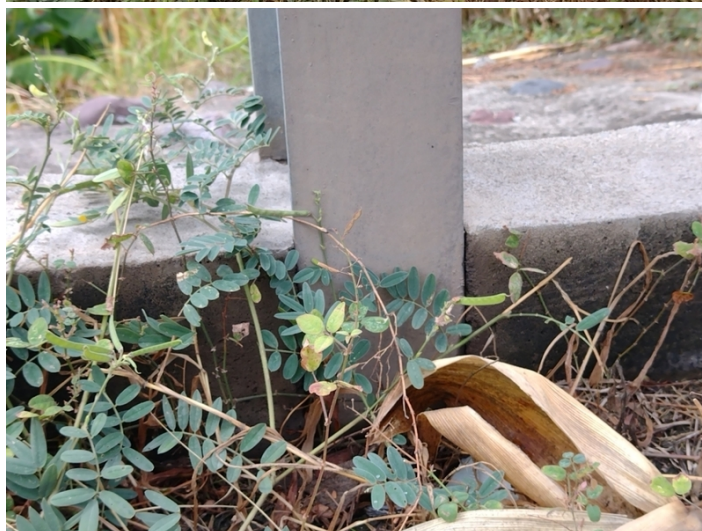
### C-04 Barandas - 1. Baranda 01

Defensa metálica hincada sobre el lleno, en los bordes tiene un bordillo de concreto. Es decir, el bordillo de concreto se interrumpe en cada uno de los parales.

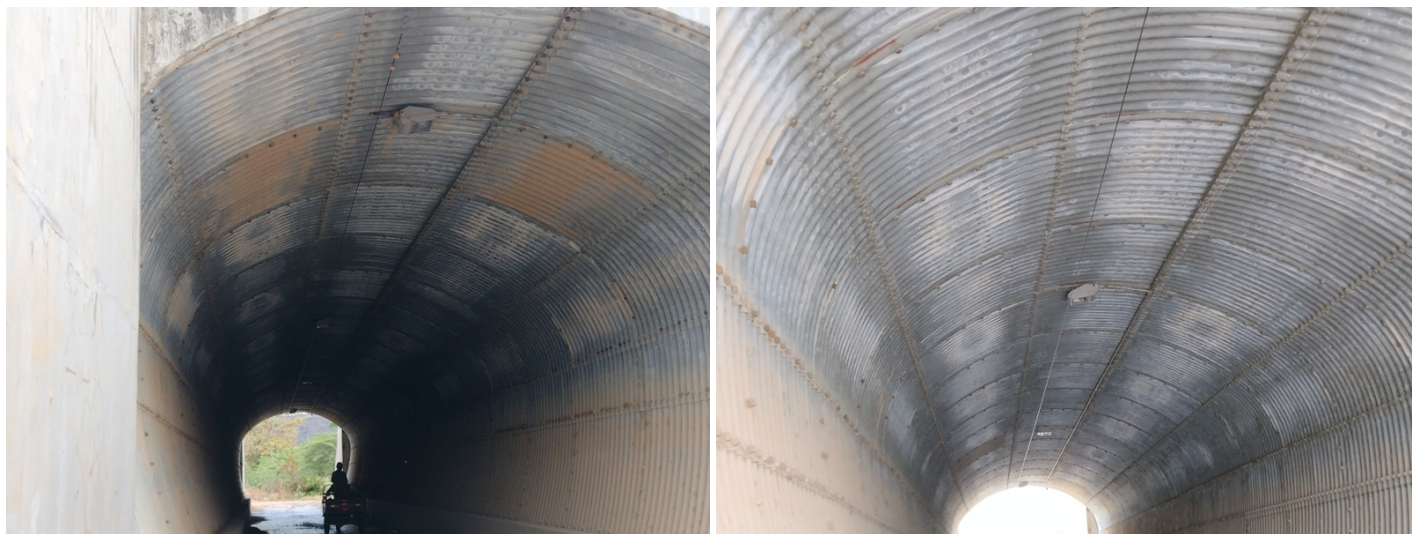
### C-05 Iluminación - 1. Iluminación 1

**Estado de funcionamiento:** No funcionan: Los elementos de iluminación no funcionan

**Estado de conservación:** Regular

**Calificación:** 3

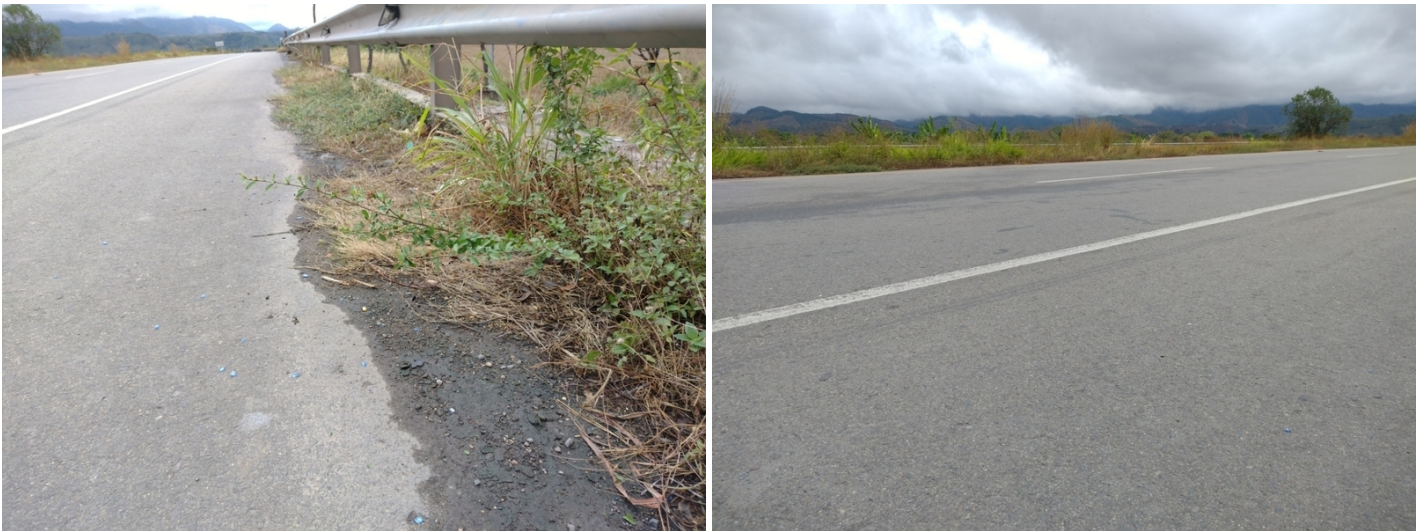
### C-07 Drenajes - 1. Drenaje 01

| Observaciones: | No existen drenajes. |

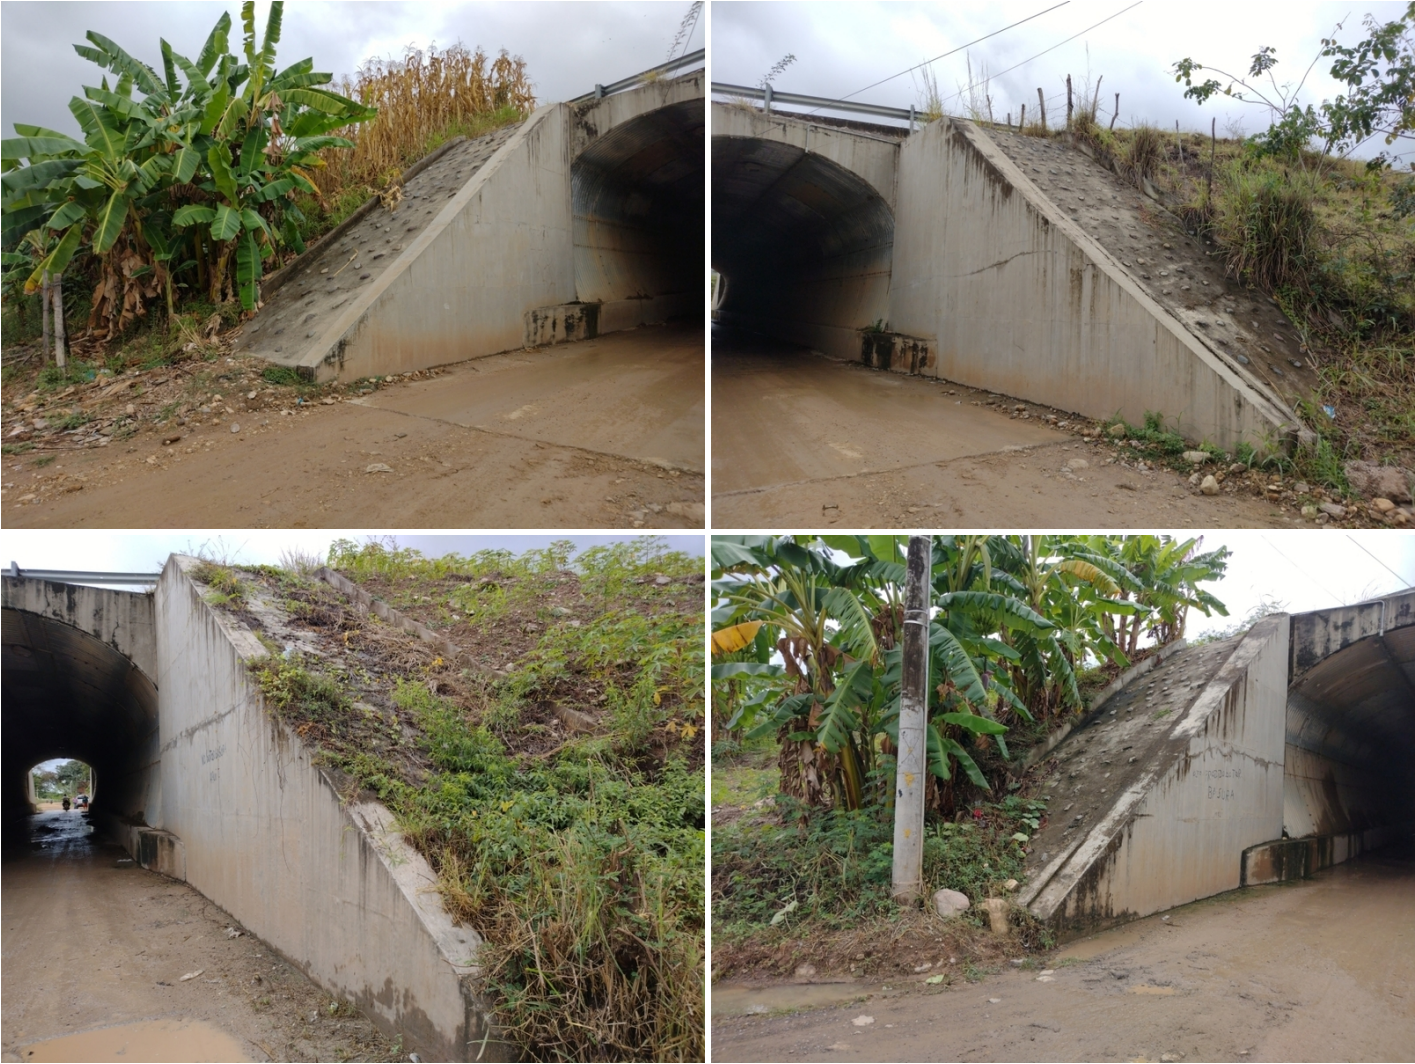
C-08 Aletas - 1. Aleta 01

| <b>Observaciones :</b> | Aleta de altura variable con un espesor de 0.35 m, tiene 4 aletas, 2 en la entrada y 2 en la salida. |

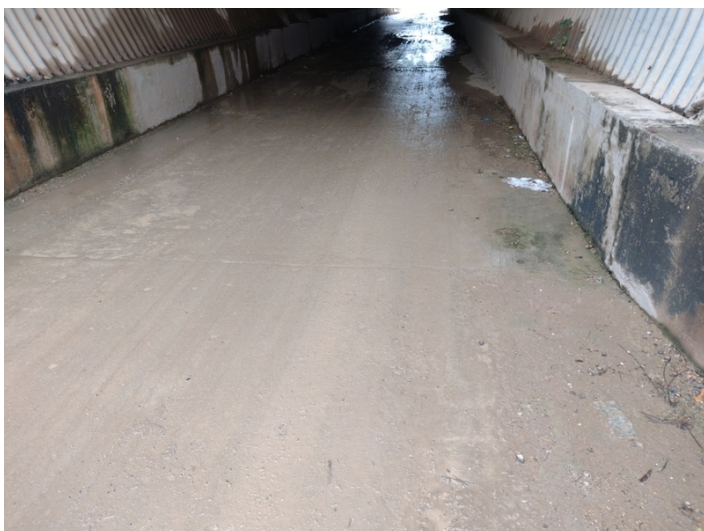
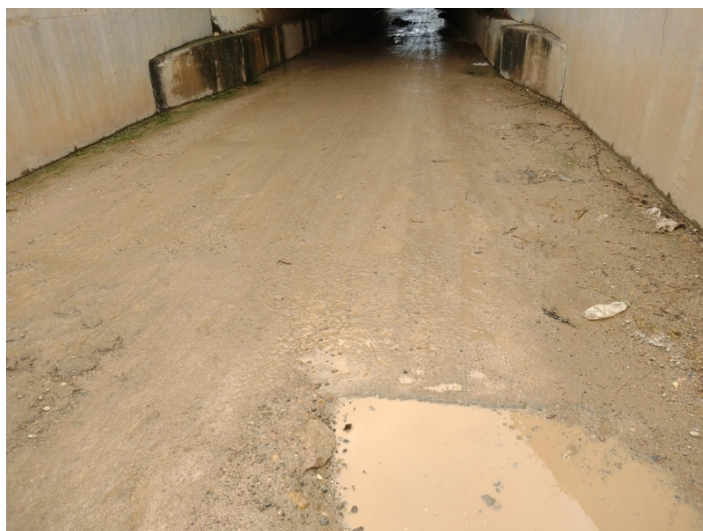
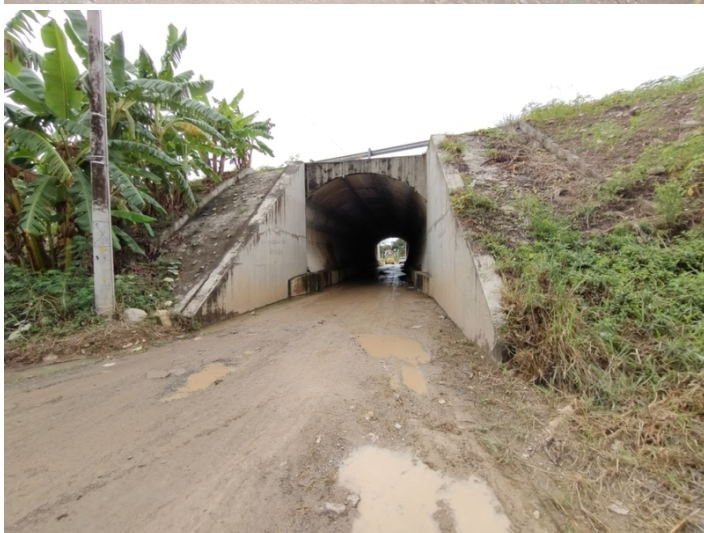
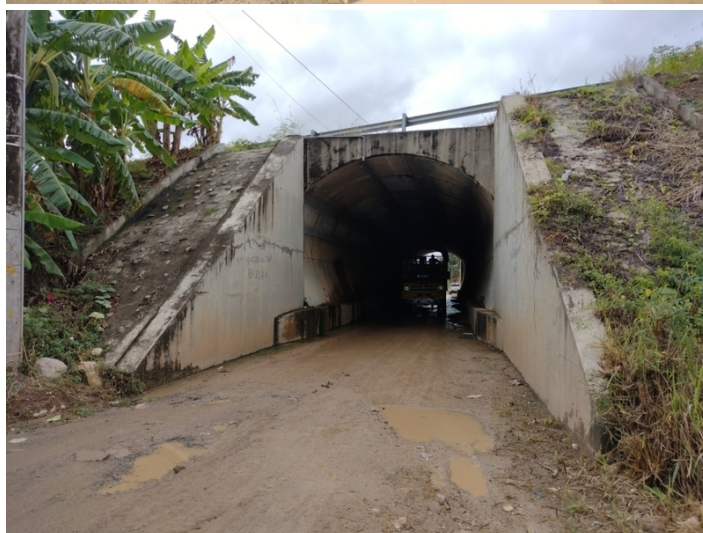
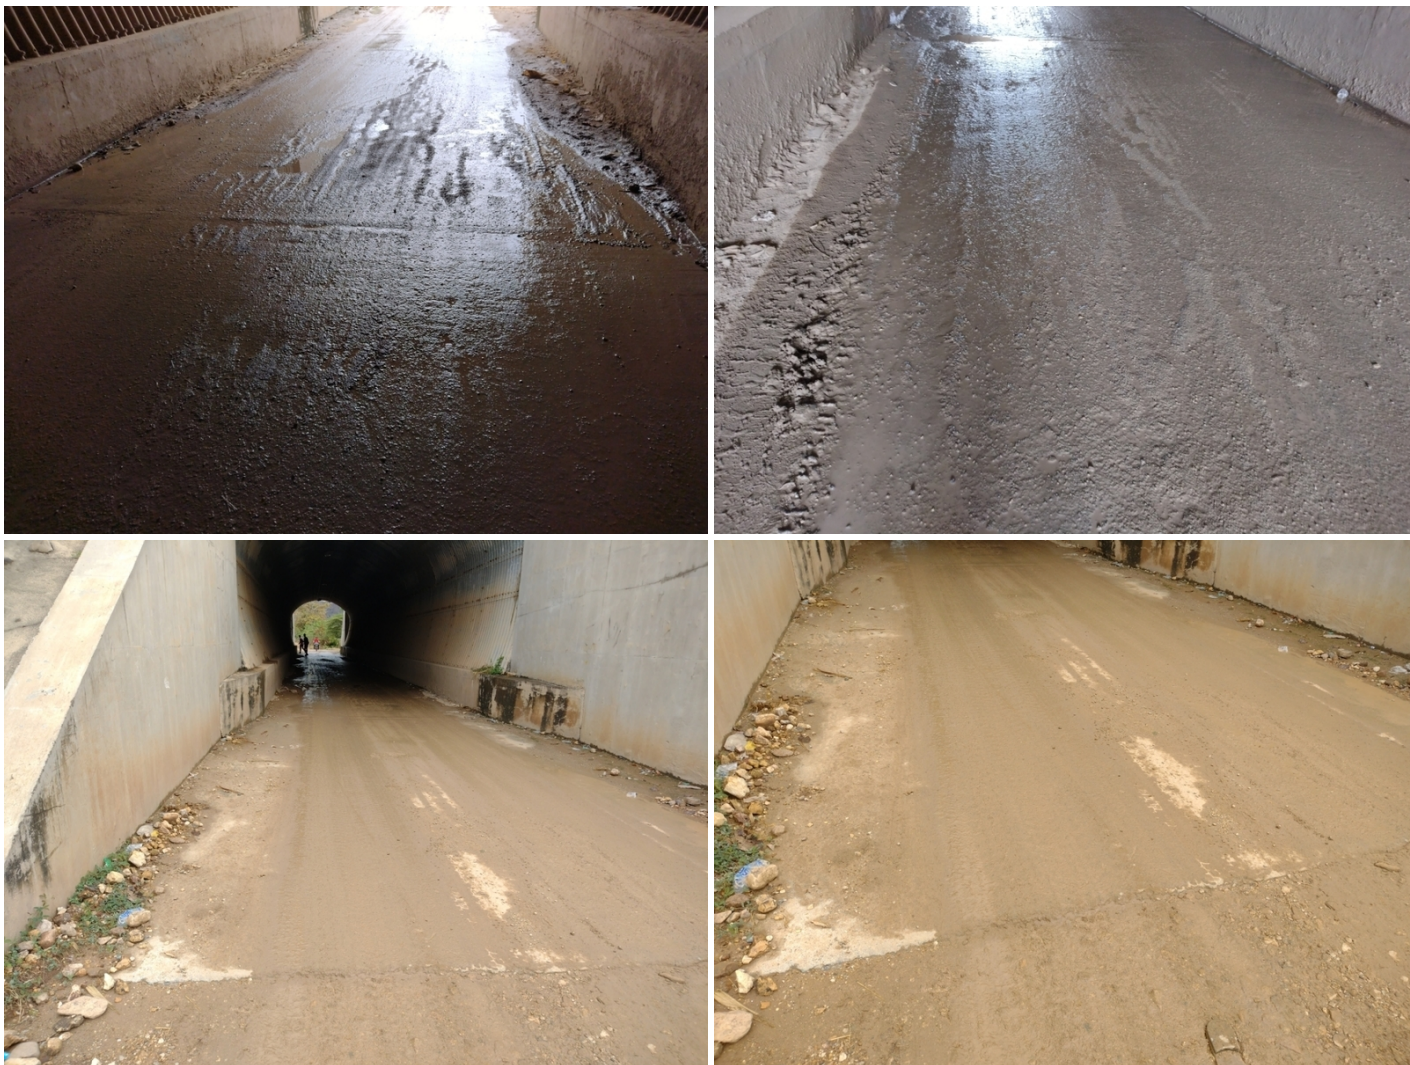
#### C-11 Losa - 1. Losa 01

| Calificación: | 1 |
| Observaciones: | Está muy empantanada, no se pudieron verificar las juntas, aparentemente están cada 6,00 m. |

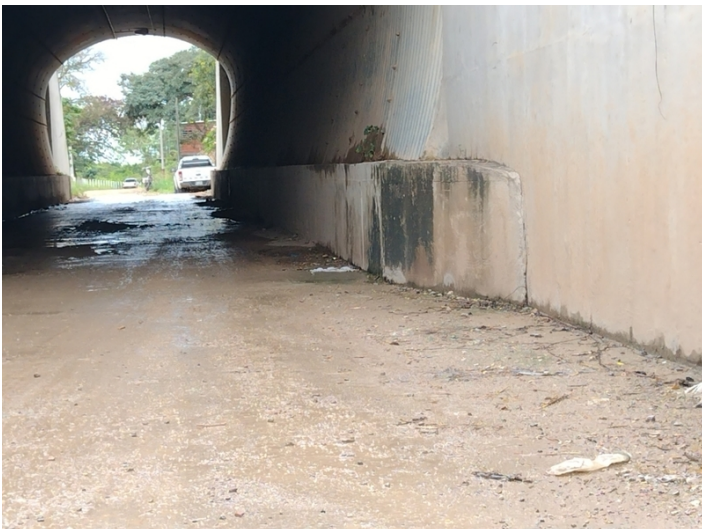
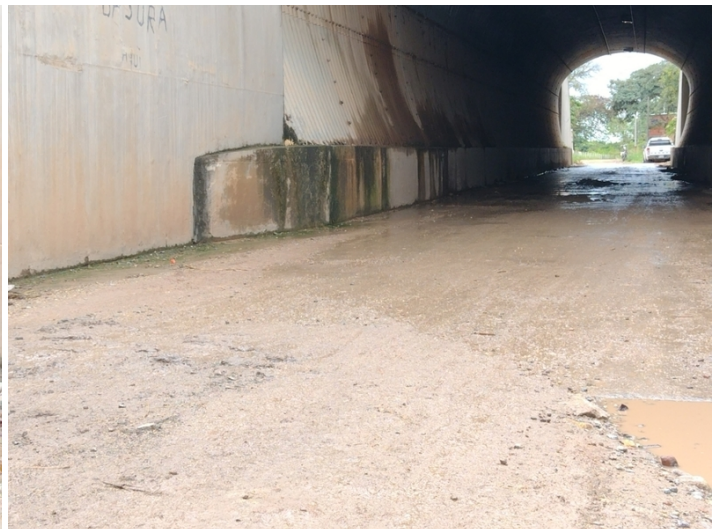
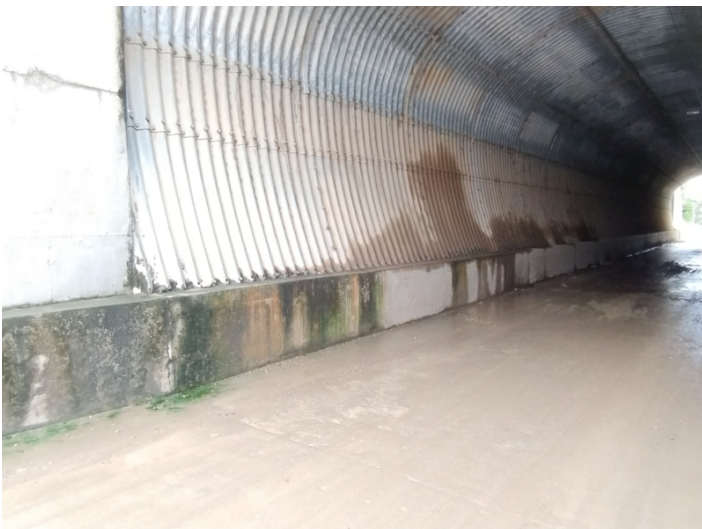
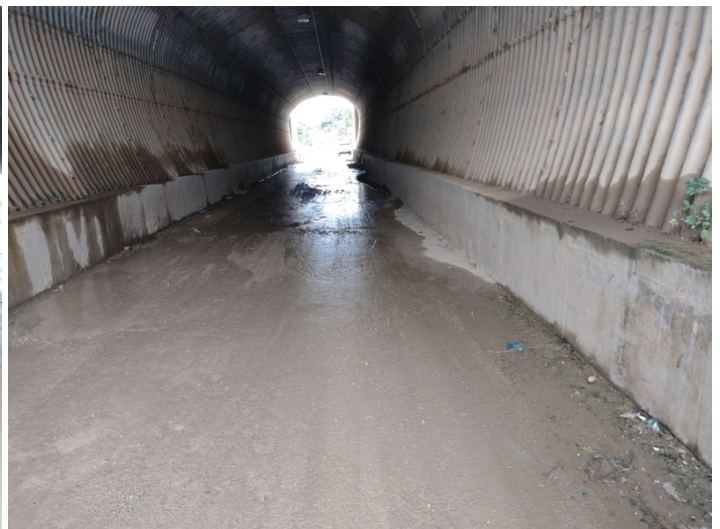
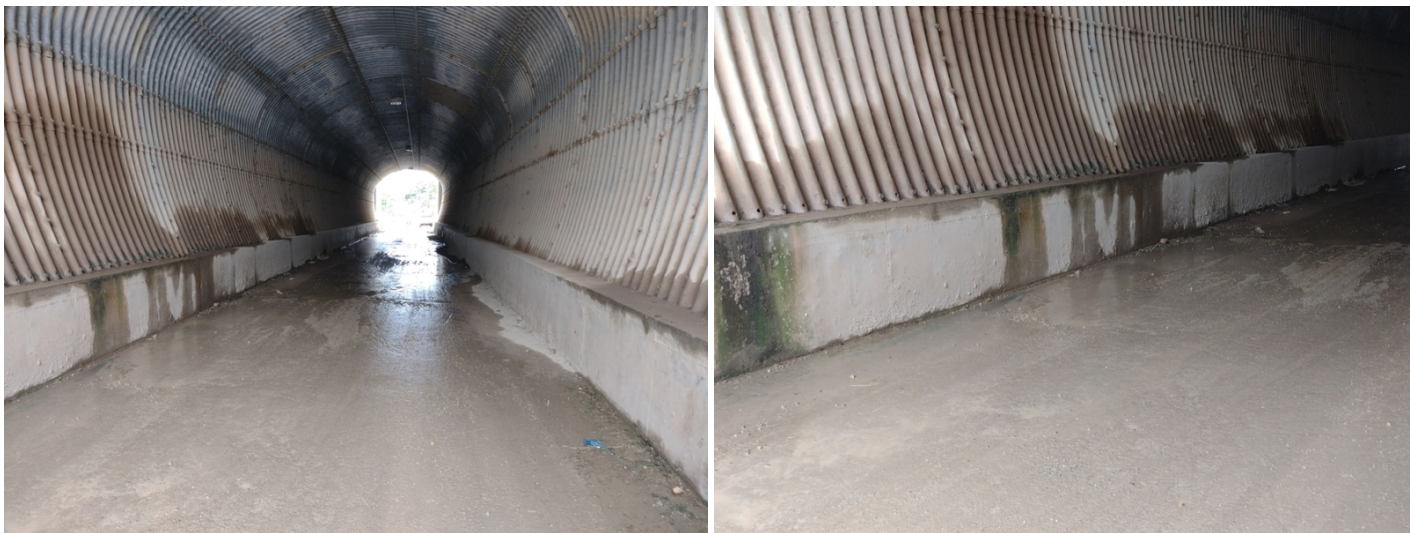
### C-12 Vigas - 1. Viga 01

**Daños por funcionamiento** IN Infiltración, COA Corrosión de la armadura

**Infiltración (m²):** 20

**Corrosión de la armadura(m/m²):** 20

**Calificación:** 2

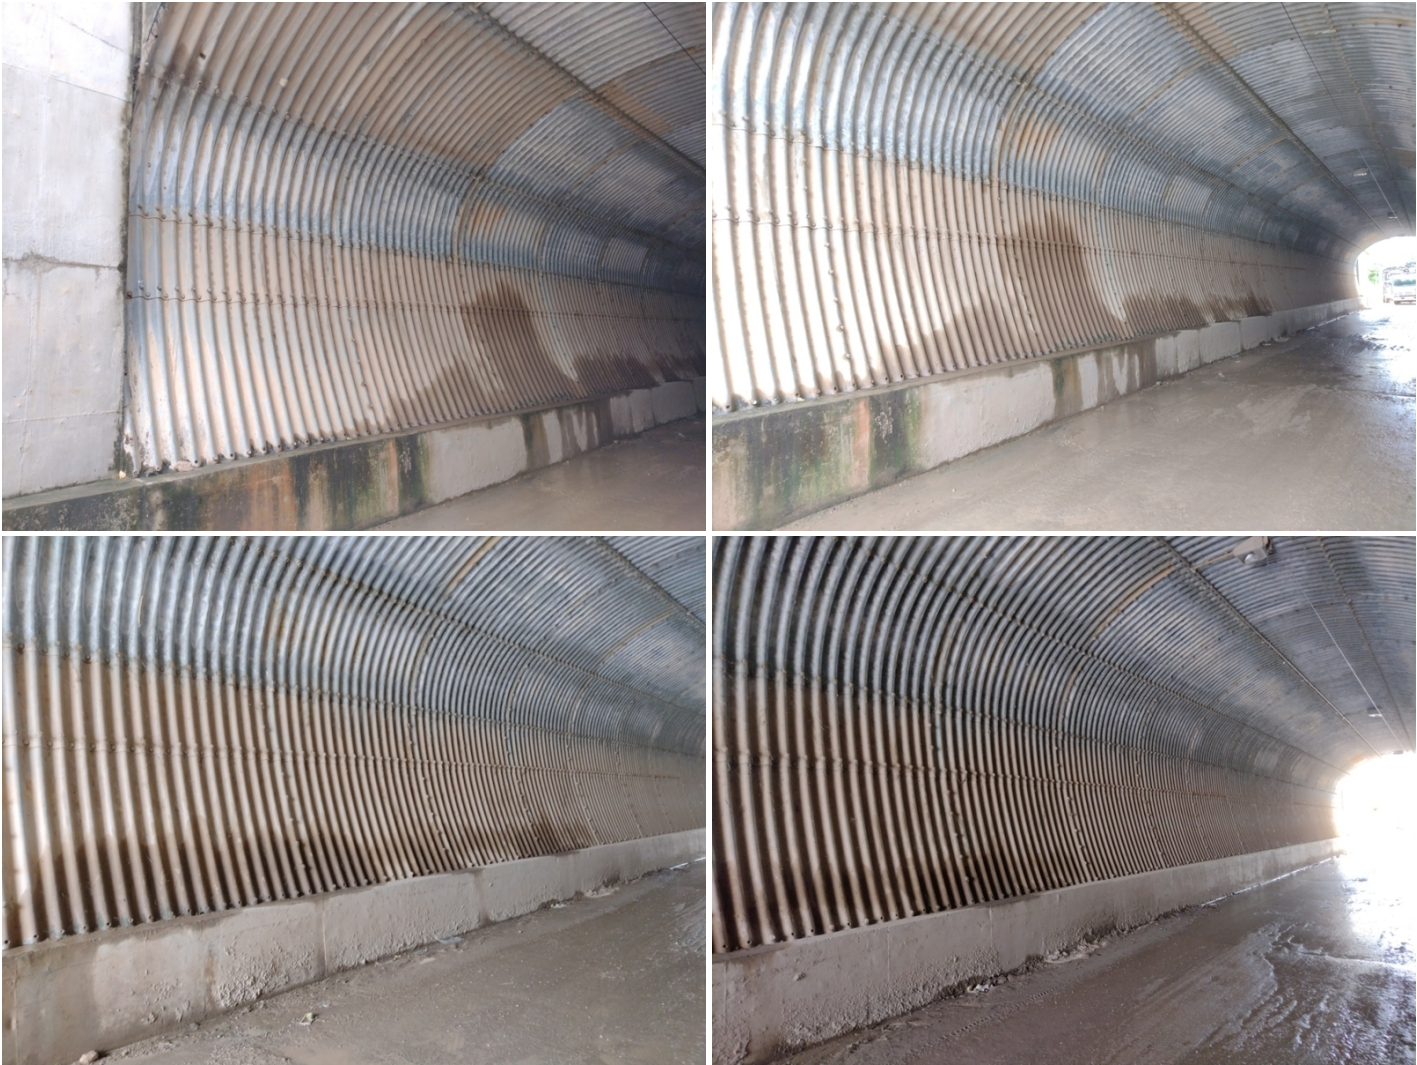
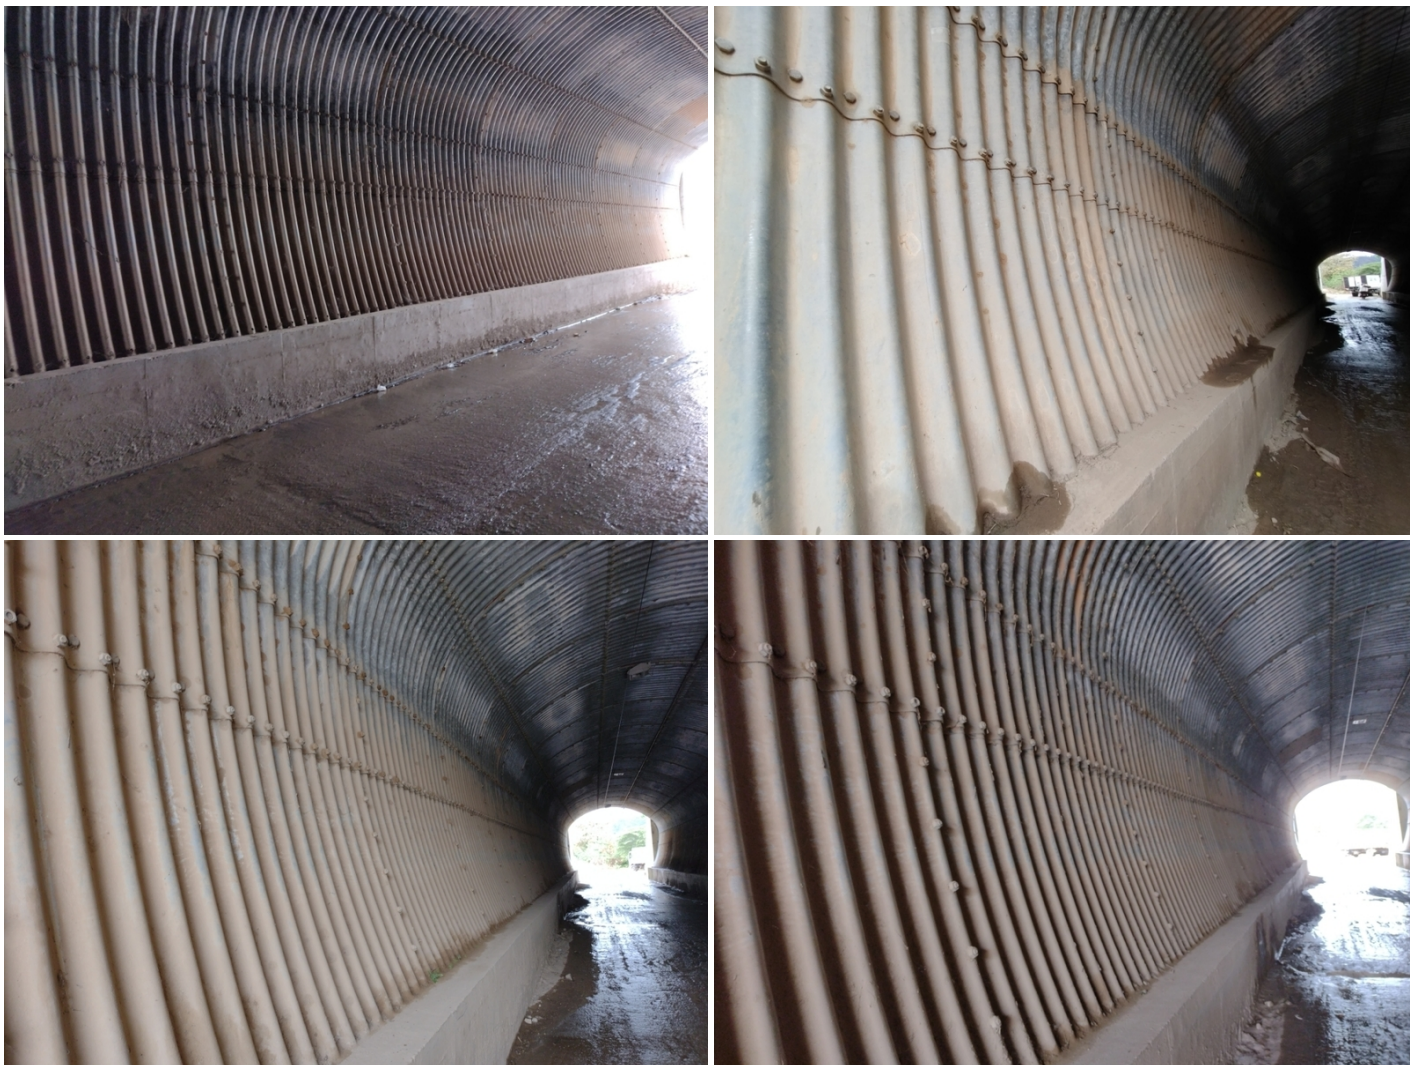
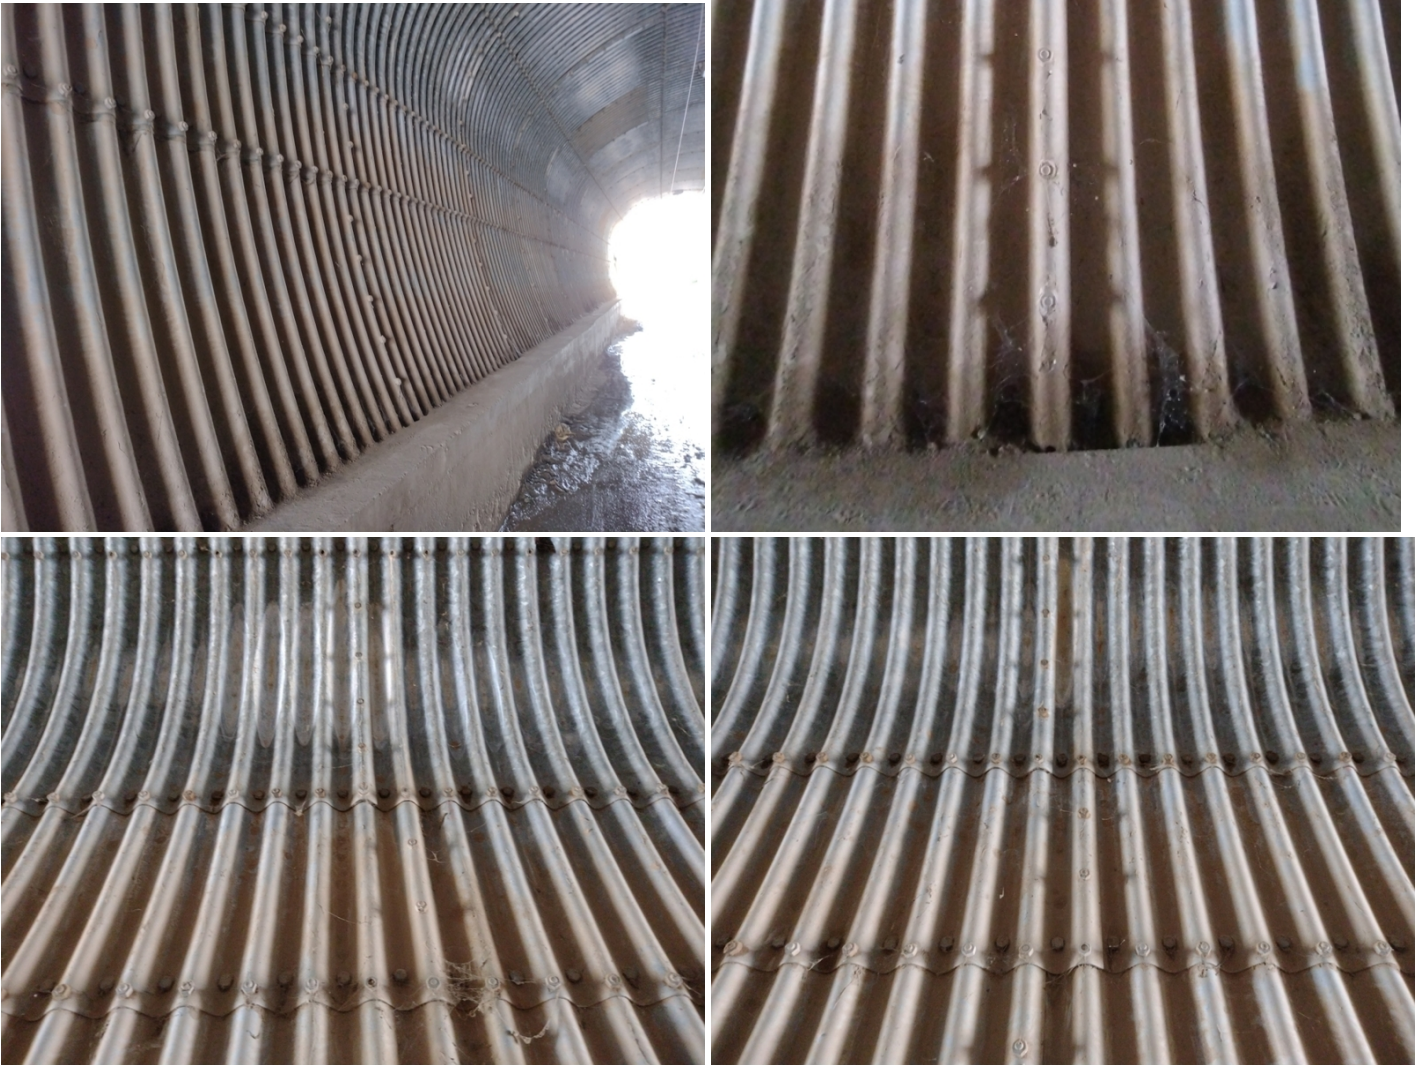
### C-14 Arcos (concreto/mampostería) - 1. Arco 01

**Material:** Lámina corrugada tipo ARMCO

| Observaciones: | Prof. 6 cm y separación 16 cm |
