# 061-PU-GUADUAS\_CABEZA-N

## FORMATO PARA INSPECCIÓN VISUAL DE PUENTES Y PONTONES

EVALUACIÓN DEL ESTADO ACTUAL  
DE LAS OBRAS DEL CONTRATO DE  
CONCESIÓN BAJO EL ESQUEMA DE  
APP No.

| Nombre del puente: | P GUADUAS CABEZA N (Q PERALONSO) |

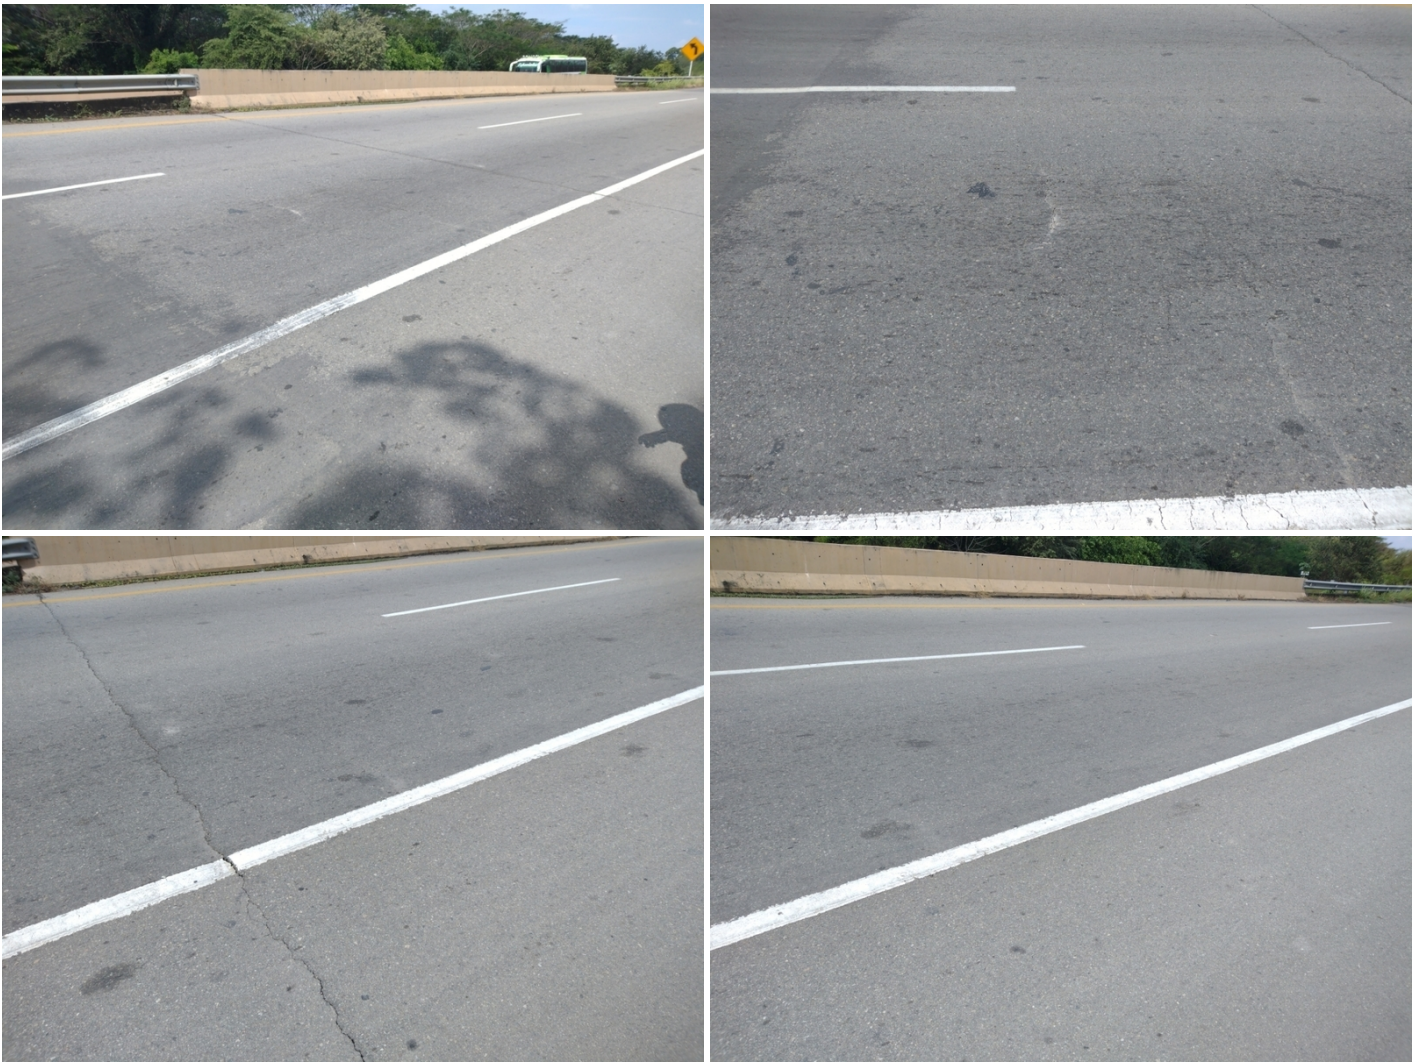
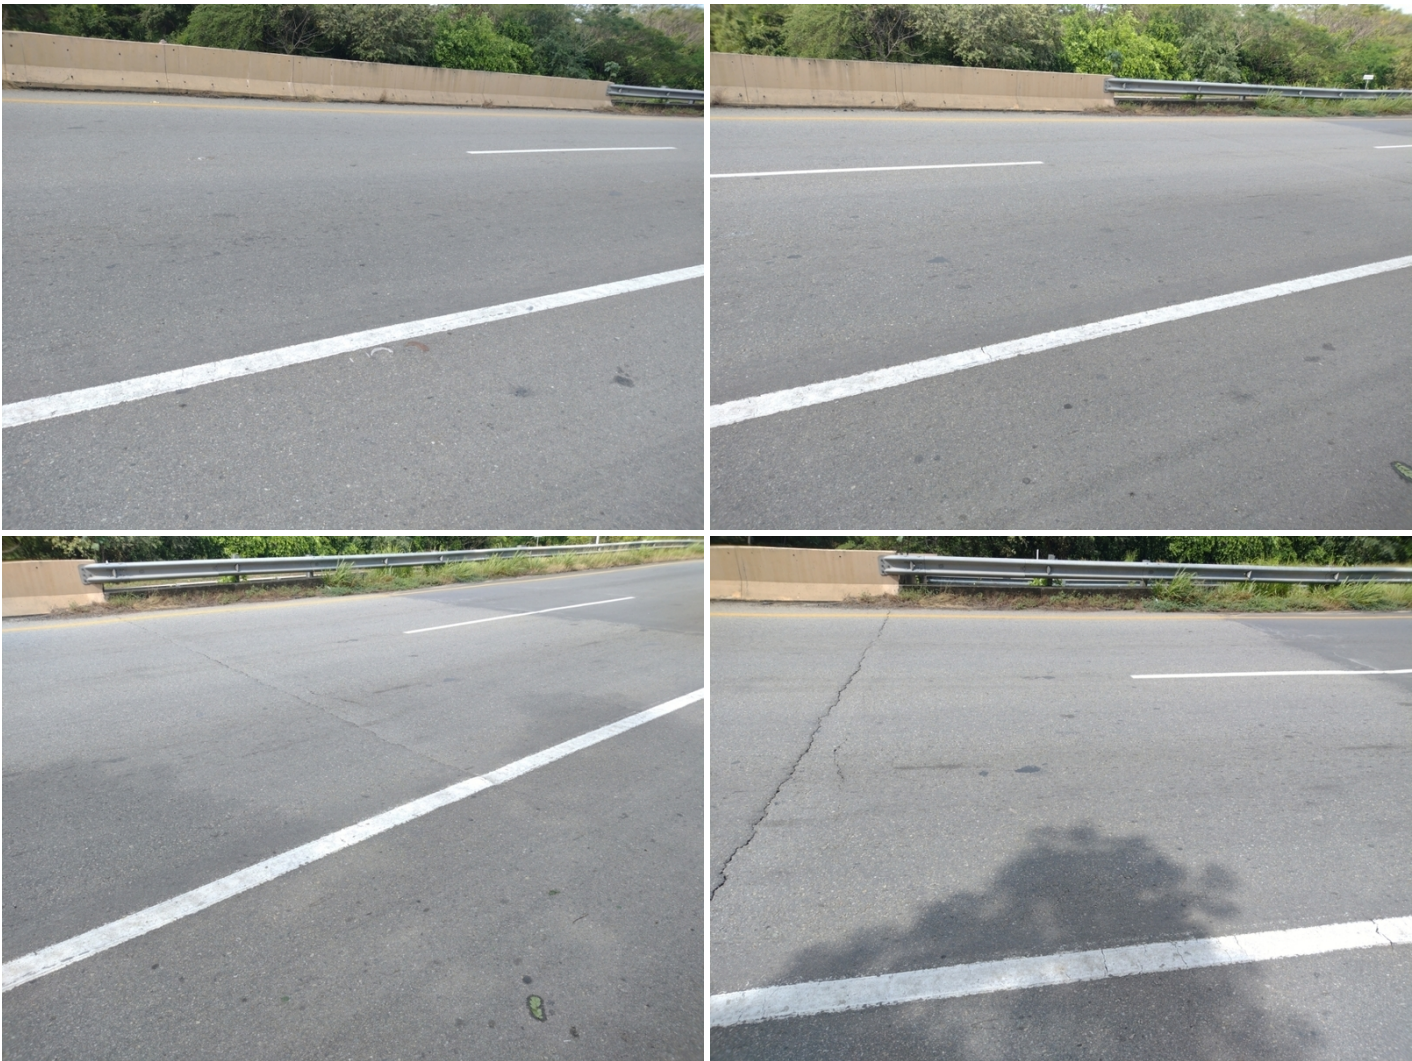
**Estado de conservación:** Regular

**Calificación:** 2

Observaciones: | Presenta agrietamiento en la zona final del terraplén de acceso.

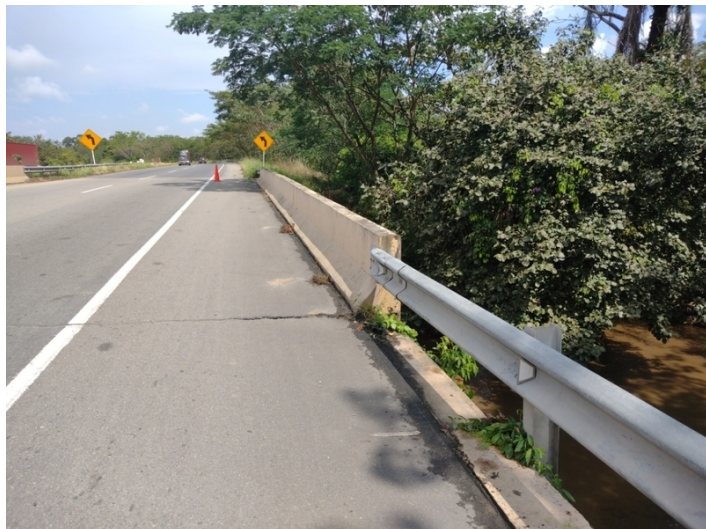
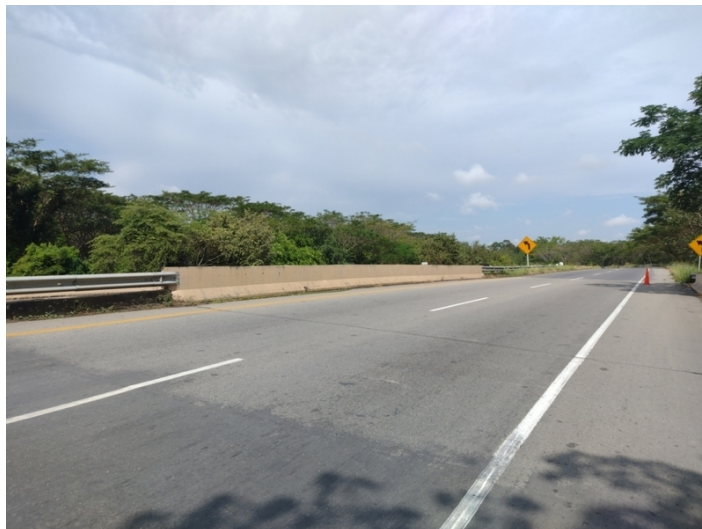
**Observaciones:** Barrera de protección tipo New Jersey.

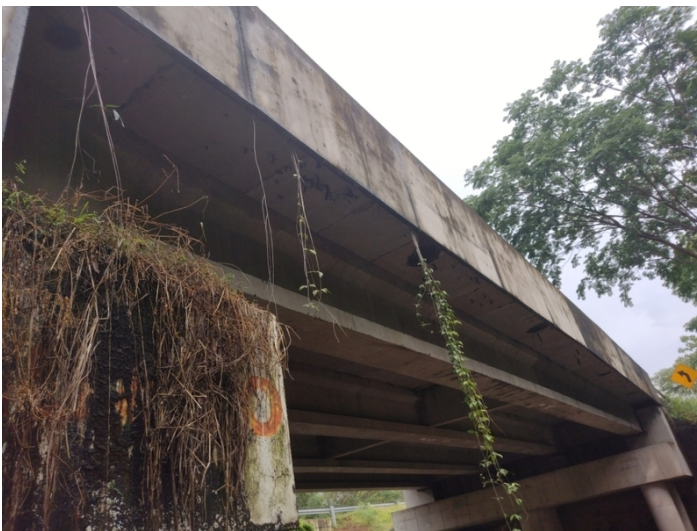
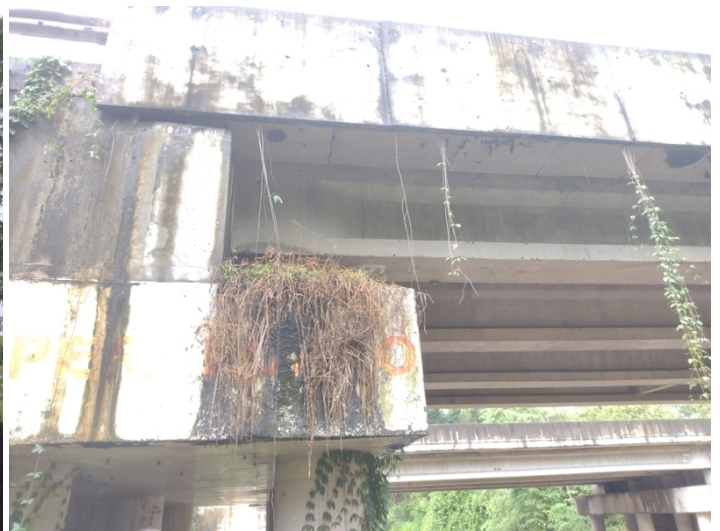
### Longitud insuficiente

Localización: CD Costado derecho

Cuantificación de daño (m): 3.6

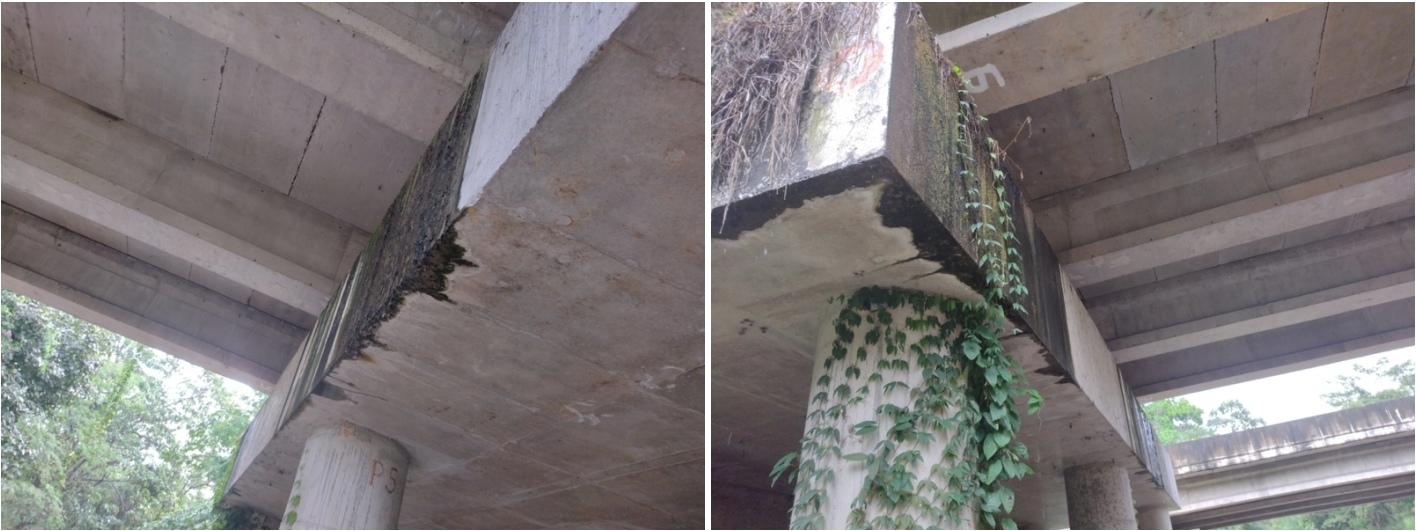
**Daños por funcionamiento** IN Infiltración, EF Eflorescencias

**Infiltración (m²):** 8

Eflorescencias (m²): 8

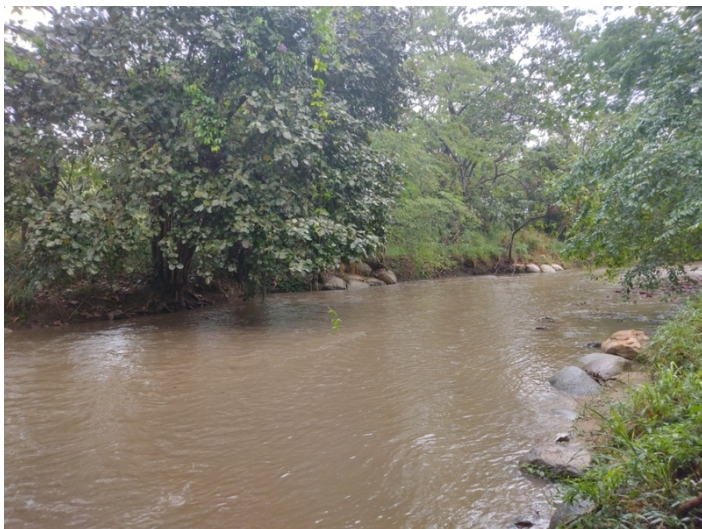
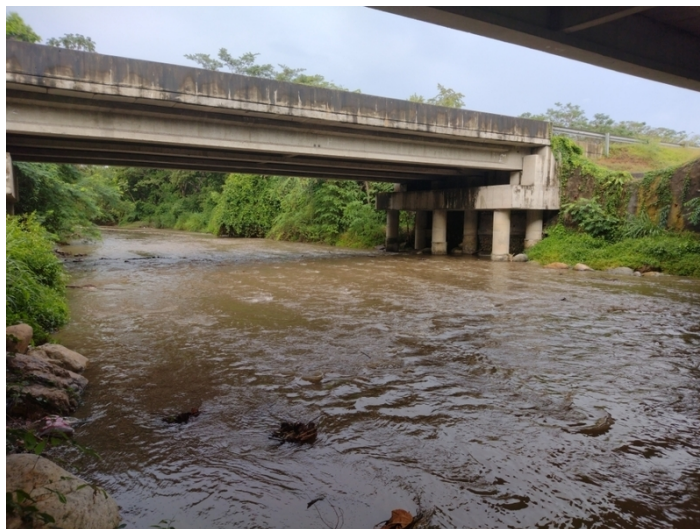
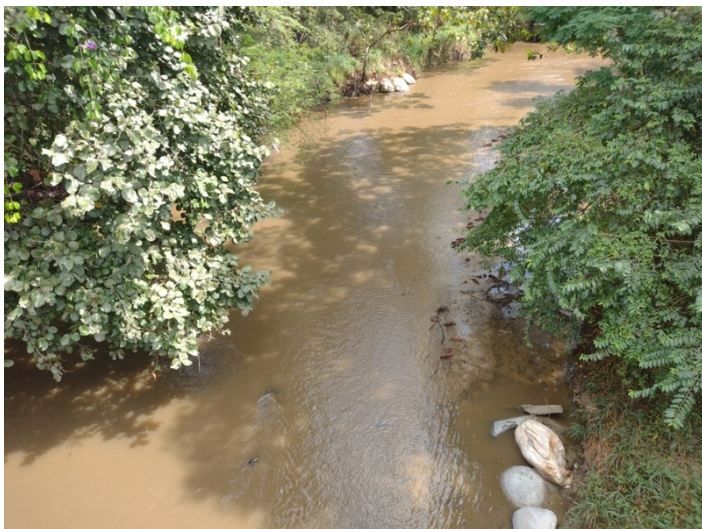
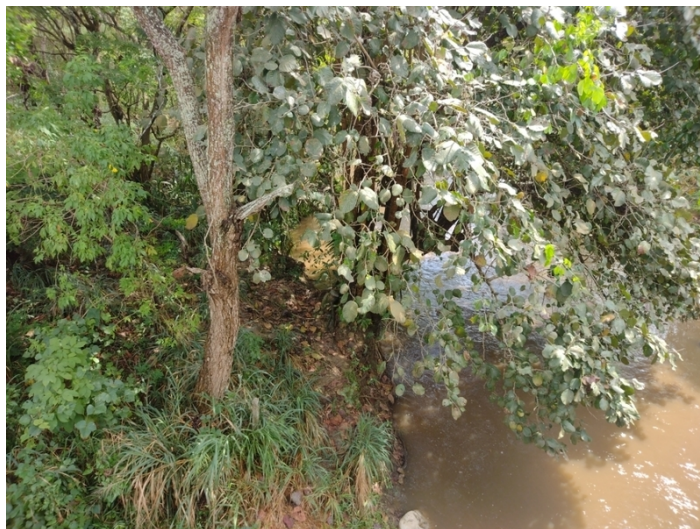
**Observaciones:** En la zona aguas arriba se evidencian bolsacretos. En la margen derecha del cauce se evidencia erosión del talud en la zona cercana al puente.

**Calificación:** | 1
