## 077-PU-P7\_CAIMAN-N

## FORMATO PARA INSPECCIÓN VISUAL DE PUENTES Y PONTONES

**EVALUACIÓN DEL ESTADO ACTUAL  
DE LAS OBRAS DEL CONTRATO DE  
CONCESIÓN BAJO EL ESQUEMA DE  
APP No.**

| <b>Nombre del puente:</b> | P P7 CAIMAN N |

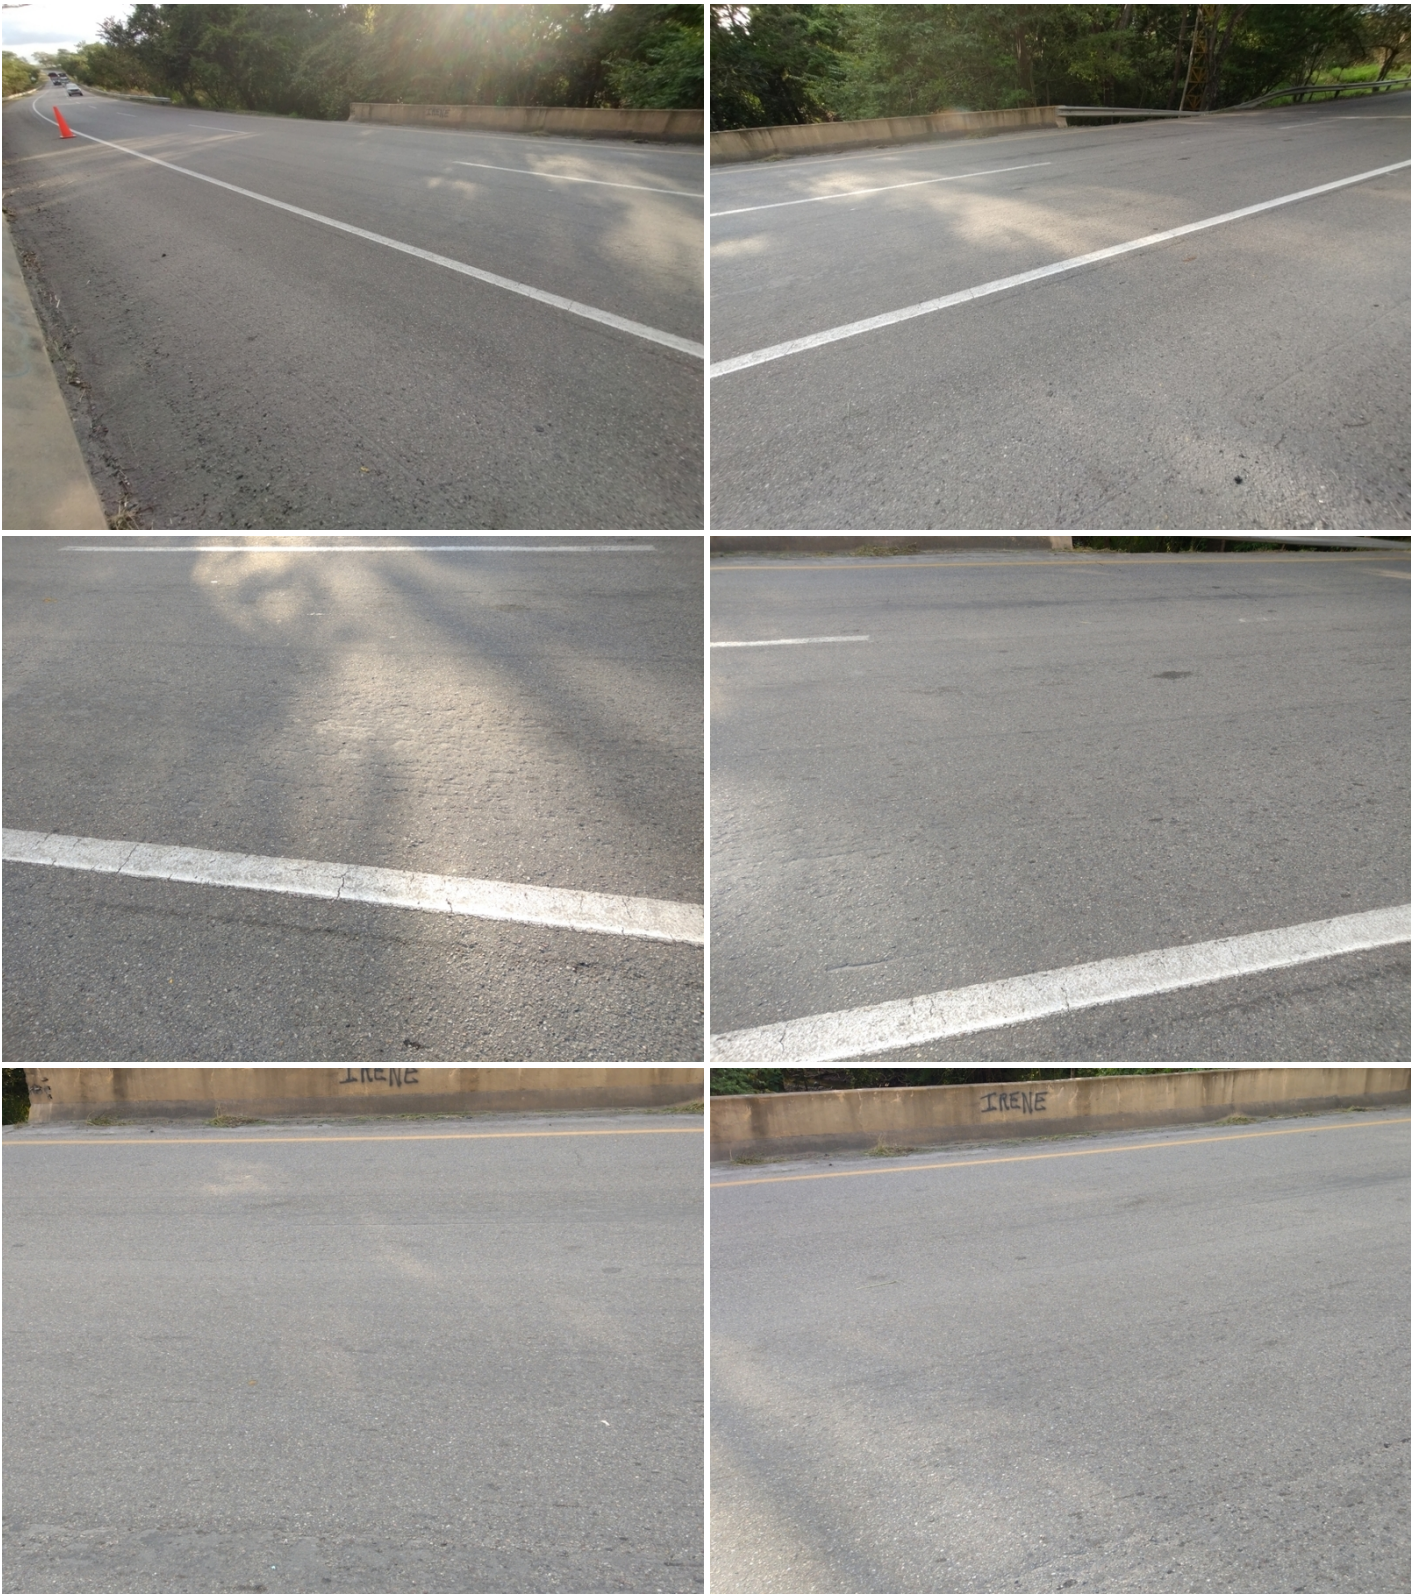
### C-01 Superficie del puente y accesos

**Estado de conservación:** Bueno

**Calificación:** 1

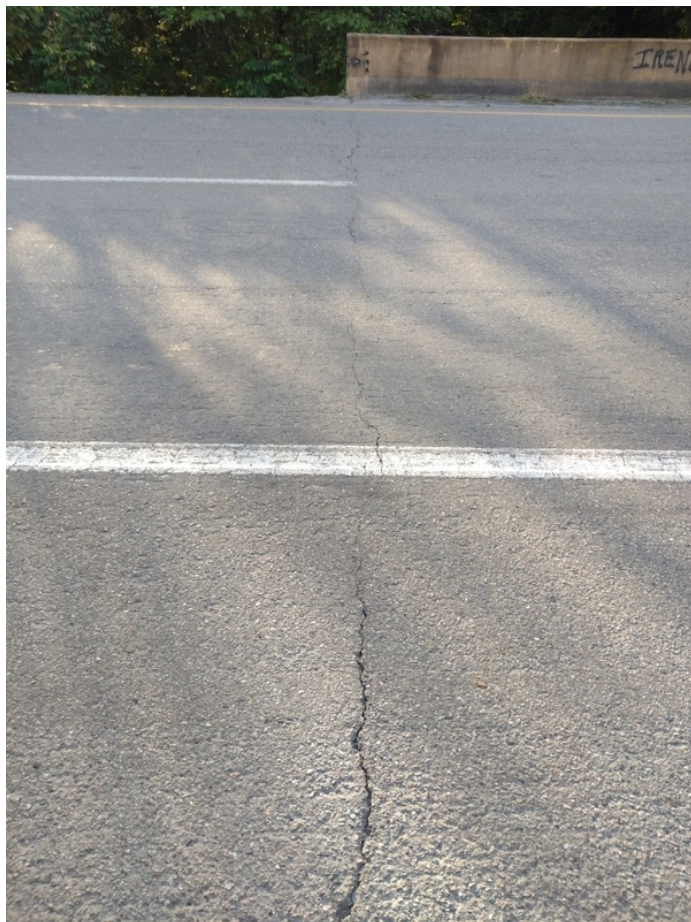
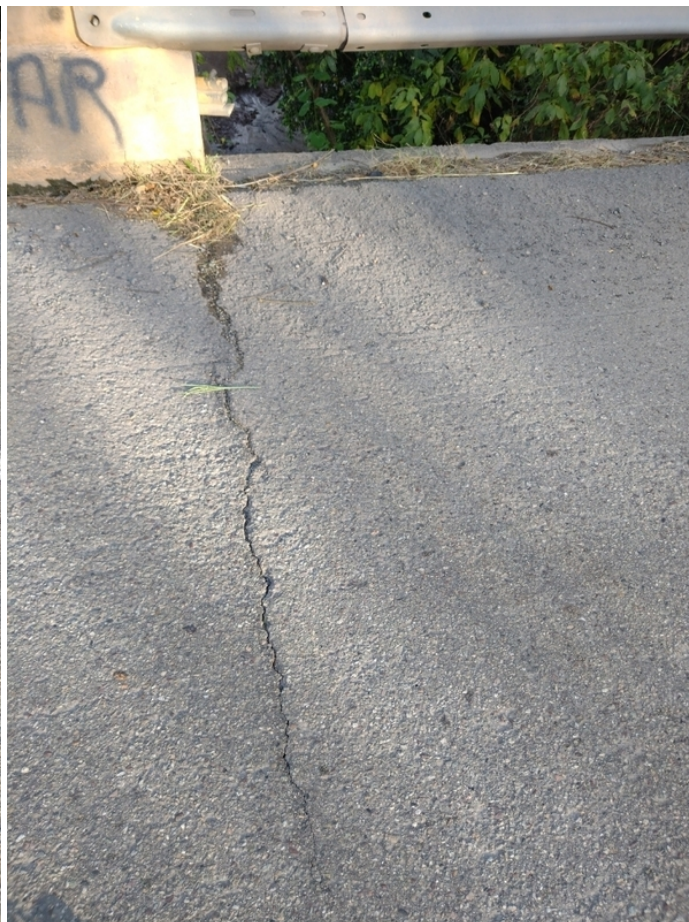
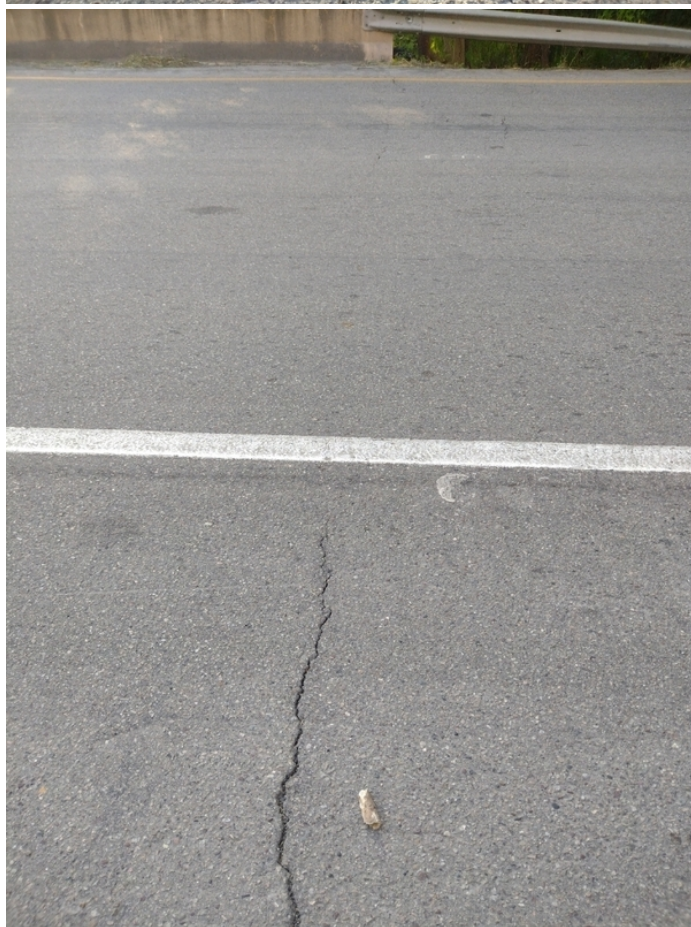
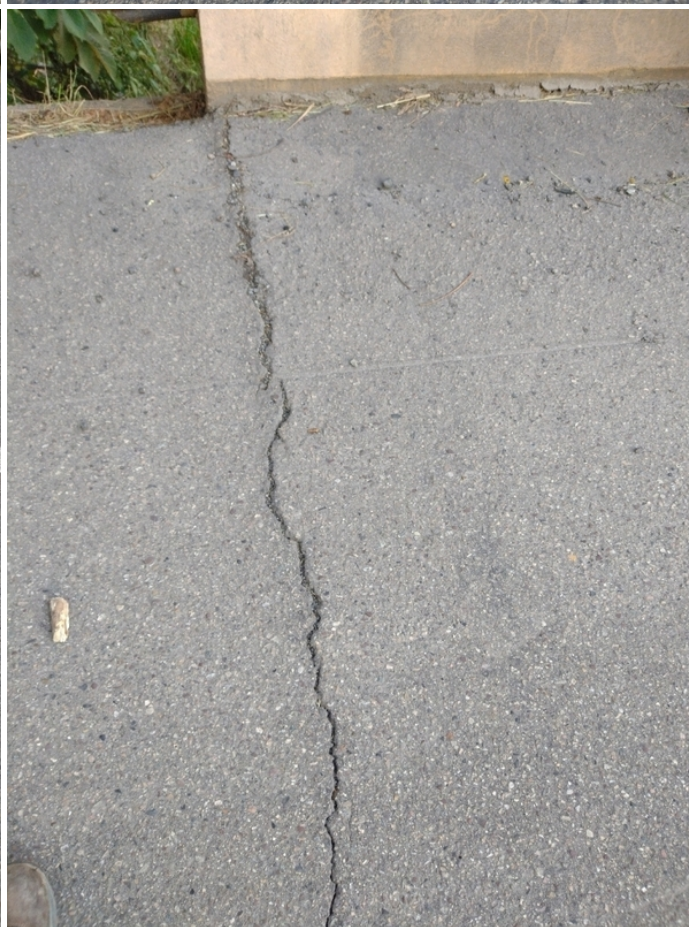
C-02 Juntas de expansión - 1. Junta 01

**Observaciones:** Las juntas se marcan sobre la carpeta asfáltica.

**Estado de conservación:** Bueno

**Calificación:** 1

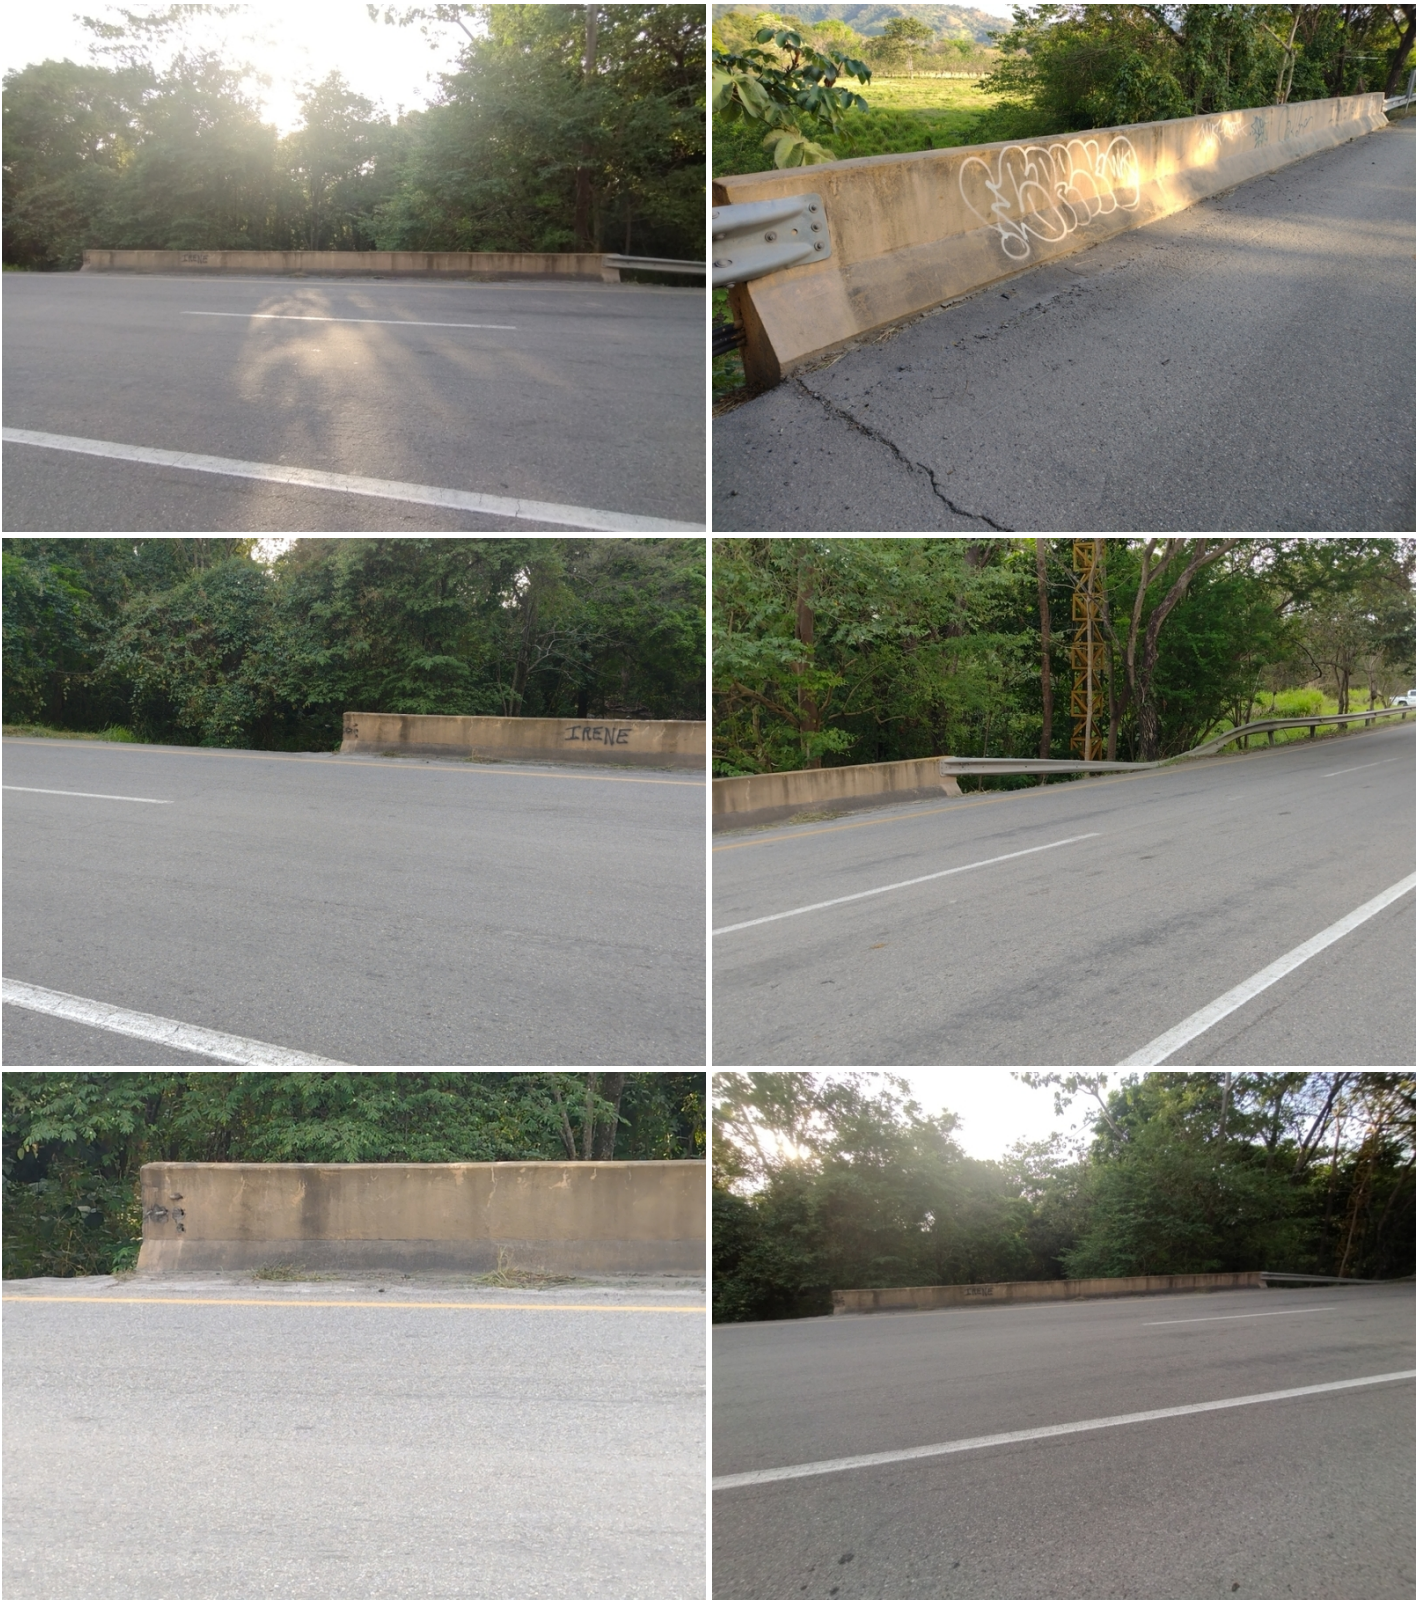
#### C-04 Barandas - 1. Baranda 01

| Observaciones: | El costado izquierdo a la entrada del puente no tiene protección metálica y a la salida la protección está destruida. |
| Estado de conservación: | Regular |
| Calificación: | 2 |

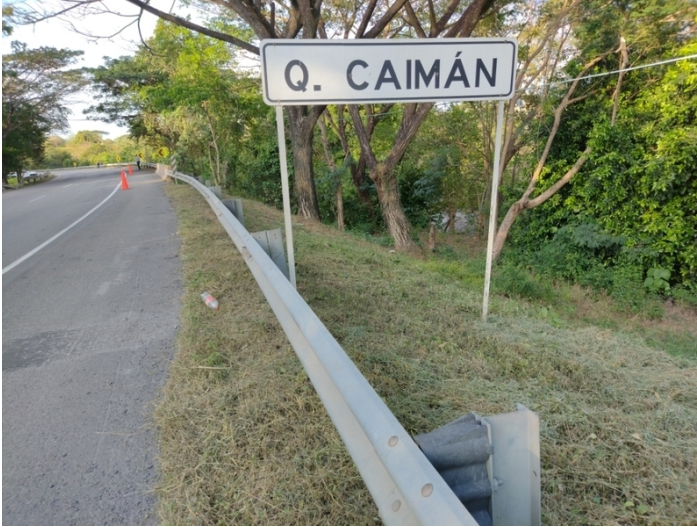
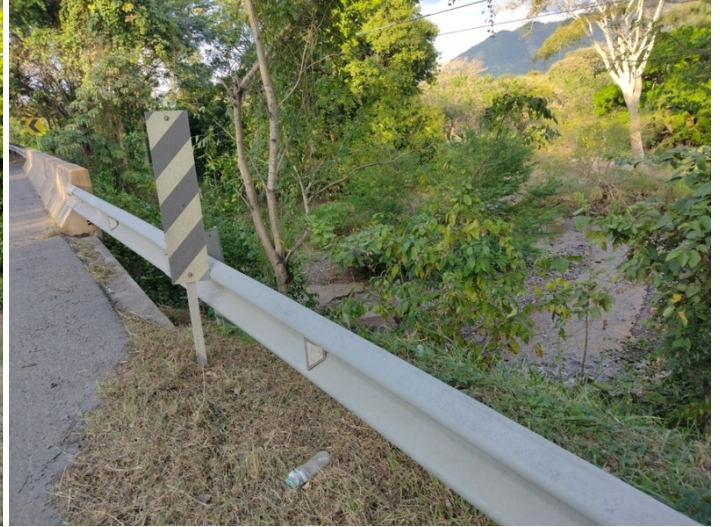
### C-06 Señalización - 1. Elemento de señalización 01

**Localización:** CD Costado derecho, E Entrada del puente

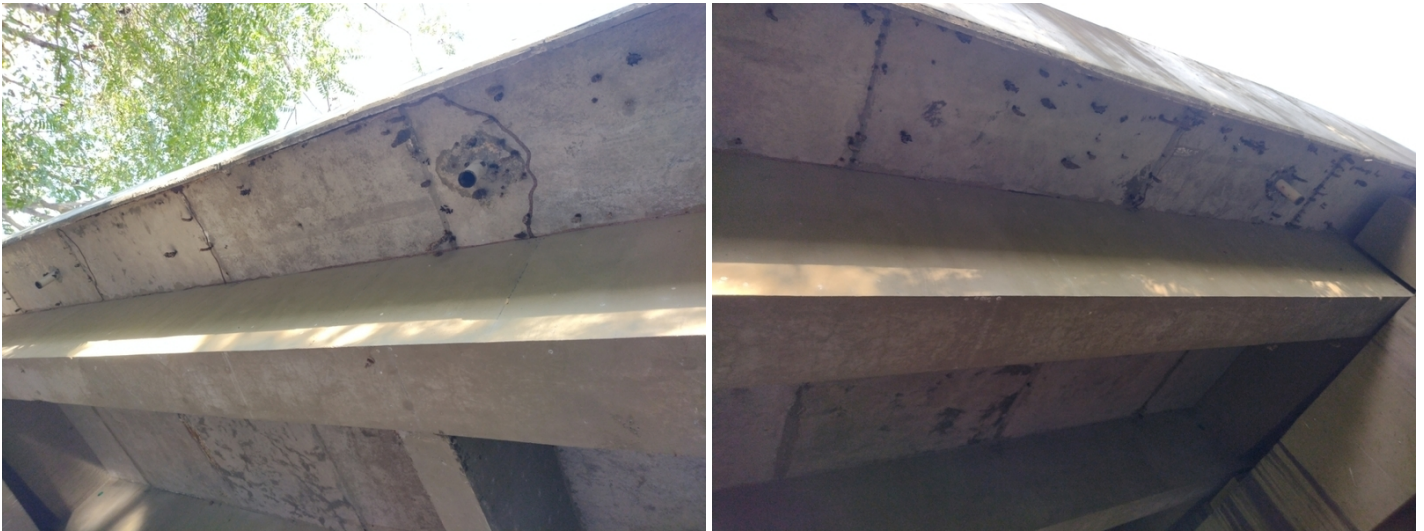
### C-07 Drenajes - 1. Drenaje 01

Observaciones: Costado izquierdo.

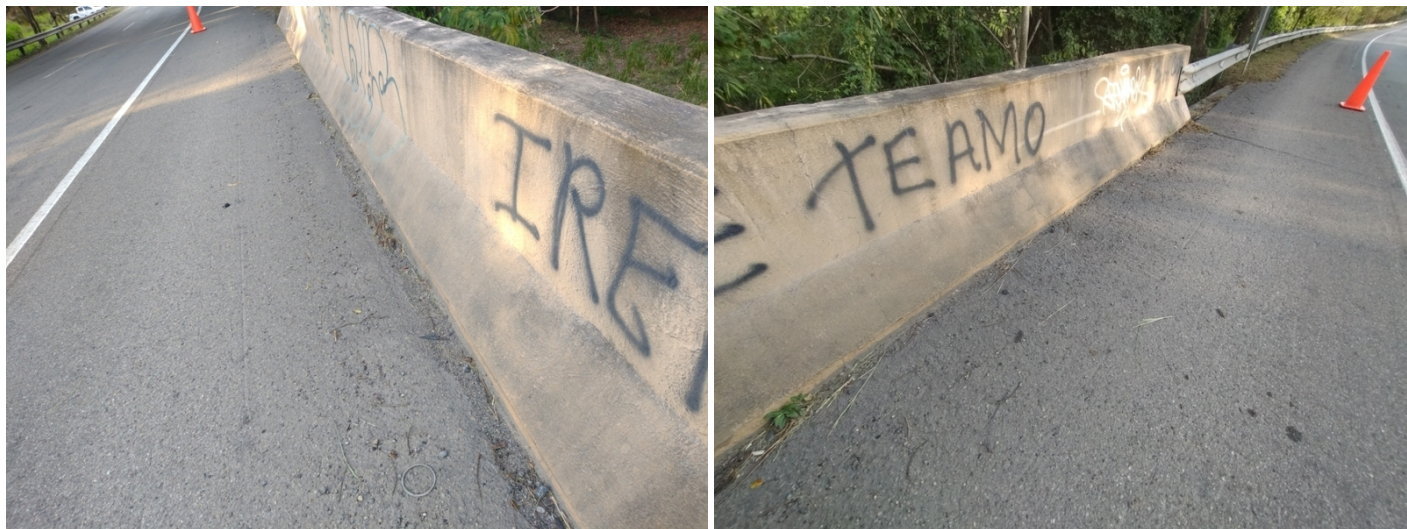
## C-07 Drenajes - 2. Drenaje 02

Localización: CD Costado derecho

Cuantificación de daño (m): 2.4

Estado de conservación: Regular

Calificación: 2

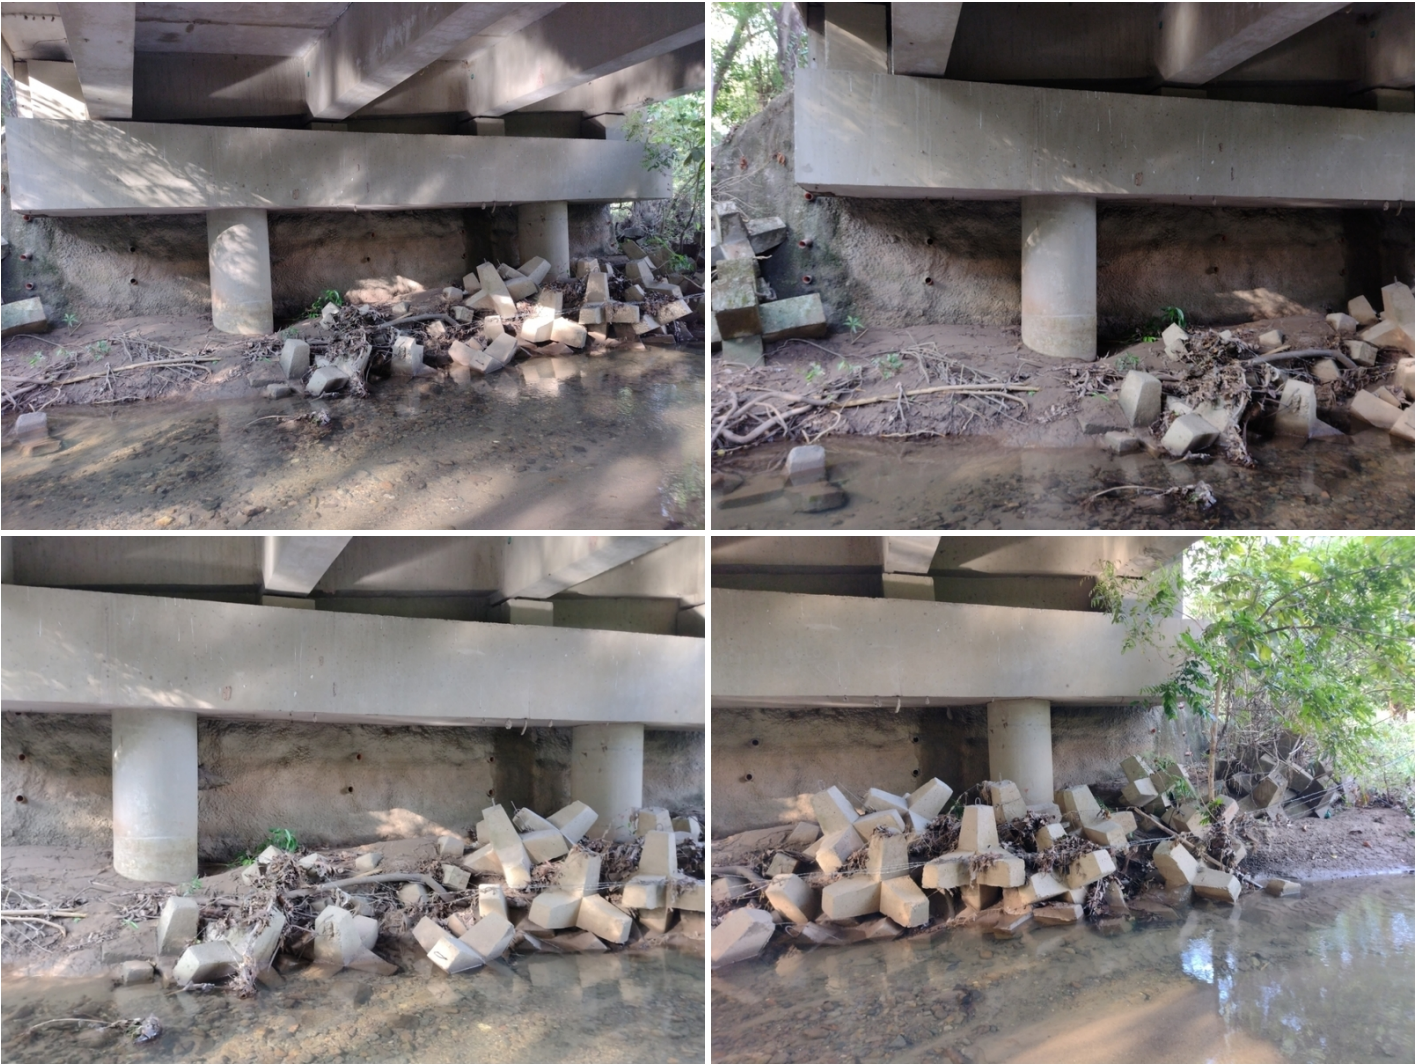
### C-09 Estribos - 1. Estribo margen derecha

Estribo con dos pilas de 0.90 m de diámetro y una viga cabezal de 1.10 m de altura. Están separadas 6.0 m a ejes.

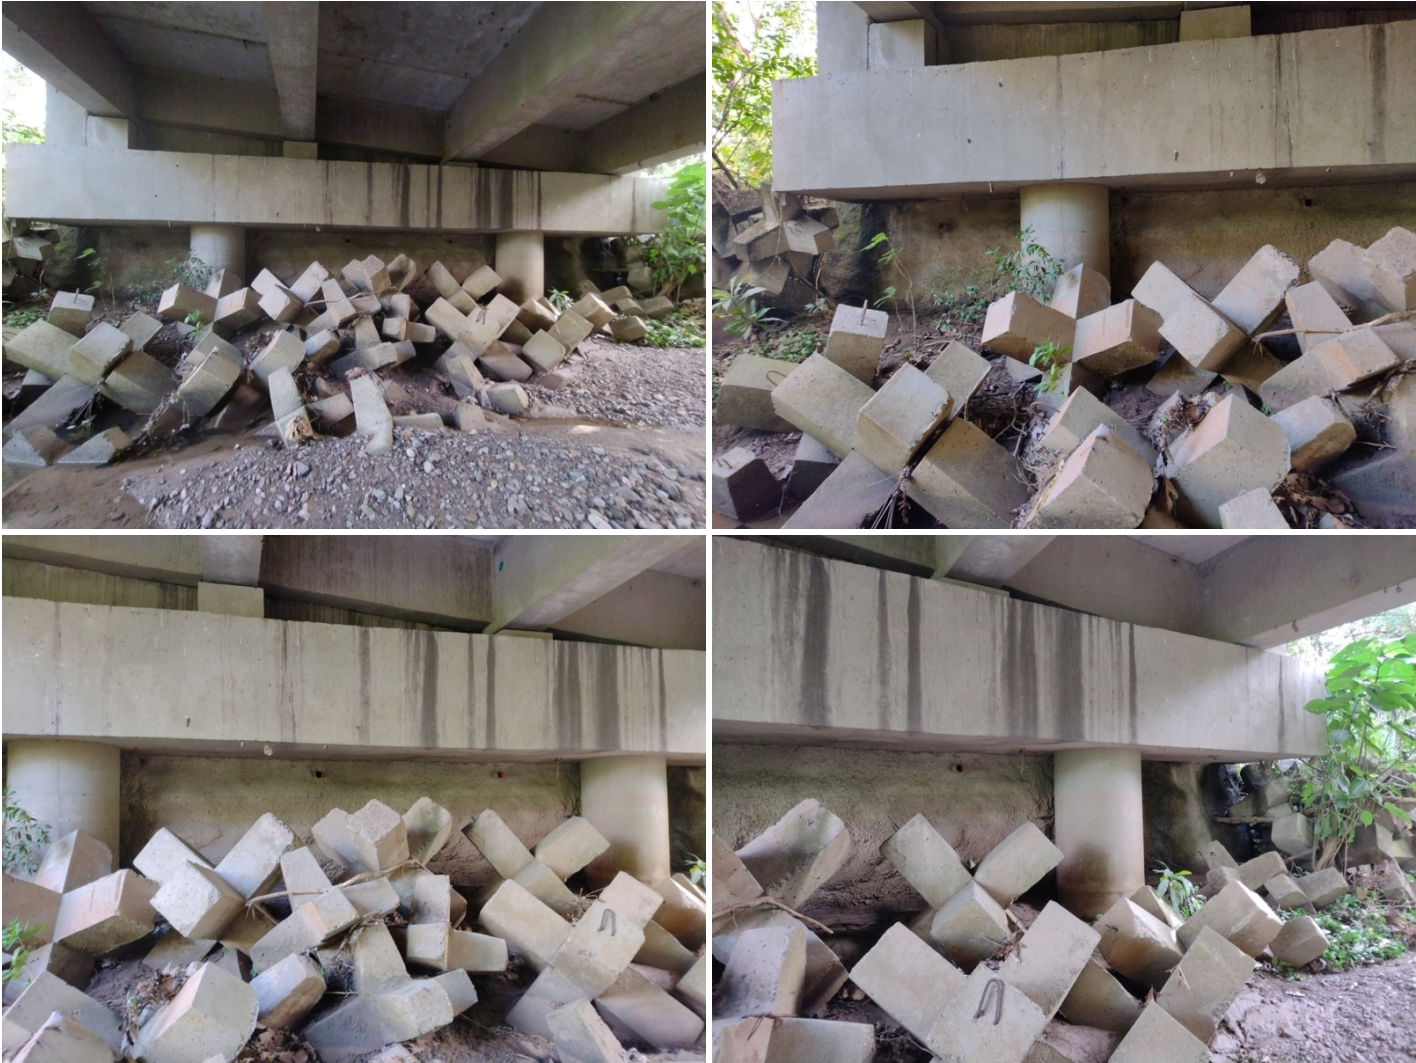
C-09 Estribos - 2. Estribo margen izquierda

| Observaciones: | Estribo con dos pilas de 0.90 m.de diámetro y una viga cabezal de 1.10 m de altura. Están separadas 6.0 m a ejes. |

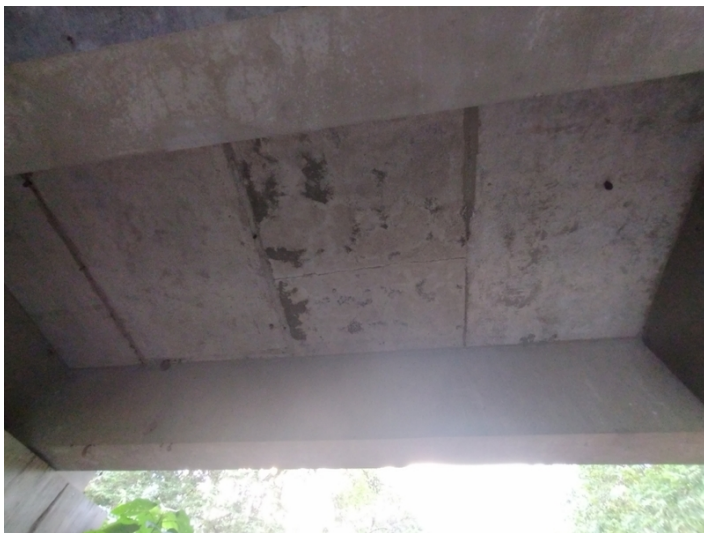
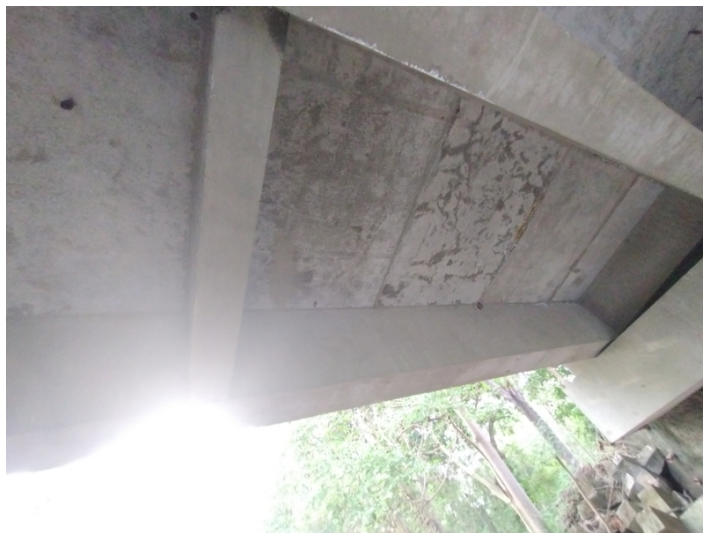
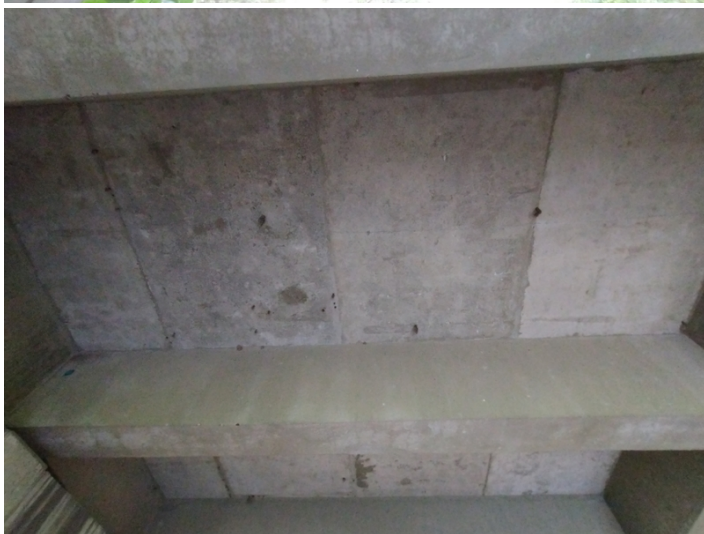
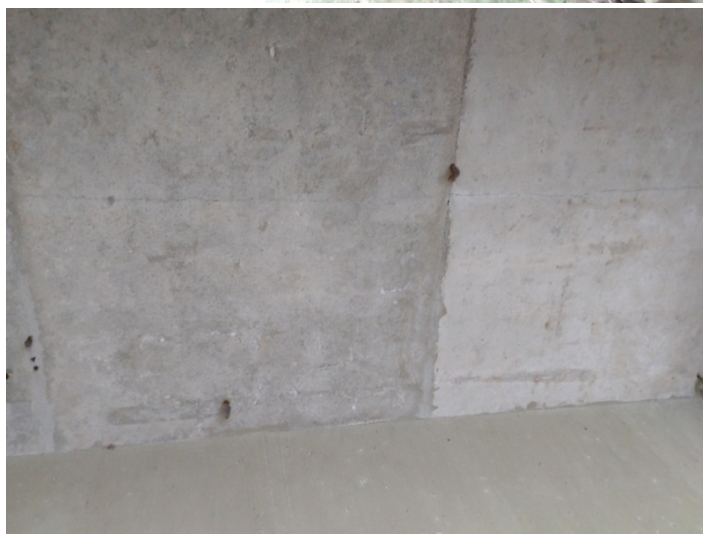
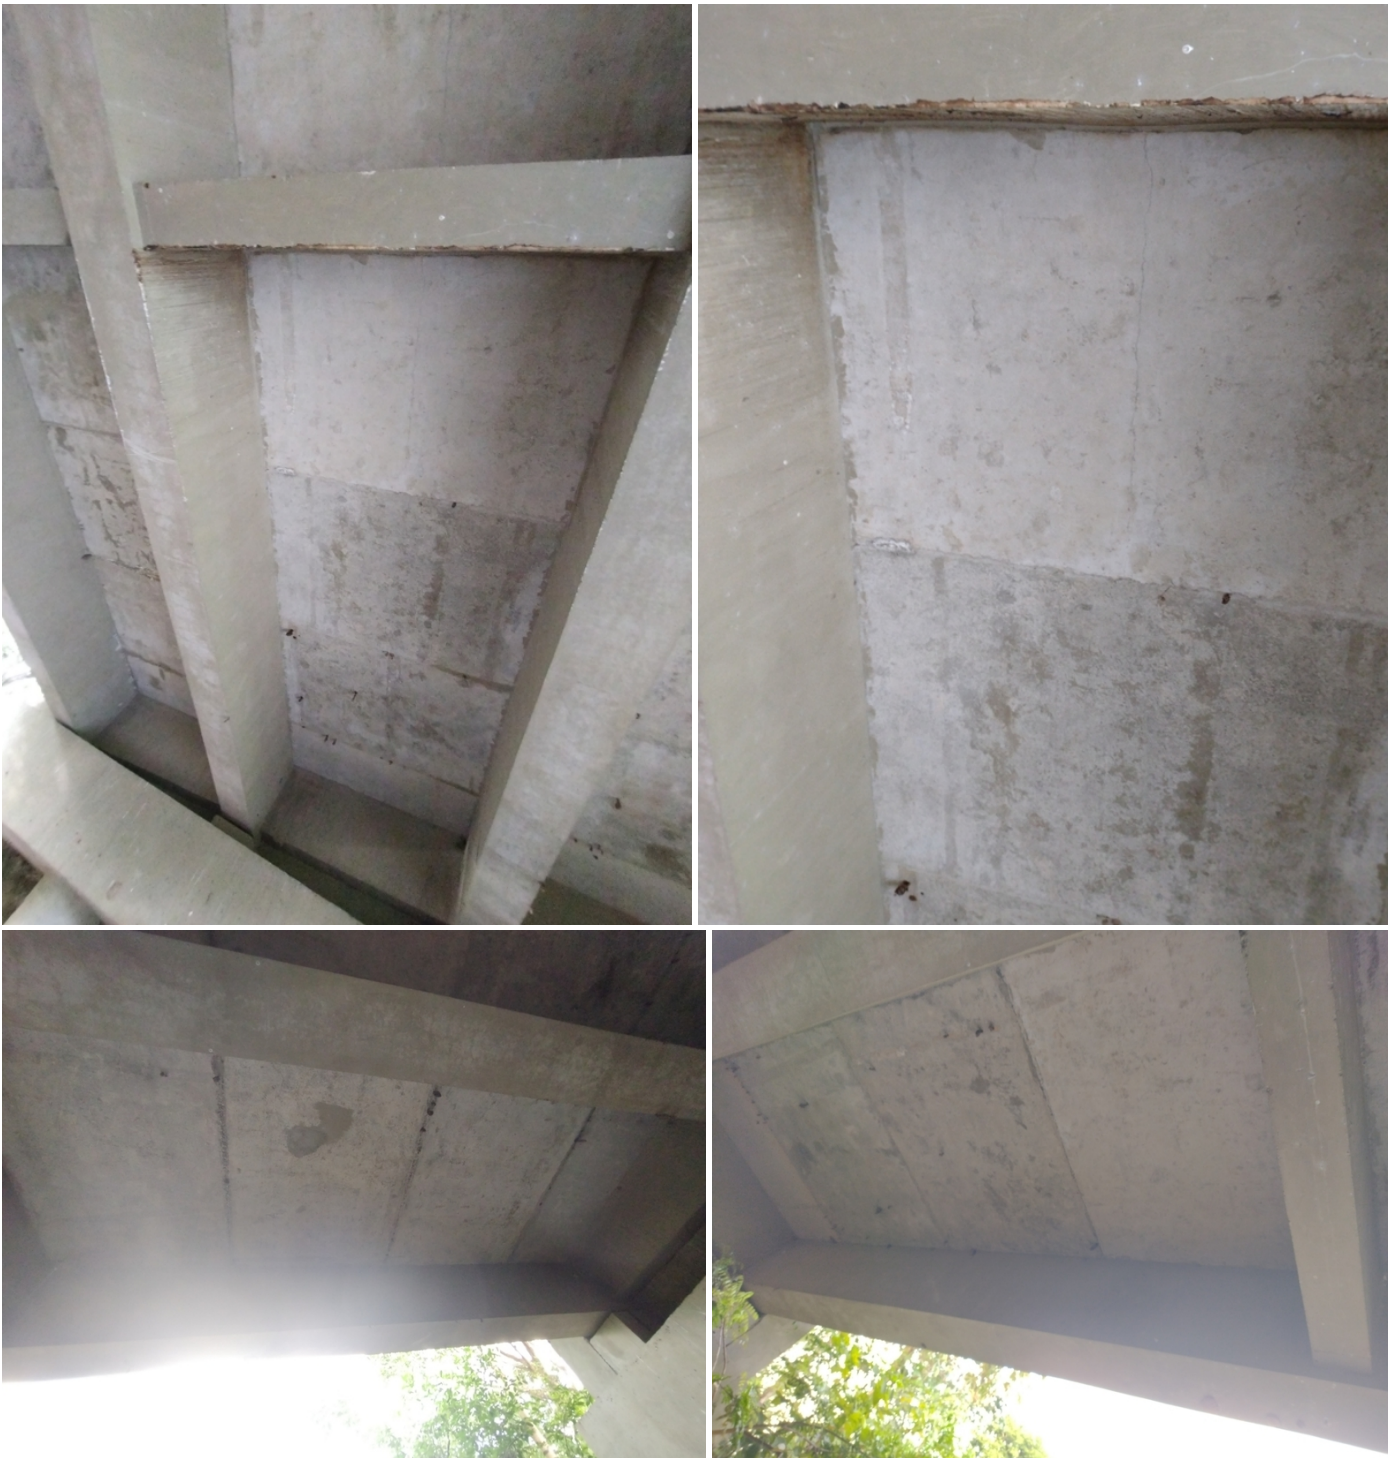
#### C-11 Losa - 1. Losa 01

| <b>Daños por diseño</b> | FIF Fisuras por flexión |
| <b>Fisuras por flexión (m):</b> | 15 |

**Estado de conservación:** Regular

**Calificación:** 3

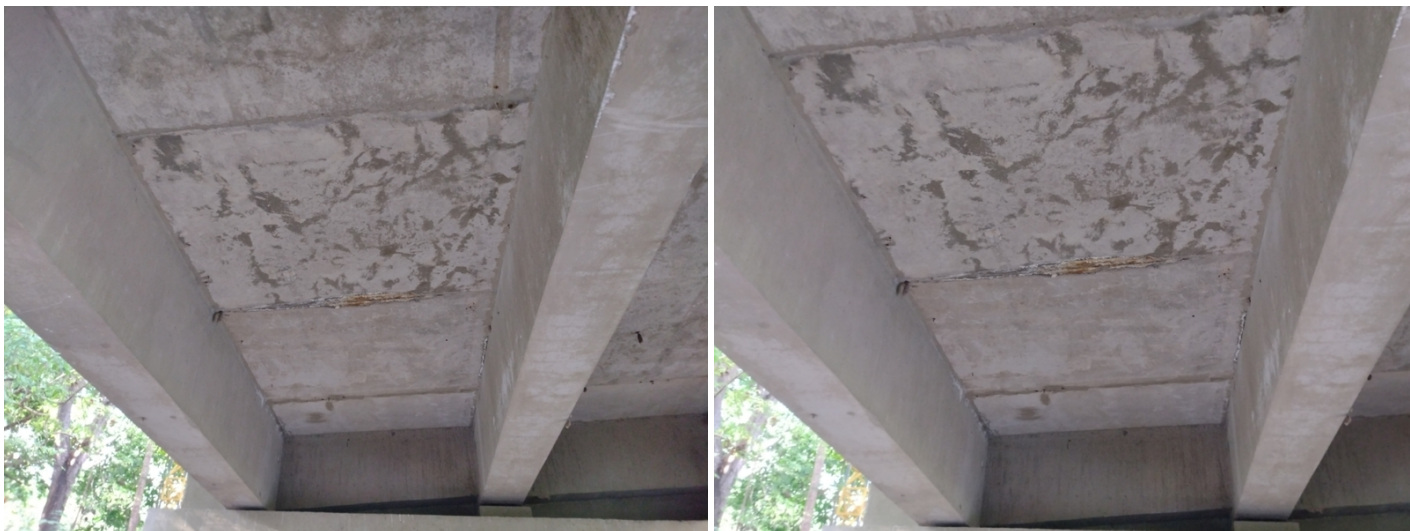
**Observaciones:** Hay humedad sobre sobre el costado izquierdo de la losa.

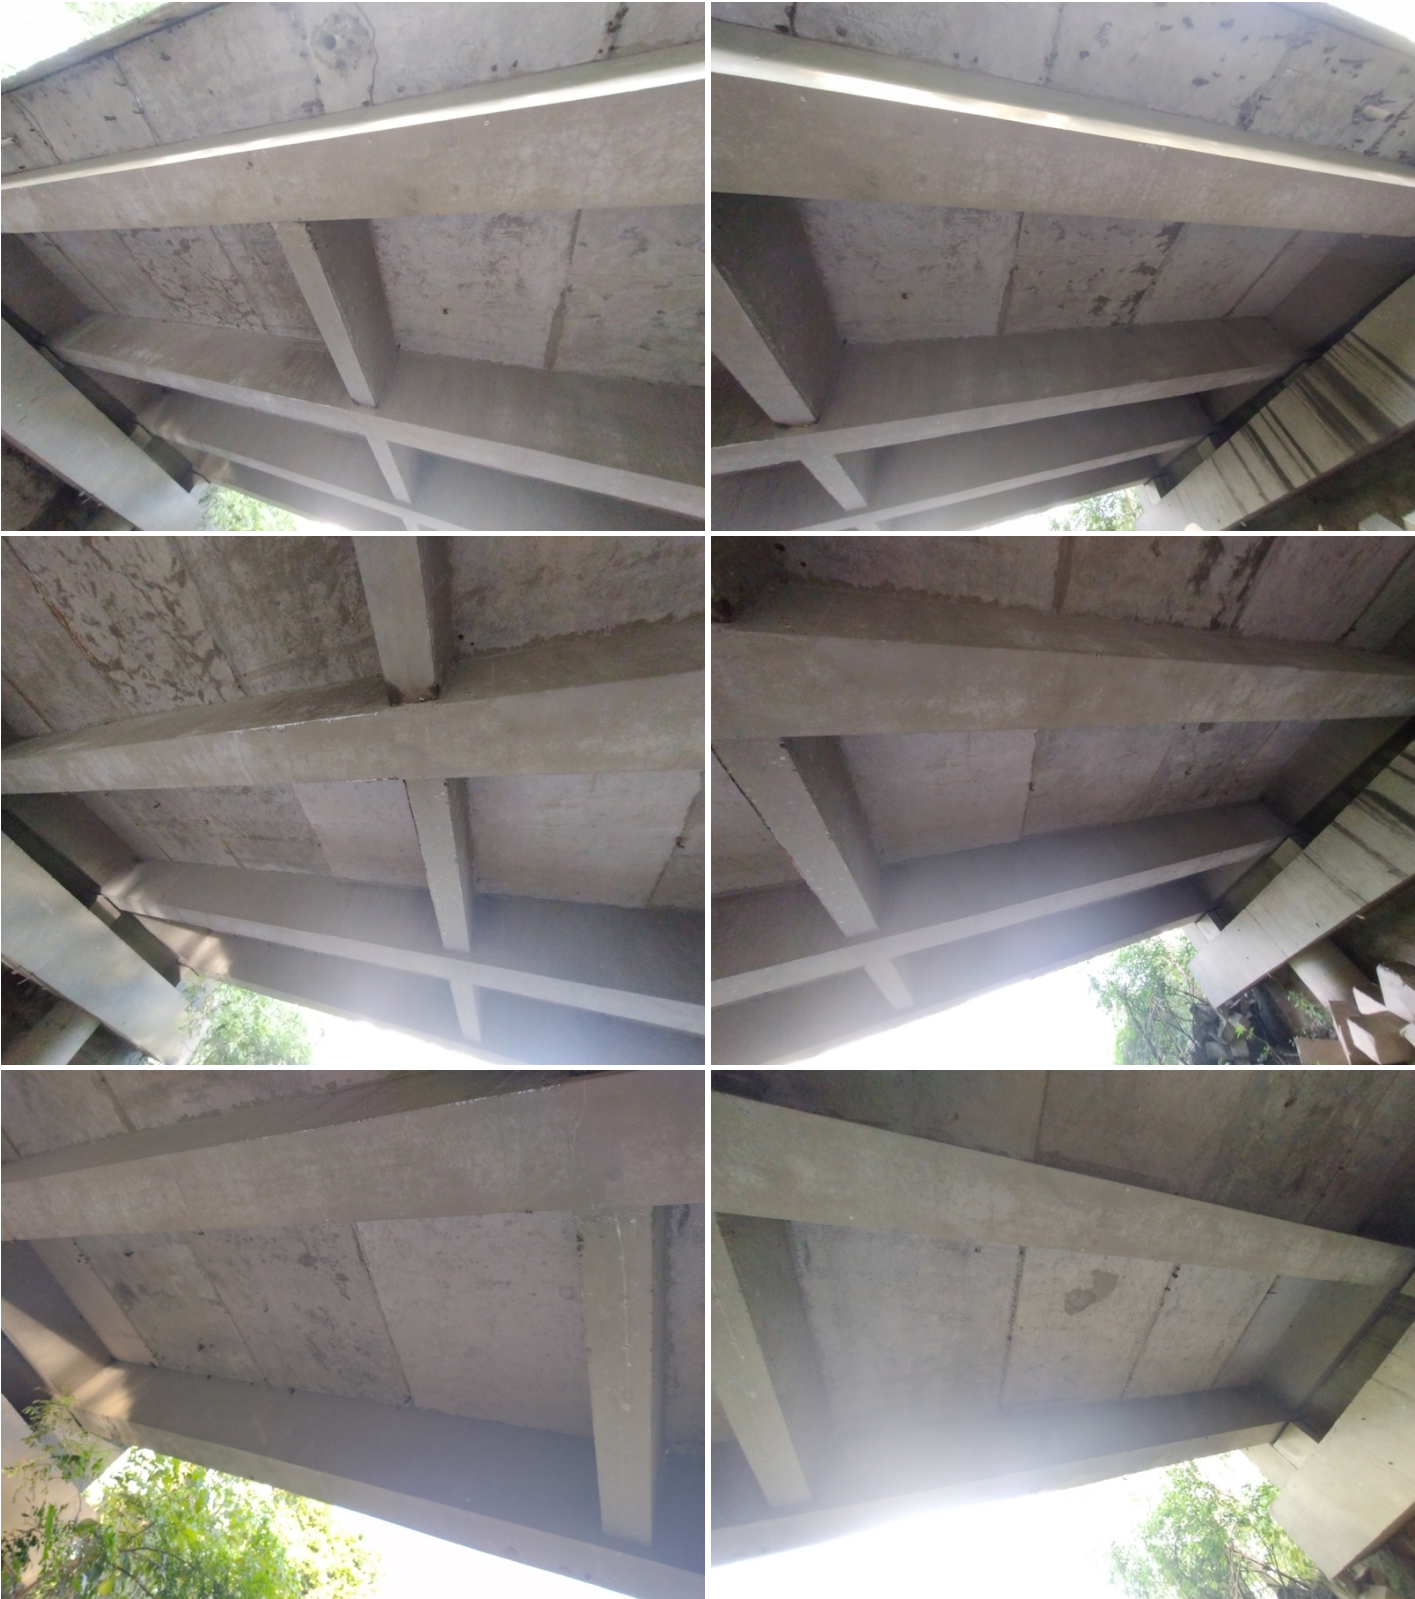
### C-12 Vigas - 1. Viga 01

Las vigas se encuentran revocadas y pintadas.

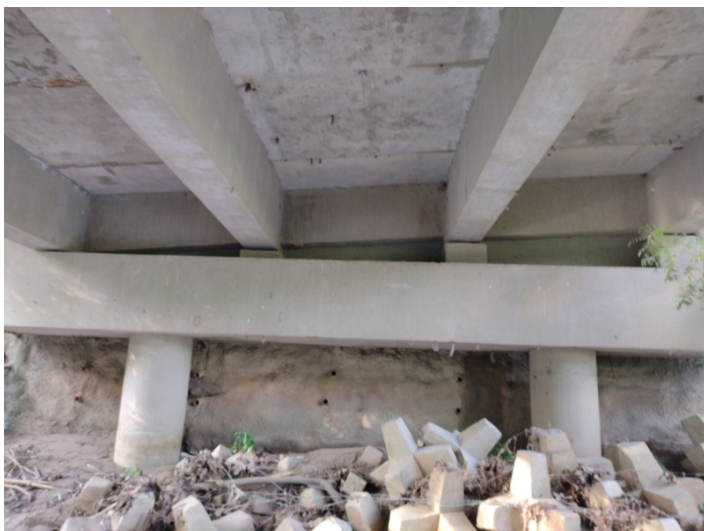
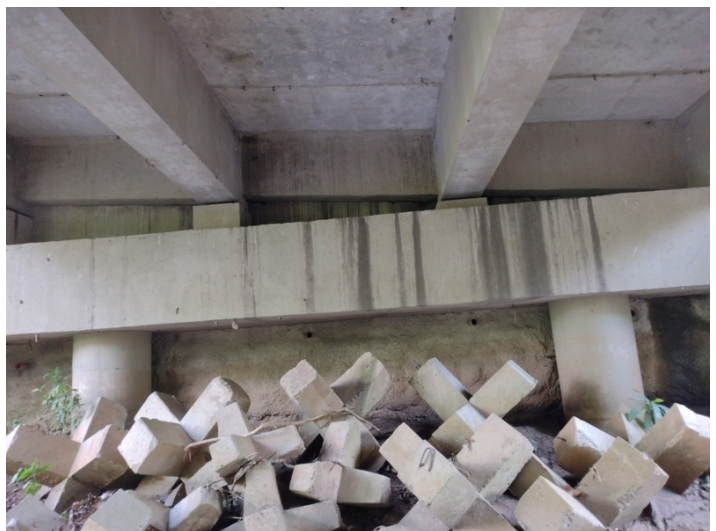
### C-13 Riostras - 1. Riostra 01

**Observaciones:** Riostras extremas.

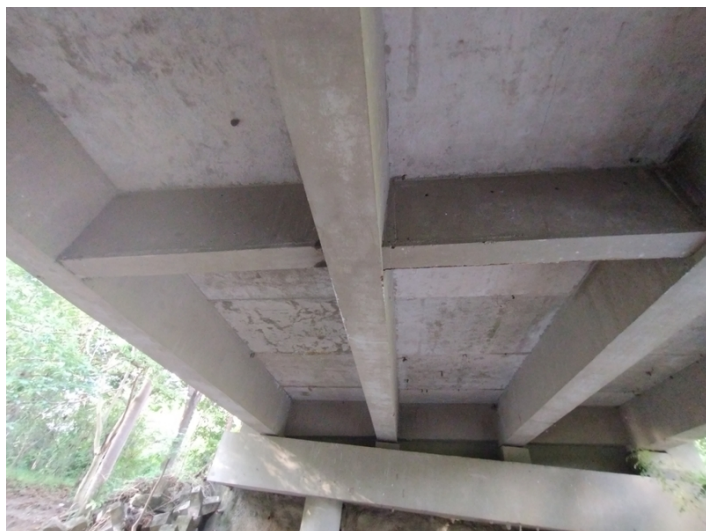
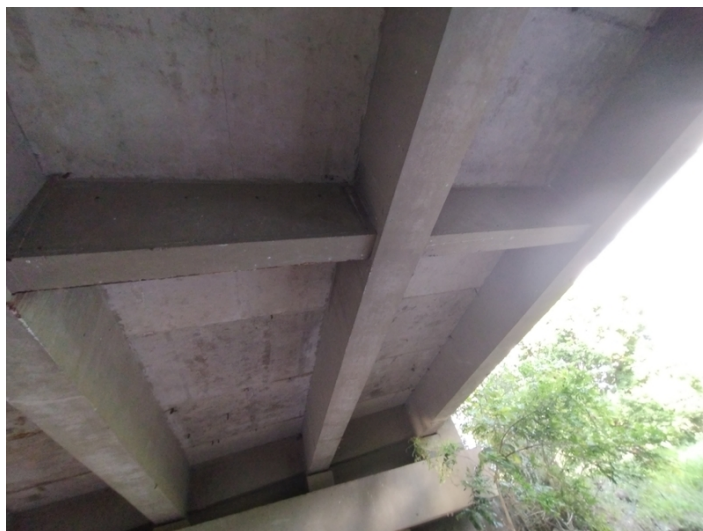
## C-13 Riostras - 2. Riostra 02

**Observaciones:** Riostras intermedias.

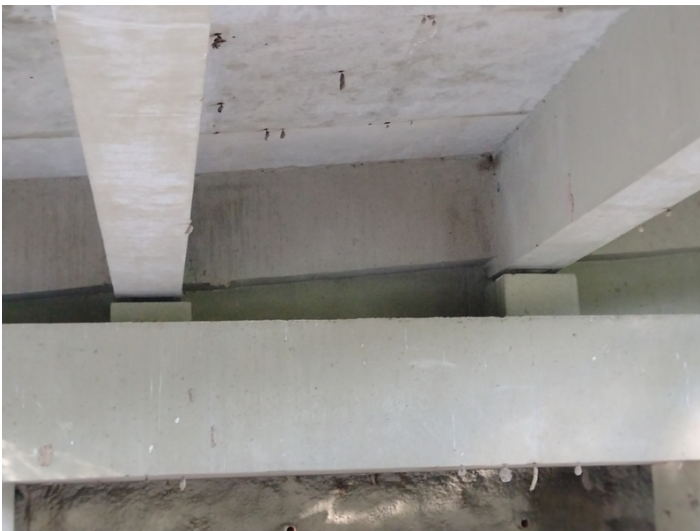
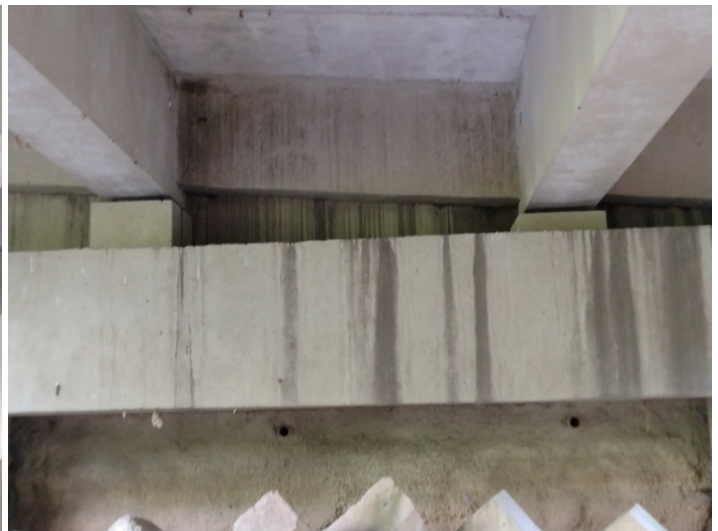
### C-15 Apoyos - 1. Apoyo 01

**Tipo de apoyo:** 03 Placa de neopreno

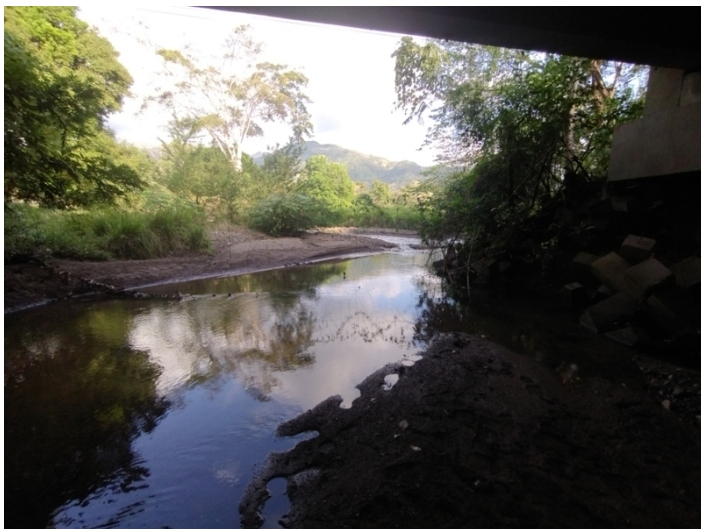
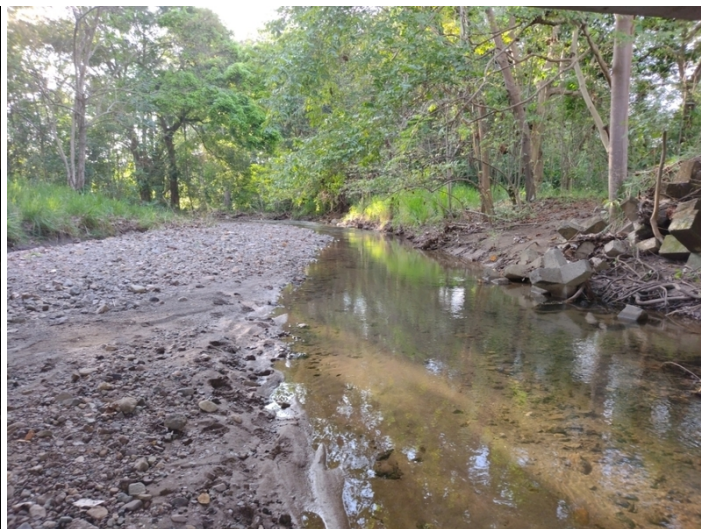
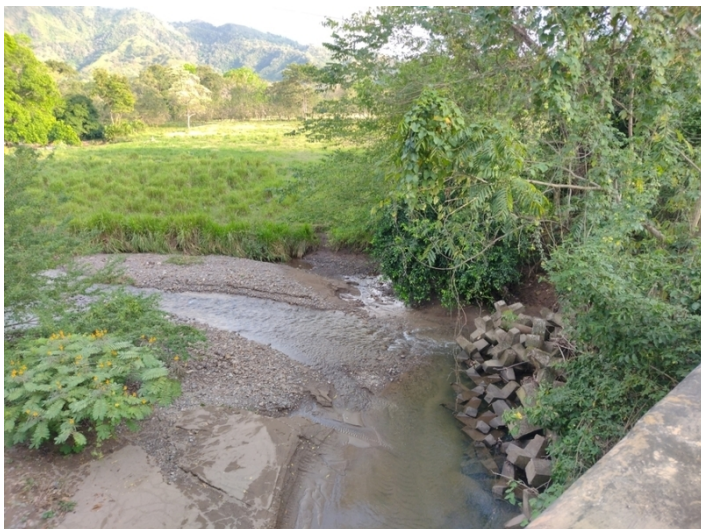
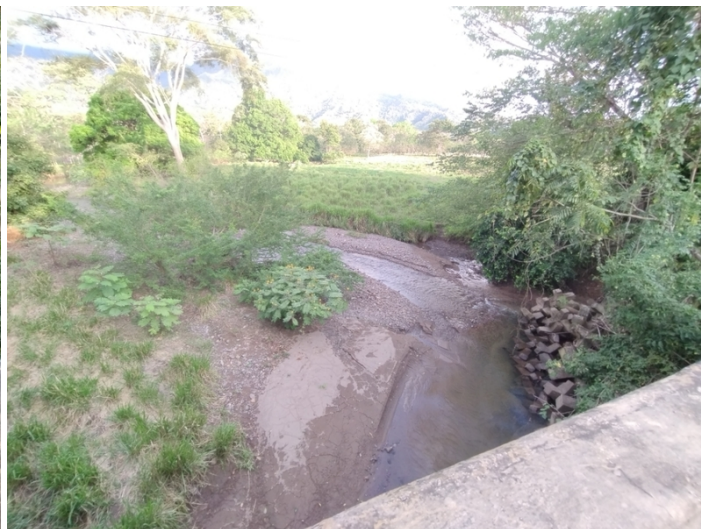
## C-22 Cauce

**Problemas identificados:** Erosión en el lecho y márgenes del río, Obstrucción del cauce por escombros, vegetación, o invasión del mismo.

**Estado de conservación:** Regular

**Calificación:** 2
