## 077-PU-P7\_CAIMAN-N

## FORMATO PARA INSPECCIÓN VISUAL DE PUENTES Y PONTONES

**EVALUACIÓN DEL ESTADO ACTUAL  
DE LAS OBRAS DEL CONTRATO DE  
CONCESIÓN BAJO EL ESQUEMA DE  
APP No.**

| <b>Nombre del puente:</b> | P P7 CAIMAN N |

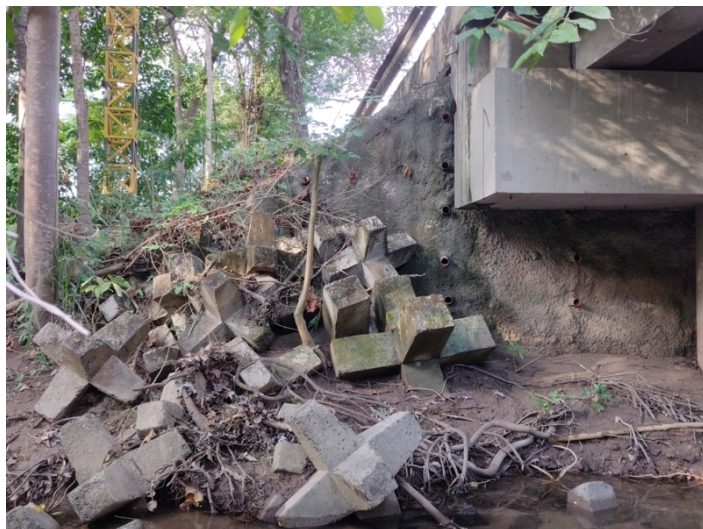
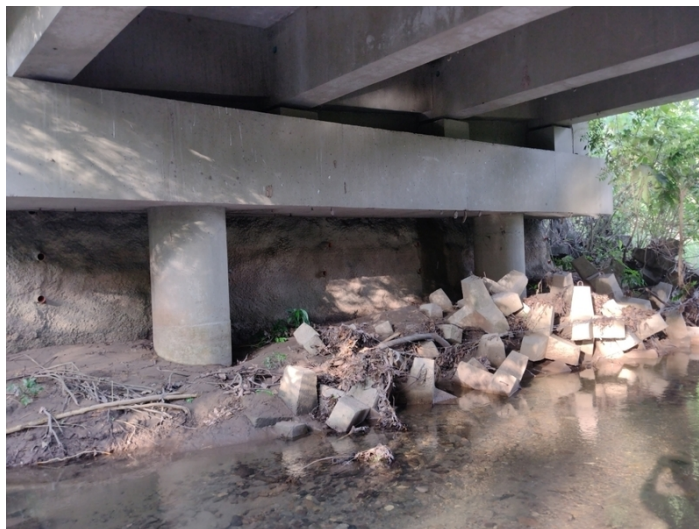
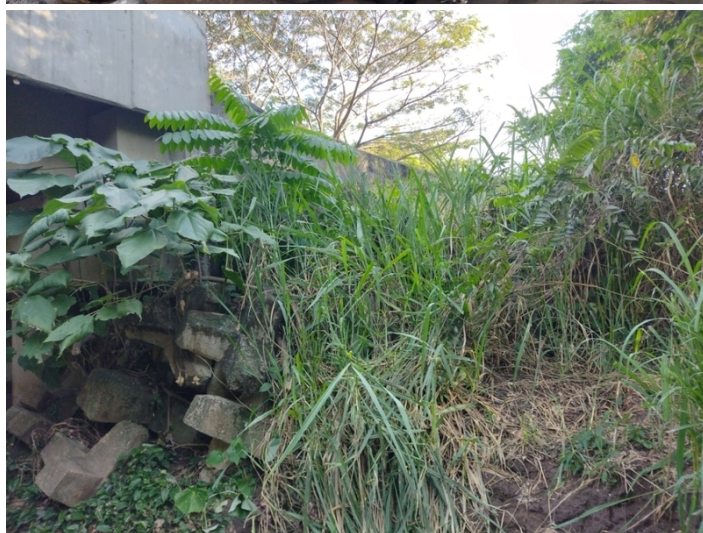
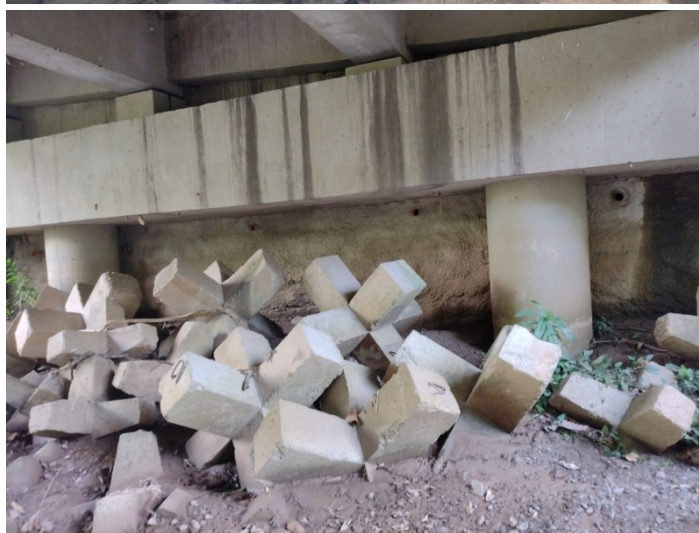
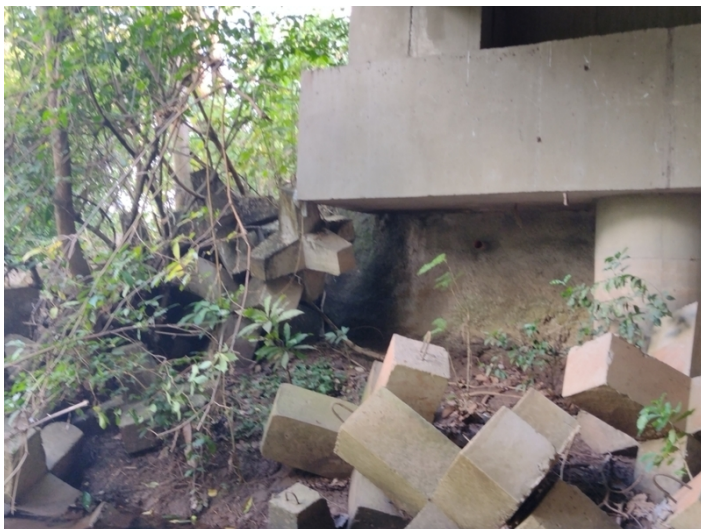
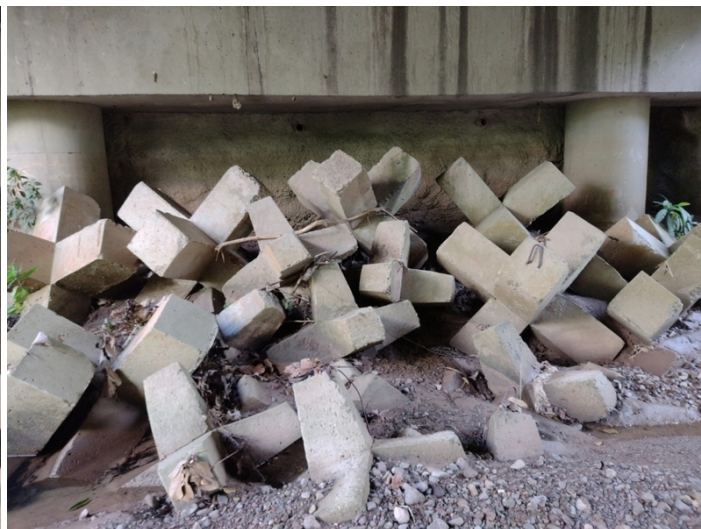
Nombre del elemento: | Protección terraplén y dissipadores

**Estado de conservación:** Bueno

**Calificación:** 0
