# 073-PU-CASCABELA-S

## FORMATO PARA INSPECCIÓN VISUAL DE PUENTES Y PONTONES

<b>EVALUACIÓN DEL ESTADO ACTUAL DE LAS OBRAS DEL CONTRATO DE CONCESIÓN BAJO EL ESQUEMA DE APP No.</b>	003 DE 2022
<b>Nombre de la ficha:</b>	073-PU-CASCABELA-S
<b>Fecha:</b>	January 11, 2023
<b>Regional:</b>	26- OCAÑA
<b>Levantó:</b>	Evelyn Cristina Álvarez Quintero
<b>Nombre de la vía:</b>	Aguachica - La Mata
<b>Ruta:</b>	4514
<b>Vía en concesión:</b>	SIN INFORMACIÓN
<b>Mantenimiento integral:</b>	SIN INFORMACIÓN
<b>Grupo ADM.VIAL:</b>	G1
<b>Alcance:</b>	PEXI-MIN: Puente existente mantenimiento mínimo

<b>PR. del puente:</b>	PR73+560 S
<b>Nombre del puente:</b>	P CASCABELA S
<b>Obstáculo que salva:</b>	Quebrada

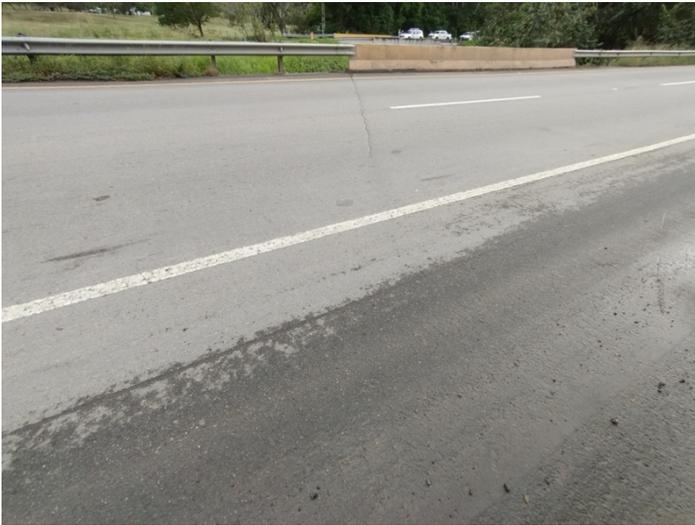
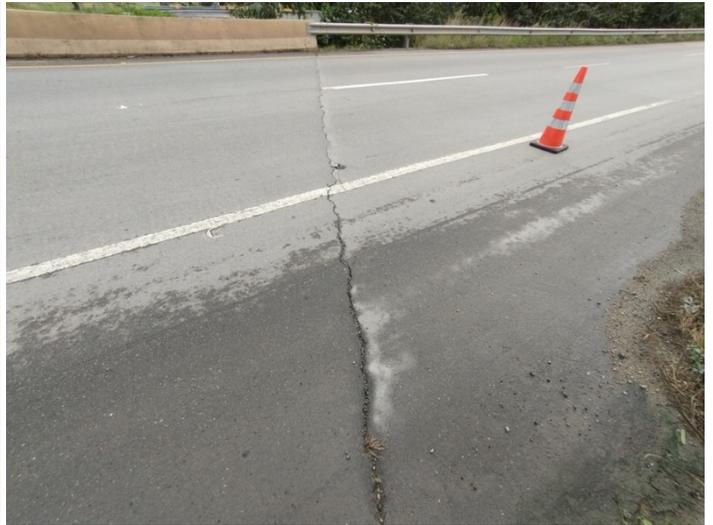
**Observaciones:** | El puente en el terraplén de salida se encuentra con un pequeño escalón aproximadamente de unos 3 cm.

**Calificación:** | 1

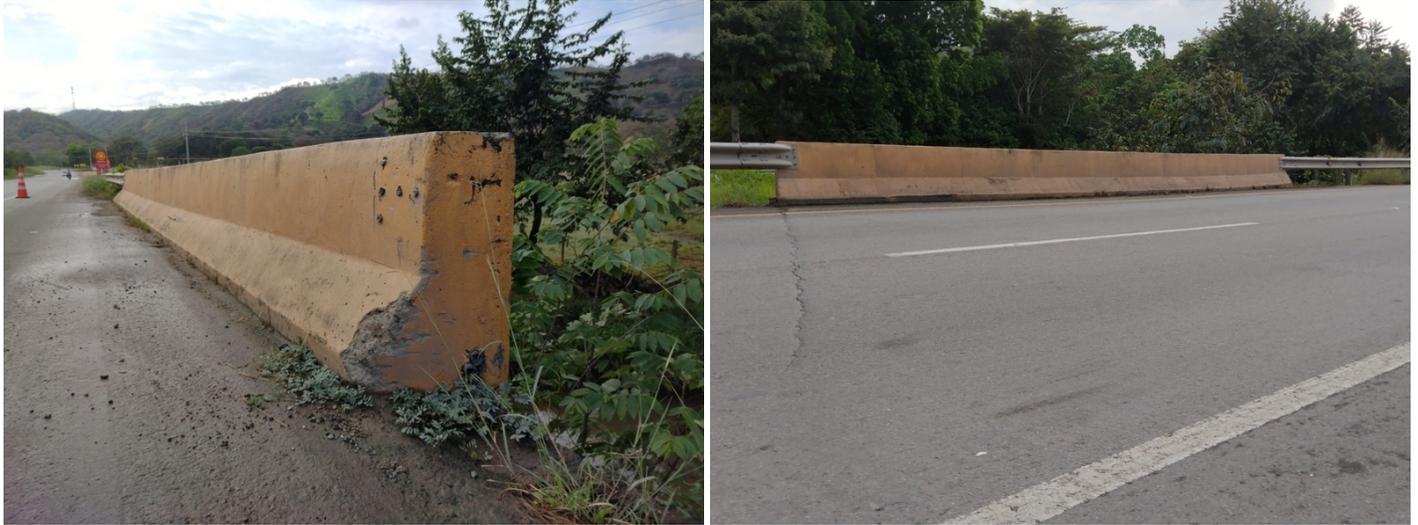
**Observaciones:** | Barrera tipo New Jersey.

**Calificación:** | 1

**Observaciones:** | Le hacen falta las defensas metálicas en la zona de los accesos del puente. Pintar barreras de protección vehicular.

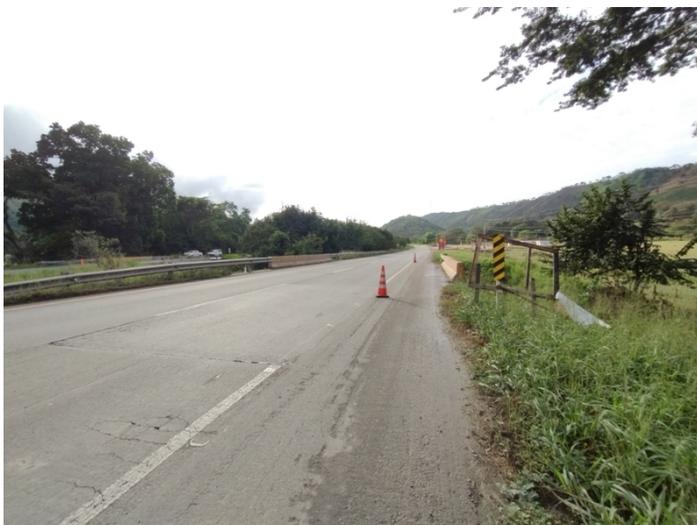
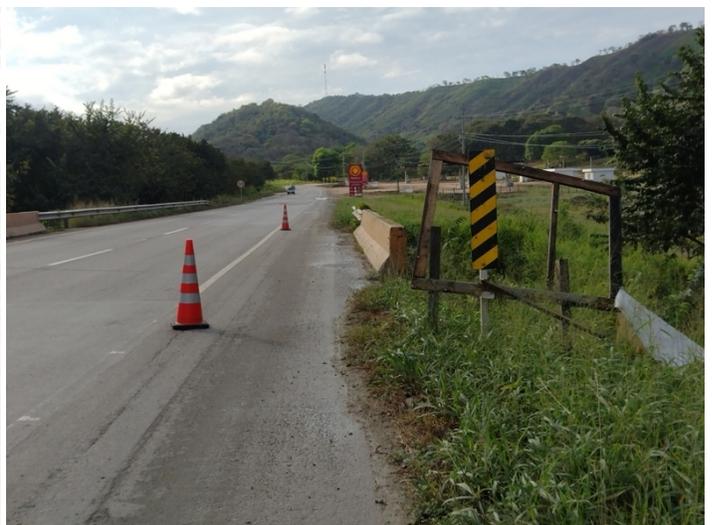
**Tipo de daño:** | IVN señales localizadas inadecuadamente o cubierta por vegetación

**Observaciones:** La señal se encontraba tapada con un letrero de la bomba Terpel.

**Calificación:** 1

**Observaciones:** Se requiere quitar letrero existente.

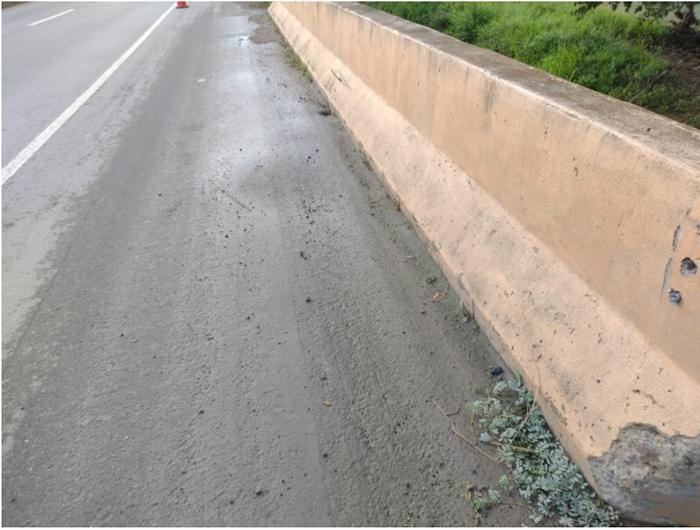
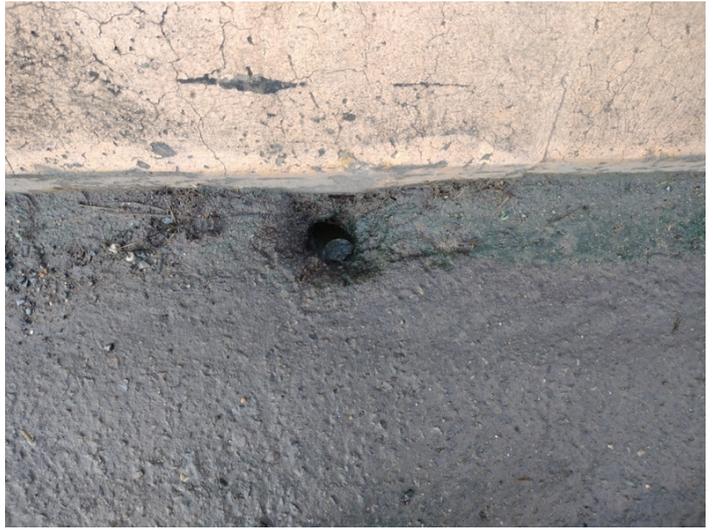
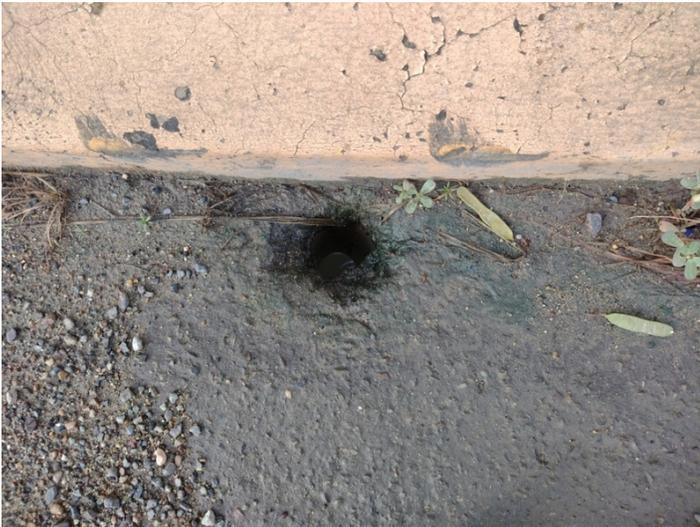
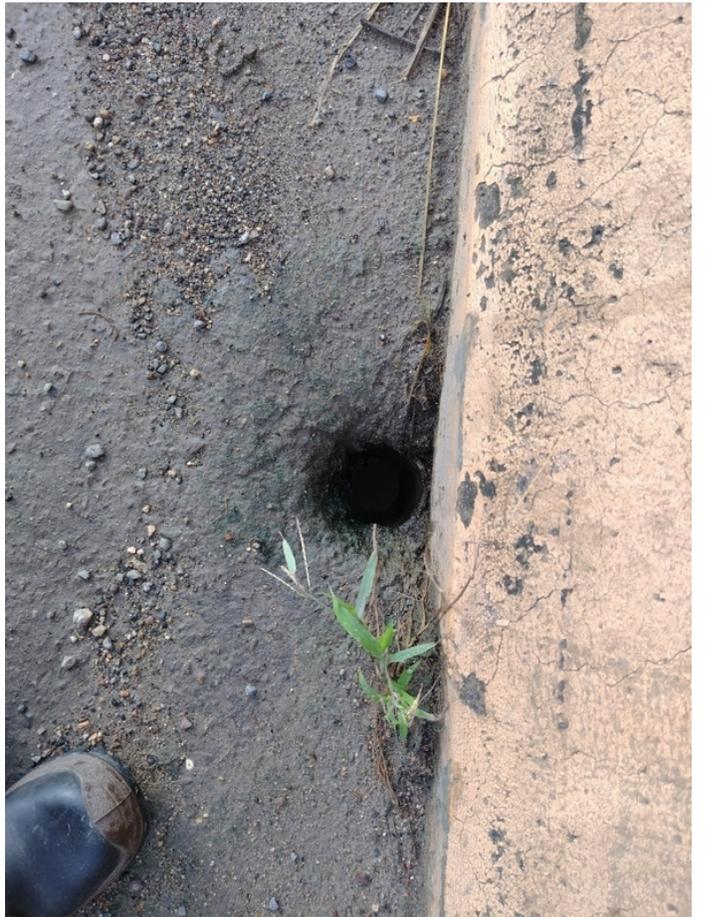
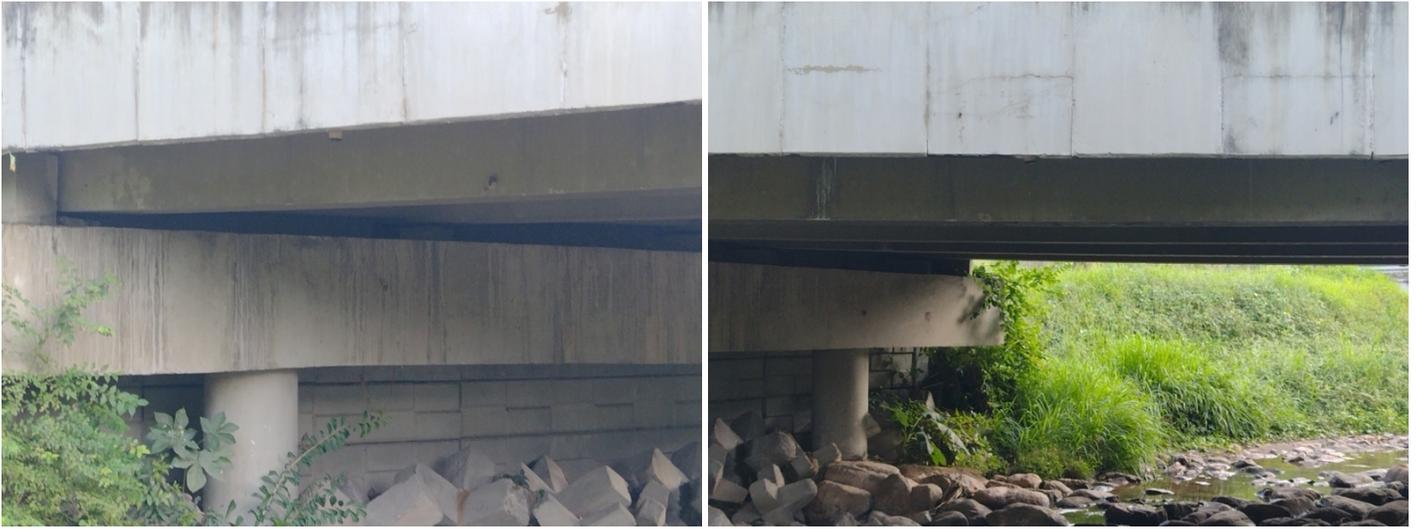
**Observaciones:** | Están abiertos los drenajes del puente.

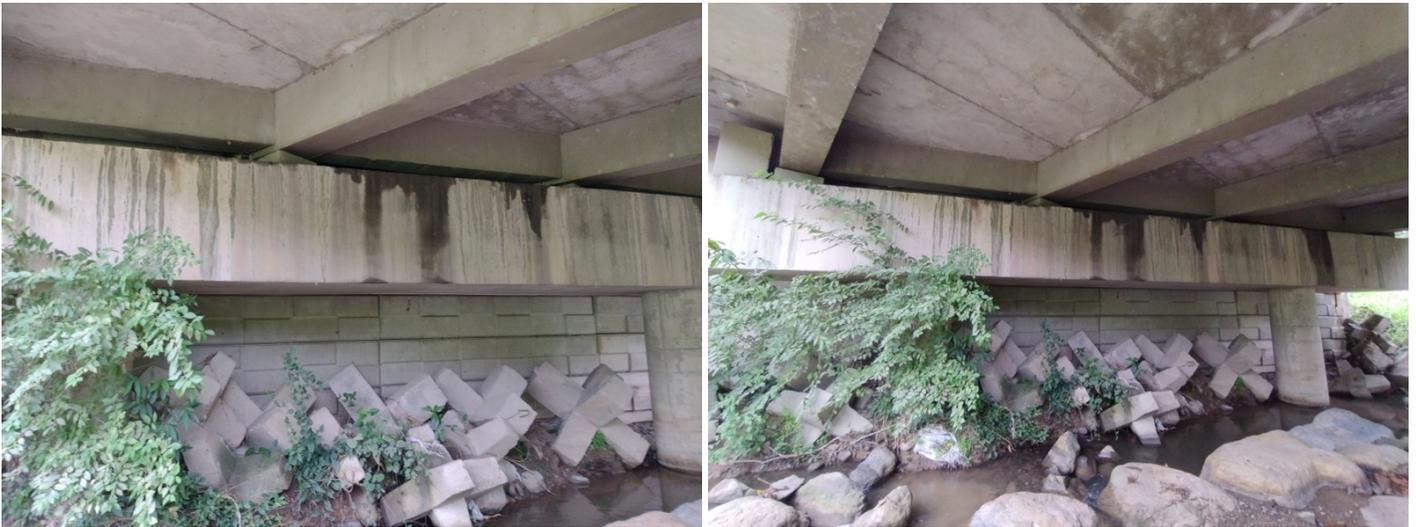
**Daños por funcionamiento** IN Infiltración, EF Eflorescencias

**Observaciones:** Se observan marcas de infiltración sobre la viga cabezal.

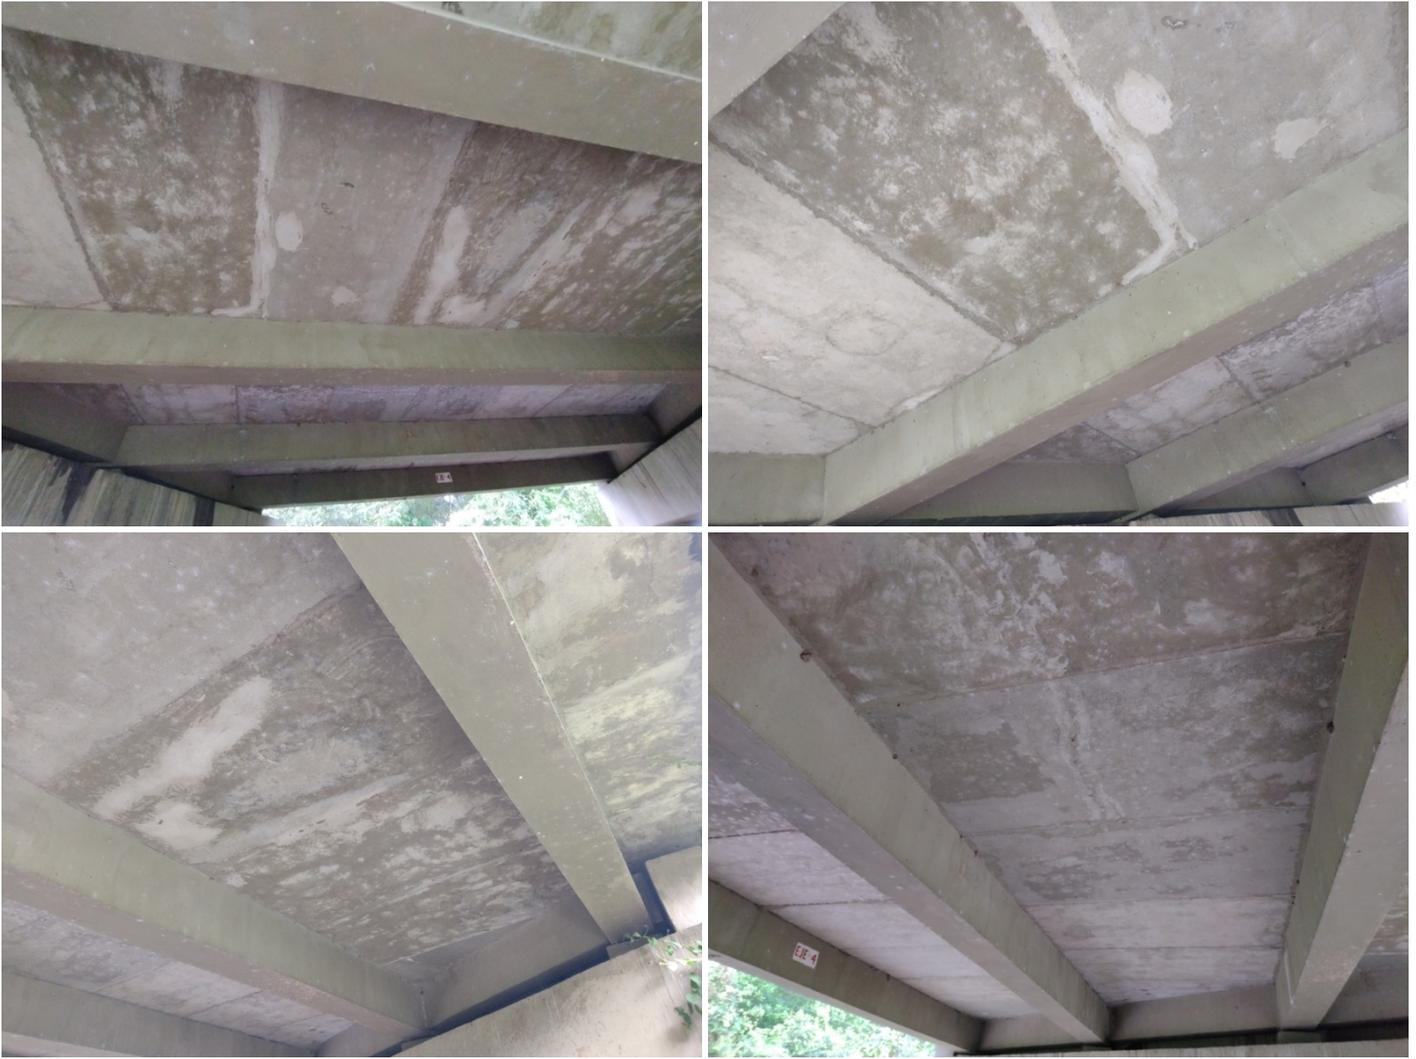
**Observaciones:** | Se observan algunas grietas quizás generadas durante la construcción del puente.

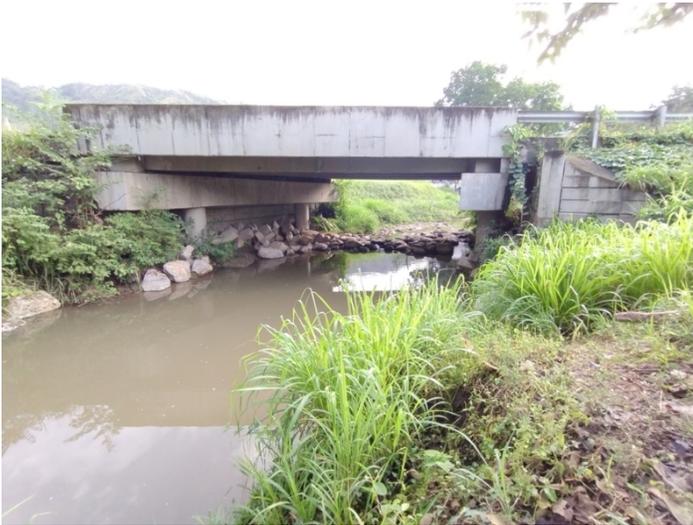
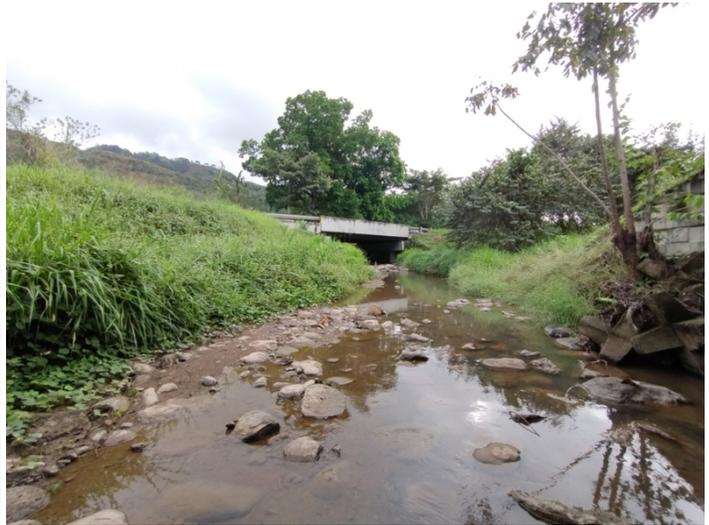
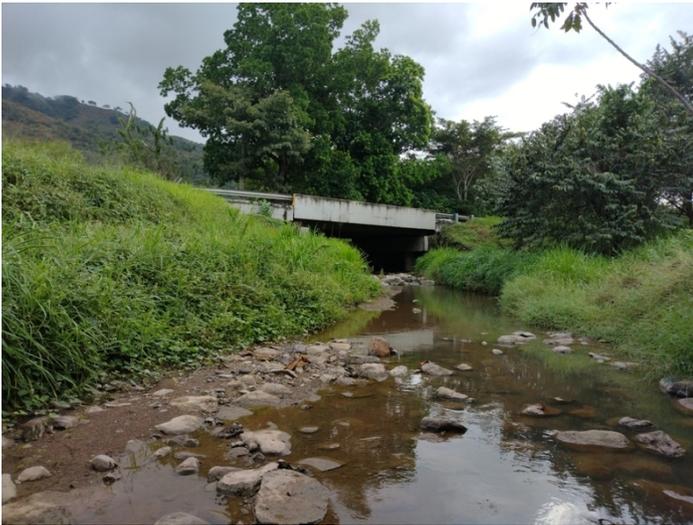
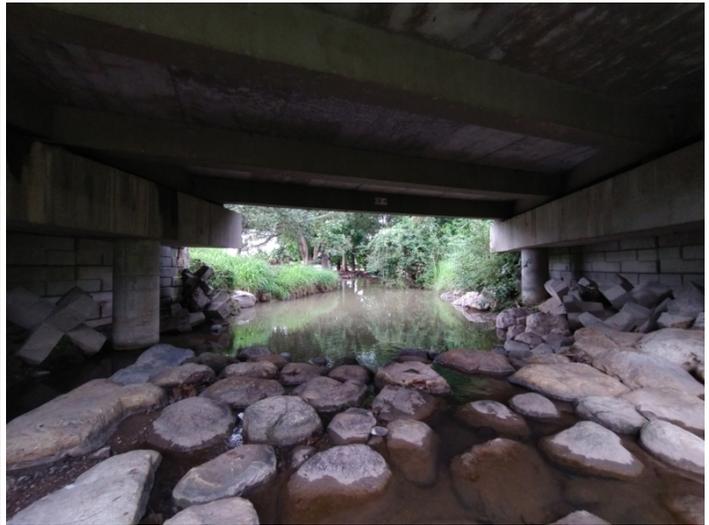
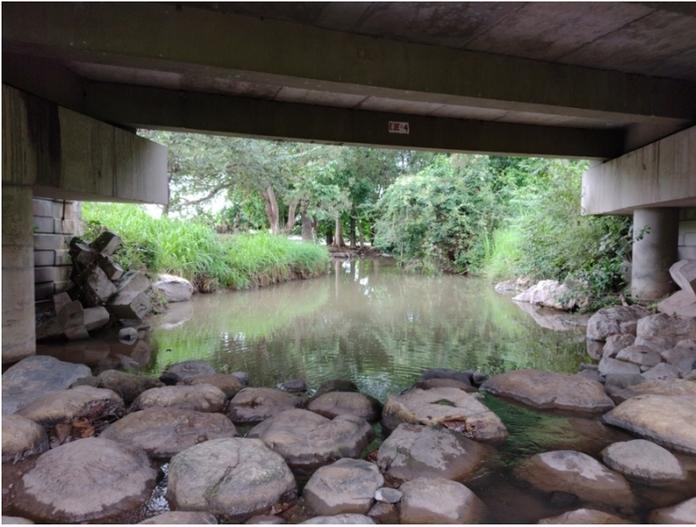
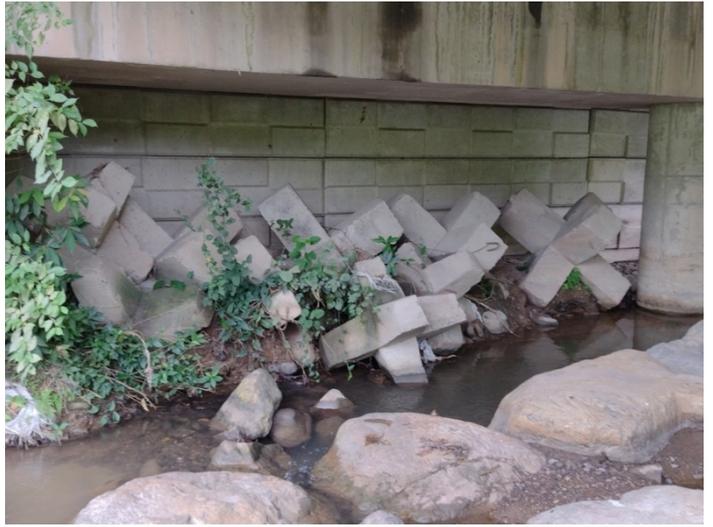
**Observaciones:** Buen estado de conservación, tienen disipadores en las orillas y en el cauce.
