FORMATO PARA INSPECCIÓN VISUAL DE PUENTES Y PONTONES

EVALUACIÓN DEL ESTADO ACTUAL DE LAS OBRAS DEL CONTRATO DE CONCESIÓN BAJO EL ESQUEMA DE APP No.	003 DE 2022
Nombre de la ficha:	003-PU-QDA_LA_FINAL-S
Fecha:	December 15, 2022
Regional:	22- SANTANDER
Levantó:	Lina Marcela Restrepo Higuita
Nombre de la vía:	Lizama - San Alberto
Ruta:	4513
Vía en concesión:	AUTOPISTA DEL RIO GRANDE
Mantenimiento integral:	SIN INFORMACIÓN
Grupo ADM.VIAL:	SIN INFORMACIÓN
Alcance:	PEXI-RPMENOR: Puente existente reparación menor

PR. del puente:	PR 11 + 328,00 S
Nombre del puente:	P QUEBRADA LA FINAL S
Obstáculo que salva:	Quebrada

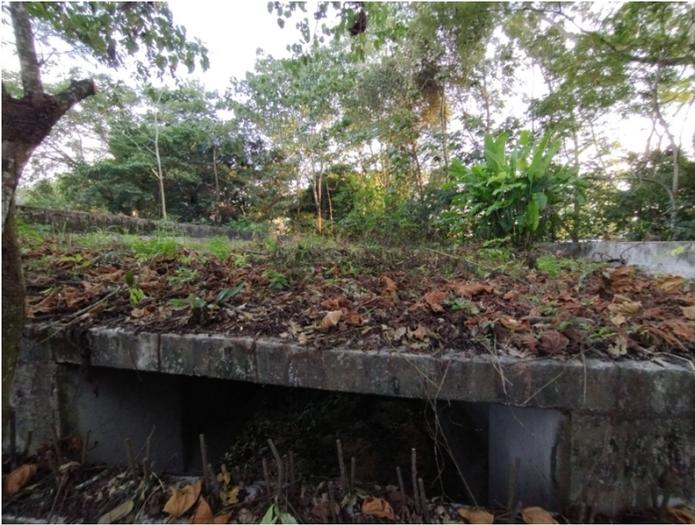
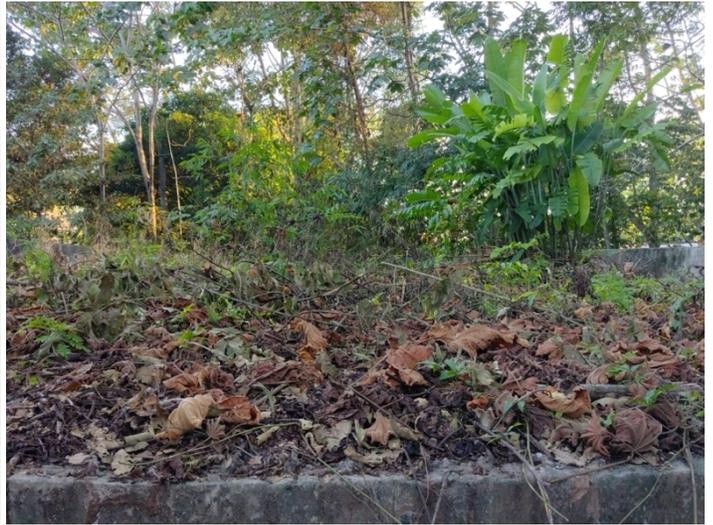
C-01 Superficie del puente y accesos

Calificación: 4

Observaciones: | No tiene carpeta asfáltica aún.

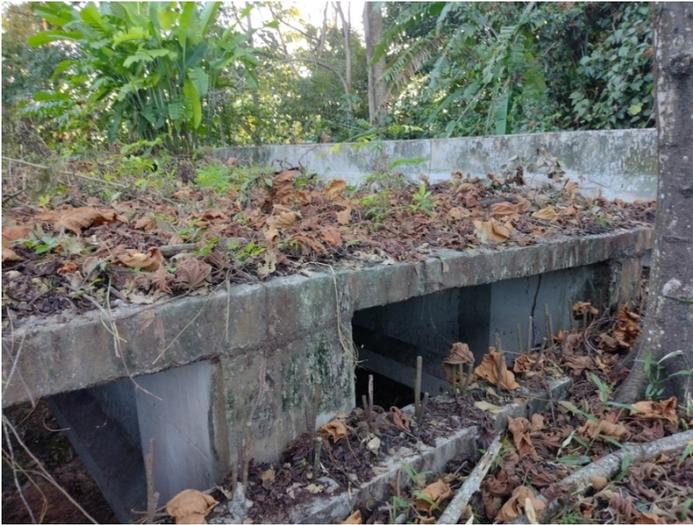
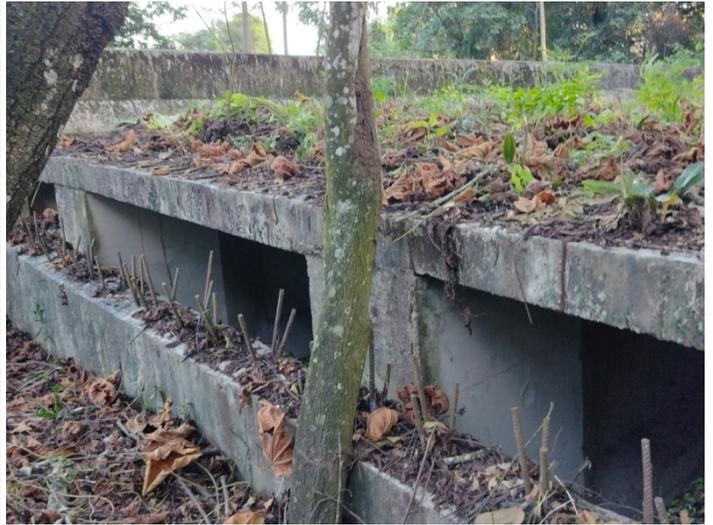
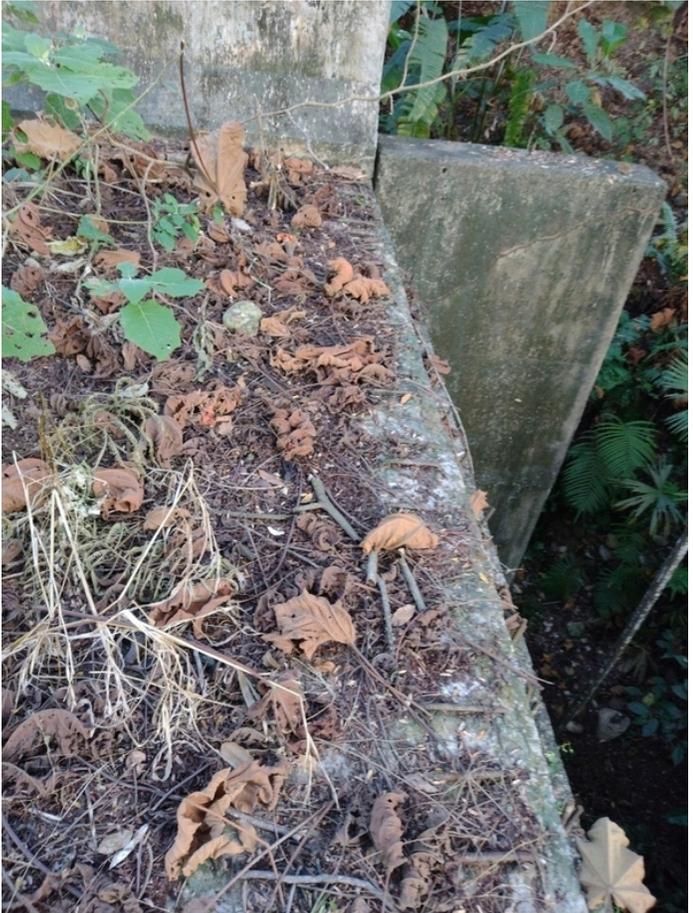
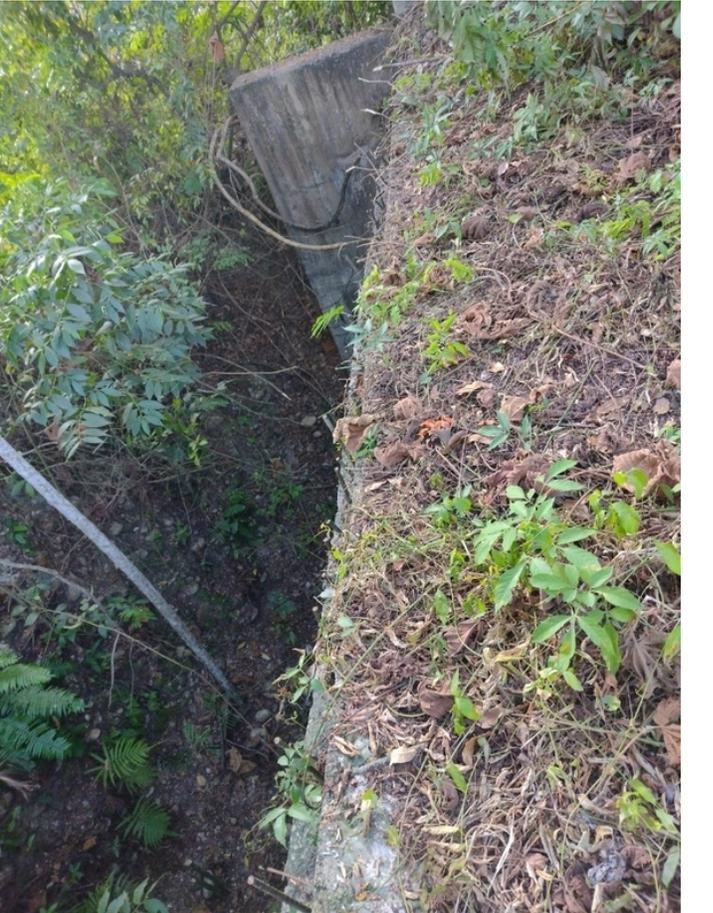
C-02 Juntas de expansión - 1. Junta 01

Observaciones: | No hay juntas de expansión.

Observaciones: | No tiene elementos de juntas ni al inicio ni al finalizar el puente.

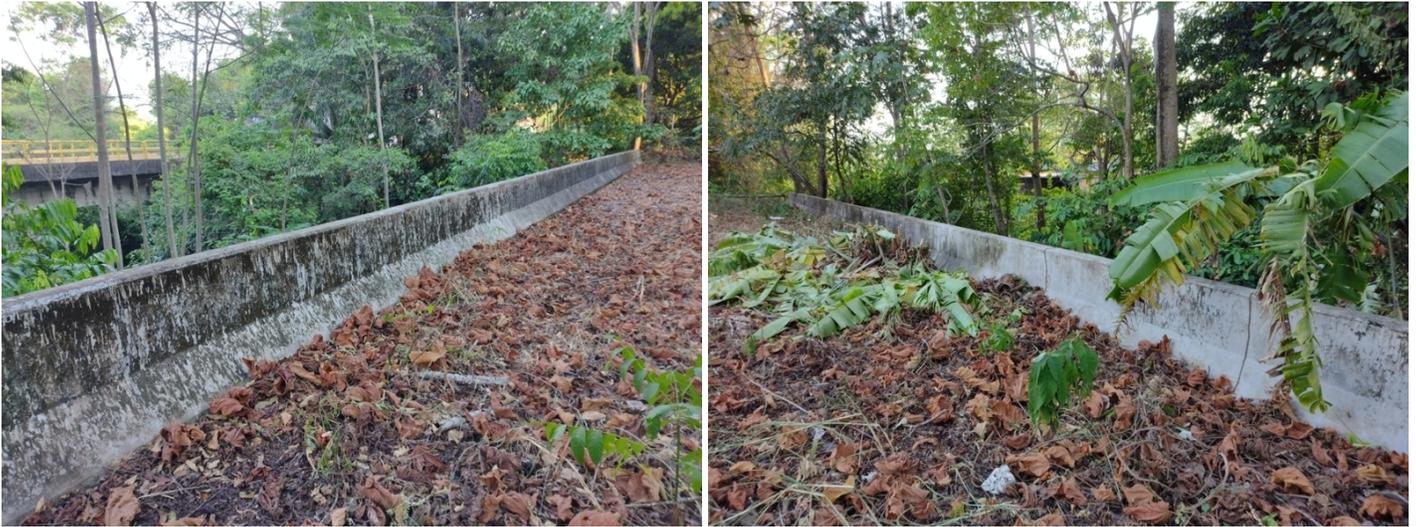
C-04 Barandas - 1. Baranda 01

Observaciones: Buen estado de conservación, falta limpieza de material vegetativo se deberá limpiar.

Calificación: 2

Observaciones: Requiere limpieza y pintura de las barreras tipo New Jersey.

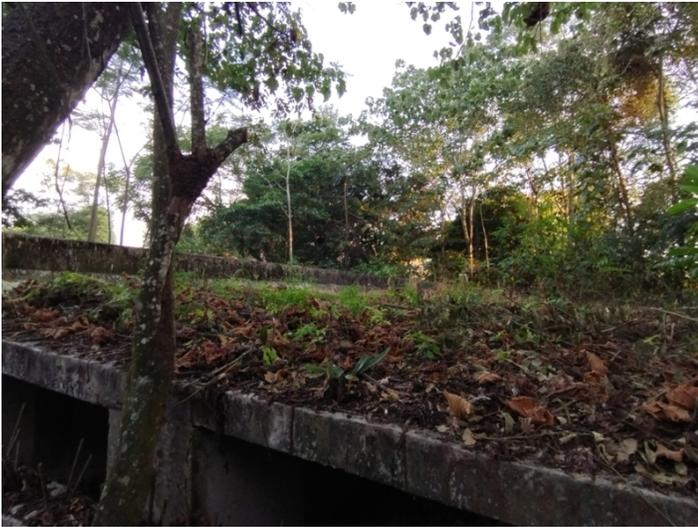
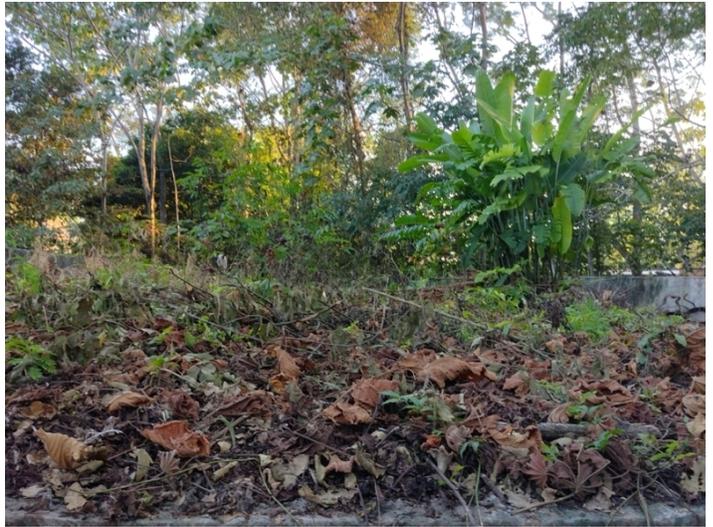
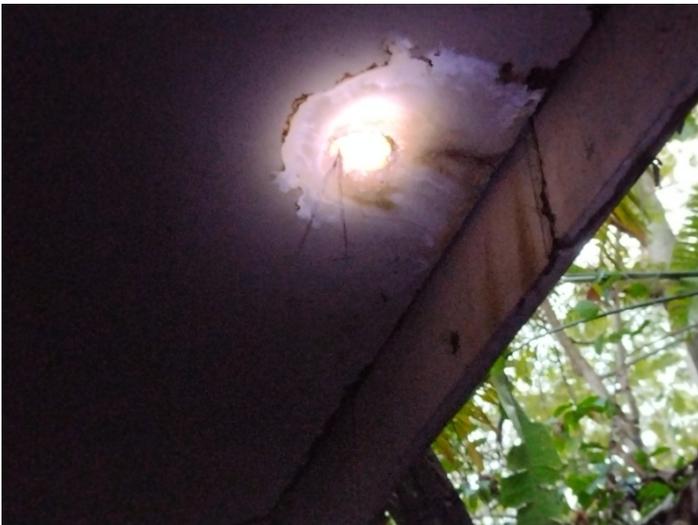
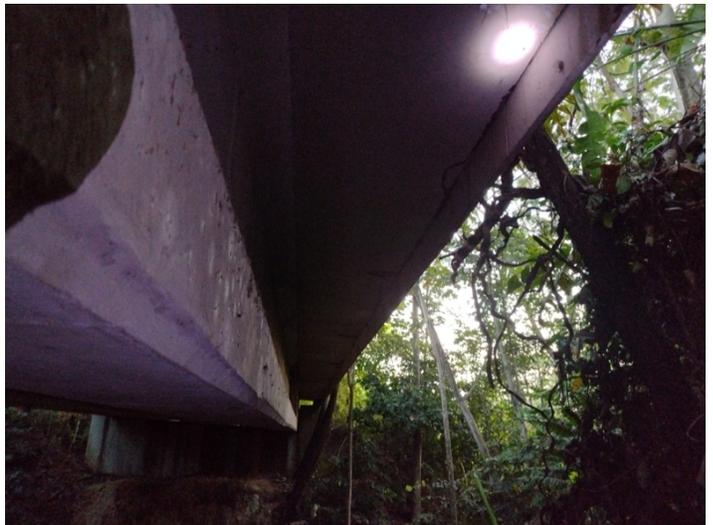
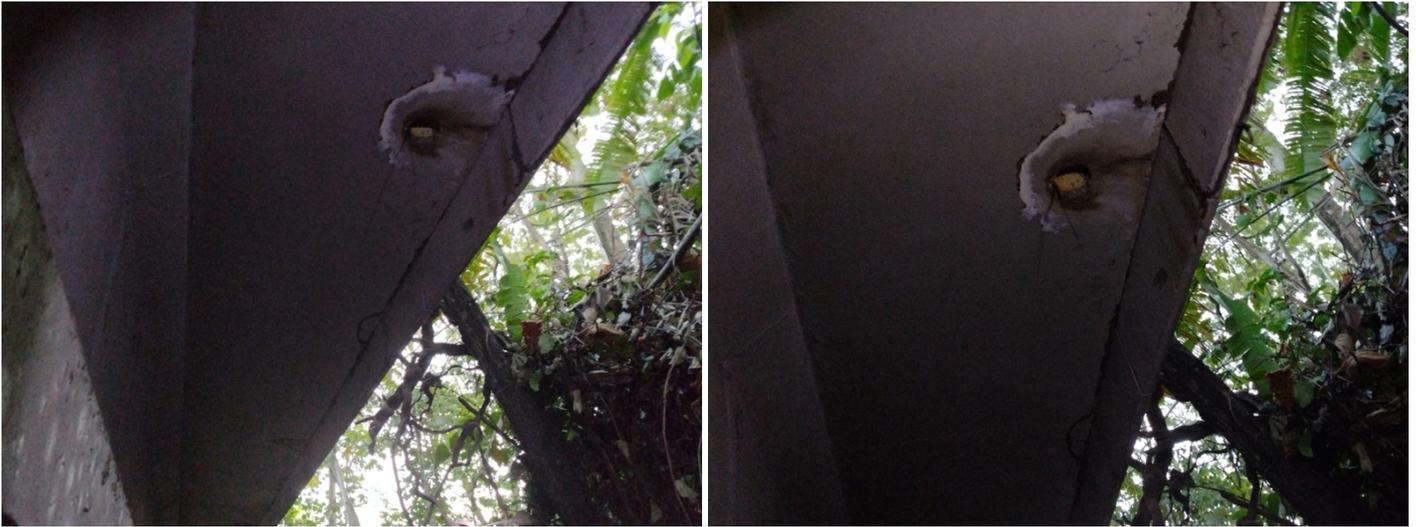
C-07 Drenajes - 1. Drenaje 01

Observaciones: No se pueden ver los drenajes porque está con mucho material vegetativo, tiene la longitud corta.

Calificación: 4

Observaciones: Requiere mayor longitud de los drenajes.

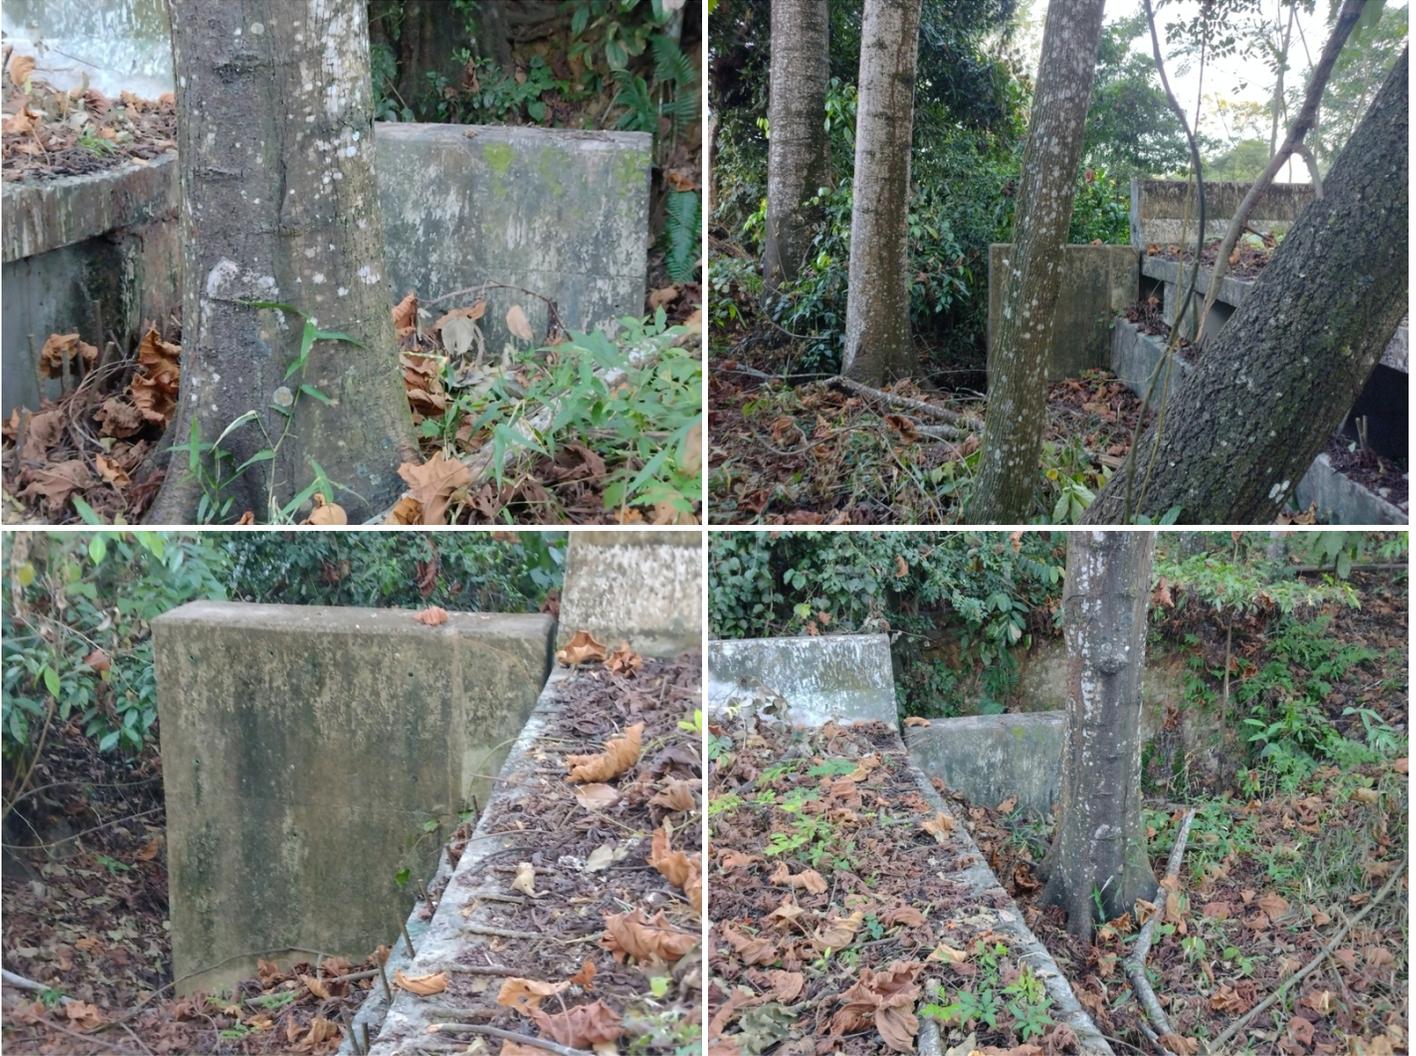
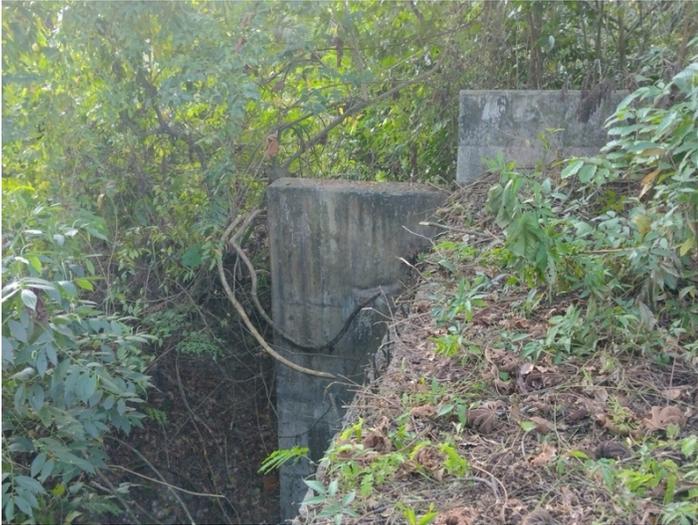
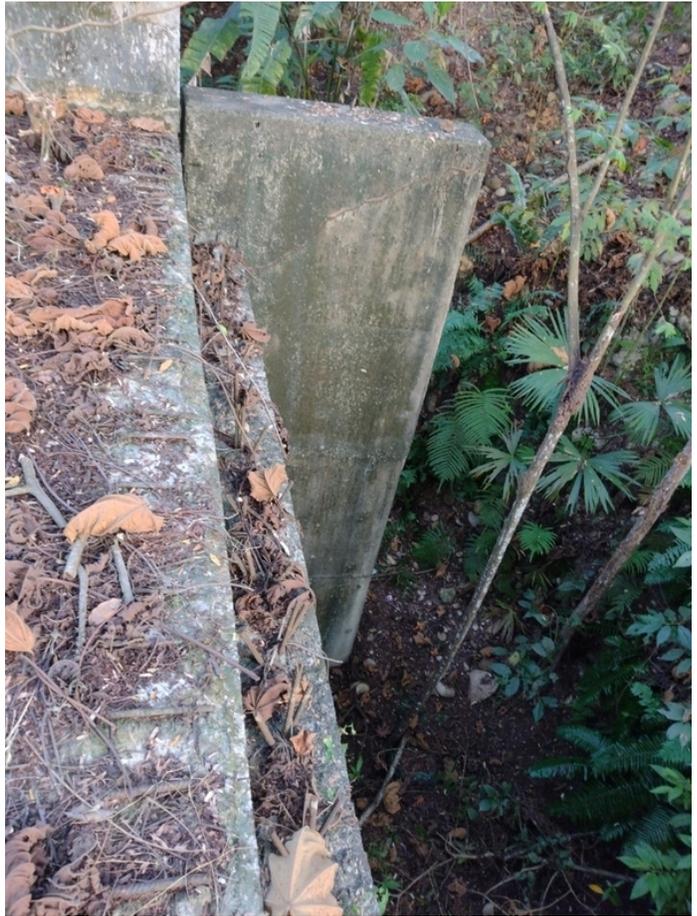
C-08 Aletas - 1. Aleta 01

Material vegetativo

Observaciones : | Estan construidas las aletas de la margen derecha y de la margen izquierda.

Observaciones: | Requiere limpieza general

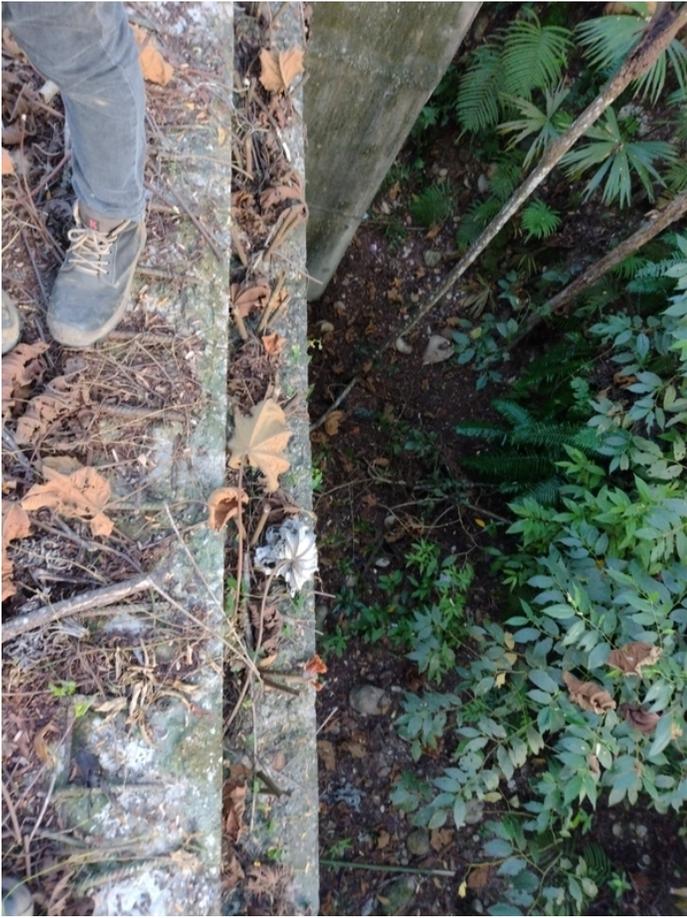
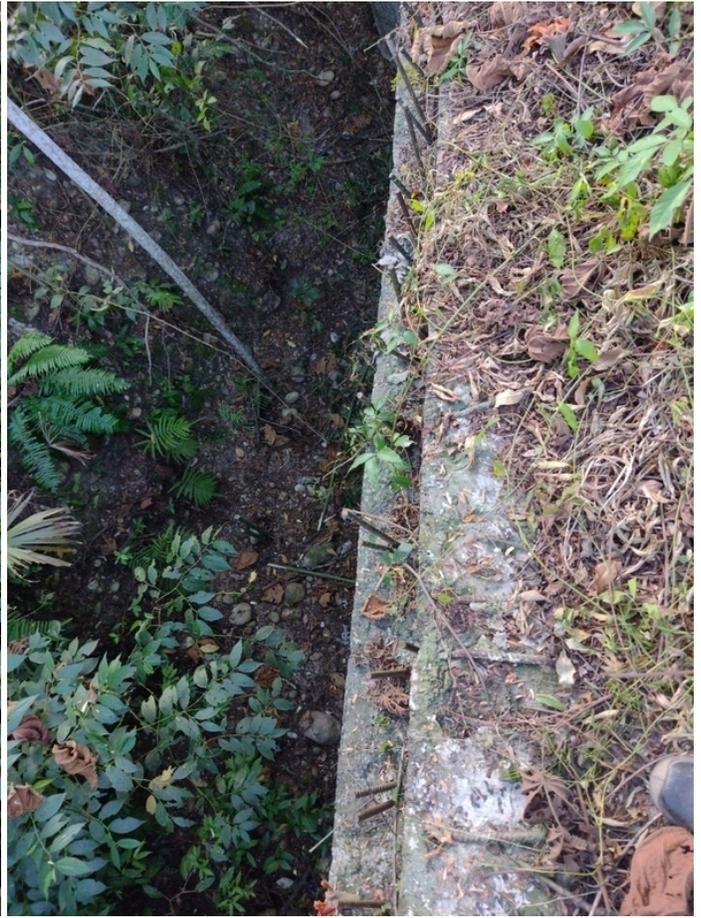
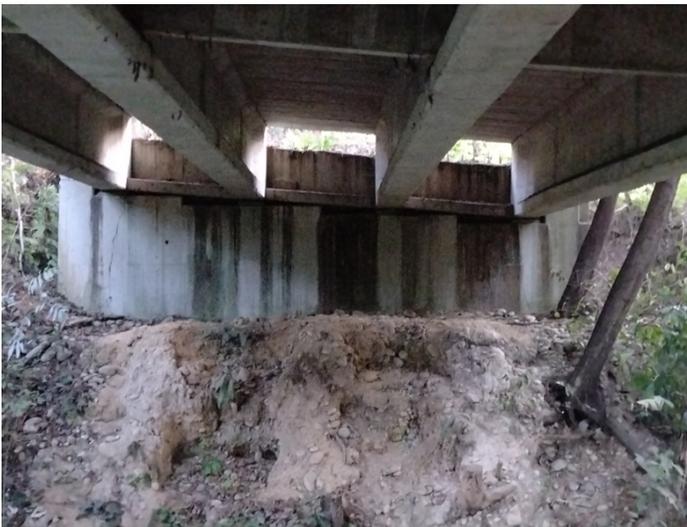
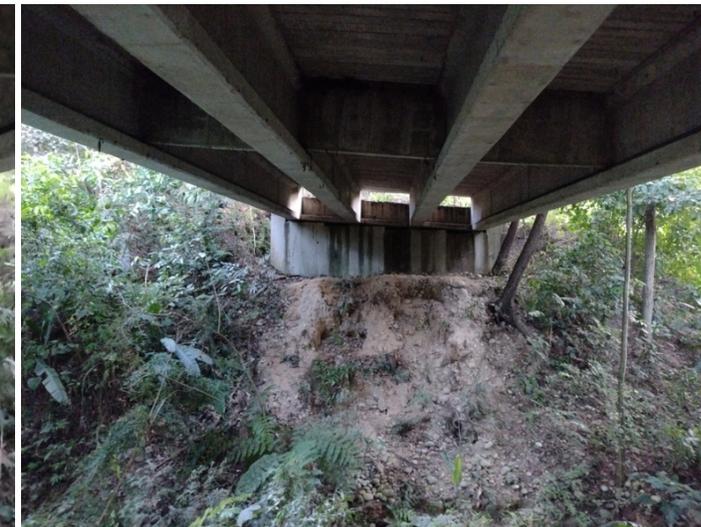
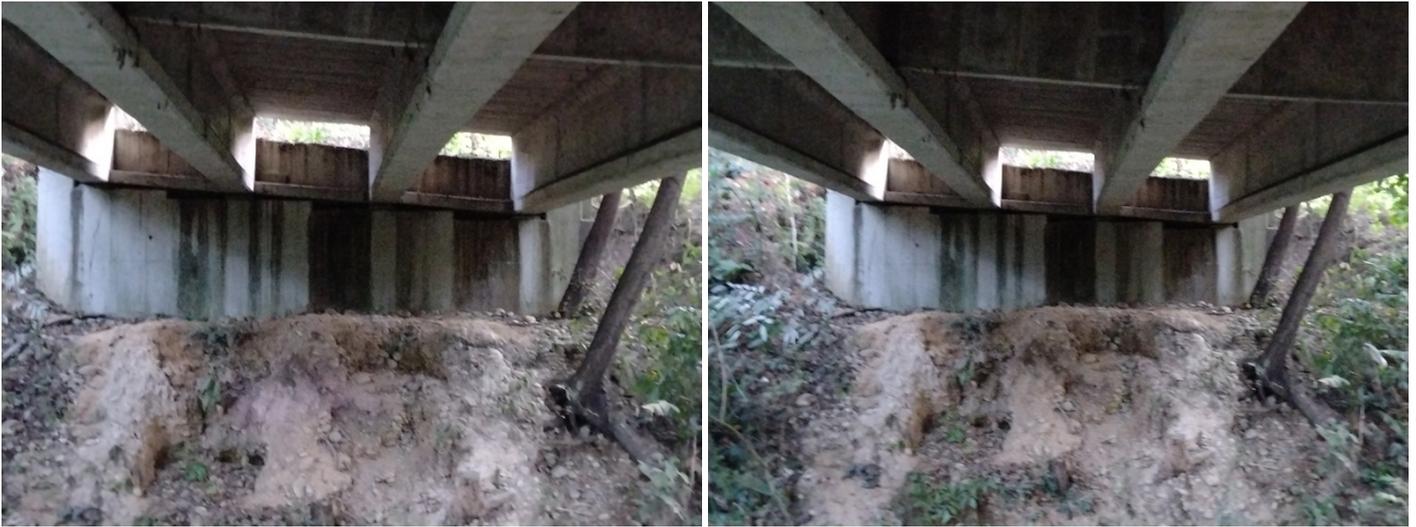
C-09 Estribos - 1. Estribo margen izquierda

Daños por funcionamiento | IN Infiltración

Infiltración (m²): | 42

Observaciones: En buen estado de conservación, falta construir el terraplén de acceso. Estan construidas las aletas del puente.

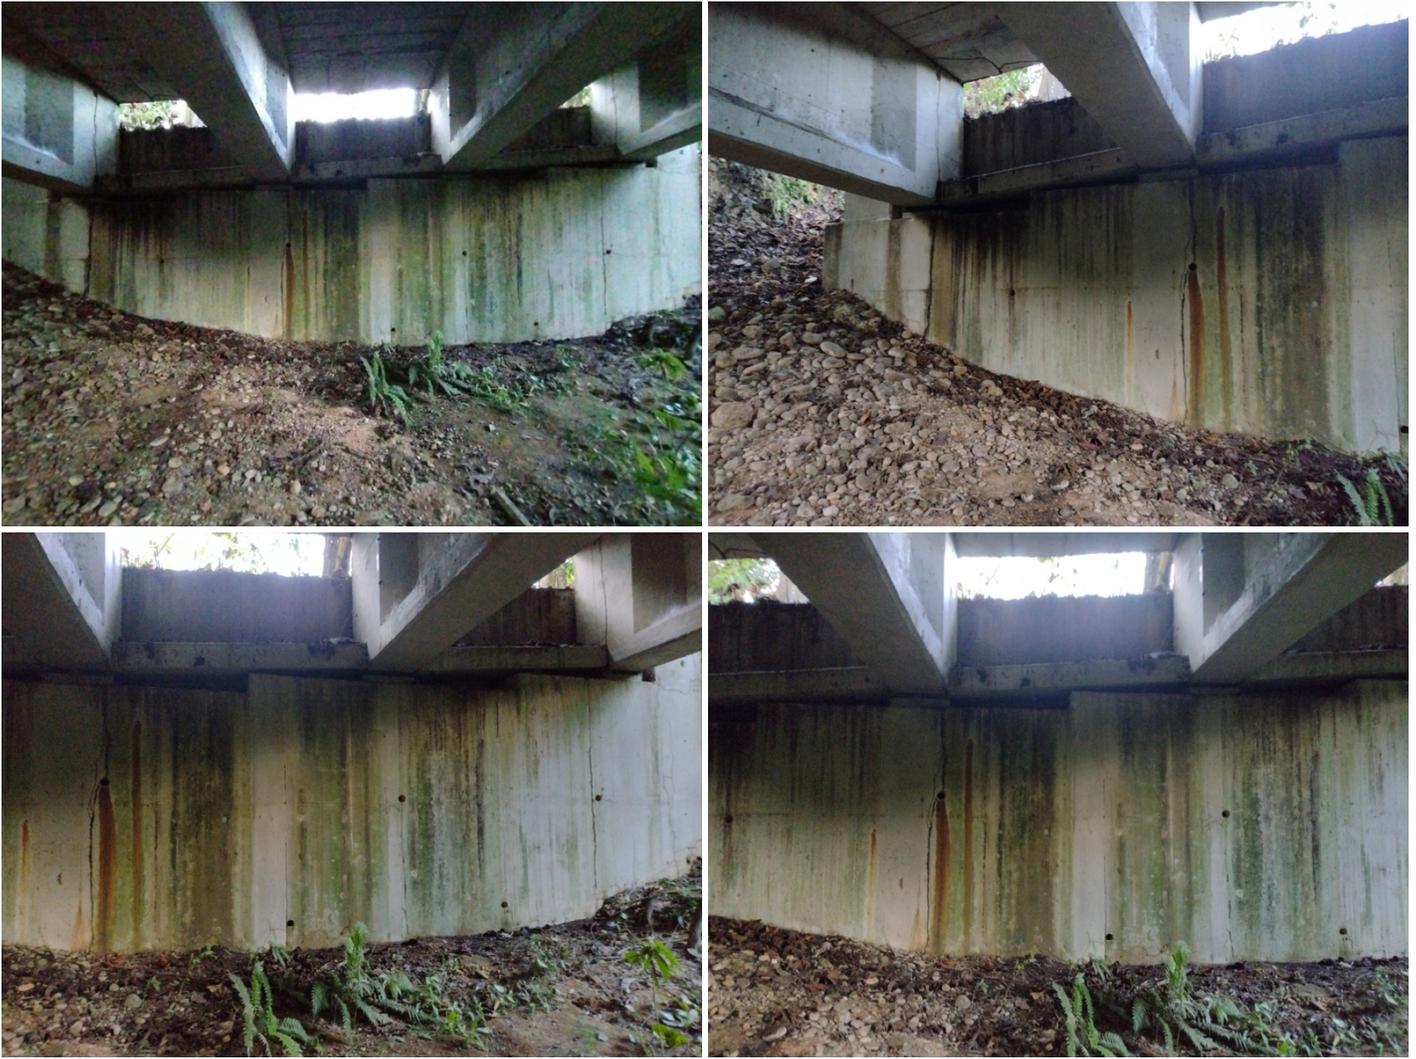
C-09 Estribos - 2. Estribo margen derecha

Daños por funcionamiento IN Infiltración

Infiltración (m²): 40

Observaciones: | Se requiere limpieza de la superficie de concreto.

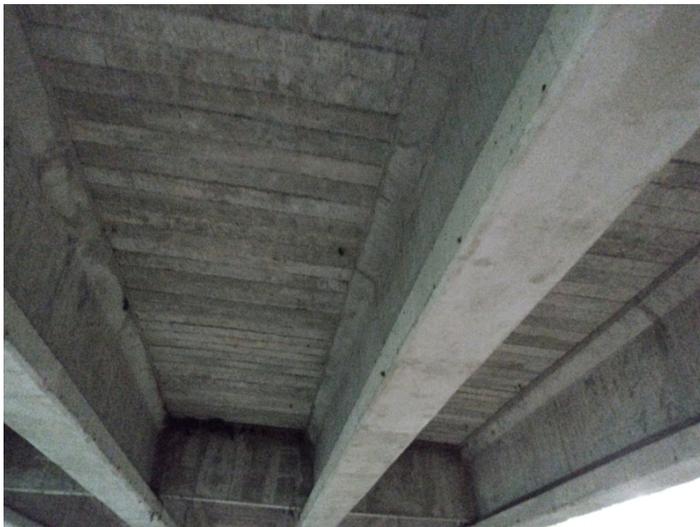
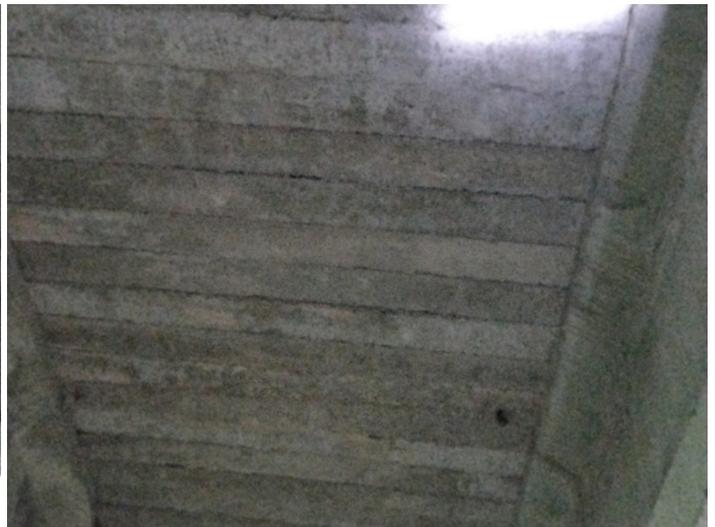
C-11 Losa - 1. Losa 01

Observaciones: | Prelosas en buen estado de conservación.

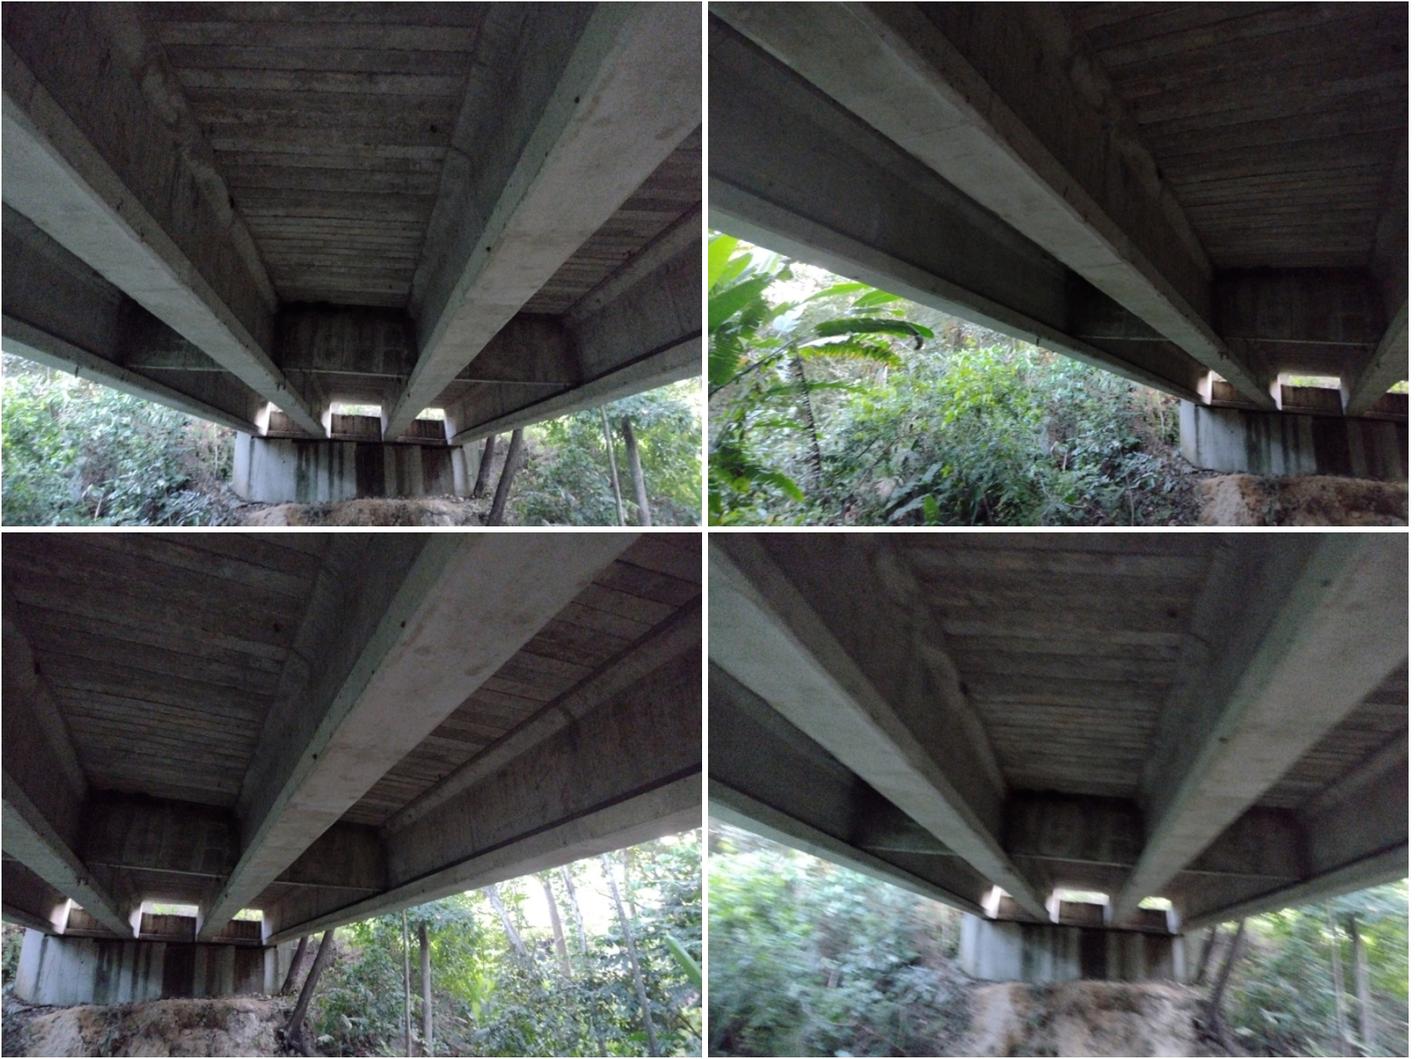
C-12 Vigas - 1. Viga 01

Observaciones: | Buen estado de conservación son 4 vigas postensadas, tiene 0.55 m de ancho y 1.70 m de alto.

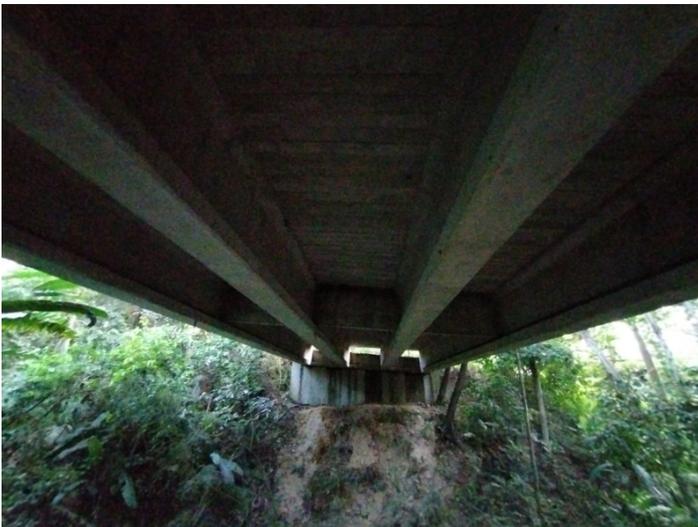
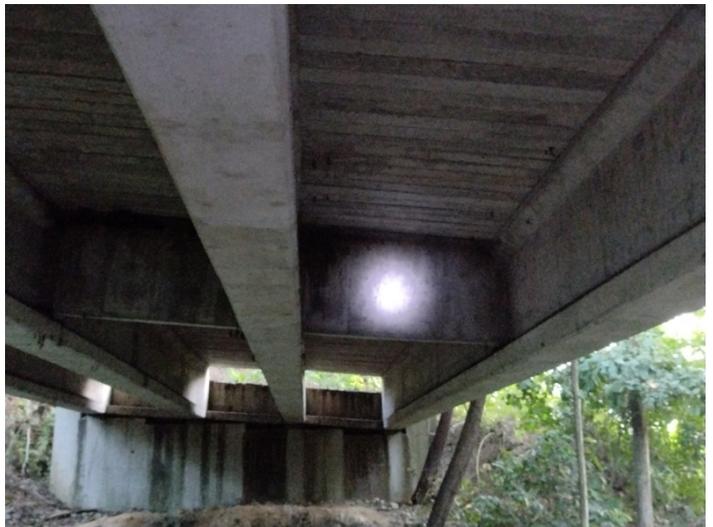
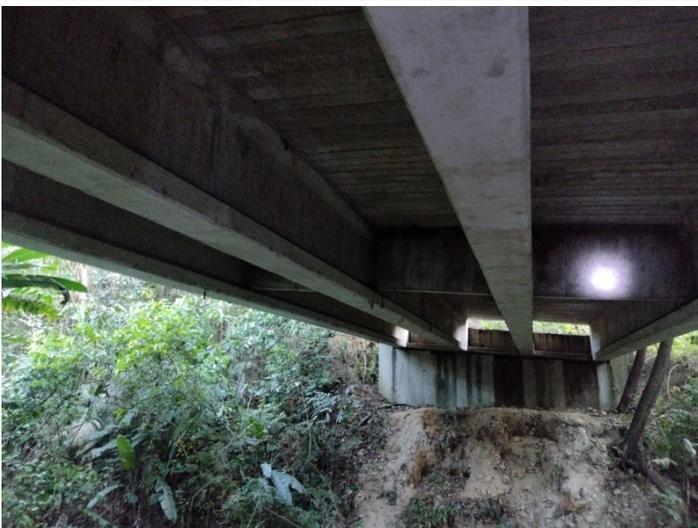
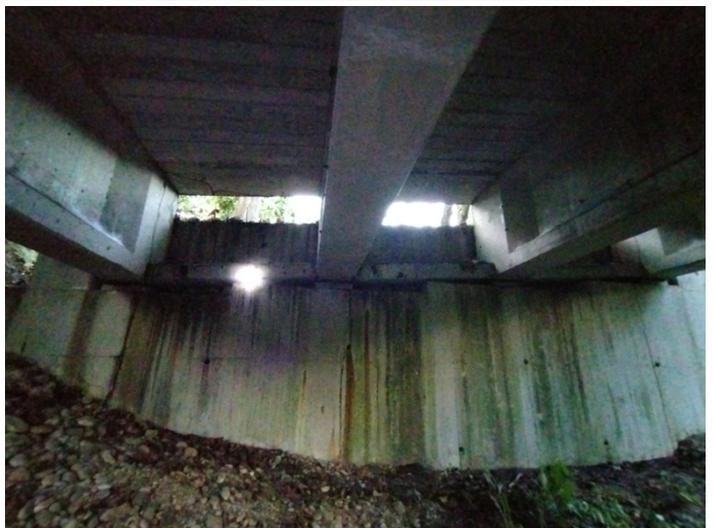
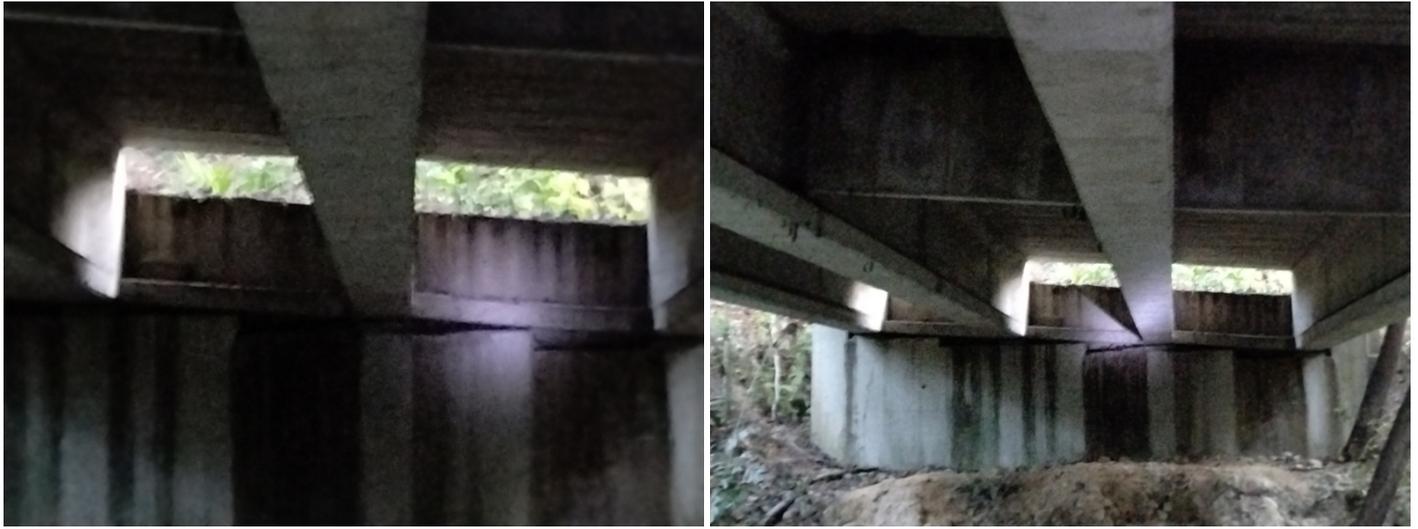
C-13 Riostras - 1. Riostra 01

Observaciones: Buen estado de conservación, las vigas de los extremos se ven conectados solo con una sección de concreto en la parte inferior de las vigas. Se deberá verificar la necesidad de colocar una sección vertical en las zonas de los apoyos de las vigas longitudinales.

Observaciones: Se deberá verificar la necesidad de colocar unos elementos verticales en las zonas de apoyos de las vigas longitudinales. La estructura existente tiene unos elementos horizontales.

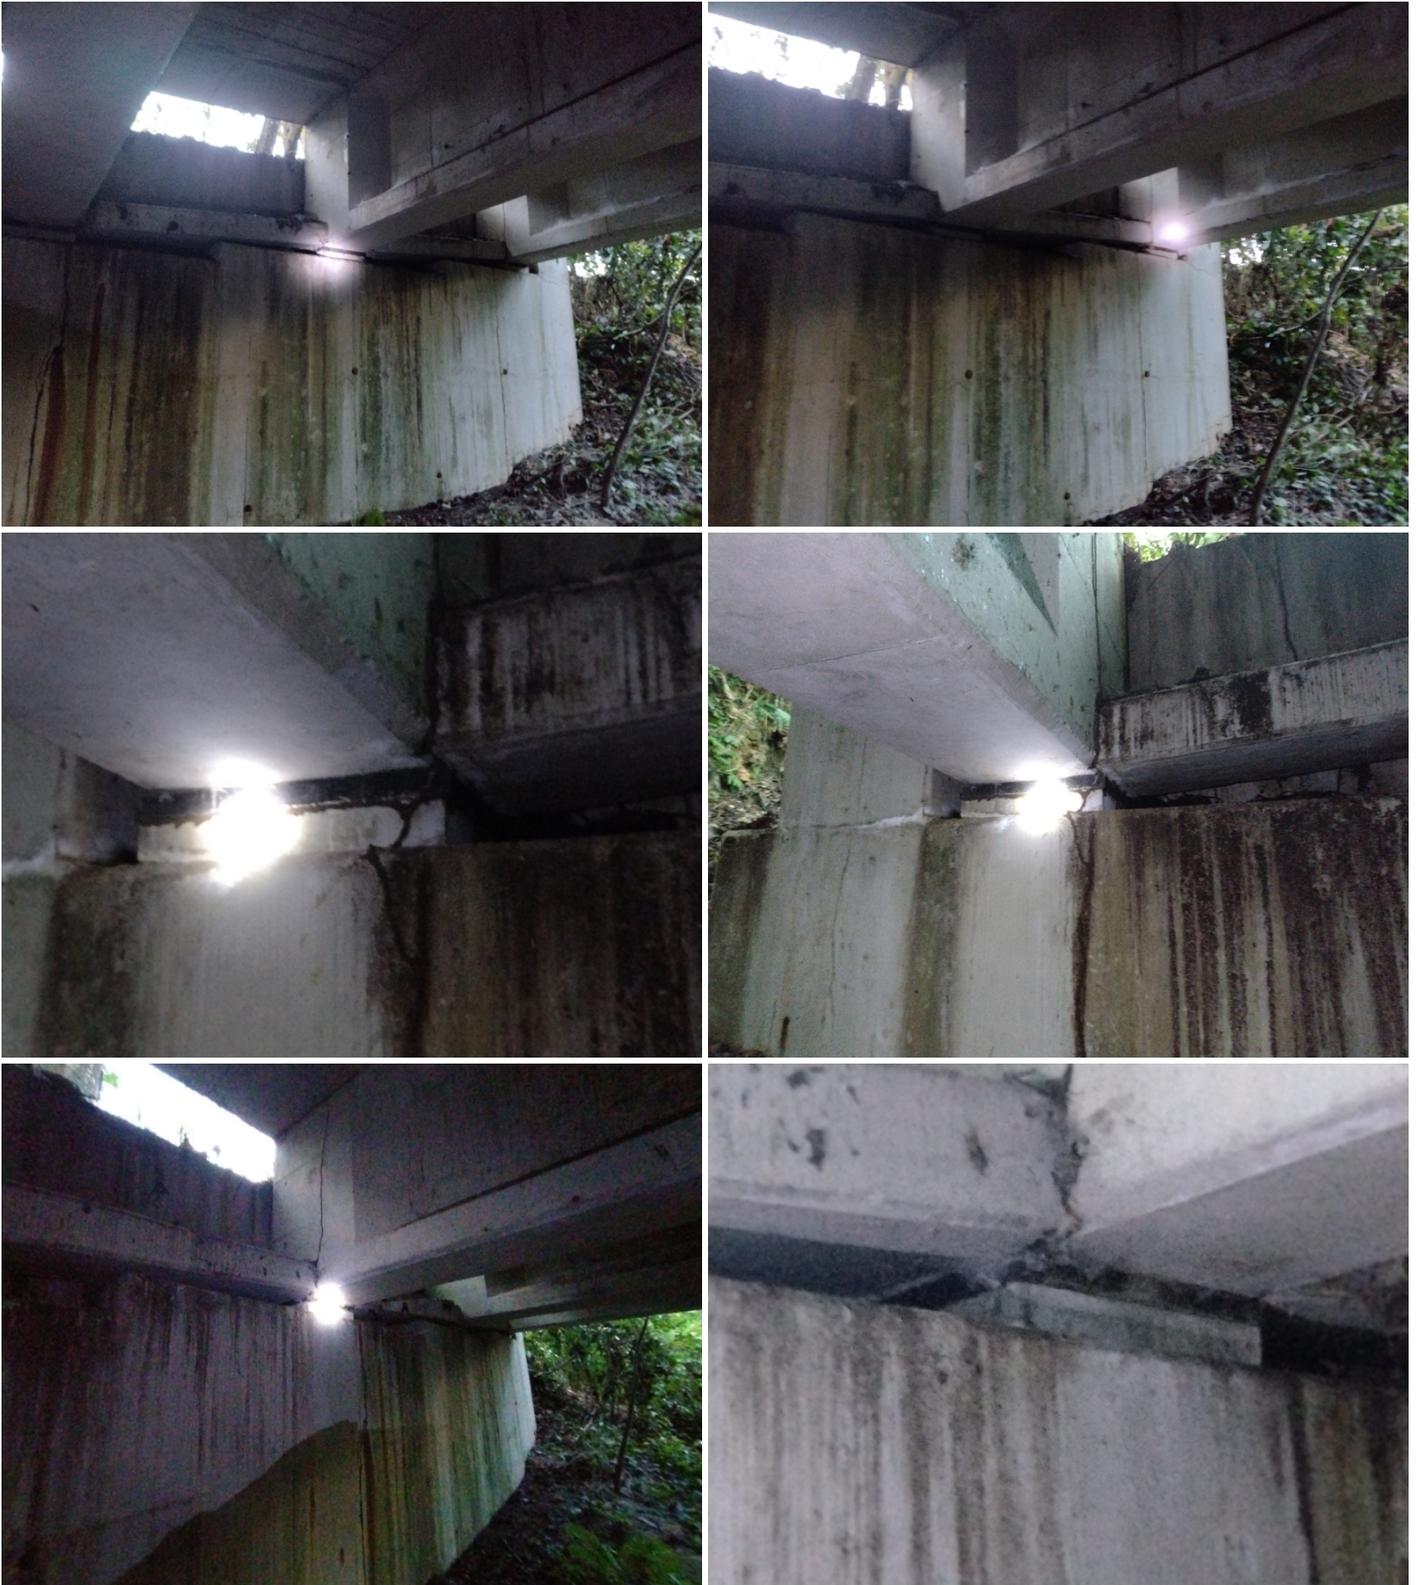
C-15 Apoyos - 1. Apoyo 01

Tipo de apoyo: | 03 Placa de neopreno

Estado de conservación: | Bueno

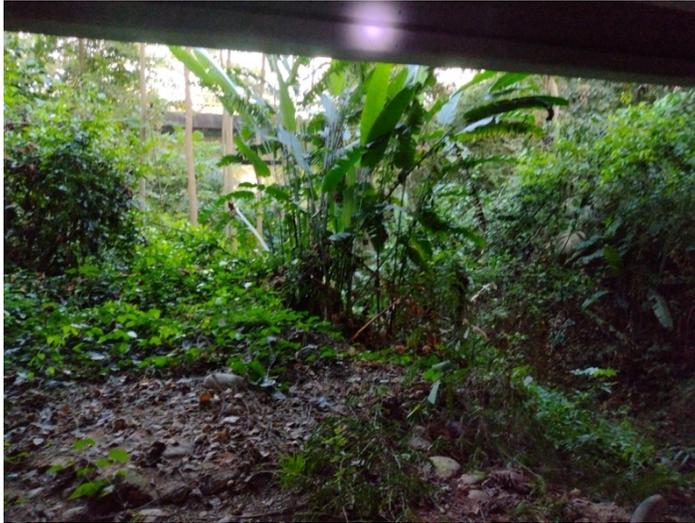
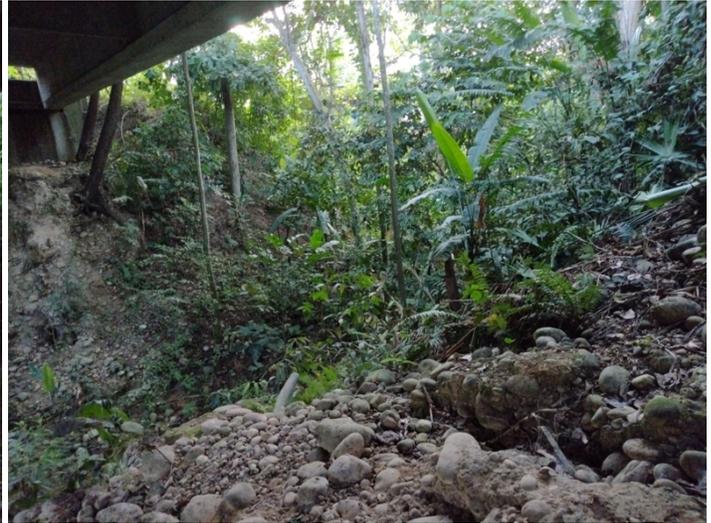
C-22 Cauce

Problemas identificados: Obstrucción del cauce por escombros, vegetación, o invasión del mismo.

Observaciones: Bastante material vegetativo, se recomienda realizar limpieza del cauce.
