FORMATO PARA INSPECCIÓN VISUAL DE PUENTES Y PONTONES

| EVALUACIÓN DEL ESTADO ACTUAL DE LAS OBRAS DEL CONTRATO DE CONCESIÓN BAJO EL ESQUEMA DE APP No. | 003 DE 2022 |
| Nombre de la ficha: | 094-PU-QDA_SECA-N |

| Nombre del puente: | P Q SECA N |

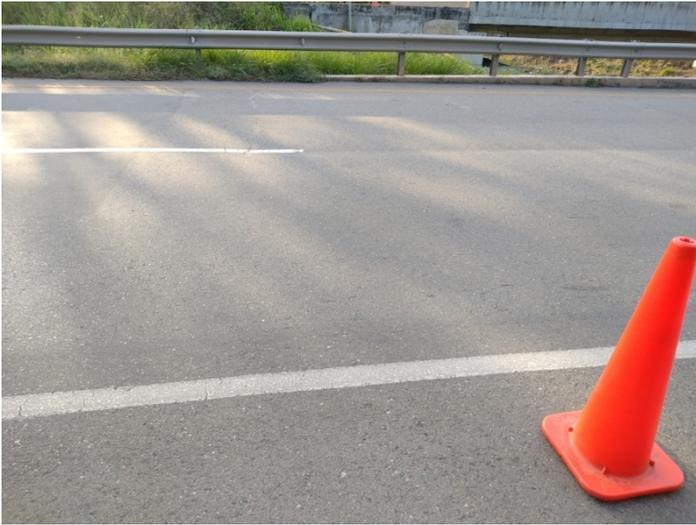
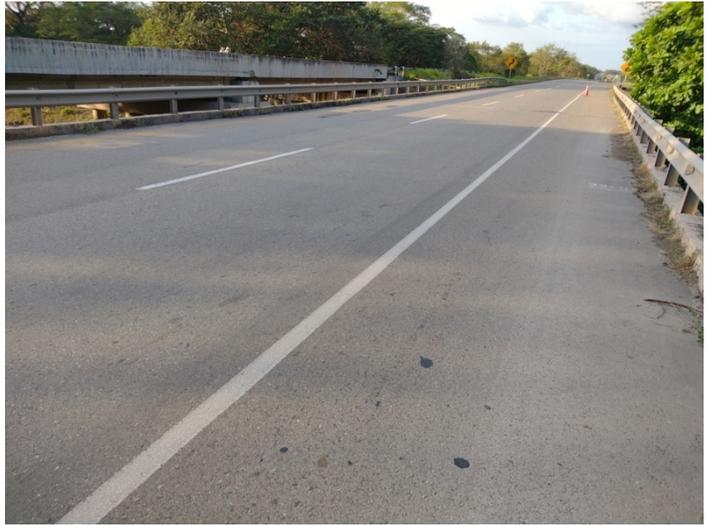
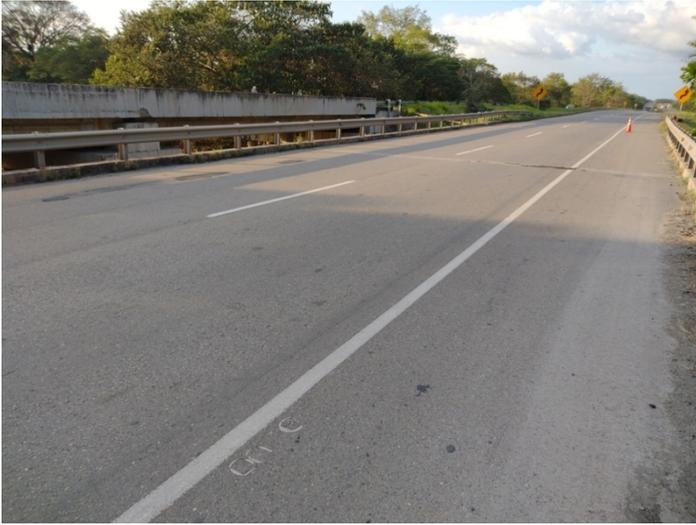
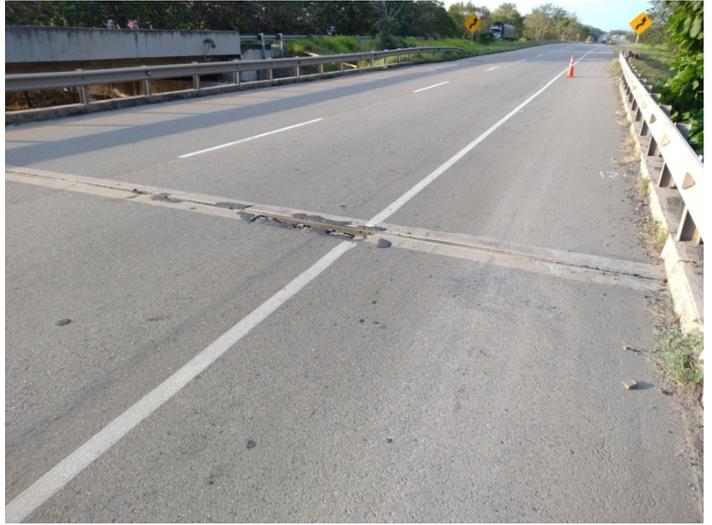
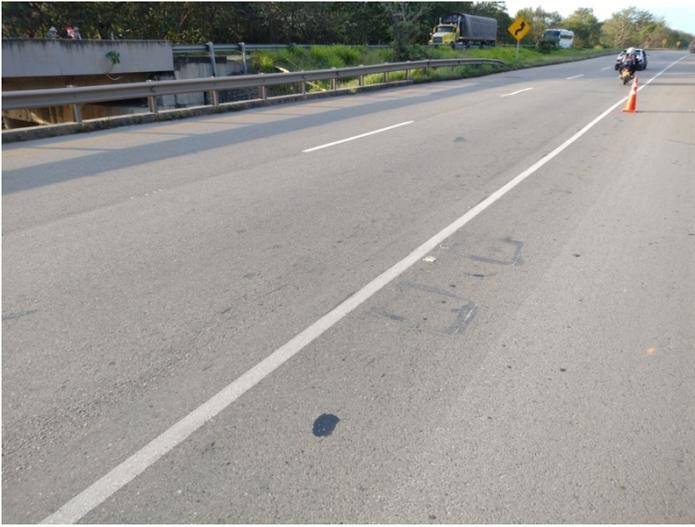
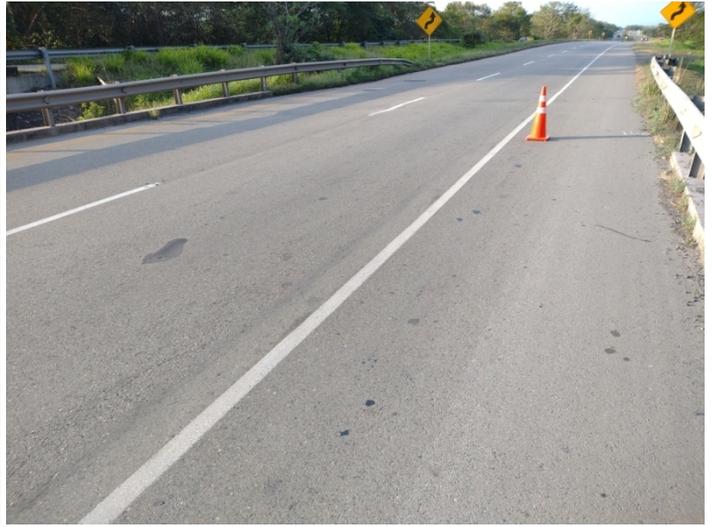
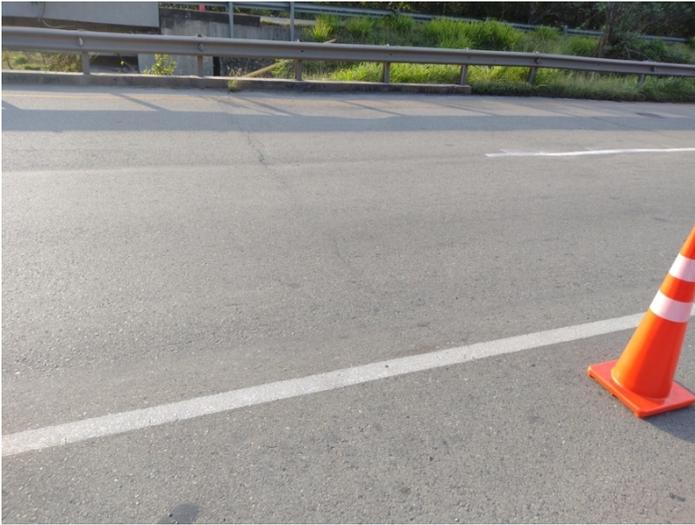
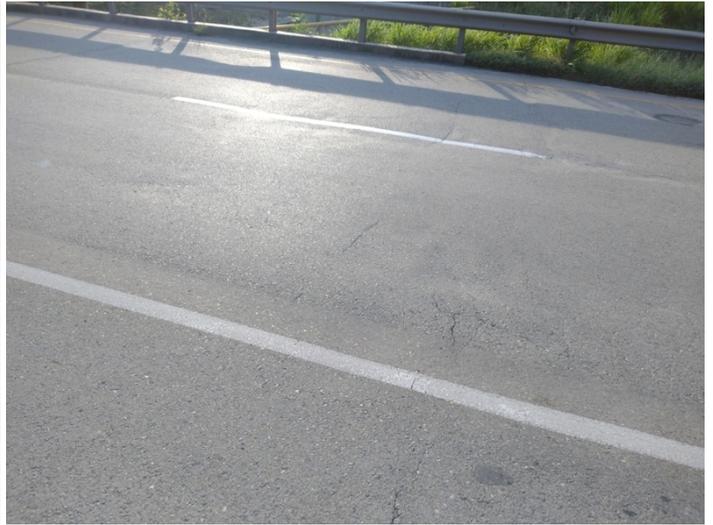
Estado de conservación: Bueno

Calificación: 1

Observaciones: Se evidencia leve deterioro a la entrada y la salida del puente, adicionalmente se evidencia reparcho en la parte central.

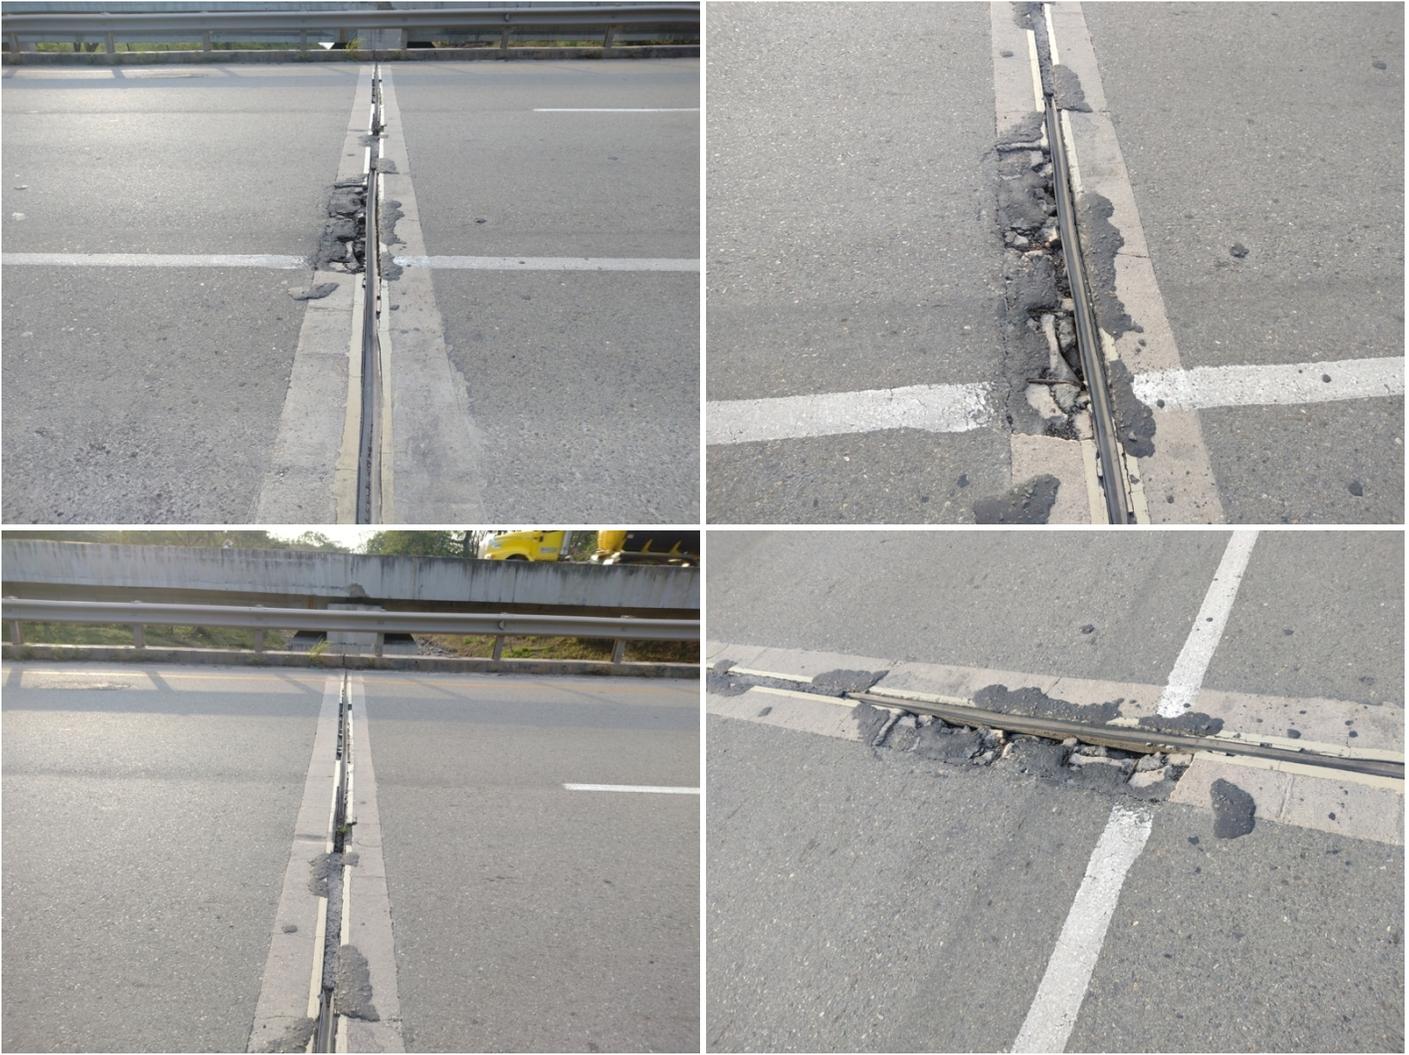
Localización: | I Intermedia

Longitud del daño (m): | 11.6

Estado de conservación: | Regular

Calificación: | 4

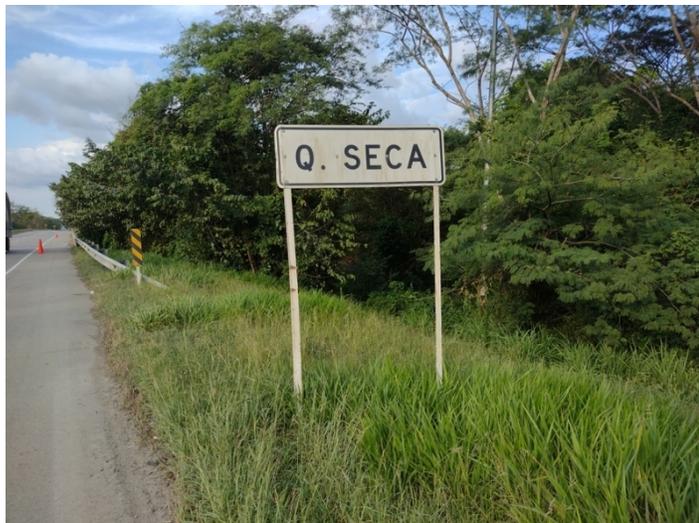
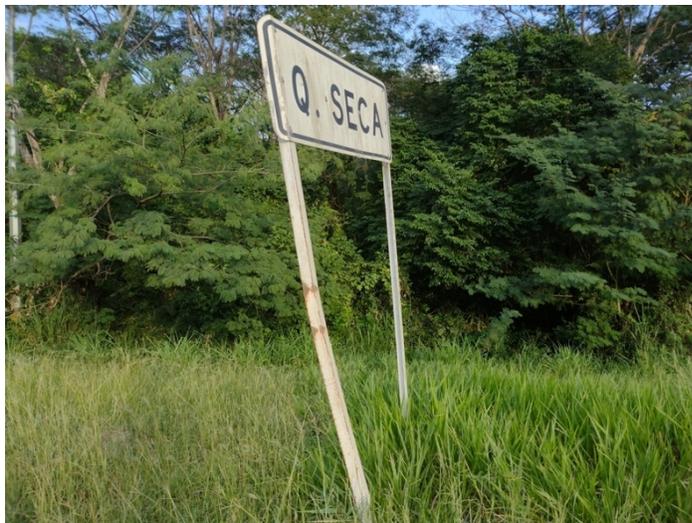
Localización: | CD Costado derecho, CI Costado izquierdo, E Entrada del puente

Tipo de daño: | AE Señalización golpeada, vandalismo

Estado de conservación: | Regular

Calificación: | 2

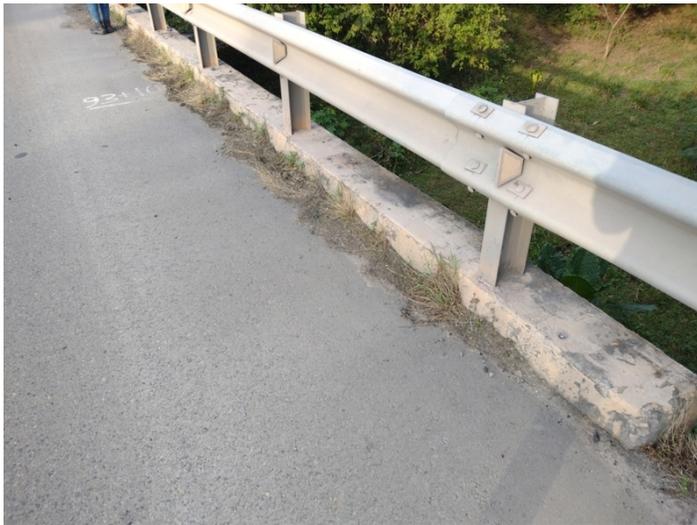
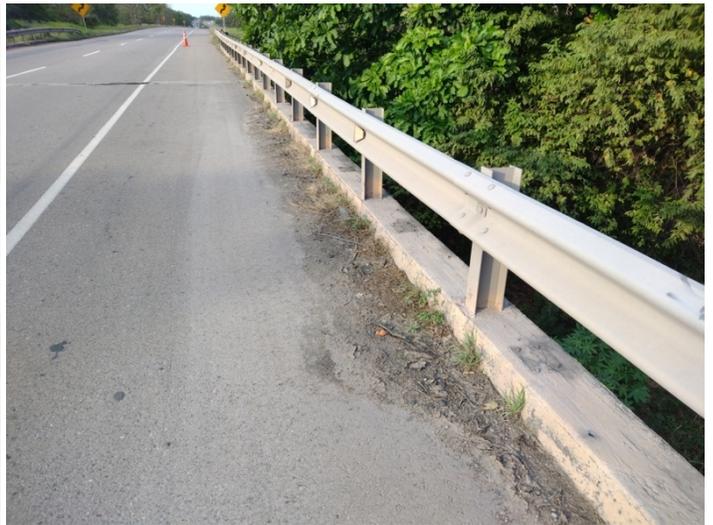
Taponamiento

Localización: | CD Costado derecho

Cuantificación de daño (m): | 12

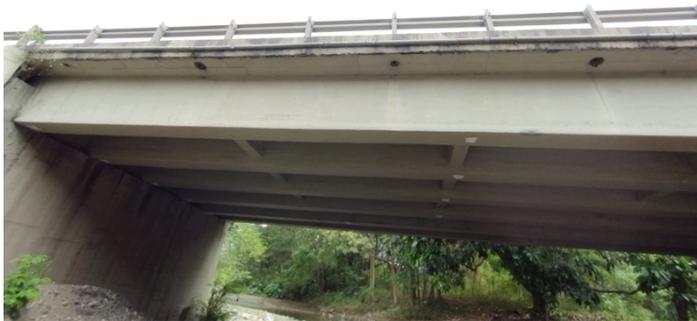
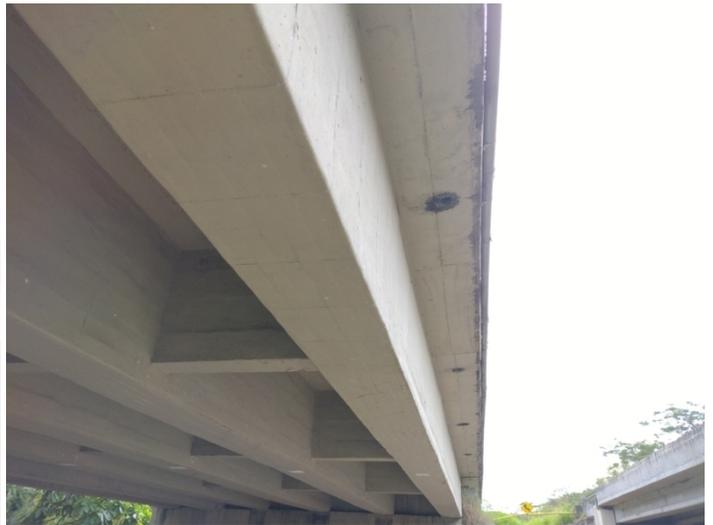
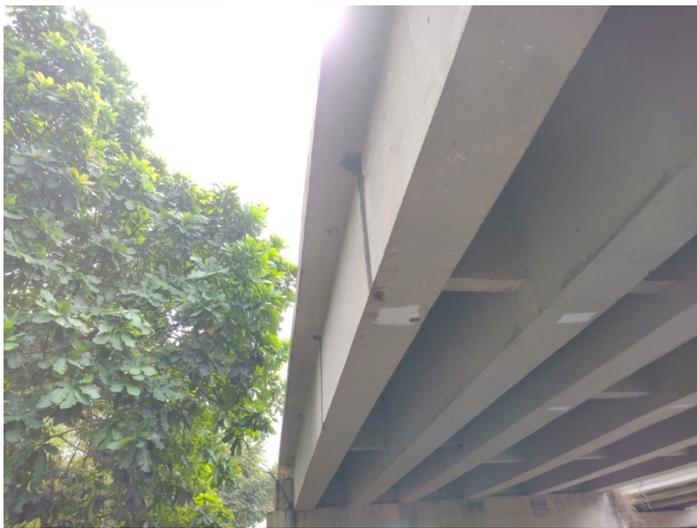
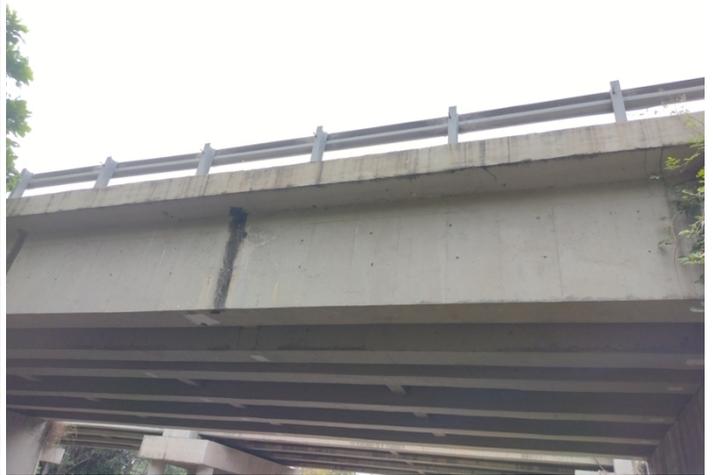
Longitud insuficiente

Localización: | CI Costado izquierdo

Cuantificación de daño (m): | 14.4

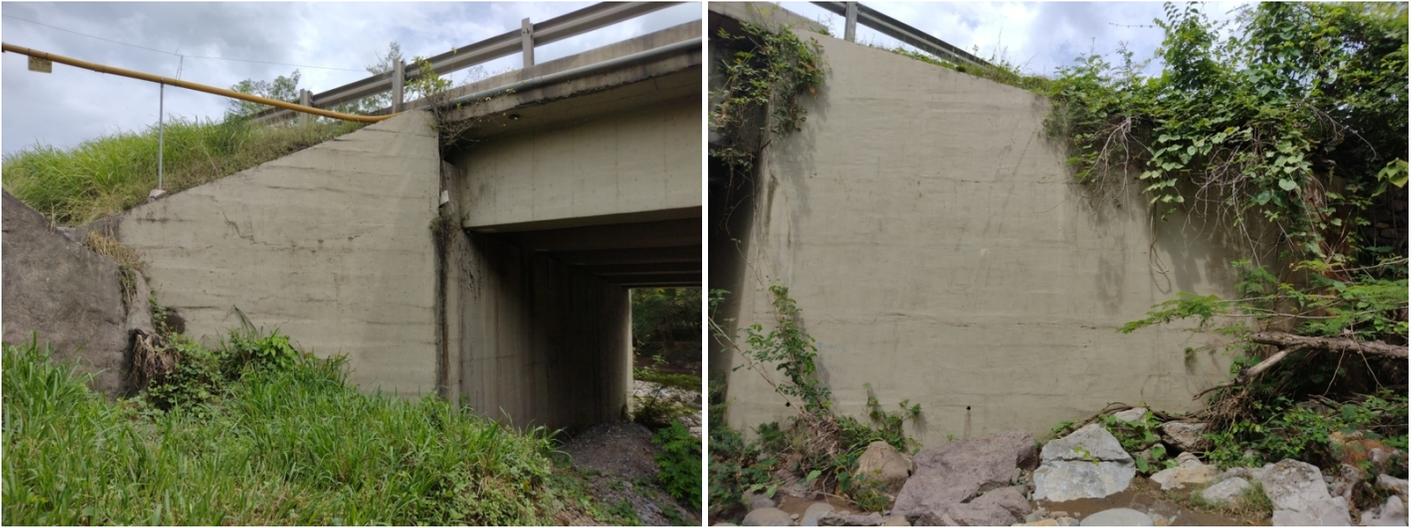
Observaciones : | Aletas del estribo margen derecho en buen estado.

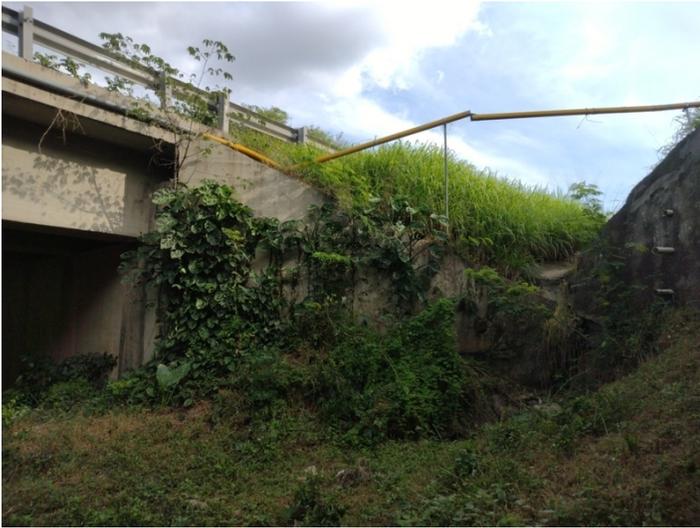
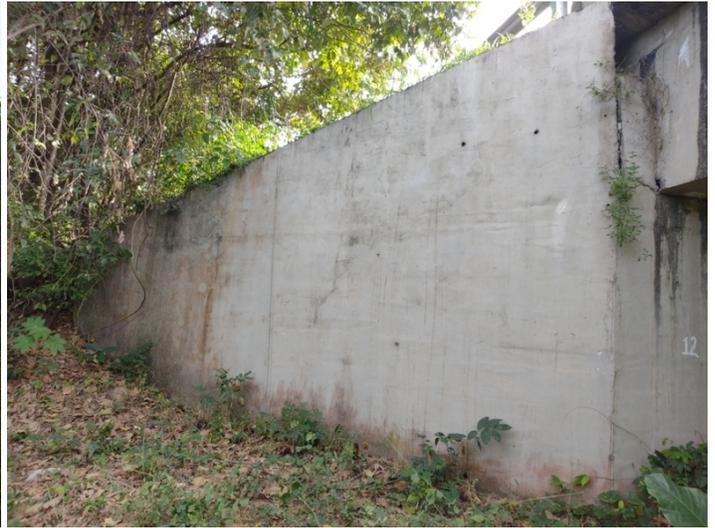
Observaciones : | Aletas del estribo margen izquierda en buen estado

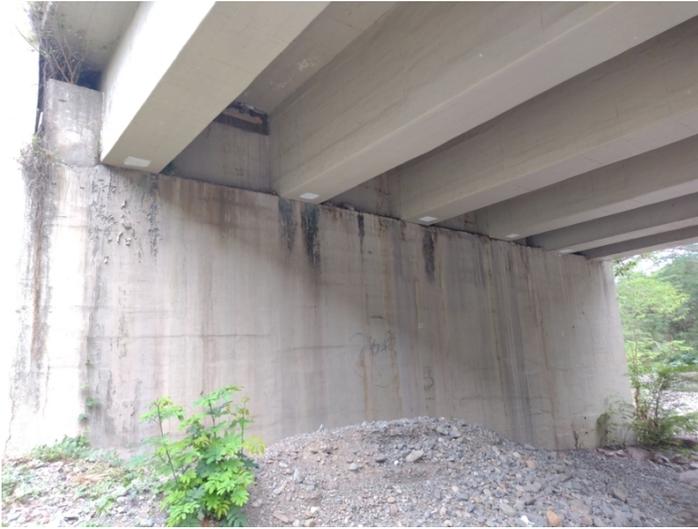
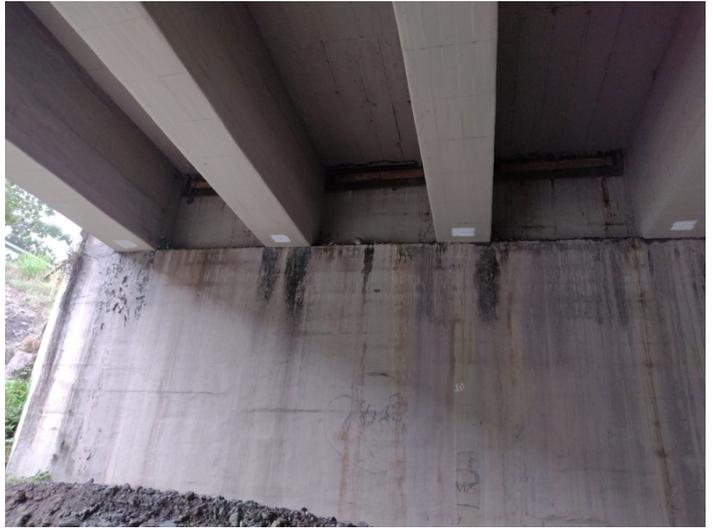
Daños por funcionamiento | IN Infiltración, EF Eflorescencias

Infiltración (m²): | 15

Eflorescencias (m²): | 12

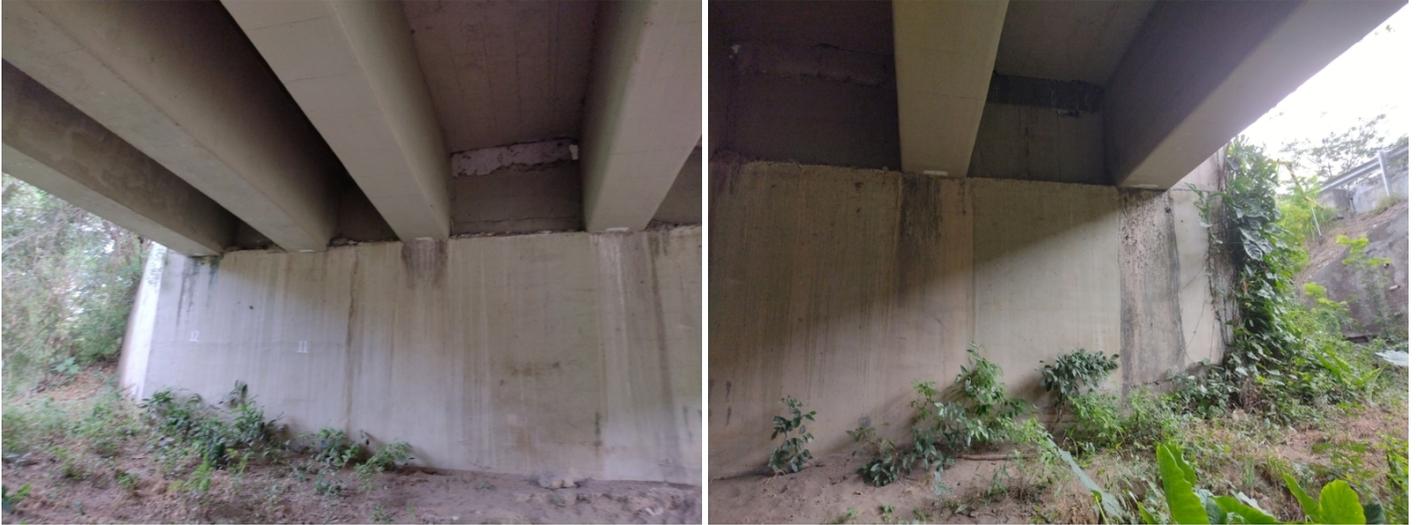
| Daños por funcionamiento | IN Infiltración, EF Eflorescencias |
| Infiltración (m²): | 6 |
| Eflorescencias (m²): | 6 |

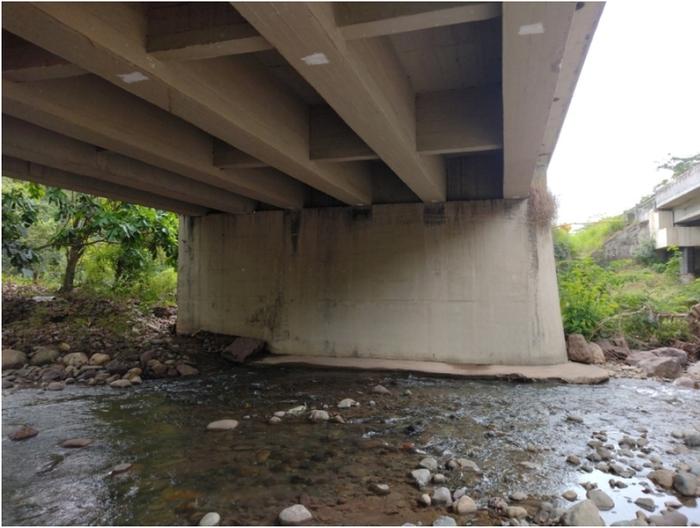
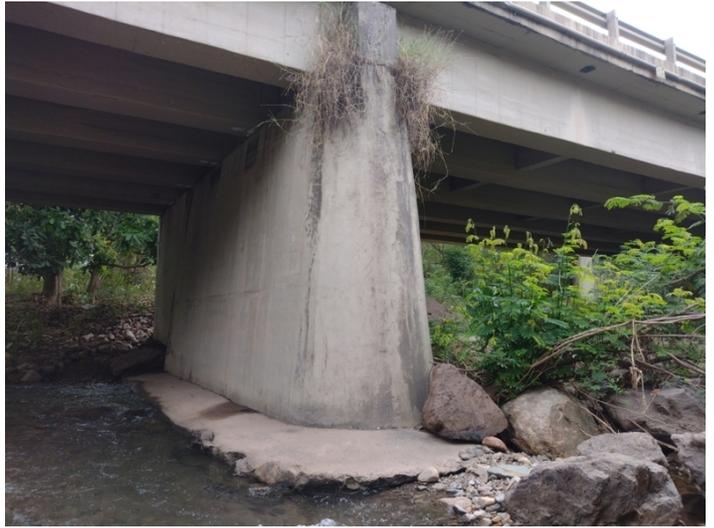
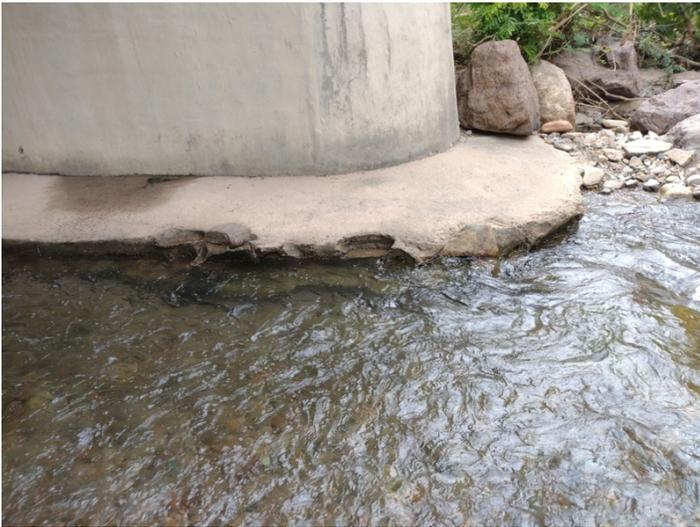
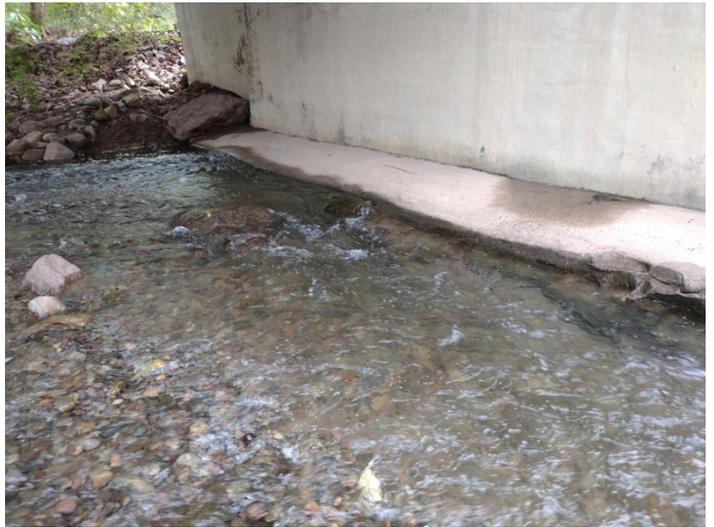
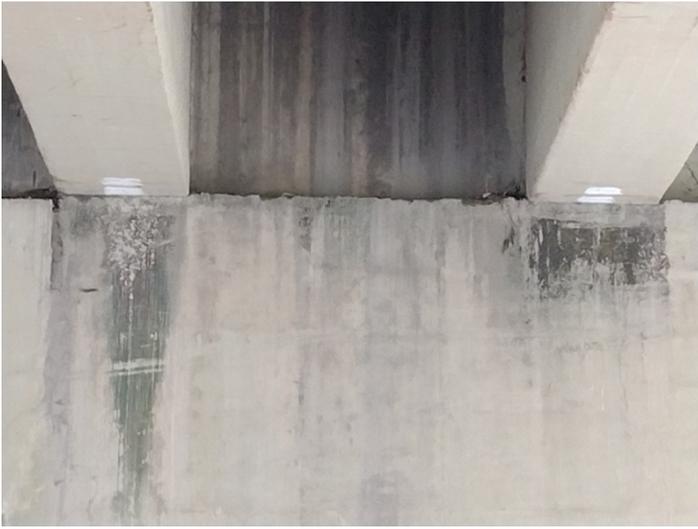
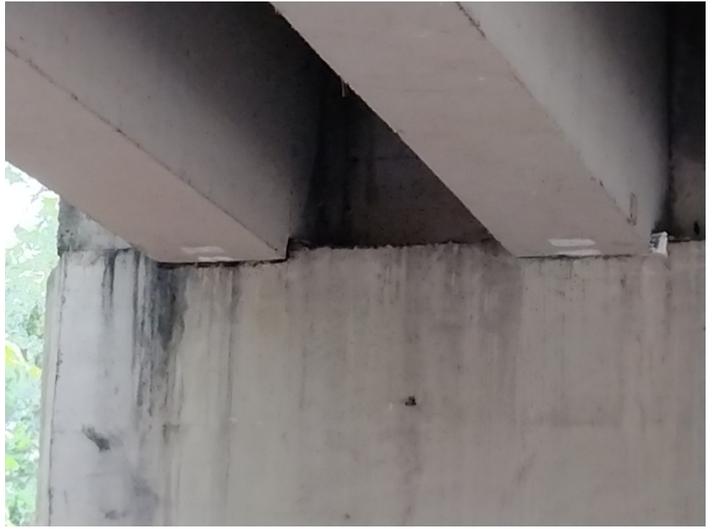
Daños por funcionamiento | IN Infiltración, EF Eflorescencias, SOC Socavación

Infiltración (m²): | 12

Eflorescencias (m²): | 12

Socavación (m²): | 8

Calificación: | 2

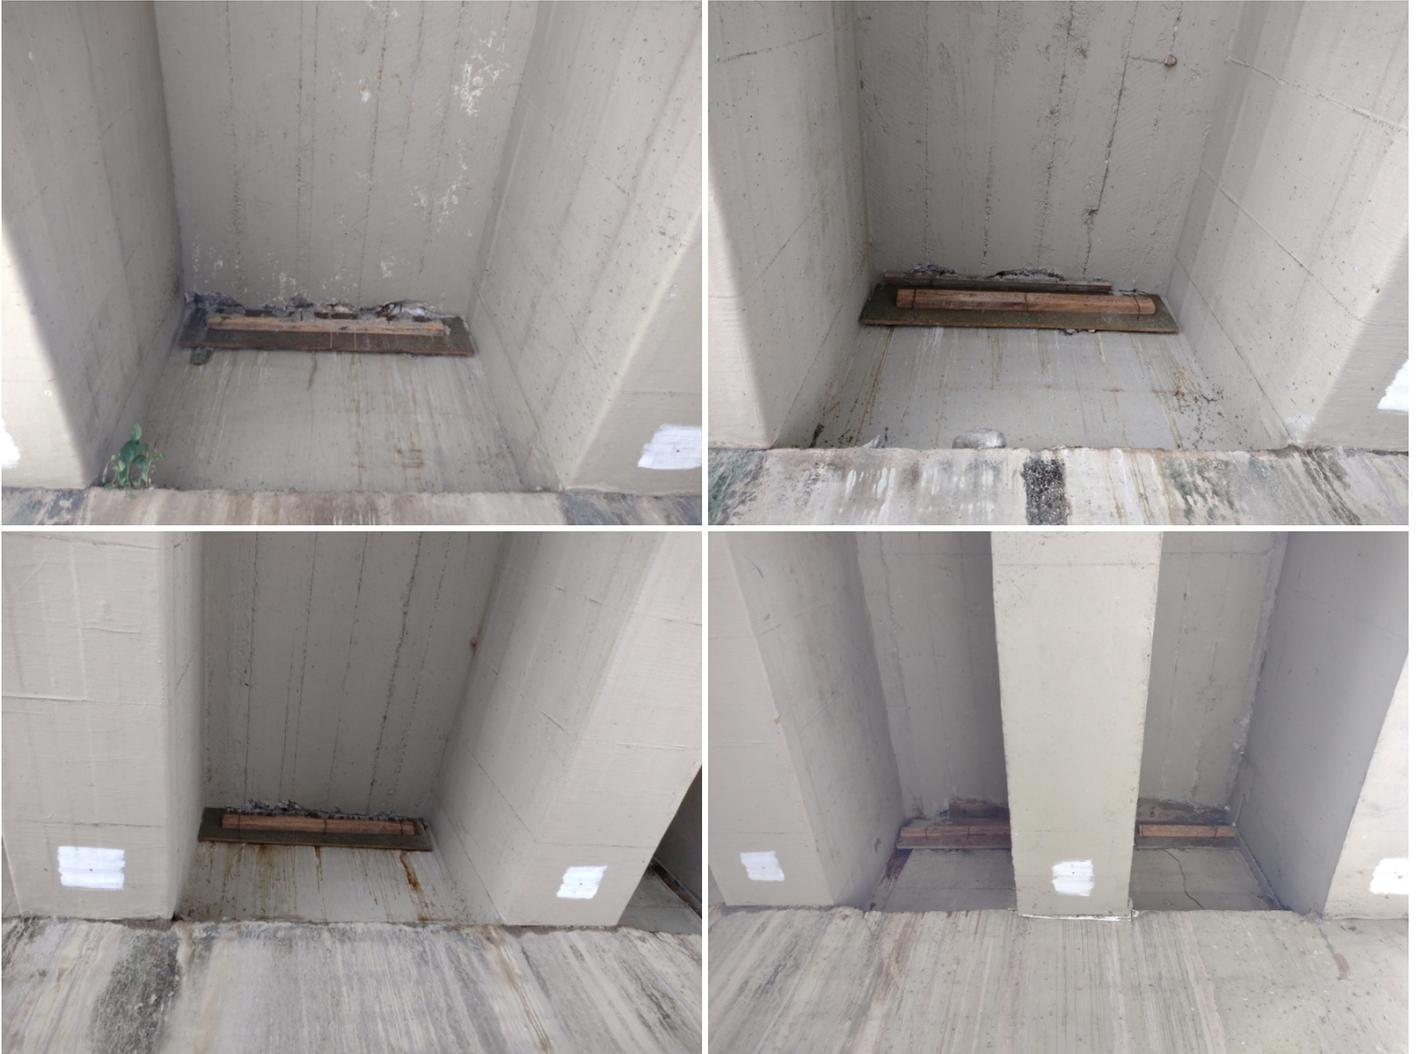
| Daños por construcción: | JF Construcción inadecuada de juntas frías |
| Construcción inadecuada de juntas frías (m): | 11 |

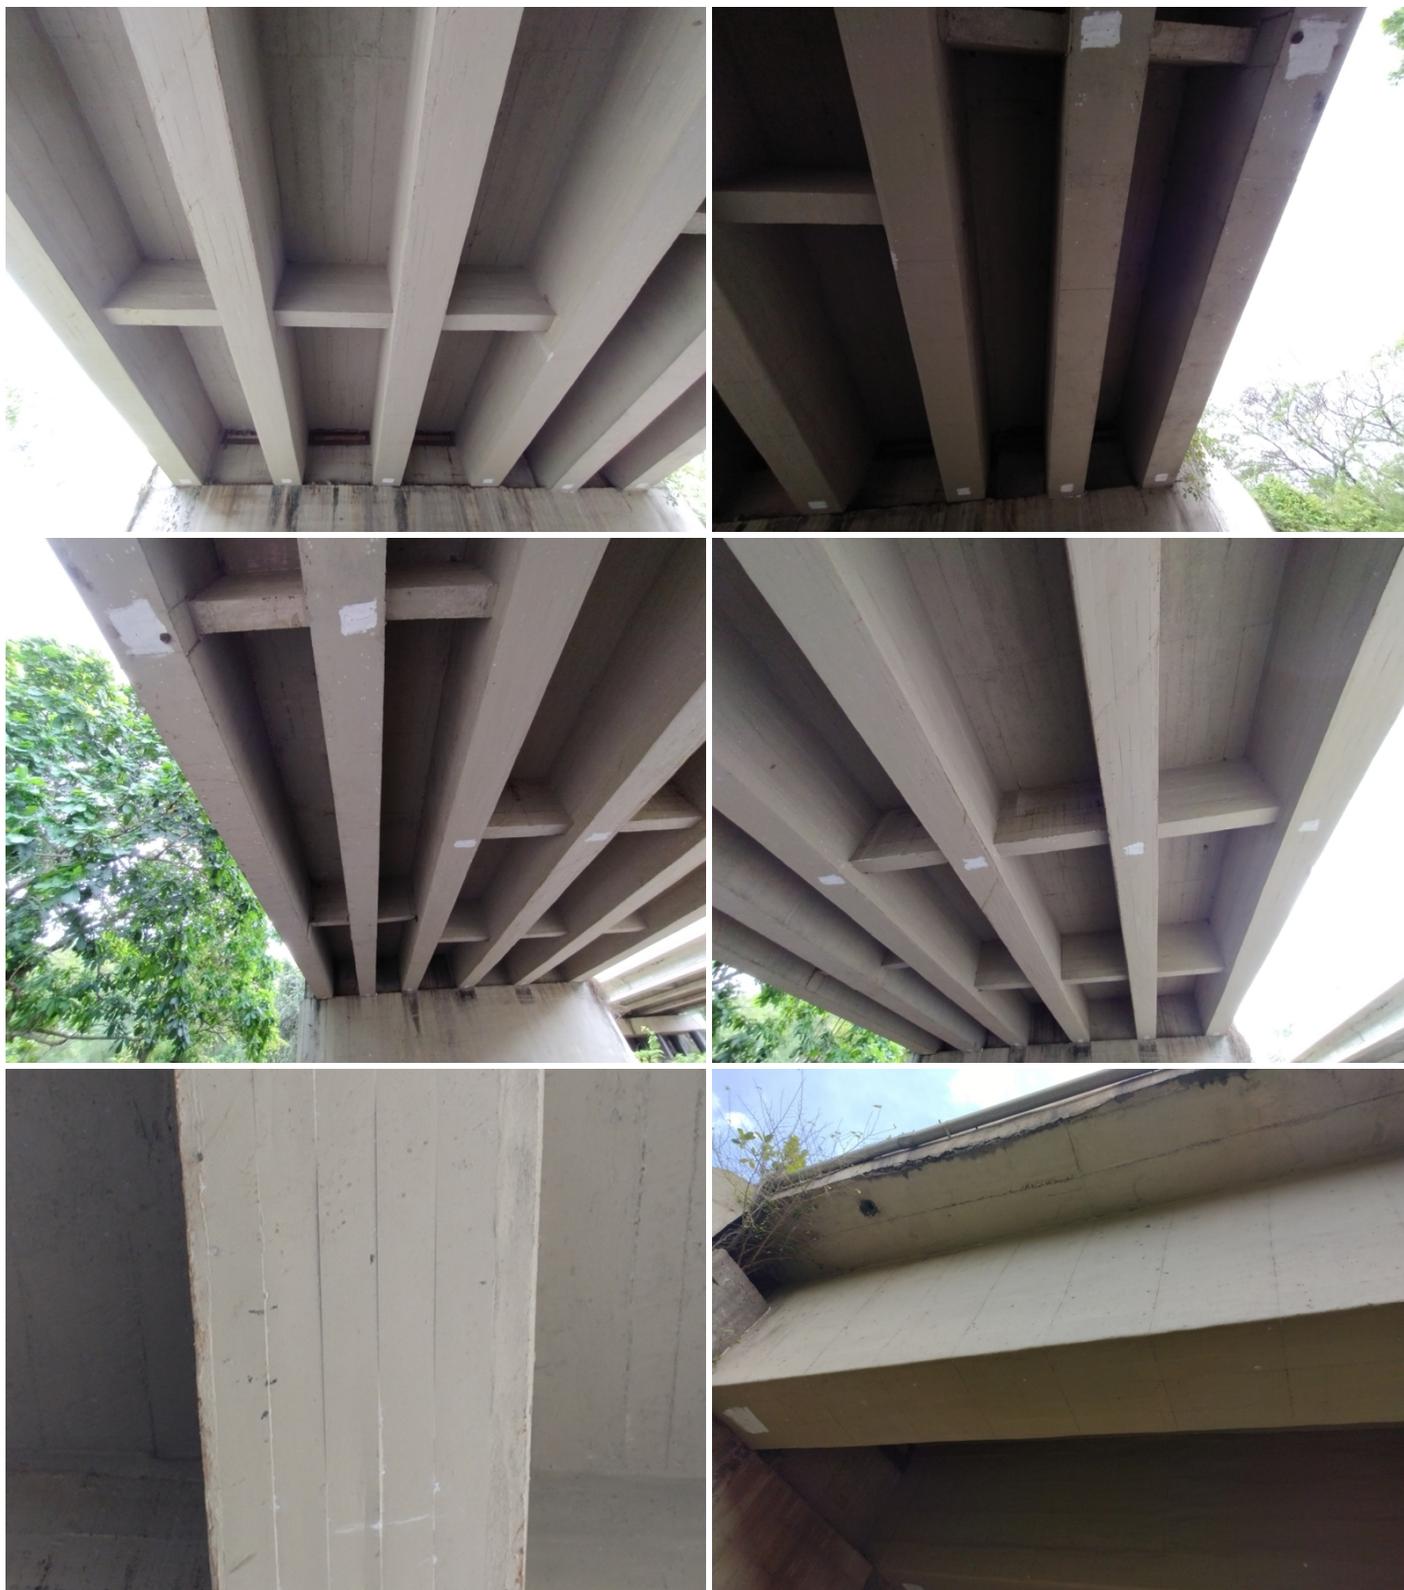
Luz final del puente: las 4 vigas del costado izquierdo del puente, el cual corresponde al puente original, presentan reforzamiento por cortante y por flexión con fibras de carbono.

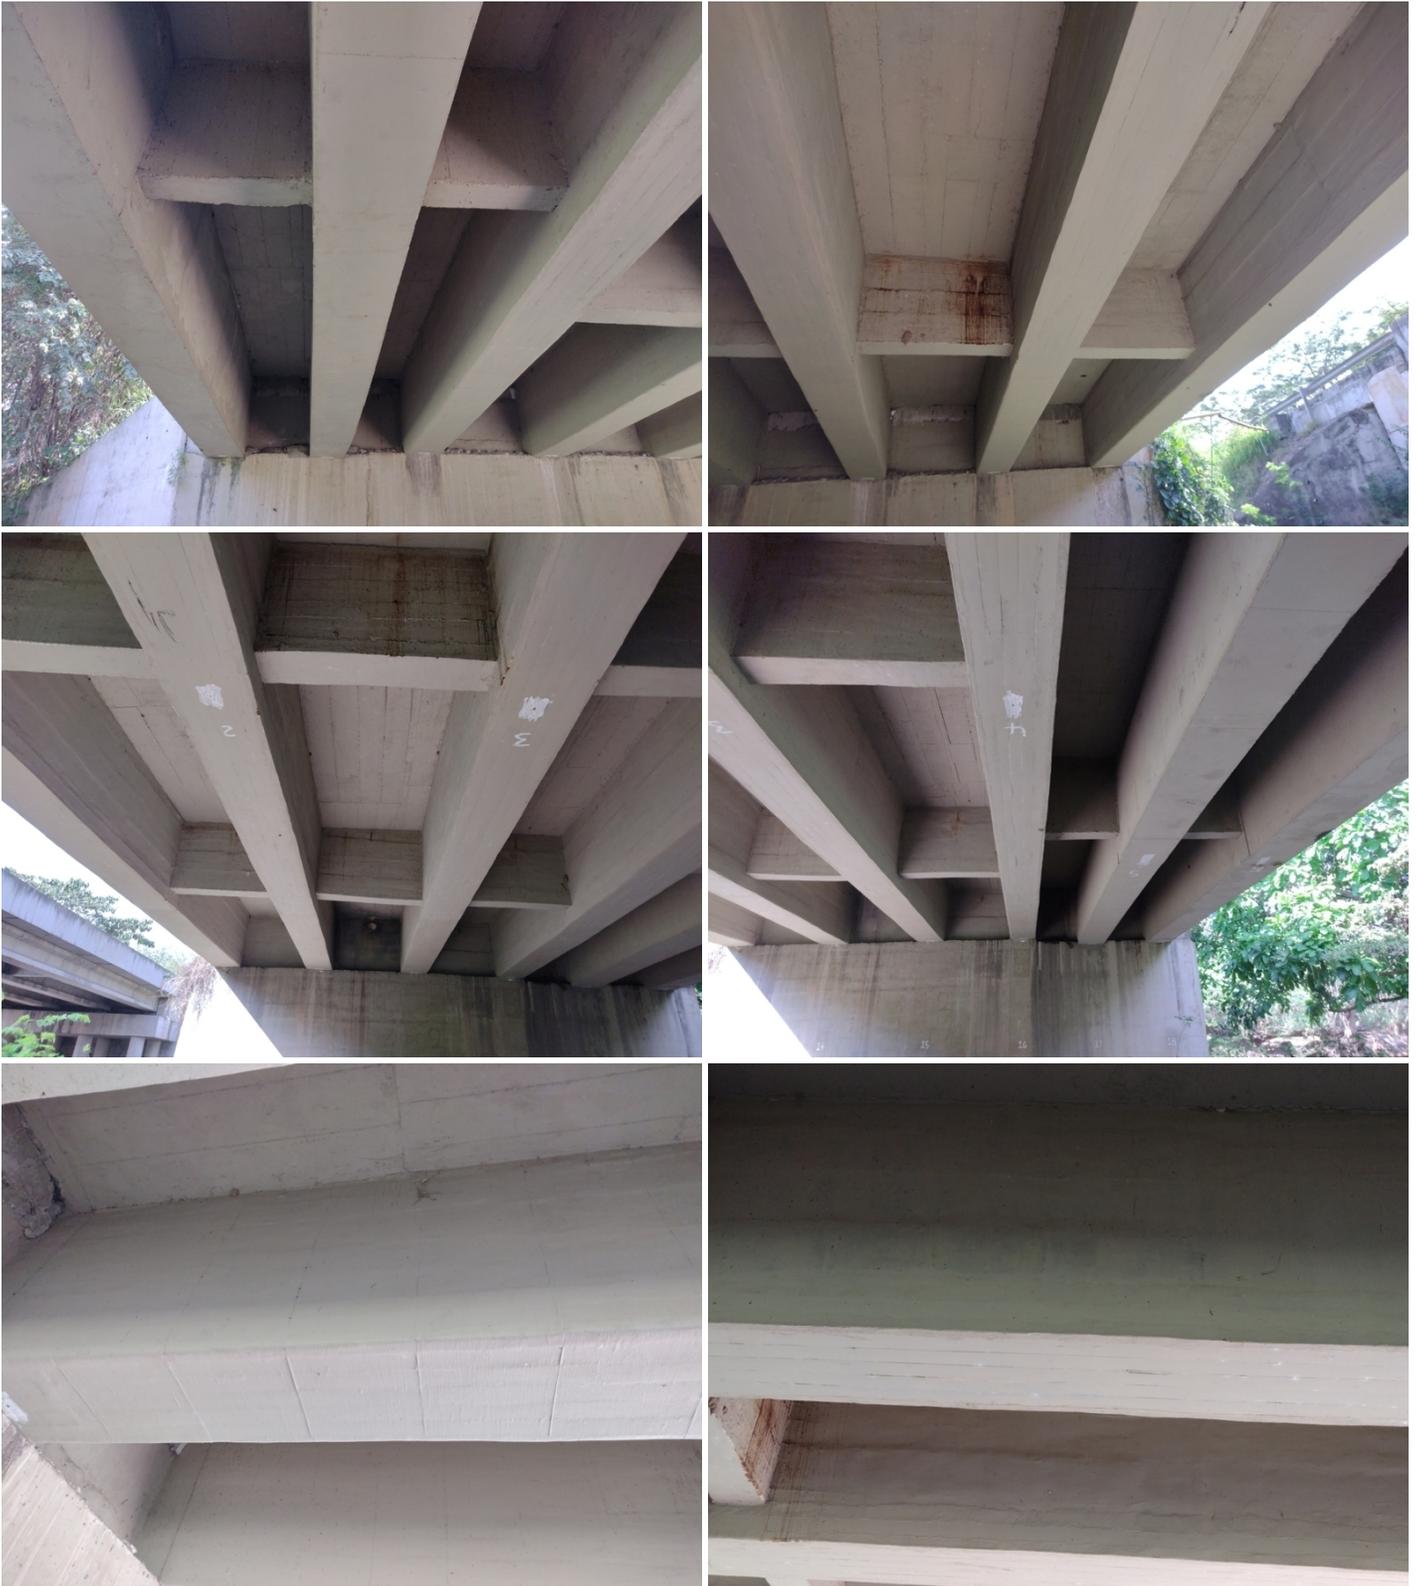
Observaciones: Luz inicial del puente: las 4 vigas del costado izquierdo del puente, el cual corresponde al puente original, presentan reforzamiento por cortante y por flexión con fibras de carbono.

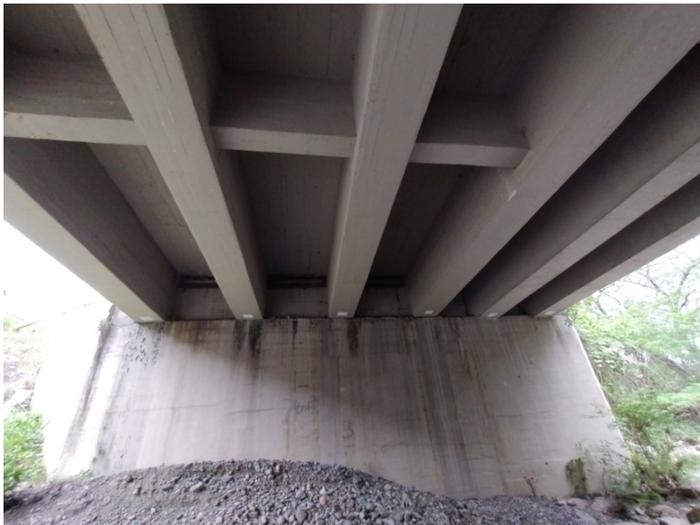
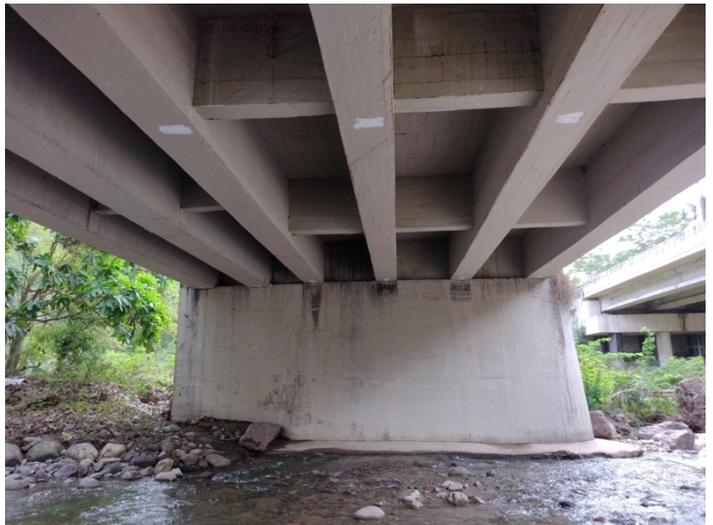
Observaciones: | La luz final del puente no tiene apoyos.

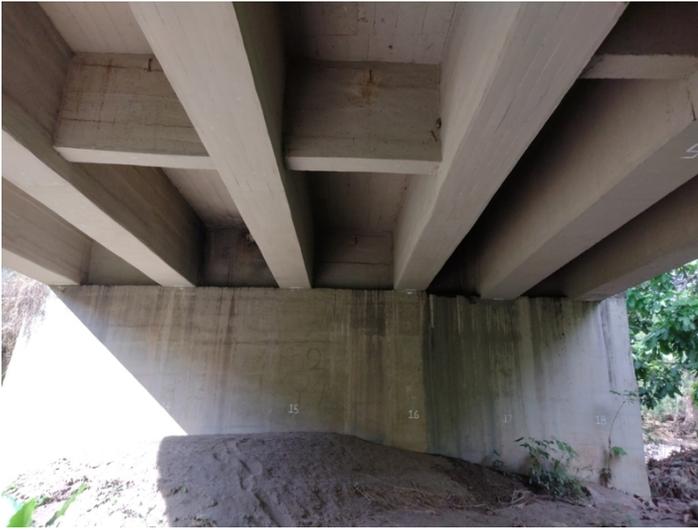
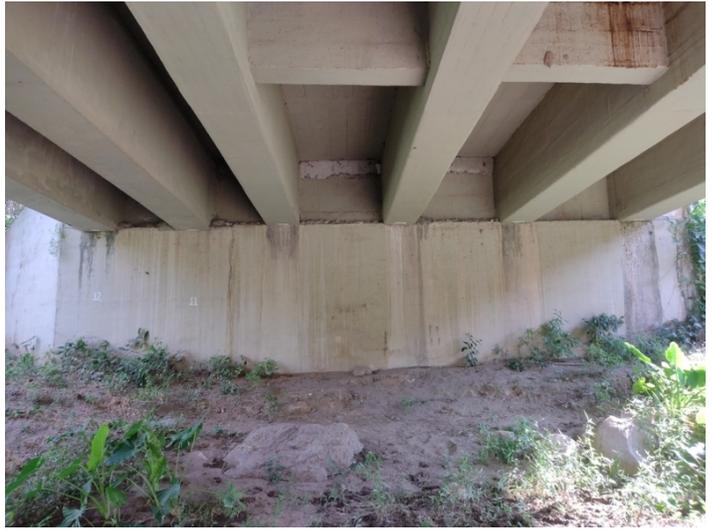
Observaciones: | La luz inicial del puente no tiene apoyos.
