FORMATO PARA INSPECCIÓN VISUAL DE PUENTES Y PONTONES

EVALUACIÓN DEL ESTADO ACTUAL DE LAS OBRAS DEL CONTRATO DE CONCESIÓN BAJO EL ESQUEMA DE APP No.	003 DE 2022
Nombre de la ficha:	093-PU-QDA_SECA-S
Fecha:	January 12, 2023
Regional:	26- OCAÑA
Levantó:	Evelyn Cristina Álvarez Quintero
Nombre de la vía:	Aguachica - La Mata
Ruta:	4514
Vía en concesión:	SIN INFORMACIÓN
Mantenimiento integral:	SIN INFORMACIÓN
Grupo ADM.VIAL:	G1
Alcance:	PEXI-MIN: Puente existente mantenimiento mínimo

PR. del puente:	PR92+965 S
Nombre del puente:	P Q SECA S
Obstáculo que salva:	Quebrada

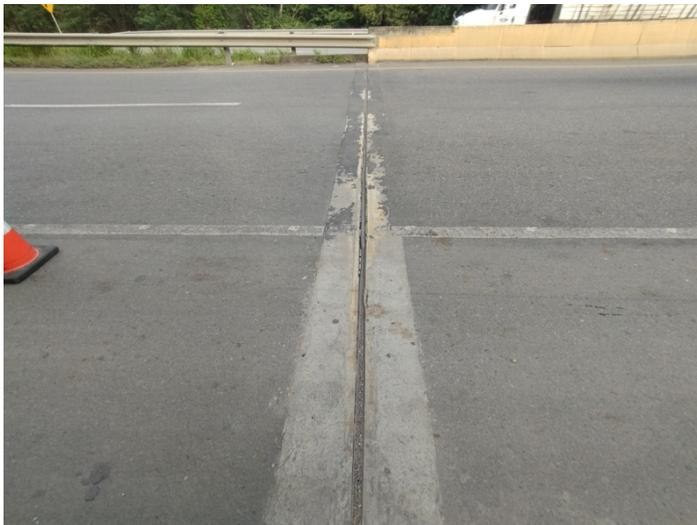
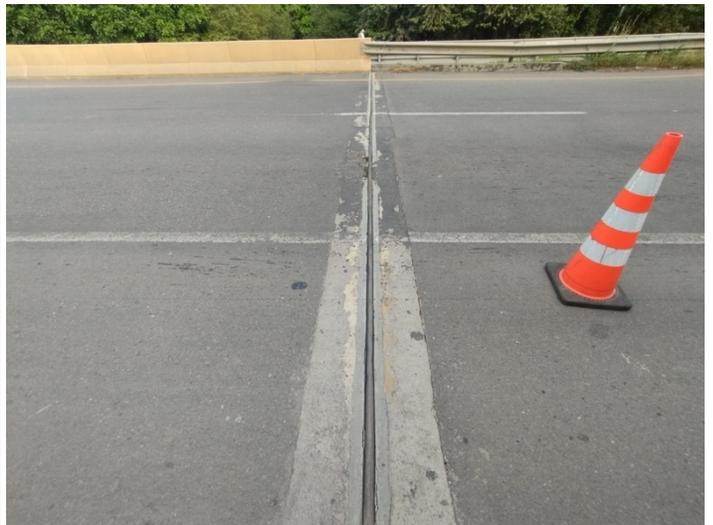
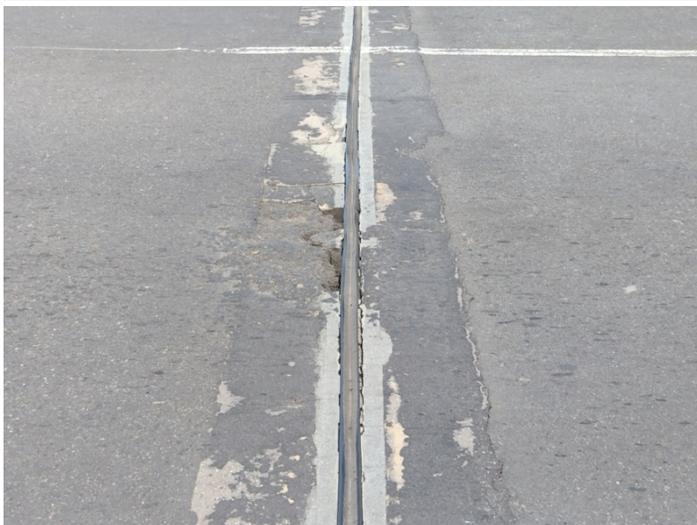
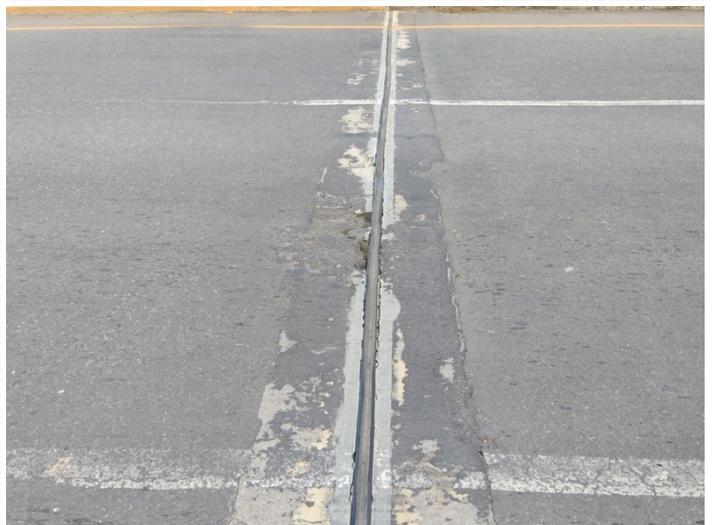
Observaciones: | La junta de la salida está dañando el muro de concreto de cierre que conforma la junta.

Estado de conservación: | Regular

Calificación: | 3

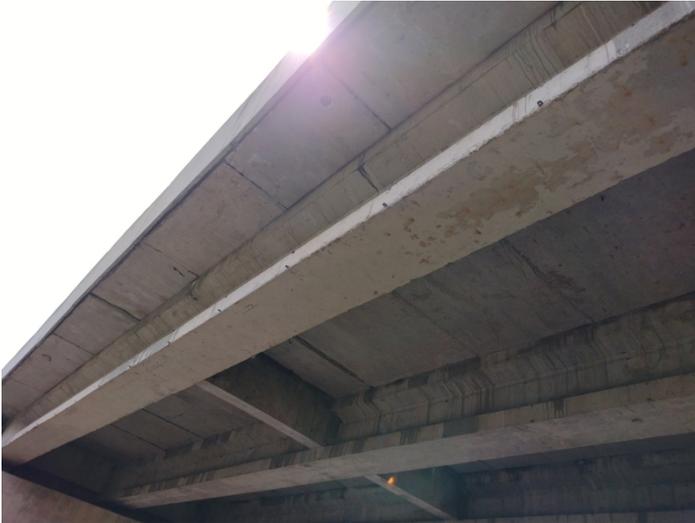
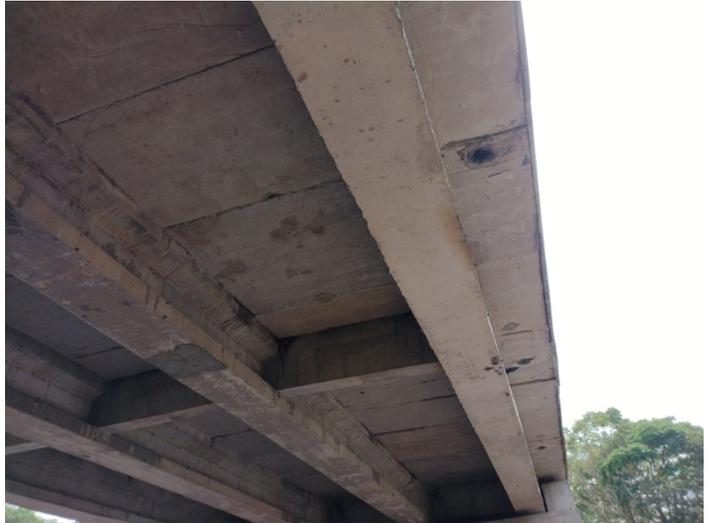
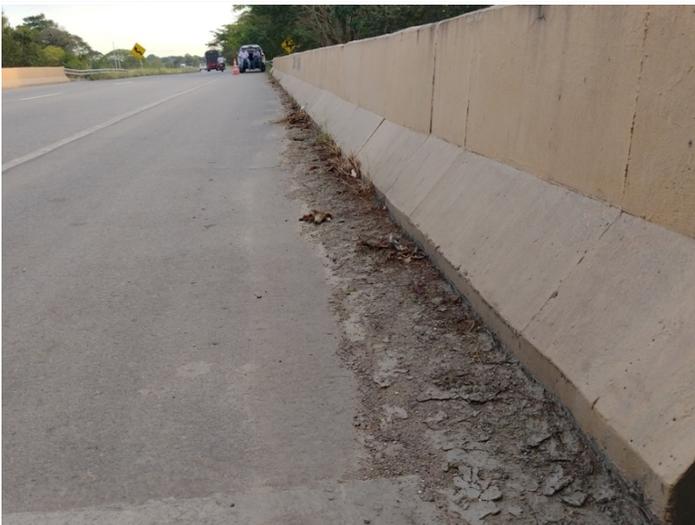
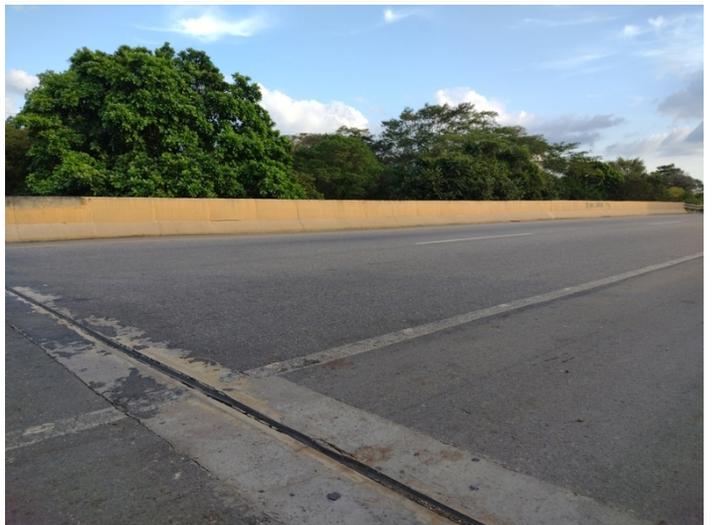
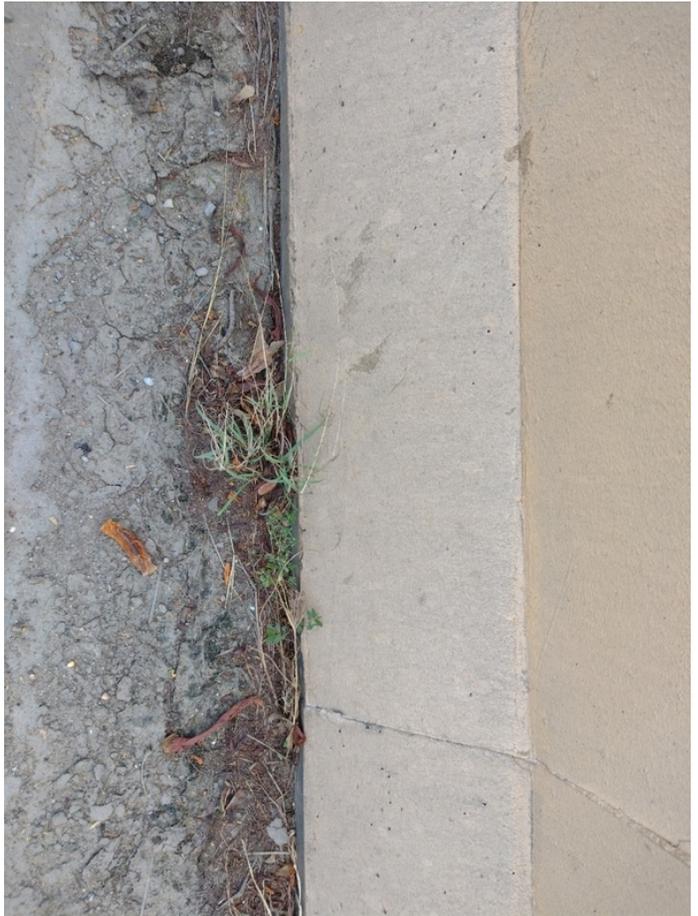
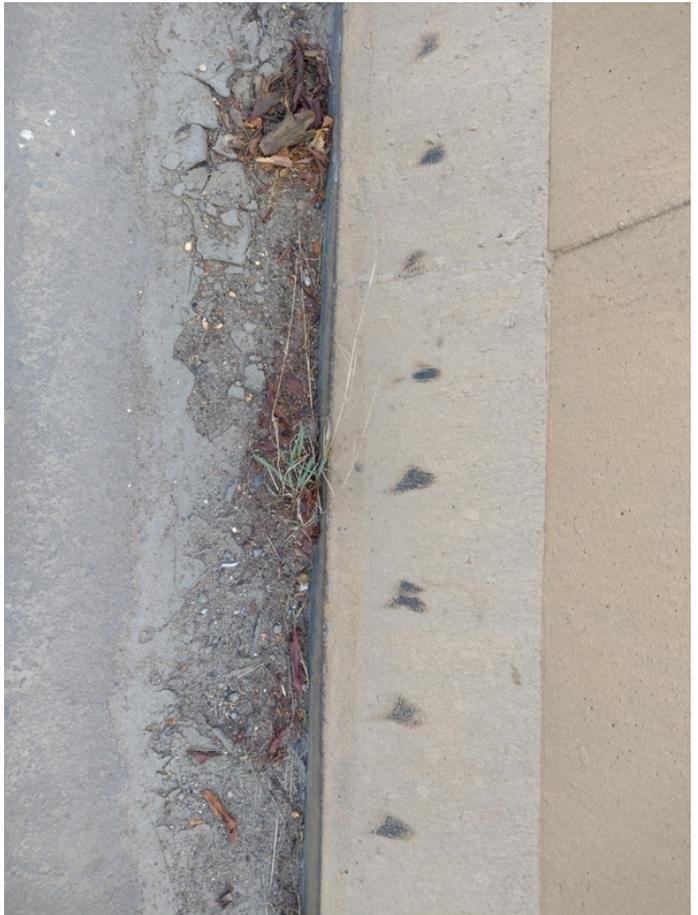
Estado de conservación: | Regular

Calificación: | 3

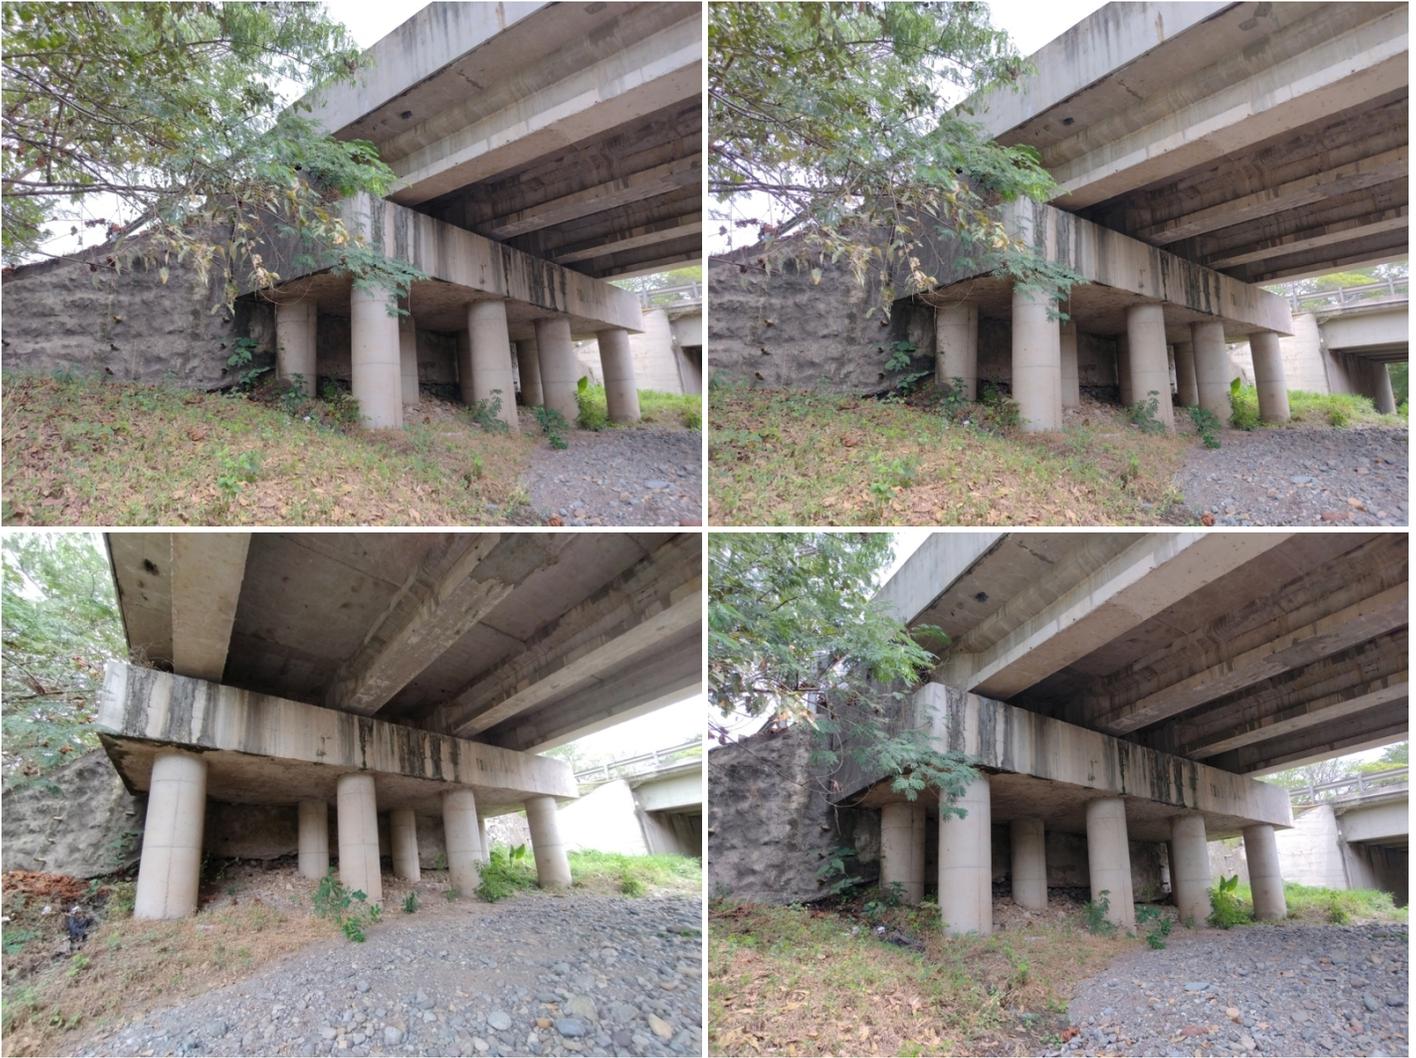
C-09 Estribos - 1. Estribo margen derecha

Daños por funcionamiento | IN Infiltración, EF Eflorescencias

Infiltración (m²): | 5

Eflorescencias (m²): | 5

Observaciones: Cabezal 1.10 m x 3.70 m, conformado por 8 pilotes de diámetro de 0.80 m, con una separación libre en el sentido longitudinal de 2.45 m y la separación en el sentido transversal es de 3.00 m. La altura libre de los pilotes es de 2.45 m.

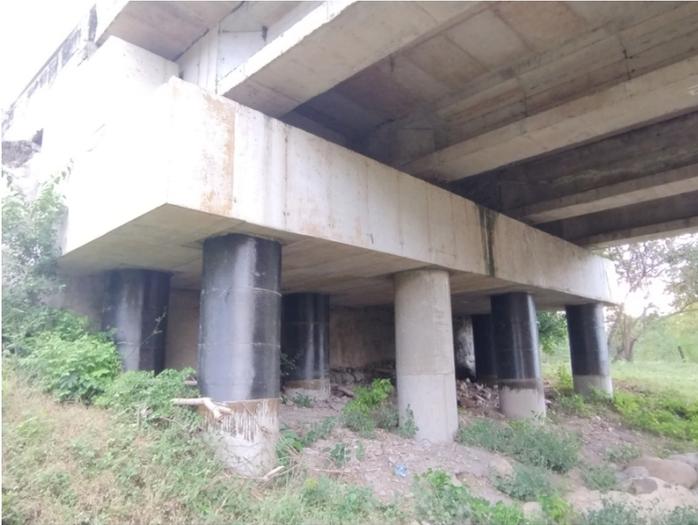
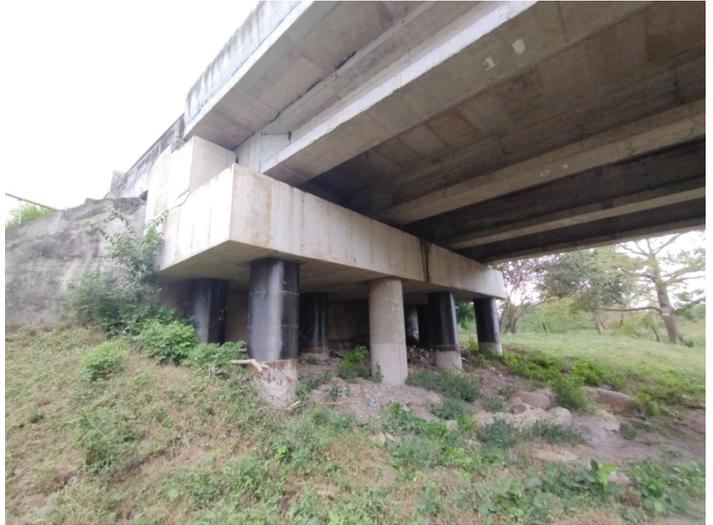
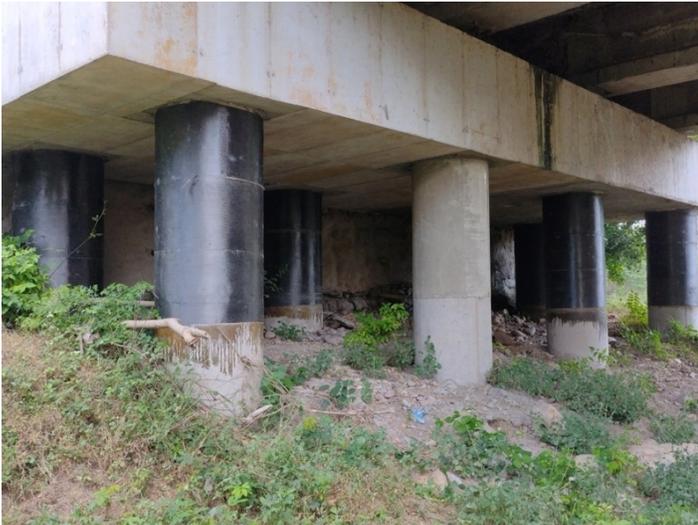
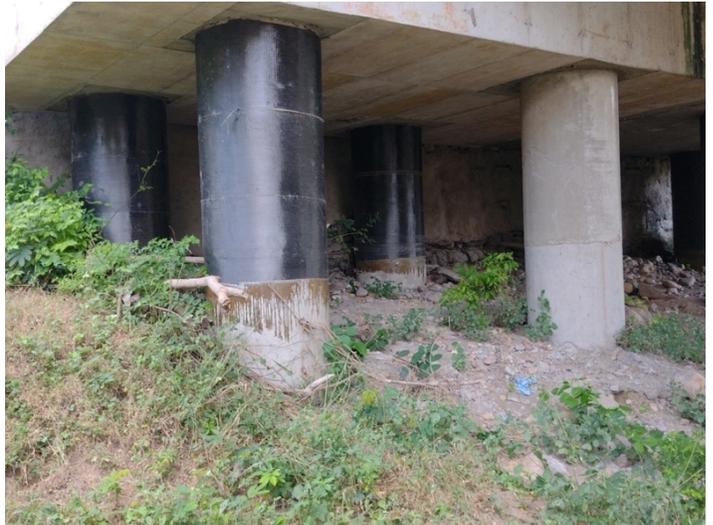
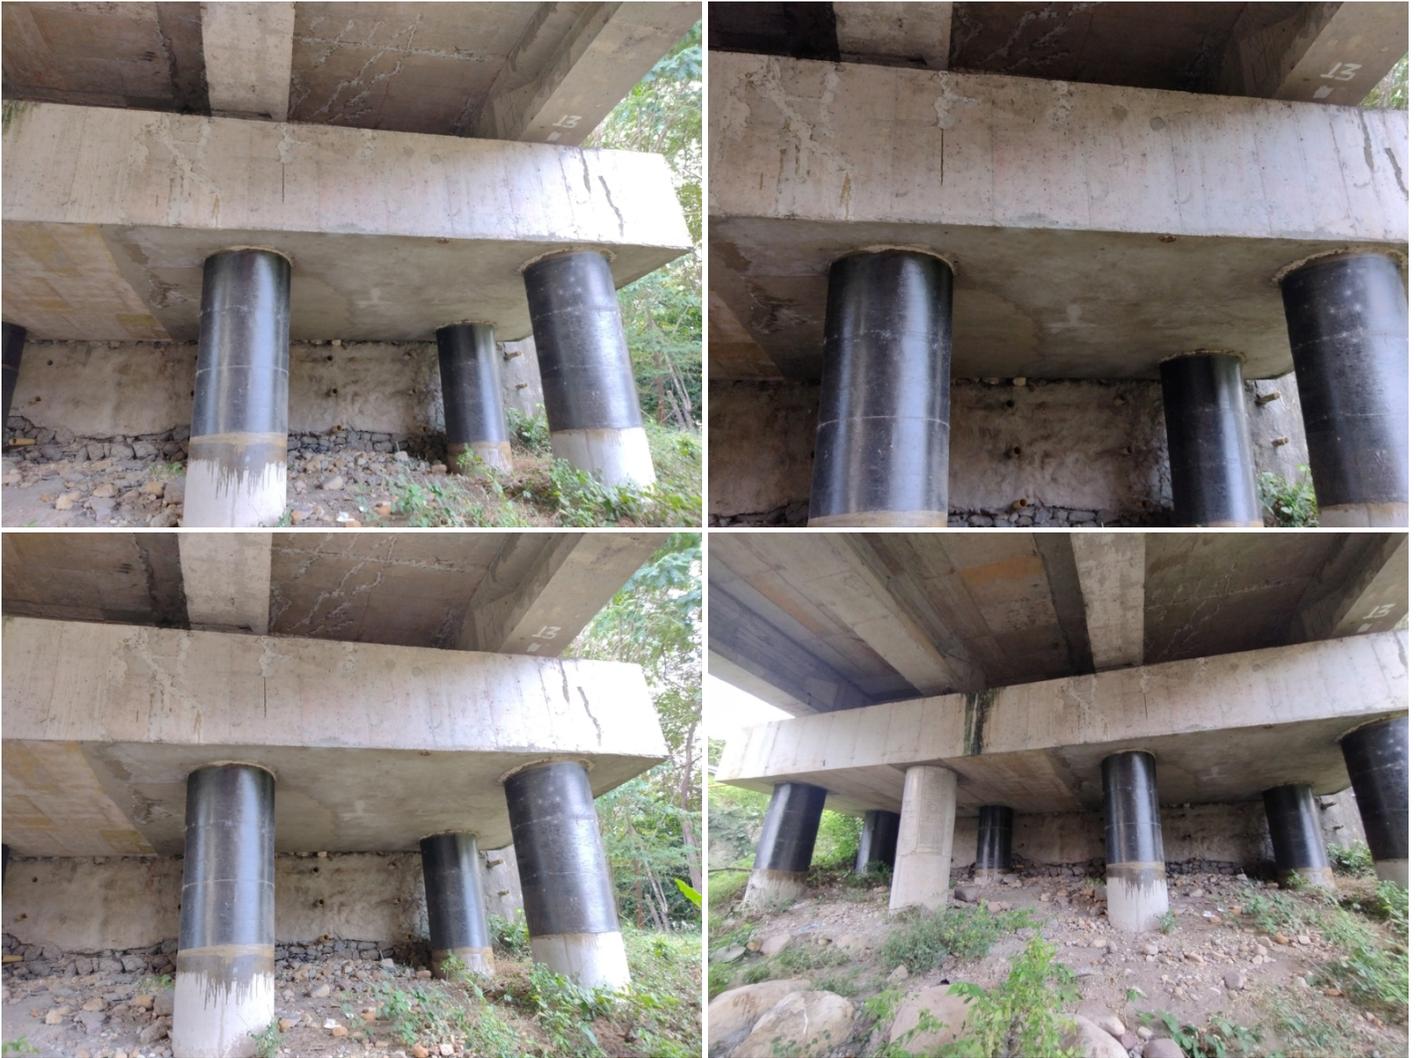
C-09 Estribos - 2. Estribo margen izquierda

Observaciones: Cabezal 1.10 m x 3.70 m, conformado por 8 pilotes de diámetro de 0.80 m, con una separación libre en el sentido longitudinal de 2.45 m y la separación en el sentido transversal es de 3.00 m. La altura libre de los pilotes es de 2.45 m. Estos pilotes tienen reforzamiento con fibra, en todos los pilotes menos uno, adicionalmente el cabezote muestra una junta y proceso constructivo de reparación.

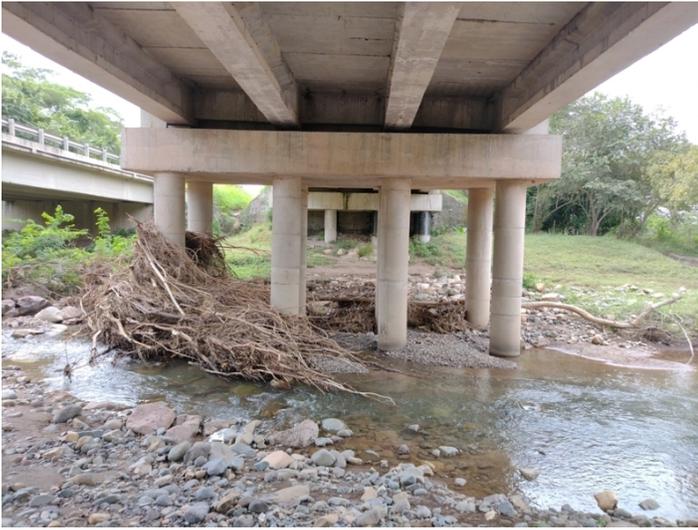
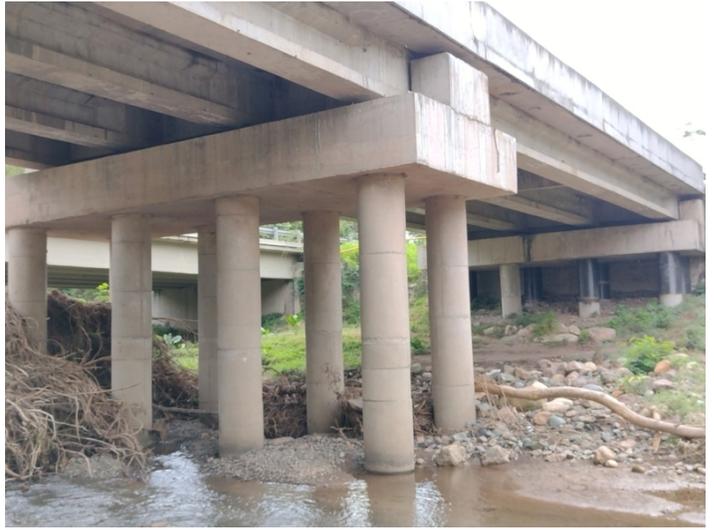
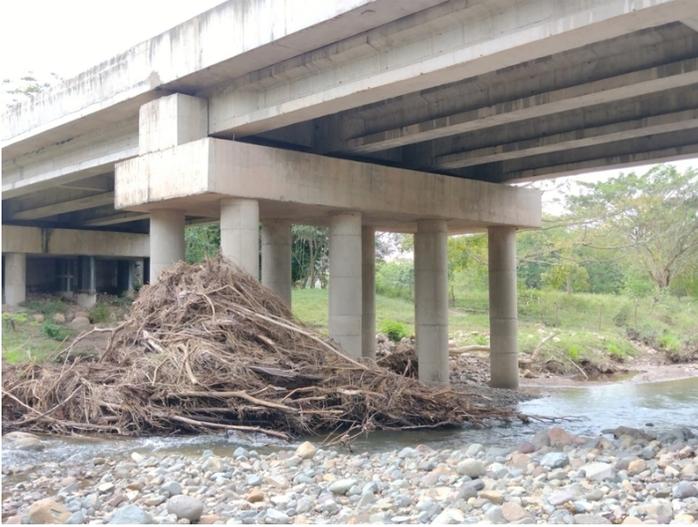
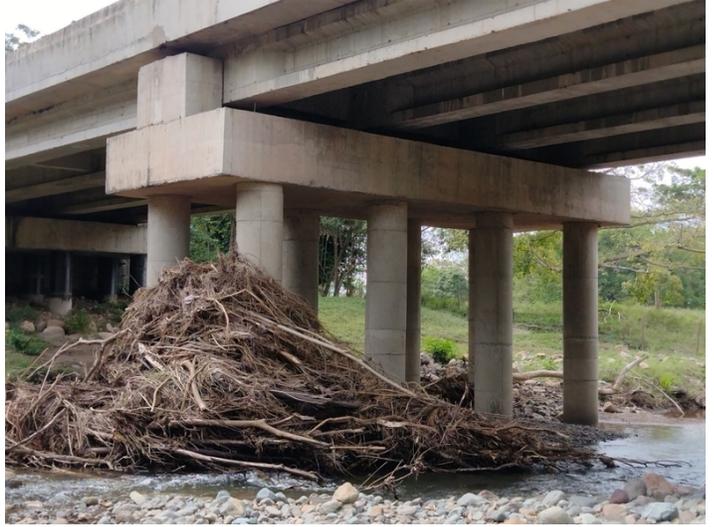
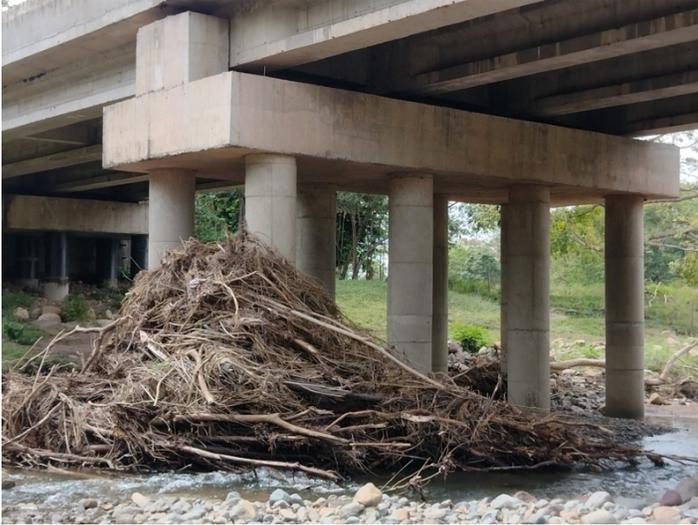
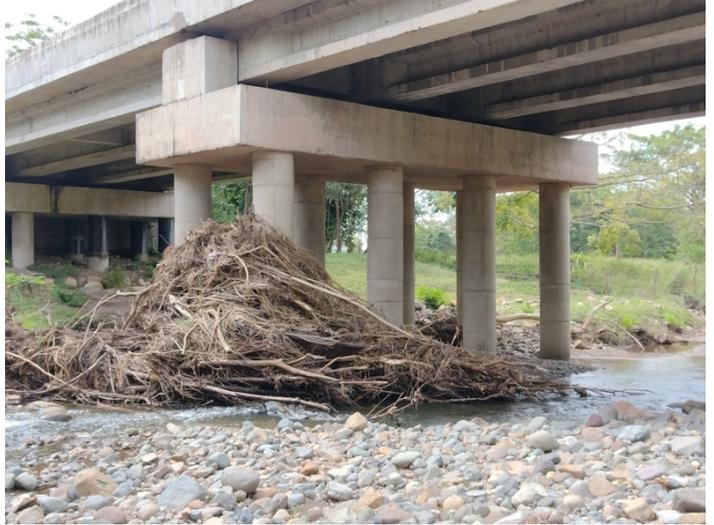
C-10 Pilas - 1. Pila 01

Nombre del elemento:	Pila 01
Tipo de pilas:	cabezote
Sección de las pilas:	01 Circular
Daños por diseño	No aplica
Fotos:	No aplica
Observaciones:	No aplica
Daños por construcción	No aplica
Fotos:	No aplica
Observaciones:	No aplica
Daños por funcionamiento	EF Eflorescencias
Eflorescencias (m²):	8
Fotos:

Observaciones : Apoyo conformado por un cabezote y 8 pilotes, la altura libre es de 4.58 m y un diámetro de 0.80 m.

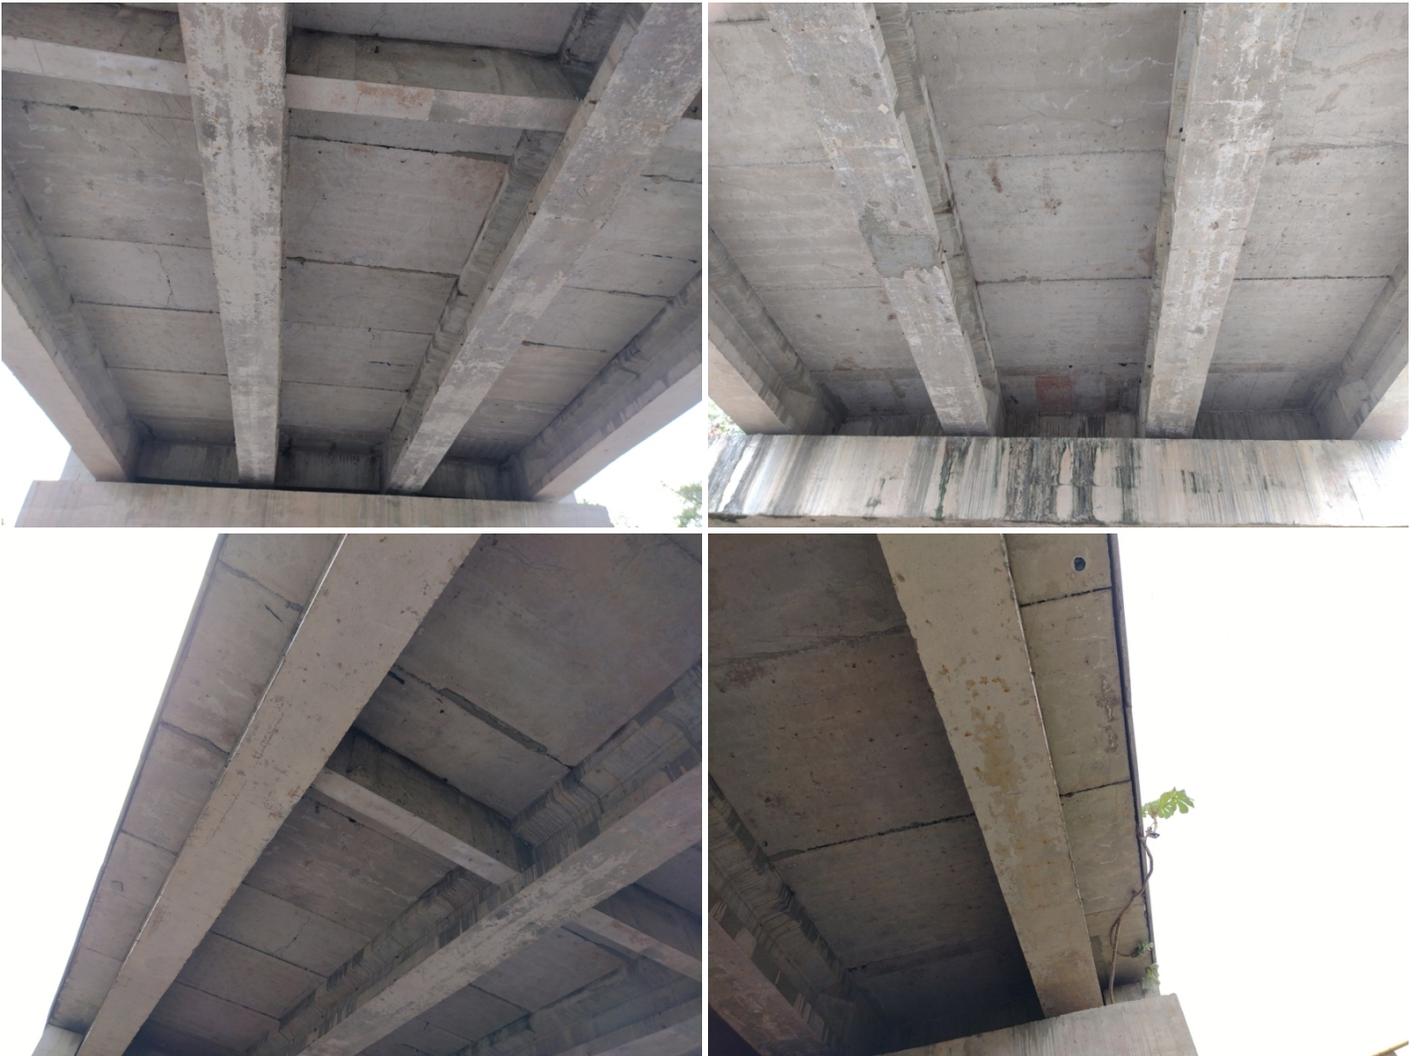
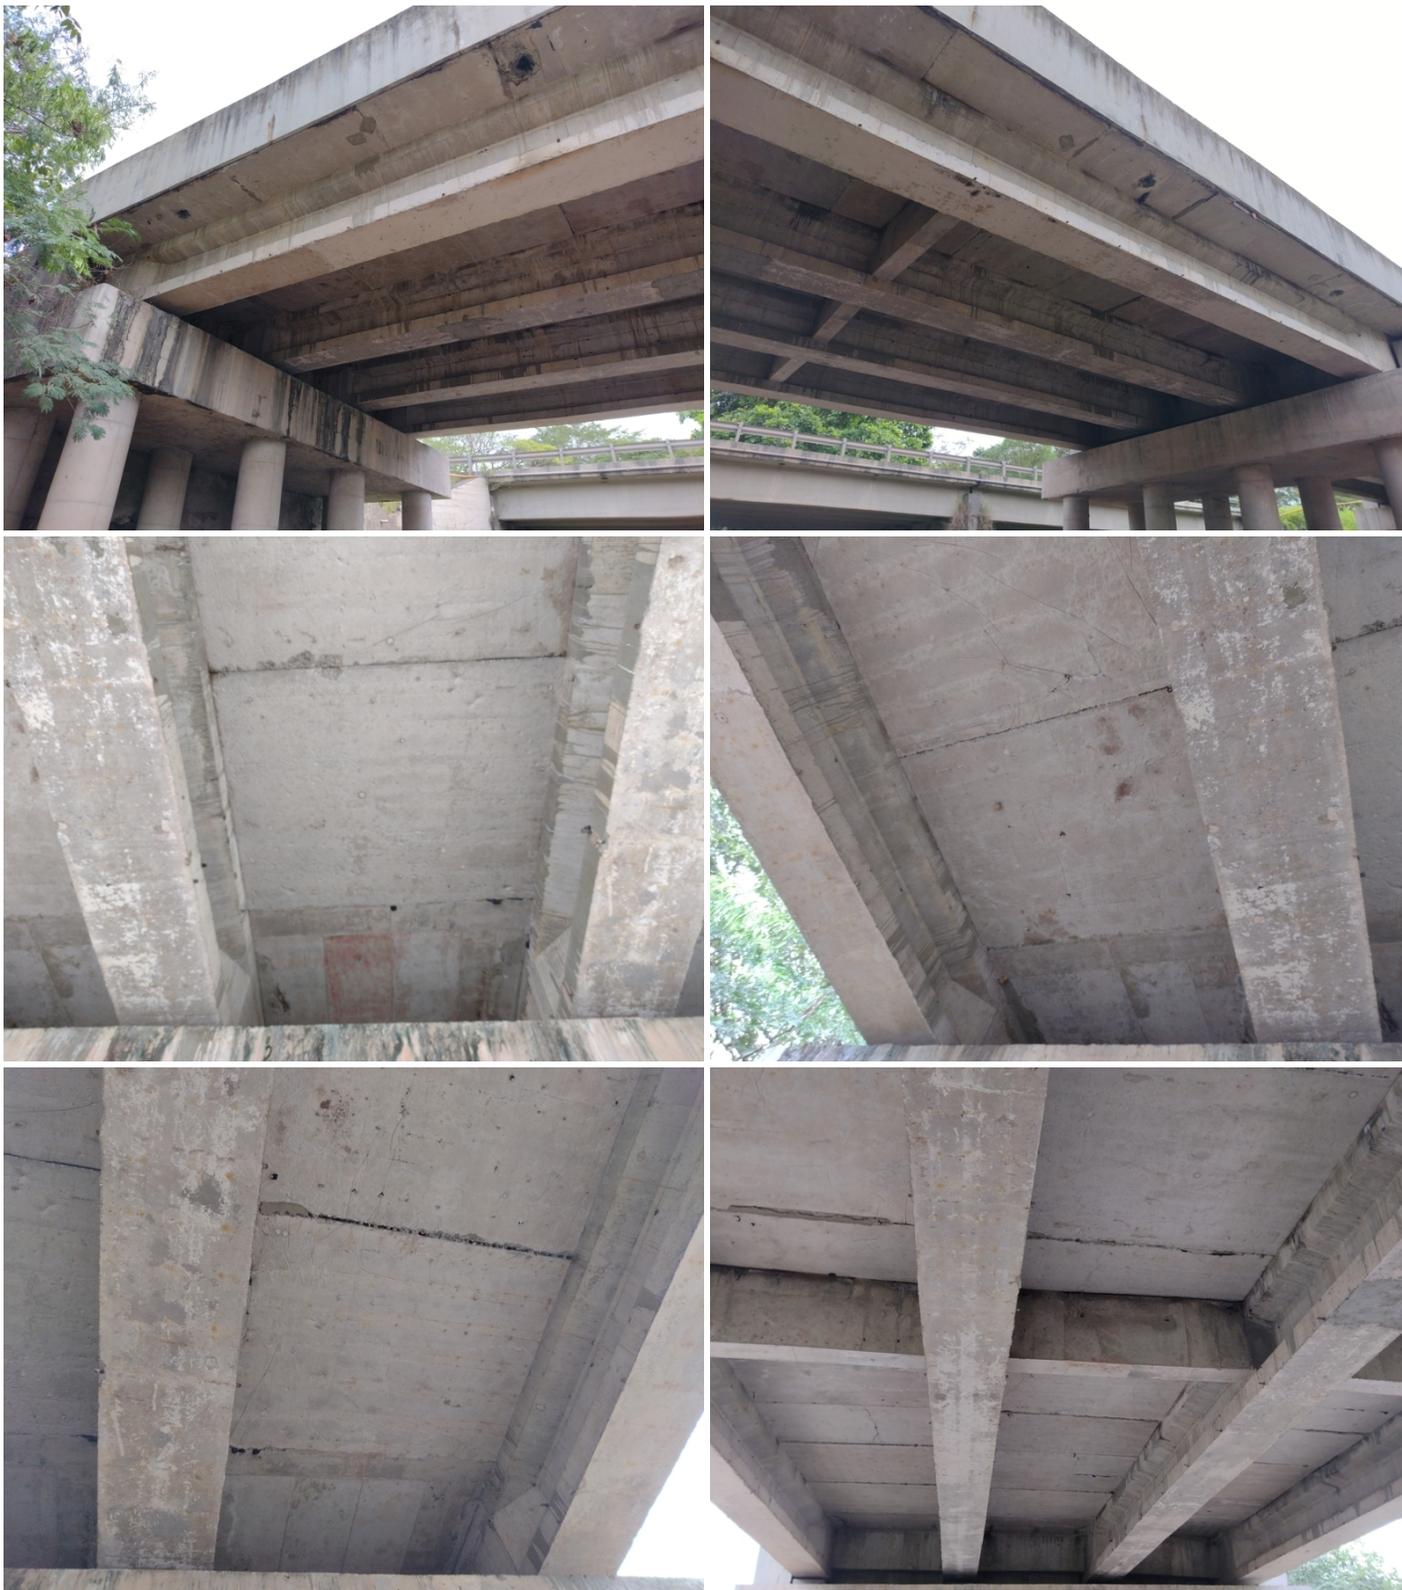
C-11 Losa - 1. Losa 01

Losa luz 1. Se marcan las juntas de las losas prefabricadas.

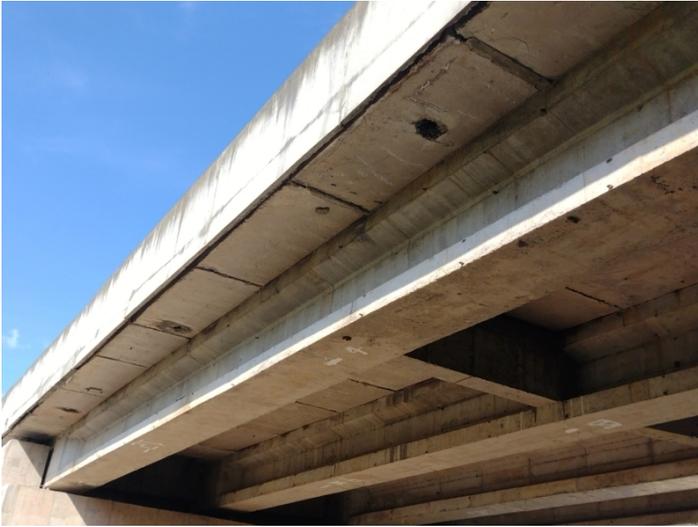
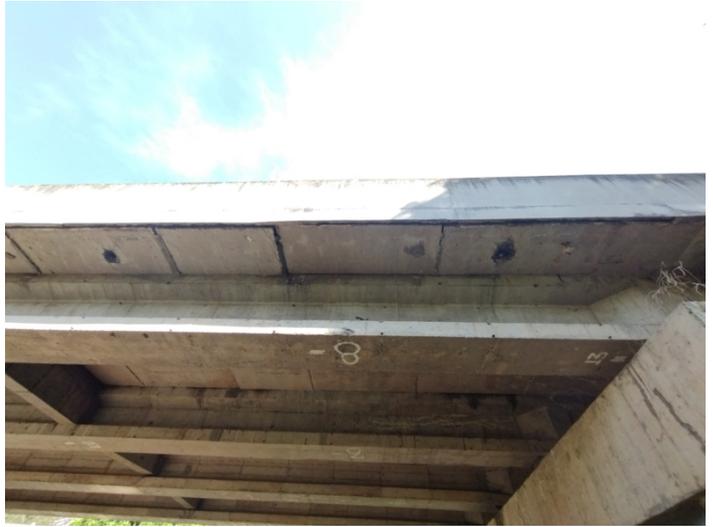
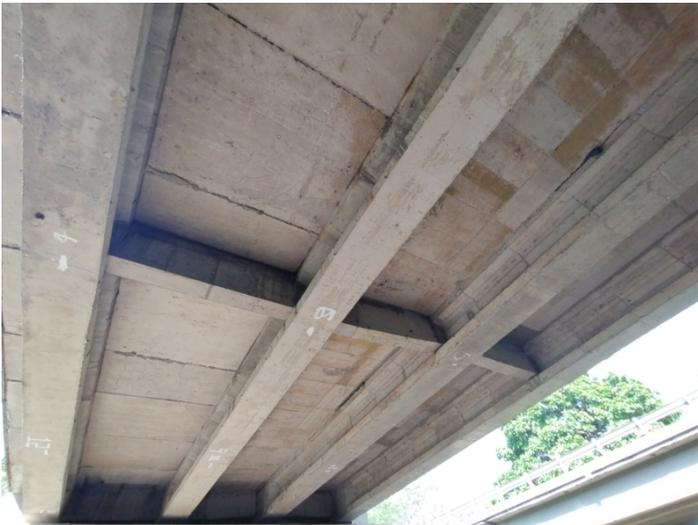
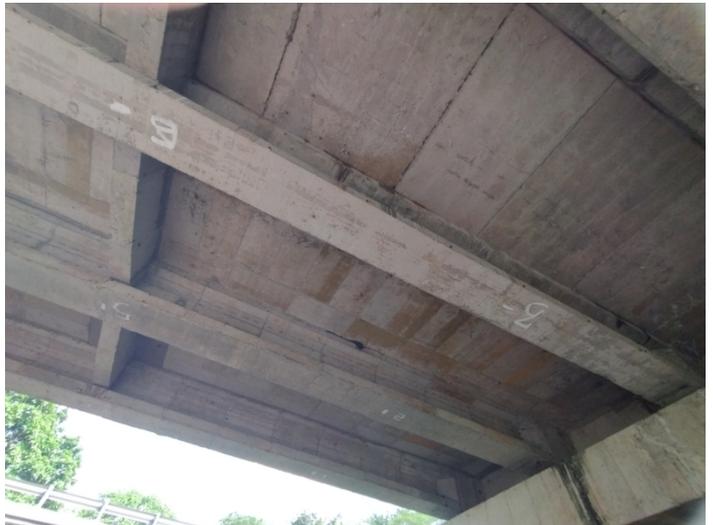
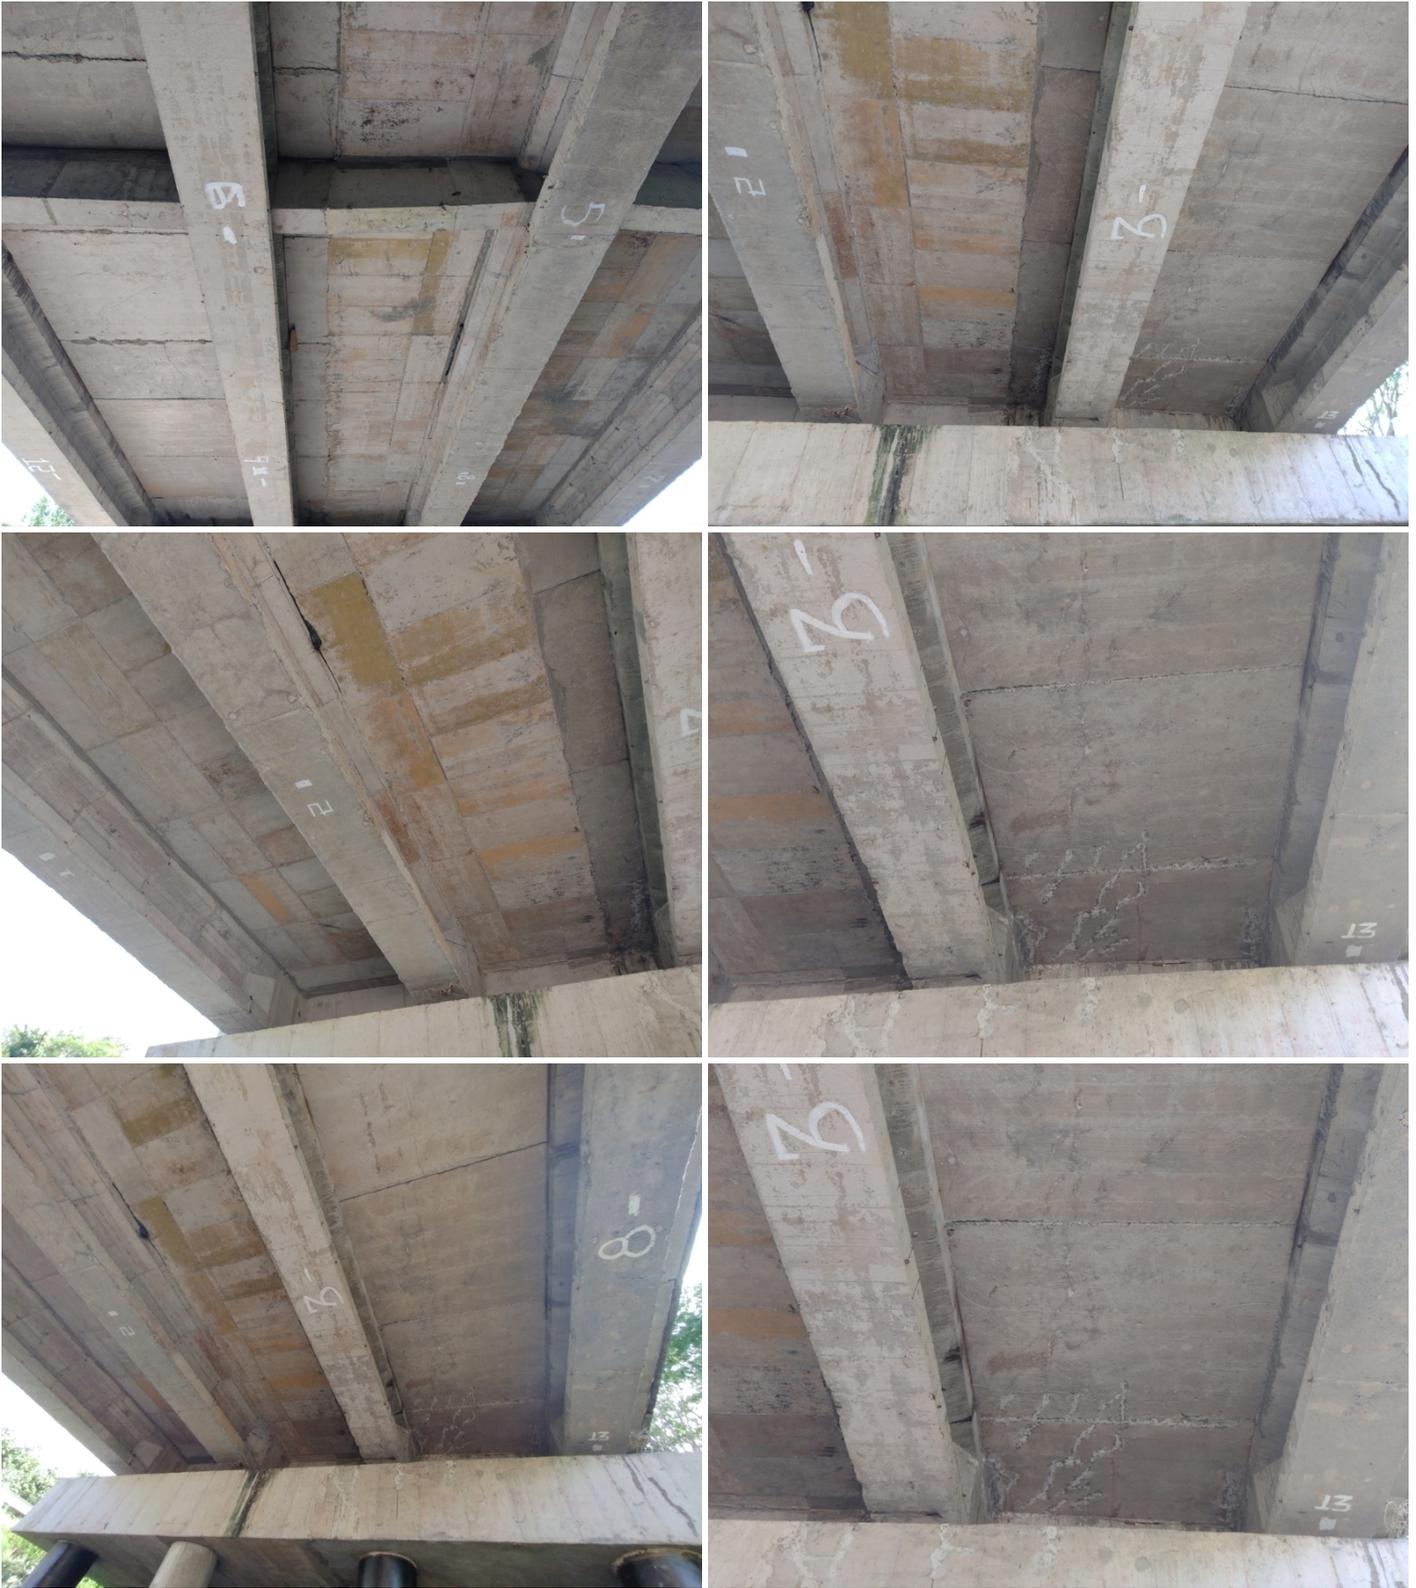
C-11 Losa - 2. Losa 02

Observaciones: Losa luz 2. Se marcan las juntas de la losa prefabricada. Se ven marcas de agrietamiento hacia la viga marcada como la N3.

Calificación: 1

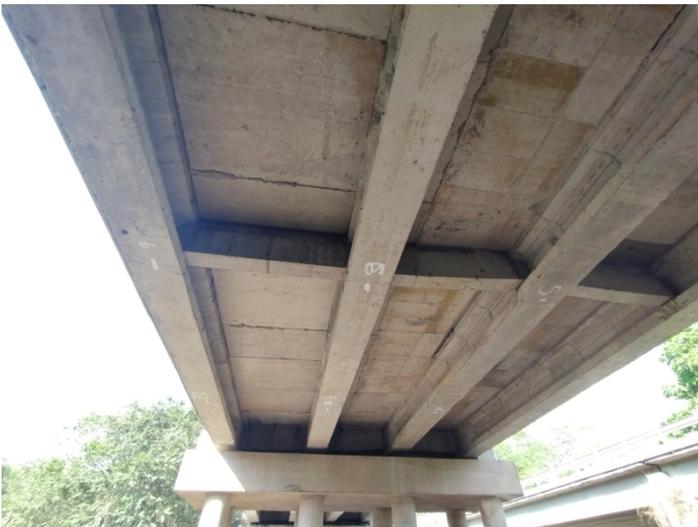
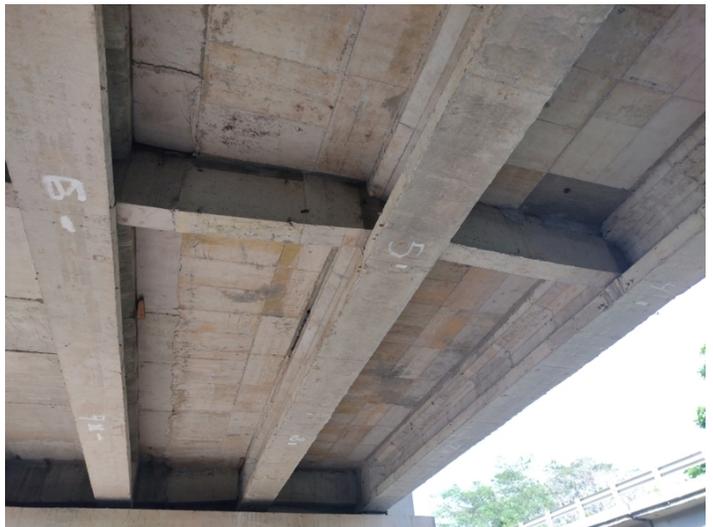
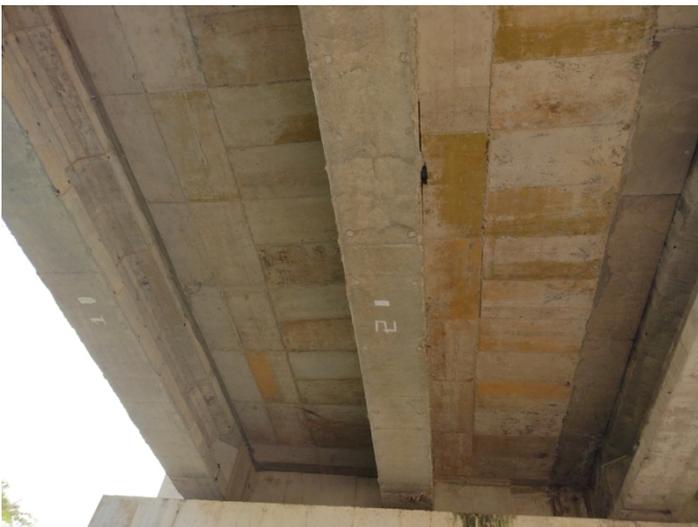
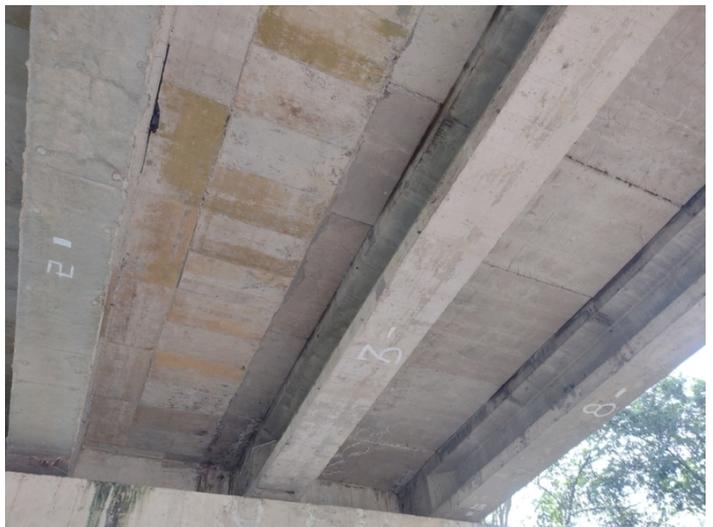
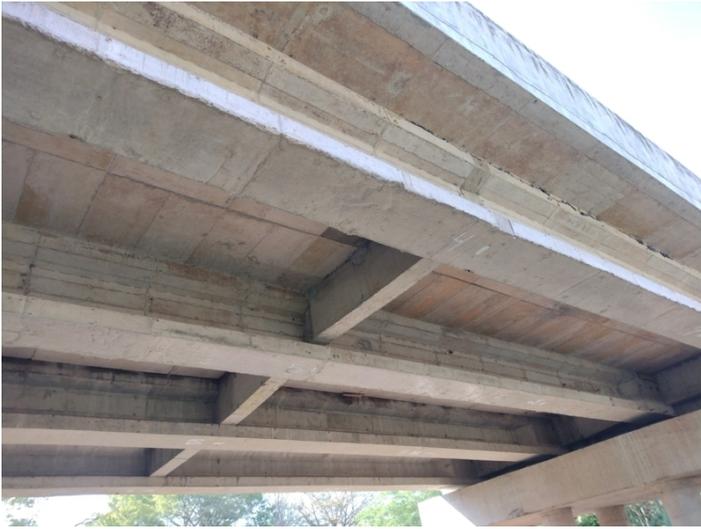
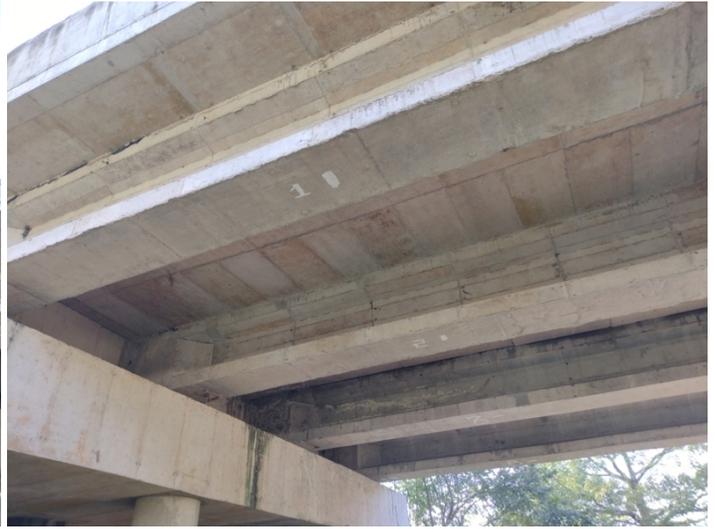
C-12 Vigas - 2. Viga 02

Observaciones: Vigas luz 2. Se observa un tratamiento de grieta en la viga N3, esta se encuentra ubicada cerca del apoyo que corresponde a la margen izquierda del río.

Observaciones: Se observa que el puente va hacia la zona de aguas abajo, posiblemente tuvo algún tipo de tratamiento, esto lo muestra las pilas, las vigas longitudinales y la losa.
