FORMATO PARA INSPECCIÓN VISUAL DE PUENTES Y PONTONES

EVALUACIÓN DEL ESTADO ACTUAL DE LAS OBRAS DEL CONTRATO DE CONCESIÓN BAJO EL ESQUEMA DE APP No.	003 DE 2022
Nombre de la ficha:	093-PU-QDA_SECA-S
Fecha:	January 12, 2023
Regional:	26- OCAÑA
Levantó:	Evelyn Cristina Álvarez Quintero
Nombre de la vía:	Aguachica - La Mata
Ruta:	4514
Vía en concesión:	SIN INFORMACIÓN
Mantenimiento integral:	SIN INFORMACIÓN
Grupo ADM.VIAL:	G1
Alcance:	PEXI-MIN: Puente existente mantenimiento mínimo

PR. del puente:	PR92+965 S
Nombre del puente:	P Q SECA S
Obstáculo que salva:	Quebrada

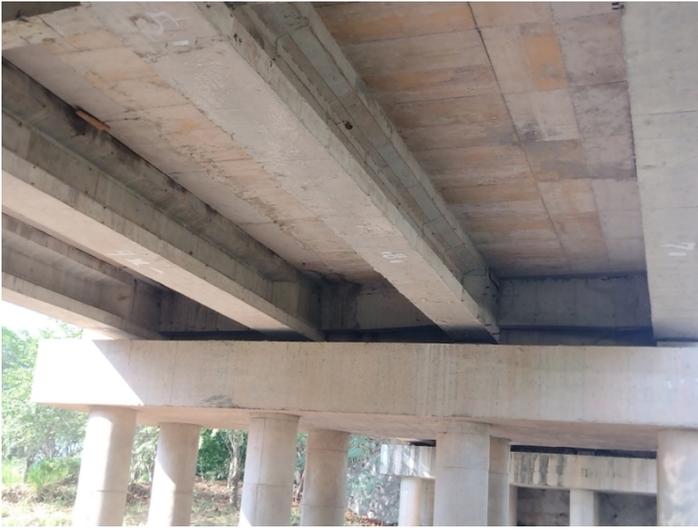
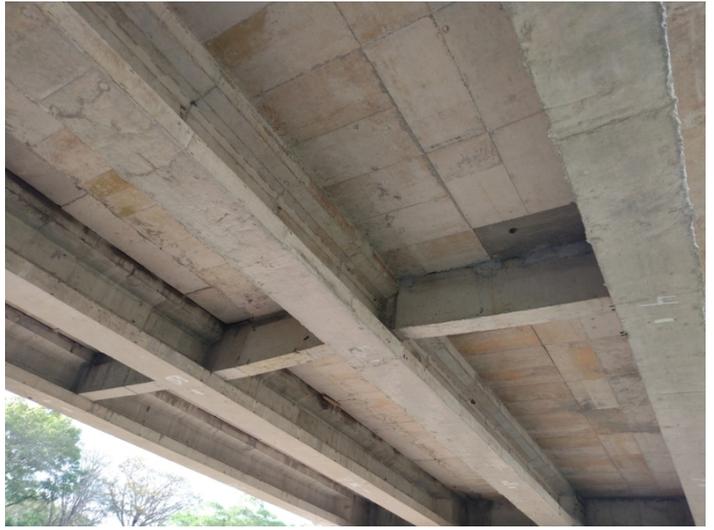
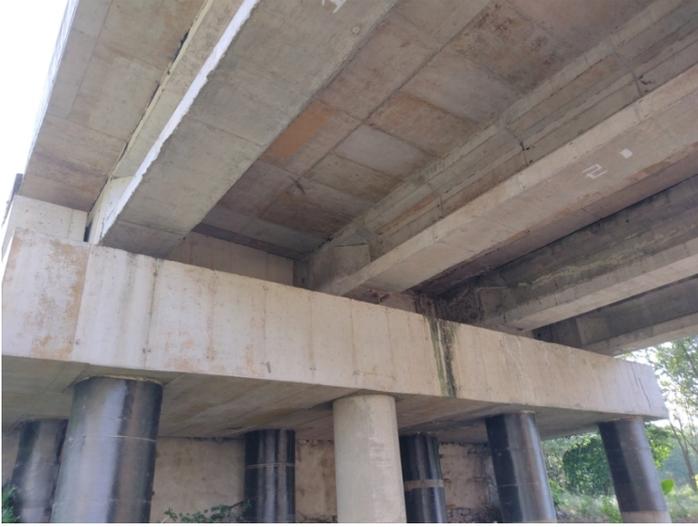
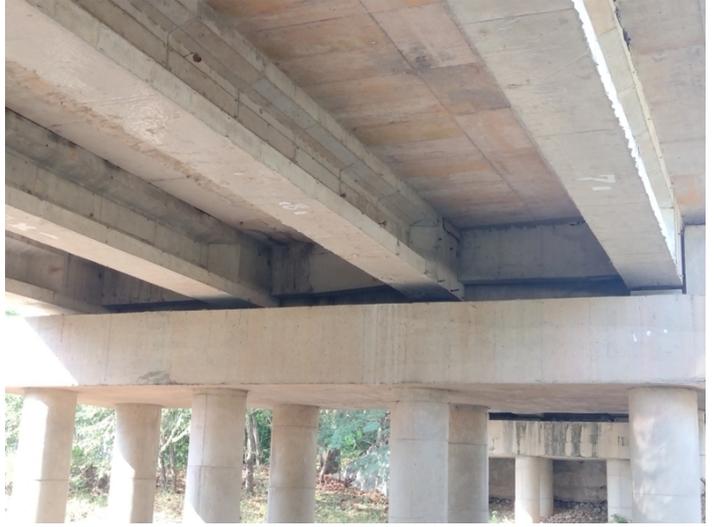
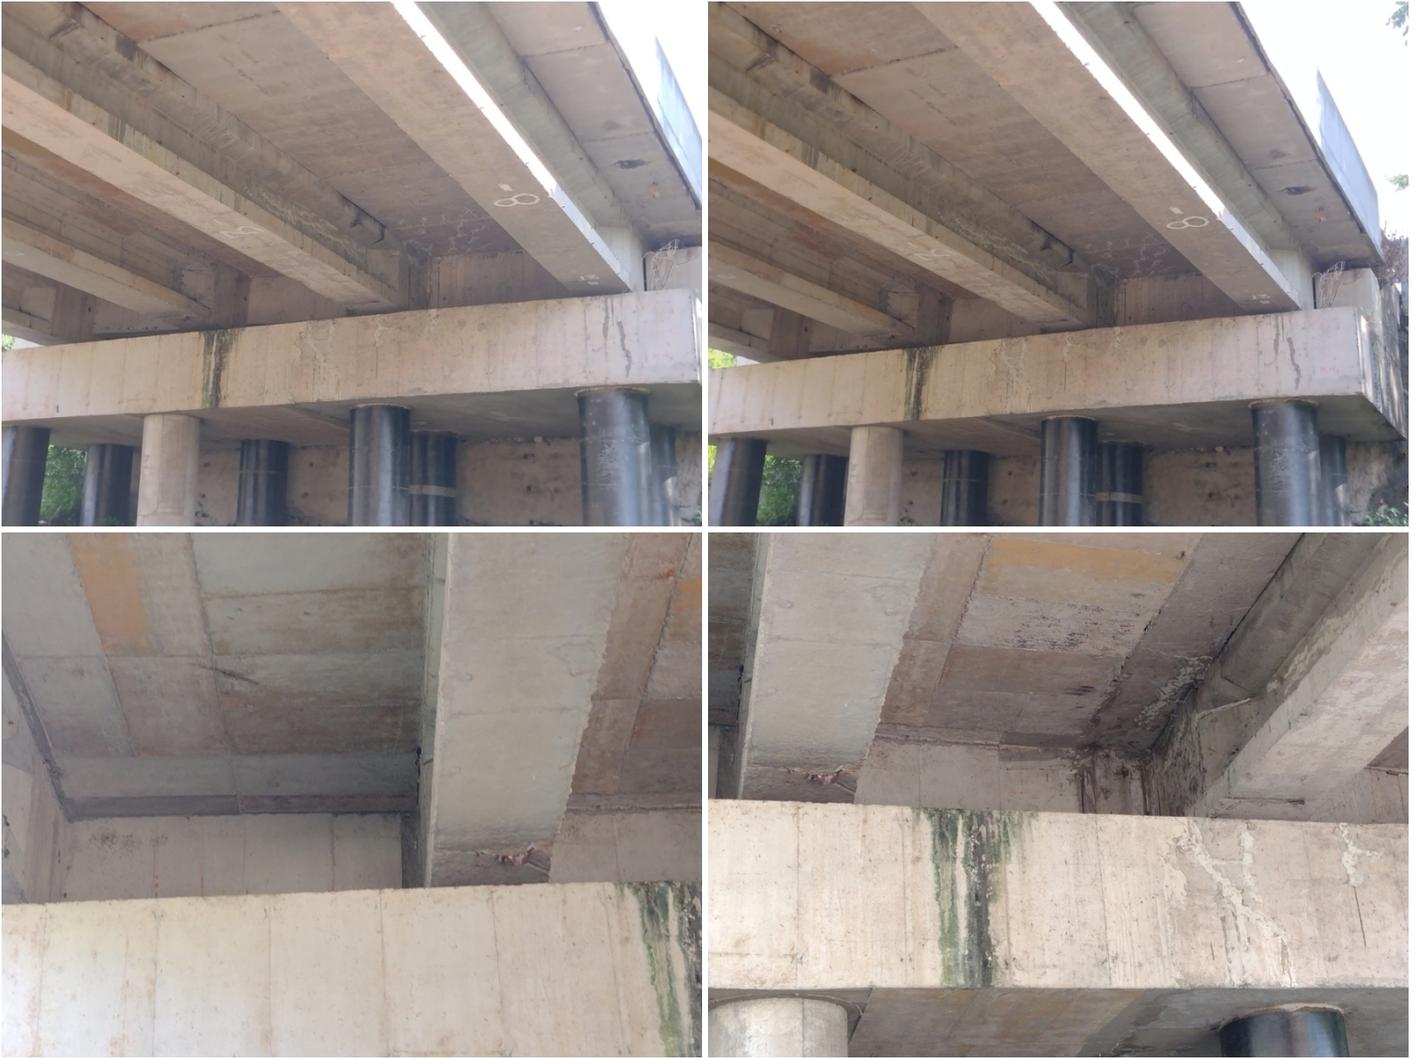
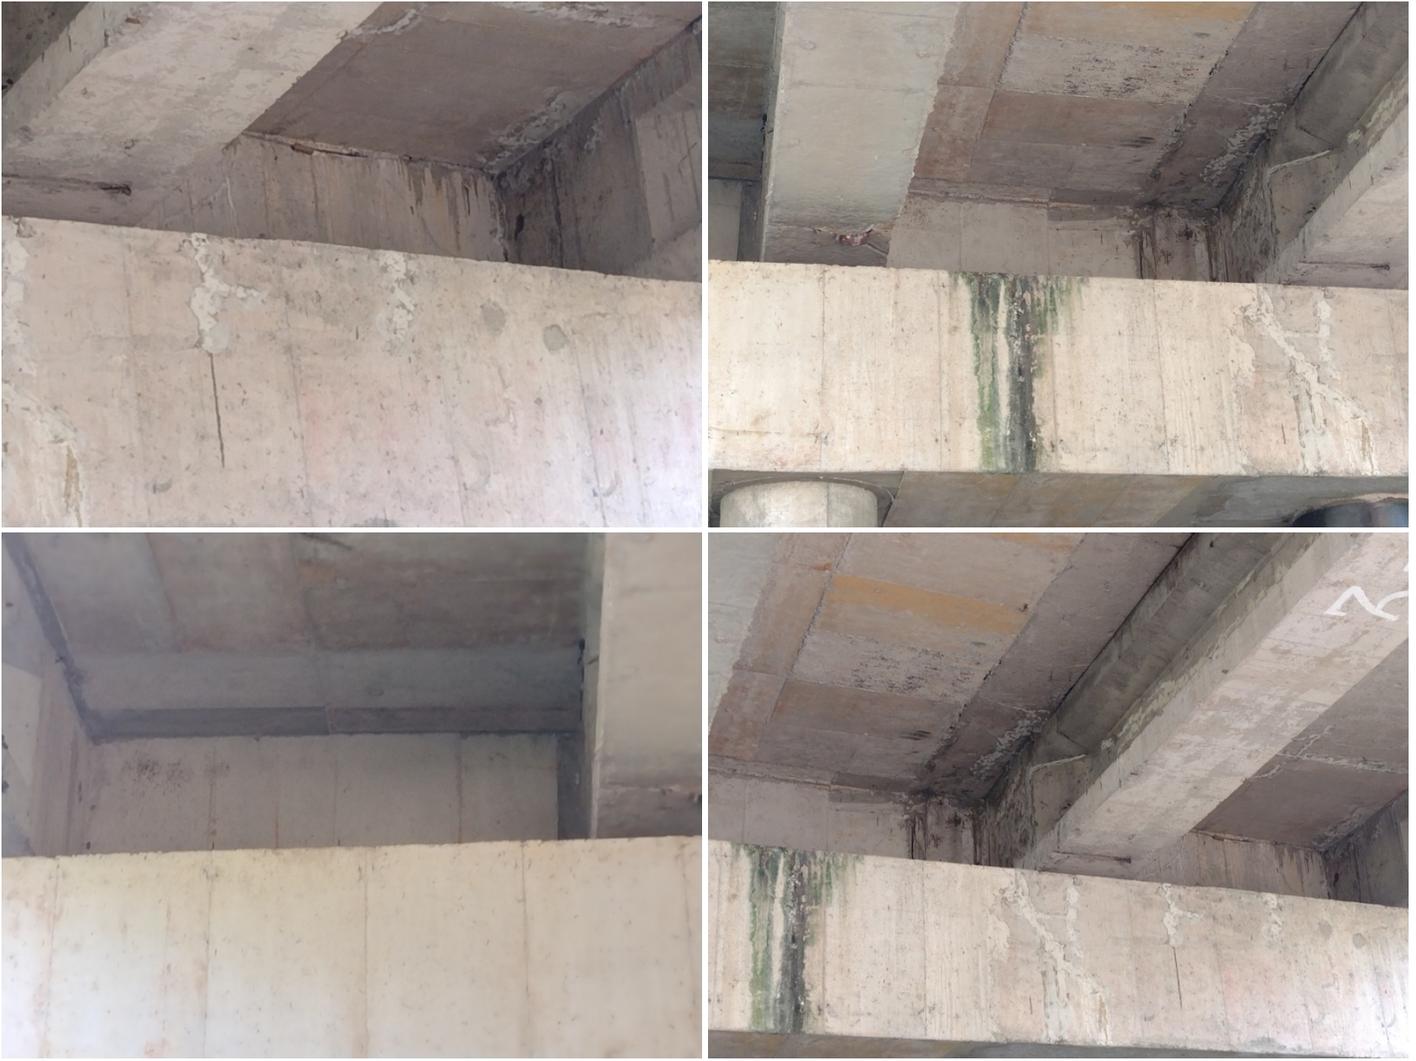
C-13 Riostras - 2. Riostra 02

Observaciones: Riostras luz 2. En buen estado. Las riostras de la margen izquierda se encuentran con un agrietamiento en la cara expuesta a la cuenca y ubicadas hacia la parte superior de la viga. Asimismo se presenta una zona con agrietamientos cercana a la viga número 3.

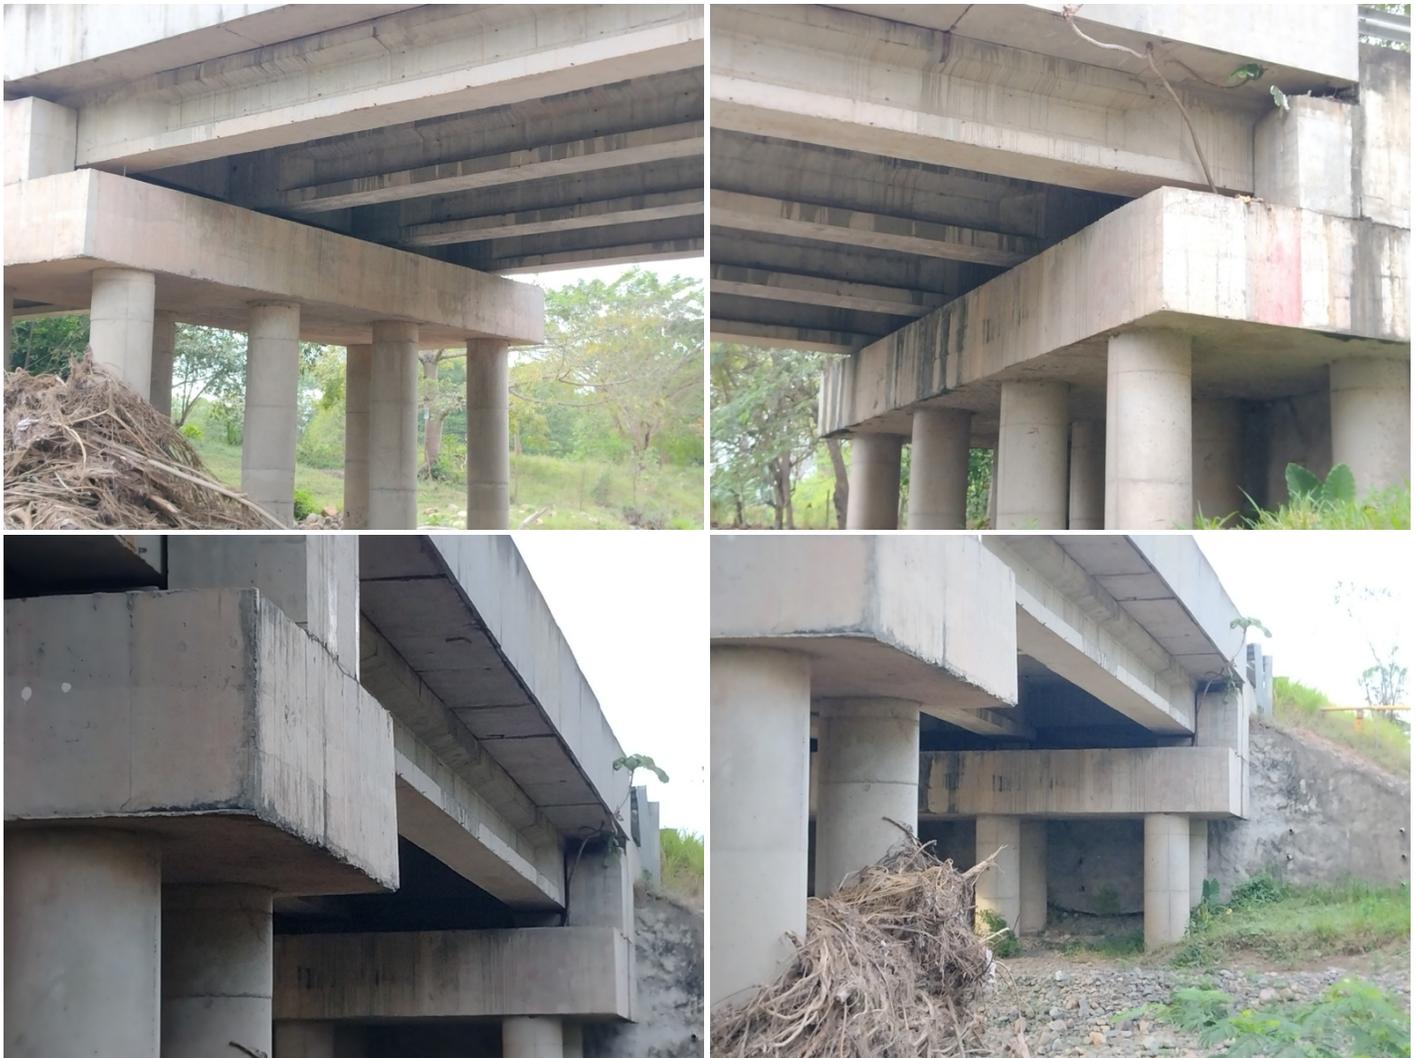
C-15 Apoyos - 1. Apoyo 01

Observaciones: | Apoyos luz 1. No se pudo acceder a inspeccionar ya que están muy altos.
