162-PU-RAYITA-N

FORMATO PARA INSPECCIÓN VISUAL DE PUENTES Y PONTONES

EVALUACIÓN DEL ESTADO ACTUAL DE LAS OBRAS DEL CONTRATO DE CONCESIÓN BAJO EL ESQUEMA DE APP No.	003 DE 2022
Nombre de la ficha:	162-PU-RAYITA-N
Fecha:	December 13, 2022
Regional:	09-CÉSAR
Levantó:	Evelyn Cristina Álvarez Quintero
Nombre de la vía:	La Mata - Curumaní
Ruta:	4515
Vía en concesión:	G1
Mantenimiento integral:	SIN INFORMACIÓN
Grupo ADM.VIAL:	SIN INFORMACIÓN
Alcance:	PEXI-MIN: Puente existente mantenimiento mínimo

PR. del puente:	PR49+694 N
Nombre del puente:	P LA RAYITA N
Obstáculo que salva:	Quebrada

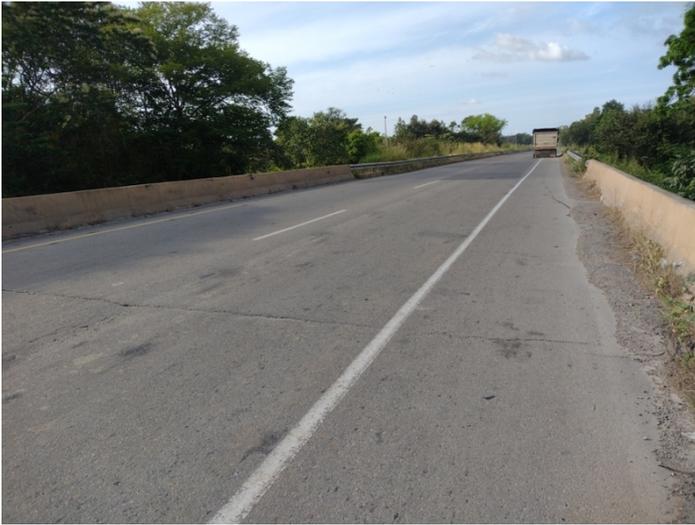
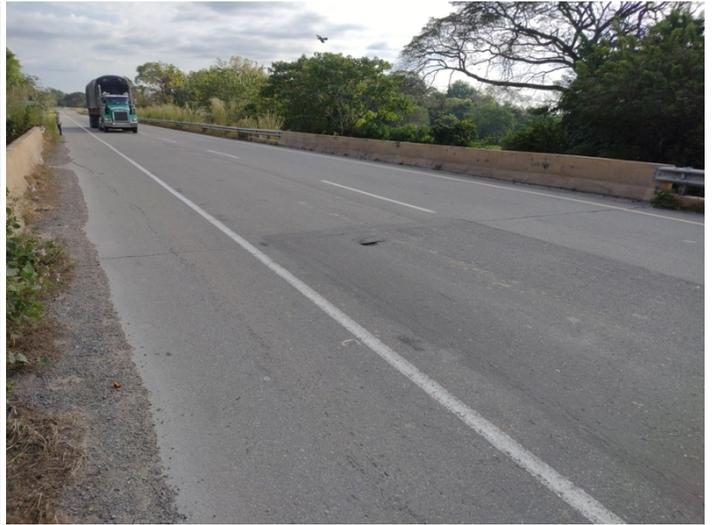
C-01 Superficie del puente y accesos

Estado de conservación: Bueno

Calificación: 0

Observaciones: El asfalto se encuentra en buen estado.

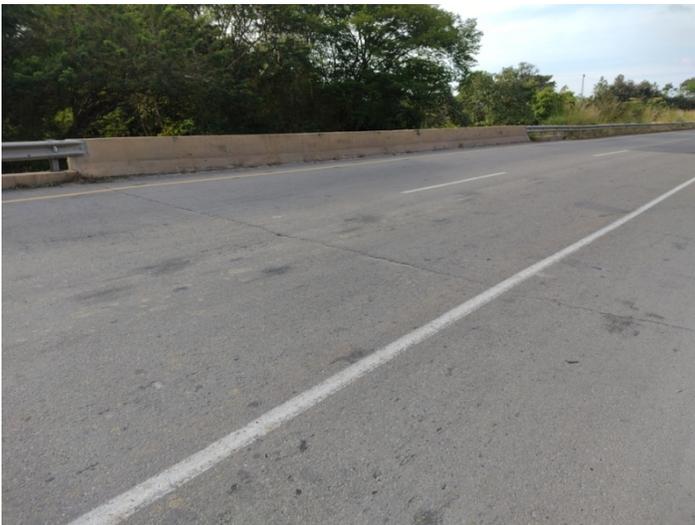
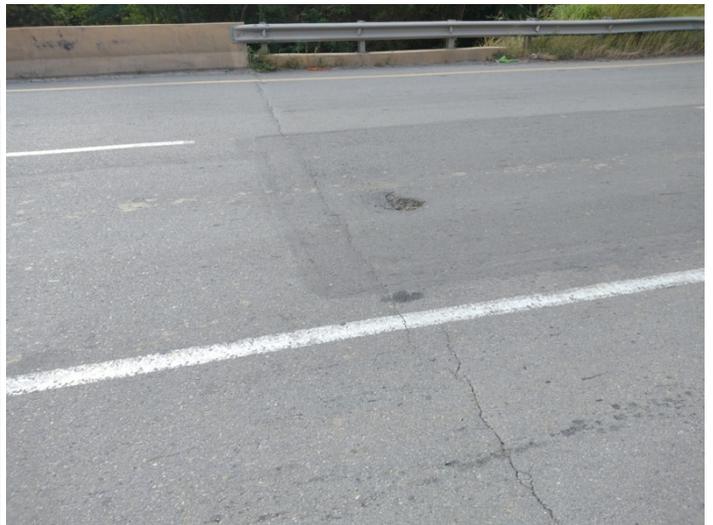
C-02 Juntas de expansión - 1. Junta 01

Observaciones: | Se evidencia la junta en la superficie de pavimento.

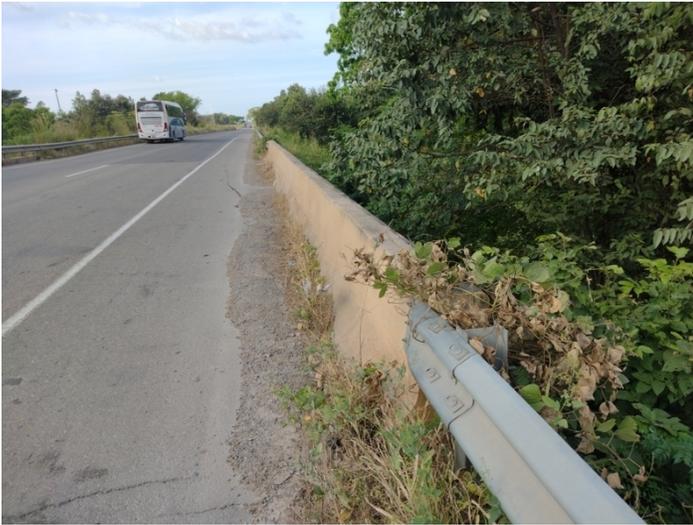
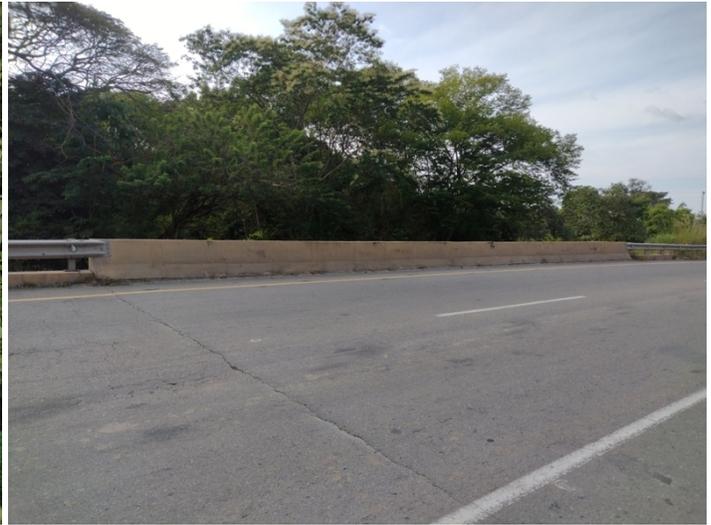
C-04 Barandas - 1. Baranda 01

Localización: | CD Costado derecho, CI Costado izquierdo

Tipo de daño: | DT Deterioro

Longitud del daño (m): | 43

Observaciones: | Barrera tipo New Jersey. Deterioro de pintura.

Calificación: | 2

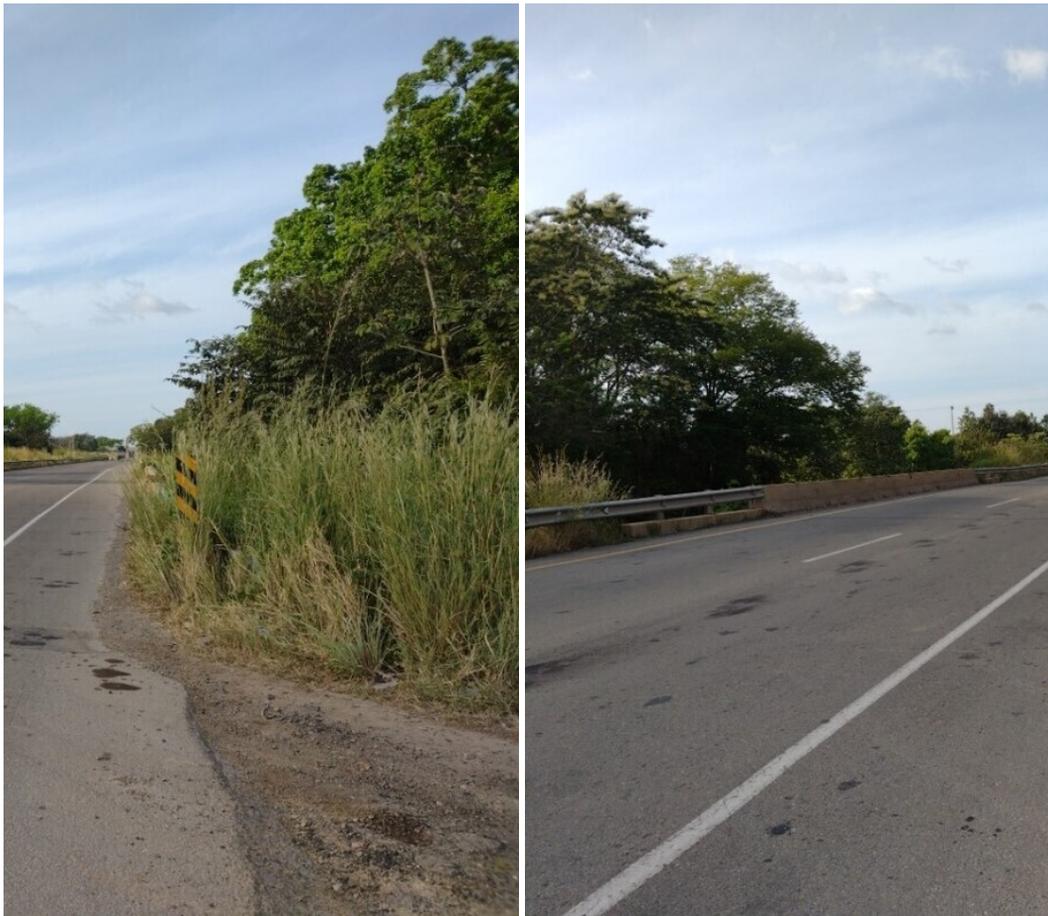
Vertical

Localización: | CD Costado derecho, CI Costado izquierdo, E Entrada del puente

Tipo de daño: | IL Ilegibilidad, Ausencia

Cuantificación de daño: | 2

Calificación: | 2

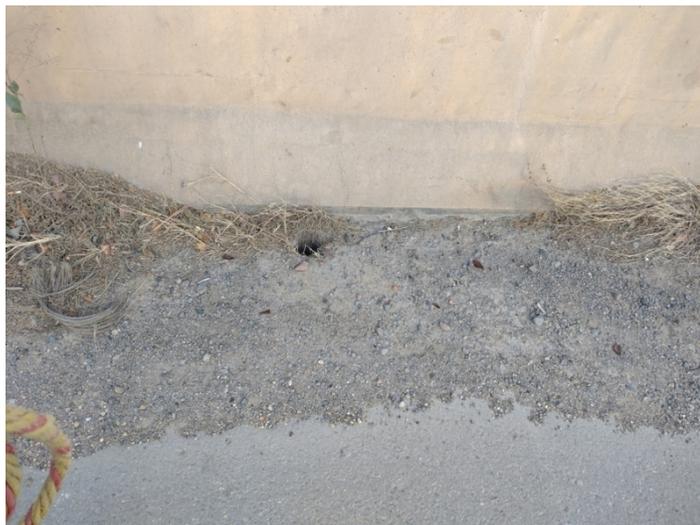
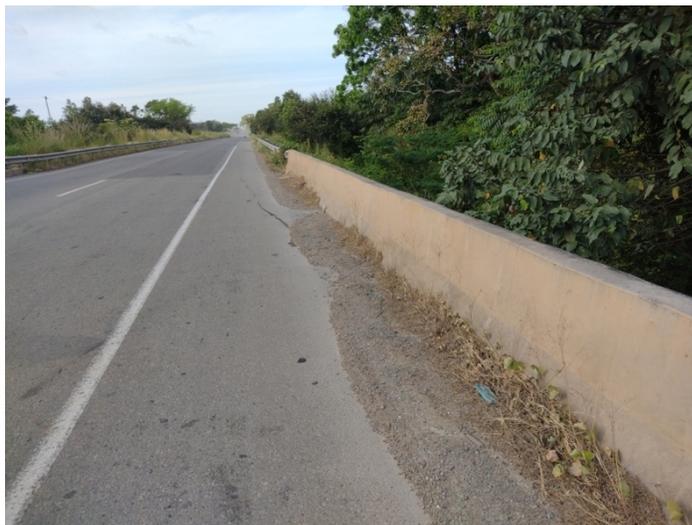
Taponamiento

Localización: | CD Costado derecho

Observaciones: | Hay material granular y vegetal en la zona de drenajes.

Estado de conservación: | Regular

Calificación: | 2

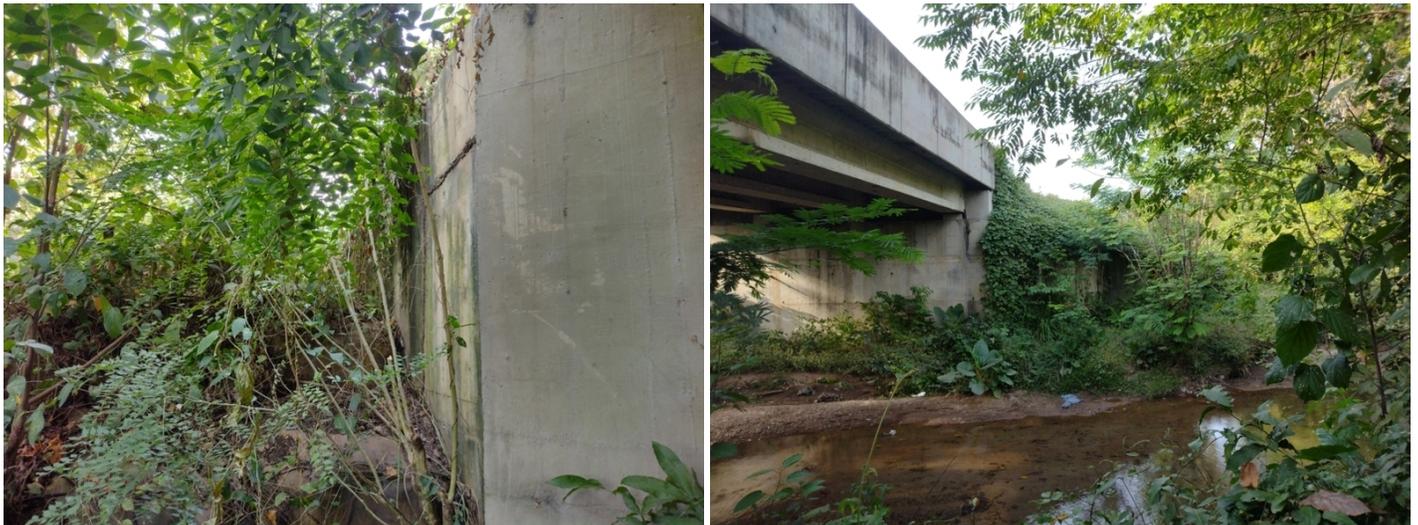
C-08 Aletas - 1. Aleta 01

Observaciones : | Presencia abundante vegetación, por lo que no se pudo inspeccionar este elemento.

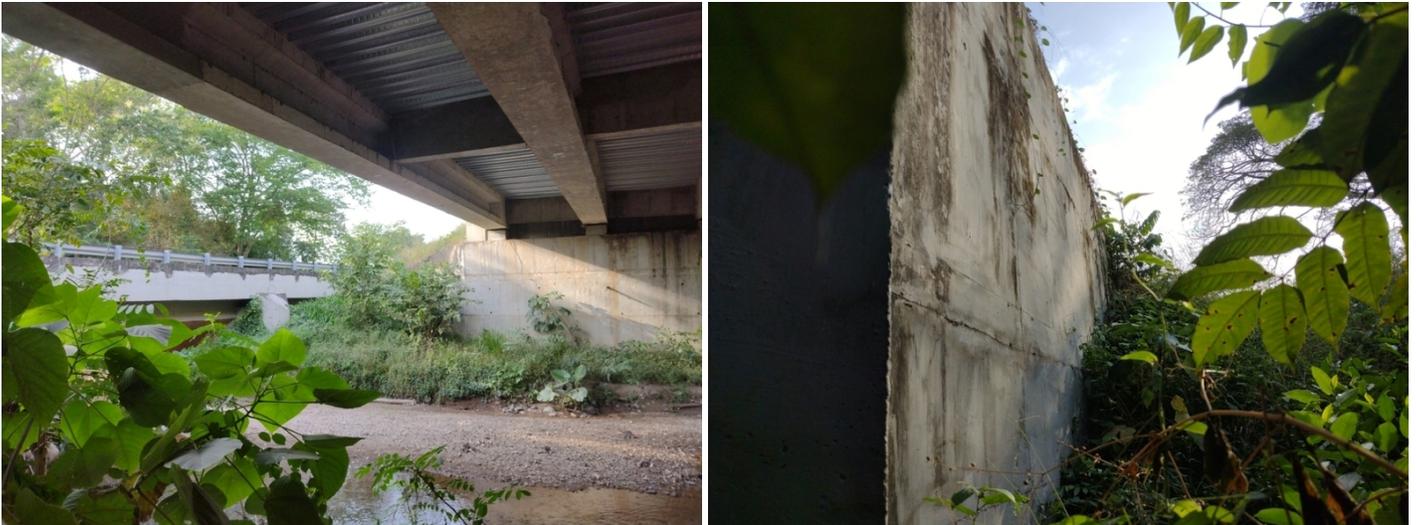
C-08 Aletas - 2. Aleta 02

Observaciones : | Presencia abundante vegetación.

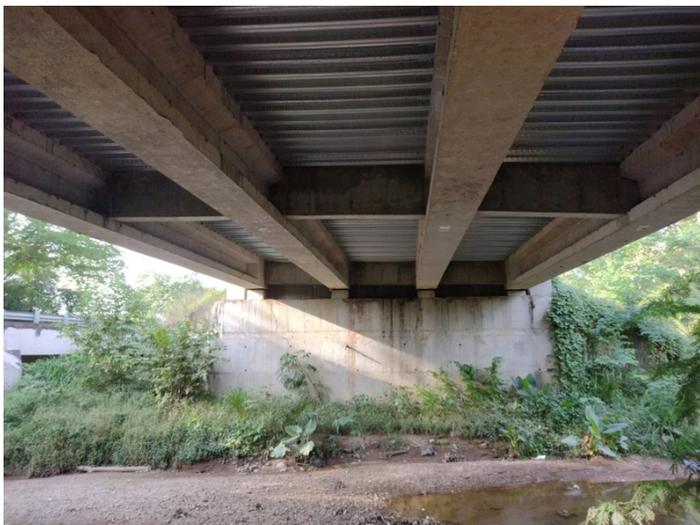
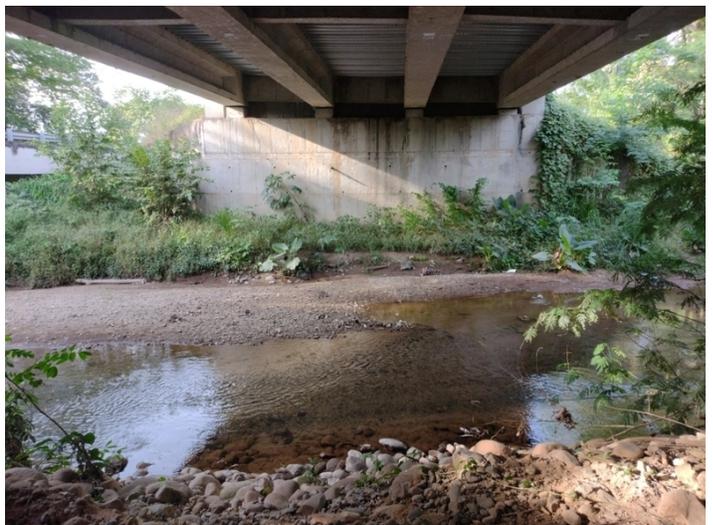
C-09 Estribos - 1. Estribo margen derecha

Observaciones: El estribo se encuentra en buen estado.

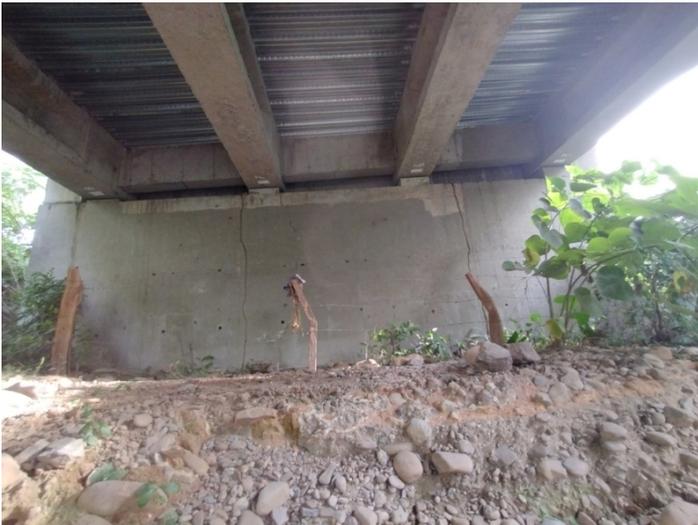
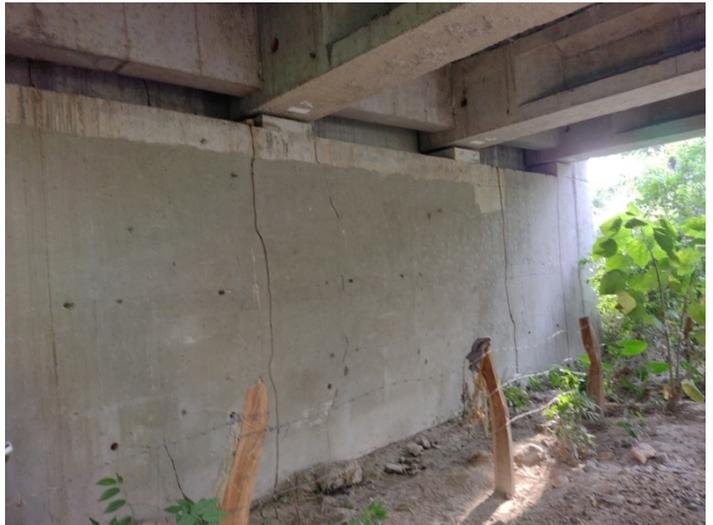
C-09 Estribos - 2. Estribo margen izquierda

Observaciones: El estribo se encuentra en buen estado.

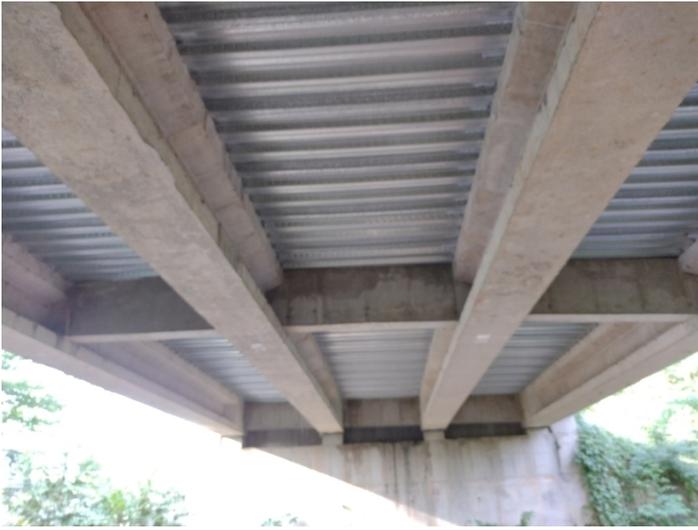
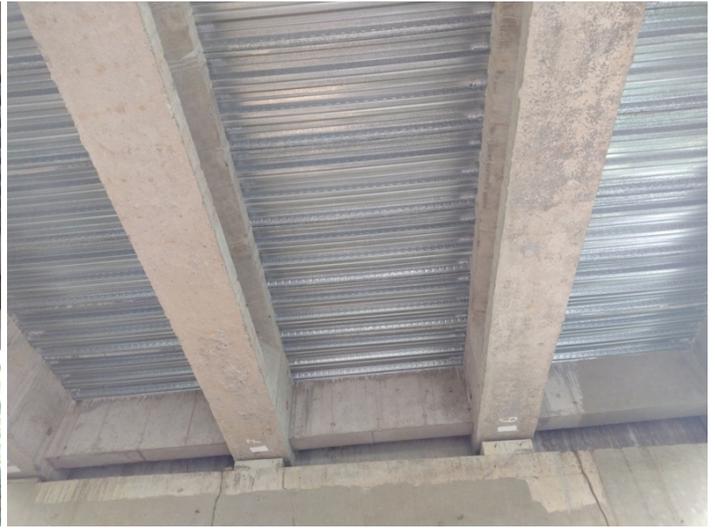
C-11 Losa - 1. Losa 01

Observaciones: | La losa se encuentra en buen estado.

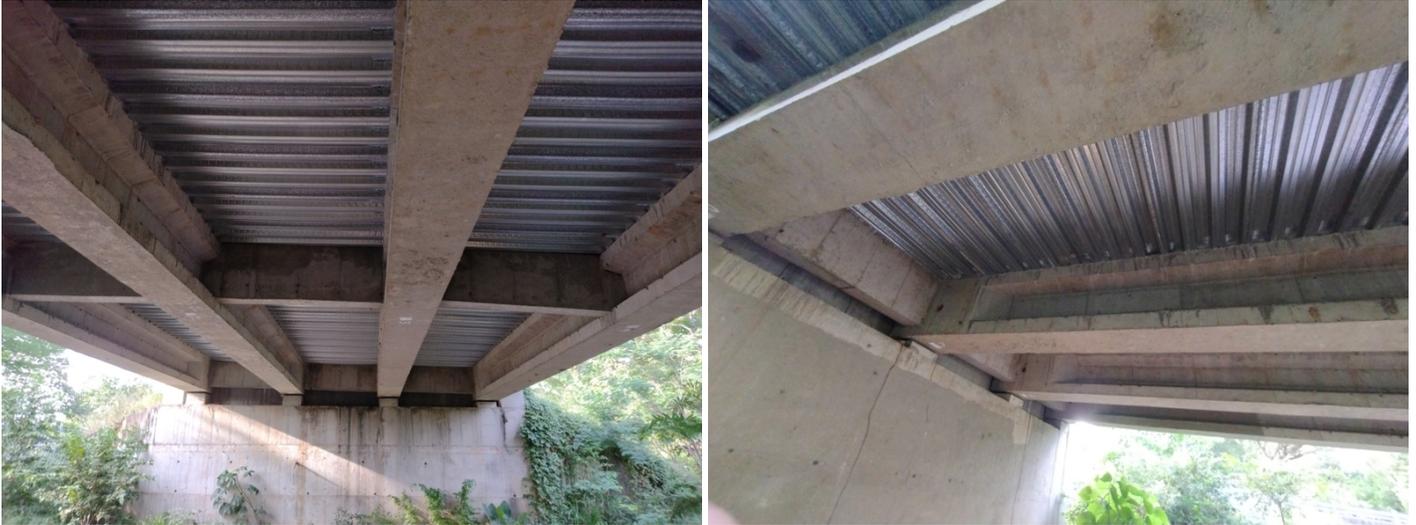
C-12 Vigas - 1. Viga 01

Observaciones: | Vigas en concreto postensando en buenas condiciones.

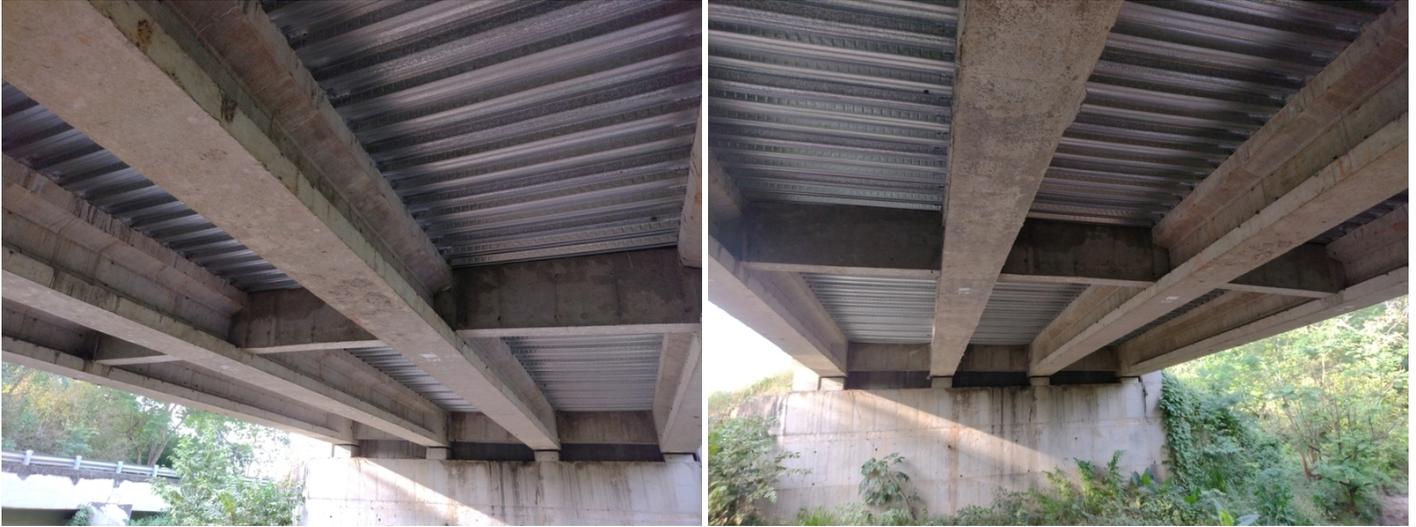
C-13 Riostras - 1. Riostra 01

Observaciones: | Las riostras se encuentra en buen estado.

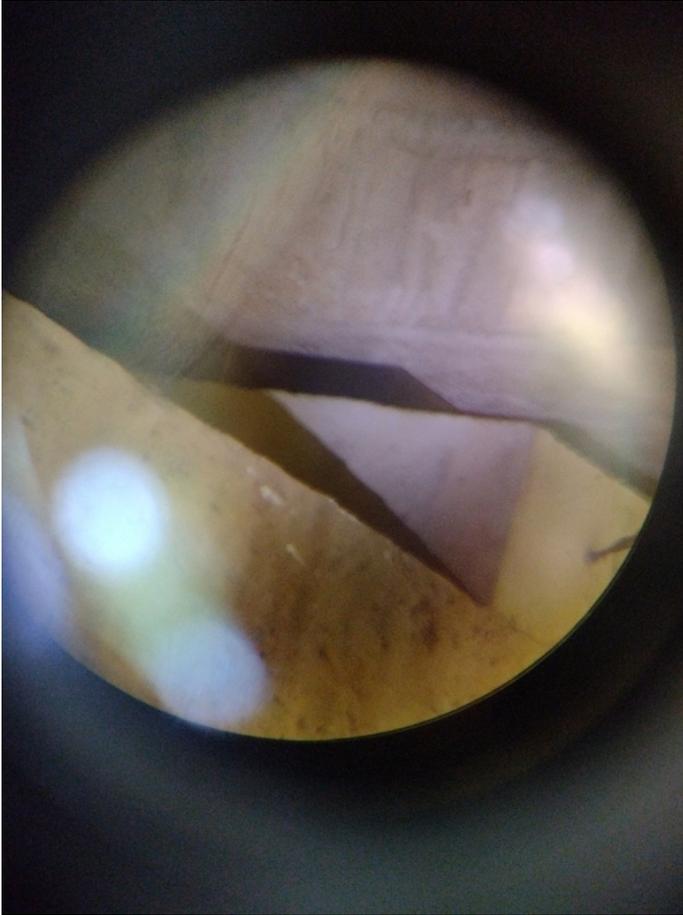
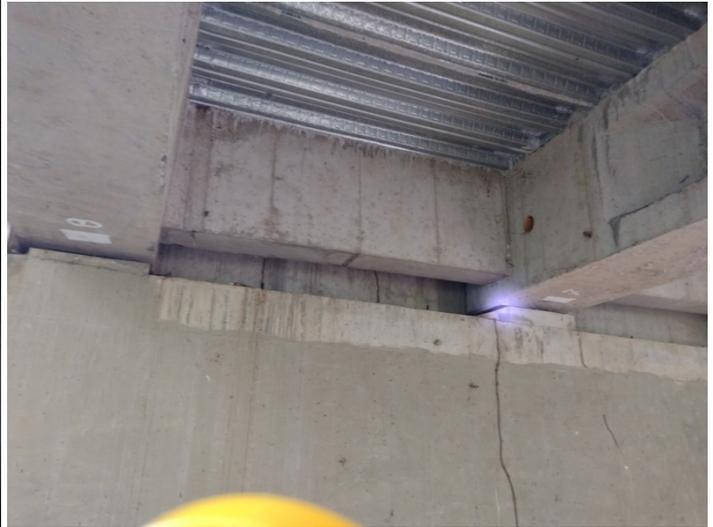
C-15 Apoyos - 1. Apoyo 01

Observaciones: | Apoyos de neopreno.

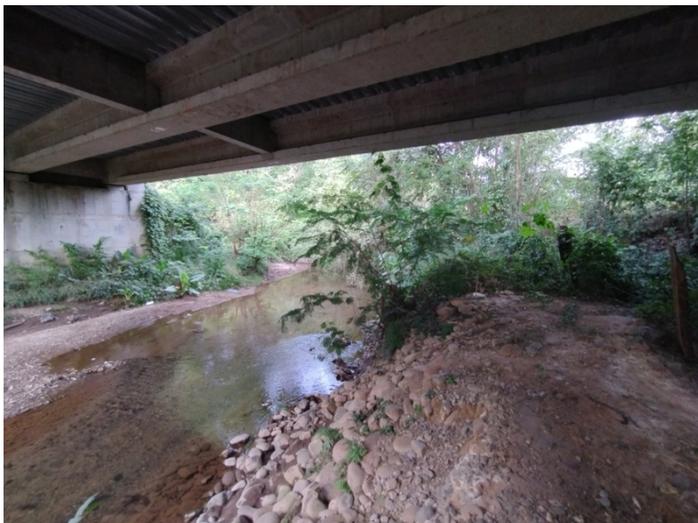
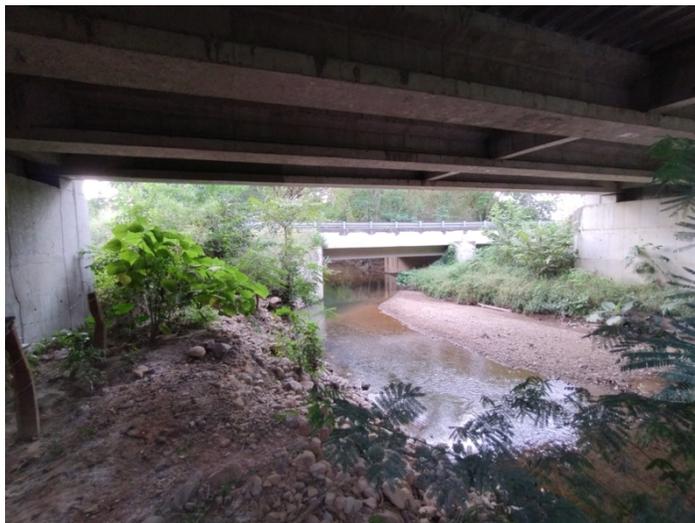
C-22 Cauce

Problemas identificados: | Obstrucción del cauce por escombros, vegetación, o invasión del mismo.

Calificación: | 1

Observaciones: | Acumulación de material. Requiere limpieza y adecuación de la conformación del cauce.
