161-PU-RAYITA-S

FORMATO PARA INSPECCIÓN VISUAL DE PUENTES Y PONTONES

EVALUACIÓN DEL ESTADO ACTUAL DE LAS OBRAS DEL CONTRATO DE CONCESIÓN BAJO EL ESQUEMA DE APP No.	003 DE 2022
Nombre de la ficha:	161-PU-RAYITA-S
Fecha:	December 13, 2022
Regional:	09-CÉSAR
Levantó:	Evelyn Cristina Álvarez Quintero
Nombre de la vía:	La Mata - Curumaní
Ruta:	4515
Vía en concesión:	SIN INFORMACIÓN
Mantenimiento integral:	SIN INFORMACIÓN
Grupo ADM.VIAL:	G1
Alcance:	PEXI-MIN: Puente existente mantenimiento mínimo

PR. del puente:	PR49+670 S
Nombre del puente:	P LA RAYITA S
Obstáculo que salva:	Quebrada

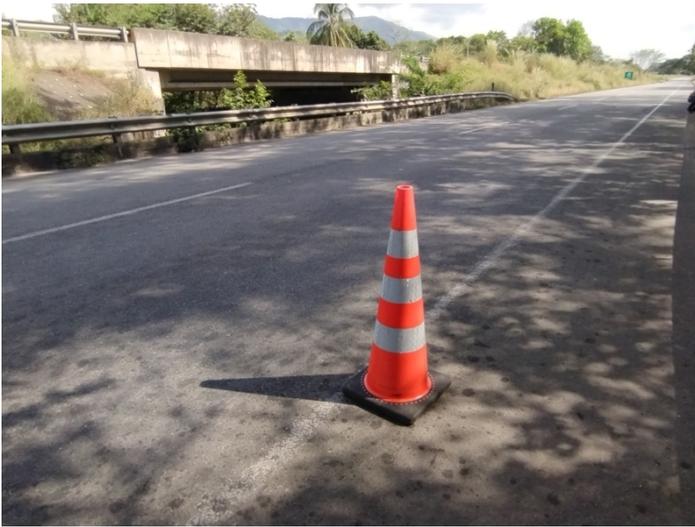
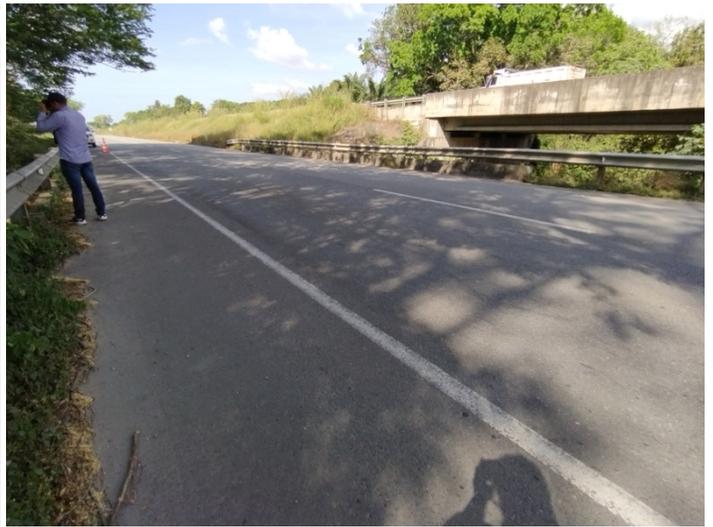
C-01 Superficie del puente y accesos

Estado de conservación: Bueno

Calificación: 0

Observaciones: | Buen estado de conservación.

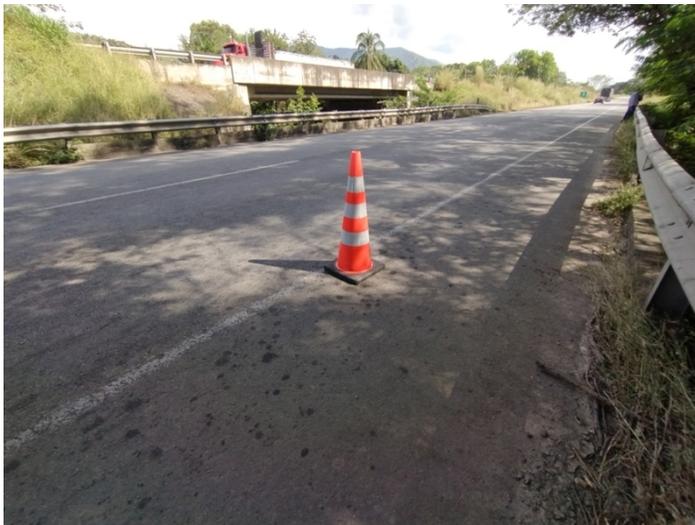
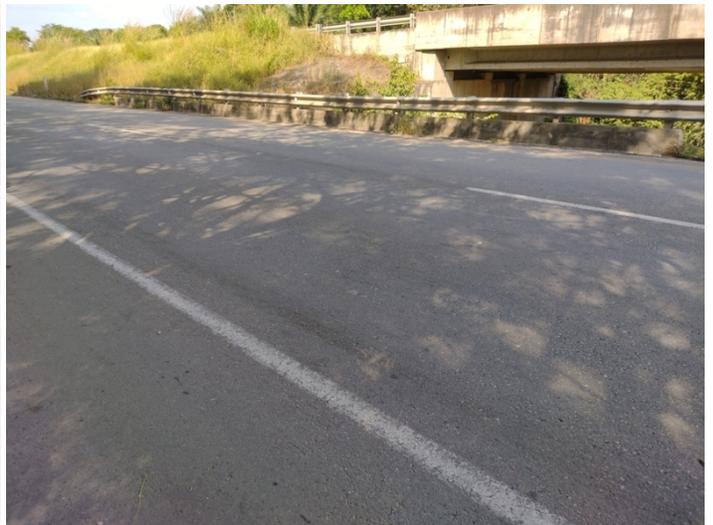
C-02 Juntas de expansión - 1. Junta 01

Observaciones: | Buen estado, no se marcan las juntas sobre el pavimento.

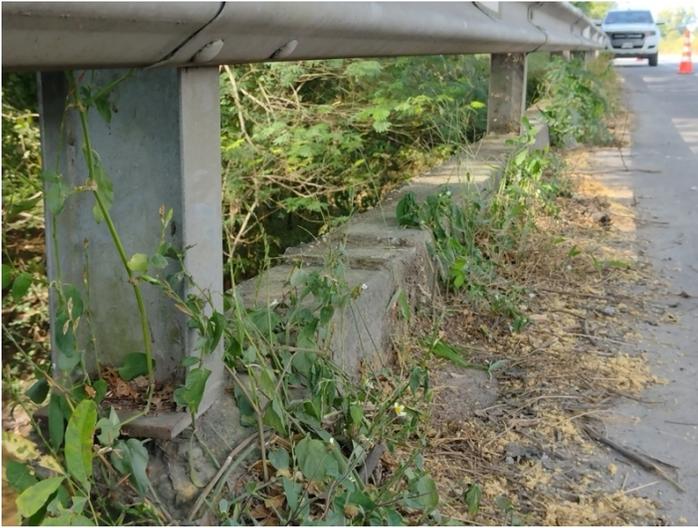
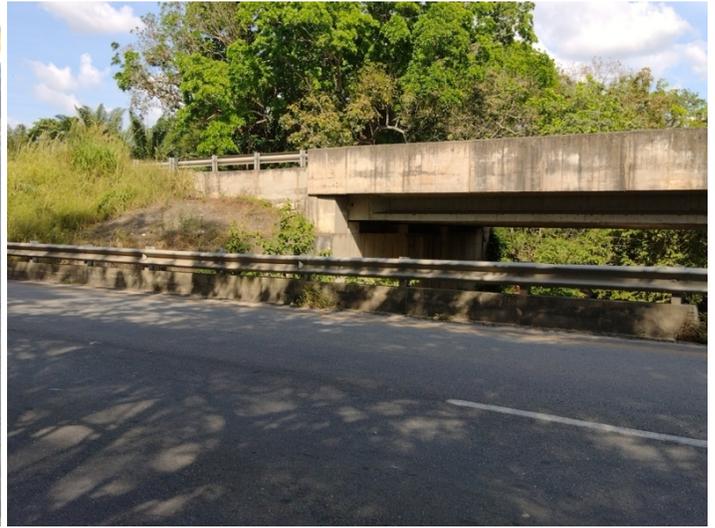
C-03 Andenes/Bordillos - 1. Andén/Bordillo 01

Observaciones: | Buen estado de conservación, tiene vegetación en la superficie del elemento.

Calificación: | 1

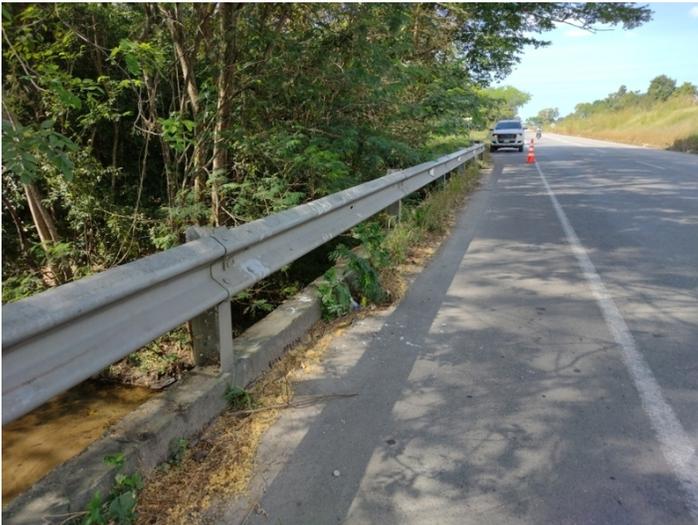
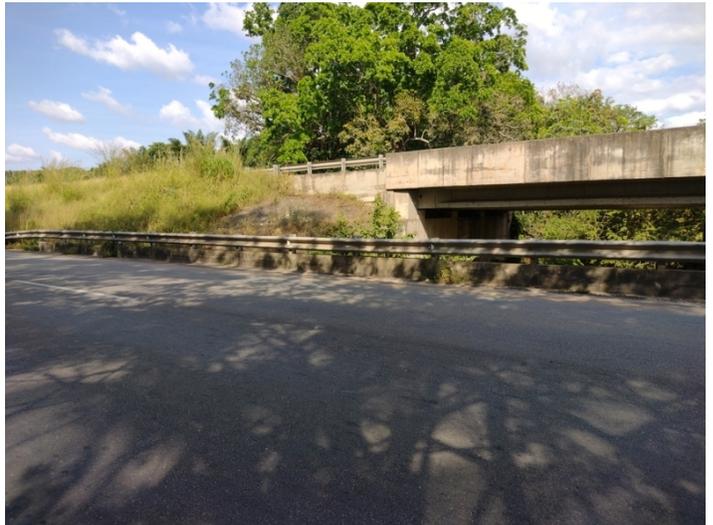
C-04 Barandas - 1. Baranda 01

Observaciones: | Defensa metálica, el elemento se encuentra en buen estado de conservación.

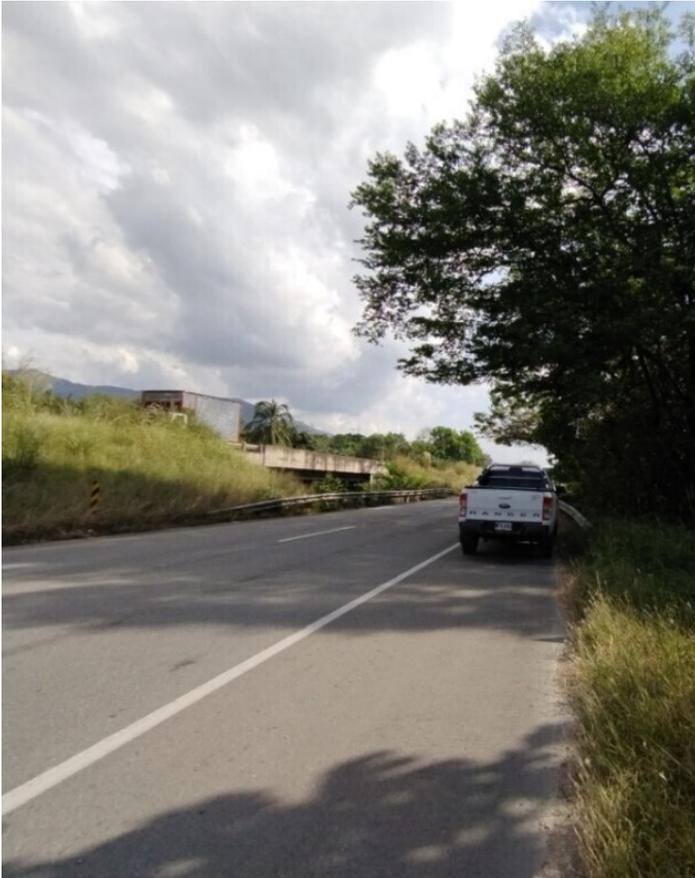
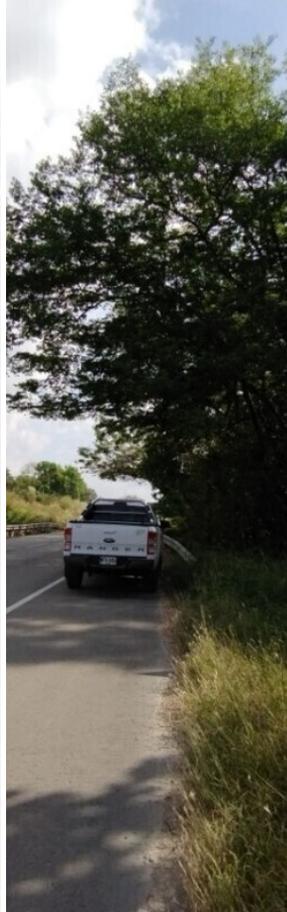
Vertical

Localización: | CD Costado derecho, CI Costado izquierdo

Tipo de daño: | Ausencia de señalización

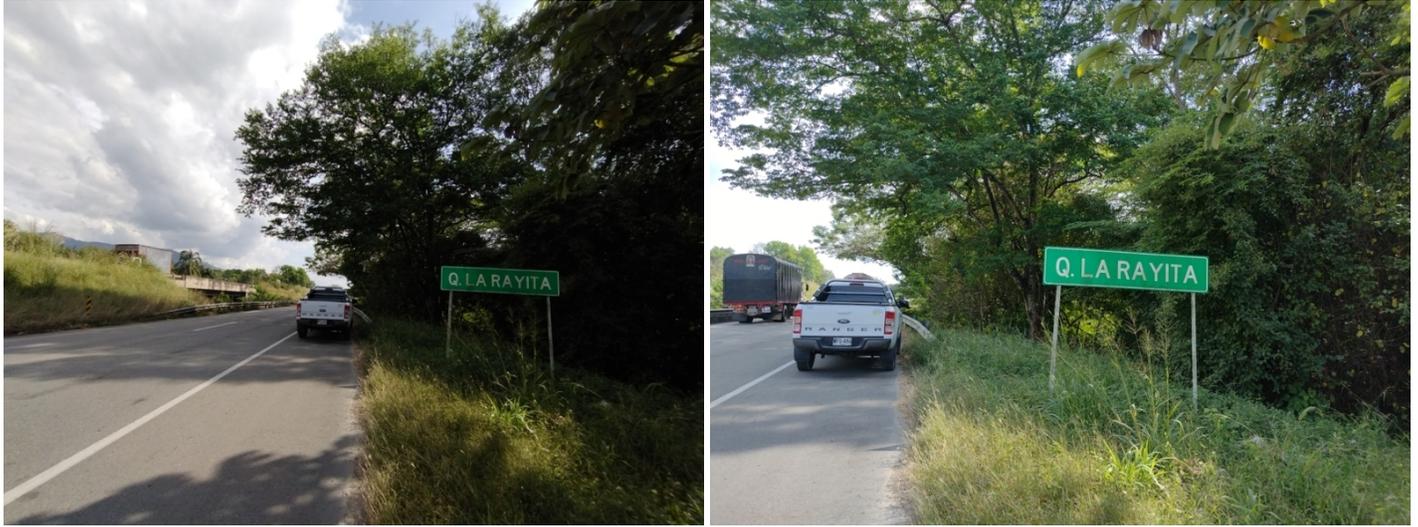
C-06 Señalización - 1. Elemento de señalización 01

Observaciones: | Buen estado. Ausencia de la señalización vertical del borde derecho

Calificación: | 1

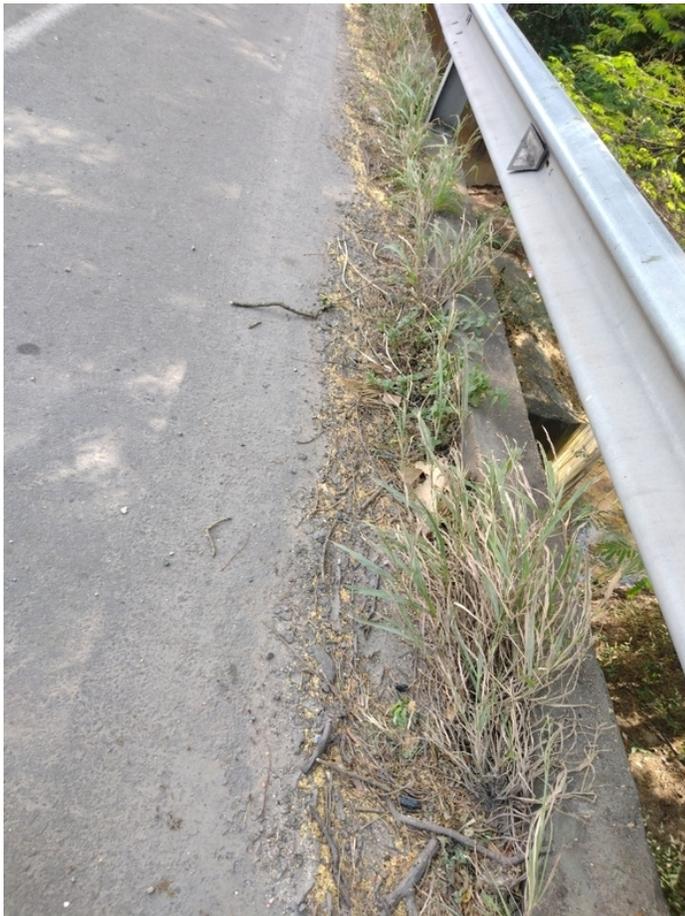
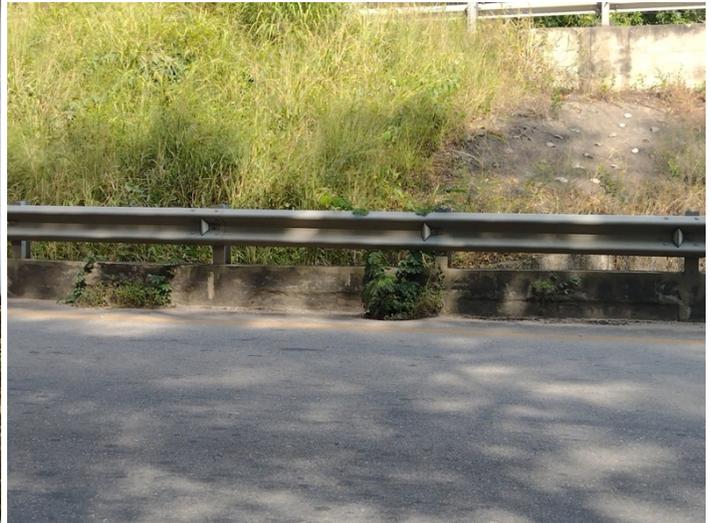
C-07 Drenajes - 1. Drenaje 01

Localización: | CD Costado derecho, CI Costado izquierdo

Cuantificación de daño (m): | 2.4

Observaciones: | Drenajes taponados.

Estado de conservación: | Regular

Calificación: | 3

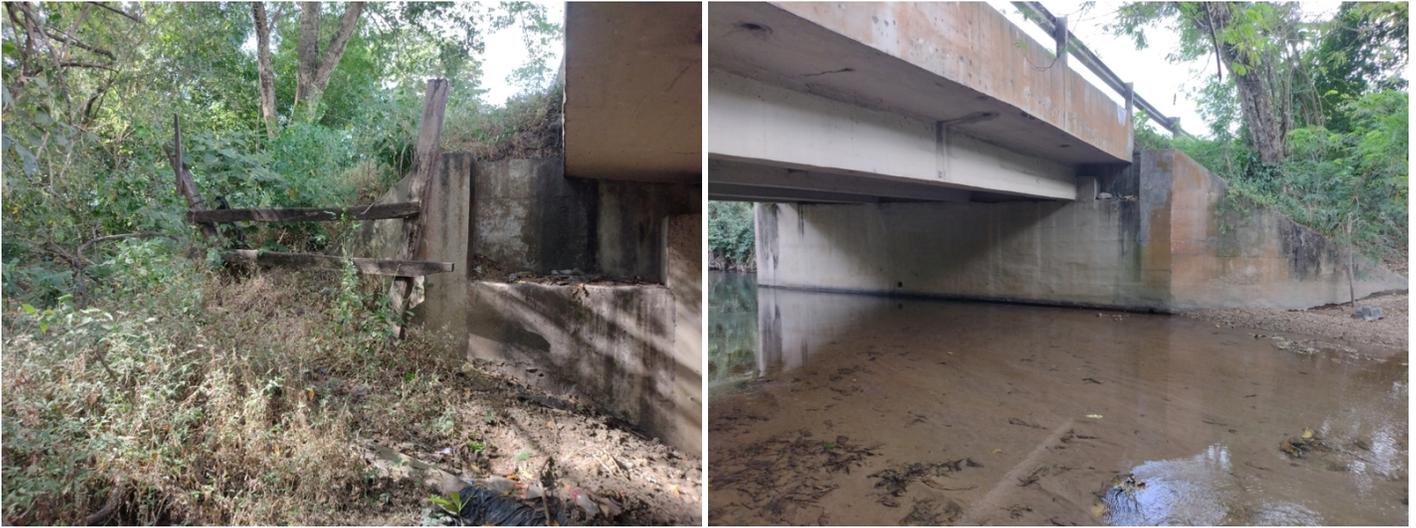
C-08 Aletas - 1. Aleta 01

Daños por funcionamiento | IN Infiltración

Infiltración (m²): | 15

Observaciones : | Buen estado de conservación.

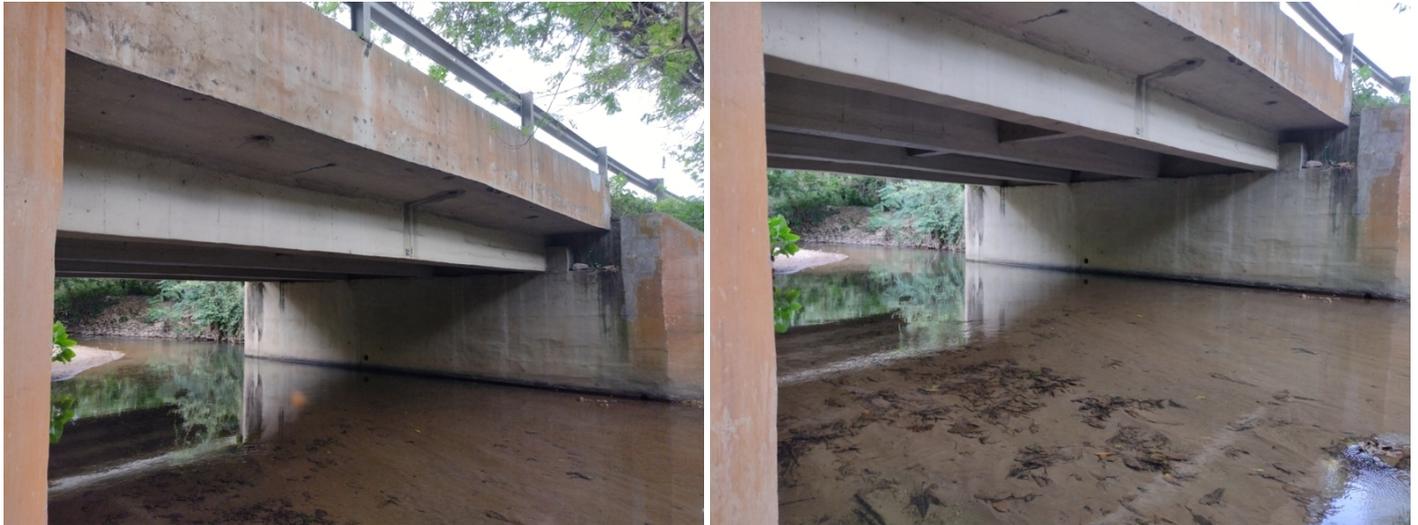
C-09 Estribos - 1. Estribo margen izquierda

Observaciones:	No aplica
Daños por funcionamiento	IN Infiltración
Infiltración (m²):	5

Observaciones:	Buen estado de conservación.
-----------------------	------------------------------

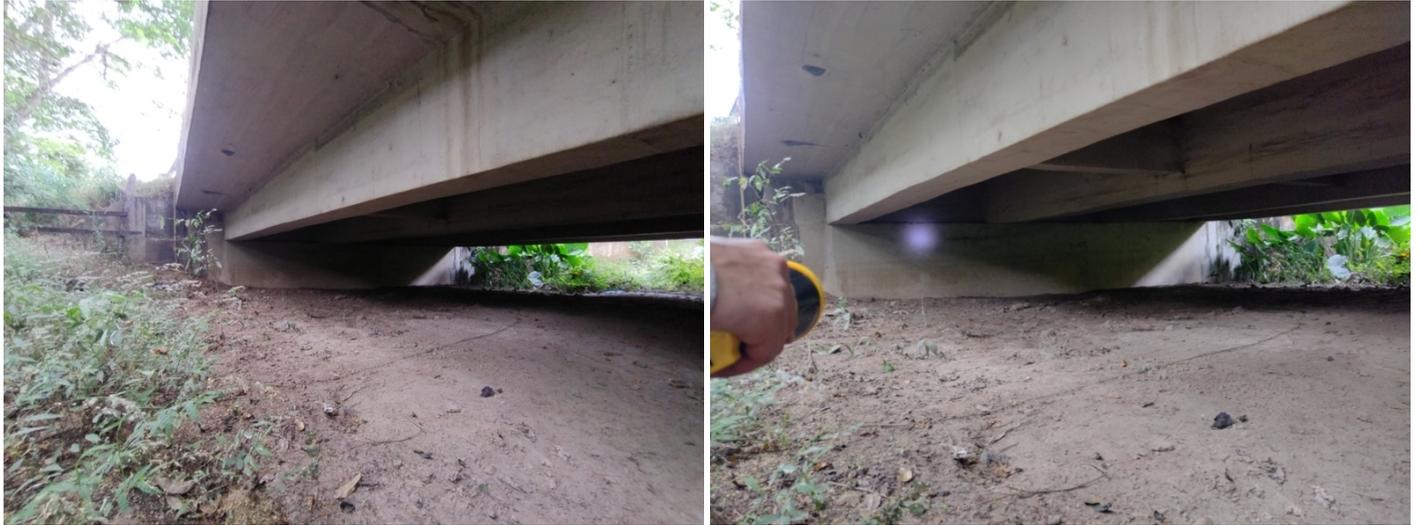
C-09 Estribos - 2. Estribo margen derecha

Observaciones:	No aplica
Daños por funcionamiento	IN Infiltración
Infiltración (m²):	5

Observaciones: | Buen estado de conservación.

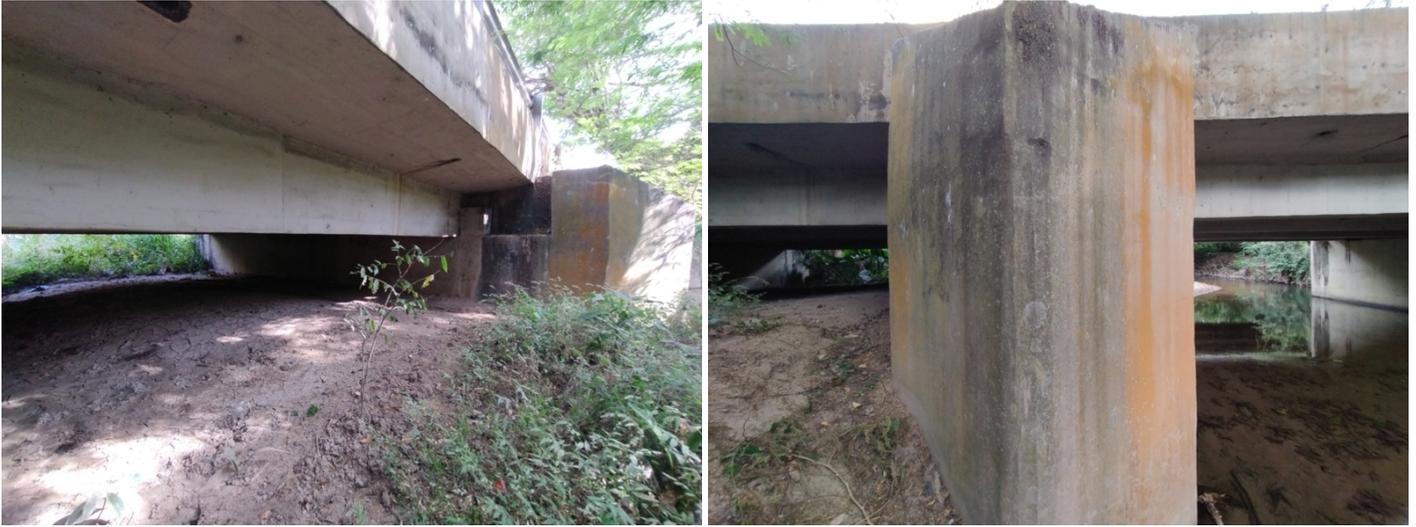
C-10 Pilas - 1. Pila 01

Observaciones : | Apoyo intermedio en buen estado de conservación.

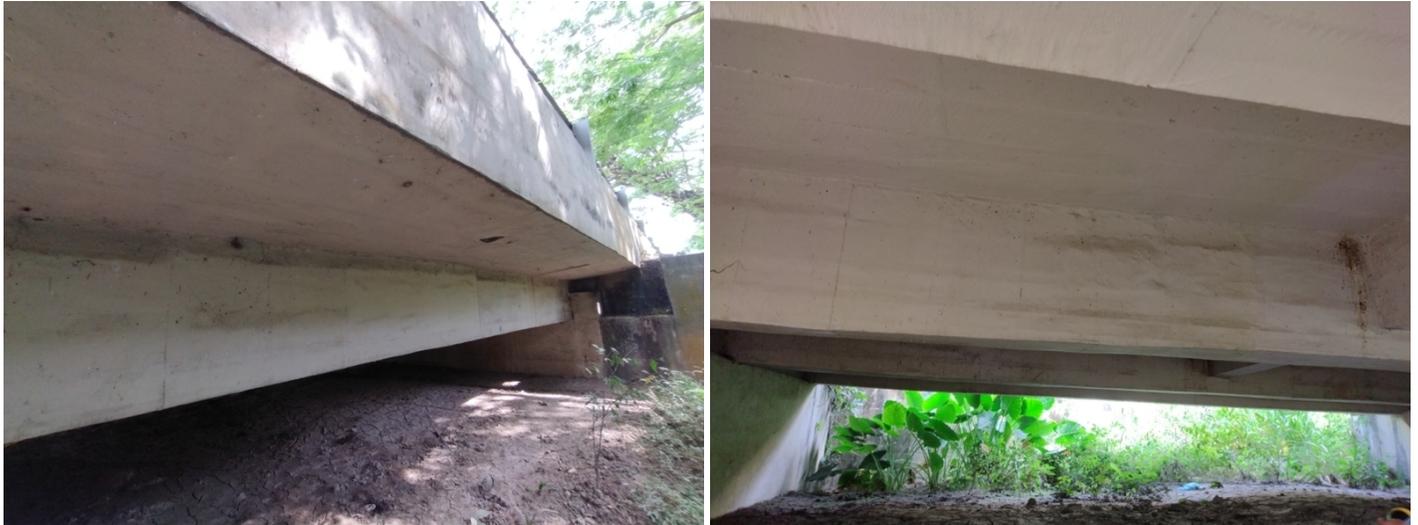
C-11 Losa - 1. Losa 01

Daños por funcionamiento | IN Infiltración

Infiltración (m²): | 10

Observaciones: | Buen estado de conservación.

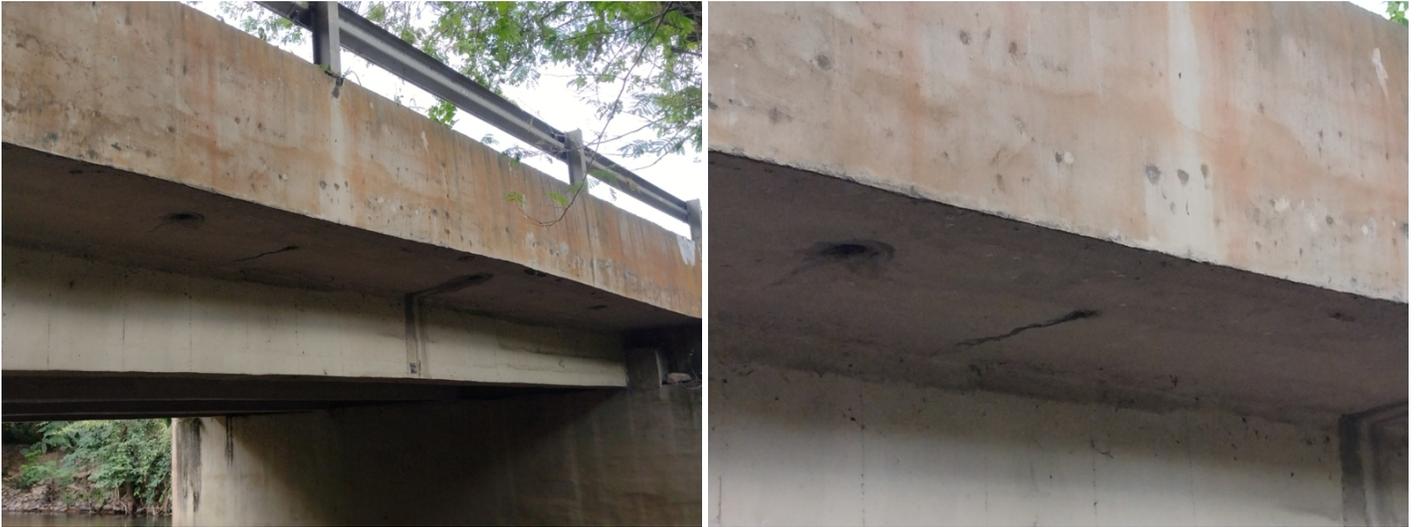
C-11 Losa - 2. Losa 02

Daños por funcionamiento | IN Infiltración

Infiltración (m²): | 10

Observaciones: | Buen estado de conservación.

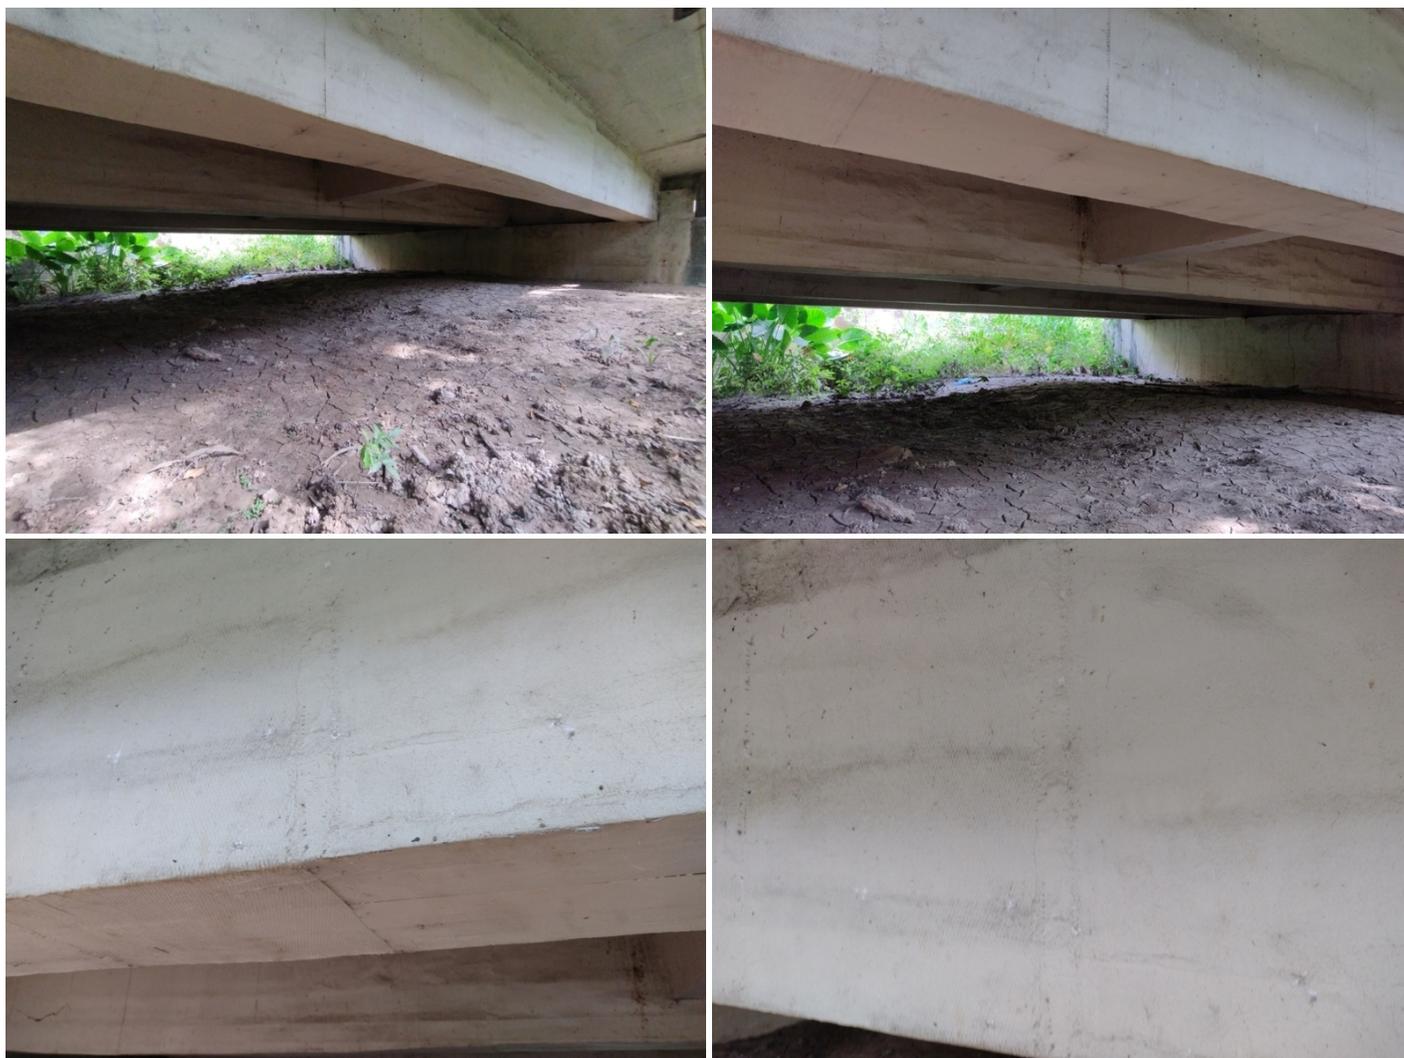
C-12 Vigas - 1. Viga 01

Observaciones: | Buen estado de conservación, las vigas tienen 0.80 m de alto x 0.42 m de ancho. Son 4 vigas de concreto. Recién pañetado. Las vigas se encuentran reforzadas con fibra de carbono.

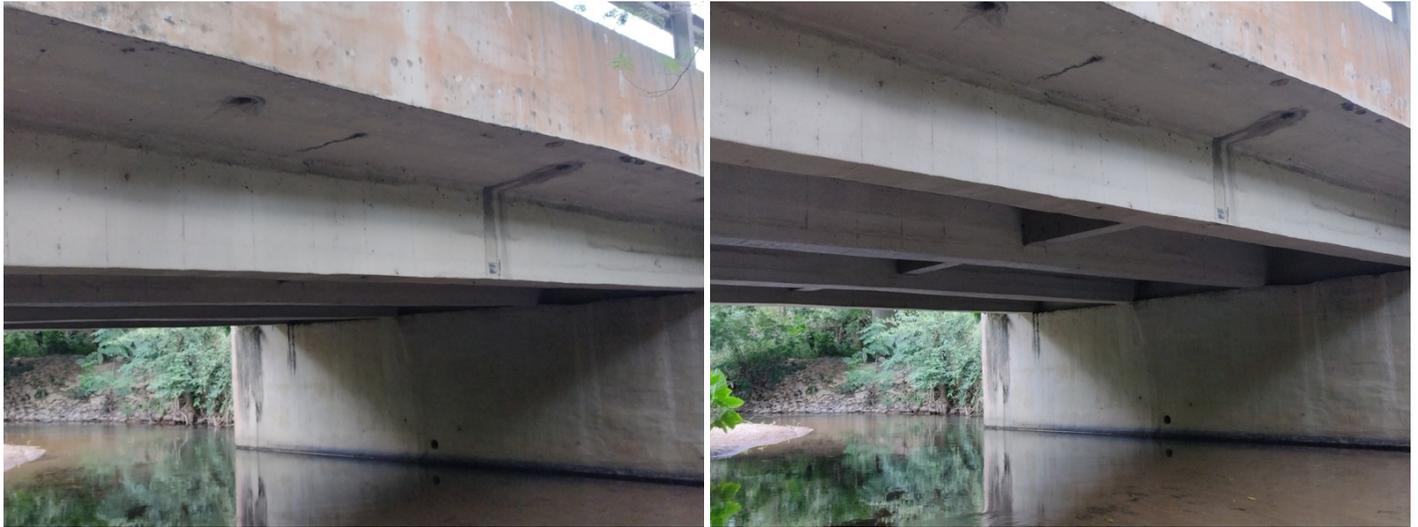
C-12 Vigas - 2. Viga 02

Observaciones: | Buen estado de conservación.

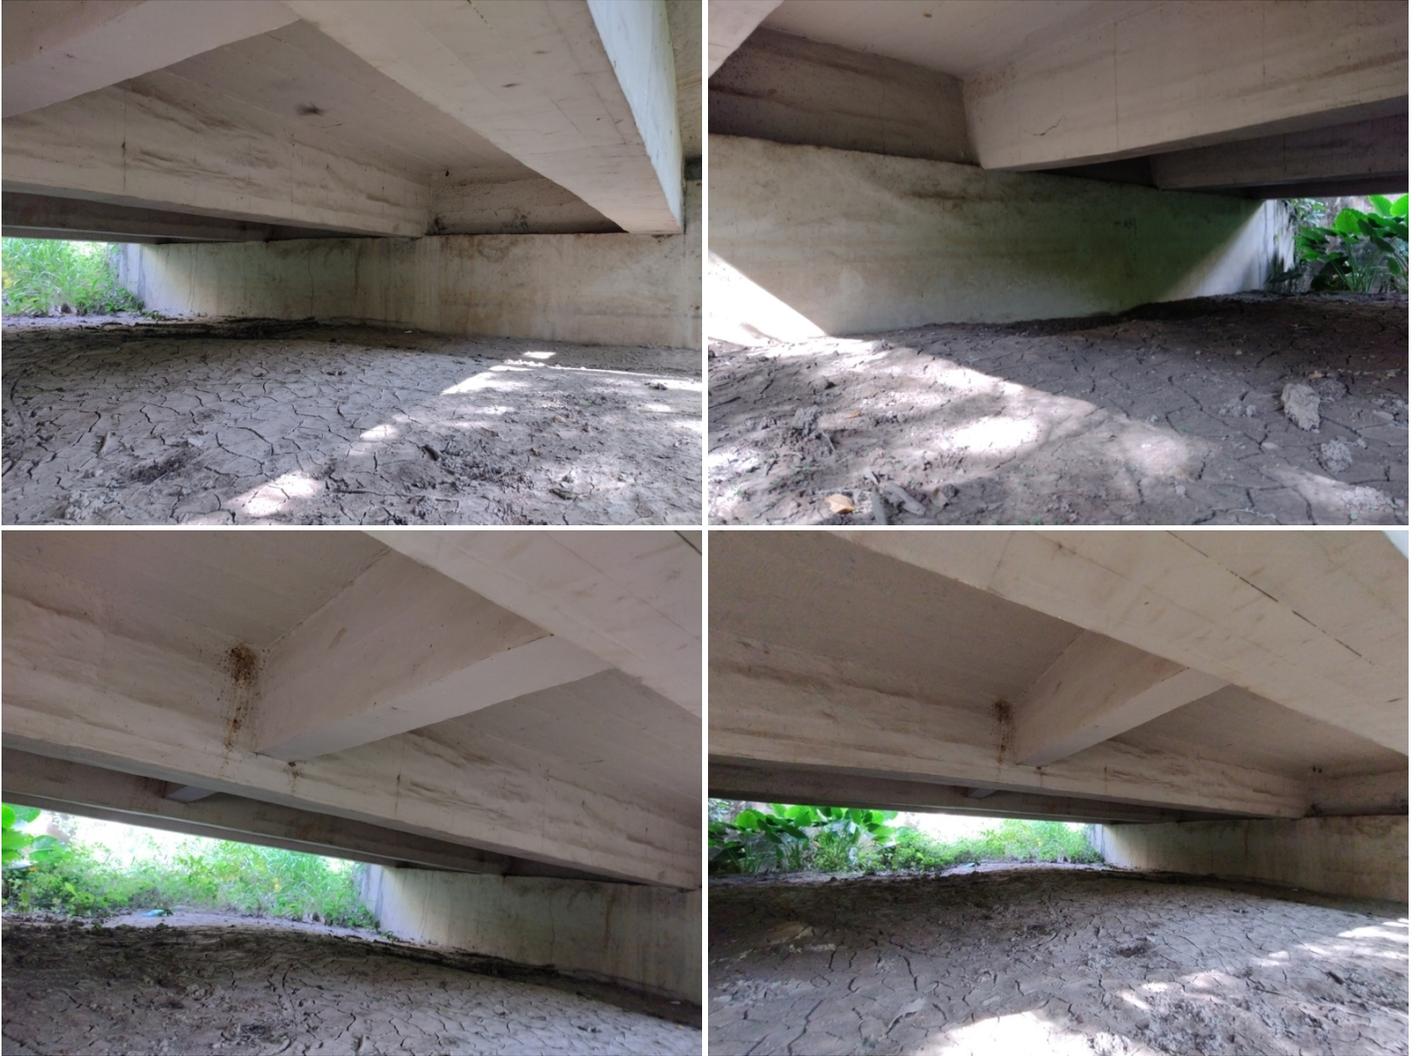
C-13 Riostras - 1. Riostra 01

Observaciones: | Buen estado de conservación.

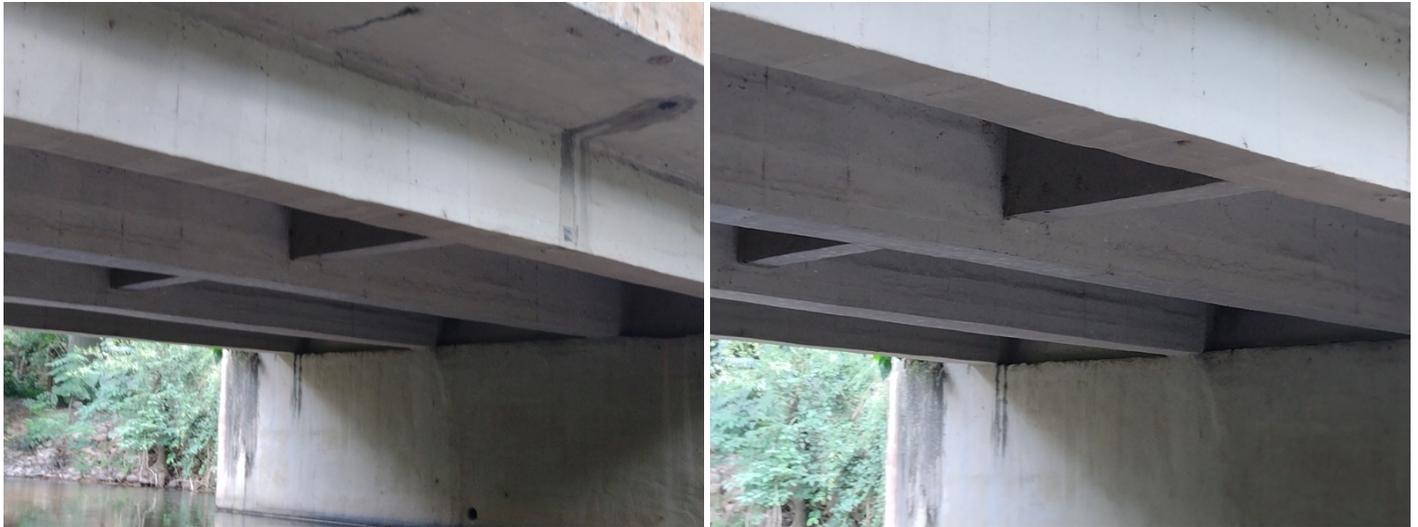
C-13 Riostras - 2. Riostra 02

Observaciones: | Buen estado de conservación.

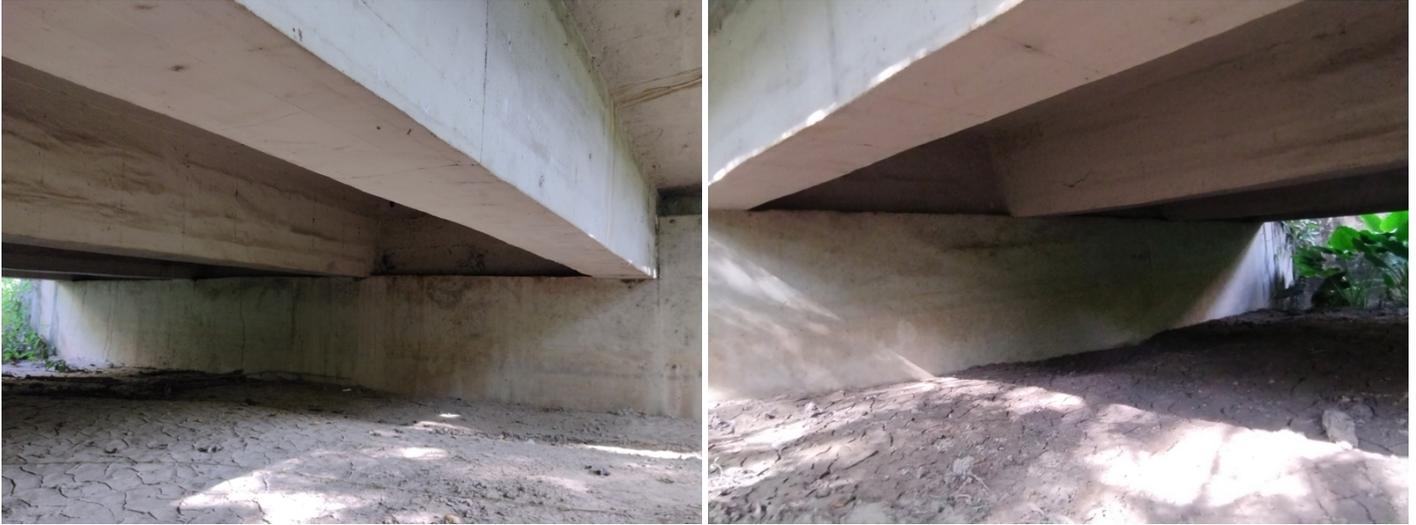
C-15 Apoyos - 1. Apoyo 01

Observaciones: No tiene elementos de apoyo ninguna de las vigas.

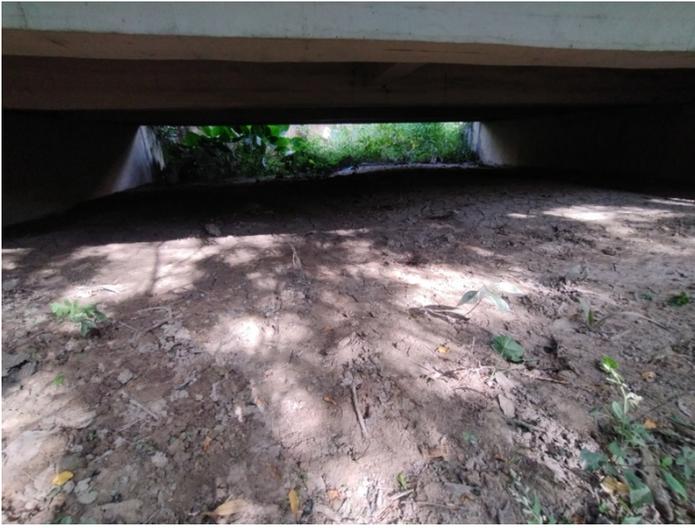
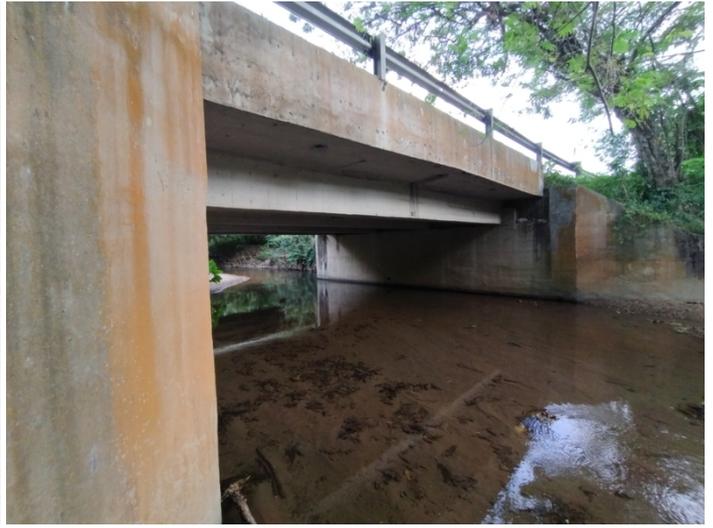
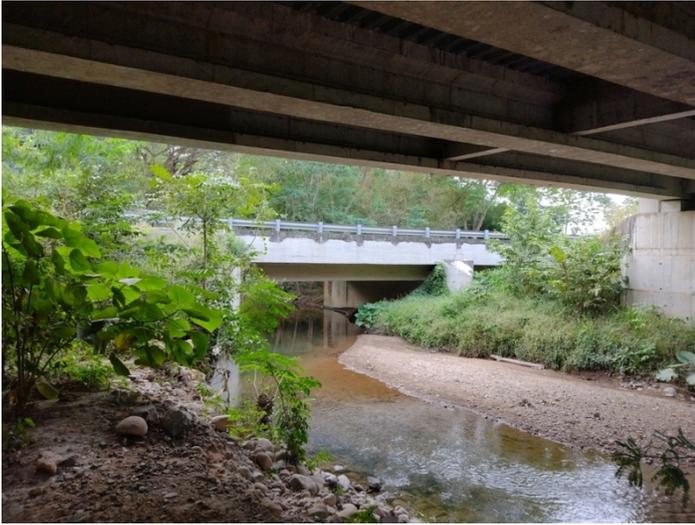
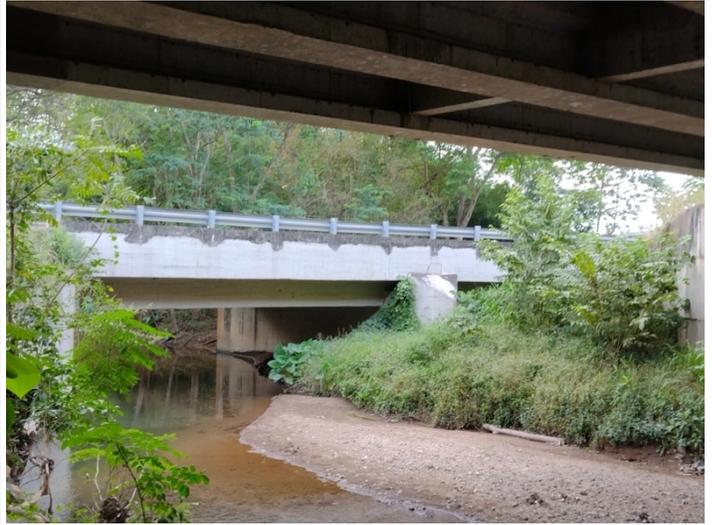
C-22 Cauce

Observaciones: | La primera luz tiene un gálbo muy bajo, tiene bastante material acumulado. El gálbo en este lado tiene 1.10 m de alto.
