020-PU-GUADUAS-S

FORMATO PARA INSPECCIÓN VISUAL DE PUENTES Y PONTONES

EVALUACIÓN DEL ESTADO ACTUAL DE LAS OBRAS DEL CONTRATO DE CONCESIÓN BAJO EL ESQUEMA DE APP No.	003 DE 2022
Nombre de la ficha:	020-PU-GUADUAS-S
Fecha:	January 21, 2023
Regional:	26- OCAÑA
Levantó:	Evelyn Cristina Álvarez Quintero
Nombre de la vía:	San Alberto - Aguachica
Ruta:	4514
Vía en concesión:	AUTOPISTA DEL RIO GRANDE
Mantenimiento integral:	SIN INFORMACIÓN
Grupo ADM.VIAL:	G1
Alcance:	PEXI-MIN: Puente existente mantenimiento mínimo

PR. del puente:	PR 07 + 228,72 S
Nombre del puente:	P GUADUAS S
Obstáculo que salva:	Quebrada

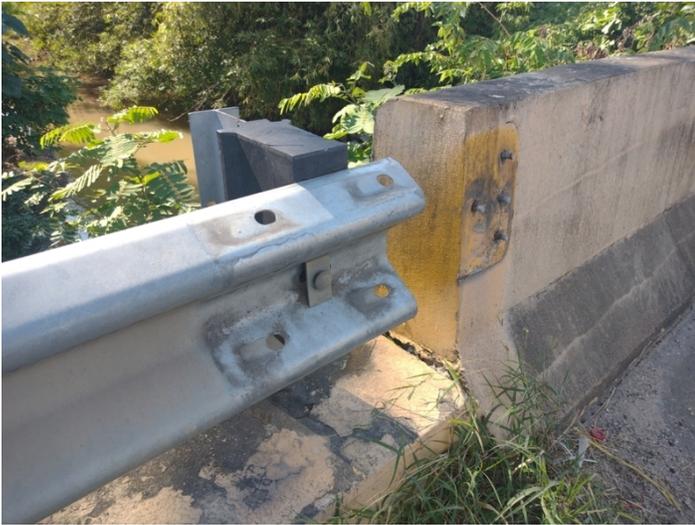
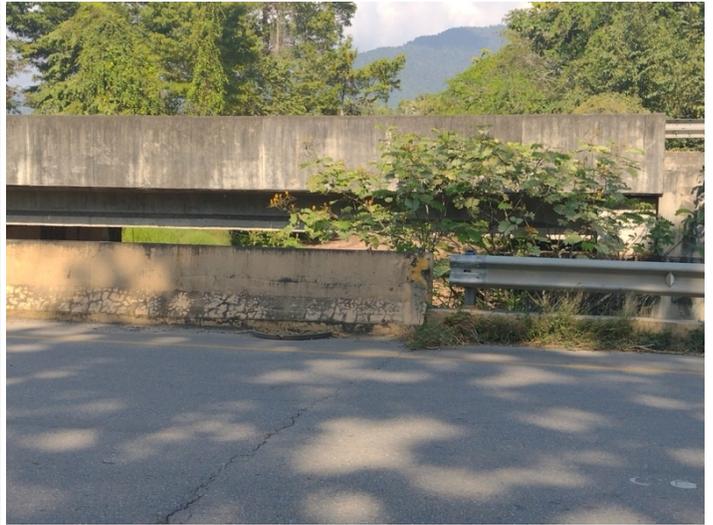
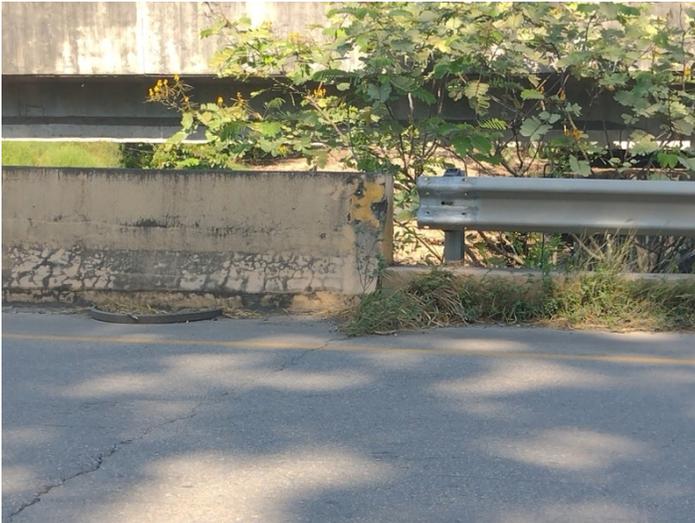
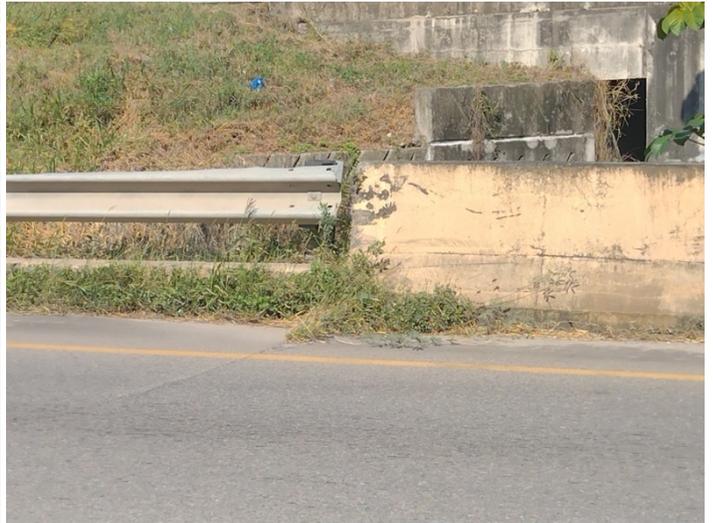
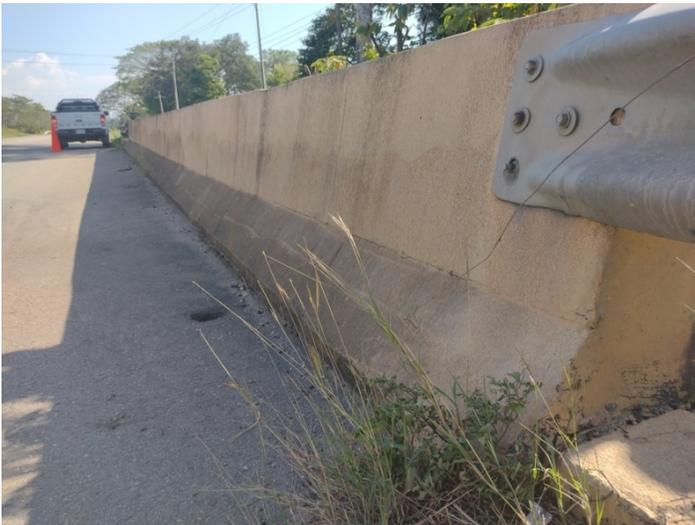
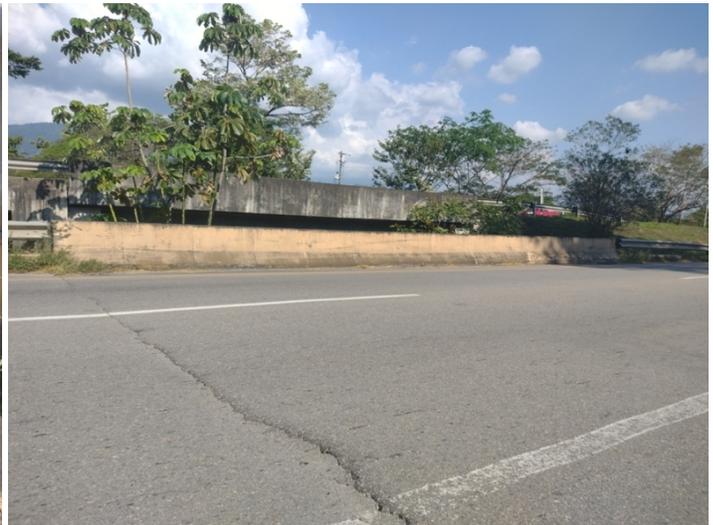
C-04 Barandas - 1. Baranda 01

Tipo de daño: Ausencia de lámina metálica

Observaciones: Barrera tipo New Jersey. Se encuentra ausente el detalle de conexión de la defensa metálica y la barrera de protección tipo New Jersey, esto aplica para 3 de las 4 conexiones que existen.

Calificación: 3

Observaciones: Ausencia en la conexión de la defensa metálica a la barrera de concreto.

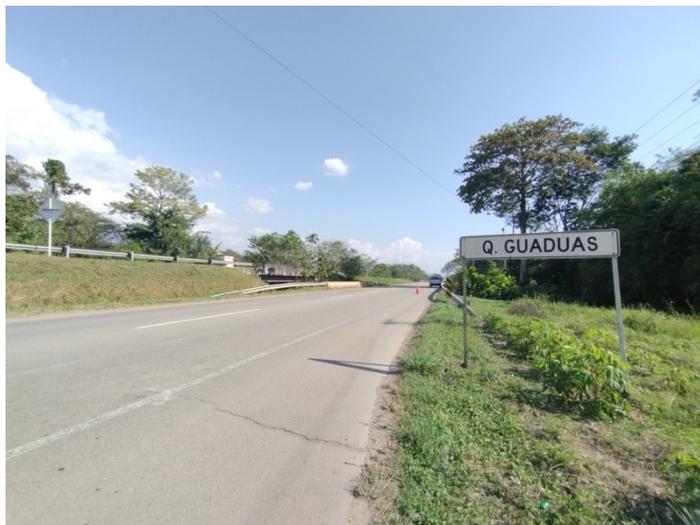
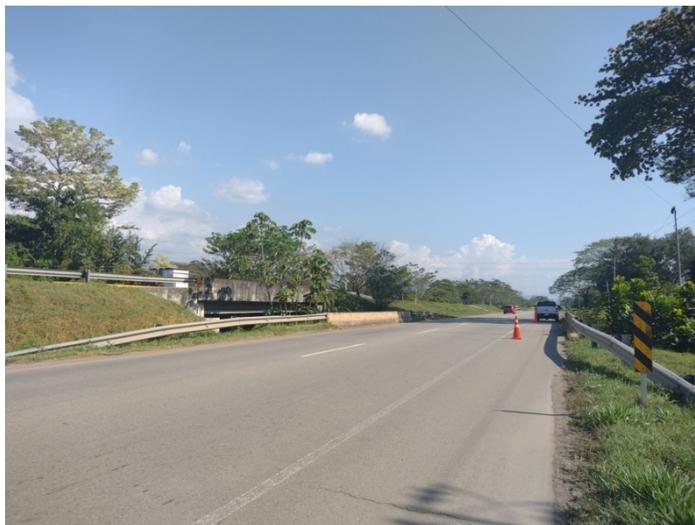
C-06 Señalización - 1. Elemento de señalización 01

Tipo de daño: | ausencia señalización izquierda

Calificación: | 2

Observaciones: | Ausencia señalización del borde izquierdo.

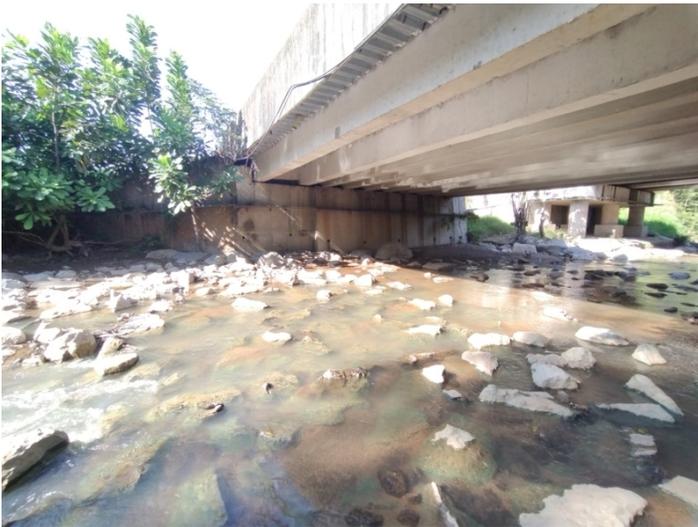
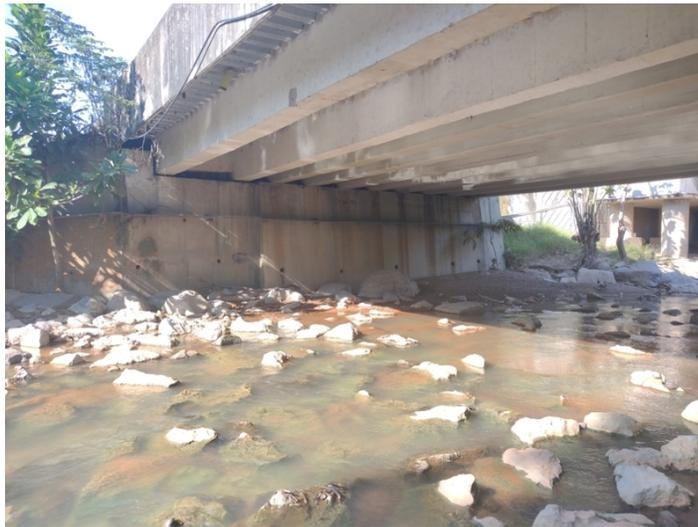
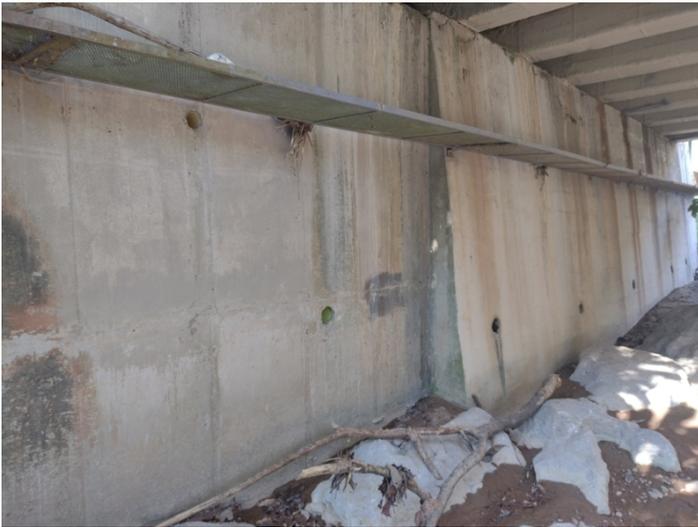
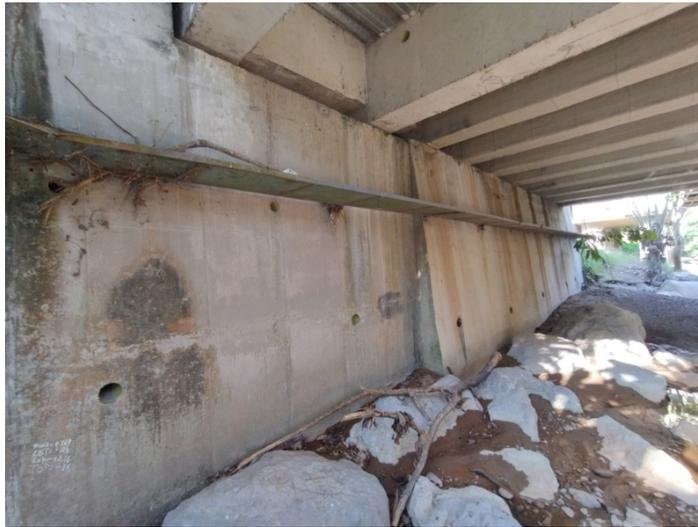
C-09 Estribos - 1. Estribo margen derecha

Nombre del elemento:	Estribo margen derecha
Material:	02 Concreto ciclópeo, 03 Concreto reforzado
Daños por diseño	No aplica
Fotos:	No aplica
Observaciones:	No aplica
Daños por construcción:	No aplica
Fotos:	No aplica
Observaciones:	No aplica
Daños por funcionamiento	IN Infiltración, EF Eflorescencias
Infiltración (m²):	2
Eflorescencias (m²):	2
Fotos:

Observaciones: Estribo conformado por vástago, tiene ampliación transversal hacia la zona de aguas abajo.

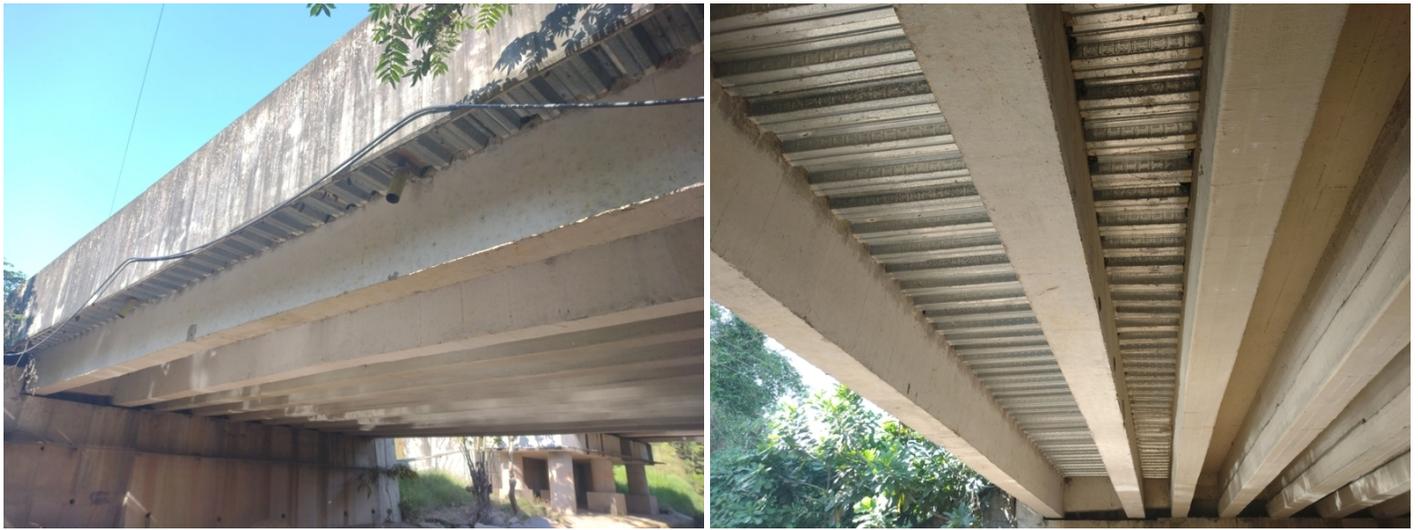
C-11 Losa - 1. Losa 02

Observaciones: | Losa sección actualizada, aguas abajo.

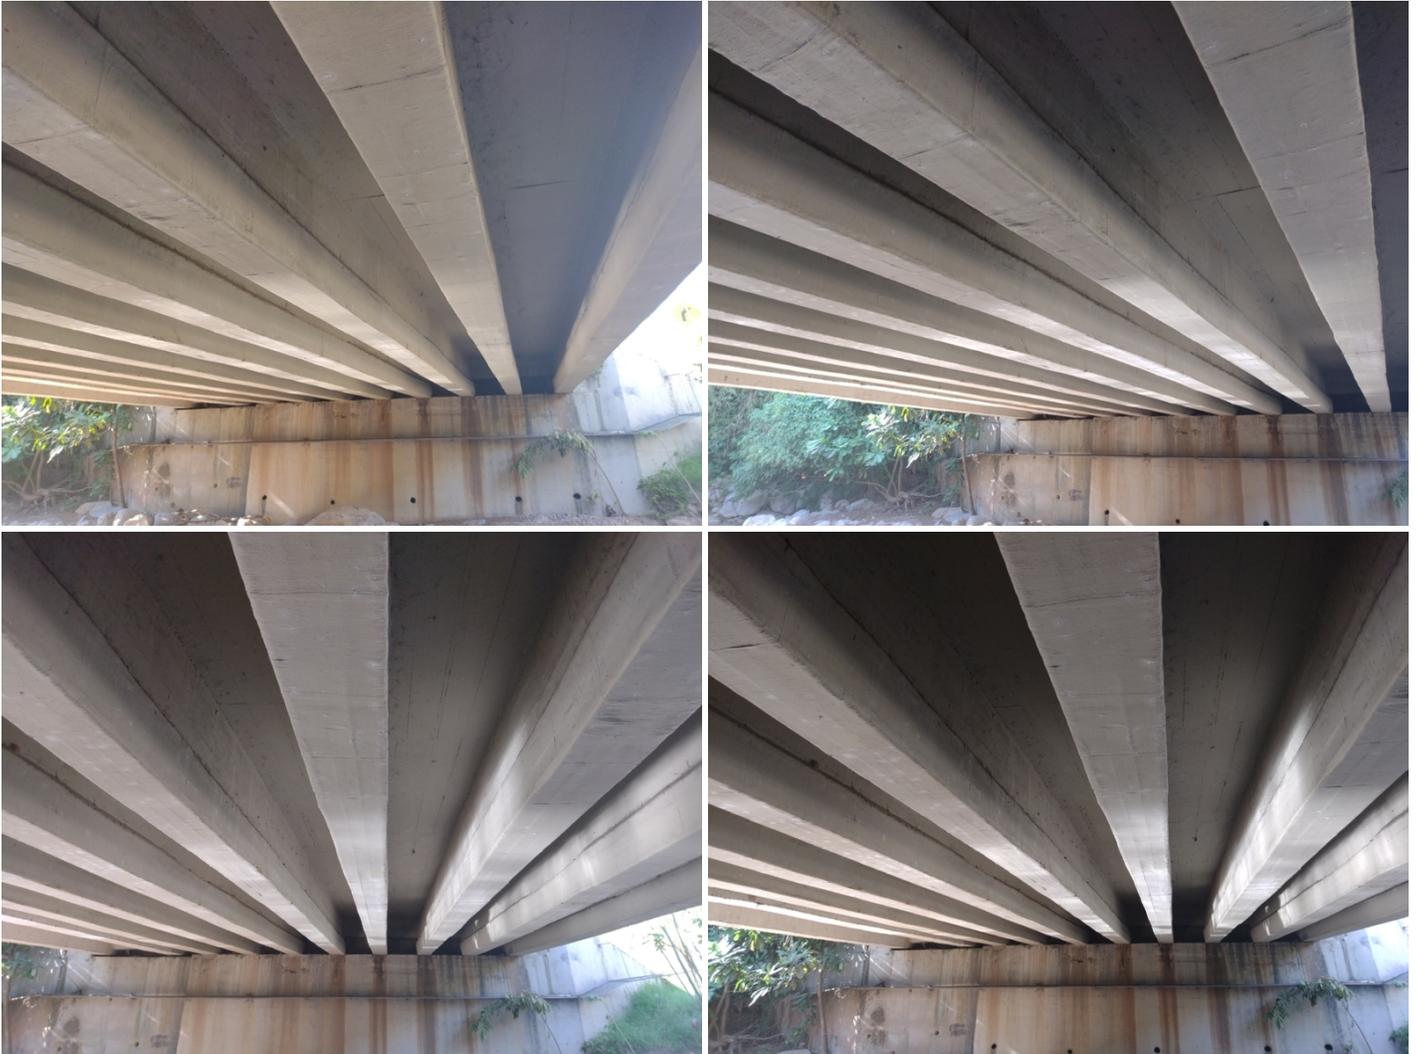
C-12 Vigas - 1. Viga 01

Vigas sección antigua, aguas arriba. Vigas con reforzamiento externo en fibra de carbono, aparentemente también tienen reforzamiento a flexión en el patín inferior. Esta configuración más antigua está conformada por 8 vigas y son una sección en T. En general el reforzamiento se encuentra en buen estado.

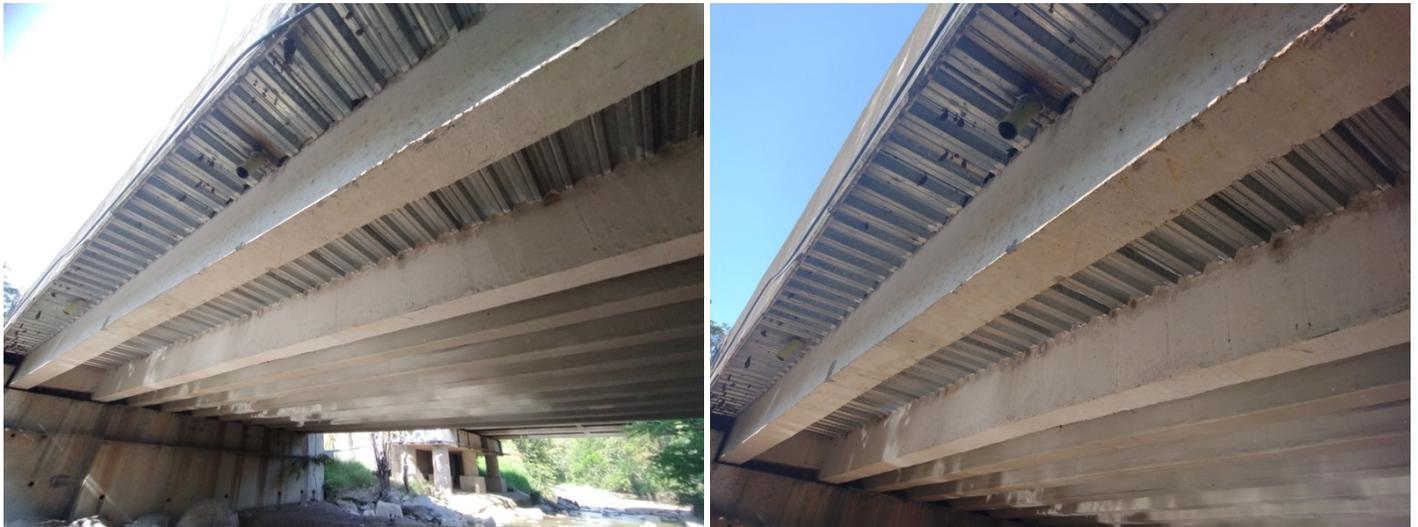
C-12 Vigas - 2. Viga 02

Observaciones: | Vigas sección ampliada, aguas abajo. Esta sección se encuentra conformada por dos vigas de sección rectangular.

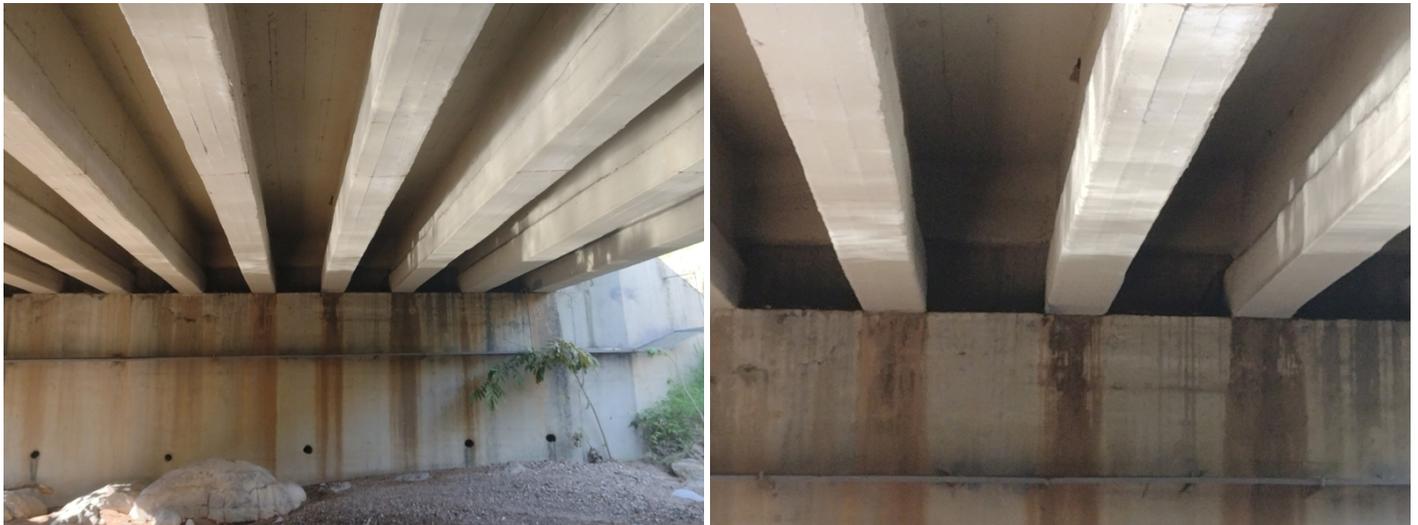
C-13 Riostras - 1. Riostra 01

Observaciones: | Riostras sección antigua.

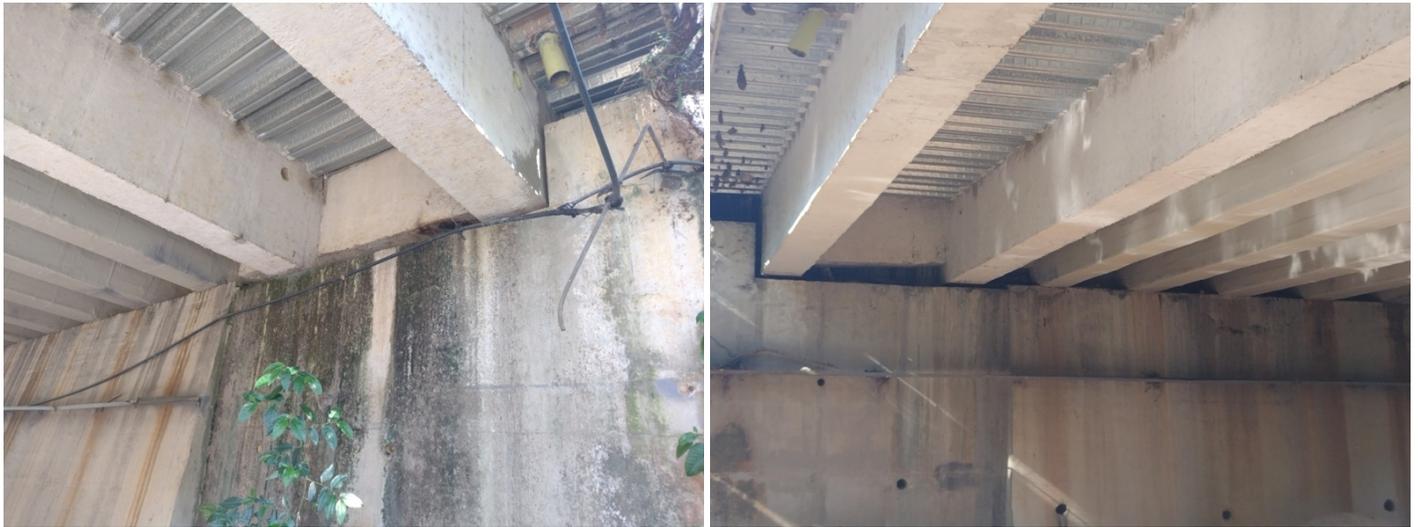
C-13 Riostras - 2. Riostra 02

Observaciones: | Riostras sección nueva.

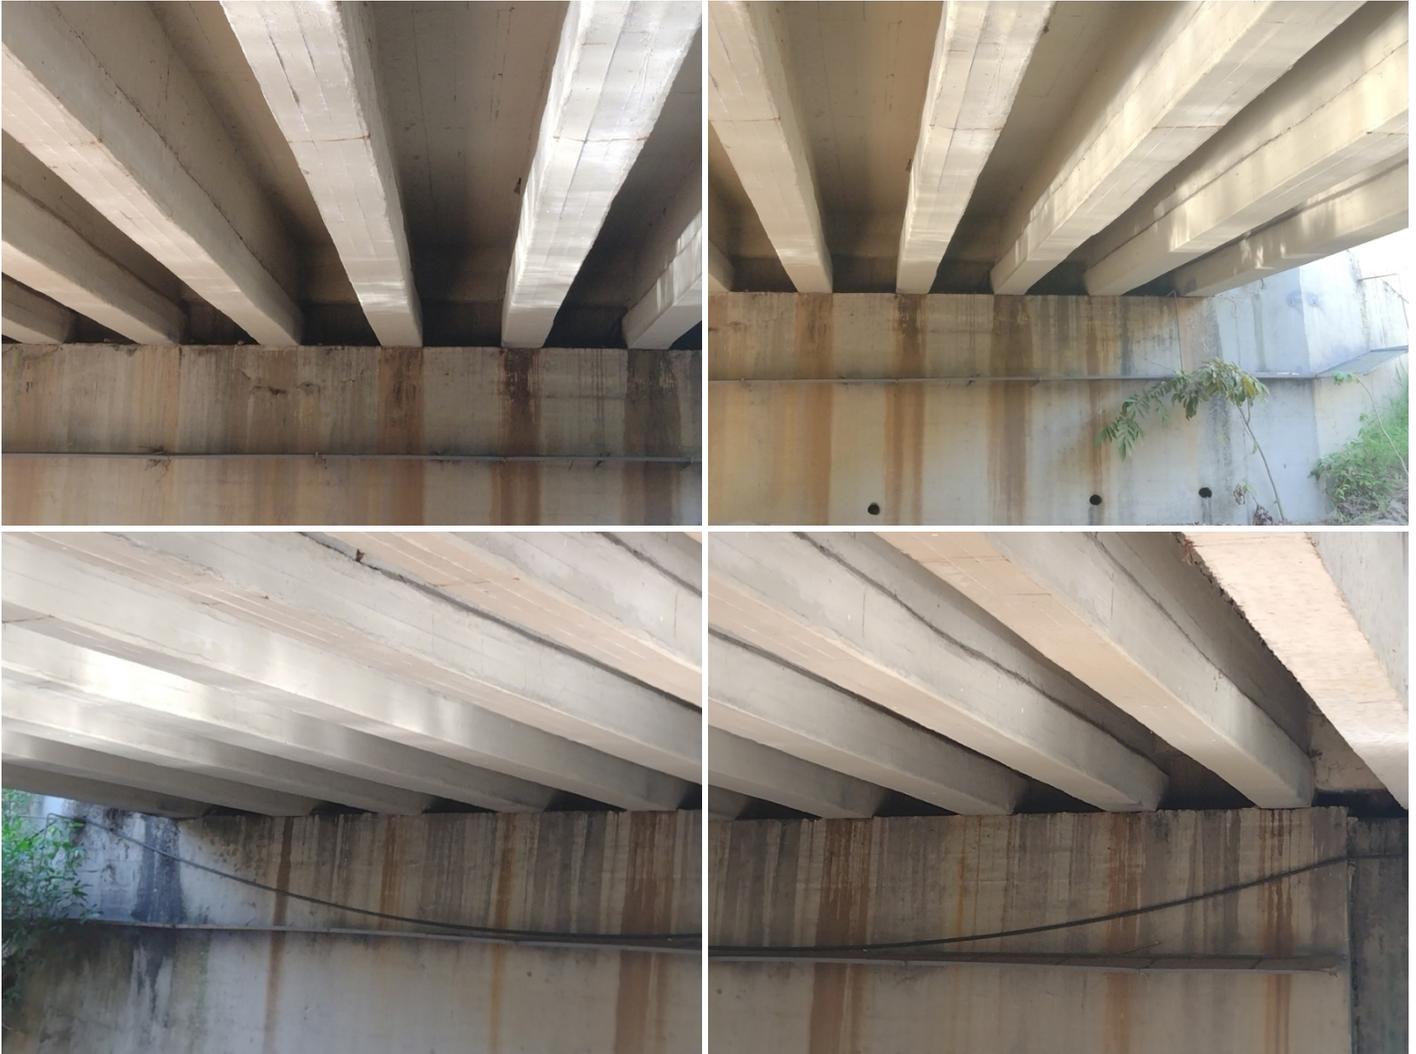
C-15 Apoyos - 1. Apoyo 01

Observaciones: | No se puede definir el tipo de apoyos de la sección antigua.

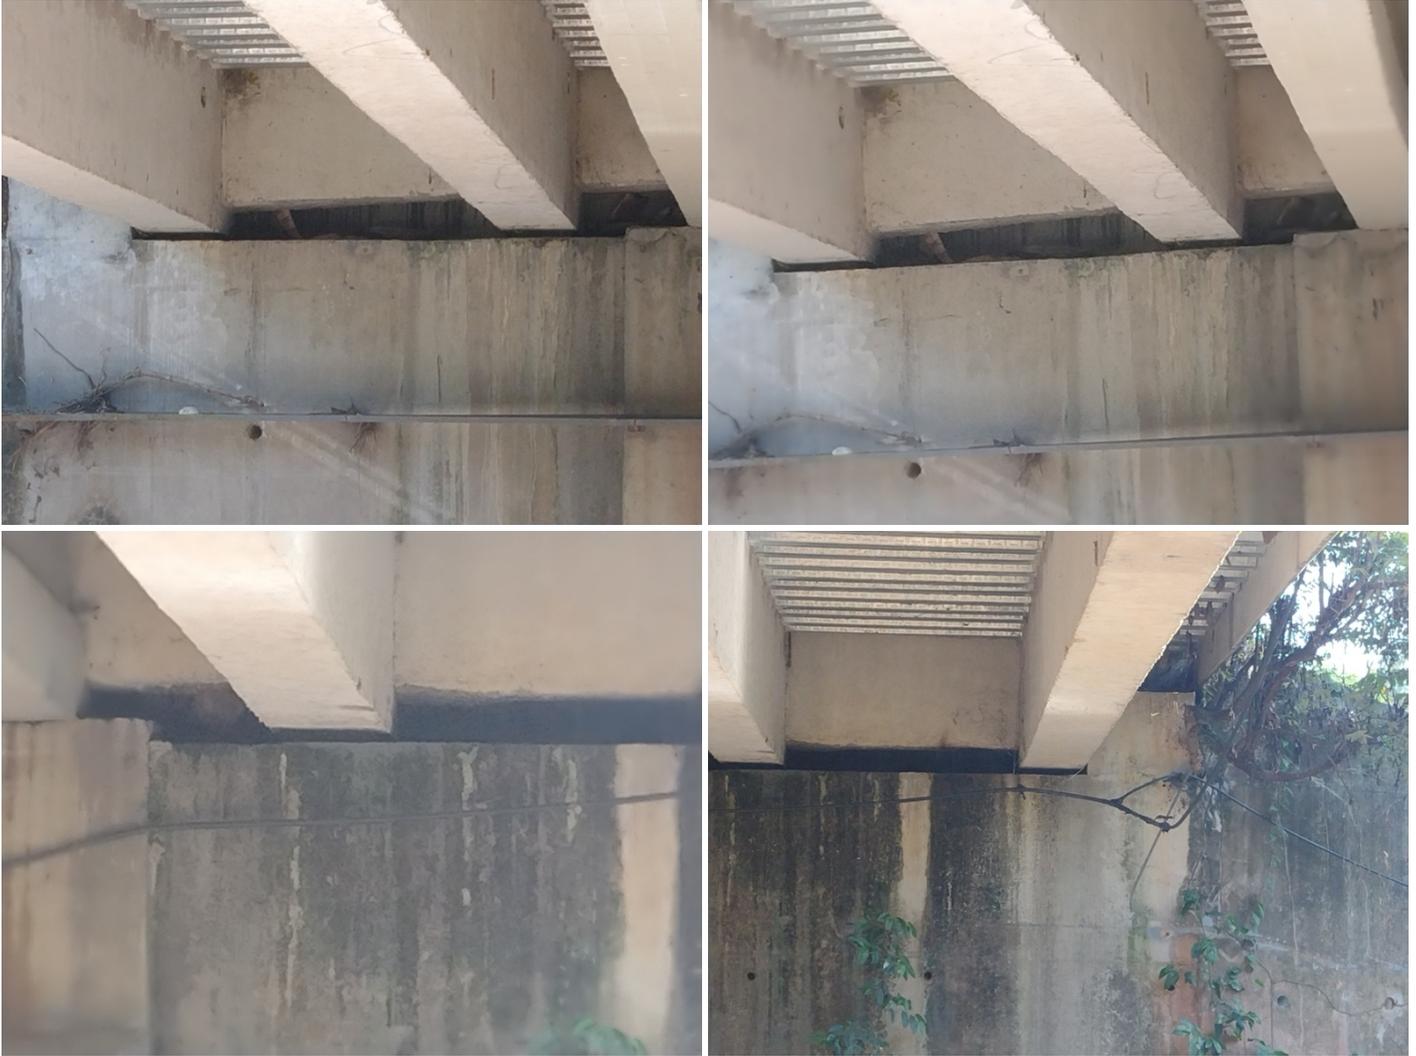
C-15 Apoyos - 2. Apoyo 02

Observaciones: | Apoyo sección nueva.

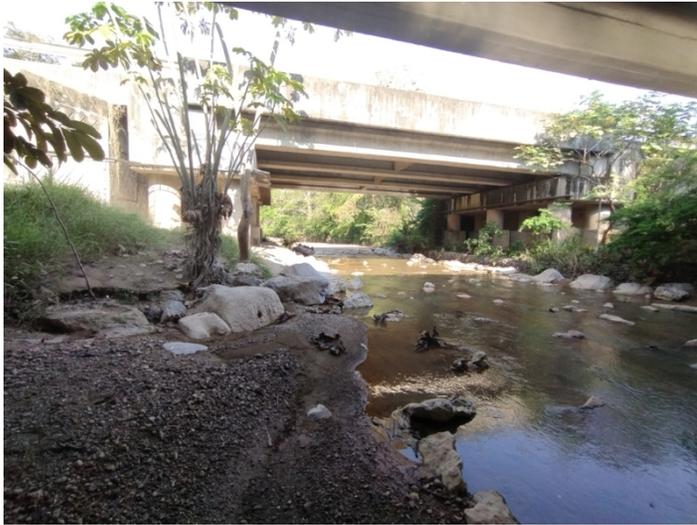
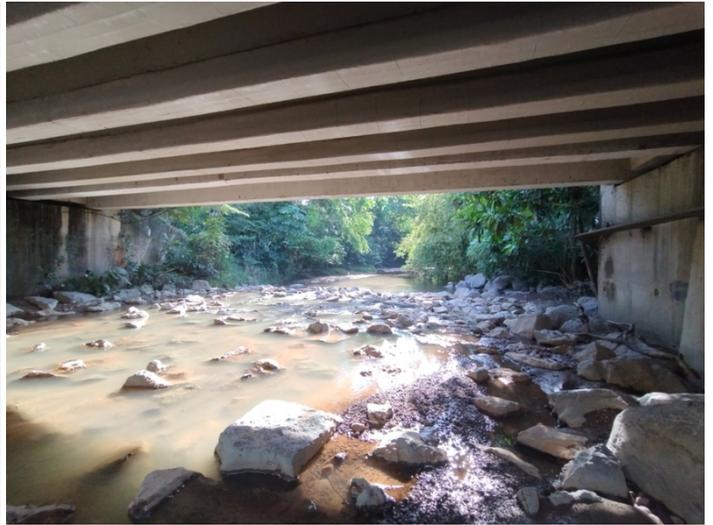
C-22 Cauce

Problemas identificados: Erosión en el lecho y márgenes del río, Socavación general del cauce

Observaciones: Se observa protección conformado por piedras.
