# 015-PU-RIO\_LA\_MULA-S

## FORMATO PARA INSPECCIÓN VISUAL DE PUENTES Y PONTONES

<b>EVALUACIÓN DEL ESTADO ACTUAL DE LAS OBRAS DEL CONTRATO DE CONCESIÓN BAJO EL ESQUEMA DE APP No.</b>	003 DE 2022
<b>Nombre de la ficha:</b>	015-PU-RIO_LA_MULA-S
<b>Fecha:</b>	January 25, 2023
<b>Regional:</b>	22- SANTANDER
<b>Levantó:</b>	Santiago González Arango
<b>Nombre de la vía:</b>	Lizama - San Alberto
<b>Ruta:</b>	4513
<b>Vía en concesión:</b>	AUTOPISTA DEL RIO GRANDE
<b>Mantenimiento integral:</b>	SIN INFORMACIÓN
<b>Grupo ADM.VIAL:</b>	SIN INFORMACIÓN
<b>Alcance:</b>	PEXI-MIN: Puente existente mantenimiento mínimo

<b>PR. del puente:</b>	PR 72 + 217,00 S
<b>Nombre del puente:</b>	P RÍO LA MULA S
<b>Obstáculo que salva:</b>	Quebrada

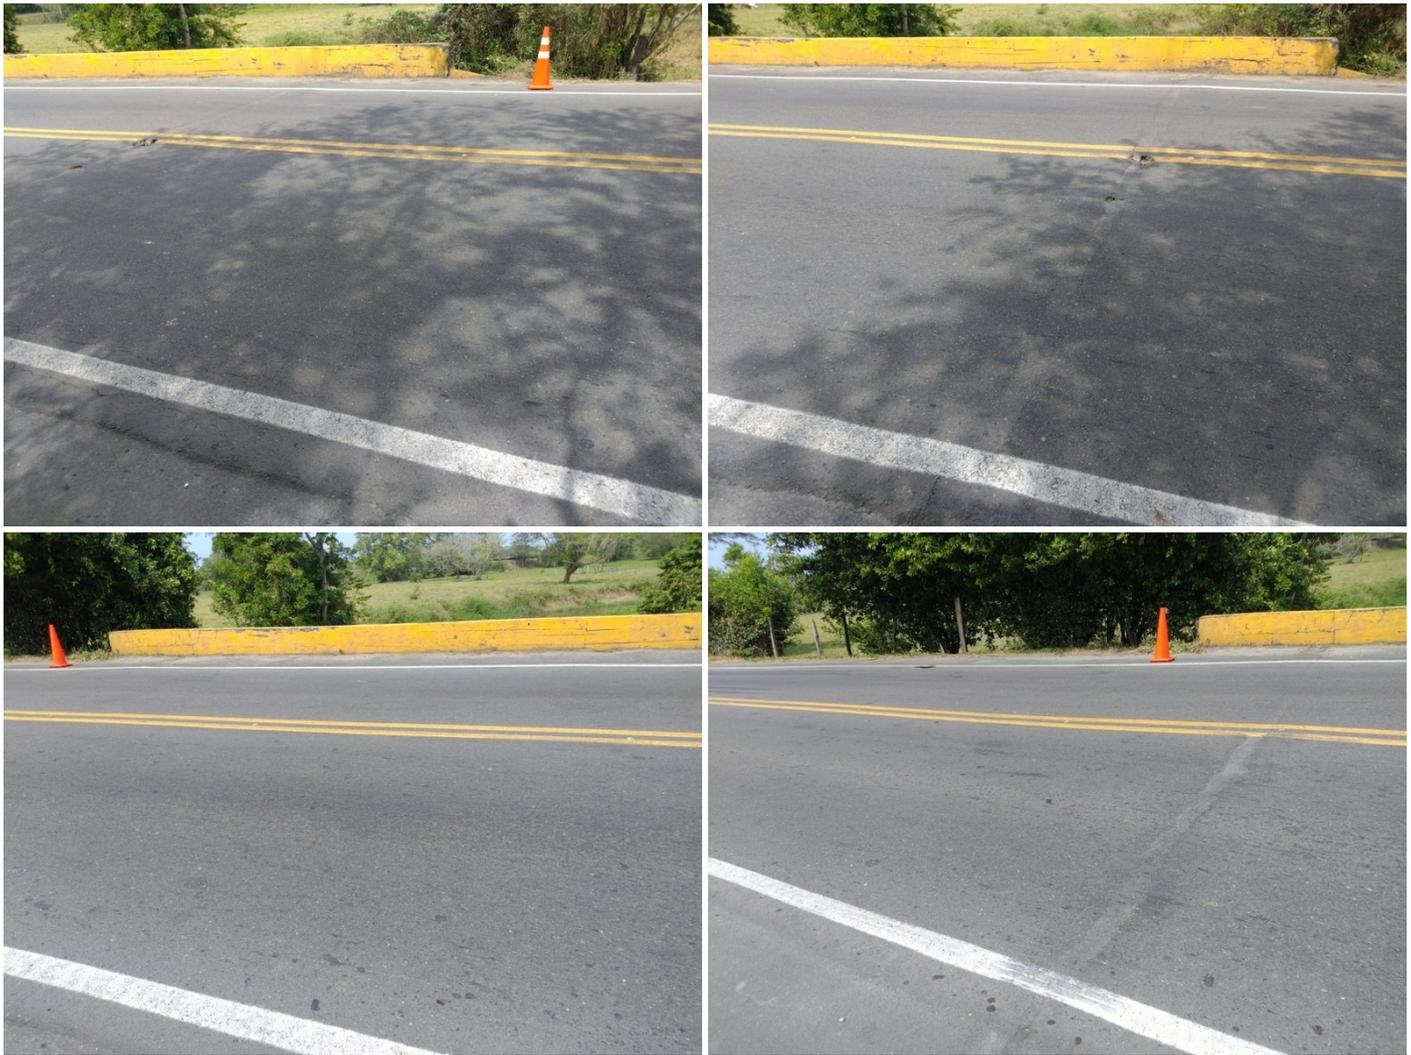
### C-01 Superficie del puente y accesos

Estado de conservación: Bueno

Calificación: 1

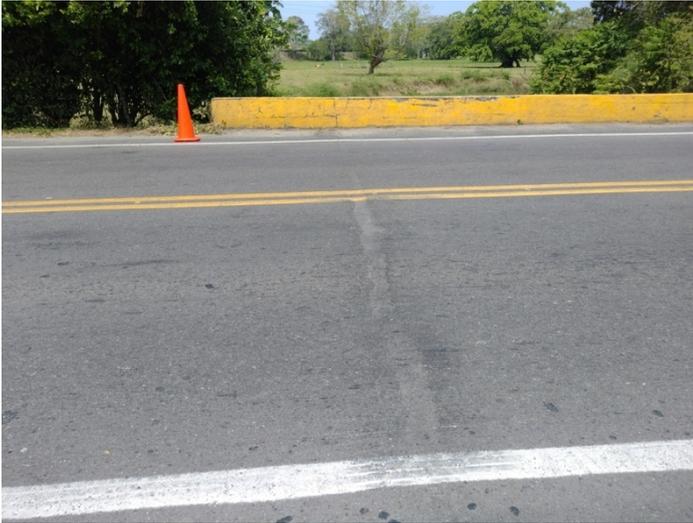
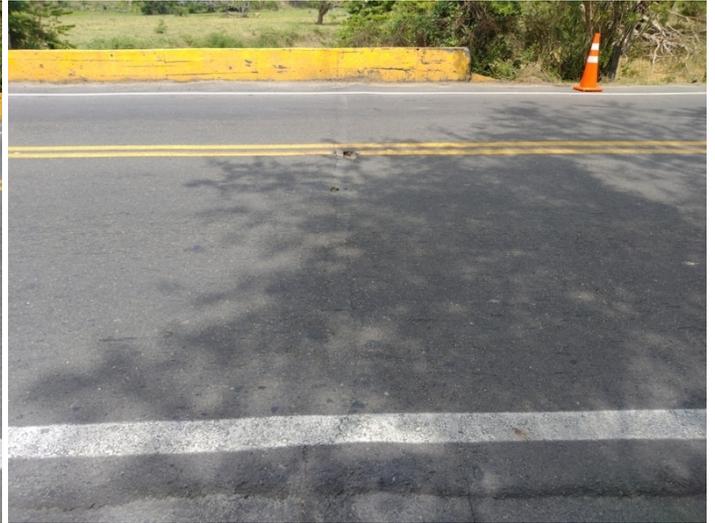
### C-02 Juntas de expansión - 1. Junta 01

Observaciones: Presenta deterioro en la junta de salida.

Estado de conservación: Regular

Calificación: 2

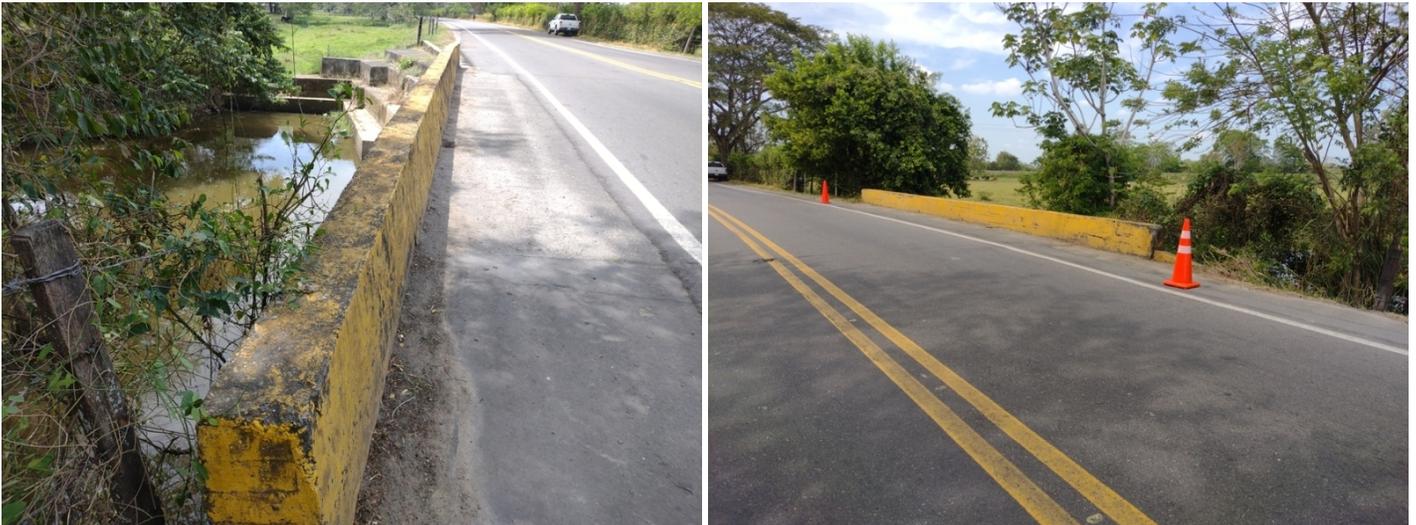
### C-04 Barandas - 1. Baranda 01

**Observaciones:** | Barrera de protección vehicular tipo New Jersey de 0.60 m de alto.

**Estado de conservación:** | Regular

**Calificación:** | 3

**Observaciones:** | Faltan las defensas metálicas a la entrada y a la salida del puente.

El puente no se puede revisar a detalle por imposibilidad de acceso.  
 Prever instalar barreras o barandas en ambos costados.  
 El puente tiene 0.20 m de carpeta asfáltica.

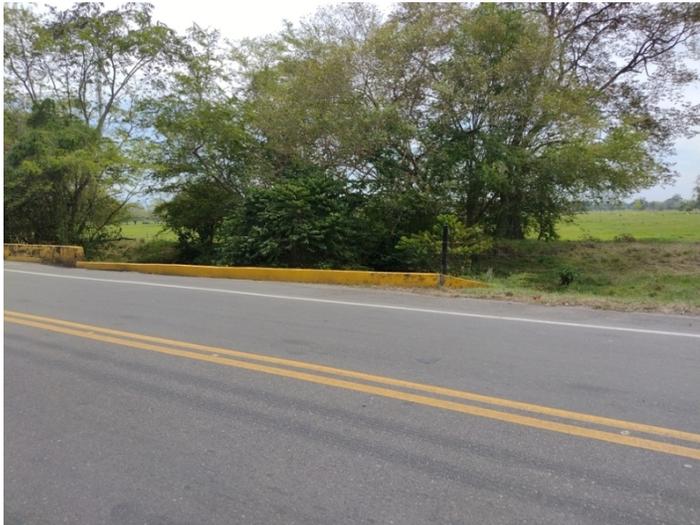
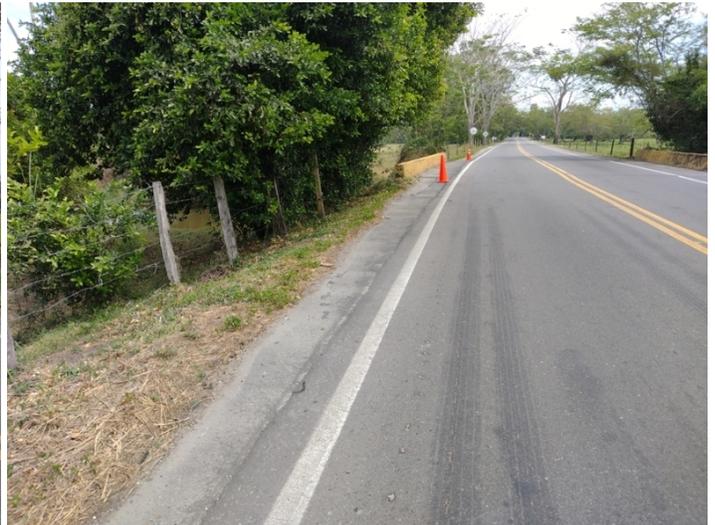
### C-06 Señalización - 1. Elemento de señalización 01

**Observaciones:** | No tiene señalización.

**Estado de conservación:** | Regular

**Calificación:** | 3

**Observaciones:** | No tiene elementos de señalización.

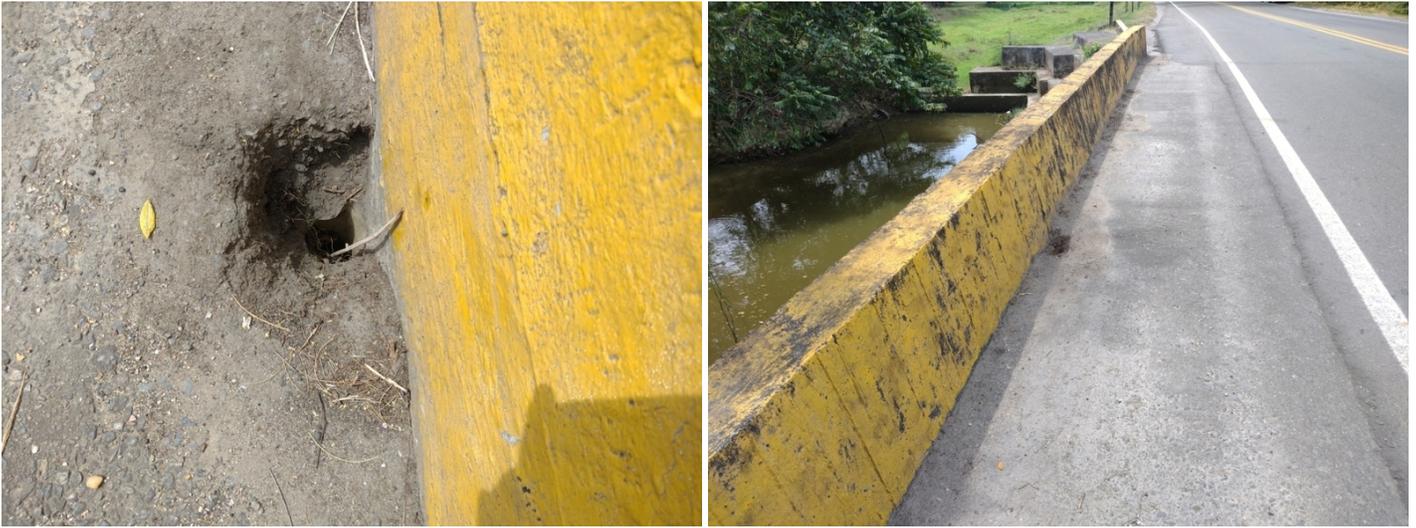
#### C-07 Drenajes - 1. Drenaje 01

**Estado de conservación:** | Bueno

**Calificación:** | 0

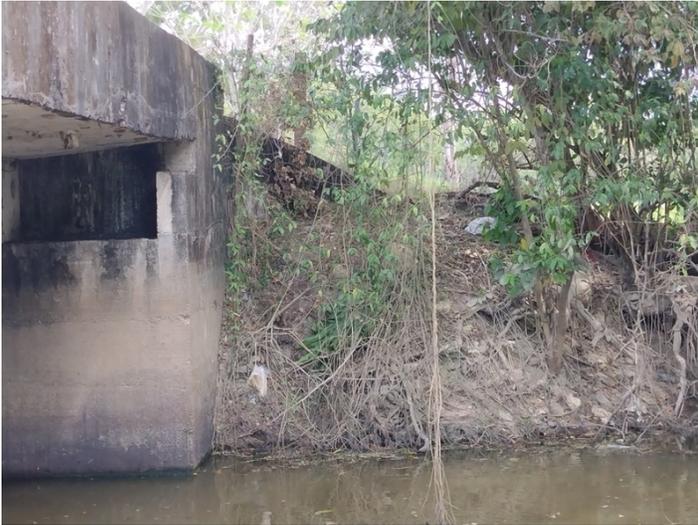
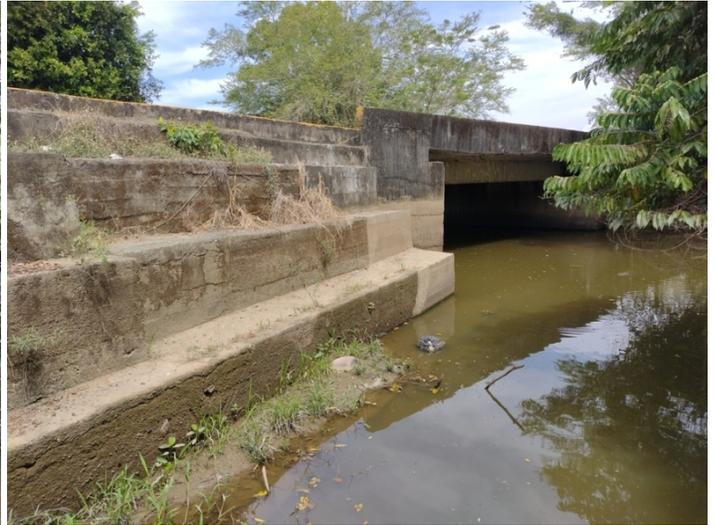
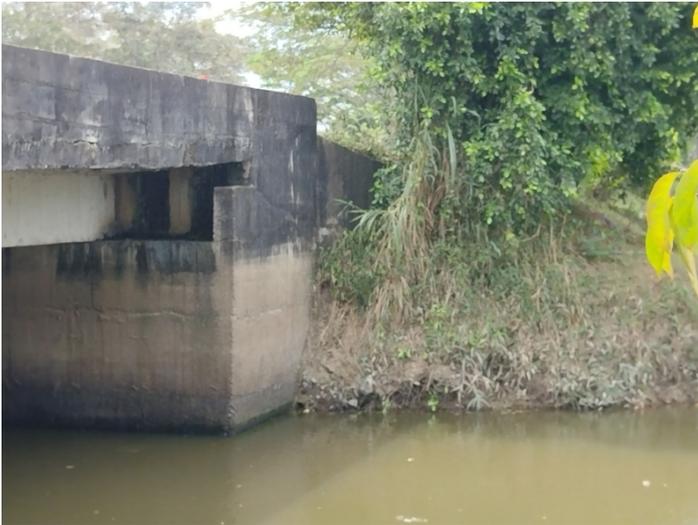
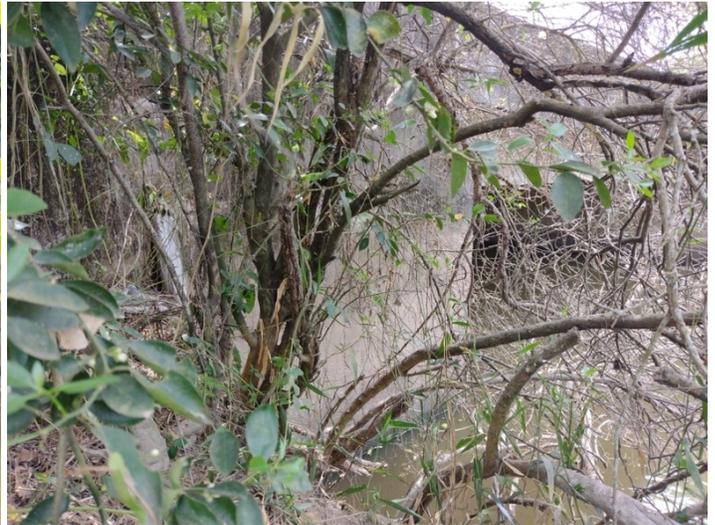
#### C-08 Aletas - 1. Aleta 01

**Estado de conservación:** | Bueno

**Calificación:** | 0

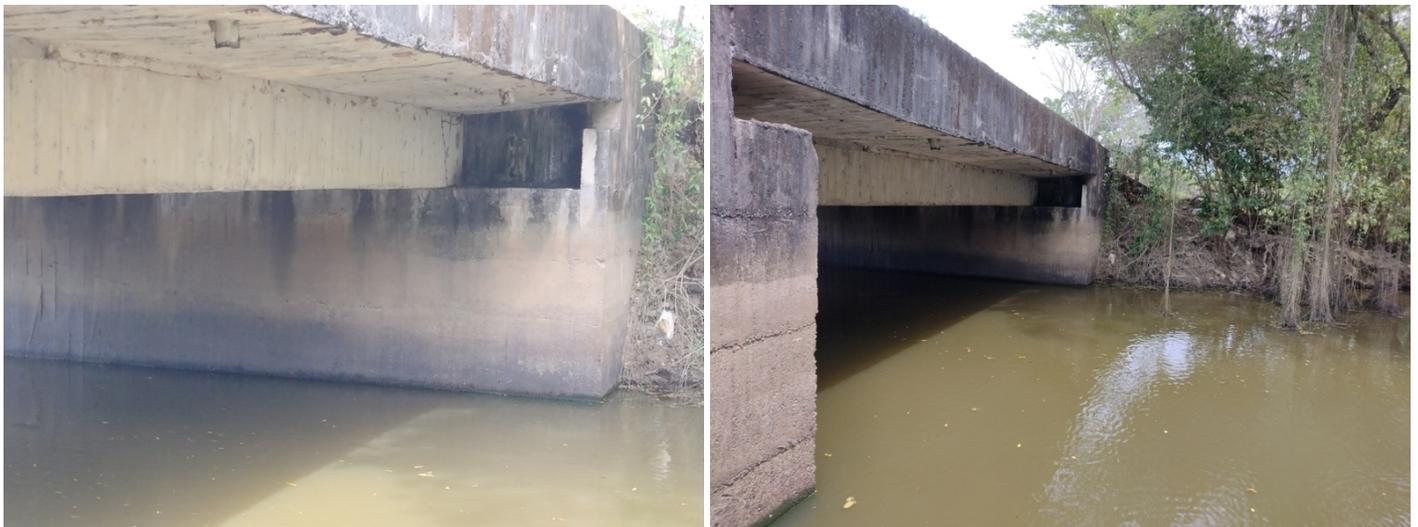
### C-09 Estribos - 1. Estribo margen derecha

**Observaciones:** No se puede revisar a detalle dado que está inundado.

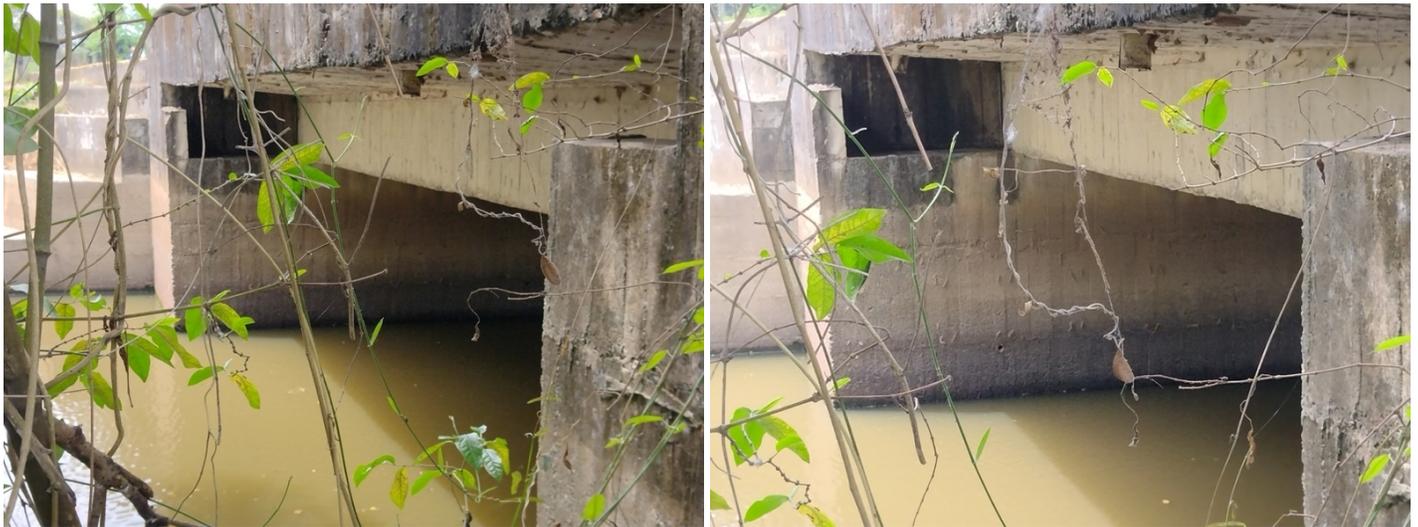
### C-09 Estribos - 2. Estribo margen izquierda

**Observaciones:** | La revisión no se puede realizar a detalle por imposibilidad de acceso.

**Observaciones:** | Existe imposibilidad de acceso para realizar la revisión.

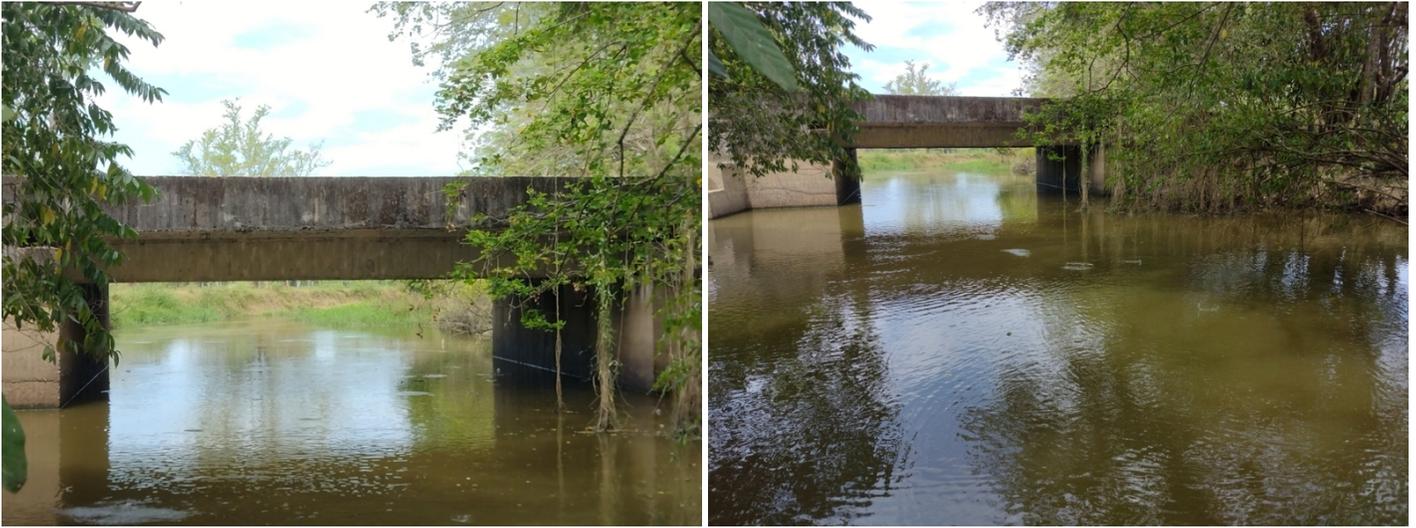
#### C-12 Vigas - 1. Viga 01

**Observaciones:** | No se pudo acceder.

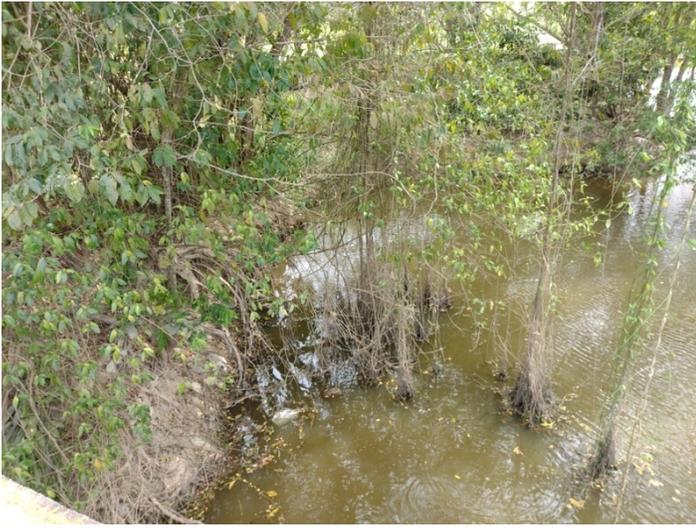
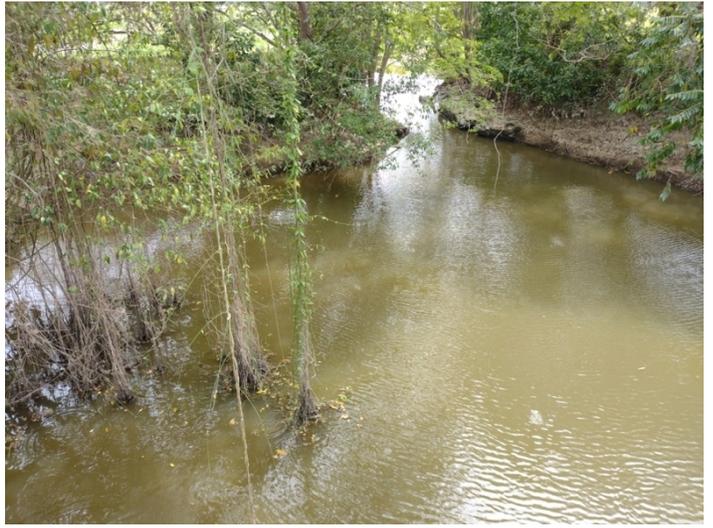
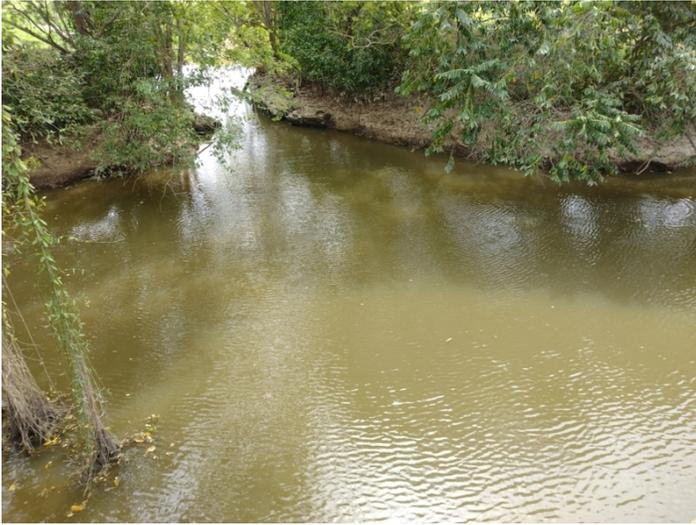
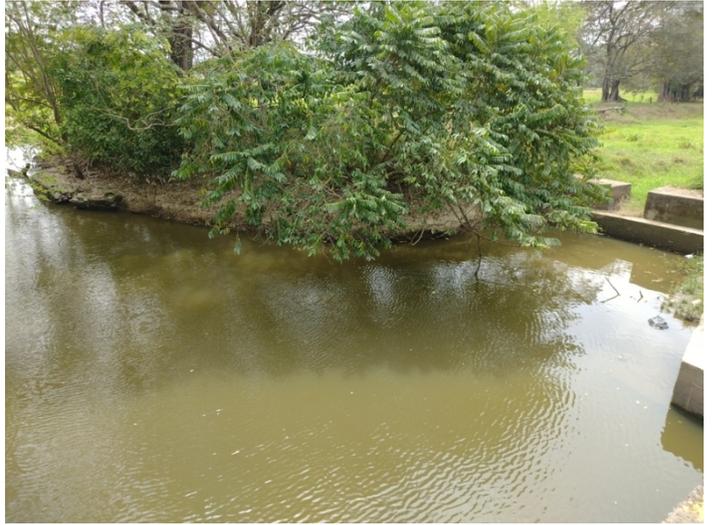
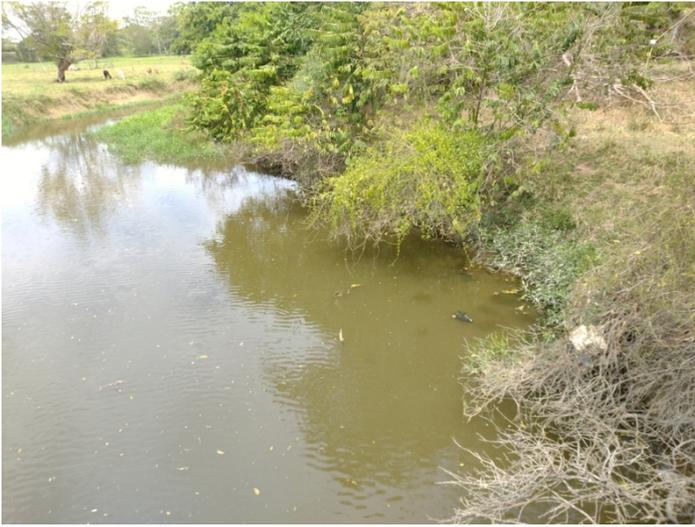
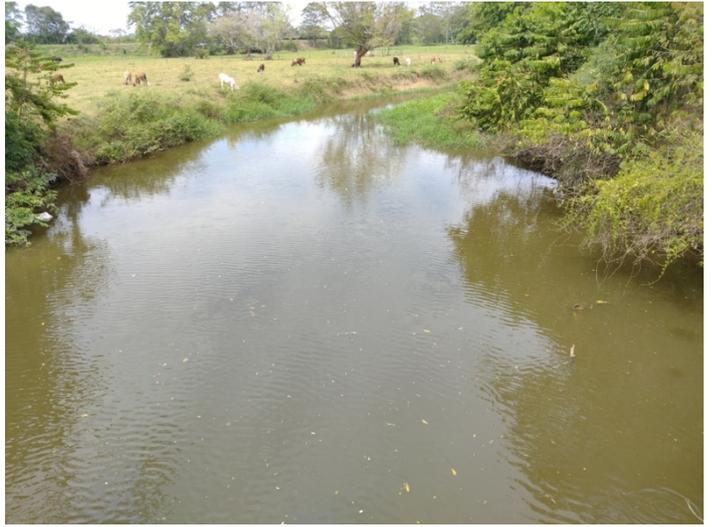
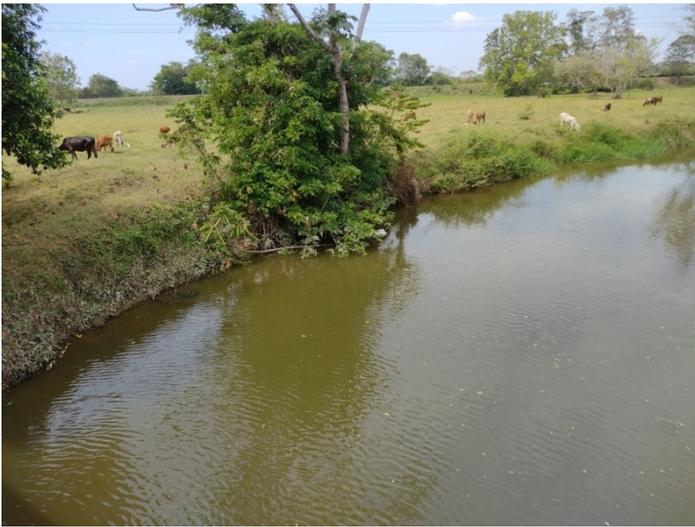
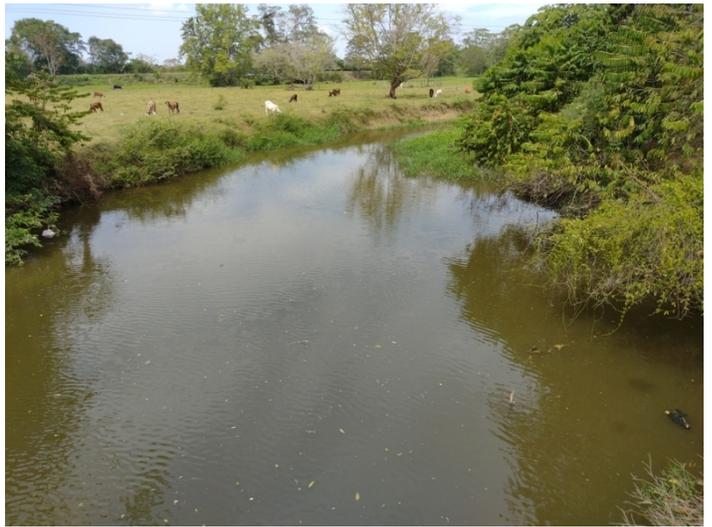
## C-22 Cauce

**Problemas identificados:** | Erosión en el lecho y márgenes del río

**Estado de conservación:** Regular

**Calificación:** 1

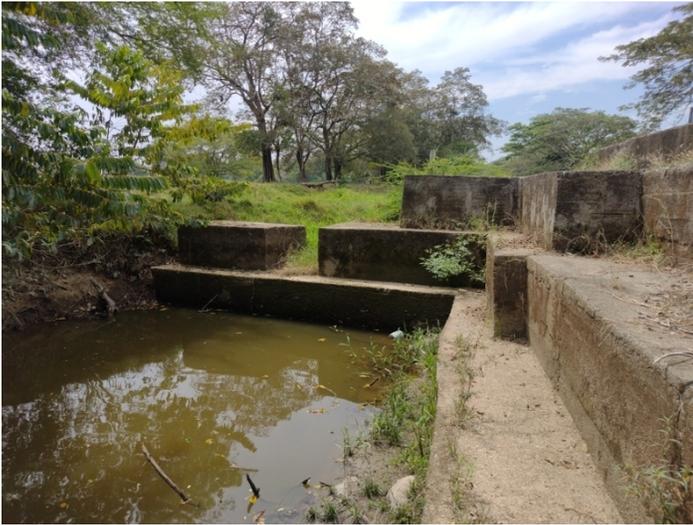
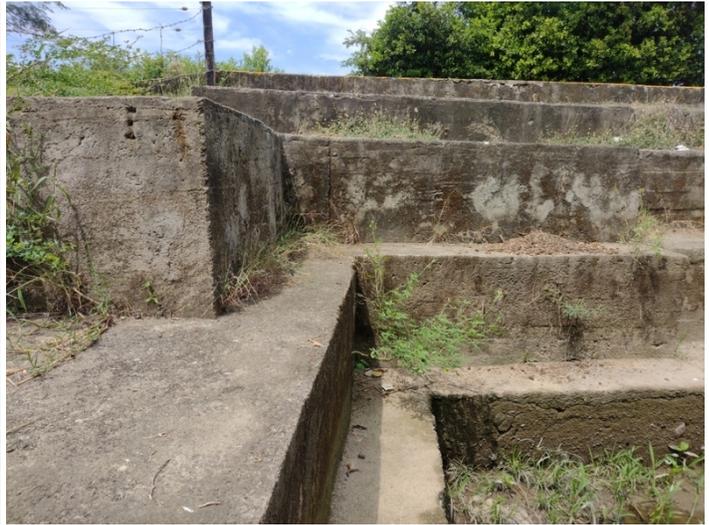
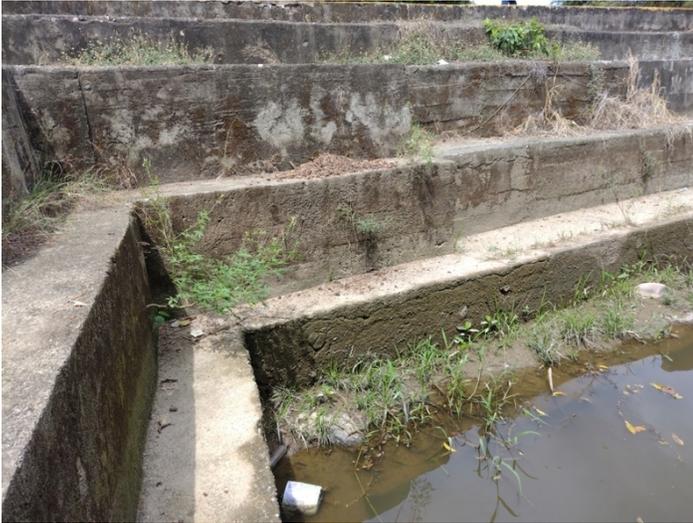
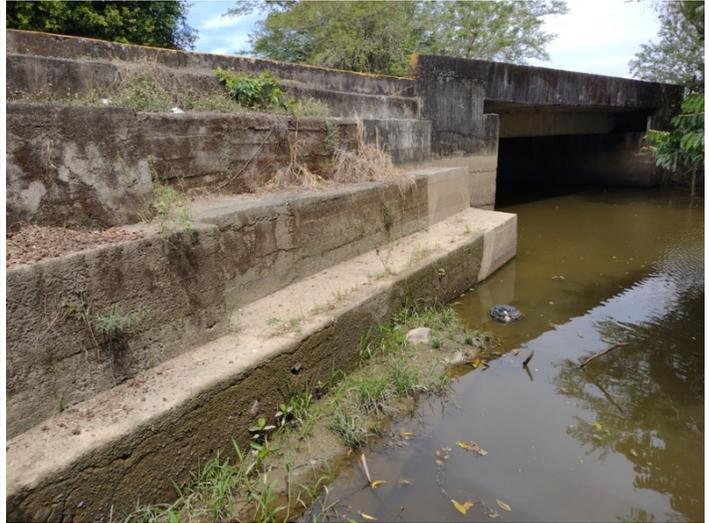
**Nombre del elemento:** Protección del terraplén de acceso.

**Observaciones:** | Se observa protección escalonada en la margen derecha aguas arriba del puente con 6 escalones de altura variable.
