# 113-PU-SAN\_ALONSO-S

## FORMATO PARA INSPECCIÓN VISUAL DE PUENTES Y PONTONES

**EVALUACIÓN DEL ESTADO ACTUAL  
DE LAS OBRAS DEL CONTRATO DE  
CONCESIÓN BAJO EL ESQUEMA DE  
APP No.**

| <b>Nombre del puente:</b> | P SAN ALONSO S |

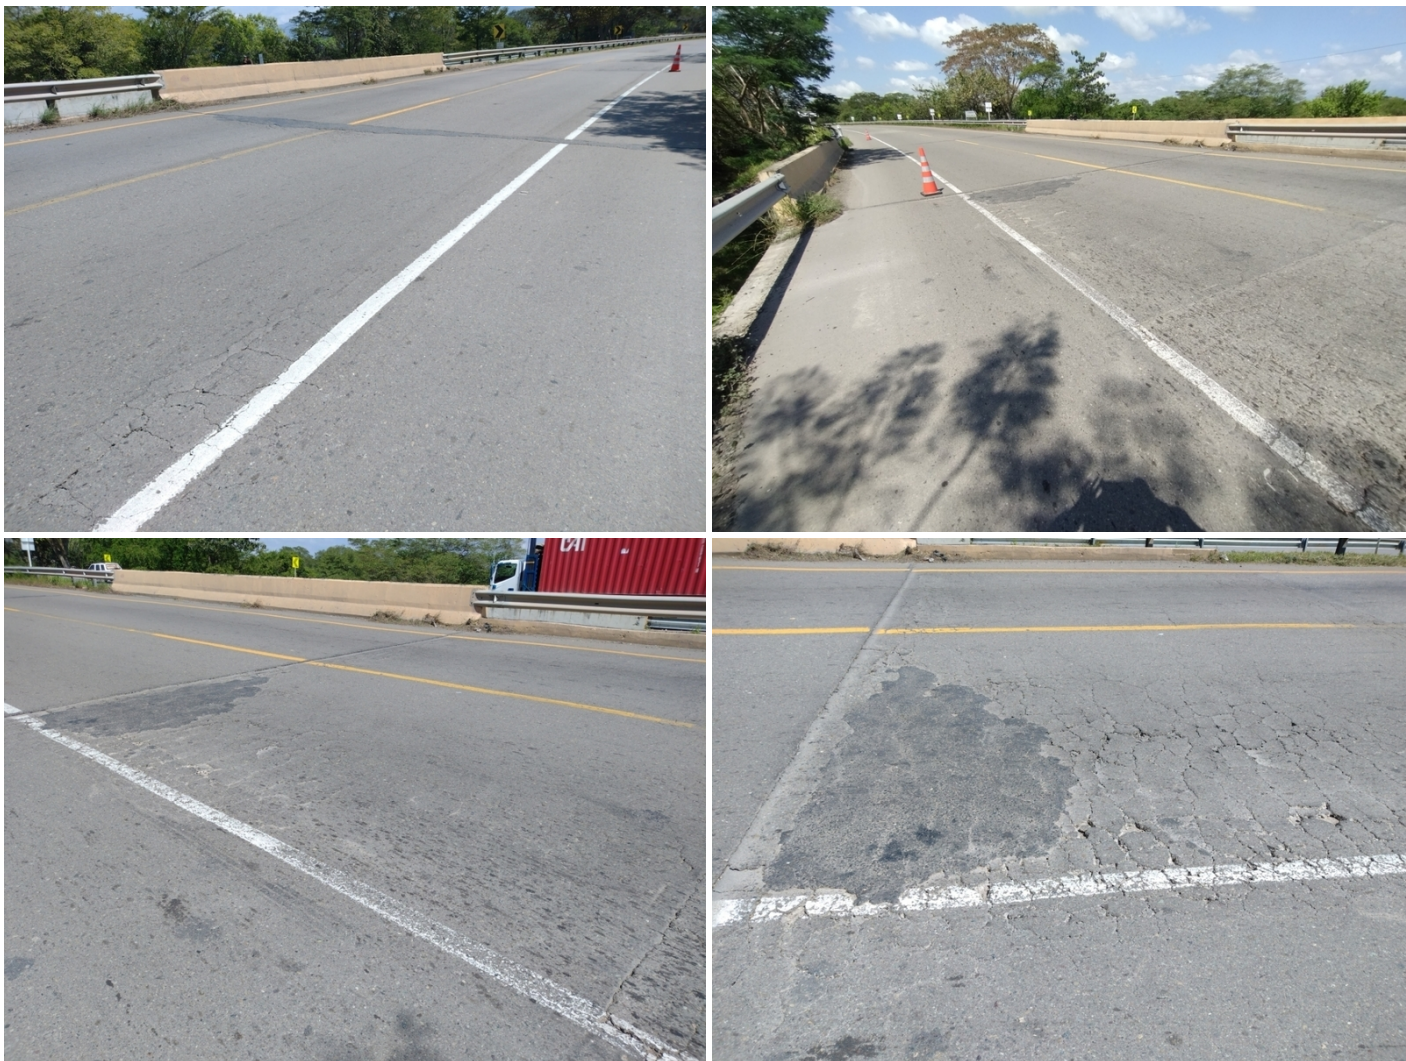
### C-01 Superficie del puente y accesos

Estado de conservación: Regular

Calificación: 3

Se observan marcas sobre la carpeta asfáltica con mayor fuerza en el terraplén de salida del puente, se deberán corregir los asentamientos presentados.

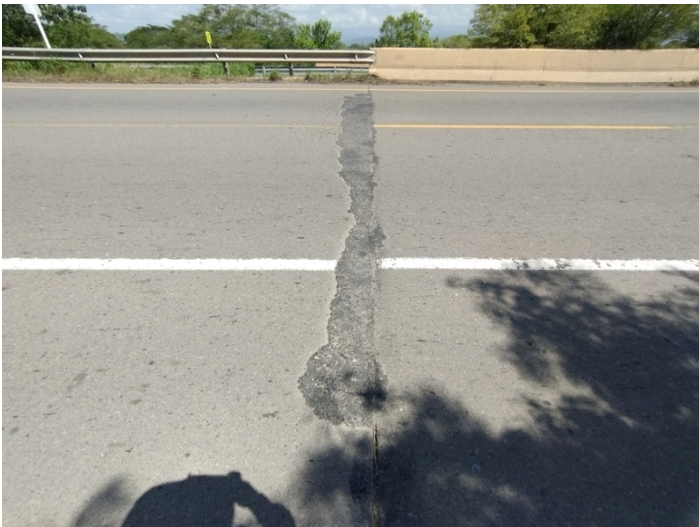
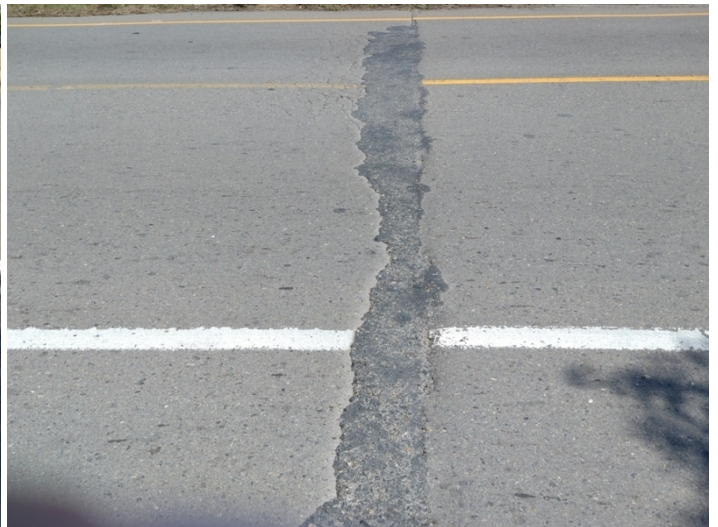
## Guardacantos

Localización: E Entrada

Tipo de daño: DPG Desportillamiento, FIG Fisuramiento

Longitud del daño (m): 12

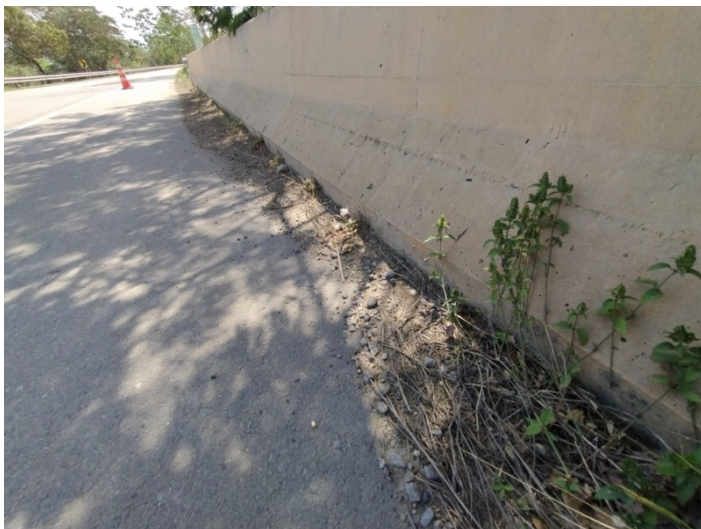
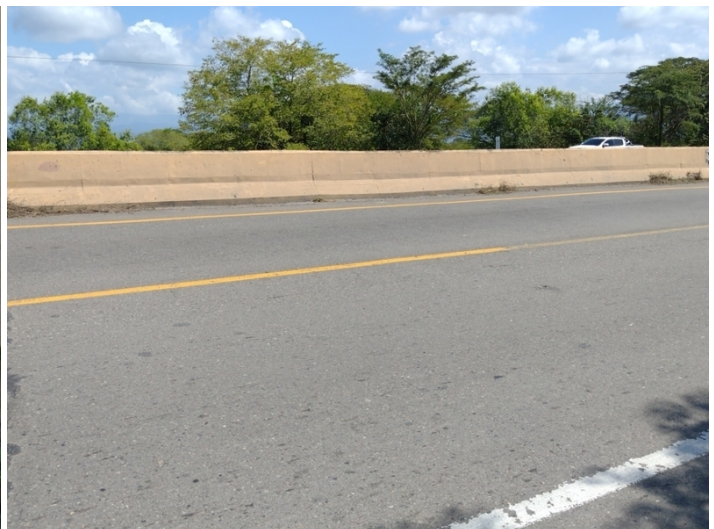
#### Taponamiento

**Localización:** CD Costado derecho, CI Costado izquierdo

**Cuantificación de daño (m):** 3.6

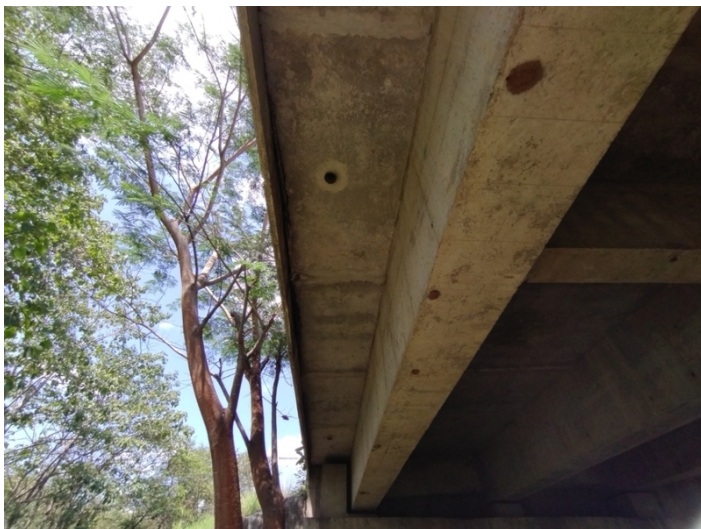
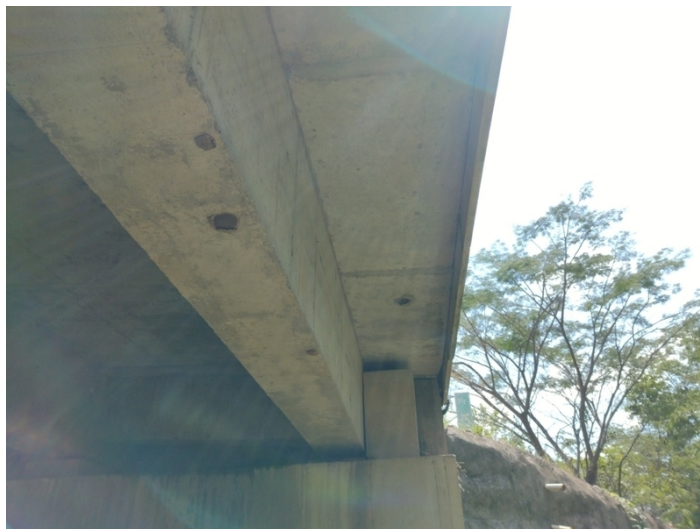
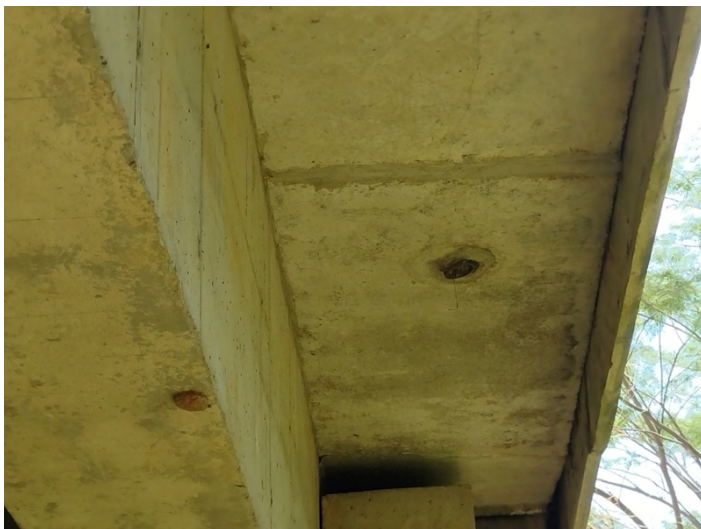
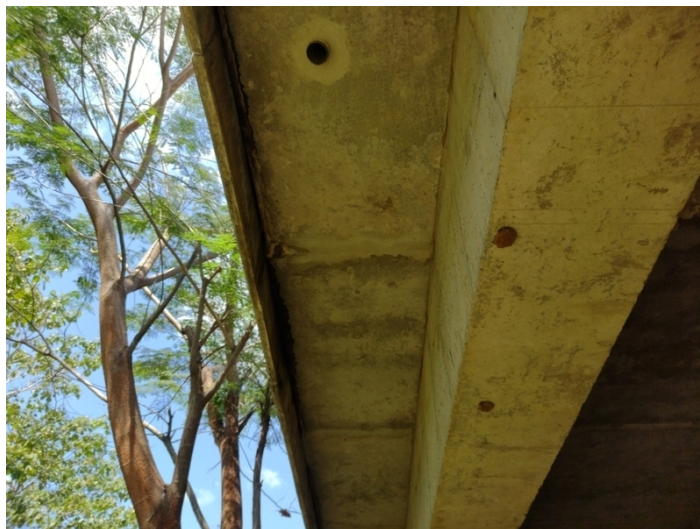
## Longitud insuficiente

Localización: | CD Costado derecho

Cuantificación de daño (m): | 2.4

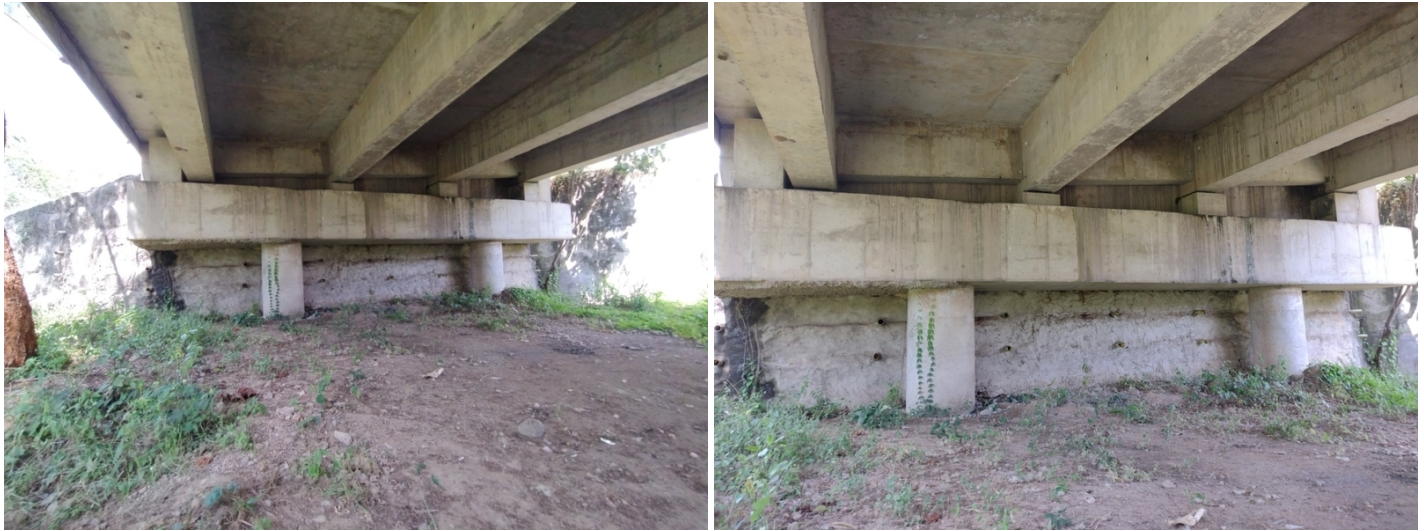
#### C-09 Estribos - 1. Estribo margen derecha

**Daños por funcionamiento** IN Infiltración, EF Eflorescencias

**Infiltración (m²):** 5

Eflorescencias (m²): 5

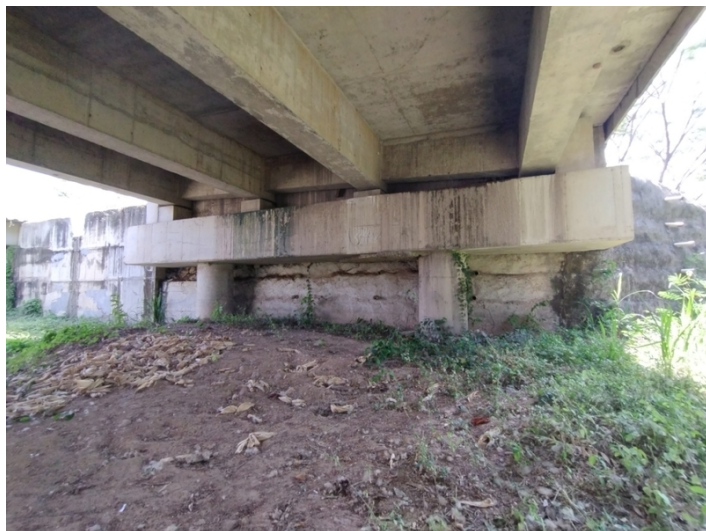
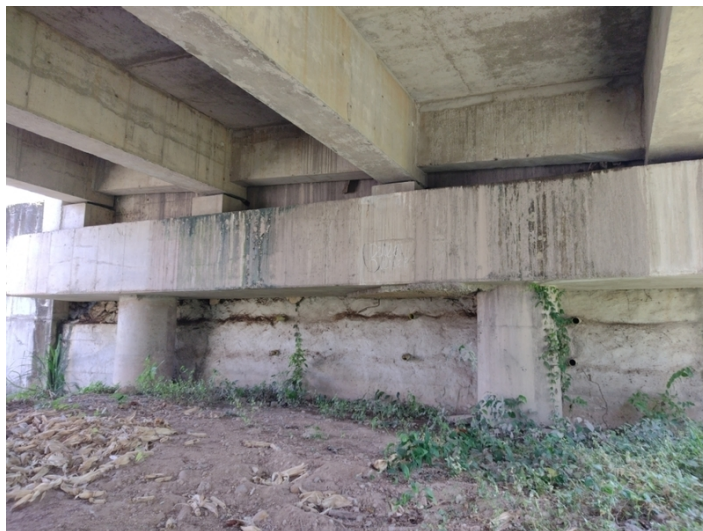
## C-09 Estribos - 2. Estribo margen izquierda

Daños por funcionamiento: IN Infiltración, EF Eflorescencias

Infiltración (m²): 5

Eflorescencias (m²): 5

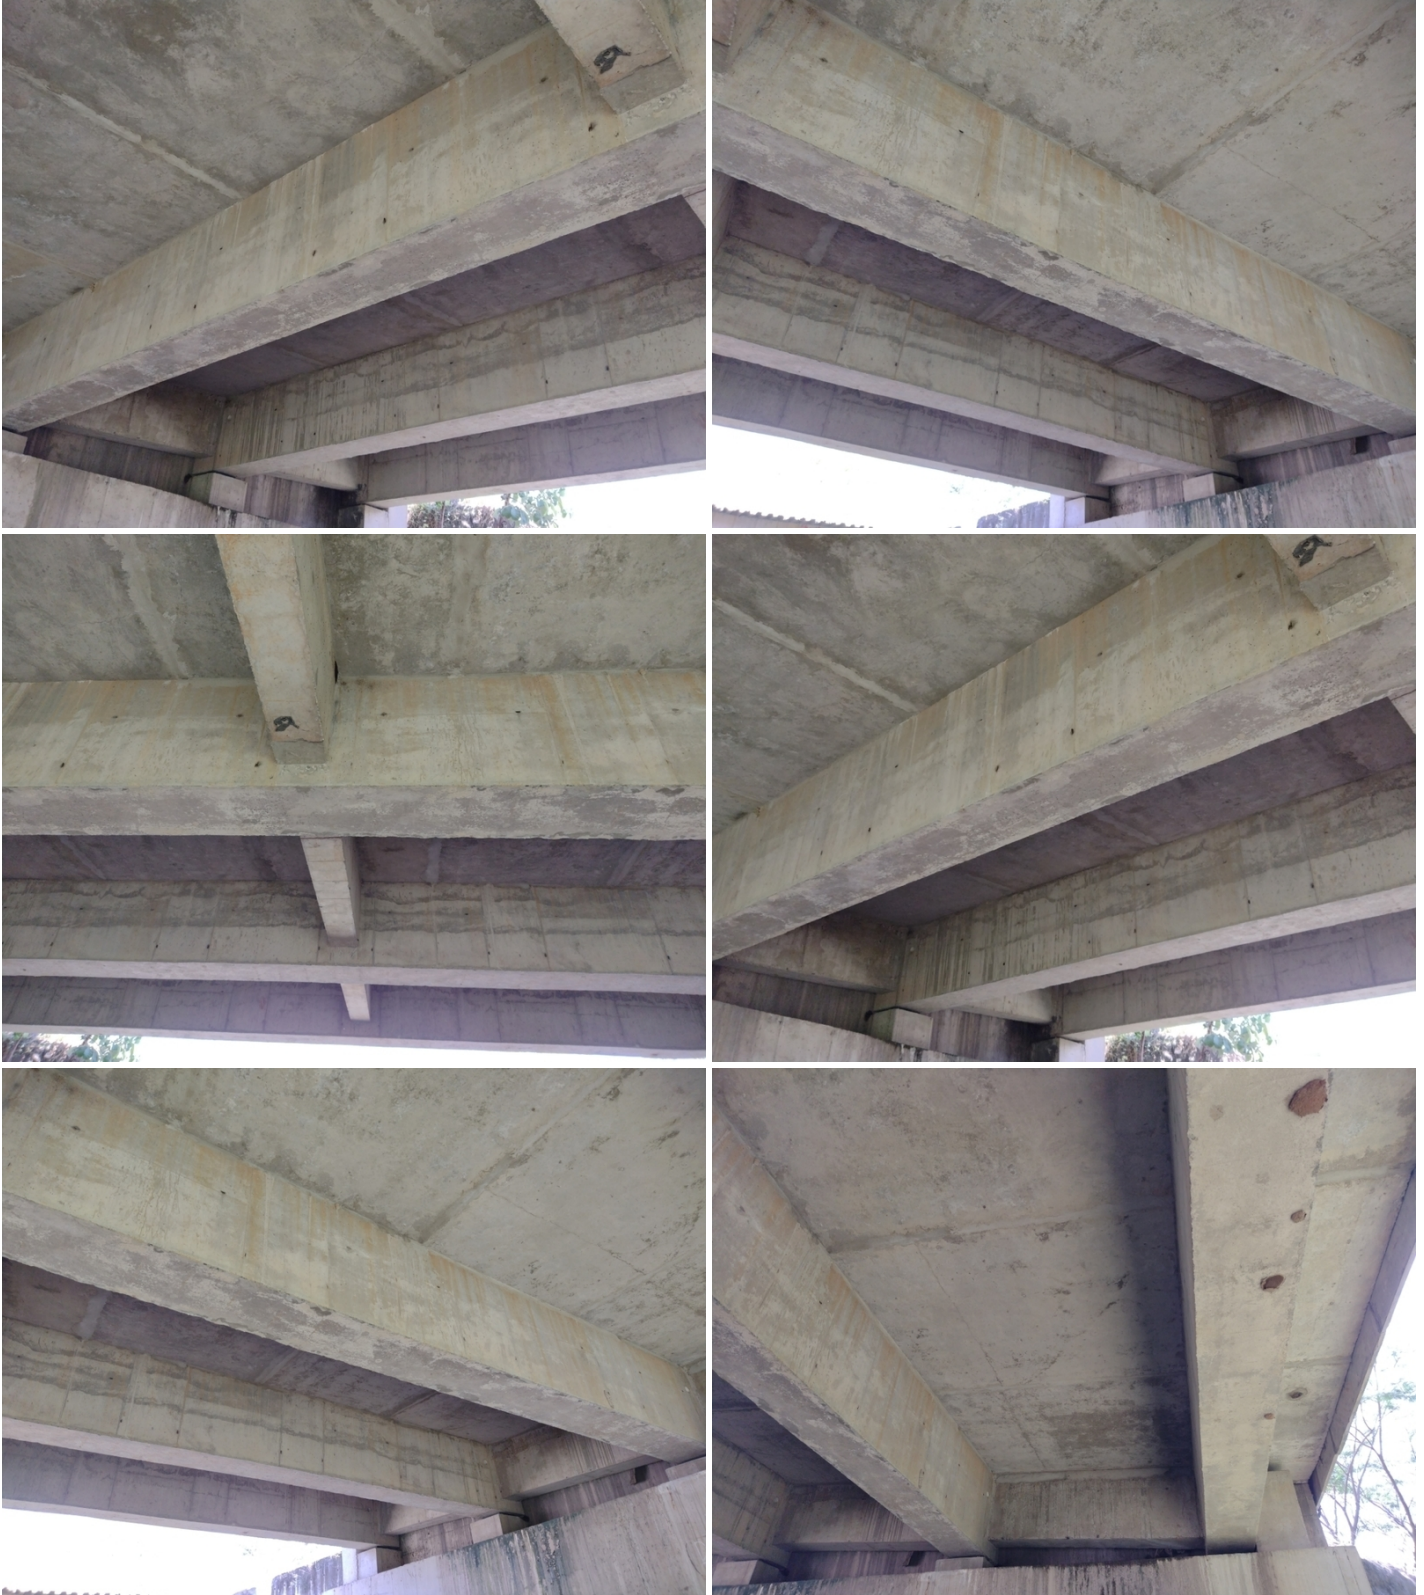
### C-12 Vigas - 1. Viga 01

Las vigas longitudinales presentan fisuración en la zona central, posiblemente relacionado con solicitaciones de flexión, por lo que se le deberá hacer seguimiento para verificar si son activas. Esta sección transversal cuenta con 4 vigas longitudinales.

| <b>Calificación:</b> | 4 |

**Observaciones:** El puente se encuentra en buen estado. Las vigas longitudinales presentan fisuración en la zona central, posiblemente relacionado con solicitaciones de flexión, por lo que se le deberá hacer seguimiento para verificar si son activas, se recomienda realizar evaluación de capacidad estructural de las vigas.
