FORMATO PARA INSPECCIÓN VISUAL DE PUENTES Y PONTONES

EVALUACIÓN DEL ESTADO ACTUAL DE LAS OBRAS DEL CONTRATO No. 007 DE 2010.

NOMBRE DE LA VIA: SAN ROQUE - BOSCONIA

PR. DEL PUENTE: PR17+639  
NOMBRE DEL PUENTE: Pte. Similoa

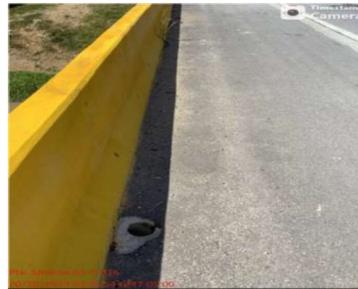
ELEMENTO: Drenajes NÚMERO: 8

ANDENES / BORDILLOS		Material (4): 02 - Concreto		Pintura		Postes		Pasamanos		Otros		Barrera tipo new jersey, buen estado					
	BARANDAS		ILUMINACIÓN		Verificar la existencia de elementos de iluminación y el funcionamiento de los mismos										N/A			
	SEÑALIZACIÓN		Horizontal		Vertical		Reductores		Otros		Buen estado							
	DRENAJES		Taponamiento		Ausencia		Long. Insuficiente		Otros		Buen estado							
	ALETAS		Material (5): 03 - Concreto reforzado		Diseño		Construcción		Funcionamiento		Otros		Buen estado					
SUPERESTRUCTURA	ESTRIBOS		Material (5): 03 - Concreto reforzado		Diseño		Construcción		Funcionamiento		Otros		Se mantiene la integridad estructural CD-Estribo de salida CI-Estribo de entrada					
	PILAS		Tipo (6):		Sección (7):		Diseño		Construcción		Funcionamiento		Otros		N/A			
	LOSA		Tipo (8): 04 - Macizas		Diseño		Construcción		Funcionamiento		Otros		Infiltraciones por la zona de junta entre la ampliación y el tablero existente

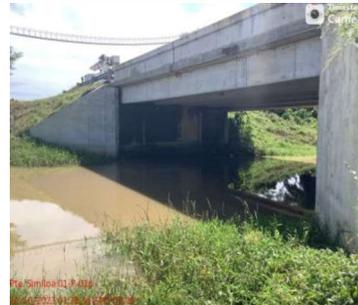
ELEMENTO: Cauce NÚMERO: 16  
NOTA:

OTROS	OTROS ELEMENTOS		Tipo:															
	CAUCE												Buen estado					
	PUENTE EN GENERAL												Buen estado
