166-PU-TOCALOA-S

FORMATO PARA INSPECCIÓN VISUAL DE PUENTES Y PONTONES

EVALUACIÓN DEL ESTADO ACTUAL DE LAS OBRAS DEL CONTRATO DE CONCESIÓN BAJO EL ESQUEMA DE APP No.	003 DE 2022
Nombre de la ficha:	166-PU-TOCALOA-S
Fecha:	December 13, 2022
Regional:	09-CÉSAR
Levantó:	Evelyn Cristina Álvarez Quintero
Nombre de la vía:	La Mata - Curumaní
Ruta:	4515
Vía en concesión:	SIN INFORMACIÓN
Mantenimiento integral:	SIN INFORMACIÓN
Grupo ADM.VIAL:	G1
Alcance:	PEXI-MIN: Puente existente mantenimiento mínimo

PR. del puente:	PR52+468 S
Nombre del puente:	P TOCALOA S
Obstáculo que salva:	Quebrada

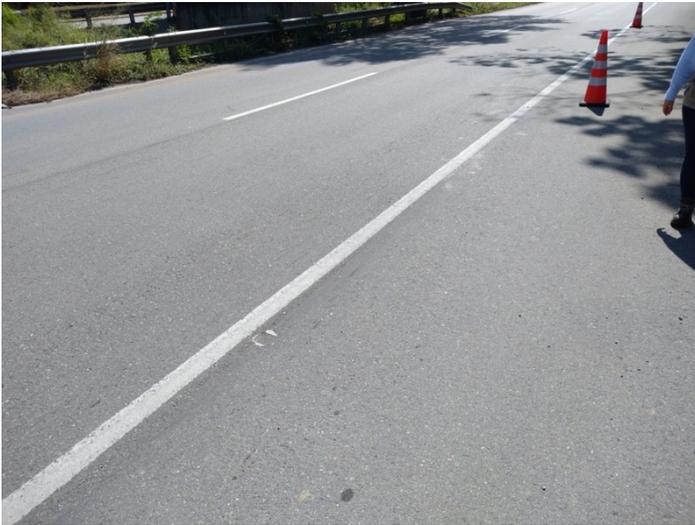
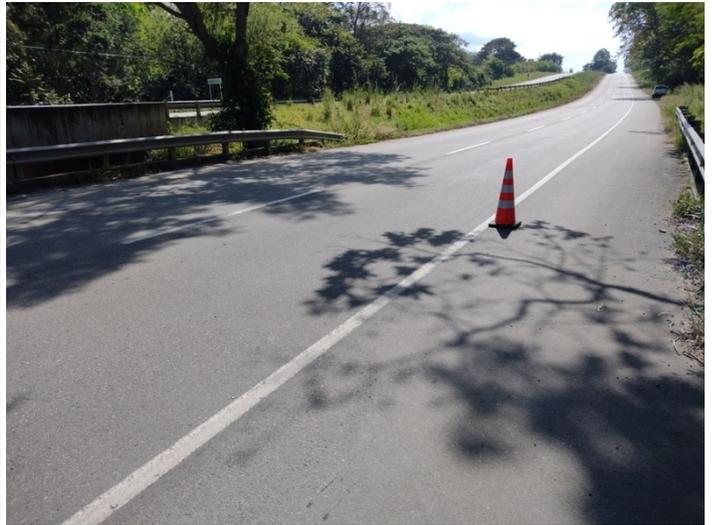
Observaciones: | No se ven las juntas, se ve la marca por encima de la carpeta asfáltica.

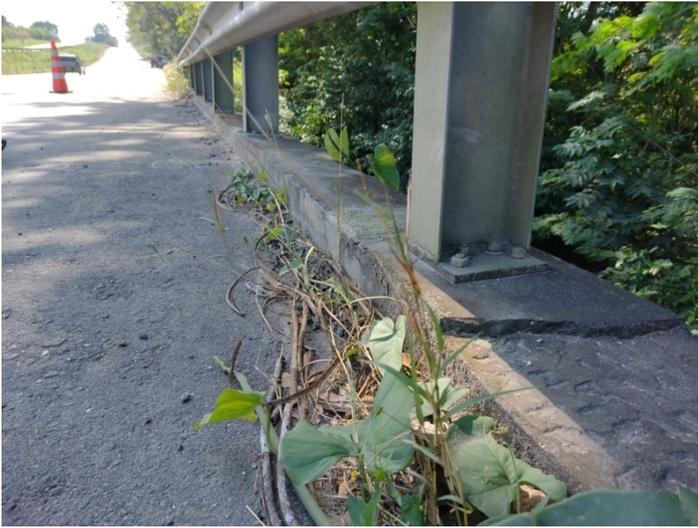
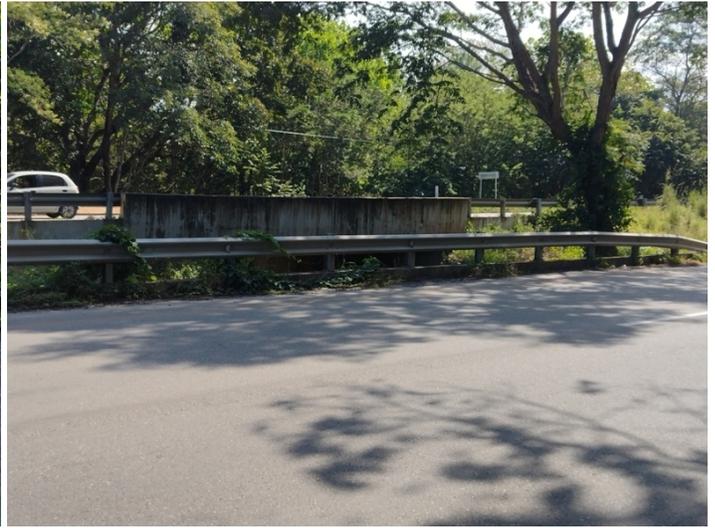
Observaciones: | Buen estado de conservación.

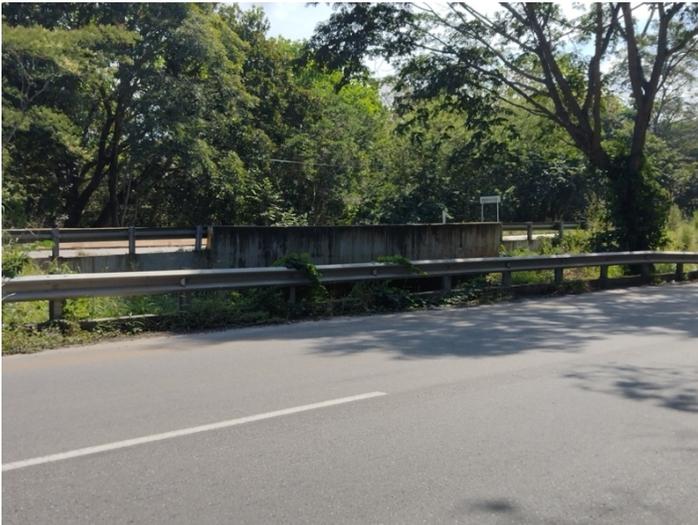
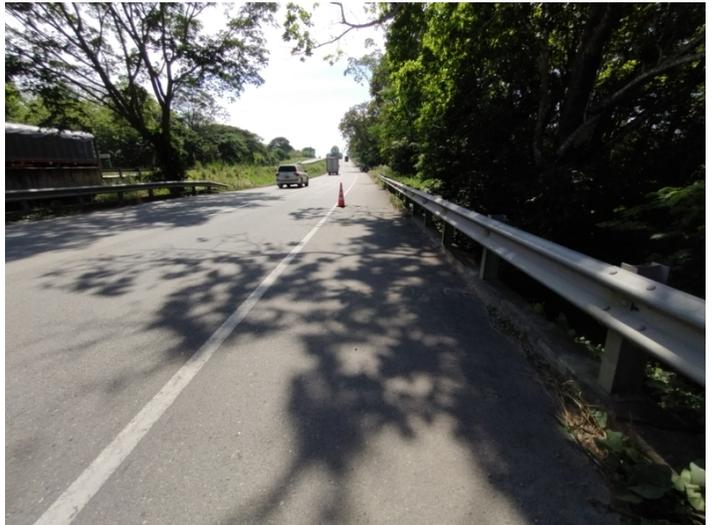
Observaciones: | Defensa metálica, buen estado de conservación.

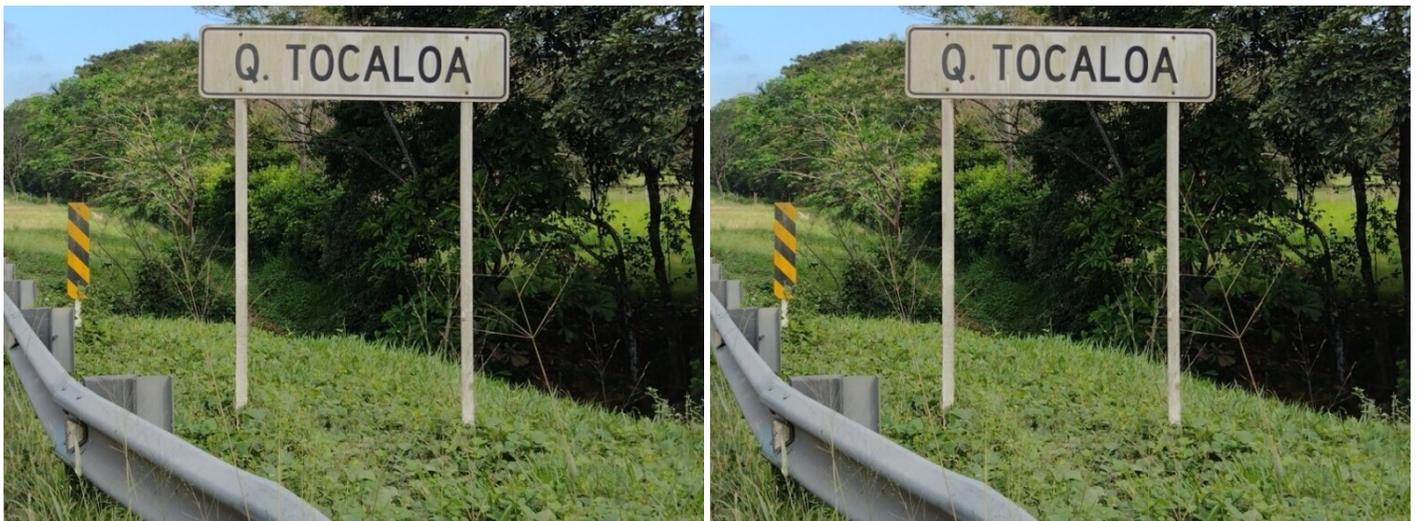
Observaciones: | Buen estado

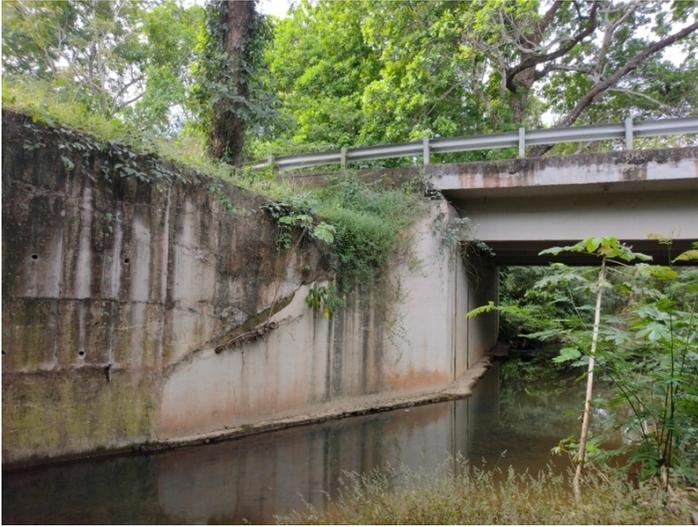
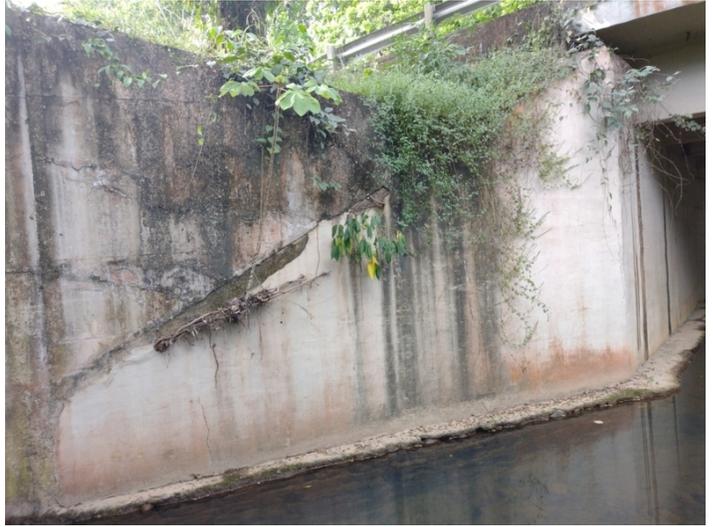
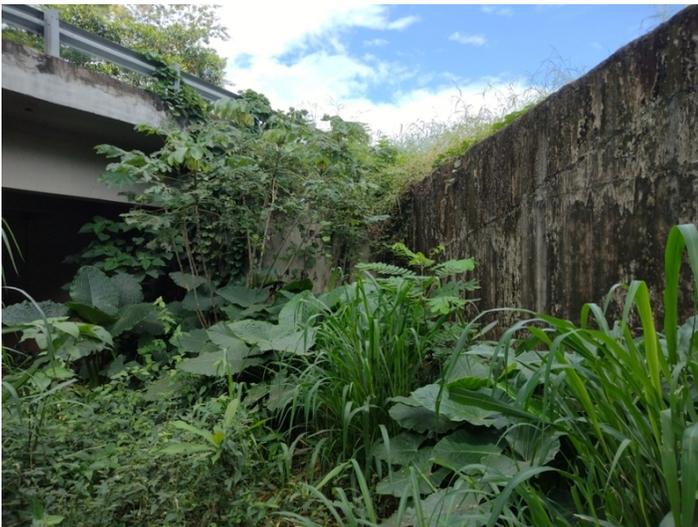
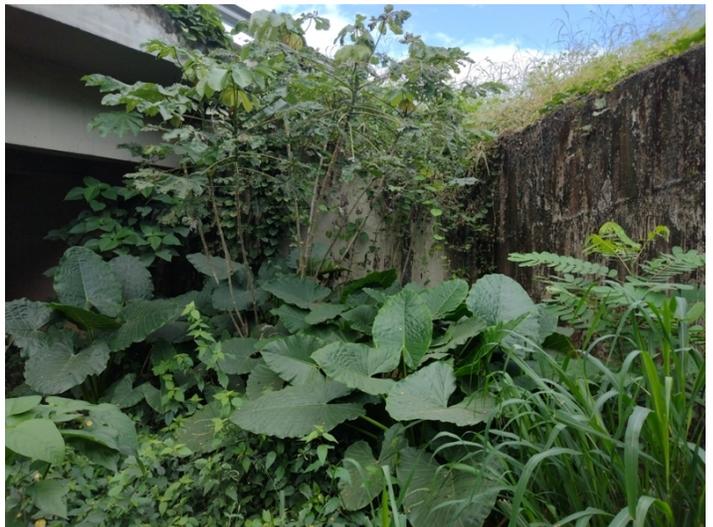
Observaciones : | Se observa presencia abundante de material vegetal.

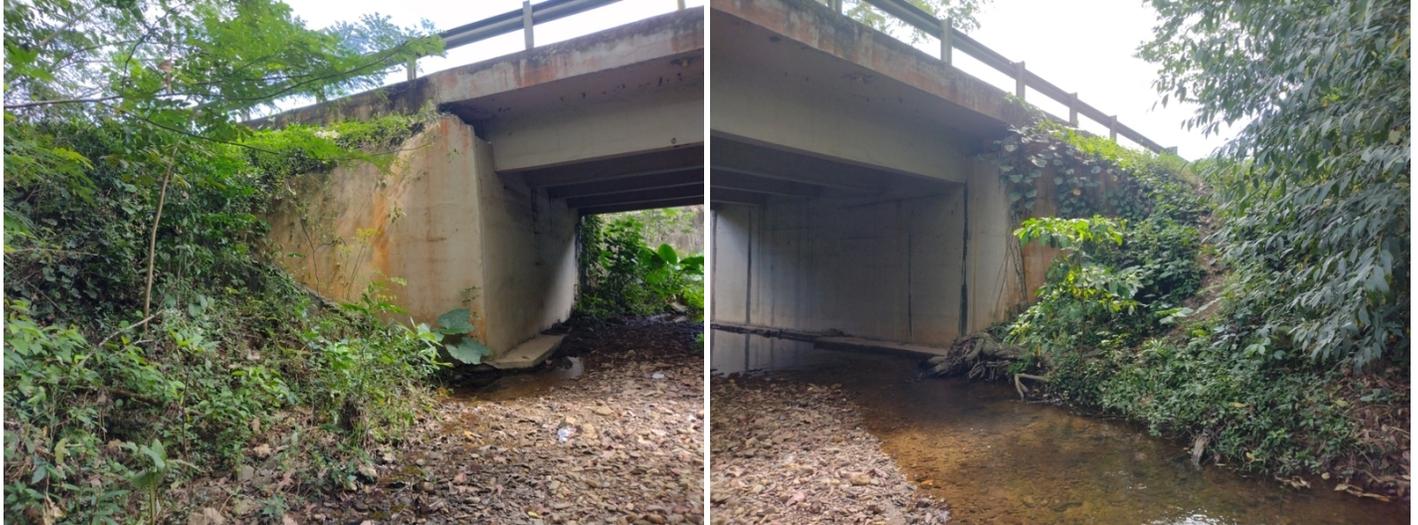
Observaciones : | Presencia abundante de material vegetal.

Calificación: | 1

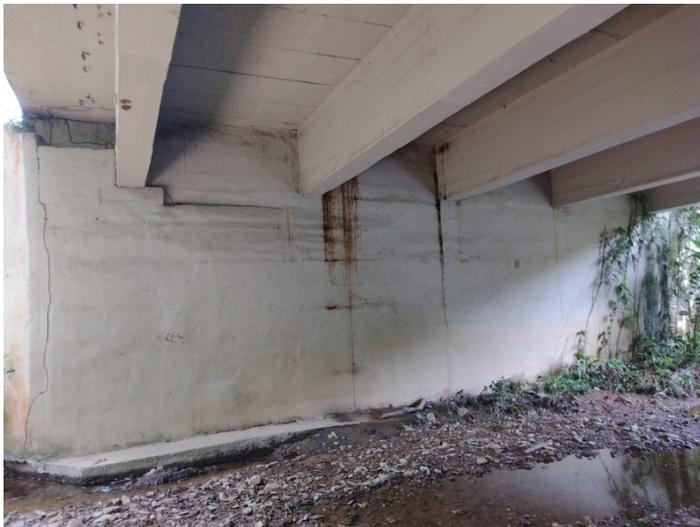
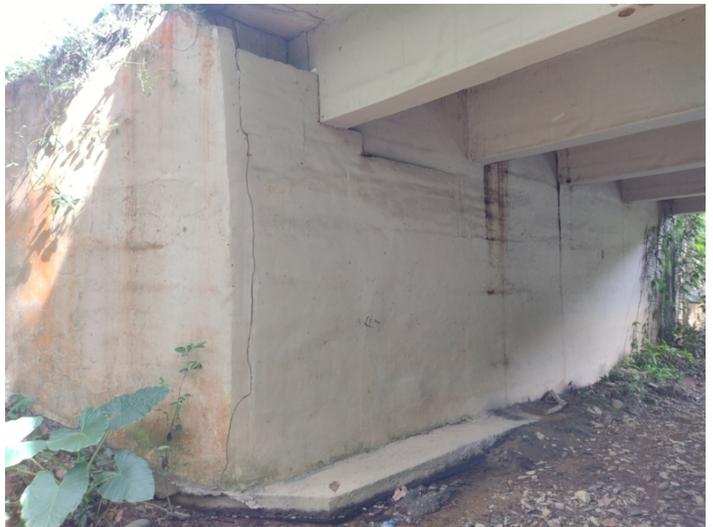
Observaciones: | En el estribo se encuentra en buen estado.

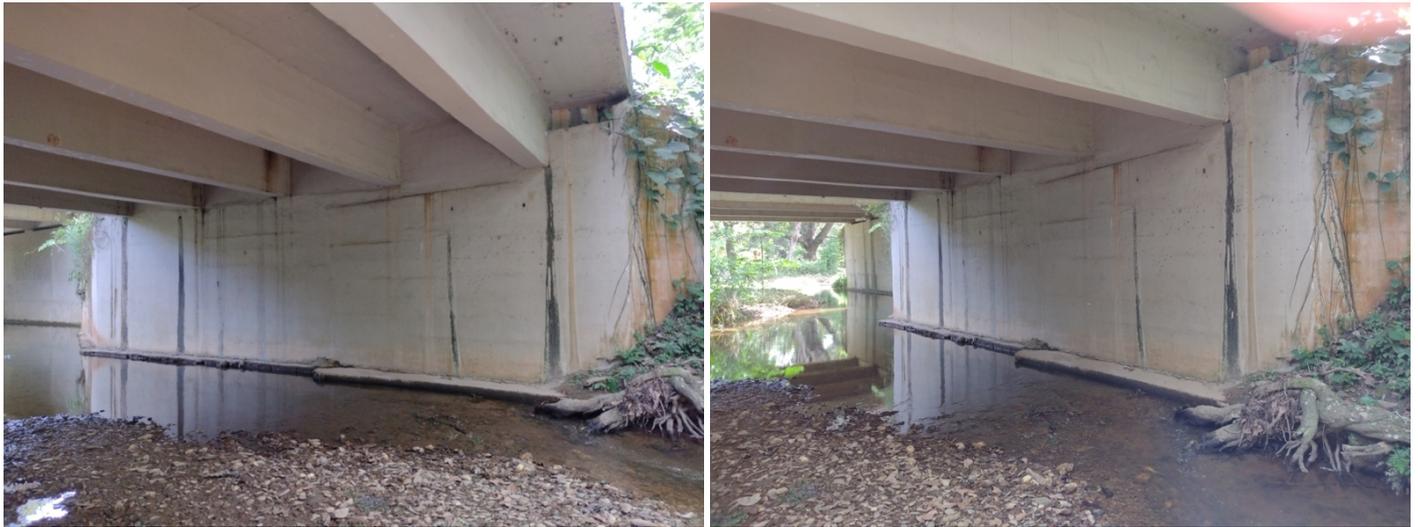
Observaciones: | El estribo se encuentra en buen estado.

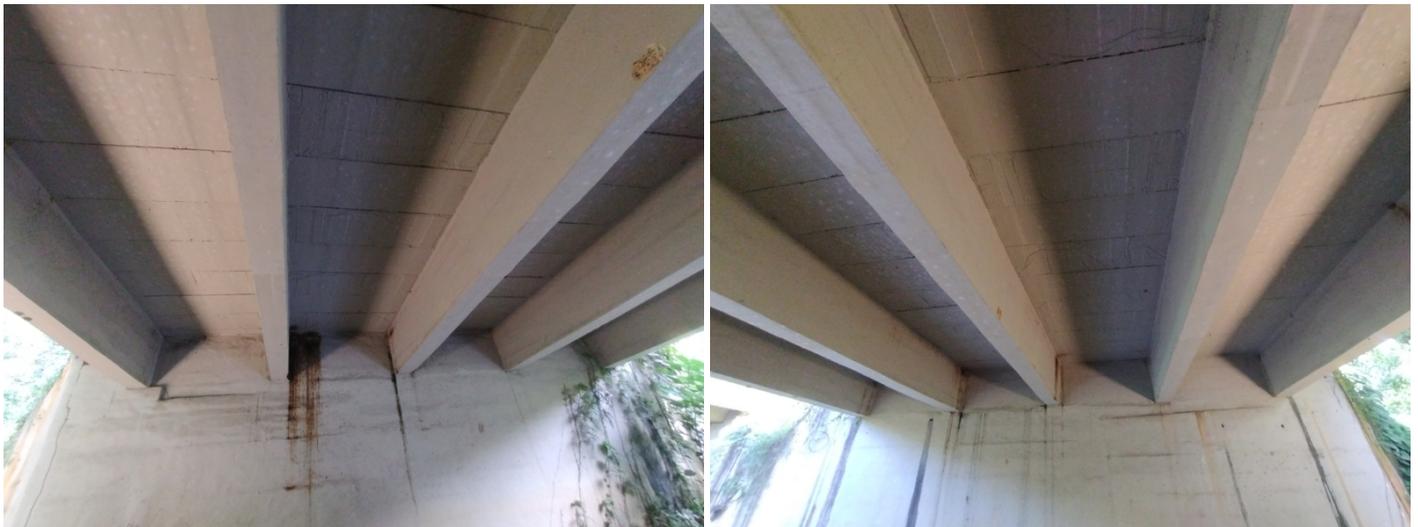
Observaciones: | La losa se encuentra en buen estado.

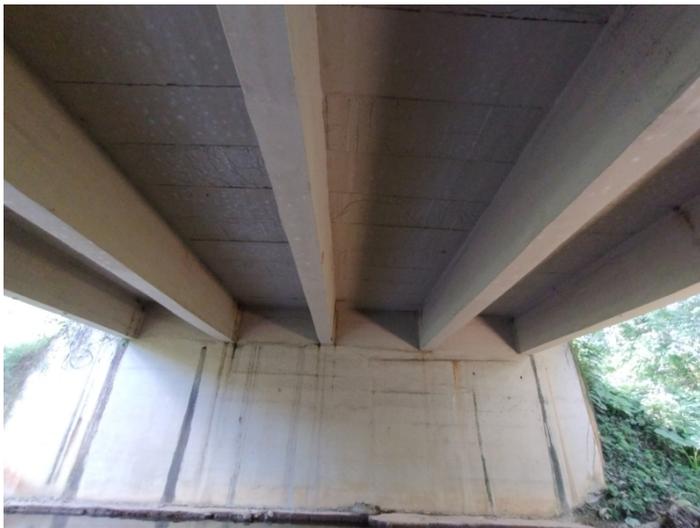
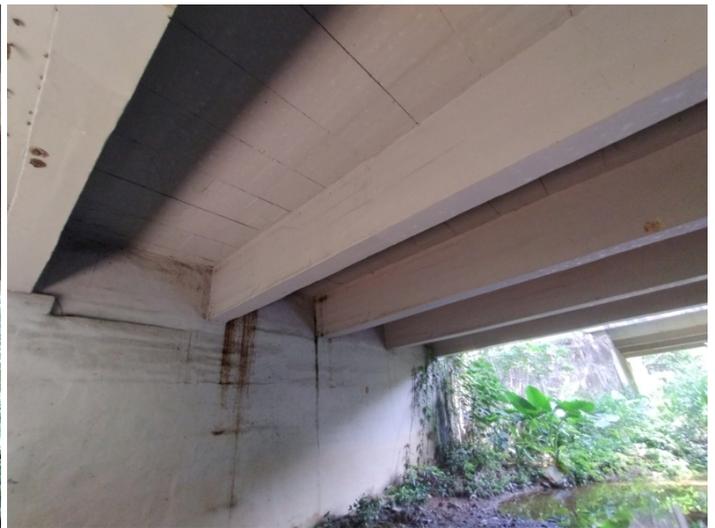
Observaciones: | Buen estado de conservación, son 5 vigas rectangulares con una altura de 0.95 m y un ancho de 0.31 m.

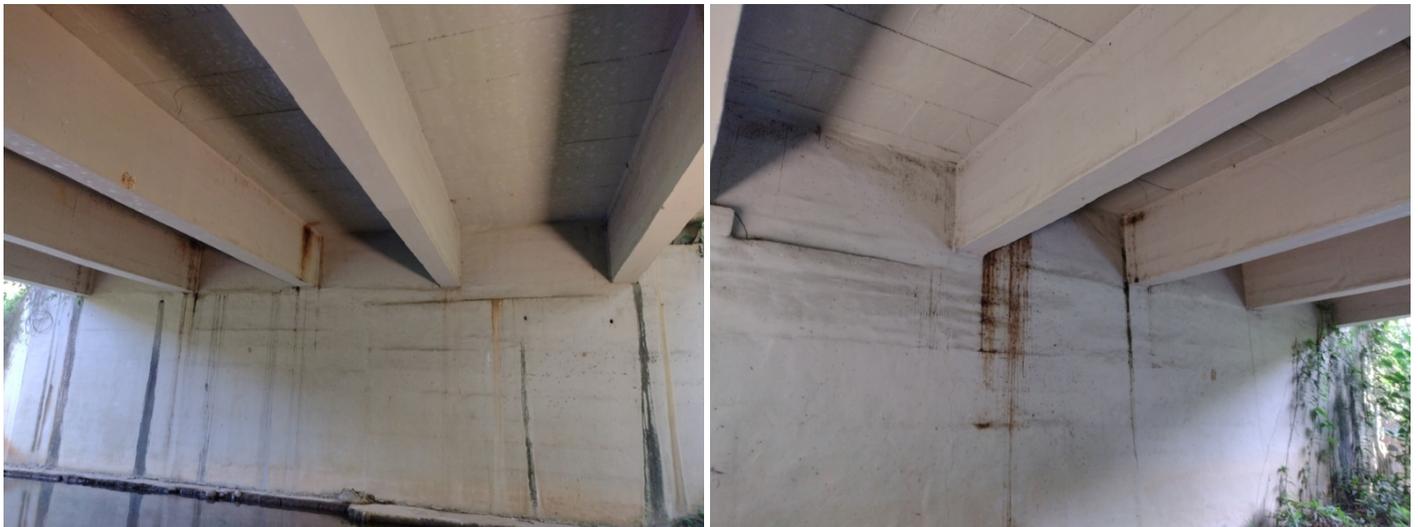
Observaciones: | Buen estado de conservación, se ven pañetadas.

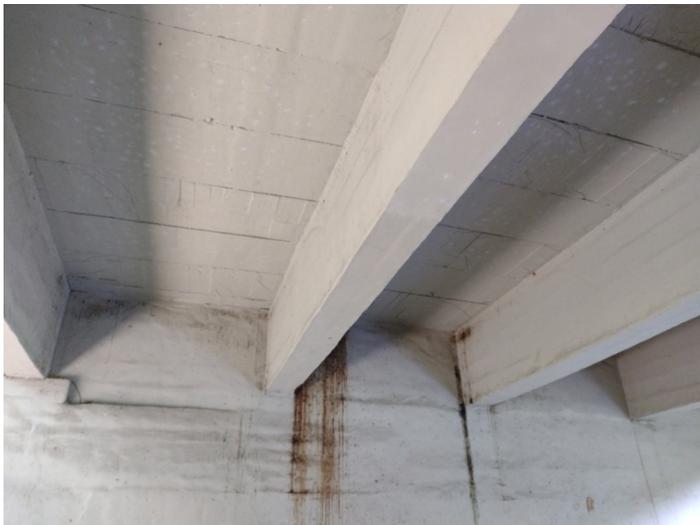
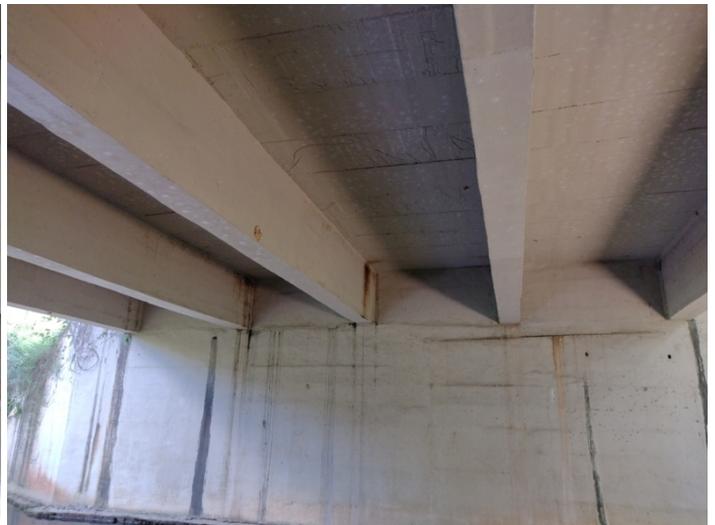
Observaciones: | No tiene apoyos.

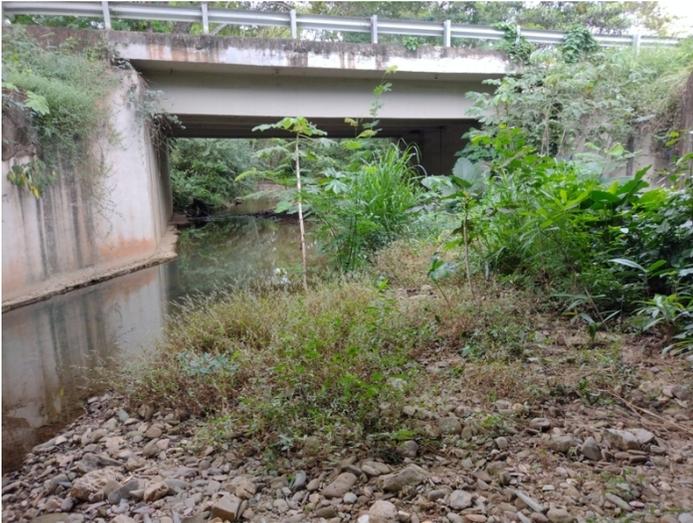
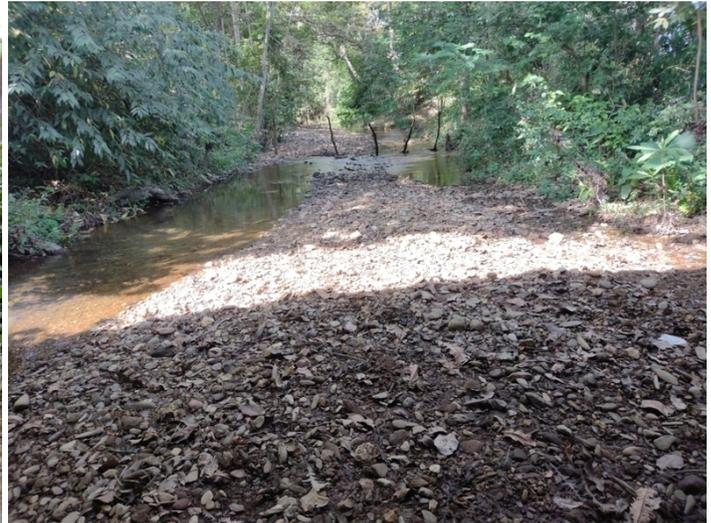
Problemas identificados: Obstrucción del cauce por escombros, vegetación, o invasión del mismo.

Calificación: 1
