# FORMATO PARA INSPECCIÓN VISUAL DE PUENTES Y PONTONES

## EVALUACIÓN DEL ESTADO ACTUAL DE LAS OBRAS DEL CONTRATO No. 007 DE 2010.

NOMBRE DE LA VIA: SAN ROQUE - BOSCONIA

REGIONAL: 9 - CESAR  
LEVANTÓ: EPC - CONSTRUCTORA ARIGUANI  
PR. DEL PUENTE: PR 11+652  
NOMBRE DEL PUENTE: Pte Tupé

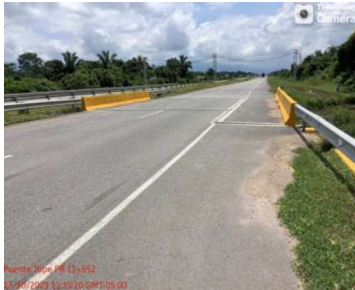
ELEMENTO: Asfalto  
NÚMERO: 1

| Número de calzadas: | 1 | COMENTARIOS: | Carpeta asfáltica en buen estado |

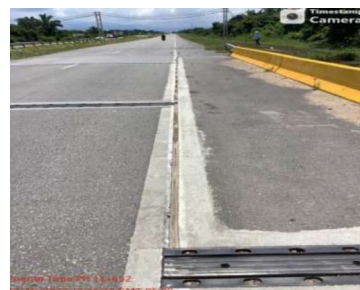
ELEMENTO: Juntas de expansión  
NÚMERO: 4

| ID. | PR. DEL PUENTE: | NOMBRE DEL PUENTE: | | OBSTACULO QUE SALVA: | | TIPO DE PUENTE (1): | | LONGITUDINAL | | TRANSVERSAL | | 01 - Vigas simplemente apoyadas | | ANCHO | | GÁLIBO: | | |
|---|---|---|---|---|---|---|---|---|---|---|---|---|---|---|---|---|--|--|
| | JUNTAS DE EXPANSIÓN | | Tipo (3):<br>02 - Juntas selladas | | Sello | | Perfiles | | Guardacantos | | Otros | | Buen estado, la junta longitudinal entre la estructura y la ampliación tiene el sello deteriorado - ver foto 4 | | | | | |

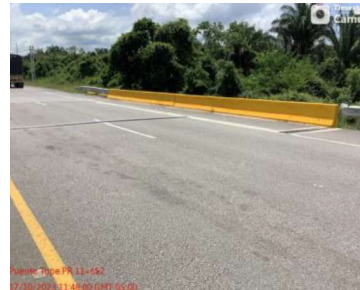
ELEMENTO: Defensa - New Jersey  
NÚMERO: 6

| ID. | PR. DEL PUENTE: | NOMBRE DEL PUENTE: | | OBSTACULO QUE SALVA: | | TIPO DE PUENTE (1): | | LONGITUDINAL | | TRANSVERSAL | | 01 - Vigas simplemente apoyadas | | ANCHO | | GÁLIBO: | | |
|---|---|---|---|---|---|---|---|---|---|---|---|---|---|---|---|---|--|--|
| | BARANDAS | | Material (4):<br>02 - Concreto | | Pintura | | Postes | | Pasamanos | | Otros | | Barrera tipo new jersey, buen estado | | | | | |

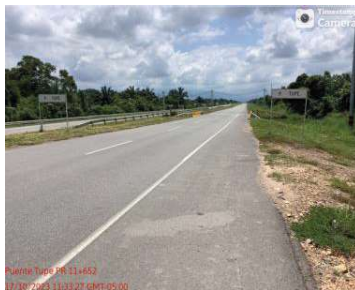
ELEMENTO: Señalización  
NÚMERO: 7

| ID. | PR. DEL PUENTE: | NOMBRE DEL PUENTE: | | OBSTACULO QUE SALVA: | | TIPO DE PUENTE (1): | | LONGITUDINAL | | TRANSVERSAL | | 01 - Vigas simplemente apoyadas | | ANCHO | | GÁLIBO: | | |
|---|---|---|---|---|---|---|---|---|---|---|---|---|---|---|---|---|--|--|
| | SEÑALIZACIÓN | | Horizontal | | Vertical | | Reductores | | Otros | | Buen estado | | | | | | | |

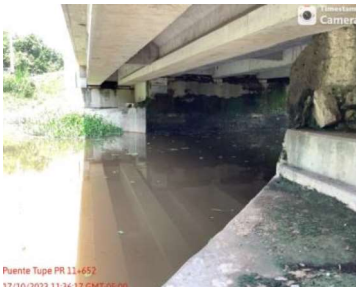
ELEMENTO: Estribos, vigas  
NÚMERO: 9

| ID. | PR. DEL PUENTE: | NOMBRE DEL PUENTE: | | OBSTACULO QUE SALVA: | | TIPO DE PUENTE (1): | | LONGITUDINAL | | TRANSVERSAL | | 01 - Vigas simplemente apoyadas | | ANCHO | | GÁLIBO: | | |
|---|---|---|---|---|---|---|---|---|---|---|---|---|---|---|---|---|--|--|
| | ESTRIBOS | | Material (5):<br>03 - Concreto reforzado | | Diseño | | Construcción | | Funcionamiento | | Otros | | Se mantiene la integridad estructural CI=Estribo de entrada CD=Estribo de salida | | | | | |

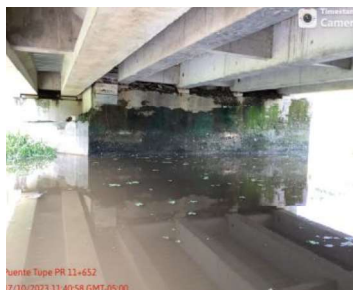
ELEMENTO: Estribos, vigas, riostras  
NÚMERO: 10

| ID. | PR. DEL PUENTE: | NOMBRE DEL PUENTE: | | OBSTACULO QUE SALVA: | | TIPO DE PUENTE (1): | | LONGITUDINAL | | TRANSVERSAL | | 01 - Vigas simplemente apoyadas | | ANCHO | | GÁLIBO: | | |
|---|---|---|---|---|---|---|---|---|---|---|---|---|---|---|---|---|--|--|
| | RIOSTRAS | | Diseño | | Construcción | | Funcionamiento | | Otros | | Buen estado | | | | | | | |

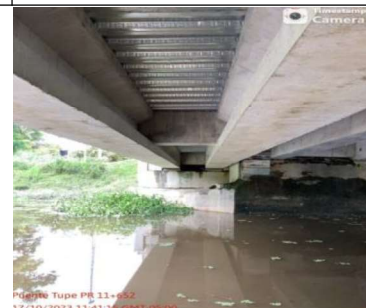
ELEMENTO: Losa, vigas, riostras  
NÚMERO: 11

| ID. | PR. DEL PUENTE: | NOMBRE DEL PUENTE: | | OBSTACULO QUE SALVA: | | TIPO DE PUENTE (1): | | LONGITUDINAL | | TRANSVERSAL | | 01 - Vigas simplemente apoyadas | | ANCHO | | GÁLIBO: | | |
|---|---|---|---|---|---|---|---|---|---|---|---|---|---|---|---|---|--|--|
| | LOSA | | Tipo (8):<br>04 - Macizas | | Diseño | | Construcción | | Funcionamiento | | Otros | | Buen estado | | | | | |

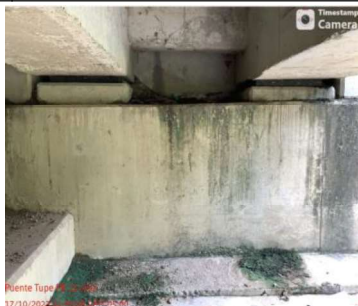
ELEMENTO: Apoyos  
NÚMERO: 13

| ID. | PR. DEL PUENTE: | NOMBRE DEL PUENTE: | | OBSTACULO QUE SALVA: | | TIPO DE PUENTE (1): | | LONGITUDINAL | | TRANSVERSAL | | 01 - Vigas simplemente apoyadas | | ANCHO | | GÁLIBO: | | |
|---|---|---|---|---|---|---|---|---|---|---|---|---|---|---|---|---|--|--|
| | APOYOS | | Tipo (11):<br>03 - Placas en neopreno | | Desplazamiento | | Descomposición | | Deformación | | Otros | | buen estado | | | | | |

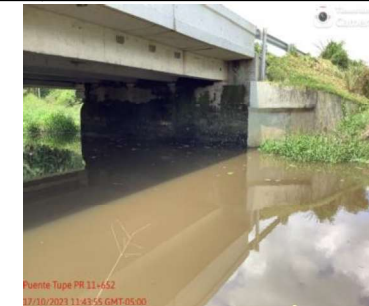
ELEMENTO: Cauce  
NÚMERO: 16

| ID. | PR. DEL PUENTE: | NOMBRE DEL PUENTE: | | OBSTACULO QUE SALVA: | | TIPO DE PUENTE (1): | | LONGITUDINAL | | TRANSVERSAL | | 01 - Vigas simplemente apoyadas | | ANCHO | | GÁLIBO: | | |
|---|---|---|---|---|---|---|---|---|---|---|---|---|---|---|---|---|--|--|
| | CAUCE | | Buen estado | | | | | | | | | | | | | | | |
