160-PU-VILLAMARY-N

FORMATO PARA INSPECCIÓN VISUAL DE PUENTES Y PONTONES

EVALUACIÓN DEL ESTADO ACTUAL DE LAS OBRAS DEL CONTRATO DE CONCESIÓN BAJO EL ESQUEMA DE APP No.	003 DE 2022
Nombre de la ficha:	160-PU-VILLAMARY-N
Fecha:	December 13, 2022
Regional:	09-CÉSAR
Levantó:	Santiago González Arango
Nombre de la vía:	La Mata - Curumaní
Ruta:	4515
Vía en concesión:	SIN INFORMACIÓN
Mantenimiento integral:	SIN INFORMACIÓN
Grupo ADM.VIAL:	G1
Alcance:	PEXI-MIN: Puente existente mantenimiento mínimo

PR. del puente:	PR49+457 N
Nombre del puente:	P VILLA MARY N
Obstáculo que salva:	Quebrada

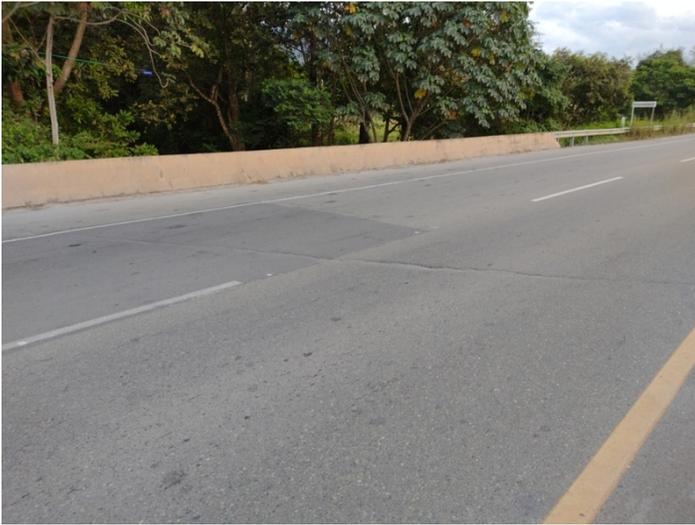
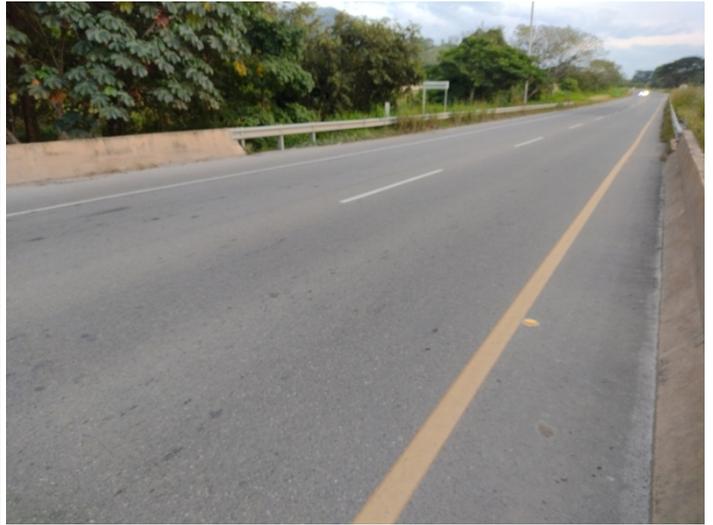
C-01 Superficie del puente y accesos

Estado de conservación: Bueno

Calificación: 0

Observaciones: | El asfalto se encuentra en buen estado.

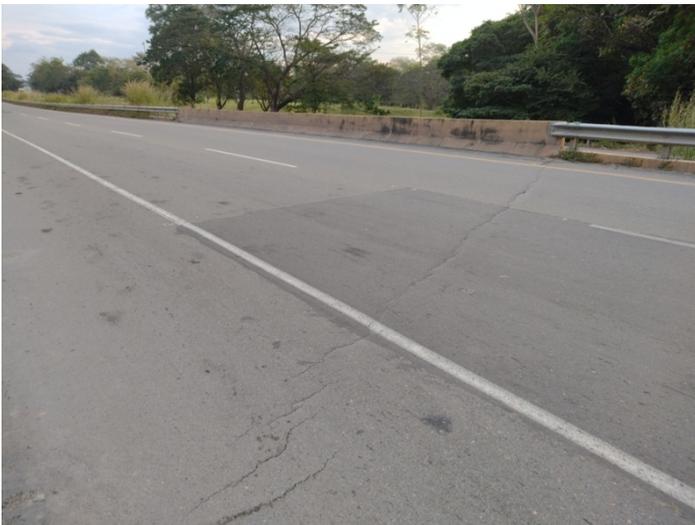
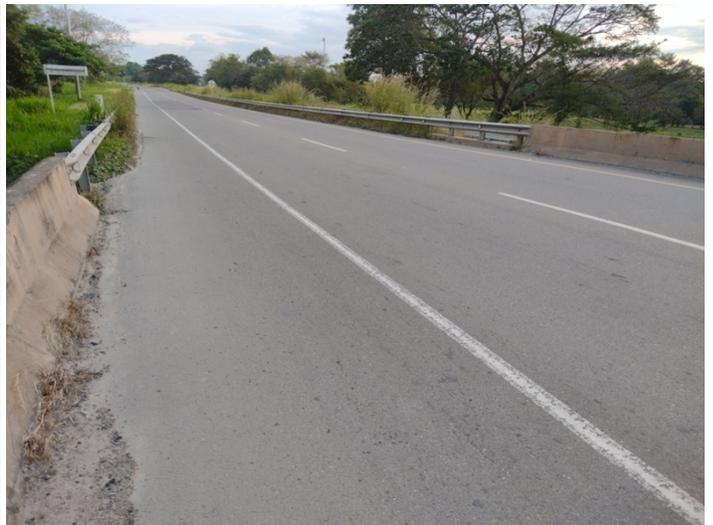
C-02 Juntas de expansión - 1. Junta 01

Observaciones: | Las juntas se marcan en la superficie de asfalto.

Calificación: | 1

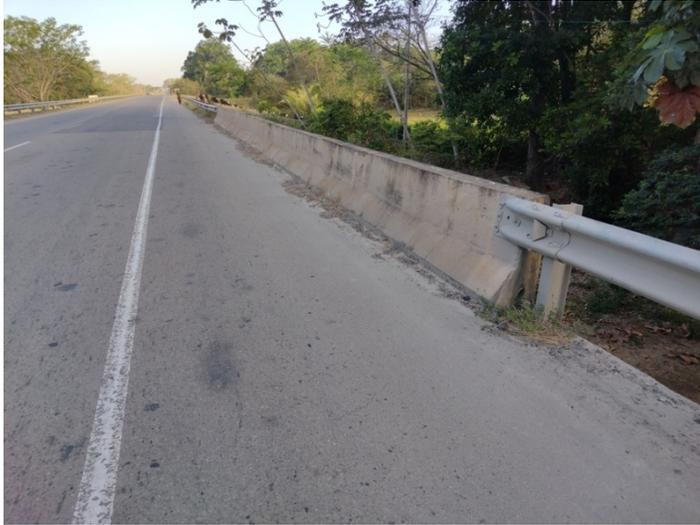
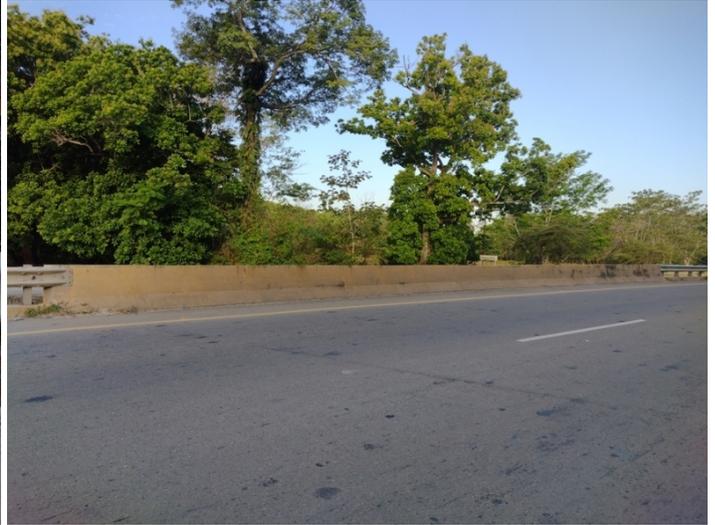
C-04 Barandas - 1. Baranda 01

Observaciones: | La baranda se encuentra en buen estado, baranda tipo New Jersey.

Calificación: | 0

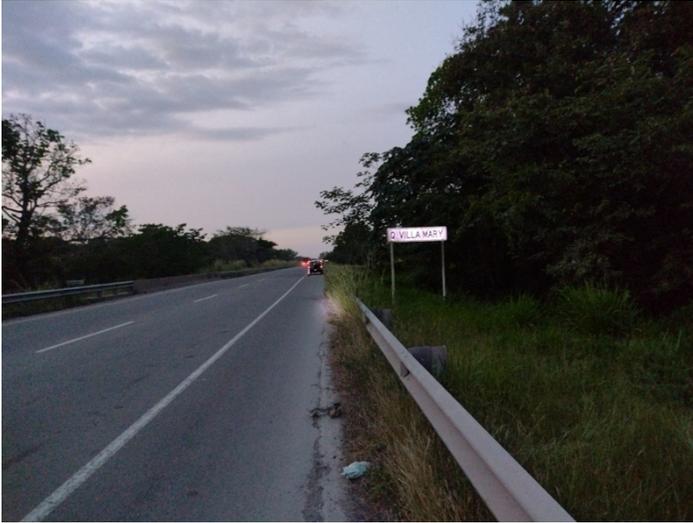
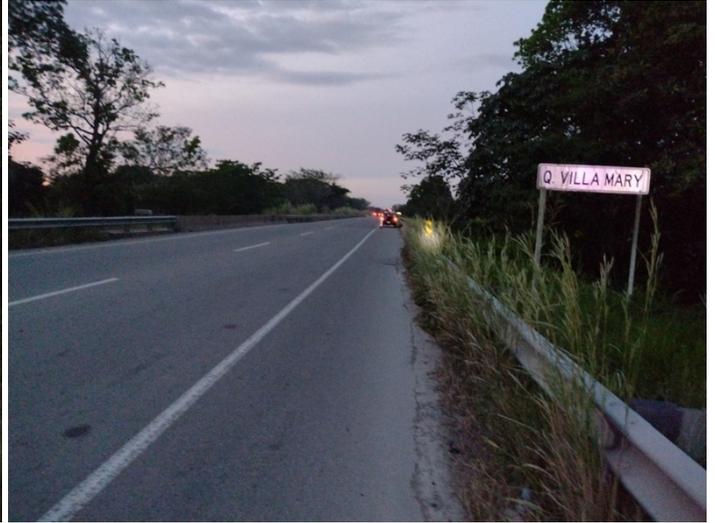
C-06 Señalización - 1. Elemento de señalización 01

Calificación: | 3

Observaciones: | Faltan los elementos de señalización a la entrada del puente.

Observaciones: | El puente se encuentra en buen estado, Se siente mucha vibración del puente con el paso de los vehículos.
Se deben instalar elementos de señalización a la entrada del puente.

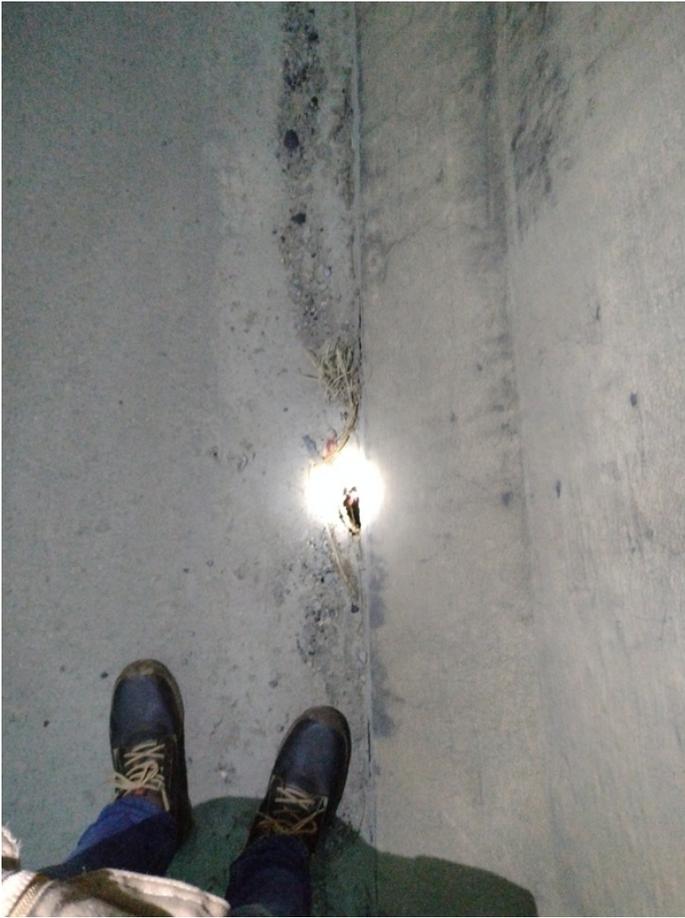
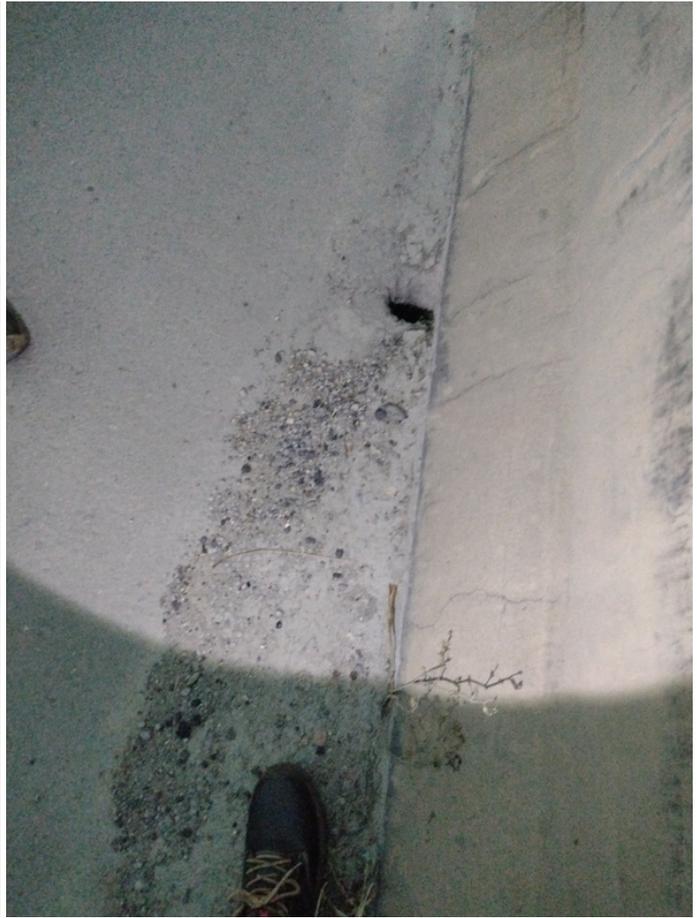
C-07 Drenajes - 1. Drenaje 01

Observaciones: | Drenaje en buen estado.

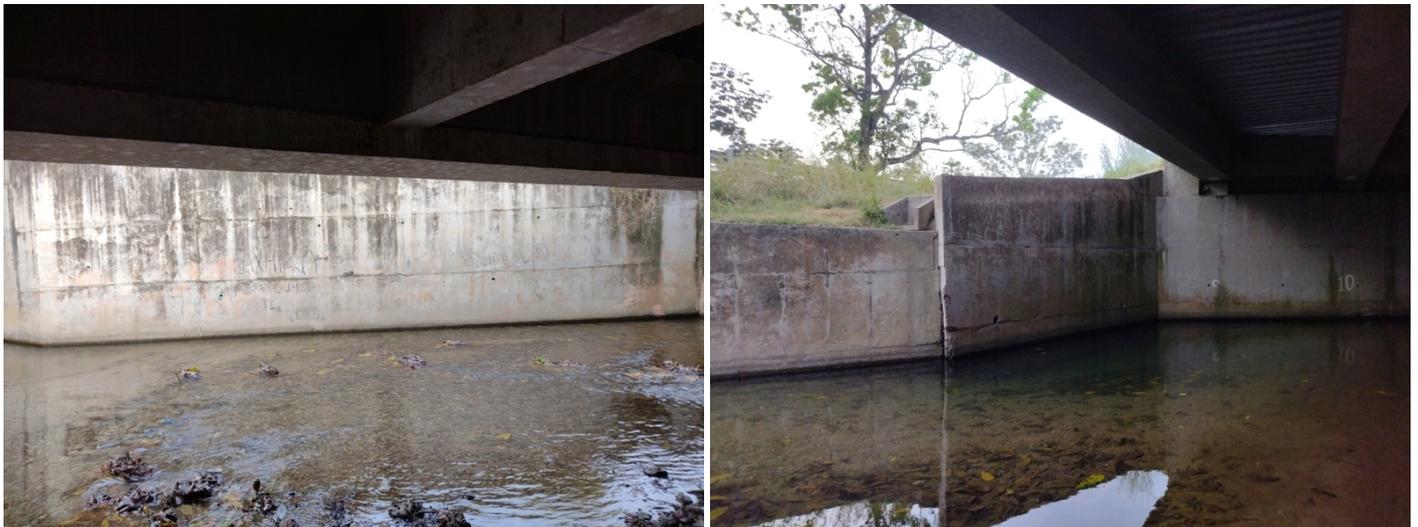
C-08 Aletas - 1. Aleta 01

Observaciones : | Las aletas se encuentran en buen estado.

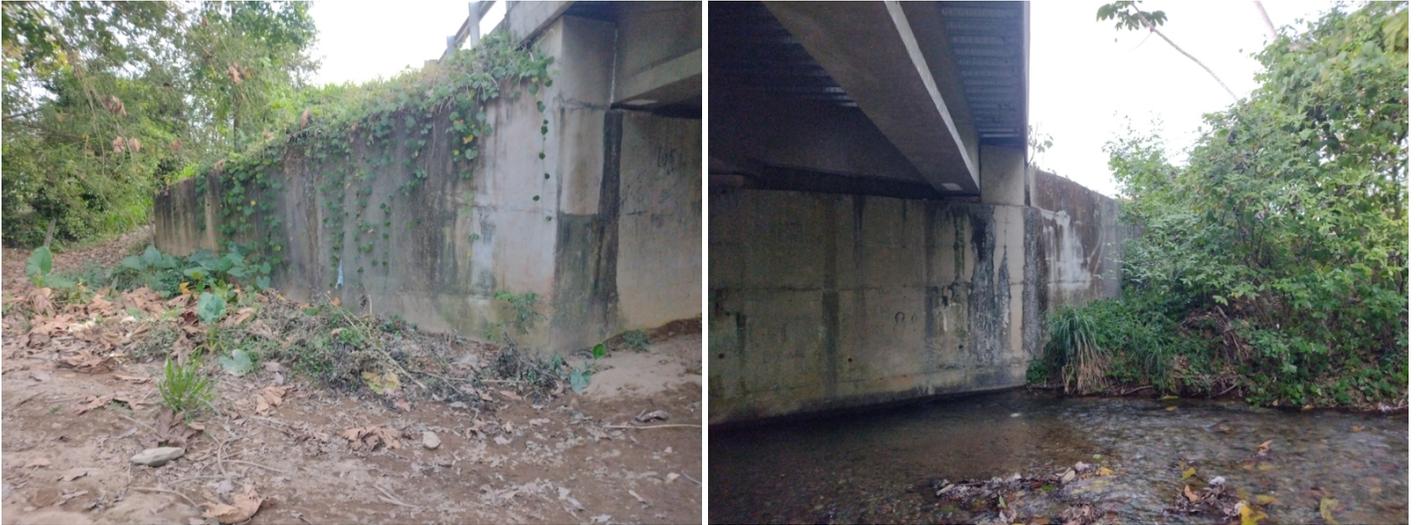
C-08 Aletas - 2. Aleta 02

Observaciones : | El elemento se encuentra en buen estado.

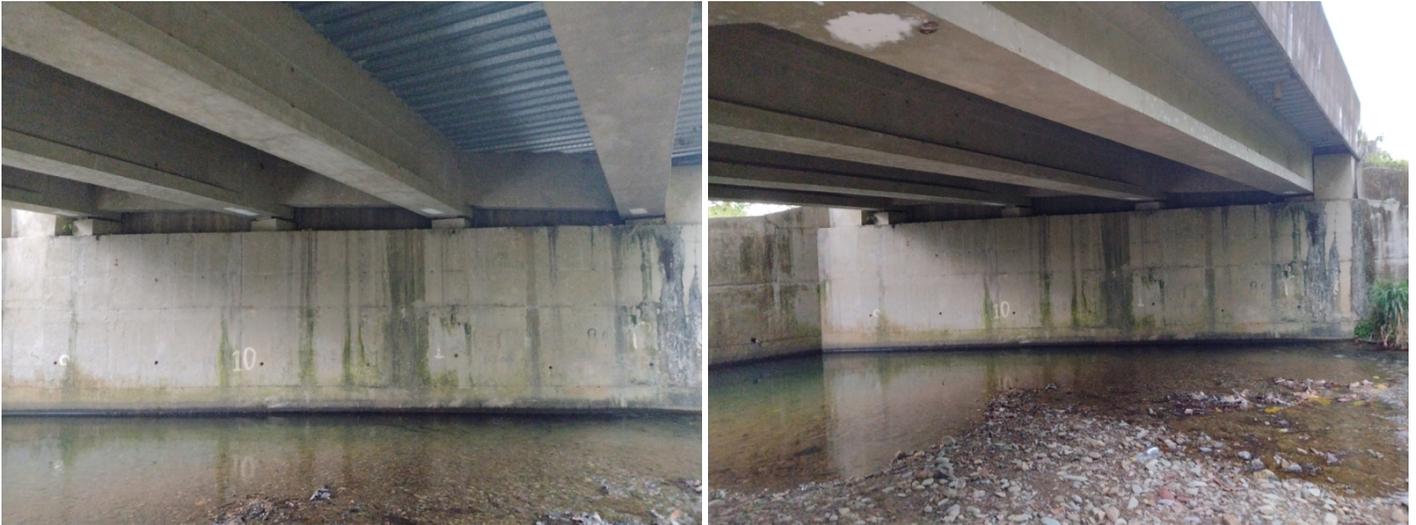
C-09 Estribos - 1. Estribo margen derecha

Observaciones: | El estribo se encuentra en buen estado.

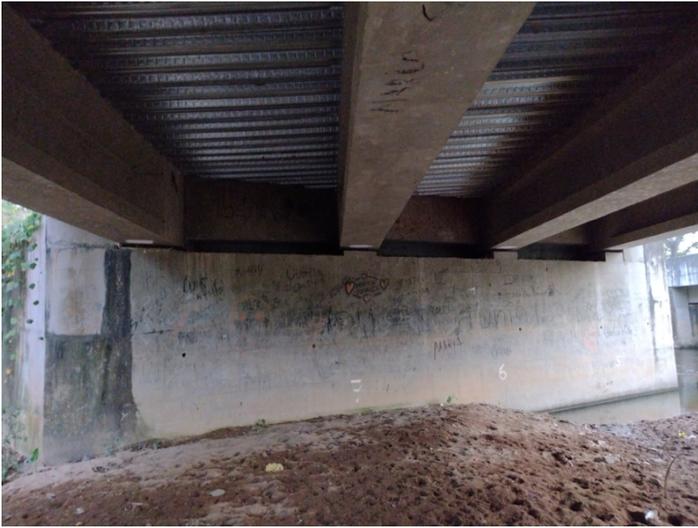
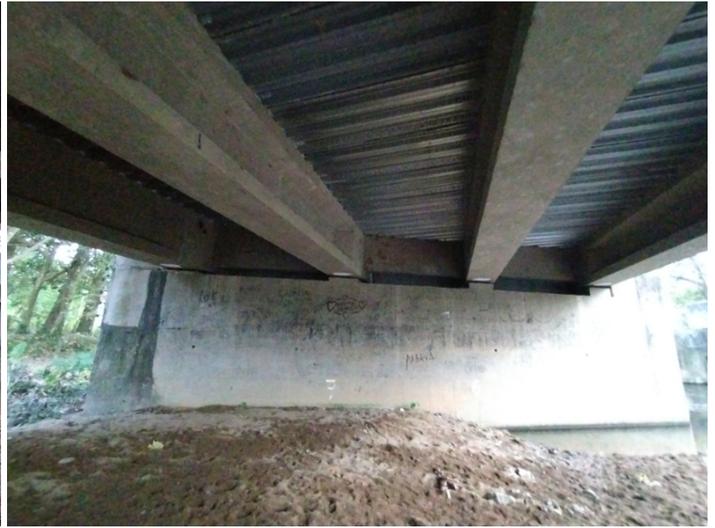
C-09 Estribos - 2. Estribo margen izquierda

Observaciones: | El estribo se encuentra en buen estado.

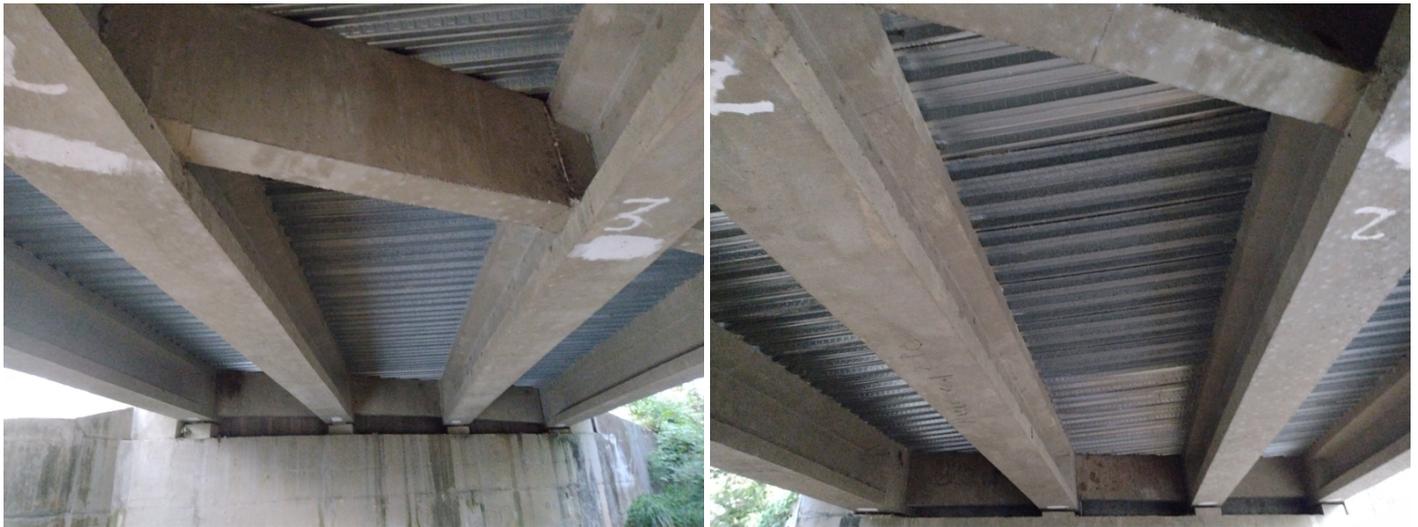
C-11 Losa - 1. Losa 01

Observaciones: | El elemento se encuentra en buen estado.

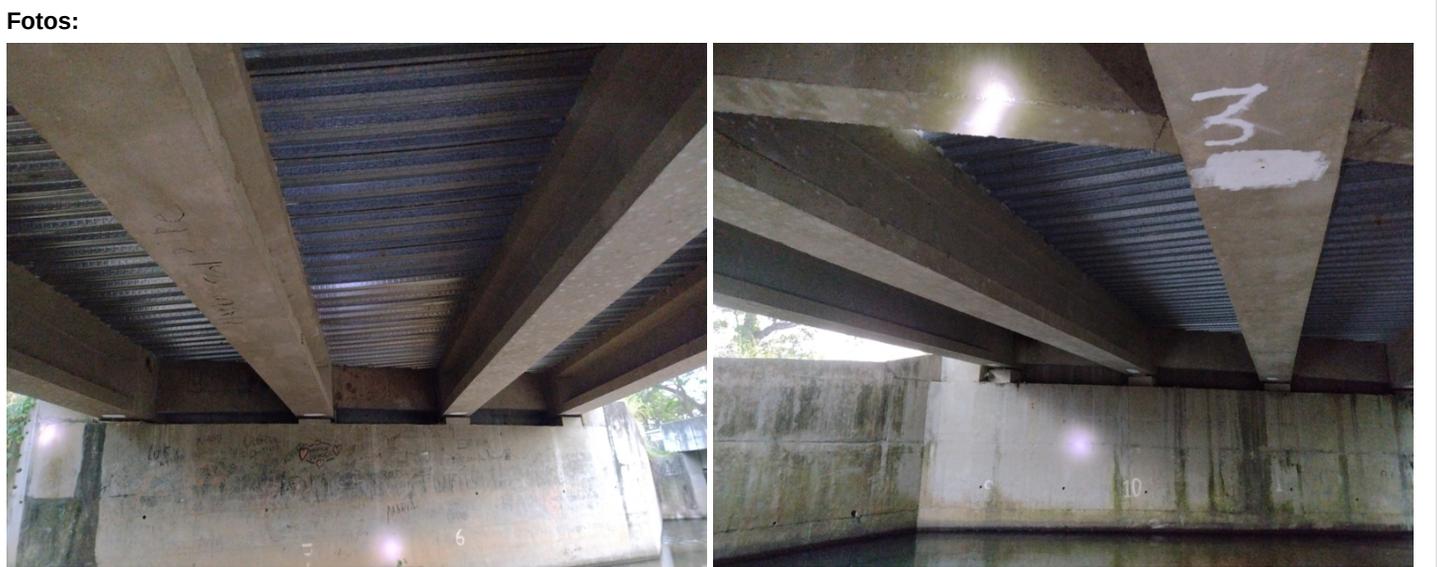
C-12 Vigas - 1. Viga 01

Observaciones: | Las vigas se encuentran en buen estado.

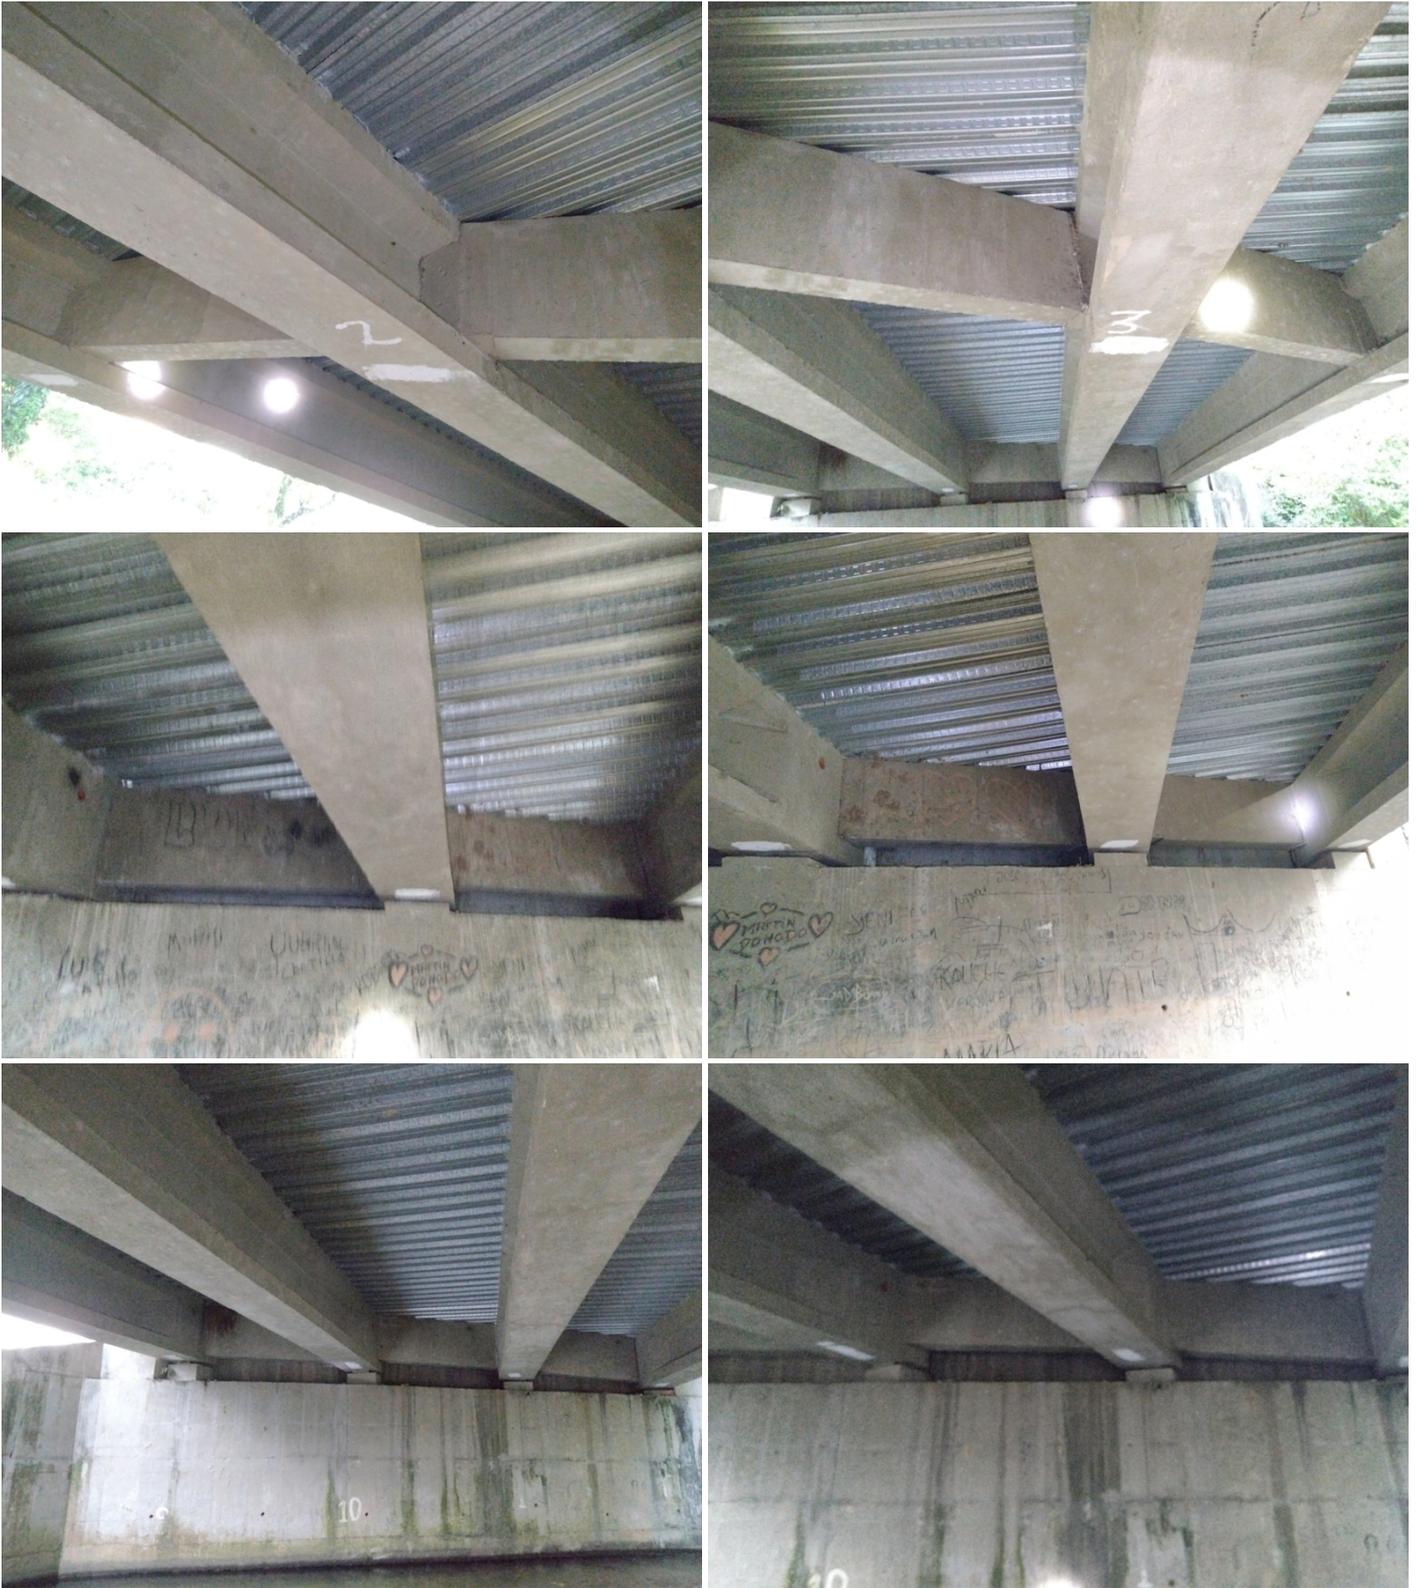
C-13 Riostras - 1. Riostra 01

Observaciones: | Riostras en buen estado.

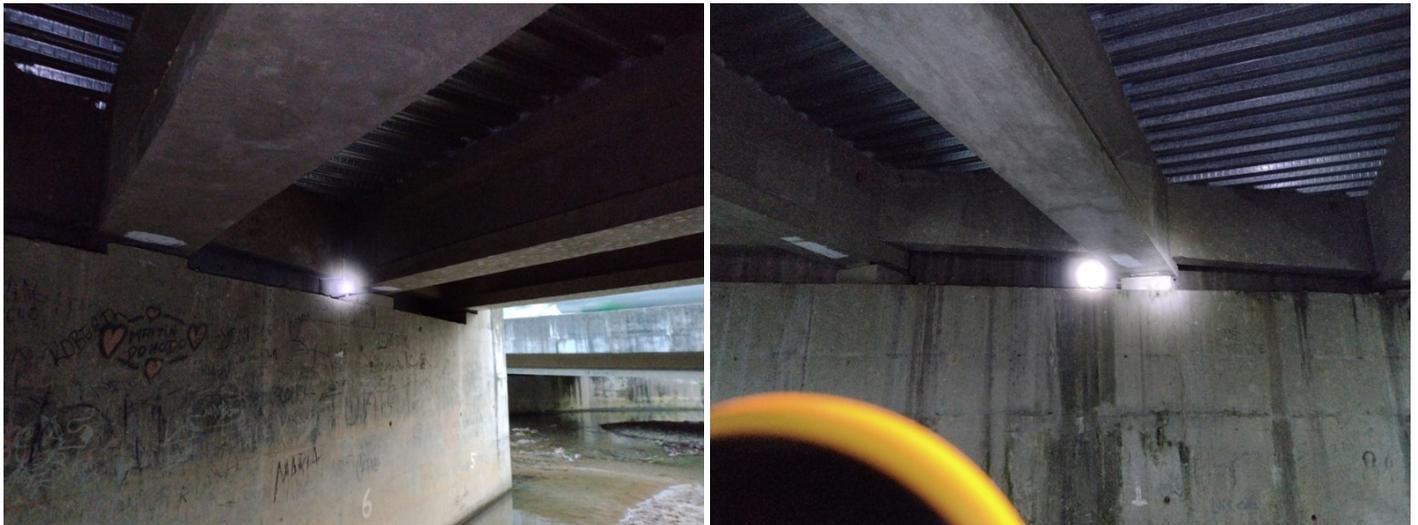
C-15 Apoyos - 1. Apoyo 01

Observaciones: | Apoyos en buen estado.

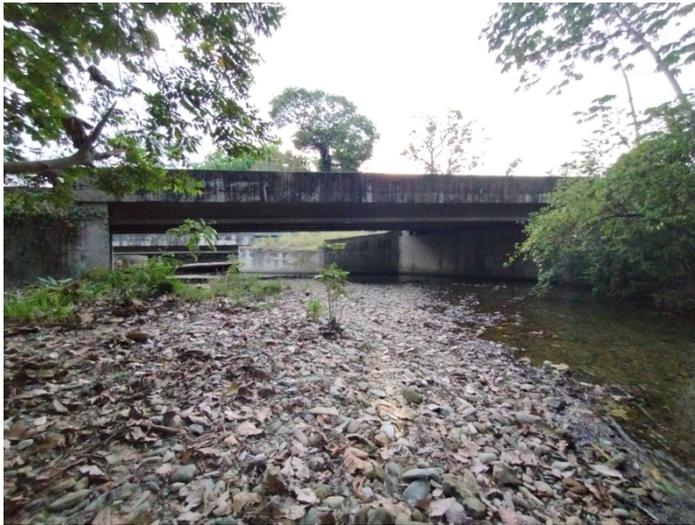
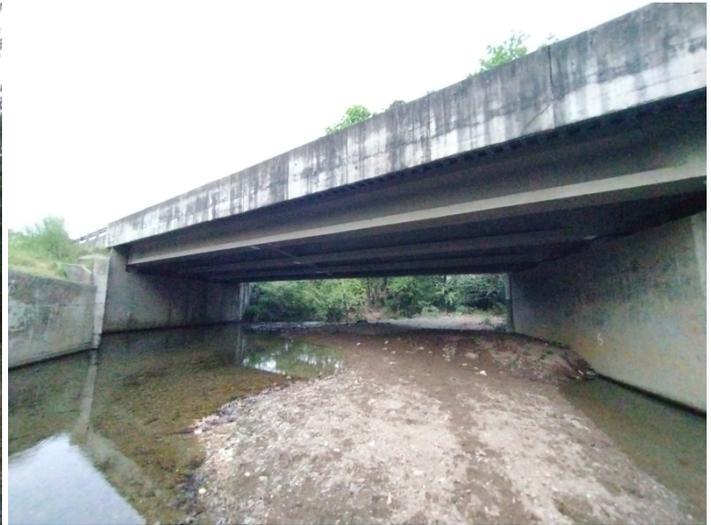
C-22 Cauce

Problemas identificados: Obstrucción del cauce por escombros, vegetación, o invasión del mismo.

Calificación: 1
