159-PU-VILLAMARY-S

FORMATO PARA INSPECCIÓN VISUAL DE PUENTES Y PONTONES

EVALUACIÓN DEL ESTADO ACTUAL DE LAS OBRAS DEL CONTRATO DE CONCESIÓN BAJO EL ESQUEMA DE APP No.	003 DE 2022
Nombre de la ficha:	159-PU-VILLAMARY-S
Fecha:	December 13, 2022
Regional:	09-CÉSAR
Levantó:	Evelyn Cristina Álvarez Quintero
Nombre de la vía:	La Mata - Curumaní
Ruta:	4515
Vía en concesión:	SIN INFORMACIÓN
Mantenimiento integral:	SIN INFORMACIÓN
Grupo ADM.VIAL:	G1
Alcance:	PEXI-MIN: Puente existente mantenimiento mínimo

PR. del puente:	PR49+408 S
Nombre del puente:	P VILLA MARY S
Obstáculo que salva:	Quebrada

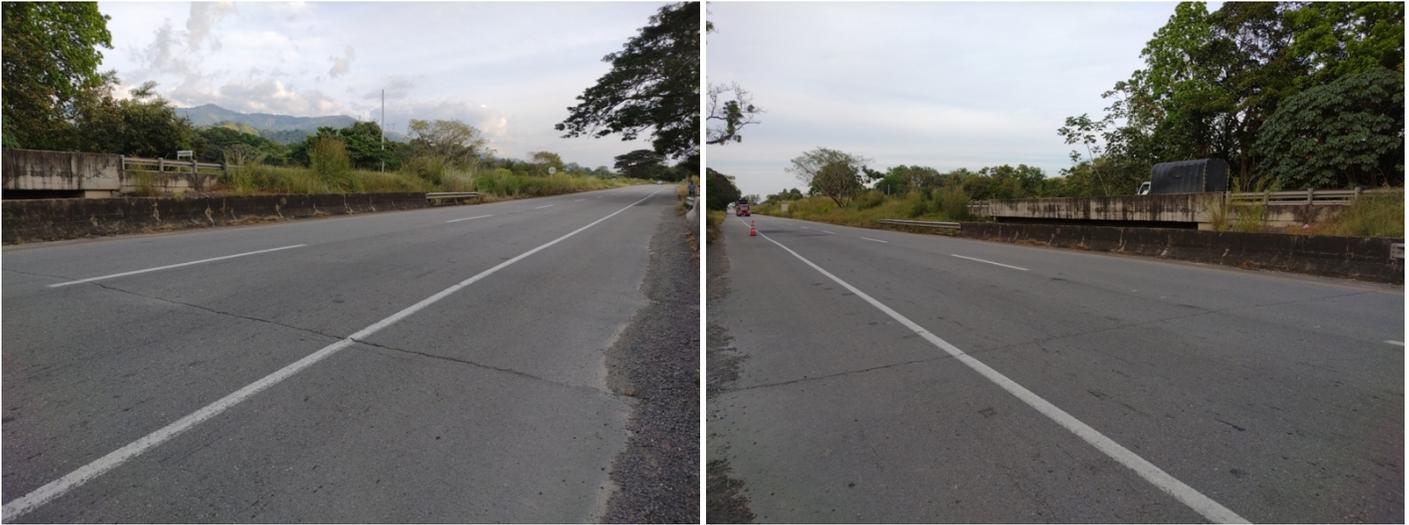
C-01 Superficie del puente y accesos

Observaciones: | Buen estado de conservación.

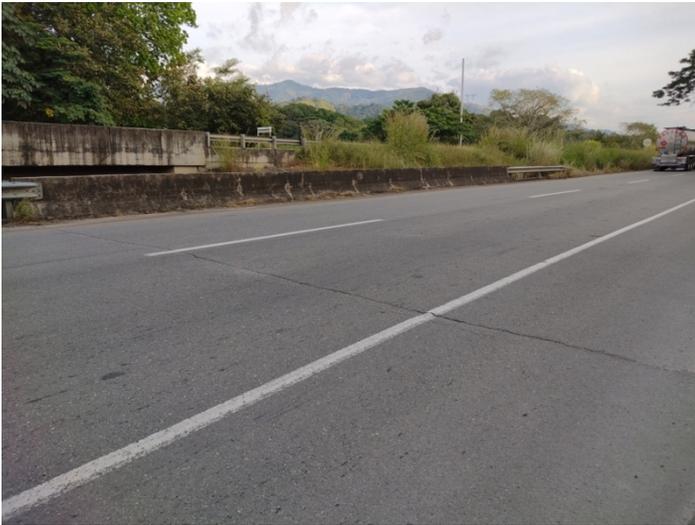
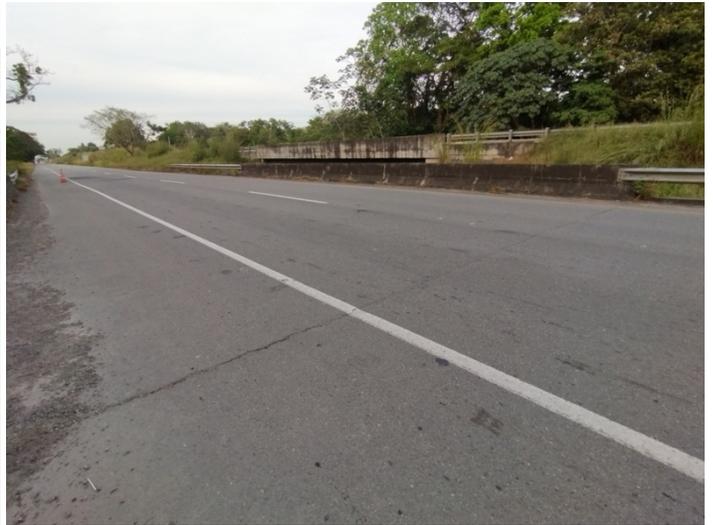
C-02 Juntas de expansión - 1. Junta 01

Observaciones: | Se marcan las juntas por encima del pavimento.

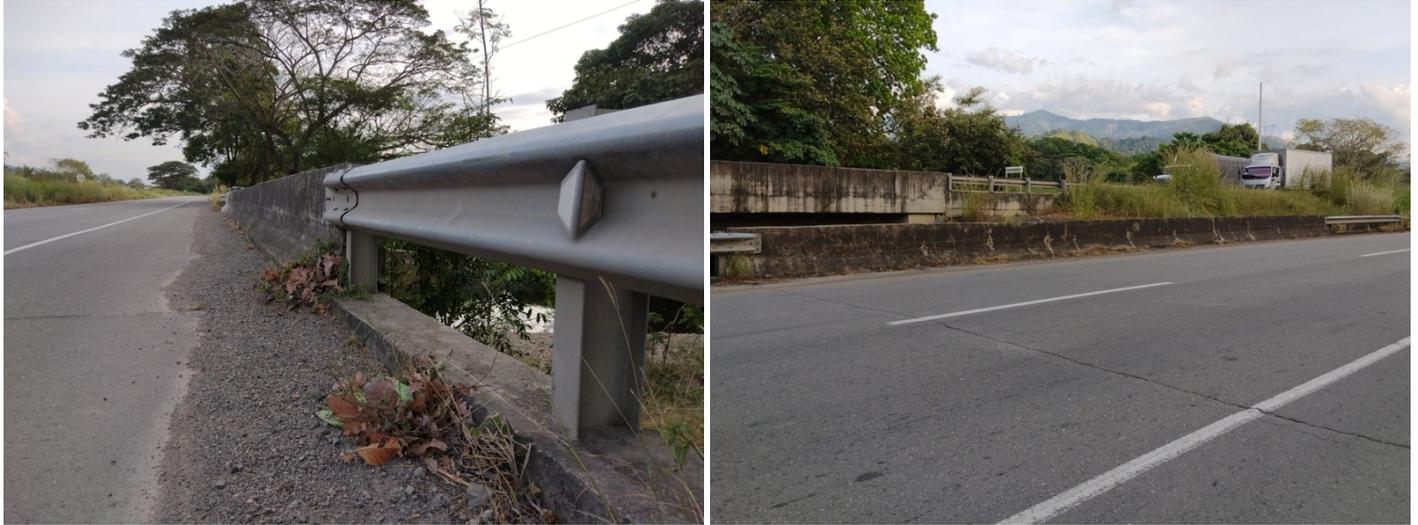
C-04 Barandas - 1. Baranda 01

Observaciones: | Buen estado de conservación. Barreras tipo New Jersey.

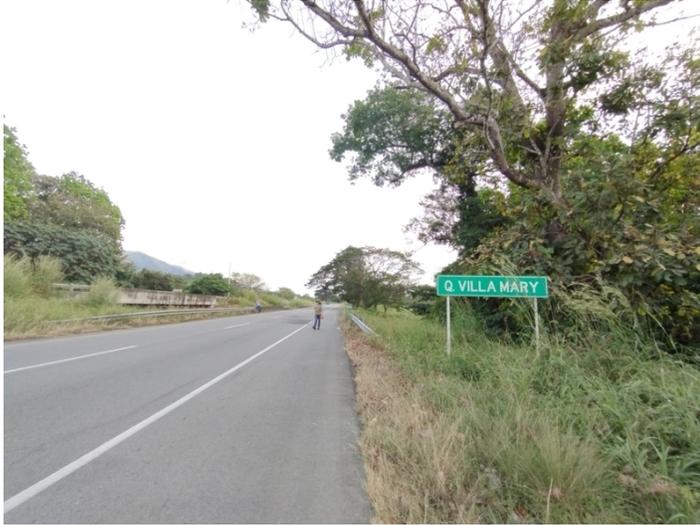
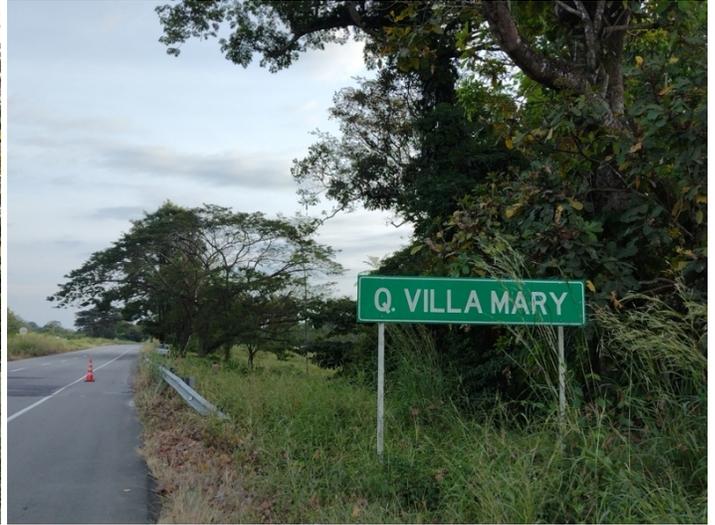
C-06 Señalización - 1. Elemento de señalización 01

Observaciones: | No tiene elementos de señalización a la entrada del puente.

Se deben instalar elementos de señalización a la entrada del puente.

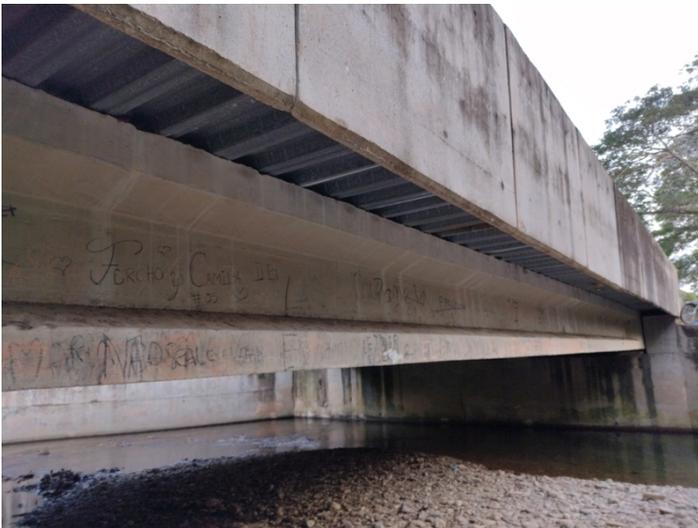
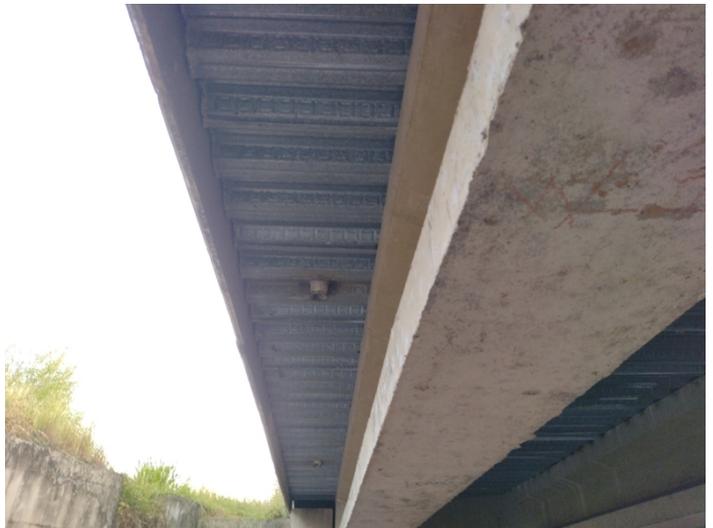
C-07 Drenajes - 1. Drenaje 01

Observaciones: | Buen estado, están funcionando de forma correcta.

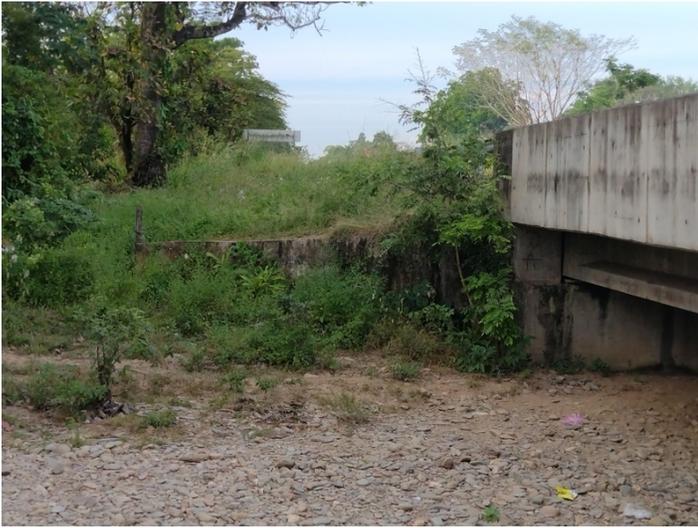
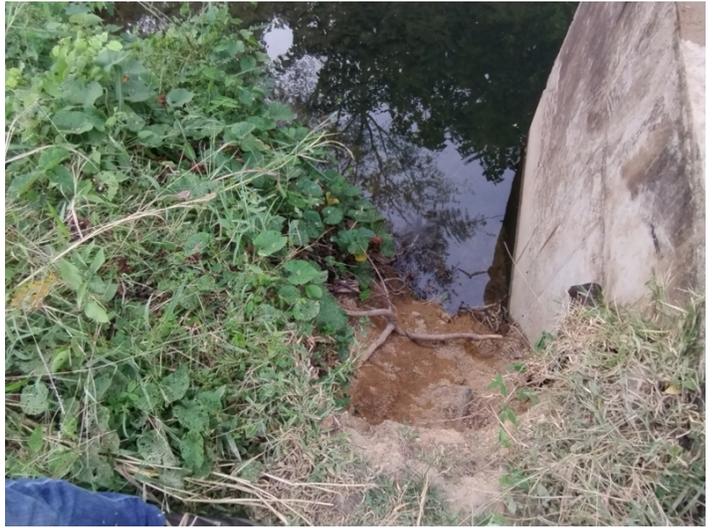
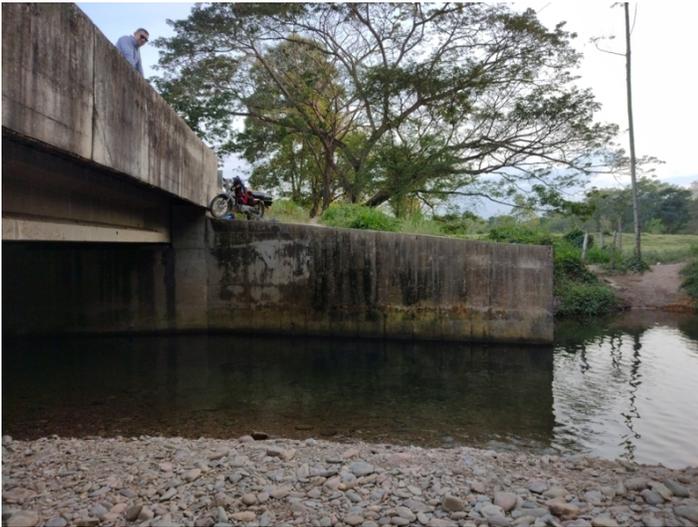
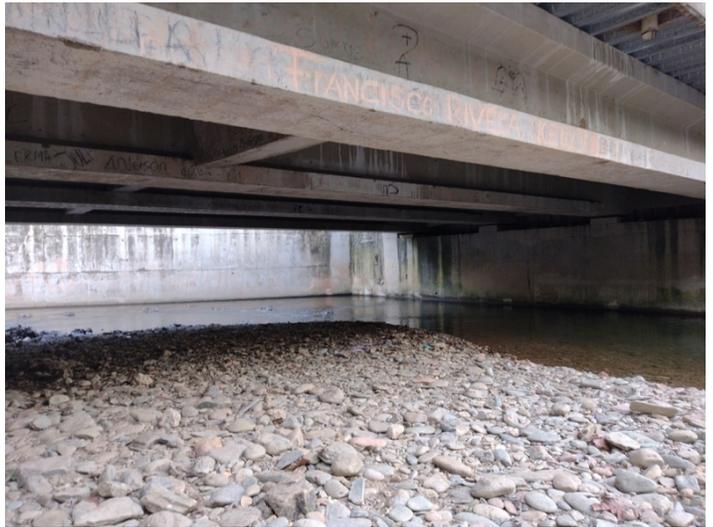
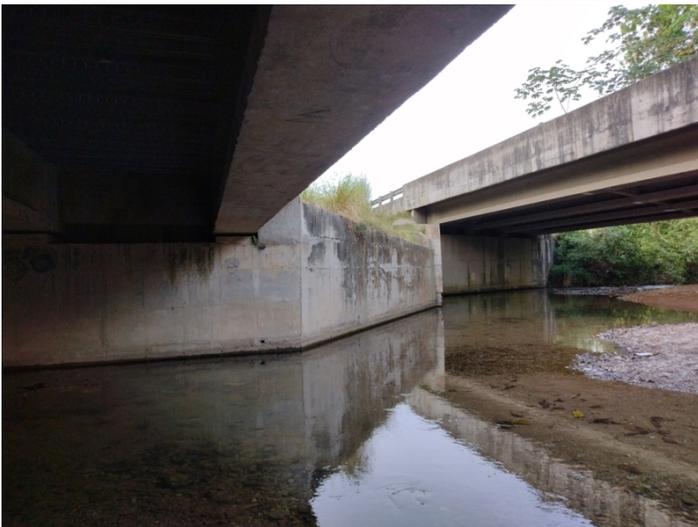
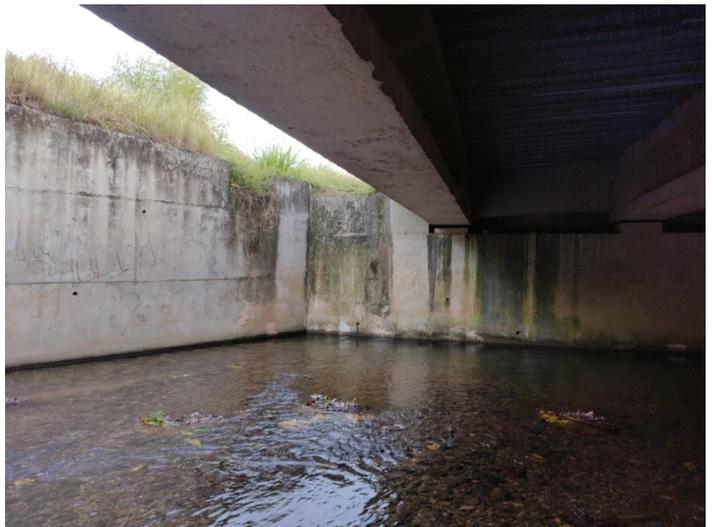
C-08 Aletas - 1. Aleta 01

Observaciones : | Buen estado de conservación. Aleta costado derecha, estribo margen izquierda, se le debe hacer una protección detrás de la aleta, el agua está socavando por detrás la aleta.

Calificación: | 2

Observaciones: | Presenta socavación detrás de la aleta margen izquierdo aguas abajo.

La aleta margen izquierda aguas abajo presenta socavación del terraplén que soporta, se debe instalar elemento de protección para evitar el desconfinamiento del terraplén de aproximación.

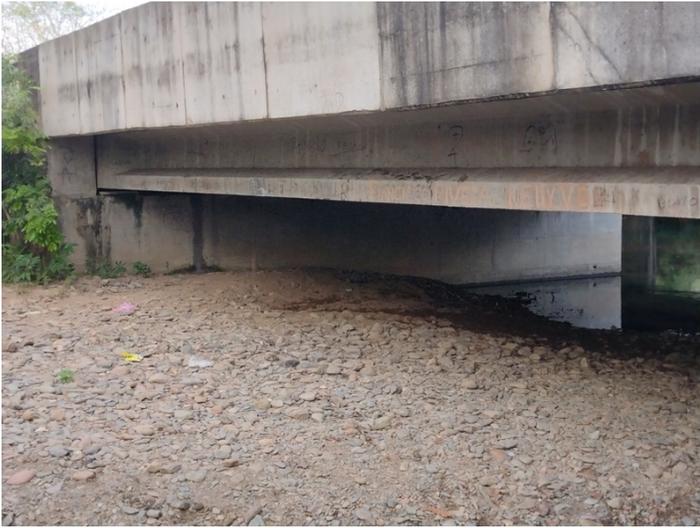
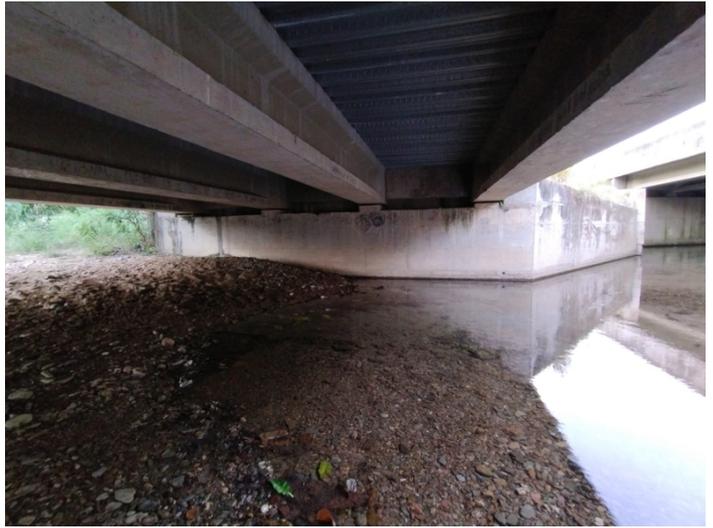
C-09 Estribos - 1. Estribo margen derecha

Observaciones: | Buen estado de conservación.

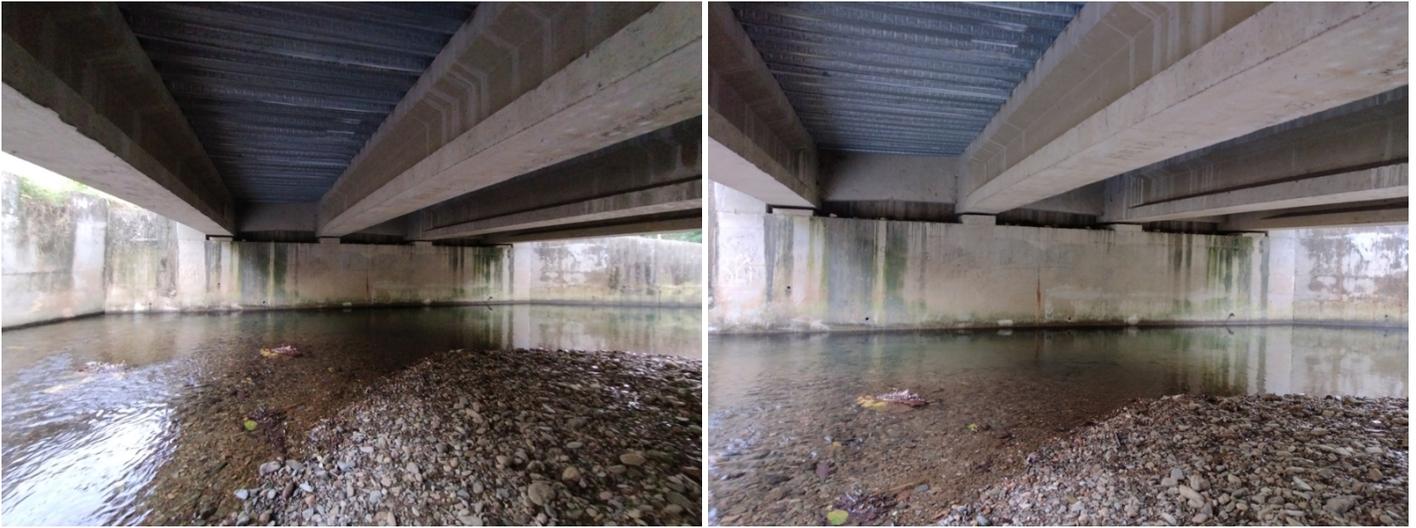
C-09 Estribos - 2. Estribo margen izquierda

Observaciones: | Buen estado de conservación.

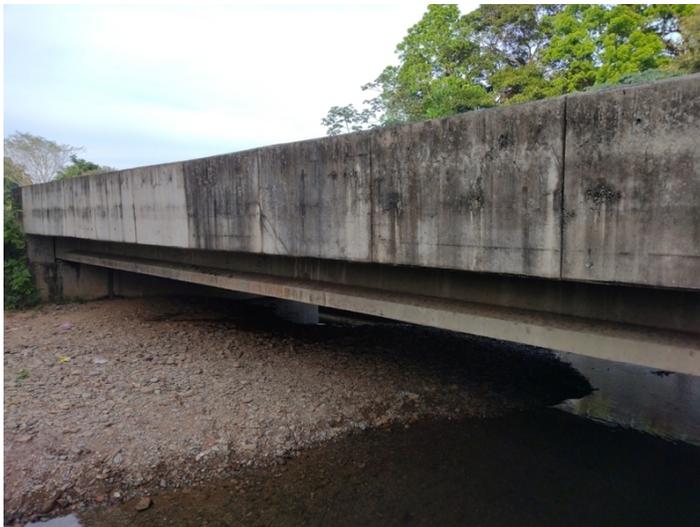
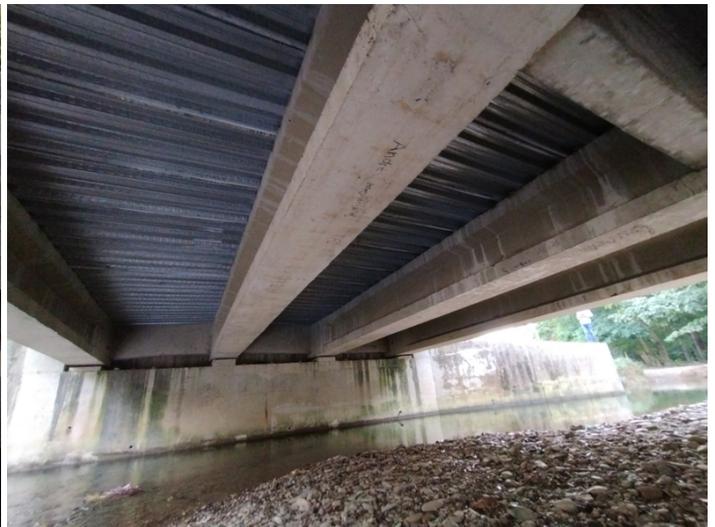
C-11 Losa - 1. Losa 01

Observaciones: | Buen estado de conservación.

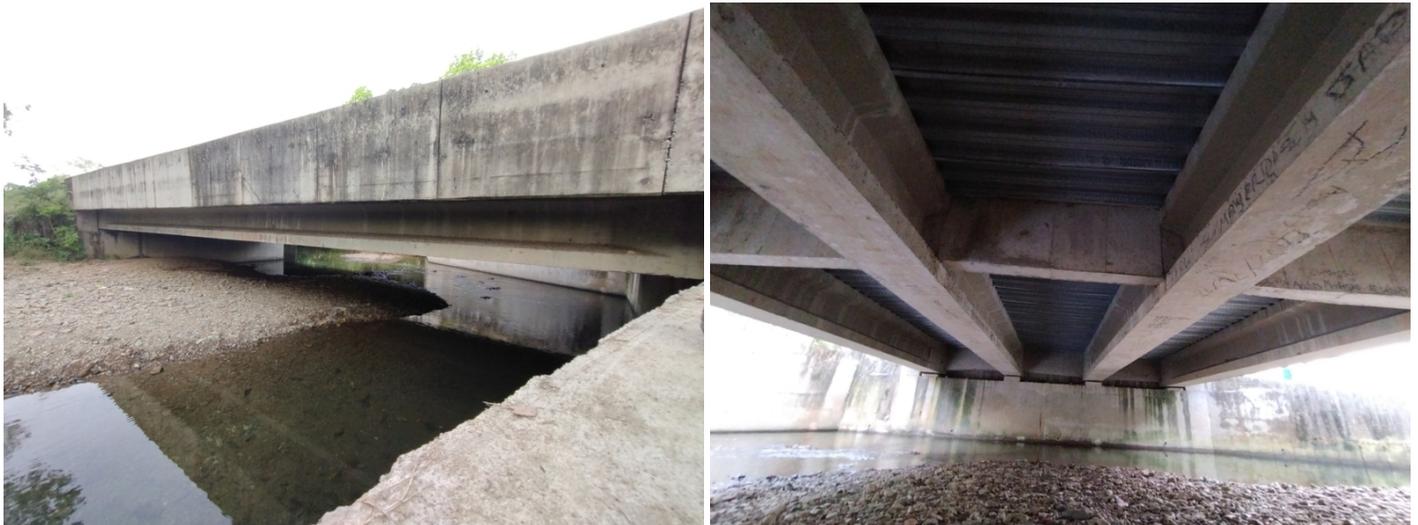
C-12 Vigas - 1. Viga 01

Observaciones:	Buen estado de conservación.
Otros:	No aplica

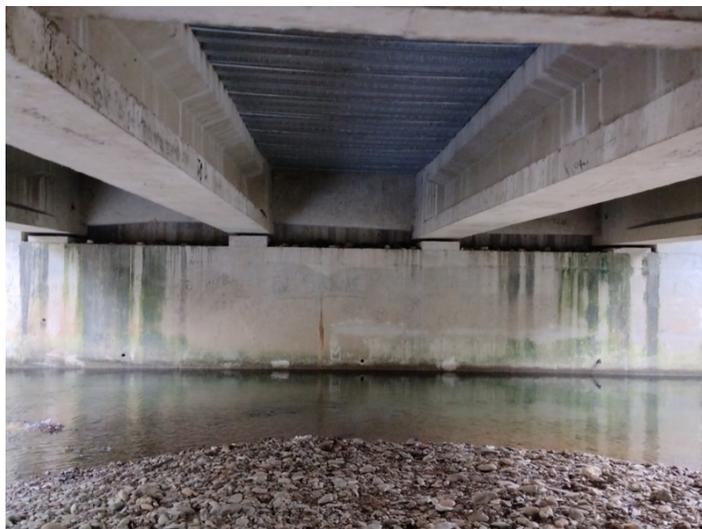
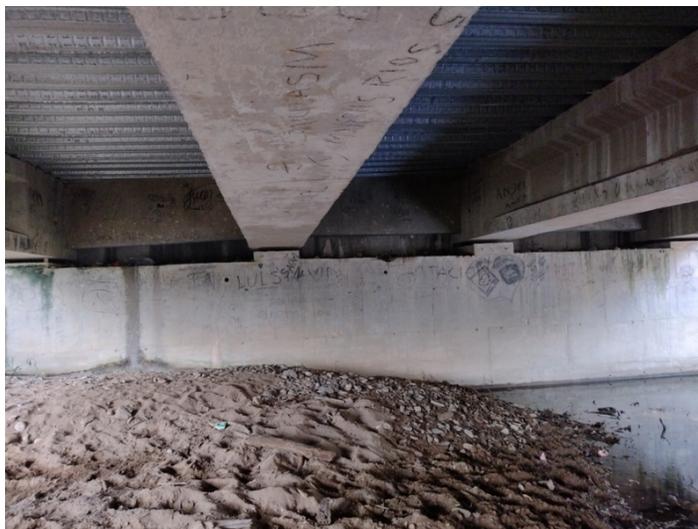
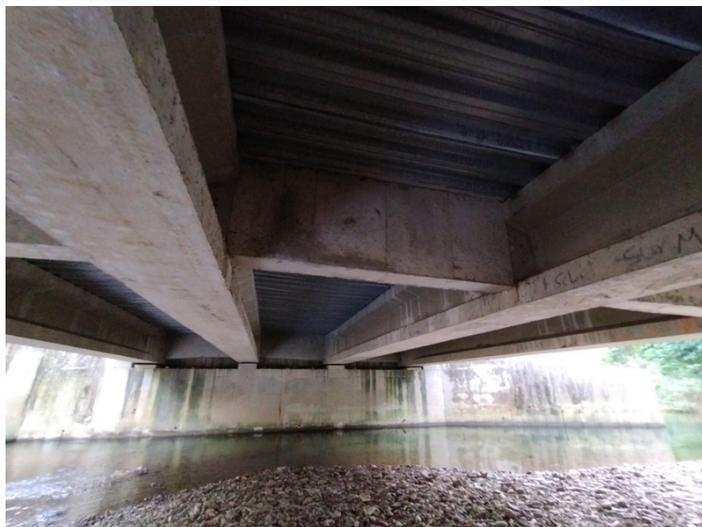
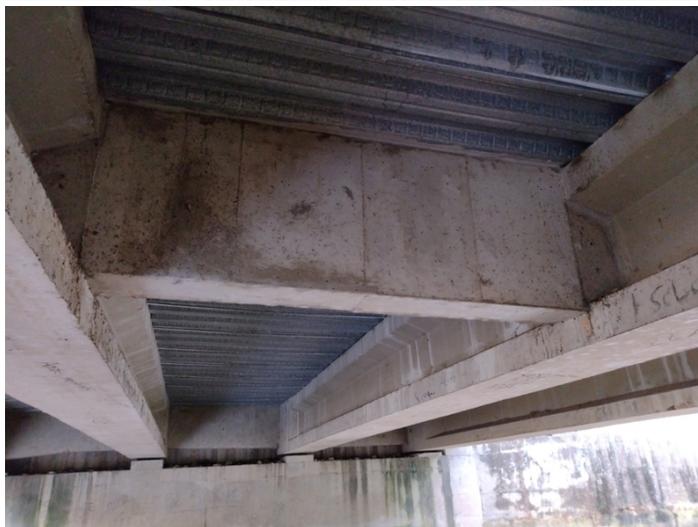
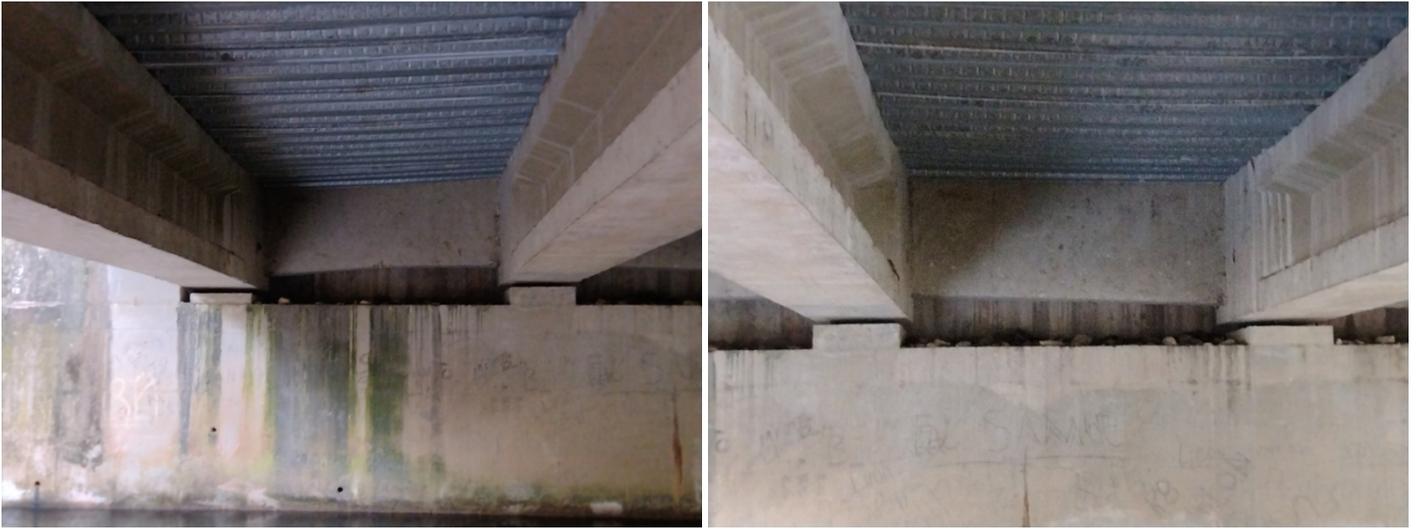
C-13 Riostras - 1. Riostra 01

Observaciones: | Buen estado de conservación.

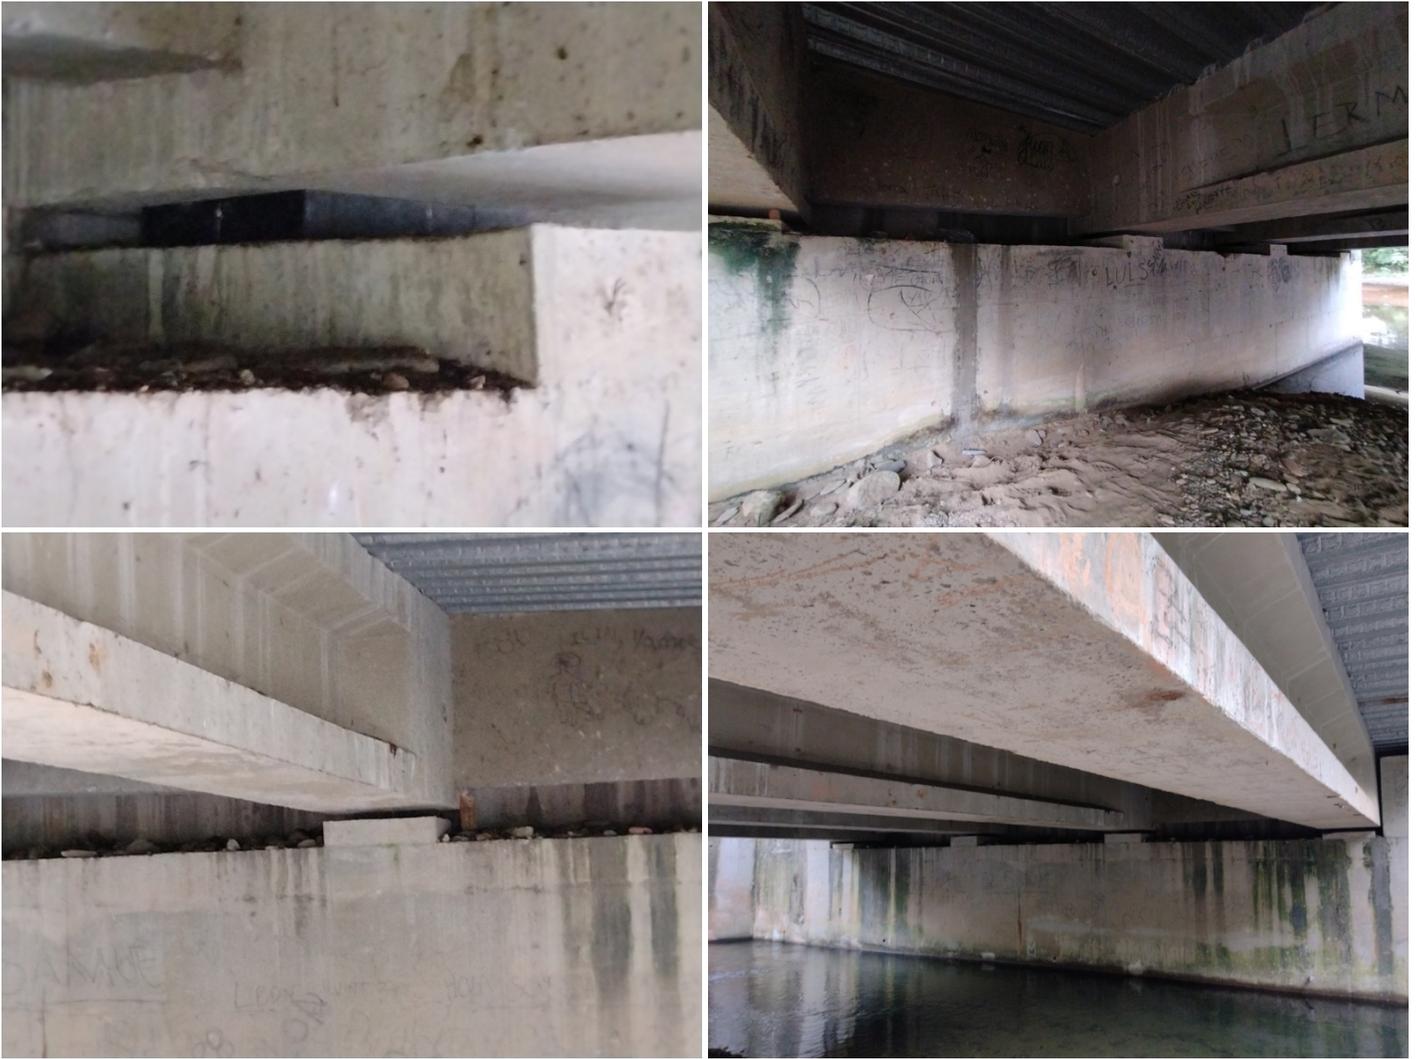
C-15 Apoyos - 1. Apoyo 01

Observaciones: | Buen estado de conservación. Altura de los neoprenos 0.06 m.

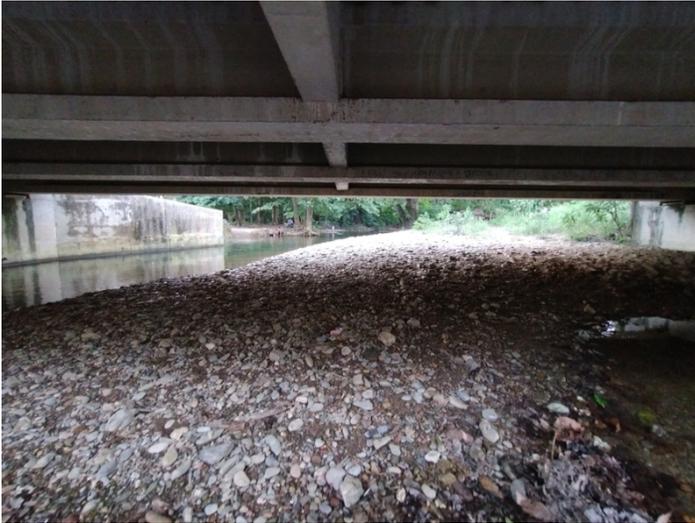
C-22 Cauce

Problemas identificados: Obstrucción del cauce por escombros, vegetación, o invasión del mismo., Sedimentación del material transportado por la corriente
