086-PU-QDA_BESOTES1-N

FORMATO PARA INSPECCIÓN VISUAL DE PUENTES Y PONTONES

EVALUACIÓN DEL ESTADO ACTUAL DE LAS OBRAS DEL CONTRATO DE CONCESIÓN BAJO EL ESQUEMA DE APP No.	003 DE 2022
Nombre de la ficha:	086-PU-QDA_BESOTES1-N
Fecha:	January 16, 2023
Regional:	26- OCAÑA
Levantó:	Santiago González Arango
Nombre de la vía:	P Q BESOTES 1 N
Ruta:	4514
Vía en concesión:	SIN INFORMACIÓN
Mantenimiento integral:	SIN INFORMACIÓN
Grupo ADM.VIAL:	G1
Alcance:	PEXI-MIN: Puente existente mantenimiento mínimo

PR. del puente:	PR86+900 N
Nombre del puente:	P Q BESOTES 1 N
Obstáculo que salva:	Vía

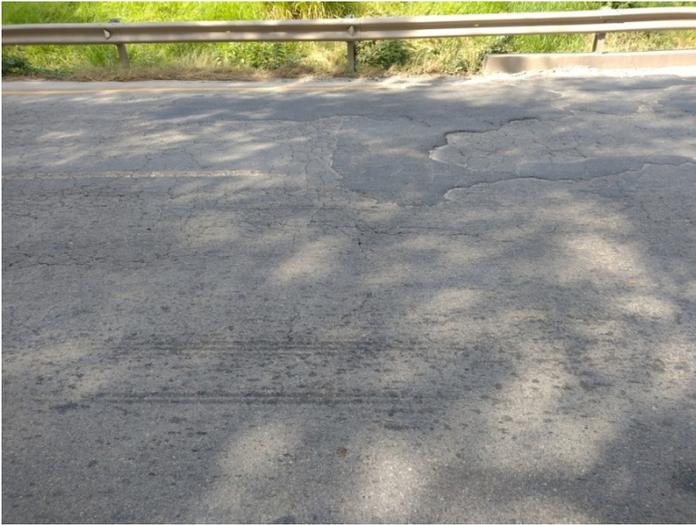
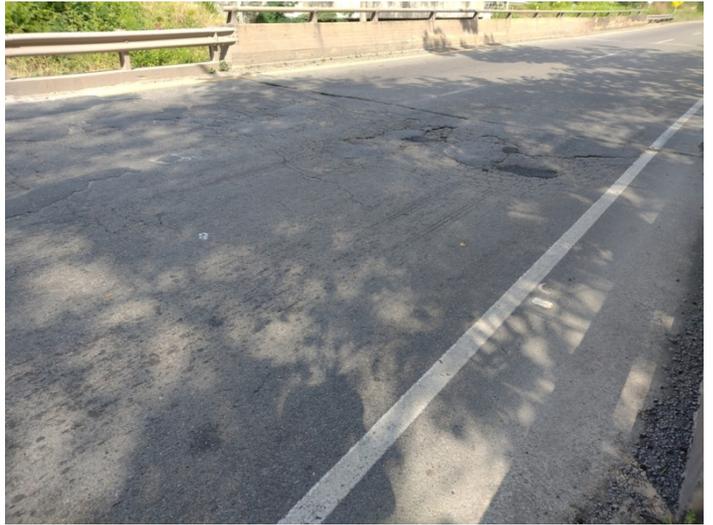
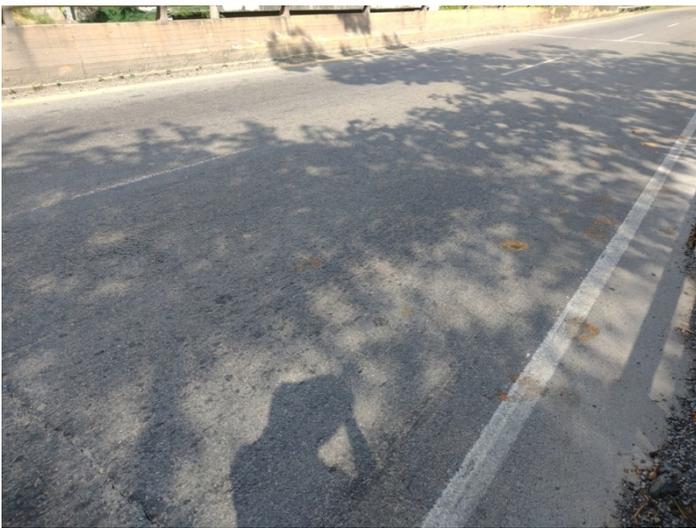
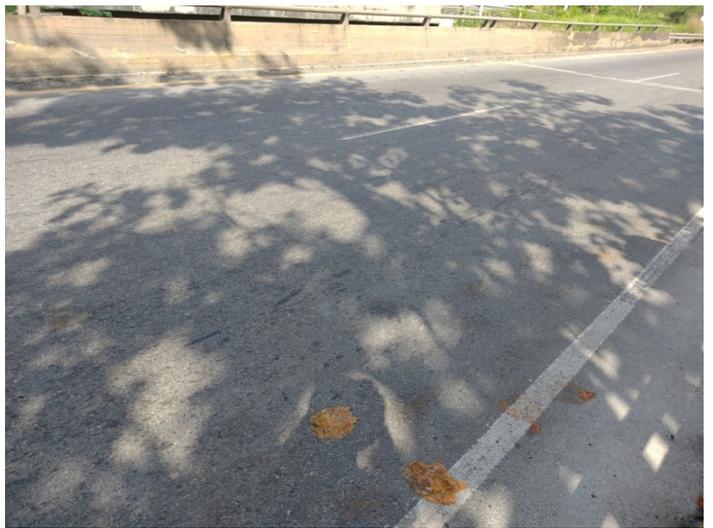
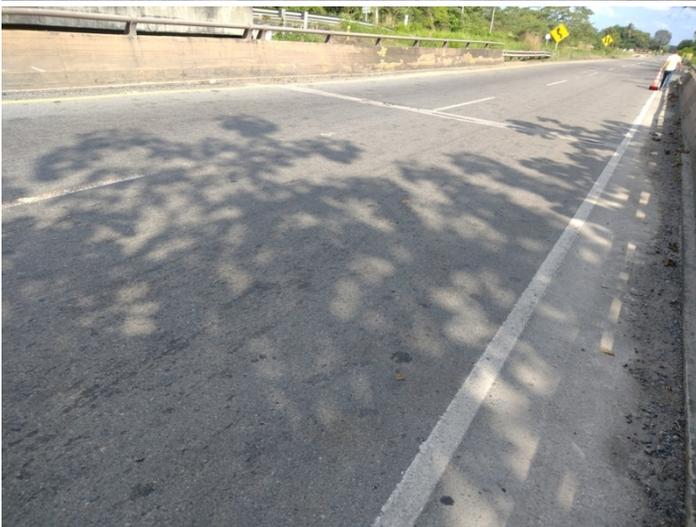
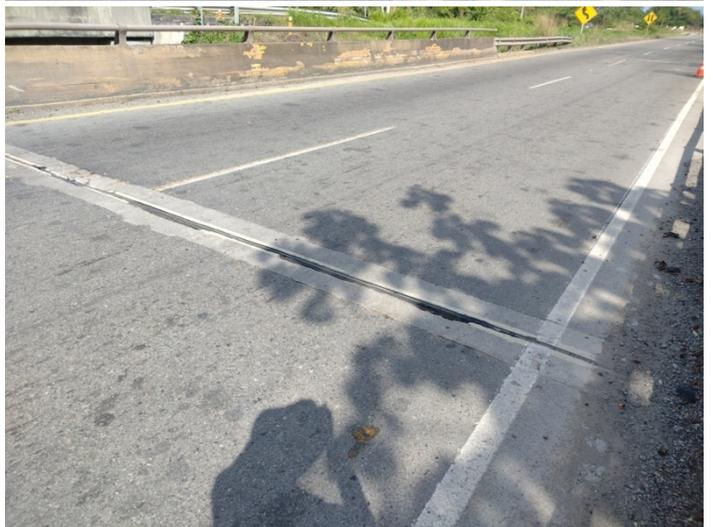
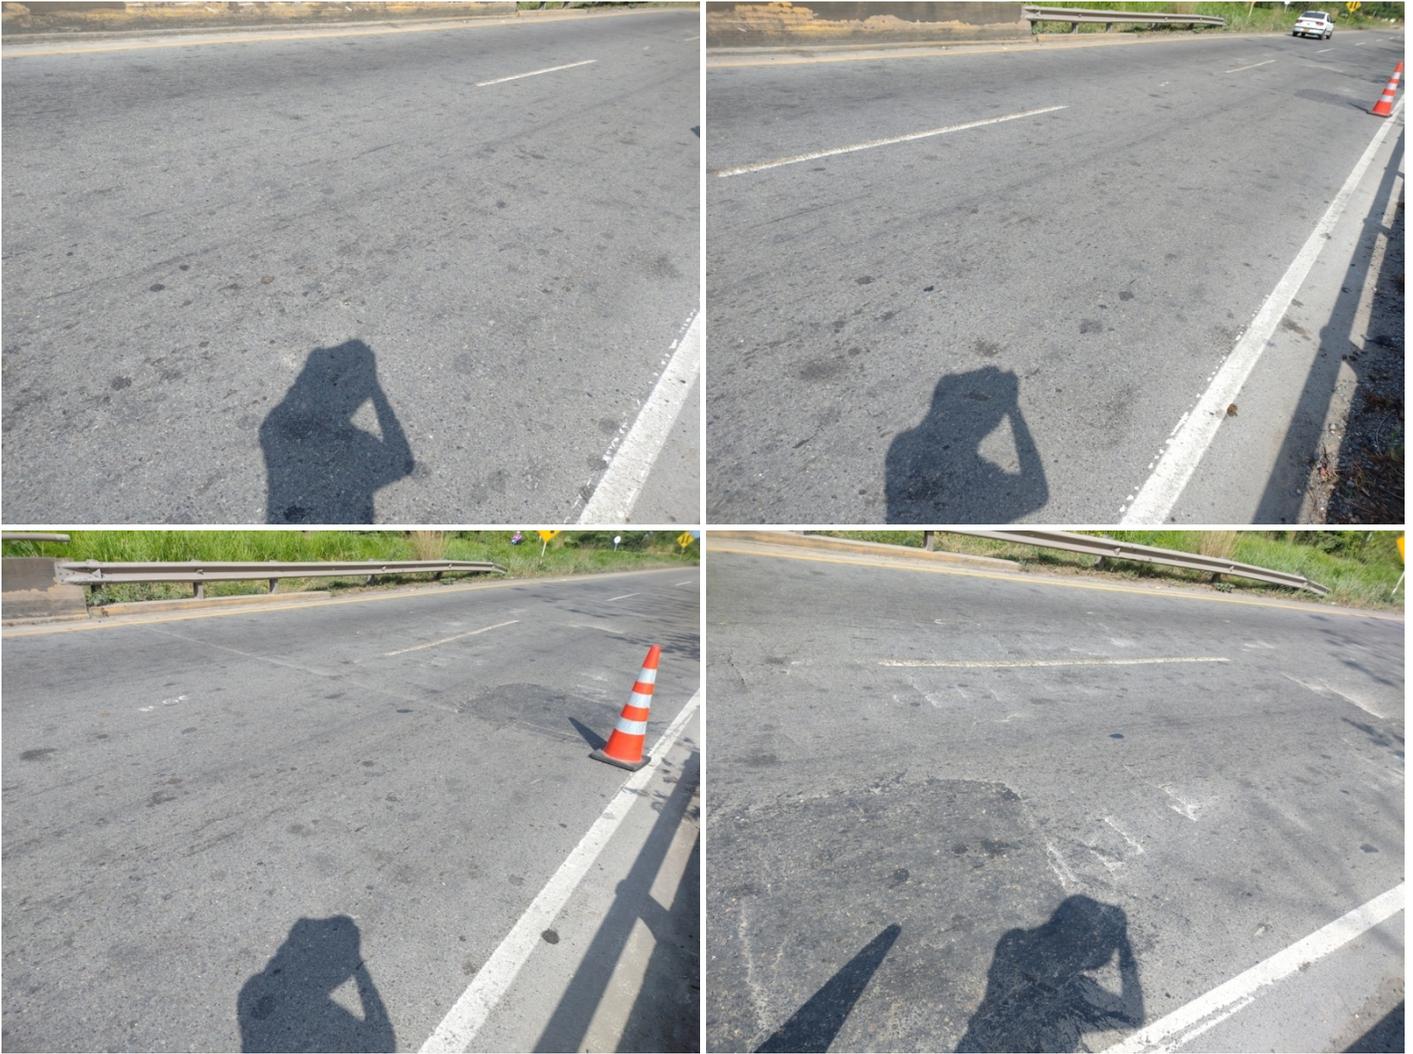
C-01 Superficie del puente y accesos

Estado de conservación: Regular

Calificación: 4

Observaciones: Pavimento deteriorado en los terraplénés de aproximación.

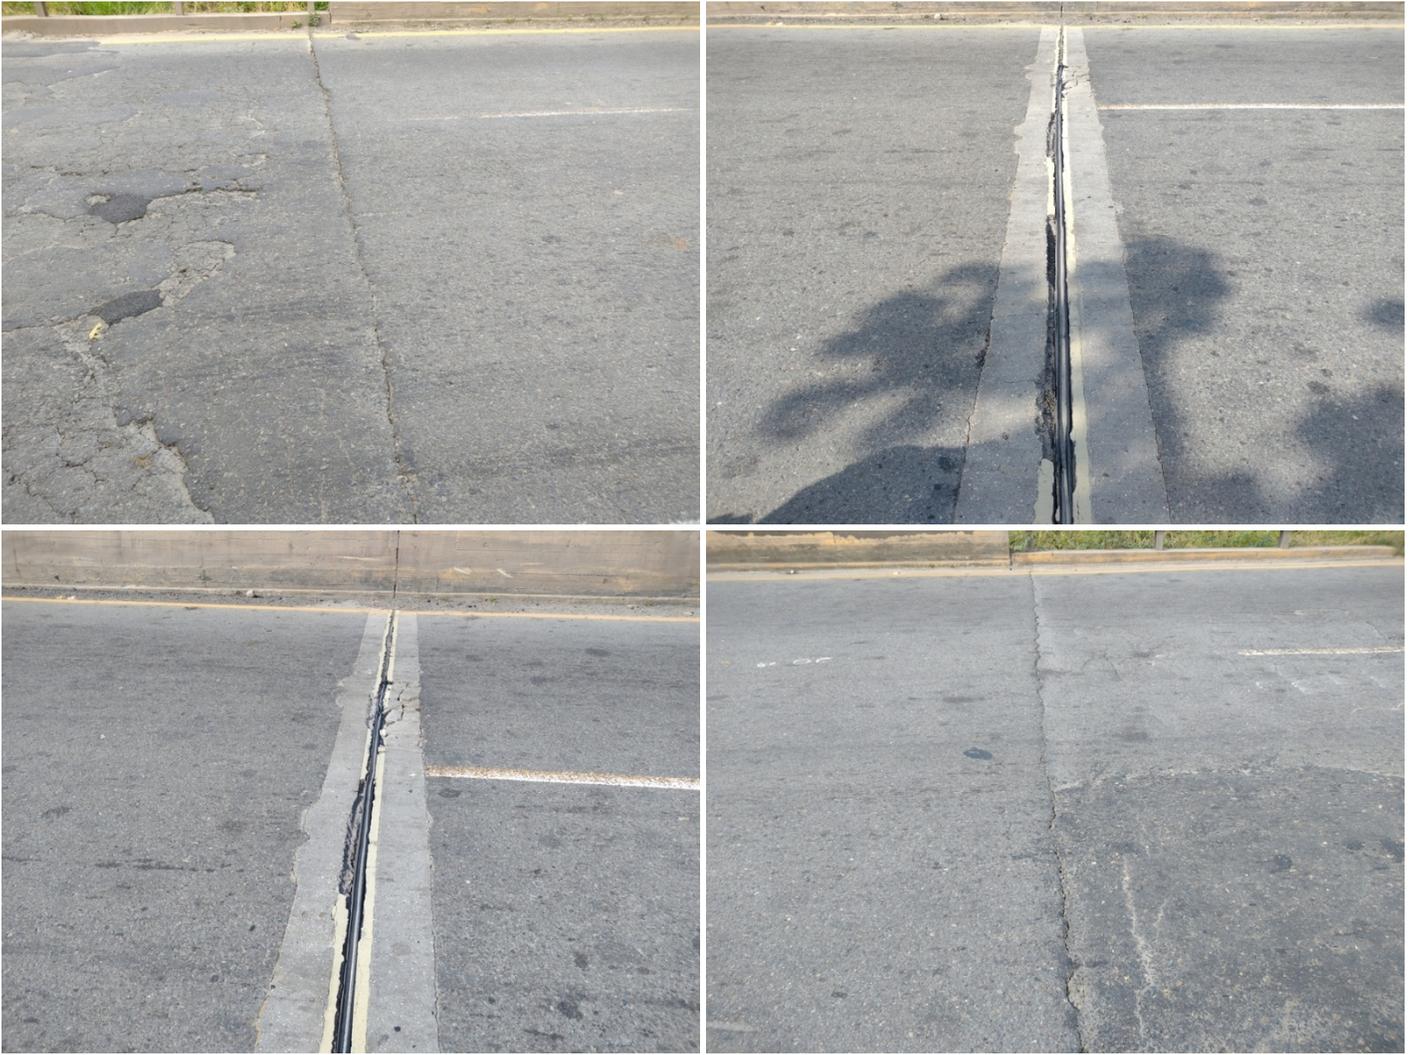
C-02 Juntas de expansión - 1. Junta 01

Localización: | I Intermedia

Otros: | 01 Asfalto

Longitud del daño (m): | 9.5

Observaciones: | Se debe realizar reparacion de guardacantos y la junta Intermedia.

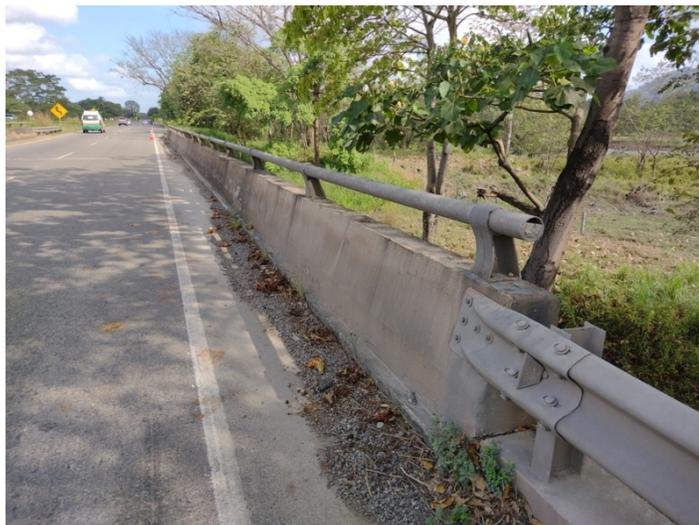
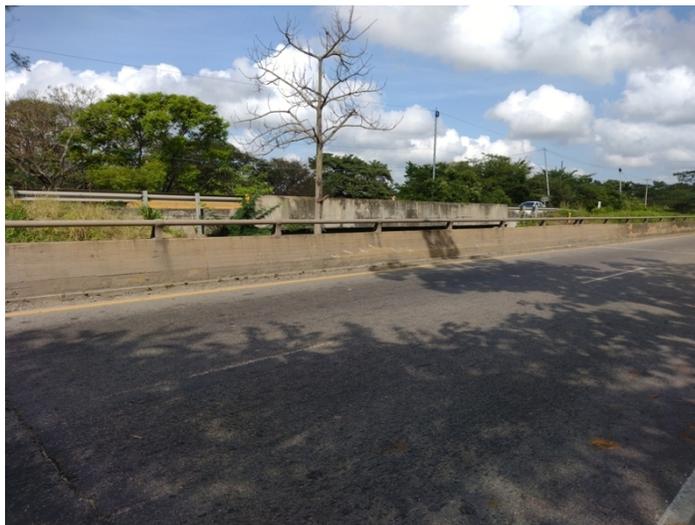
Pintura

Localización: | CD Costado derecho, CI Costado izquierdo

Tipo de daño: | DT Deterioro

Longitud del daño (m): | 84.6

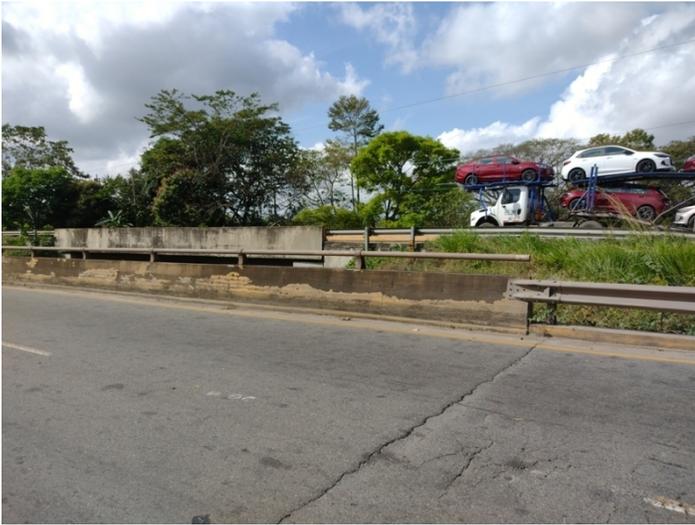
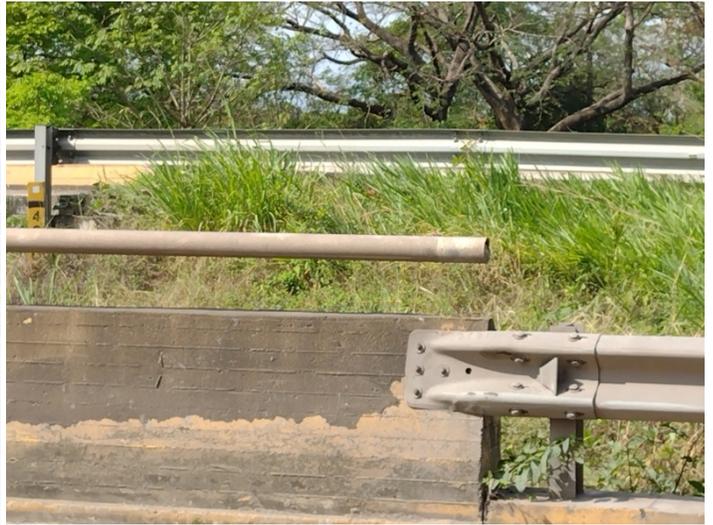
Postes

Localización: | CI Costado izquierdo

Tipo de daño: | AUP Ausencia de postes

Longitud del daño (m): | 1

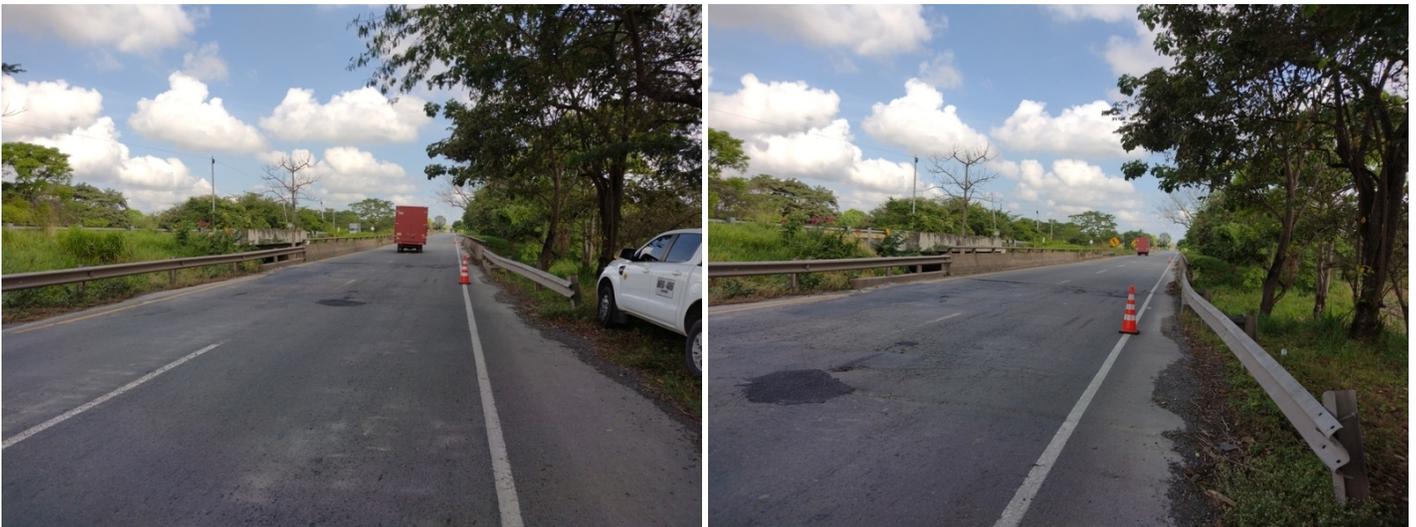
C-06 Señalización (1 Item)

Observaciones: | No tiene elementos de señalización.

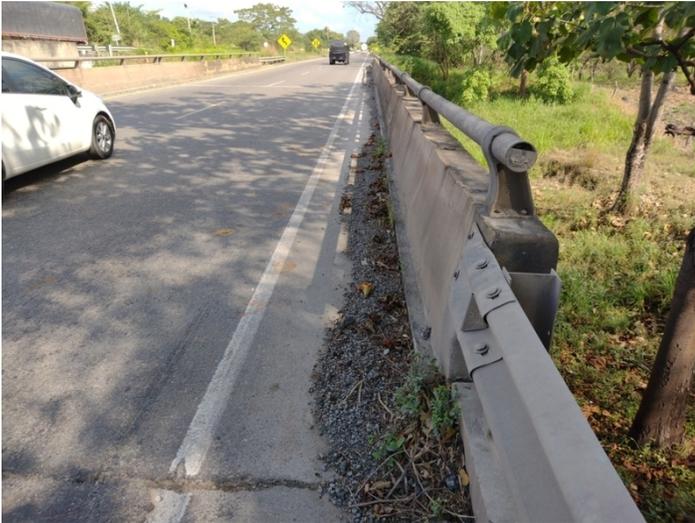
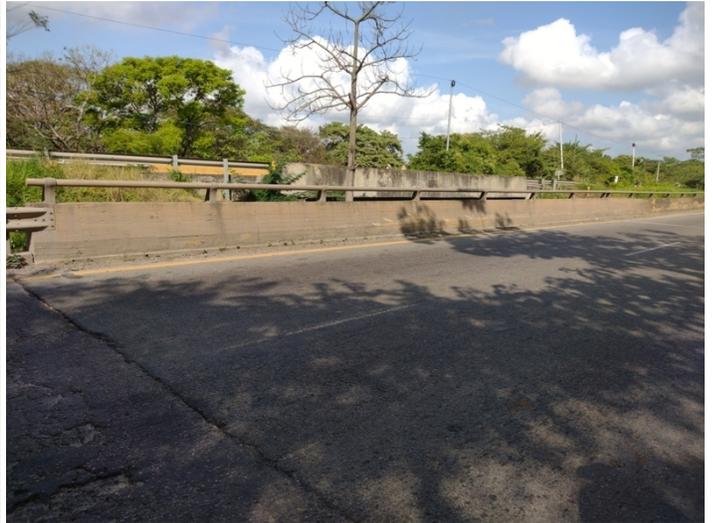
Taponamiento

Localización: | CD Costado derecho, CI Costado izquierdo

Cuantificación de daño (m): | 11.4

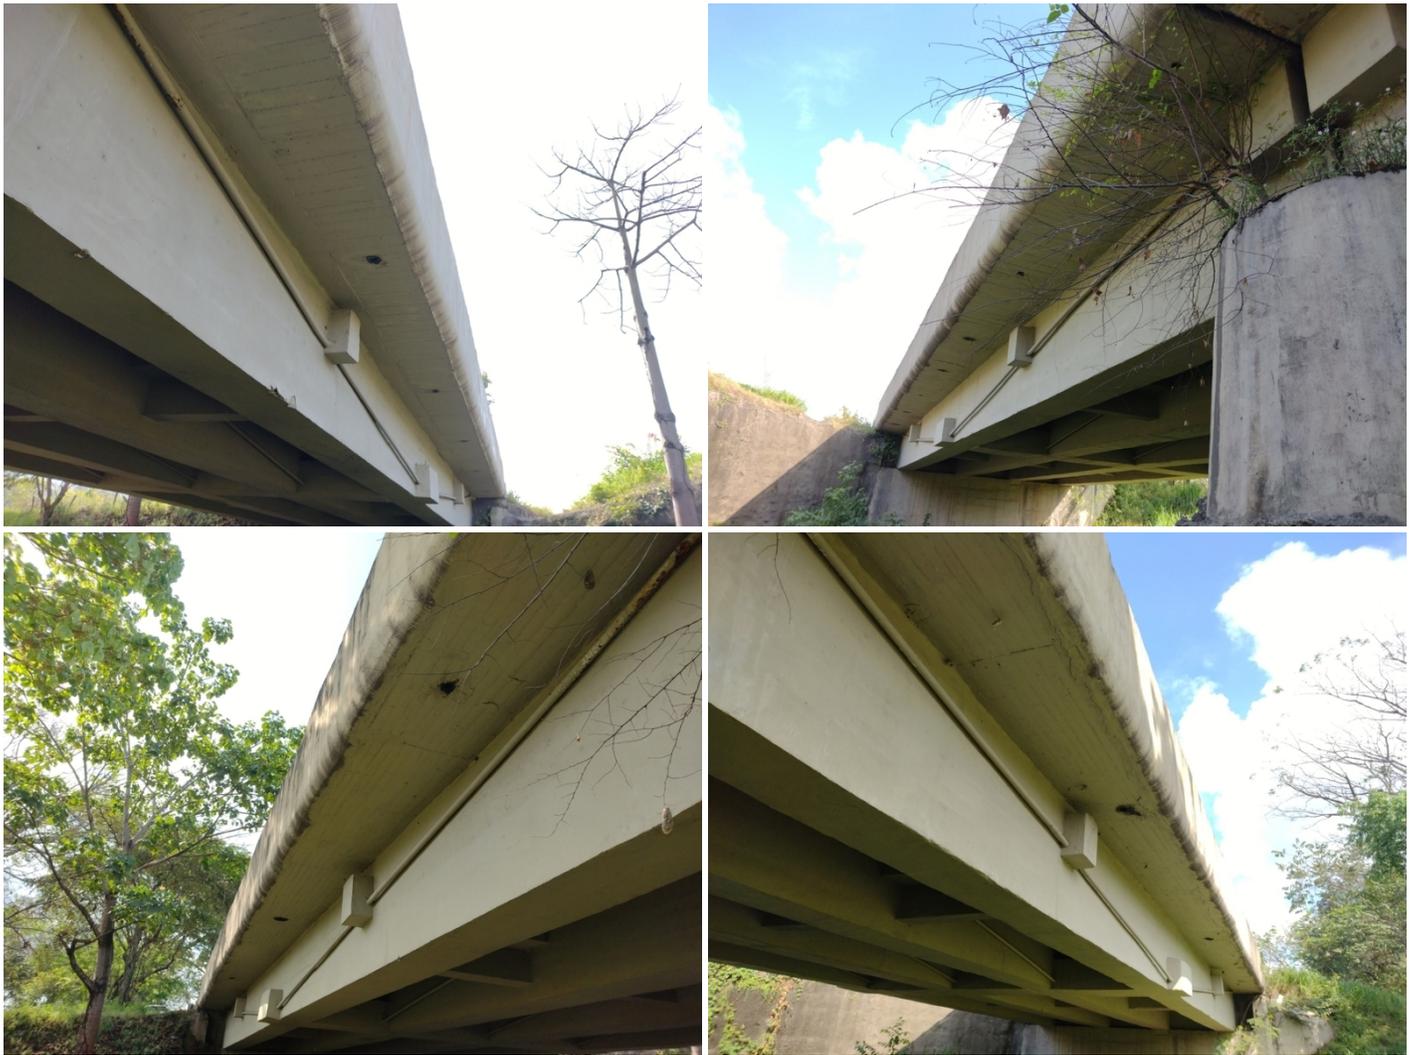
Longitud insuficiente

Localización: | CI Costado izquierdo

Cuantificación de daño (m): | 11.4

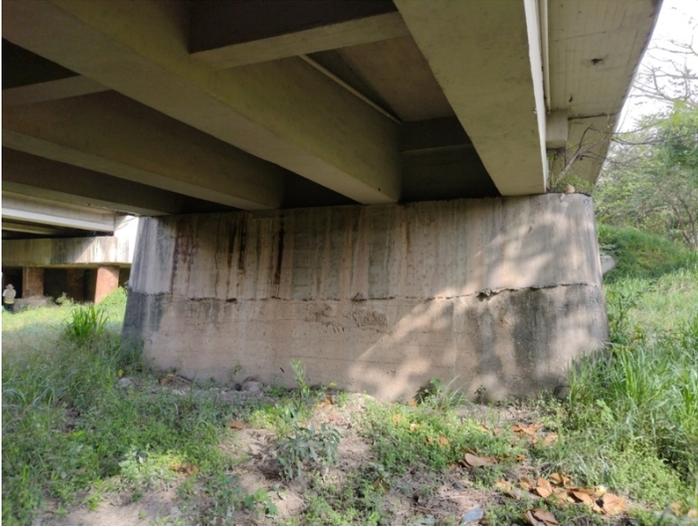
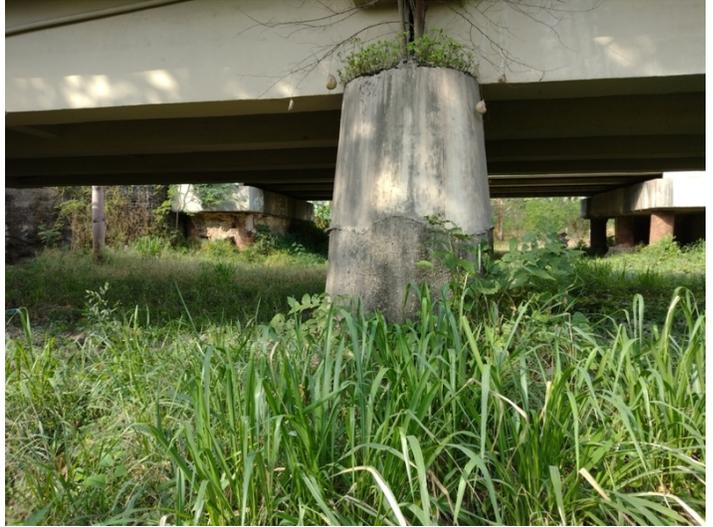
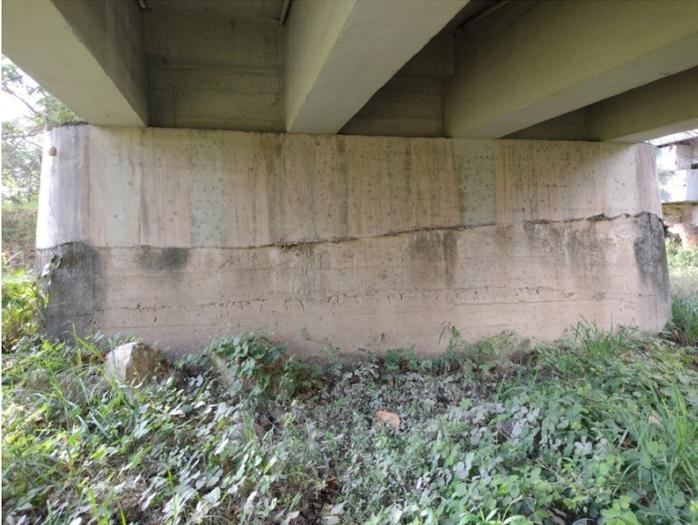
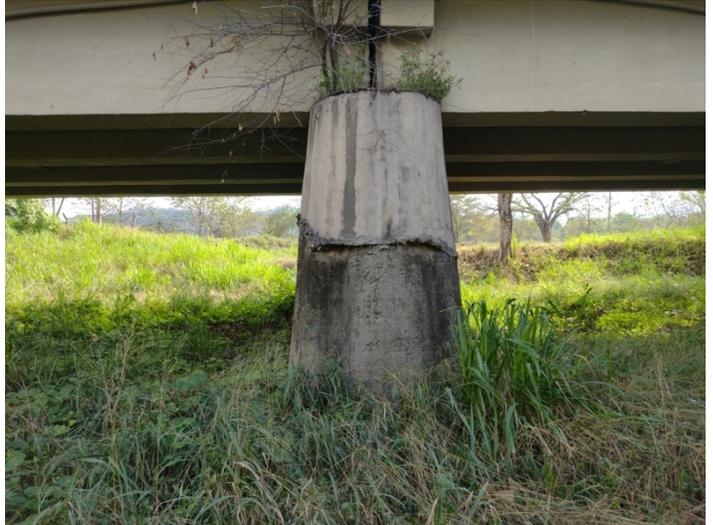
C-10 Pilas - 1. Pila 01

Observaciones : | La pila tiene 1.80 m por el ancho del puente.

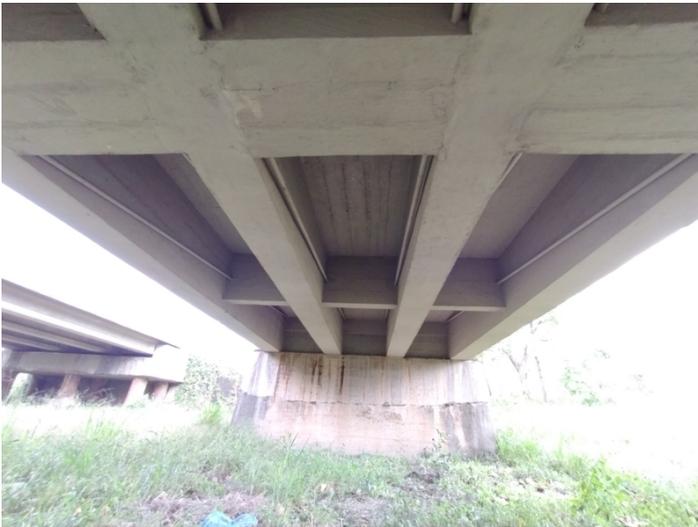
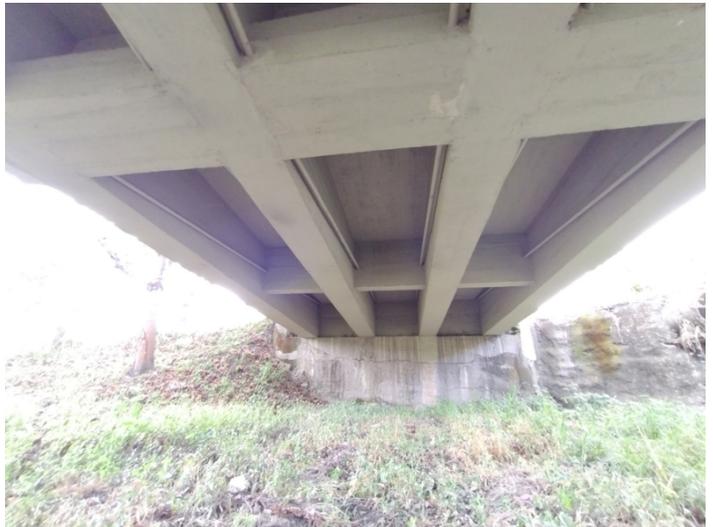
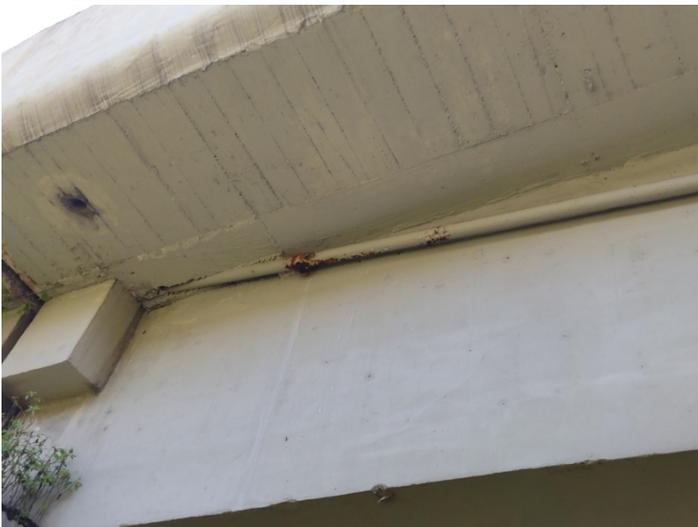
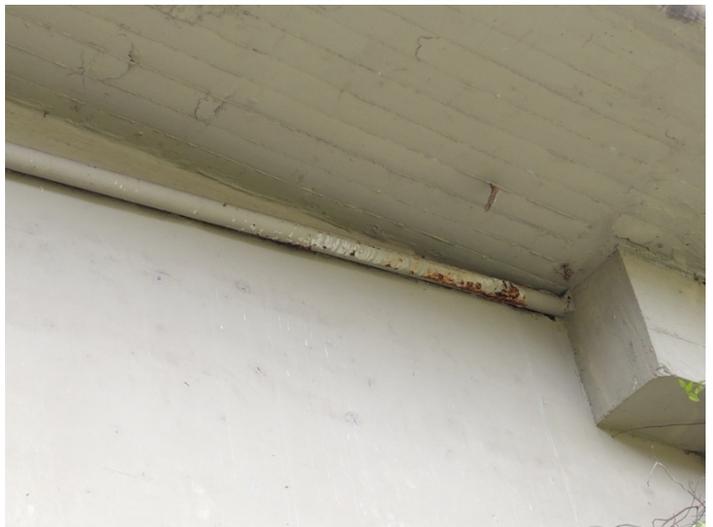
C-12 Vigas - 1. Viga 01

Observaciones:	Vigas luz inicial, las vigas tienen un sistema de postensando exterior.
Otros:	Oxidación del ducto del postensando exterior.

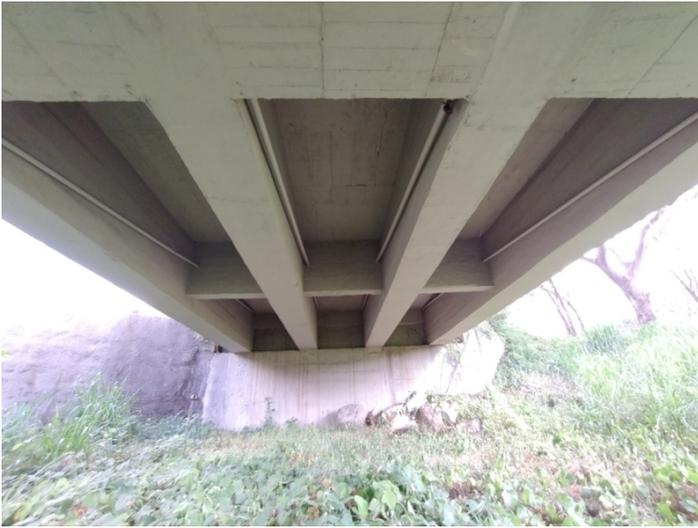
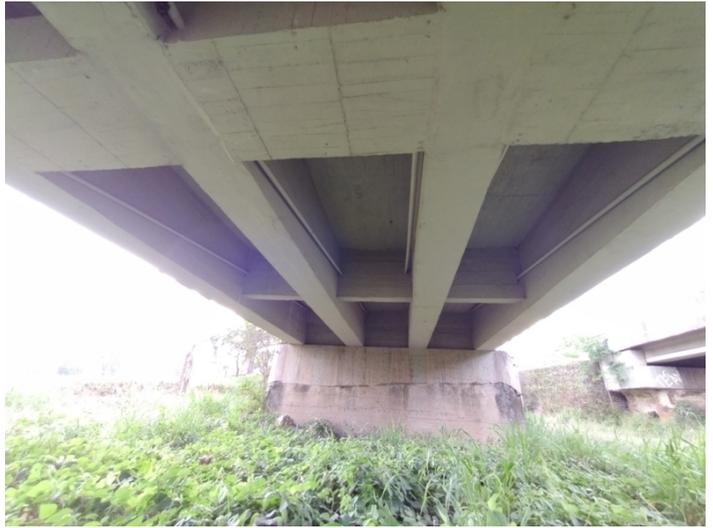
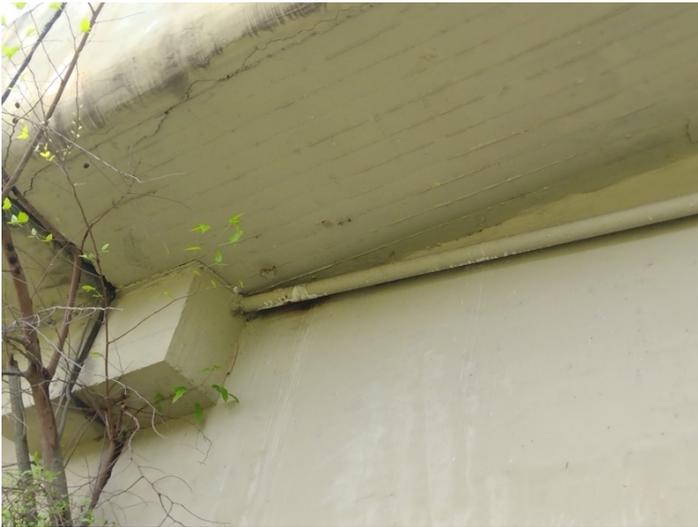
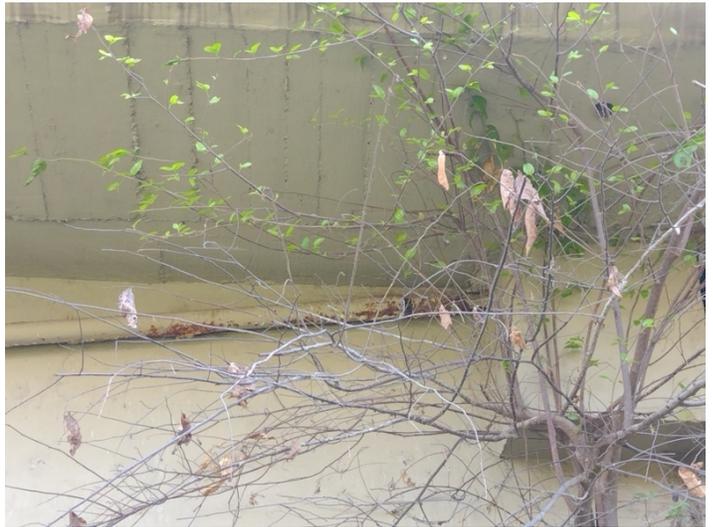
C-12 Vigas - 2. Viga 02

Observaciones: Vigas luz final, las vigas tienen un sistema de postensado exterior.

Otros: Oxidación del ducto del postensado exterior

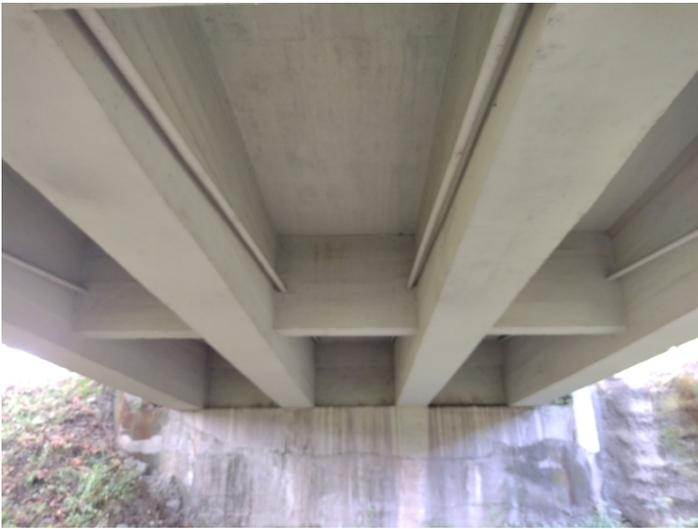
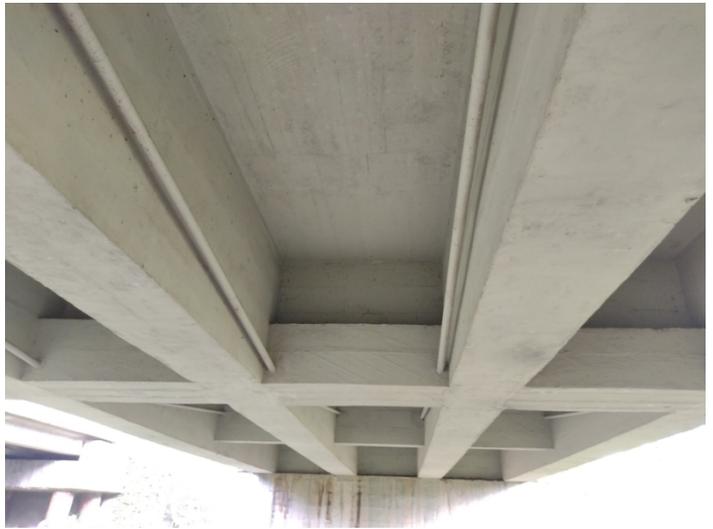
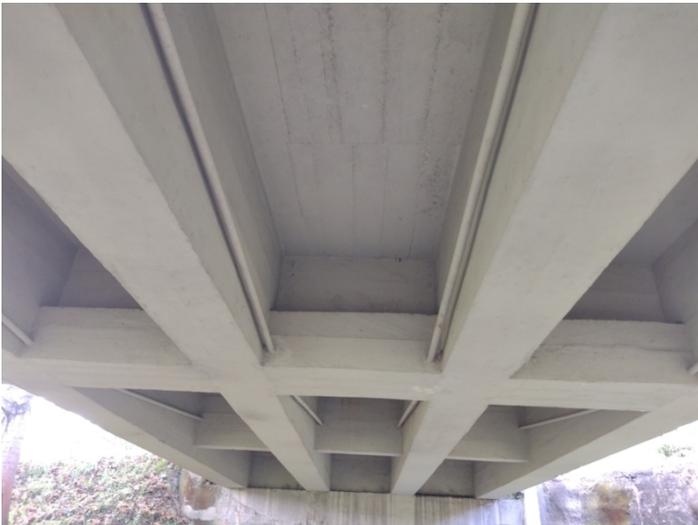
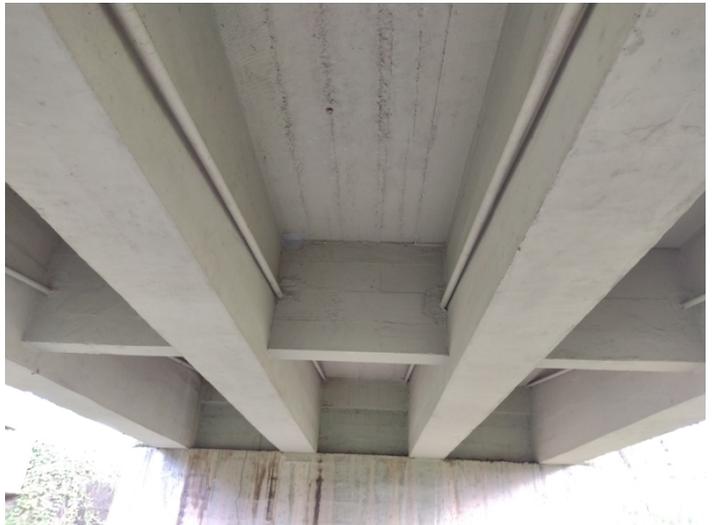
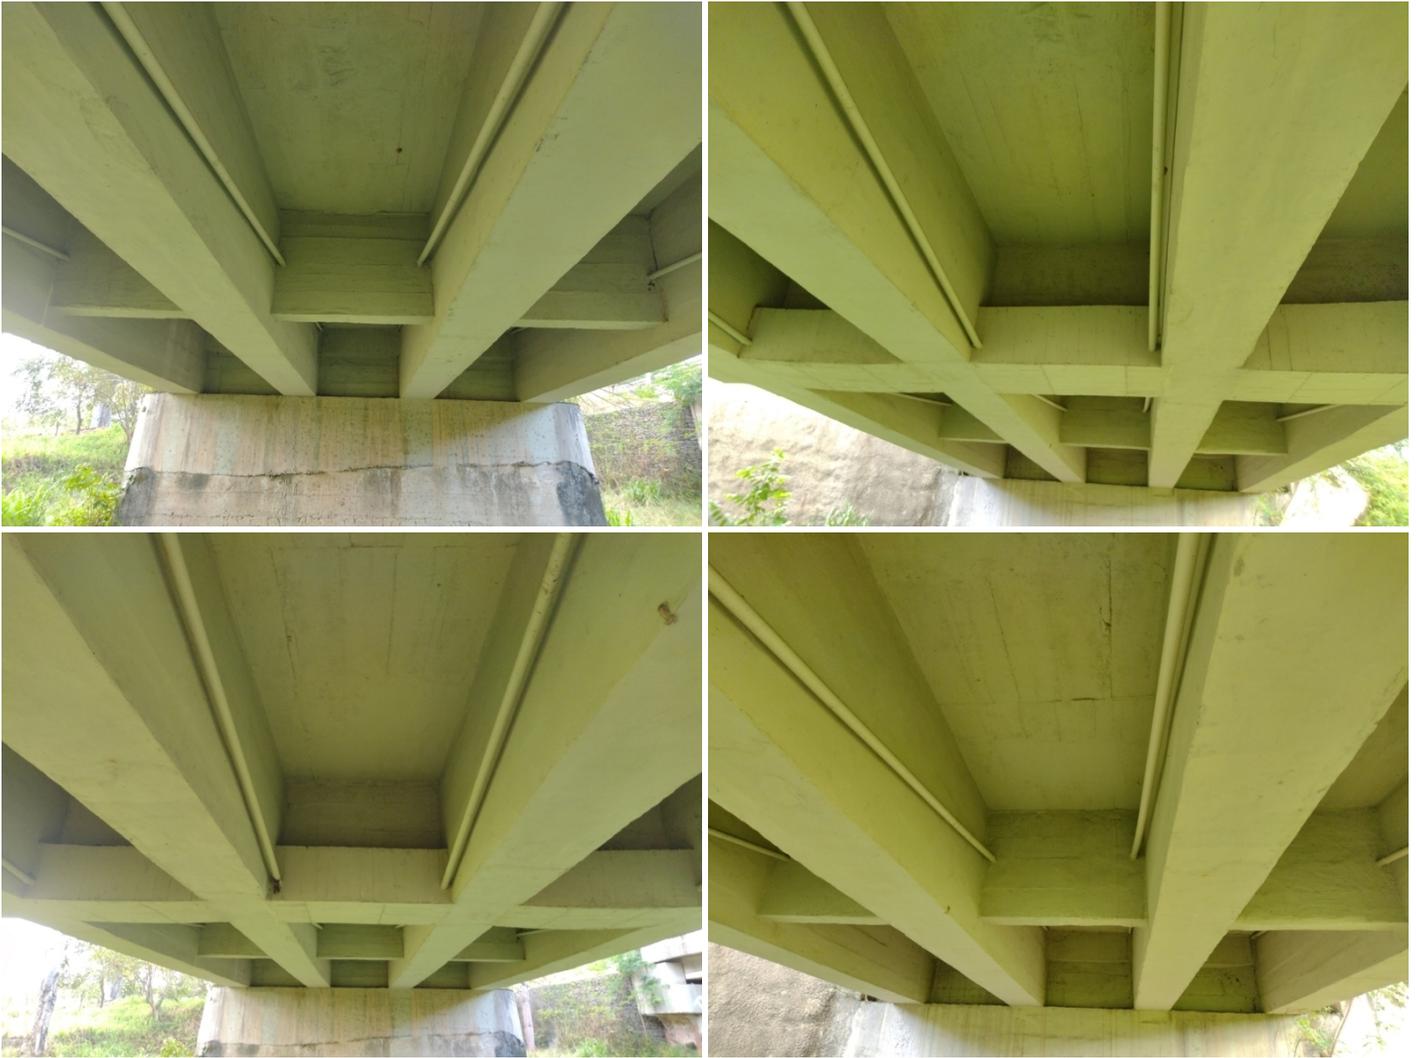
C-13 Riostras - 2. Riostra 02

Observaciones: | Riostras de sistema de postensando, la riostra Intermedia tiene geometría tipo T invertida con un patín de 1.00 m de ancho por 0.50 m de alto.

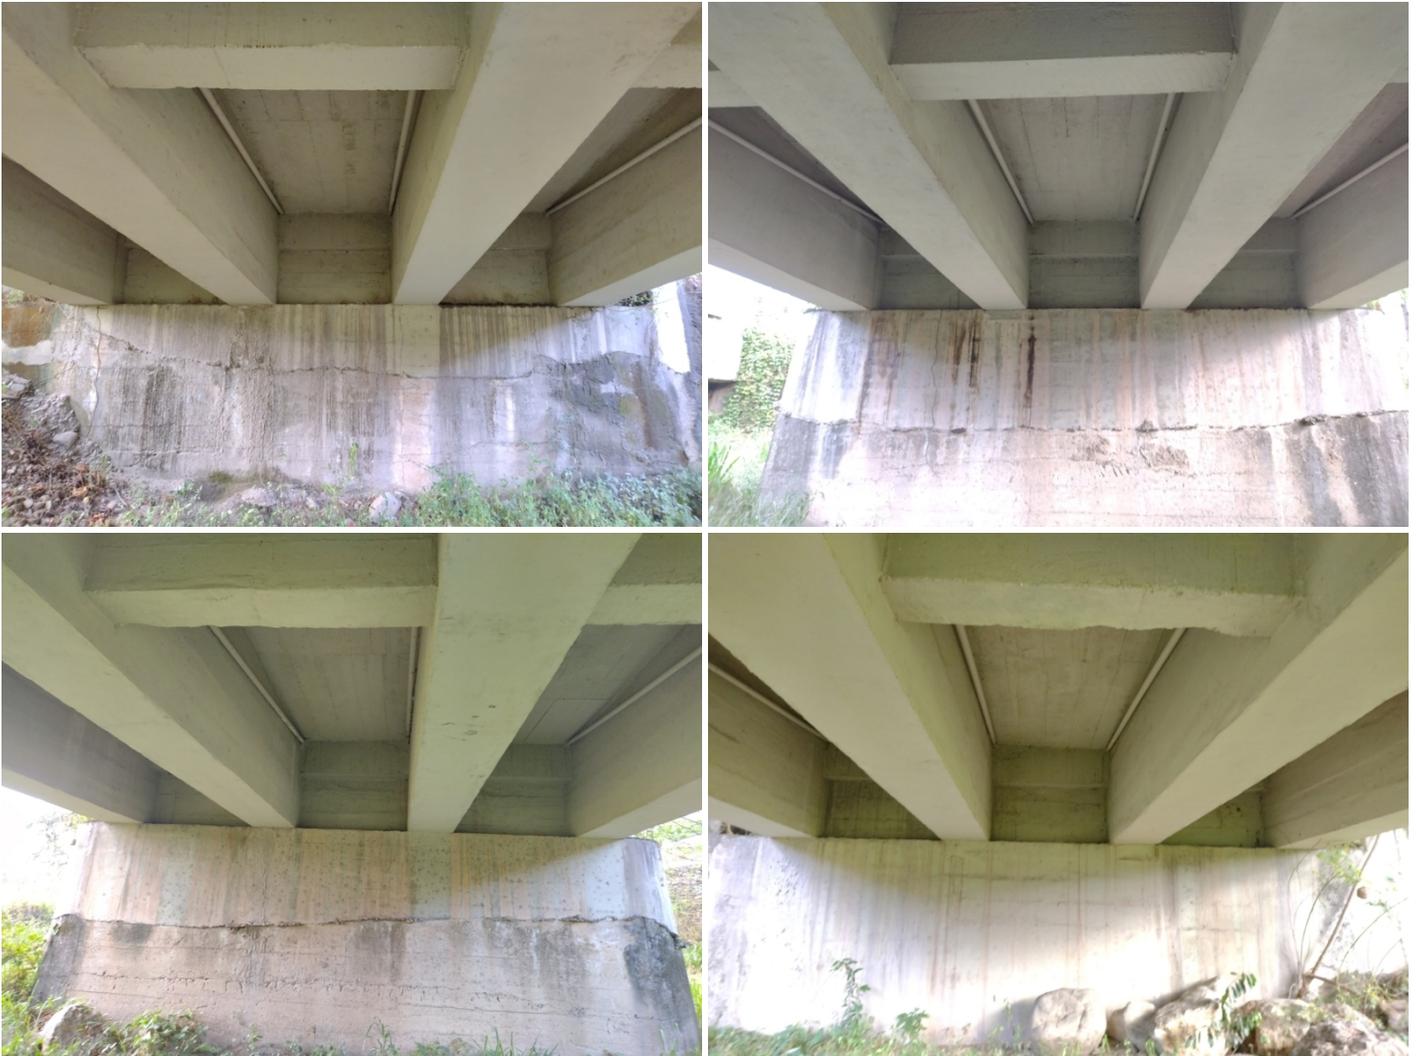
C-15 Apoyos - 1. Apoyo 01

Observaciones: | No tiene apoyos.

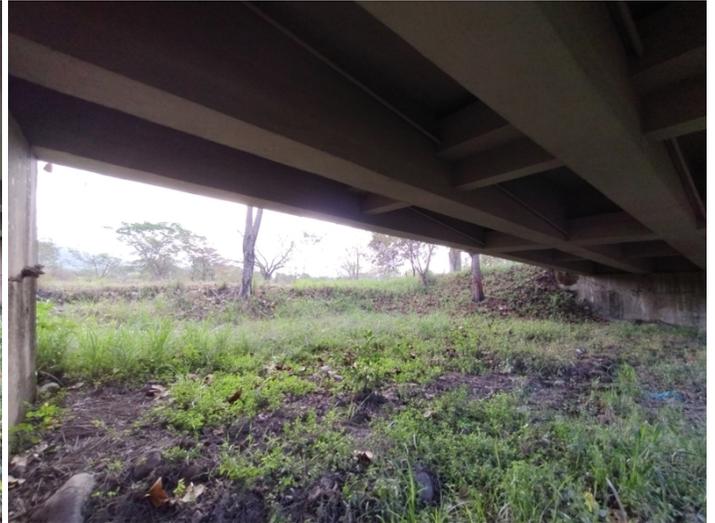
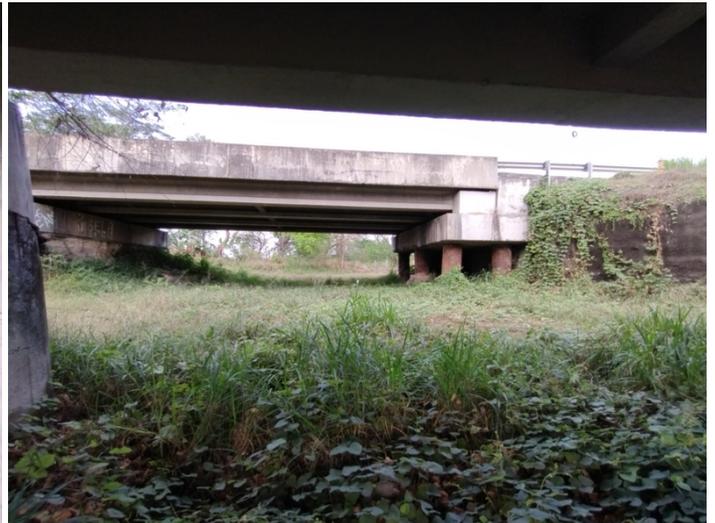
C-22 Cauce

Problemas identificados: Obstrucción del cauce por escombros, vegetación, o invasión del mismo.

Observaciones: El Cauce se encuentra seco.
