# 087-PU-RIO\_BESOTES2-N

## FORMATO PARA INSPECCIÓN VISUAL DE PUENTES Y PONTONES

<b>EVALUACIÓN DEL ESTADO ACTUAL DE LAS OBRAS DEL CONTRATO DE CONCESIÓN BAJO EL ESQUEMA DE APP No.</b>	003 DE 2022
<b>Nombre de la ficha:</b>	087-PU-RIO_BESOTES2-N
<b>Fecha:</b>	January 14, 2023
<b>Regional:</b>	26- OCAÑA
<b>Levantó:</b>	Santiago González Arango
<b>Nombre de la vía:</b>	Aguachica - La Mata
<b>Ruta:</b>	4514
<b>Vía en concesión:</b>	SIN INFORMACIÓN
<b>Mantenimiento integral:</b>	SIN INFORMACIÓN
<b>Grupo ADM.VIAL:</b>	G1
<b>Alcance:</b>	PEXI-MIN: Puente existente mantenimiento mínimo

<b>PR. del puente:</b>	PR87+086 N
<b>Nombre del puente:</b>	P RIO BESOTES 2 N
<b>Obstáculo que salva:</b>	Quebrada

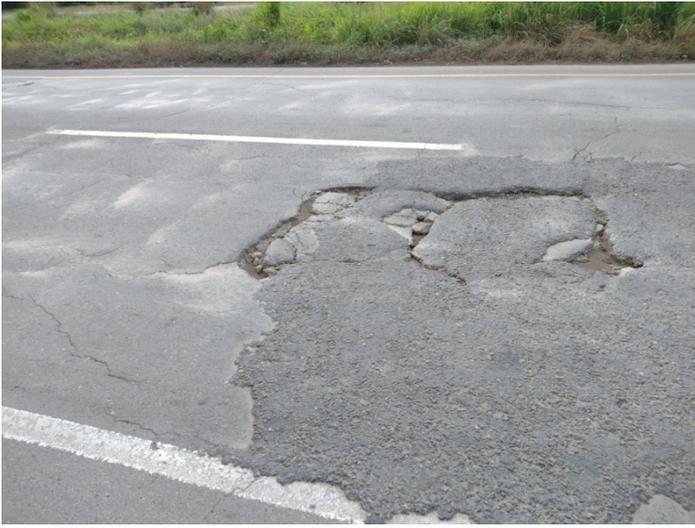
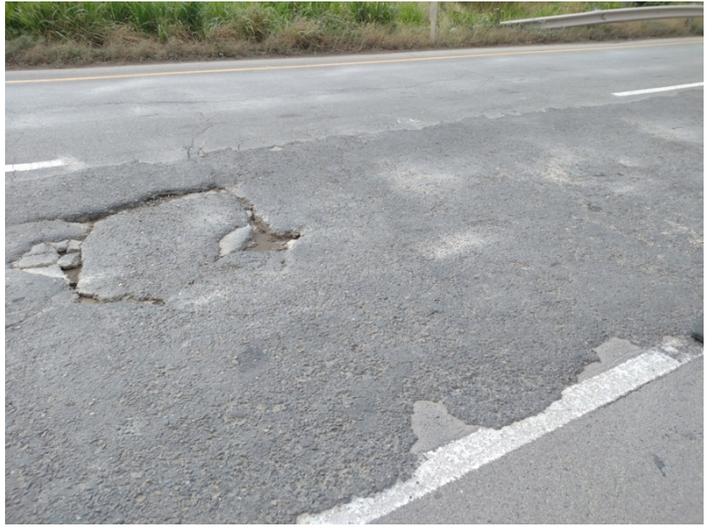
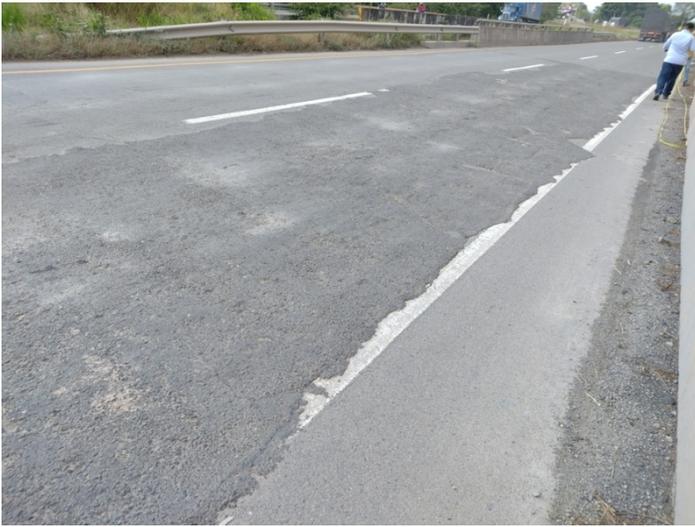
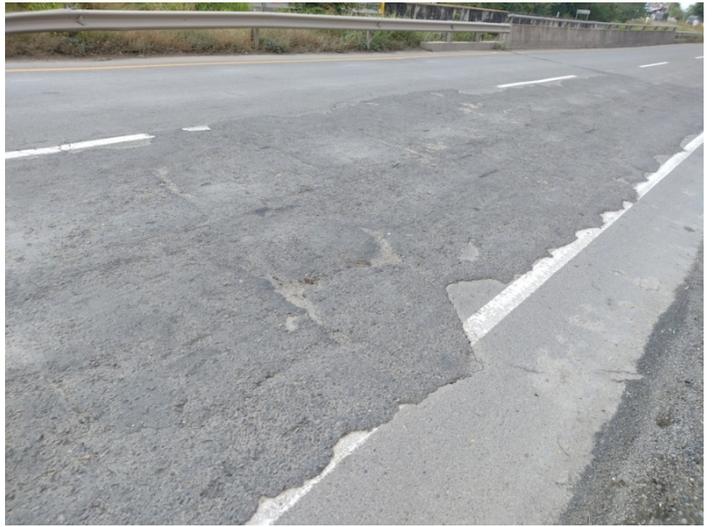
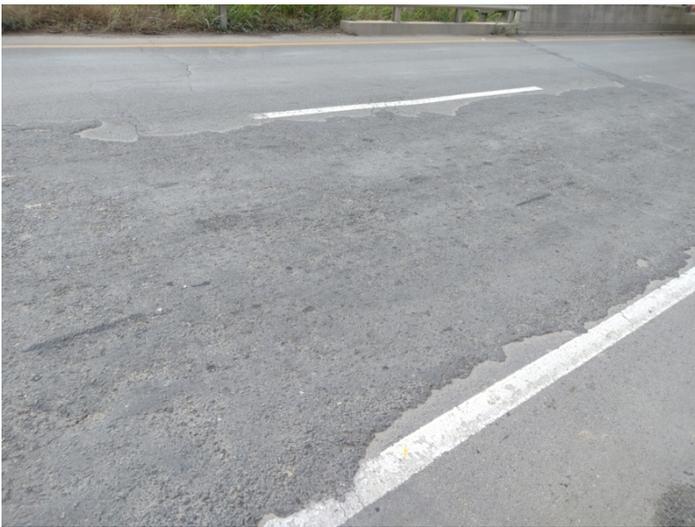
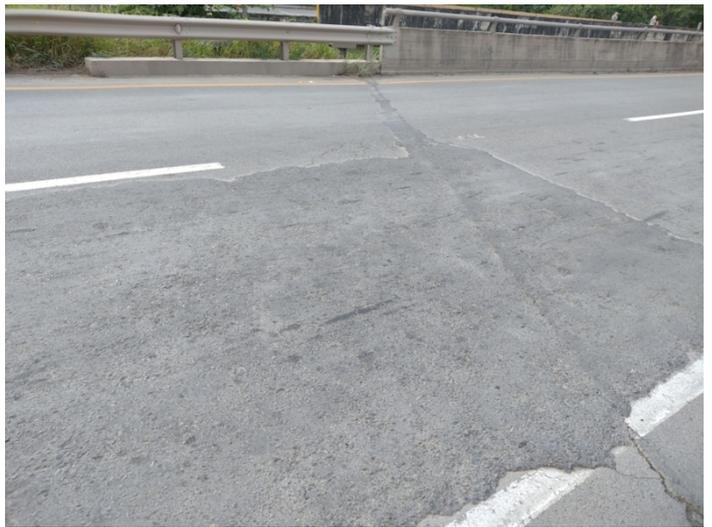
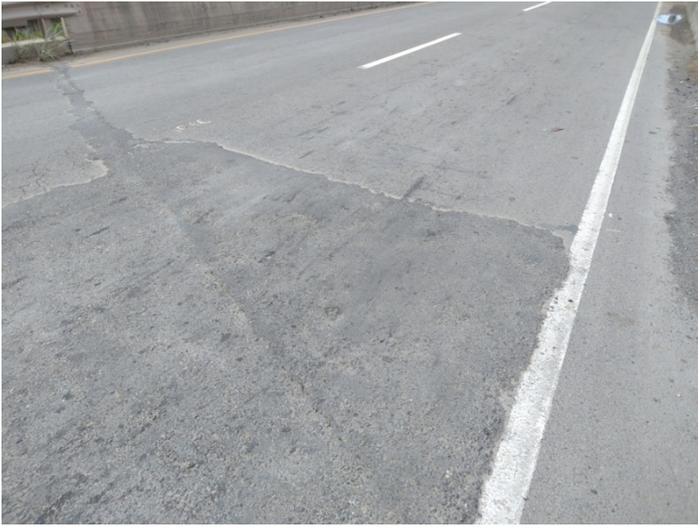
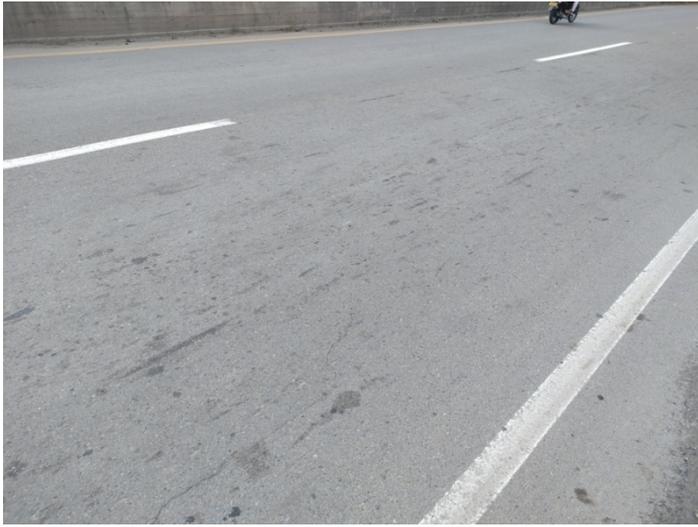
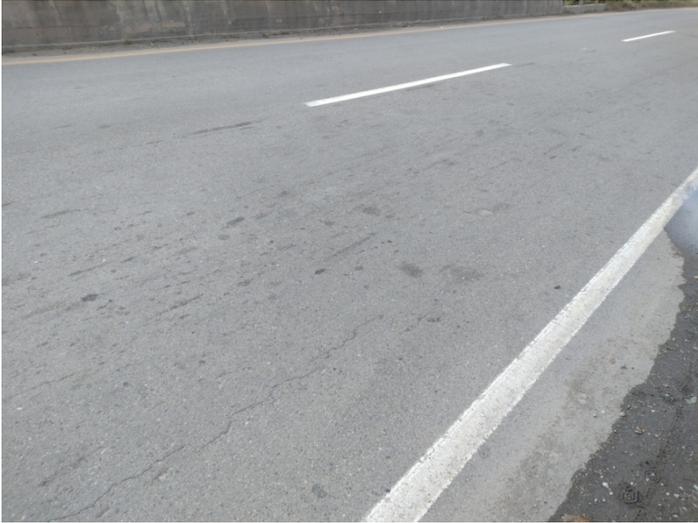
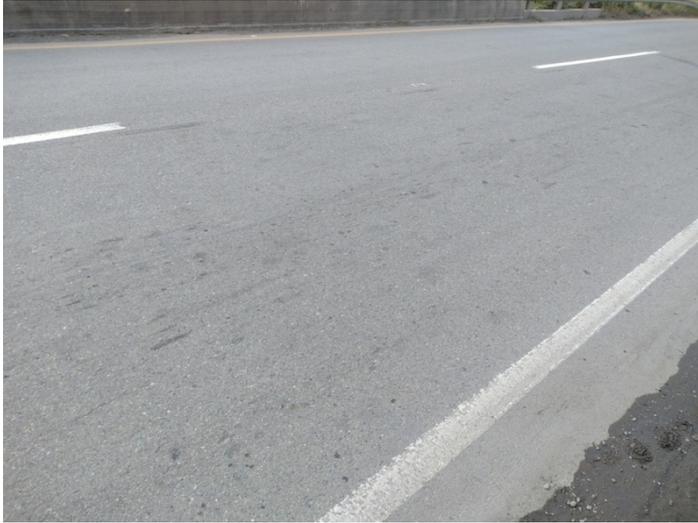
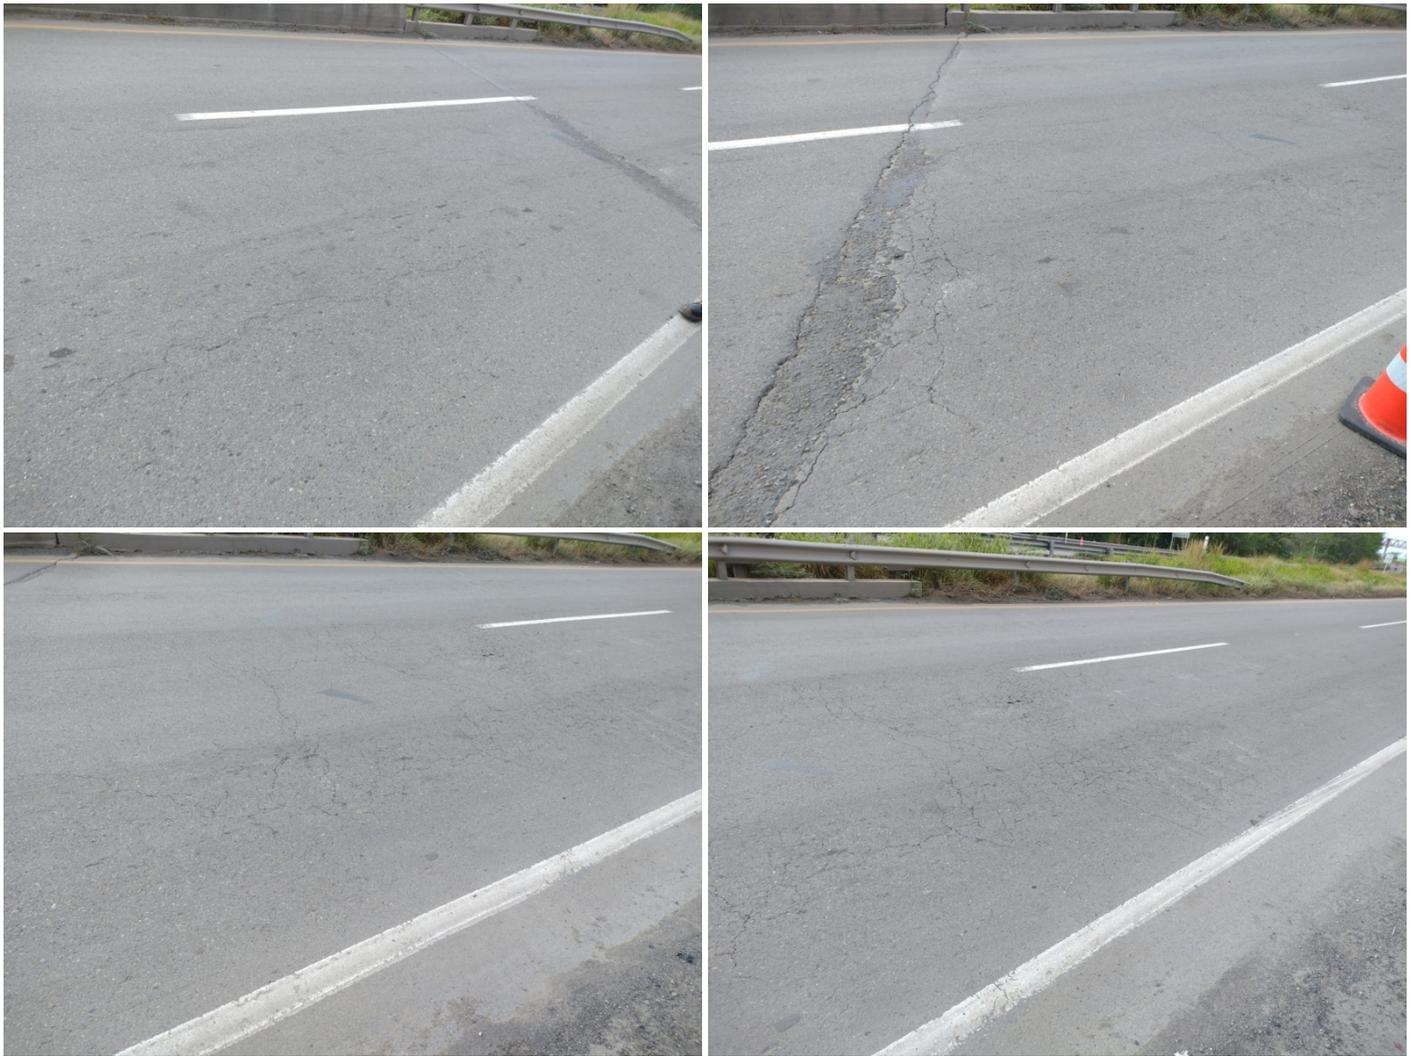
Estado de conservación: Regular

Calificación: 3

**Observaciones:** | Presenta deterioro en el pavimento a la entrada y a la salida del puente.

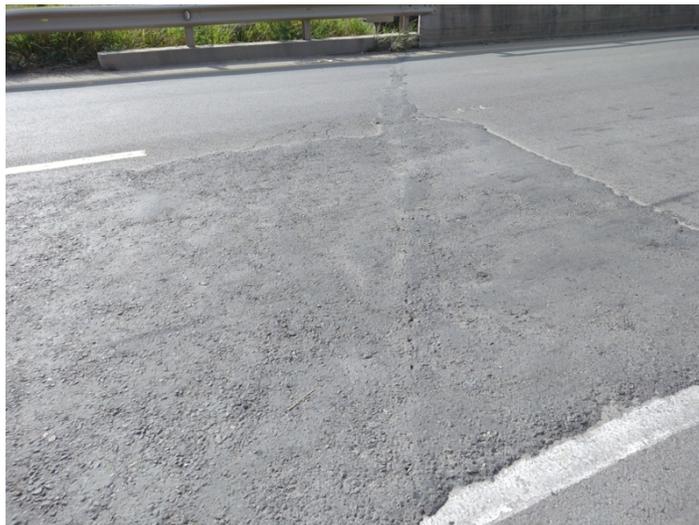
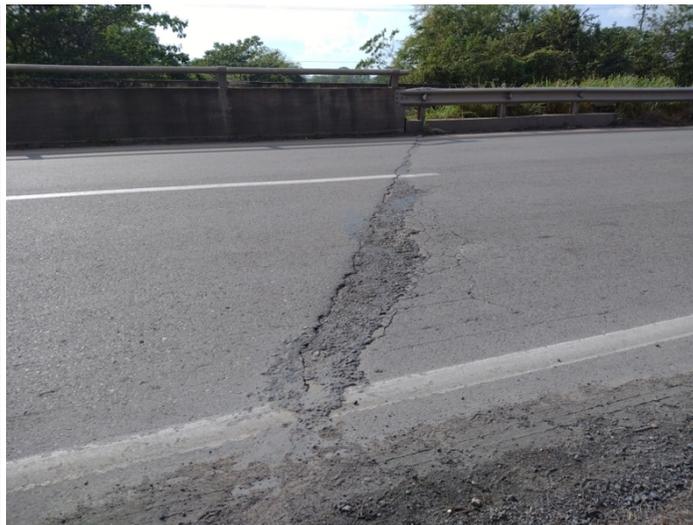
Longitud del daño (m): 19.4

Observaciones: Se observa deterioro del pavimento en las juntas de entrada y de salida.

Estado de conservación: Regular

Calificación: 2

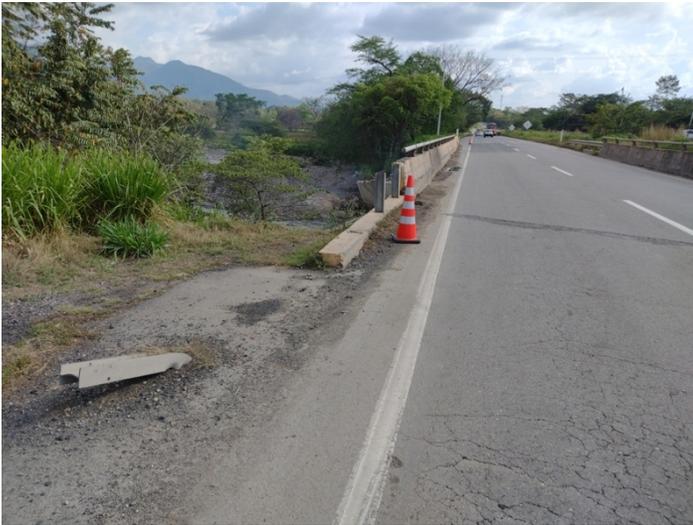
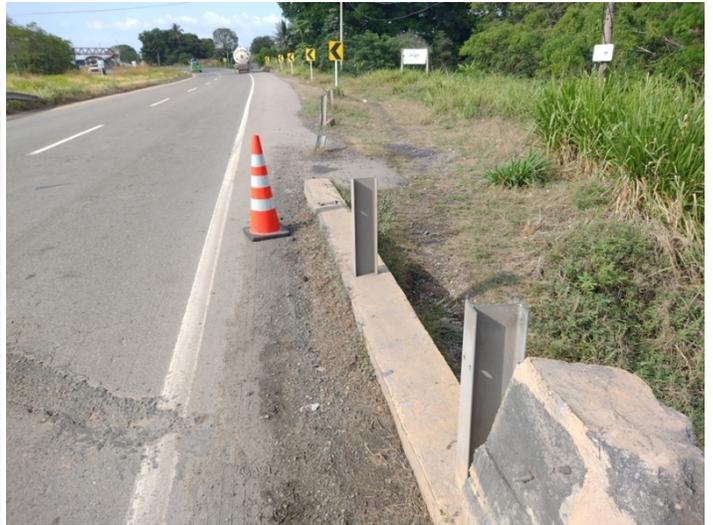
**Localización:** | CD Costado derecho

**Tipo de daño:** | Ausencia de baranda.

**Longitud del daño (m):** | 19.4

**Observaciones:** | Ausencia de barrera de protección vehicular a la salida del puente.

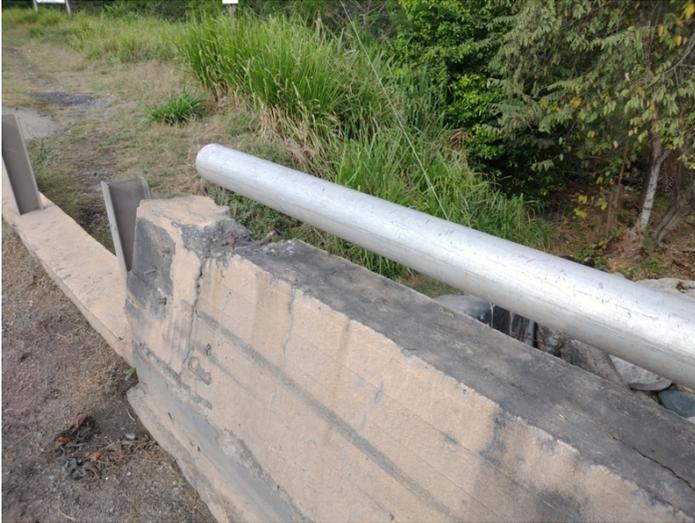
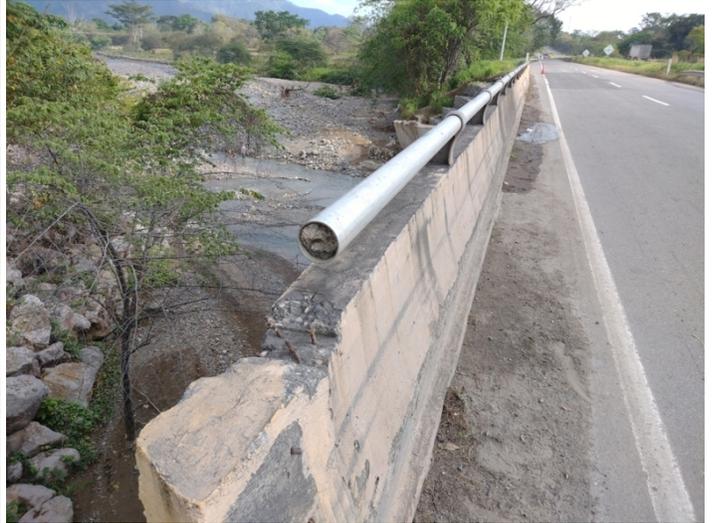
**Localización:** | CD Costado derecho

**Tipo de daño:** | AUP Ausencia de postes

**Longitud del daño (m):** | 1

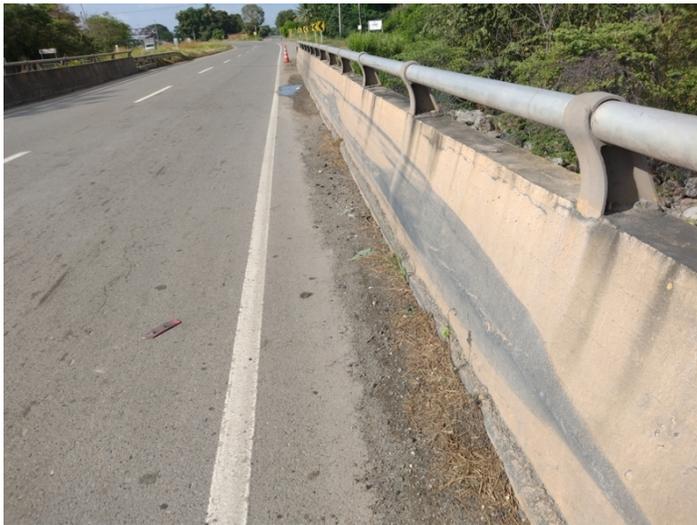
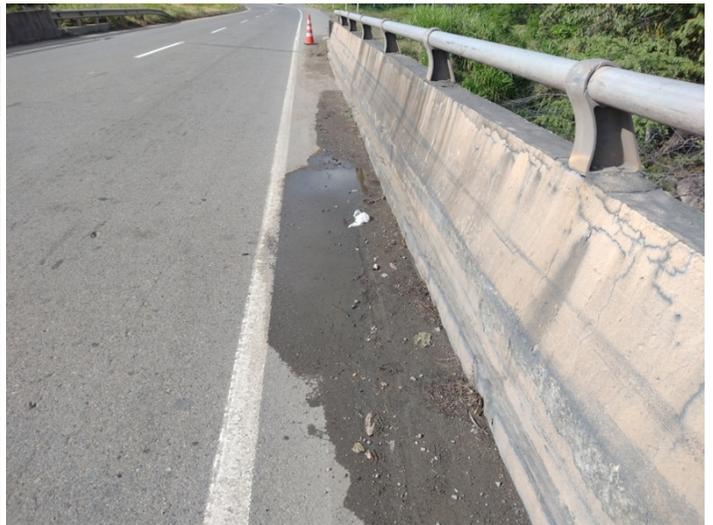
**Localización:** | CD Costado derecho, CI Costado izquierdo

**Estado de conservación:** | Regular

**Calificación:** | 2

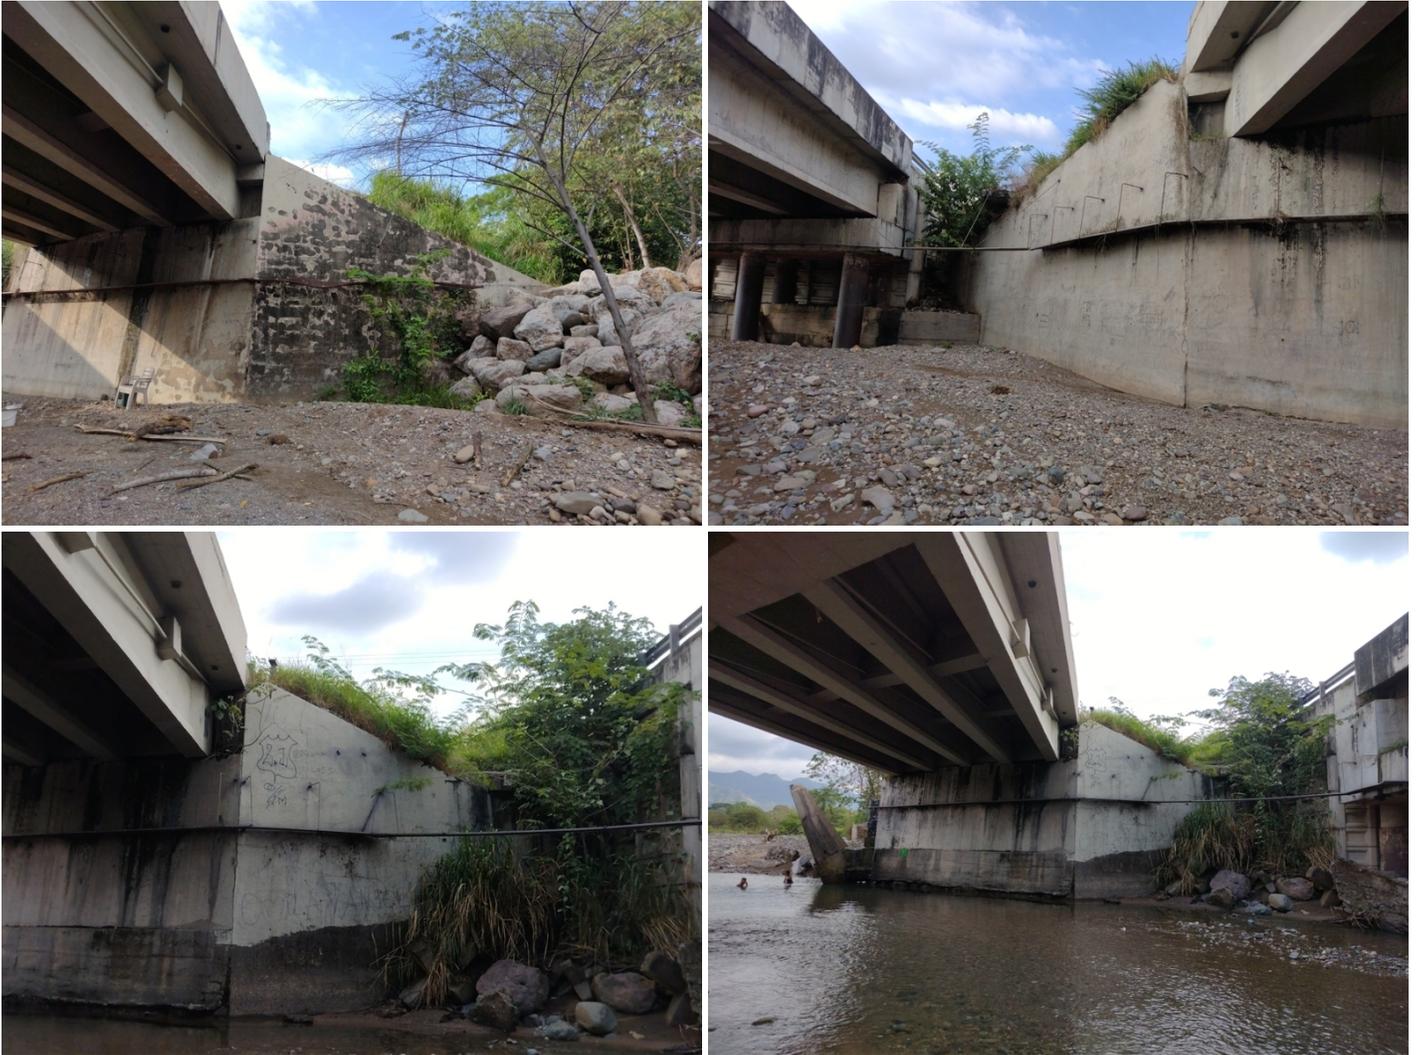
**Observaciones :** | La Aleta del estribo margen izquierda aguas abajo se encuentra abierta.

**Estado de conservación:** | Regular

**Calificación:** | 2

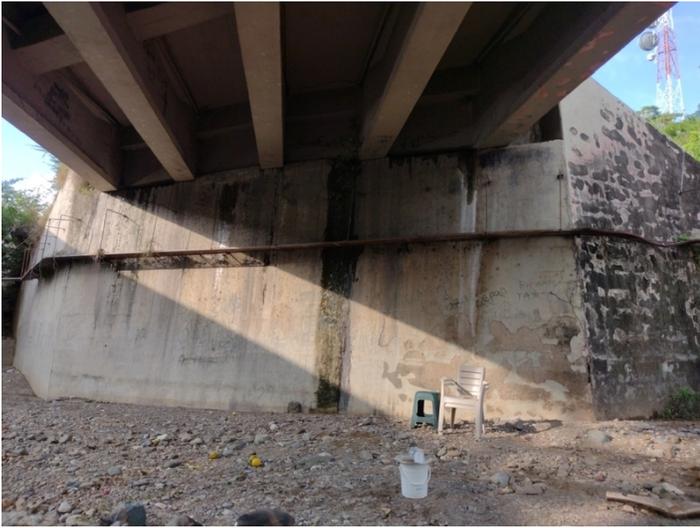
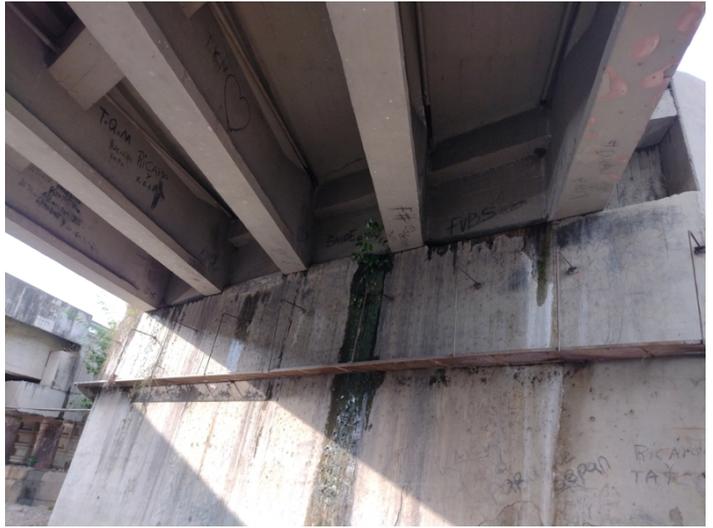
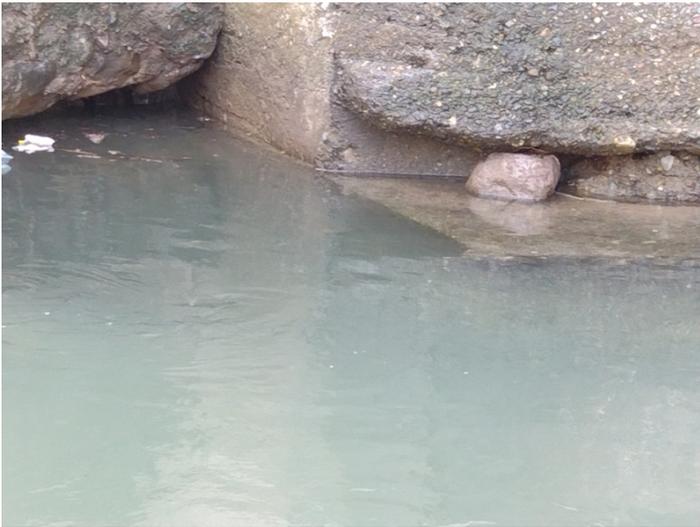
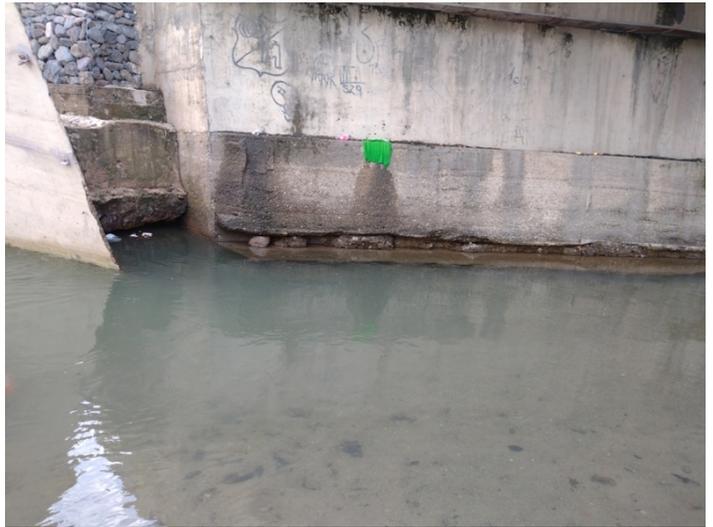
<b>Nombre del elemento:</b>	Estribo margen derecha
<b>Material:</b>	02 Concreto ciclópeo
<b>Daños por diseño</b>	No aplica
<b>Fotos:</b>	No aplica
<b>Observaciones:</b>	No aplica
<b>Daños por construcción:</b>	No aplica
<b>Fotos:</b>	No aplica
<b>Observaciones:</b>	No aplica
<b>Daños por funcionamiento</b>	IN Infiltración, EF Eflorescencias, SOC Socavación
<b>Infiltración (m²):</b>	5
<b>Eflorescencias (m²):</b>	5
<b>Socavación (m²):</b>	10
<b>Fotos:</b>

**Observaciones:** | Se observa socavación en la zona aguas arriba.

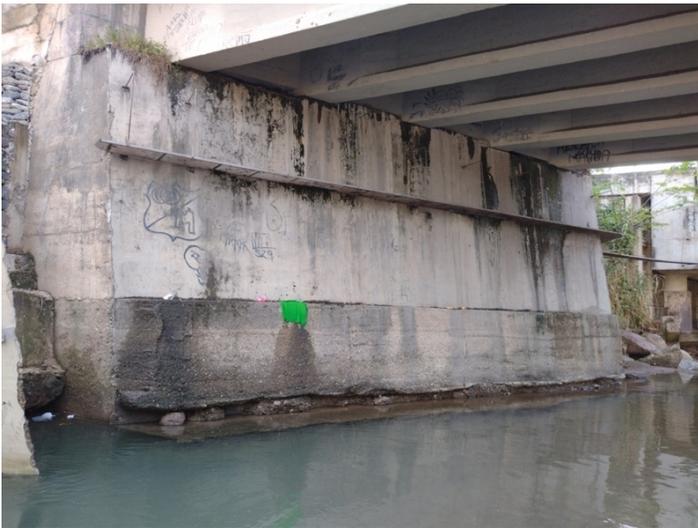
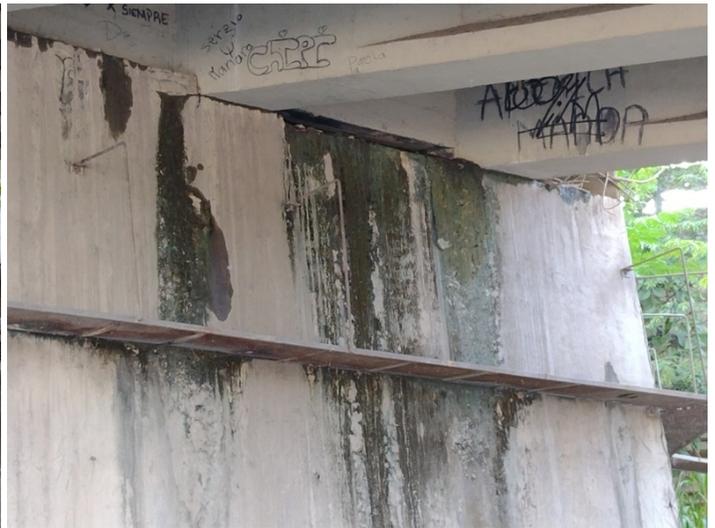
**Daños por funcionamiento** IN Infiltración, EF Eflorescencias

**Infiltración (m²):** 5

**Eflorescencias (m²):** 5

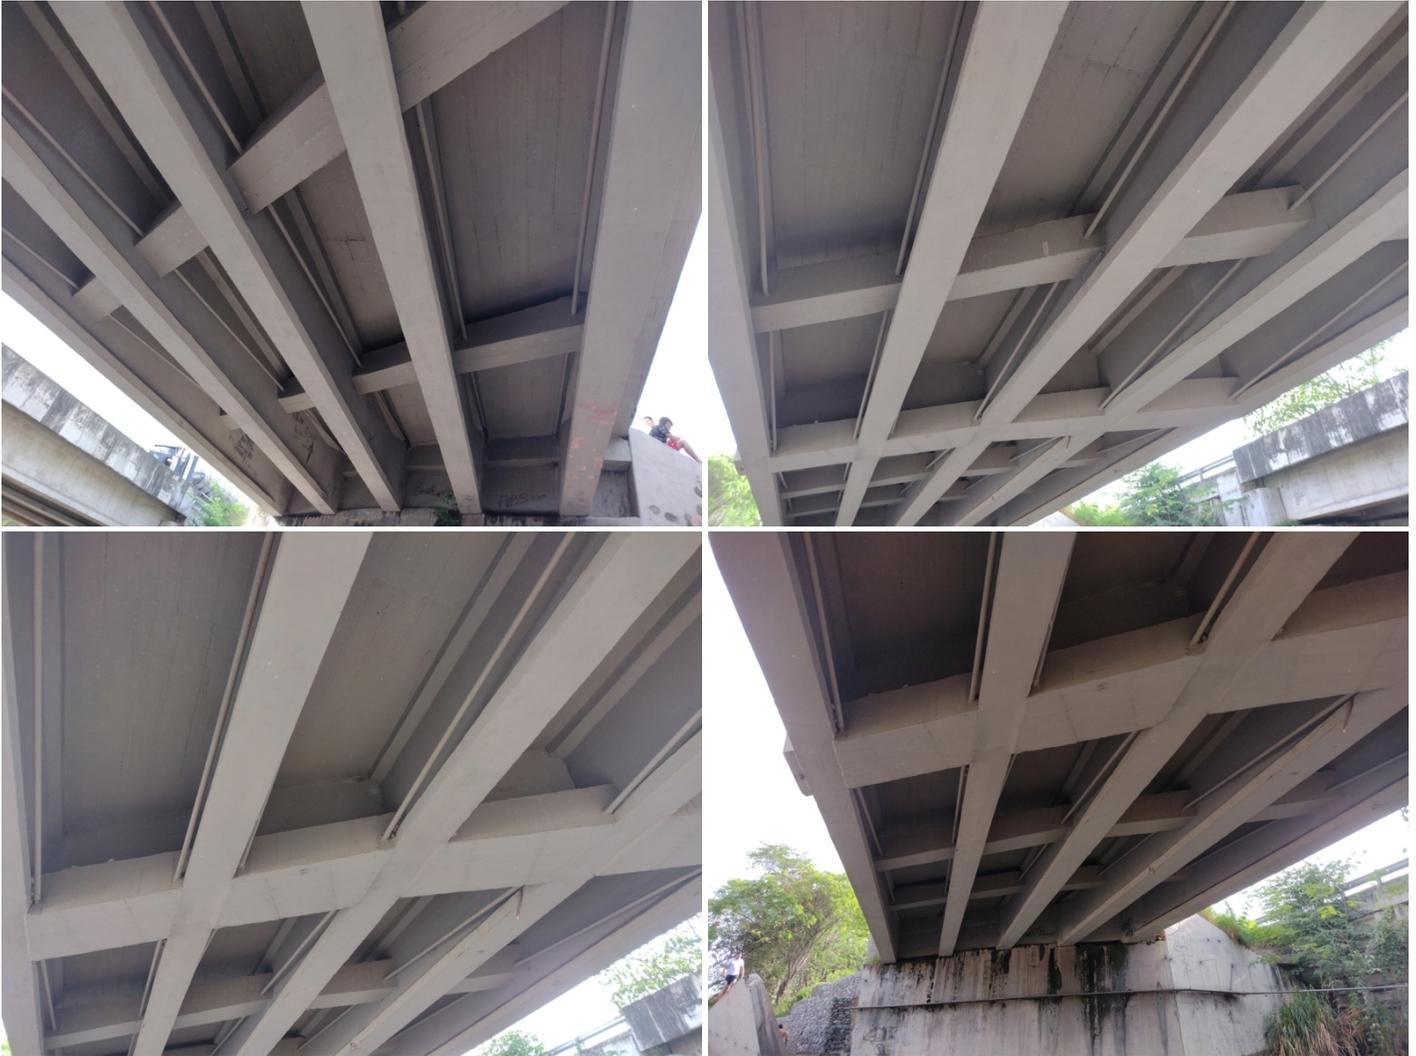
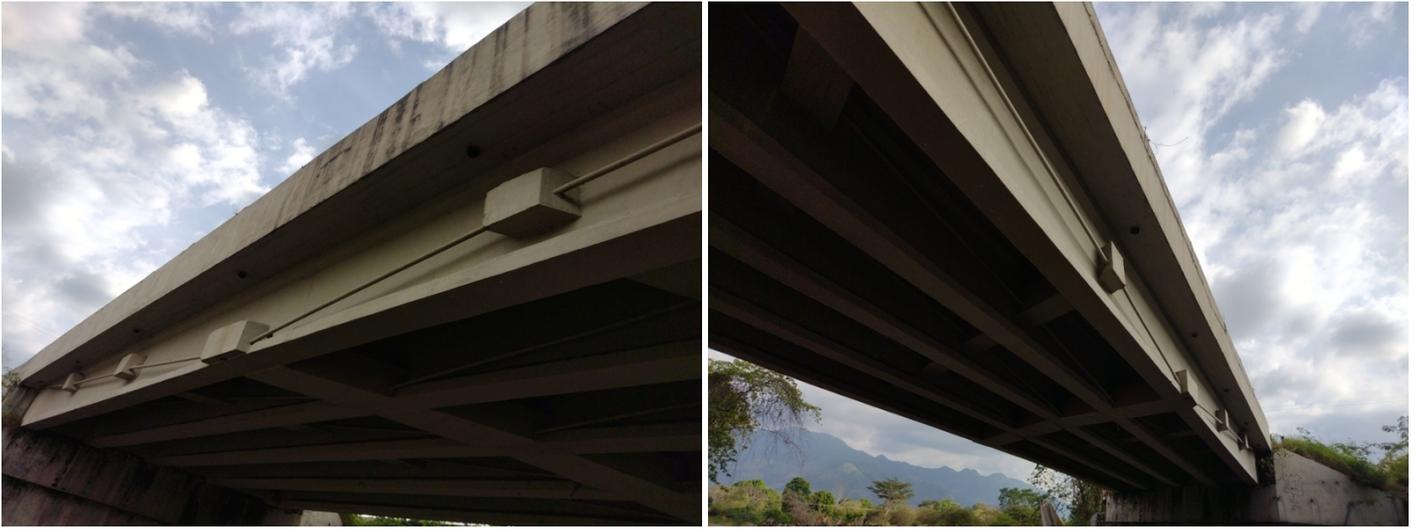
**Observaciones:** Las vigas presentan un sistema de postensando externo, en total se evidencian 10 elementos de postensando exterior.

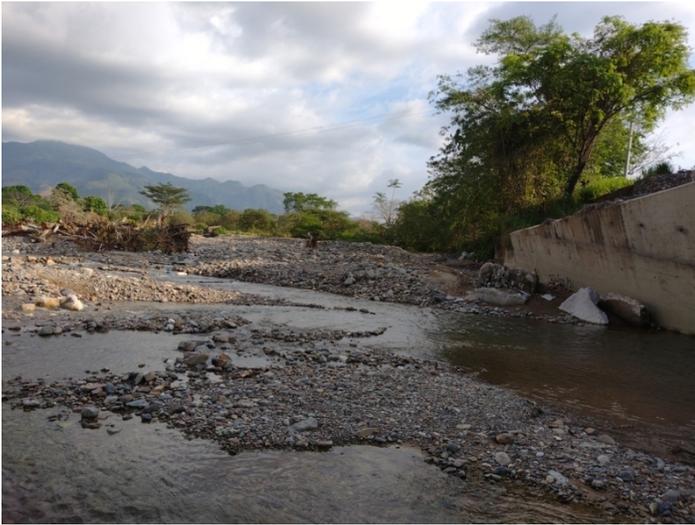
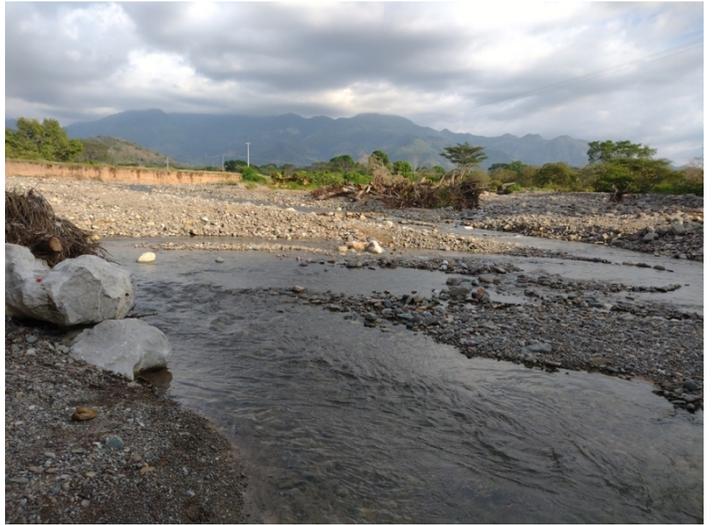
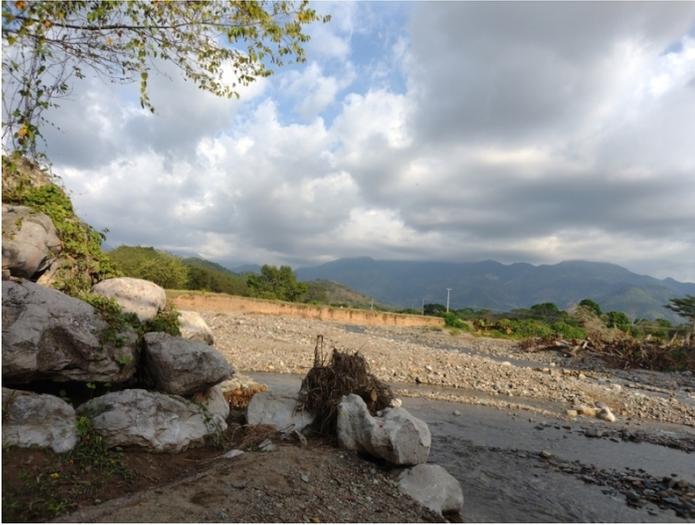
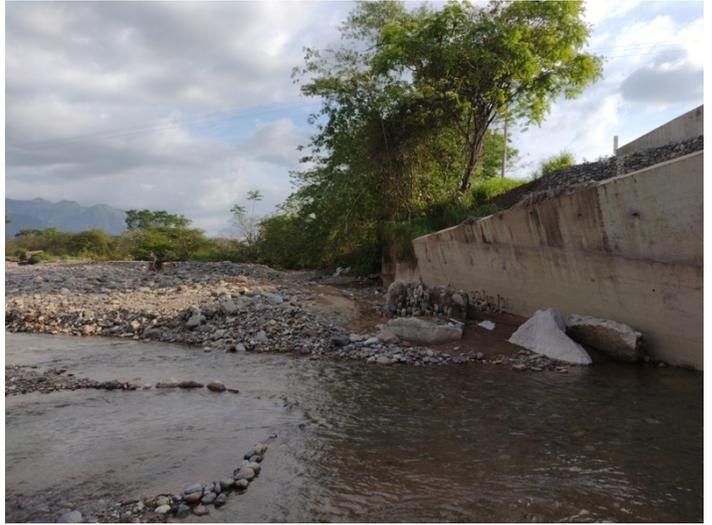
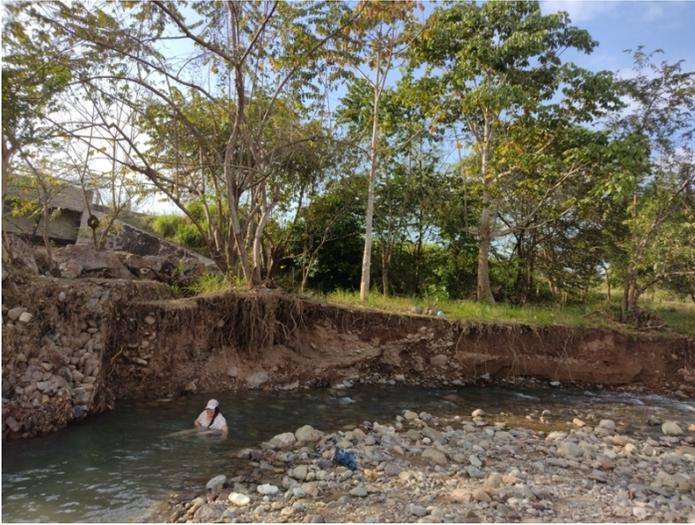
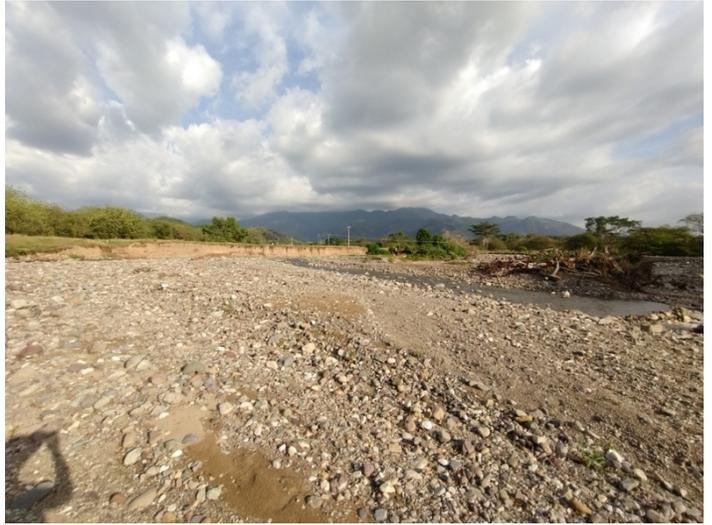
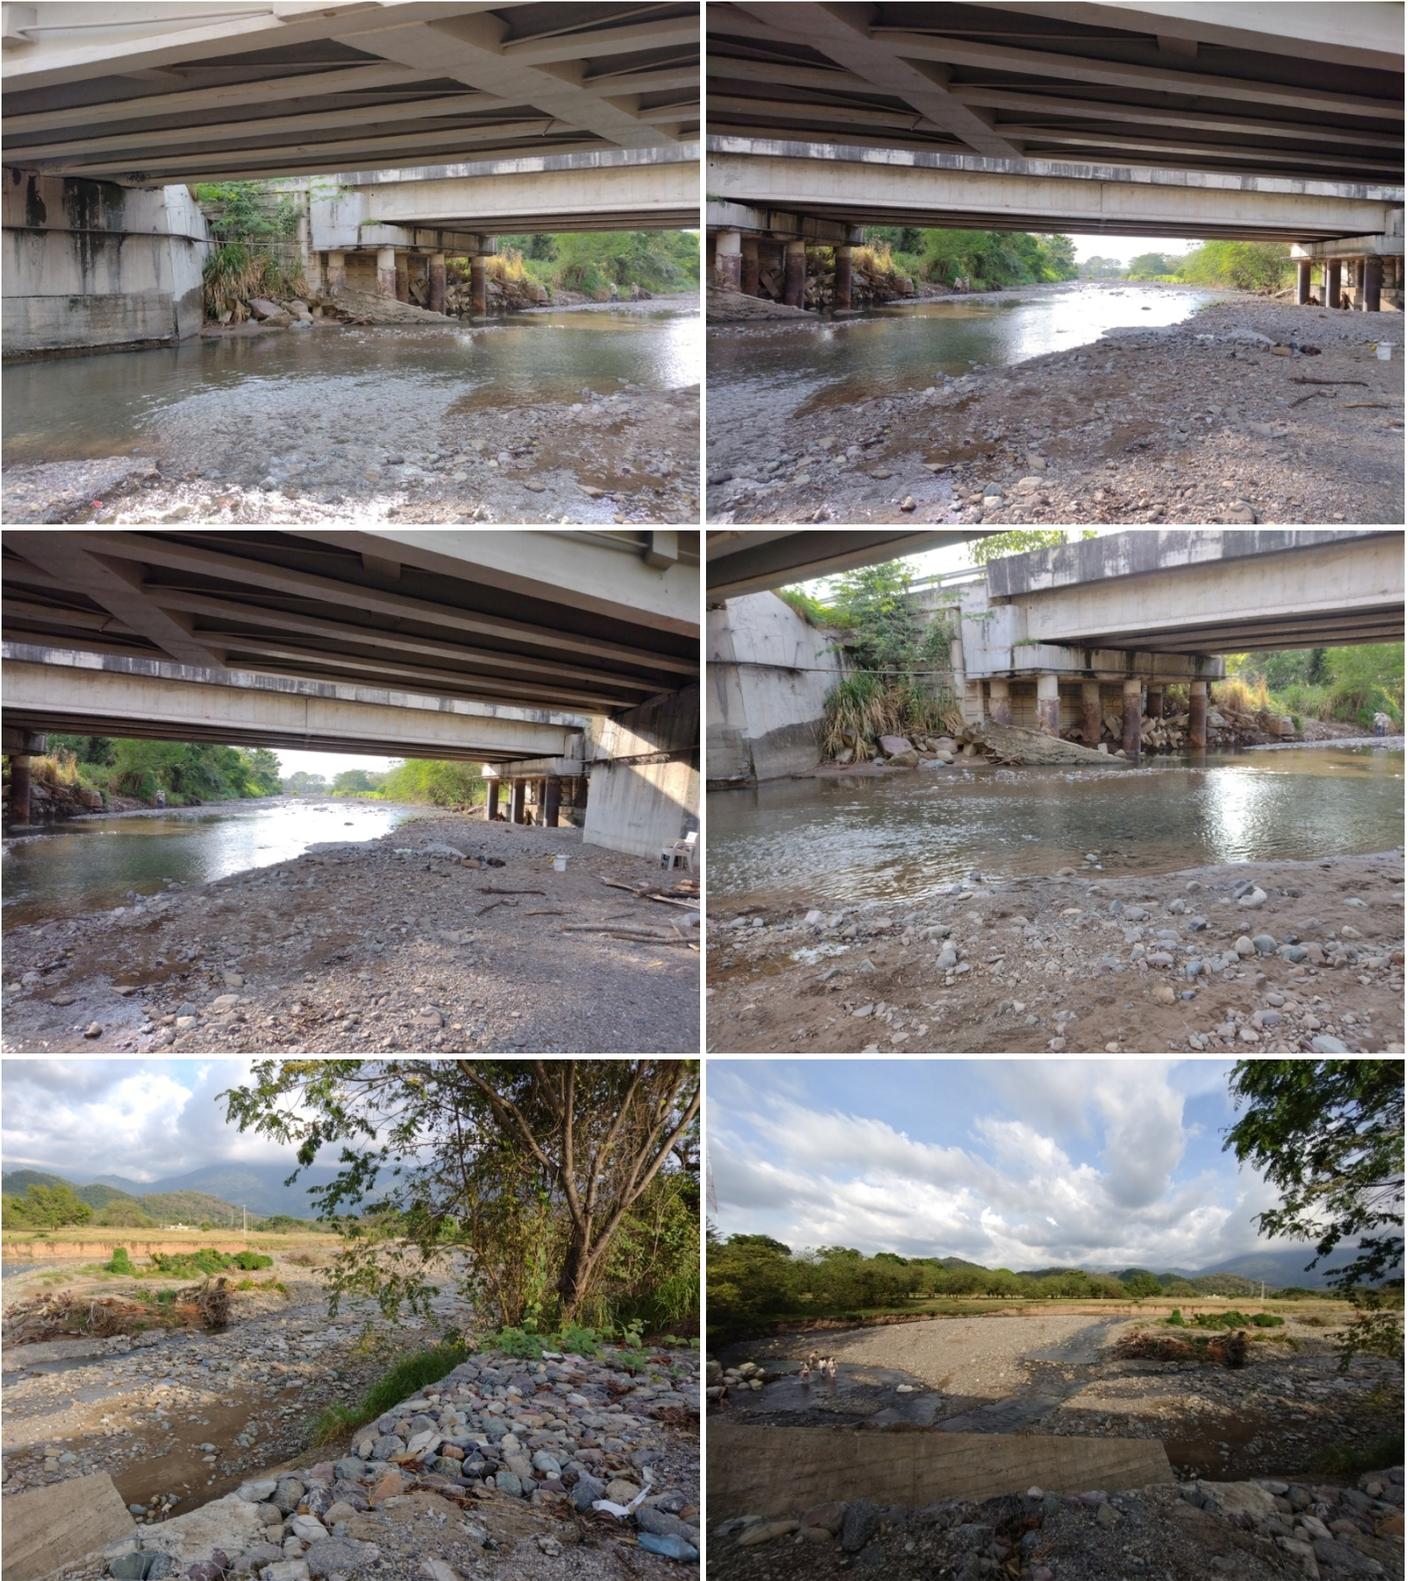
**Problemas identificados:** | Inestabilidad de los taludes o terraplenes, Erosión en el lecho y márgenes del río, Socavación general del cauce, Obstrucción del cauce por escombros, vegetación, o invasión del mismo., Sedimentación del material transportado por la corriente, Falla o colapso de las estructuras de protección de las orillas del río

**Estado de conservación:** Regular

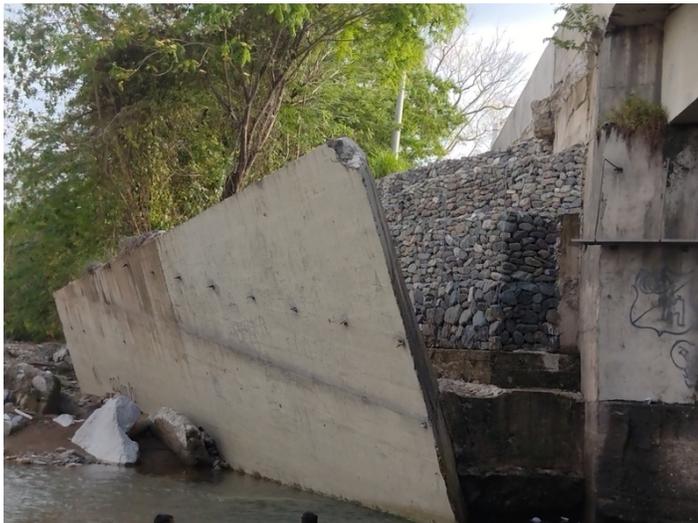
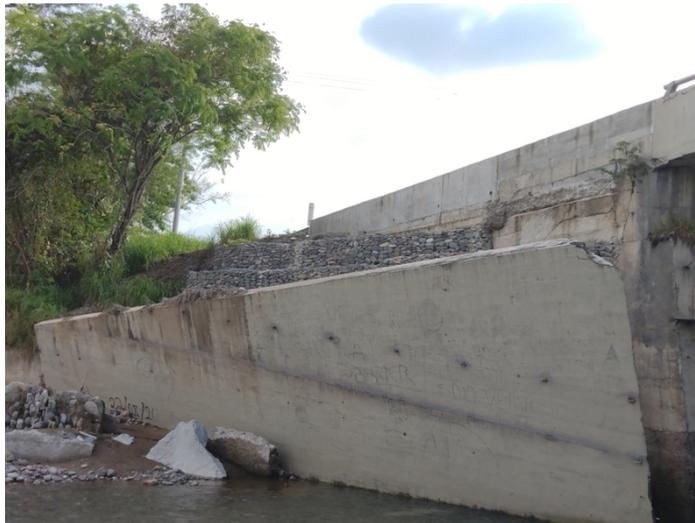
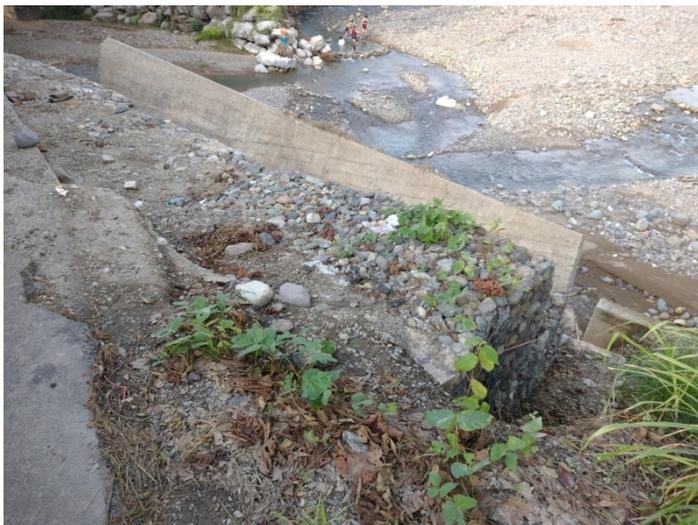
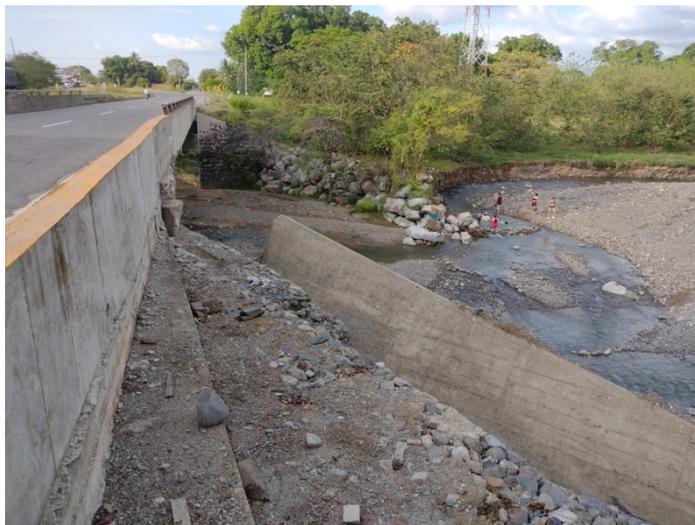
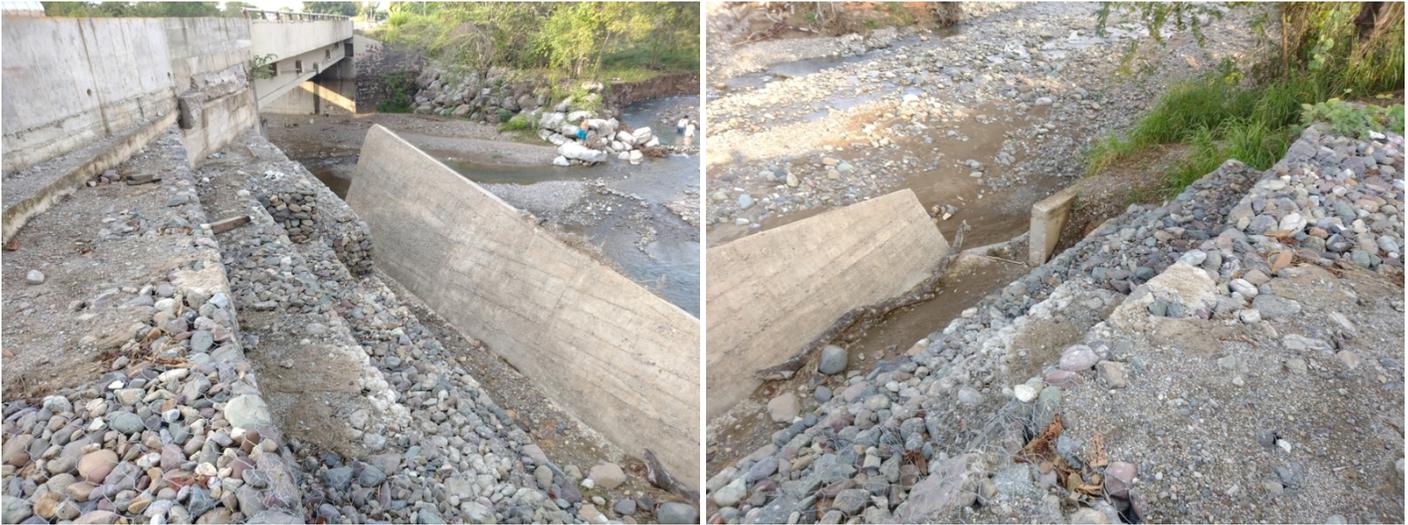
Daño: | Volcamiento del muro de acompañamiento.

**Observaciones:** Se evidencia el volcamiento del muro de acompañamiento en el costado izquierdo aguas arriba, actualmente el terraplén de aproximación se encuentra protegido y soportado por un muro en gaviones.
