SDC/INV	SiPuCol	Fecha	Hoja
	Informe de inventario	11/09/12	1
09-43CS02-001.00 San Marcos			
Regional.....: 9 Cesar			
Ruta.....:			
Carretera.....: Arjona - El Paso - Cuatro Vientos			
Lado de la car...: 0			
Abscisa.....: 17+0931			
No del registro...: 657			
Año de construcción.....:			
Año de la última reconstrucción.....:			
Paso Superior/Inferior.....: S			
Dir. de abs. de la carretera principal.: E			
Requisitos de la inspección.....: 0 Nada			
Recolección de datos : Fecha.....: 2012.04.25			
: Iniciales.....: IMP			
Posición geográfica...:			
Latitud: 9 gra 38,998 min N Longitud: 73 gra 46,769 min O Altitud: 90 m			
Geometría: Número de luces.....: 1			
Longitud de la luz menor (m): 45,30			
Longitud de la luz mayor (m): 45,30			
Longitud total (m): 45,30			
Ancho del tablero..... (m): 10,30			
Ancho del separador..... (m): 0,00			
Ancho del andén izquierdo (m): 1,00			
Ancho del andén derecho.. (m): 1,00

SDC/INV	SiPuCol	Fecha	Hoja
Informe de inspección principal		09/08/12	2
09-43CS02-001.00 San Marcos			
Subestructura:			
Estribos.: Tipo.....:	10	Con aletas integrados	
Material.....:	21	Concreto reforzado	
Tipo de cimentación.....:	10	Cimentación superficial	
Pilas.....: T

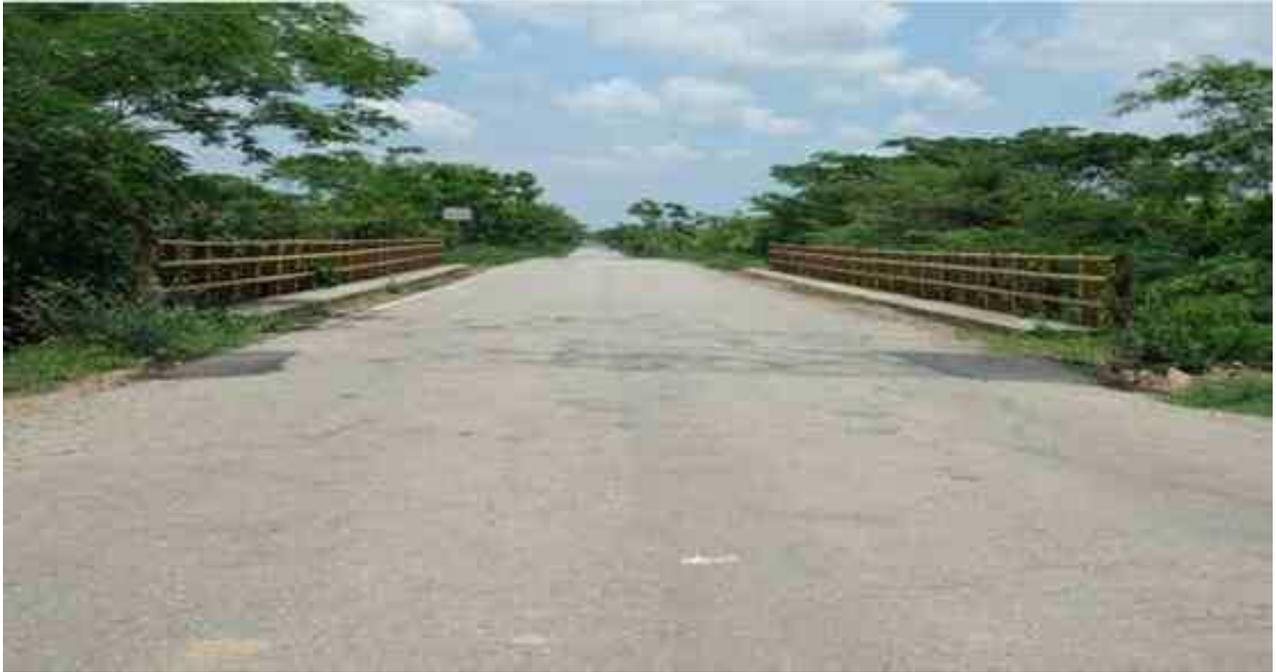
Componente.....: 1 Superficie del puente

Calif./Mantenim....: 2 / -

Daño/Observaciones.: Asentamiento del acceso

Tipo de daño.....: Asentamiento / Movimiento

Reparaciones.....: A Cambio del pavimento asfáltico

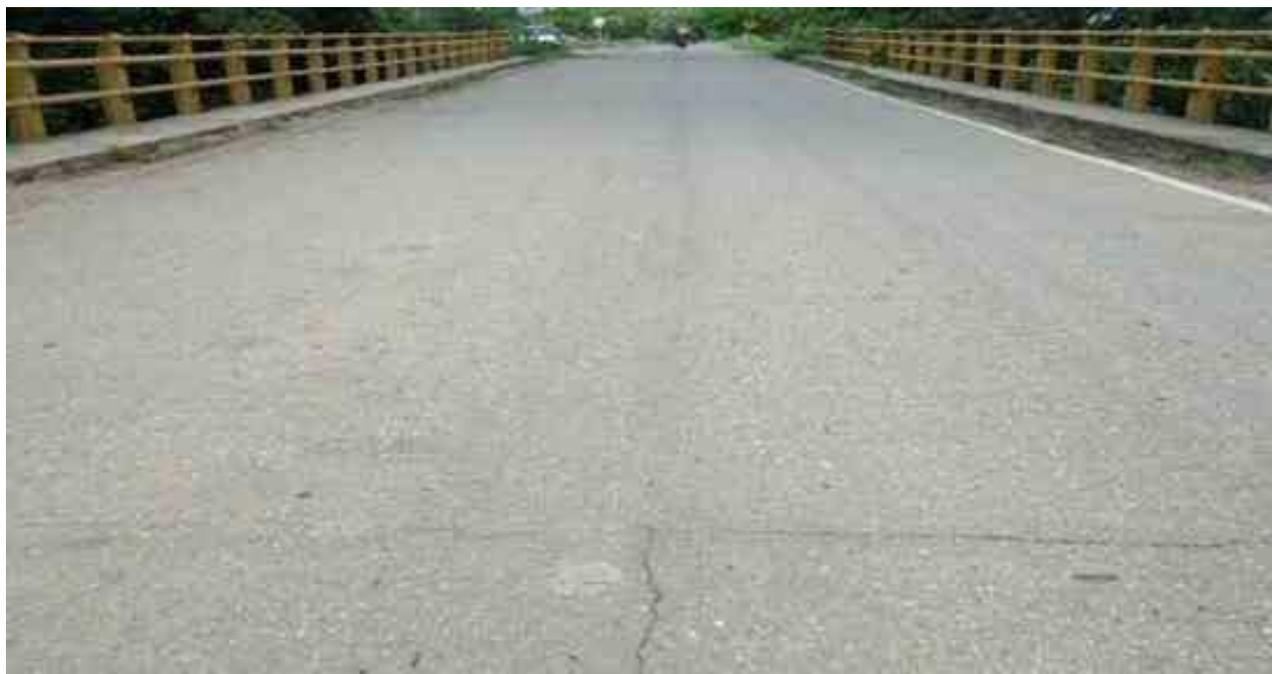
Componente.....: 1 Superficie del puente
Calif./Mantenim....: 2 / -
Daño/Observaciones.: Asentamiento del acceso
Tipo de daño.....: Asentamiento / Movimiento
Reparaciones.....: A Cambio del pavimento asfáltico

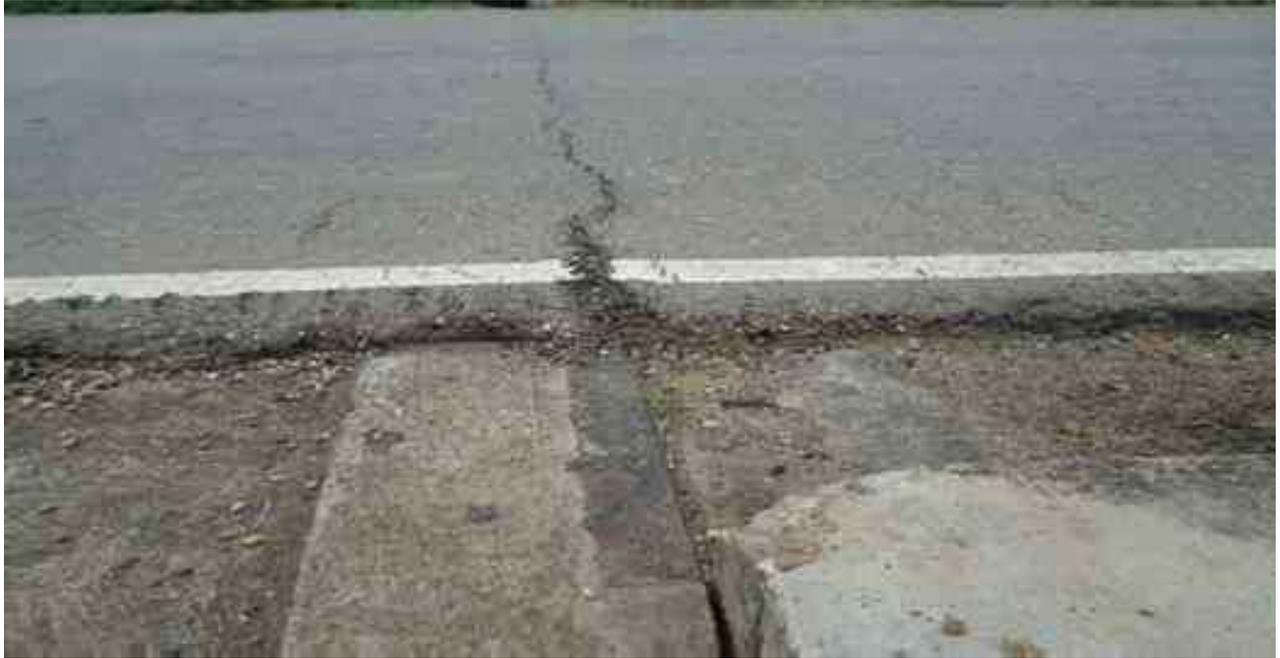
Componente.....: 2 Juntas de expansión
Calif./Mantenim....: 2 / -
Daño/Observaciones.: Reparación de junta cubiertas de asfalto.
Tipo de daño.....: No registrado
Reparaciones.....: A Reparación de junta

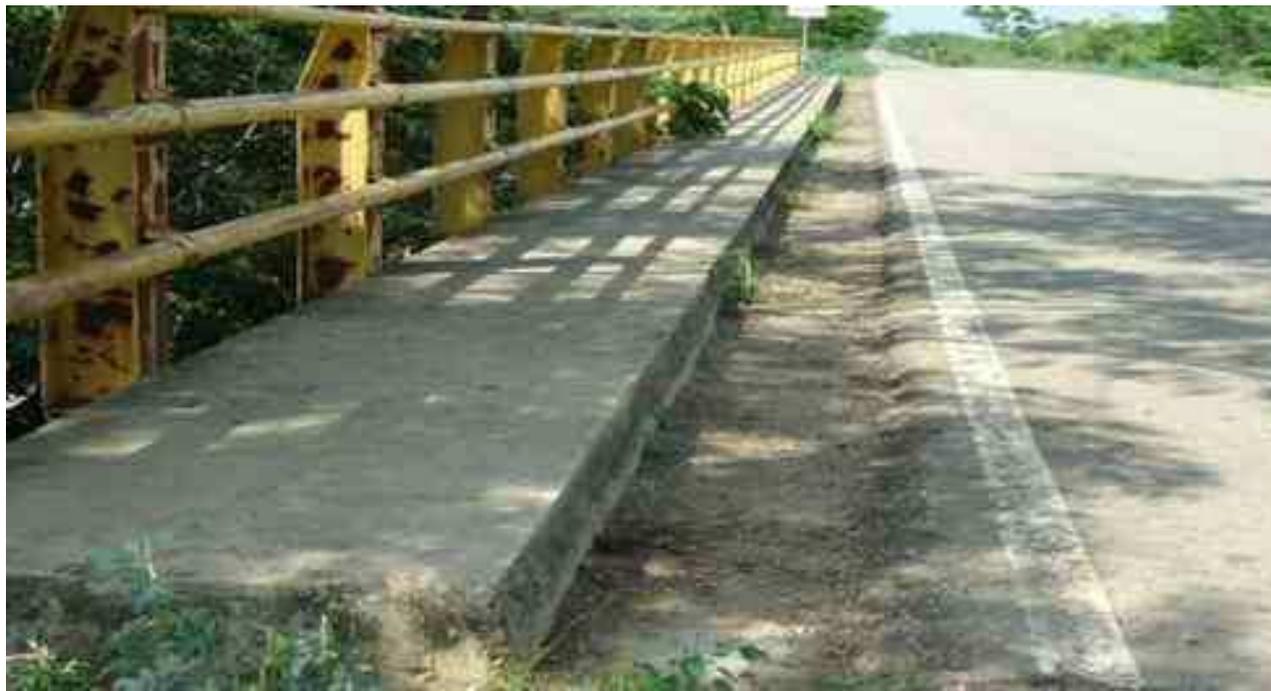
Componente.....: 3 Andenes/Bordillos

Calif./Mantenim....: 2 / -

Tipo de daño.....: Daño en concreto / corr. ref.

Reparaciones.....: B Reparación de concreto

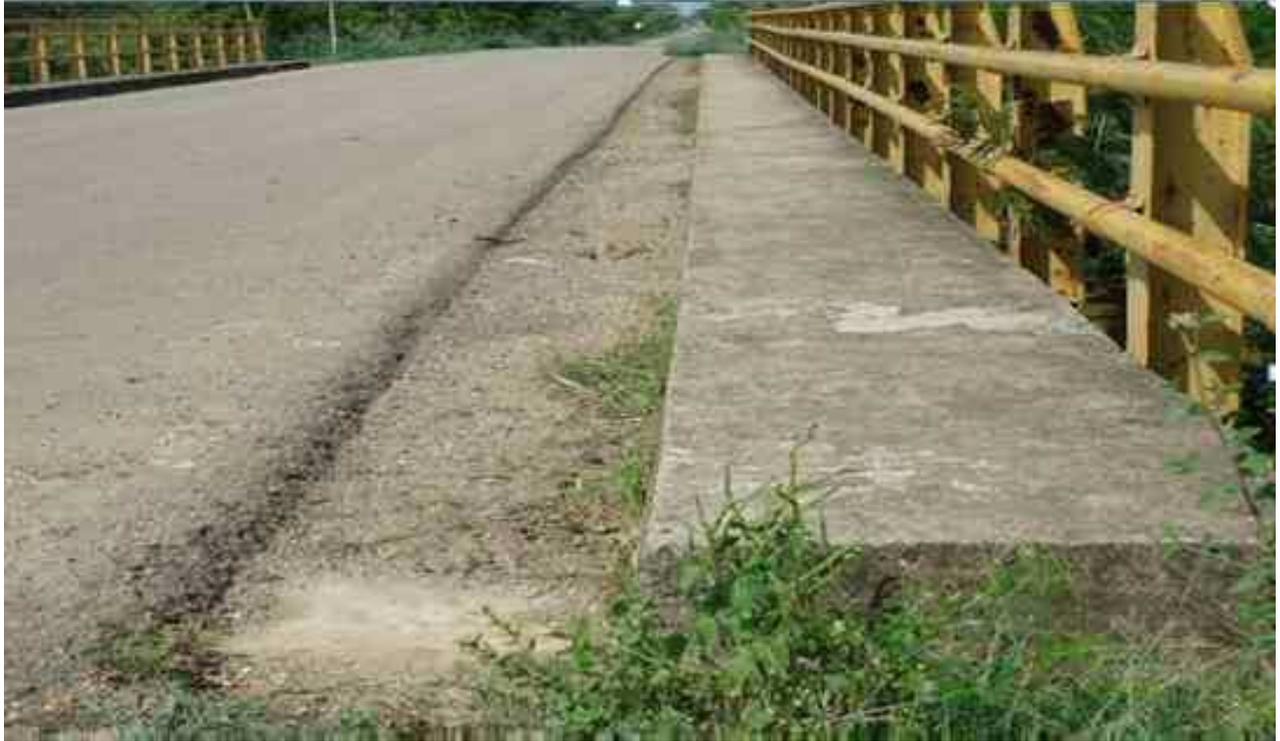
Componente.....: 3 Andenes/Bordillos

Calif./Mantenim.....: 2 / -

Tipo de daño.....: Daño en concreto / corr. ref.

Reparaciones.....: B Reparación de concreto

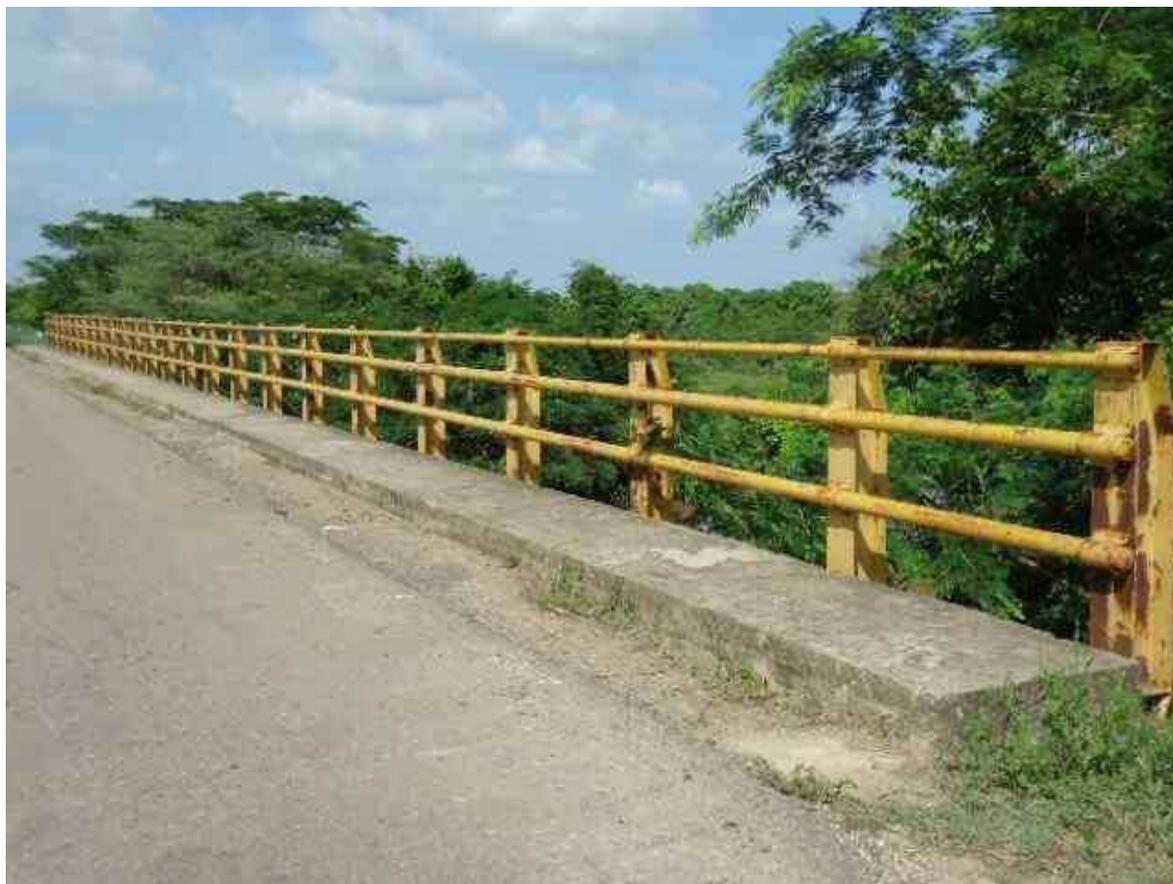
Componente.....: 4 Barandas

Calif./Mantenim....: 3 / -

Daño/Observaciones.: Corrosión

Tipo de daño.....: Corrosión de acero estructural

Reparaciones.....: B Reparación de baranda de acero

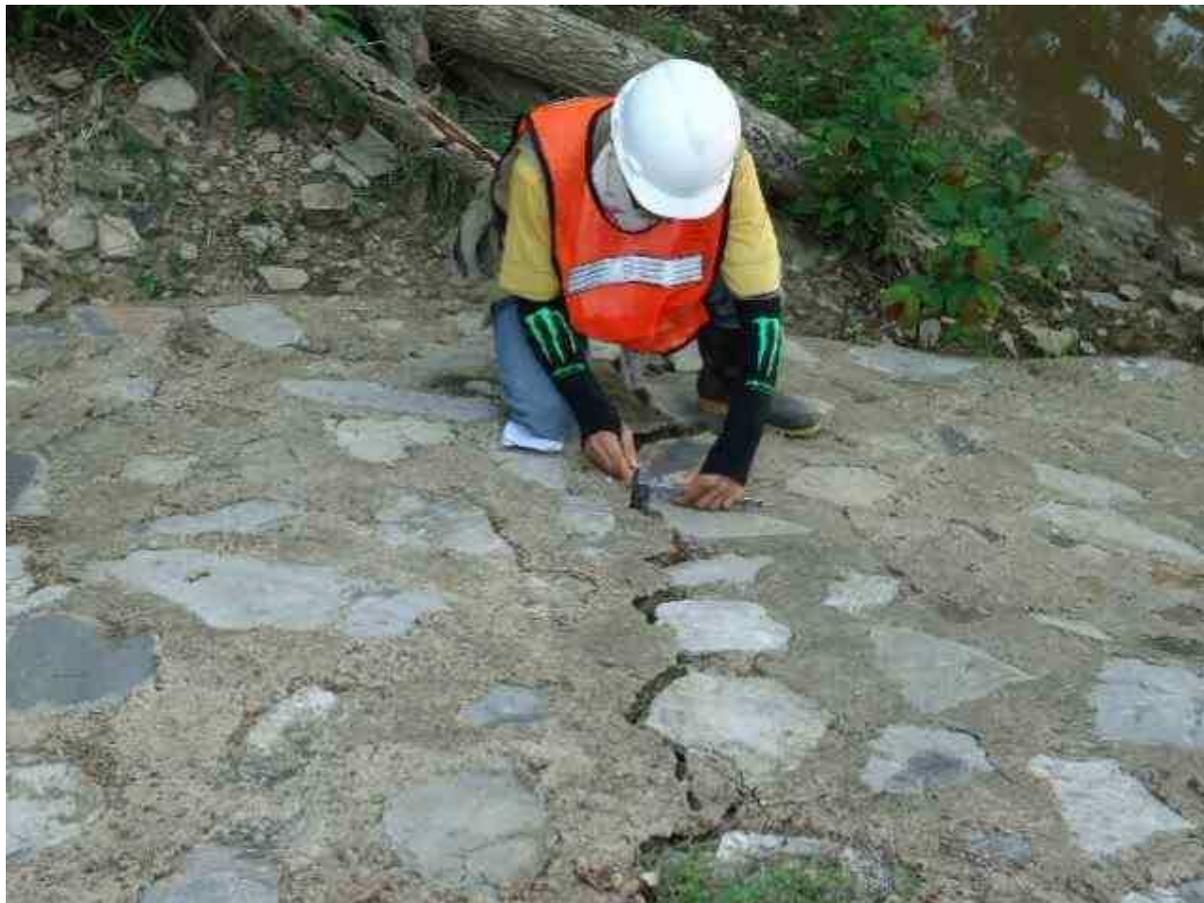
Componente.....: 5 Conos/Taludes

Calif./Mantenim.....: 2 / -

Daño/Observaciones.: Falla en la protección.

Reparaciones.....: B Reparación de elementos de protección

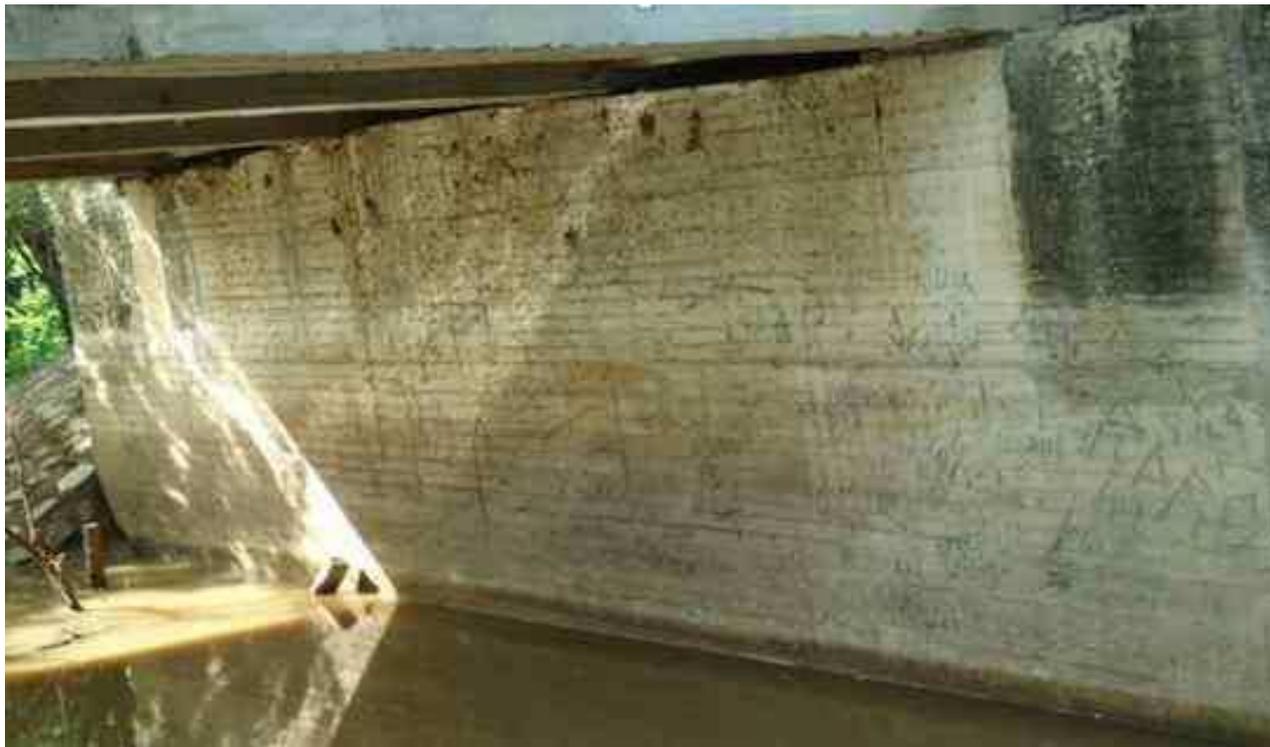
Componente.....: 7 Estribos
Calif./Mantenim.....: 2 / -
Daño/Observaciones.: Concreto con hormiguelo y oquedades.
Tipo de daño.....: Daño en concreto / corr. ref.
Reparaciones.....: A Reparación de concreto

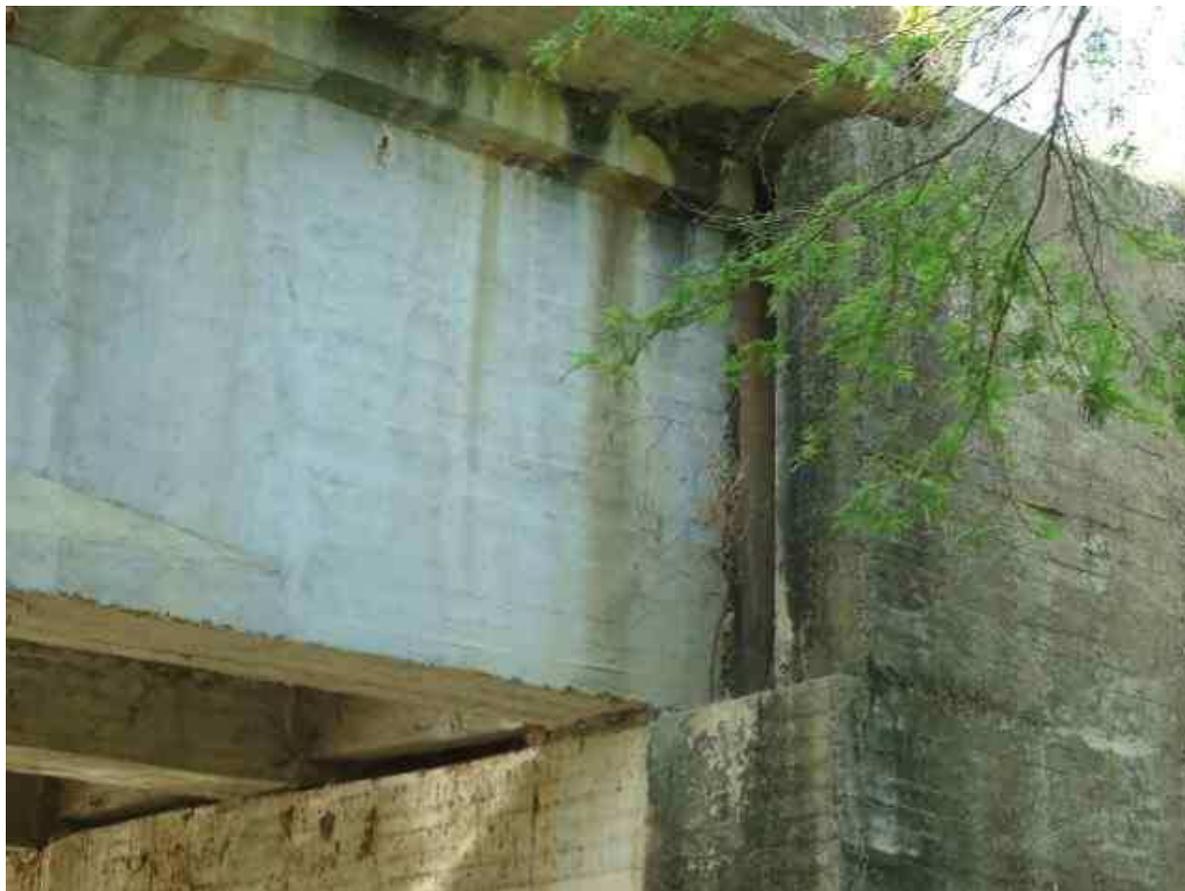
Componente.....: 9 Apoyos

Calif./Mantenim....: 2 / -

Tipo de daño.....: Daño estr.(sobrecar./dis.insu)

Reparaciones.....: A Cambio de apoyos

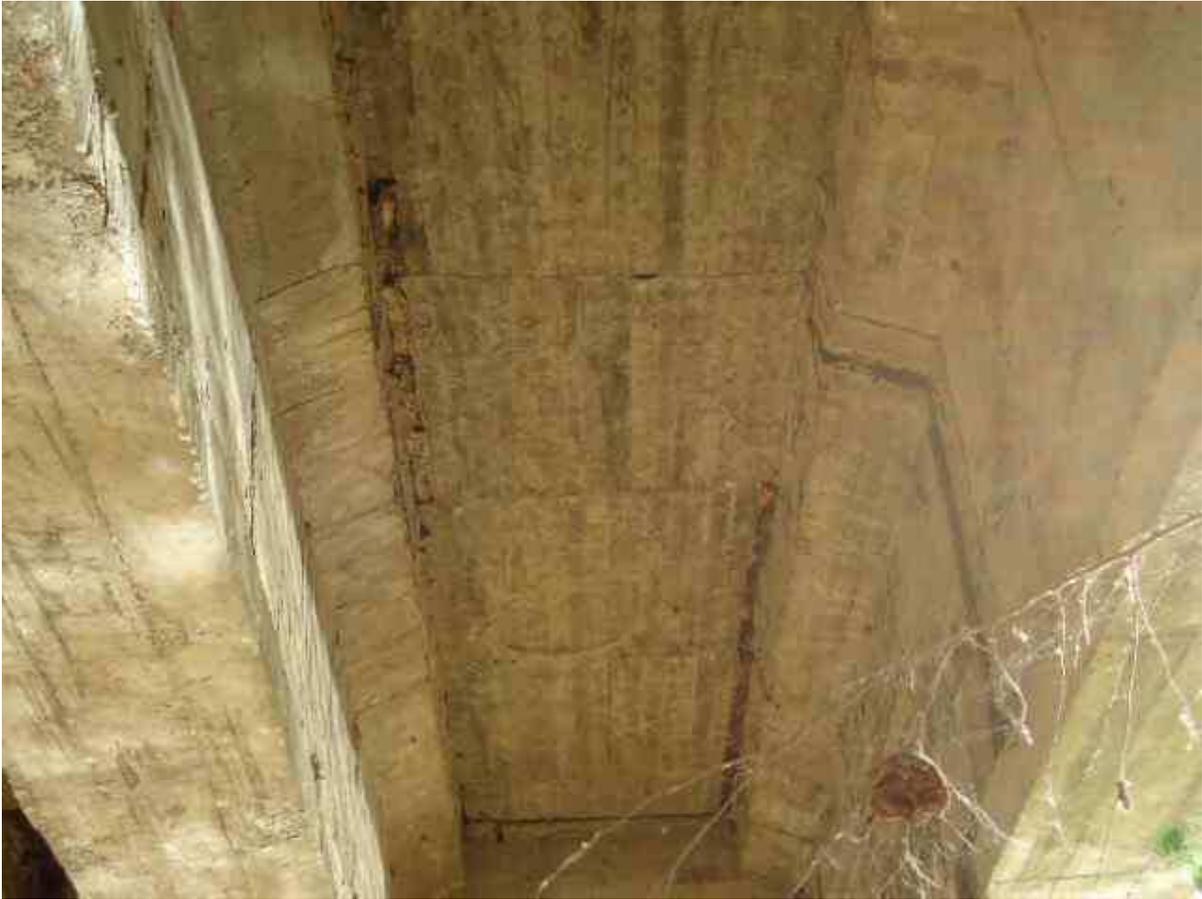
Componente.....: 10 Losa

Calif./Mantenim....: 2 / -

Tipo de daño.....: Daño estr.(sobrecar./dis.insu)

Reparaciones.....: B Reparación de concreto

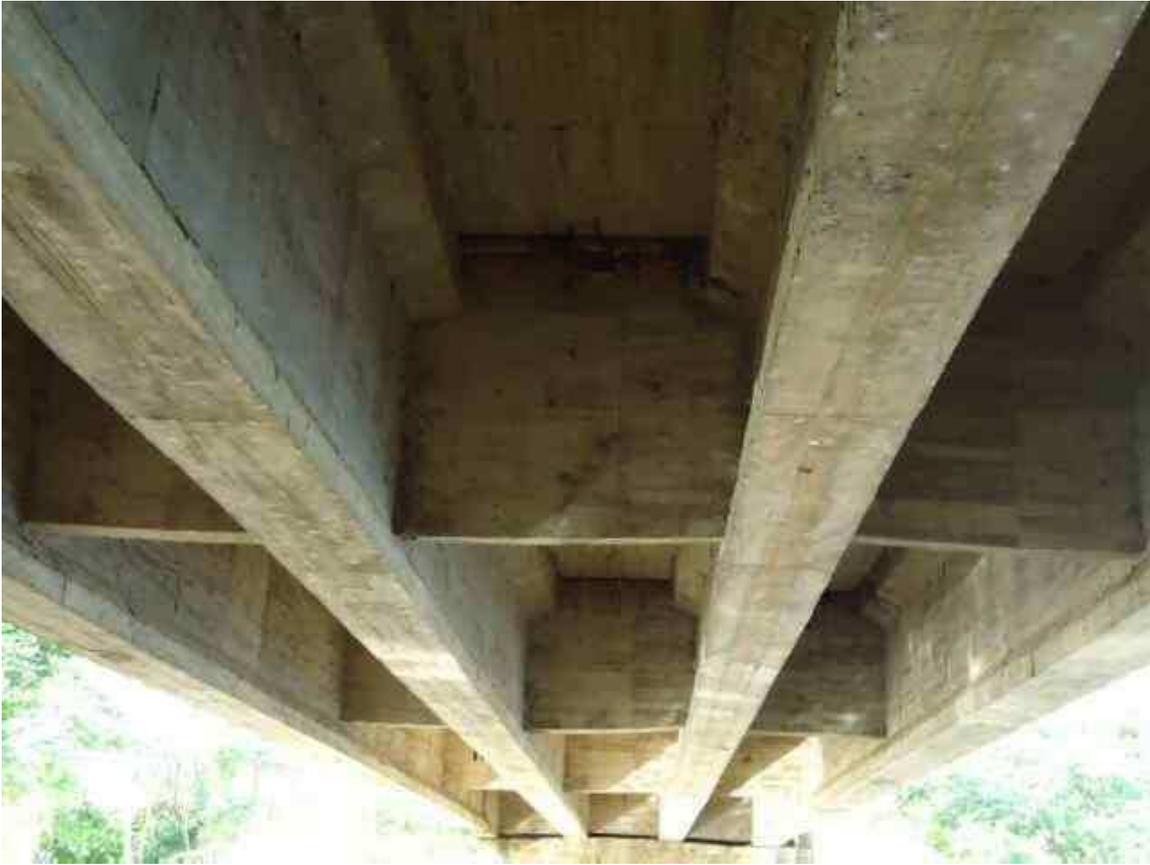
Componente.....: 11 Vigas/Largueros/Diafragmas

Calif./Mantenim.....: 2 / -

Tipo de daño.....: Daño en conc. / acero expuesto

Reparaciones.....: A Reparación de concreto

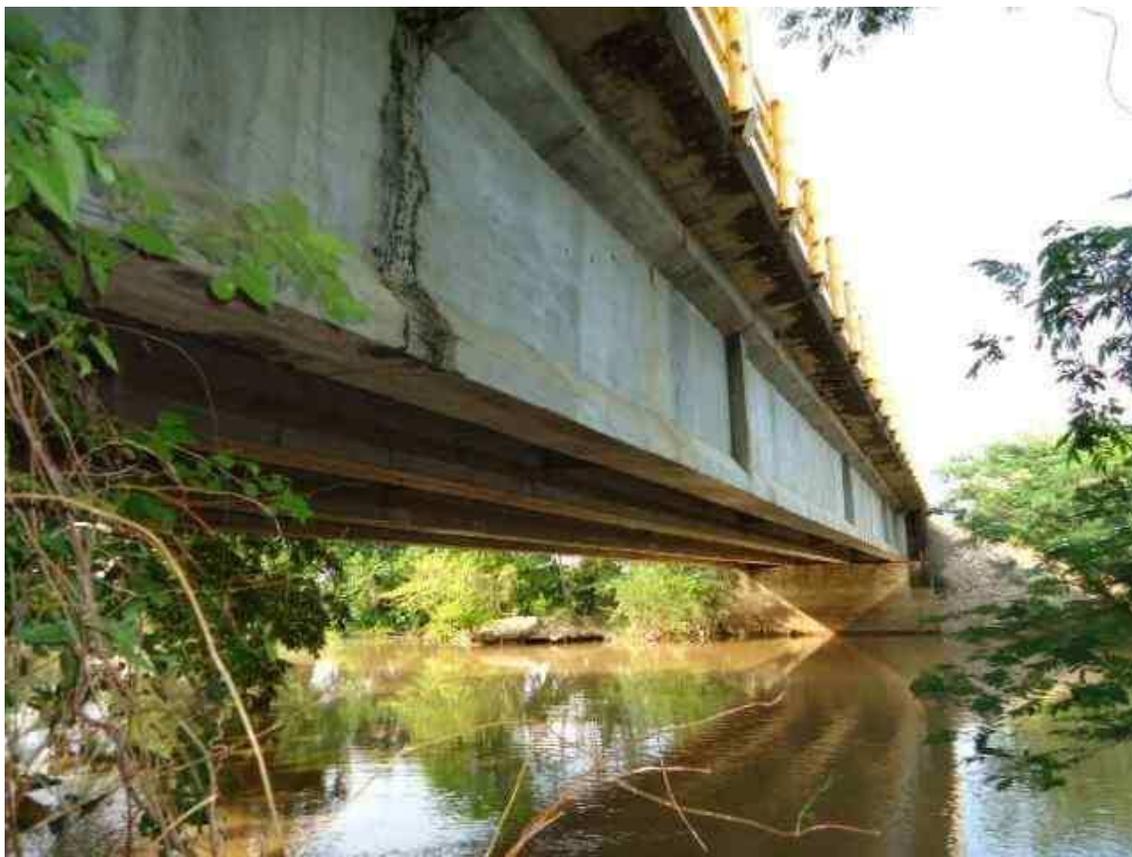
Componente.....: 11 Vigas/Largueros/Diafragmas

Calif./Mantenim....: 2 / -

Tipo de daño.....: Daño en conc. / acero expuesto

Reparaciones.....: A Reparación de concreto

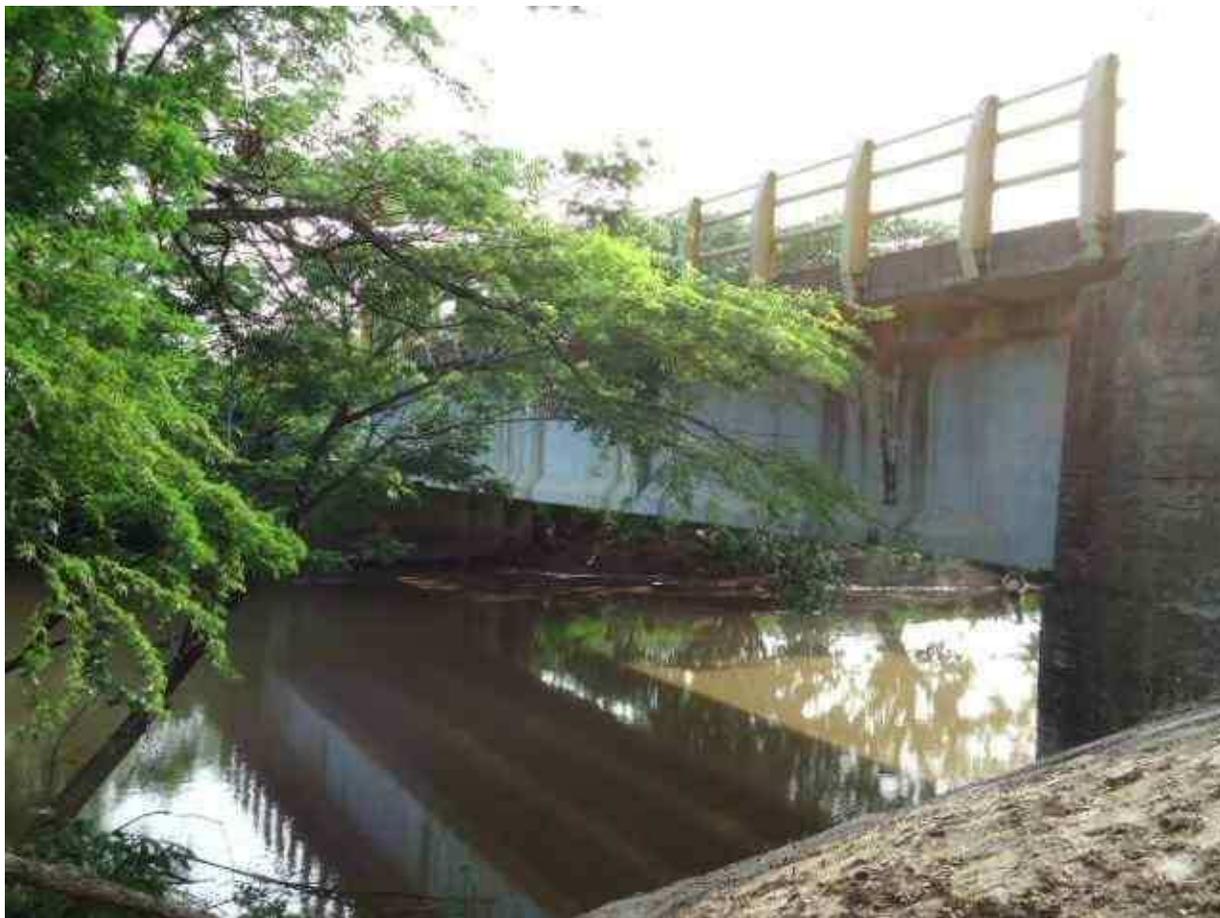
Componente.....: 17 Puente en general

Calif./Mantenim....: 2 / -

Daño/Observaciones.: En el segundo estribo, talud derecho, falla del concreto y falta de limpieza. Hace falta instalar señalización.
